**INFORME DE CONTROL CONCURRENTE
N° 025-2025-OCI/0465-SCC**

**“MEJORAMIENTO DEL SERVICIO DE MOVILIDAD URBANA
DE LA VÍA DE ARTICULACIÓN (SALIDA AREQUIPA –
SALIDA PUNO) DE LA CIUDAD DE JULIACA, DISTRITO DE
JULIACA – PROVINCIA DE SAN ROMÁN – DEPARTAMENTO
DE PUNO”**

**PERÍODO DE EVALUACIÓN:
DEL 15 AL 21 DE MAYO DE 2025**

JULIACA, 30 DE MAYO DE 2025

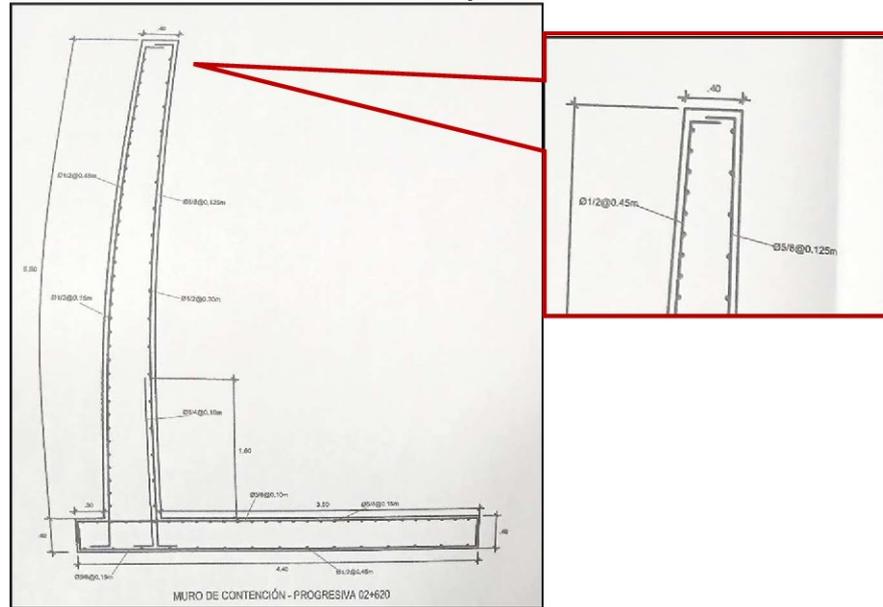
Imagen n.º 1
Plano de muro de contención del expediente técnico de la Obra

Asimismo, los planos del mismo expediente, establecen el detalle de la colocación del acero en los muros de contención, en el cual se advierte el acero de refuerzo doblado en forma de ganchos en la parte superior y recubierto de concreto, el cual se muestra en la siguiente imagen:

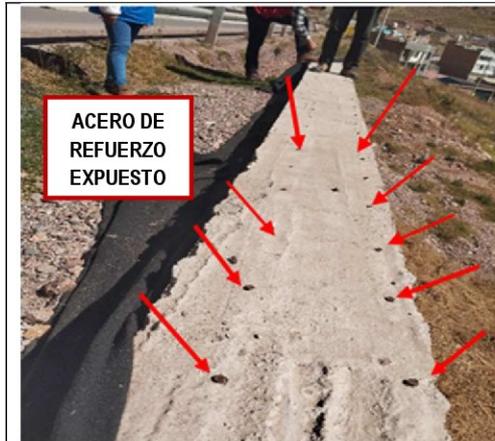
- Prog 2+000 aproximadamente, muro de contención de largo de $L = 22.18\text{ m}$, ancho de 0.40 m , se advierte exposición de acero sobre el ancho del muro (cabezal), además de fisuras y deformación en el acabado, no está nivelado en el acabado.

Fotografía n.º 1: Progresiva 2+000 aproximadamente, del muro de contención se observa la presencia de acero expuesto en la parte superior.

Como se muestra en las imágenes anteriores, en la ejecución de los muros de contención se advierten presencia de fisuras sobre la superficie, además de acero de refuerzo expuesto a la intemperie, dicha situación podría comprometer su resistencia y por ende su funcionalidad y vida útil.

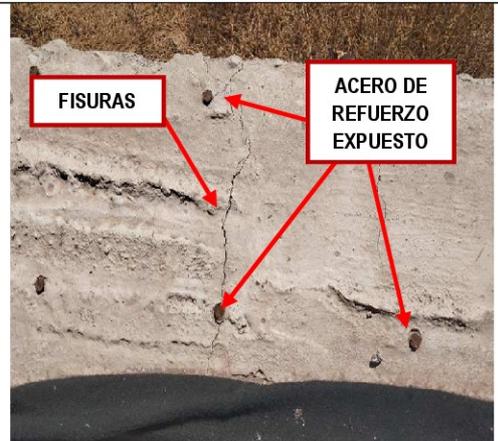
Fotografía n.º 2: Progresiva 2+000 aproximadamente, del muro de contención se observa la presencia de acero expuesto y fisuras en la parte superior del muro de contención.

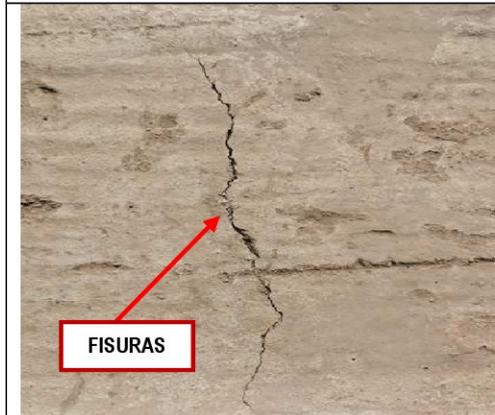
- En la progresiva 2+610 aproximadamente, se verifica muro de contención de concreto de longitud 24.75 m , (...), se advierte presencia de fisuras sobre el ancho del muro.
- En la progresiva 2+660 aproximadamente, se verifica muros de contención de concreto de longitud de 35.00 m , (...), se advierte presencia de fisuras sobre el ancho del muro y exposición de acero sobre su ancho.

Fotografía n.º 3: Progresiva 2+610 aproximadamente, muro de contención con presencia de fisuras en la parte superior.

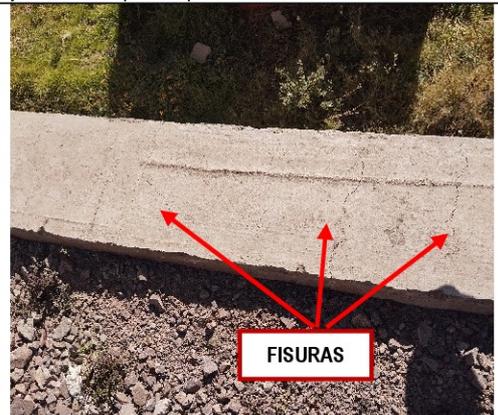
Fotografía n.º 4: Progresiva 2+610 aproximadamente, muro de contención con presencia de fisuras en la parte superior.

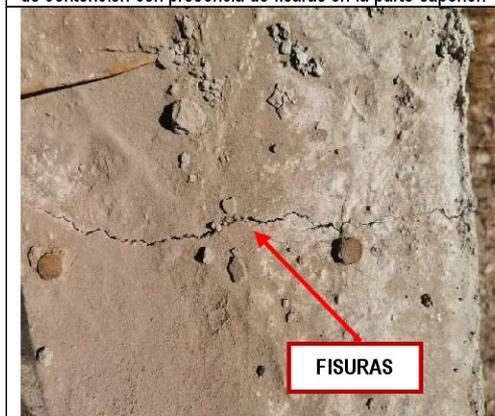
Fotografía n.º 5: Progresiva 2+660 aproximadamente, muro de contención con presencia de fisuras en la parte superior.

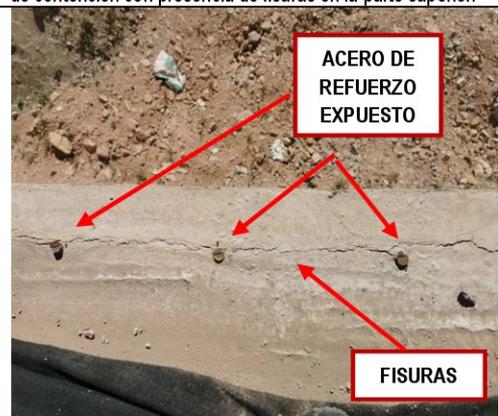
Fotografía n.º 6: Progresiva 2+660 aproximadamente, muro de contención con presencia de fisuras en la parte superior del muro y acero de refuerzo expuesto, en todo su largo.

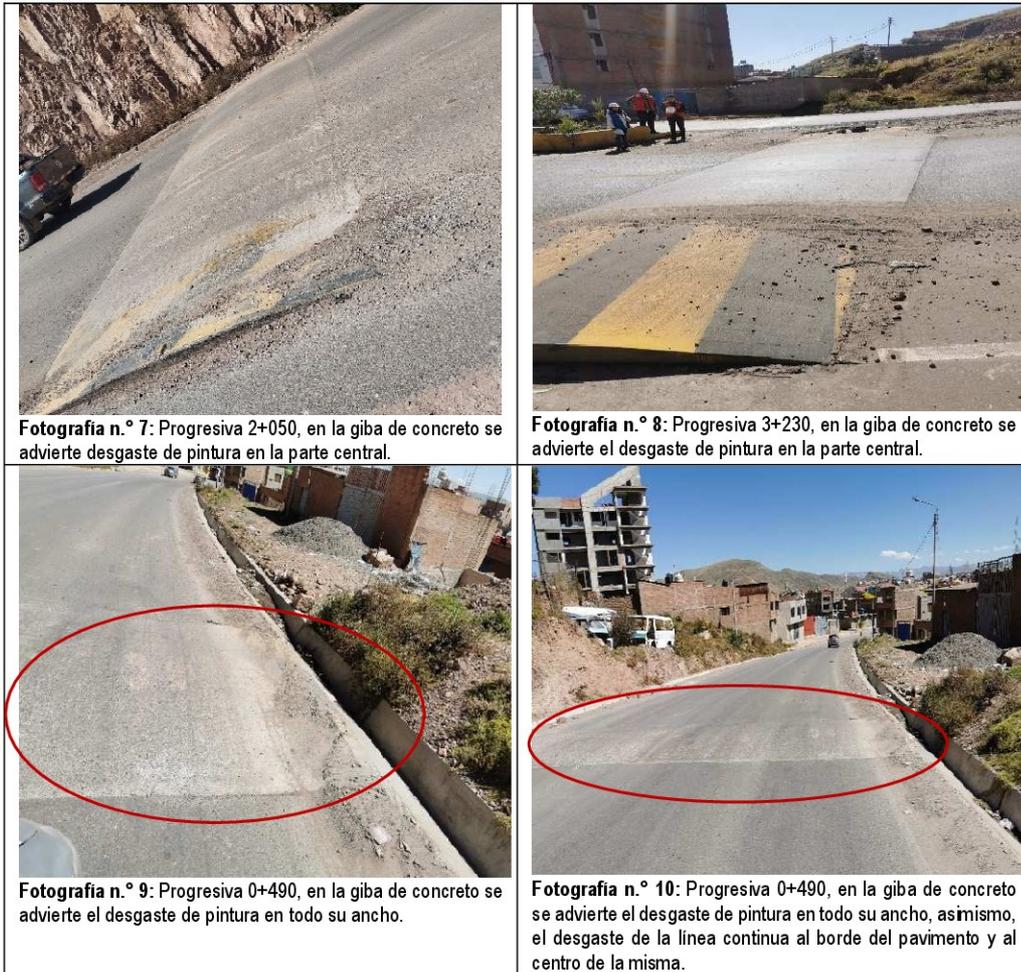
Fotografías n.ºs 7, 8, 9 y 10.
Señalización de gibas con desgaste y poco visibles.

Los metrados del Expediente Técnico de Obra, aprobado mediante Resolución Gerencial de Infraestructura n.º 054-2024-MPSR-J/GEIN, de 14 de marzo de 2024, establece para la subpartida 09.01 pintura de pavimento (línea) y 09.02 pintura en pavimento (símbolos), el pintado del pavimento de líneas continuas, discontinuas y símbolos sobre el pavimento y gibas; asimismo, las especificaciones técnicas del mencionado expediente, establecen que la pintura suministrada sobre el pavimento deben ser protegidas del deterioro y de no ser así, debe ser reemplazada con líneas que cumplan con las dichas especificaciones.

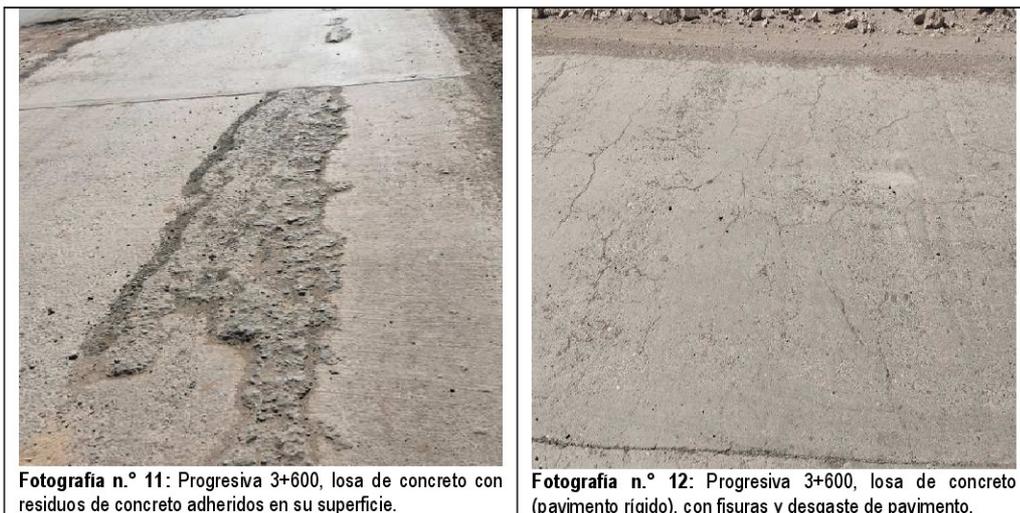
- (...)
- ✓ Prog 3 + 600, losa de concreto con medidas 11.37 m x 9.03 m, se advierte desgaste de la losa y presencia de residuos de concreto seco sobre la losa.
 - ✓ Asimismo, en la prog 3 + 600, al inicio y al final de la losa se advierte fallas en el pavimento flexible, con las siguientes medidas (hundimiento)
 - Al final = todo el ancho y largo de 6.00 m x 2.00 m.
 - Al ingreso = 1.5 x 1.80 m y 4.10 x 1.50 m.
 - ✓ Se advierte en diferentes puntos fallas en el pavimento flexible, hundimiento y piel de cocodrilo.
- (...)
- ✓ Prog 2 + 500, losa de concreto (pavimento rígido) con las siguientes medidas 17.85 m x 9.00 m y 2.55 x 9.70 m, desgaste del pavimento. Asimismo, al inicio y al fin de dicho pavimento rígido, se advierte las siguientes fallas en el pavimento flexible, además, presencia de residuos de concreto seco pegados sobre el pavimento rígido, fisuras y desgaste.
- (...)"

Fisuras transversales y residuos de concreto en la superficie del pavimento rígido

Fotografía n.º 11: Progresiva 3+600, losa de concreto con residuos de concreto adheridos en su superficie.

Fotografía n.º 12: Progresiva 3+600, losa de concreto (pavimento rígido), con fisuras y desgaste de pavimento.

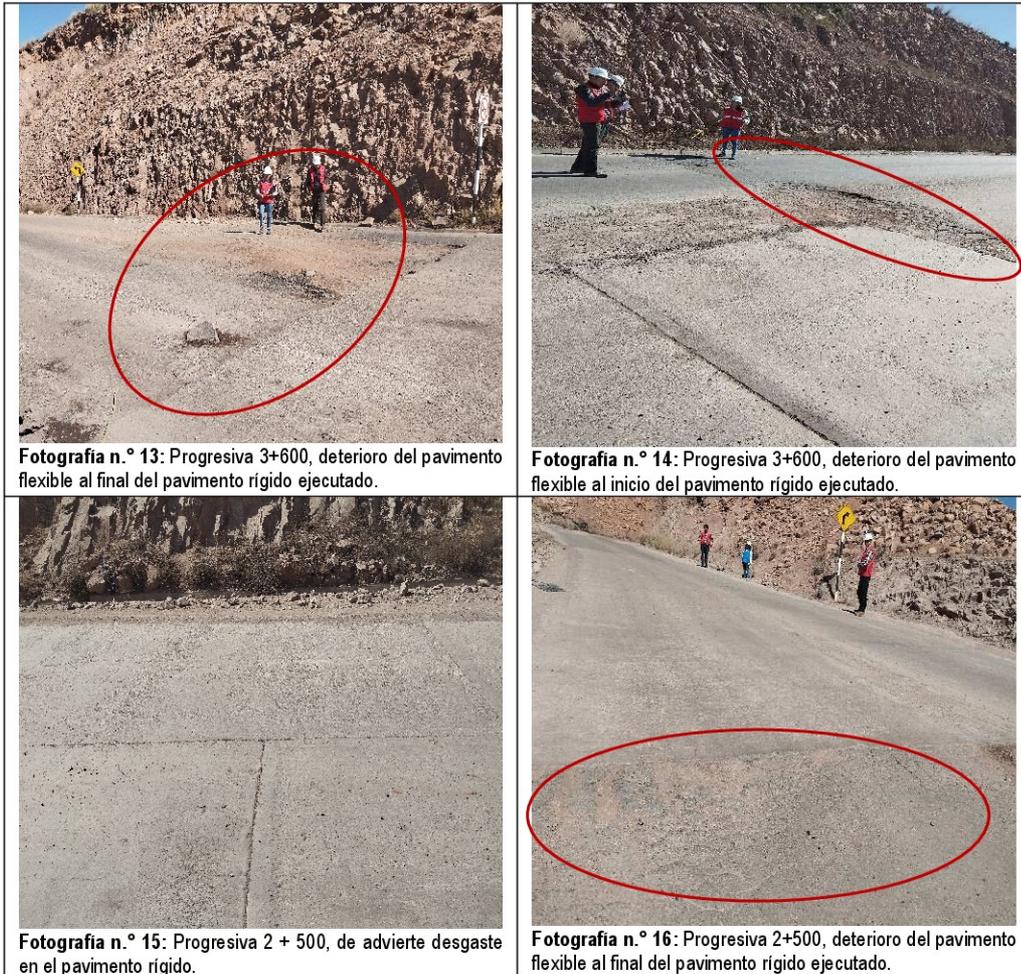
Fotografía n.º 13: Progresiva 3+600, deterioro del pavimento flexible al final del pavimento rígido ejecutado.

Fotografía n.º 14: Progresiva 3+600, deterioro del pavimento flexible al inicio del pavimento rígido ejecutado.

Fotografía n.º 16: Progresiva 2+500, deterioro del pavimento flexible al final del pavimento rígido ejecutado.

De lo descrito, se advierten daños en el pavimento rígido a meses de haber concluido su ejecución, asimismo, se advierte deterioro en el pavimento flexible adyacente a los mismos, situación que afecta la uniformidad y funcionalidad del pavimento, lo cual reducen su capacidad estructural y acelera su deterioro, generando además superficies irregulares que comprometen la seguridad vial, aumentando el riesgo de accidentes, especialmente en zonas de alto tránsito vehicular.
