**INFORME DE VISITA DE CONTROL  
N° 029-2025-OCI/0472-SVC**

**VISITA DE CONTROL  
SOCIEDAD DE BENEFICENCIA DE TACNA  
TACNA – TACNA – TACNA**

**“CONDICIONES PARA LA PRESTACIÓN DE SERVICIOS  
FUNERARIOS DE LA SOCIEDAD DE BENEFICENCIA DE  
TACNA”**

**TACNA, 9 DE JUNIO DE 2025**

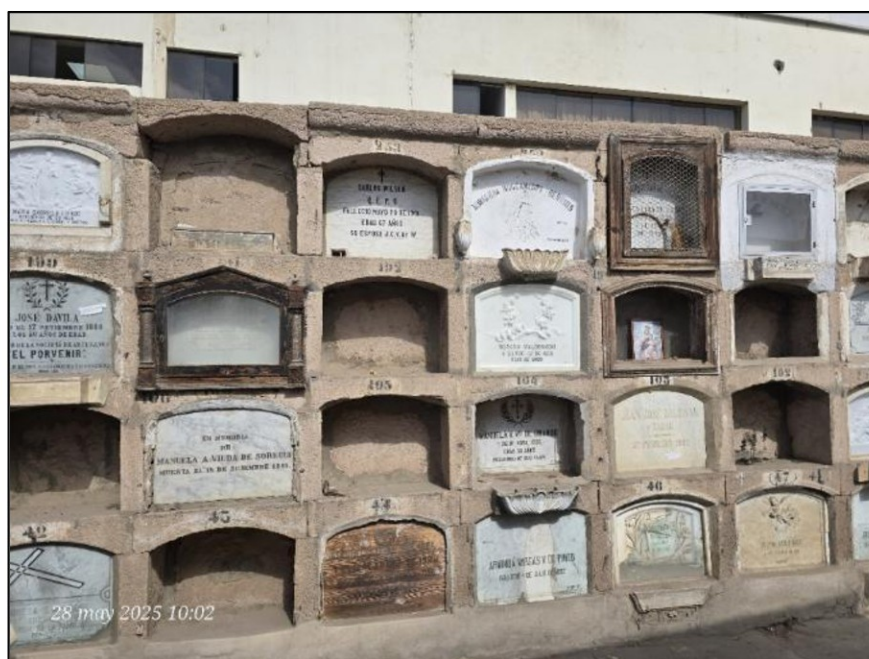
**Imagen N° 3**  
**Daño estructural y vidrios rotos de pabellones antiguos**

- Los pabellones de nichos más antiguos, los cuales están ubicados al lado izquierdo del cementerio, **presentan grietas, así como desgaste en los bloques de piedra que los conforman**, y no tienen una armadura o refuerzo estructural. Asimismo, en estos nichos se ha comprobado la **presencia de vidrios rotos** y por romperse, los cuales constituyen un riesgo para los usuarios que circulen por estas zonas.

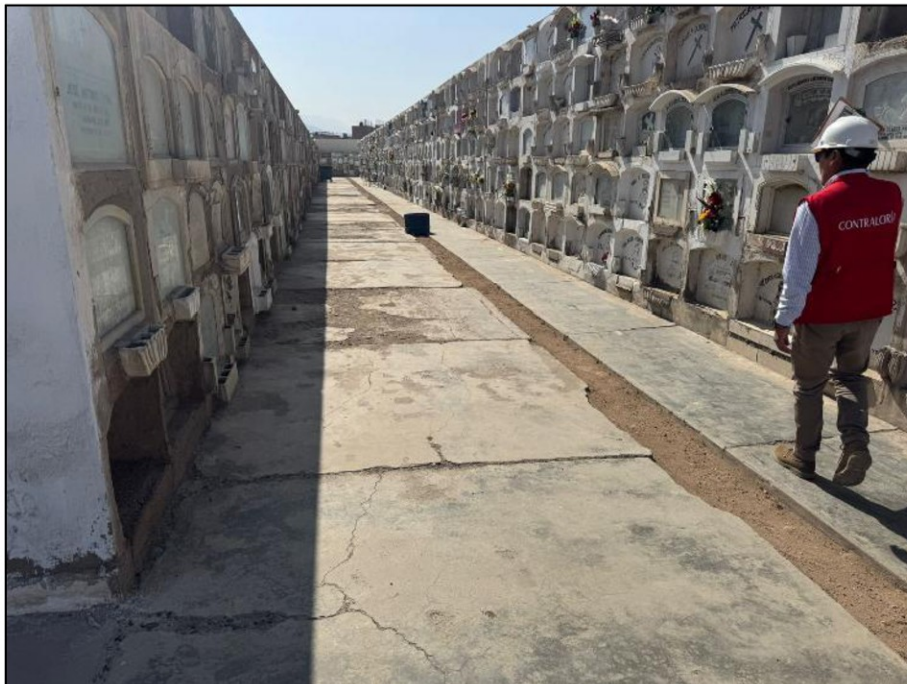
**Imagen N° 5**  
**Estado de veredas en la zona suroeste del Cementerio**  
**(Hacia el lado izquierdo de la Capilla)**

- En distintas zonas del cementerio se ha evidenciado la existencia de **veredas dañadas** según se muestra a continuación:

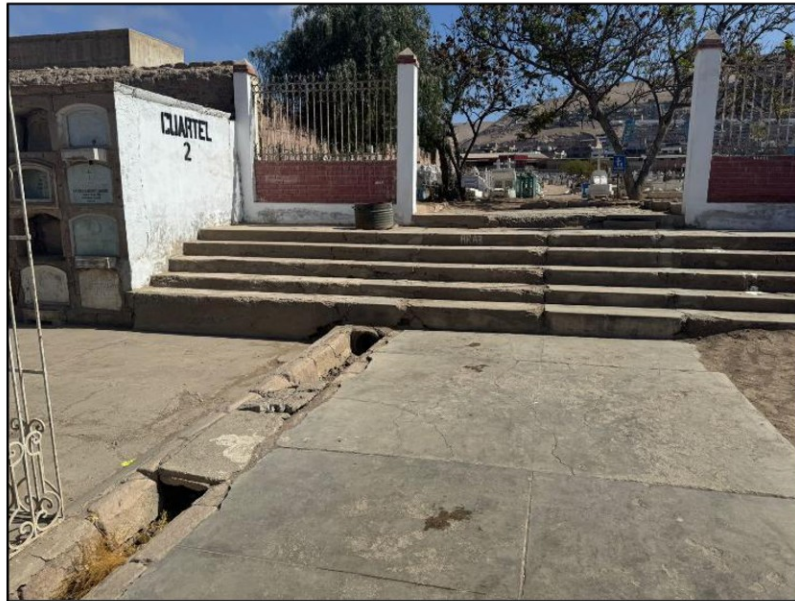
**Imagen N° 8**

- Del mismo modo se han constatado otras deficiencias con respecto a los accesos a los pabellones tales como **ausencia de rampas**, pese a que la Ley General de la Persona con Discapacidad<sup>7</sup>, establece en su artículo 17° que: “Las edificaciones públicas y privadas que brinden u ofrezcan servicios al público deben contar con ambientes y rutas accesibles para permitir el libre desplazamiento y atención de la persona con discapacidad en igualdad de condiciones que las demás, de conformidad con las normas técnicas de accesibilidad para las personas con discapacidad. (...)”. Esto se muestra a continuación:

**Ausencia de rampas en acceso al “Sector Tierra” del Cementerio**

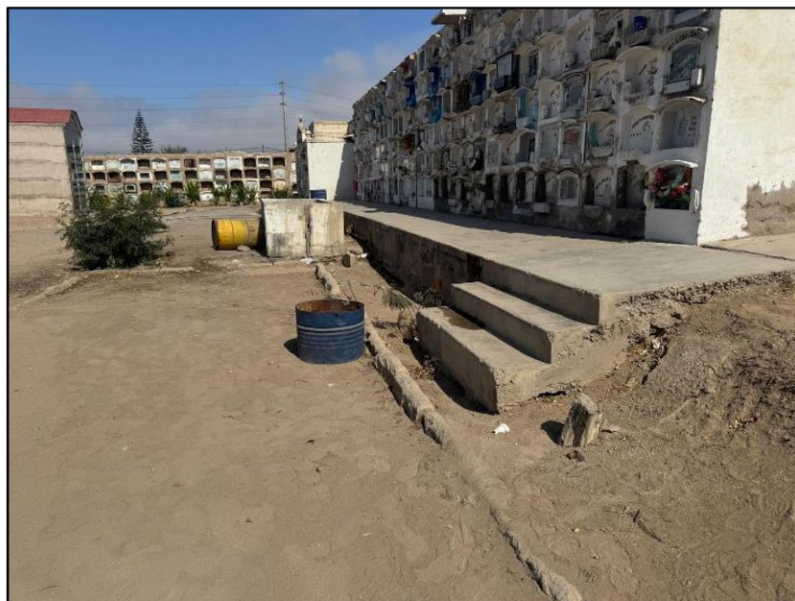
**Imagen N° 9**

**Ausencia de rampas en pabellones de la zona suroeste del Cementerio  
(Hacia el lado izquierdo de la Capilla)**

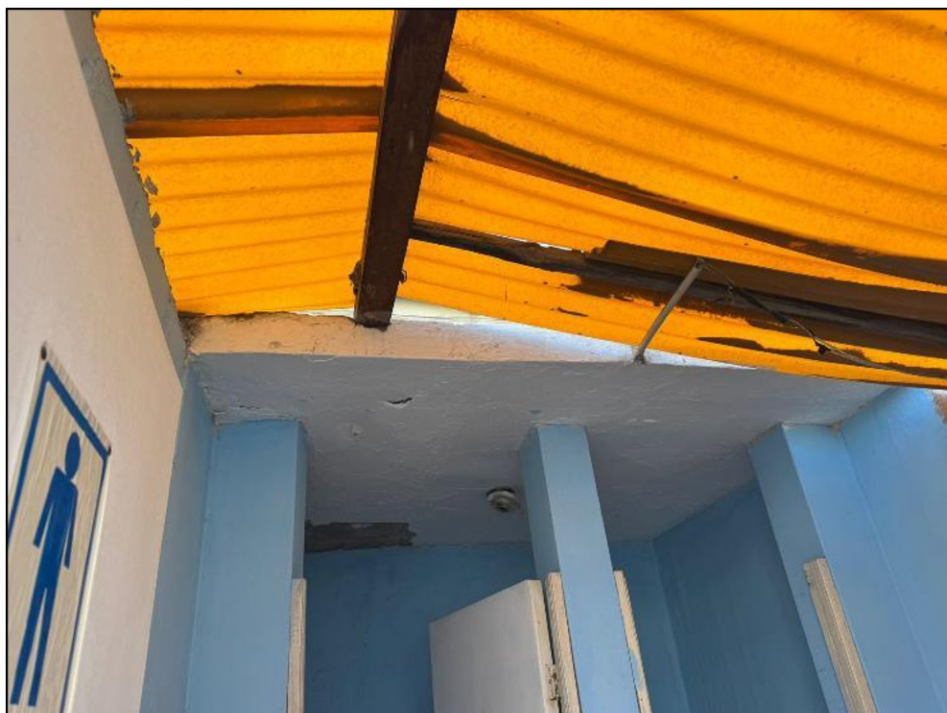
**Imagen N° 11**  
**Estado actual de las losas de techo en servicios higiénicos**

- Se ha evidenciado **desprendimiento del concreto en la losa del techo** de los servicios higiénicos de varones y **grietas en la losa del techo** de los servicios higiénicos de mujeres.

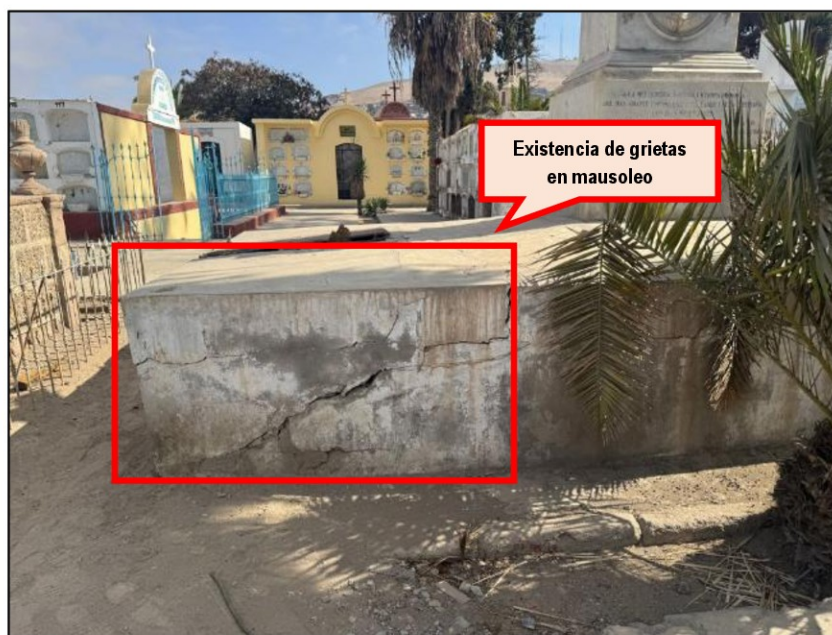
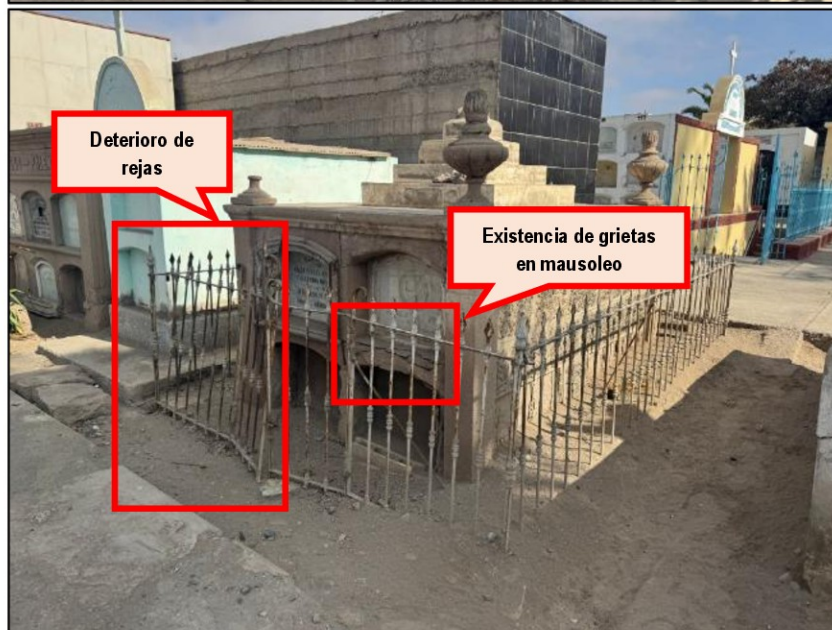
**Imágenes N°s 12 y 13**  
**Estado de mausoleos de propiedad particular**

- También se constató la existencia de **daño y deterioro estructural** de diversos mausoleos ubicados en todo el "Cementerio Presbítero Sebastián Ramón Sors de Tacna"; con respecto a estos, cabe indicar que, en el **artículo 48°** del Reglamento Interno del Cementerio aprobado<sup>8</sup> por la Entidad, se establece: "**el mantenimiento y preservación de los mausoleos corresponden a los interesados**. En caso de cualquier deterioro, el Jefe de la Unidad de Comercialización y Negocios de la Sociedad de Beneficencia de Tacna **notificará a los deudos** para que efectúen la reparación que corresponda" (el énfasis es agregado).

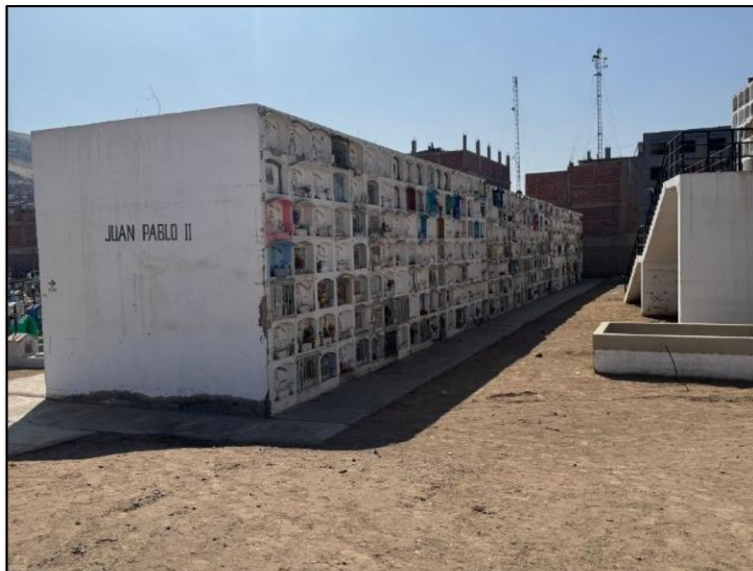
**Imagen N° 14**  
**Pabellón de Nichos “Juan Pablo II”**

- Finalmente, se comprobó que el **pabellón de nichos “Juan Pablo II” presenta una altura de siete (7) pisos**, pese a que el artículo 27° del Reglamento de la Ley de Cementerios y Servicios Funerarios<sup>9</sup> establece “que pueden tener hasta seis pisos”.

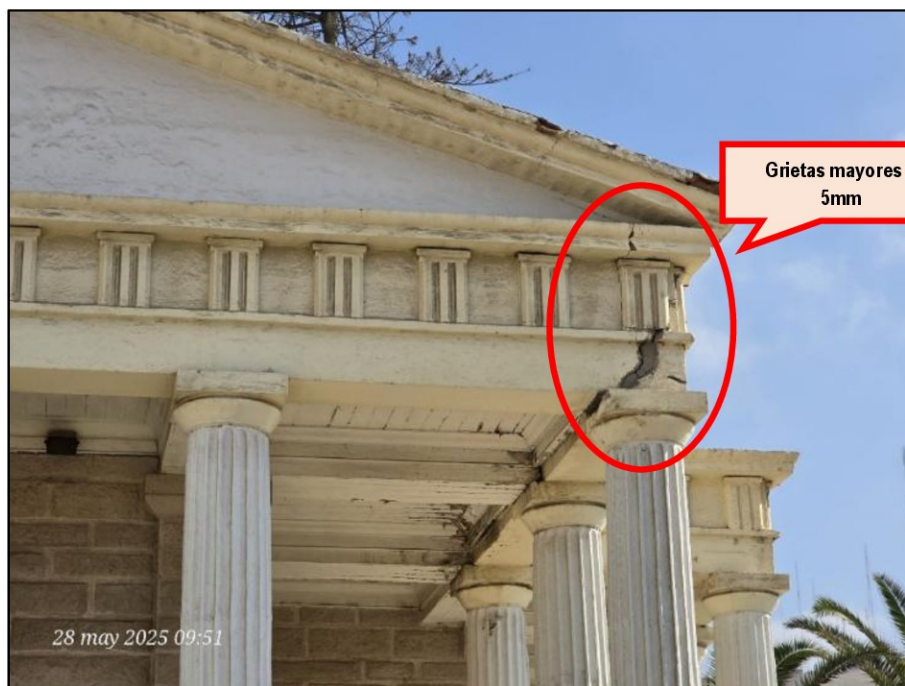
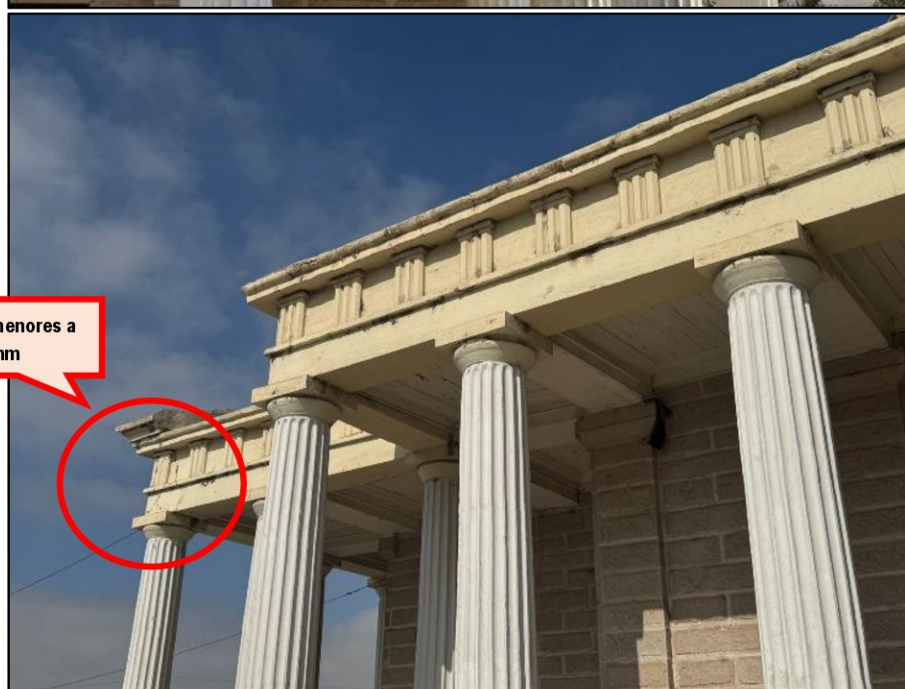
**Imágenes Nos 15 y 16**  
**Existencia de grietas en el techo de la Capilla**

- En el **techo** de la capilla, **existen de grietas** mayores a 5 mm en la conexión de la columna con la viga en el lado izquierdo de la vista frontal de la capilla, así como **grietas menores a 1 mm** en la conexión de la columna con la viga en el lado derecho de la vista posterior de la capilla.

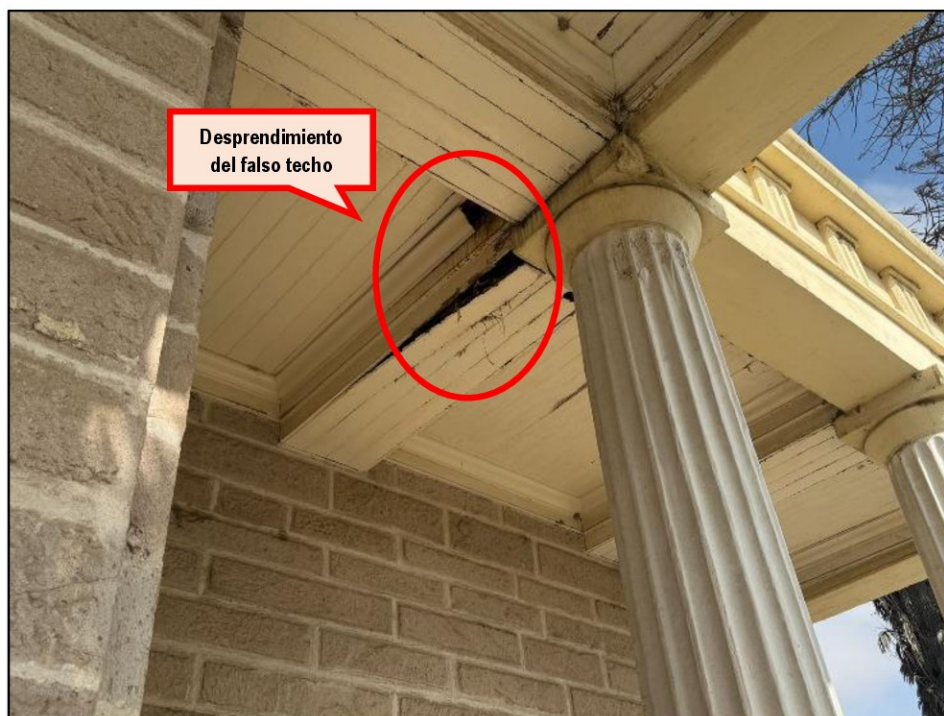
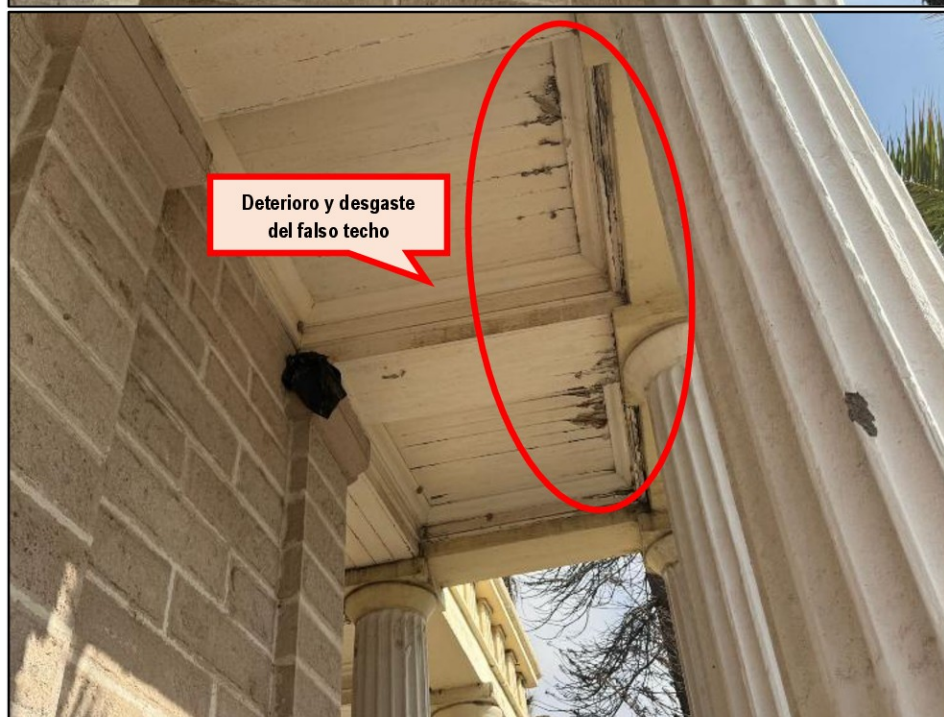
**Imágenes Nos 17 y 18**  
**Estado del falso techo exterior de la Capilla**

- En el **falso techo** exterior de la capilla, se evidencia daño y deterioro del material de construcción, así como el **desprendimiento** del mismo en el lado derecho de la vista frontal de la capilla, como se muestra en las siguientes imágenes:

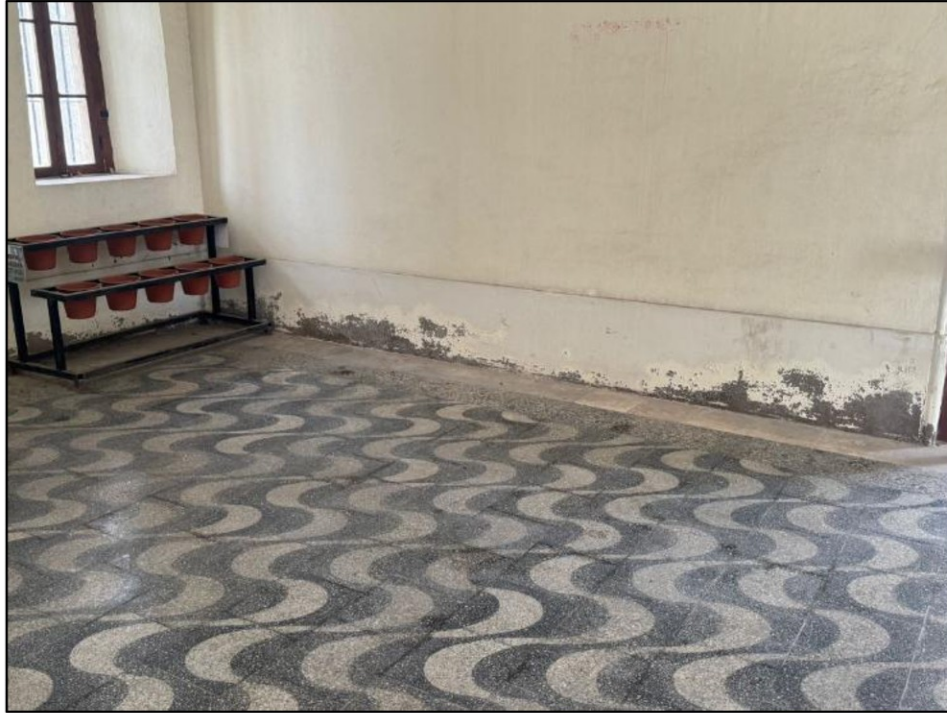
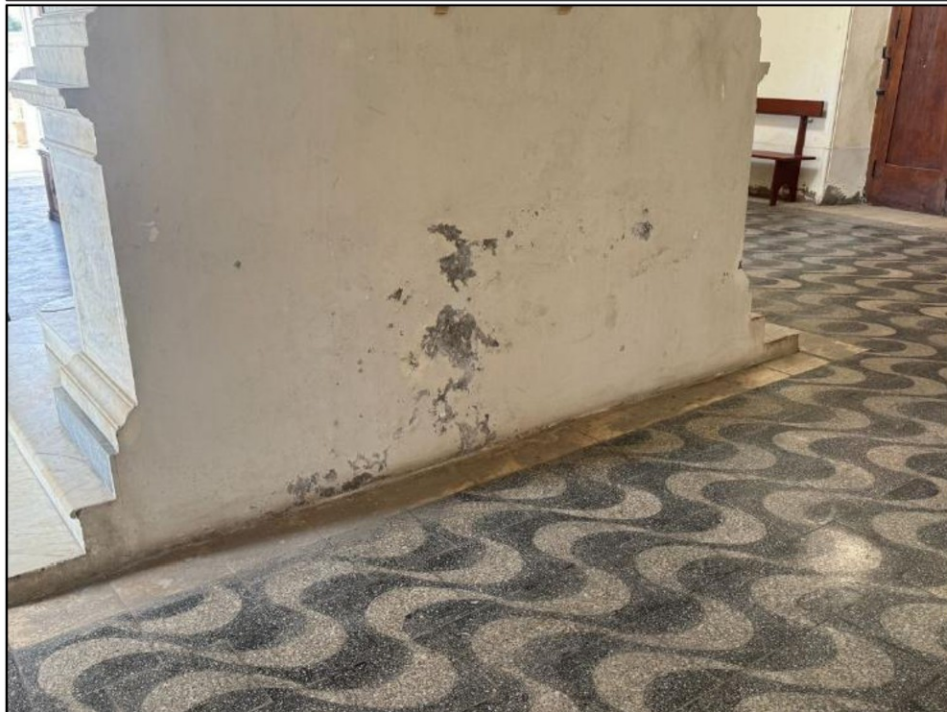
**Imágenes N°s 19 y 20**  
**Deterioro de pintura en el interior de la Capilla**

- En el interior de la capilla, se evidenció el **deterioro de la pintura** en las zonas inferiores de las paredes, a causa de la humedad existente, como se muestra a continuación:

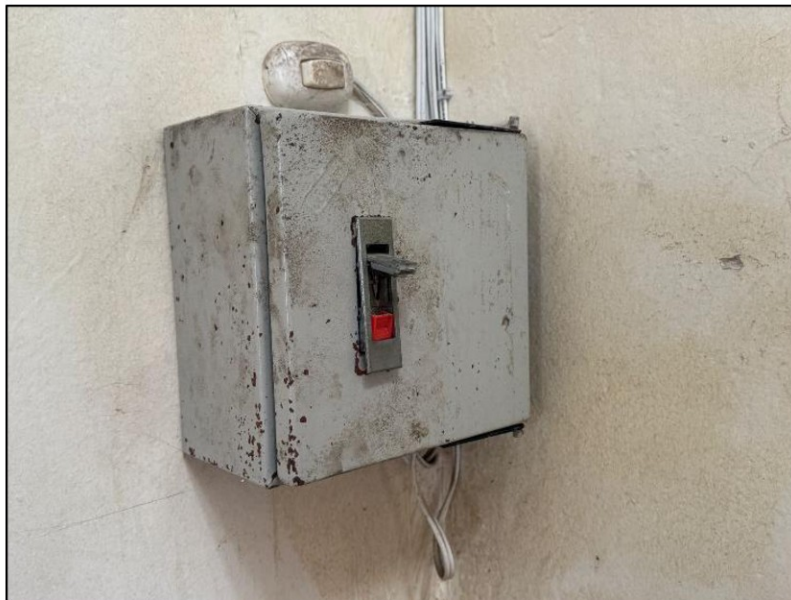
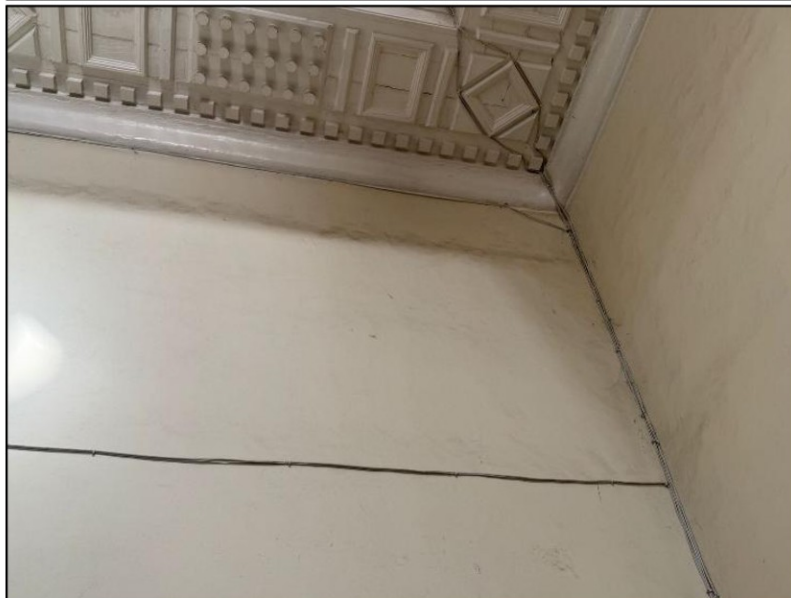
**Imágenes Nos 21 y 22**

**Conexiones expuestas con cable tipo "mellizo" en el interior de la Capilla**

*“Los cables que son usados en instalaciones expuestas deben ser adecuadamente protegidos contra daños mecánicos, cuando atraviesan un piso o son instalados a menos de 1,5 m sobre el piso, o en cualquier otro lugar en que puedan estar expuestos a daños mecánicos.”*

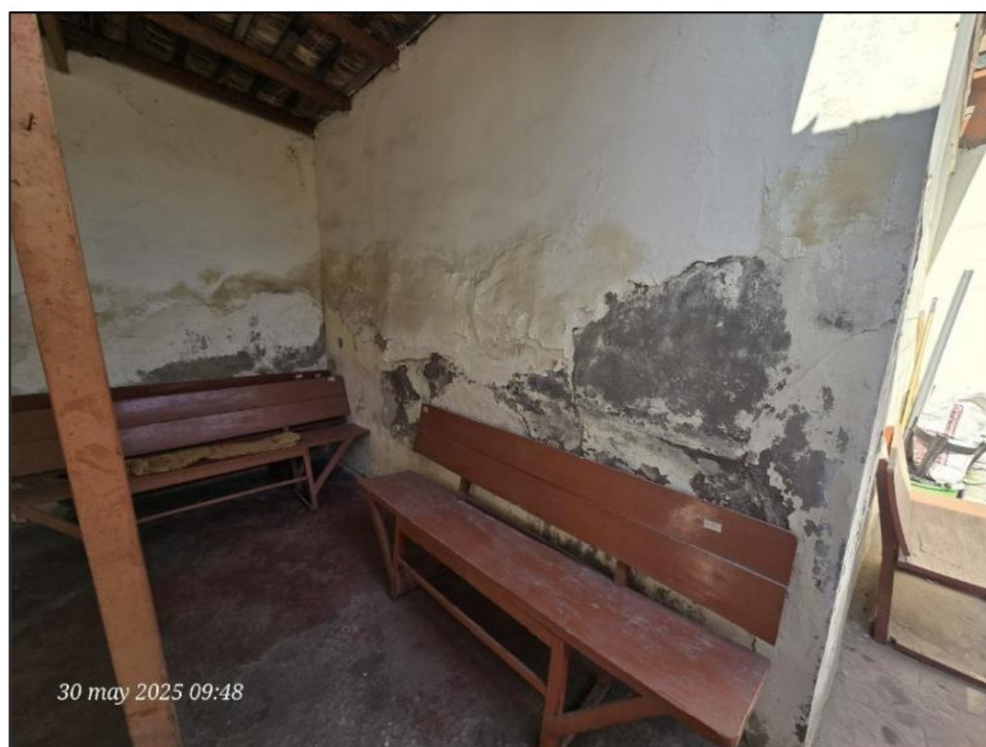
#### Imagen N° 23

**Presencia de humedad y desprendimiento de recubrimiento en muros del Velatorio**

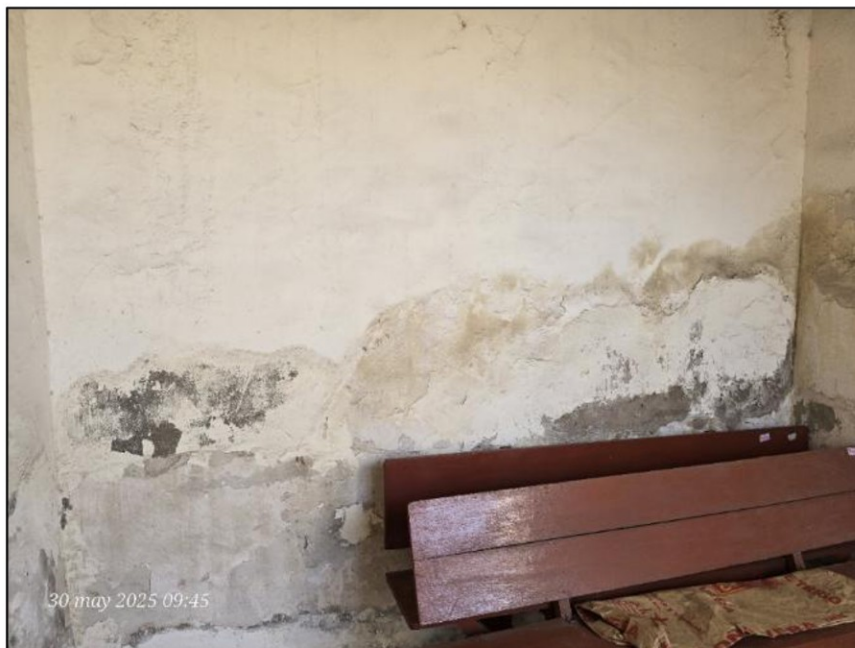
Imagen N° 24

Presencia de humedad y desprendimiento de recubrimiento en muros del Velatorio

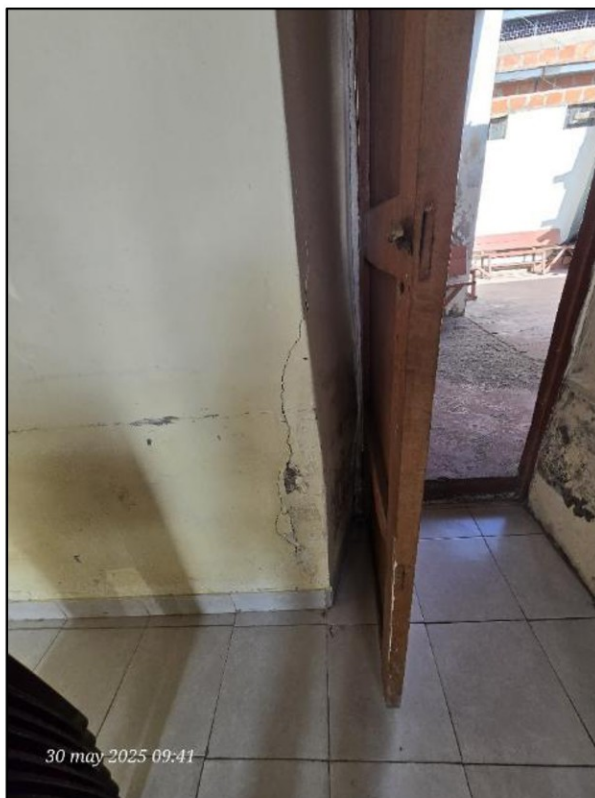
Imagen N° 25

- Se ha verificado el **desprendimiento de concreto de recubrimiento** en los bordes laterales de los vanos de la puerta.

Despedimiento de recubrimiento superficial de concreto en puerta de Velatorio

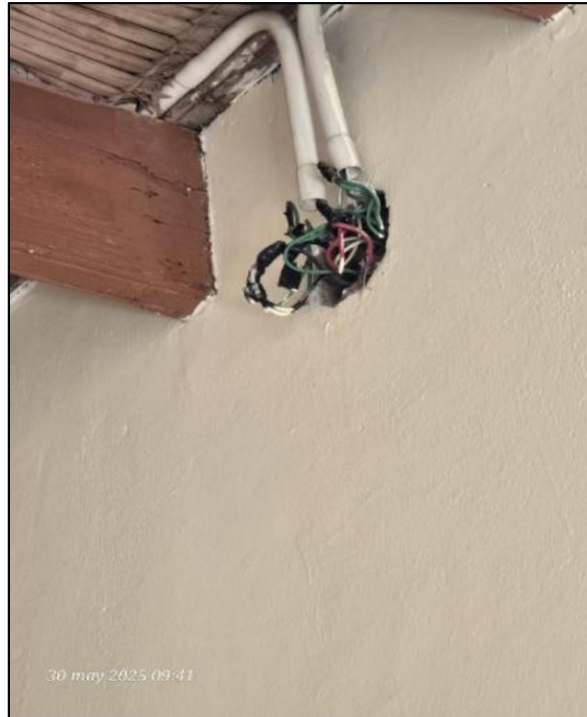
- Se ha comprobado la presencia de **cables expuestos**, los mismos que pertenecen a las redes de iluminación; así como la existencia de un **tomacorriente sin tapa de protección**.

**Imagen N° 26**  
**Cables expuestos en el Velatorio**

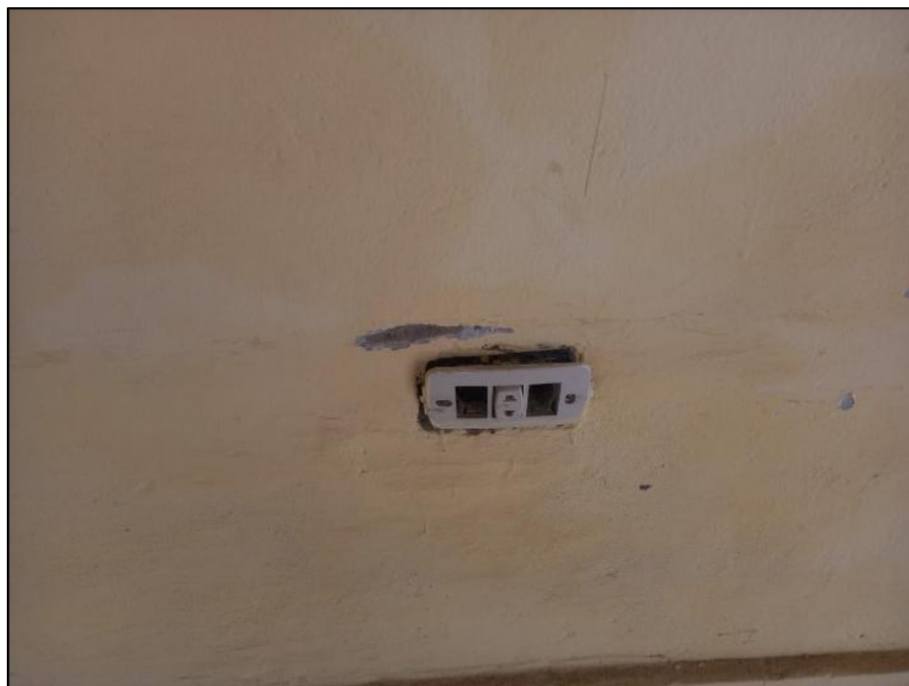
**Imagen N° 27**  
**Estado de tomacorriente en el Velatorio**

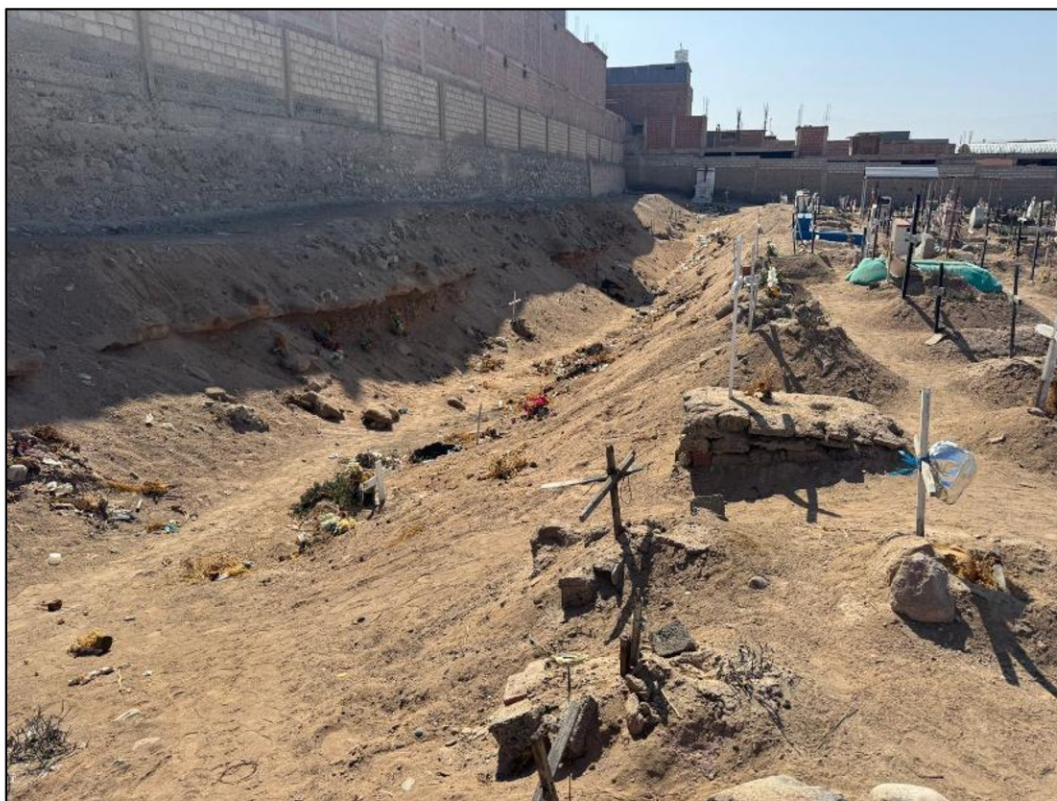
Como parte de la visita se constató el **estado actual de la fosa común, la cual se encuentra colapsada**<sup>16</sup>, motivo por el cual la Entidad no presta este servicio, tal como se muestra a continuación:

**Imagen N° 28**  
**Estado de la Fosa Común**

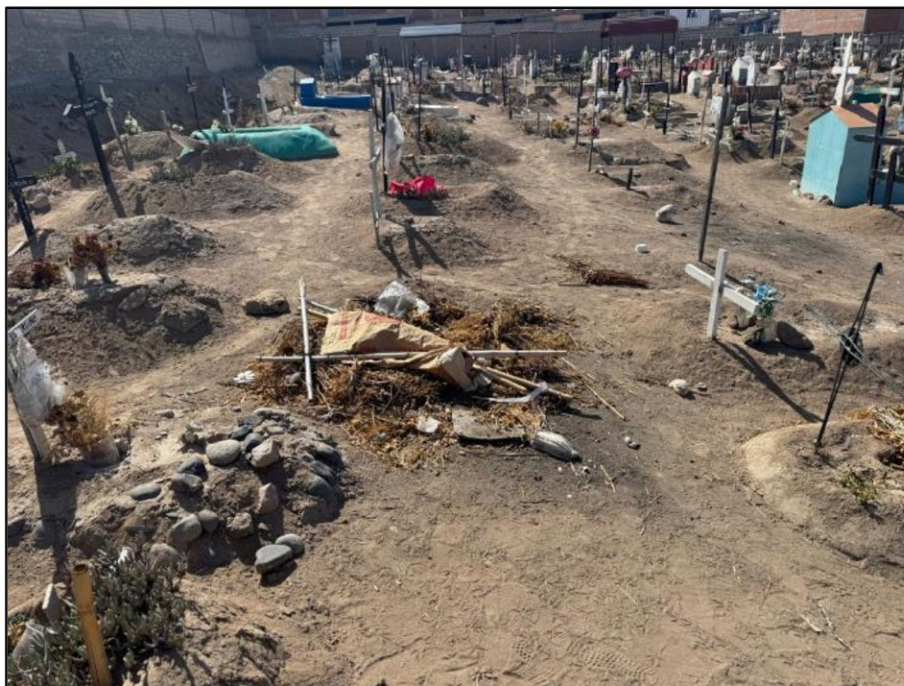
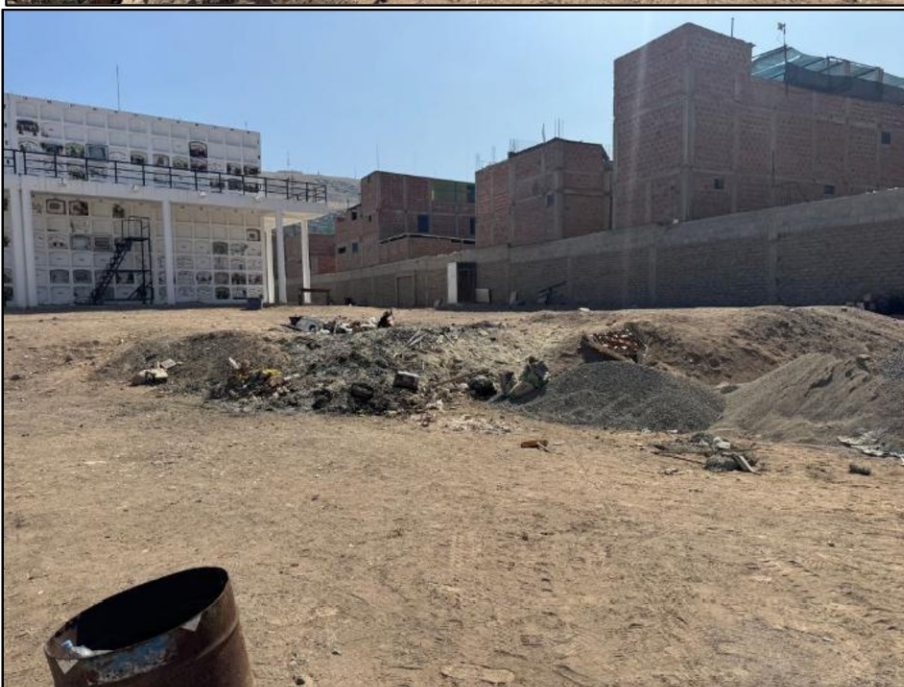
**Imágenes N°s 29 y 30**

**Acumulación de residuos sólidos en instalaciones del Cementerio**

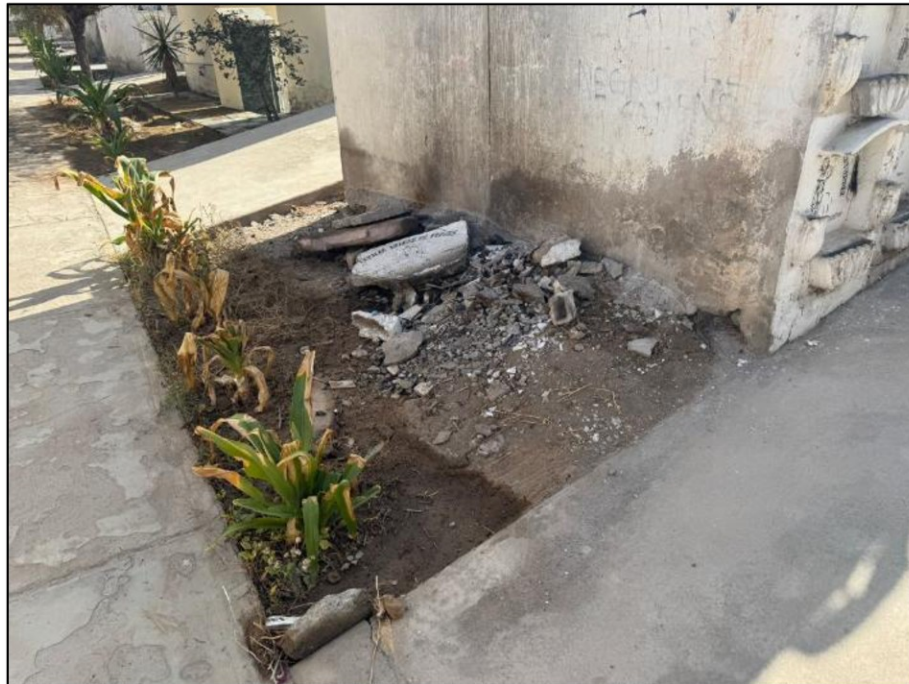
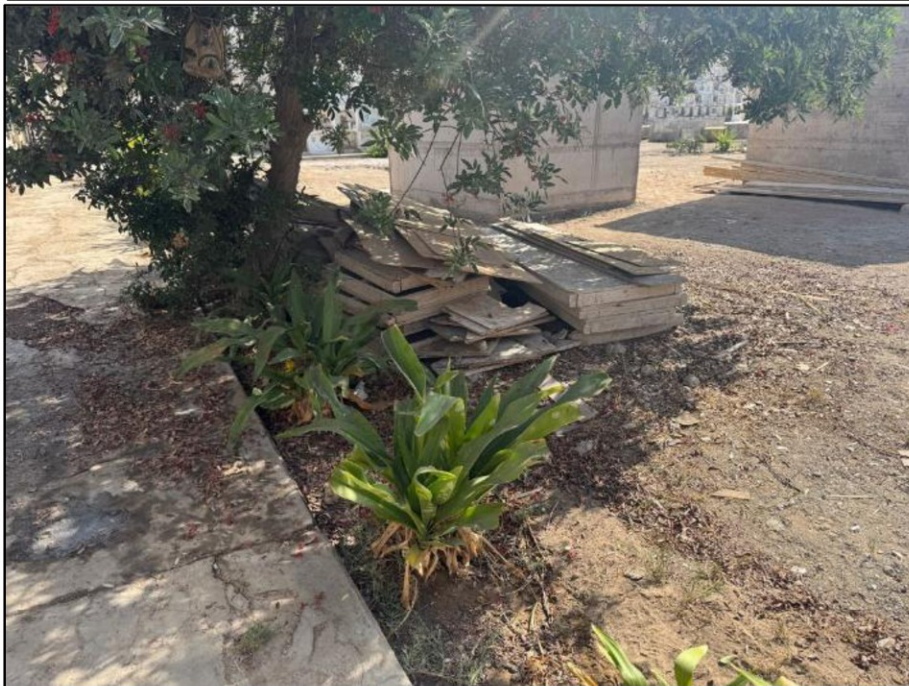
Imágenes Nos 31 y 32  
**Acumulación de residuos sólidos en instalaciones del Cementerio**

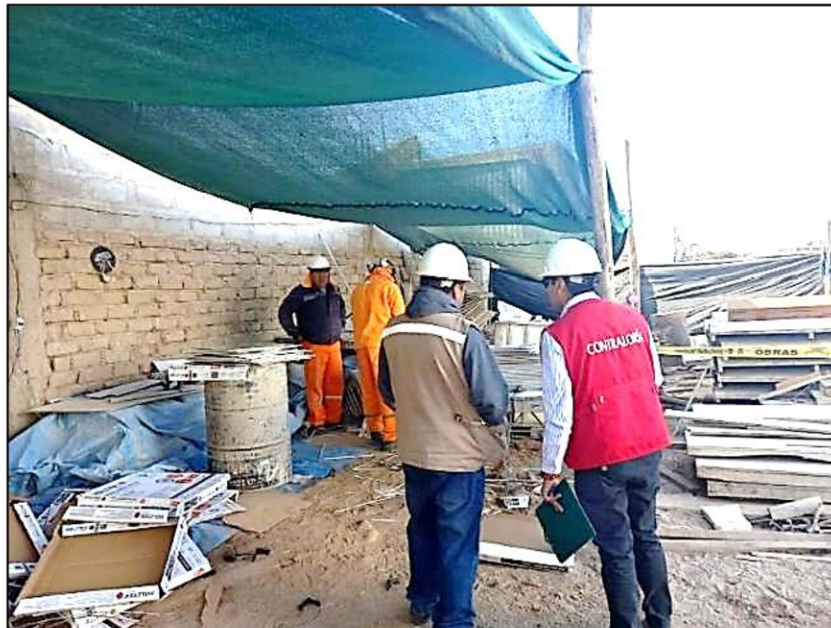
Al respecto, la Comisión de Control, durante la visita de inspección<sup>31</sup> a la ejecución de la obra, identificó **deficiencias con respecto a la ausencia de la camilla rígida**, constatando que la camilla rígida para la atención de emergencias no se encuentra visible en obra, lo cual representa un riesgo para integridad de los trabajadores ante situaciones críticas, tal cual consta en el acta n.º 02-2025-CG/OC0472/SVC-SBPT de 30 de mayo de 2025, que indica lo siguiente:

De la imagen precedente, se evidencia que no se cuenta con la camilla rígida de respuesta ante emergencias, situación que compromete la integridad de los trabajadores ante algún accidente laboral que requiera atención urgente, poniendo en riesgo la salud y seguridad del personal.

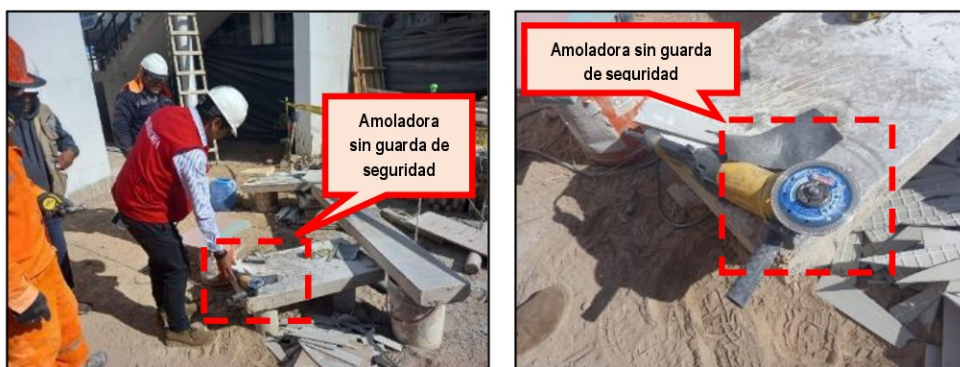
Al respecto, la Comisión de Control, durante la visita de inspección<sup>32</sup> a la ejecución del proyecto, identificó **deficiencias con respecto a el correcto uso de los equipos manuales**, constatando que la **amoladora angular de 4 ½”** usada para el corte del porcelanato, **no cuenta con la guarda de seguridad**, lo cual representa un riesgo para integridad de los trabajadores ante algún desprendimiento de partículas del porcelanato y/o por alguna falla del

De las imágenes precedentes, se evidencia que la amoladora angular de 4 ½”, no cuenta con la guarda de seguridad, situación que compromete la integridad de los trabajadores pudiendo ocasionar contusiones y/o cortes al estar expuestos a las partes móviles del equipo y no contar con la protección ante la proyección de partículas.
