**INFORME DE HITO DE CONTROL  
N° 030-2025-OCI/0472-SCC**

**“EJECUCIÓN DEL PROYECTO: MEJORAMIENTO DE  
PISTAS Y VEREDAS EN CALLES DE LA JUNTA VECINAL  
LEONCIO PRADO, DISTRITO DE TACNA, PROVINCIA DE  
TACNA - TACNA”**

**HITO DE CONTROL N° 5: EJECUCIÓN DEL PROYECTO –  
JUNIO DE 2025**

**TACNA, 10 DE JUNIO DE 2025**

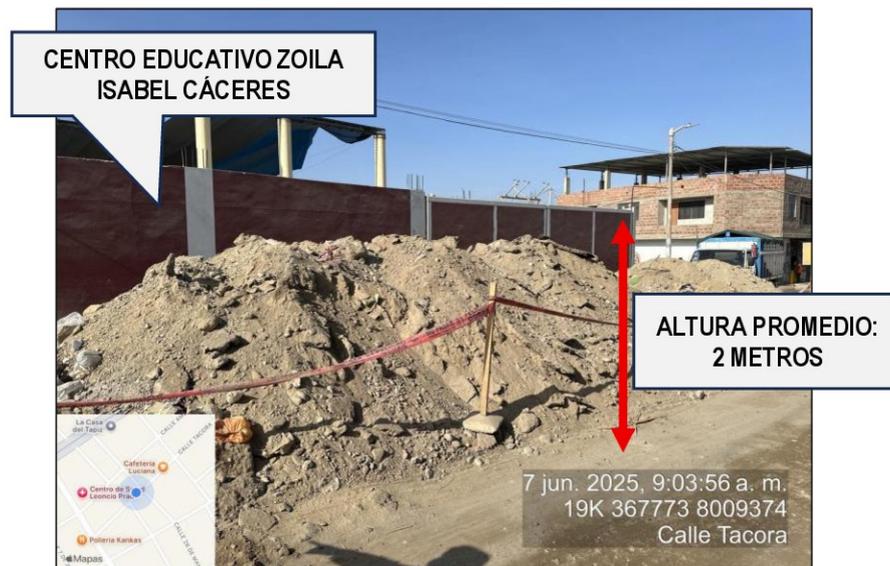
**Imagen n.° 2**  
**Desmonte de material demolido en calle Tacora**

Al respecto, se procedió a verificar la presencia de material de desmonte, el cual contiene material demolido de carpeta asfáltica preexistente, y residuos sólidos (material orgánico y basura), como es plasmado en las imágenes siguientes:

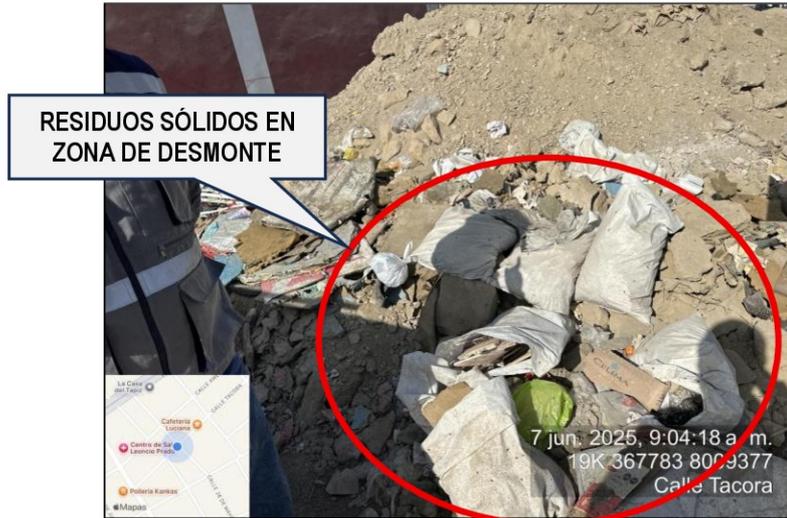
**Imagen n.º 3**

**Presencia de residuos sólidos en desmote ubicado en calle Tacora**

La exposición de desmote y residuos sólidos, en esta zona de alta transitabilidad, genera contaminación en el lugar, y por tanto restringe el derecho de las personas de vivir en un ambiente saludable.

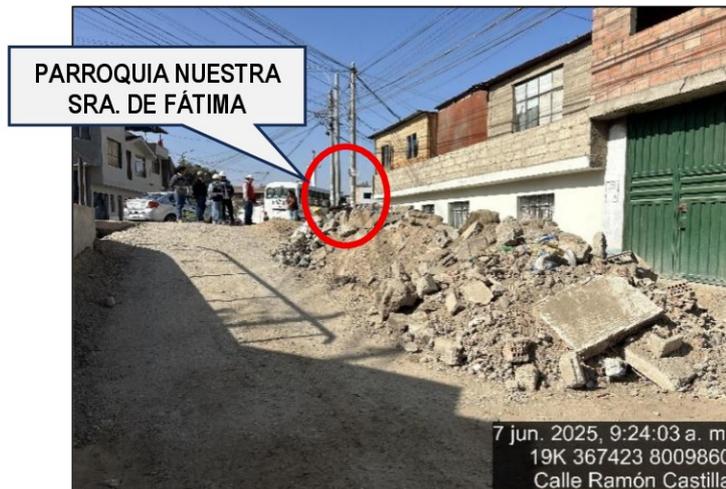
**Imagen n.º 4**

**Desmote en calle Ramón Castilla con avenida Tarata**

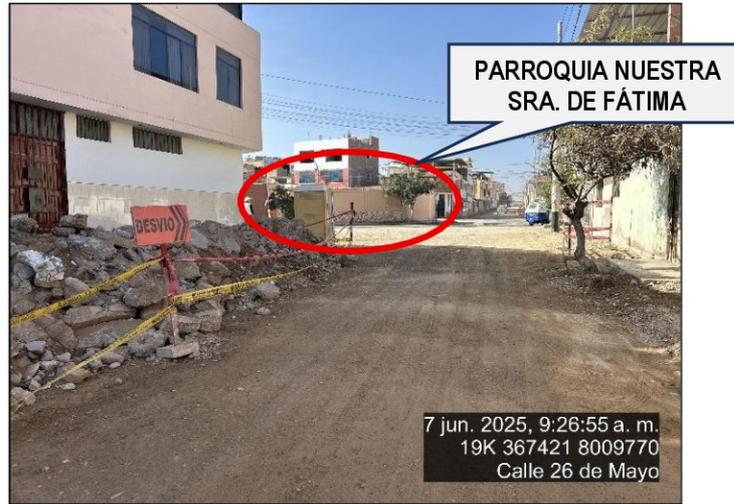
**Imagen n.º 5**  
**Desmorte en calle 26 de mayo con avenida Tarata**

La exposición de desmorte y residuos sólidos, frente a la parroquia Nuestra Sra. De Fátima, siendo esta una zona de alta transitabilidad, genera contaminación en la zona y por tanto restringe el derecho de las personas de vivir en un ambiente saludable.

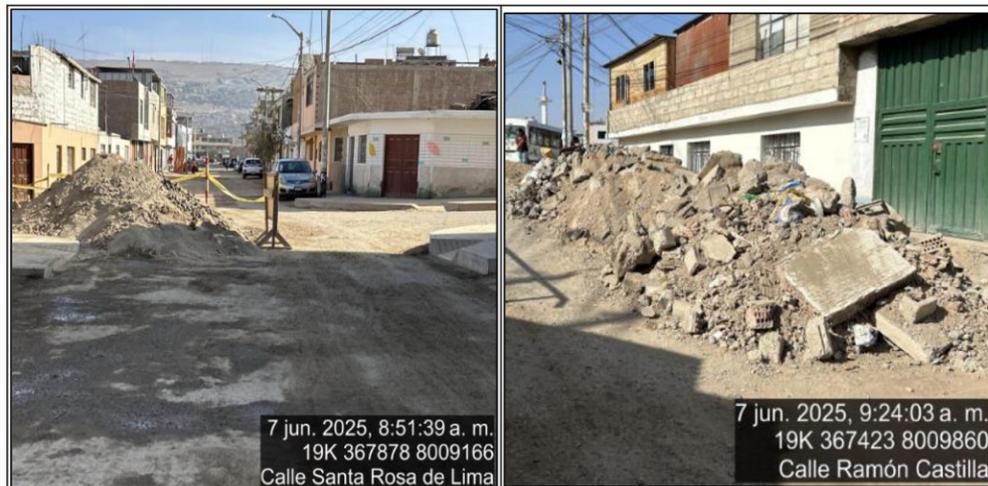
**Imágenes n.ºs 6, 7, 8, 9, 10, y 11**  
**Ubicación de desmontes en junta vecinal Leoncio Prado**

**Imagen n.º 6**  
Entre calle Santa Rosa y calle La Unión.

**Imagen n.º 7**  
Entre calle Ramón Castilla y avenida Tarata.

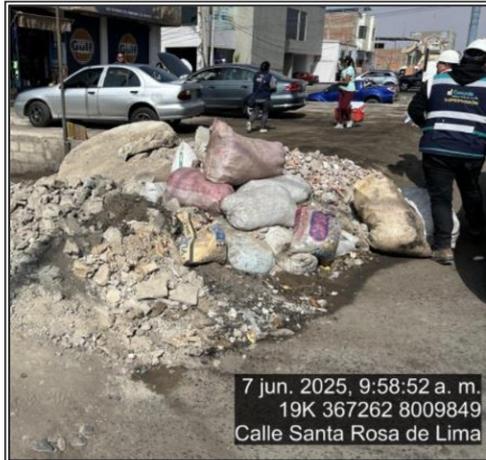
**Imagen n.º 8**  
Entre calle Santa Rosa de Lima y avenida Jorge Basadre Grohmann (norte)

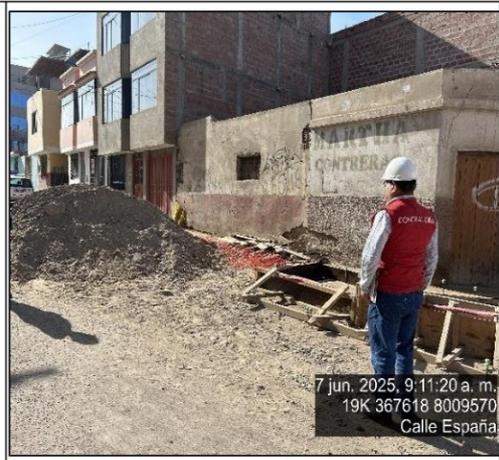
**Imagen n.º 9**  
Entre calle 26 de mayo y calle España.

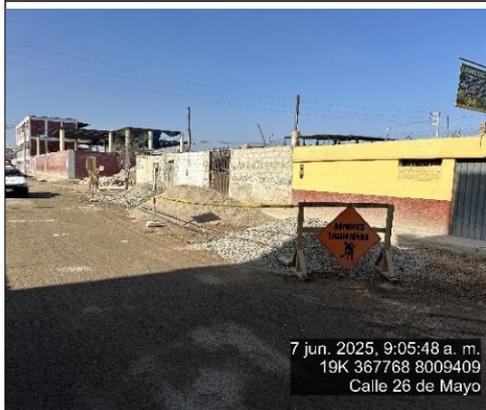
**Imagen n.º 10**  
En calle 26 de mayo, entre calle Tacora y calle América.

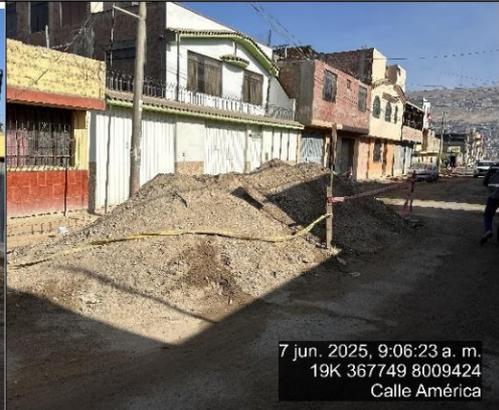
**Imagen n.º 11**  
Entre calle América y calle 26 de mayo.

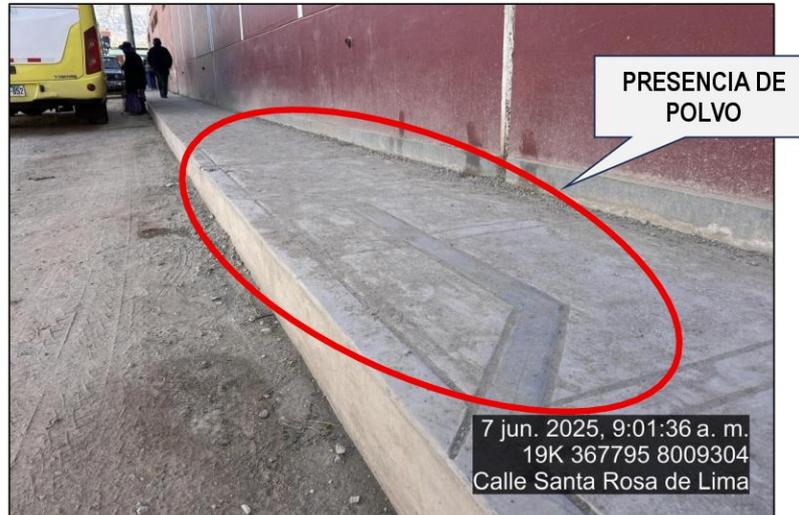
**Imagen n.º 12**  
**Presencia de polvo sobre veredas**

A consecuencia de la acumulación de este material, en la junta vecinal Leoncio Prado, se genera el esparcimiento de polvo sobre pistas y veredas, afectando la transitabilidad peatonal de la población generando un ambiente de contaminación, como se aprecia en la siguiente imagen:

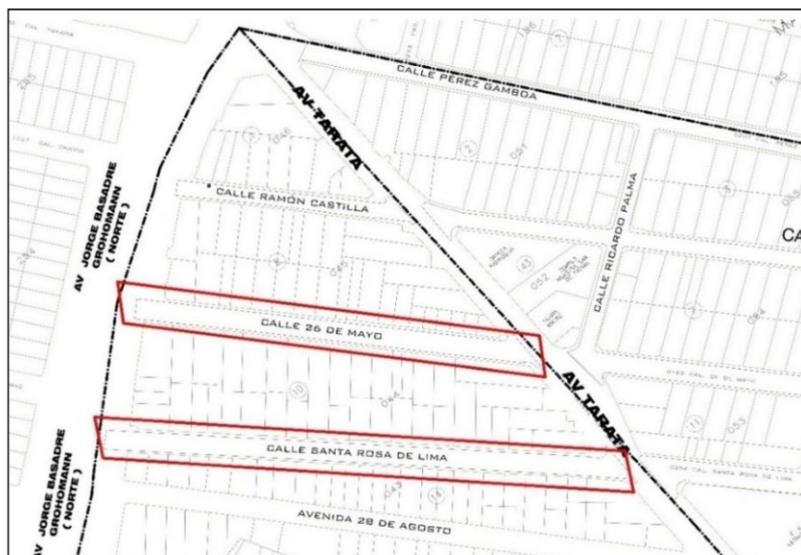
**Imagen n.º 13**

**Ubicación de calles con presencia de conexiones prediales de desagüe descubiertas**

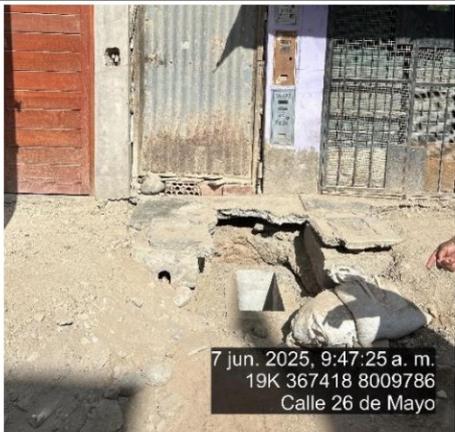
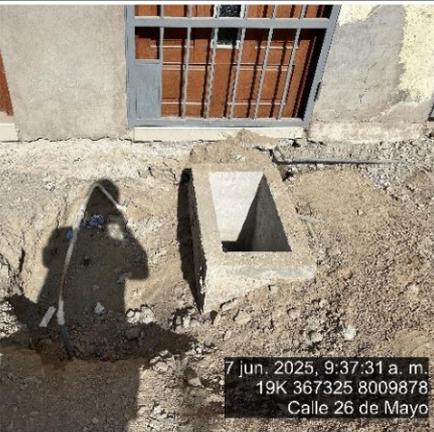
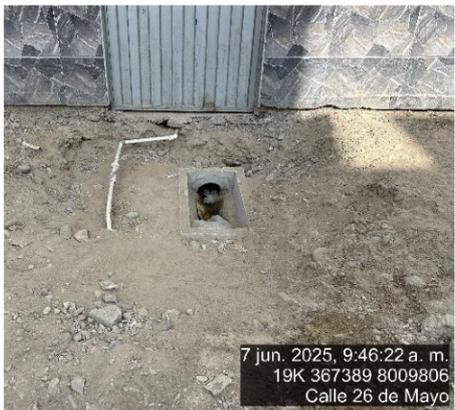
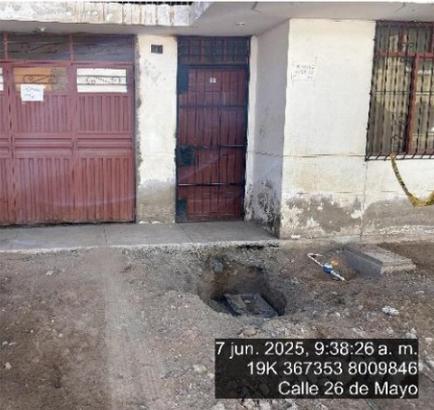
Se constató presencia de conexiones prediales de desagüe expuestas, cuyas cajas de concreto presentaban módulos incompletos, no estando cubiertas con sus tapas respectivas, ni con el relleno a nivel de vereda, como puede constatarse en las imágenes siguientes:

<p>7 jun. 2025, 9:37:31 a. m. 19K 367325 8009878 Calle 26 de Mayo</p>
<p><b>Imagen n.º 14</b> Caja de desagüe sin tapa de concreto y relleno de material.</p>	<p><b>Imagen n.º 15</b> Caja de desagüe sin tapa de concreto.</p>

<p>7 jun. 2025, 9:38:26 a. m. 19K 367353 8009846 Calle 26 de Mayo</p>
<p><b>Imagen n.º 16</b> Caja de desagüe sin tapa de concreto.</p>	<p><b>Imagen n.º 17</b> Caja de desagüe sin tapa de concreto.</p>

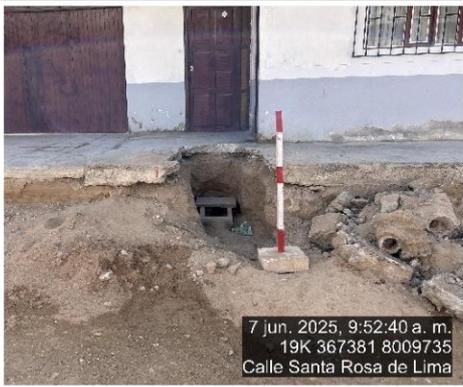
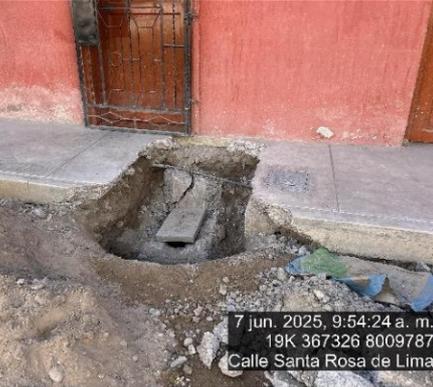
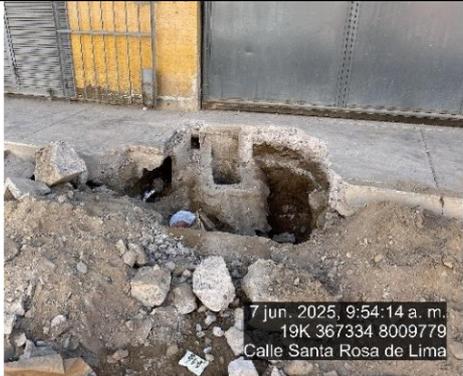
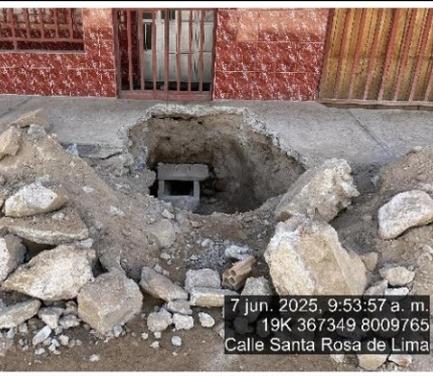
Se evidenció presencia de conexiones prediales de desagüe expuestas, con cajas de concreto con módulos incompletos, no estando protegidas con sus respectivas tapas y algún relleno de material a nivel de vereda, como se verifica en las imágenes siguientes:

<p>7 jun. 2025, 9:54:24 a. m. 19K 367326 8009787 Calle Santa Rosa de Lima</p>
<p><b>Imagen n.º 18</b> Caja de desagüe sin tapa de concreto y relleno de material a nivel de vereda.</p>	<p><b>Imagen n.º 19</b> Caja de desagüe sin tapa de concreto y relleno de material a nivel de vereda.</p>

<p>7 jun. 2025, 9:53:57 a. m. 19K 367349 8009765 Calle Santa Rosa de Lima</p>
<p><b>Imagen n.º 20</b> Caja de desagüe sin tapa de concreto.</p>	<p><b>Imagen n.º 21</b> Caja de desagüe sin tapa de concreto y relleno de material a nivel de vereda.</p>

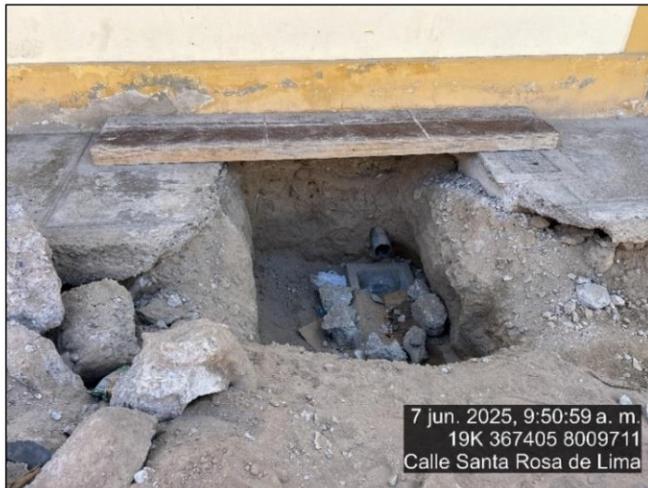
**Imagen n.º 23**

**Detalle de conexión de desagüe y demolición de vereda, en Club de Madres Nuestra Sra. De Fátima**

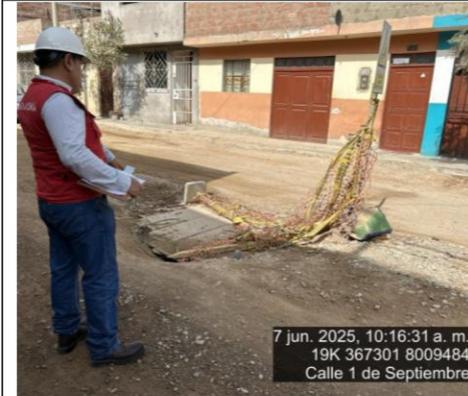
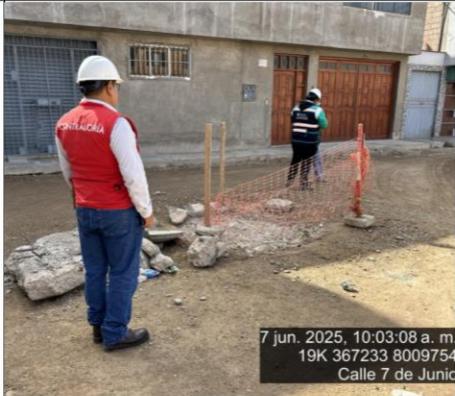
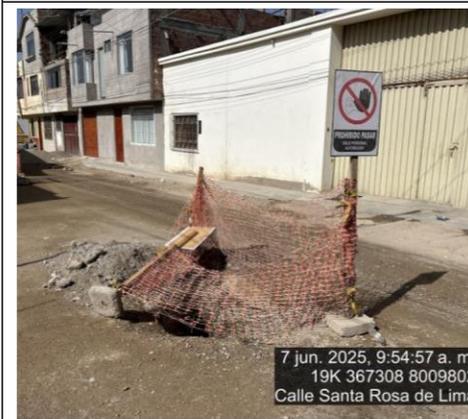
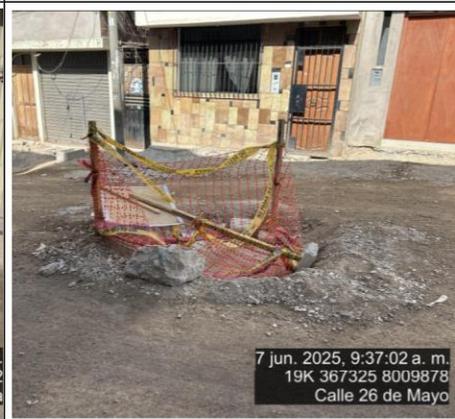
De la visita de inspección realizada el 7 de junio de 2025, se evidenció buzones con tapas provisionales de material fenólico, los cuales no garantizaron un cierre total en el tope del mismo. Asimismo, se constató la existencia de un buzón sin tapa, y señalización deficiente para la protección de estos buzones.

<p>7 jun. 2025, 10:03:08 a. m. 19K 367233 8009754 Calle 7 de Junio</p>
<p><b>Imagen n.º 24</b> Buzón con tapa de fenólico mostrando aberturas. Señalización con deficiencias, en calle 1° de setiembre.</p>	<p><b>Imagen n.º 25</b> Buzón con tapa de fenólico con material demolido a su alrededor, en calle 7 de junio.</p>

<p>7 jun. 2025, 9:37:02 a. m. 19K 367325 8009878 Calle 26 de Mayo</p>
<p><b>Imagen n.º 26</b> Buzón de desagüe sin tapa. Señalización deficiente, en calle Santa Rosa de Lima.</p>	<p><b>Imagen n.º 27</b> Buzón con tapa de fenólico. Señalización deficiente, en calle 26 de mayo.</p>

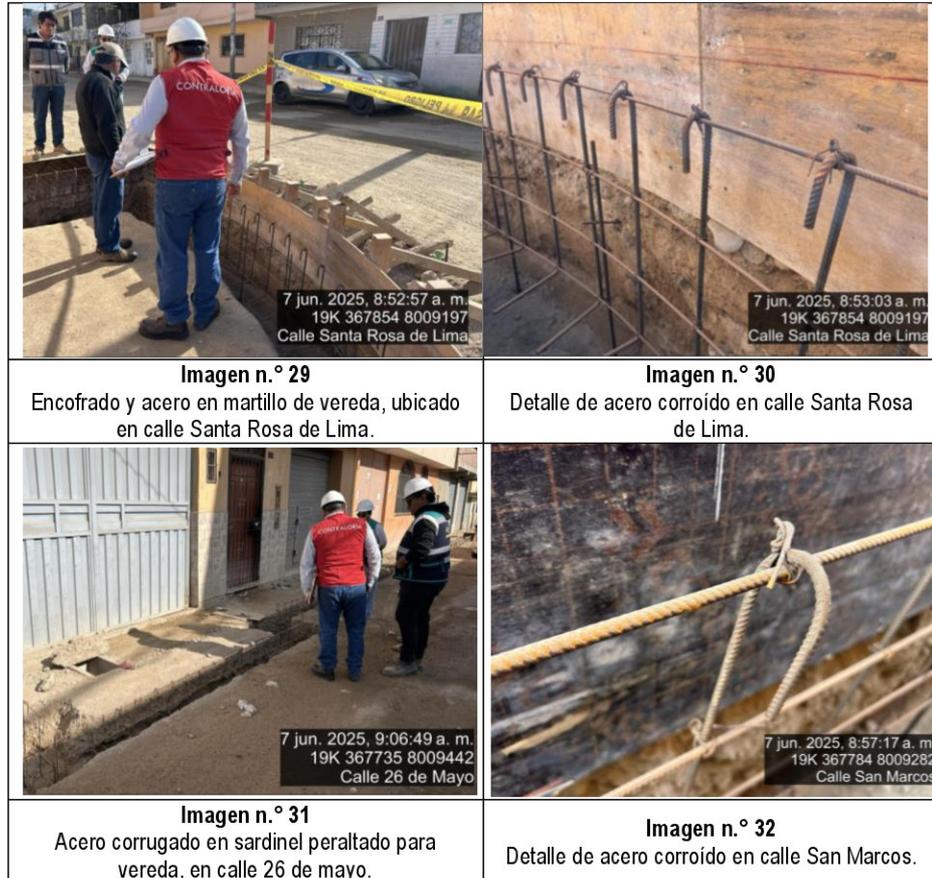
**Imágenes n.ºs 29, 30, 31 y 32**  
**Acero corrugado en veredas y martillos**

De las imágenes antecedentes, se verificó trabajos no culminados referidos a la construcción de sardineles peraltados para martillos y veredas, los cuales quedaron expuestos a nivel de encofrado y acero de refuerzo, encontrándose estos con presencia de óxido y desprotegidos ante la exposición ambiental.
