**INFORME DE HITO DE CONTROL  
N° 021-2025-OCI/0475-SCC**

**“SALDO DE OBRA: REHABILITACIÓN DEL COLECTOR  
PRINCIPAL DE ALCANTARILLADO DE LA CALLE BOLÍVAR,  
DISTRITO DE TUMBES-PROVINCIA DE TUMBES - CUI N°  
2517676”**

**HITO DE CONTROL N°13 – EJECUCIÓN DE OBRA.**

**PERÍODO DE EVALUACIÓN DEL HITO DE CONTROL:  
DEL 7 DE ABRIL DE 2025 AL 14 DE ABRIL DE 2025**

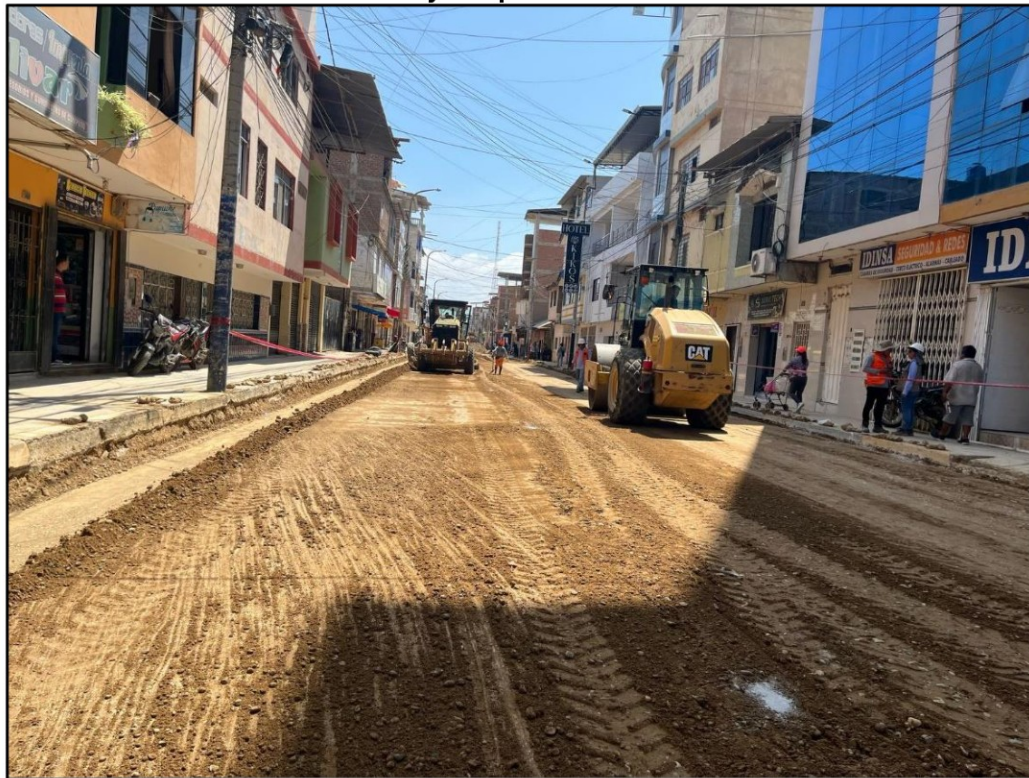
**Registro fotográfico n.º1**  
**Maquinaria pesada realizando trabajos de esparcido de hormigón**  
**y compactación**

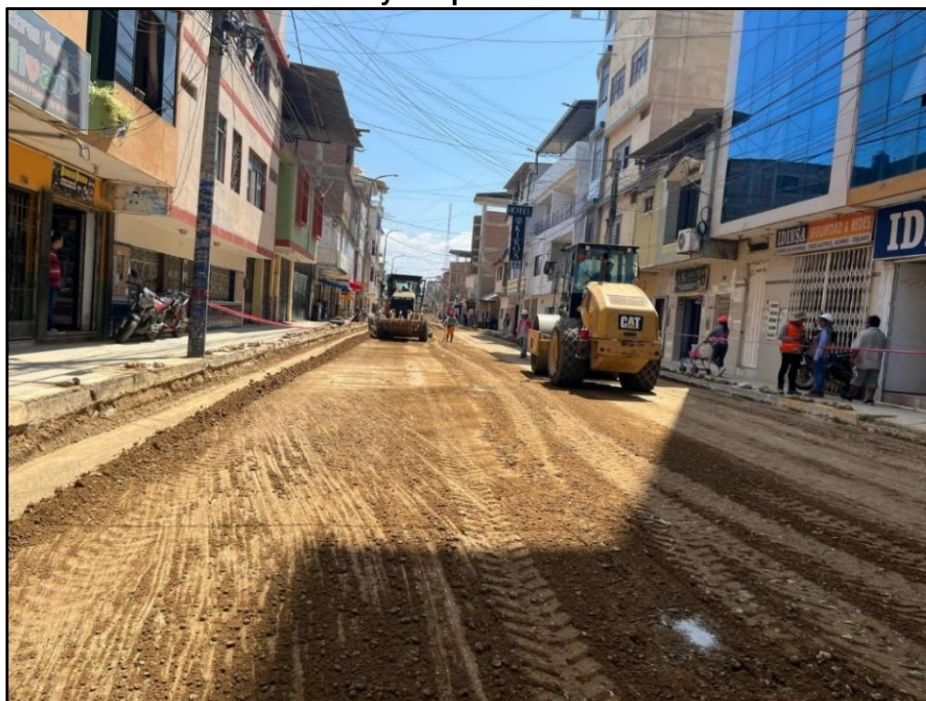
**Registro fotográfico n.º2**

**Maquinaria pesada realizando trabajos de esparcido de hormigón y compactación**

- ✓ Durante una inspección el 14 de abril de 2025, se constató que los trabajos de pavimentación (sub base) estaban en progreso, pero las pruebas hidráulicas en las redes intervenidas no se habían ejecutado ni se había iniciado el trámite para realizarlas. La omisión de estas pruebas antes de colocar las capas del pavimento representa un riesgo, ya que posibles fugas no detectadas podrían causar fallas posteriores, obligando a demoler parte del pavimento nuevo para repararlas, lo que afectaría la calidad, durabilidad y eficiencia de la obra.

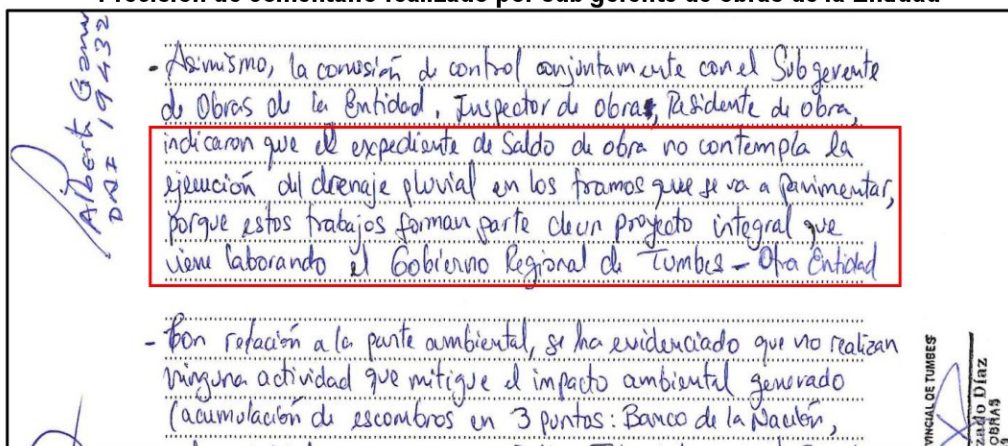
**Precisión de comentario realizado por sub gerente de obras de la Entidad**

Por lo que, al no haberse contemplado un sistema de drenaje pluvial en el presente proyecto, generará la acumulación de agua de lluvia sobre la superficie pavimentada, provocando inundaciones que dificultarán tanto la circulación vehicular como peatonal.

Además, el agua estancada se infiltrará progresivamente en la estructura del pavimento, debilitando las capas subyacentes —base y subbase—, lo cual incrementará el riesgo de aparición de grietas, baches, deformaciones estructurales y, en consecuencia, el colapso prematuro de la vía. Adicionalmente, el agua acumulada representa un riesgo sanitario, ya que puede convertirse en un foco de proliferación de mosquitos y otros vectores transmisores de enfermedades.

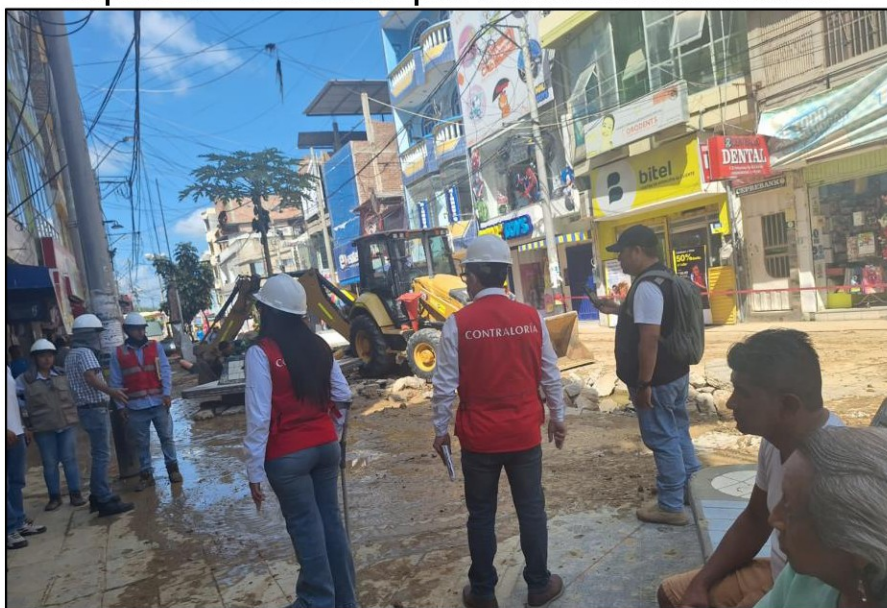
**Registro fotográfico n.º3**

**Maquinaria sin enmallado completo en cuadra 3 calle Simón Bolívar**

Cabe resaltar que, la falta de señalización y medidas de prevención en este saldo de obra, se viene observando desde el inicio de ejecución del presente control concurrente.

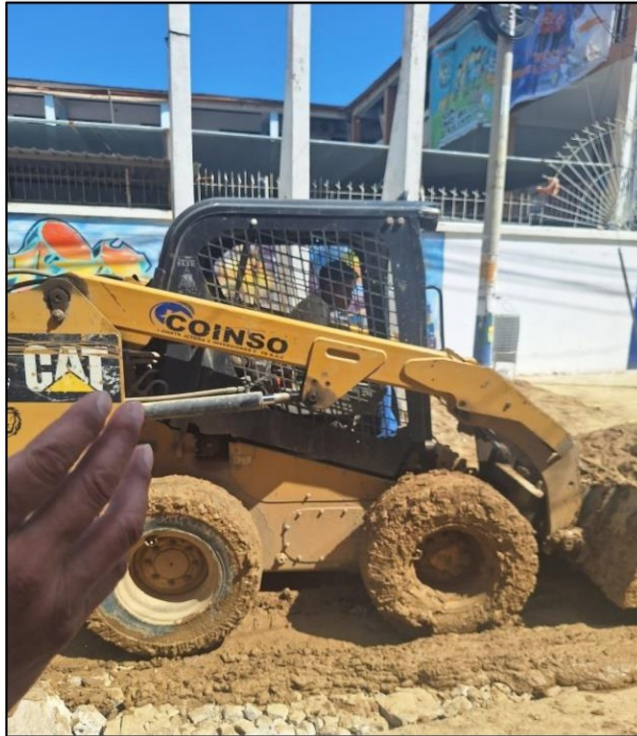
**Registro fotográfico n.º 4**  
**Operario de maquinaria sin EPP**

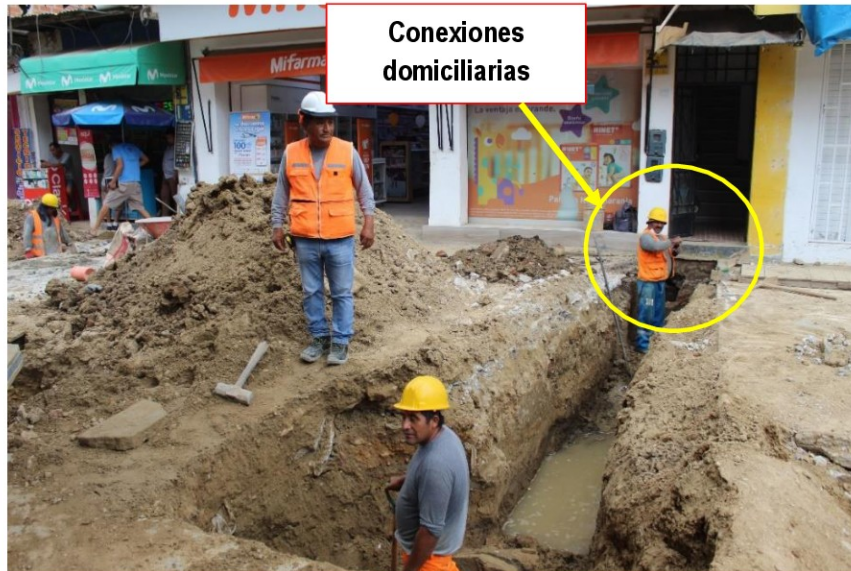
**Registro fotográfico n.º5**

**Personal obrero realizando conexiones domiciliarias de alcantarillado**

Durante el recorrido, el residente de obra informó que, al realizar la excavación de una zanja para la instalación de una nueva conexión domiciliar de alcantarillado, se produjo la ruptura de una conexión existente a la altura del Hotel-Casino La Cascada, en la segunda (2da) cuadra. Este incidente provocó el afloramiento de aguas residuales, las cuales se mezclaron con aguas pluviales debido al periodo de lluvias que actualmente afecta a la región.

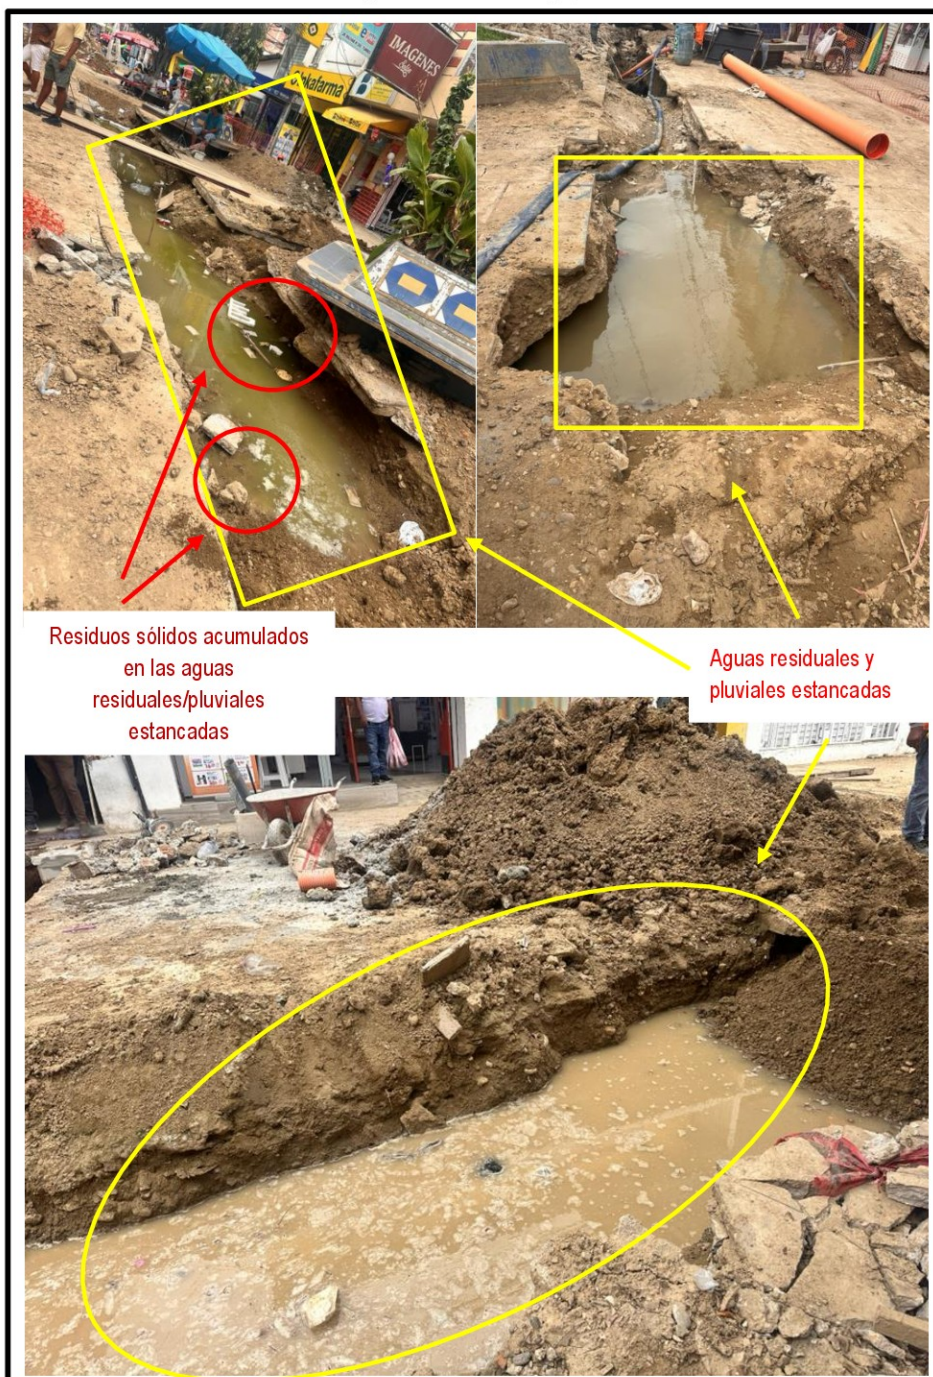
resultó en la contaminación del mismo y la emisión de un fuerte mal olor en la zona. Esta área es una de las más transitadas y comerciales del centro de la ciudad, lo que agrava aún más la situación. A continuación, se presentan registros fotográficos que evidencian la magnitud del problema:

**Registro fotográfico n.º6**  
**Acumulación de aguas residuales y pluviales – Cuadra 2**

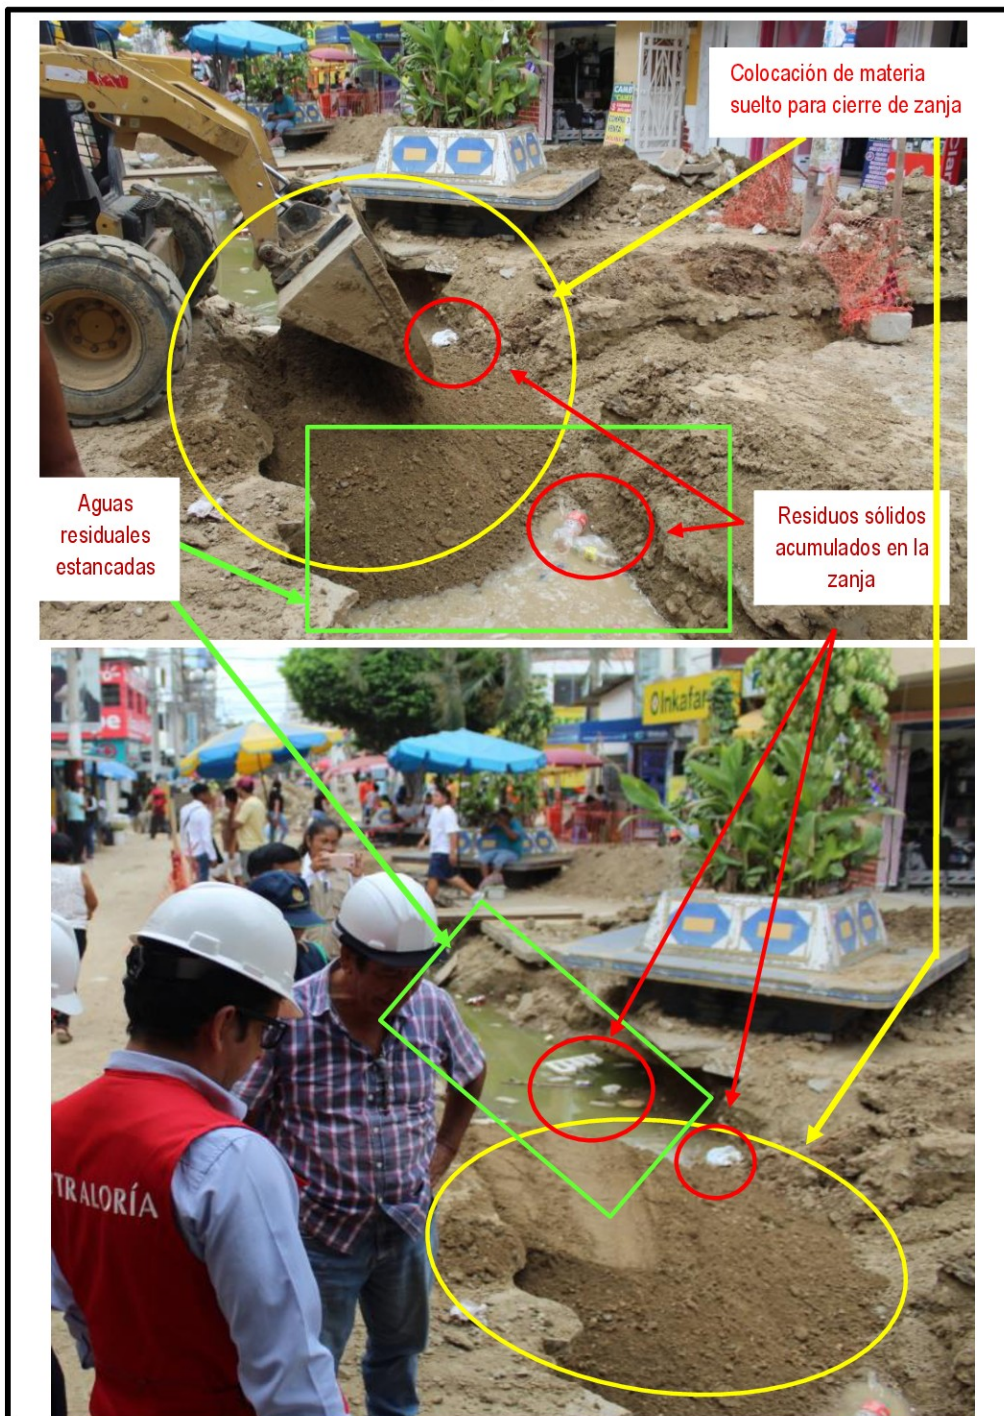
Aunado a ello, se observó que el contratista está trabajando con agua estancada, sin bombearla a los buzones de alcantarillado correspondientes. También se verificó que se está colocando material suelto (tierra) en las zanjas como parte del proceso de cierre, sin realizar una limpieza adecuada de la zona, lo que agrava aún más el problema, tal como se evidencia en la siguiente imagen:

**Registro fotográfico n.º7**  
**Cierre de Zanjas – Cuadra 2**

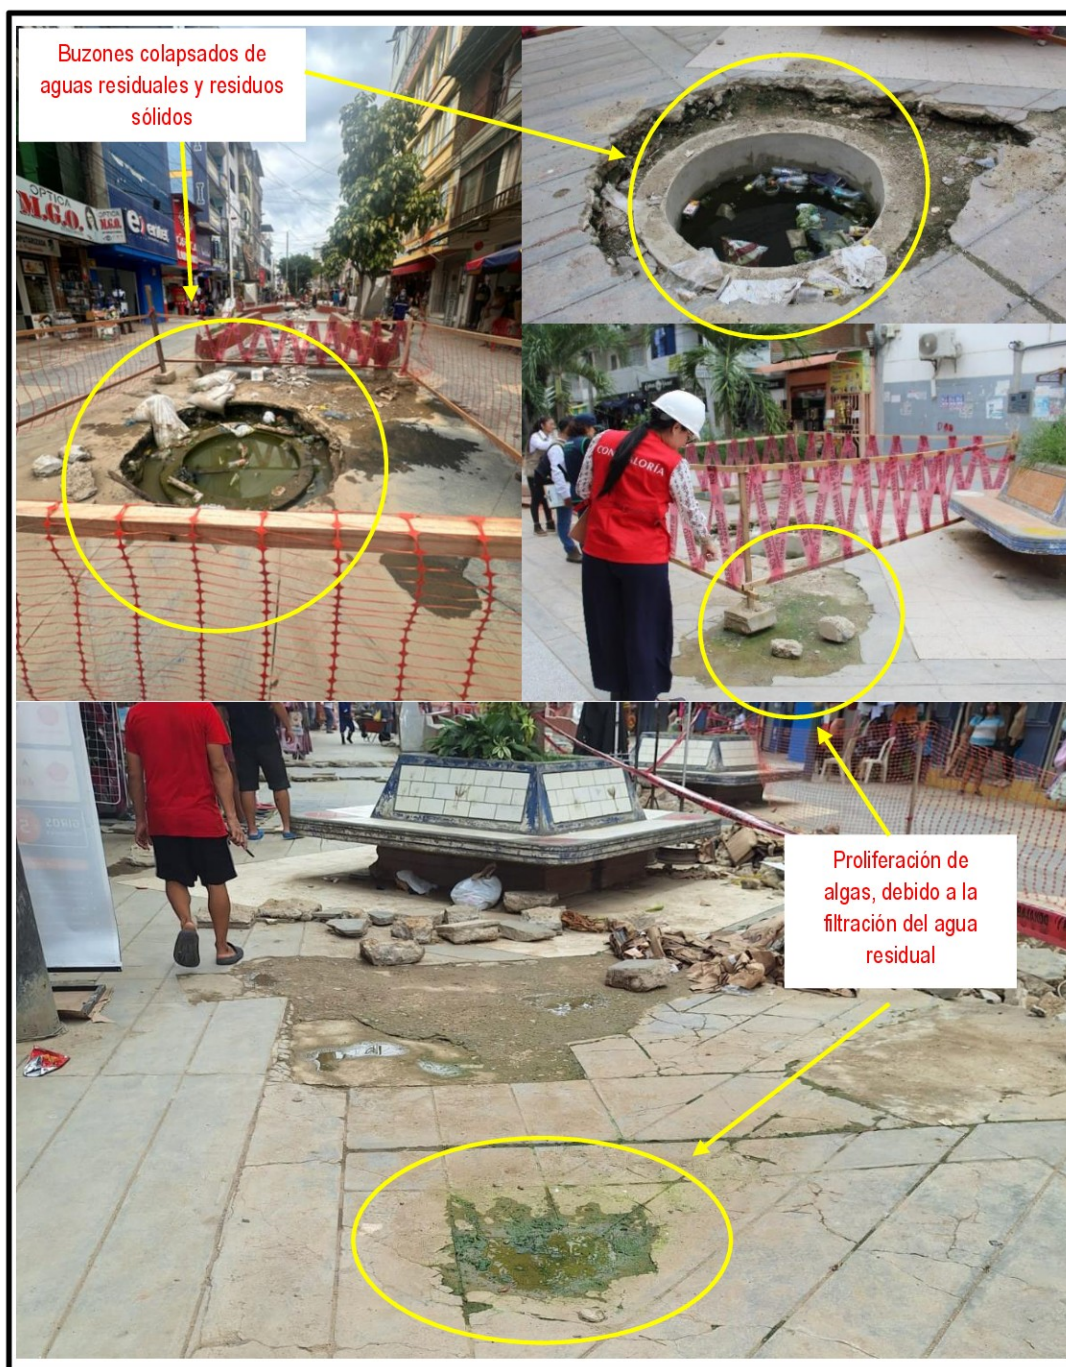
Asimismo, en esta cuadra se encuentran dos (2) buzones abiertos de alcantarillado, los cuales cuentan con un perímetro de protección. Sin embargo, ambos presentan una evidente falta de limpieza, con la presencia de algas y acumulación de residuos sólidos, además de estar completamente colapsados con aguas residuales. Esta situación los convierte en focos de reproducción y acumulación de zancudos e insectos, lo que representa un grave riesgo para la salud pública. Además, genera una contaminación ambiental significativa, con la emisión de olores fétidos, y contribuye a la filtración de las aguas residuales al suelo, aumentando el riesgo de contaminación del mismo. Véase el siguiente panel fotográfico:

**Registro fotográfico n.º8**  
**Buzones colapsados – Cuadra 3**

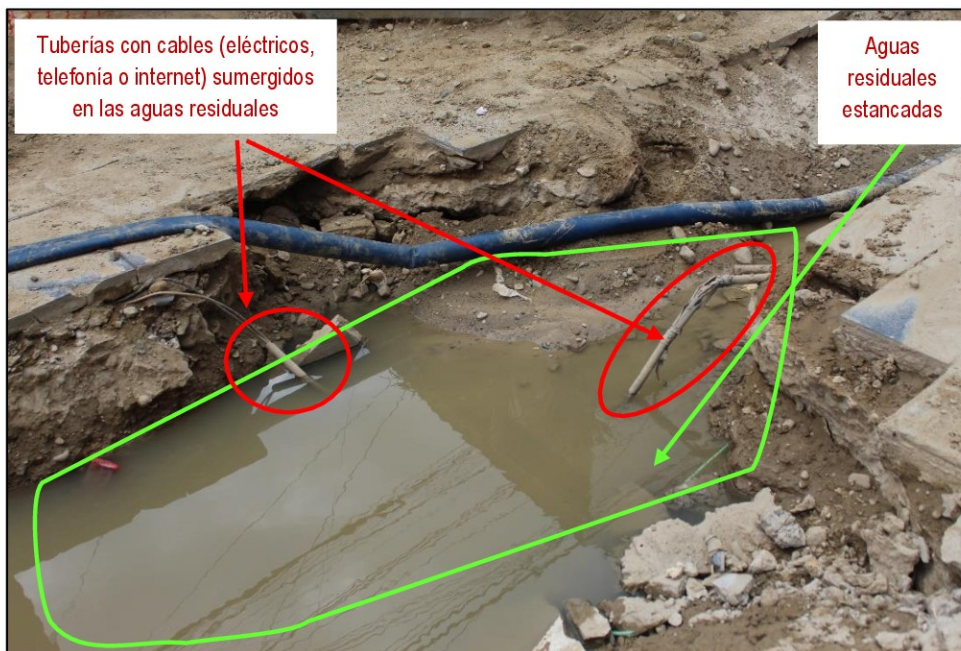
En la tercera (3ra) cuadra de la calle Bolívar, también se constató la acumulación de aguas servidas y pluviales en zanjas abiertas, en las cuales se encuentran tuberías con cableado sumergidos en las aguas. Esta situación representa un riesgo potencial de accidente tanto para los trabajadores como para los transeúntes que circulan por la zona, tal como se muestra en la siguiente imagen:

**Registro fotográfico n.º9**  
**Acumulación de aguas residuales y pluviales – Cuadra 3**

La acumulación de aguas residuales y pluviales en el área de ejecución de la obra está generando una grave problemática ambiental, debido a la contaminación que estas provocan. Esto está alterando la calidad del suelo y del aire, a causa de los olores nauseabundos que emanan de las mencionadas aguas. Además, esta situación ha generado una problemática social, derivada de la inacción de la contratista para brindar una solución rápida a la evacuación de las aguas residuales, lo que agrava aún más el impacto en la comunidad.

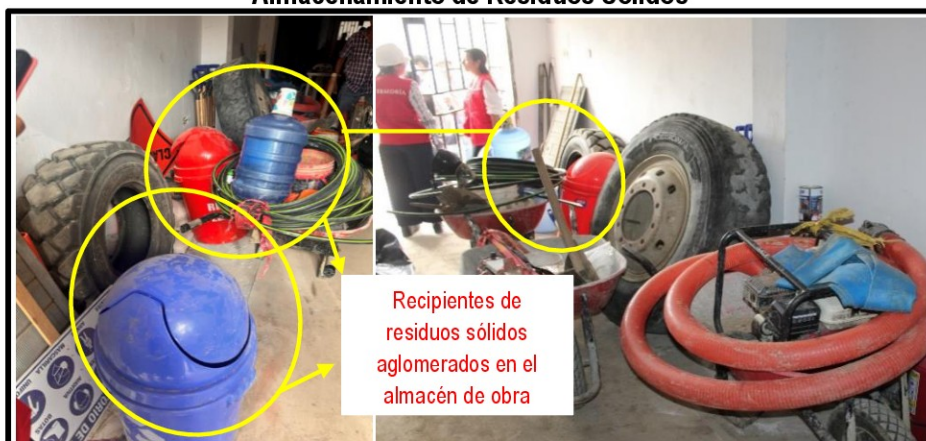
Ahora bien, durante la inspección física, se consultó a la especialista ambiental, ingeniera Brisaída Lucía Carrasco Lozano, sobre la gestión que lleva a cabo la contratista respecto al manejo de los residuos sólidos en la obra. Ella informó que, en el almacén, se encontraba el centro de acopio de los residuos sólidos generados por las actividades de la obra. Sin embargo, se evidenció que la contratista no dispone de un centro de acopio temporal adecuado para los residuos sólidos y que los recipientes de almacenamiento se encuentran aglomerados en el almacén de la obra. Esto demuestra que la contratista no está cumpliendo con lo estipulado en el Estudio de Impacto Ambiental (EIA), lo que genera un riesgo de contaminación por residuos sólidos en el área del proyecto y representa un incumplimiento de la normativa vigente, tal como se evidencia a continuación:

### **Registro fotográfico n.º10** **Almacenamiento de Residuos Sólidos**

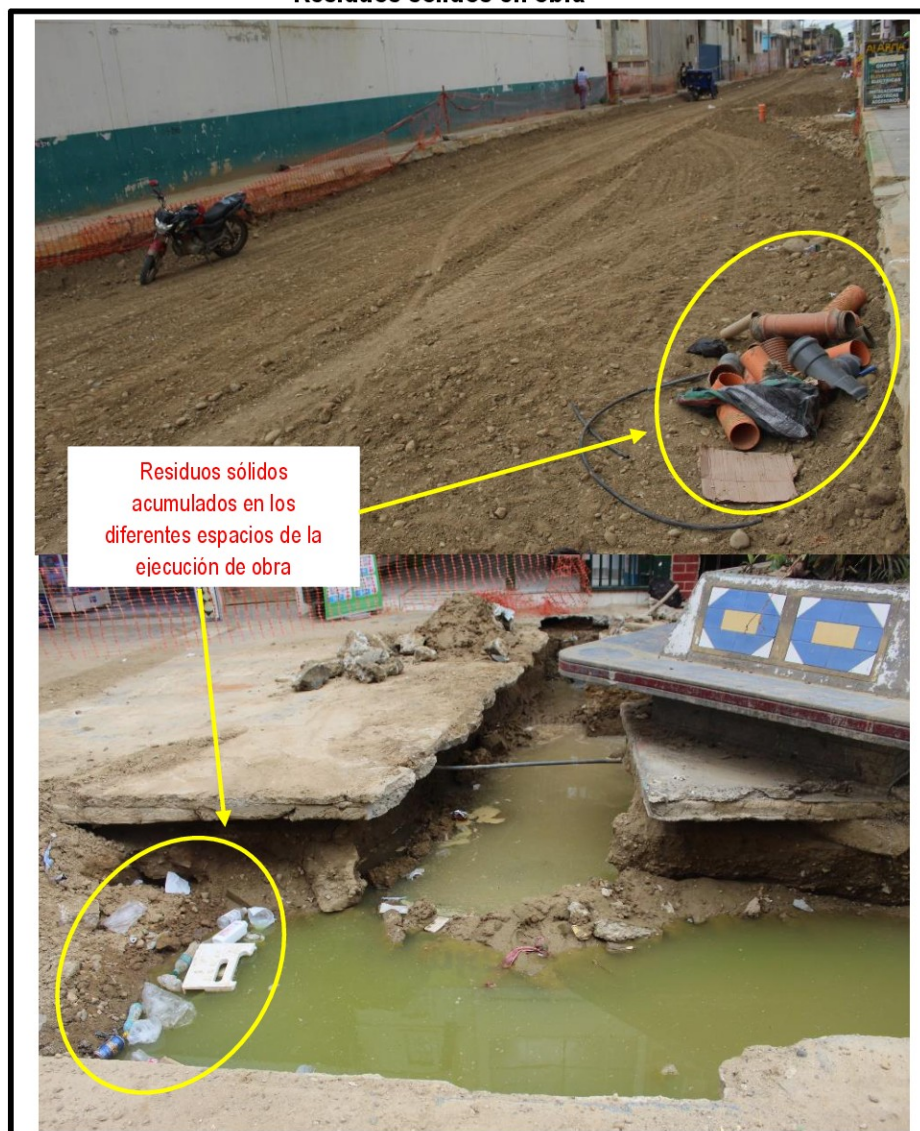
Finalmente, en los frentes de trabajo de la obra, se ha verificado el manejo inadecuado de los residuos sólidos generados durante la ejecución de las actividades, lo que ha resultado en la acumulación de los mismos a lo largo de toda la calle Bolívar. Además, estos residuos se han mezclado con los desechos producidos por la población circundante, creando puntos críticos de acumulación de residuos sólidos y contribuyendo a la contaminación ambiental en el área de influencia del proyecto. Esta situación queda reflejada en la siguiente imagen:

**Registro fotográfico n.º 11**  
**Residuos sólidos en obra**

Por todo lo expuesto se advierte que, contratista, ejecuta saldo de obra sin implementar las medidas de mitigación establecidas en el estudio de impacto ambiental, lo que provoca una mitigación inadecuada en el área de influencia y no reduce los impactos ambientales negativos.

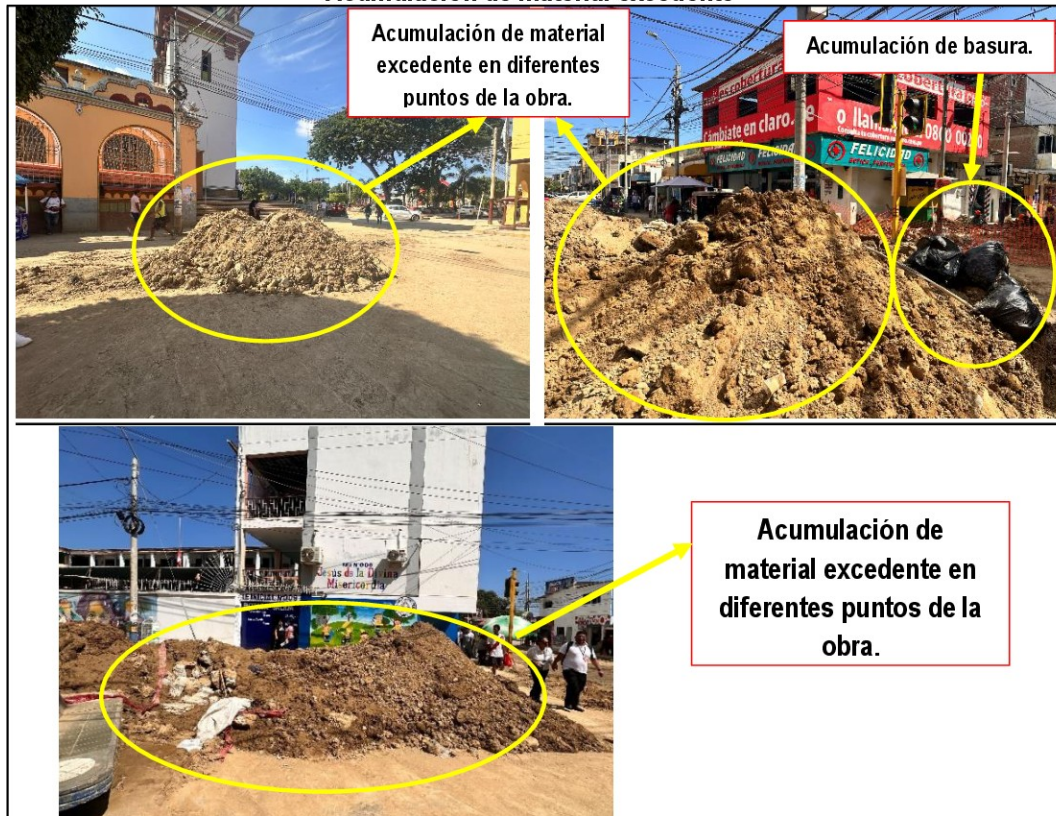
Al respecto, la comisión evidenció la presencia de material excedente acumulado en diferentes puntos; a la altura del Banco de la Nación (2da cuadra), Colegio N.º 009 – La Zona (3ra cuadra) y a la altura de las farmacias Felicidad y Inkafarma (3ra cuadra) que son parte del área de influencia de la ejecución de obra, lo que viene generando puntos críticos de contaminación ambiental, y acumulación de residuos sólidos en los mismos, ya que, el levantamiento de partículas de polvo, además la contratista no ejecuta el humedecimiento de los mismos, tal como se evidencia en el siguiente registro fotográfico:

**Registro fotográfico n.º 12**  
**Acumulación de material excedente**

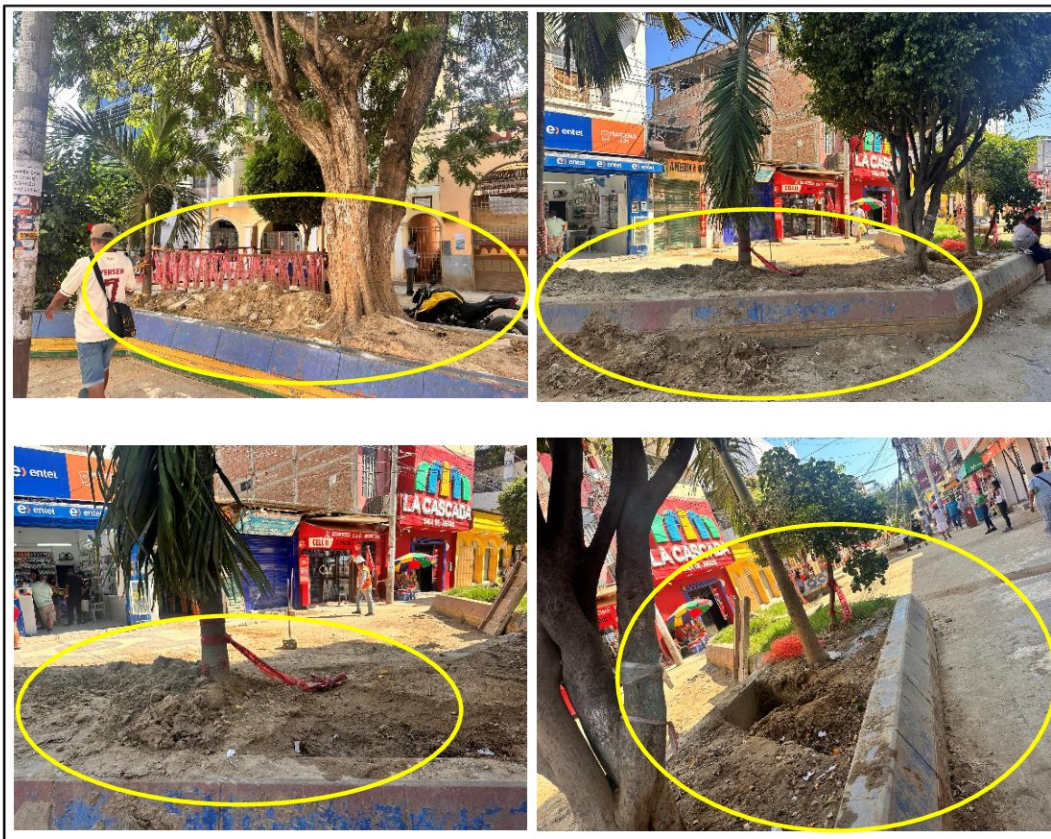
Durante el recorrido, se observó también que, el contratista no viene realizando la limpieza de escombros a lo largo de toda el área donde se ejecuta la obra, dejando acumulación de material sólido (tierra seca), generando contaminación, suciedad y alteración del suelo en toda la zona urbana de la ciudad, tal como se puede apreciar en el siguiente registro topográfico:

**Registro fotográfico n.º 13**  
**Acumulación de tierra seca en la obra**

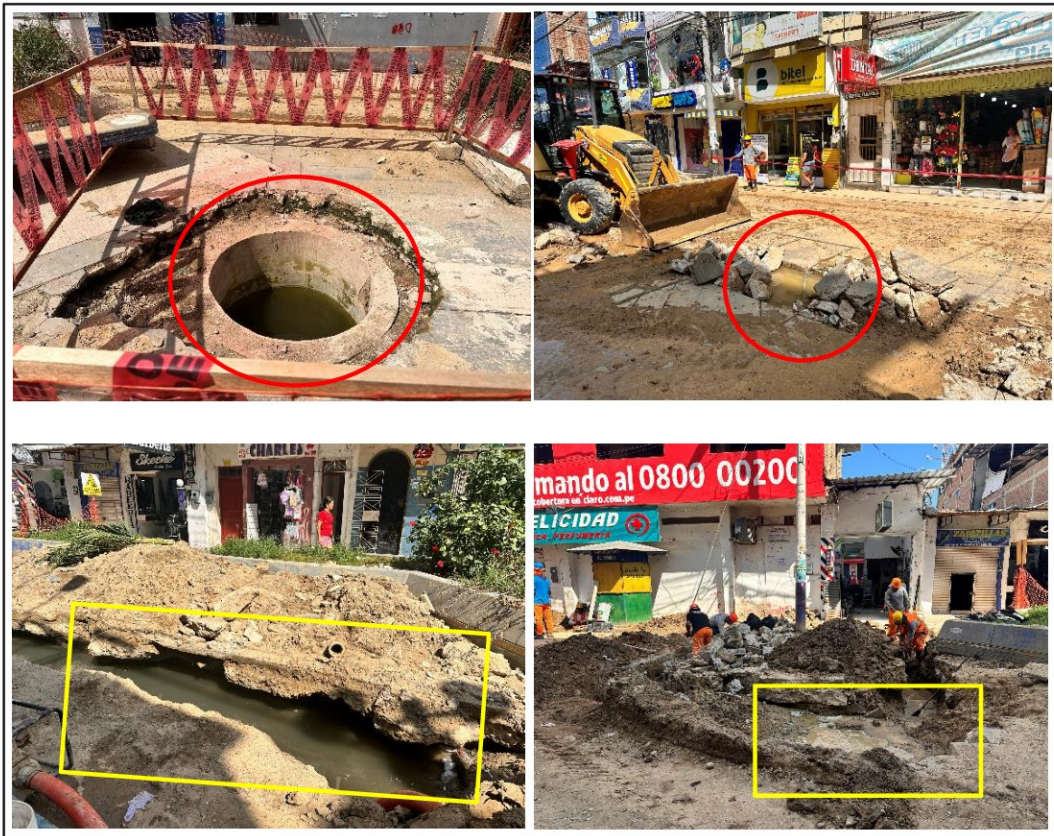
**Registro fotográfico n.º14**

En la 3ra cuadra de la calle Bolívar, a la altura del negocio "Tragamonedas" se evidencia la presencia de aguas servidas (alcantarillado) en zanjas excavadas, para lo cual el Inspector de Obra indicó que es producto de la ruptura de una tubería de alcantarillado existente. Ante ello, el Residente de Obra manifestó que se ha realizado la ruptura de una tubería de alcantarillado antigua de material asbesto cemento, la misma que, por la antigüedad se ha deteriorado al momento de realizar la excavación.

**Acumulación de aguas residuales y pluviales – Cuadra 3**

Por todo lo expuesto se advierte que, contratista, ejecuta saldo de obra sin implementar las medidas de mitigación establecidas en el estudio de impacto ambiental, lo que provoca una mitigación inadecuada en el área de influencia y no reduce los impactos ambientales negativos.
