**INFORME DE VISITA DE CONTROL  
N° 022-2025-OCI/0610-SVC**

**OPERACIÓN Y MANTENIMIENTO DE OBRAS DE  
TRASVASE - TÚNELES CHOTANO Y CONCHANO,  
DISTRITOS DE CHOTA Y CONCHÁN, PROVINCIA DE  
CHOTA, DEPARTAMENTO CAJAMARCA**

**PERIODO DE EVALUACIÓN:  
DEL 9 DE ABRIL AL 15 DE ABRIL DE 2025**

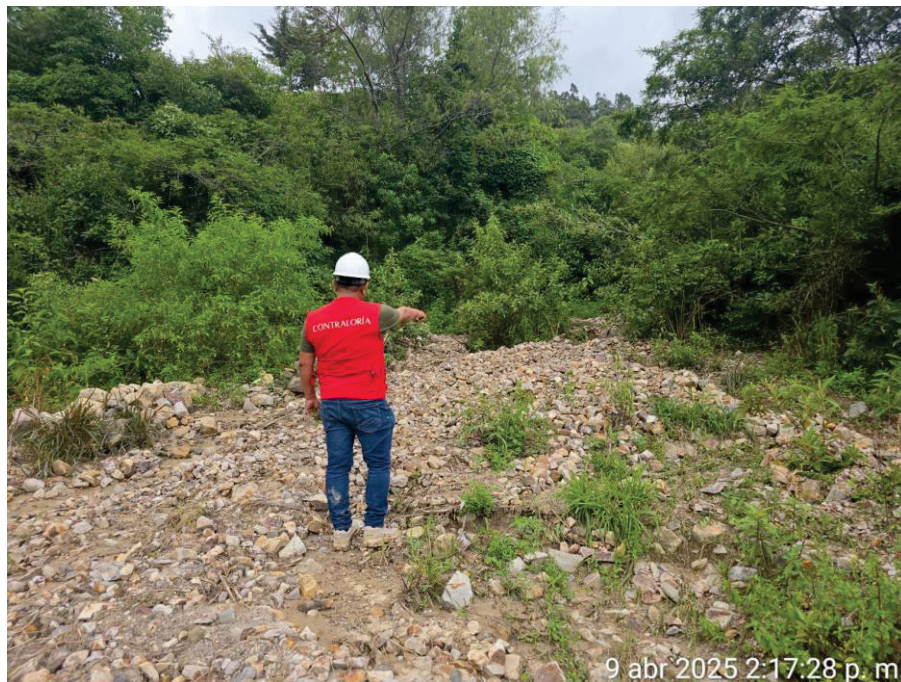
**Imagen n.º 1**

**Falta de limpieza en quebrada que cruza el camino de acceso hacia la boca de salida del túnel Chotano**

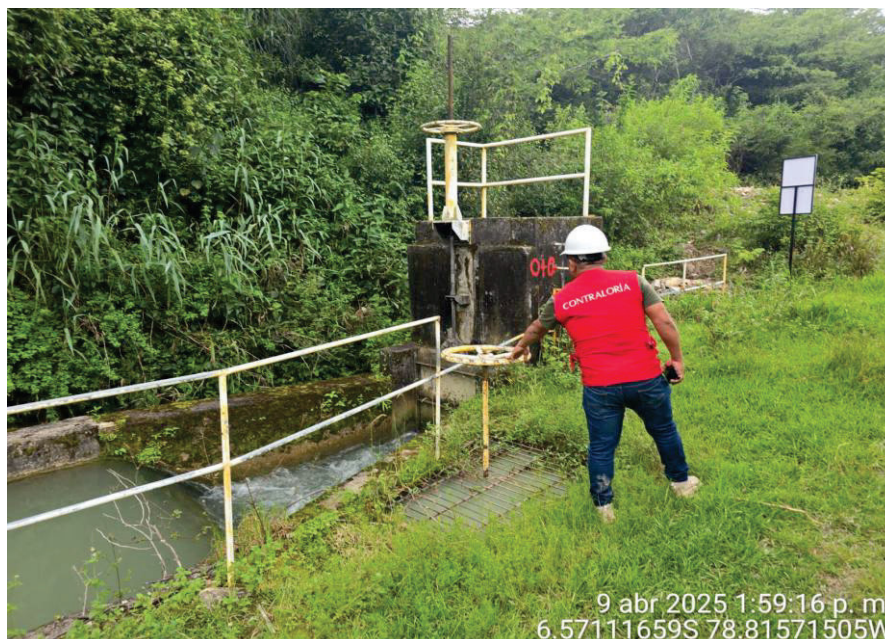
**Falta de mantenimiento en las estructuras metálicas en el canal de derivación hacia la hidroeléctrica**

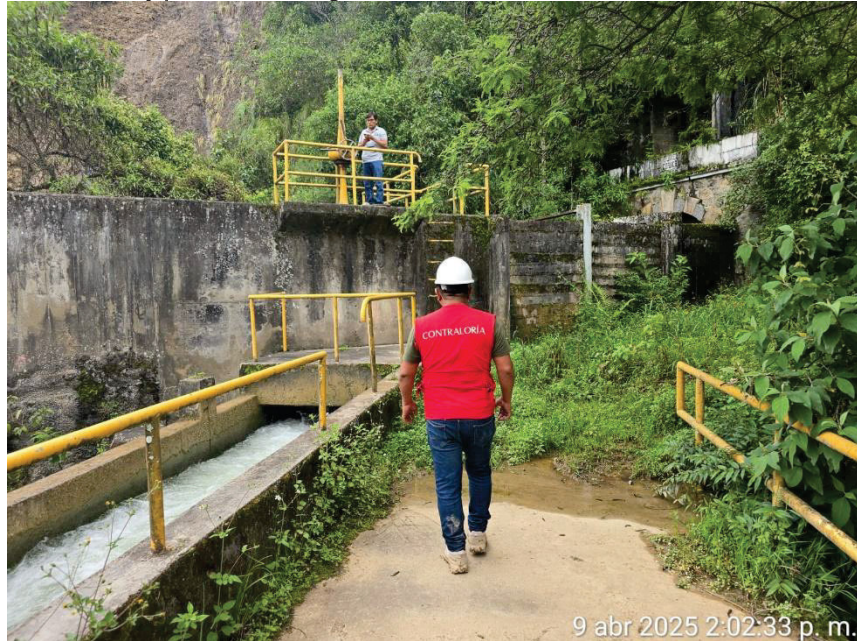
**Imagen n.º 3**  
**Falta de mantenimiento en las estructuras metálicas de la infraestructura de la boca de salida y presencia de vegetación al lado de las estructuras**

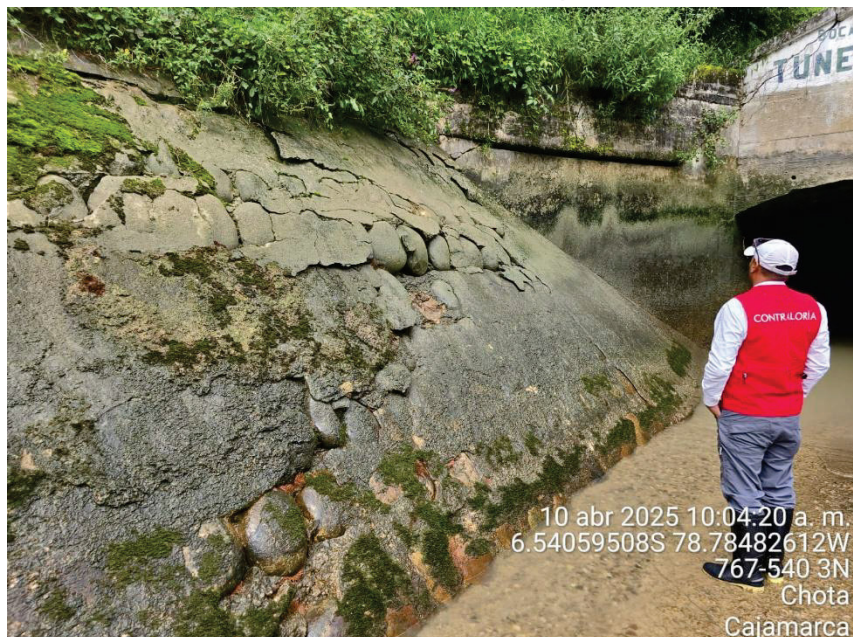
Se verificó el deterioro del emboquillado del talud en el canal de aproximación al túnel n.º 3, tanto en la margen izquierda como en la derecha, asimismo presencia de erosión en la losa de fondo en una altura de 1", en el tramo comprendido entre el despedrador y la boca de entrada del túnel, como se muestra en las siguientes imágenes:

**Imagen n.º 4**  
**Deterioro del emboquillado del talud de la margen izquierda**

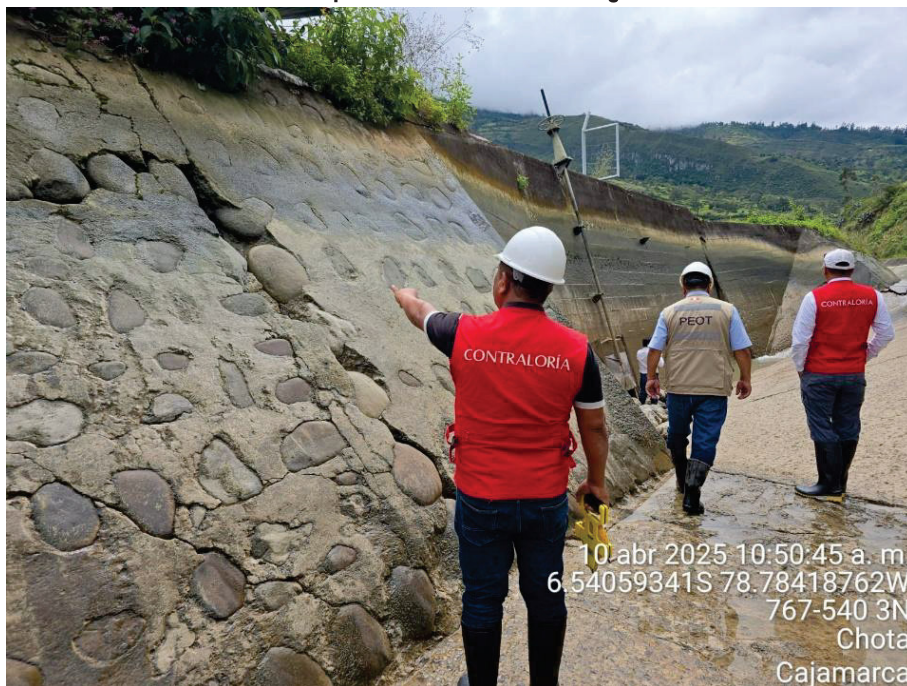
**Imagen n.º 5**  
**Deterioro del emboquillado del talud de la margen derecha**

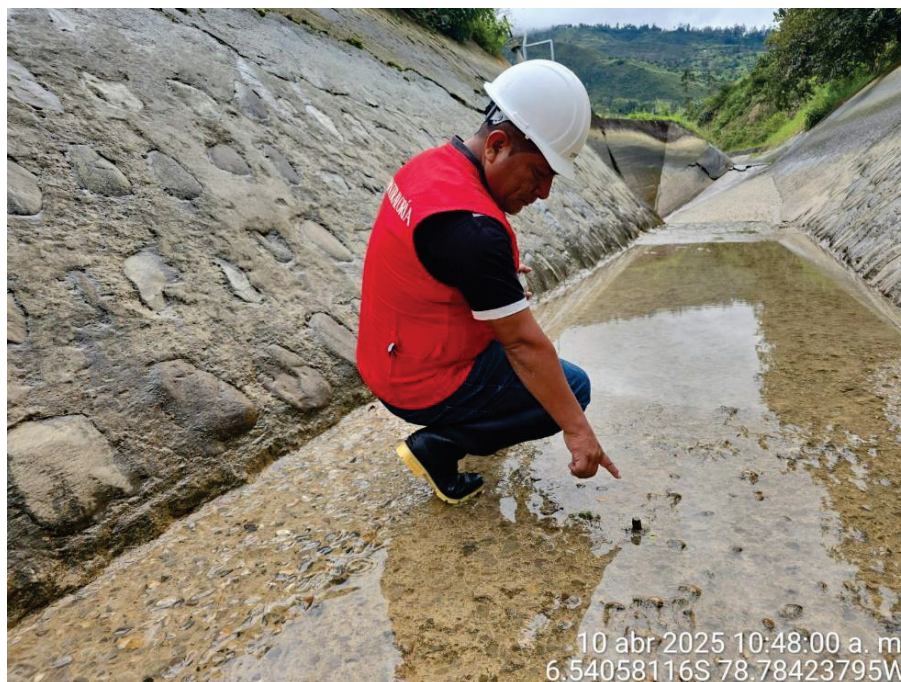
**Imagen n.º 6**  
**Erosión de 1" en el fondo del canal del túnel de entrada n.º 3**

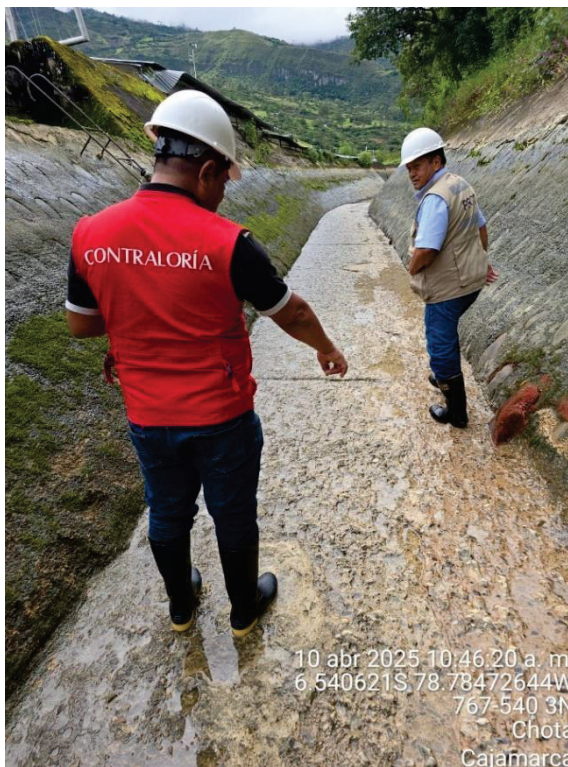
**Imagen n.º 7**  
**Fondo del canal del túnel de entrada n.º 3 erosionado**

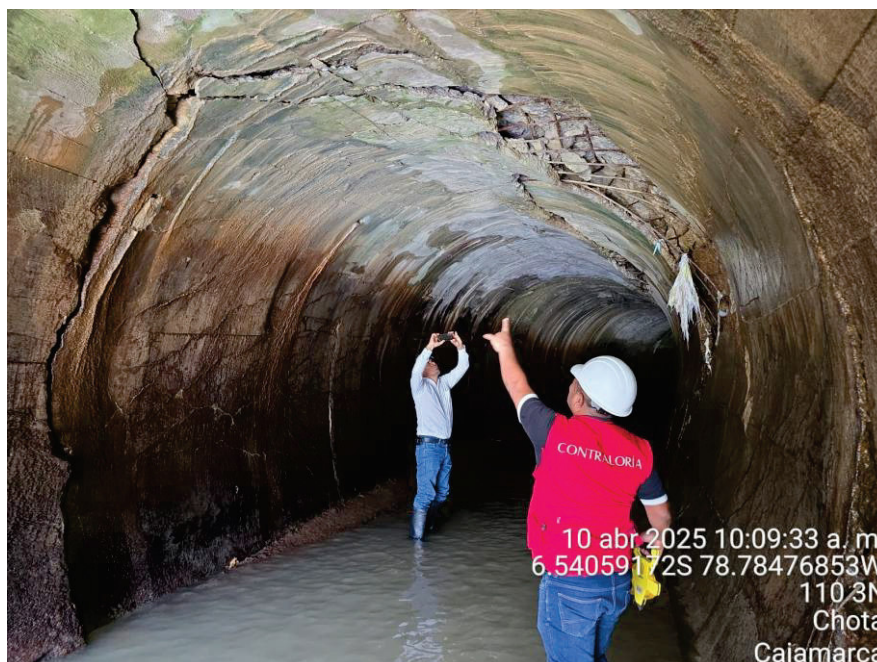
En el túnel n.º 3, se observó el deterioro del concreto en la parte superior del túnel (clave) y los hastiales en una longitud aproximada de 11,00 metros, dejando el acero de refuerzo expuesto, asimismo, se observó erosión en la losa de fondo del túnel, como se muestra en las siguientes imágenes:

**Imagen n.º 8**  
**Deterioro del concreto en la parte superior del túnel n.º 3**

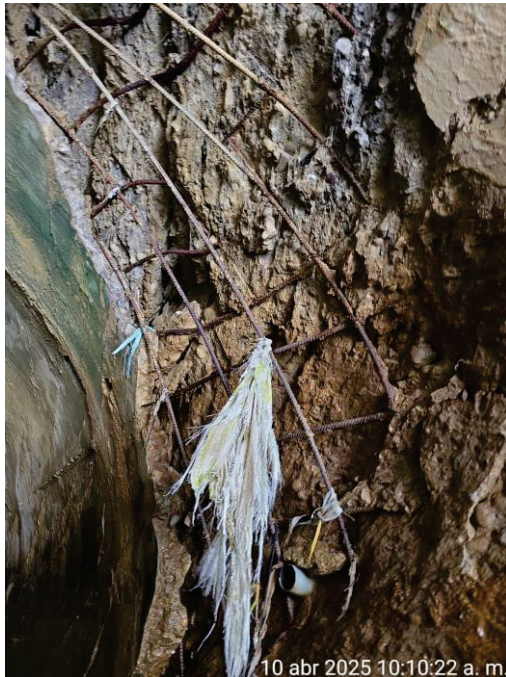
**Imagen n.º 9**  
**Acero expuesto al aire y humedad debido al deterioro del concreto**

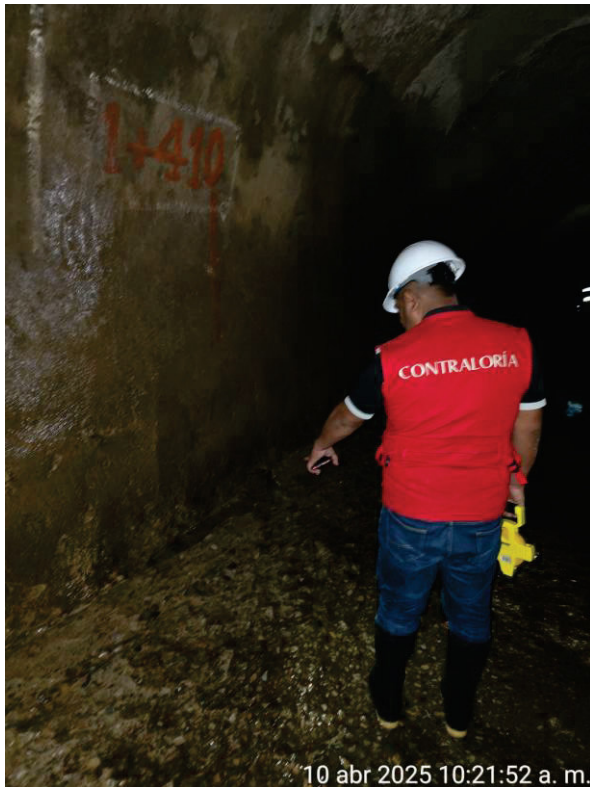
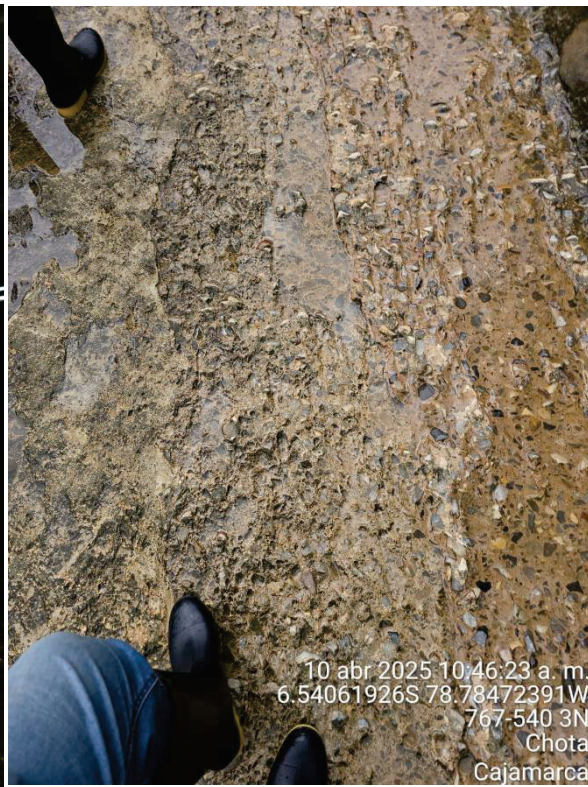
**Imágenes n.ºs 10 y 11**  
**Erosión en la losa de fondo del túnel n.º 3**

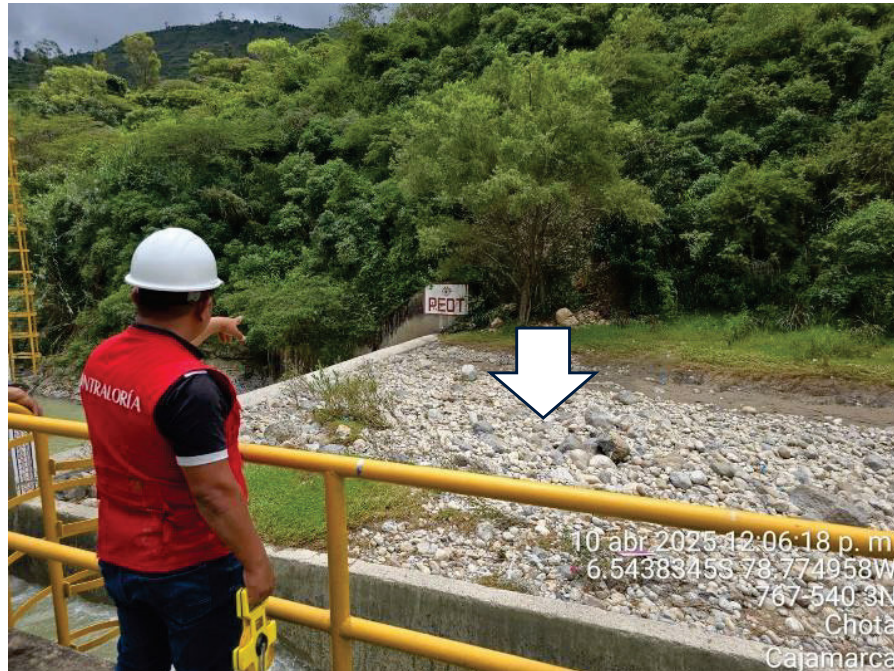
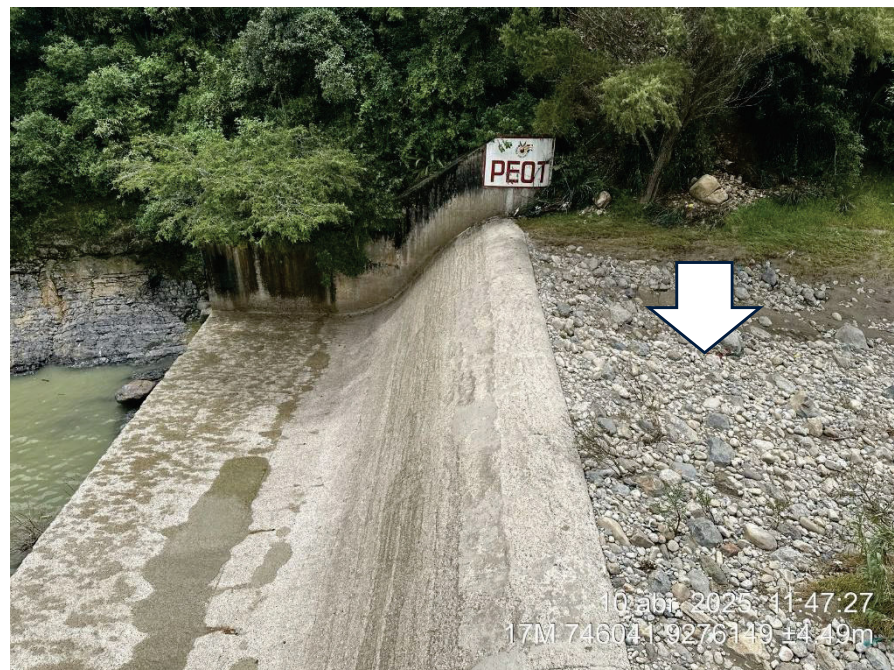
**Imágenes n.ºs 12 y 13**  
**Sedimento aguas arriba del barraje fijo en el río Chotano**

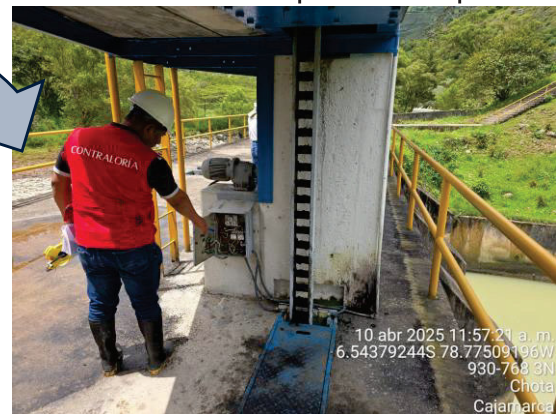
Imagen n.º 14  
Tablero de control de compuerta n.º 1 inoperativo

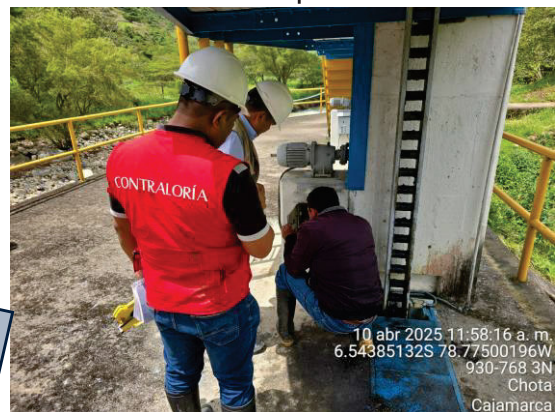
Imagen n.º 15  
Tablero de control de compuerta n.º 3 con fallas

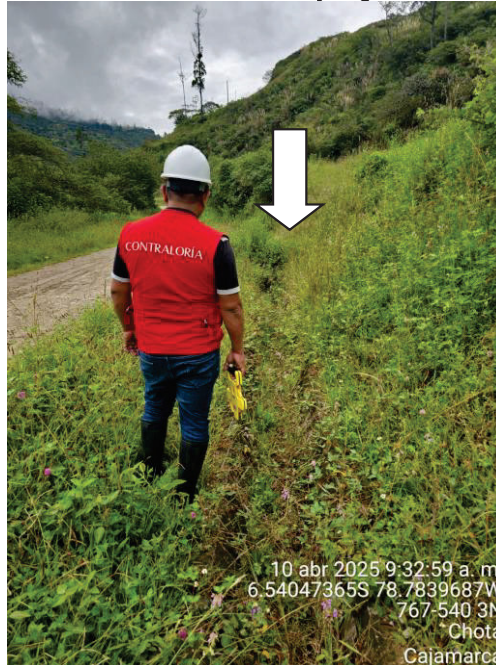
**Imagen n.º 17**  
**Cunetas con sedimento y vegetación**

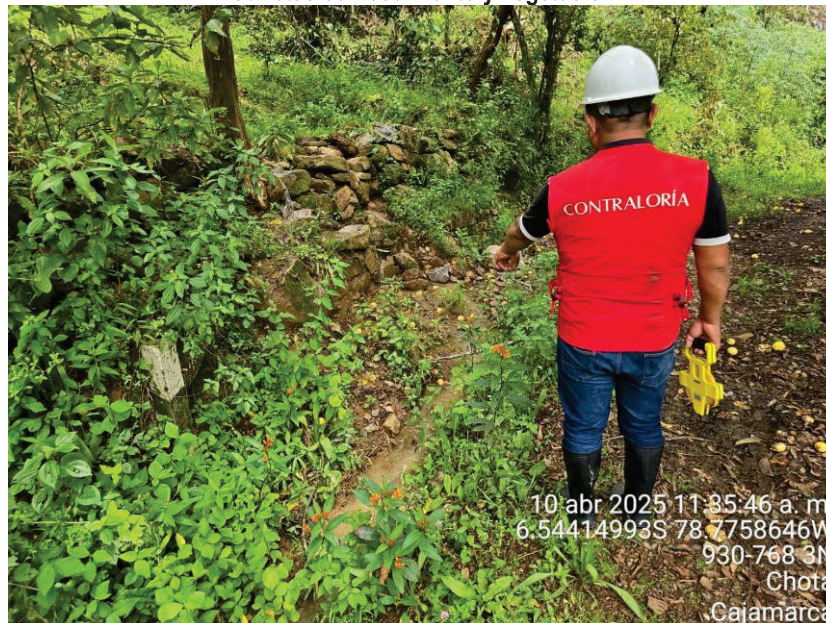
**Imagen n.º 18**  
**Cunetas con sedimento y vegetación**

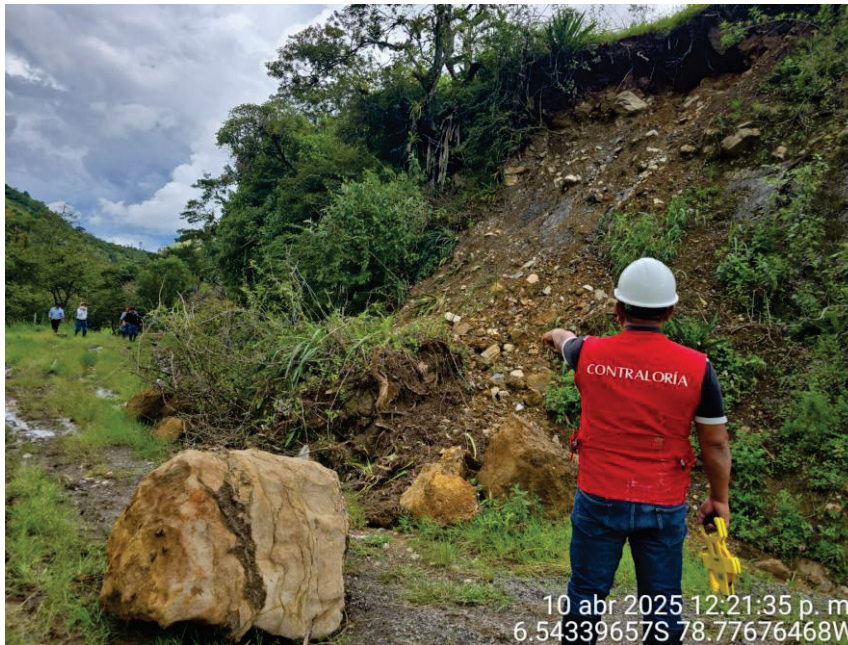
**Imagen n.º 19**  
**Derrumbes que impiden el libre acceso a las estructuras de captación y derivación**

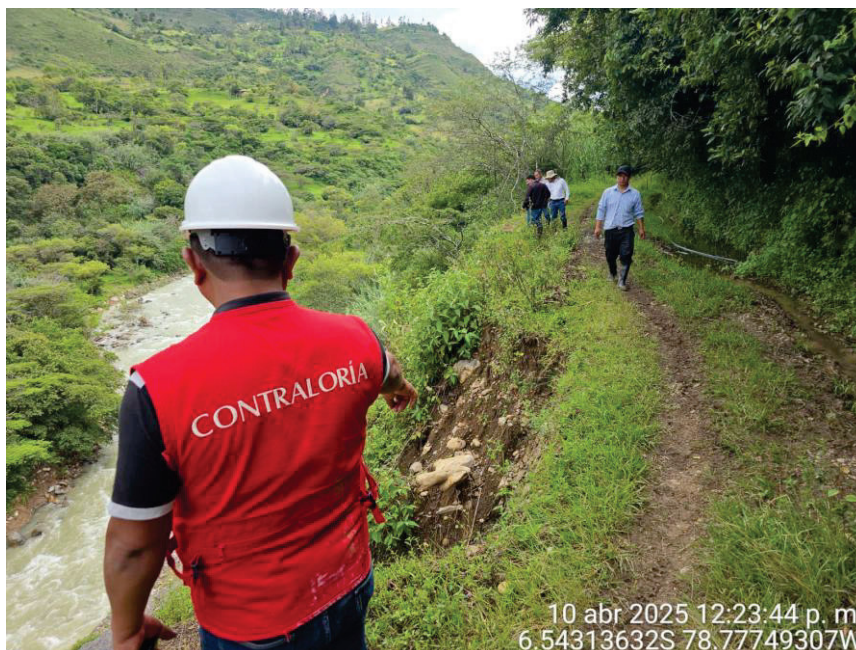
**Imagen n.º 20**  
**Erosiones que impiden el acceso a las estructuras de captación y derivación**

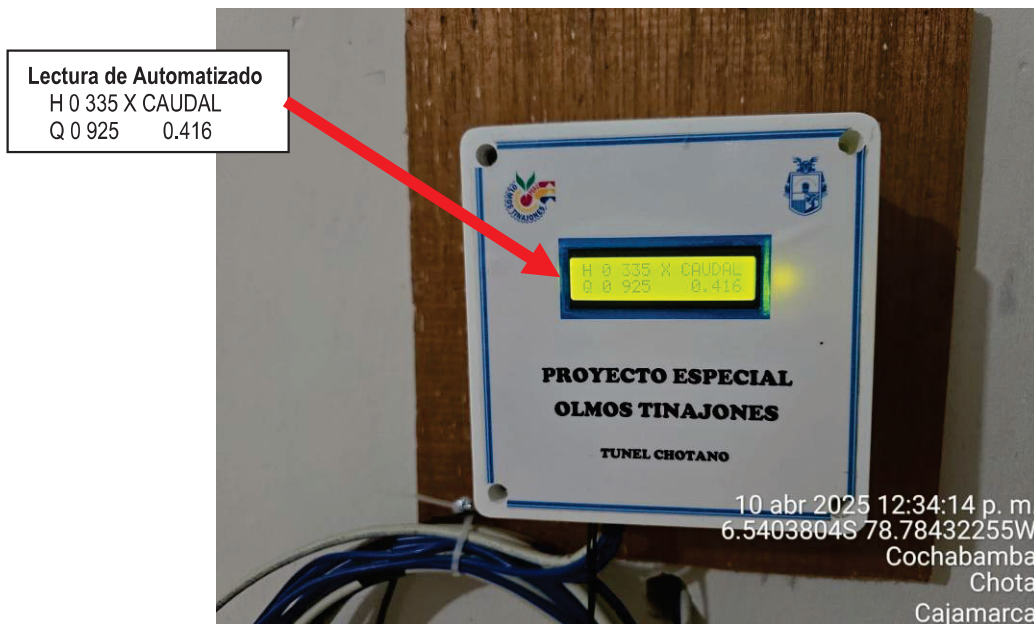
**Imagen n.º21**  
**Lectura tomada por la Comisión de Control con canal seco**

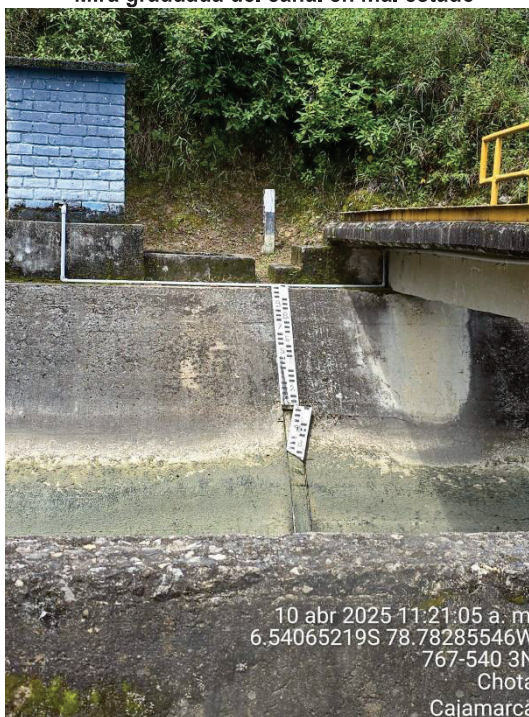
**Imagen n.º22**  
**Mira graduada del canal en mal estado**

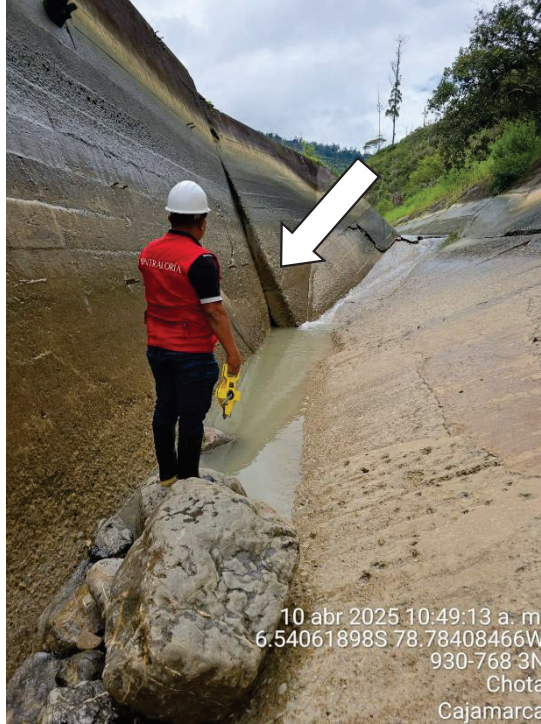
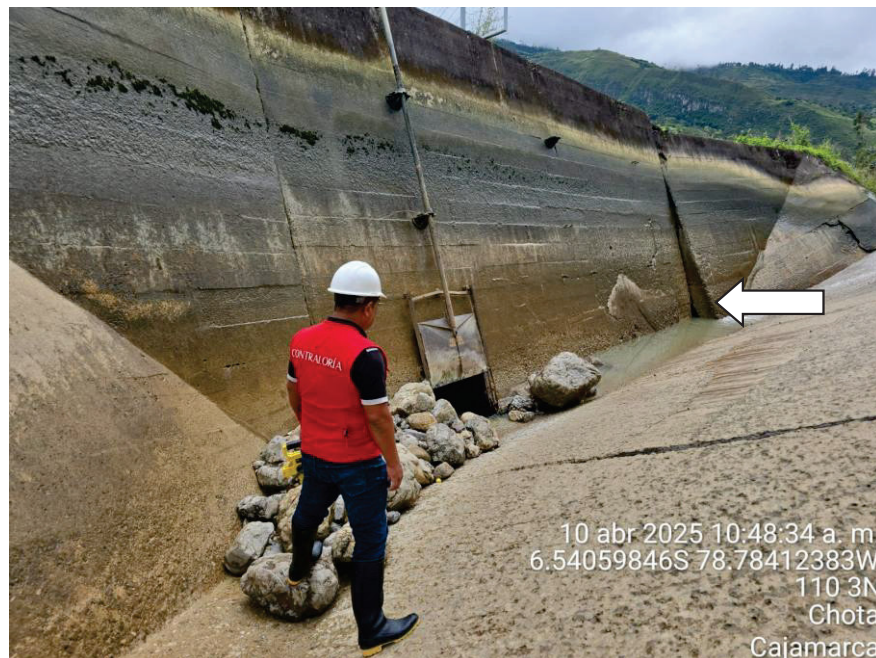
**Imágenes n.ºs 23 y 24**  
**Desplazamiento horizontal del despedrador**

La situación expuesta, pone en riesgo la captación, derivación y el control de volúmenes al río Chancay, además la falta de mantenimiento de los caminos de acceso y cunetas dificulta el ingreso para la operación de las estructuras electromecánicas.

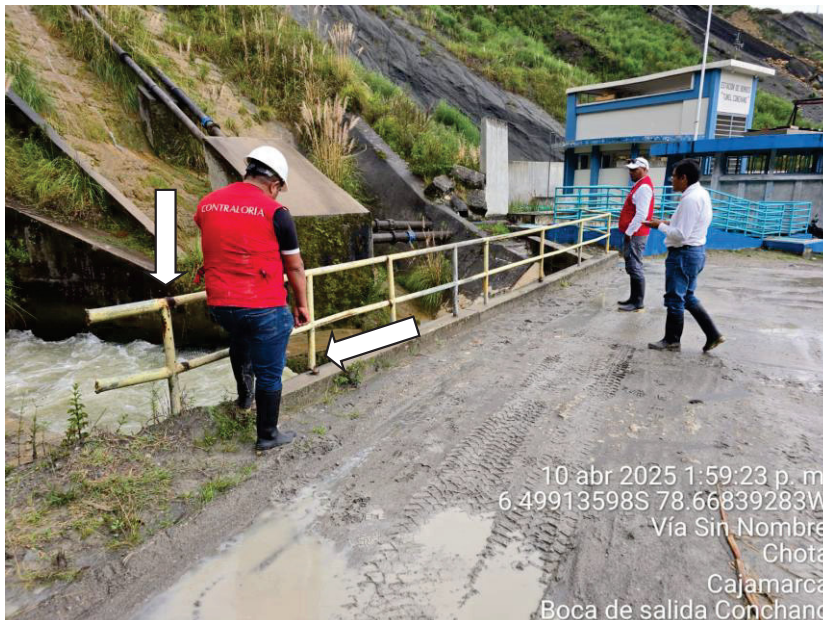
**Imagen n.º25**  
**Barandas de protección en mal estado**

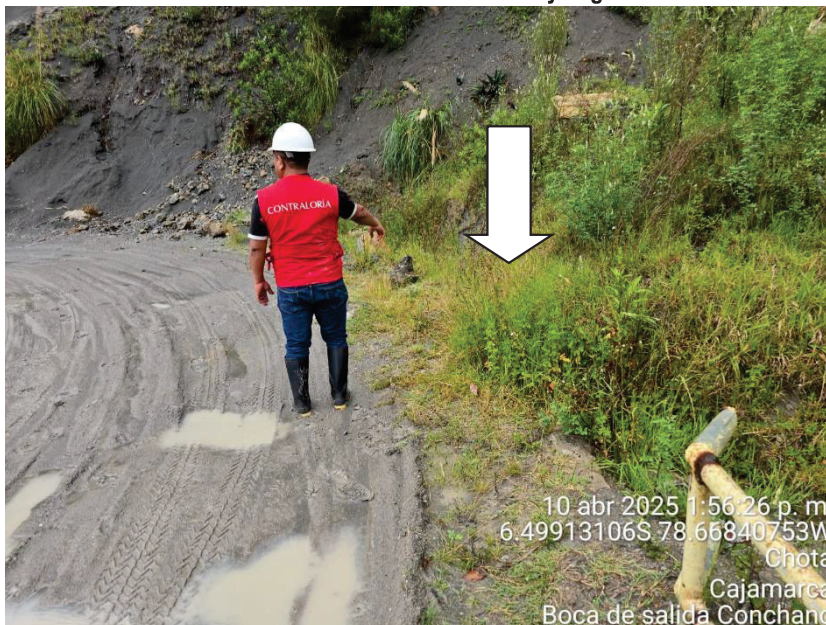
**Imagen n.º26**

**Cuneta con material de derrumbe y vegetación**

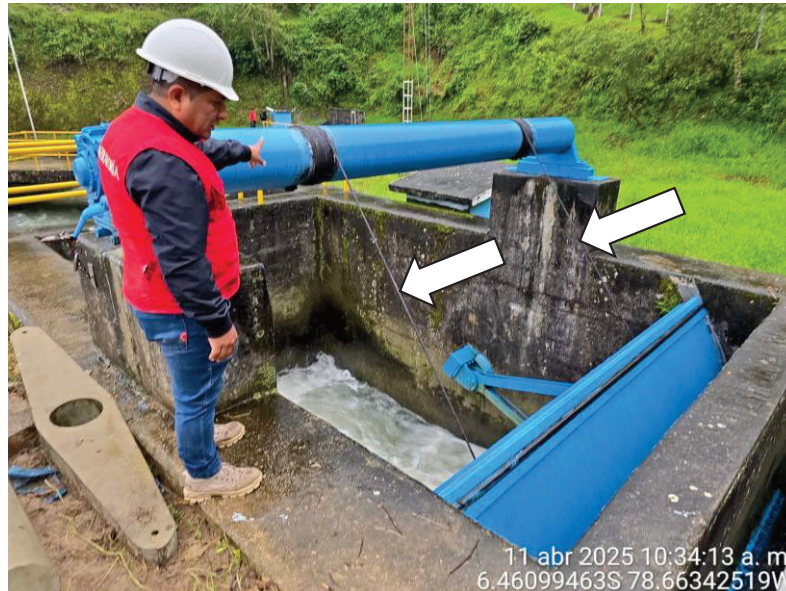
**Imagen n.º27**  
**Cables de compuerta radial sin mantenimiento y/o cambio**

La situación expuesta, pone en riesgo la derivación de volúmenes al río Conchano, además la falta de mantenimiento del cielo raso en la caseta del operador, podría afectar los bienes de la Entidad.

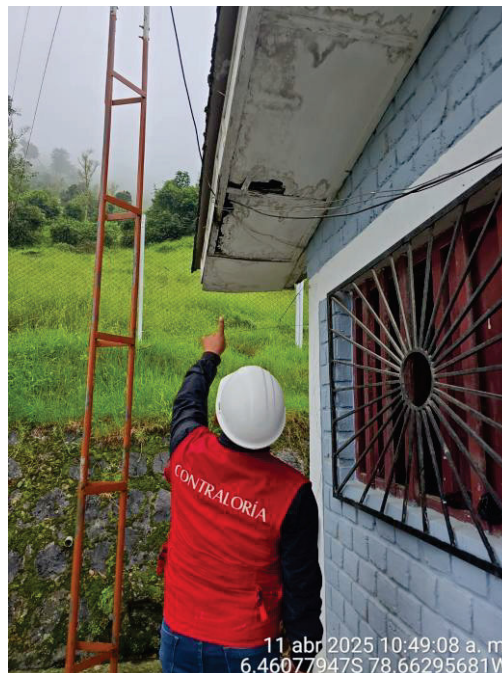
**Imagen n.º28**  
**Cielo raso de caseta del operador sin mantenimiento**

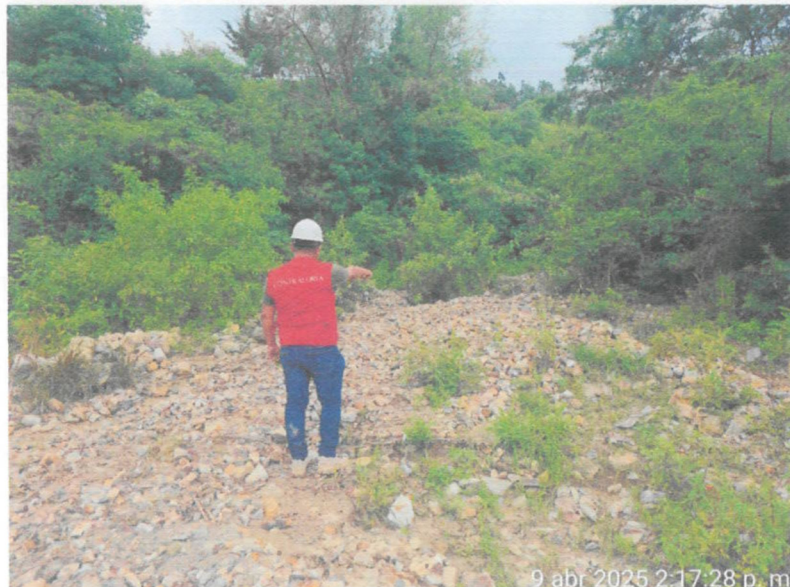
**Imagen n.º 1**

**Falta de limpieza en quebrada que cruza el camino de acceso hacia la boca de salida del túnel Chotano**

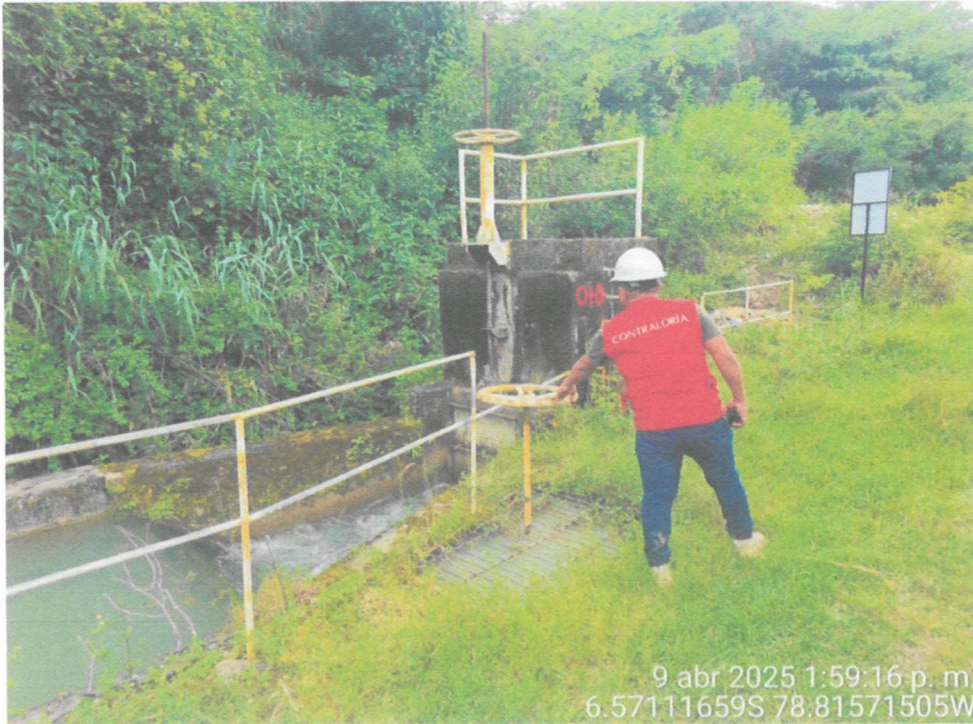
**Imagen n.º 2**  
**Falta de mantenimiento en las estructuras metálicas en el canal de derivación hacia la hidroeléctrica**

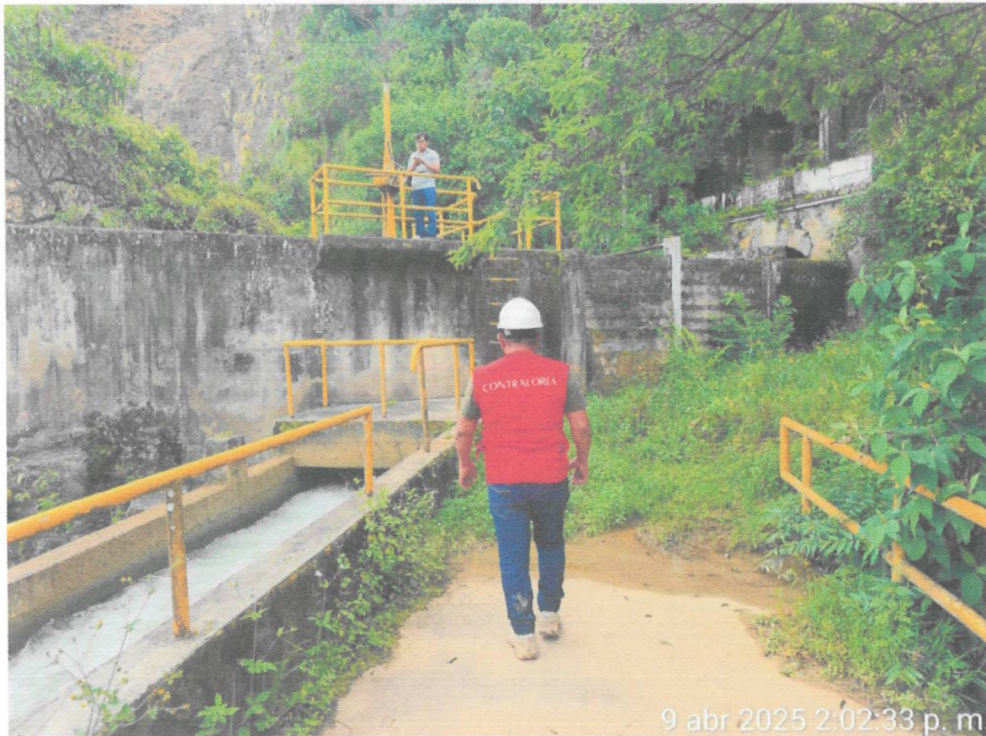
**Imagen n.º 3**  
**Falta de mantenimiento en las estructuras metálicas de la infraestructura de la boca de salida y presencia de vegetación al lado de las estructuras**

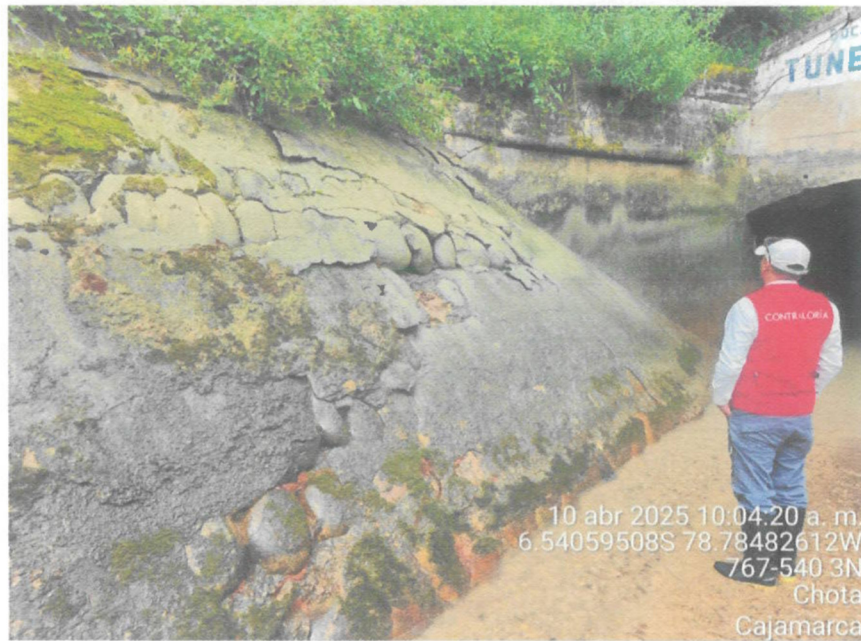
**Imagen n.º 4**

- **Taludes y fondo de canal de aproximación al túnel n.º 3:** se observó el deterioro del emboquillado del talud en las márgenes izquierda y derecha, asimismo erosión en el fondo del canal, como se muestra en las siguientes imágenes:

**Deterioro del emboquillado del talud de la margen izquierda**

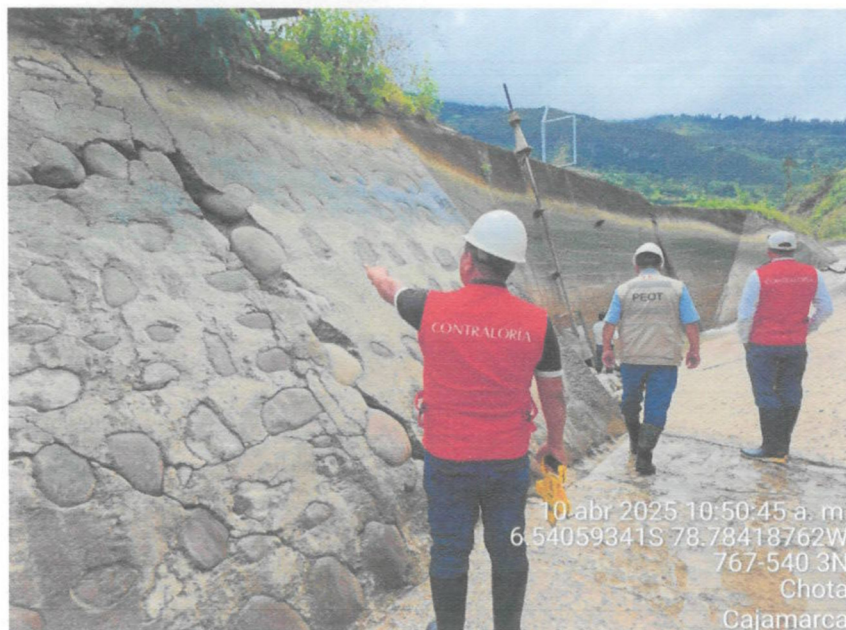
**Imagen n.º 5**

**Deterioro del emboquillado del talud de la margen derecha**

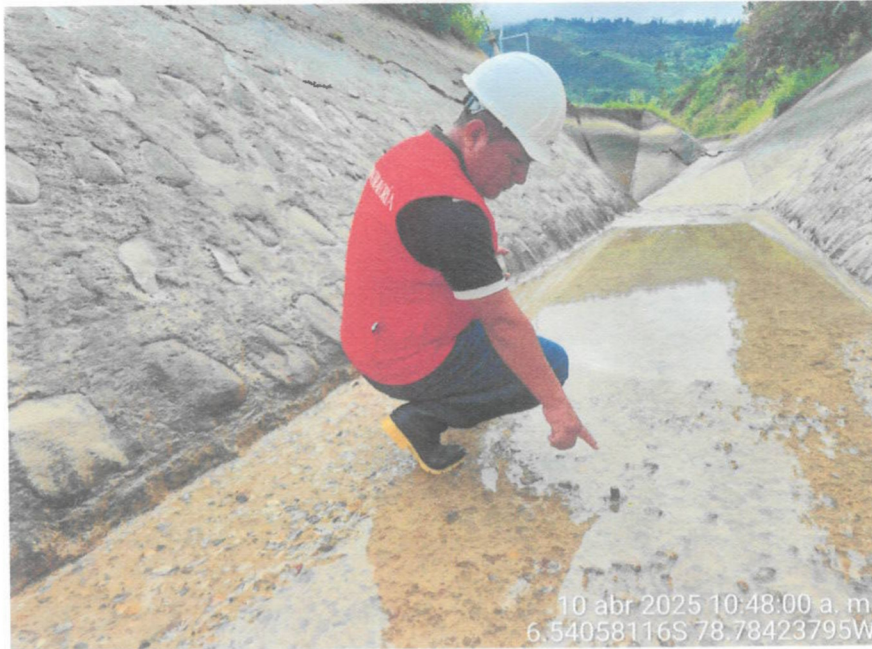
Canal de aproximación al túnel de entrada n.º 3 presenta erosión en una altura de 1", en el tramo comprendido entre el despedrador y la boca de entrada del túnel como se observa a continuación:

**Imagen n.º 6**  
**Erosión de 1" en el fondo del canal del túnel de entrada n.º 3**

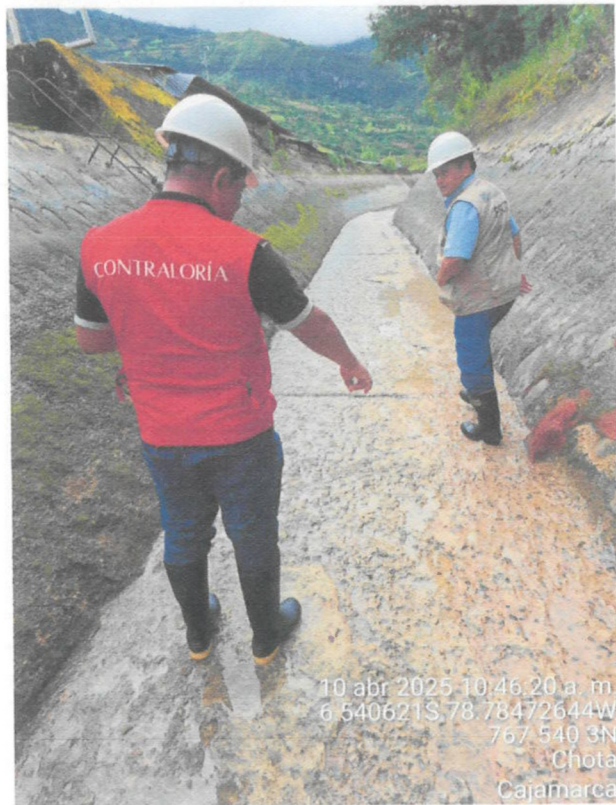
**Imagen n.º 7**  
**Fondo del canal del túnel de entrada n.º 3 erosionado**

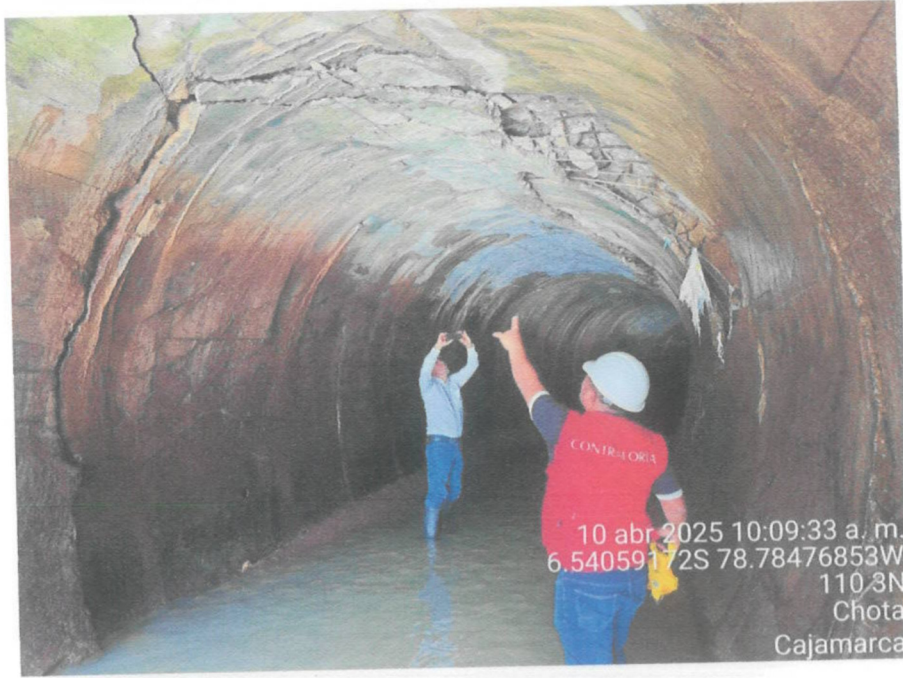
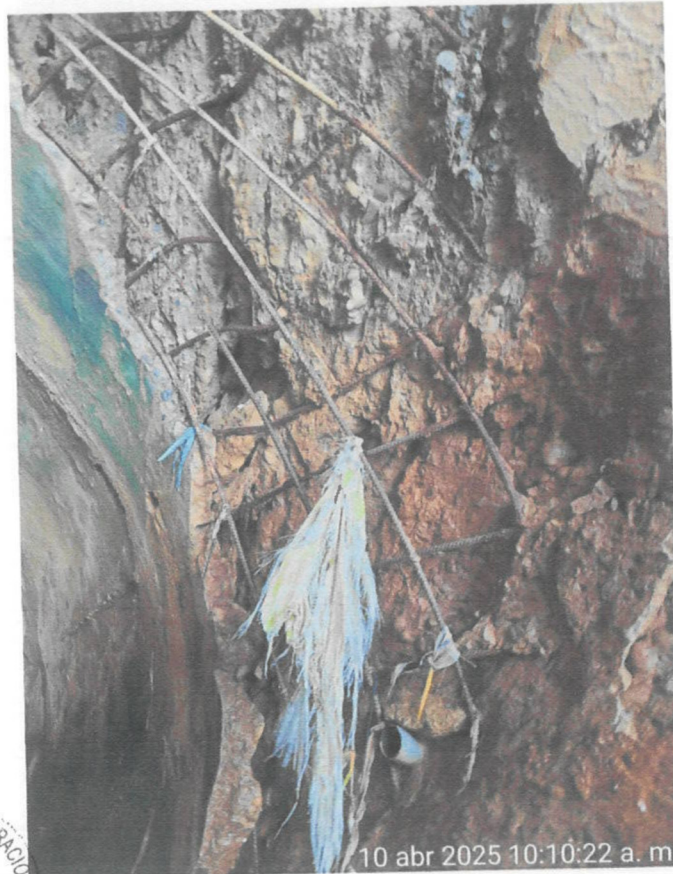
- Deterioro y erosión del concreto del túnel de entrada n.º 3: se observó el deterioro del concreto en la parte superior de la entrada del túnel en una longitud aproximada de 11m, dejando el acero expuesto, asimismo se observó erosión en la losa de fondo del túnel, como se muestra en las siguientes imágenes:

**Imágenes n.ºs 8 y 9**  
**Deterioro del concreto en la parte superior del túnel n.º 3 y acero expuesto**

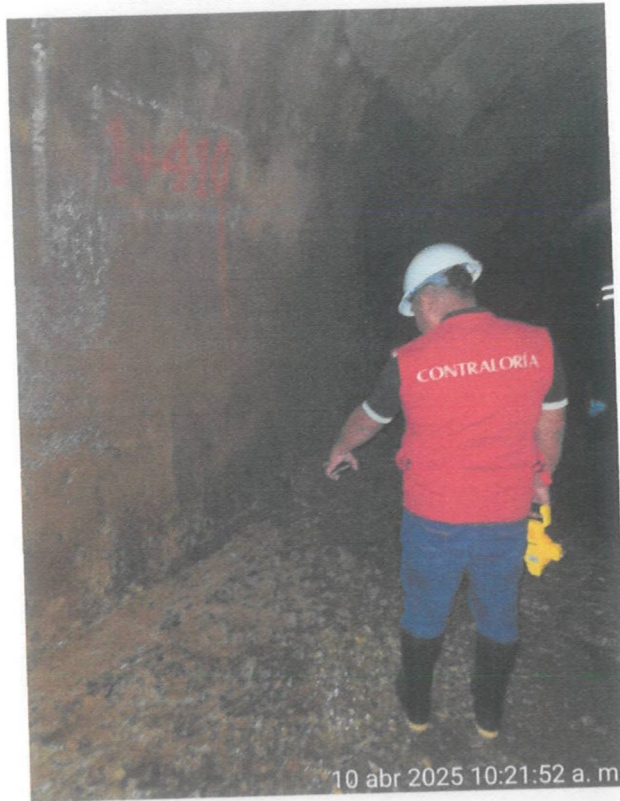
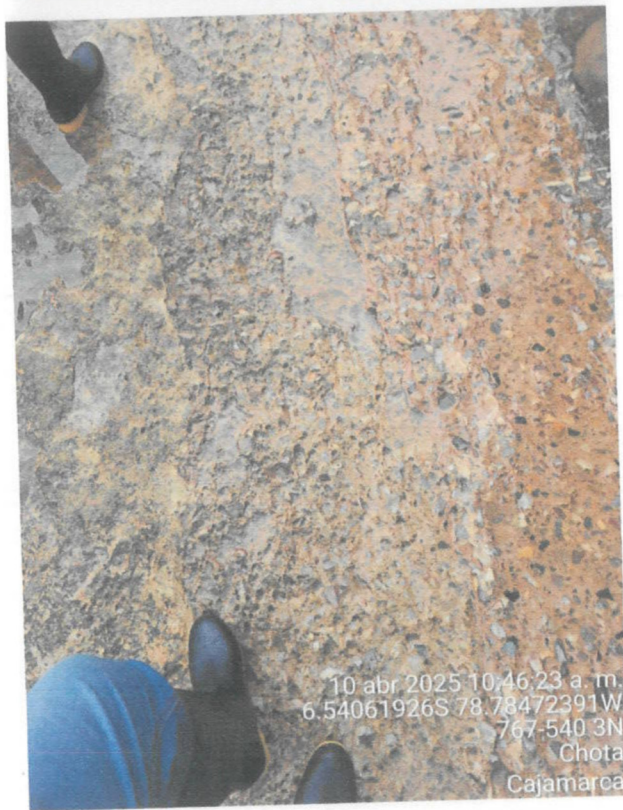
**Imágenes n.ºs 10 y 11**  
**Erosión en la losa de fondo del túnel n.º 3**

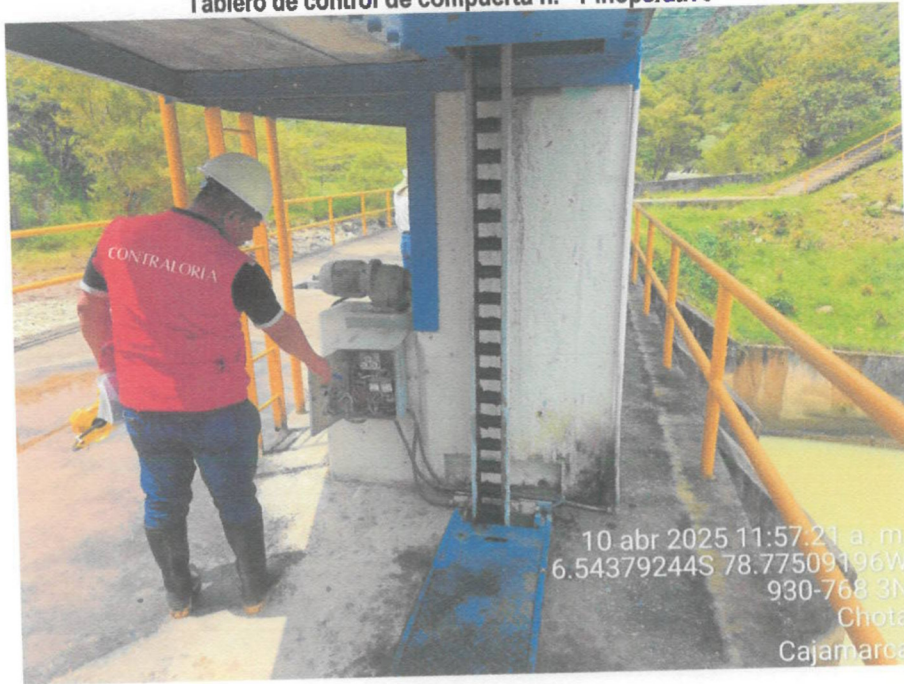
**Imagen n.º 12**  
**Tablero de control de compuerta n.º 1 inoperativo**

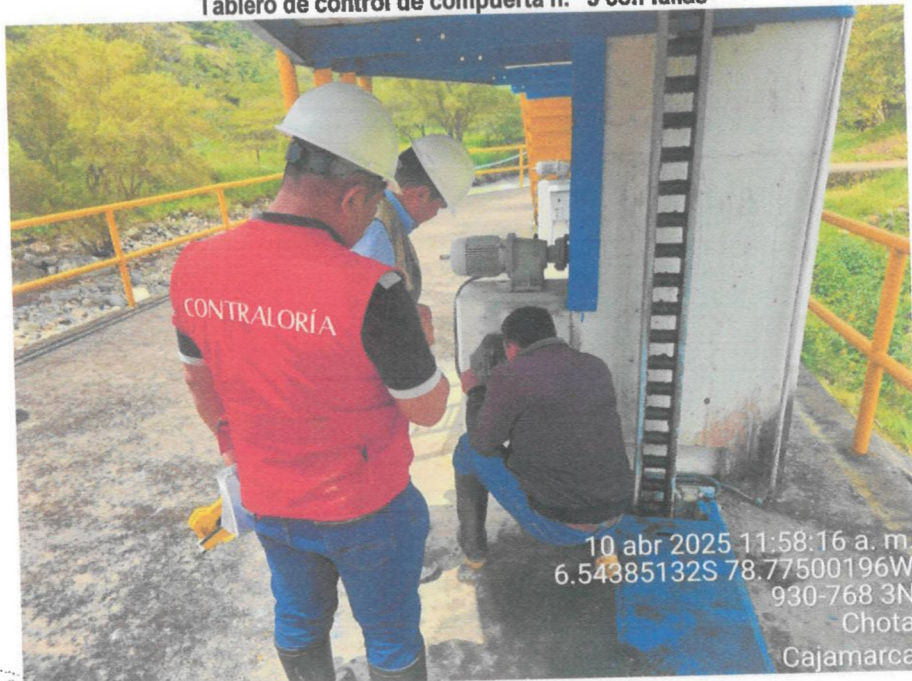
**Imagen n.º 13**  
**Tablero de control de compuerta n.º 3 con fallas**

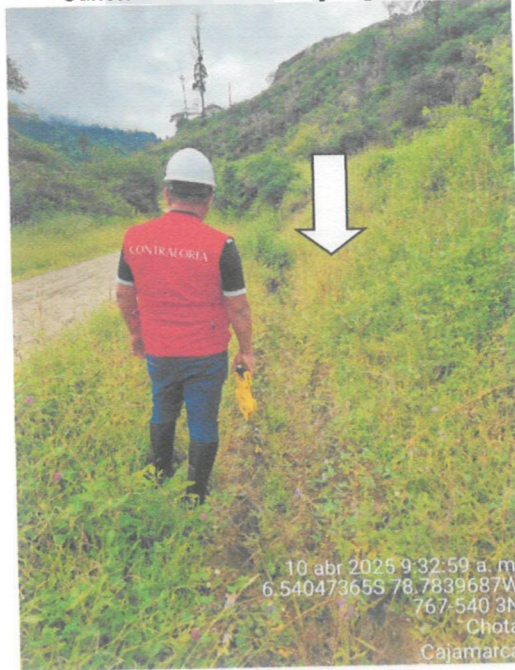
- Falta de mantenimiento de cunetas: se observó cunetas del camino de acceso con sedimento y vegetación, como se ilustra a continuación:

**Imagen n.º 14**  
**Cunetas con sedimento y vegetación**

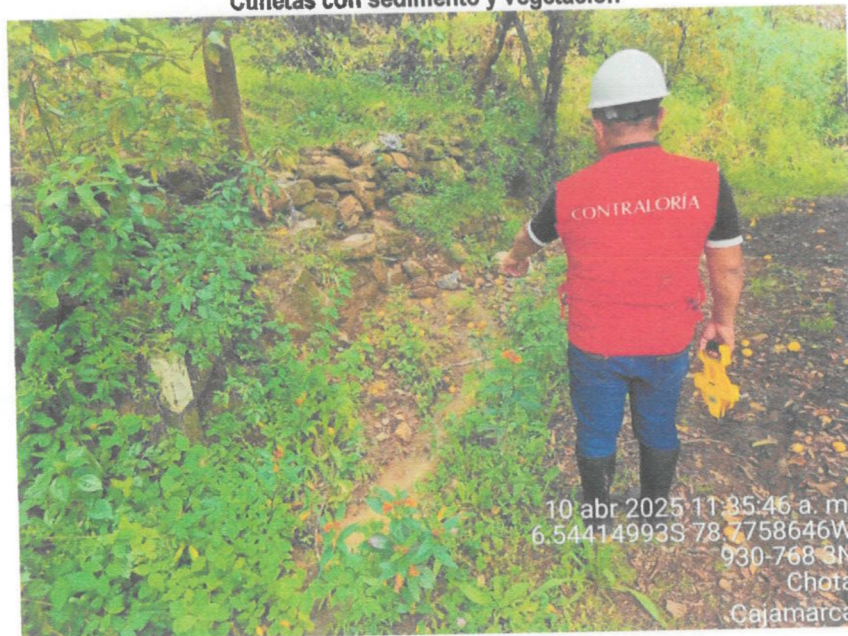
**Imagen n.º 15**  
**Cunetas con sedimento y vegetación**
