**INFORME DE VISITA DE CONTROL  
N° 022-2025-OCI/0610-SVC**

**OPERACIÓN Y MANTENIMIENTO DE OBRAS DE  
TRASVASE - TÚNELES CHOTANO Y CONCHANO,  
DISTRITOS DE CHOTA Y CONCHÁN, PROVINCIA DE  
CHOTA, DEPARTAMENTO CAJAMARCA**

**PERIODO DE EVALUACIÓN:  
DEL 9 DE ABRIL AL 15 DE ABRIL DE 2025**

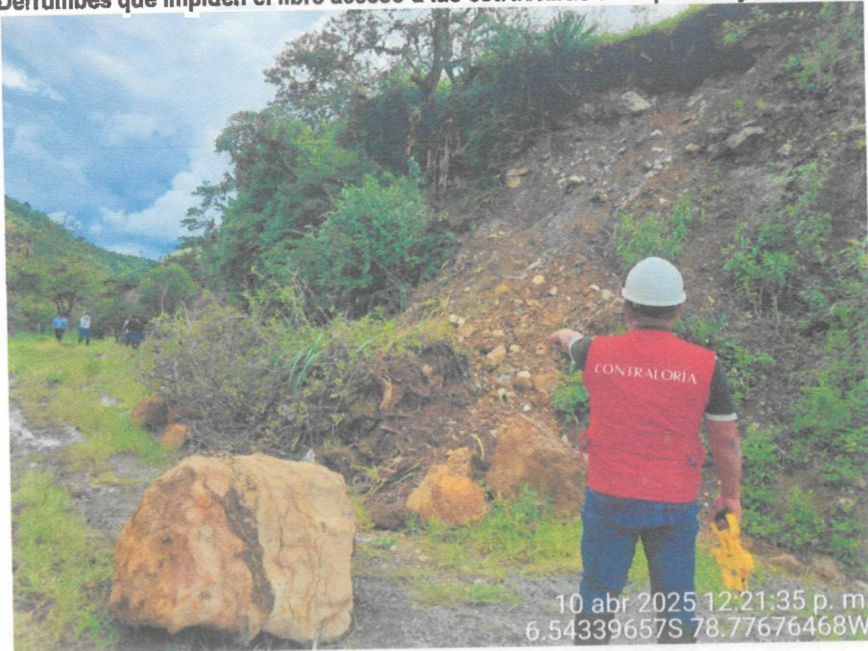
- **Falta de mantenimiento de caminos de acceso a la casa de residencia:** se verificó derrumbes y erosiones que impiden el acceso a las estructuras de captación y derivación, como se muestra a continuación:

**Imagen n.º 16**  
**Derrumbes que impiden el libre acceso a las estructuras de captación y derivación**

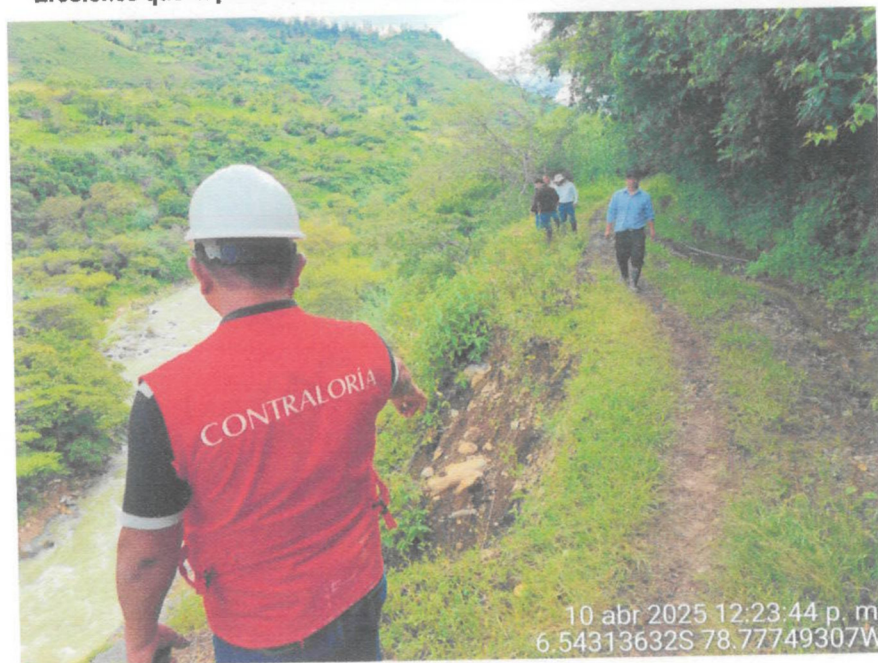
**Imagen n.º 17**  
**Erosiones que impiden el acceso a las estructuras de captación y derivación**

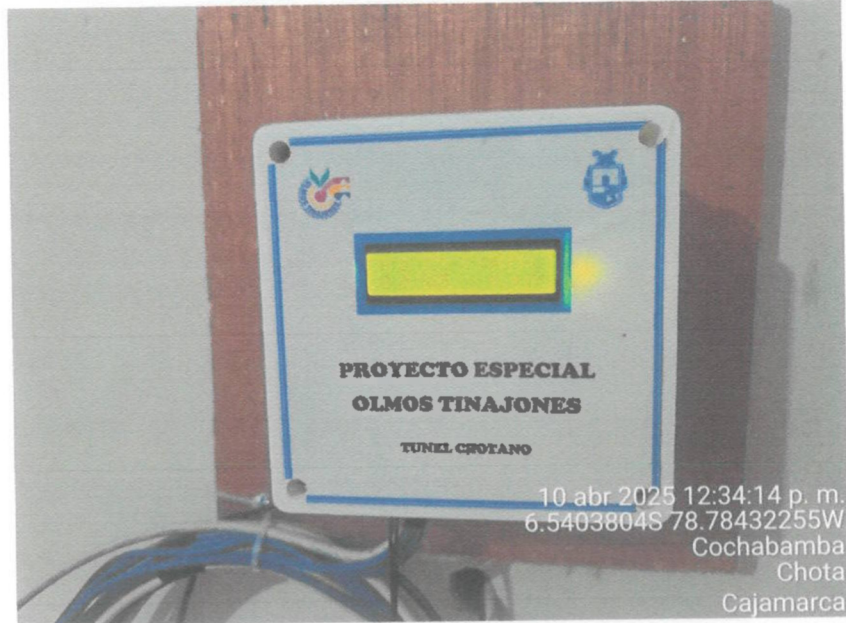
- **Sistema automatizado y mira inoperativo:** se verificó que el sistema automatizado para la lectura de caudales no estaba operativo, debido que al momento de la lectura realizada por la comisión de control el canal se encontraba seco, sin embargo, el sistema arrojaba lectura de caudal y altura de mira, asimismo, la mira graduada e instalada en canal con la que se obtiene la información de caudal se encuentra en mal estado, como se ilustra a continuación:

**Imagen n.º18**  
**Lectura tomada por la Comisión de Control con canal seco**

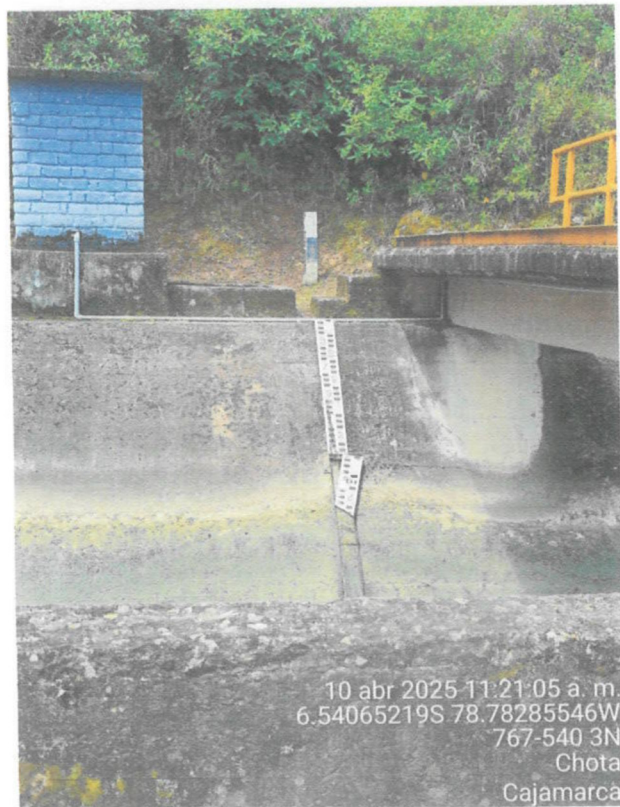
**Imagen n.º19**  
**Mira graduada del canal en mal estado**

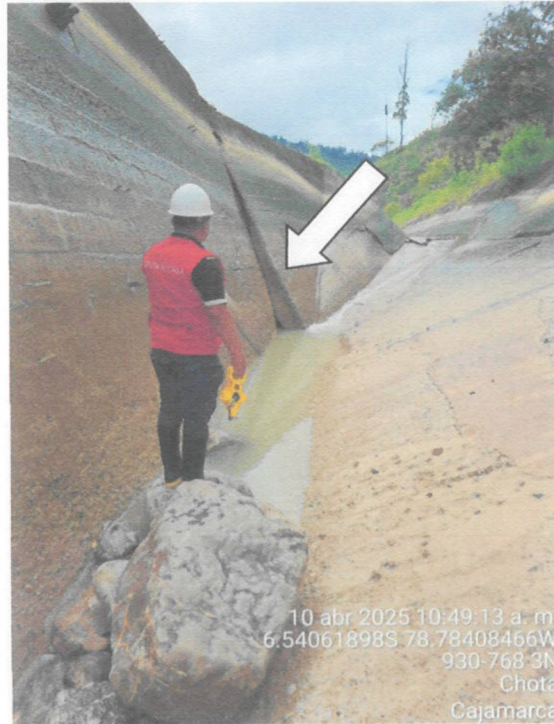
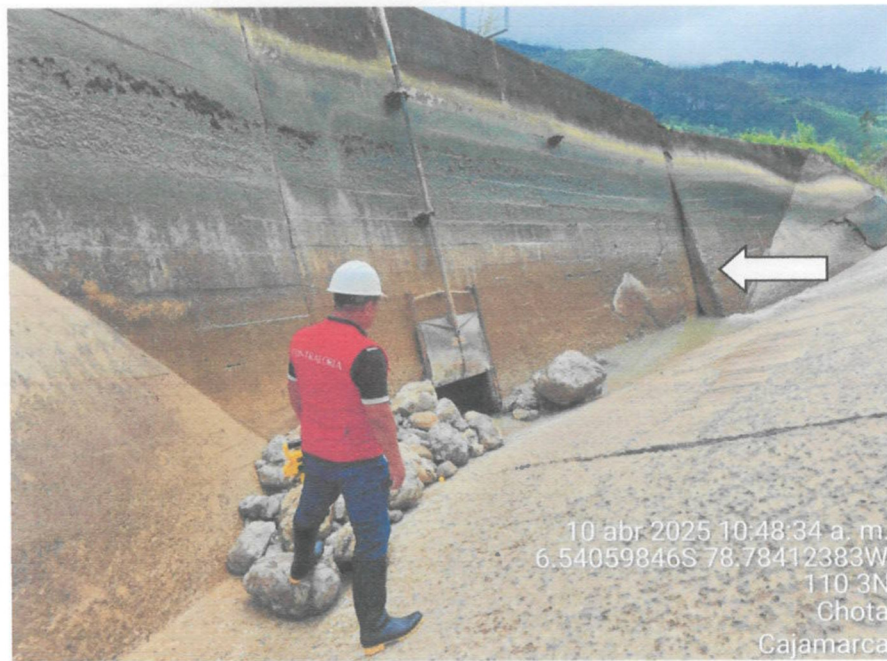
- **Desplazamiento horizontal del despedrador:** Se verificó la existencia de un desplazamiento horizontal del despedrador ubicado antes de la entrada al túnel n.º 3, como se aprecia a continuación:

**Imágenes n.ºs 20 y 21**  
**Desplazamiento horizontal del despedrador**

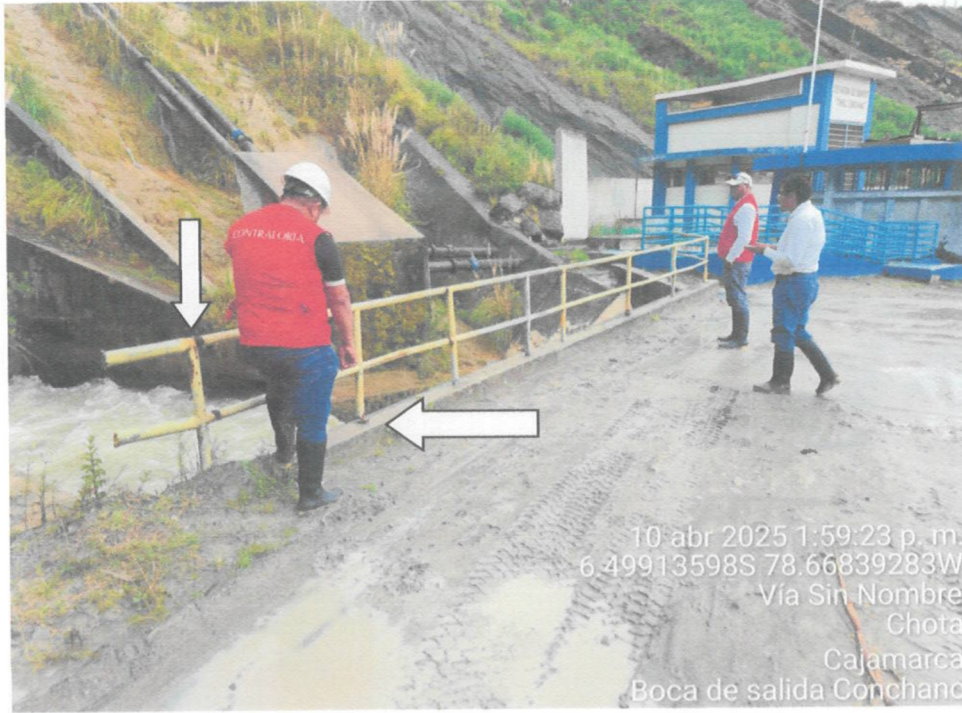
**Imagen n.º22**  
**Barandas de protección en mal estado**

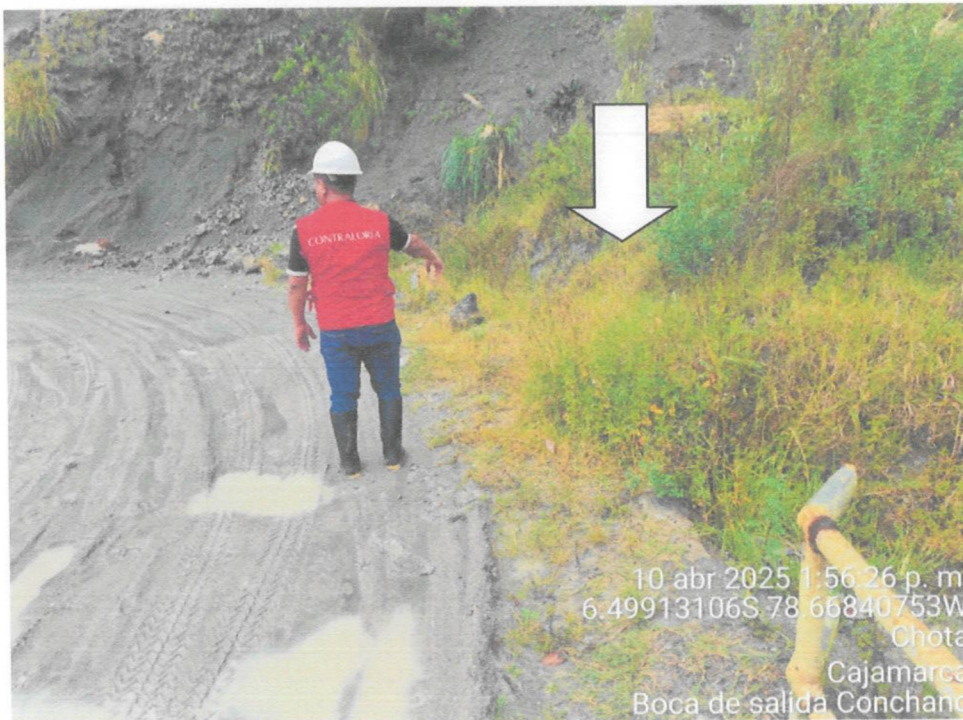
**Imagen n.º23**  
**Cuneta con material de derrumbe y vegetación**

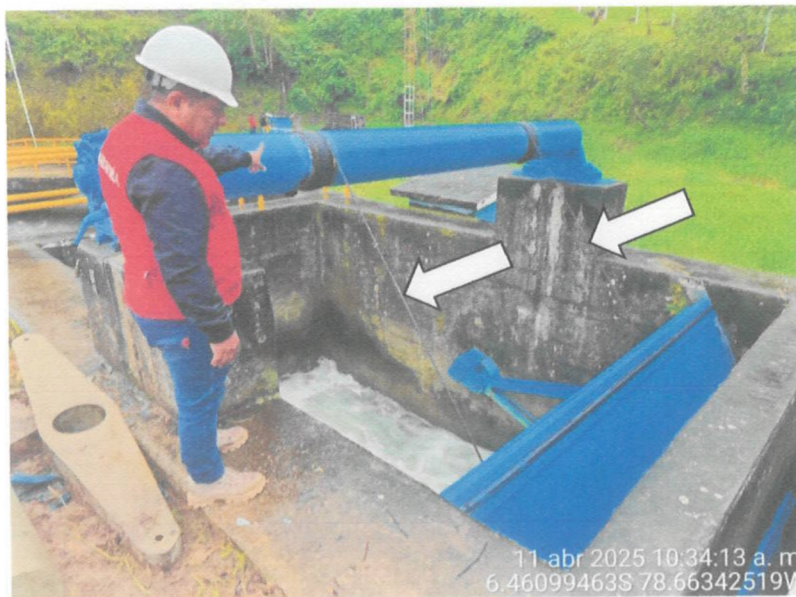
**Imagen n.º24**  
**Cables de compuerta radial sin mantenimiento y/o cambio**

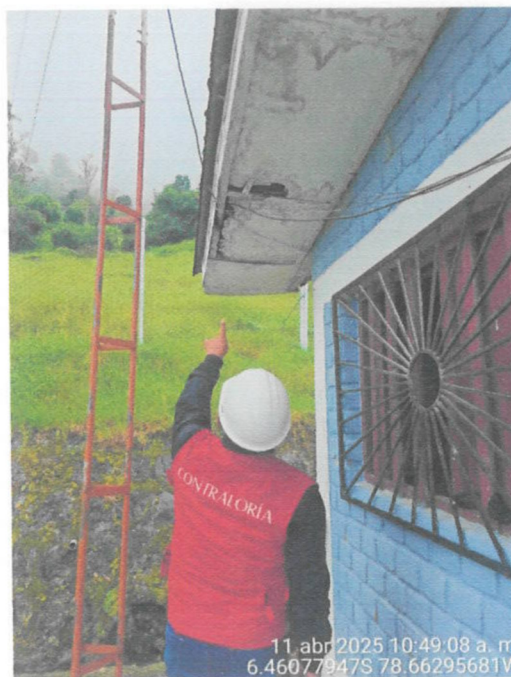
**Imagen n.º25**  
**Cielo raso de caseta del operador sin mantenimiento**
