**INFORME DE VISITA DE CONTROL  
N°008-2025-OCI/0718-SVC**

**DIRECCIÓN REGIONAL DE EDUCACIÓN DEL CALLAO  
BELLAVISTA- CALLAO – CALLAO**

**“DOCUMENTOS DE GESTIÓN ESCOLAR, CONVIVENCIA  
ESCOLAR, ASISTENCIA DE DOCENTES Y AUXILIARES,  
PRESTACIÓN DE SERVICIOS BÁSICOS, INFRAESTRUCTURA,  
MOBILIARIO, MANTENIMIENTO Y ACCESIBILIDAD EN LAS II.EE  
DEL ÁMBITO DE LA DREC CALLAO”**

**PERIODO DE EVALUACIÓN:  
DEL 30 DE JUNIO AL 4 DE JULIO DE 2025**

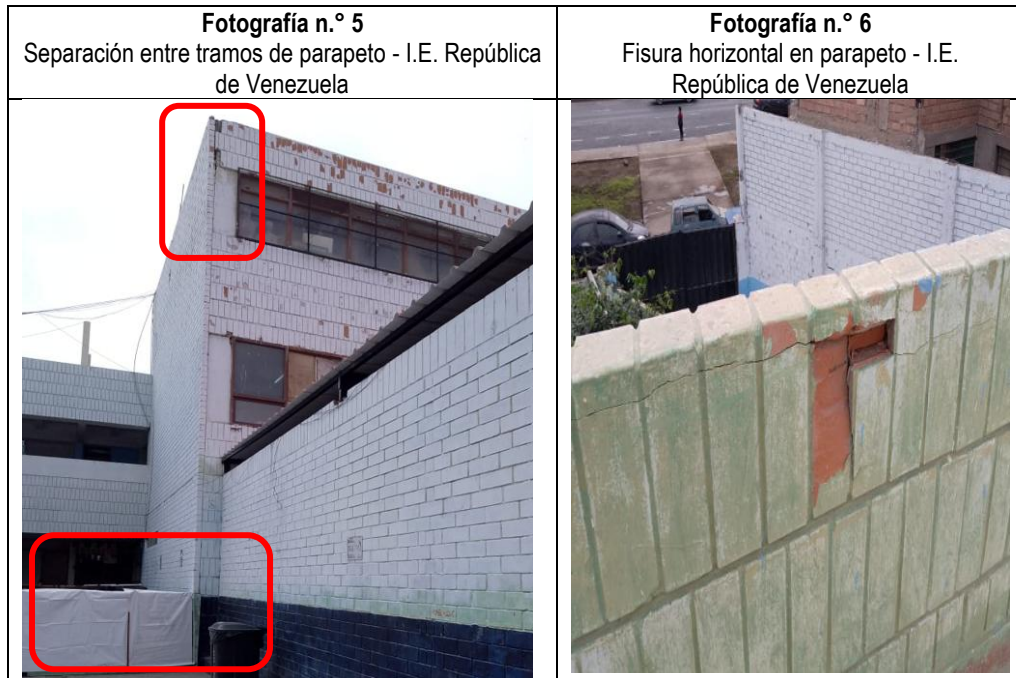
Tal como se observa en la fotografía n.º 5, la conexión entre los parapetos perpendiculares de uno de los pabellones, se encuentra debilitada, evidenciado por la formación de una separación entre ellos, lo cual configuraría un riesgo de su caída ante posibles movimientos sísmicos. Asimismo, en la figura n.º 6 se aprecia fisura horizontal en el extremo superior de otro tramo de parapeto, lo cual ocasiona desgaste y desprendimientos parciales, que podrían agudizarse a largo plazo.

Entonces, el debilitamiento que viene presentando los parapetos podría significar un riesgo ante accidentes que comprometan la integridad física de los alumnos, docentes y público en general que transiten por la parte baja de las edificaciones. Tal es el caso que, actualmente se encuentra clausurado de manera provisional por el propio centro educativo, uno de los pasillos de la institución educativa, tal como se muestra en la fotografía n.º 5.

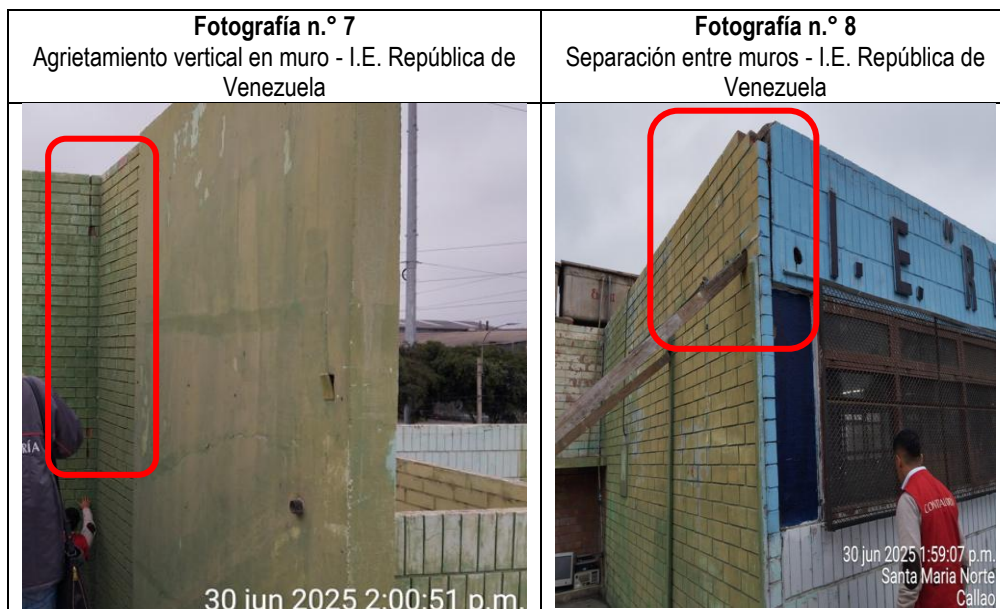
Similar situación se evidencia en muros que limitan un tramo de escalera y ambientes en el nivel superior, donde se evidencia agrietamiento y separaciones, tal como se muestra en las fotografías n.º 7 y 8; motivo por el cual actualmente se observa un apuntalamiento realizado por la propia Institución Educativa, de manera provisional ante el peligro de derrumbe, así como la clausura de la escalera comprometida.

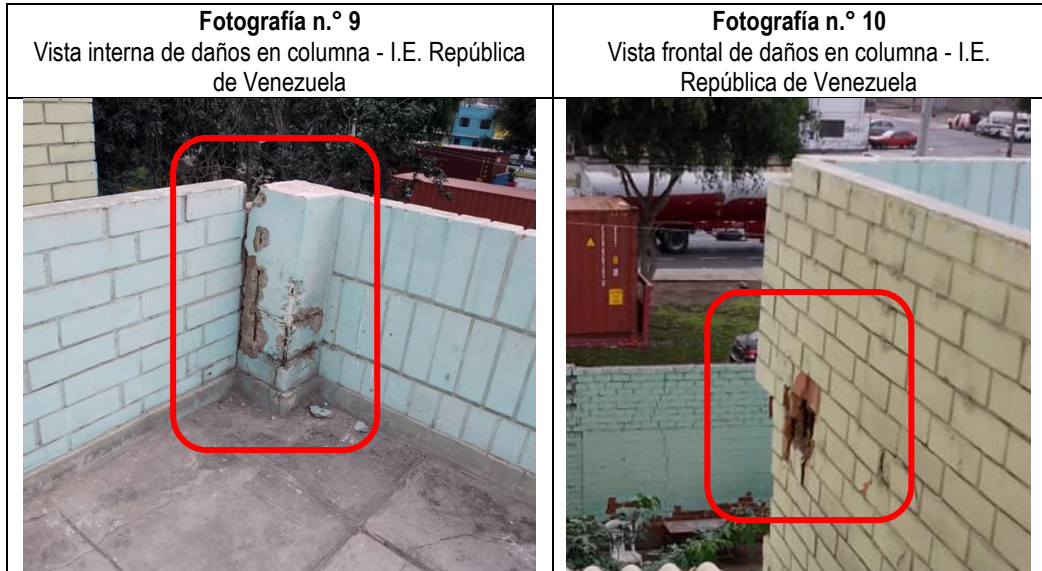
Por otro lado, en la fotografía n.º 9 se aprecia otro encuentro entre parapetos donde la columna que los conecta presenta daños relacionados en la oxidación de las varillas de acero que la refuerza y el consecuente desprendimiento del concreto; lo cual también se ve reflejado en la parte exterior del muro, tal como se aprecia en la fotografía n.º 10. Por lo cual resultaría importante que

se realice una inspección más detallada y especializada, que permita determinar si dichos daños se encuentran generalizados al interior de los demás elementos estructurales.

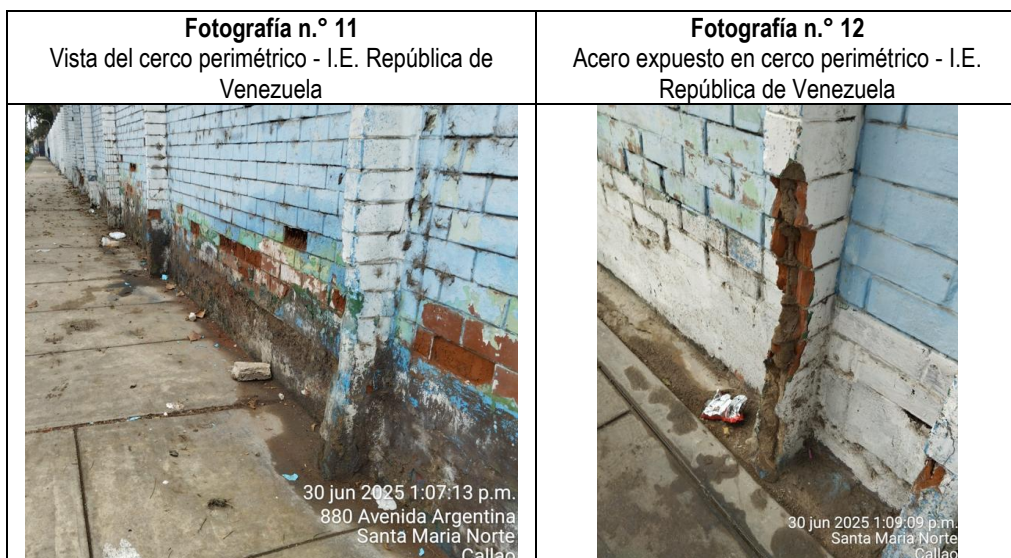
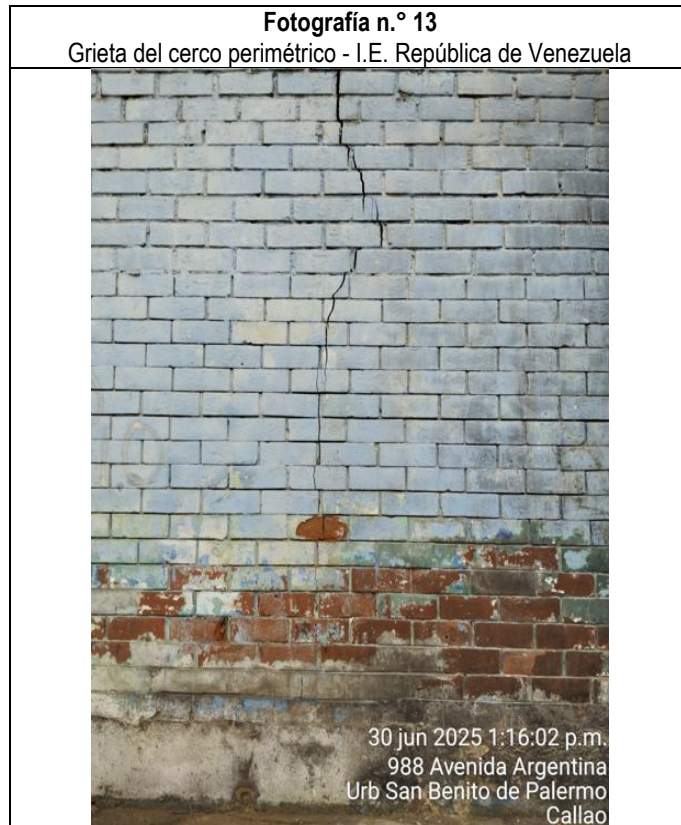
Luego, de la inspección visual realizada al cerco perimétrico de la institución educativa, se evidenció un desgaste del sobrecimiento debido a la humedad, así como oxidación de las varillas de acero que conforman su sistema estructural las cuales se encuentran al descubierto, tal como se aprecia en las fotografías n.º 11 y 12. Además, en la fotografía n.º 13 se puede observar la formación de una grieta que estaría comprometiendo la estabilidad del muro, generando el peligro de derrumbe que sitúa en riesgo la integridad física de los estudiantes y público en general que transiten por la vereda colindante.

Como se denota, de las fotografías precedentes, la Institución Educativa presenta grietas en sus paredes, columnas y muros del centro educativo, situación que pone en claro peligro la integridad de la comunidad estudiantil, docente y público en general que acude a dicha institución.

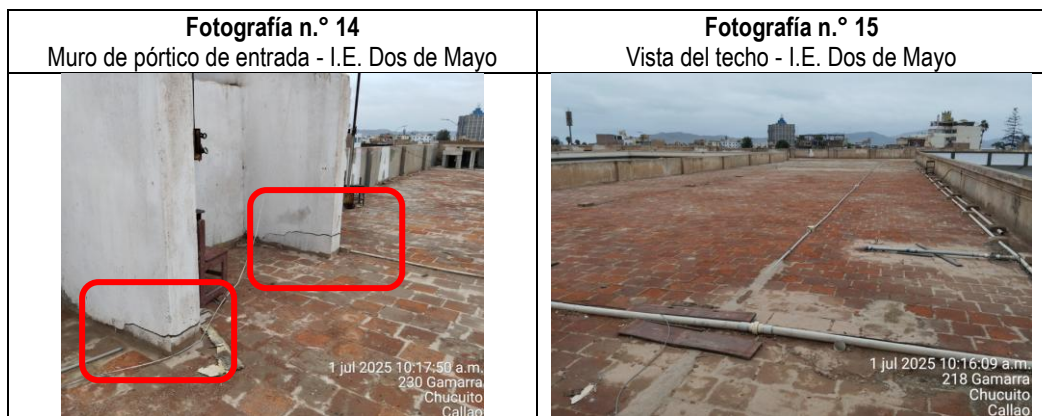
En la fotografía n.º 14 se observa grietas horizontales en los muros que conforman la parte superior del pórtico ubicado en la entrada principal de la institución educativa, lo cual podría comprometer su estabilidad ante posibles movimientos sísmicos. Asimismo, en la fotografía n.º 15 se presenta una vista panorámica del recubrimiento del techo, compuesto por ladrillos pasteleros que actualmente presentan cierto nivel de desgaste que afectaría su funcionalidad relacionada con absorber la radiación solar y aislamiento de la humedad ante precipitaciones.

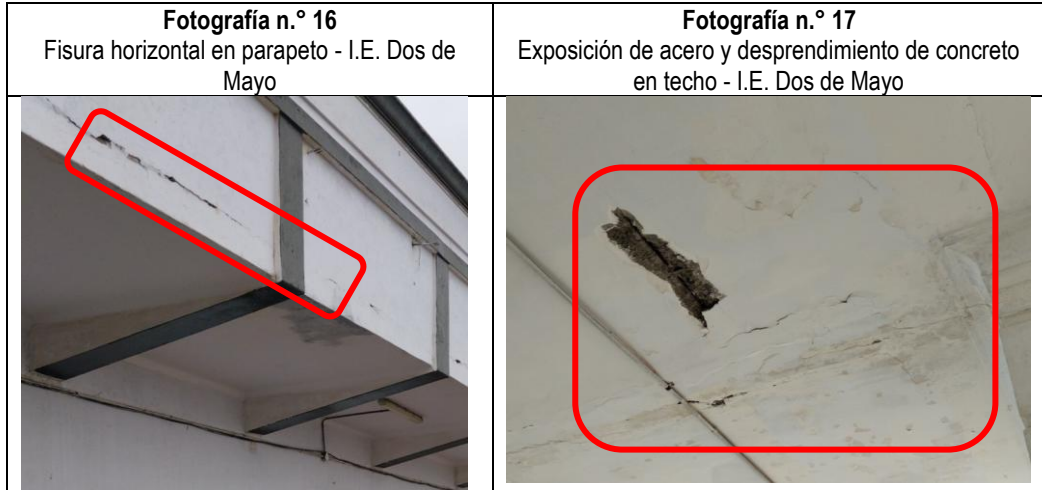
En relación a lo anterior, se puede mencionar que durante la visita realizada se evidenció deterioros en los locales educativos, tales como en el techo y parapetos, relacionadas con la presencia de humedad, fisuras, oxidación de acero y desprendimiento de concreto, tal como se observa en las fotografías n.º 16 y n.º 17.

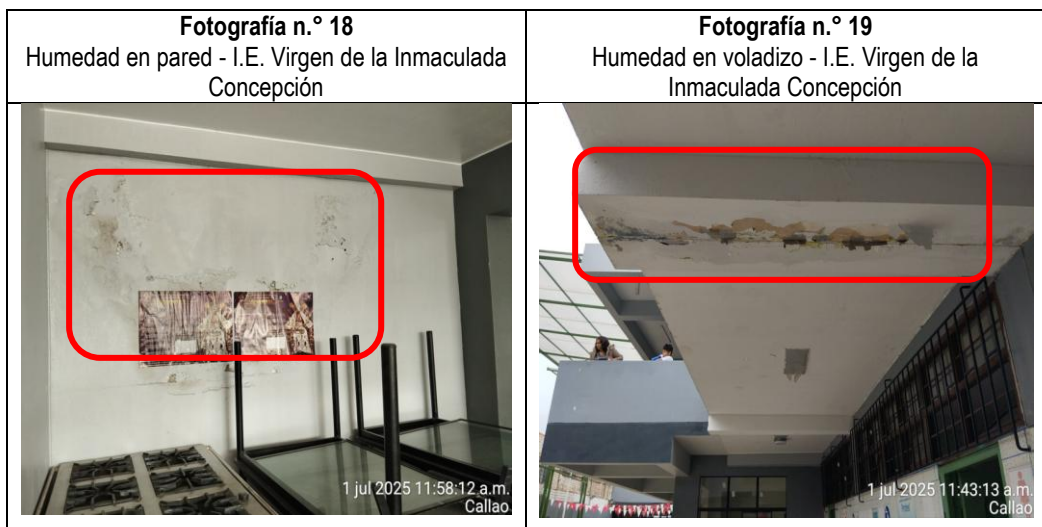
En la visita de inspección realizada a la institución educativa se observó presencia de humedad en el muro del ambiente destinado al comedor, así como en el voladizo ubicado frente al patio, tal como se muestra en las fotografías n.º 18 y 19 respectivamente. Para el caso del voladizo, se debe mencionar que la humedad se encuentra focalizada en la junta de separación de las estructuras, y podría deberse a un ineficiente drenaje de la precipitación o durante las actividades de limpieza en el pasillo superior. En este caso, la presencia de humedad en las estructuras verticales y horizontales podría comprometer a largo plazo su resistencia debido al desgaste de sus materiales.

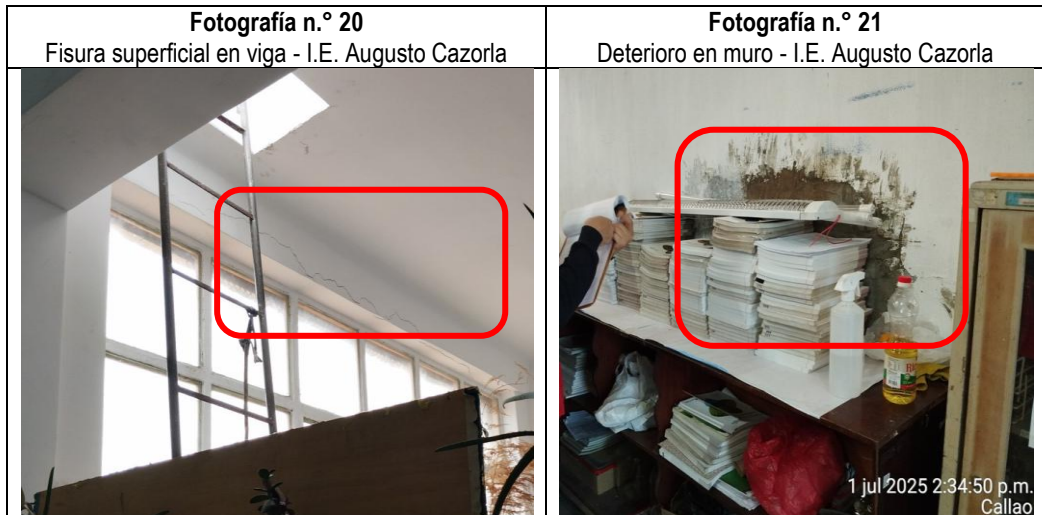
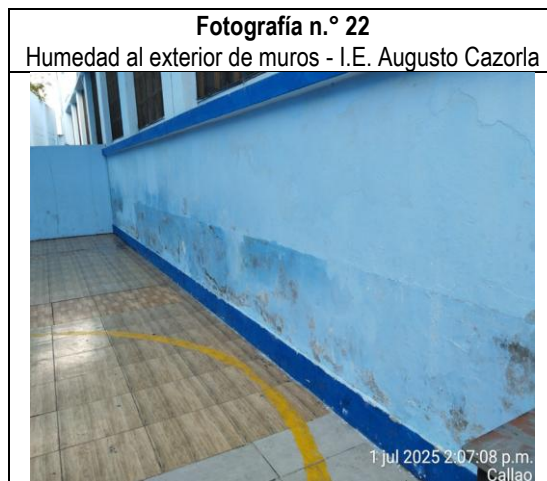
En el caso de esta institución educativa se identificó visualmente fisuras en vigas, tal como se muestra en la fotografía n.º 20, que requieren una inspección más detallada que permitan determinar si son superficiales a nivel de acabados o si estarían relacionadas con grietas que podrían comprometer a dicho elemento estructural. Asimismo, se observó deterioro en el muro de uno de los ambientes, resanado de manera provisional, que podría estar relacionado con la humedad presente en el exterior, tal como se muestra en las fotografías n.º 21 y 22.

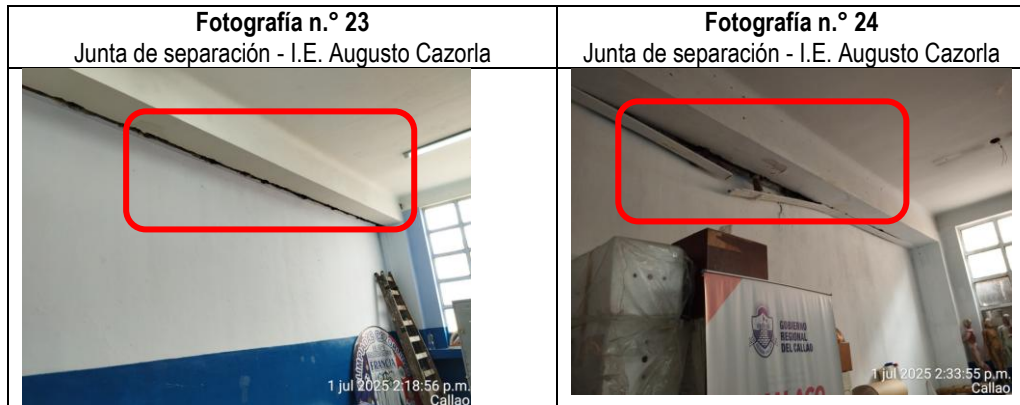
Por otro lado, se evidenció la exposición visual de las juntas de separación de estructuras presentes al interior de los ambientes de la institución educativa, tal como se muestra en las fotografías n.º 23 y 24. Al respecto, se debe mencionar que dichas juntas permiten dar un movimiento independiente a las estructuras contiguas ante una actividad sísmica; pero que igualmente sería recomendable que se cuente con un monitoreo técnico más detallado que permita determinar si sus dimensiones y condición actual aún permiten garantizar su funcionalidad.

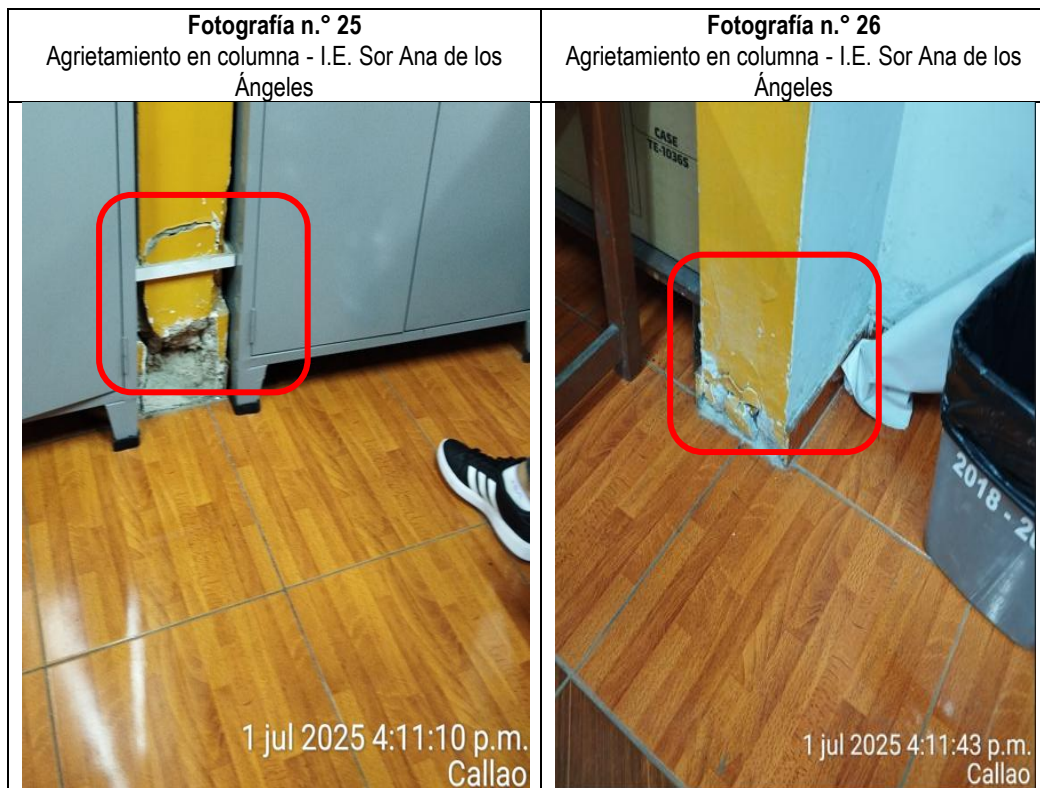
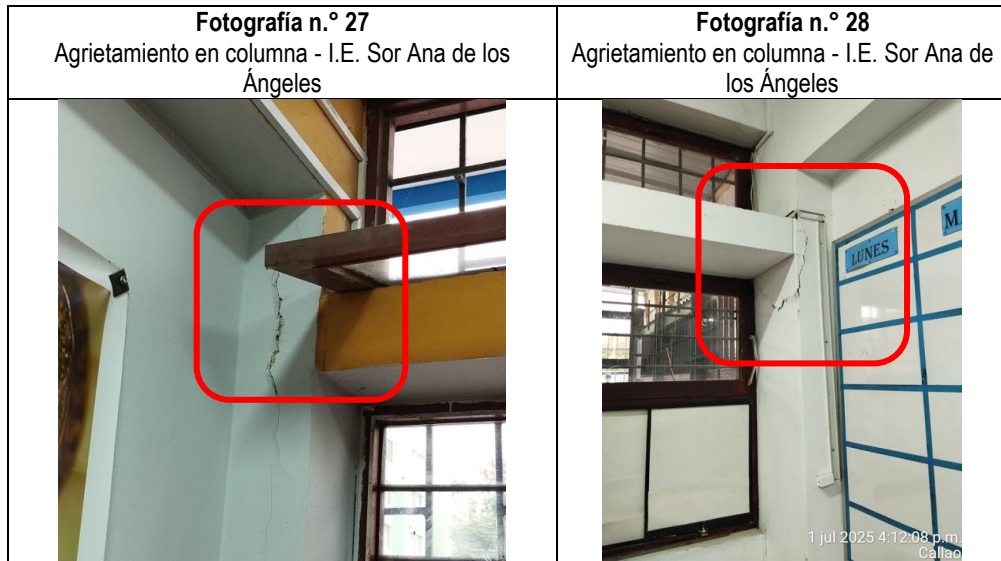
Durante la visita de inspección realizada por la comisión auditora a la institución educativa el 1 de julio de 2025, se evidenció agrietamiento horizontal en columnas de los ambientes administrativos, particularmente en sus zonas extremas, tal como se muestra en las fotografías n.º 25 y 26; lo cual podría reducir su resistencia ante las fuerzas de corte horizontales durante futuras actividades sísmicas, agudizándose dichas grietas y comprometiendo la estabilidad estructural de la edificación. Asimismo, según se observa en las fotografías n.º 27 y 28, se ha presentado un agrietamiento en el encuentro entre columnas y viguetas, lo cual podría afectar la rigidez de las columnas en desmedro de su resistencia ante flexión y/o torsión.

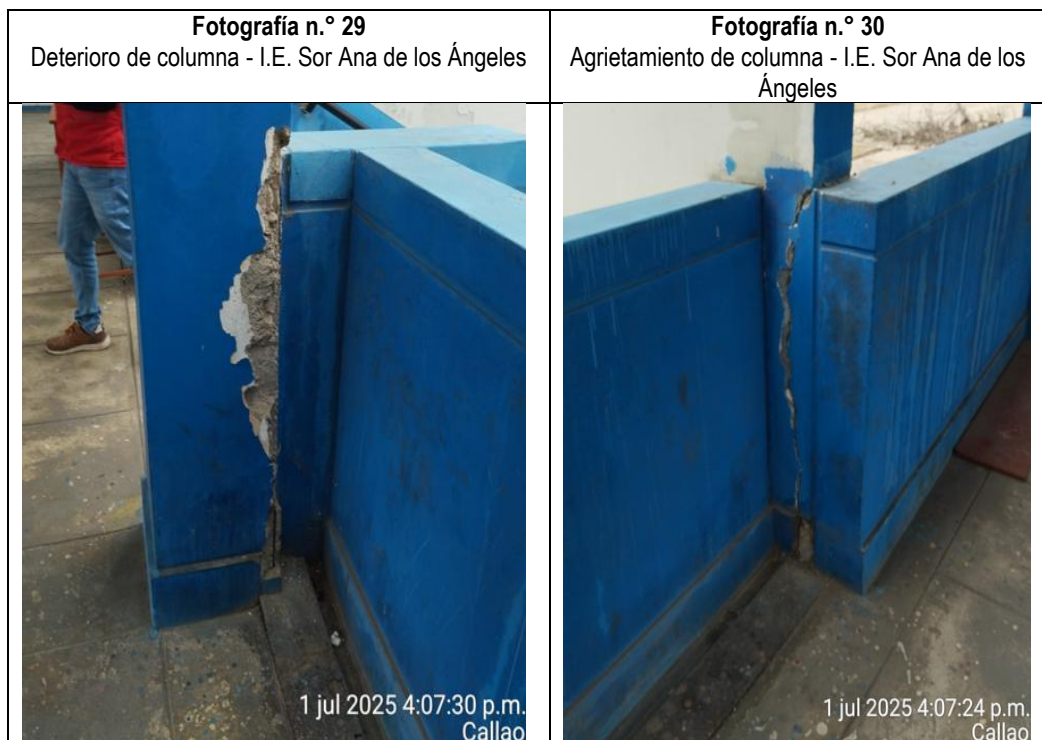
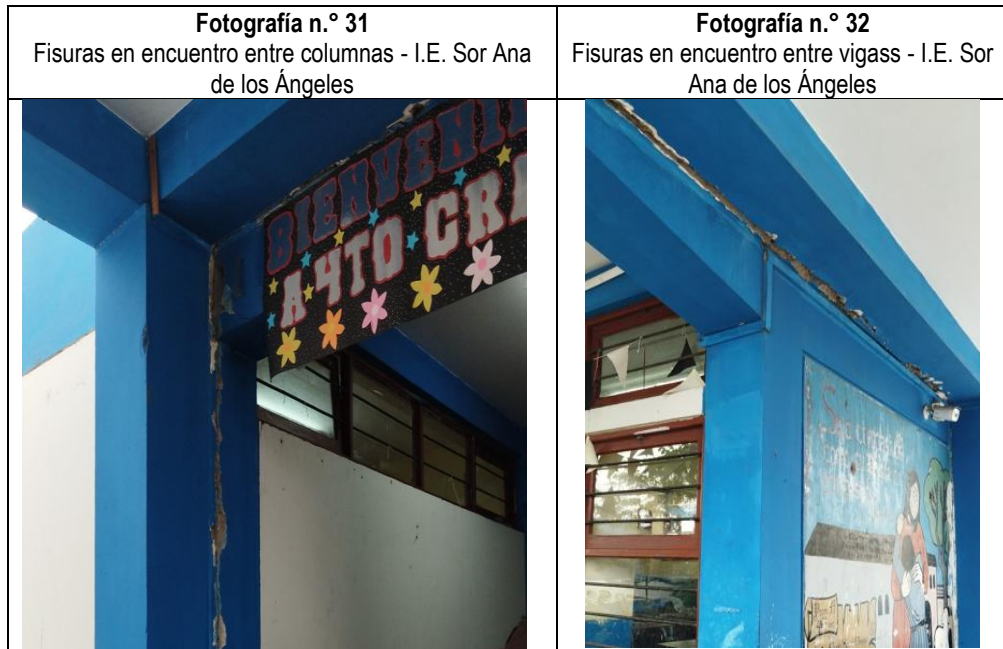
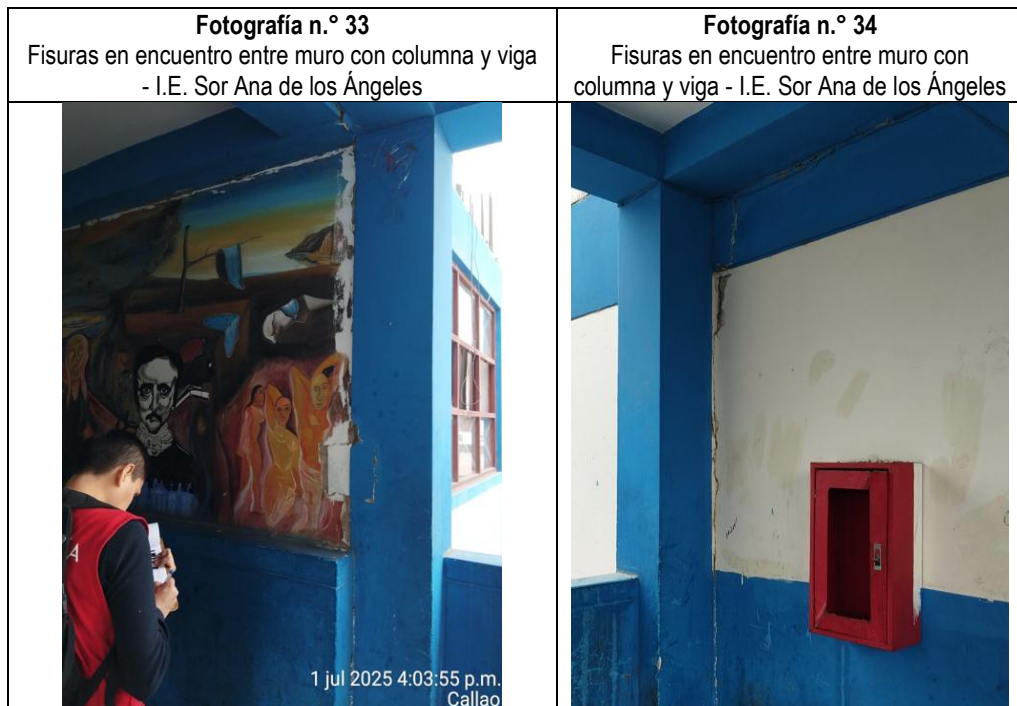
Por otro lado, en el mismo pabellón ubicado frente a la zona de ingreso principal de la institución educativa, se evidenció grietas y/o fisuras en el encuentro entre columnas y parapetos. Asimismo, se observó fisuras horizontales y verticales en los encuentros entre elementos estructurales y muros de las aulas. Si bien en varios casos se formaron alrededor de las juntas de separación, resulta importante mencionar que, ante una posible ampliación de dichas fisuras, se podría ocasionar el desprendimiento de concreto, dejando sin el recubrimiento debido a las varillas de acero que refuerzan a las vigas y columnas. Además, se tendría que evaluar si las juntas vienen trabajando adecuadamente ante los movimientos sísmicos.

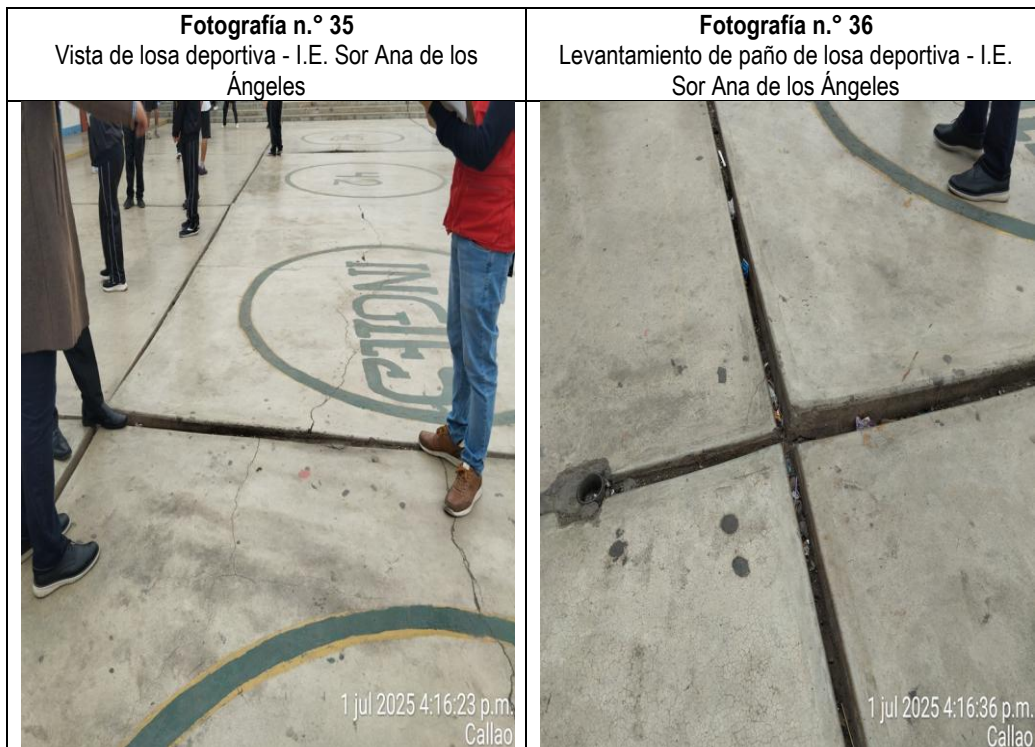
Por otra parte, se evidenció levantamiento en distintos paños de una losa deportiva, generando un desnivel entre ellos que podría ocasionar caídas por tropiezo de los alumnos que utilizan dicha losa; además, una falta parcial de relleno en dichas juntas, puede dejar al suelo de cimentación expuesto ante la humedad por precipitación y/o limpieza.

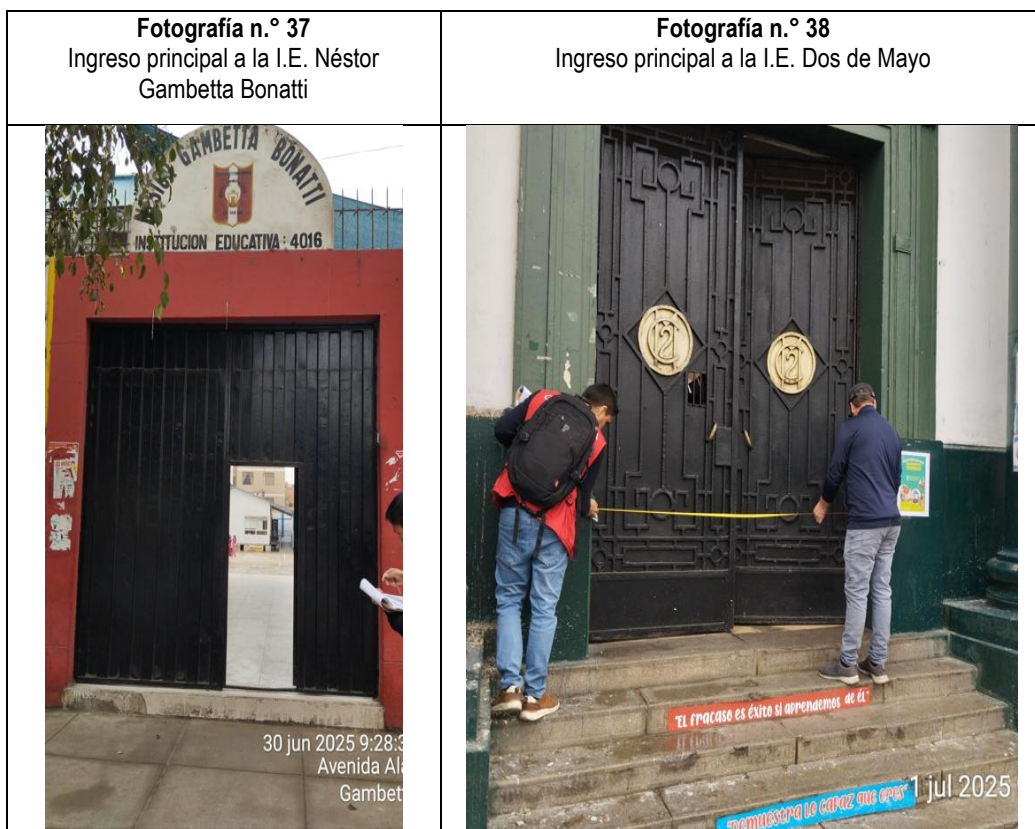
Según se establece en el literal a) del Artículo 4 de la Norma Técnica A.120, Accesibilidad Universal en Edificaciones del Reglamento Nacional de Edificaciones, cuando exista una diferencia de nivel en el ingreso a las edificaciones, se debe incluir rampas o medios mecánicos que permitan el acceso. Sin embargo, durante la visita de inspección realizada por parte de la Comisión de Control a las instituciones educativas Néstor Gambetta Bonatti "4016" y Dos de Mayo, se constató que sus ingresos principales no incluyen rampas que permitan la accesibilidad de manera conjunta con las gradas que, si cuentan, tal como se muestra en las fotografías n.º 37 y 38, respectivamente.

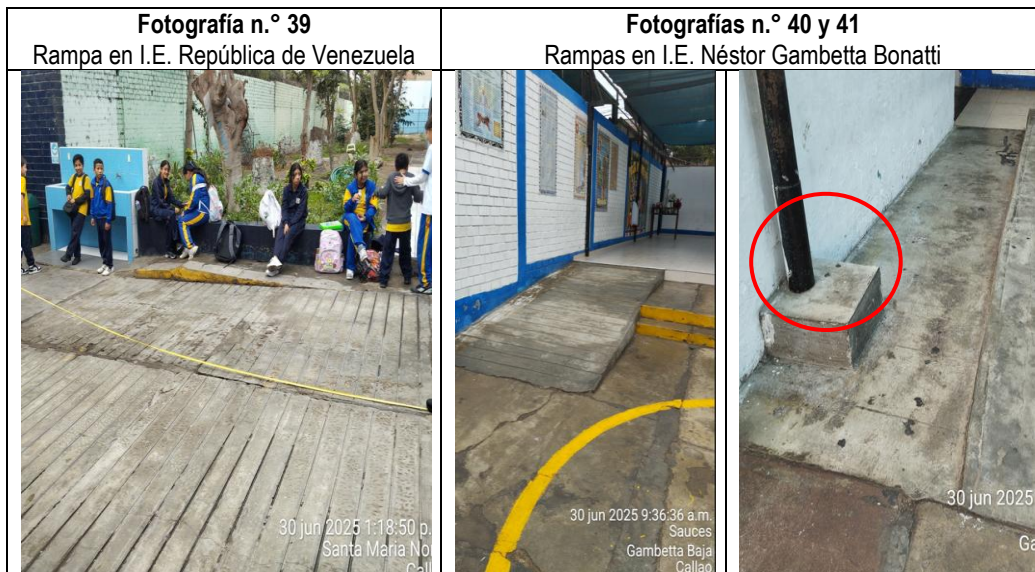
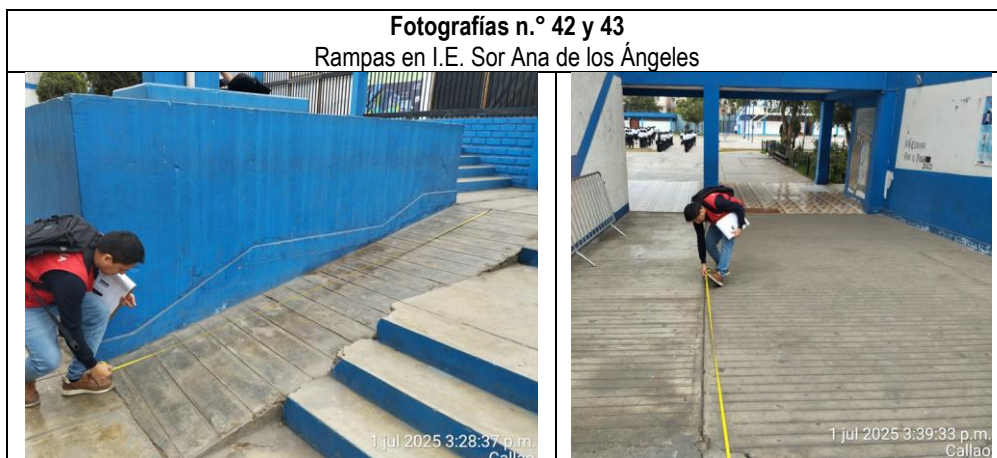
Por otro lado, al interior de las instituciones educativas República de Venezuela, Néstor Gambetta Bonatti y Sor Ana de los Ángeles, se constató que existen rampas que facilitan el acceso en el cambio de nivel entre distintos ambientes, pero que no cuentan con parapetos o barandas en los lados libres o pasamanos en los lados confinados, pese a que tienen longitudes superiores a 3.00m, tal como se dejó constancia en las respectivas Actas n.º 4: Accesibilidad en Colegios, y se muestra en las fotografías n.º 39, 40, 41, 42 y 43. Además, para el caso de la institución educativa Néstor Gambetta Bonatti, una de las rampas se encuentra obstaculizada por el soporte de un poste metálico, como se aprecia en la fotografía n.º 40.

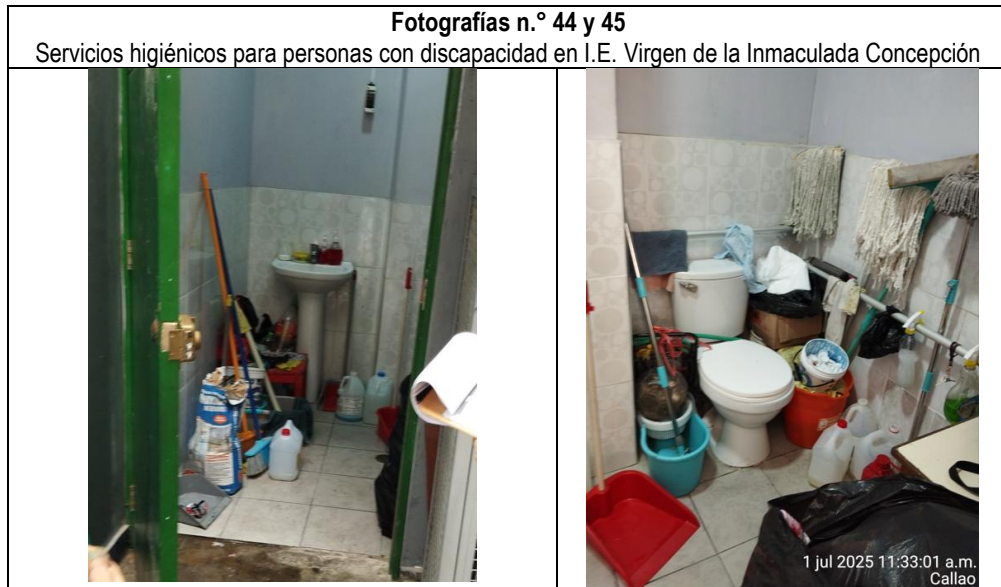
Mientras que para el caso de la institución educativa Virgen de la Inmaculada Concepción, se observó que, si cuenta con un servicio higiénico para personas con discapacidad, aunque no incluye en sus instalaciones algún urinario; además, se evidenció que actualmente se encuentra almacenando materiales y herramientas de limpieza al interior de dicho ambiente, los cuales obstaculizarían la circulación, tal como se muestra en las fotografías n.° 44 y 45.

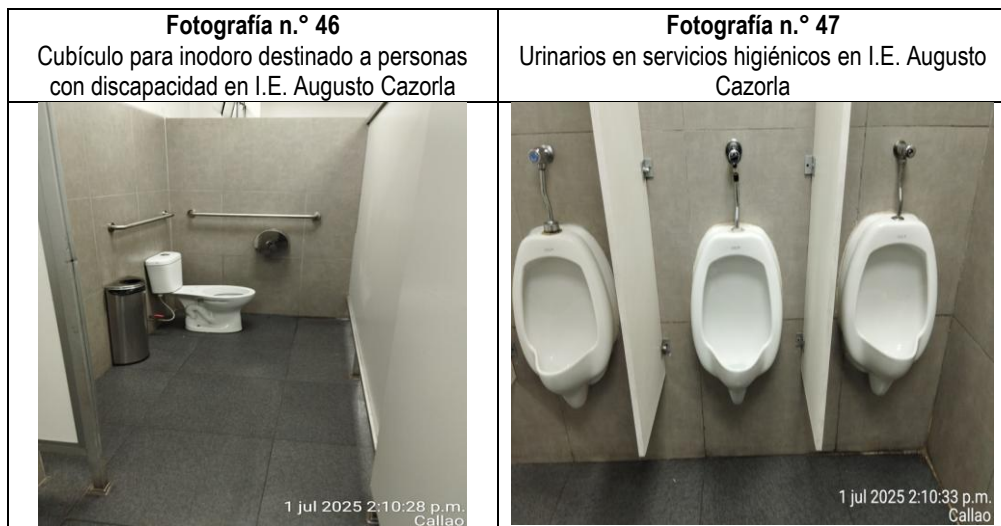
Por otra parte, en el caso de la institución educativa Augusto Cazorla, se comprobó que los servicios higiénicos cuentan con un cubículo para inodoro destinado a personas con discapacidad, el cual presenta un ancho de 1.35m, tal como se dejó constancia en el Acta n.º 4: Accesibilidad en Colegios, lo cual no cumple con la dimensión mínima de 1.50m establecida en el literal a) del Artículo 15 de Norma Técnica A.120, Accesibilidad Universal en Edificaciones del Reglamento Nacional de Edificaciones; además que no cuenta con algún urinario con barras de apoyo. Lo descrito se muestra en las fotografías n.º 46 y 47.

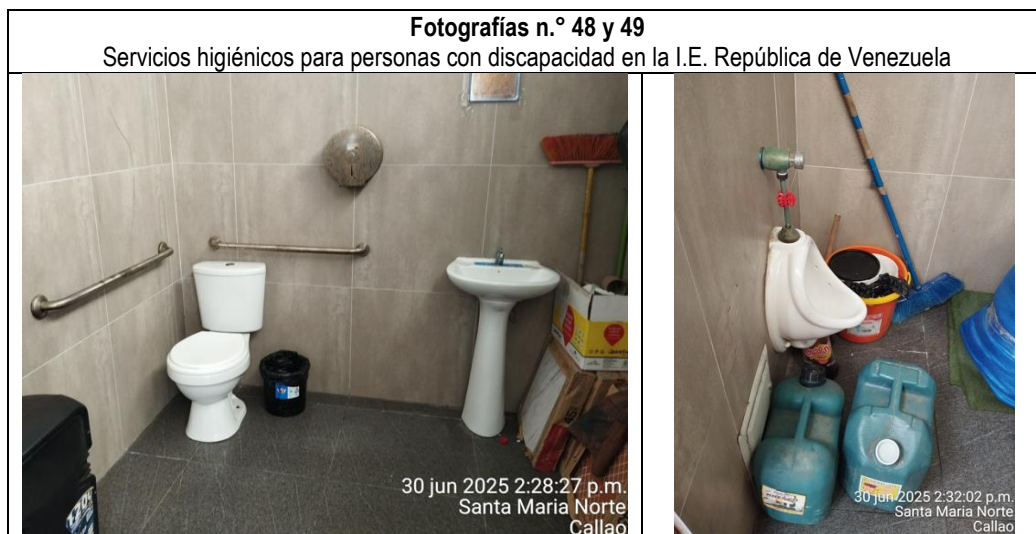
Para el caso de la institución educativa República de Venezuela, se comprobó que cuenta con servicios higiénicos independiente para personas con discapacidad; sin embargo, se observó que el espacio interior se encuentra obstaculizado por materiales y herramientas de limpieza, tal como se muestra en las fotografías n.º 48 y 49.

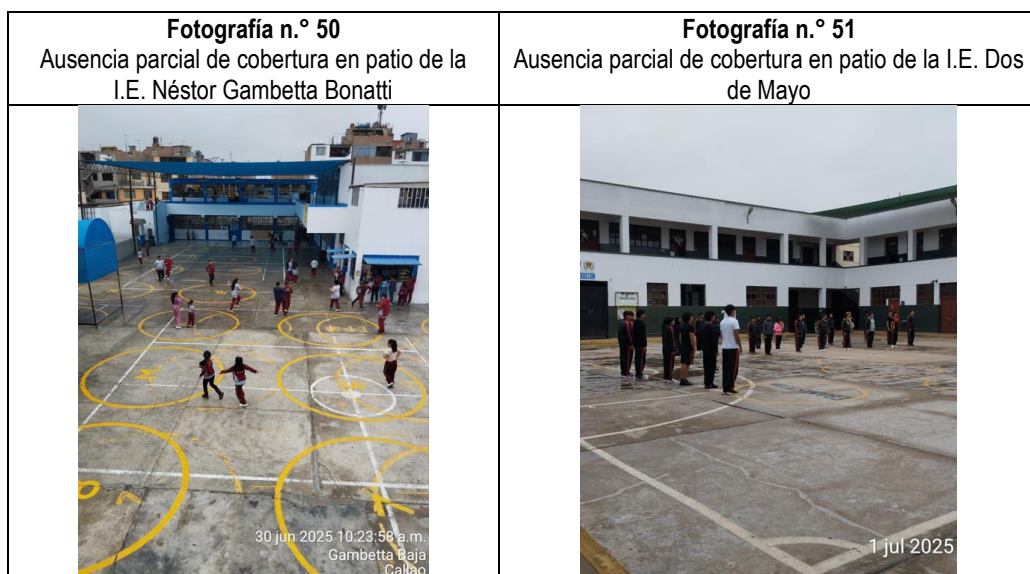
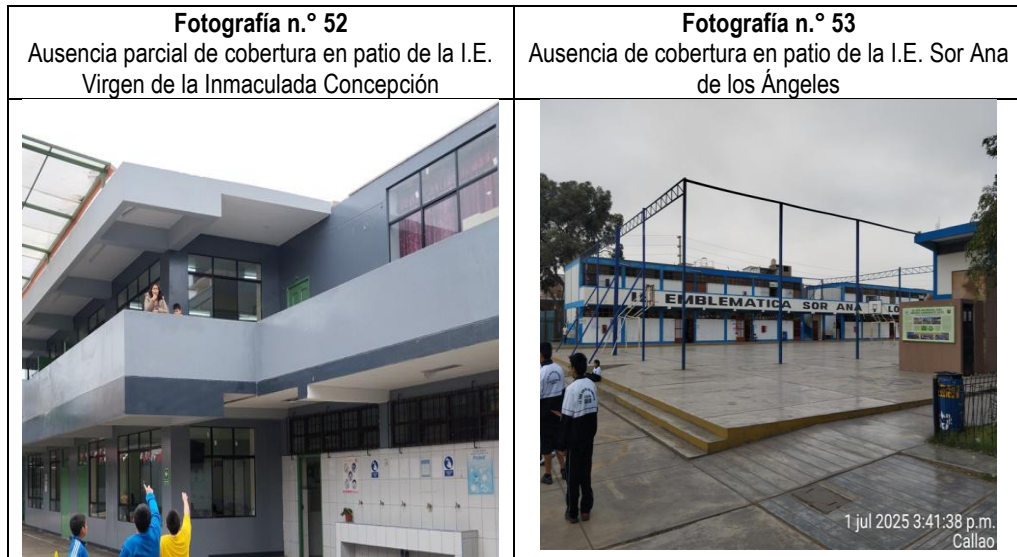
Durante la visita de inspección realizada a las instituciones educativas Néstor Gambetta Bonatti, Dos de Mayo, Virgen de la Inmaculada Concepción y Sor Ana de los Ángeles, se constató que los patios destinados a actividades educativas presentan tramos que no cuentan con algún tipo de protección contra la radiación solar, tal como se muestra en las fotografías n.º 50, 51, 52 y 53; lo cual podría situar en riesgo la protección de la población estudiantil ante los rayos solares.

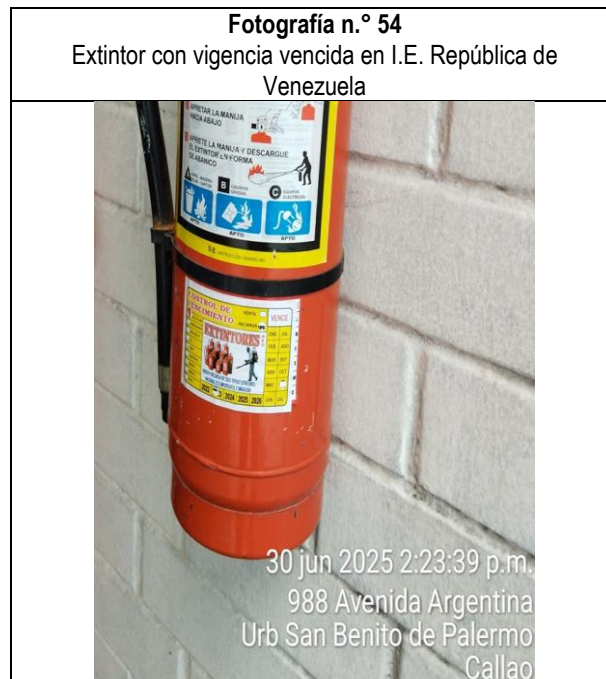
Por otra parte, durante las visitas realizadas a las distintas instituciones educativas seleccionadas, se constató que cuentan con al menos un extintor dentro de sus instalaciones; sin embargo, para el caso de la institución educativa República de Venezuela se observó que uno de los extintores no se encontraba vigentes, ya que presentaba fecha de vencimiento el mes de noviembre de 2023, tal como se muestra en la fotografía n.º 54. Dicha situación genera el riesgo de que no pueda cumplir su finalidad ante un posible siniestro.
