**INFORME DE VISITA DE CONTROL  
N° 023-2025-OCI/0721-SVC**

**VISITA DE CONTROL  
UNIDAD DE GESTIÓN EDUCATIVA LOCAL DE  
HUANCAMELICA  
HUANCAMELICA – HUANCAMELICA – HUANCAMELICA**

**“FUNCIONAMIENTO Y OPERATIVIDAD DE LA  
INFRAESTRUCTURA DE LOS SERVICIOS EDUCATIVOS PARA  
ALUMNOS DEL NIVEL SECUNDARIO CON ALTOS  
RENDIMIENTOS ACADÉMICOS DEL DEPARTAMENTO DE  
HUANCAMELICA”**

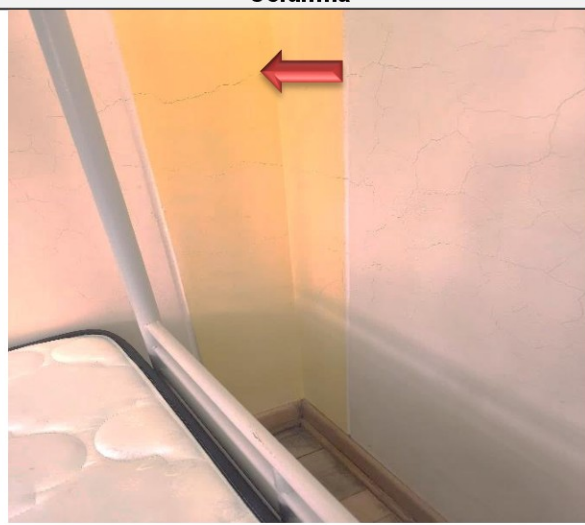
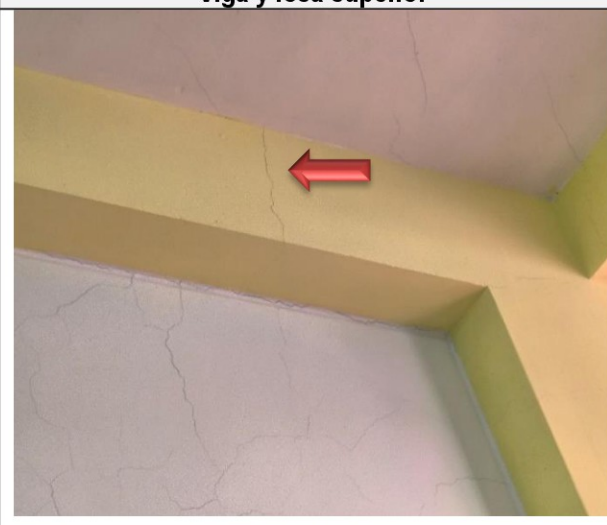
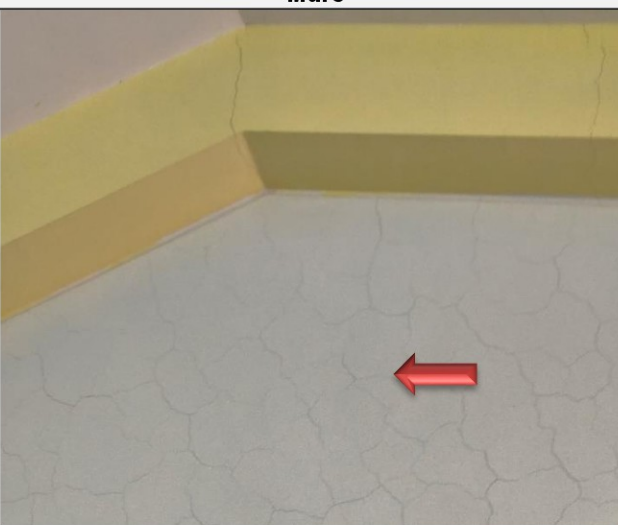
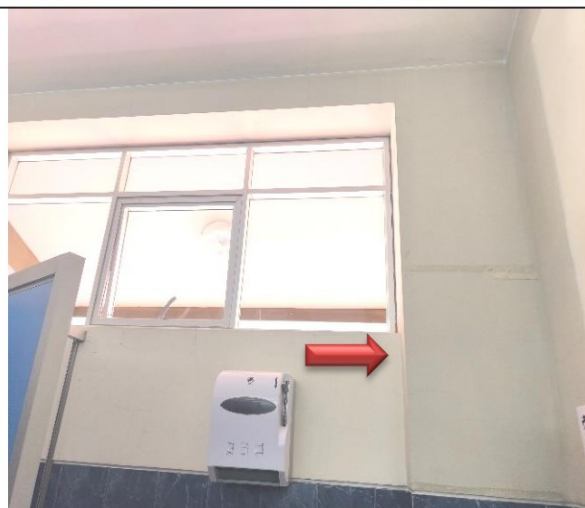
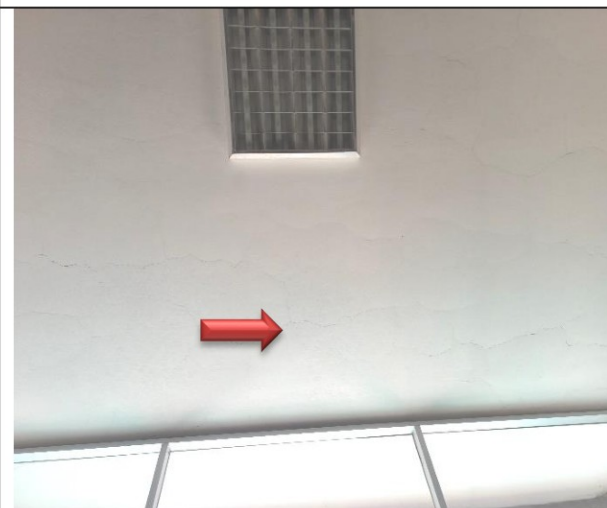
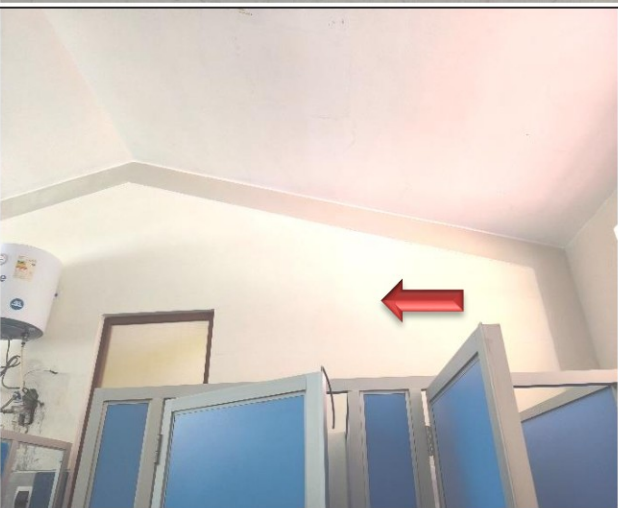
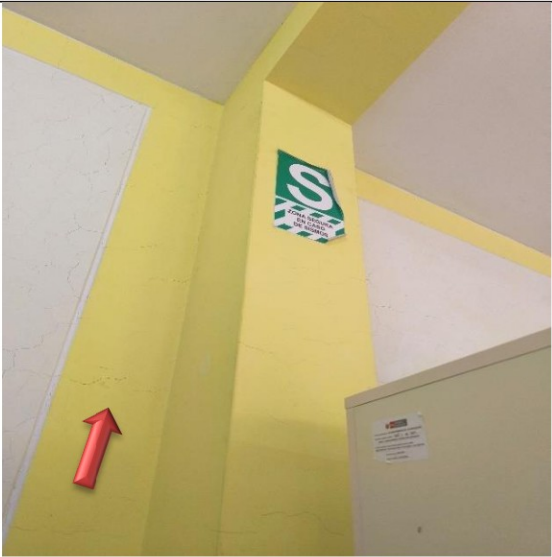
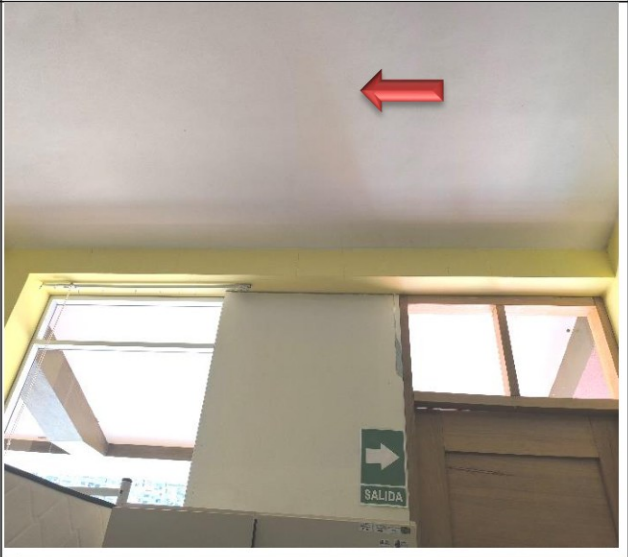
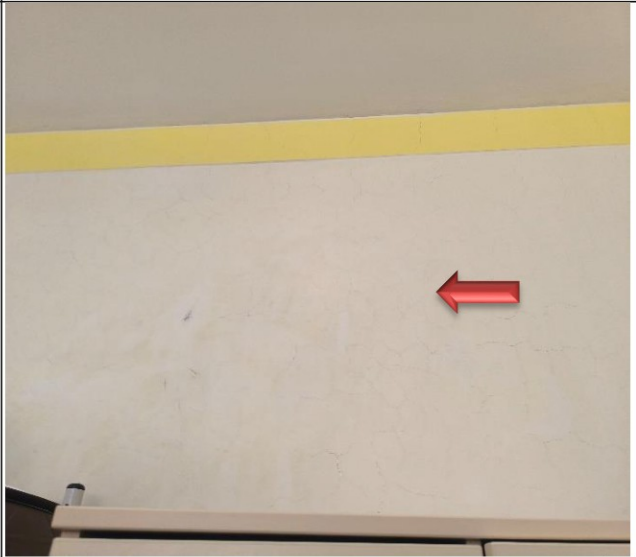
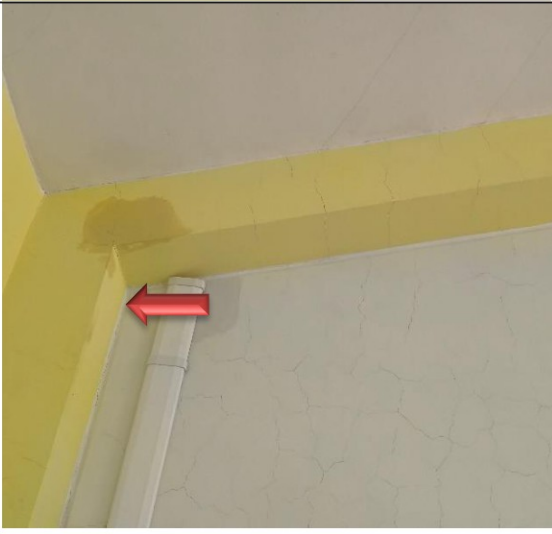
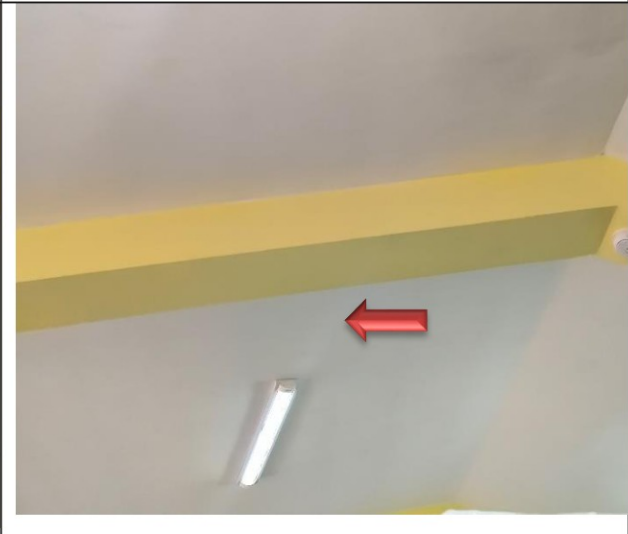
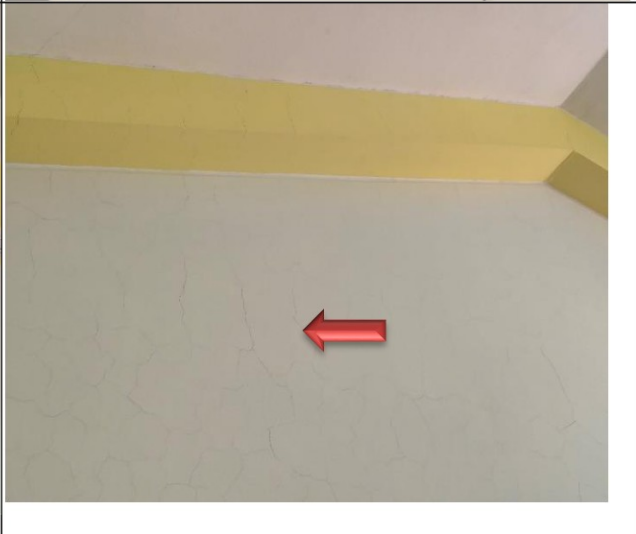
**Galería de imágenes n.º01**  
**Fisuras advertidas en el pabellón “nuevo” construcción 2015-2016**

De las imágenes se ha observado fisuras que atraviesan las vigas, columnas y continúan en los muros, también se observa en el encuentro entre columnas vigas y muros, a su vez estas se encuentran de la siguiente manera:

| Piso | Columnas | Vigas | Muro y cielorraso | Observación |
|---|---|---|---|---|
| <b>Tercero</b> | Fisuras en las columnas de forma transversal (0.20m-0.30m) en toda su longitud con espaciamiento entre ellas aproximado de 0.15m-0.25m, espesor menor a 1 mm | Fisuras en las vigas de forma perimétrica en toda su longitud, espesor menor a 1 mm, con espaciamiento entre ellas aproximado de 0.50m-0.60m | Fisuras en los muros interiores y exteriores en toda su extensión se observa fisuras forman figuras poligonales irregulares, espesor menor a 1 mm. | Las fisuras presentan mayor longitud, espesor y espaciamiento menor entre ellas, por lo mismo se encuentra con más frecuencia. |

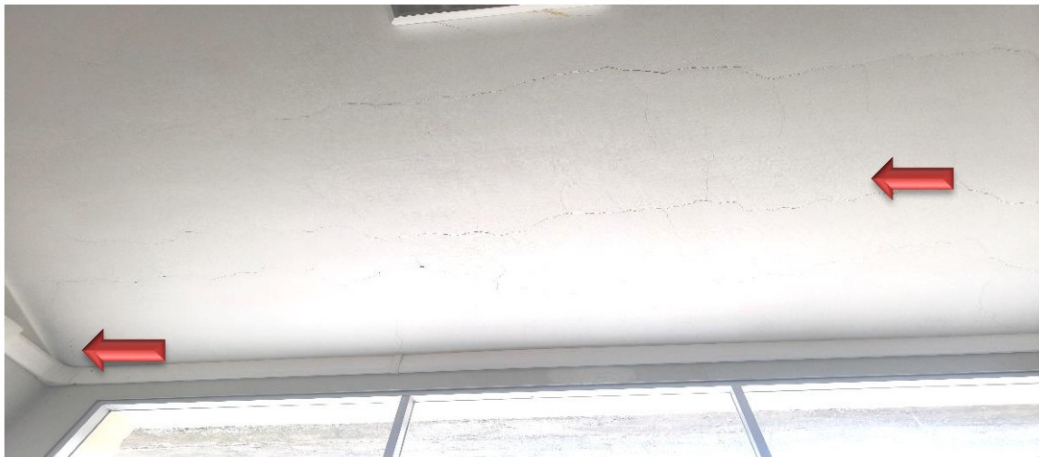
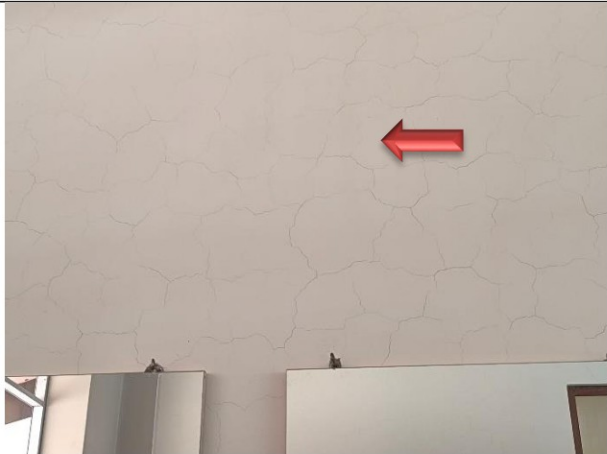
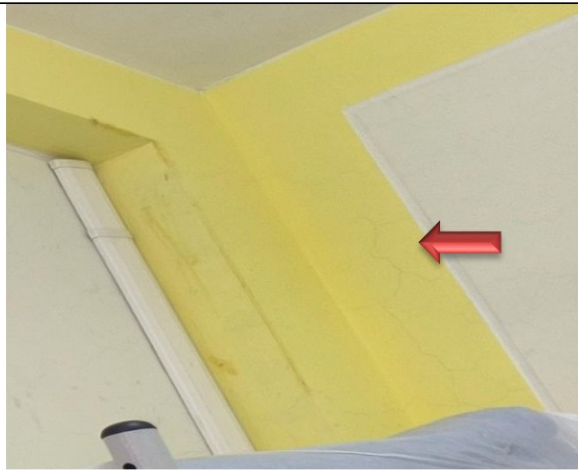
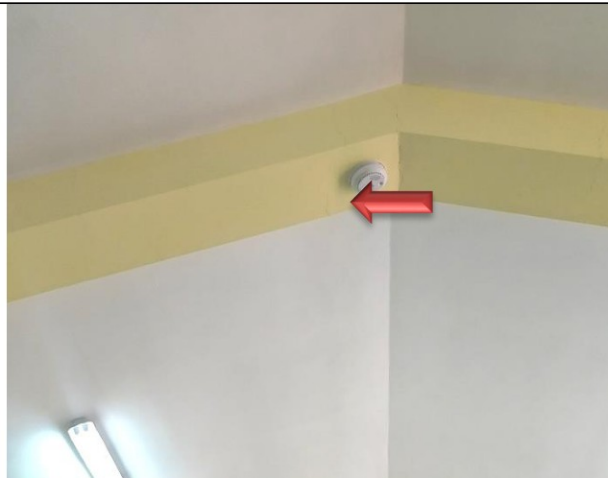
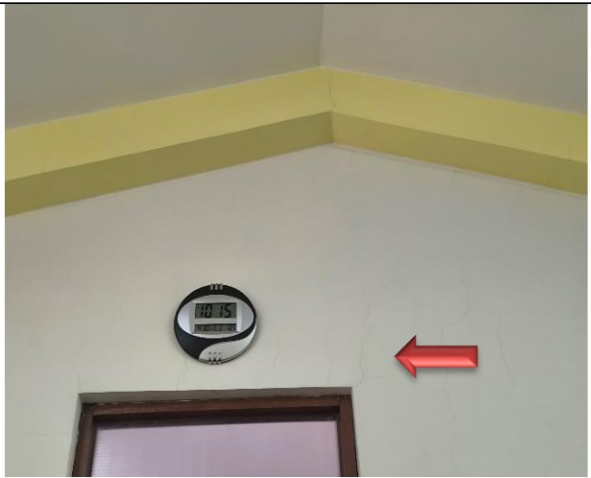
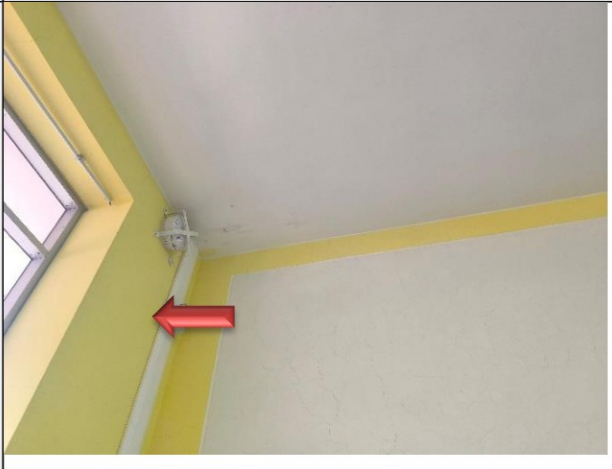
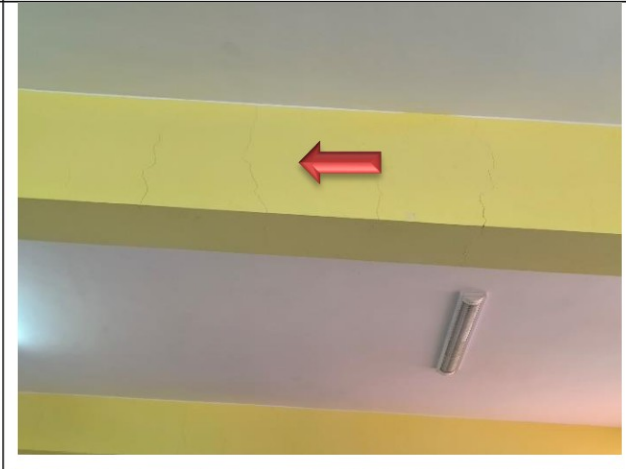
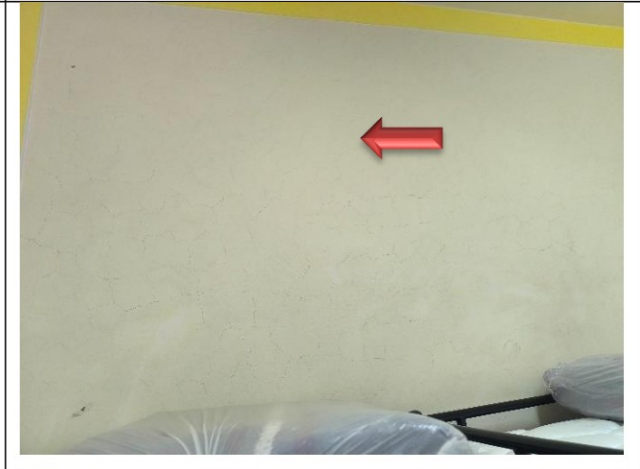
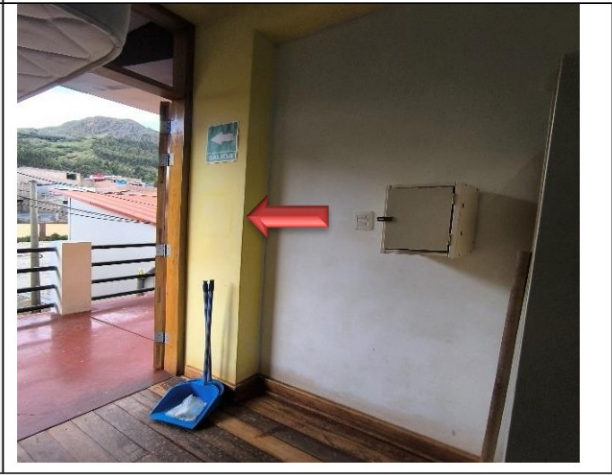
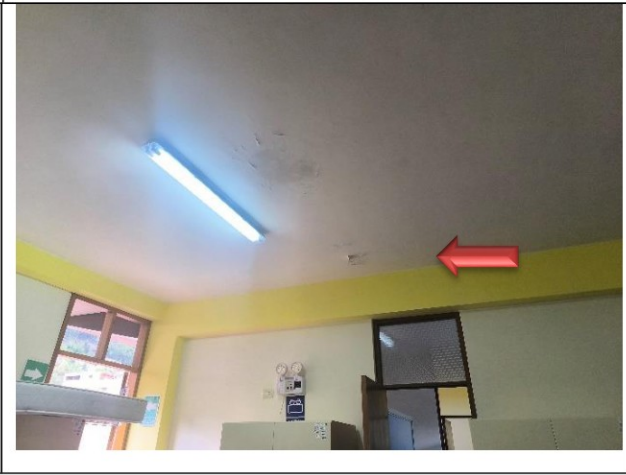
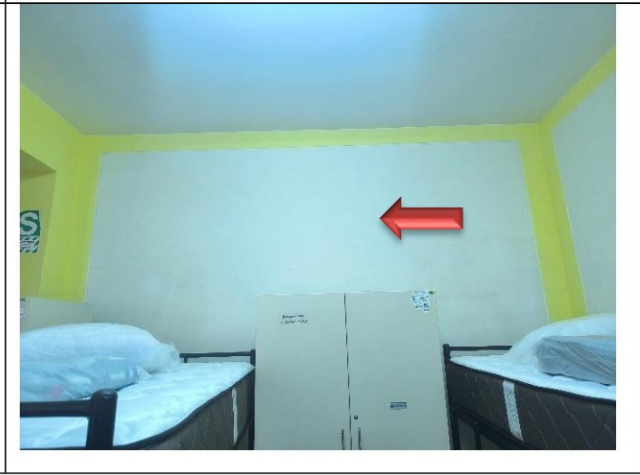
| Piso | Columnas | Vigas | Muro y cielorraso | Observación |
|---|---|---|---|---|
| <b>Segundo</b> | Fisuras en las columnas de forma transversal (0.15m-0.20m) en toda su longitud con espaciamiento entre ellas aproximado de 0.40m-0.50m, espesor menor a 1 mm | Fisuras en las vigas de forma perimétrica en toda su longitud, espesor menor a 1 mm, con espaciamiento entre ellas aproximado de 0.50m-0.60m | Fisuras en los muros interiores y exteriores en toda su extensión se observa fisuras forman figuras poligonales irregulares, espesor menor a 1 mm. | Las fisuras a comparación del tercer piso son en menor frecuencia y con menor longitud. |

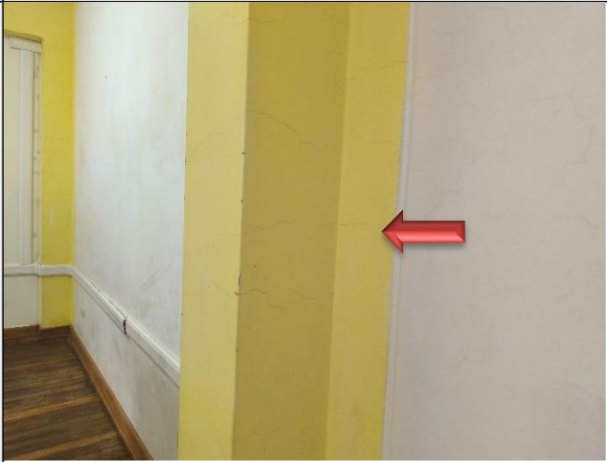
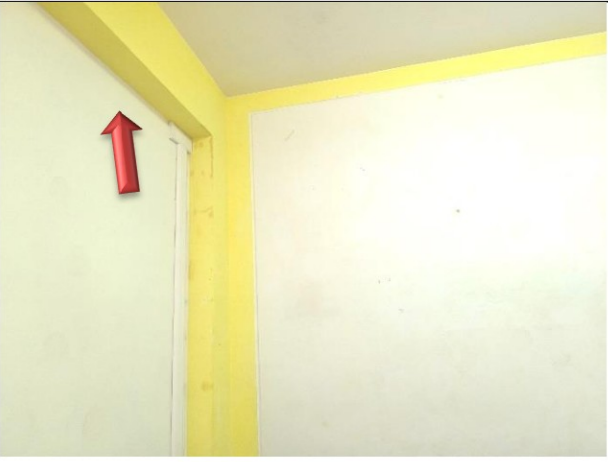
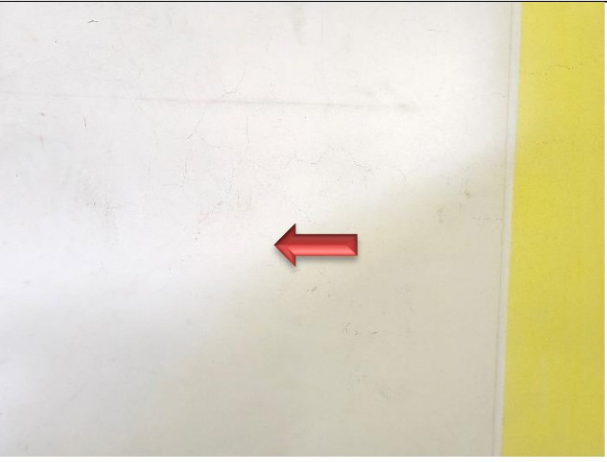
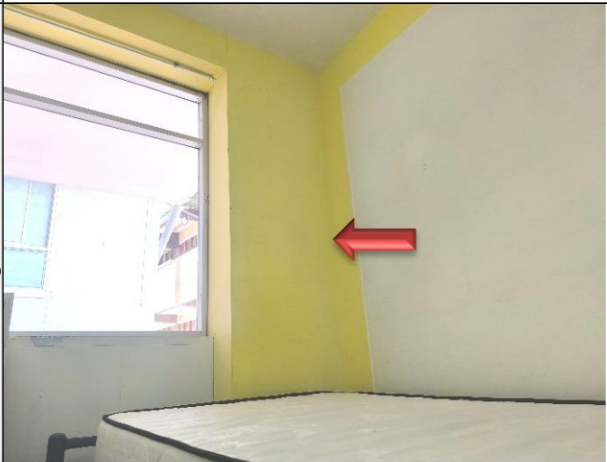
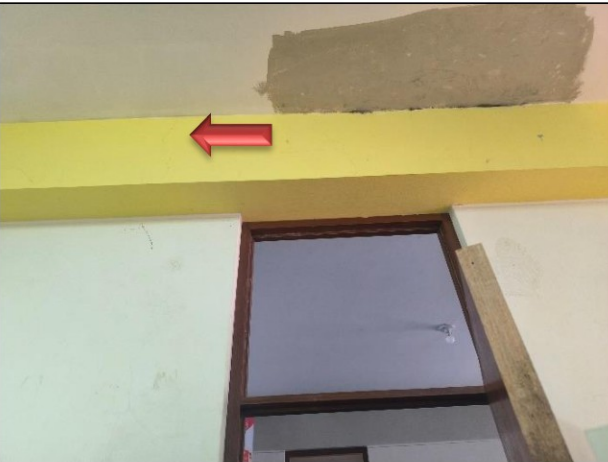
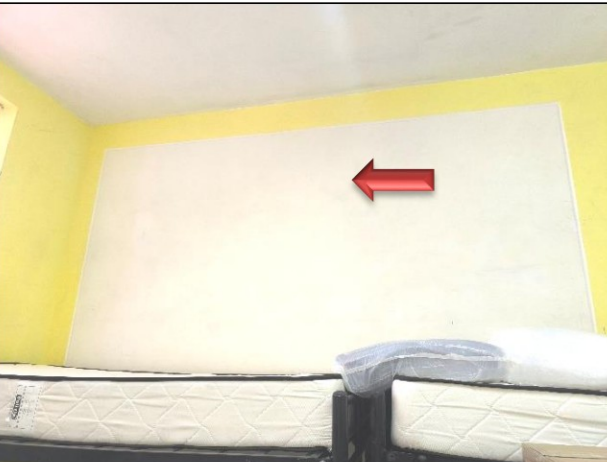
| Piso | Columnas | Vigas | Muro y cielorraso | Observación |
|---|---|---|---|---|
| <b>Primero</b> | Fisuras en las columnas de forma transversal (0.15m-0.20m) en toda su longitud con espaciamiento entre ellas aproximado de 0.50m-0.60m, espesor menor a 1 mm | Fisuras en las vigas de forma perimétrica en toda su longitud, espesor menor a 1 mm, con espaciamiento entre ellas aproximado de 0.80m-aproximadamente | Fisuras en los muros interiores y exteriores en toda su extensión se observa fisuras forman figuras poligonales irregulares, espesor menor a 1 mm. | Las fisuras a comparación del tercer y segundo piso son en menor frecuencia y con menor longitud. |

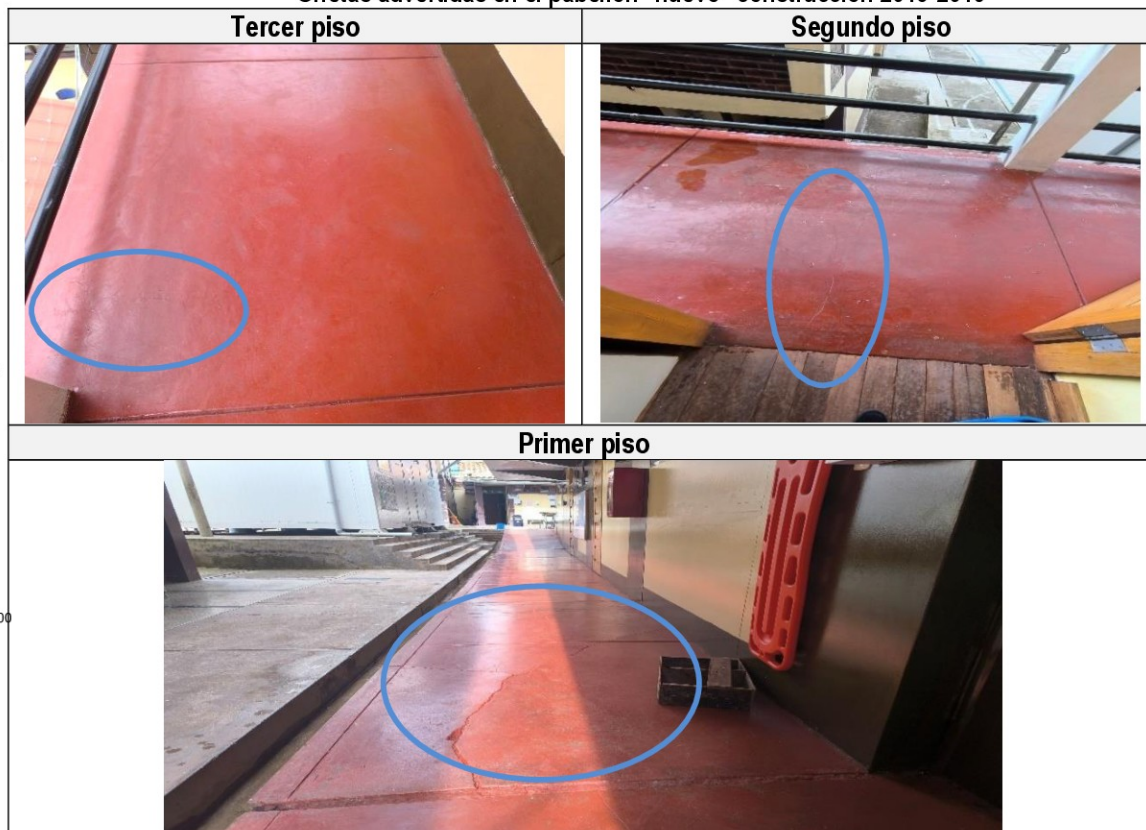
**Galería de imágenes n.º02**  
**Grietas advertidas en el pabellón “nuevo” construcción 2015-2016**

Asimismo, en el mismo pabellón se ha observado grietas en los pasadizos como se muestra a continuación:

Del mismo modo, se advirtió que el jardín y el almacén contiguo a la construcción no presentan un lugar de evacuación de agua pluvial, por lo que estaría filtrando hacia la cimentación causando posibles asentamientos que gradualmente serían visibles, evidenciando un estado de conservación y mantenimiento de la infraestructura no acorde a la normativa aplicable. Por último, ante la presencia de fisuras y grietas, es necesario que la Entidad realice una evaluación estructural a fin de estimar si corresponde o no realizar un reforzamiento estructural.

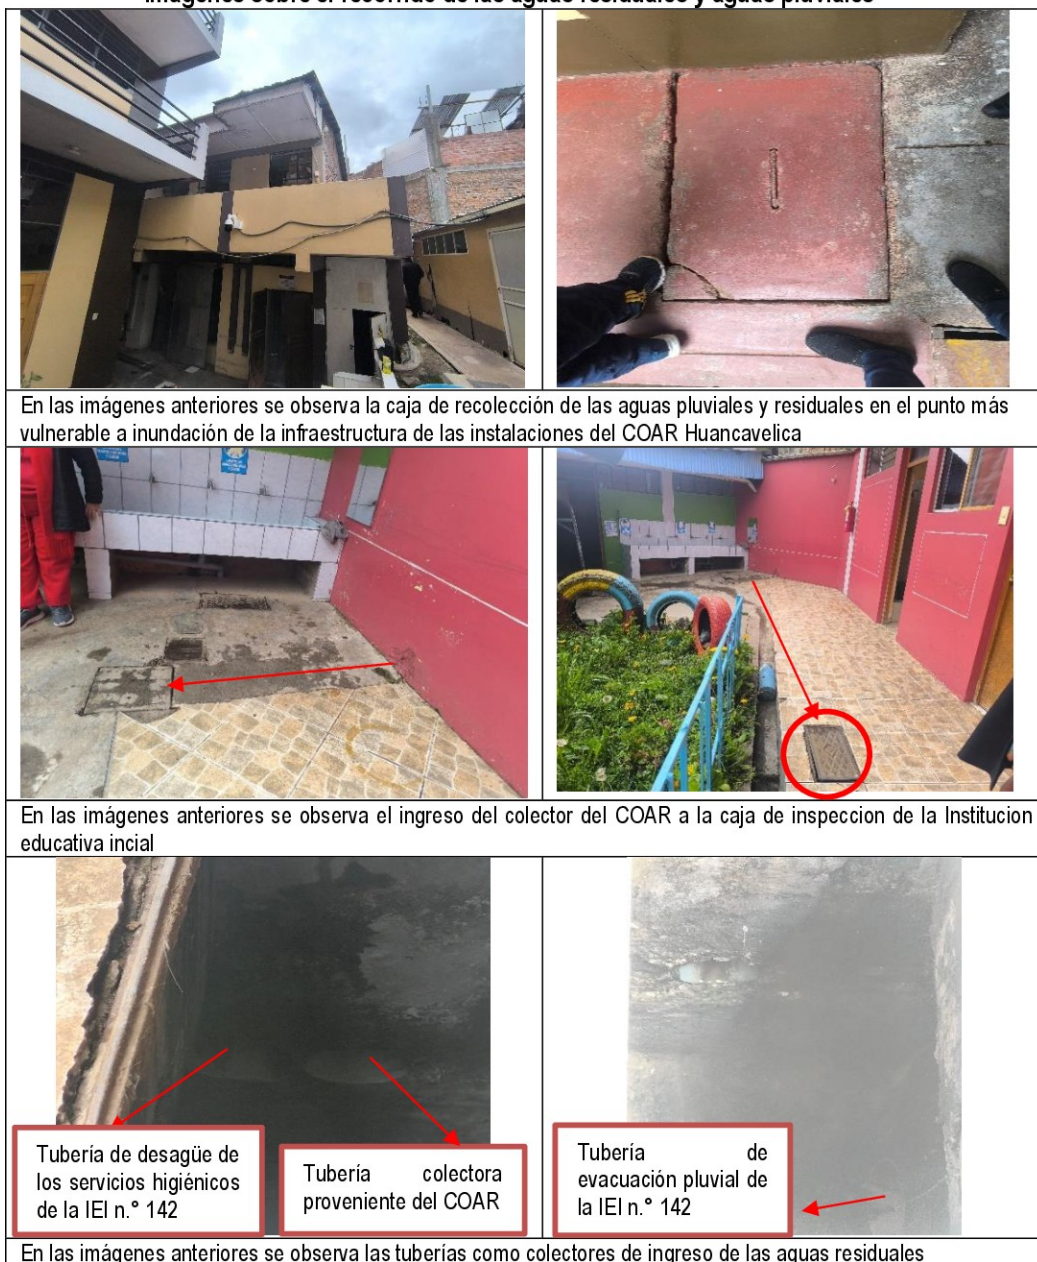
**Cuadro n.º 02**  
**Imágenes sobre el recorrido de las aguas residuales y aguas pluviales**

En las imágenes anteriores se observa la caja de recolección de las aguas pluviales y residuales en el punto más vulnerable a inundación de la infraestructura de las instalaciones del COAR Huancavelica

En las imágenes anteriores se observa el ingreso del colector del COAR a la caja de inspección de la Institución educativa inicial

Situación que evidencia la deficiente evacuación de aguas residuales y pluviales.

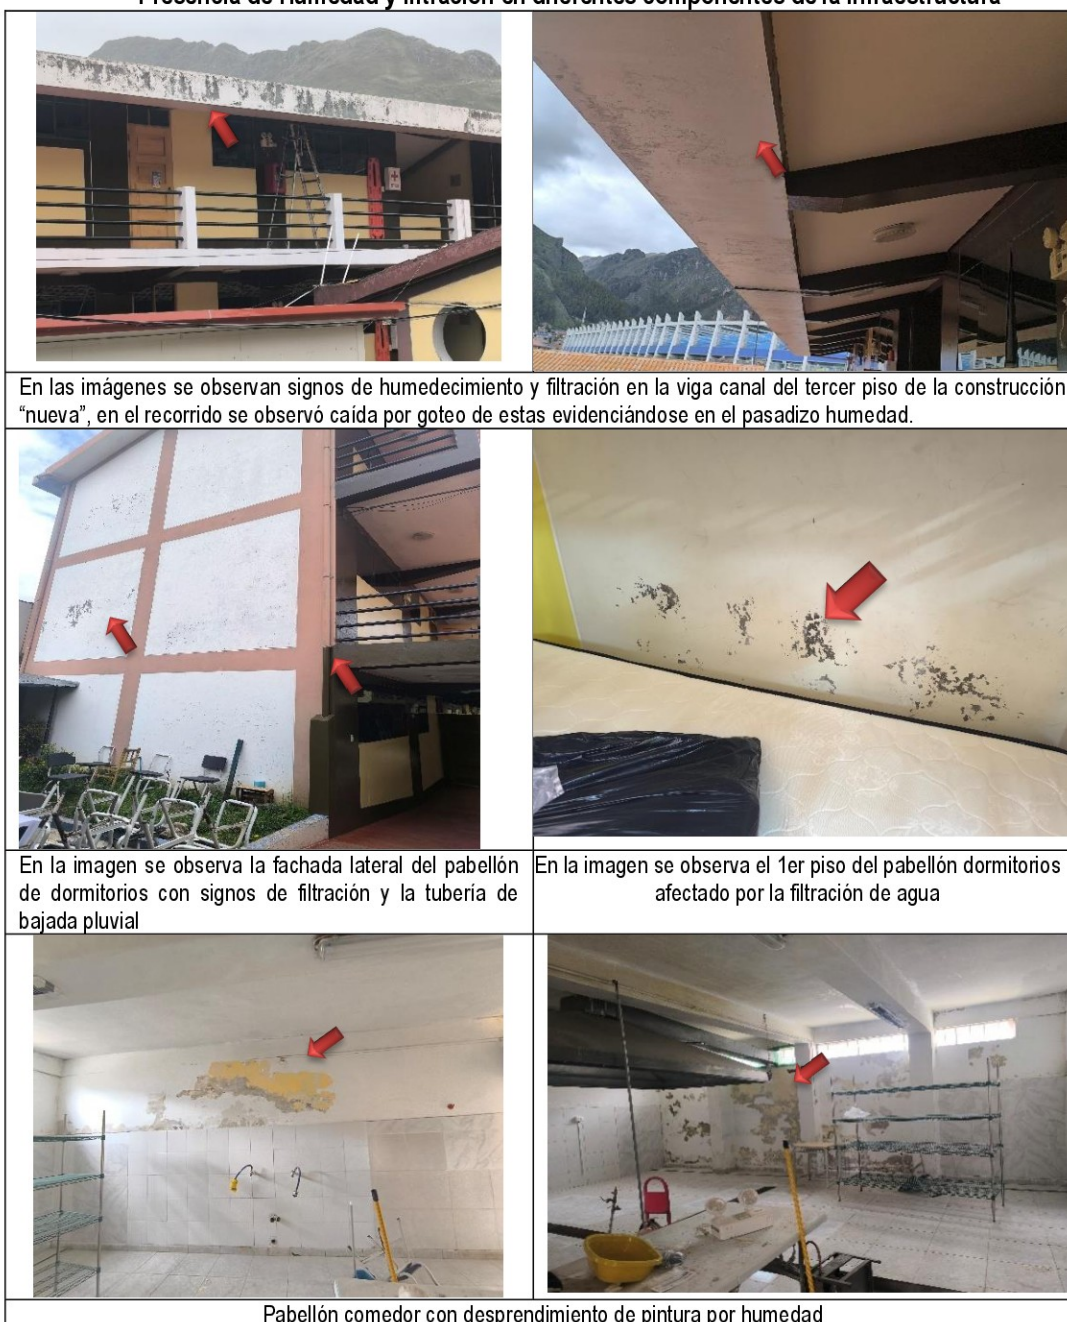
**Presencia de Humedad y filtración en diferentes componentes de la infraestructura**

En las imágenes se observan signos de humedecimiento y filtración en la viga canal del tercer piso de la construcción “nueva”, en el recorrido se observó caída por goteo de estas evidenciándose en el pasadizo humedad.

En la imagen se observa la fachada lateral del pabellón de dormitorios con signos de filtración y la tubería de bajada pluvial

La presencia de humedad y filtración de agua, ha permitido el deterioro del cielorraso de láminas de yeso y de triplay y desprendimiento de pintura, situación que continúa y no permitiría el cumplimiento de las condiciones de habitabilidad, afectando la estética de la infraestructura y el confort de los usuarios, situación que además afectaría a los elementos estructurales ya que se observaría la modificación gradual de su comportamiento estructural, poniendo en riesgo la seguridad de los usuarios y visitas.

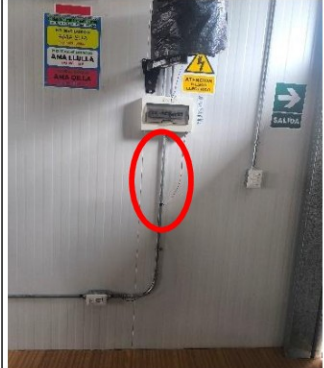
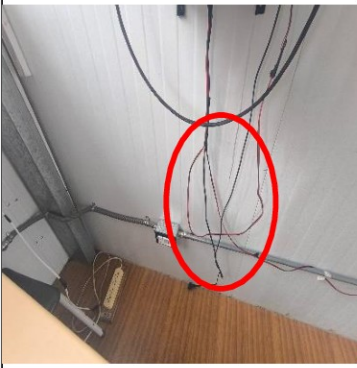
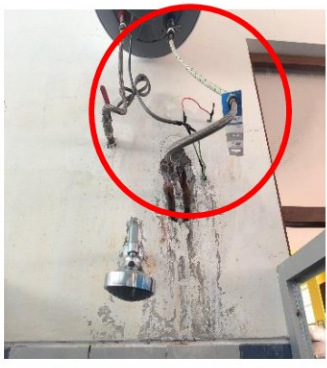
| Ubicación e imagen | | |
|---|---|---|
| Cableado de energía eléctrica suelta y expuesta desde el tomacorriente hasta el tablero de control | Cableado de energía eléctrica suelta y expuesta desde la instalación temporal hasta el parlante de música y unida con cinta aislante. | Cableado de terna eléctrica suelta y expuesta hasta la llave termomagnética y unida con cinta aislante. |

El cableado eléctrico, suelto y expuesto a manipulación y humedad podría generar cortocircuito y una mala conexión generaría fugas de electricidad.

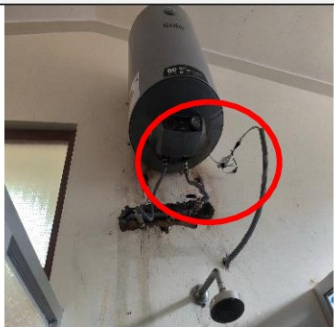
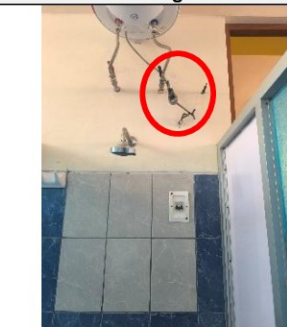
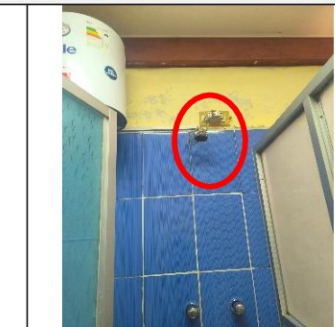
| Servicios Higiénicos | | |
|---|---|---|
| Cableado de terma eléctrica suelta y expuesta hasta la llave termomagnética y unida con cinta aislante. | Cableado de terma eléctrica suelta y expuesta hasta la llave termomagnética y unida con cinta aislante. | Cableado suelto y expuesto hasta la llave termomagnética. |

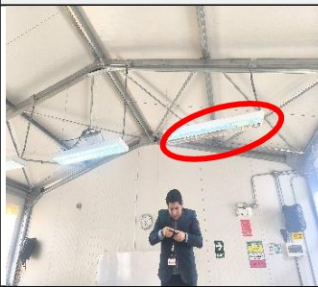
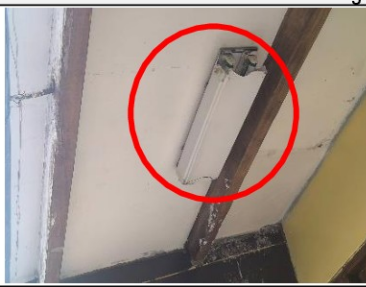
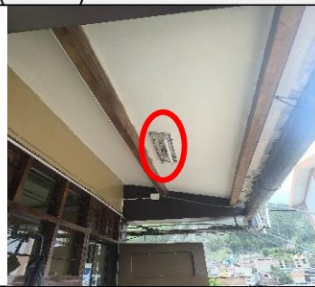
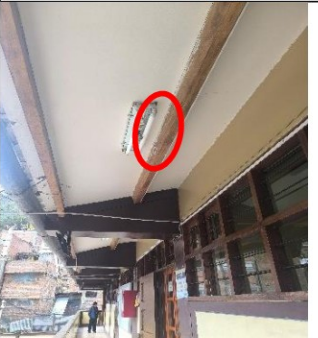
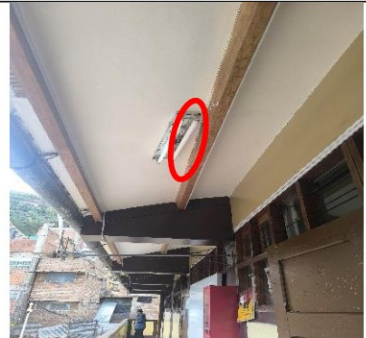
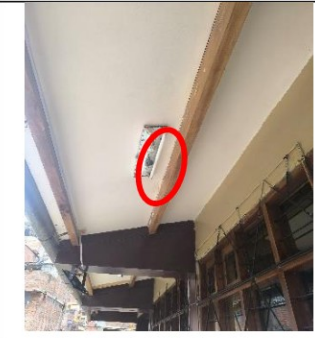
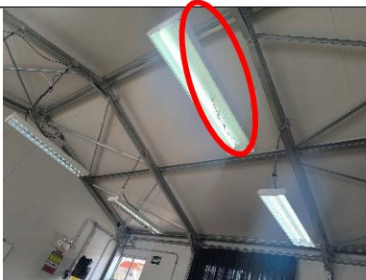
| Ubicación e imagen | | |
|---|---|---|
| Cableado suelto y expuesto hasta la llave termomagnética. | Cableado de tema eléctrica suelta y expuesta hasta la llave termomagnética y unida con cinta aislante. | Caja de llave termomagnética expuesta y desencajada. |

El cableado eléctrico, suelto y expuesto a manipulación y humedad podría generar cortocircuito y una mala conexión generaría fugas de electricidad.

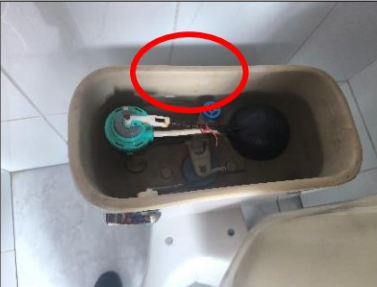
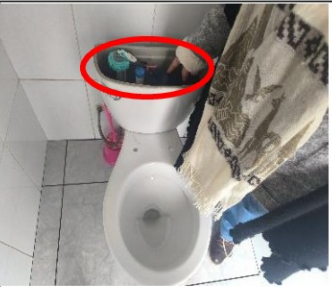
| Ubicación e imagen | | |
|---|---|---|
| En los servicios higienicos de las aulas se advirtio que los accesorios de los indoros no se encuentran operativos, con riesgo de permitir fugas de agua por lo que provisionalmente fueron sujetos mediante alambres para evitarlo. | | |
| Se muestra en las imágenes taza de inodoro refaccionado y en la otra imagen agrietado | | Al igual que los anteriores casos, falta reposicion de accesorios de inodoro |

Del cuadro anterior se advierte que no cuentan con los accesorios de las instalaciones sanitarias para poder brindar el servicio adecuado, cabe mencionar que se debe evitar agravar la situación expuesta ya que puede producir fugas de agua, que a su vez afectaría a las estructuras colindantes.

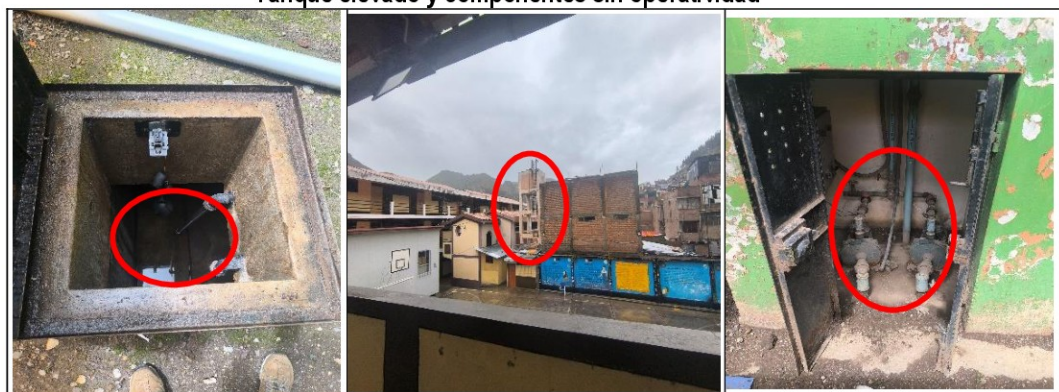
**Galería de imágenes n.º 04**  
**Tanque elevado y componentes sin operatividad**

Se observa en la anteriores imágenes los componentes del tanque elevado sin operatividad
