**INFORME DE VISITA DE CONTROL
N° 008-2025-OCI/0747-SVC**

**“VERIFICACIÓN DEL ESTADO SITUACIONAL DE LOS
CENTROS DE EDUCACIÓN BÁSICA REGULAR - UNIDAD DE
GESTIÓN EDUCATIVA LOCAL TUMBES”**

**PERÍODO DE EVALUACIÓN:
DEL 13 AL 26 DE FEBRERO DEL 2025**

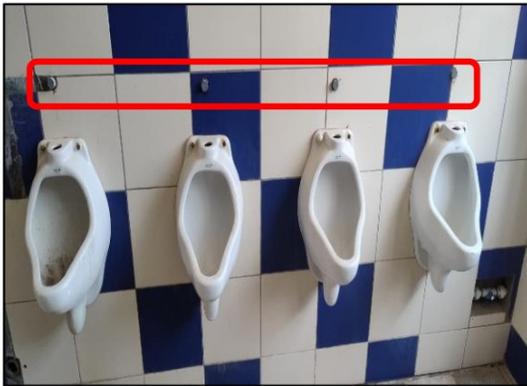
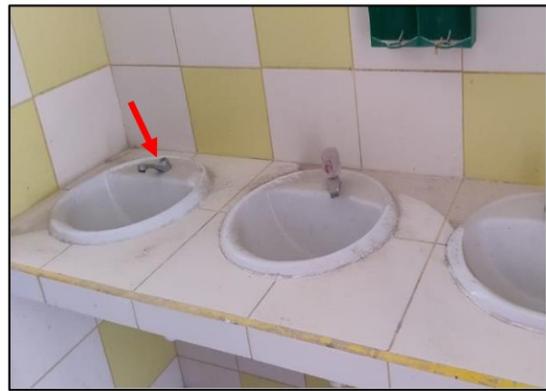
Foto n° 5 y 6: Carencia de accesorios en los aparatos sanitarios de la institución educativa.

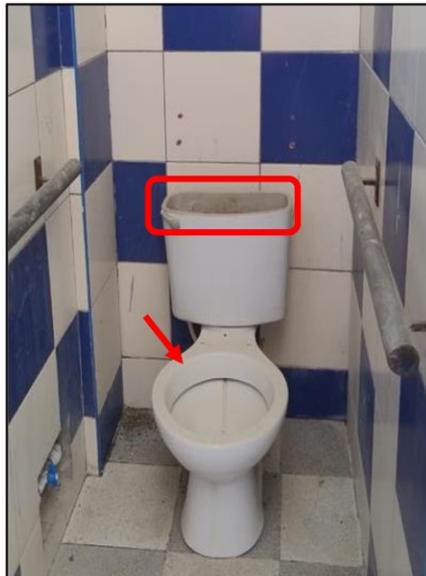
Foto n° 7: Inodoro no cuenta con tapa del tanque de agua, de la taza así como la tapa de la llave de control.

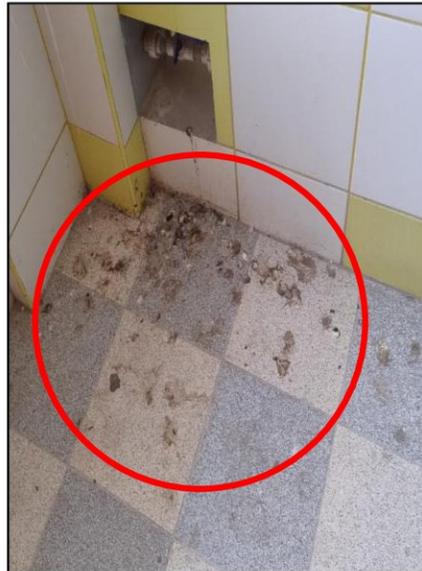
Foto n° 8: Carencia de tapa de control asimismo espacio del S.H no se encuentra limpio.

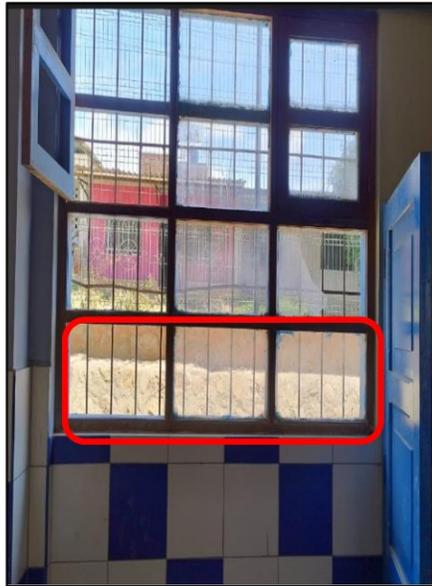
Foto n° 9: Ventana baja de los SS. HH de la institución educativa, cuenta parcialmente con malla de protección.

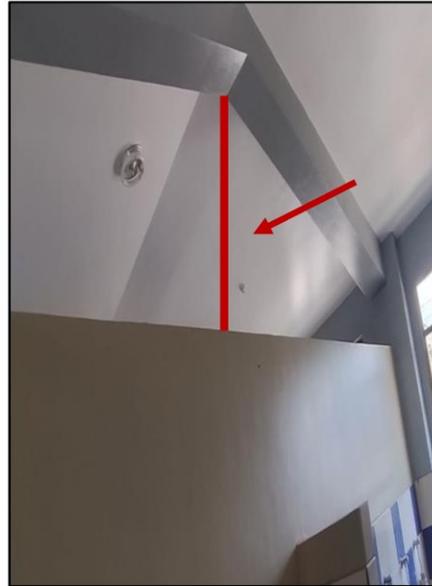
Foto n° 10: Muro que divide el baño de varones y mujeres no cuenta con su cerramiento total.

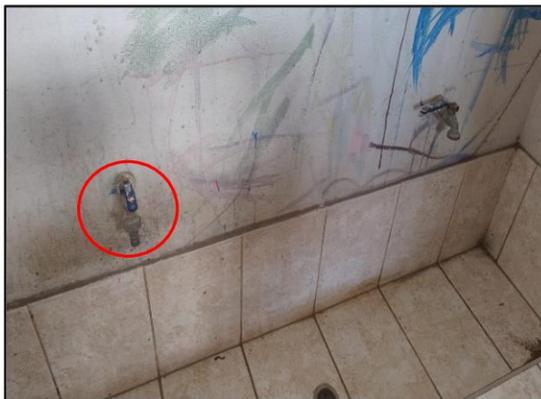
Foto n° 11: Al abrir las llaves de agua, se evidencia la falta de abastecimiento de agua.

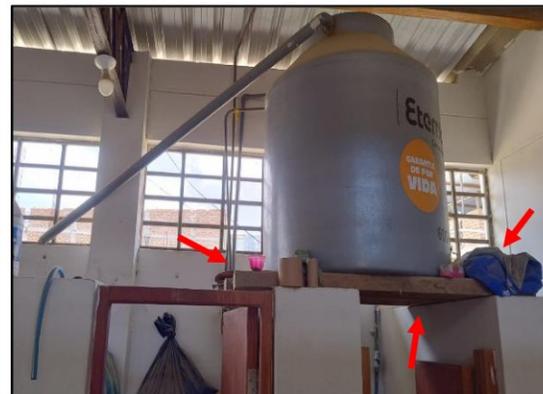
En esta institución educativa, debido a la escasez de agua potable, se ha instalado un tanque de 600 litros en el interior de los servicios higiénicos, sobre una plataforma de madera. Sin embargo, esta estructura no cumple con los requisitos de seguridad adecuados, lo que representa un riesgo considerable. La exposición constante a la humedad y la presencia de polillas podrían debilitar la madera, aumentando la posibilidad de que ceda y provoque la caída del tanque lleno, cuyo peso aproximado es de 700 kilos. Esta situación pone en peligro la integridad de la infraestructura y la seguridad de la comunidad educativa.

Foto n° 12: La ubicación del tanque de agua sobre una plataforma de madera, en el interior del servicio sanitario.

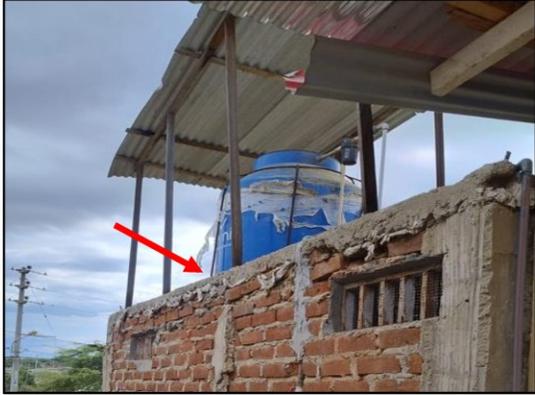
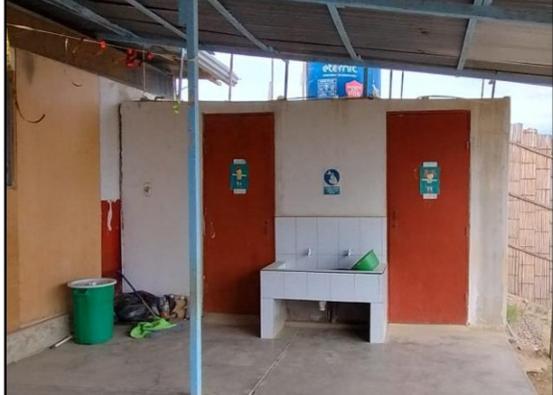
<p>Foto n° 12. Tanque ubicado en la parte superior de los servicios higiénicos.</p>	<p>Foto n° 13: Acceso a los servicios higiénicos.</p>

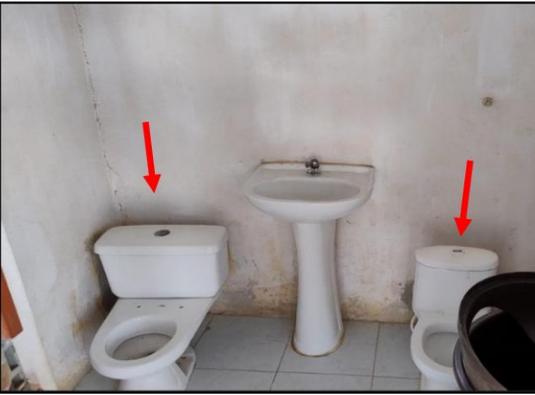
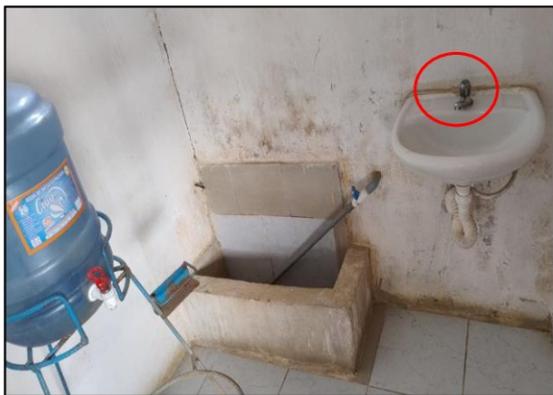
<p>Foto n° 14: Servicio higiénico es compartido para adultos como para los niños.</p>	<p>Foto n° 15: I.E carece de abastecimiento de agua potable.</p>

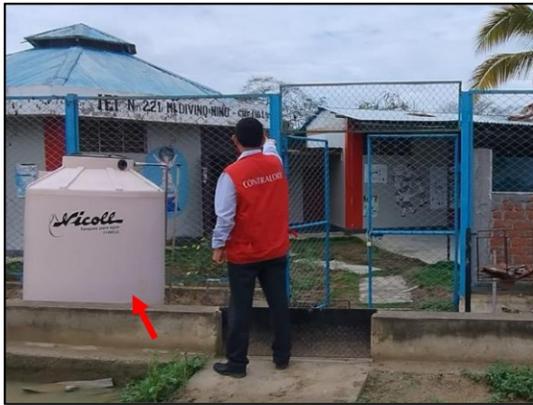
Foto n° 16: Tanque de 1100 litros para almacenamiento de agua.

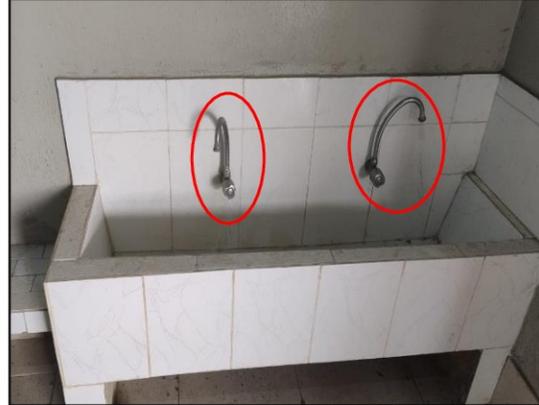
Foto n° 17: I.E carece de abastecimiento de agua potable.

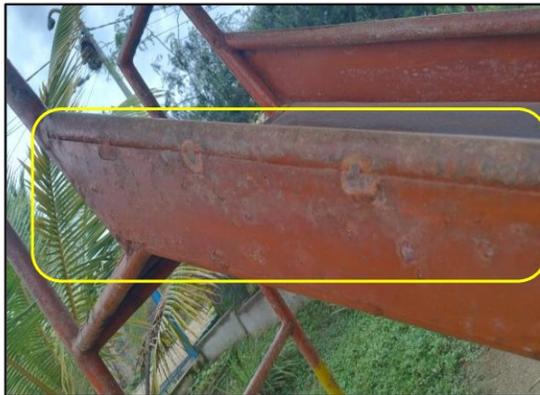
Foto n° 18: Presencia de oxido en los juegos infantiles de la institución educativa.

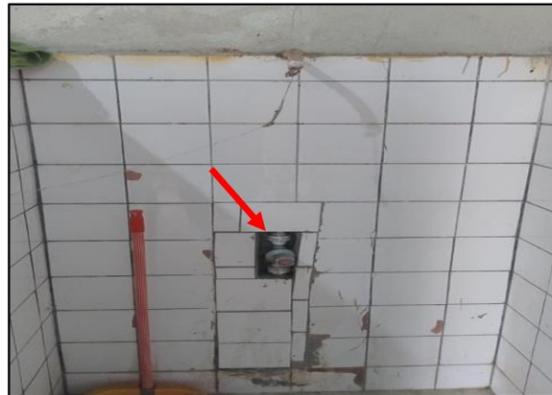
Foto n° 19: Falta de mantenimiento de los servicios higienicos

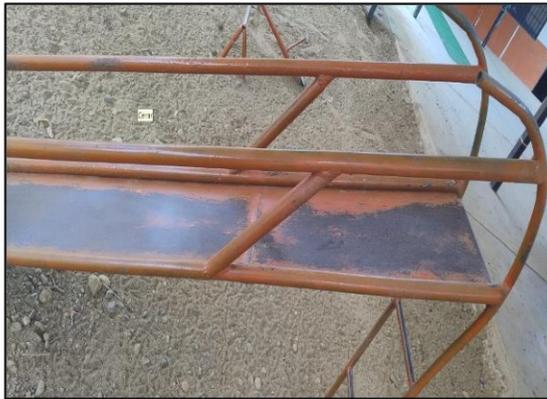
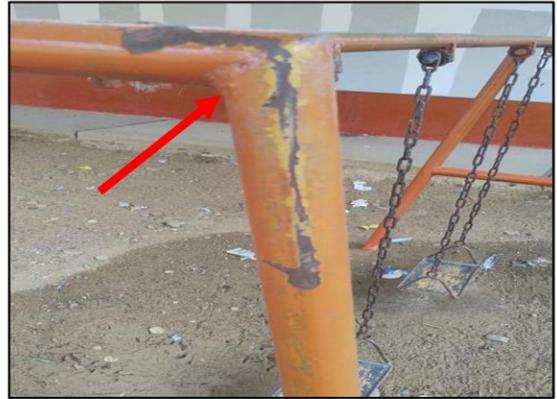
Foto n° 20: Juegos infantiles metálicos carecen de mantenimiento y presentan oxido.

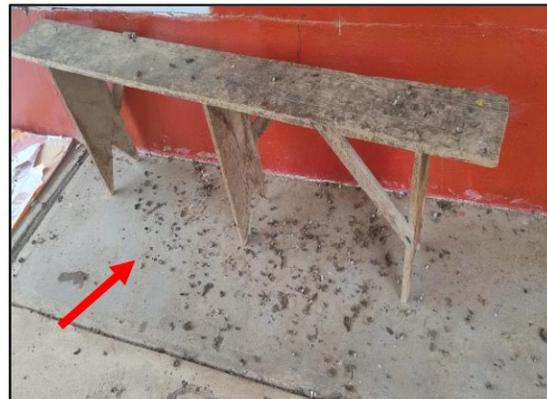
Foto n° 22: Presencia de excremento de animales domésticos de los vecinos.

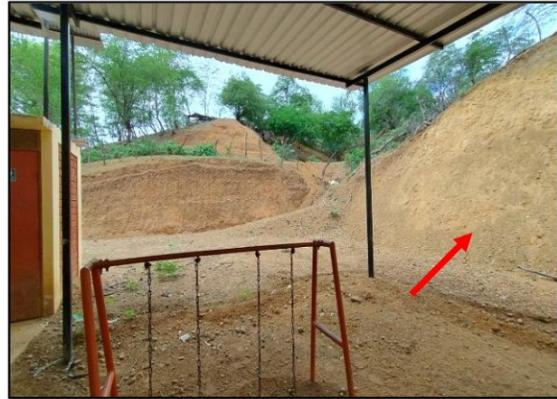
Foto n° 23: Peligro de deslizamiento ante la presencia de ladera que limita la Institución Educativa.

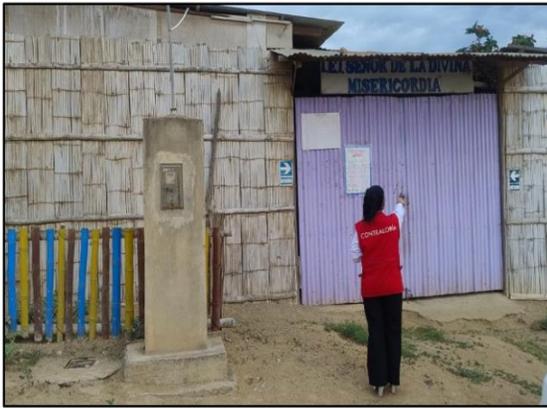
Foto n° 24: La puerta de ingreso a la Institución Educativa es de calamina.

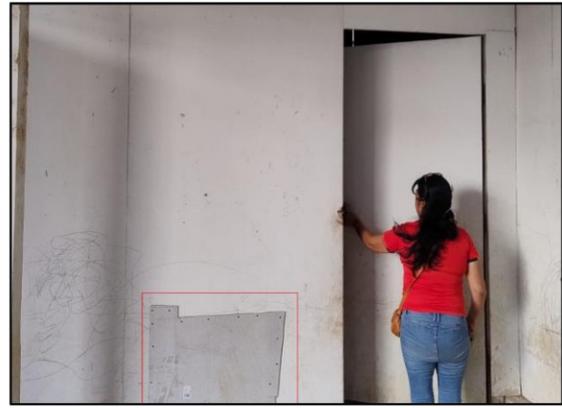
Foto n° 25: Almacén de Wasi Mikuna, presenta un resane en paredes, debido a un forado que presentó, lo cual se evidencia que dicho ambiente no cuenta con adecuada seguridad.

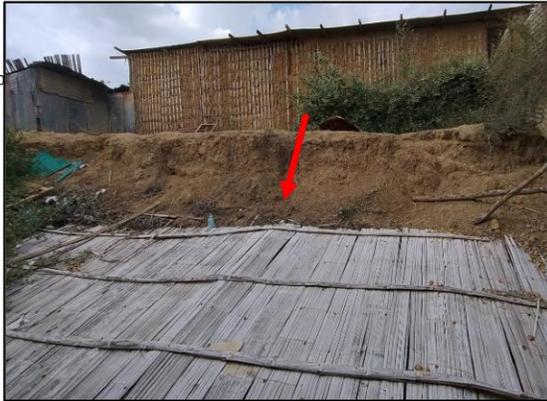
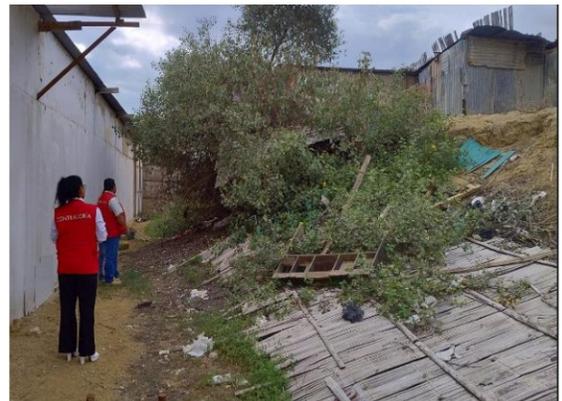
Foto n° 26 y 27: Pared que colinda con propiedad de terceros, es de caña chancada asimismo presenta un tramo que se ha caído, por lo cual se evidencia la falta de seguridad perimetral de la I.E

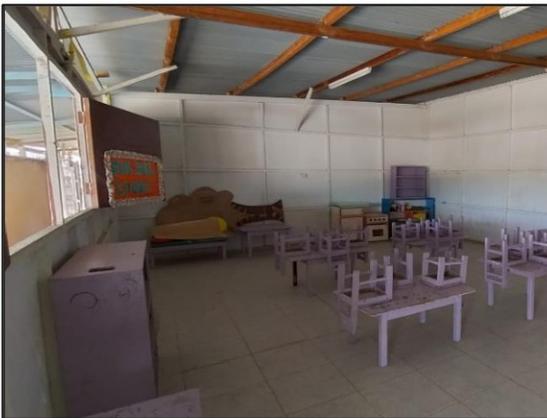
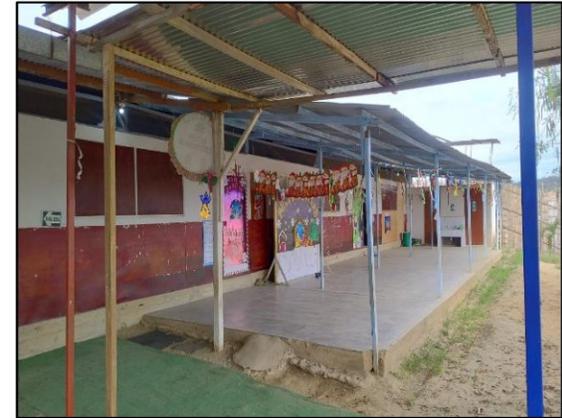
Foto n° 28 y 29: La I.E cuenta con aulas prefabricadas, con paredes de triplay y cubiertas de calaminas

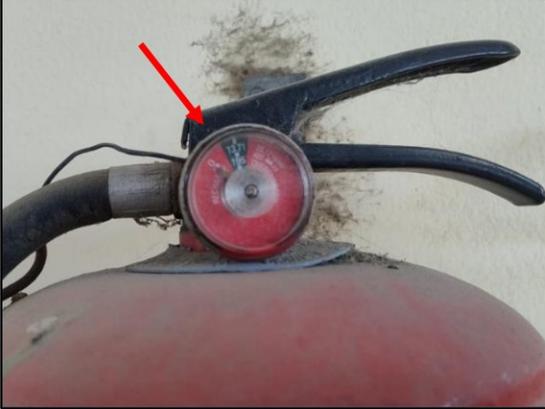
<p>Foto n° 30: Extintores vencidos y con baja presión</p>	<p>Foto n° 31: Losa deportiva de vóley con caucho anti – impacto que se encuentra deteriorado</p>

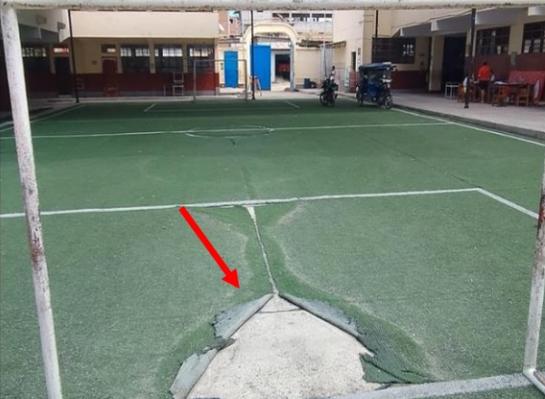
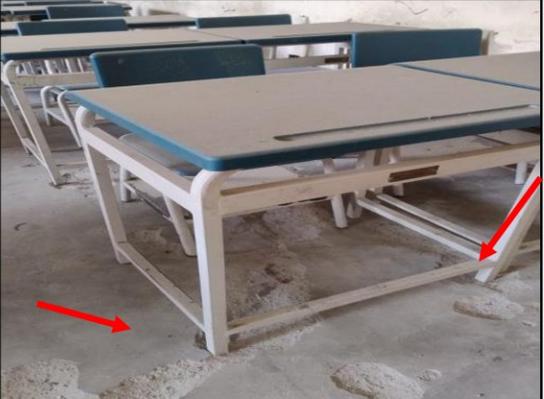
<p>Foto n° 32: Losa deportiva con gras sintético con presencia de deterioro.</p>	<p>Foto n° 33: Piso de aulas con presencia de corrosión del concreto grietas, fisuras y desgaste.</p>

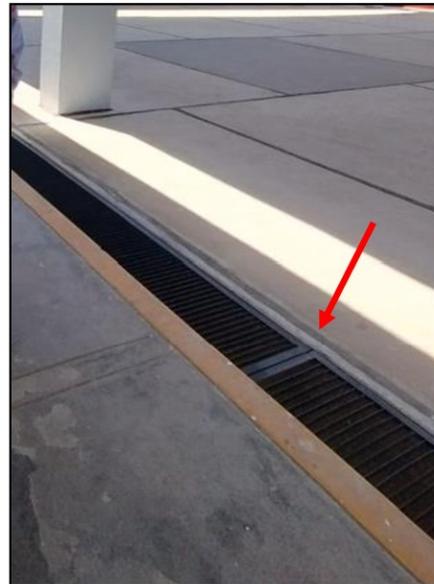
Foto n° 35: El sistema de drenaje pluvial desfoga directamente a la vía pública.

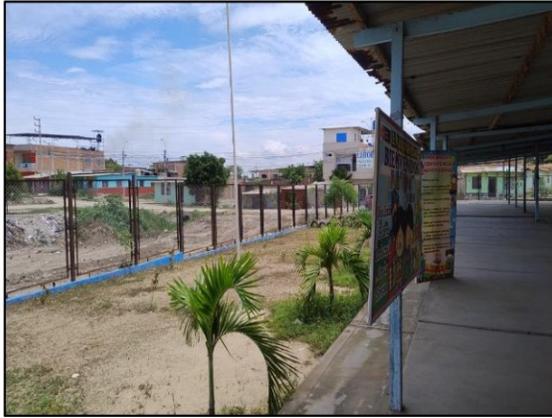
Foto n° 36: La I.E cuenta con Cerco perimétrico con malla metálica, el cual no brinda seguridad.

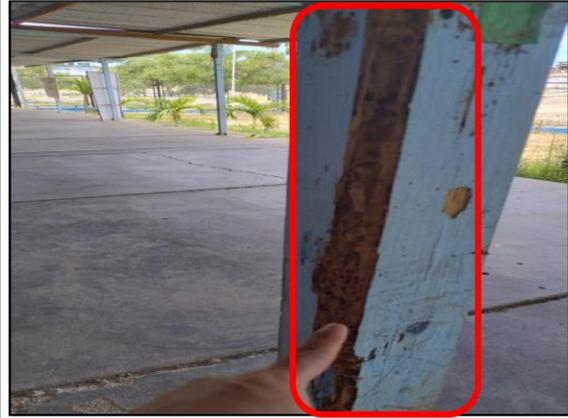
Foto n° 37: Columnas que sostiene el techo de calamina se encuentran deteriorada.

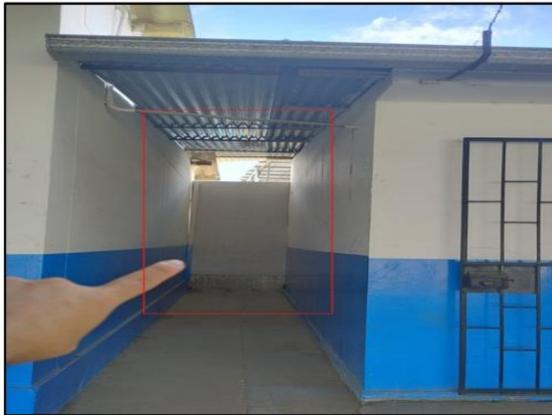
Foto n° 38: La I.E cuenta con una pared de triplay la cual colinda a la calle, pone en riesgo la seguridad.

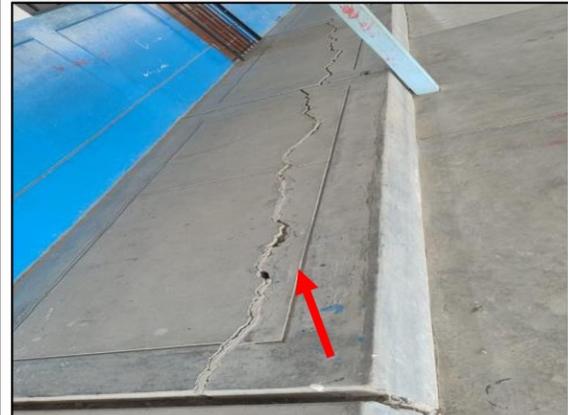
Foto n° 39: Circulaciones internas de la I.E hacia las aulas, presentan grietas en las veredas.

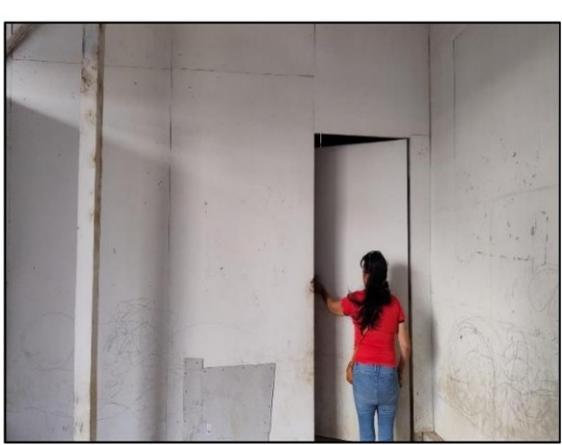
Foto n° 40: Aulas construidas con placas de triplay en mal estado

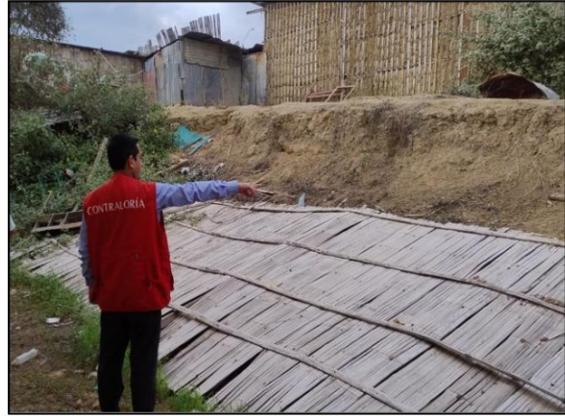
Foto n° 41: Perimétrico de caña chancada, con tramos colapsados.

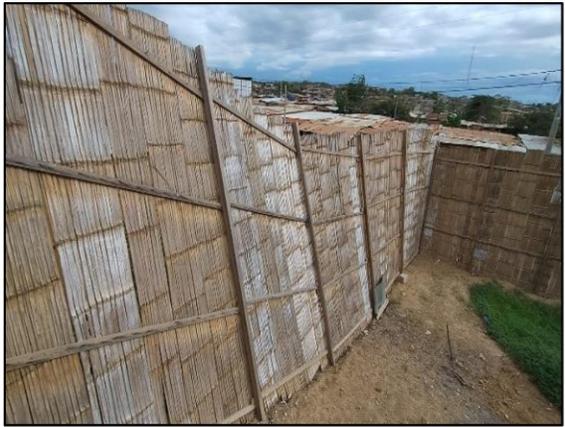
Foto n° 43: Perimetro que colinda con la calle, es de material de caña, lo que pone en riesgo la seguridad de los ocupantes de la I.E.

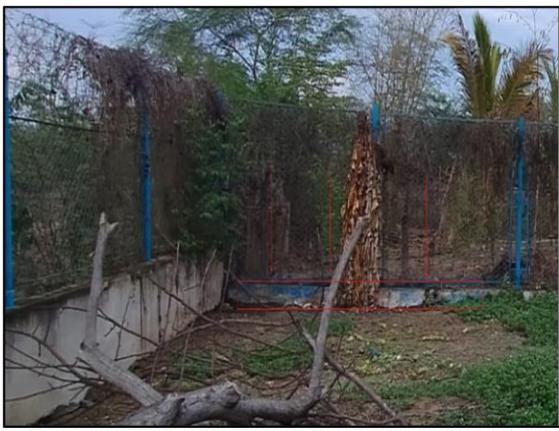
Foto n° 44: Base de las mallas metálica presenta deterioro producto de las aguas de las precipitaciones pluviales.

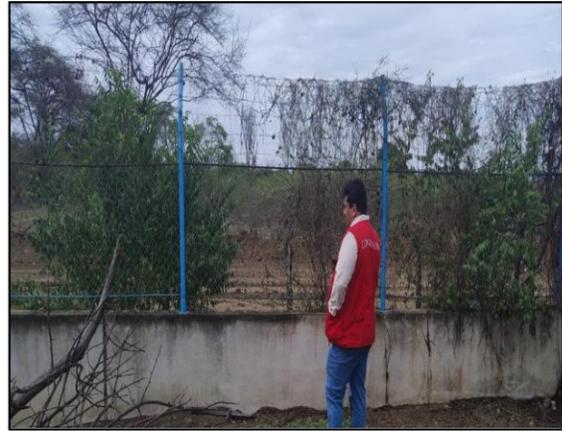
Foto n° 45: Cerco perimétrico metálico enmallado (tramo colindante con quebrada), se encuentra colmatado de vegetación.

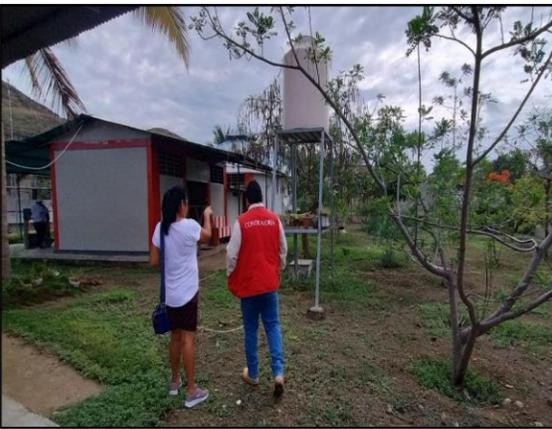
Foto n° 46: La Institución Educativa se ubica en una zona baja cota topográfica

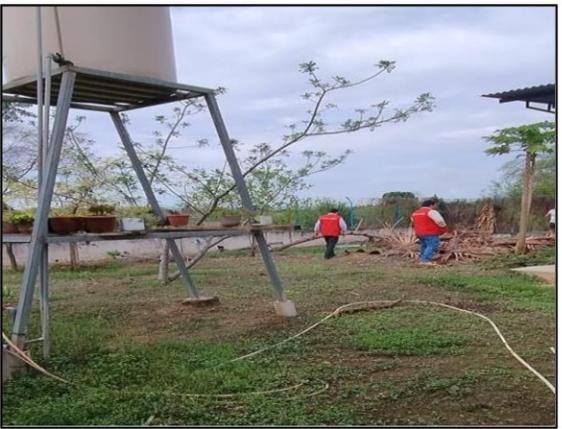
Foto n° 47: La falta de un sistema de drenaje adecuado, genera una pendiente natural hacia la I.E.I.

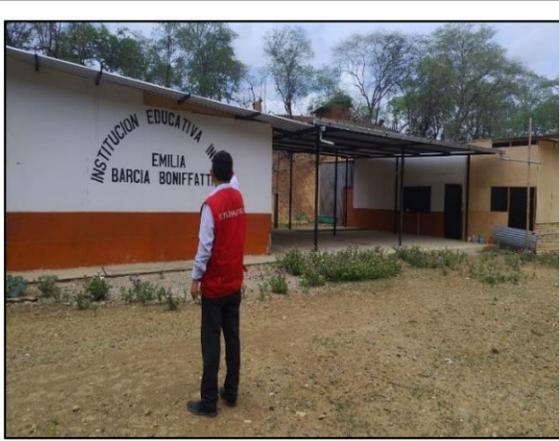
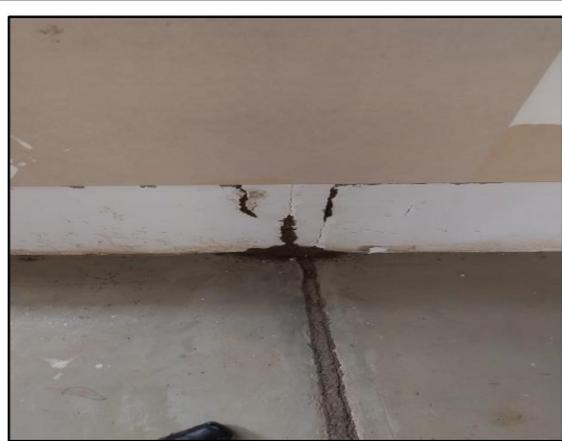
Foto n° 48 y 49: Paredes de las aulas son de triplay y presentan deterioro.

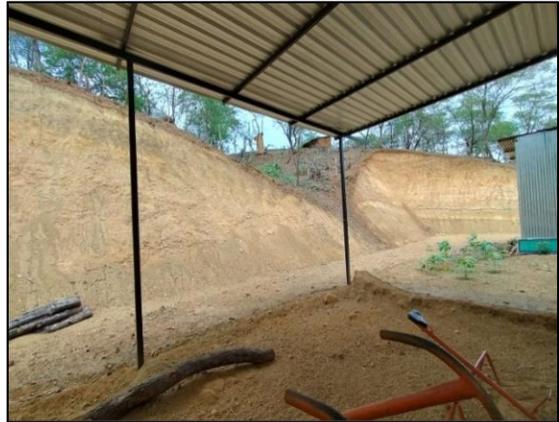
Foto n° 50: Ubicación cercana al cerro, con un talud pronunciado que presenta un riesgo potencial de deslizamiento de tierras

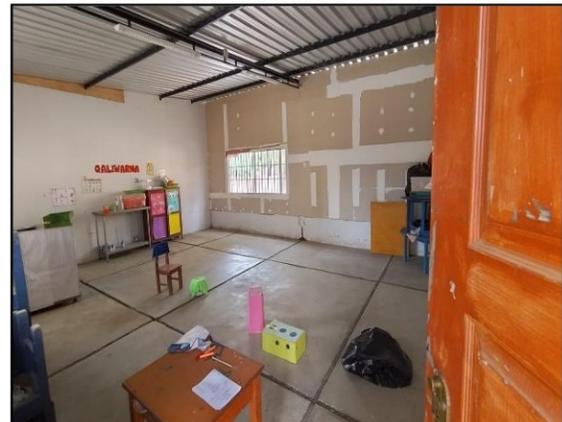
Foto n° 51: Aulas prefabricado con triplay y techo de calaminas

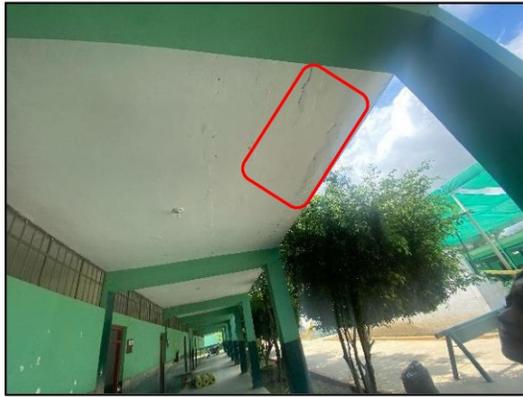
Foto n° 54: Resanes en tarrajeo de losa aligerada del pabellón educativo.

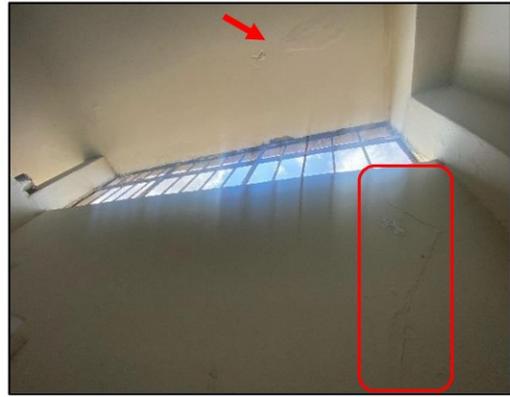
Foto n° 55: Resanes en tarrajeo de losa aligerada y fisuras en paredes del pabellón educativo.

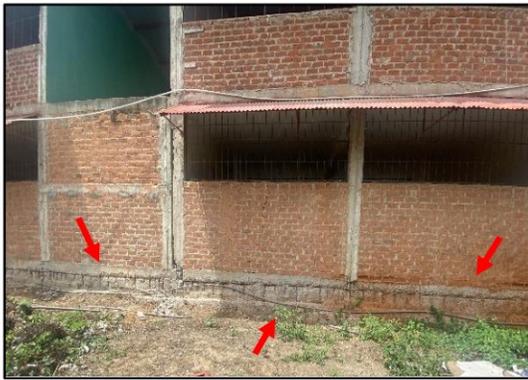
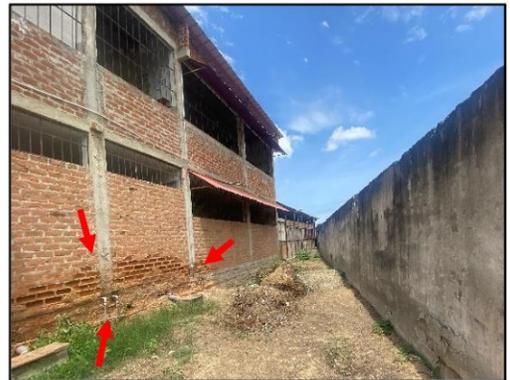
Foto n° 56 y 57: Vigas y muros del pabellón educativo afectados por corrosión.

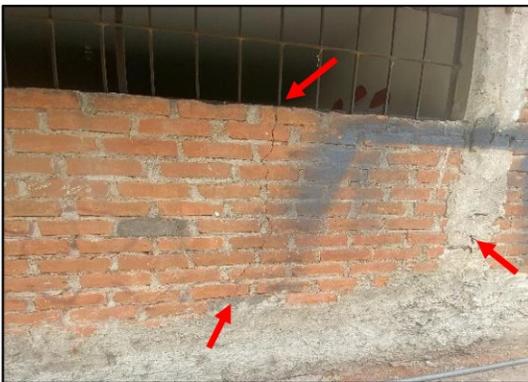
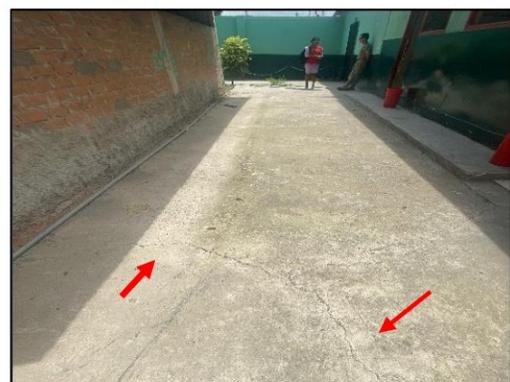
Foto n° 58 y 59: Fisuras en paredes y pisos de pabellón educativo.
