**INFORME DE VISITA DE CONTROL  
N° 005-2025-OCI/1319-SVC**

**ESTADO SITUACIONAL DE LA OBRA “MEJORAMIENTO  
DEL SERVICIO DE PROVISIÓN DE AGUA PARA EL  
SISTEMA DE RIEGO LA CHACRA EN EL PUEBLO  
TRADICIONAL YURA VIEJO, DISTRITO DE YURA -  
PROVINCIA DE AREQUIPA - DEPARTAMENTO DE  
AREQUIPA”**

**PERÍODO DE EVALUACIÓN:  
DEL 24 AL 28 DE MARZO DE 2025**

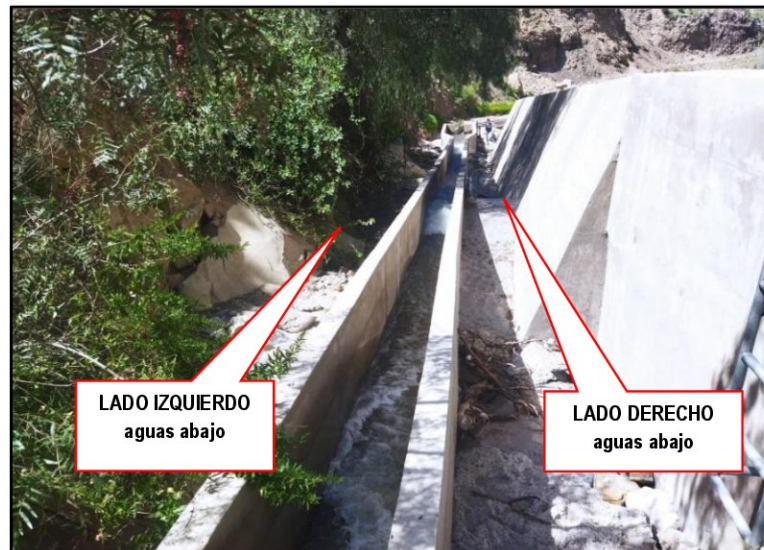
**IMAGEN N° 2**  
**CANAL DESRIPEADOR**

En ese contexto, el 25 de marzo de 2025, la Comisión de Control realizó el recorrido a las áreas intervenidas del proyecto a fin de verificar el estado situacional de la obra en una etapa posterior a la recepción de la misma, tal como se aprecia en las imágenes siguientes:

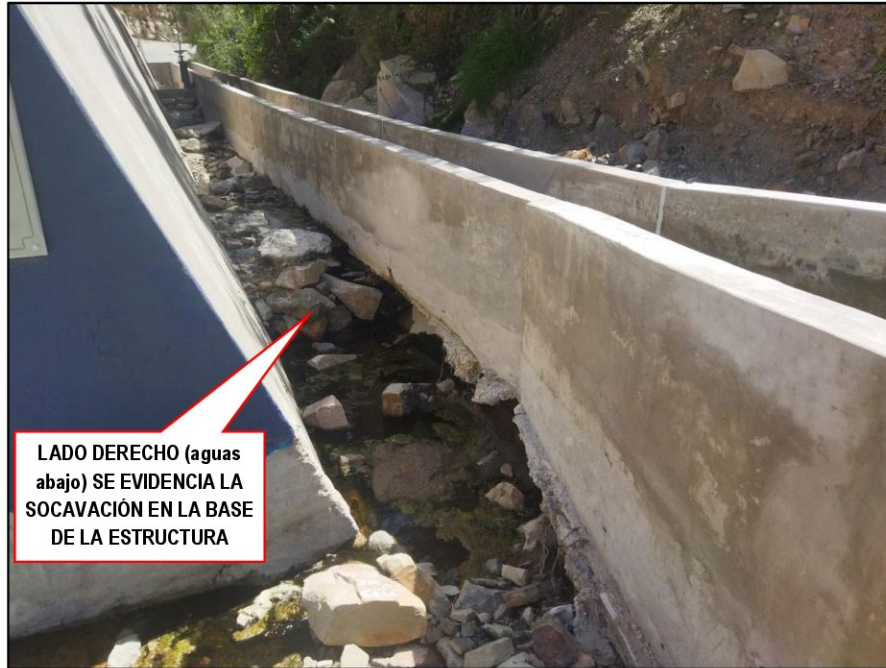
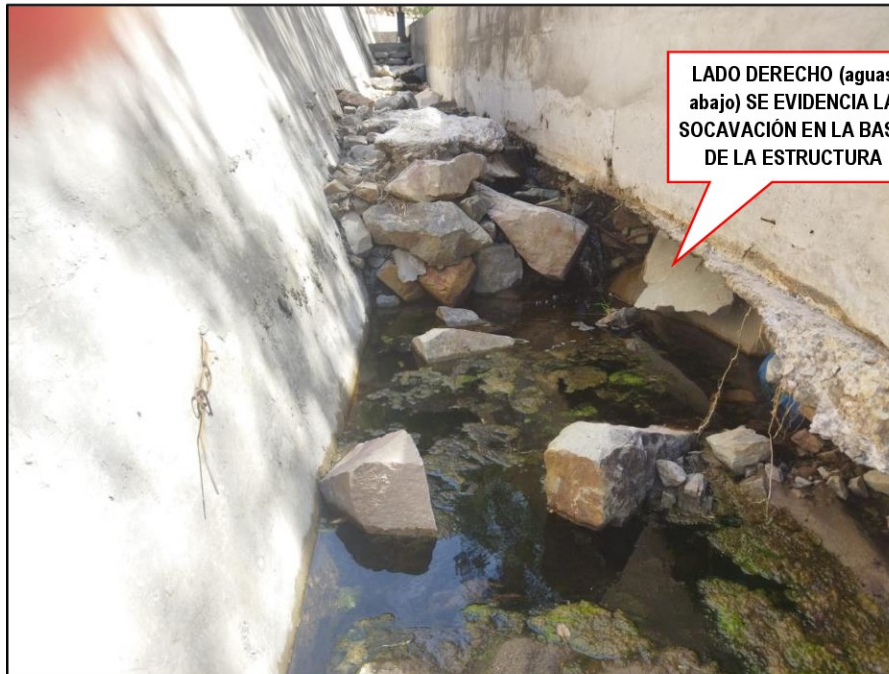
En ese sentido, en la visita de inspección se advierte que, el incremento del cauce del río por temporadas de lluvias generó filtraciones naturales de agua que produjo una socavación en la base de la estructura del canal desripeador<sup>7</sup> adyacente a la bocatoma, dejando suspendido un tramo de 4.00 m. así mismo se observó que todo el tramo derecho del canal sigue siendo socavado (en mayor grado que el izquierdo) como se muestra en las imágenes siguientes:

**IMAGEN N° 3**  
**CANAL DESRIPEADOR – LADO DERECHO**

**IMAGEN N° 4**  
**CANAL DESRIPEADOR – LADO DERECHO**

De las imágenes precedentes se advierte que, la base del canal Desripiador sigue siendo socavada la que podría generar una falla en la estructura de concreto, al encontrarse suspendido en el aire sin material de base para el soporte de la estructura, afectando así el objetivo del proyecto (servicio de provisión de agua para el sistema de riego).

1. Hacer de conocimiento al Titular de la Entidad el presente Informe de Visita de Control, el cual contiene la situación adversa identificada como resultado de la Visita de Control al estado situacional de la obra "Mejoramiento del servicio de provisión de agua para el sistema de riego La Chacra en el pueblo tradicional Yura Viejo, distrito de Yura - provincia de Arequipa - departamento de Arequipa", con la finalidad que se adopten las acciones preventivas y correctivas que correspondan, en el marco de sus competencias y obligaciones en la gestión institucional, con el objeto de asegurar la continuidad del proceso, el resultado o el logro de los objetivos del servicio de provisión de agua para el sistema de riego en el pueblo tradicional Yura Viejo.

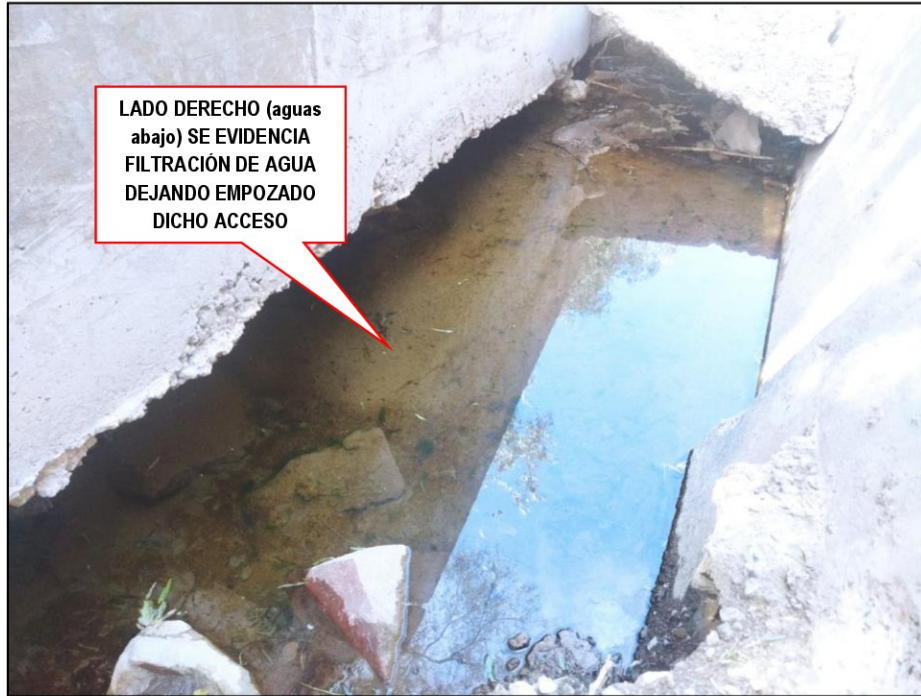
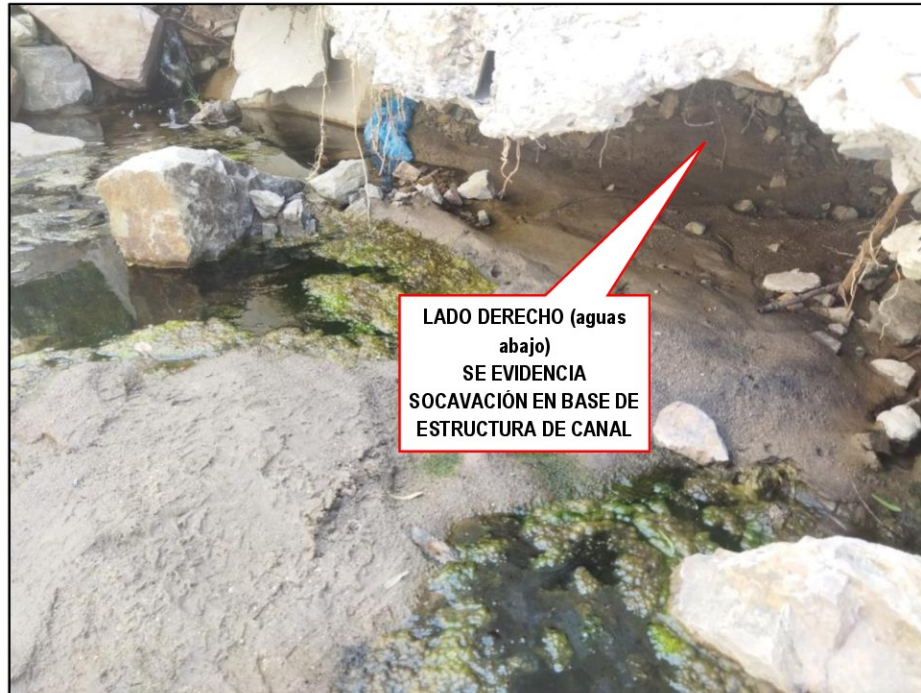
**IMAGEN N° 5**  
**CANAL DESRIPEADOR**

**IMAGEN N° 6**  
**CANAL DESRIPEADOR**

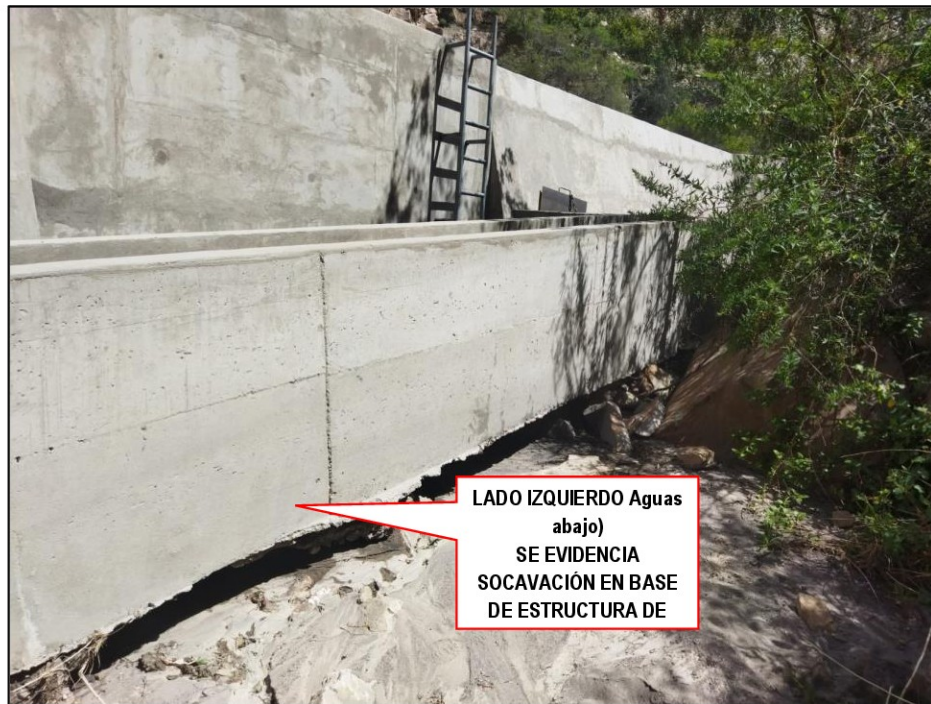
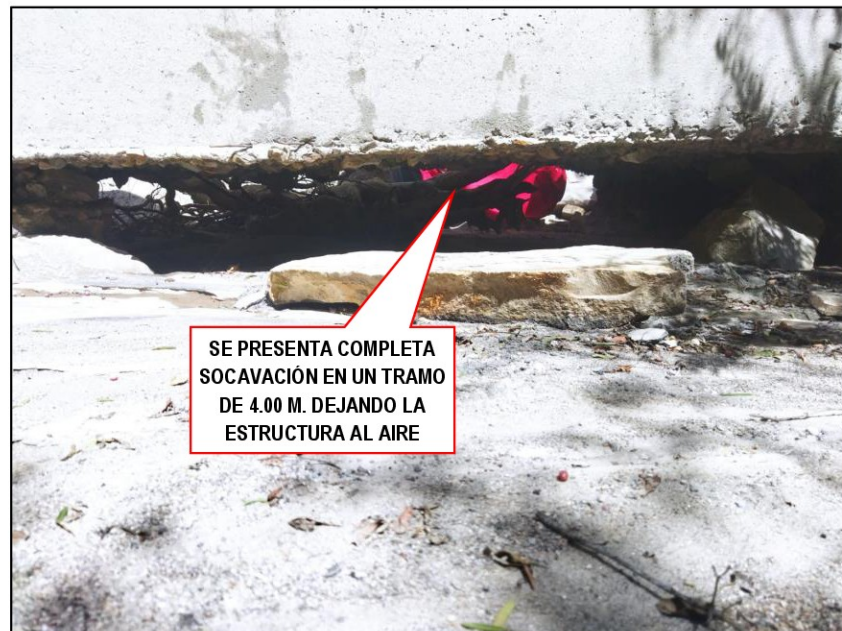
**IMAGEN N° 7**  
**CANAL DESRIPEADOR – LADO IZQUIERDO**

**IMAGEN N° 8**  
**CANAL DESRIPEADOR**

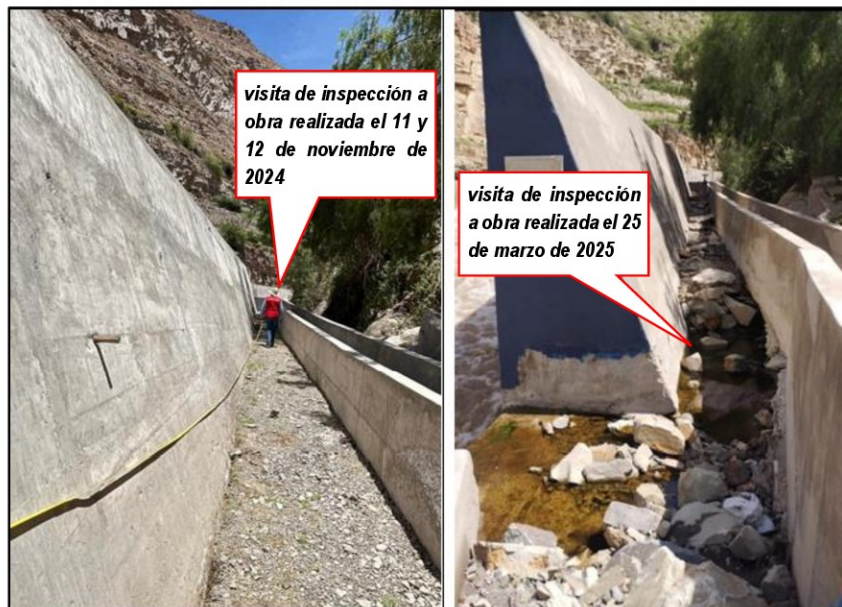
Así también, se comprobó que, según actas de visita de inspección de 11 y 12 de noviembre de 2024 durante la ejecución de un servicio de control simultaneo en modalidad Control Concurrente<sup>8</sup>, (imágenes), los accesos laterales del canal se encuentran en buenas condiciones permitiendo acceso seguro tanto a la estructura del muro de bocatoma como al canal desripador y dissipador de energía, a diferencia de la visita hecha el 25 de marzo de 2025, como se observa la socavación en la base del canal según las siguiente imágenes:

**IMAGEN N° 9  
ACCESO A ESTRUCTURAS DE BOCATOMA EN DIFERENTES ETAPAS**
