**INFORME DE HITO DE CONTROL
N° 010-2025-OCI/1512-SCC**

**EJECUCIÓN Y SUPERVISIÓN DEL SALDO DE OBRA DEL
PROYECTO: “MEJORAMIENTO DE LA TRANSITABILIDAD
VEHICULAR DE LA CARRETERA C.P. OTUZCO - C.P.
COMBAYO, PROVINCIA DE CAJAMARCA - CAJAMARCA”**

**HITO DE CONTROL N° 11 – REINICIO, EJECUCIÓN Y SUPERVISIÓN DE LA
OBRA**

**PERÍODO DE EVALUACIÓN DEL HITO DE CONTROL:
DEL 11 AL 22 DE AGOSTO DE 2025**

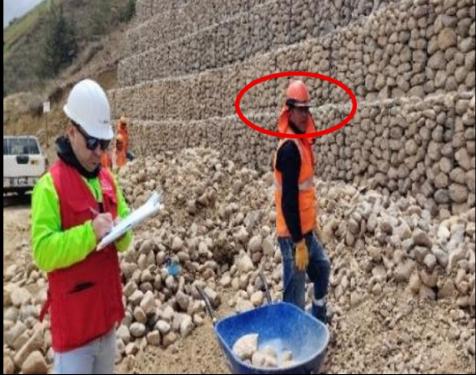
<p>Fuente: Fotografía N° 5 del Acta de visita de inspección N° 001-2025-CG/OC1512-SCC-HITO 11 de 11 de agosto de 2025. Elaborado por: Comisión de Servicio. Descripción: Operarios no contaban con el equipo de protección personal (EPP) específico requerido para este tipo de actividad (lentes de seguridad).</p>

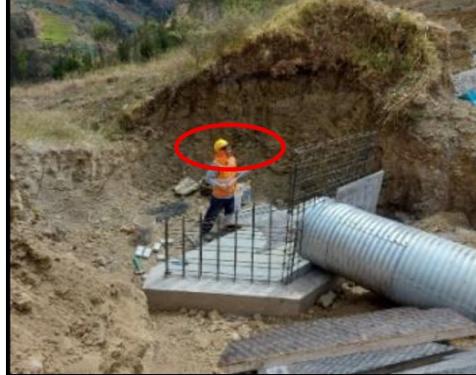
<p>Fuente: Fotografía N° 6 del Acta de visita de inspección N° 001-2025-CG/OC1512-SCC-HITO 11 de 11 de agosto de 2025. Elaborado por: Comisión de Servicio. Descripción: Operarios no contaban con el equipo de protección personal (EPP) específico requerido para este tipo de actividad (lentes de seguridad).</p>

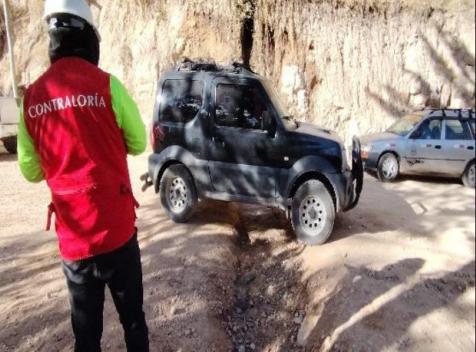
Adicionalmente, se verificó, que entre el km 0+000 y 7+500 aproximadamente, existen excavaciones transversales en la plataforma vial con una profundidad considerable, la cual impide el tránsito normal y seguro de vehículos, constatándose la ausencia de señalización preventiva y de seguridad en la zona intervenida, lo que representa un alto riesgo de accidentes para los usuarios que transitan por dicha vía.

<p>Fuente: Fotografía N° 8 del Acta de visita de inspección N° 002-2025-CG/OC1512-SCC-HITO 11, de 12 de agosto de 2025. Elaborado por: Comisión de Servicio. Descripción: Excavaciones transversales en la plataforma vial con una profundidad considerable, la cual impide el tránsito normal y seguro de vehículos.</p>

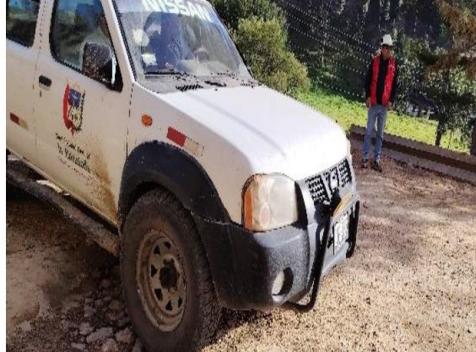
<p>Fuente: Fotografía N° 4 del Acta de visita de inspección N° 002-2025-CG/OC1512-SCC-HITO 11, de 12 de agosto de 2025. Elaborado por: Comisión de Servicio. Descripción: Excavaciones transversales en la plataforma vial con una profundidad considerable, la cual impide el tránsito normal y seguro de vehículos.</p>

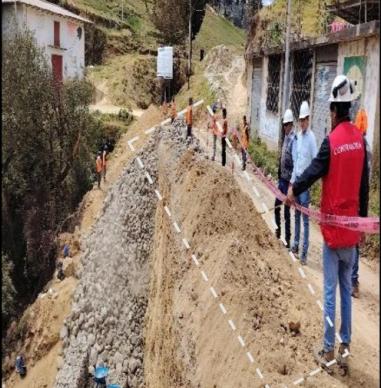
Se observa también en las proximidades del km 19+000, la construcción de muros de gaviones en un sector con topografía accidentada, caracterizada por una pendiente pronunciada y una excavación de considerable profundidad, en la cual se observa en la parte superior del talud, la presencia de roca suelta con potencial desprendimiento, dicho material, ante la vibración generada por el tránsito de maquinaria pesada o vehículos sobre la plataforma de la vía, podría generar accidentes en el personal que labora en la zona.

<p>Fuente: Fotografía N° 16 del Acta de visita de inspección N° 002-2025-CG/OC1512-SCC-HITO 11, de 12 de agosto de 2025.</p> <p>Elaborado por: Comisión de Servicio.</p> <p>Descripción: La estructura se encuentra ubicada en un terreno probablemente inestable, donde se identificó, en la parte superior del talud, la presencia de roca suelta con potencial de desprendimiento.</p>

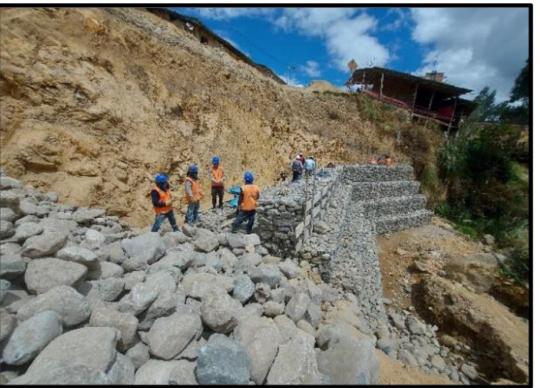
<p>Fuente: Fotografía N° 17 del Acta de visita de inspección N° 002-2025-CG/OC1512-SCC-HITO 11, de 12 de agosto de 2025.</p> <p>Elaborado por: Comisión de Servicio.</p> <p>Descripción: La estructura se encuentra ubicada en un terreno probablemente inestable, donde se identificó, en la parte superior del talud, la presencia de roca suelta con potencial de desprendimiento.</p>

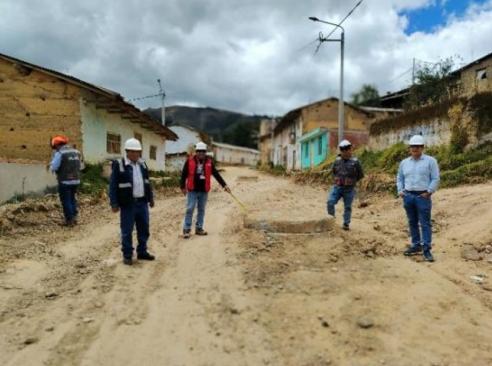
Asimismo, se observa presencia de buzones de desagüe sobresalientes respecto al nivel de la superficie de rodadura, lo cual representa una interferencia directa con el tránsito vehicular, advirtiéndose que estos elementos no cuentan con la respectiva señalización preventiva ni con medidas de protección perimetral, tales como vallas, conos, cintas de advertencia o paneles informativos.

<p>Fuente: Fotografía N° 18 del Acta de visita de inspección N° 002-2025-CG/OC1512-SCC-HITO 11, de 12 de agosto de 2025.</p> <p>Elaborado por: Comisión de Servicio.</p> <p>Descripción: Presencia de buzones de desagüe sobresalientes respecto al nivel de la superficie de rodadura, lo cual representa una interferencia directa con el tránsito vehicular.</p>

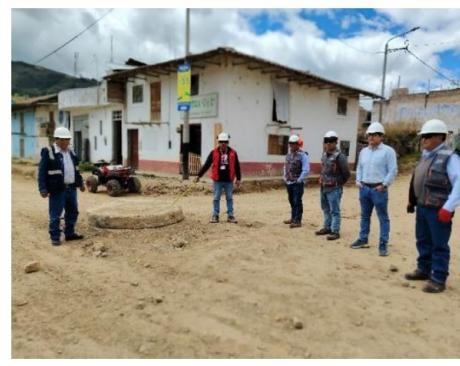
<p>Fuente: Fotografía N° 19 del Acta de visita de inspección N° 002-2025-CG/OC1512-SCC-HITO 11, de 12 de agosto de 2025.</p> <p>Elaborado por: Comisión de Servicio.</p> <p>Descripción: Presencia de buzones de desagüe sobresalientes respecto al nivel de la superficie de rodadura, lo cual representa una interferencia directa con el tránsito vehicular.</p>

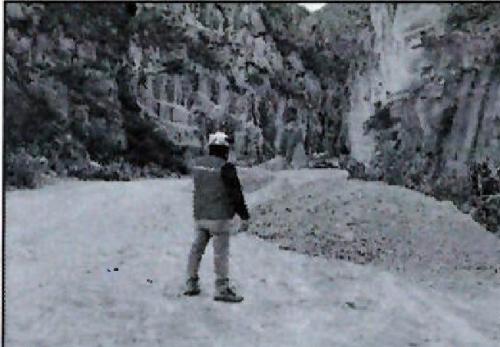
Fuente: Registro fotográfico realizado durante la inspección física de 11 de agosto de 2025.
 Elaborado por: Comisión de Servicio.
 Descripción: Presencia de acumulación de material granular (posiblemente destinado a la conformación de la subsanante o capas estructurales), dispuestos en diversos tramos de la vía.

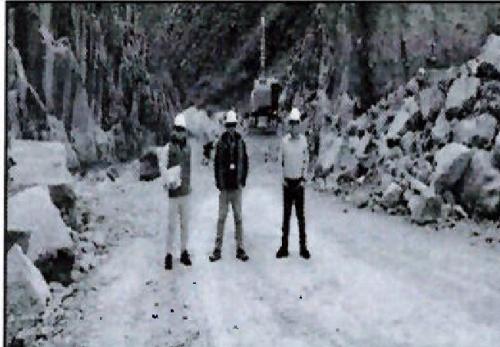
Fuente: Registro fotográfico realizado durante la inspección física de 11 de agosto de 2025.
 Elaborado por: Comisión de Servicio.
 Descripción: Se observó acciones de limpieza y remoción de rocas provenientes de actividades de voladura.

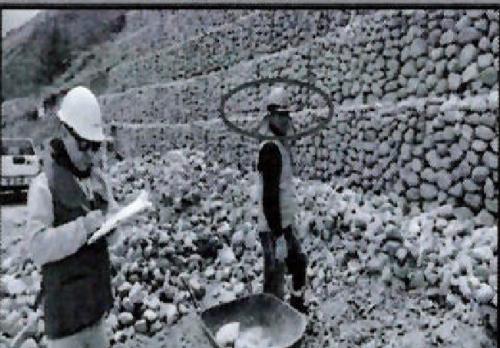
Fuente: Registro fotográfico realizado durante la inspección física de 11 de agosto de 2025.
 Elaborado por: Comisión de Servicio.
 Descripción: Operarios no contaban con el equipo de protección personal (EPP) específico requerido para este tipo de actividad (lentes de seguridad).

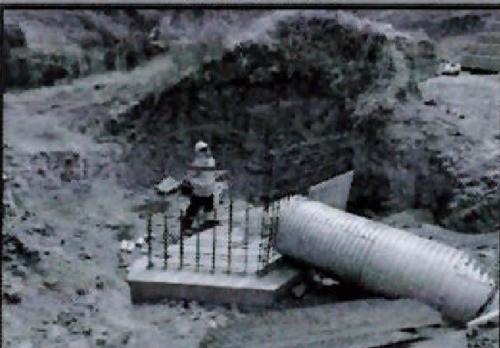
Fuente: Registro fotográfico realizado durante la inspección física de 11 de agosto de 2025.
 Elaborado por: Comisión de Servicio.
 Descripción: Operarios no contaban con el equipo de protección personal (EPP) específico requerido para este tipo de actividad (lentes de seguridad).

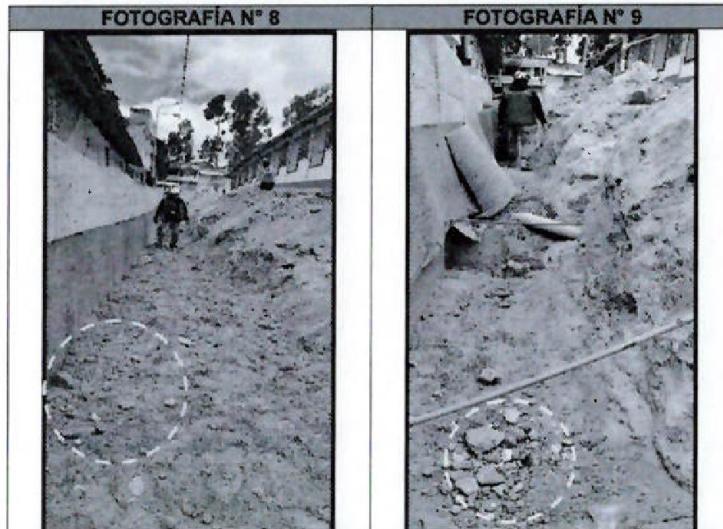
Quinto: En las proximidades del km 19+000 se pudo verificar la ejecución de trabajos de relleno y compactado de las zonas aledañas al muro de contención, observándose que en estos puntos existen varios cruces de tubería tanto de agua como de desagüe, asimismo se observó que se viene realizando la colocación de material propio sin seleccionar, con la presencia de rocas de tamaño superior a las 2", de manera directa en la tubería, sin la colocación de camas de arena o material fino que sirva como protección para la misma, lo cual genera riesgo de daño a la tubería y consecuentemente posibles filtraciones, asentamientos de terreno e incomodidad a la población usuaria por posibles cortes de servicio.

Fuente: Registro fotográfico realizado durante la inspección física de 11 de agosto de 2025.
Elaborado por: Comisión de Servicio.
Descripción: Material de relleno colocado sin seleccionar en la zona de tuberías.

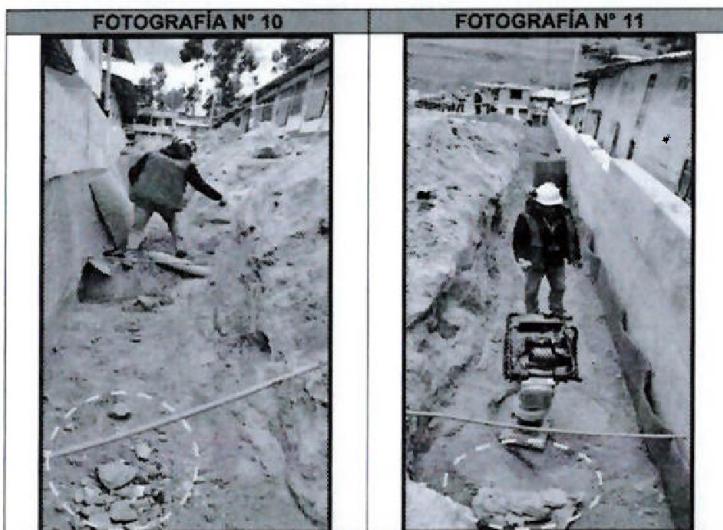
Fuente: Registro fotográfico realizado durante la inspección física de 11 de agosto de 2025.
Elaborado por: Comisión de Servicio.
Descripción: Material de relleno colocado sin seleccionar en la zona de tuberías.

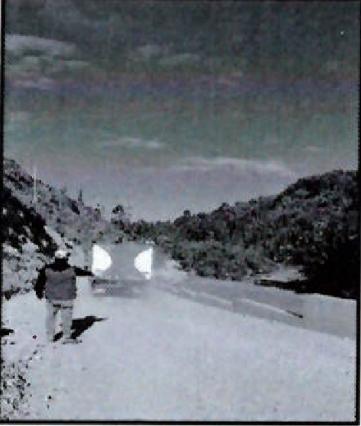
Fuente: Registro fotográfico realizado durante la inspección física de 12 de agosto de 2025. Elaborado por: Comisión de Servicio. Descripción: Se evidenció la falta de riego en la plataforma, medida necesaria para mitigar la generación de polvo.

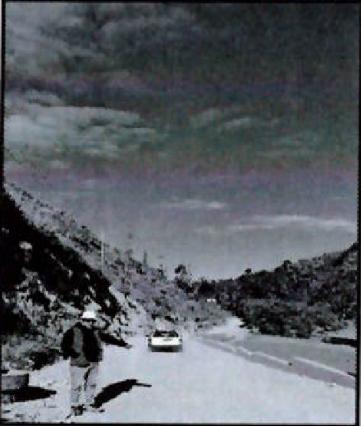
Fuente: Registro fotográfico realizado durante la inspección física de 12 de agosto de 2025. Elaborado por: Comisión de Servicio. Descripción: Se evidenció la falta de riego en la plataforma, medida necesaria para mitigar la generación de polvo.

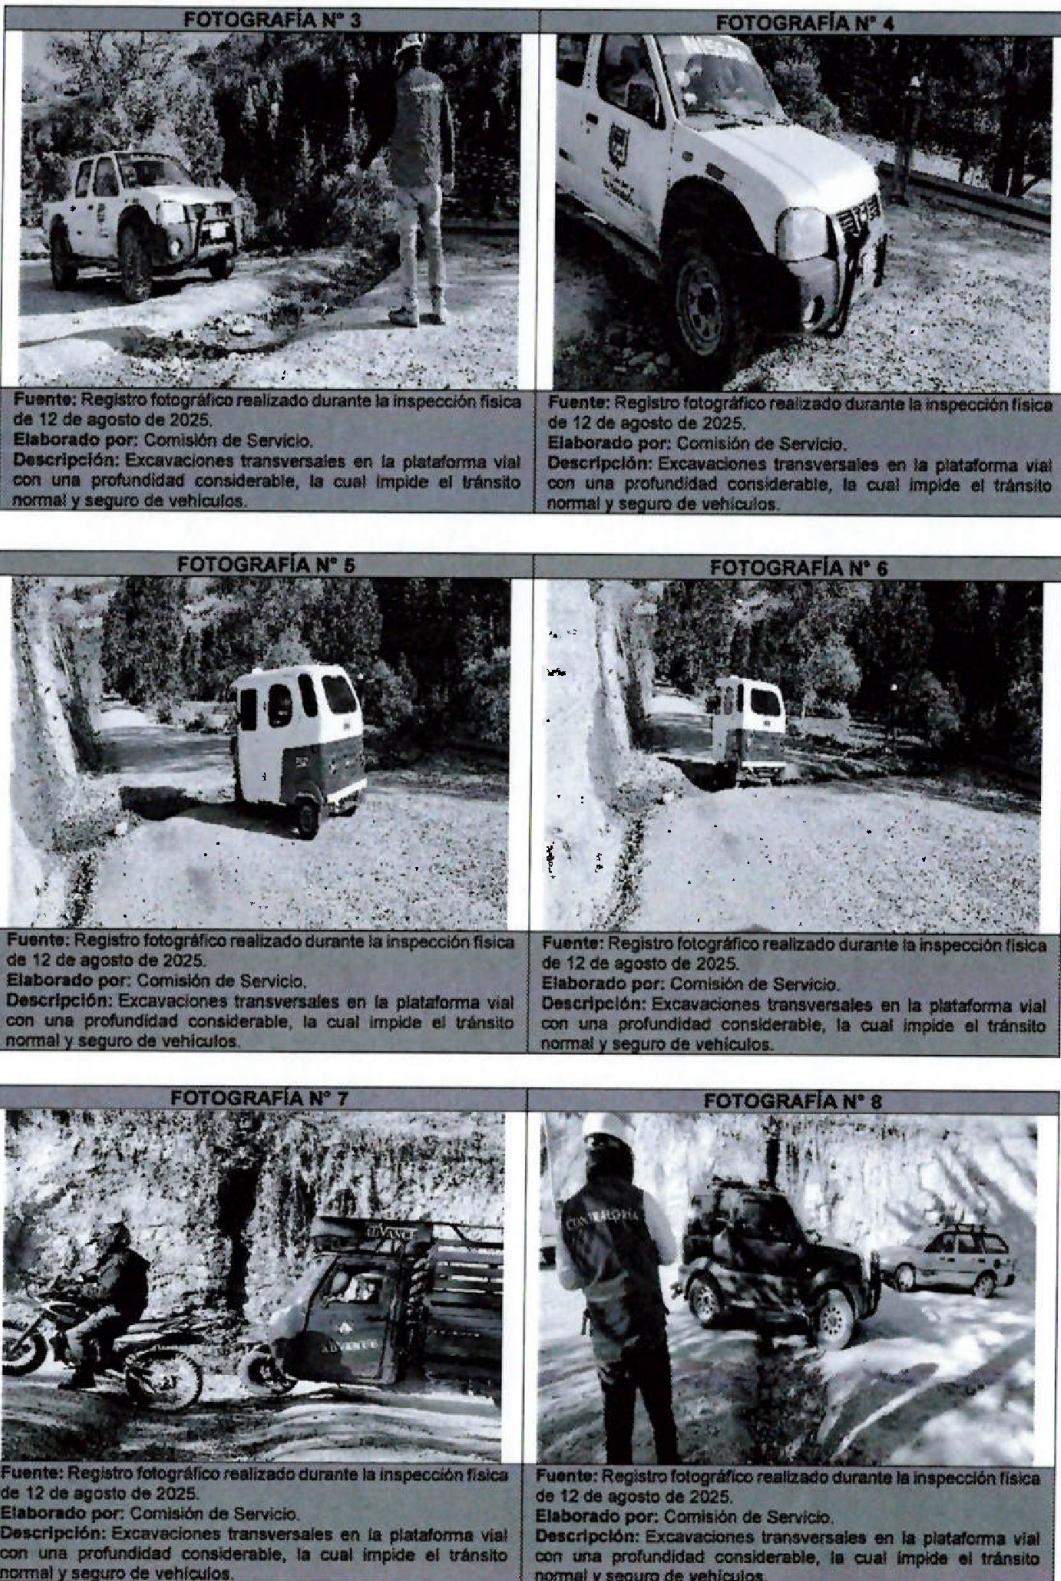
Segundo: Siendo las 08:15 horas se verificó, que entre el km 0+000 y 7+500 aproximadamente, existen excavaciones transversales en la plataforma vial con una profundidad considerable, la cual impide el tránsito normal y seguro de vehículos; asimismo, se constató la ausencia de señalización preventiva y de seguridad en la zona intervenida, lo que representa un alto riesgo de accidentes para los usuarios que transitan por dicha vía.

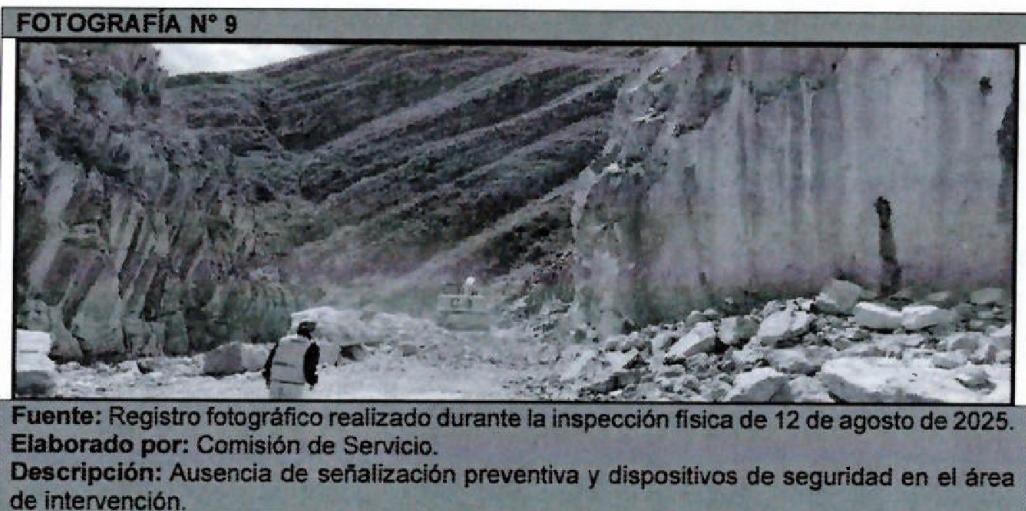
La falta de elementos de señalización como conos, vallas, letreros de advertencia o balizas intermitentes contraviene las disposiciones establecidas en las normativas vigentes sobre seguridad en obras viales y en el propio plan de seguridad presentado por la empresa ejecutora ante la Entidad.

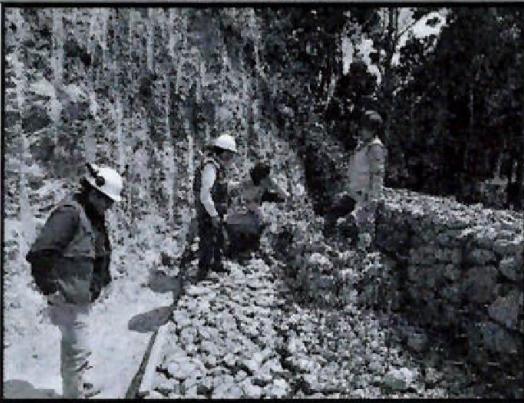
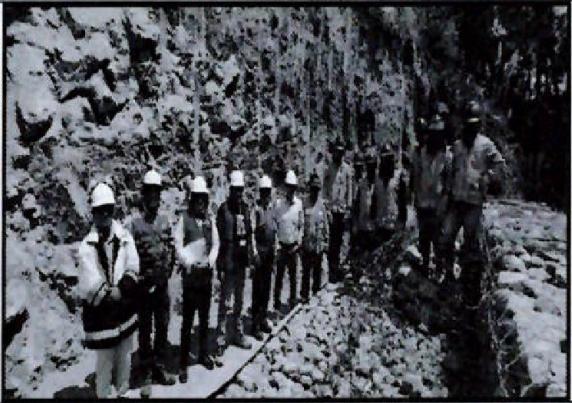
FOTOGRAFÍA N° 14	FOTOGRAFÍA N° 15

<p>Fuente: Registro fotográfico realizado durante la inspección física de 12 de agosto de 2025. Elaborado por: Comisión de Servicio. Descripción: Construcción de muros de gaviones en un sector con topografía accidentada, caracterizada por una pendiente pronunciada</p>	<p>Fuente: Registro fotográfico realizado durante la inspección física de 12 de agosto de 2025. Elaborado por: Comisión de Servicio. Descripción: Construcción de muros de gaviones en un sector con topografía accidentada, caracterizada por una pendiente pronunciada</p>
FOTOGRAFÍA N° 16	FOTOGRAFÍA N° 17

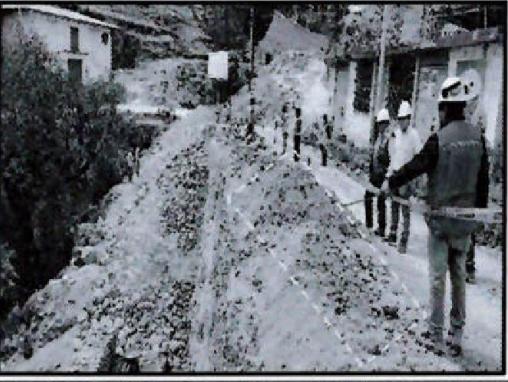
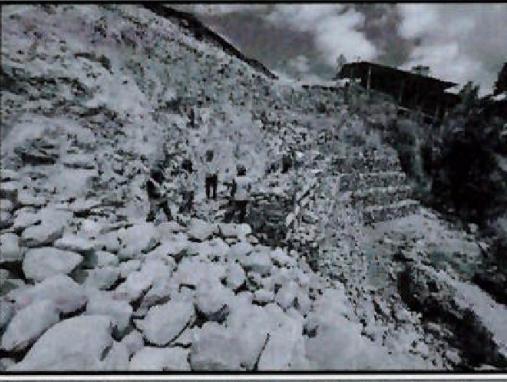
<p>Fuente: Registro fotográfico realizado durante la inspección física de 12 de agosto de 2025. Elaborado por: Comisión de Servicio. Descripción: La estructura se encuentra ubicada en un terreno probablemente inestable, donde se identificó, en la parte superior del talud, la presencia de roca suelta con potencial de desprendimiento.</p>	<p>Fuente: Registro fotográfico realizado durante la inspección física de 12 de agosto de 2025. Elaborado por: Comisión de Servicio. Descripción: La estructura se encuentra ubicada en un terreno probablemente inestable, donde se identificó, en la parte superior del talud, la presencia de roca suelta con potencial de desprendimiento.</p>

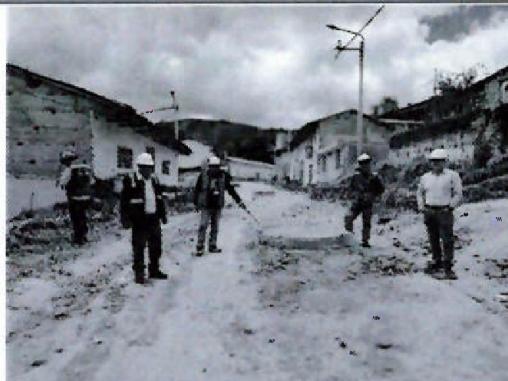
La falta de señalización adecuada incrementa significativamente el riesgo de accidentes, especialmente durante la noche o en condiciones de baja visibilidad, pudiendo provocar daños a los vehículos que circulan por la vía e incluso poner en peligro la integridad física de los usuarios. Esta situación también evidencia un incumplimiento de las normas de seguridad vial temporal.

<p>Fuente: Registro fotográfico realizado durante la inspección física de 12 de agosto de 2025. Elaborado por: Comisión de Servicio. Descripción: Presencia de buzones de desagüe sobre el nivel de la superficie de rodadura, lo cual representa una interferencia directa con el tránsito vehicular.</p>

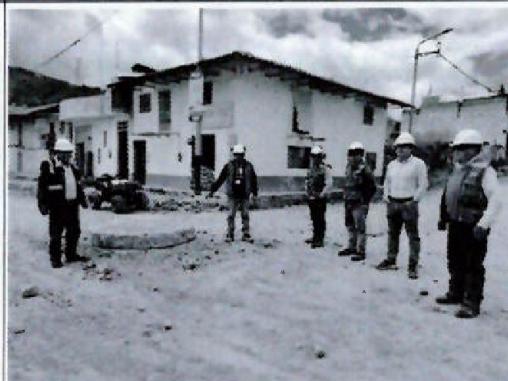
<p>Fuente: Registro fotográfico realizado durante la inspección física de 12 de agosto de 2025. Elaborado por: Comisión de Servicio. Descripción: Presencia de buzones de desagüe sobre el nivel de la superficie de rodadura, lo cual representa una interferencia directa con el tránsito vehicular.</p>

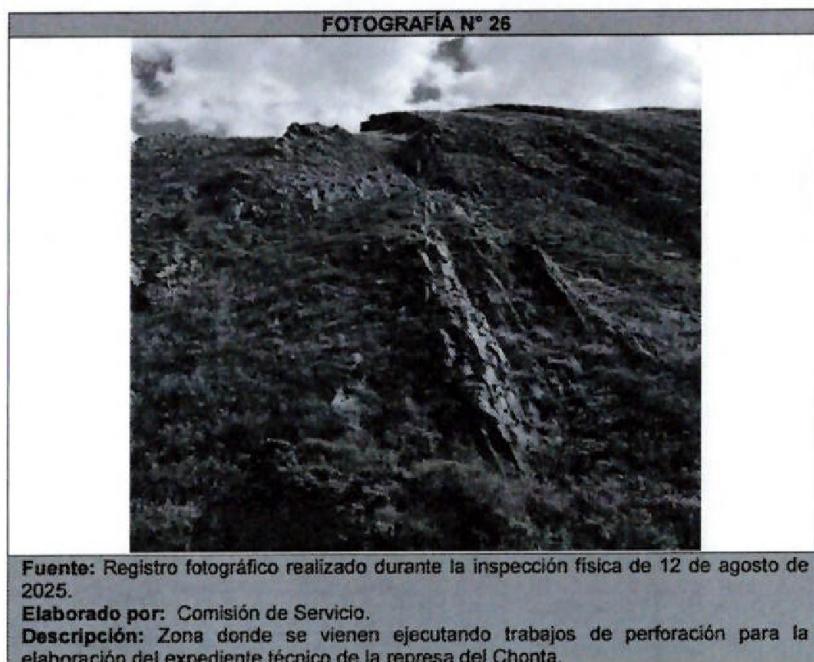
Octavo: Finalmente, se deja constancia de que, en las inmediaciones del km 07+500, se ha observado a un grupo de trabajadores ajenos a la obra, quienes, al ser consultados, indicaron que vienen desarrollando actividades de perforación con la finalidad de recolectar datos para la elaboración del expediente técnico de una represa en el río Chonta, asimismo, refirieron que dicha represa se proyecta con una altura promedio de pantalla de 80,00 m, sin dar mayor detalle; por lo que, de ejecutarse en el futuro, el embalse de agua interferiría con el proyecto materia del presente control. En ese sentido, la comisión de control estima que este hecho debe ser informado al titular de la Entidad, con el fin de que se realicen las coordinaciones pertinentes y se prevean las medidas o acciones correspondientes.
