**INFORME DE HITO DE CONTROL  
N° 002-2025-OCI/2060-SCC**

**OBRA “REPARACIÓN DE EDIFICACIÓN; EN EL(LA) CAMAL  
MUNICIPAL EN LA LOCALIDAD EL PORVENIR, DISTRITO  
DE EL PORVENIR, PROVINCIA TRUJILLO, DEPARTAMENTO  
LA LIBERTAD”**

**HITO DE CONTROL N° 3: Culminación de la Obra**

**PERÍODO DE EVALUACIÓN:  
DEL 17 AL 23 DE ENERO DE 2025**

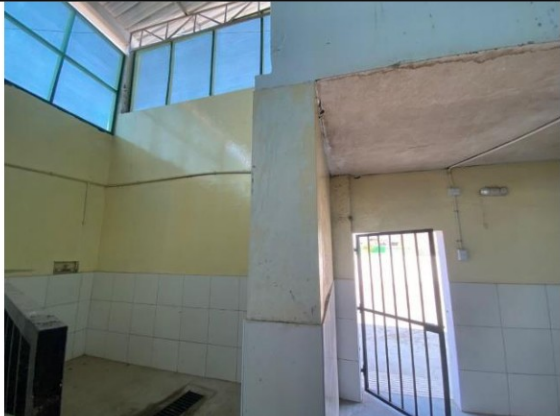
| Imagen n.º 1 | Imagen n.º 2 |
|---|---|
| Vista pintura deficiente en columna de área de lavado de ganado porcino. | Vista pintura deficiente en columna de área de sangrado de ganado porcino. |

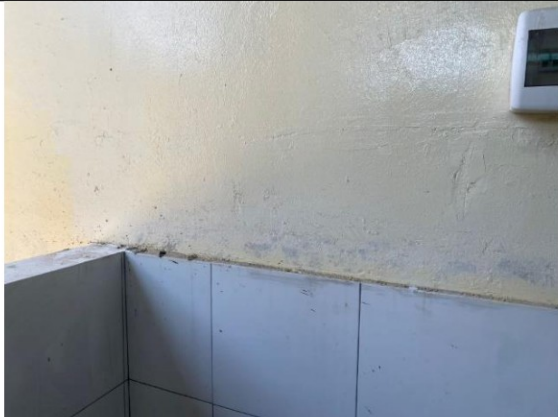
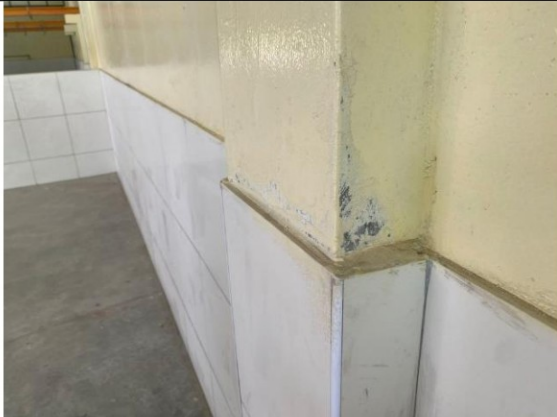
| Fotografía n.º 3 | Fotografía n.º 4 |
|---|---|
| Vista pintura deficiente en área matanza de ganado porcino. | Vista pintura deficiente en área matanza de ganado porcino. |

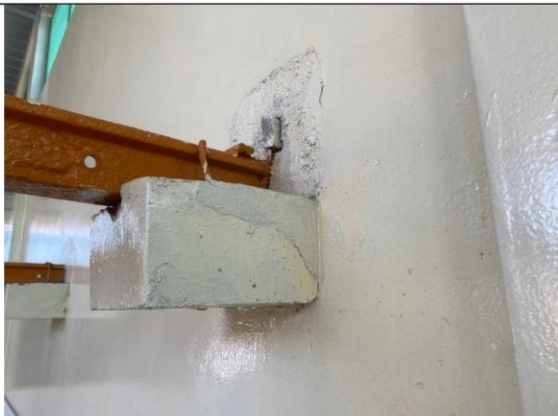
| Fotografía n.º 5 | Fotografía n.º 6 |
|---|---|
| Vista pintura deficiente sobre pared irregular en área matanza de ganado porcino. | Vista de columna pintado a nivel de base (costado de ventana) |

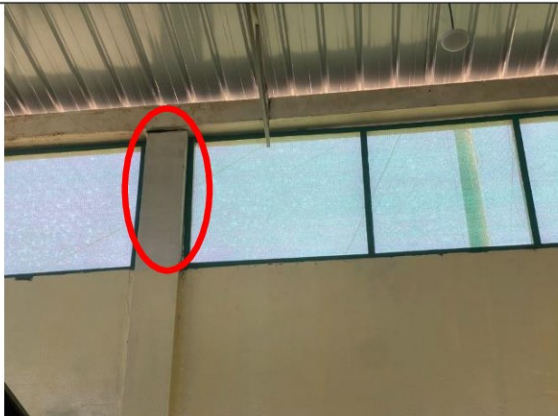
| Fotografía n.º 7 | Fotografía n.º 8 |
|---|---|
| Vista de columna pintado a nivel de base (costado de ventana) | Vista pintura deficiente en área matanza de ganado porcino. |

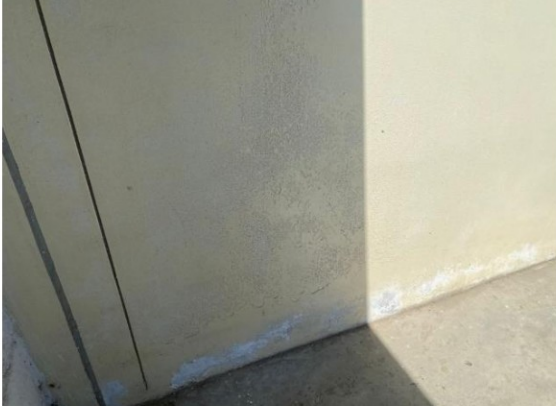
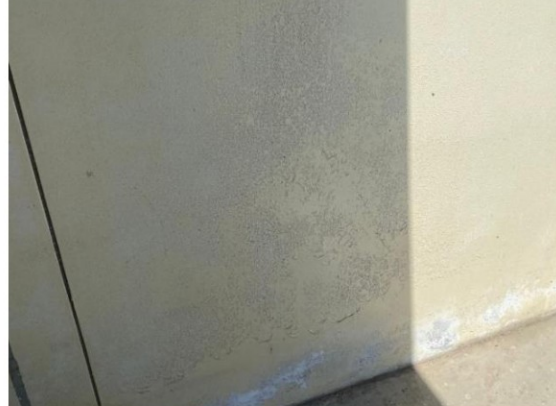
| Fotografía n.º 9 | Fotografía n.º 10 |
|---|---|
| Vista pintura deficiente en exterior de cámara frigorífica nueva. | Vista pintura deficiente en exterior de cámara frigorífica nueva. |

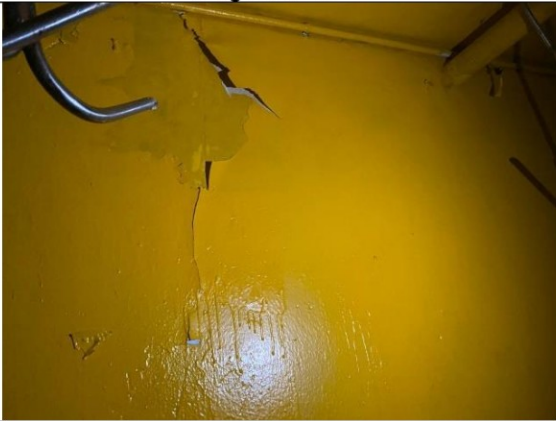
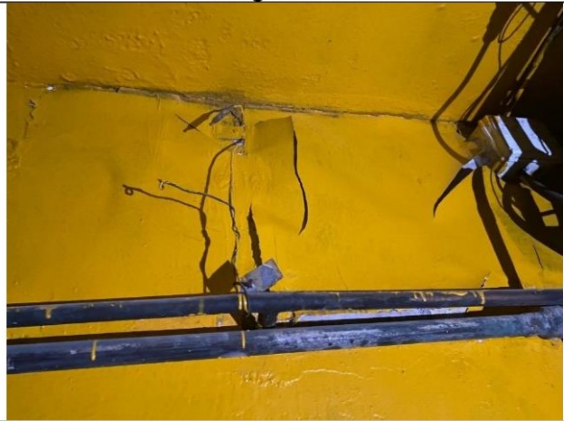
Es de precisar que, una de las funciones del sellador, es crear una barrera protectora entre la pintura y la superficie, previniendo la absorción desigual de la pintura, obteniendo así un acabado más uniforme y duradero, hecho que no se observa en la obra, debido a que en algunas de las paredes de los ambientes que corresponden a las cámaras frigoríficas existentes 1 y 2, la pintura no tiene un acabado parejo, e incluso en algunas áreas dicha pintura se está levantando, también en los marcos de madera de las cámaras frigoríficas 1 y 2 se visualiza que la pintura no tiene un acabado parejo, tal como se muestra a continuación:

| Imagen n.º 11 | Imagen n.º 12 |
|---|---|
| Vista de pintura deficiente en pared de cámara frigorífica existente. | Vista de pintura deficiente en pared de cámara frigorífica existente. |

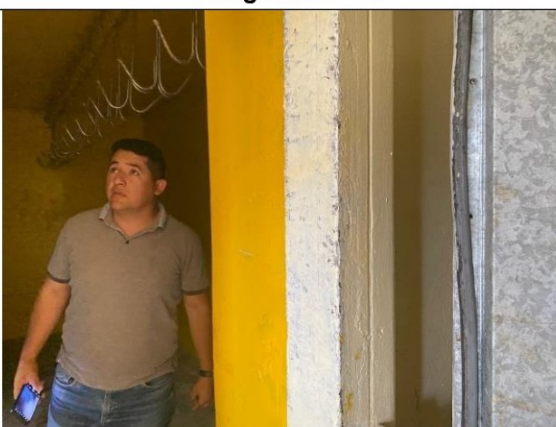
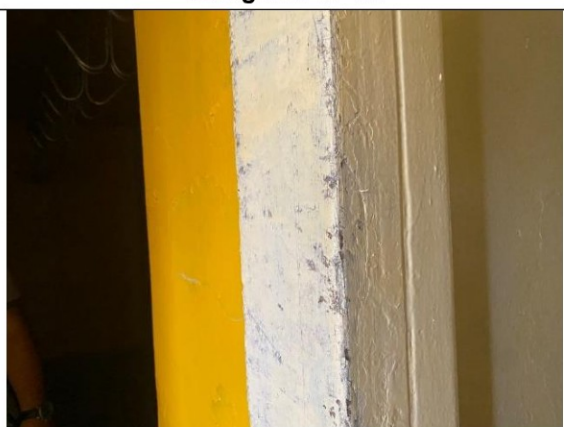
| Fotografía n.º 13 | Fotografía n.º 14 |
|---|---|
| Vista de pintura deficiente en marco de la puerta de cámara frigorífica existente. | Vista de pintura deficiente en marco de la puerta de cámara frigorífica existente. |

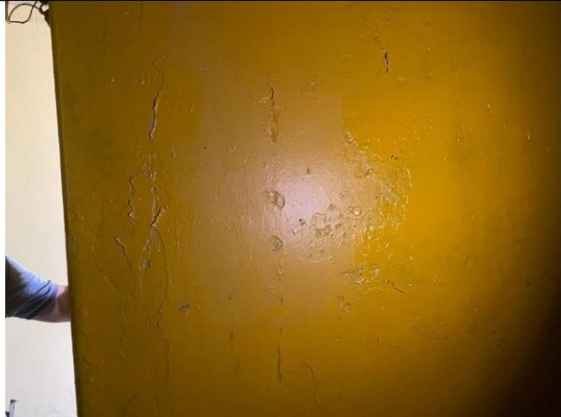
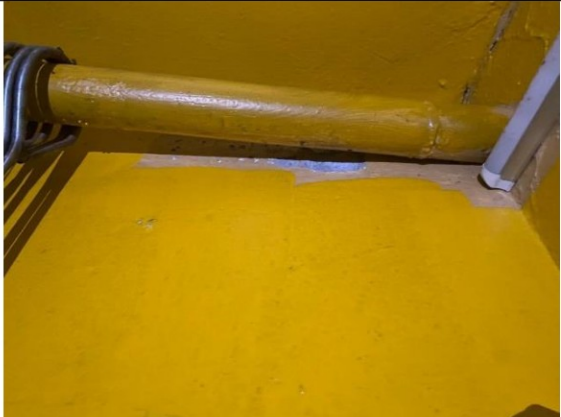
| Fotografía n.º 15 | Fotografía n.º 16 |
|---|---|
| Vista de pintura deficiente en pared de cámara frigorífica existente. | Vista de pintura deficiente en pared de cámara frigorífica existente. |

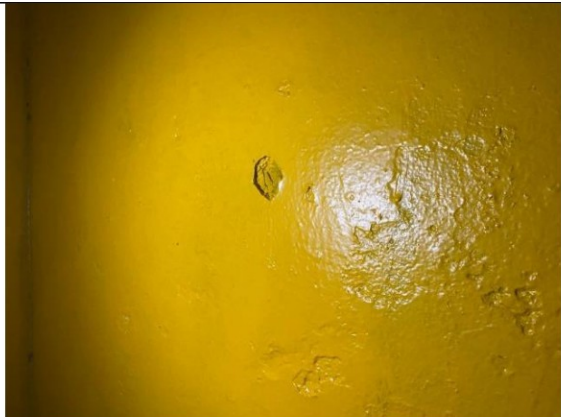
| Fotografía n.º 17 | Fotografía n.º 18 |
|---|---|
| Vista de pared con irregularidades (huecos) con pintado sobre ellas. | Vista de máquinas de cámara frigorífica con restos de pintura. |

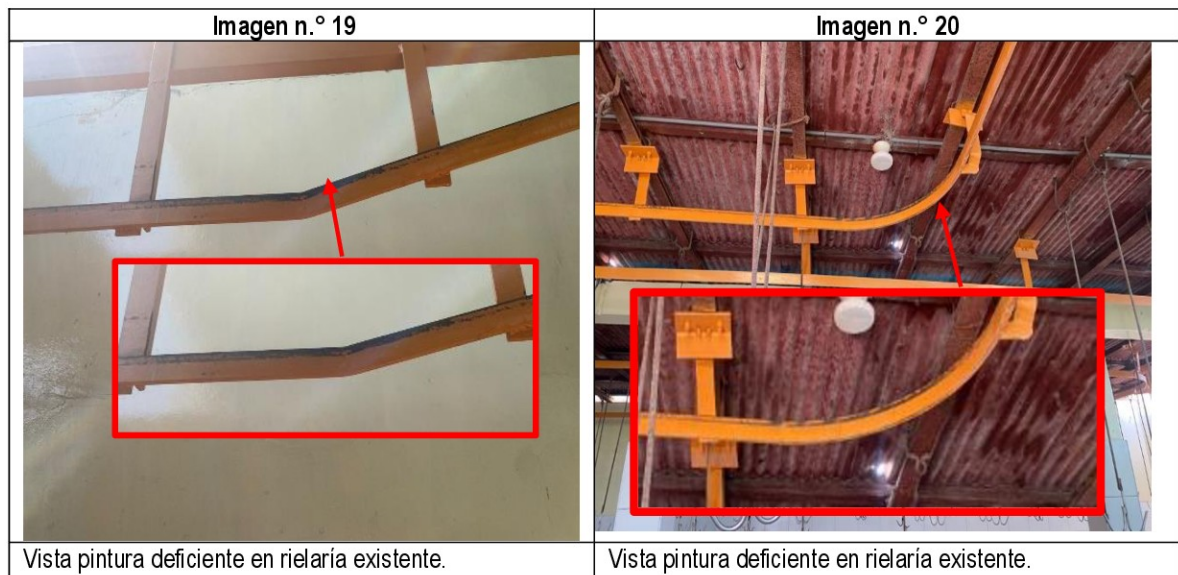
Esta misma situación sucede en los rieles metálicos existentes, los cuales presentan un pintado deficiente, toda vez que existen tramos que no tienen un acabado uniforme, y en algunos otros hay carencia de pintura, tal como se muestra a continuación:

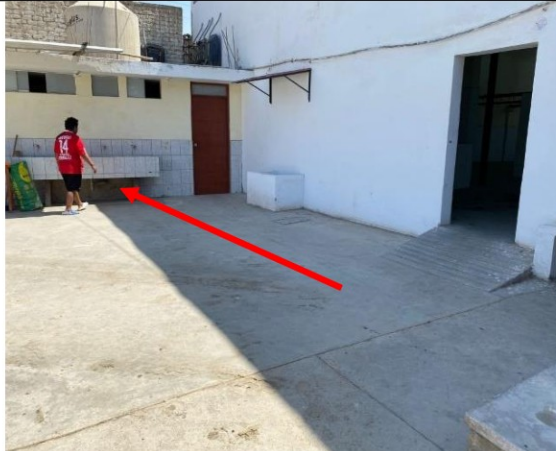
El piso ejecutado en la zona de matanza presenta una caída o pendiente hacia los SS.HH. lo cual ante la presencia de agua genera empozamientos en esta área.

| <p>Vista de piso de concreto con pendiente hacia SS.HH..</p> | <p>Vista de piso fisuras en ingreso principal.</p> |

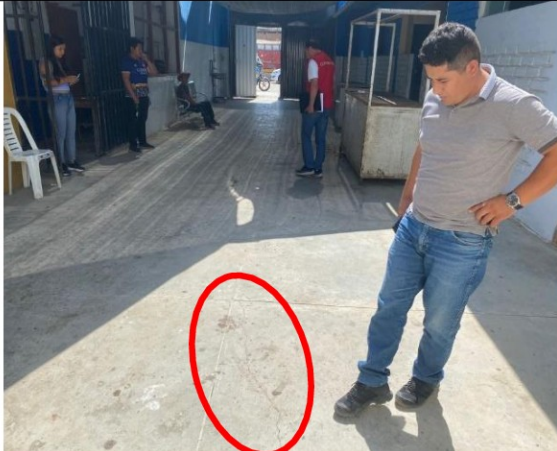
Los pisos de ingreso 1 y 2, ingreso a procesamiento de menudencias (área de matanza de ganado porcino), presentan fisuras, como se muestra a continuación:

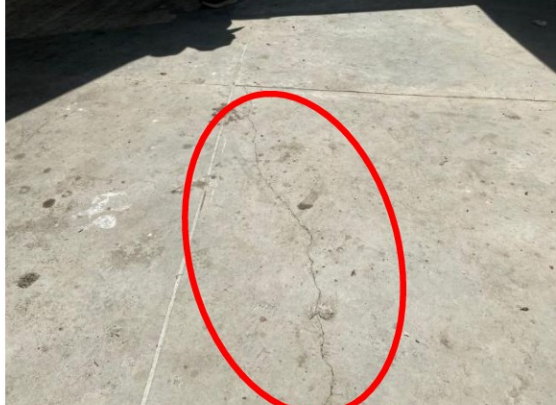
| <p>Vista de piso fisuras en ingreso principal.</p> | <p>Vista de piso fisurado en ingreso 2.</p> |

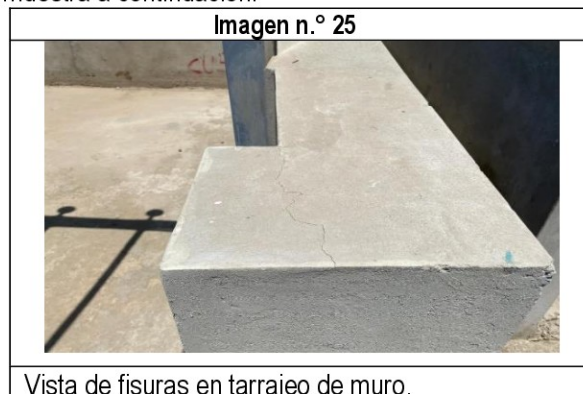
En el tarrajeo de los muros contiguos a las duchas de animales, se evidencia fisuras, tal como se muestra a continuación:

Vista de fisuras en tarrajeo de muro.

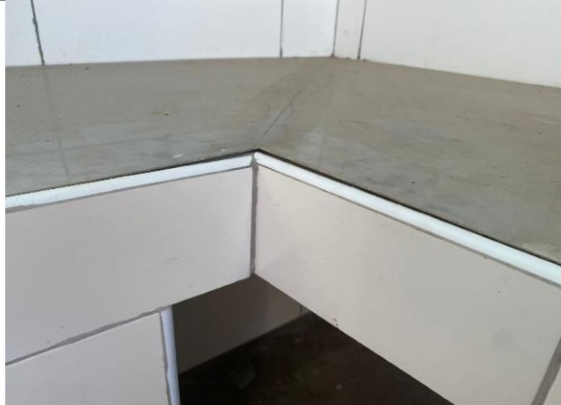
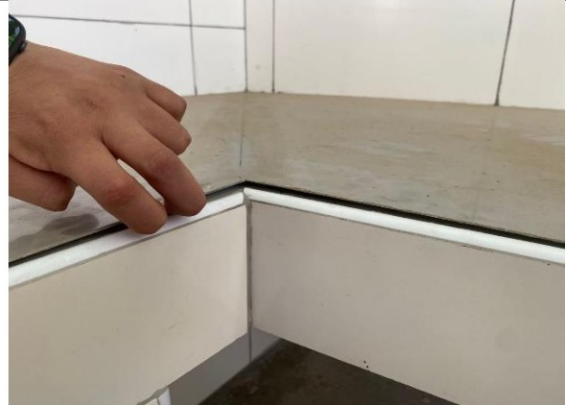
La plancha acerada colocada sobre la mesa de concreto en el área de vísceras, no se encuentra fija sobre la mesa de concreto, como se muestra a continuación:

| Fotografía n.º 26 | Fotografía n.º 27 |
|---|---|
| Vista de plancha acerada sobre mesa de concreto no se encuentra fijada. | Vista de plancha acerada sobre mesa de concreto no se encuentra fijada. |

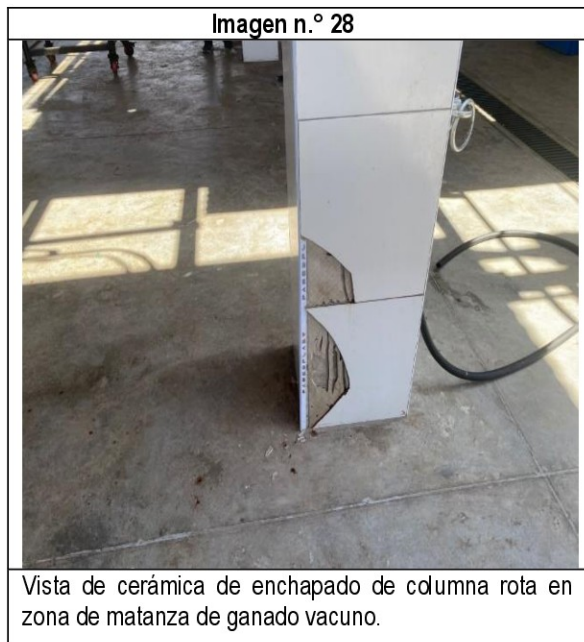
Se constató una cerámica rota en una columna de la zona de matadero de ganado vacuno como se muestra a continuación:

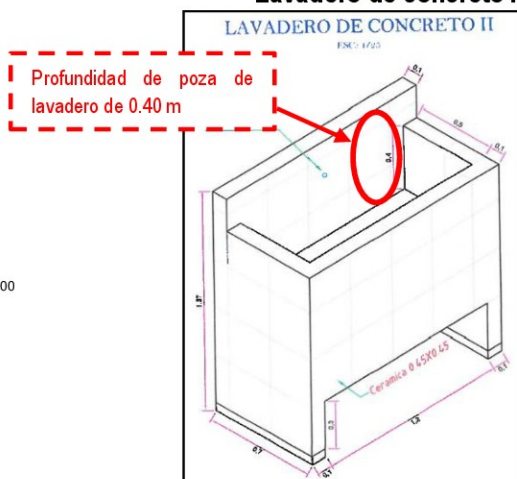
**Imagen n.º 29**  
**Lavadero de concreto II.**

Cabe precisar que el lavadero tipo II, conforme al plano DL-02 "Detalle de lavadero II", presenta incongruencias relacionada con la profundidad de la poza, en el detalle de arquitectura se consignó 0.40 m, mientras que en el detalle de estructuras 0.70 m., tal como se muestra a continuación:

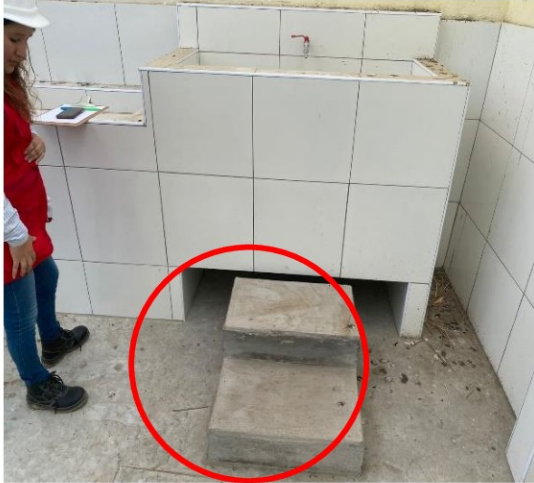
| Imagen n.º 31 | Imagen n.º 32 |
|---|---|
| <p>Vista de lavadero tipo II (escalones no contemplados en el expediente técnico).</p> | <p>Medida interior del lavadero tipo II.</p> |

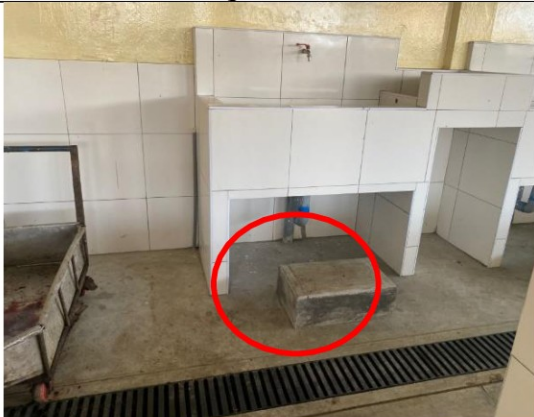
| Imagen n.º 33 | Imagen n.º 34 |
|---|---|
| <p>Vista de lavadero tipo I (escalones no contemplados en el expediente técnico).</p> | <p>Medida exterior del lavadero tipo II.</p> |

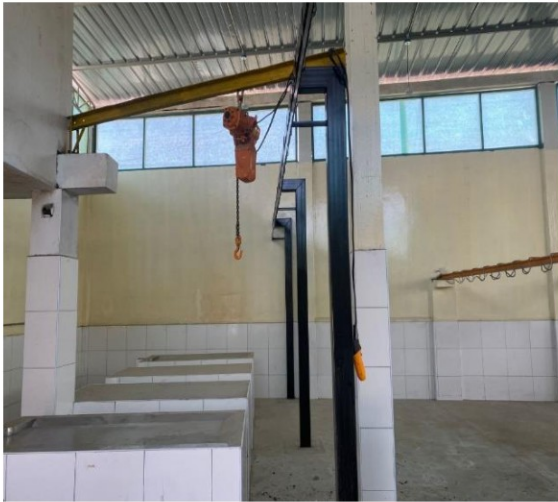
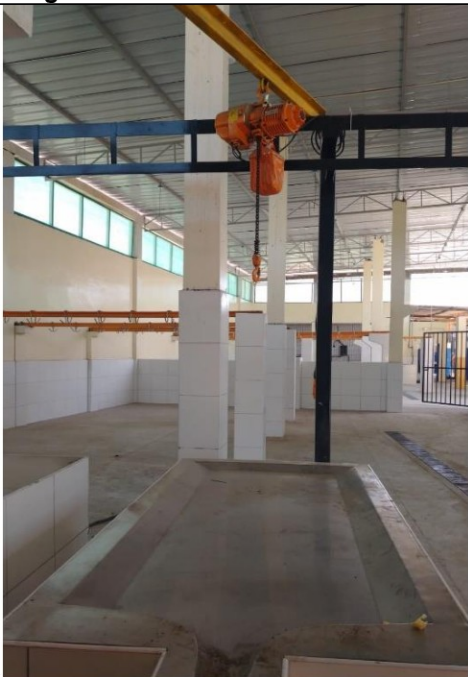
De la visita de inspección, se evidenció que el contratista con la anuencia del supervisor de obra, instaló el tecle de manera fija en una viga metálica, a la altura de la primera mesa de concreto tipo II del área de matanza de ganado porcino, tal como se muestra a continuación:

| Imagen n.º 35 | Imagen n.º 36 |
|---|---|
| Vista de tecle fijo sobre mesa de concreto en área de matanza de ganado porcino. | Vista de tecle fijo sobre mesa de concreto en área de matanza de ganado porcino. |
