**INFORME DE CONTROL CONCURRENTENTE  
N° 006-2025-OCI/2129-SVC**

**EJECUCIÓN DE LA OBRA: SALDO DE OBRA  
“REHABILITACION DE LA INFRAESTRUCTURA DE LA  
INSTITUCION EDUCATIVA N° 10826 CARLOS CASTAÑEDA  
IPARRAGUIRRE - DISTRITO DE JOSÉ LEONARDO ORTIZ –  
PROVINCIA DE CHICLAYO – DEPARTAMENTO DE  
LAMBAYEQUE”**

**PERÍODO DE EVALUACIÓN:  
DEL 10 DE ABRIL DE 2025 AL 23 DE ABRIL DE 2025**

**JOSÉ LEONARDO ORTIZ, 25 DE ABRIL DE 2025**

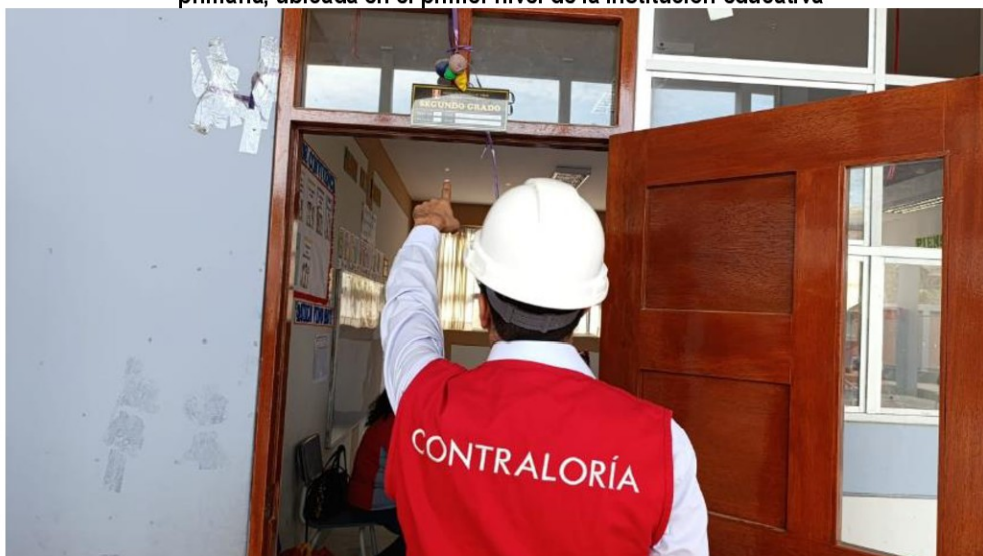
**Fotografía n.º 1**

**Falta de energía eléctrica en el sistema de alumbrado interior del salón de segundo grado de primaria, ubicada en el primer nivel de la institución educativa**

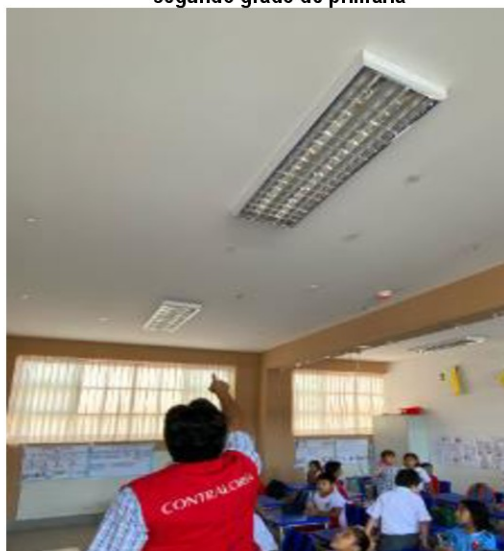
**Fotografía n.º 2**

**Falta de energía eléctrica en el sistema de alumbrado interior del salón de segundo grado de primaria**

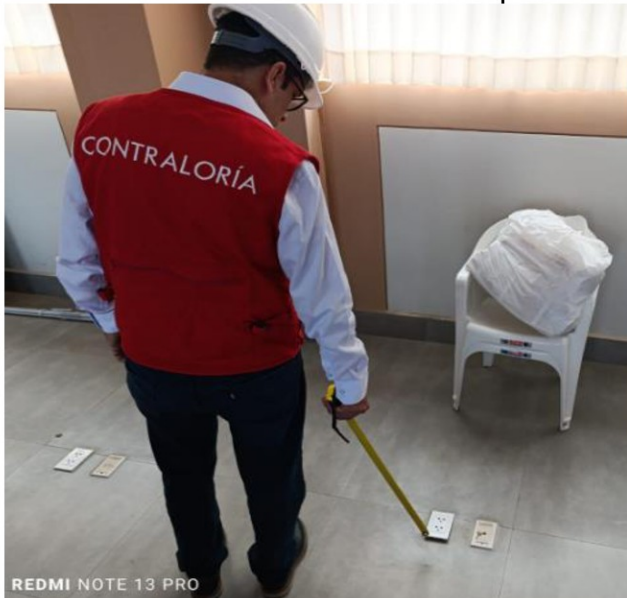
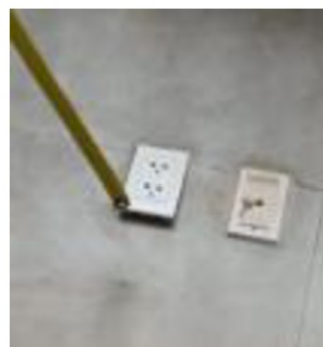
Fotografía n.º 3

También, se evidenció el deterioro y desprendimiento de los tomacorrientes ubicados sobre el nivel de piso terminado del "Aula de Innovación Pedagógica" (AIP) debido a que los alumnos constantemente se tropiezan con dichos elementos, generando, además, un riesgo para su integridad física; tal como se muestra en las tomas fotográficas siguientes:

Tomacorrientes deteriorados sobre el nivel de piso terminado del Aula de Innovación Pedagógica

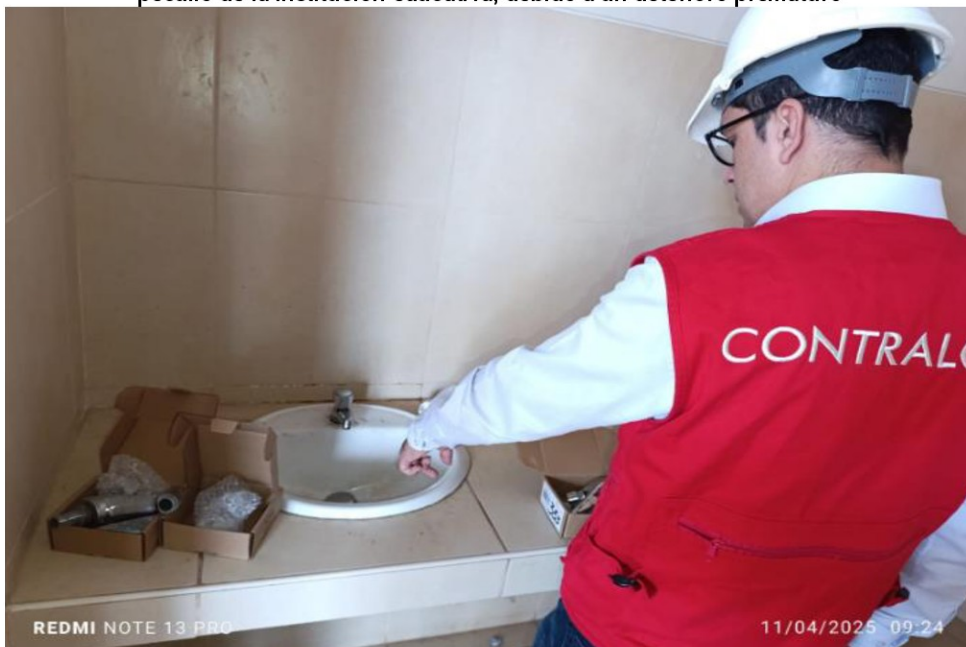
**Fotografía n.º 4**

Se ha verificado que a menos de seis (6) meses de recepcionada la obra, la grifería de los lavatorios de los diferentes ambientes de los servicios higiénicos, según lo manifestado por el director de la Institución Educativa, han tenido que ser reemplazados, debido a que estos habrían fallado; no obstante, que revisado el expediente de liquidación del contrato n.º 003-2024-MDJLO/GM (ejecución), elaborado por el Consultor de Obra, se pudo advertir, que no se adjuntan en el literal N. "Control de Calidad" (folio 848), los certificados de calidad de fábrica (fichas técnicas) ni las garantías respectivas, de las tuberías PVC ni accesorios y/o

**Grifería de los Servicios Higiénicos para niños en el nivel primario, que han sido reemplazados con peculio de la institución educativa, debido a un deterioro prematuro**

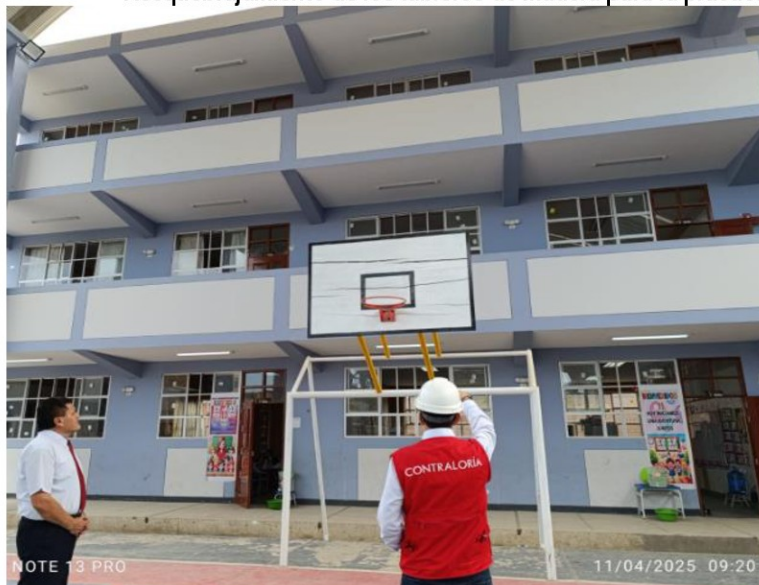
*"(...) y a la vez informarle que en la infraestructura construida e inaugurada por su persona en diciembre del 2024. En cuanto a los tableros de basquetbol se encuentran deteriorados sin haber sido utilizados, poniendo en riesgo la integridad física de nuestros estudiantes (se adjunta foto). Por lo que solicitamos a usted su intervención con la empresa constructora para la reparación y/o cambio de los tableros que afecta la seguridad de la población escolar que hacen uso del patio institucional. (...)"*

**Fotografía n.º 5**  
**Resquebrajamiento de los tableros de madera para la práctica del basketbol**

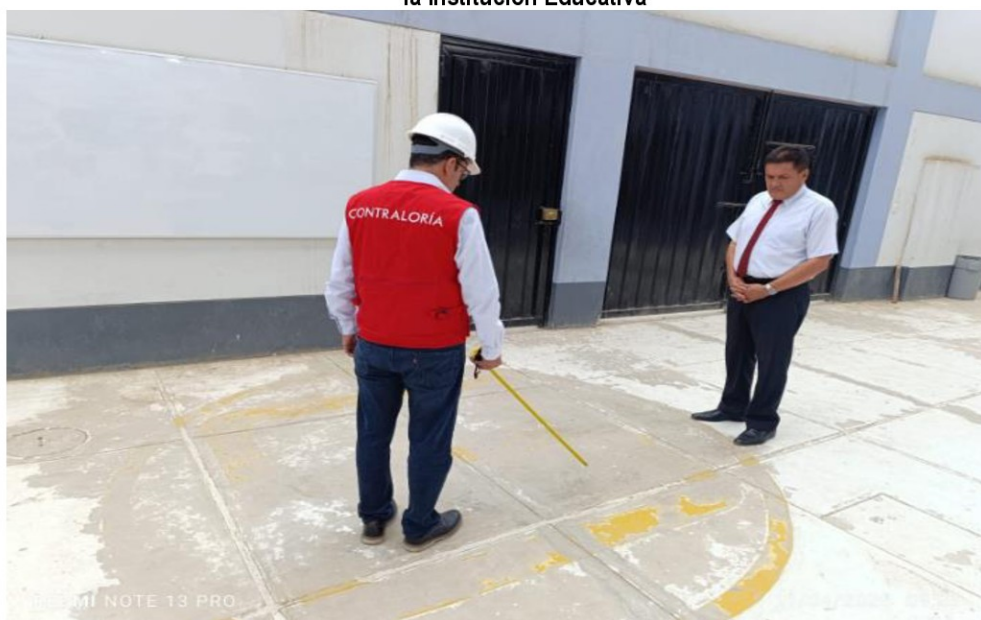
De igual manera, se evidenció deterioro prematuro del pintado de la señalética de seguridad, ubicado al ingreso de la Institución Educativa. Este deterioro se da a menos de seis (6) meses de haber sido recepcionada la obra. Lo descrito anteriormente, se muestra en las tomas fotográficas siguientes:

**Fotografía n.º 6**  
**Deterioro prematuro del pintado de la señalética de seguridad y evacuación, ubicado al ingreso de la Institución Educativa**

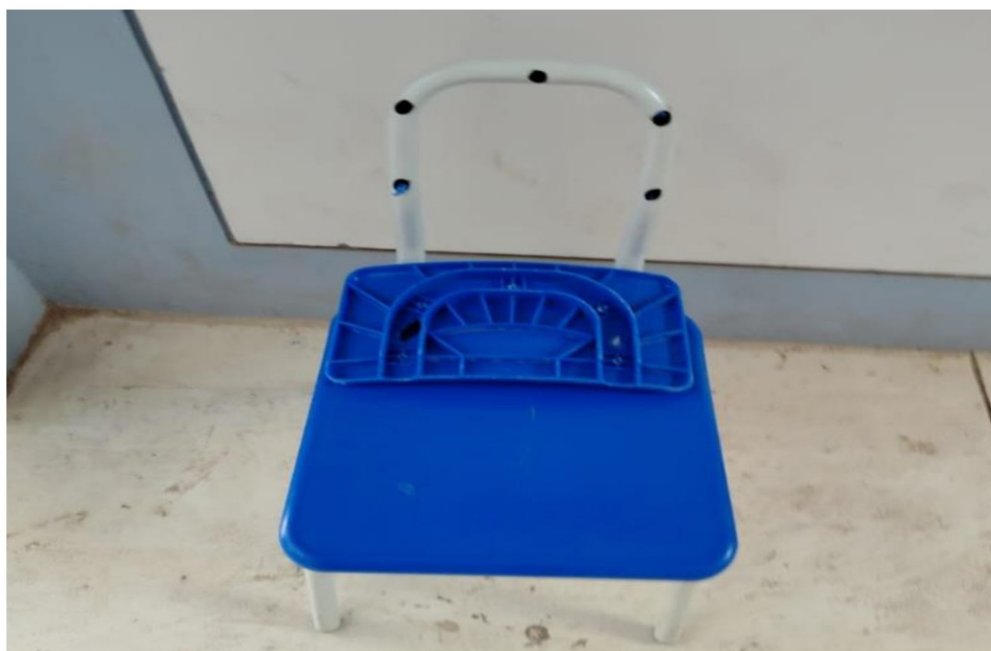
**Fotografía n.° 7**  
**Deterioro de los puntos de sujeción de los respaldos plásticos de las sillas de los niveles de inicial y primaria**

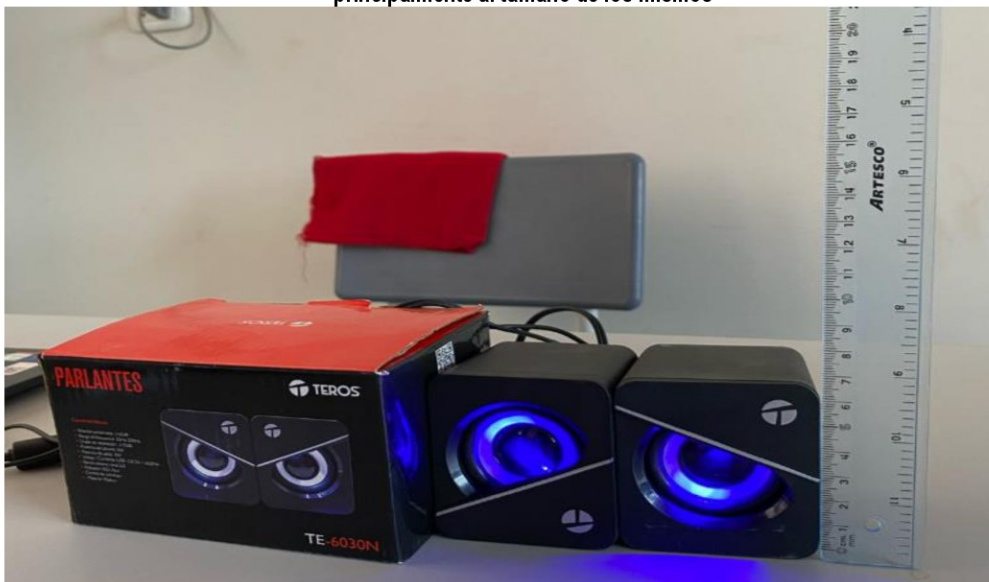
Fotografía n.º 8

Parlante multimedia, difiere a lo señalado en las especificaciones técnicas del expediente técnico, referido principalmente al tamaño de los mismos

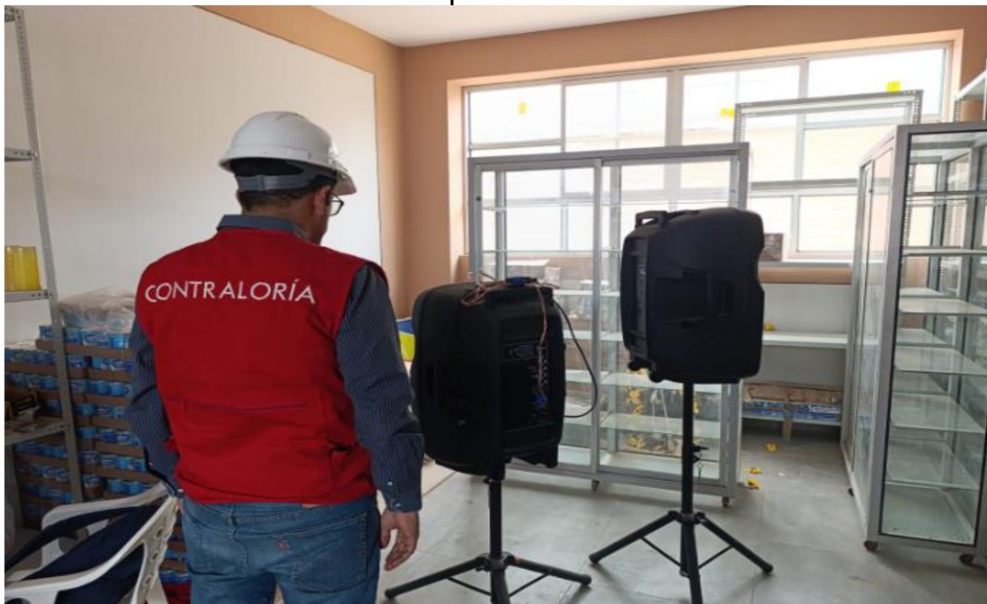
Fotografía n.º 9

Equipo de sonido con su parlante y trípodes, que no cuentan con las especificaciones técnicas del expediente técnico

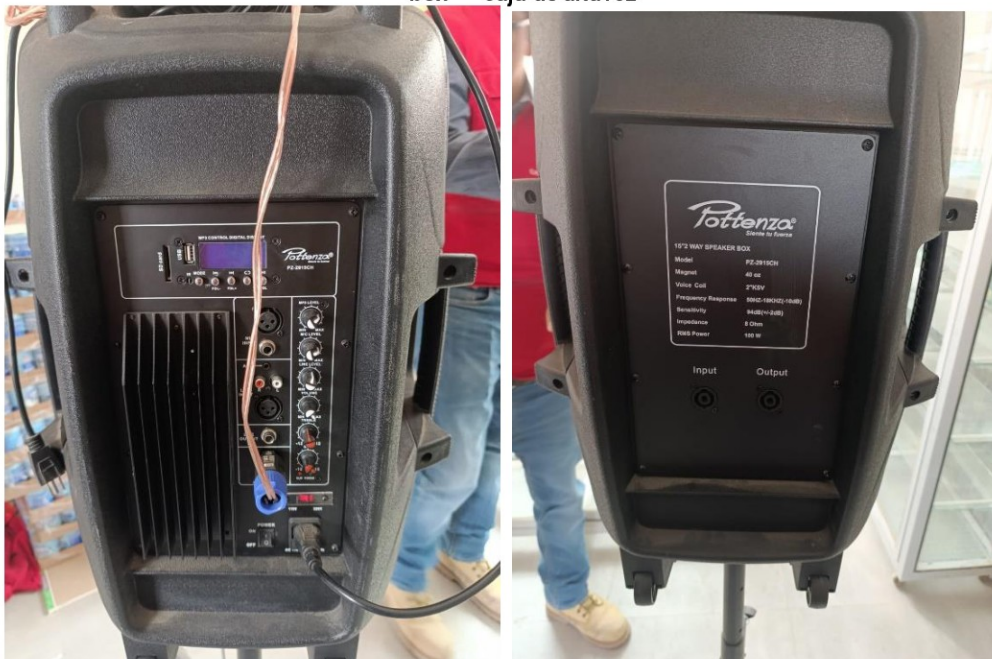
Fotografía n.º 11

Lado izquierdo: equipo de sonido con funciones de reproducción; Lado Derecho: "way speaker box" – caja de altavoz

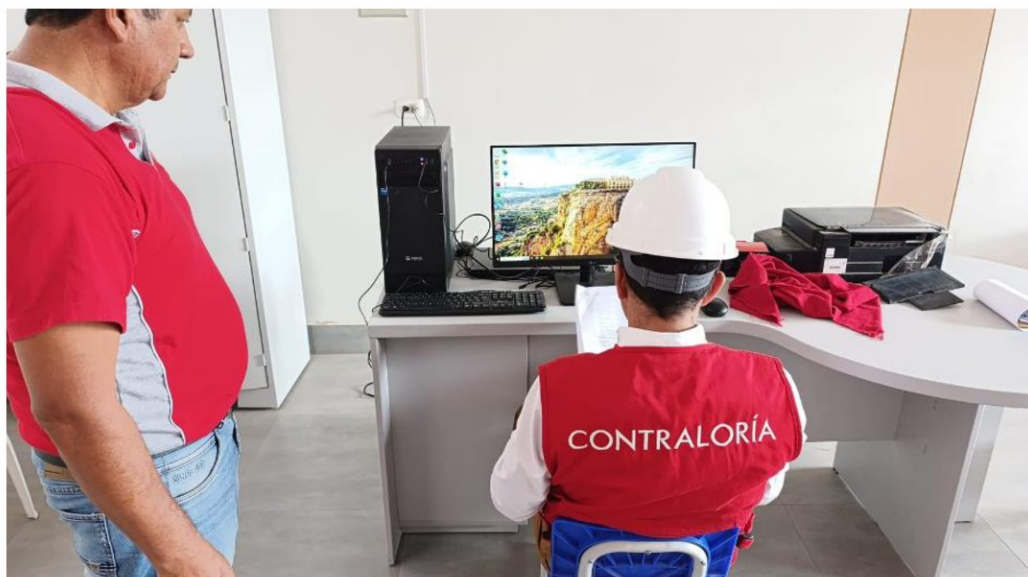
**Computadoras PC, las cuales, según lo indicado por el director de la Institución Educativa, presentan problemas de funcionamiento**
