**INFORME DE CONTROL CONCURRENTE**  
**Nº 016-2025-OCI/2176-SCC**

**“EJECUCIÓN DE LA OBRA: CREACIÓN DE  
INFRAESTRUCTURA VIAL Y PEATONAL EN LA AV. 7 DE  
JUNIO – ZONA NUEVA ESPERANZA VILLA MARÍA DEL  
TRIUNFO DEL DISTRITO DE VILLA MARÍA DEL TRIUNFO –  
PROVINCIA LIMA – DEPARTAMENTO LIMA, CUI 2500144”**

**PERÍODO DE EVALUACIÓN:  
DEL 26 DE ENERO DE 2024 AL 20 DE JUNIO DE 2025**

**VILLA MARÍA DEL TRIUNFO, 01 DE JULIO DE 2025**

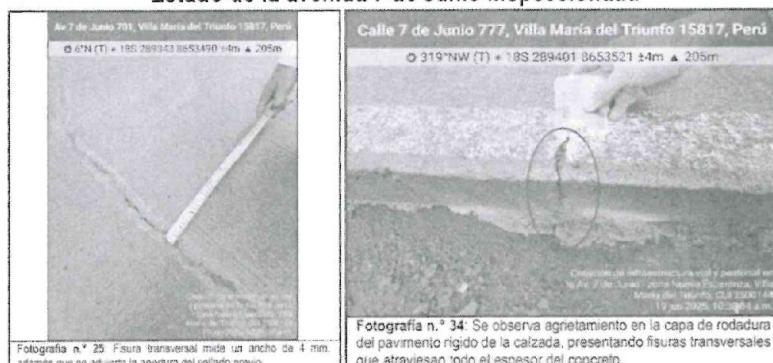
Imágenes n.º 5 y 6

- a) Existencia de fisuras prematuras en la capa de rodadura del pavimento de concreto hidráulico de pista

En la visita realizada a la obra se identificó deterioro prematuro del pavimento de concreto hidráulico evidenciado por la presencia de fisuras transversales y longitudinales en la capa de rodadura de la vía urbana intervenida, ubicada en la avenida 7 de Junio y las calles 7 de Junio y 2 de Mayo. Estas condiciones señaladas se pueden observar en las vistas fotográficas que se presentan a continuación:

Estado de la avenida 7 de Junio inspeccionada

En consecuencia, las fallas prematuras observadas en el pavimento rígido de la pista, que corresponden a fisuras clasificadas con niveles de gravedad 2 y 3 al 19 de junio de 2025, afectan la calidad técnica de la infraestructura vial. Cabe destacar que, conforme a lo dispuesto en el artículo 173 del Reglamento de la Ley de Contrataciones del Estado (RLCE), “(...) la recepción conforme de la Entidad no enerva su derecho a reclamar posteriormente por defectos o vicios ocultos (...)”, por lo que la Entidad conserva la potestad de exigir responsabilidades y acciones correctivas ante los defectos advertidos.

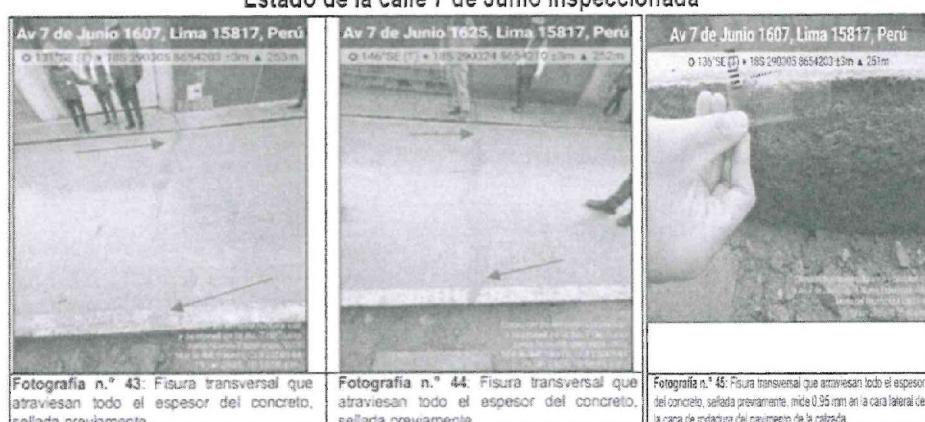
Imágenes n.º 7, 8 y 9

Estado de la calle 7 de Junio inspeccionada

Respecto a la calle 7 de Junio, es importante destacar que "(...) la capa de rodadura del pavimento de la calzada, desde el cruce con el pasaje La Piedra hasta el cruce con la calle Los Tulipanes, se encuentra fisurada en todo el tramo (...)", tal como se dejó constancia en el Acta de Inspección n.º 001-2025-OCI/MDVMT-CC.7J de 19 de junio de 2025.

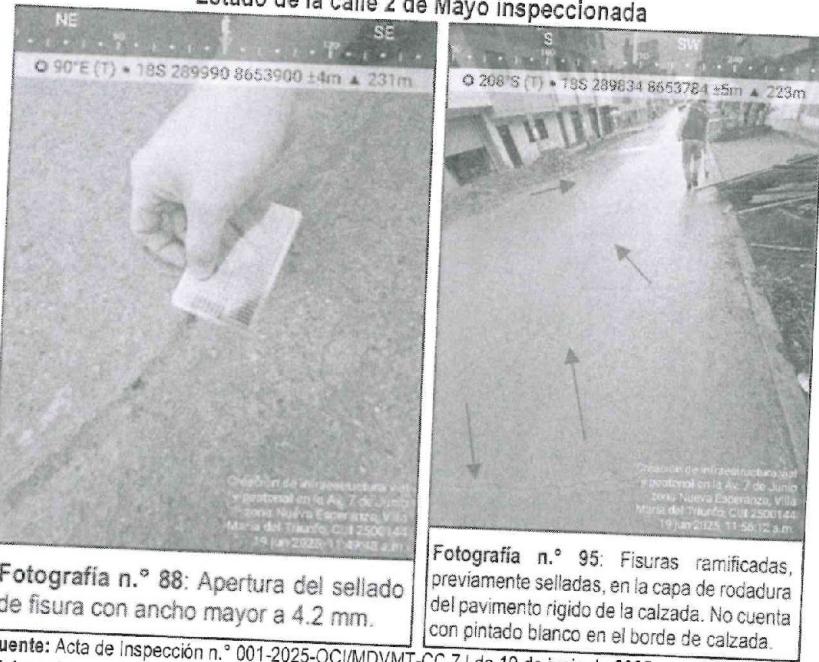
Imágenes n.º 10 y 11  
**Estado de la calle 2 de Mayo inspeccionada**

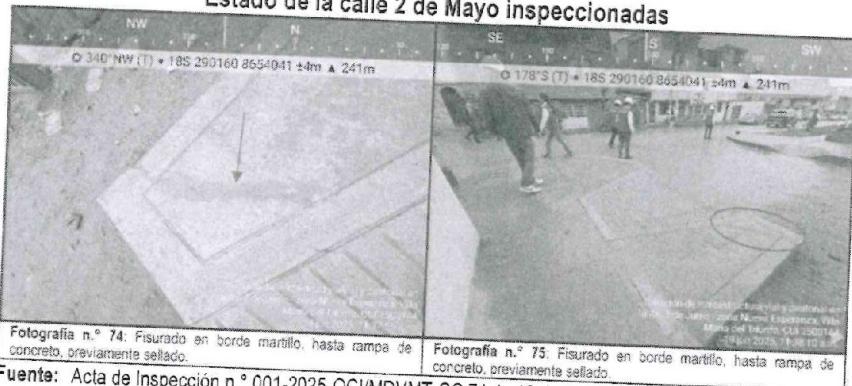
Por otro lado, en la inspección realizada a los martillos de la calle 2 de Mayo, se observó la existencia de fisuras de esquina ubicadas en los bordes contiguos a las rampas, las cuales habían sido previamente selladas, según se aprecia en las siguientes imágenes:

Imágenes n.º 12 y 13  
**Estado de la calle 2 de Mayo inspeccionadas**

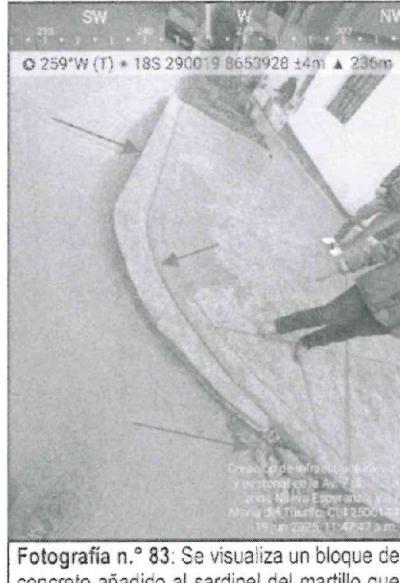
Asimismo, se verificó la colocación de un bloque de concreto adicional en el borde del martillo, destinado a cumplir con el ancho previsto para jardinería y/o rampa; sin embargo, dicho elemento presentaba desprendimiento de material, como se muestra a continuación:

**Imagen n.º 14**  
**Estado de la calle 2 de Mayo inspeccionada**

**Fotografía n.º 83:** Se visualiza un bloque de concreto añadido al sardinel del martillo que completa el largo de la rampa de concreto. Se advierte desprendimiento parcial del concreto.

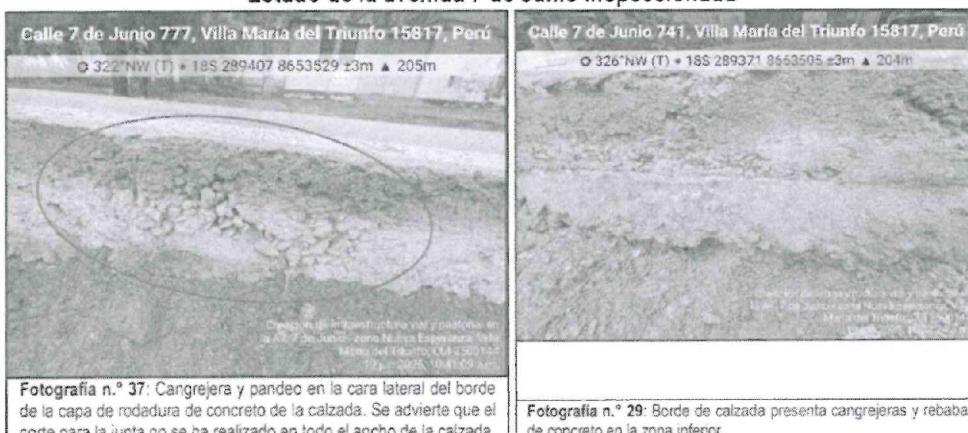
Imágenes n.º 15 y 16

Estado de la avenida 7 de Junio inspeccionada

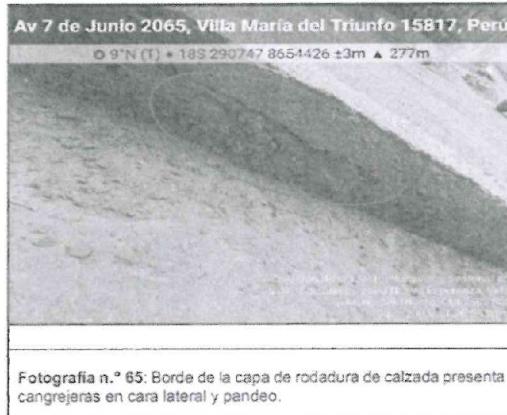
Imagen n.º 17

Estado de la calle 7 de Junio inspeccionada

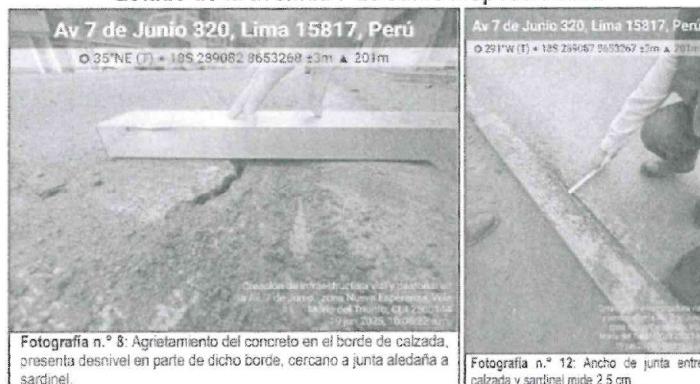
Imágenes n.º 18 y 19

Sin embargo, durante la inspección se advirtieron cangrejeras y pandeo en la capa de rodadura del pavimento rígido en diversos tramos de la avenida y calle 7 de Junio, lo cual corresponde a las áreas con vacíos o deficiencias en la mezcla superficial del concreto, lo que se habría generado por una inadecuada compactación durante el vaciado. Estas fallas afectan negativamente la densidad, homogeneidad y resistencia del pavimento, comprometiendo la integridad estructural de la vía ejecutada.

Estado de la avenida 7 de Junio inspeccionada

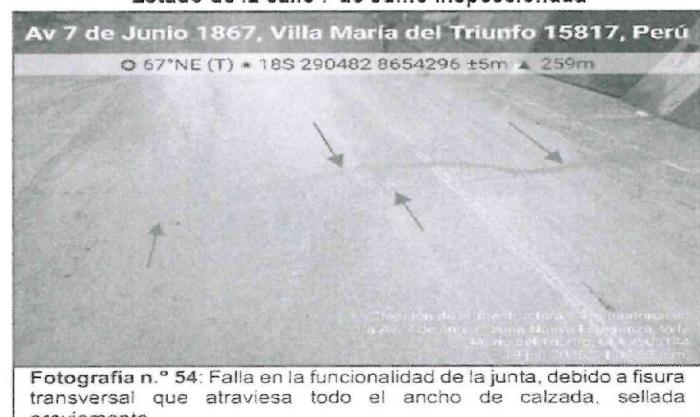
Imagen n.º 20

Estado de la calle 7 de Junio inspeccionada

En consecuencia, al no haberse ejecutado la profundidad requerida en las juntas transversales, éstas no cumplen la función estructural para la cual fueron diseñadas, comprometiendo el desempeño del pavimento rígido y exponiéndolo a agrietamientos y deformaciones prematuras, contraviniendo el anexo D. Diseño de Pavimentos Urbanos de concreto de cemento portland de la norma CE.010 "Pavimentos Urbanos" del Reglamento Nacional de Edificaciones, el cual menciona lo siguiente: "(...) Las juntas de contracción se construyen formándolas con el concreto al estado fresco o aserrándolas después de que el concreto ha fraguado. En cualquier caso, debe asegurarse el correcto alineamiento de la junta y que su profundidad sea igual a un cuarto del estós del pavimento (D/4). (...)".

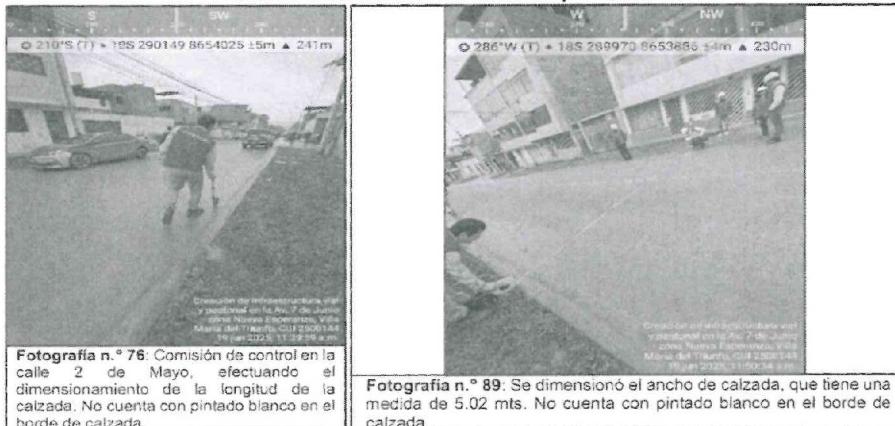
En la mayor parte del tramo inspeccionado de la calle 2 de Mayo, se evidenció un desgaste prematuro de la señalización horizontal, afectando elementos como las líneas paralelas del borde de la pista y las flechas de dirección, tal como se aprecia en las siguientes vistas fotográficas:

**Imágenes n.º 21 y 22**  
**Estado de la calle 7 de Junio inspeccionada**

Cabe señalar que, pese a que la obra fue recepcionada el 27 de febrero de 2025 y se cuenta con la aprobación de la liquidación del contrato de obra, se verificó el deterioro temprano de la señalética horizontal ejecutada. Esta situación contraviene lo dispuesto en las "Especificaciones Técnicas de Pinturas para Obras Viales", que señalan lo siguiente: "(...) la pintura debe conservar durante mucho tiempo sus propiedades de adherencia, resistencia al desgaste y visibilidad tanto en el día como en la noche (...)".

En consecuencia, el desgaste anticipado de la señalización compromete la funcionalidad y seguridad vial del proyecto ejecutado, evidenciando una posible deficiencia en la calidad del material aplicado o en el procedimiento de ejecución.
