**INFORME DE HITO DE CONTROL  
N° 006-2025-OCI/2362-SCC**

**“PUESTA EN VALOR DEL SITIO ARQUEOLÓGICO  
CERRO BAÚL DE LA PROVINCIA MARISCAL NIETO DE  
LA REGIÓN MOQUEGUA”**

**HITO DE CONTROL N° 7 – EJECUCIÓN DE OBRA A  
MAYO DE 2025**

**TORATA, 16 DE JUNIO DE 2025**

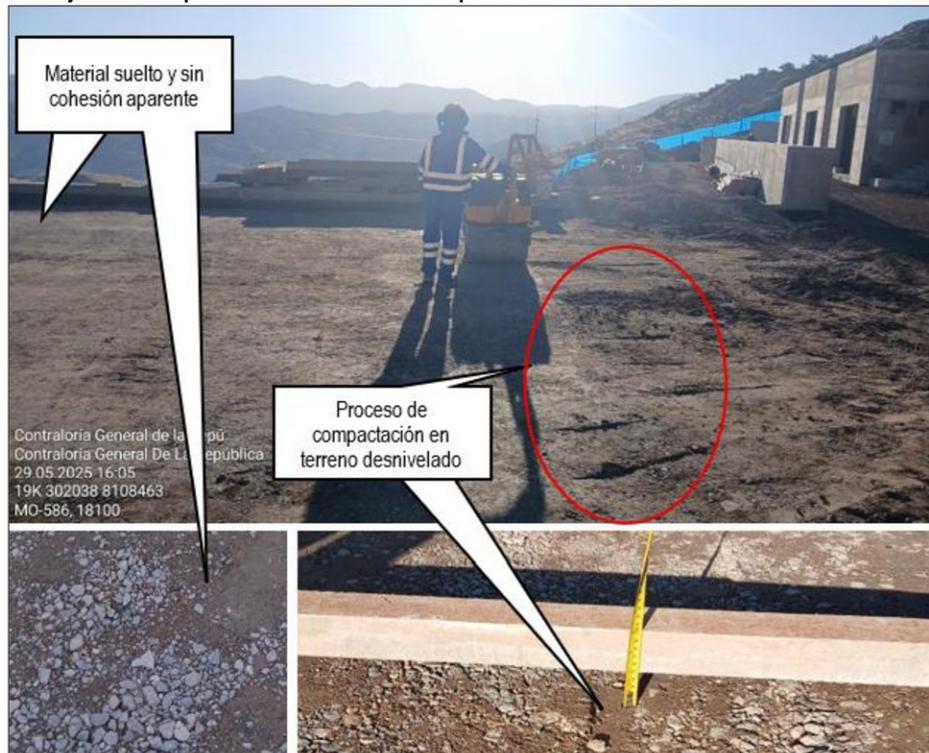
**Imagen n.º 1**

**Trabajos de compactación con material de préstamo en el sector A – Sala de Exhibición**

Específicamente, se observó la colocación de capas de material sobre una superficie desnivelada, con diferencias de nivel de hasta 5 cm. Adicionalmente, se verificó que en diversas zonas el material de préstamo se encontraba disgregado, es decir, no estaba uniformemente mezclado previo al proceso de compactación.

Así también se detalla en el Acta de Inspección N° 01-2025-OCI/2362-MDT-SCC-Py2046423-HCG, el equipo de control concurrente observó que "no se evidenció un adecuado nivelado de las capas de material de relleno extendidas, previo a la aplicación del esfuerzo de compactación" y que "en diversas zonas inspeccionadas, el material de préstamo utilizado para el relleno presentaba una condición disgregada (suelta, sin cohesión aparente)".

La correcta ejecución de estas partidas es fundamental, ya que este relleno servirá de soporte para la futura Sala de Exhibiciones. Al ser consultado sobre estas observaciones durante la diligencia, el Residente de Obra, manifestó que "la residencia tomará las medidas correctivas necesarias para subsanar las deficiencias advertidas" y aseguró que "se programará y ejecutará la verificación mediante ensayos de densidad de campo, con el fin de garantizar que toda la superficie del relleno tratado alcance el grado de compactación requerido y estipulado en las especificaciones técnicas del Expediente Técnico del proyecto".

La situación expuesta podría comprometer la estabilidad de dichos muros y estructuras conexas.

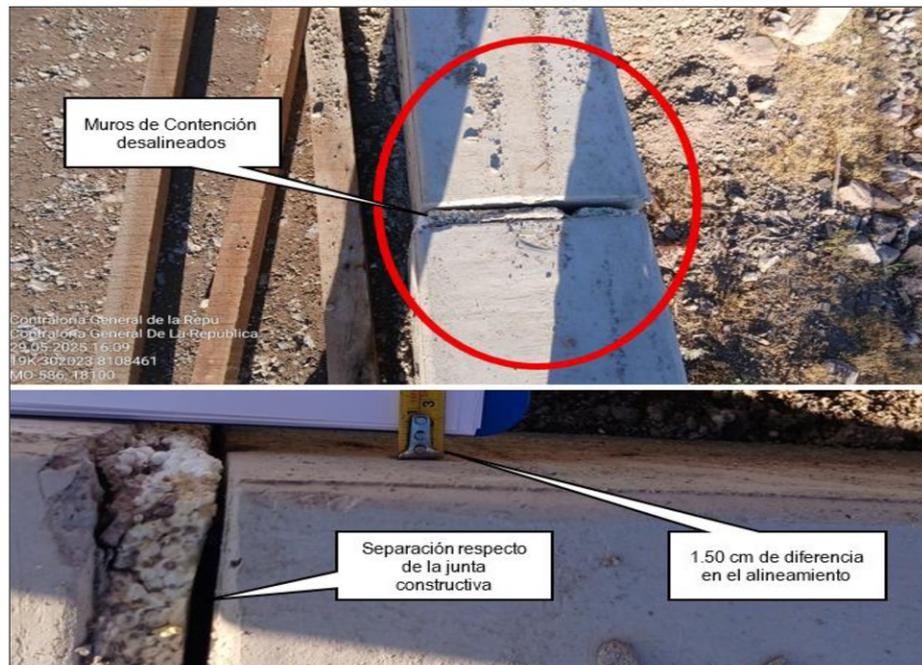
**Imagen n.º 2**  
**Desalineamiento Horizontal en Muros de Contención – Sector A**

En el marco de la visita de control concurrente realizada el 29 de mayo de 2025 al proyecto "Puesta en Valor del Sitio Arqueológico Cerro Baúl", la Comisión de Control constató que uno de los muros de contención ejecutados en el Sector A (área destinada a la Sala de Exhibiciones) presenta una desviación en su alineamiento horizontal. Conforme se detalla en el **Acta de Inspección N° 01-2025-OCI/2362-MDT-SCC-Py2046423-HCG**, se midió un desalineamiento de hasta 1.5 cm en uno de sus extremos con respecto a los muros adyacentes y/o los ejes de replanteo del proyecto, condición que se evidencia en la siguiente imagen:

En ese sentido, el muro ejecutado no se ajusta a la alineación definidas en el Expediente Técnico aprobado. La **Lámina E-125 "Sala de Exhibición Muros de Concreto Armado Eje A MCA Planta y Perfil"** del mencionado expediente especifica un trazo continuo y rectilíneo para dichos muros, sin contemplar la desviación observada o tolerancias al respecto, como se aprecia a continuación:

Por otro lado, es fundamental diferenciar si la desviación obedece a un **error constructivo** (un defecto estático en la ejecución) o a un **desplazamiento post-constructivo** (un movimiento activo de la estructura). El primer caso implicaría una evaluación de los esfuerzos generados por la nueva geometría, mientras que el segundo, de mayor gravedad, podría ser un indicio de una inestabilidad en el terreno de fundación o de empujes no previstos, situación que comprometería la seguridad integral del muro. Puesto que, la excentricidad en la transmisión de cargas puede generar esfuerzos de flexión o torsión no considerados en el diseño, afectando la estabilidad estructural tanto del muro como de la futura Sala de Exhibiciones.

En ese sentido, se consultó sobre este hecho al Residente de Obra, quien señaló que a la fecha no se ha realizado un diagnóstico técnico para determinar si el desalineamiento obedece a un error constructivo o a un desplazamiento de la estructura. Asimismo, indicó que se tiene programado realizar monitoreos y pruebas de control de calidad al terreno de fundación para definir las acciones correctivas necesarias, aclarando además que el defecto no fue ejecutado durante su periodo de designación.

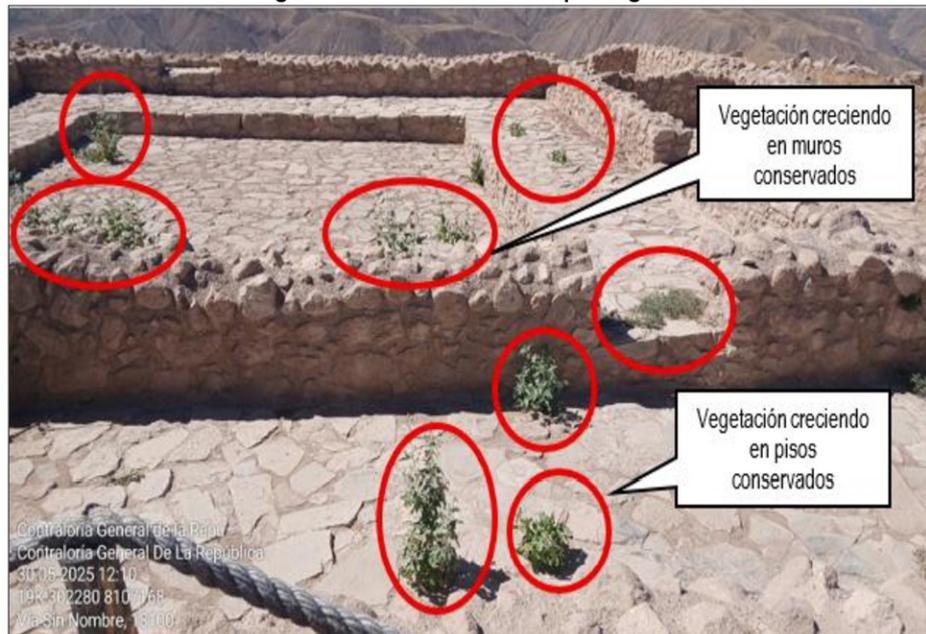
**Imagen n.º 4**  
**Presencia de Vegetación en Estructuras Arqueológicas - Sector A – 2**

Durante la visita de inspección realizada el 30 de mayo de 2025 al proyecto "Puesta en Valor del Sitio Arqueológico Cerro Baúl", la Comisión de Control constató la presencia de vegetación nativa (arbustos locales) creciendo directamente sobre pisos y muros de estructuras arqueológicas ubicadas en los Sectores A-2 y C-3, conforme se muestra a continuación:

Conforme se puede apreciar, en toda la extensión de los muros y pisos de la infraestructura arqueológica del sector A-2 vienen creciendo arbustos, extendiendo sus raíces y representando un riesgo potencial de deterioro de estas infraestructuras.

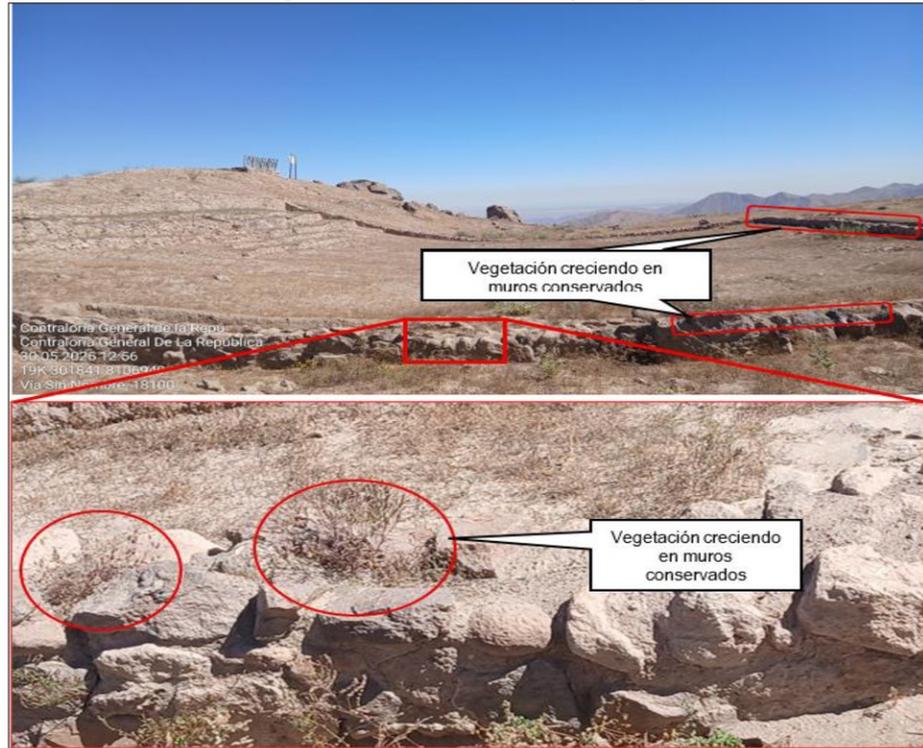
Imagen n.º 5  
Presencia de Vegetación en Estructuras Arqueológicas Sector C – 3

De igual manera, en toda la extensión de los muros de la infraestructura arqueológica del sector C-3 vienen creciendo arbustos, cabe señalar que estos muros ya fueron materia de conservación, no obstante, se requerirá realizar nuevos trabajos en los mismos para garantizar su conservación.

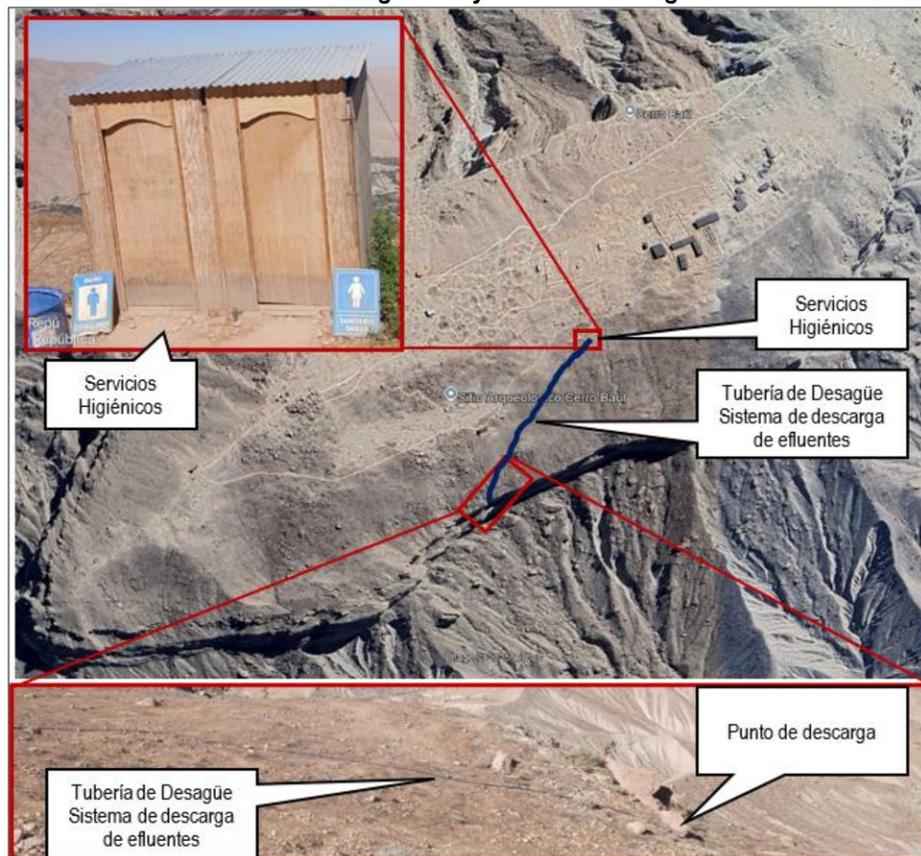
**Imagen n.º 6**  
**Ubicación de Servicios Higiénicos y Punto de Descarga de Efluentes**

Durante la visita de inspección y recopilación de información realizada el 30 de mayo al proyecto "Puesta en Valor del Sitio Arqueológico Cerro Baúl", la Comisión de Control constató deficiencias significativas en la gestión sanitaria de los trabajos correspondientes a la Acción 1.1 (exploración arqueológica), conforme se muestra a continuación:

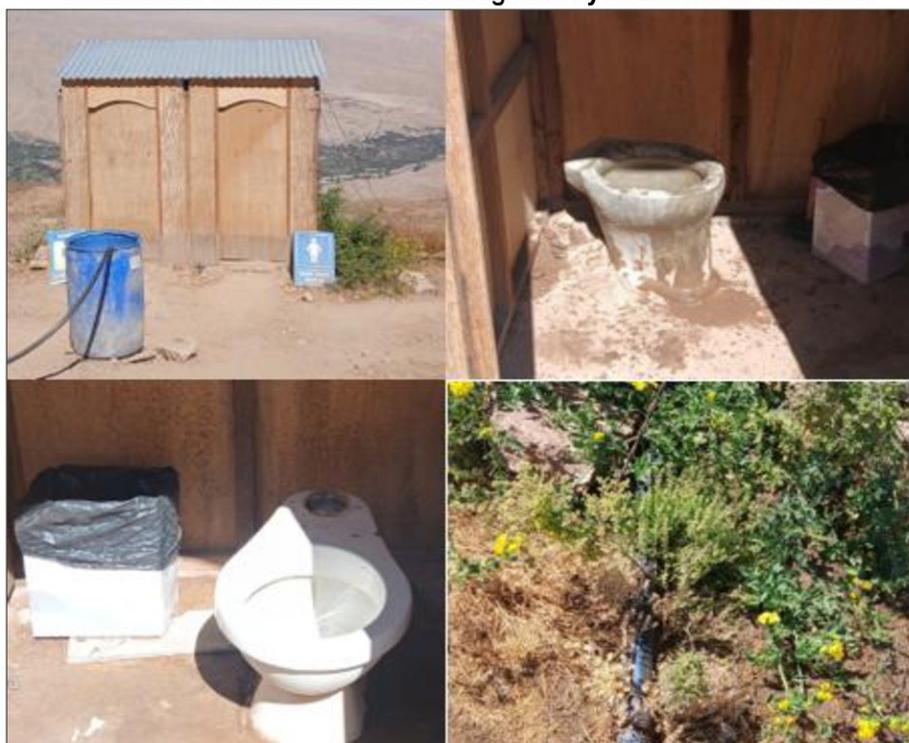
**Imagen n.º 7**  
**Condiciones Actuales de los Servicios Higiénicos y su Entorno en Cerro Baúl**

Conforme se puede apreciar, las unidades sanitarias están construidas principalmente con **paneles de triplay** y tienen techos de calamina, lo que les da un carácter temporal y poco duradero.

Además, las instalaciones presentan un estado de **suciedad generalizada y emanan olores desagradables**. Esto sugiere una falla crítica en la frecuencia y calidad de la

Adicionalmente, la comisión constató que la existencia de solo dos (02) unidades de servicios higiénicos para un aproximado de cincuenta (50) personas asignadas a dichas labores, presentando estas unidades condiciones deficientes de mantenimiento, con fugas y olores intensos, así también fue registrado en el acta de Inspección N° 01-2025-OCI/2362-MDT-SCC-Py2046423-HCG.
