**INFORME DE HITO DE CONTROL**  
**N° 017-2025-OCI/2682-SCC**

**CONTROL CONCURRENTENTE**  
**MUNICIPALIDAD DISTRITAL DE GREGORIO PITA**  
**GREGORIO PITA - SAN MARCOS - CAJAMARCA**

**“PROCESO DE CONTRATACIÓN DE LA OBRA: CREACIÓN  
DEL SERVICIO DE AGUA POTABLE Y SISTEMA DE  
DISPOSICIÓN SANITARIA DE EXCRETAS EN LA  
LOCALIDAD MUYOC DEL DISTRITO DE GREGORIO PITA -  
PROVINCIA DE SAN MARCOS - DEPARTAMENTO DE  
CAJAMARCA”**

**HITO DE CONTROL N° 04 – VALORIZACIÓN DE OBRA N° 4**

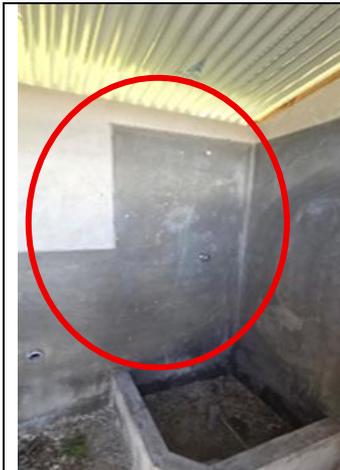
**Fotografía n.º 4:** Tarrajeo pulido desigual y manchado - UBS 12.

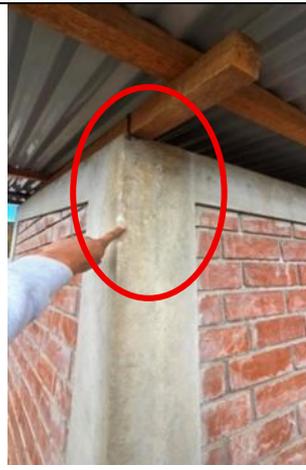
**Fotografía n.º 5:** Tarrajeo de la columna deteriorada y con coloración amarilla - UBS 88.

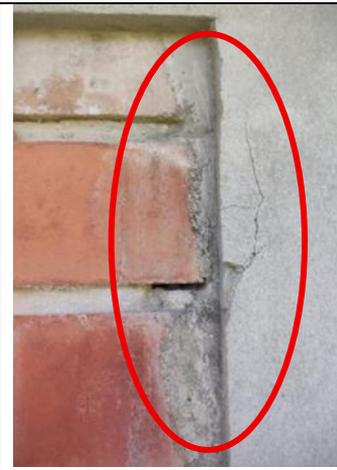
**Fotografía n.º 6:** Tarrajeo fisurado y fracturado de la columna - UBS 60.

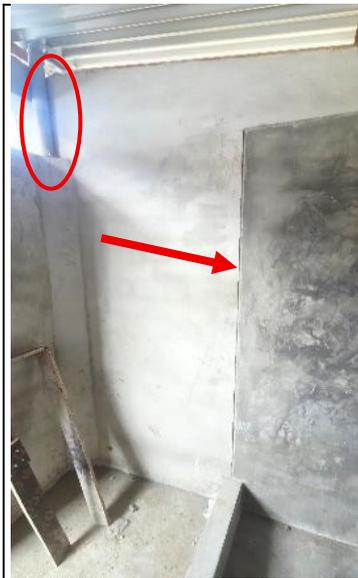
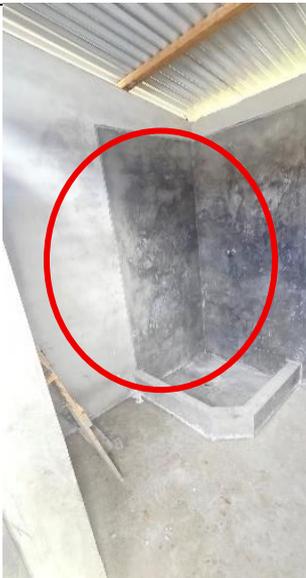
**Fotografía n.º 7 y 8:** La falsa columna para la tubería de ventilación, incompleta; los tarrajes pulidos desiguales y bruñas mal acabadas - UBS 61.

Así mismo, respecto a la falsa columna de la tubería de ventilación; el plano A-02 (2/3) Arquitectura: planta, corte y elevaciones UBS, muestra que estas deben llegar hasta a viga, cubriendo todo el tubo, tal como se muestra en la siguiente imagen:

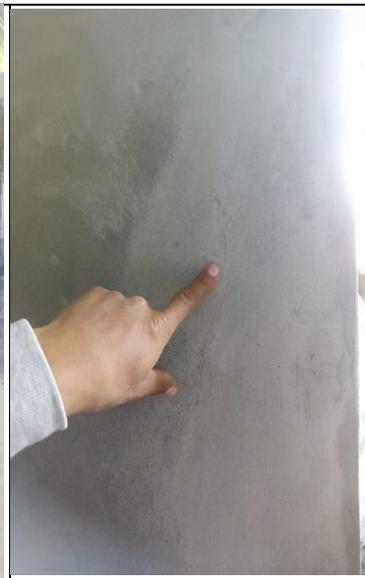
**Fotografía n.º 9:** Tarrajeo desigual - UBS 83.

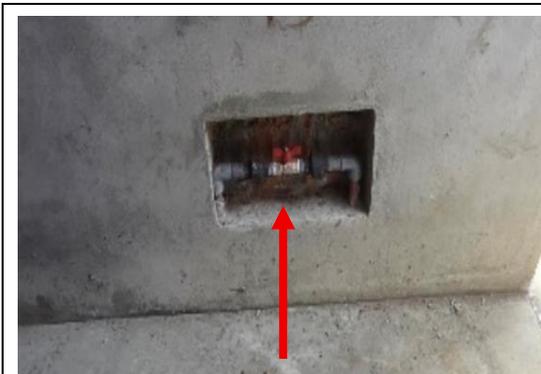
**Fotografía n.º 10:** Instalación de la válvula de compuerta sin tarrajeo al interior de la caja de válvulas y cemento sobre los accesorios - UBS 61.

Así también, en las especificaciones del Anexo 2. Componentes del sistema de disposición de excretas y aguas residuales de la Guía de Opciones Tecnológicas para sistemas de saneamiento en el ámbito rural, que es de cumplimiento obligatorio, en el numeral 01.01.015.04 CAJA PARA VALVULAS EN PARED, señala que la caja debe tarrajearse en todas sus caras y después la instalación de la válvula.

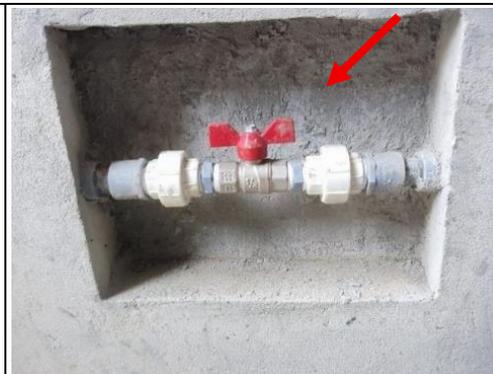
**Fotografía n.º 11:** UBS 4. Instalación de la válvula de compuerta en caja con tarrajeo interior sin acabado y cemento sobre los accesorios - UBS 4.

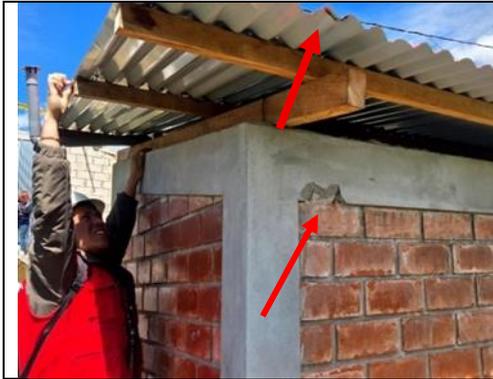
**Fotografía n.º 12** Tarrajeo de la viga fracturada y Traslape de la calamina con solo 1 onda - UBS 59.

Asimismo, el plano D-01 (1/2) DETALLES COBERTURA Y ARMADURA DE MADERA que forma parte del expediente técnico, indica que, el traslape de la calamina debe ser de dos ondas, tal como se observa en la siguiente imagen:

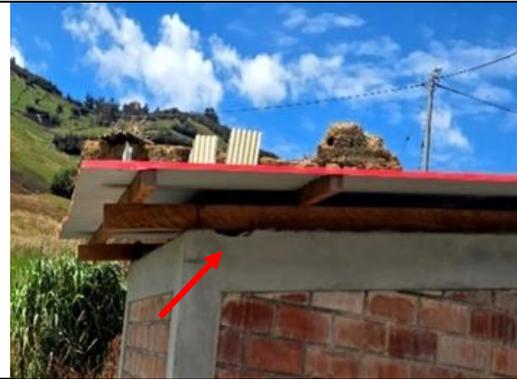
**Fotografía n.º 13:** Tarrajeo de la viga fracturada - UBS 53.

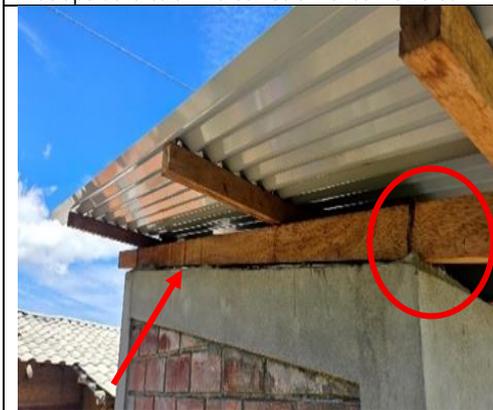
**Fotografía n.º 14:** Viga de madera colocado sobre la superficie irregular de la viga de concreto, sobranes de mezcla - UBS 53.

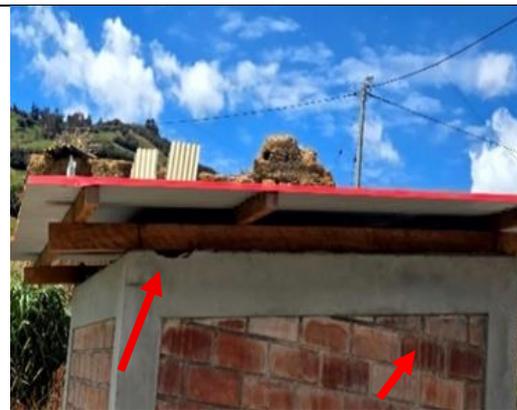
**Fotografía n.º 15:** Tarrajeo de la viga fracturada y ladrillos caravista manchados - UBS 53.

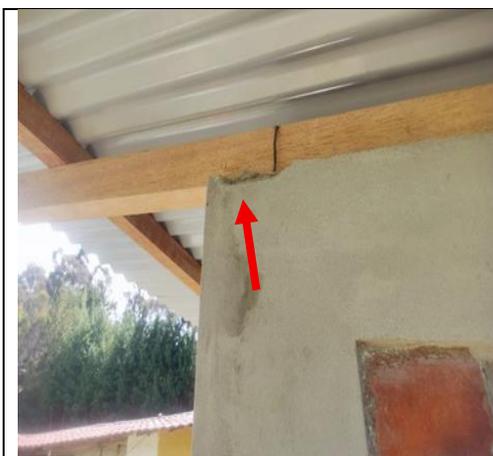
**Fotografía n.º 16:** El tarrajeo de la viga está fracturado - UBS 11.

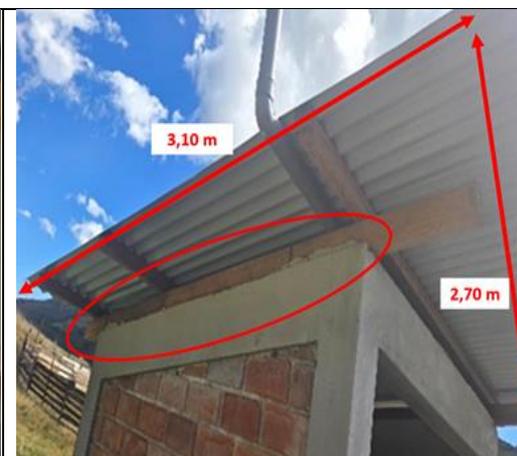
**Fotografía n.º 17** Material residual de concreto en la superficie de la viga de concreto, colocándose sobre ella la viga de madera - UBS 21.

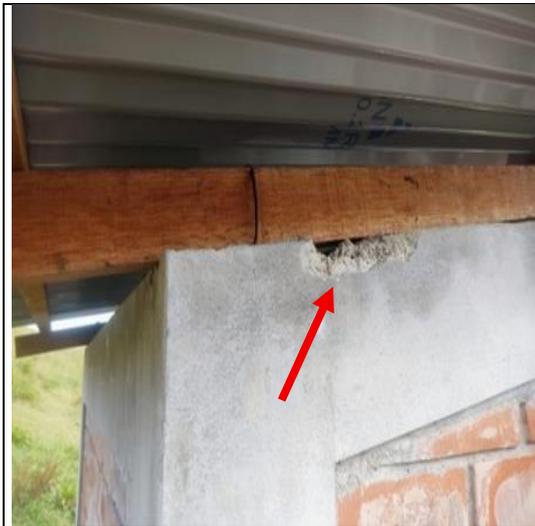
**Fotografía n.º 18:** Tarrajeo de la viga fracturada - UBS 85.

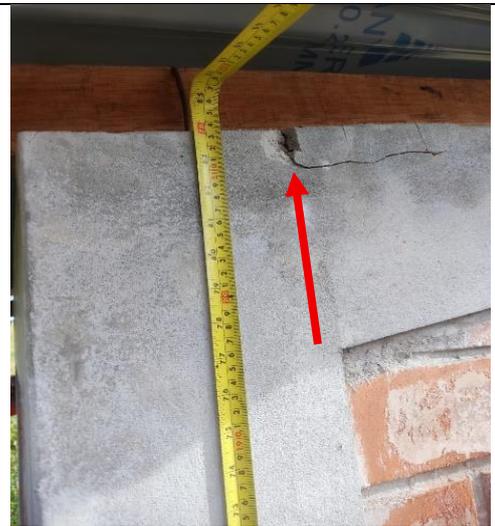
**Fotografía n.º19:** Tarrajeo de la viga agrietado - UBS 85.

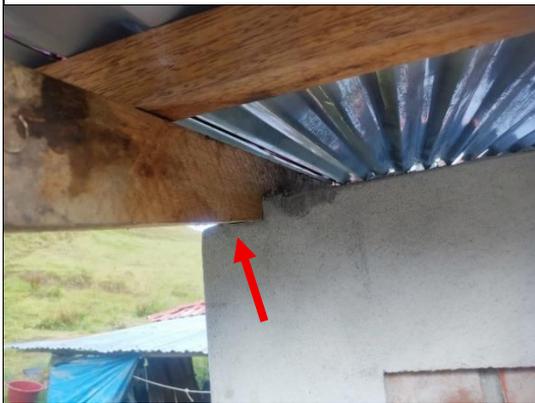
**Fotografía n.º 20:** Corte en la esquina de la viga de concreto, para sobreponer una viga de madera - UBS 84.

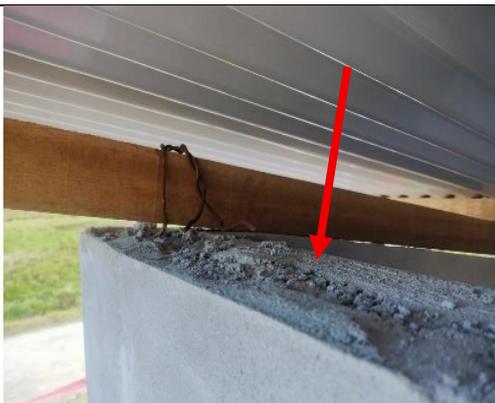
**Fotografía n.º21:** Mal acabado de la viga de concreto y mezcla de concreto sobre toda la superficie de las vigas - UBS 88.

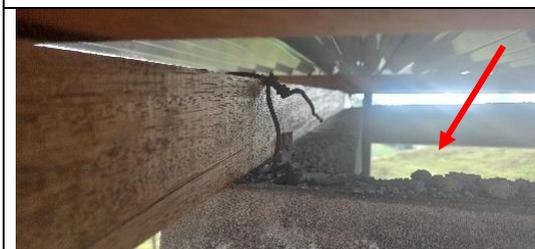
**Fotografía n.º 20:** La viga de madera se ha instalado sobre la superficie de la viga con restos de mezcla - UBS 87.

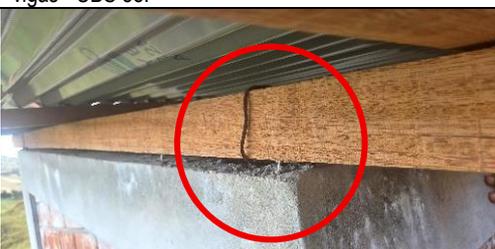
**Fotografía n.º21:** Viga de madera apoyada sobre restos de concreto – UBS 87.

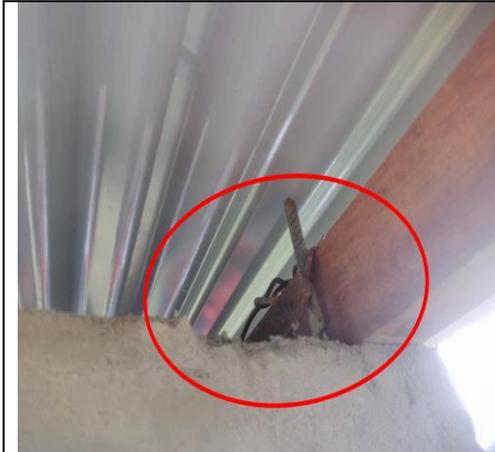
**Fotografía n.º 22:** Viga de concreto fracturada, anclaje de viga de madera con alambre amarrado aun fierro que sobresale de la columna - UBS 88.

Sobre el particular, el anclaje de los bordes, según la Norma Técnica de Diseño: Opciones Tecnológicas para Sistemas de Saneamiento en el Ámbito rural del Ministerio de Vivienda, el techo debe ser fabricado en calamina galvanizada con protección para evitar la corrosión y la instalación debe ser sobre una estructura de madera, con **anclaje de los bordes** para evitar que el techo se levante con el viento; el referido anclaje se aprecia en los planos del MVCS<sup>1</sup> D-02 (2/5), tal como se muestra en la siguiente imagen:

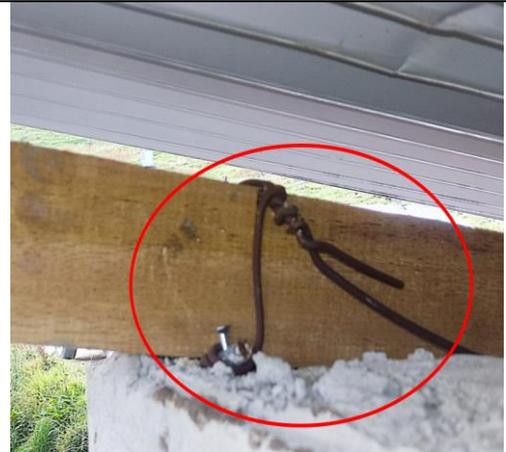
**Fotografía n.º 23:** Anclaje de viga de madera con alambre teniendo como apoyo un clavo de acero, superficie de la viga con materiales sueltos - UBS 87.

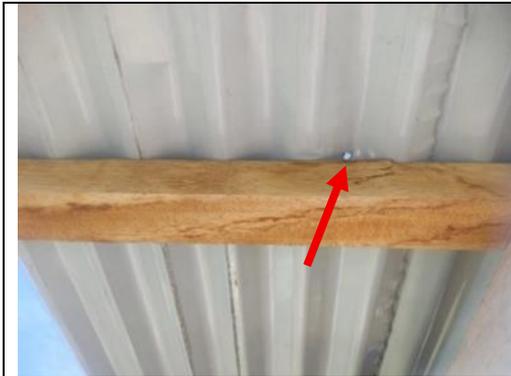
**Fotografía n.º 24:** Calamina instalada perforada - UBS 59.

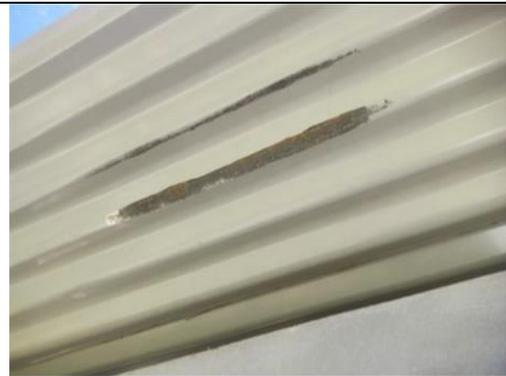
**Fotografía n.º 25:** Se observa la calamina con presencia de oxido - UBS 59.

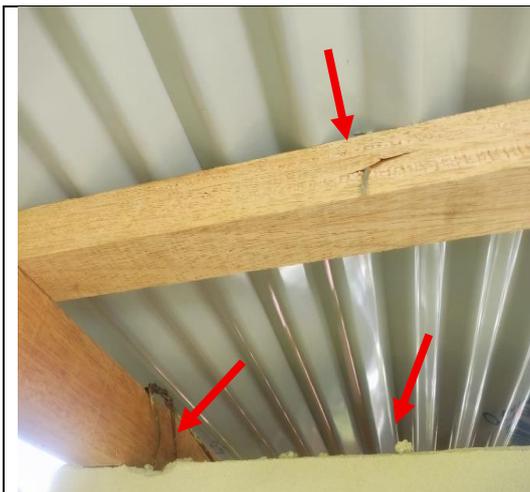
**Fotografía n.º 26:** Clavo de la calamina que sobresale de la correa de madera, tarrajeo de la viga fracturada material residual de concreto en la superficie de la viga de concreto - UBS 14.

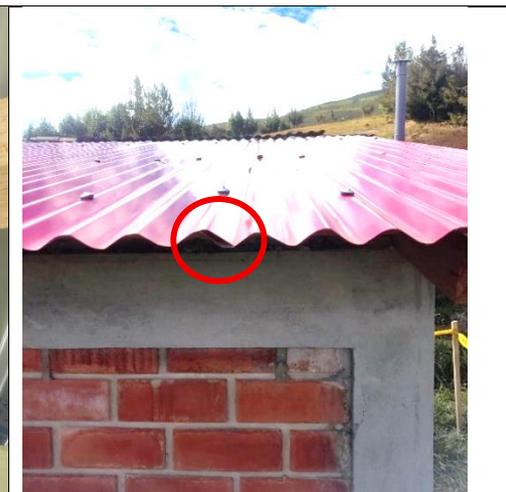
**Fotografía n.º 27:** Traslape de la calamina de 1/2 onda - UBS 60.

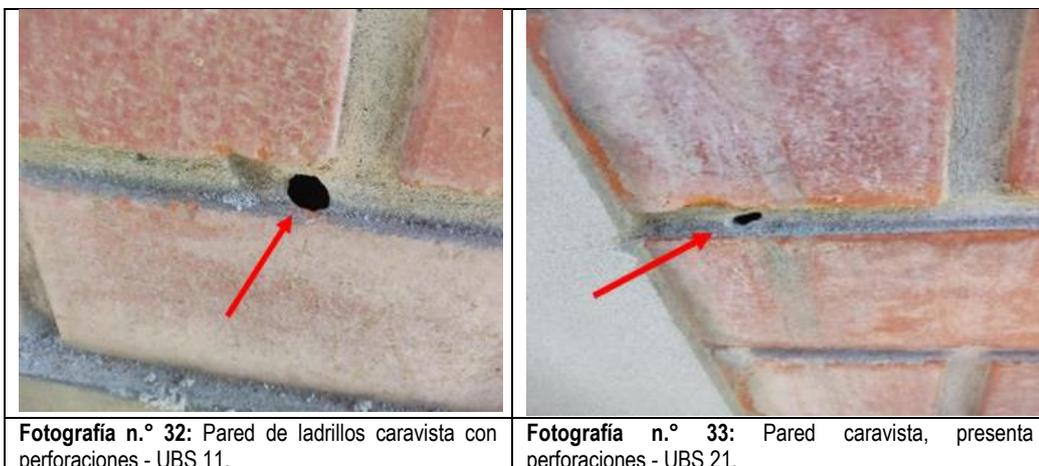
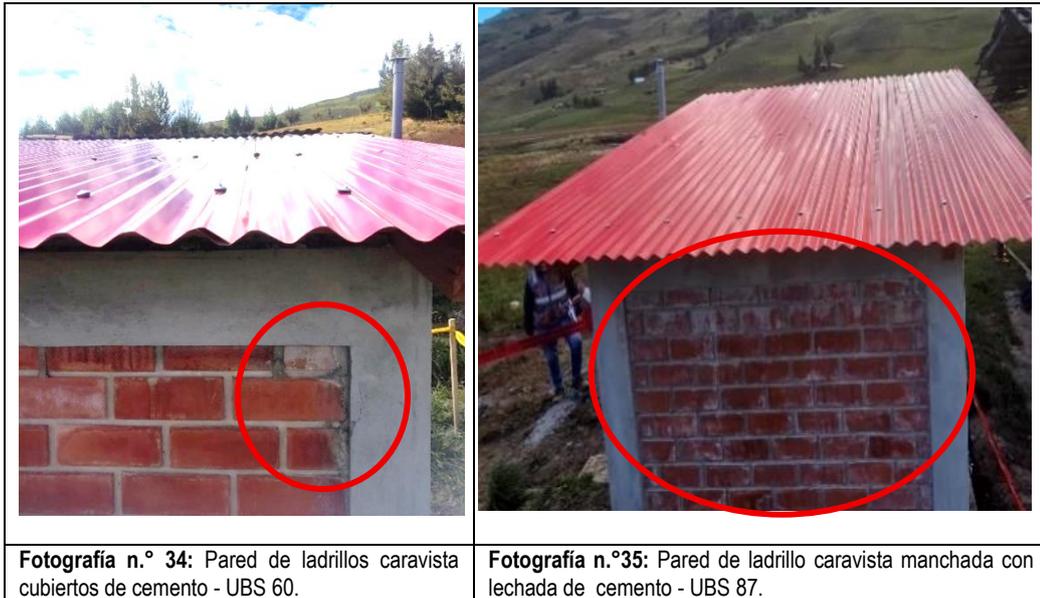
Durante la visita de inspección a las UBS n.º 11 y 21 Sector 1 y los UBS n.º 60 y 87 del Sector 2; se evidenció que los muros de ladrillo caravista, presentan deterioro y perforaciones visibles, lo que refleja una falta de control de calidad en los trabajos de parte de la supervisión, tal como se evidencia en las siguientes fotografías:

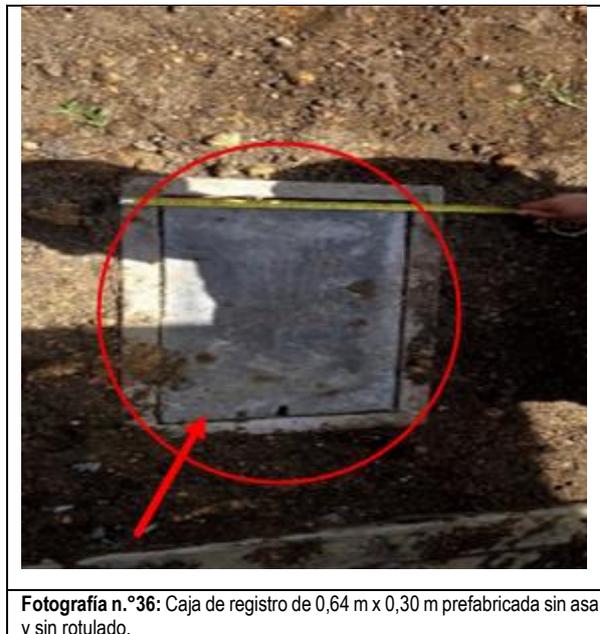
Durante la visita de inspección a los UBS n.º 59, 53, 14, 12, 11, 21 (sector 1) y los UBS N.º 60, 61, 63, 62, 83, 4, 85, 84, 88 y 87 (sector 2); se constató que todas las cajas de registro de desagüe instaladas son prefabricadas; sin embargo, no cuentan con asas y tampoco presentan el nombre del fabricante ni la fecha de fabricación, por lo que se desconoce su procedencia, **como se puede observar en la siguiente fotografía**. Esta situación contraviene lo establecido en la norma técnica NTP 334.081, la cual exige que todas las cajas y módulos estén rotulados de manera legible con la marca o nombre del fabricante y la fecha de fabricación.

Al respecto, el plano ST-02 (3/3) SISTEMA DE TRATAMIENTO Y DISPOSICION DE AGUAS RESIDUALES, indica que las tapas deben ser de concreto armado y llevar un asa, tal como se muestra en la siguiente imagen:
