**INFORME DE VISITA DE CONTROL  
N° 018-2025-OCI/2814-SVC**

**“ESTADO SITUACIONAL DE LA INFRAESTRUCTURA DEL  
HOSPITAL DOMINGO OLAVEGOYA DE JAUJA”**

**PERÍODO DE EVALUACIÓN:  
20 DE MARZO DE 2025 AL 26 DE MARZO DE 2025**

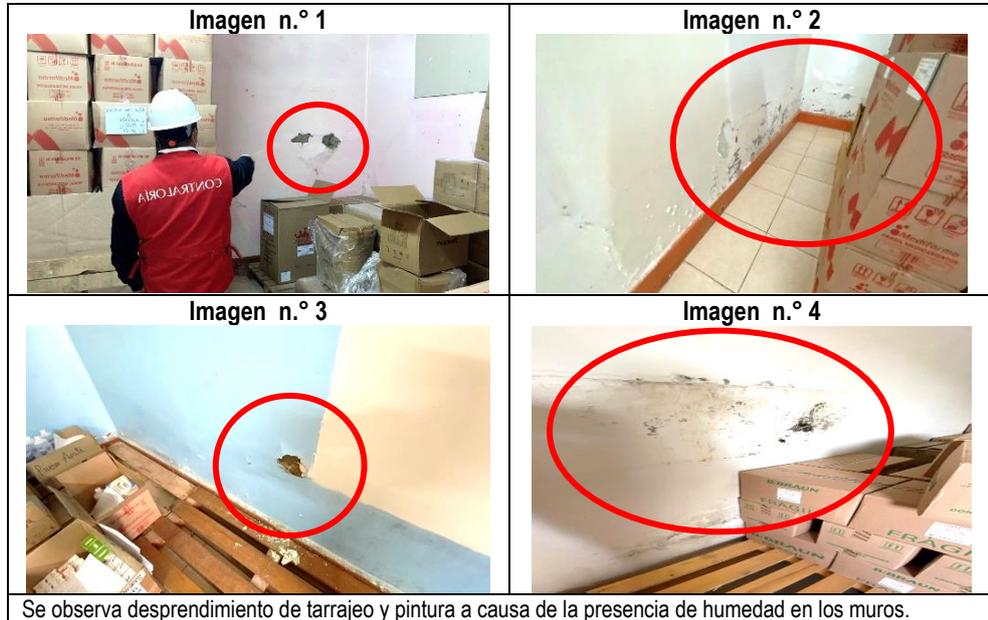
**Imágenes n.ºs del 1 al 4**  
**Ambientes de almacenes de farmacia**

Se observa desprendimiento de tarrajeo y pintura a causa de la presencia de humedad en los muros.

En las imágenes se muestran que los medicamentos almacenados corren el riesgo de perder su eficacia debido a su almacenamiento en condiciones de humedad.

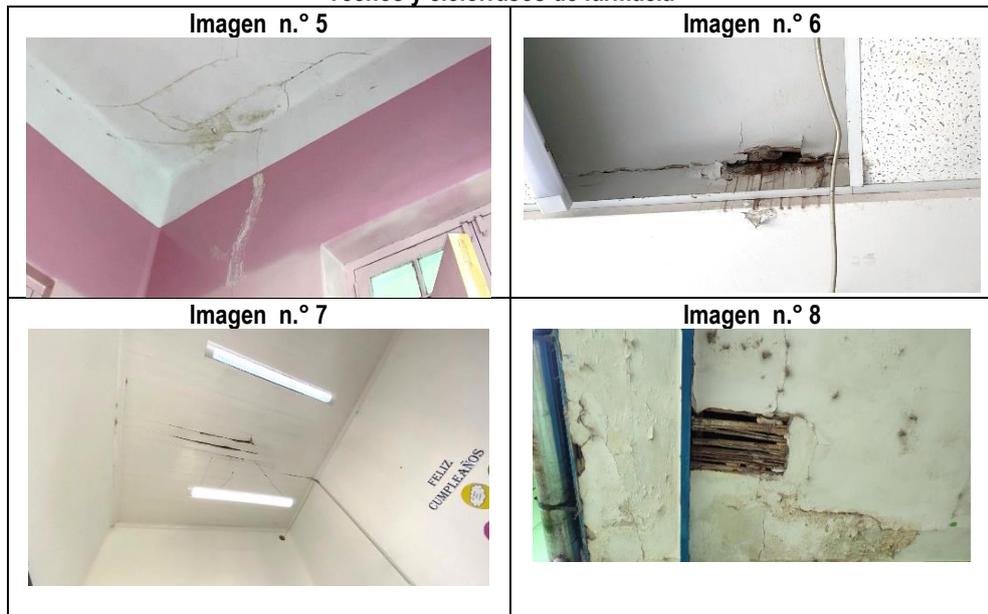
**Imágenes n.ºs del 5 al 8**  
**Techos y cielorrasos de farmacia**

Se observa desprendimiento de tarrajeo, madera y pintura de cielorrasos, así como ausencia de baldosas en los distintos ambientes del área de farmacia.

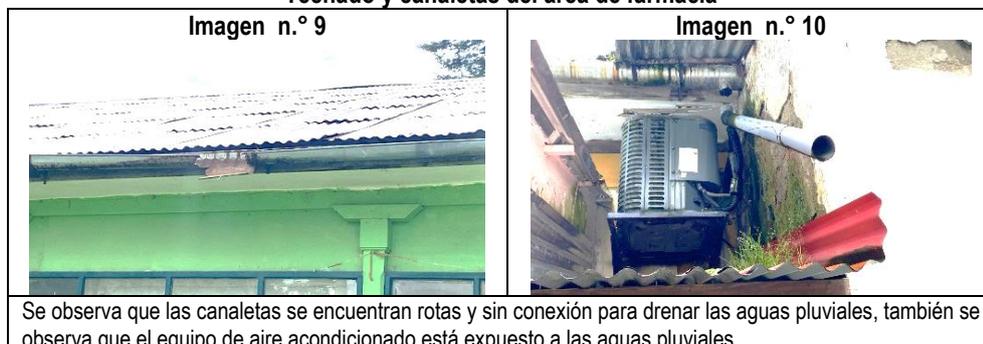
**Imágenes n.ºs 9 y 10**  
**Techado y canaletas del área de farmacia**

Asimismo, se advirtió que el sistema de drenaje de las canaletas pluviales en el techo de los ambientes de farmacia no funciona correctamente. Además, se detectó que el equipo de aire acondicionado presenta un constante humedecimiento debido a esta causa.

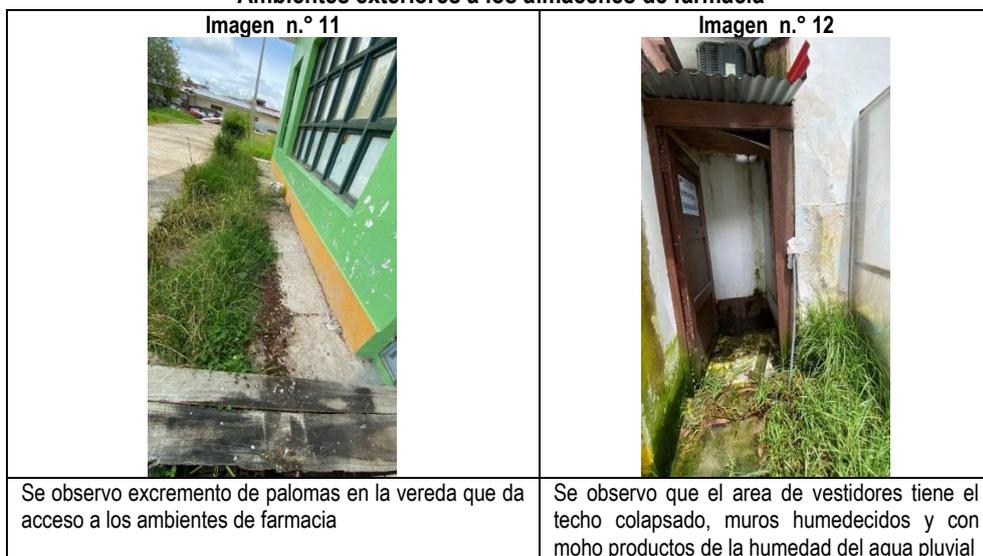
**Imágenes n.ºs del 11 al 12**  
**Ambientes exteriores a los almacenes de farmacia**

Posteriormente, se detectó contaminación cruzada debido a la acumulación de excremento de palomas en las veredas, lo que genera un mal olor y dificulta al libre tránsito. Asimismo, se observó que los vestidores se encuentran en condiciones de inhabilitabilidad.

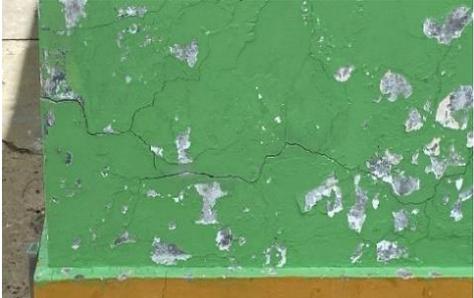
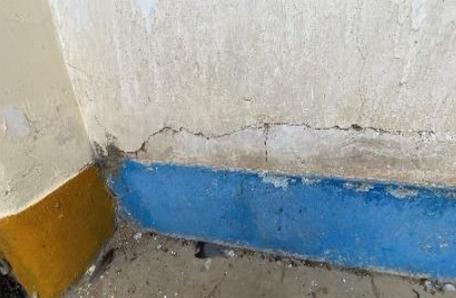
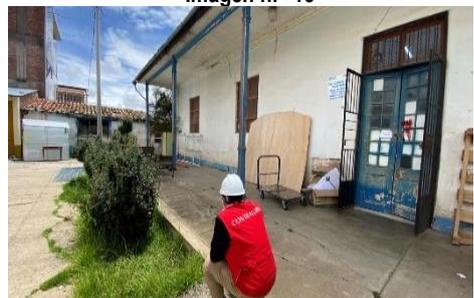
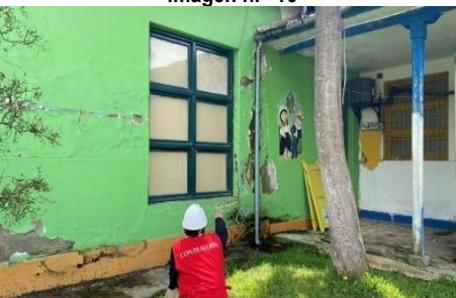
**Imágenes n.ºs del 13 al 16**  
**Muros y veredas del área de farmacia**

<p>Se observa fisuras, desprendimiento de tarrajeo y pintura en los muros</p>	
<p><b>Imagen n.º 15</b></p>

<p>Se observa la presencia de grietas en las veredas</p>	<p>Se observa fisuras, desprendimiento de tarrajeo y pintura en los muros así como presencia de moho por humedad en el muro.</p>

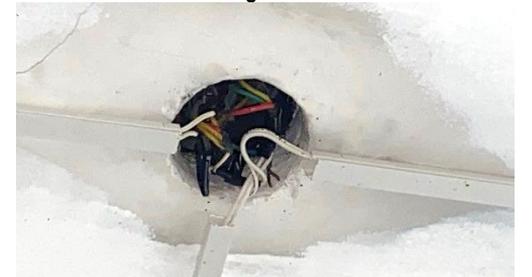
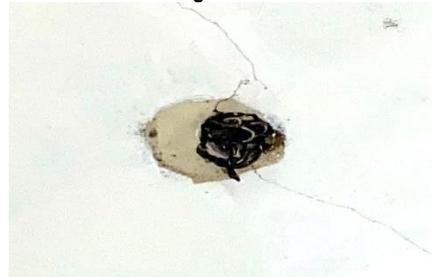
**Imágenes n.ºs 17 y 18**  
**Instalaciones eléctricas del área de farmacia**

<p>Se observa los cables expuestos de fluido de energía eléctrica en los cielorrasos.</p>

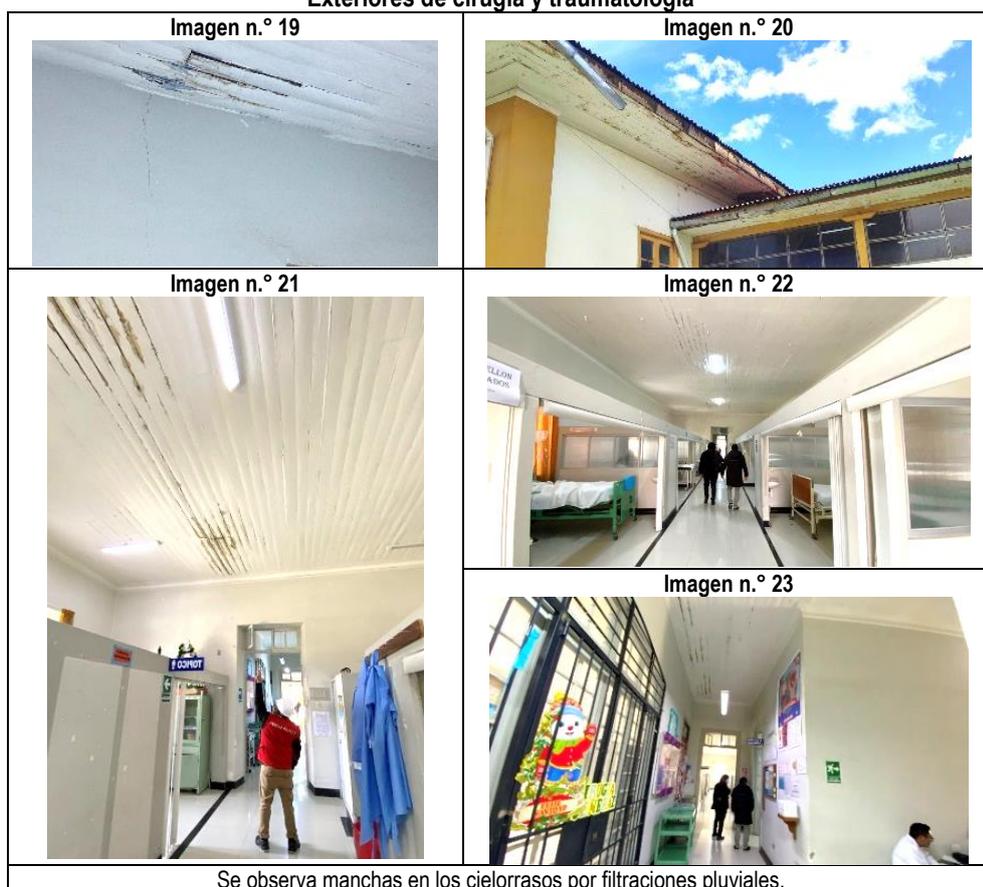
**Imágenes n.ºs del 19 al 23**  
**Exteriores de cirugía y traumatología**

Se observa manchas en los cielorrasos por filtraciones pluviales.

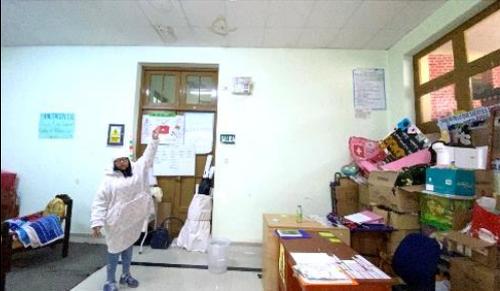
<p><b>Imagen n.º 27</b></p>

<p>Filtraciones pluviales, las cuales se acopian en un balaústre.</p>	<p><b>Imagen n.º 28</b></p>

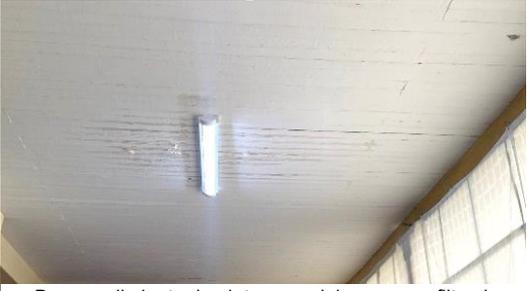
<p>Desprendimiento de pintura en cielorraso por filtraciones pluviales</p>
<p><b>Imagen n.º 29</b></p>

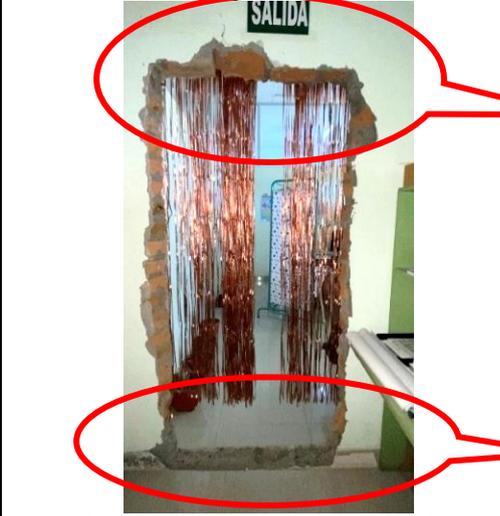
<p>Apertura de muro para intercomunicar dos ambientes</p>	<p><b>Imagen n.º 30</b></p>

Las imágenes mostradas, evidencian deficiencias estructurales en la infraestructura de la Jefatura de Psicología debido a trabajos inconclusos en los vanos, lo que representa un riesgo de tropiezos y posibles desprendimientos del muro superior para quienes transitan entre ambos ambientes por esa abertura.

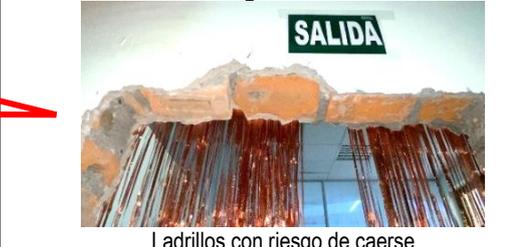
<p>Ladrillos con riesgo de caerse</p> <p><b>Imagen n.º 31</b></p>

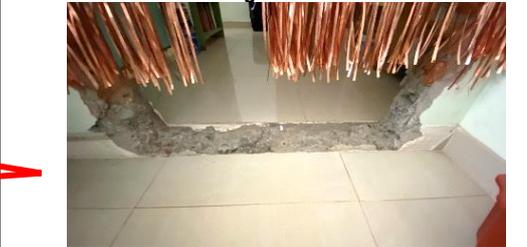
<p>Desnivel en el piso</p>

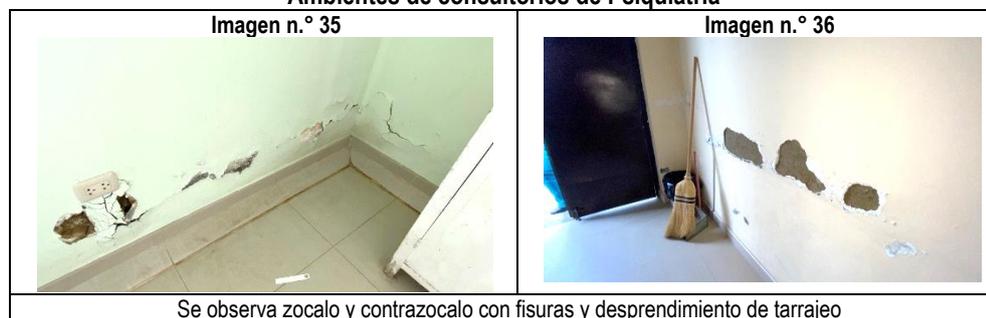
**Imágenes n.ºs del 35 y 36**  
**Ambientes de consultorios de Psiquiatría**

Se observa zocalo y contrazocalo con fisuras y desprendimiento de tarrajeo

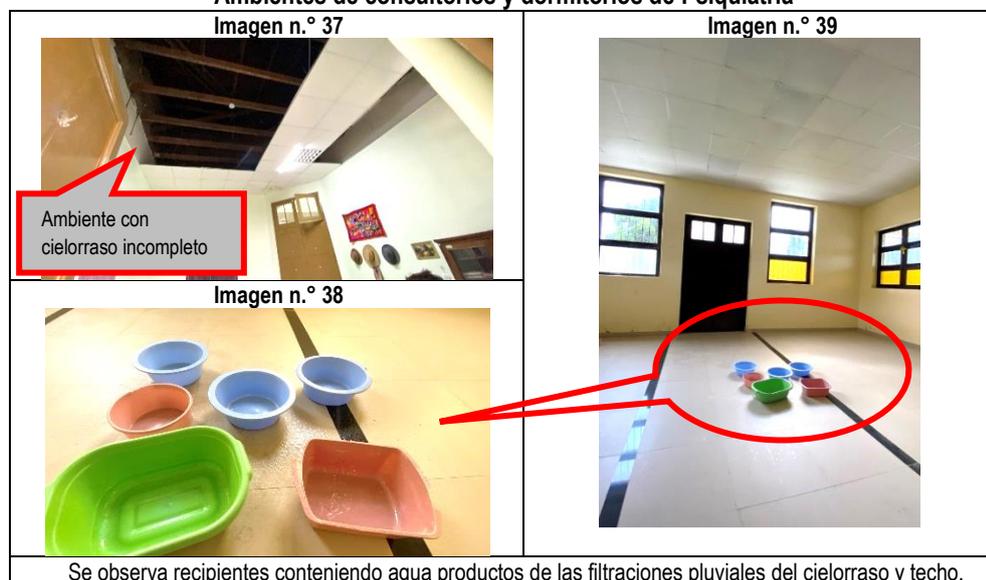
**Imágenes n.ºs del 37 al 39**  
**Ambientes de consultorios y dormitorios de Psiquiatría**

Se observa recipientes conteniendo agua productos de las filtraciones pluviales del cielorraso y techo.

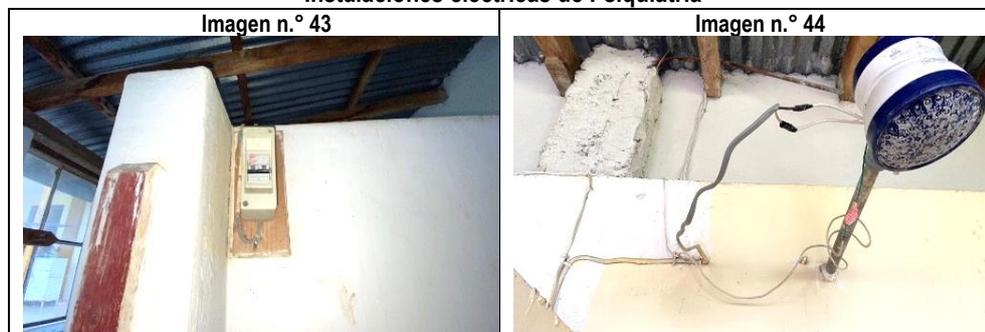
**Imágenes n.ºs del 43 al 44**  
**Instalaciones eléctricas de Psiquiatría**

Seguidamente se advierte que las instalaciones eléctricas se encuentran expuestas a la manipulación de los cables con fluido eléctrico, tal como se muestra en las imágenes siguientes:

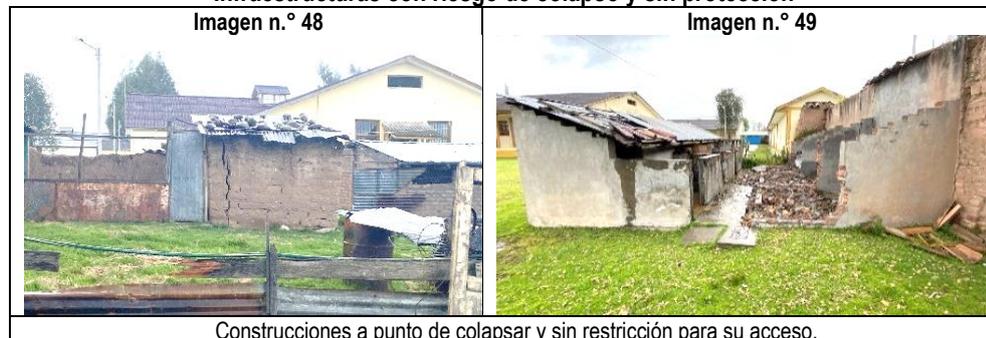
**Imágenes n.ºs del 48 y 49**  
**Infraestructuras con riesgo de colapso y sin protección**

También se observó la presencia de infraestructura antigua colapsada y deteriorada por agentes climáticos las cuales se encuentran de libre acceso generando riesgo de accidentes.

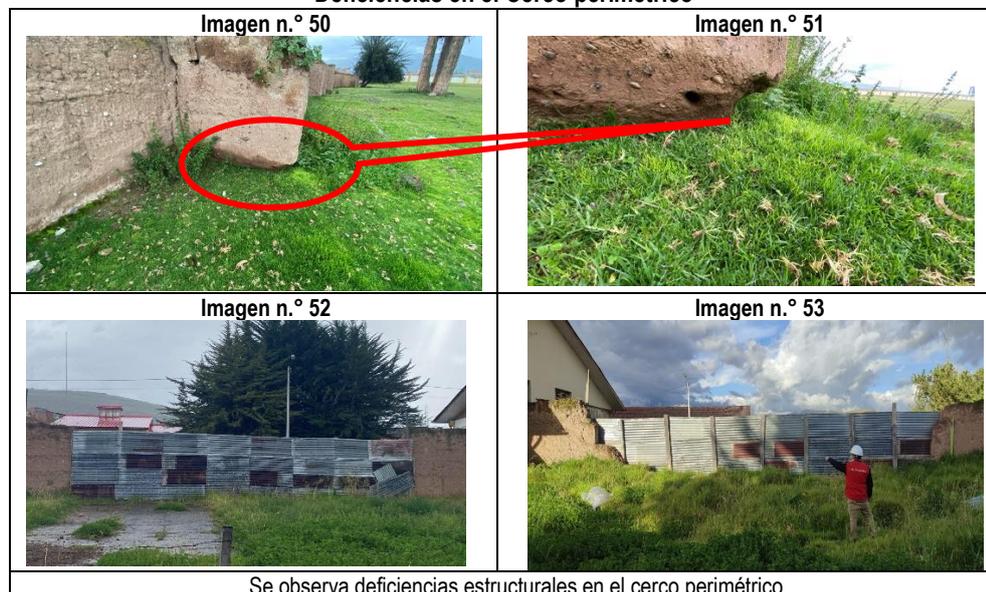
**Imágenes n.ºs del 50 al 53**  
**Deficiencias en el Cerco perimétrico**

asimismo el resto del cerco perimétrico se encuentra con sus bases deteriorándose a causa de las lluvias generando riesgo de colapsar, tal como se muestra en las imágenes siguientes:

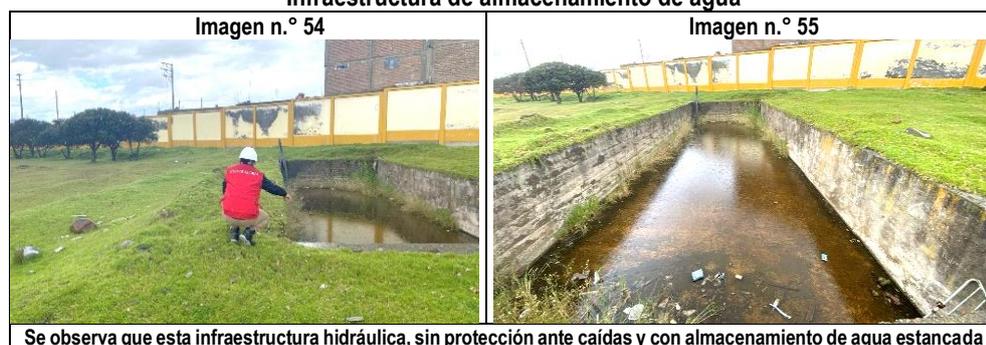
**Imágenes n.ºs del 54 y 55**  
**Infraestructura de almacenamiento de agua**

Asimismo, se observó una infraestructura hidráulica expuesta en el cual tenía la función de almacenar agua para el regadío de plantas, la cual no tiene protección alguna y es un foco infeccioso para los pacientes y personas, tal como se muestra en las imágenes siguientes:

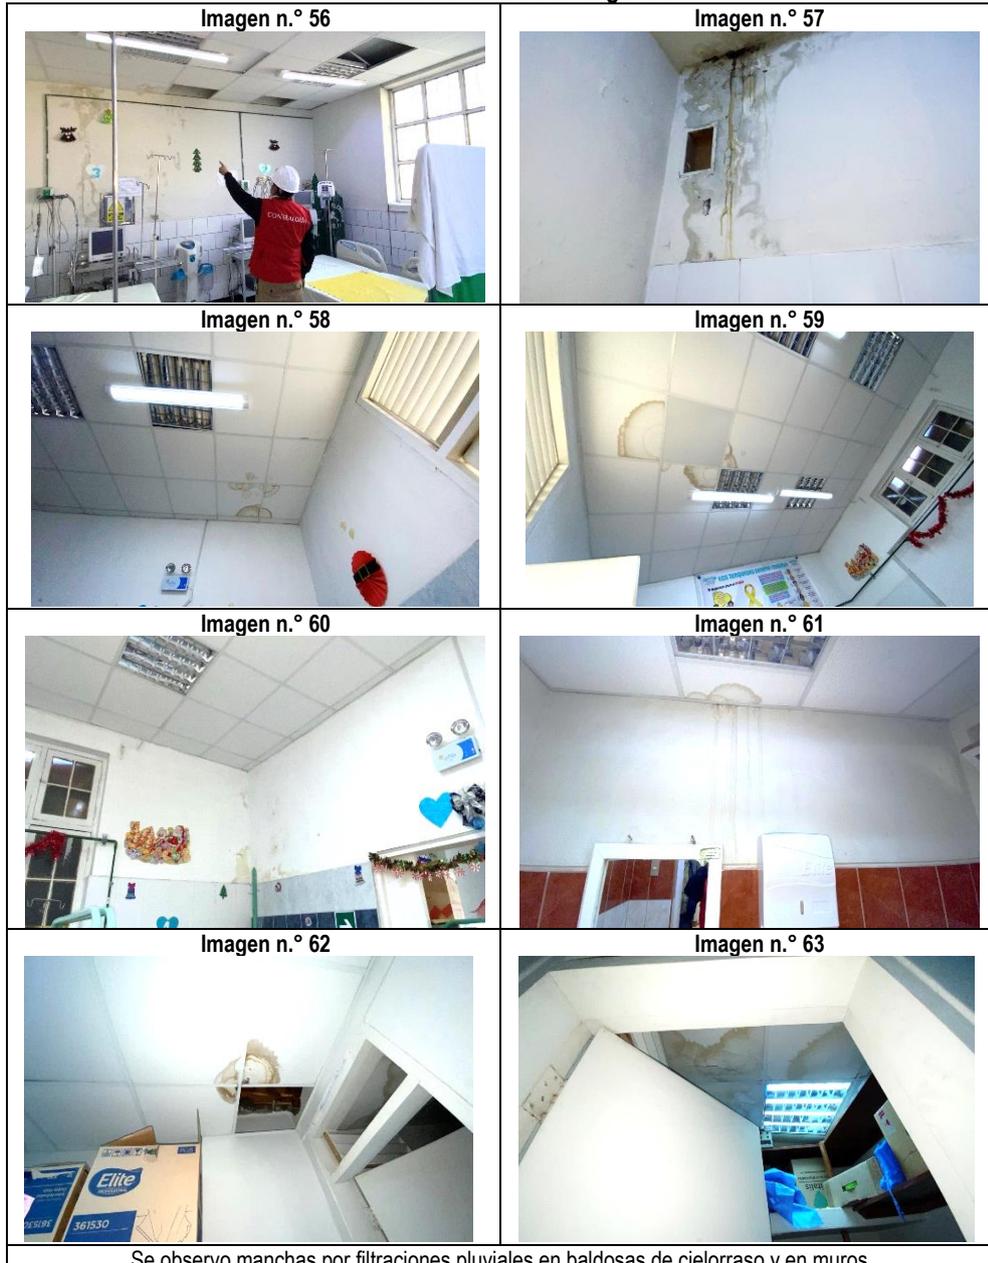
**Imágenes n.ºs del 56 al 63**  
**Interiores del área de emergencia**

Se observo manchas por filtraciones pluviales en baldosas de cielorraso y en muros.

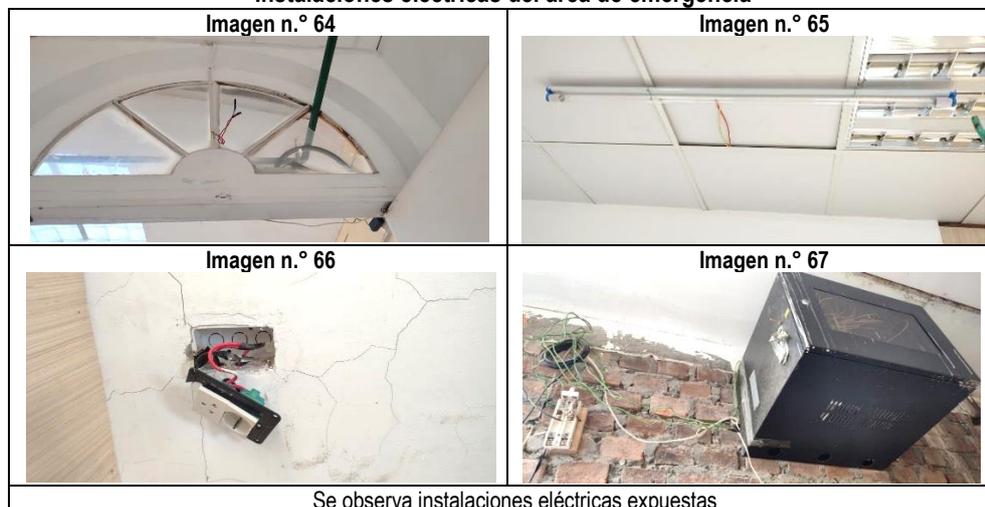
**Imágenes n.ºs del 64 al 67**  
**Instalaciones eléctricas del área de emergencia**

También se observaron conexiones energía eléctrica, llave manual y caja de red expuestas a la intemperie.

Se observa instalaciones eléctricas expuestas

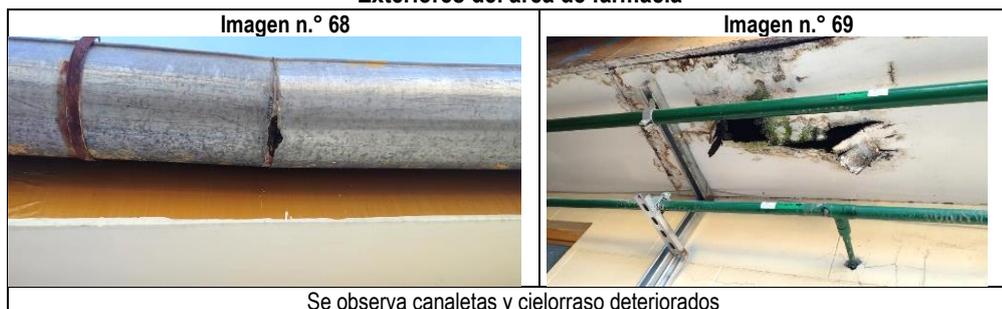
**Imágenes n.ºs del 68 y 69**  
**Exteriores del área de farmacia**

- Se observó cielorraso colapsado por filtraciones del agua de lluvias
- Canaletas deterioradas con filtraciones pluviales.

Se observa canaletas y cielorraso deteriorados

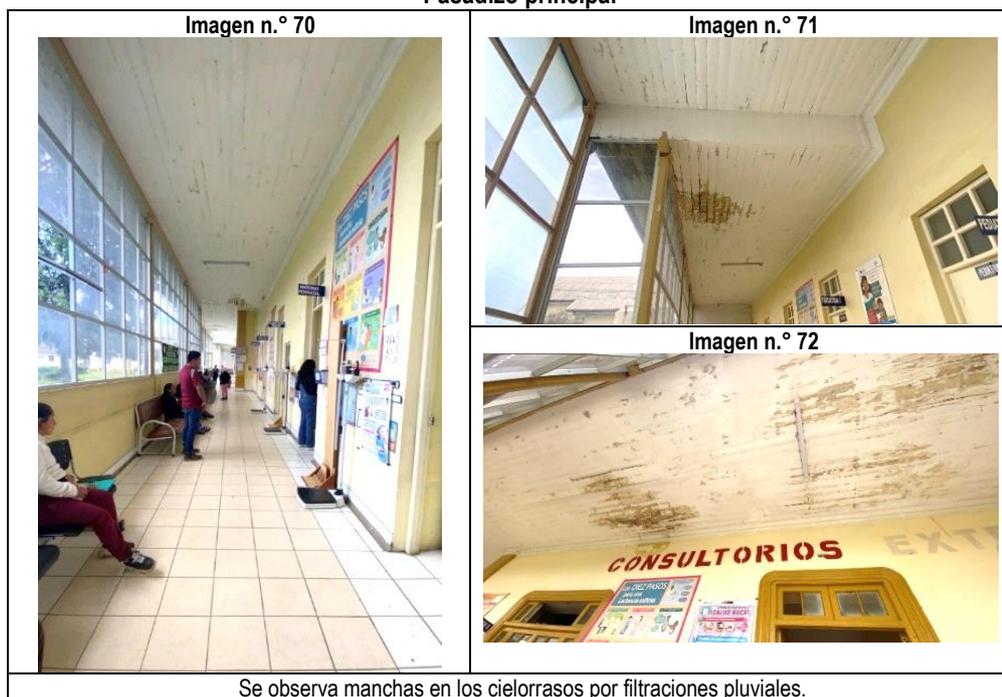
**Imágenes n.ºs del 70 al 72  
Pasadizo principal**

Se observa manchas en los cielorrasos por filtraciones pluviales.

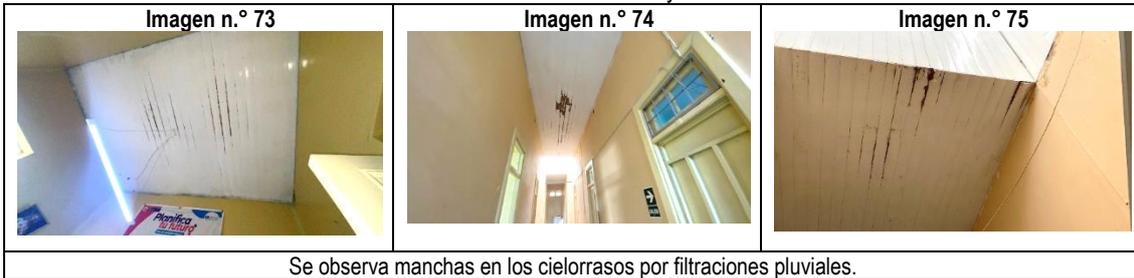
**Imágenes n.ºs del 73 al 75**  
**Pasadizo interno y consultorios**

Se observa manchas en los cielorrasos por filtraciones pluviales.

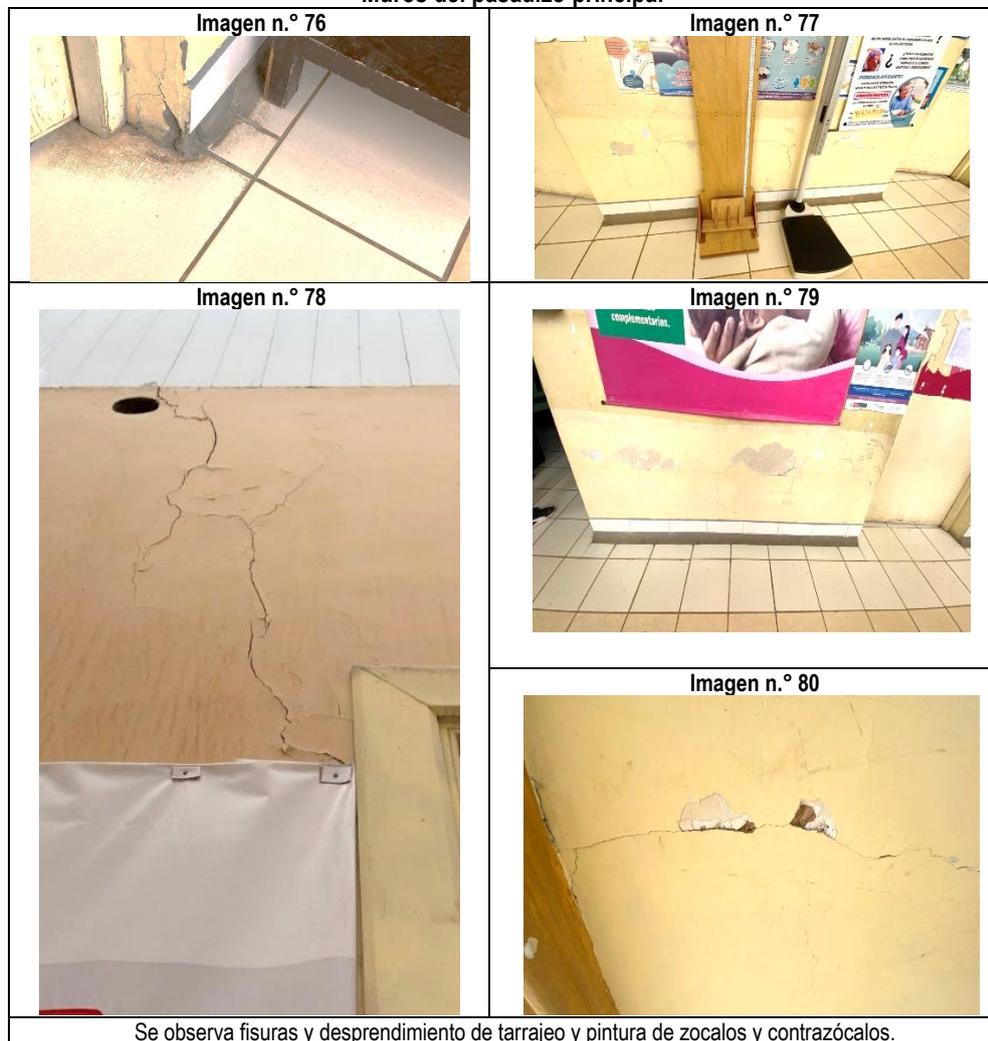
**Imágenes n.ºs del 76 al 80**  
**Muros del pasadizo principal**

Se observa fisuras y desprendimiento de tarrajeo y pintura de zocalos y contrazócalos.

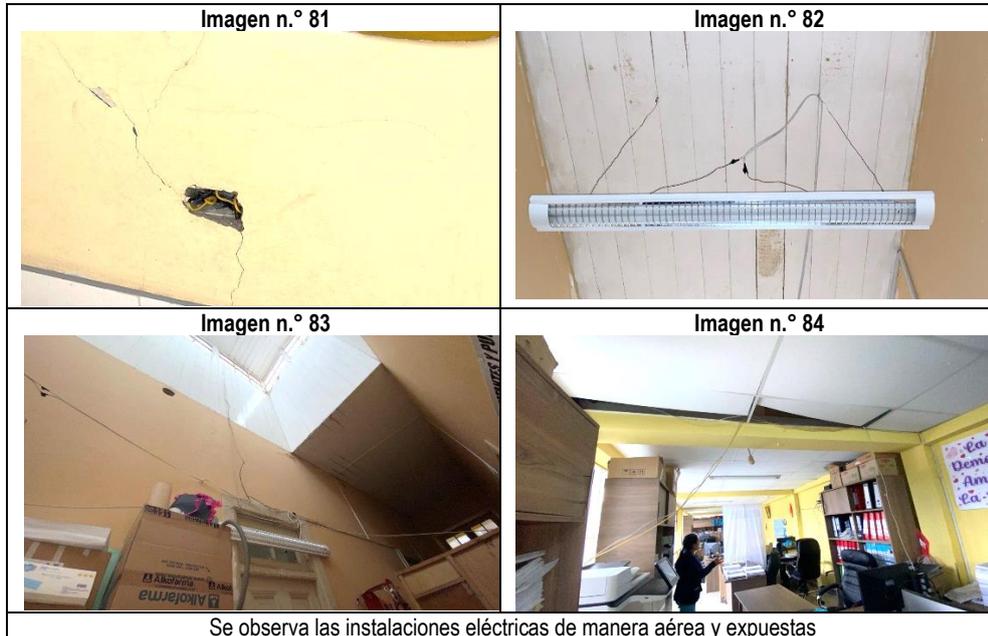
**Imágenes n.ºs del 81 al 84**  
**Instalaciones eléctricas**

Se observa las instalaciones eléctricas de manera aérea y expuestas

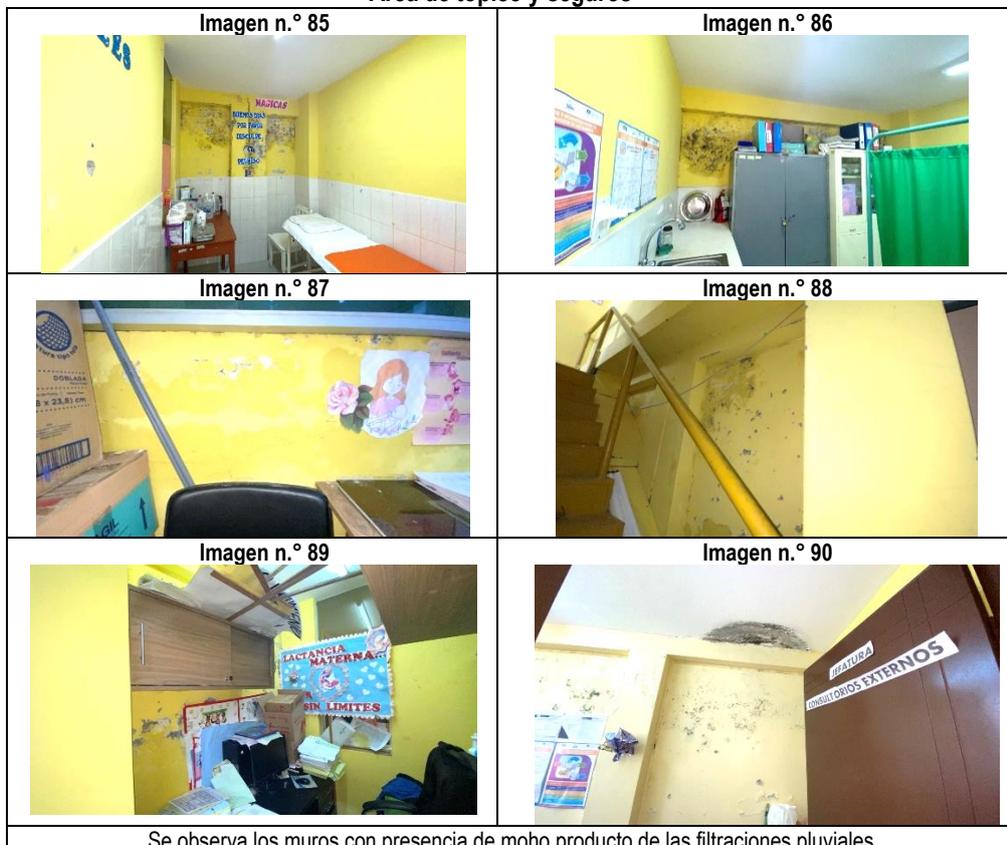
**Imágenes n.ºs del 85 al 90**  
**Área de tópicos y seguros**

Se observa los muros con presencia de moho producto de las filtraciones pluviales

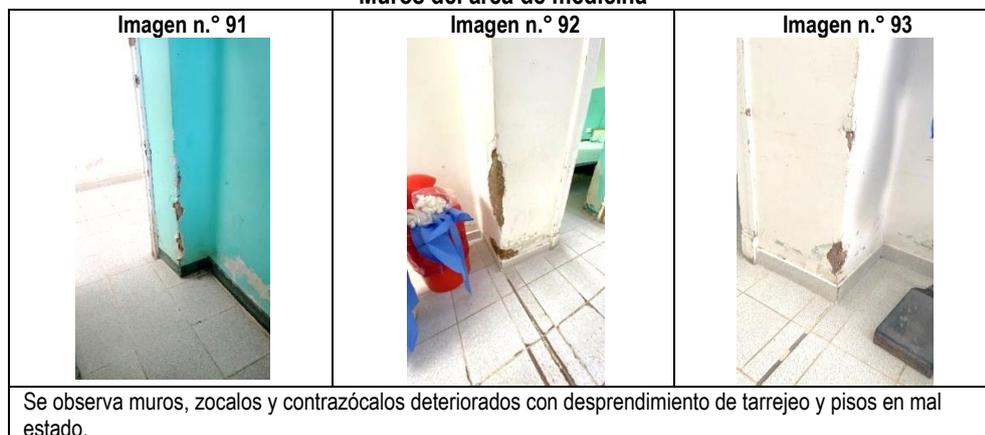
**Imágenes n.ºs del 91 al 93**  
**Muros del área de medicina**

Se observa muros, zocalos y contrazócalos deteriorados con desprendimiento de tarrajeo y pisos en mal estado.

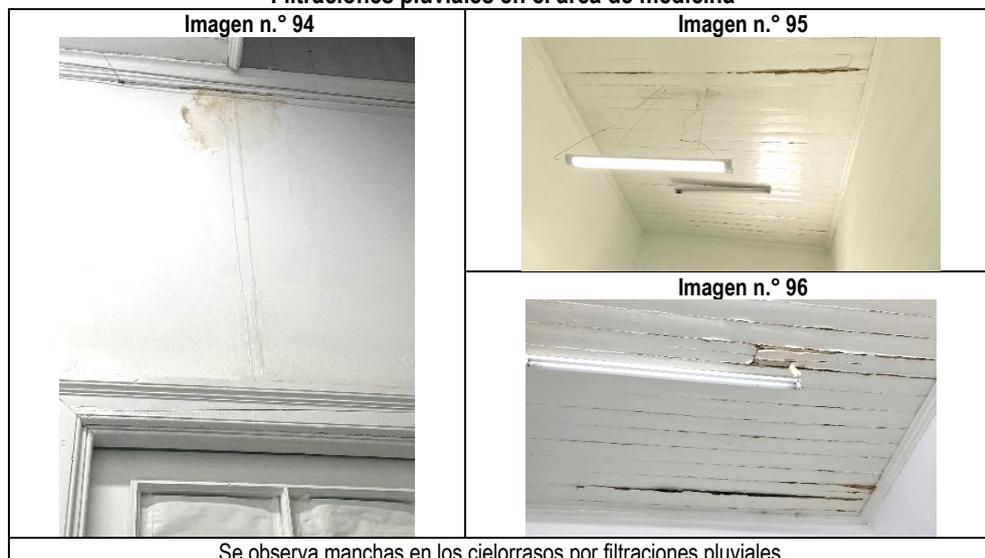
**Imágenes n.ºs del 94 al 96**  
**Filtraciones pluviales en el área de medicina**

Se observa manchas en los cielorrasos por filtraciones pluviales.

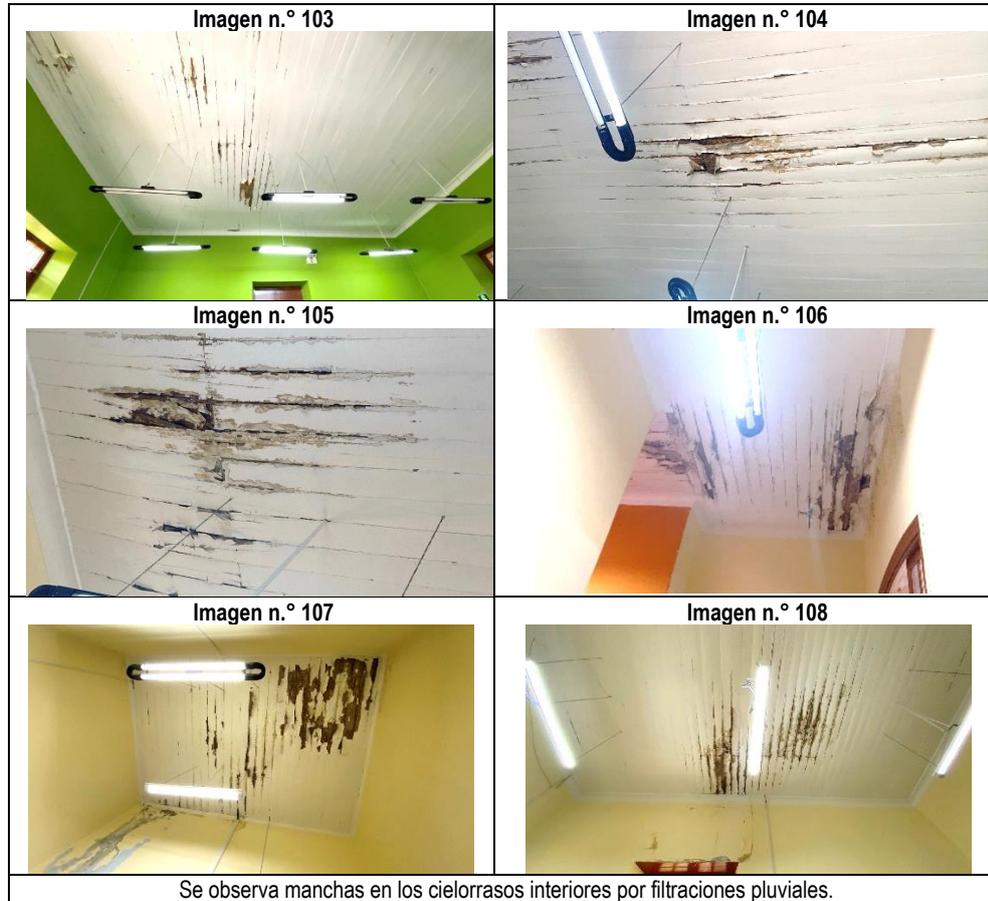
**Imágenes n.ros del 103 al 108**  
**Cielorraso en interiores**

Se observa manchas en los cielorrasos interiores por filtraciones pluviales.

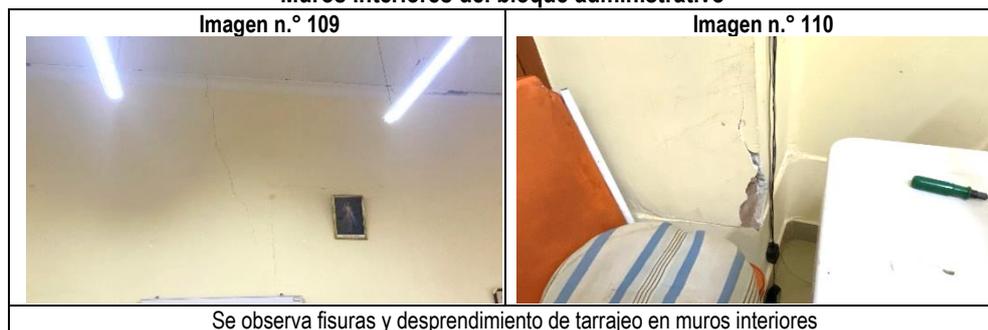
**Imágenes n.ros del 109 y 110**  
**Muros interiores del bloque administrativo**

Se observa fisuras y desprendimiento de tarrajeo en muros interiores

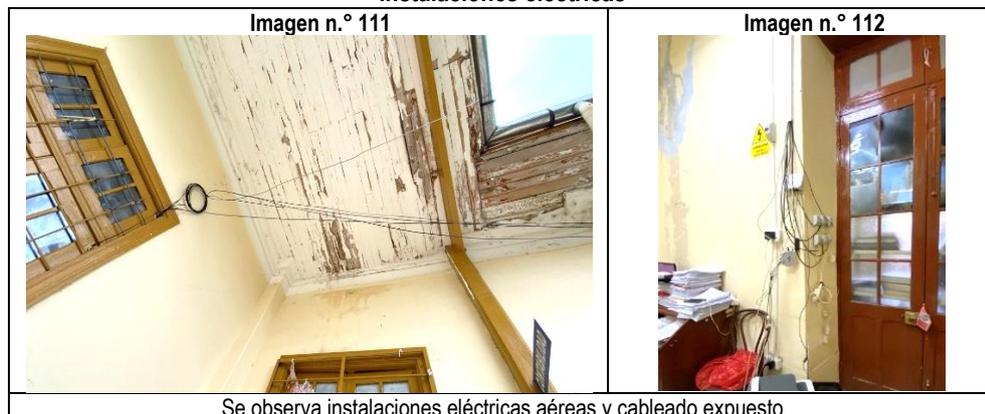
### Imágenes n.ºs del 111 y 112 Instalaciones eléctricas

Se observa instalaciones eléctricas aéreas y cableado expuesto

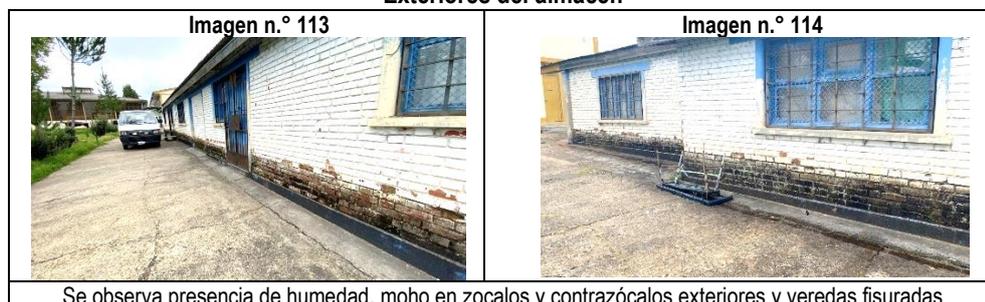
### Imágenes n.ºs del 113 y 114 Exteriores del almacén

La infraestructura es de albañilería confinada la cual presenta zócalos y contrazócalos con deterioro por humedecimiento proveniente de lluvias, las veredas en proceso de colapsar tal como se muestra en las imágenes siguientes:

Se observa presencia de humedad, moho en zocalos y contrazócalos exteriores y veredas fisuradas
