**INFORME DE VISITA DE CONTROL
N° 023-2025-OCI/2814-SVC**

**“A LA INFRAESTRUCTURA Y EQUIPAMIENTO DEL CENTRO
DE SALUD CHILCA DEL DISTRITO DE CHILCA, PROVINCIA
DE HUANCAYO, REGIÓN JUNÍN”**

**PERÍODO DE EVALUACIÓN:
21 DE MAYO DE 2025 AL 27 DE MAYO DE 2025**

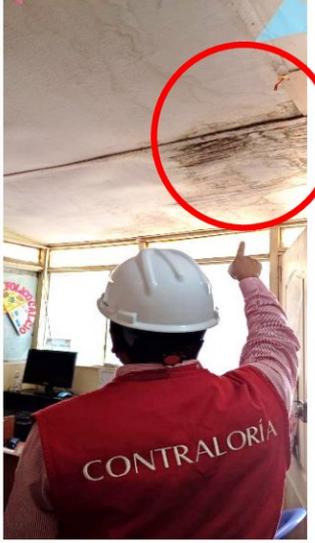
<p>Imagen n.º 1</p>

<p>Manchas de Filtraciones Pluviales</p>	<p>Imagen n.º 2</p>

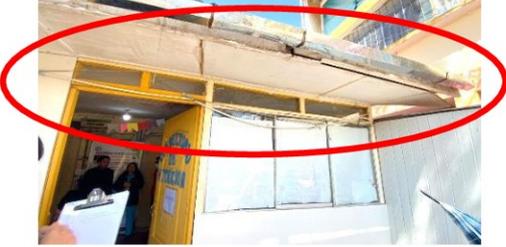
<p>Cables expuestos y cielorraso en mal estado</p>
<p>Imagen n.º 4</p>

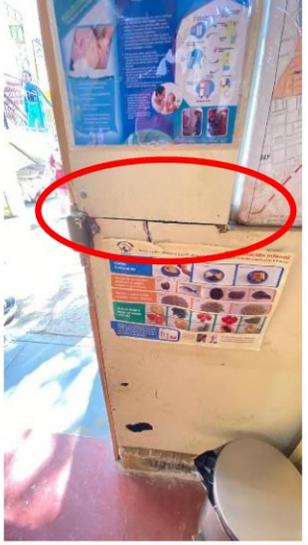
<p>Triplay desgastado y roto</p>	<p>Imagen n.º 3</p>

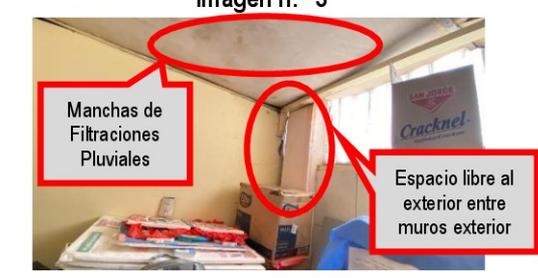
<p>Manchas de Filtraciones Pluviales</p> <p>Espacio libre al exterior entre muros exterior</p>
<p>Imagen n.º 5</p>

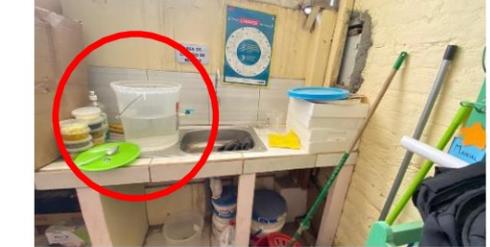
<p>Bidones de agua debido a la falta de agua potable en el ambiente</p>	<p>Imagen n.º 6</p>

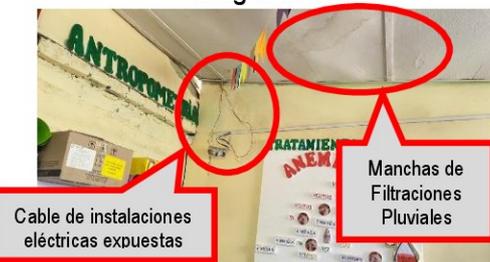
<p>Cable de instalaciones eléctricas expuestas</p> <p>Manchas de Filtraciones Pluviales</p>

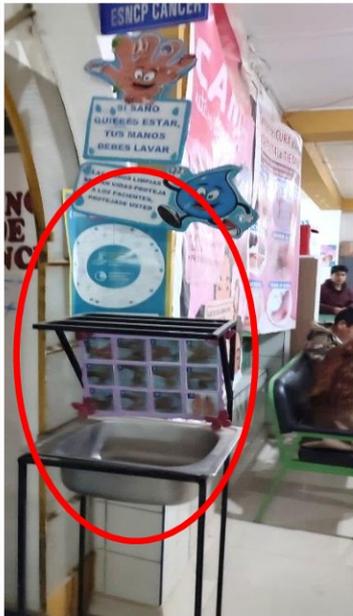
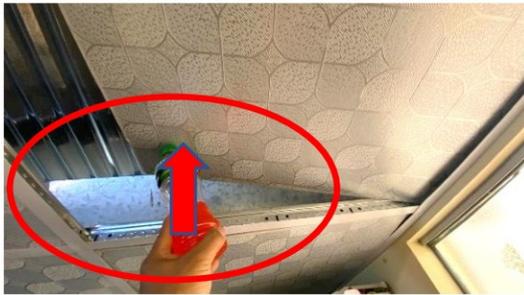
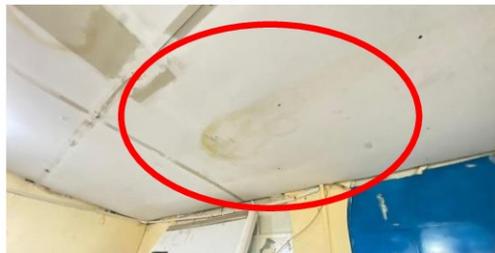
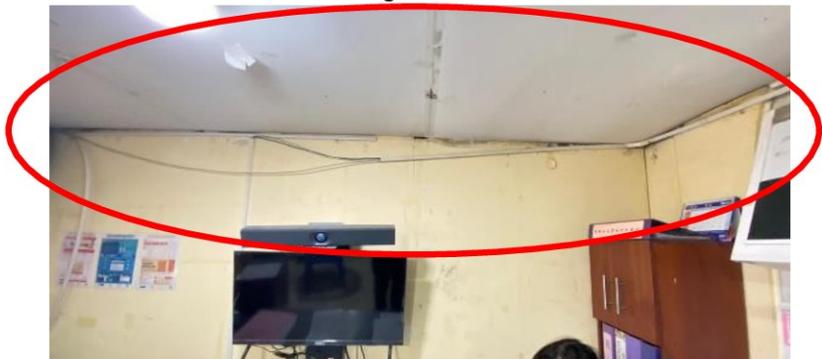
Imágenes n.ºs 7 al 10
Ambientes del consultorio materno II

- Se observó que los lavaderos externos no cuentan con caño ni agua potable.
- Se observó presencia de manchas en el cielorraso por filtraciones pluviales de la canaleta.
- Se advierte la presencia de cables de red expuestos y suspendidos.

<p>Canaleta de evacuación de aguas pluviales que genera filtraciones</p>
<p>Lavadero sin caño y suministro de agua potable</p>	<p>Imagen n.º 9</p>

<p>Manchas por filtraciones pluviales</p>
<p>Imagen n.º 10</p>

<p>Cableado de instalaciones eléctricas expuestas</p>

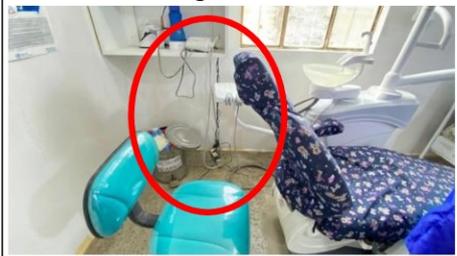
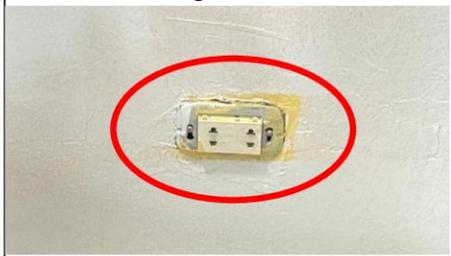
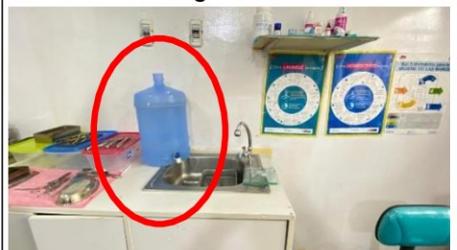
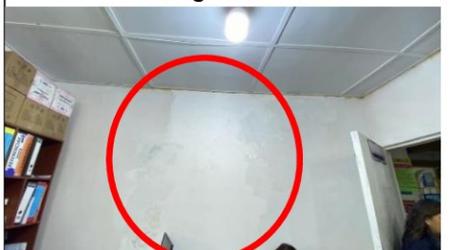
- Las paredes presentan resanes debido a la humedad ocasionada por filtraciones de agua pluvial desde el techo.
- Se observó presencia de manchas en el cielorraso por filtraciones pluviales.
- Se aprecian instalaciones eléctricas expuestas y extensiones libres sin ningún tipo de adosamiento.
- Se advierte una toma de corriente sin tapa quedando de manera expuesta.
- Dado que esta área no cuenta con acceso a agua potable, se ha dispuesto un bidón con agua como medida provisional para satisfacer esta necesidad.

<p>Instalaciones eléctricas de tomacorriente expuesta</p>	<p>Tomacorriente sin tapa</p>
<p>Imagen n.º 13</p>

<p>Bidón de agua a falta de agua potable en la Entidad</p>	<p>Muro resanado recientemente debido al mal estado por filtraciones Pluviales.</p>

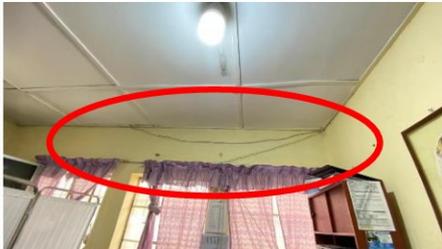
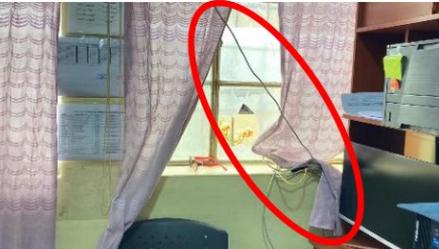
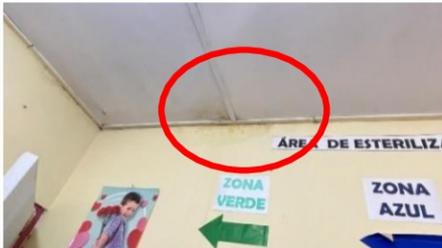
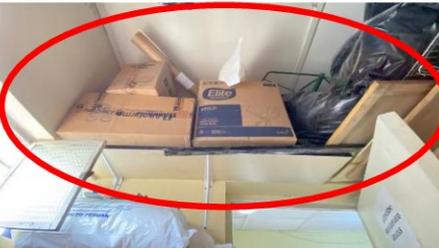
<p>Instalaciones eléctricas</p>	<p>Cable de red expuesta y colgante, además vidrio de la ventana roto</p>
<p>Imagen n.º 17</p>

<p>Manchas por filtraciones pluviales</p>	<p>Parte superior del servicio higiénico utilizado como almacén</p>

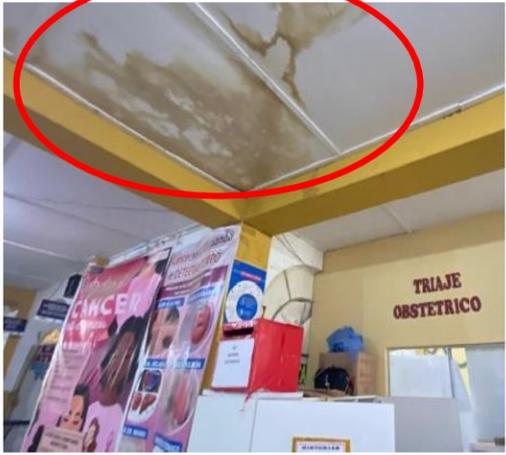
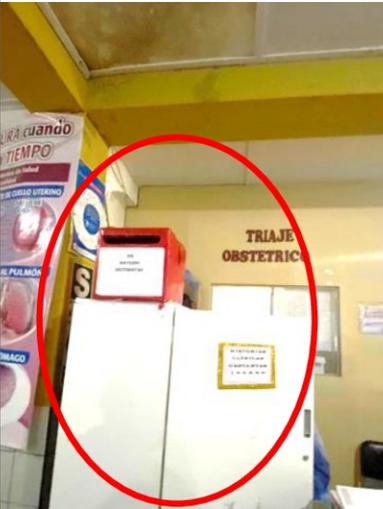
Imagen n.º 19	Imagen n.º 20

<p>Manchas por filtraciones pluviales</p>	<p>El estante destinado al almacenamiento de historias clínicas se encuentra completamente lleno</p>

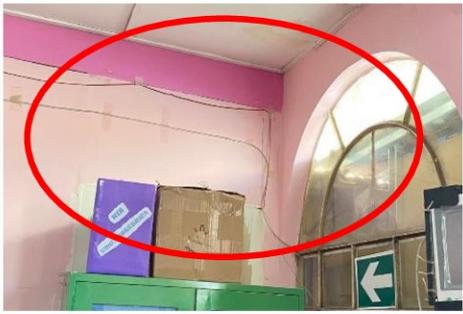
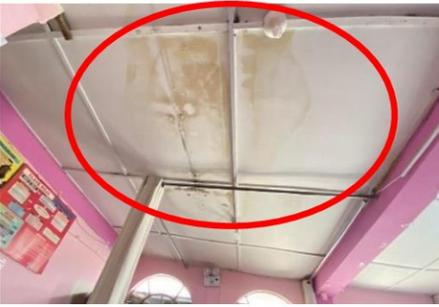
Imagen n.º 21	Imagen n.º 22

<p>Cable de instalaciones eléctricas y red se encuentran expuestas y suspendidas</p>	<p>Manchas por filtraciones pluviales</p>

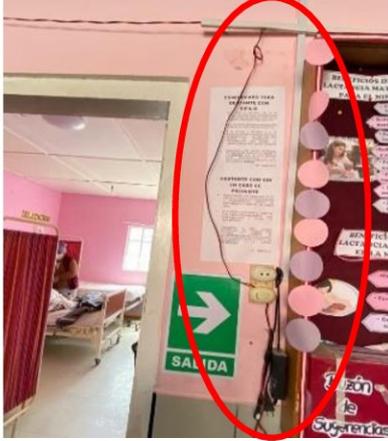
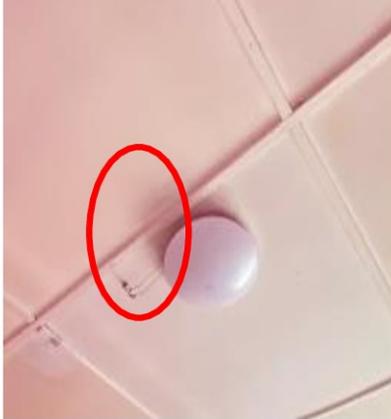
<p>Cable de instalaciones eléctricas expuestas y suspendidas</p>	<p>Cable de instalación eléctrica expuesta</p>

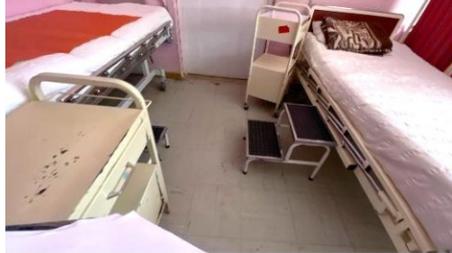
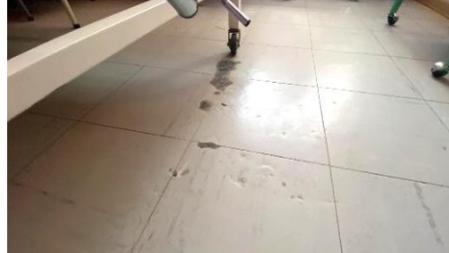
Imagen n.º 25	Imagen n.º 26

<p>El ambiente es confinado, muy pequeño y obstaculiza al transporte</p>	<p>Piso desgastado</p>

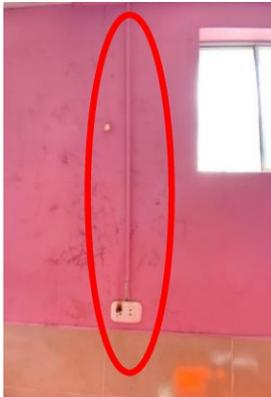
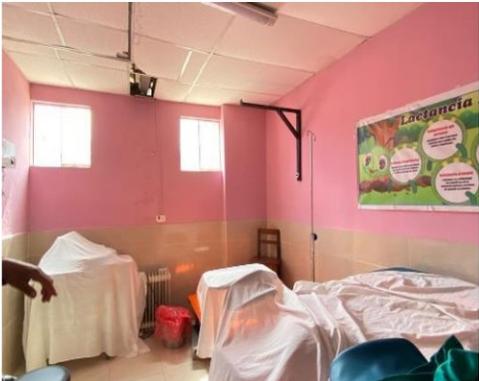
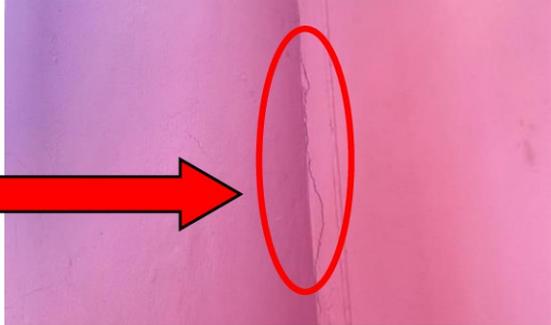
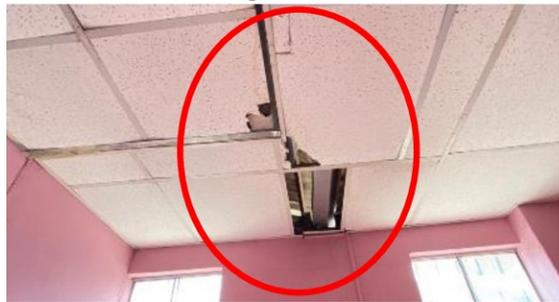
- Se advierten las baldosas del cieloraso se encuentran deterioradas producto de filtraciones por causa de las lluvias.
- Se observa muros con presencia de fisuras.
- Se advierte la presencia de tomacorriente con corto circuito por presencia de humedad por las filtraciones en el techo y paredes

<p>Tomacorriente quemado a causa de filtraciones pluviales</p>	<p>El equipamiento tapado debido al riesgo a las caídas de contaminantes del cielorraso.</p>
<p>Imagen n.º 29</p>

<p>Se observa fisuras en el muro</p>	
<p>Imagen n.º 31</p>

<p>Manchas por filtraciones pluviales</p>	<p>Caídas y ausencia de baldosas deterioradas</p>

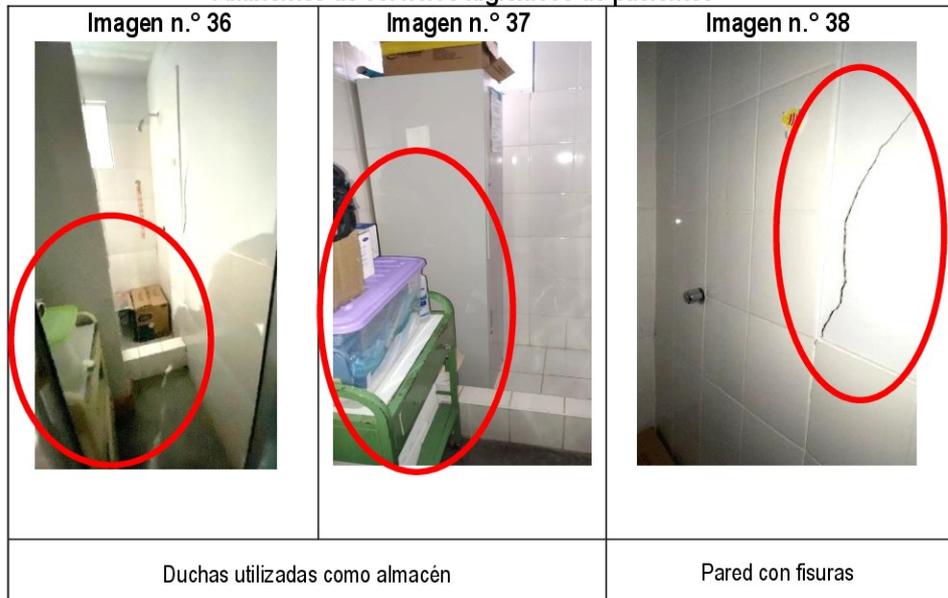
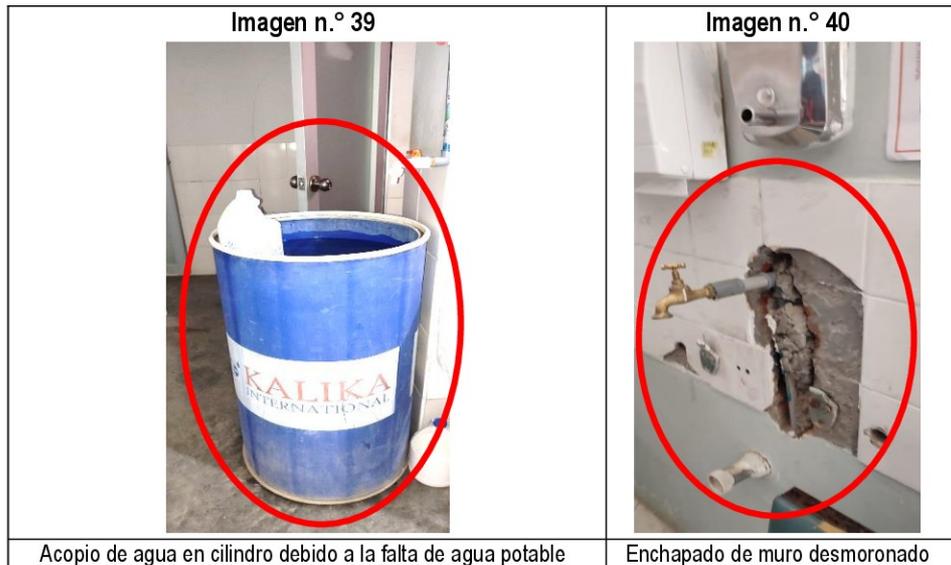
Imágenes n.ºs 36 al 40
Ambientes de servicios higiénicos de pacientes

Acopio de agua en cilindro debido a la falta de agua potable

Enchapado de muro desmoronado

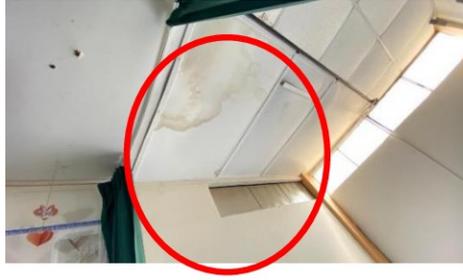
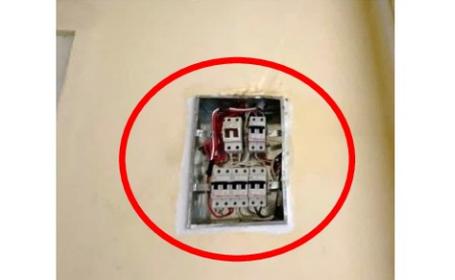
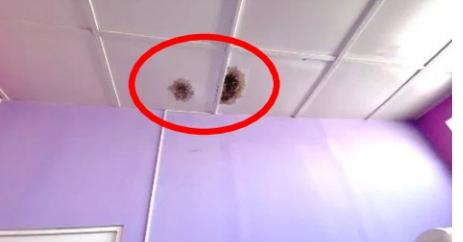
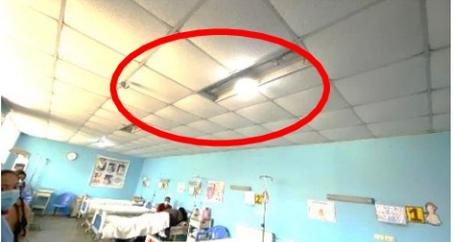
<p align="center">Presencia de manchas por filtraciones pluviales</p>	<p align="center">Caja de termomagneticos sin tapa y libre a cualquier manipulación</p>
<p align="center">Imagen n.º 43</p>

<p align="center">Agujeros en cielorraso</p>	<p align="center">Sistema de iluminación en mal estado</p>

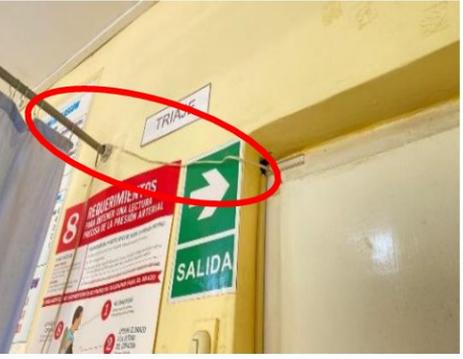
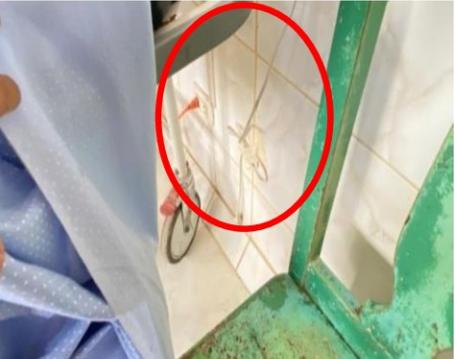
<p align="center">Instalaciones eléctricas de iluminación con cables sueltos</p>	<p align="center">Instalaciones eléctricas de tomacorriente con cables sueltos</p>

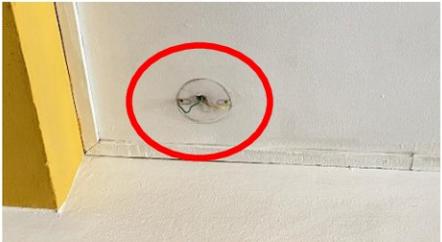
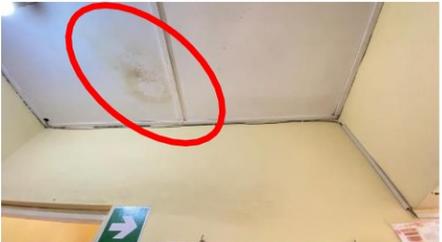
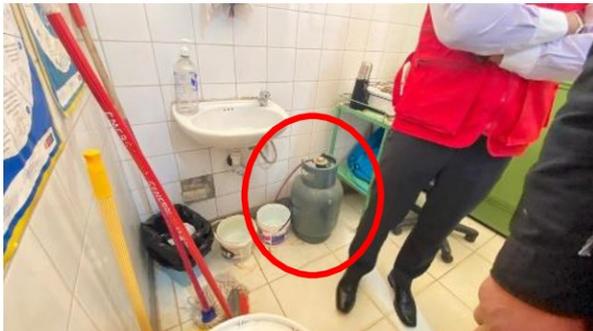
<p>Instalaciones eléctricas de iluminación con cables sueltos y sin socket y foco.</p>	<p>Manchas por filtraciones pluviales</p>
<p>Imagen n.º 51</p>

<p>Instalaciones eléctricas de iluminación con cables sueltos</p>	<p>Uso de balde con agua como medida provisional ante la falta de agua potable en la Entidad</p>
<p>Imagen n.º 53</p>

<p>Balón de gas en el interior del consultorio</p>

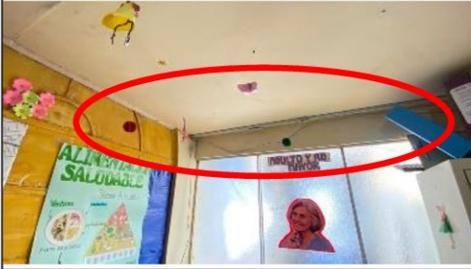
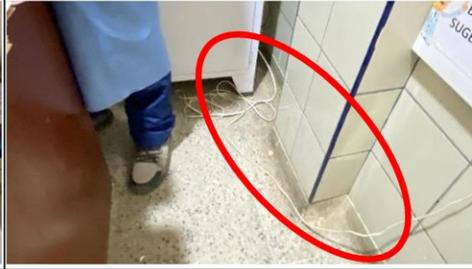
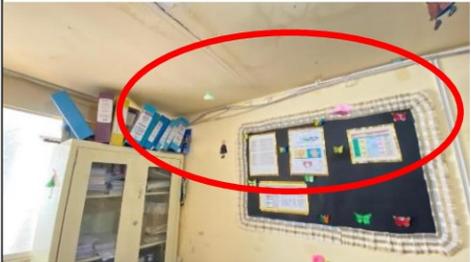
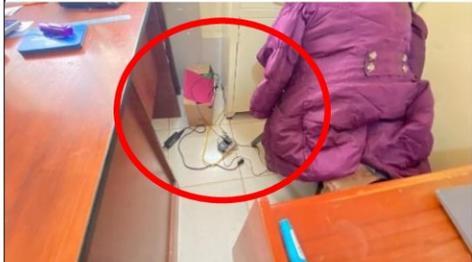
<p>Cables de instalaciones eléctricas sueltas</p>	<p>Imagen n.º 55</p>

<p>Cables de extensiones de tomacorrientes libres</p>
<p>Imagen n.º 56</p>

<p>Cables de instalaciones eléctricas sueltas</p>	<p>Imagen n.º 57</p>

<p>Cables de extensiones de tomacorrientes libres</p>

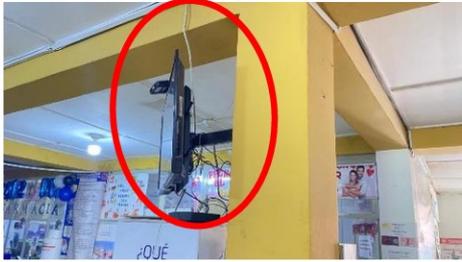
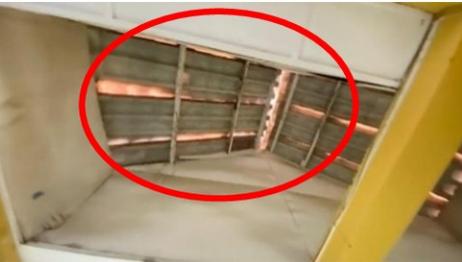
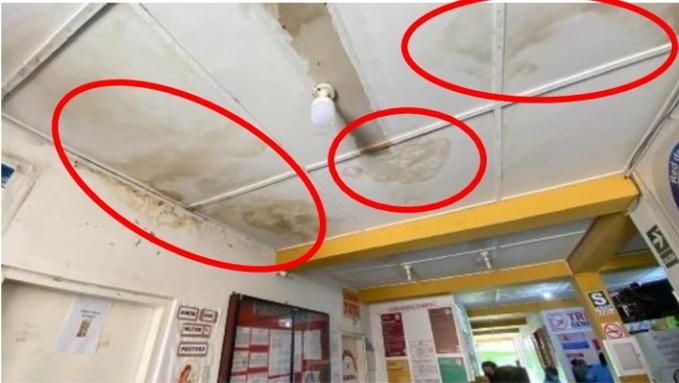
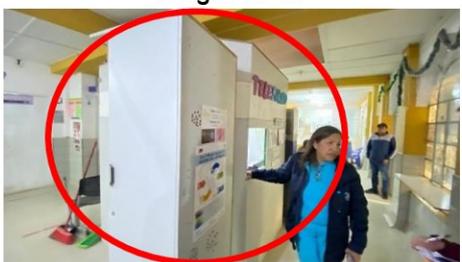
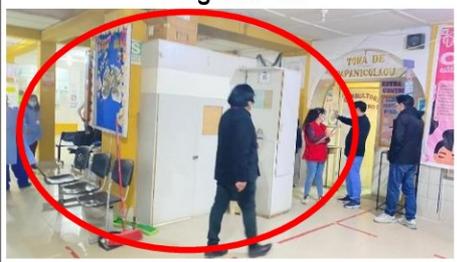
<p>Instalaciones eléctricas expuestas y colgadas</p>	<p>Tijerales faltan hacer mantenimiento debido a la oxidación que presentan</p>
<p>Imagen n.º 60</p>

<p>Manchas por filtraciones pluviales</p>	
<p>Imagen n.º 61</p>

<p>Módulo de tele salud en el medio de sala de espera obstaculizando el libre tránsito.</p>

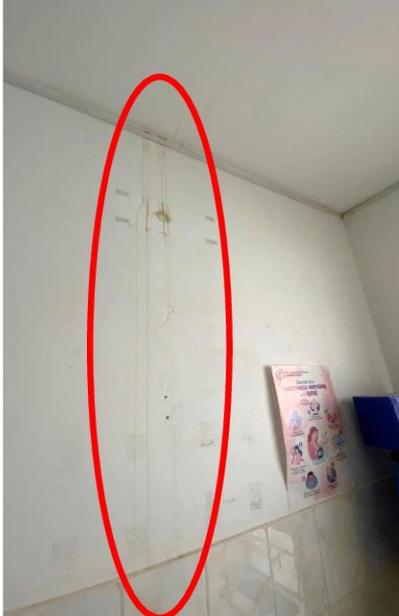
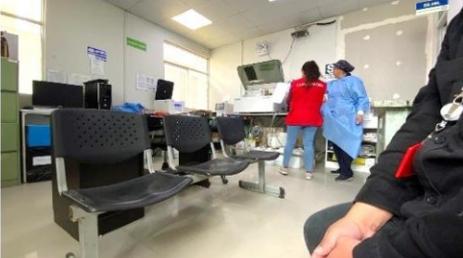
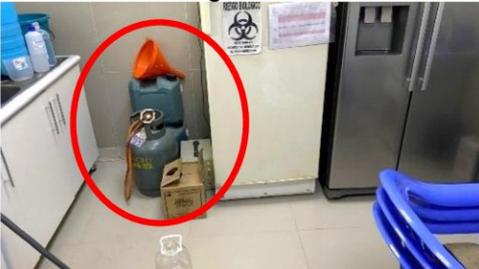
<p>Manchas en la pared por filtraciones pluviales del ambiente de toma de muestras</p>	<p>Falta de ventilación en el ambiente de procesamiento de muestras</p>
	<p>Imagen n.º 74</p>

<p>Balón de gas en el ambiente de procesamiento de muestras</p>

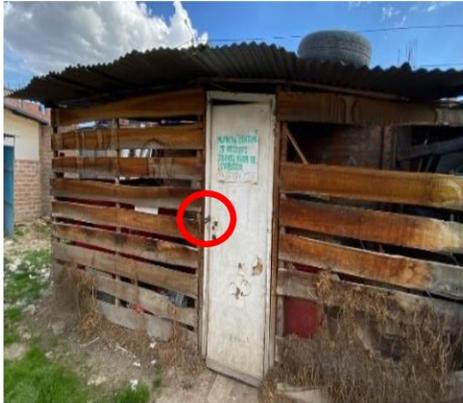
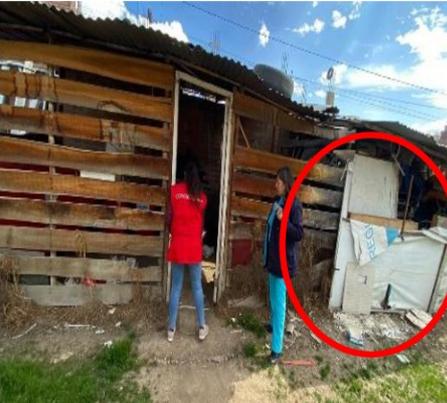
<p>El acceso no es restringido debido a que la puerta no tiene cerradura</p>	<p>El ambiente designado al almacén general no tiene las facilidades de ingreso</p>

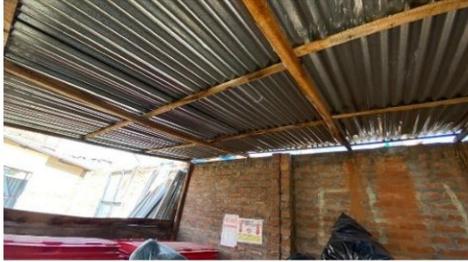
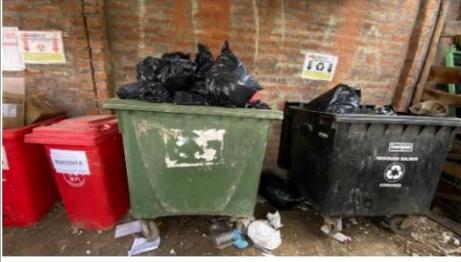
<p>El ambiente de residuos sólidos no cuenta con instalaciones eléctricas para la iluminación artificial</p>	<p>El almacenamiento de residuos comunes, biocontaminantes y especiales están a la intemperie, libre de ingreso de roedores y perros.</p>

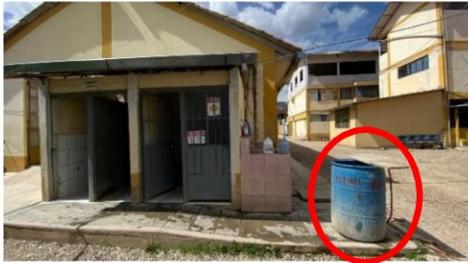
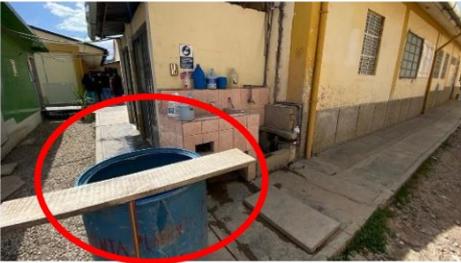
<p>1Se observa que los servicios higiénicos del público en general se encuentran sin agua potable</p>

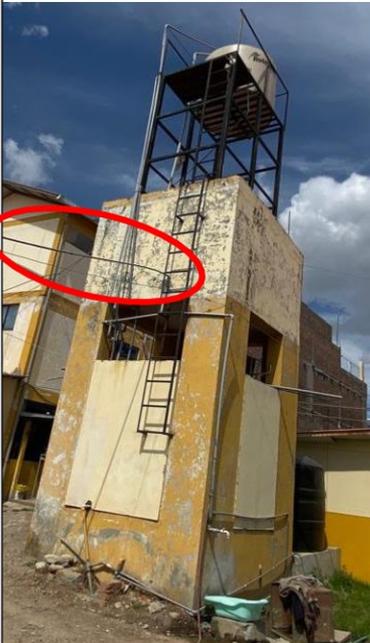
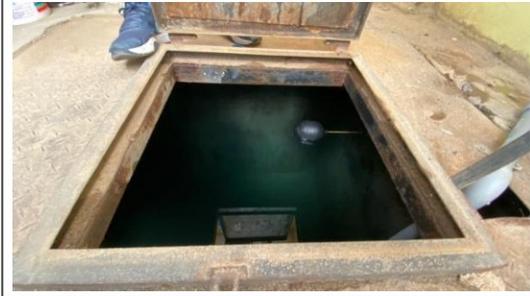
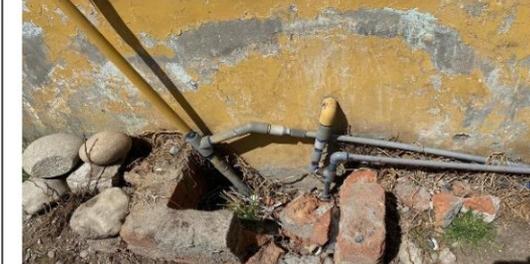
<p>Tanque elevado con conexión de agua potable que proviene de la caja de registro aérea</p>	<p>El tanque cisterna sin mantenimiento aproximadamente por 01 año</p>
	<p>Imagen n.º 84</p>

<p>Conexión de agua potable deficiente y antigua</p>
