**INFORME DE ORIENTACIÓN DE OFICIO  
N° 017-2025-OCI/2982-SOO**

**“EJECUCIÓN DE OBRA: MEJORAMIENTO DEL SERVICIO  
DE MOVILIDAD URBANA EN LAS VIAS LOCALES DEL  
BARRIO CENTRAL DEL CENTRO POBLADO SARITA  
COLONIA, DISTRITO DE TOCACHE, PROVINCIA DE  
TOCACHE, DEPARTAMENTO DE SAN MARTÍN”**

**PERÍODO DE EVALUACIÓN:  
DEL 10 AL 11 DE JUNIO DE 2025**

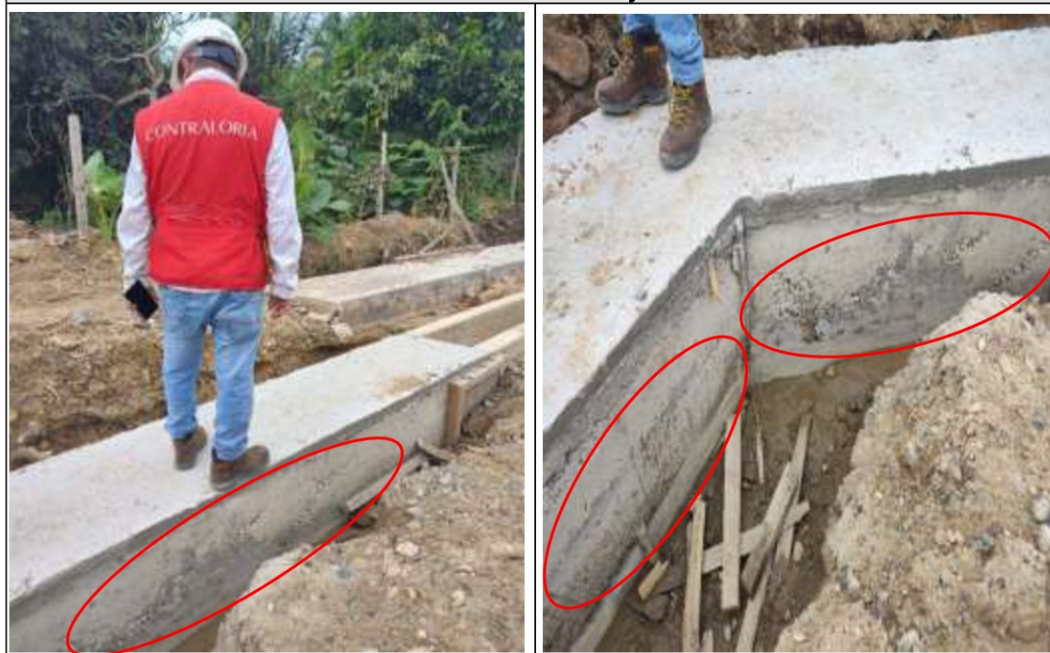
FOTOGRAFÍAS N° 1 y 2

1. **Cunetas tapadas del sistema de drenaje de la vía, presentan segregación de concreto en los muros laterales, juntas con espesores mayores a 1" y aceros de refuerzo con longitudes minimas en los muros laterales para el anclaje de la tapa de cierre, lo cual no cumpliría con las especificaciones técnicas de la Obra.**

Durante el recorrido a los diferentes frentes de trabajo que se vienen ejecutando en la Obra, se observó entre los jirones La Unión C-01, C-02, C-03 y jirón La Libertad C-02 que parte de un tramo de las cunetas tapadas de sección 40x50 centímetros del sistema de drenaje de la vía, presentan segregación de concreto en los muros laterales, lo cual no cumpliría adecuadamente con la función de recubrimiento de los aceros de refuerzo y los podría dejar expuestos, tal como se muestra en las fotografías siguientes:

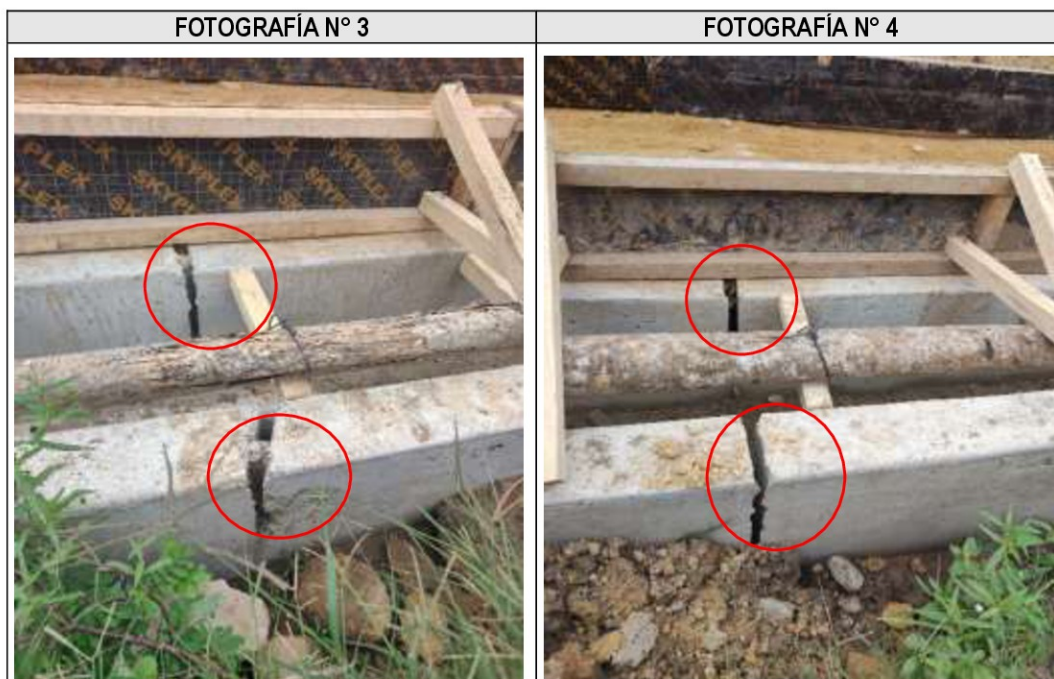
Asimismo, se advierte tramos de cunetas abiertas del sistema de drenaje de la vía, ubicados en el Jr. La Unión C-01, C-02 y C-03, las cuales presentan cortes irregulares y juntas con aberturas mayores a una pulgada (1") de espesor tal como se muestra en las fotografías siguientes:

*Se tendrá cuidado en distribuir en paños con juntas de dilatación y de contracción de manera de evitar agrietamientos. Dichas juntas de un espesor mínimo de 1", serán posteriormente selladas con asfalto con arena gruesa en caliente para evitar rotura de sus bordes, y en todos los casos se evitará la formación de pozos. La bruñas coincidirán con las juntas.*

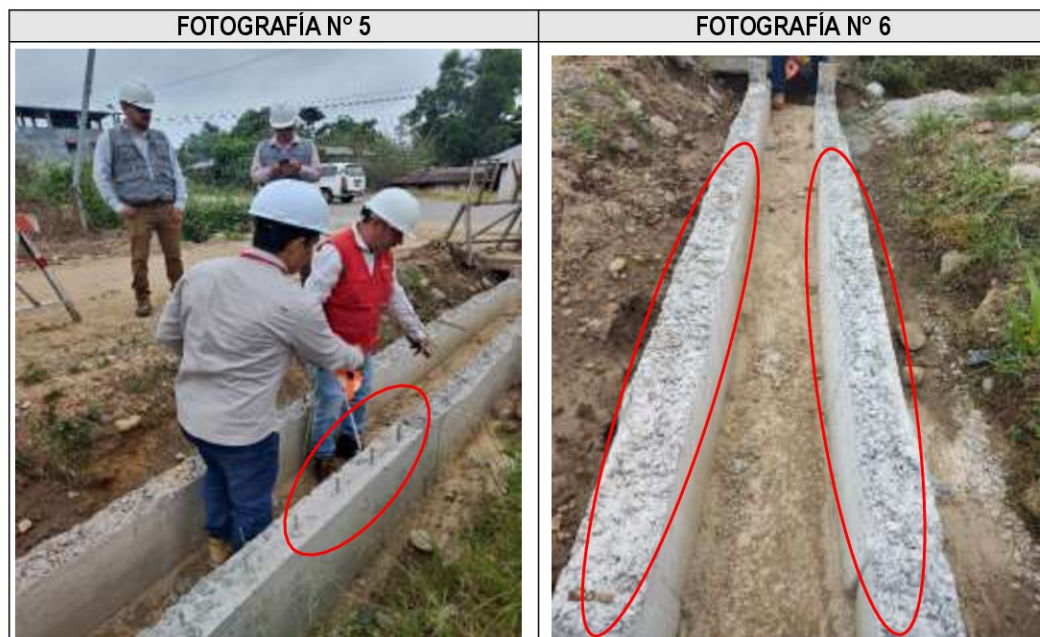
Además, en el tramo inicial del Jr. La Unión C-01, donde se viene ejecutando la construcción de cunetas tapadas de secciones de 40x40 y 40x50 centímetros que forman parte del sistema de drenaje de la vía, se pudo evidenciar la ausencia del acero de refuerzo con longitudes mínimas en los muros laterales para el anclaje de la tapa de cierre, tal como se muestra en las vistas fotográficas siguientes:

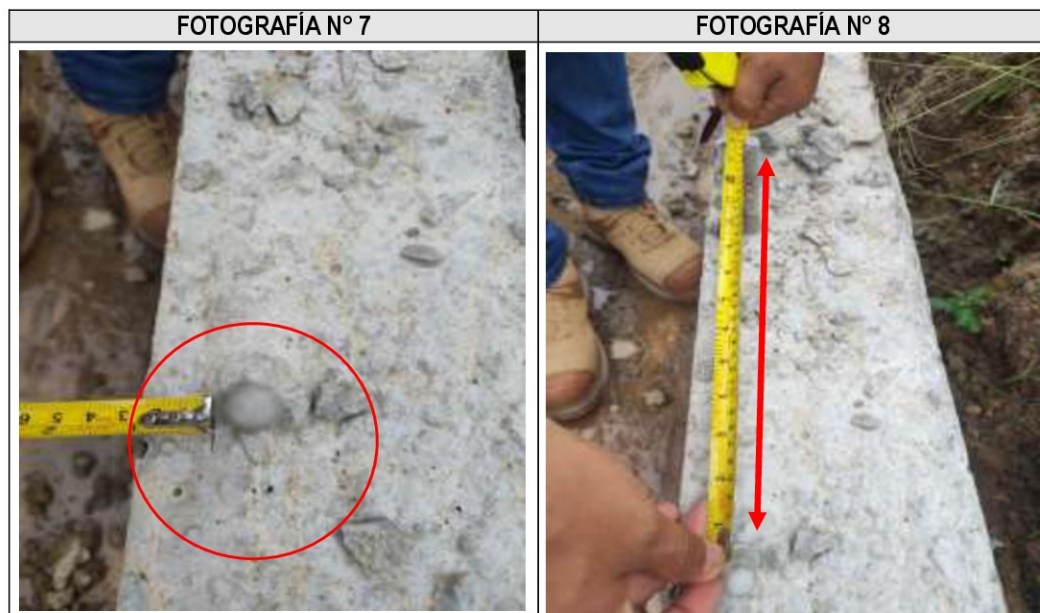
Por consiguiente, se advierte que el acero de refuerzo de la estructura perteneciente a la cuneta tapada de sección de 40x40 centímetros, ubicada en Jr. La Unión C-01, se encuentra desalineado respecto a su eje central, evidenciando recubrimientos menores a una pulgada (1"). Asimismo, se verificó que la distancia de separación entre los aceros de refuerzos verticales presenta longitudes variables de 25, 28 y 30 centímetros, tal como se muestra:

En los traslapes, las barras deberán quedar colocadas en contacto entre sí, amarrándose con alambre, de tal manera, que mantengan la alineación y su espaciamiento, dentro de las distancias libres mínimas especificadas, en relación a las demás varillas y a las superficies del concreto.

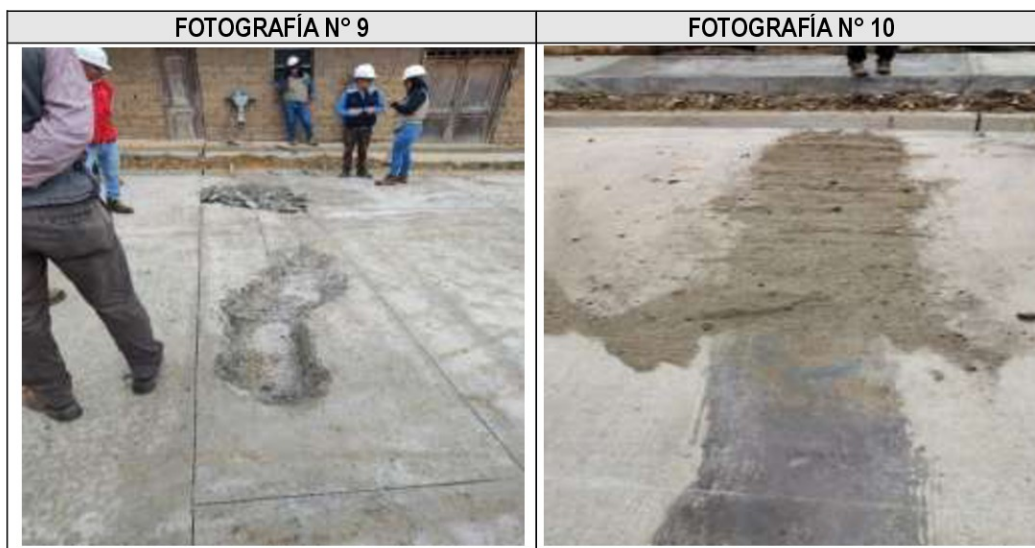
## **2. Fisuras transversales en el pavimento rígido del Jr. Sarita Colonia C-02 y Jr. Rafael Ventura C-02 y construcción de veredas sin sus respectivas uñas proyectadas.**

De la inspección realizada se verifico que en el Jr. Sarita Colonia C-02, se viene realizando el corte y extracción de material de la superficie, esto debido a la aparición de fisuras en el pavimento, cabe precisar que, según lo informado por el residente de obra, este será extraído y reparado con nuevo material.

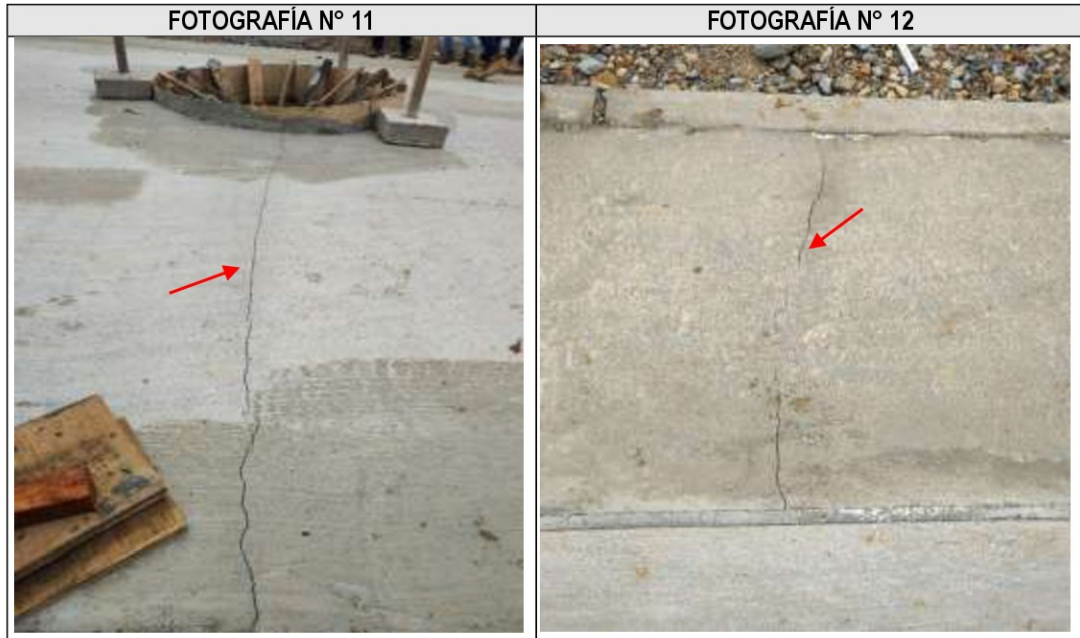
Asimismo, en el Jr. Rafael Ventura C-02, se visualizó fisuras en la superficie del pavimento en ambos lados de la vía a la altura de un buzón de desagüe, tal como se muestra las fotografías siguientes:

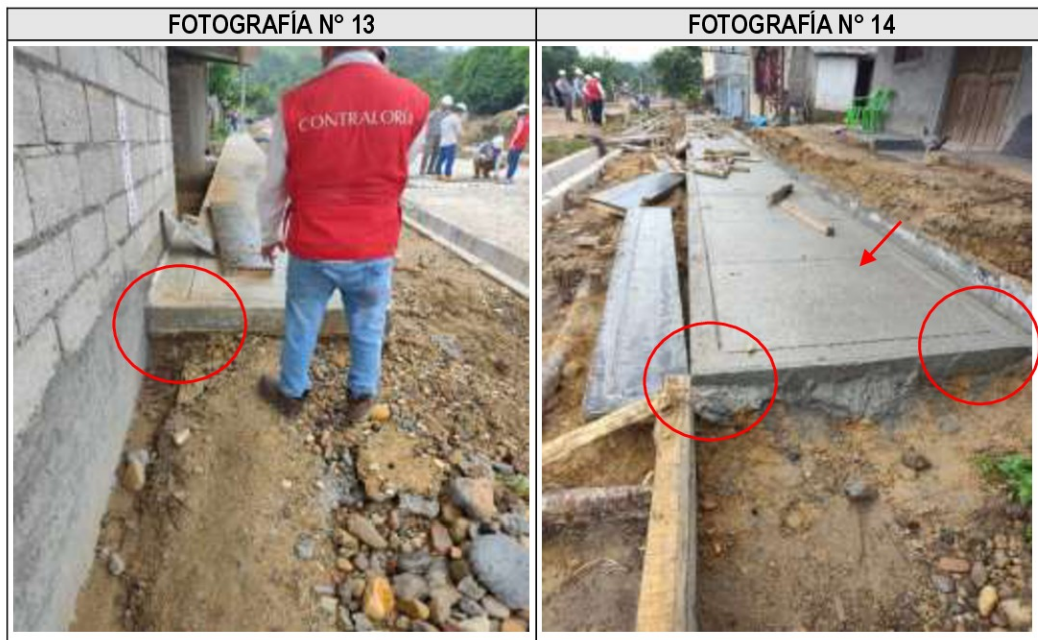
Además, se advierte la construcción de veredas sin sus respectivas uñas proyectadas, ubicadas entre el Jr. Sarita Colonia C-02 y el Jr. La Unión.

Es de precisar que según el plano de detalles de vereda lamina DT-03, del expediente técnico se especifica que las veredas deben contar con uñas en los bordes, así como de vereda entre vereda, tal como se muestra en las imágenes siguientes:

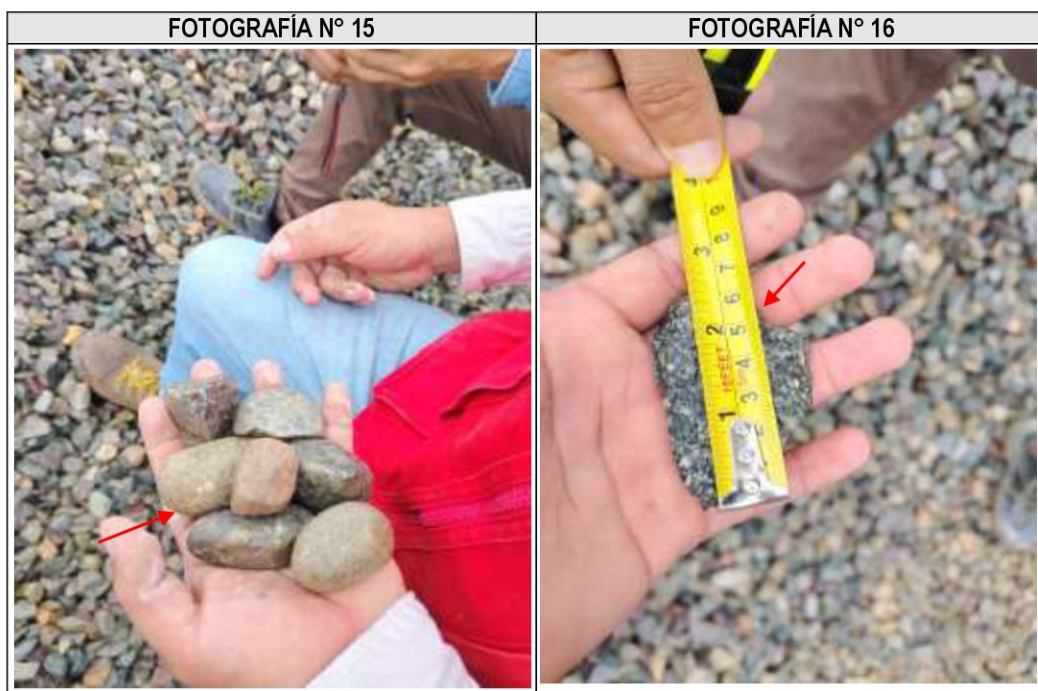
- Presencia de piedras de canto rodado en la grava triturada de diámetro de  $\frac{3}{4}$ " y de  $\frac{1}{2}$ ", el cual es utilizado para la elaboración del concreto en las estructuras de concreto.

De la visita de inspección realizada al acopio de los materiales de grava triturada para el diseño de mezcla del concreto se advierte la presencia de piedras de canto rodado del tamaño de 3,4 y 5 cm de longitud, las cuales no estarían cumpliendo con el tamizaje de las mallas correspondientes, tal como se muestra en las fotografías siguientes:

*El agregado fino será una arena lavada; silícea, limpia, que tenga granos sin revestir, resistentes, fuertes y agudos. El grueso deberá ser grava o piedra caliza triturada o rota, de grano completo y de calidad dura.*
