**INFORME DE HITO DE CONTROL  
N° 001-2025-OCI/3414-SCC**

**EJECUCIÓN DEL SALDO DE OBRA: “REHABILITACIÓN DEL  
SERVICIO DE AGUA PARA RIEGO DEL CANAL LA PEÑA,  
DISTRITO DE CORRALES, LA CRUZ Y SAN JACINTO,  
PROVINCIA DE TUMBES, DEPARTAMENTO DE TUMBES”**

**HITO DE CONTROL N° 10 – ASPECTOS PREVIOS A LA  
RECEPCIÓN DE OBRA**

**PERIODO DE EVALUACIÓN DEL HITO DE CONTROL:  
DEL 12 DE FEBRERO DE 2025 AL 13 DE FEBRERO DE 2025**

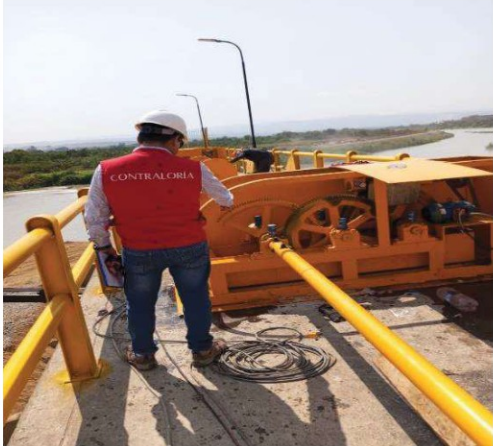
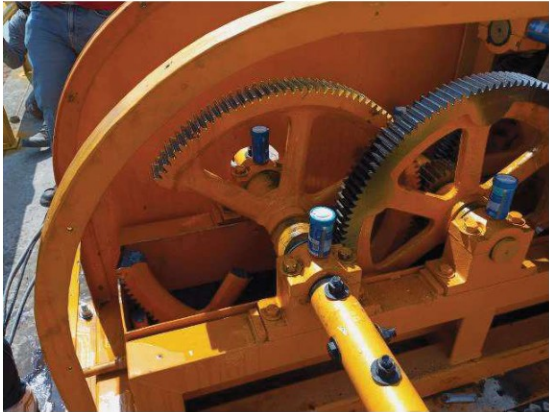
| <p><b>Imagen n.º 2</b><br/><b>Fractura del engranaje 756x80 (124D) durante las pruebas de izaje de compuerta radial 3</b></p> | <p><b>Imagen n.º 3</b><br/><b>Fractura del engranaje 756x80 (124D) durante las pruebas de izaje de compuerta radial 3</b></p> |

Cabe aclarar que, este hecho fue advertido a la Entidad en el Informe de Hito de Control n.º 031-2024-OCI/3414-SCC de 16 de diciembre de 2024, en la situación adversa n.º 4, la cual refiere: "(...) DURANTE LA REALIZACIÓN DE PRUEBAS SE FRACTURÓ EL ENGRANAJE DE 124 DIENTES DE HIERRO FUNDIDO PERTENECIENTE AL SISTEMA DE IZAJE, CONSIDERADO EN LA INGENIERÍA DE DETALLE, LO CUAL GENERA EL RIESGO QUE ESTOS ELEMENTOS NO RESISTAN EL PESO DE LAS COMPUERTAS RADIALES, OCASIONANDO FALLOS PERMANENTES Y AFECTANDO LA OPERATIVIDAD DEL SISTEMA Y LA FINALIDAD PÚBLICA DE LA EJECUCIÓN DE LA OBRA (...)"; no obstante, la Entidad no ha emitido respuesta alguna; es decir, a la fecha de cierre del presente

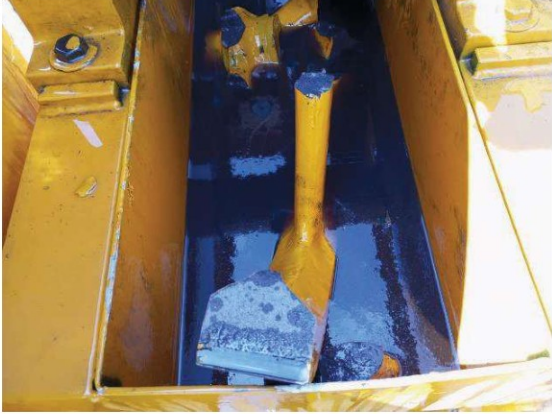
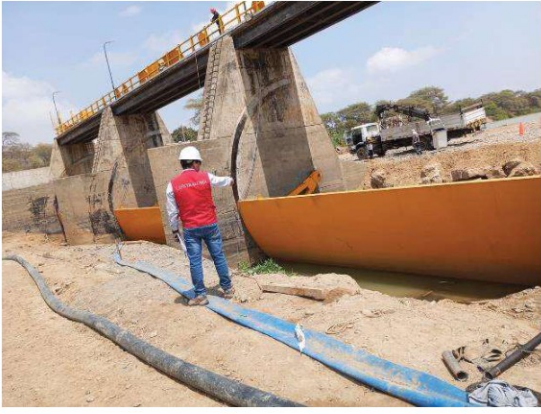
| <p><b>Imagen n.º 4</b><br/><b>Fractura del engranaje 756x80 (124D) durante las pruebas de izaje de compuerta radial 3</b></p> | <p><b>Imagen n.º 5</b><br/><b>Caída de compuerta radial 3 hasta su base, producto de la fractura del engranaje 756x80 (124D)</b></p> |

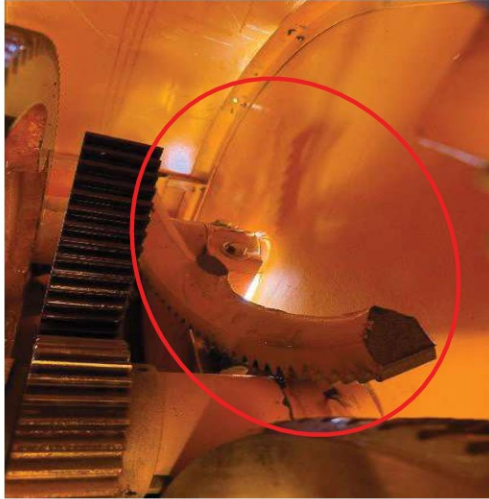
La Comisión de Control deja constancia que las cuatro (4) compuertas radiales se encuentran suspendidas, hasta un nivel intermedio, las que vienen siendo operadas por el encargado, según la demanda de agua de los usuarios. El operador al momento de realizar el izaje de la compuerta 2; el engranaje 756x80 (214D) del sistema reductor de velocidad se fracturó, ocasionando la caída de la compuerta hasta su base.

| Imagen n.º 6<br>Fractura del engranaje 756x80 (124D) durante operación de<br>la compuerta radial 2 | Imagen n.º 7<br>Caída de compuerta radial 2 hasta su base, producto de la<br>fractura del engranaje 756x80 (124D) |

Este segundo hecho, de la fractura del engranaje 756x80 (124D) durante la operación del sistema de izaje de la compuerta radial 2, representa un indicio adicional que la ingeniería de detalle<sup>8</sup> elaborada por el Contratista, no estaría garantizando la resistencia del sistema de izaje de las compuertas radiales.

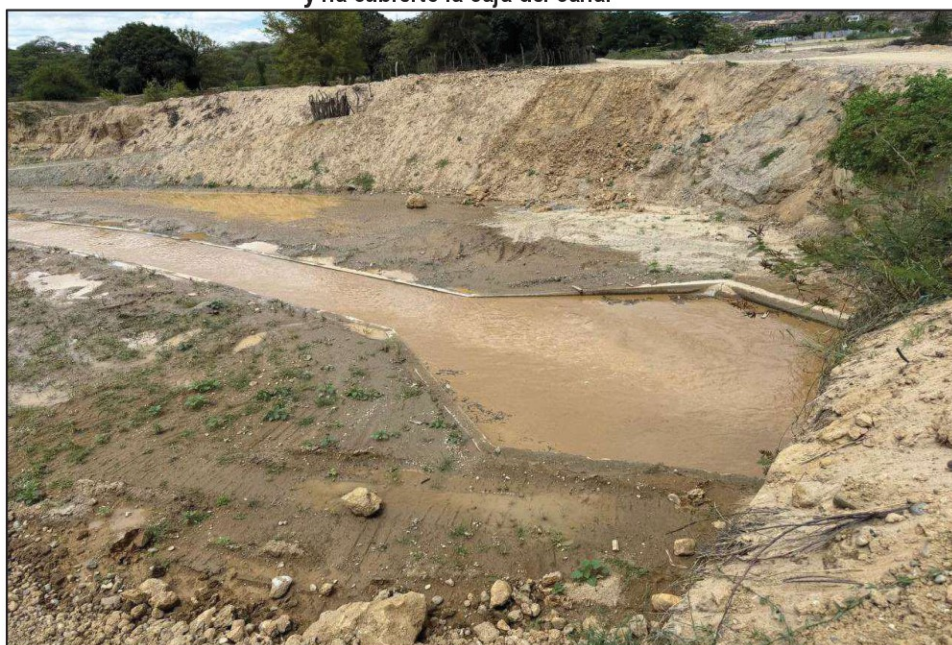
**Imagen n.º 8**  
**Sector donde el nivel de agua se ha producido desbordamiento**  
**y ha cubierto la caja del canal**

Es importante señalar que, esta deficiencia<sup>10</sup> podría dar lugar a otras consecuencias negativas, tales como: contaminación del agua, interrupción de los sistemas de riego, pérdidas económicas, impactos sociales y alteración del ecosistema.

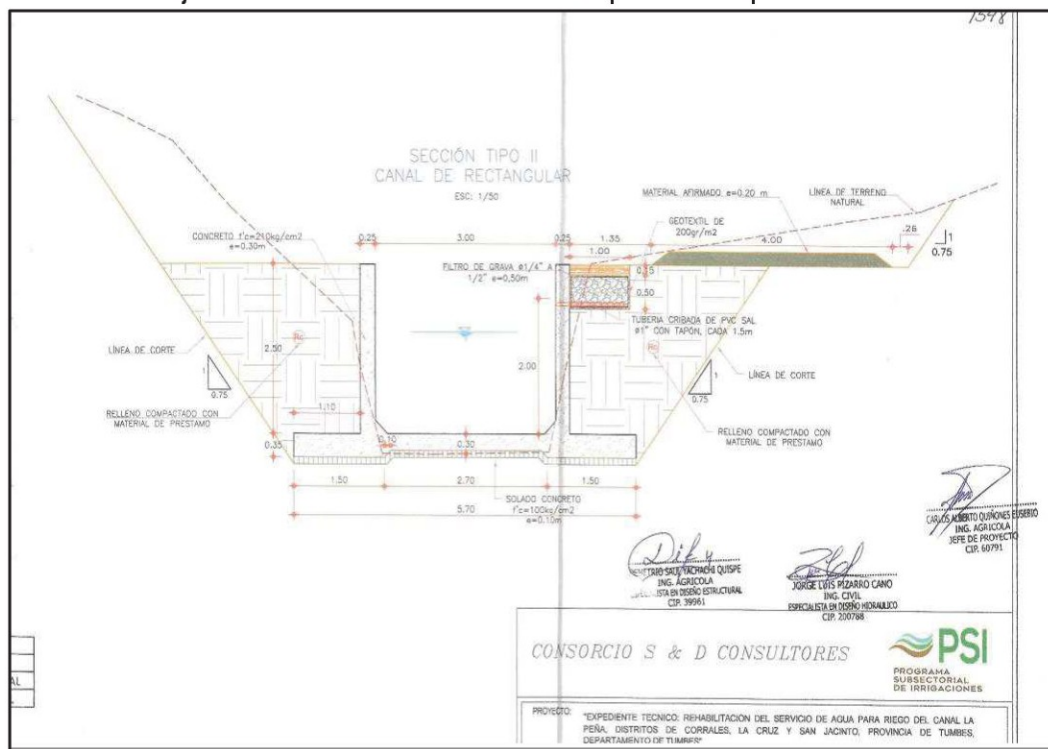
Gráfico n.º 1

Detalle de mejoramiento en cara del canal indicado en planos del Expediente Técnico.
