**INFORME DE HITO DE CONTROL  
N° 005-2025-OCI/3414-SCC**

**EJECUCIÓN DEL SALDO DE OBRA: “REHABILITACIÓN DEL  
SERVICIO DE AGUA PARA RIEGO DEL CANAL LA PEÑA,  
DISTRITO DE CORRALES, LA CRUZ Y SAN JACINTO,  
PROVINCIA DE TUMBES, DEPARTAMENTO DE TUMBES”**

**HITO DE CONTROL N° 11 – ASPECTOS PREVIOS A LA  
RECEPCIÓN DE OBRA**

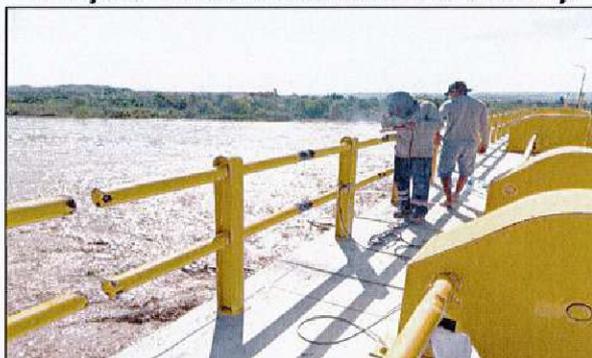
Imagen n.º 2

**Trabajos de Recorte de Baranda en Puente de Izaje**

*"(...) La Comisión de Control deja constancia que las cuatro (4) compuertas radiales se encuentran suspendidas, hasta un nivel intermedio, las que vienen siendo operadas por el encargado, según la demanda de agua de los usuarios. **El operador al momento de realizar el izaje de la compuerta 2; el engranaje 756x80 (214D) del sistema reductor de velocidad se fracturó, ocasionando la caída de la compuerta hasta su base.** (...)"* (Énfasis y subrayado es agregado).
