## INFORME DE VISITA DE CONTROL N° 008-2025-OCI/3472-SVC

"EJECUCIÓN DEL PRIMER PAQUETE DE LA IOARR DE EMERGENCIA: "REPARACIÓN DE RED DE ALCANTARILLADO; EN EL (LA) LOCALIDAD DE CHICLAYO, JOSÉ LEONARDO ORTIZ Y LA VICTORIA; DISTRITO DE CHICLAYO; PROVINCIA DE CHICLAYO, DEPARTAMENTO DE LAMBAYEQUE", CUI 2592152"

**JOSÉ LEONARDO ORTIZ, 30 DE JUNIO DE 2025**

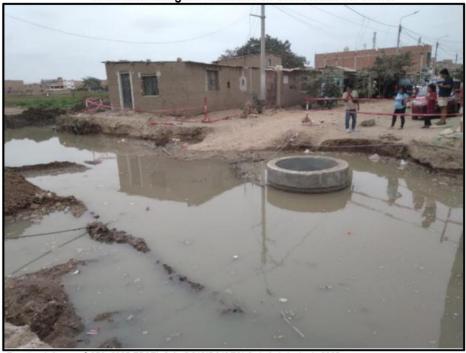
Imagen n.° 3 Vertimiento de aguas residuales en Urb. Ciudad del Chofer

Mediante Informe n.° 358 -2025-EPSEL S.A.-GG/GIPO/OESLO de 9 de junio de 2025, la Subgerencia de Obras<sup>4</sup> informó a la Gerencia de Ingeniería, Proyectos y Obras sobre el vertimiento de aguas residuales, indicando que de la inspección realizada, se corroboró "la magnitud del problema y la urgencia de una intervención inmediata para mitigar sus efectos"; ello, según el panel fotográfico adjunto, del cual se muestran las siguientes imágenes:

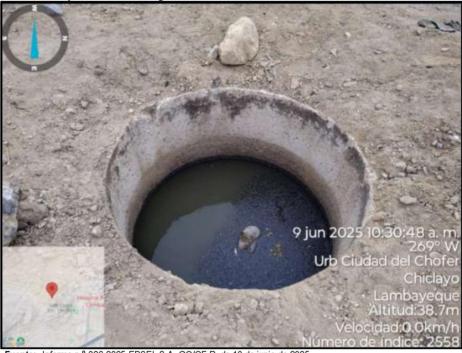
Imagen n.º 6
Represamiento de aguas residuales en alcantarillado en zona de la obra

Sobre el particular, en el Informe n.º 326-2025-EPSEL S.A- GO/OF.R. de 10 de junio de 2025, la Subgerencia de Recolección Zonal Centro precisó que "el principal afectado es una importante institución pública como lo es el Hospital Regional de Lambayeque el cual por ser un ente que atiende la salud del 70% de las (sic) lambayecanos tiene que estar en las condiciones más optimas de salubridad".

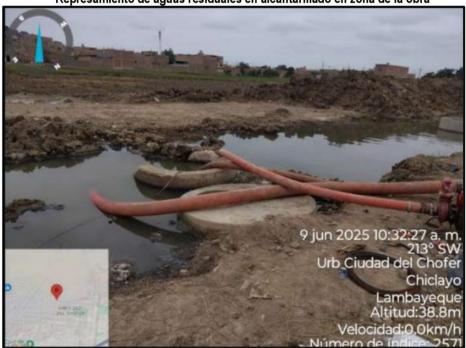
Imagen n.º 7 Represamiento de aguas residuales en alcantarillado en zona de la obra
