**INFORME DE VISITA DE CONTROL  
N° 003-2025-OCI/3601-SVC**

**“ESTADO SITUACIONAL DE LA INFRAESTRUCTURA DE  
LA COMPAÑÍA DE BOMBEROS SAN JUAN DE  
LURIGANCHO 121 DE LA IV  
COMANDANCIA DEPARTAMENTAL LIMA CENTRO”**

**PERÍODO DE EVALUACIÓN:  
DEL 03 DE MARZO AL 07 DE MARZO DE 2025**

**SAN ISIDRO, 11 DE MARZO DE 2025**

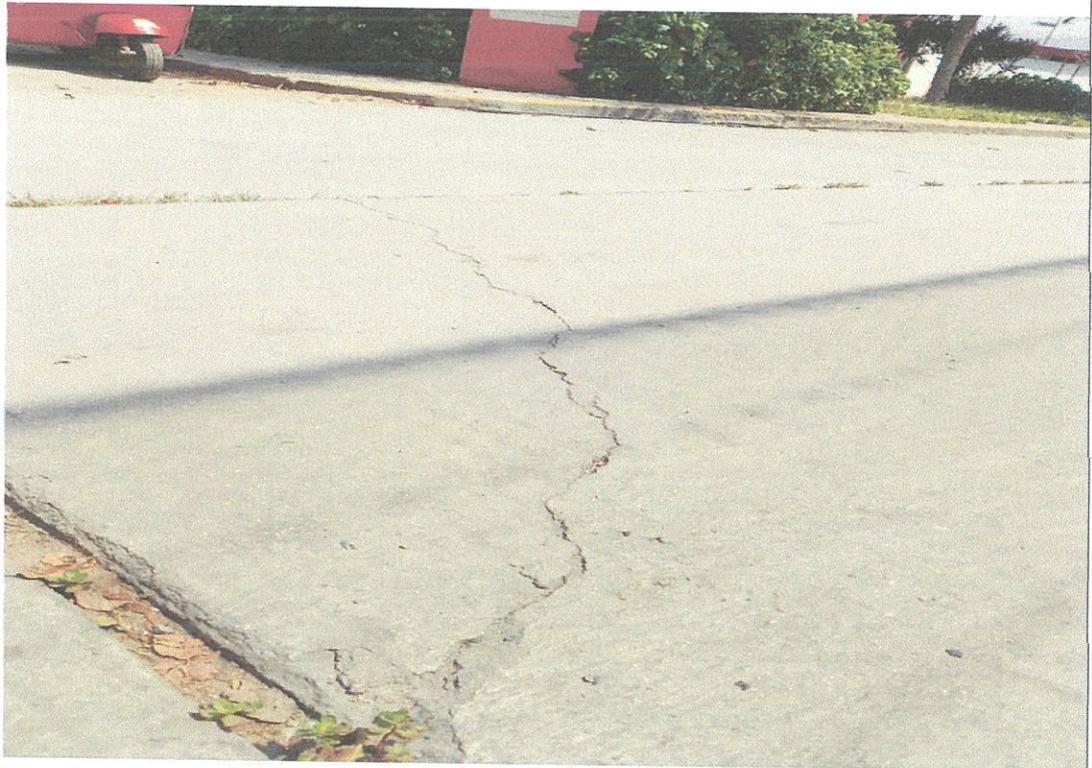
Imagen n.º 1.

Presencia de grietas en el pavimento de la Sala de Máquinas.

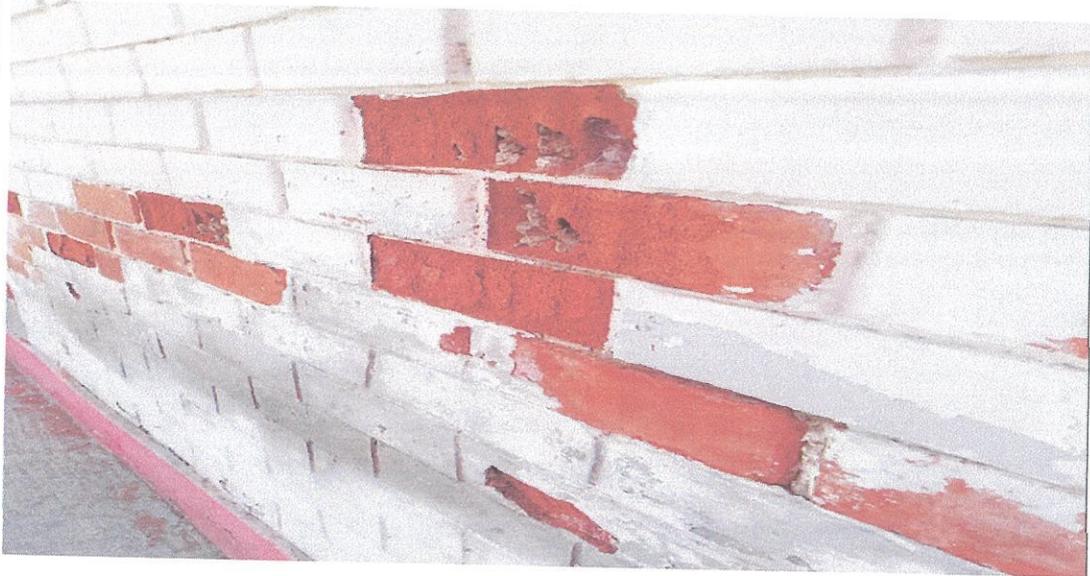
Imagen n.º 2.

Situación actual del muro de cerco, deteriorado, ladrillos se desmoronan.

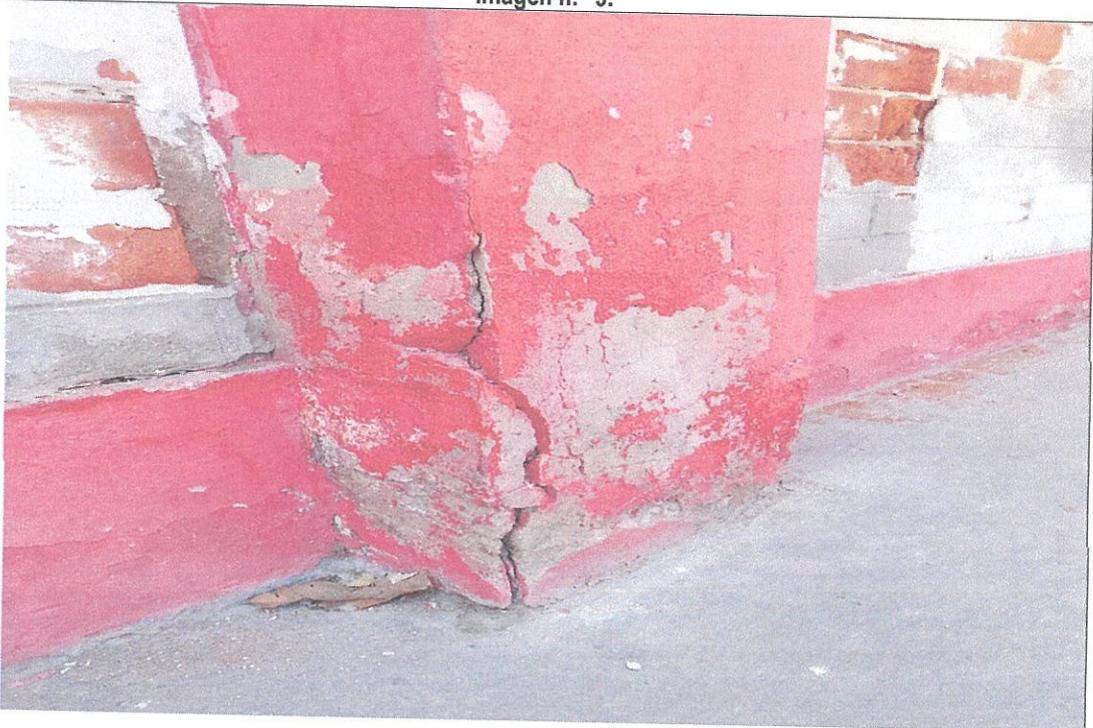
Imagen n.º 3.

Situación actual de columna en muro de cerco, con grietas.

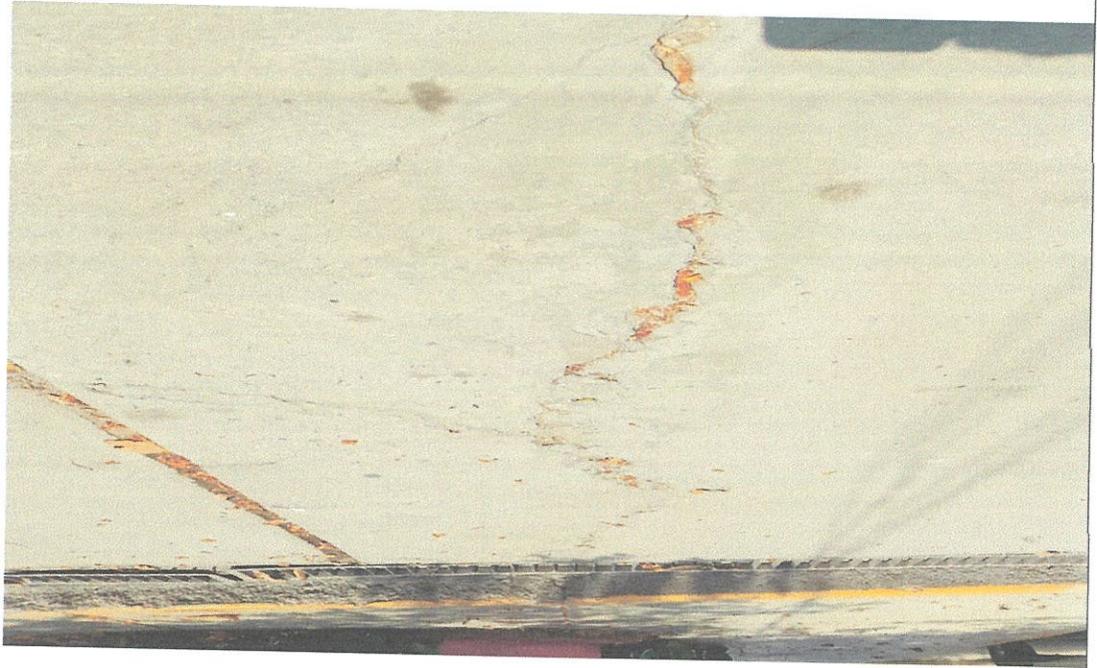
Imagen n.º 4.

Fisuras y grietas en piso de Sala de Máquinas.

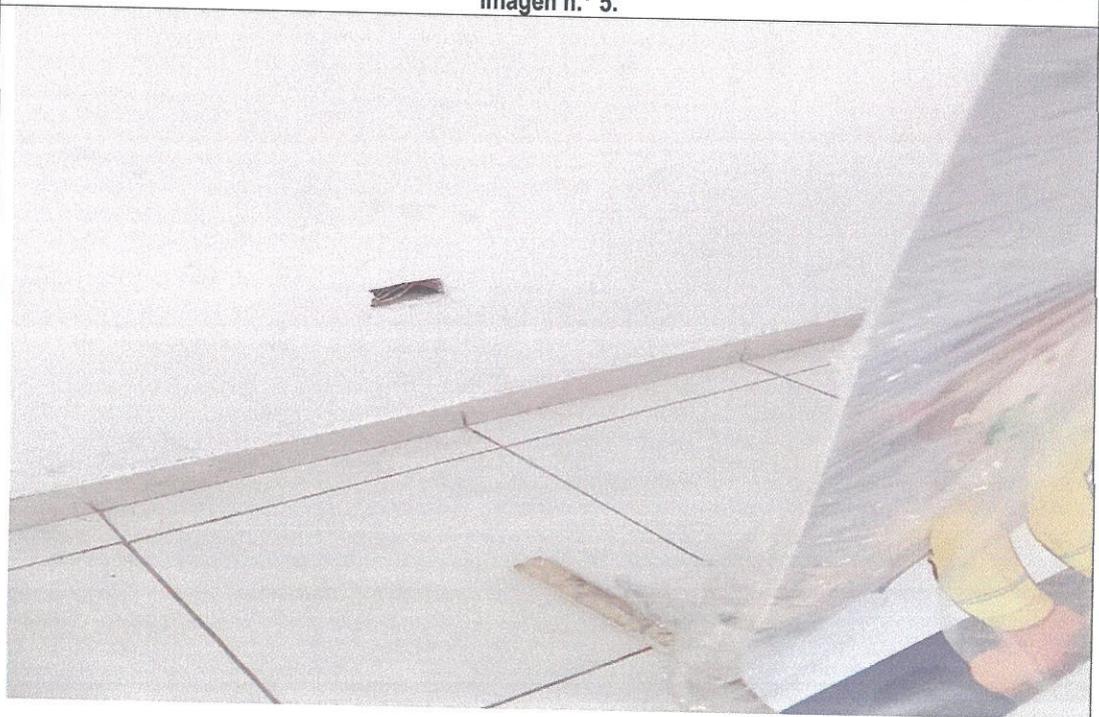
Imagen n.º 5.

Instalaciones eléctricas deficientes en Sala de TV

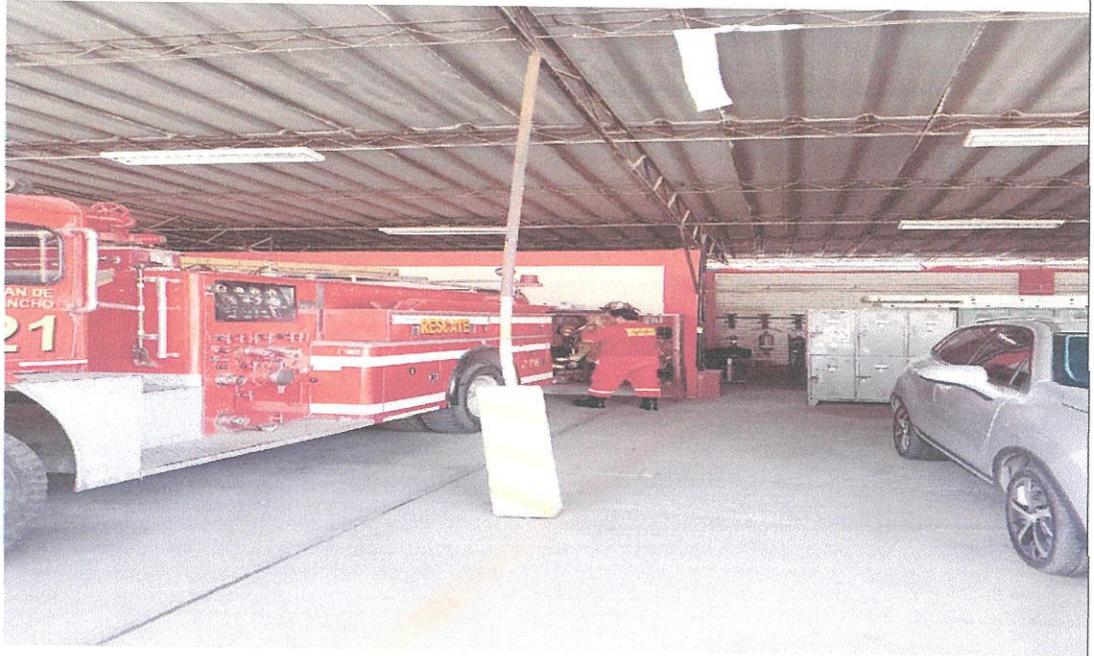
Imagen n.º 6.

- Gimnasio: presencia de fisuras en columnas, muro húmedo, deteriorado.
- Elemento vertical de soporte de techo metálico en Sala de Máquinas: base de soporte no está completo en piso, parte en el aire, el tubo está deformado (curvo).

Elemento de soporte de techo metálico en Sala de Máquinas: se observa curvo.

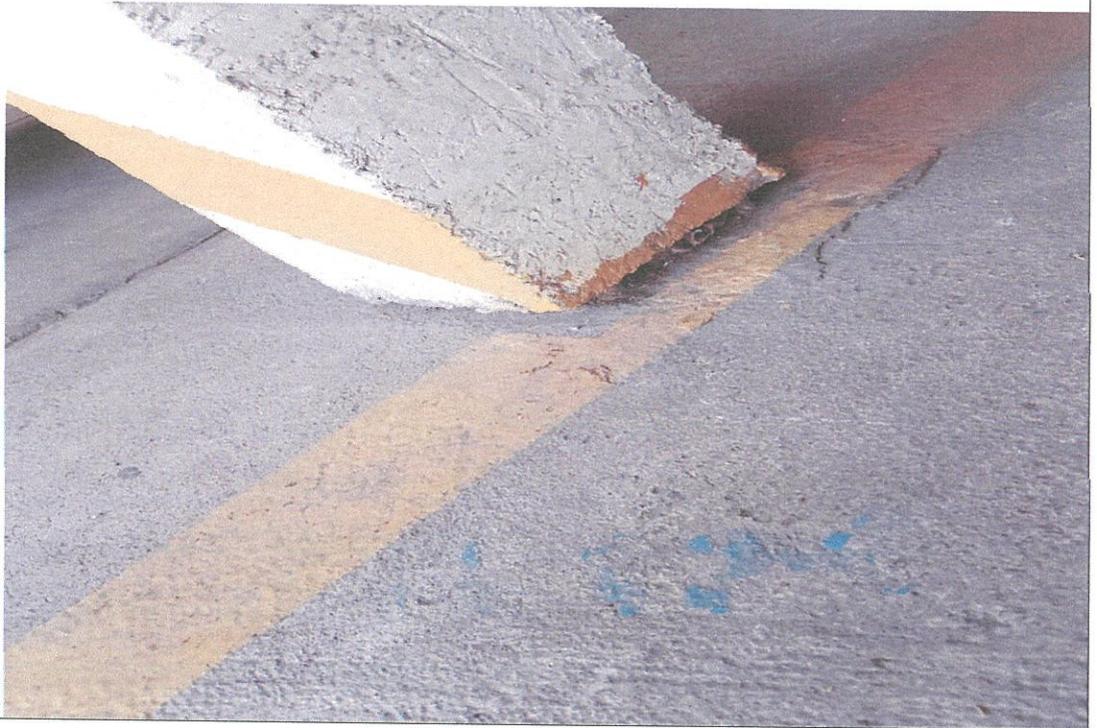
Imagen n.º 7.

Base de soporte de techo metálico en Sala de Máquinas, parte suspendida.

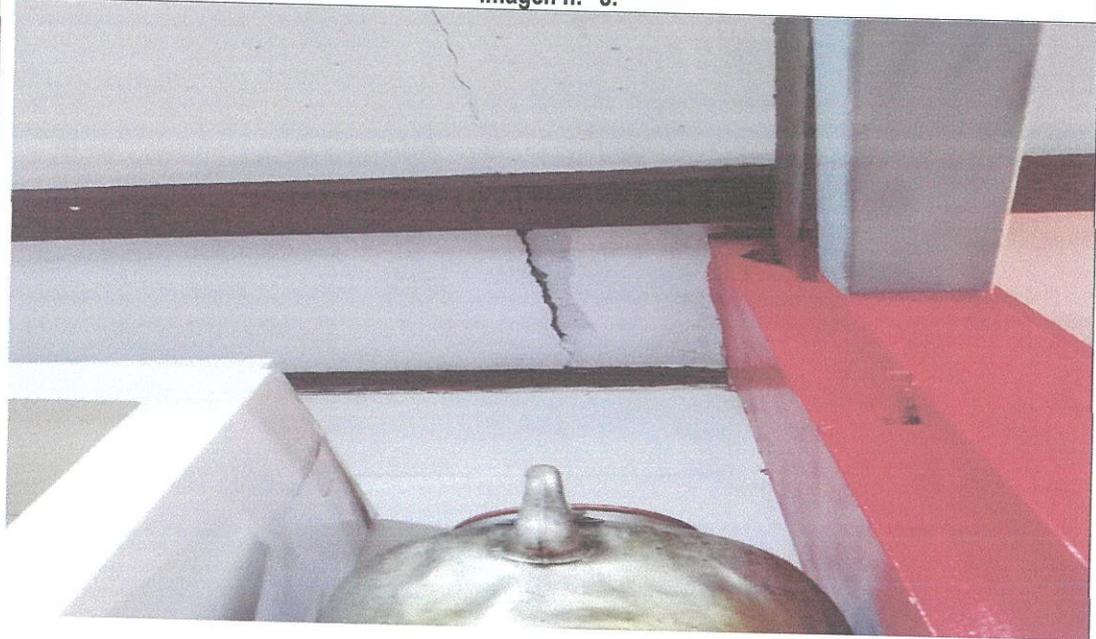
Imagen n.º 8.

Presencia de grieta en techo del Comedor.

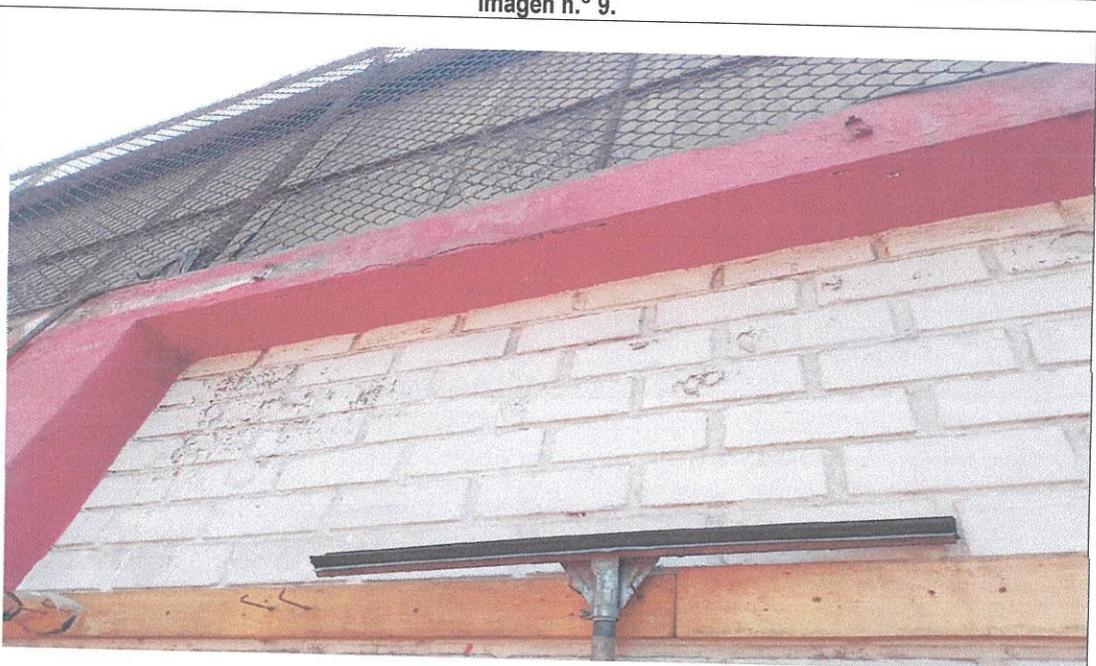
Imagen n.º 9.

Fisuras en viga de muro de cerco, en Zona de Lavandería.

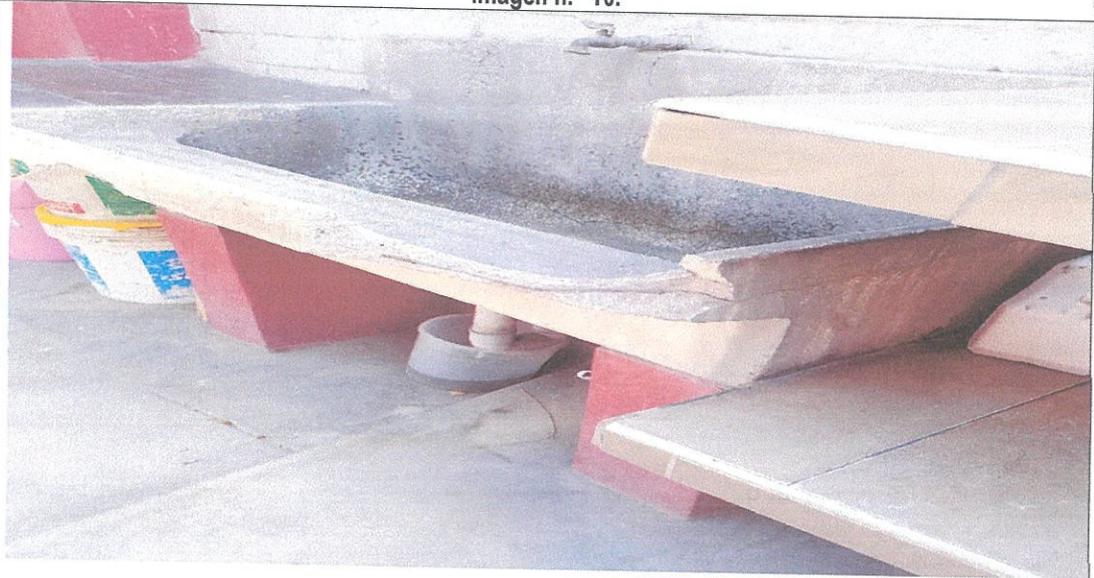
Imagen n.º 10.

Lavadero de concreto, roto.

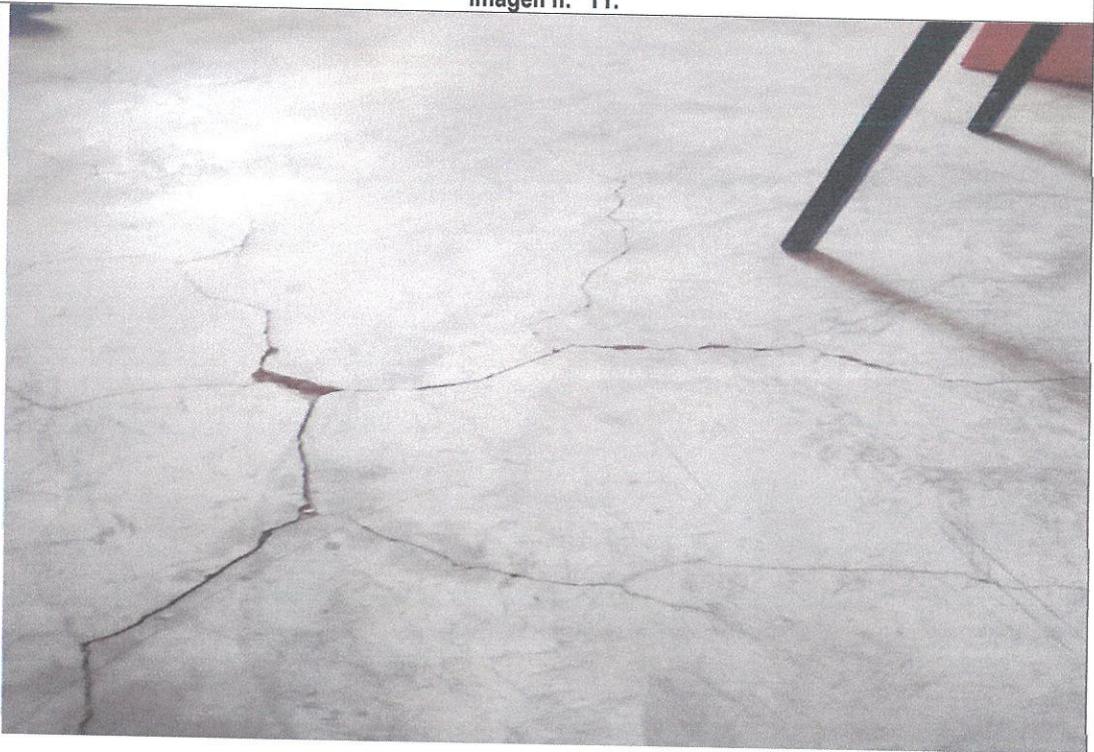
Imagen n.º 11.

Fisuras en el piso de Sala de Oficiales.

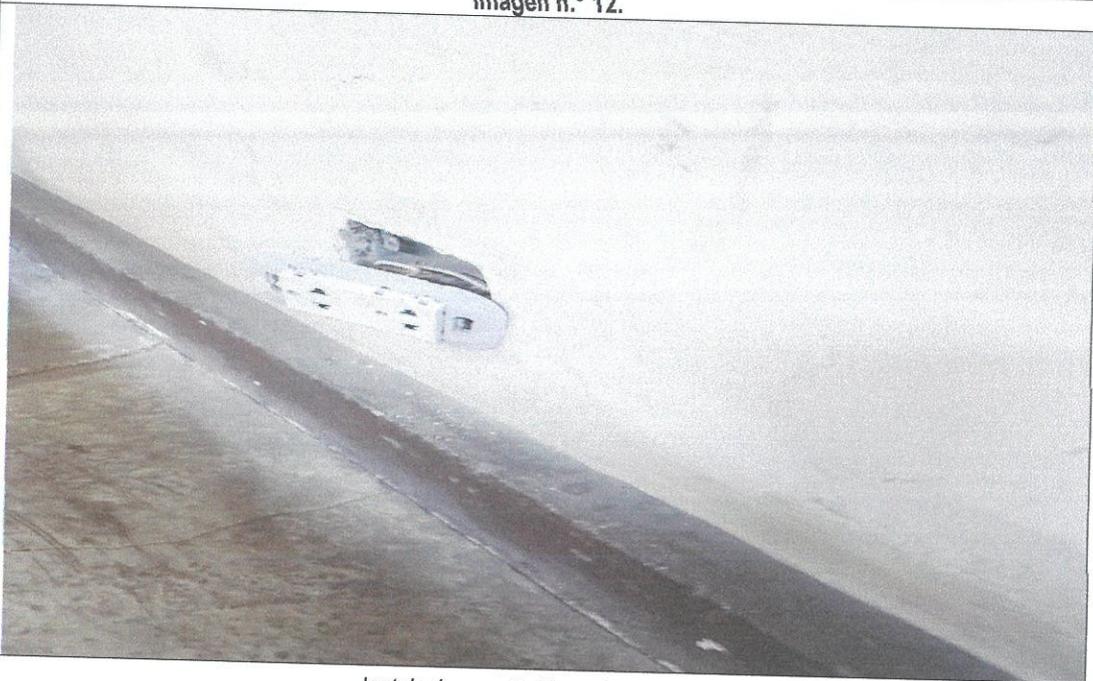
Imagen n.º 12.

Instalaciones eléctricas deficientes.

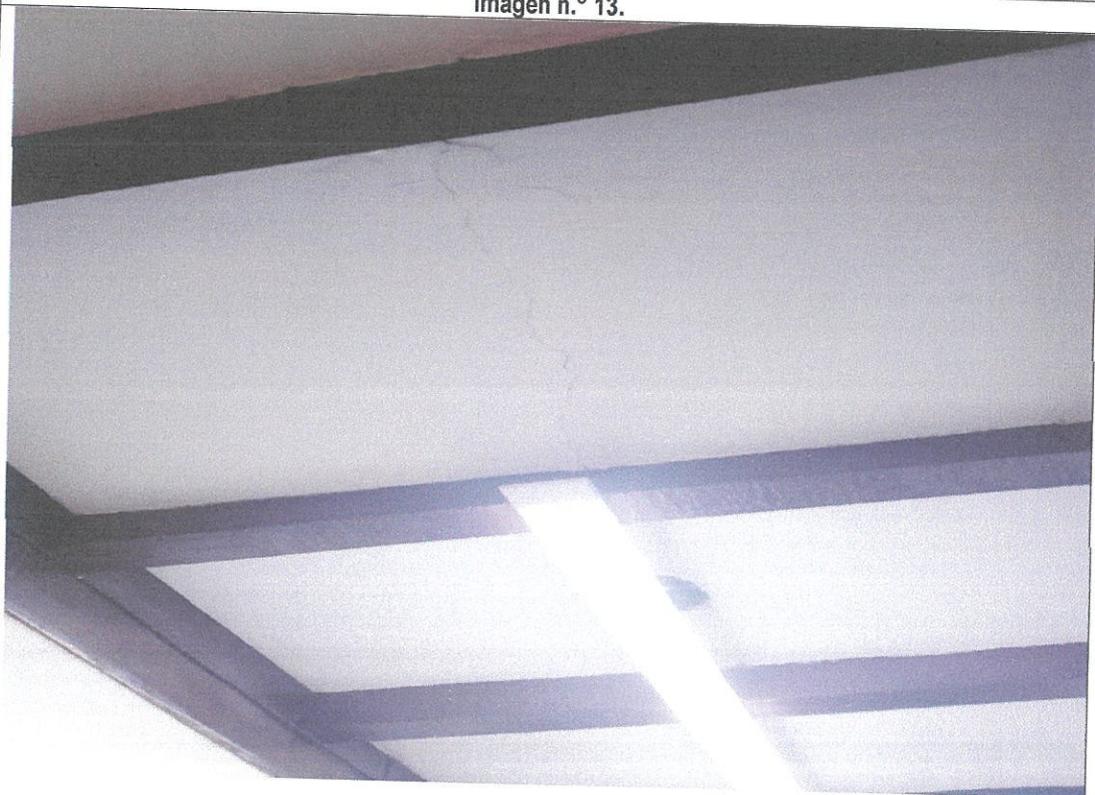
Imagen n.º 13.

Fisura en el techo.

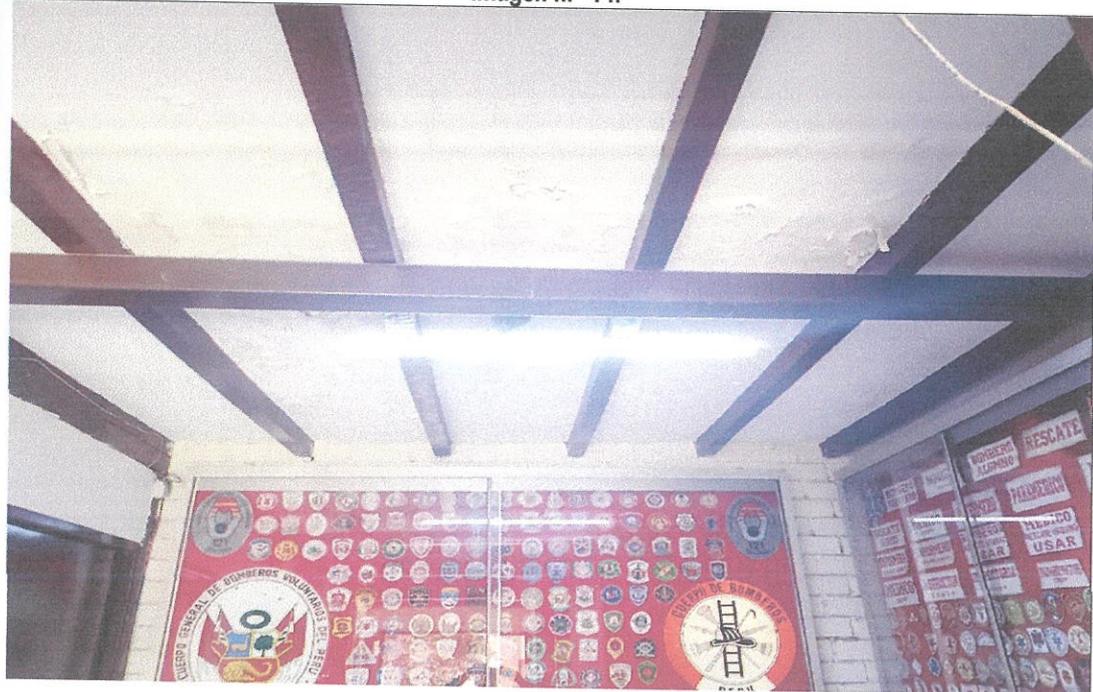
Imagen n.º 14.

Presencia de humedad en techo de Mesa de Partes.
