**INFORME DE VISITA DE CONTROL  
N° 021-2025-OCI/3792-SVC**

**“VERIFICACIÓN A LAS INSTALACIONES DE LA  
ESCUELA SUPERIOR TÉCNICO POLICIAL - HÉROE  
NACIONAL CAPITÁN PNP ALPIO PONCE VÁSQUEZ -  
SEDE PUENTE PIEDRA”**

**PERÍODO DE EVALUACIÓN:  
DEL 2 AL 9 DE OCTUBRE DE 2025**

**SURQUILLO, 9 DE OCTUBRE DE 2025**

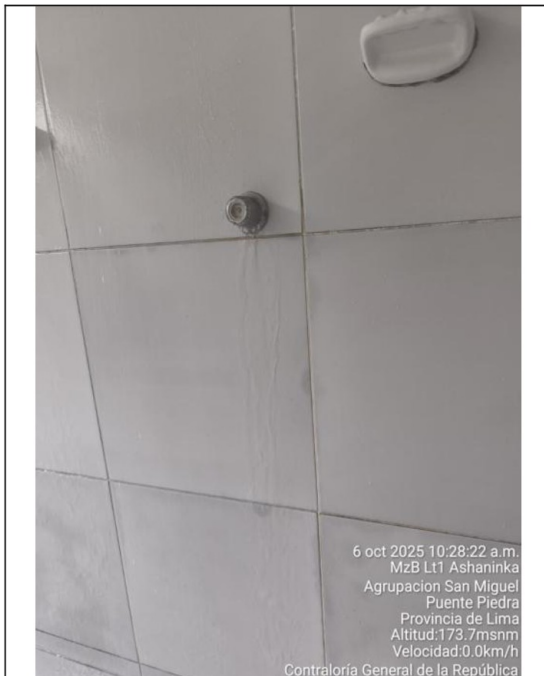
Llave de ducha malograda, presenta fuga de agua.

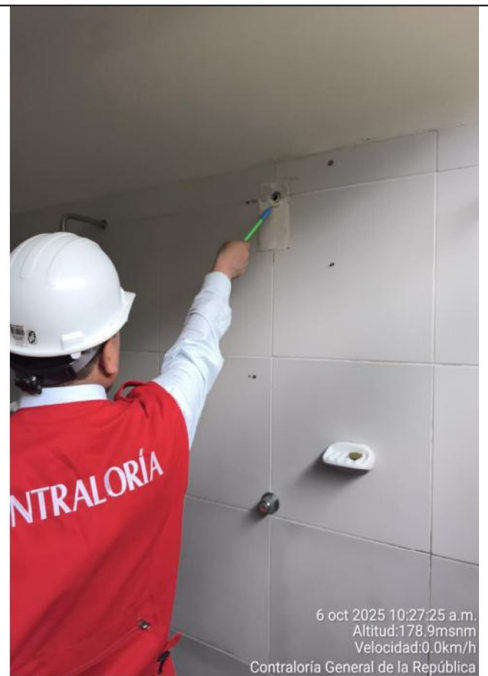
Ducha inexistente

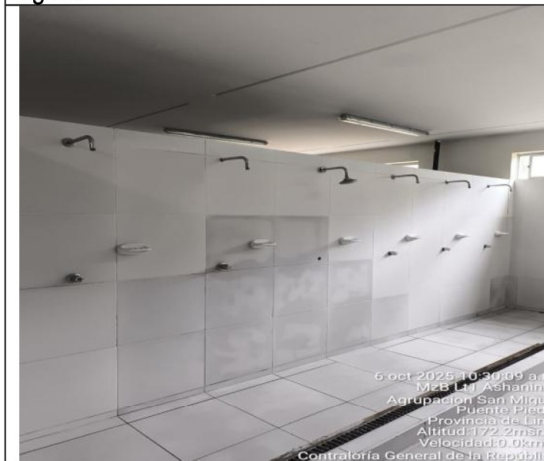
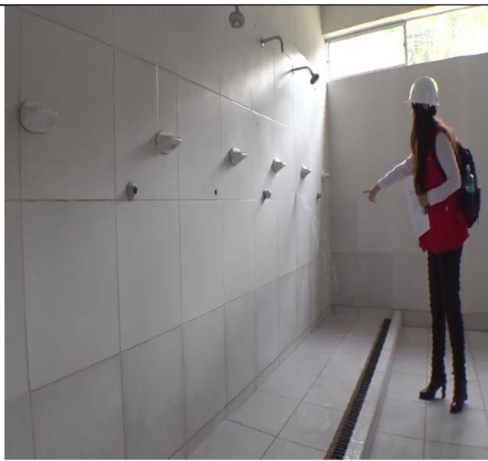
Duchas sin regadera / Falta de manija de duchas / Falta de duchas

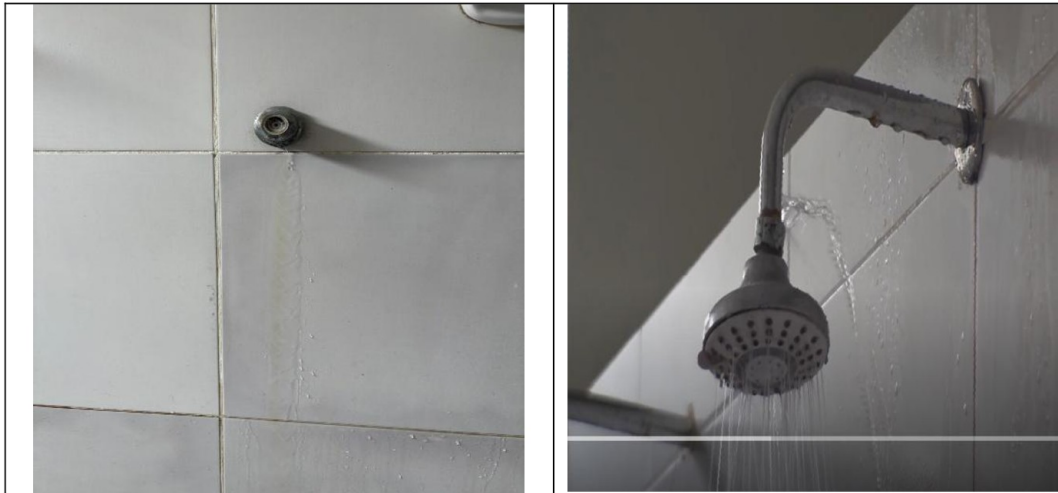
Fuga de agua en las llaves y duchas

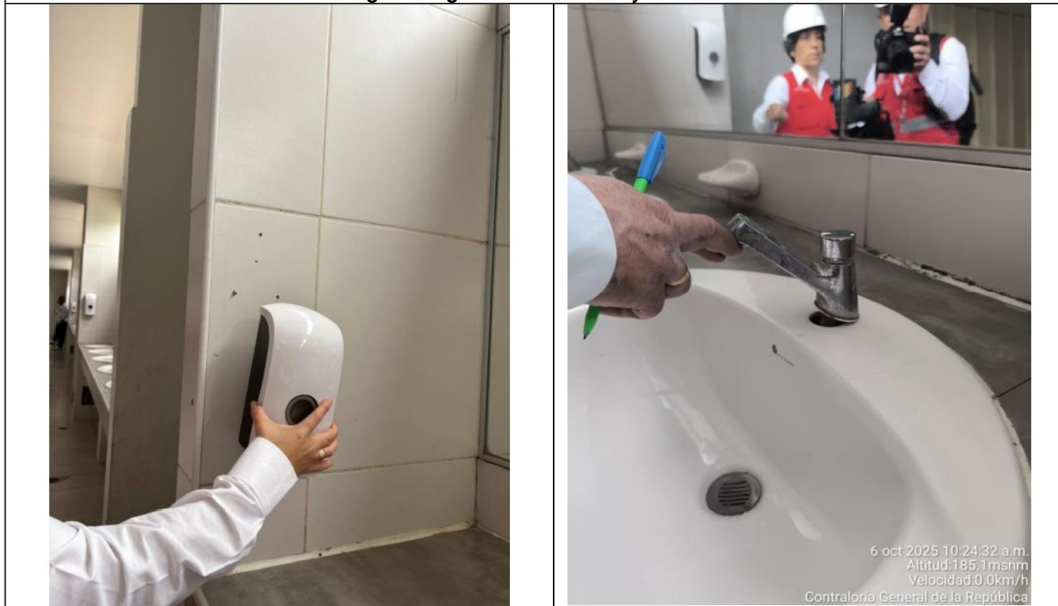
Dispensadores de jabón rotos

Llave de lavatorio malograda

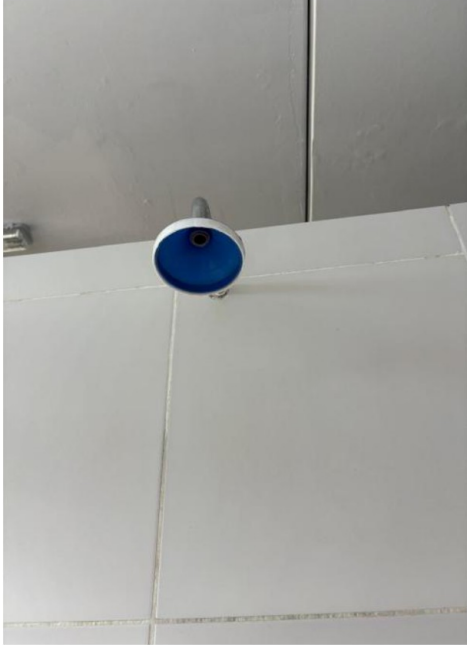
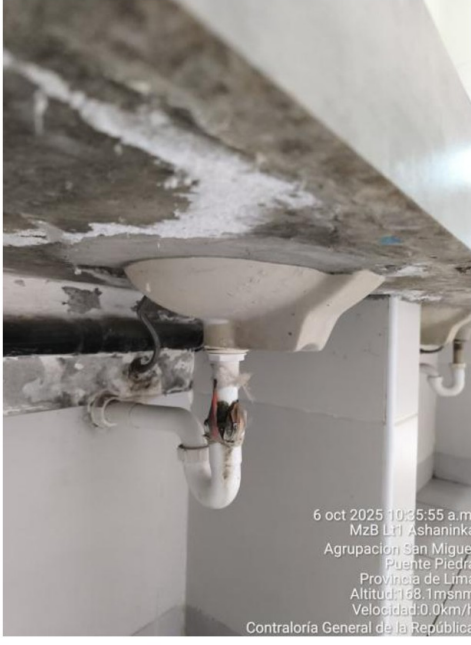
| <p>Ducha sin regadera</p> | <p>6 oct 2025 10:35:55 a.m.<br/>MzB Lt1 Ashaninka<br/>Agrupación San Miguel<br/>Puente Piedra<br/>Provincia de Lima<br/>Altitud:168.1msnm<br/>Velocidad:0.0km/h<br/>Contraloría General de la República</p> <p>Trampa de lavatorio en mal estado y parte inferior de lavatorios con humedad.</p> |

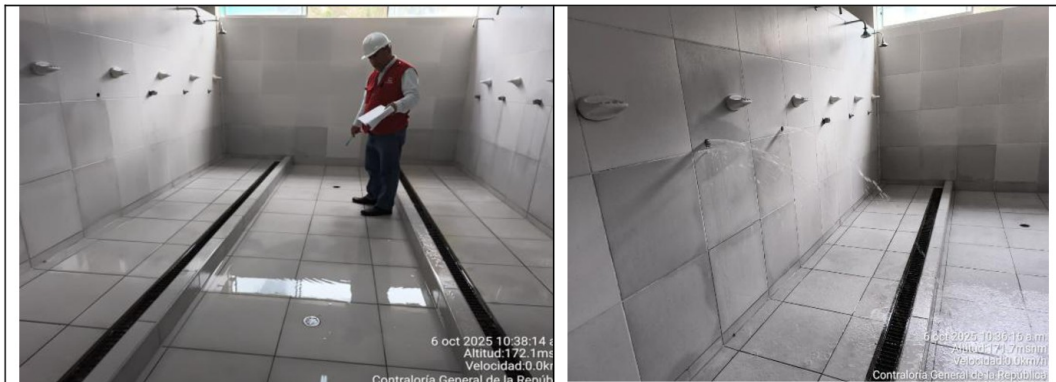
Sumidero en zona de duchas, sin rejilla.

Duchas sin llaves y con fuga de agua

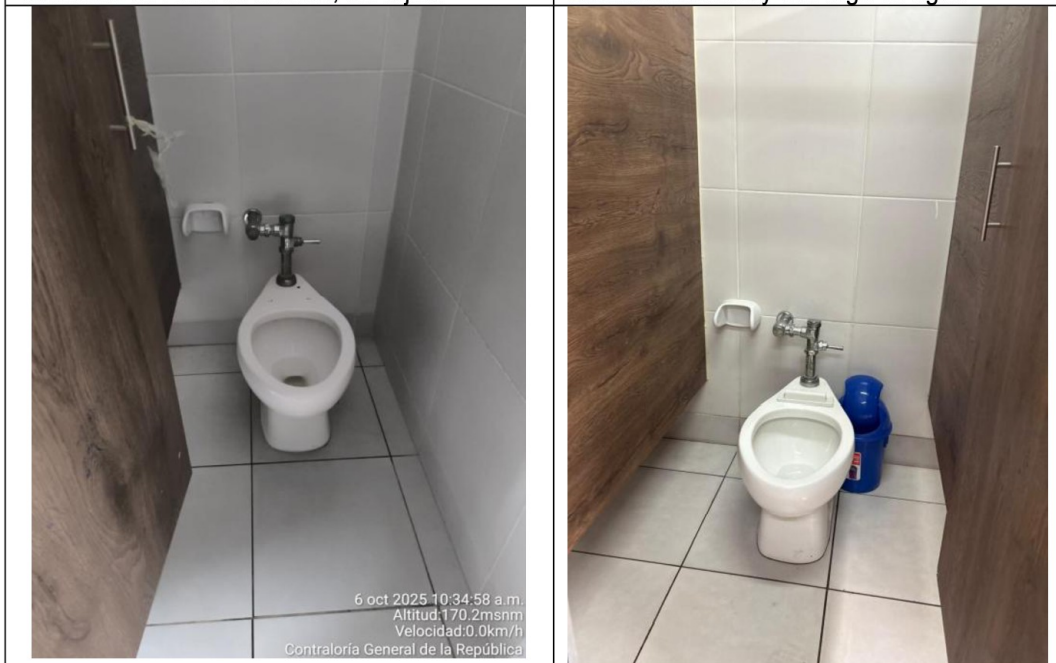
Inodoros sin tapas en los servicios higiénicos del comedor de alumnos

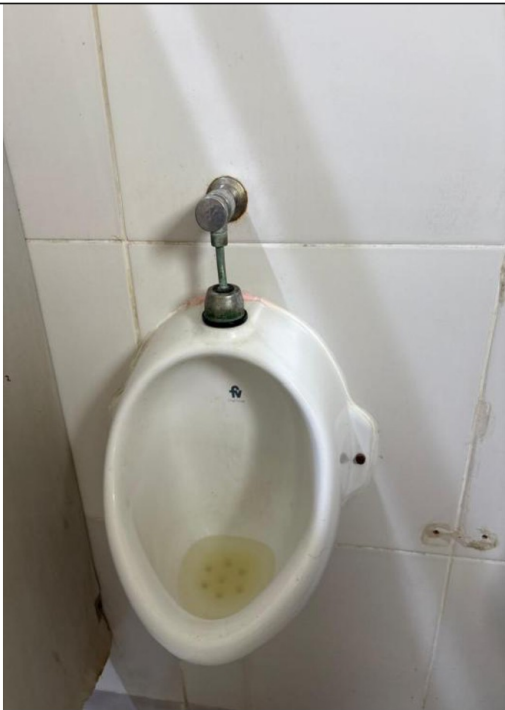
| <p>Urinario del comedor de alumnos atorado.</p> | <p>Llave de lavatorio, malograda</p> |

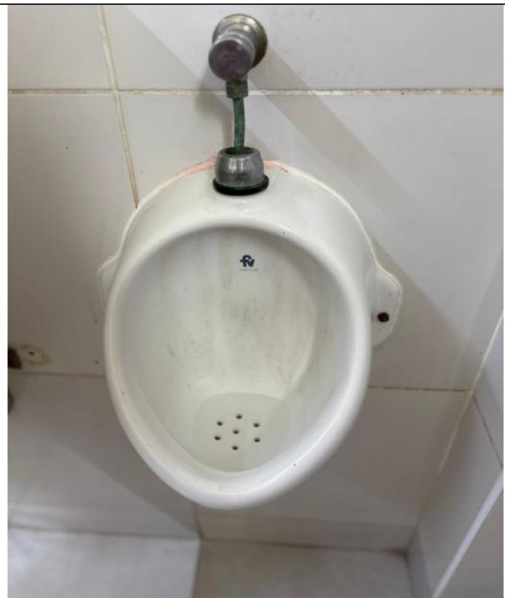
| <p>Baños del comedor en malas condiciones<br/>(urinario y/o caños malogrados)</p> | <p>Ducha del polideportivo atorada</p> |

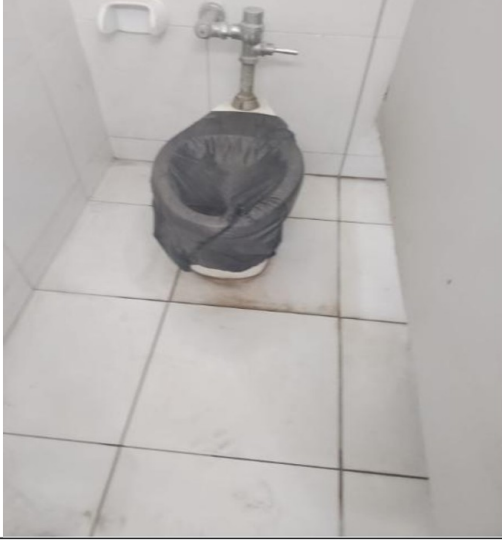
| Inodoro inoperativo | Piso inundado y urinario personal inoperativo |

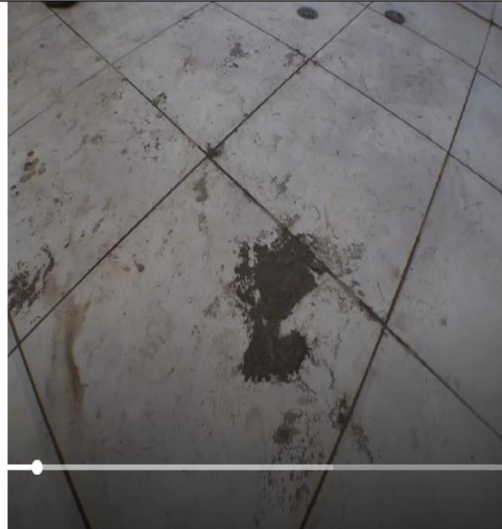
| Piso de servicios higiénicos del Polideportivo sin limpieza y con algas. | |

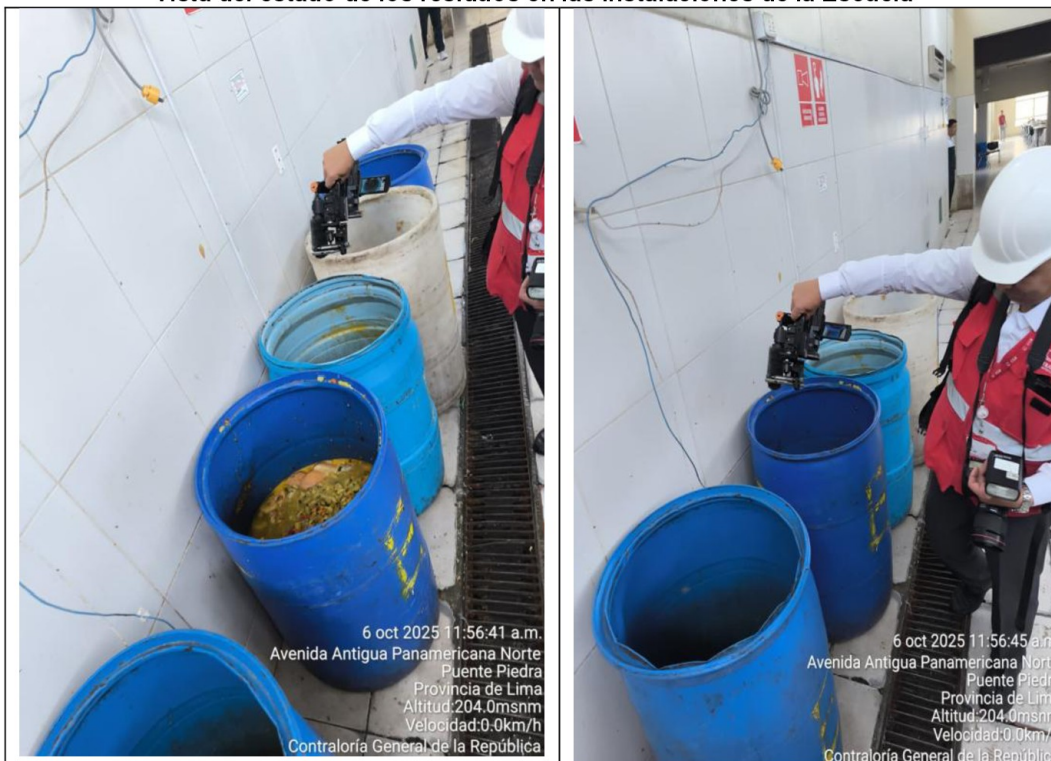
**Desperdicios de comida en descomposición y expuestos, dentro de la zona de cocina**

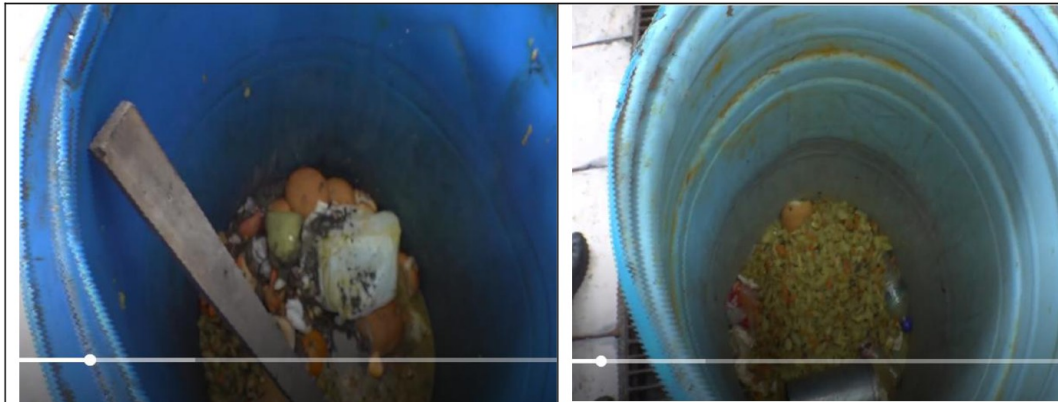
Desperdicios de comida en descomposición y expuestos, dentro de la zona de cocina

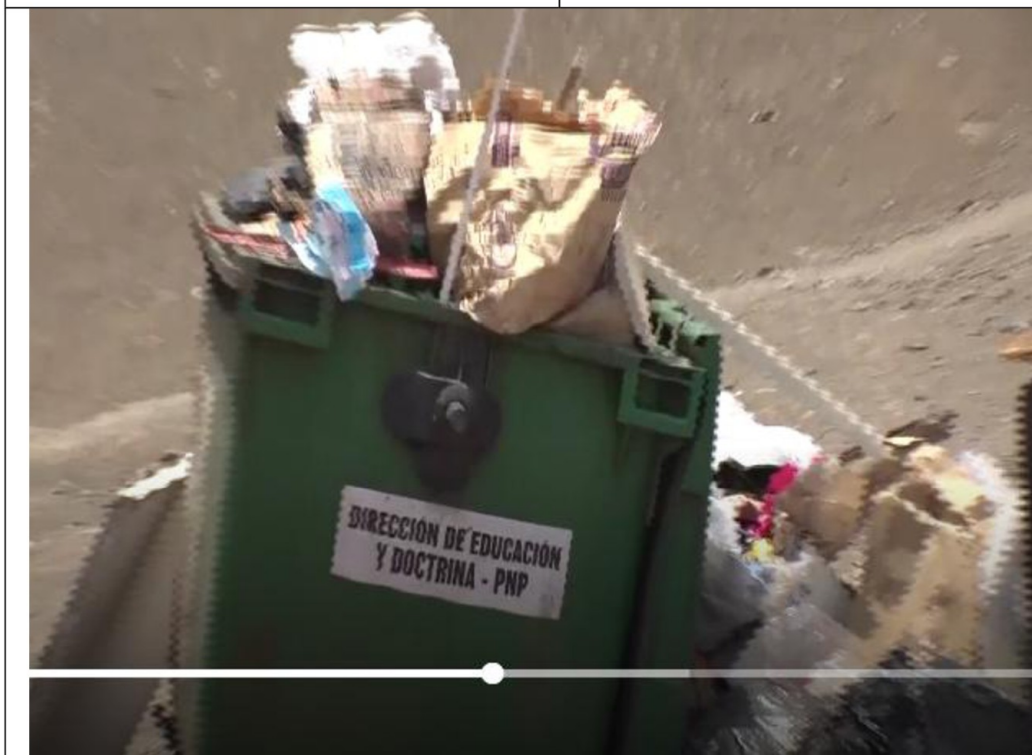
Basura acumulada en exteriores cercanos al comedor y cocina

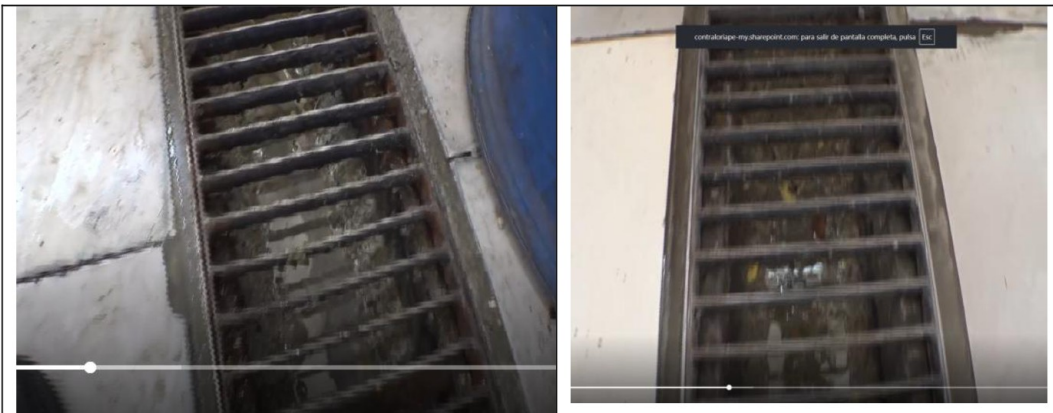
Se observa residuos en las canaletas de drenaje

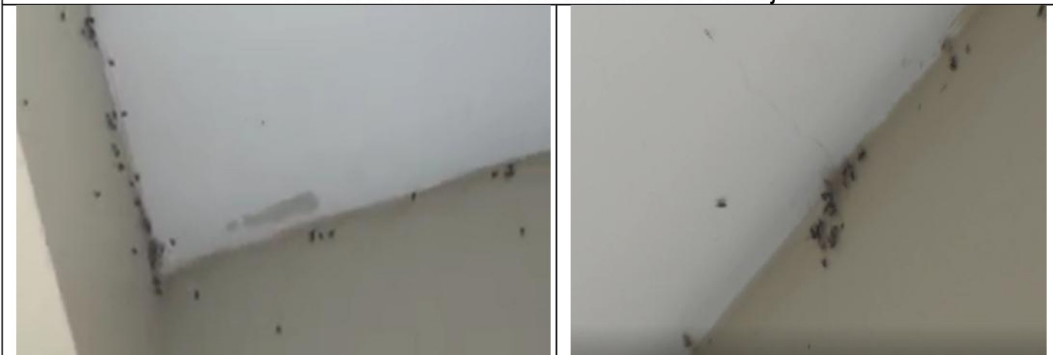
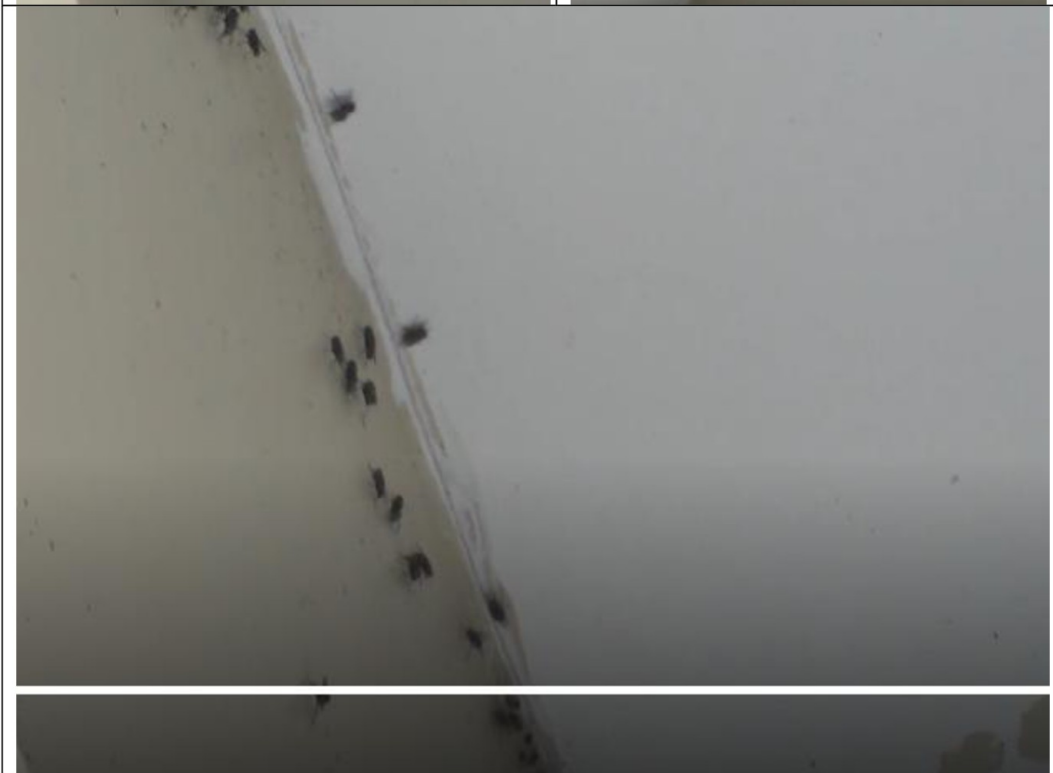
Se observa gran cantidad de moscas en el techo y paredes del comedor de los alumnos

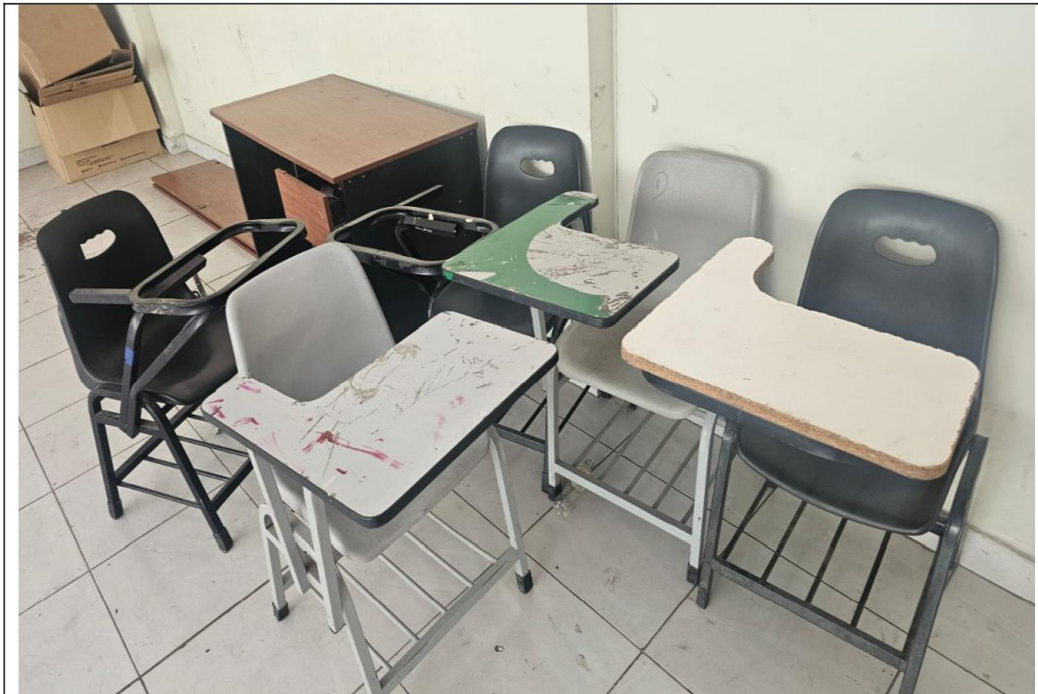
Carpetas de aulas en mal estado

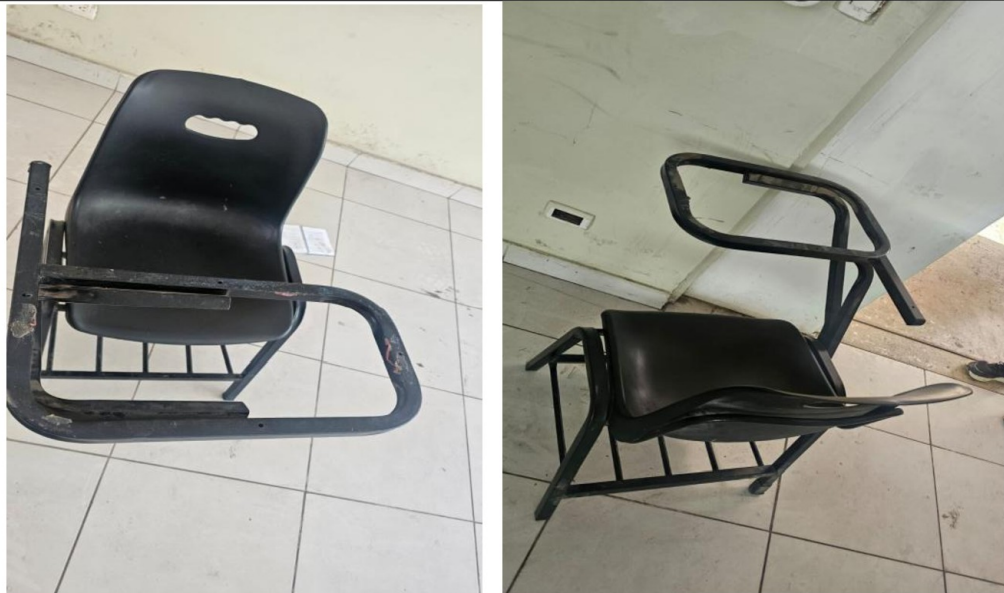
Carpetas de aulas en mal estado

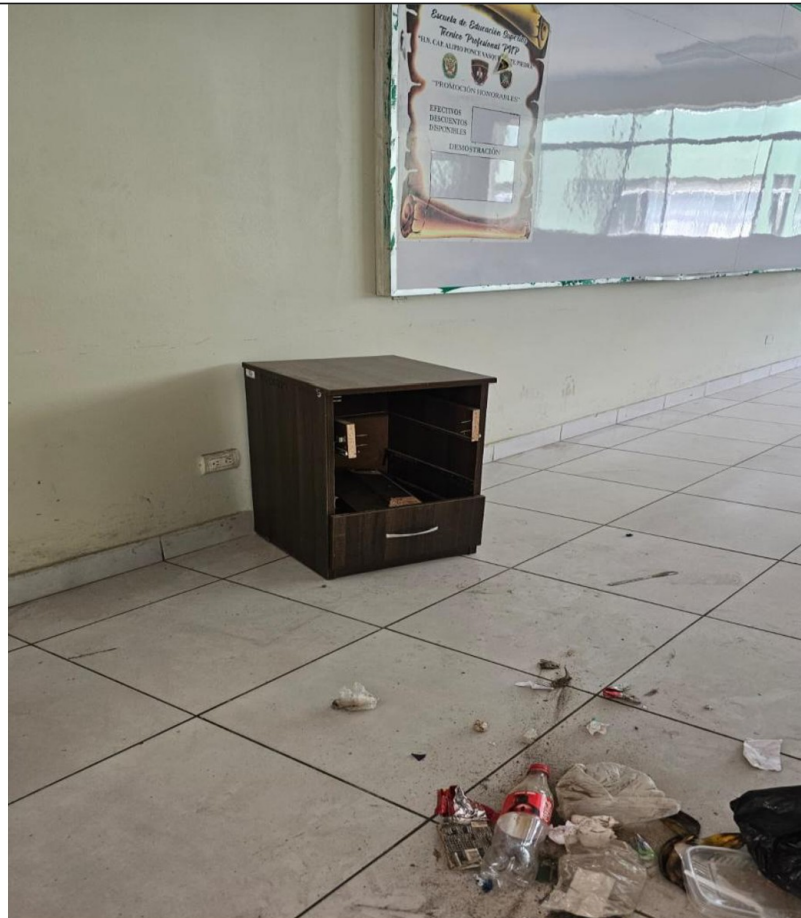
Muebles en mal estado y aulas con desperdicio

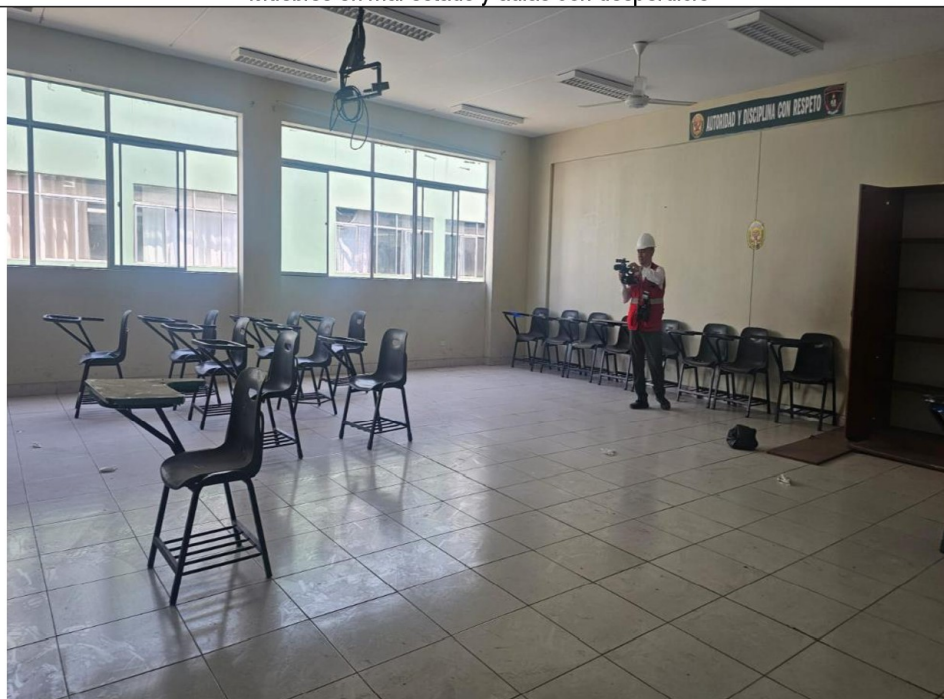
Aulas en condiciones de abandono con muebles en estado precario

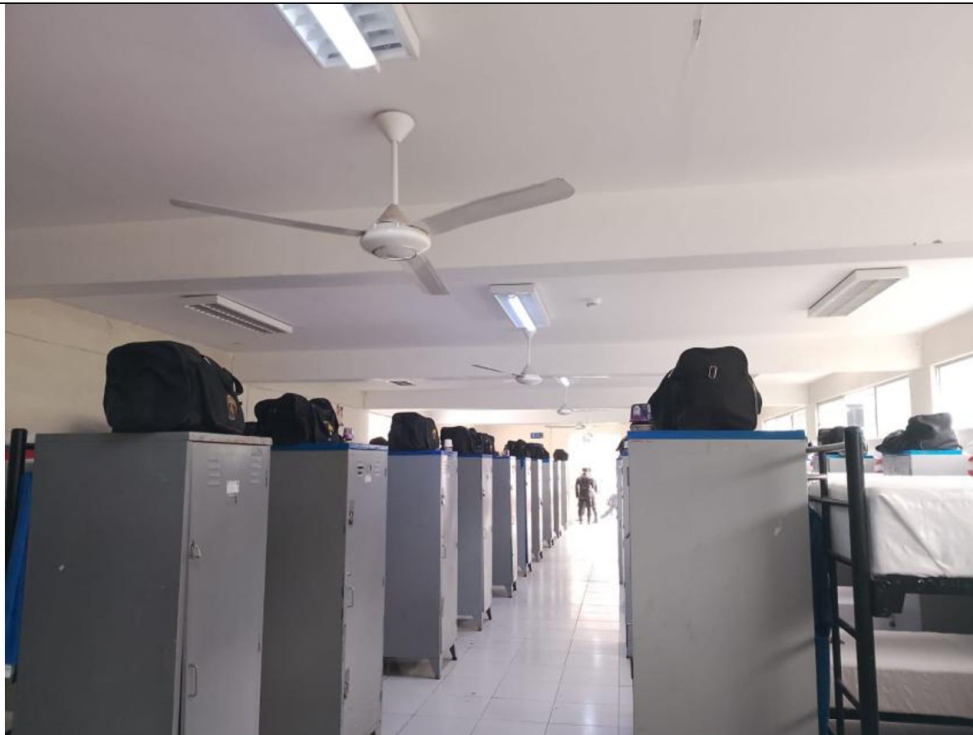
Flourecente de 3 filas (solo enciende del medio)

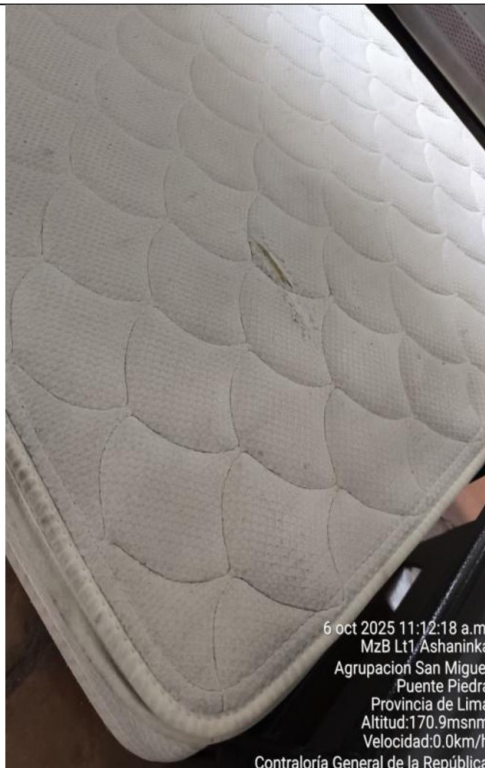
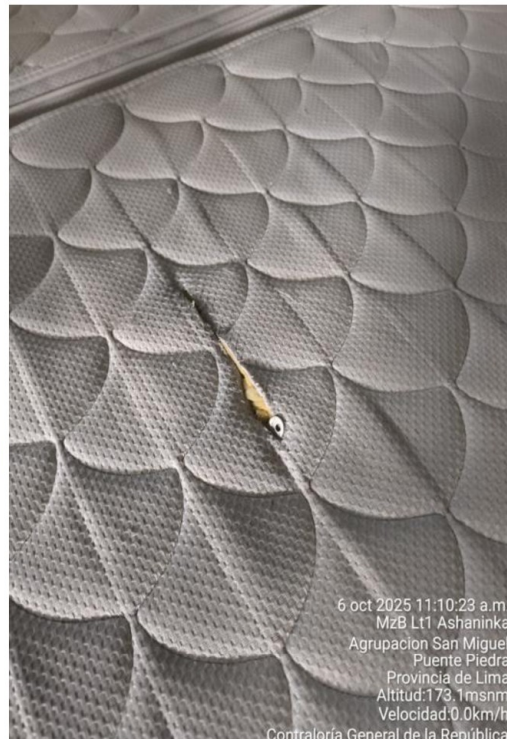
Colchones rotos

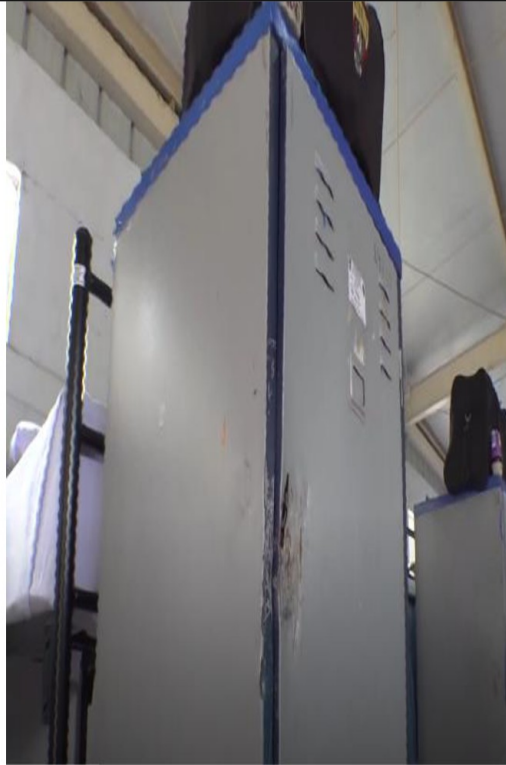
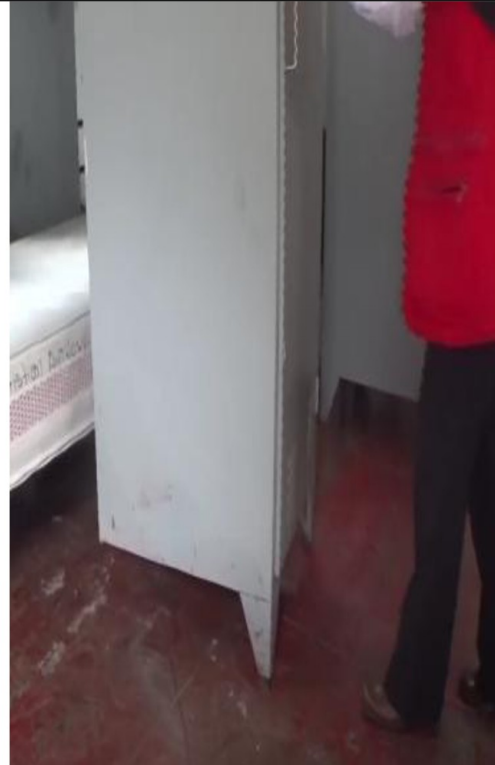
Armarios deteriorados (hundidos y sin base)

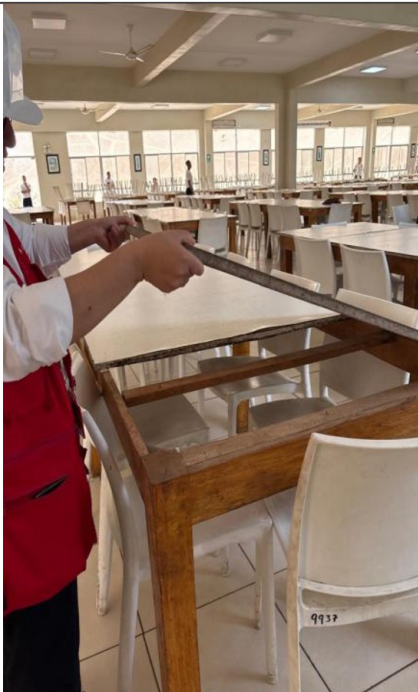
Mesas del comedor en malas condiciones

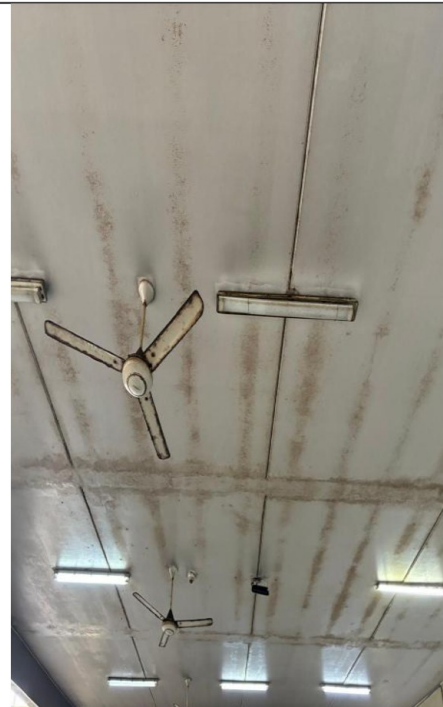
Ventiladores y flourescentes del comedor  
malogrados (no funcionan)

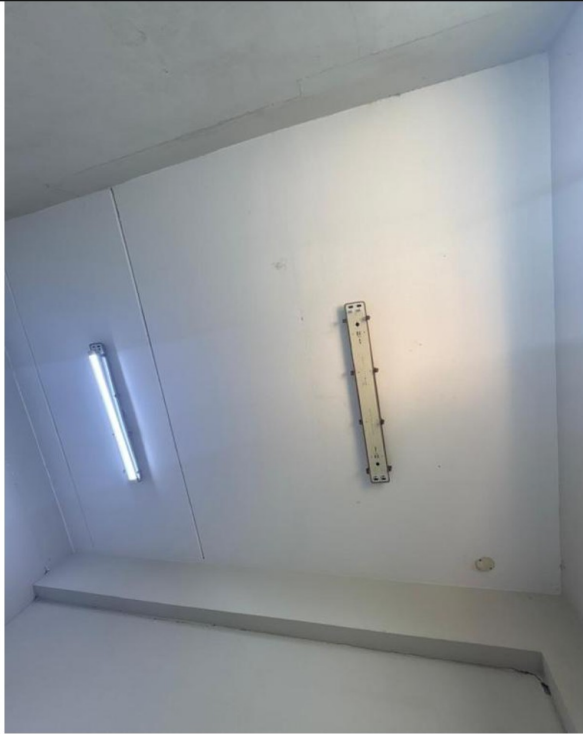
Flourescentes de la cocina malogrados

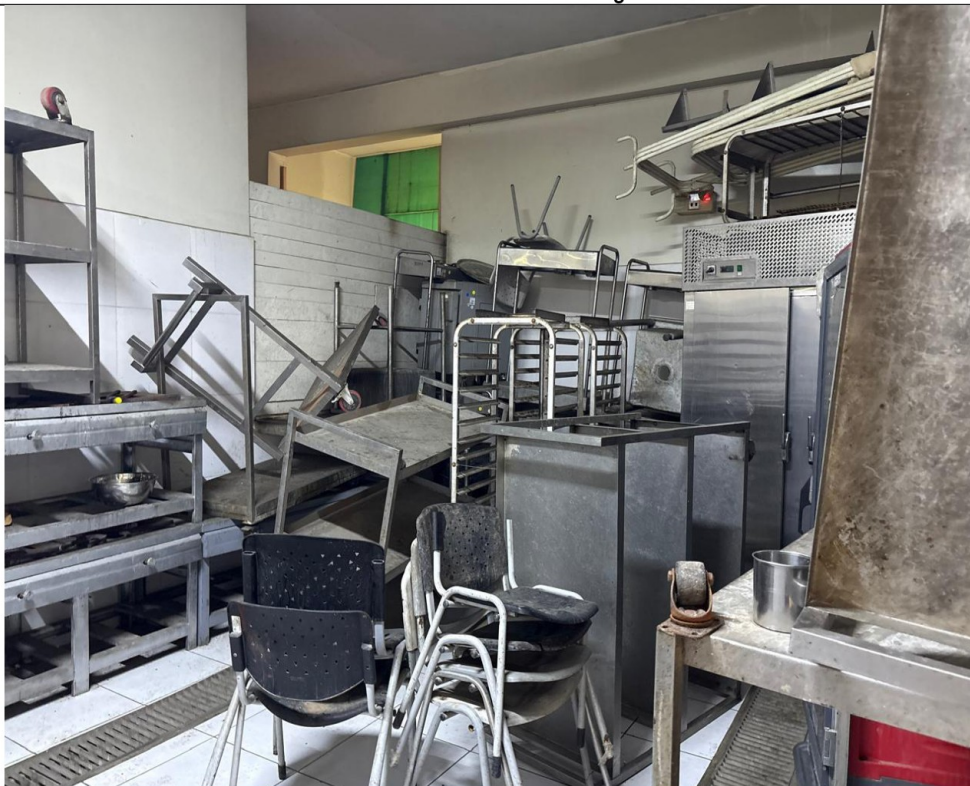
Bienes almacenados en la cocina (bienes en estado deficiente)

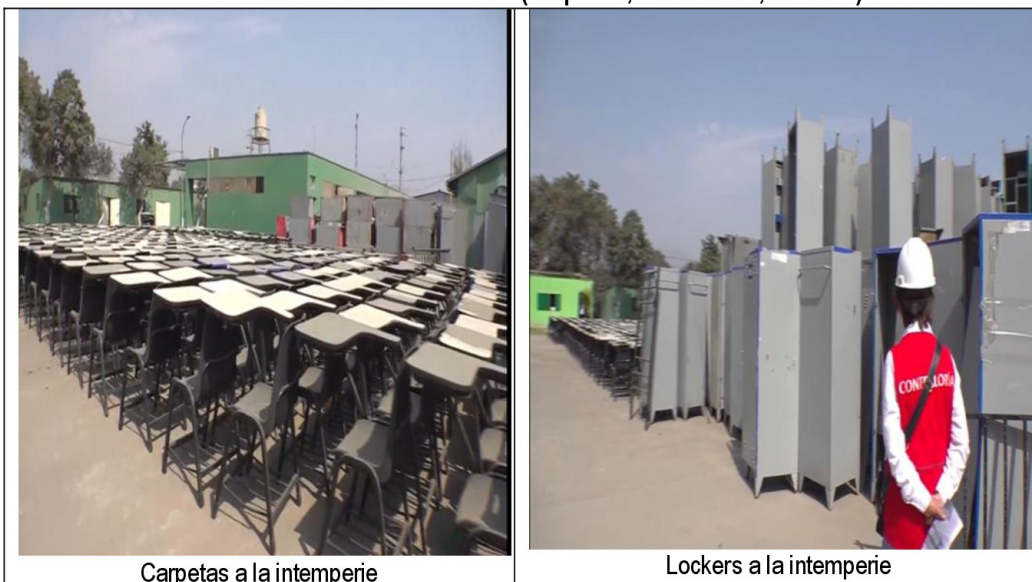
**Carpetas a la intemperie**

**Lockers a la intemperie**

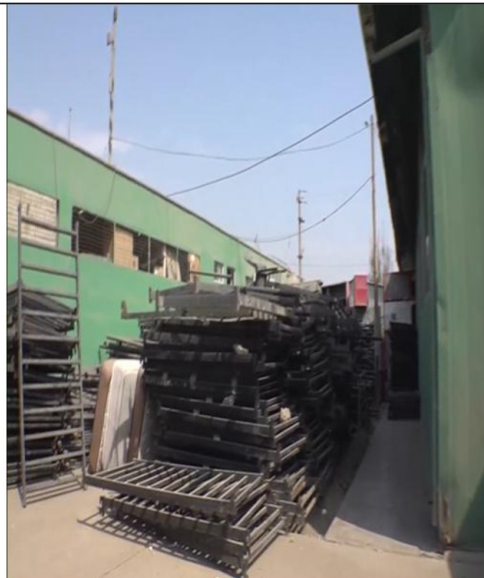
Camarotes a la intemperie en estado de oxidación

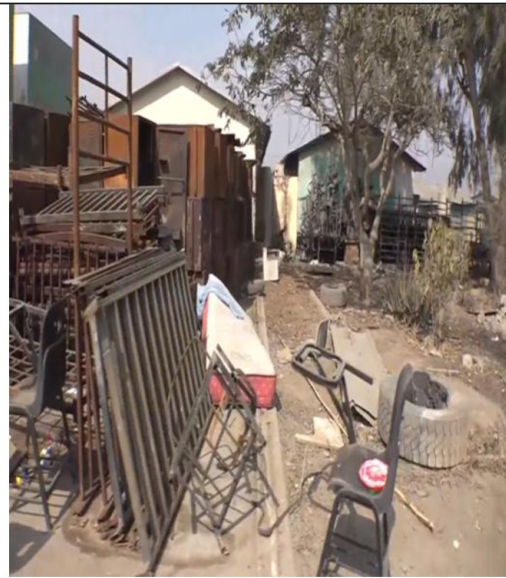
Suciedad y almacenamiento de bienes a la intemperie

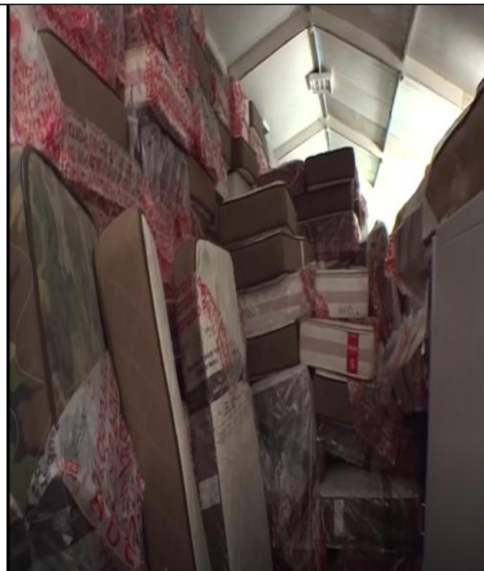
Colchones usados y almacenados en espacio cerrado.

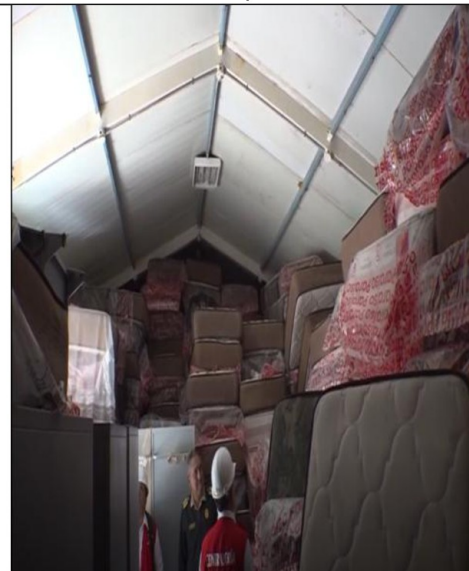
Colchones almacenados

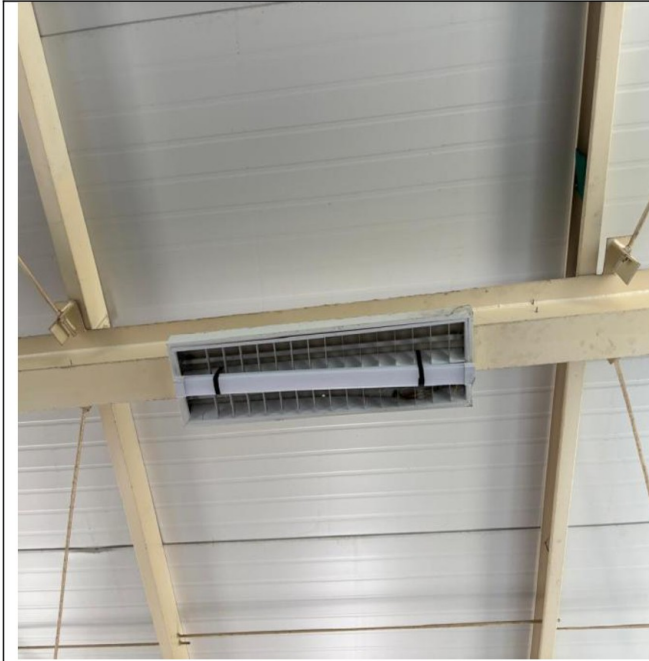
Fluorocentes sostenidas con cinta aislante en Dormitorio

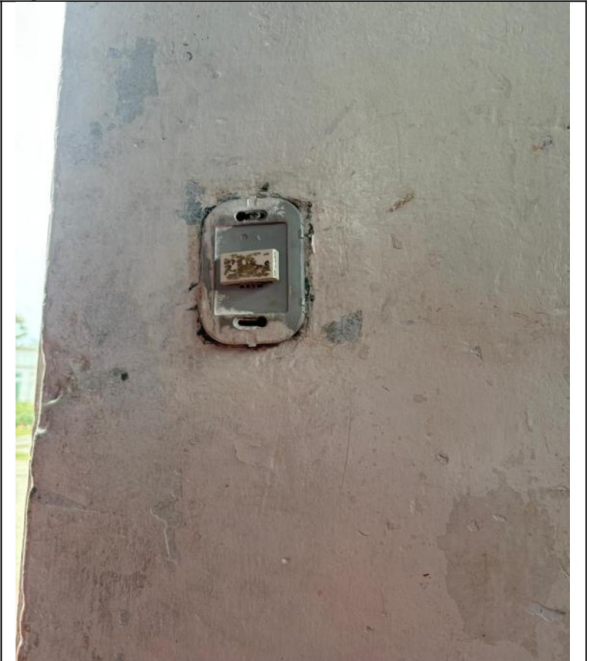
Interruptor sin tapa en Dormitorio

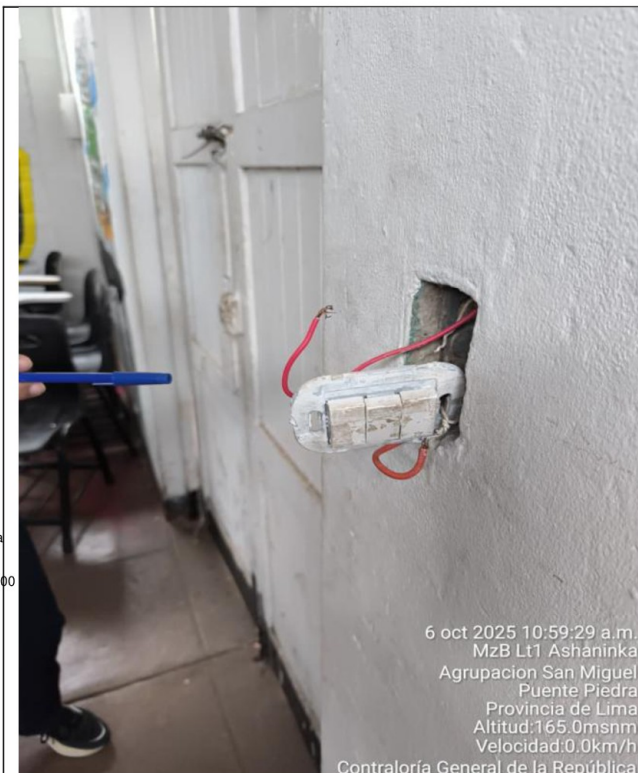
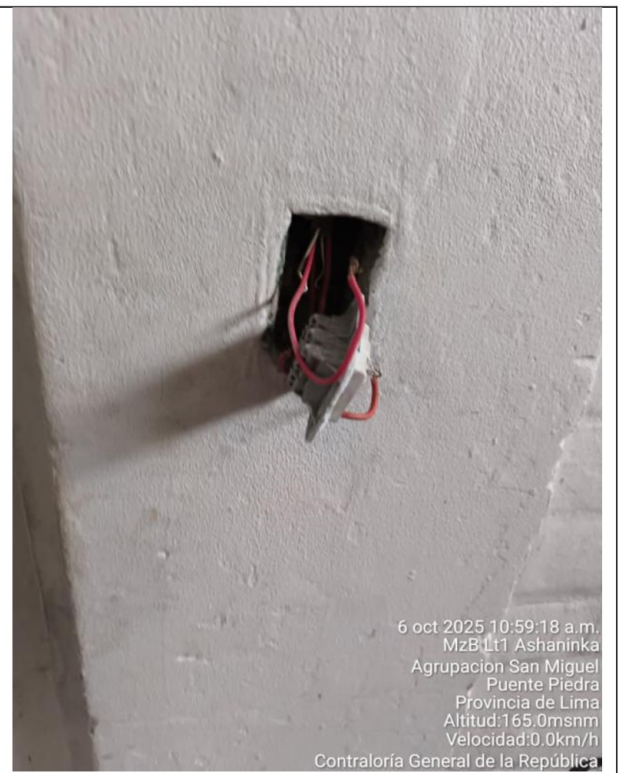
Instalaciones eléctricas deficientes (interruptor en malas condiciones) en Dormitorio

(4) El equipo defectuoso debe ser arreglado o debe quedar desconectado permanentemente”.

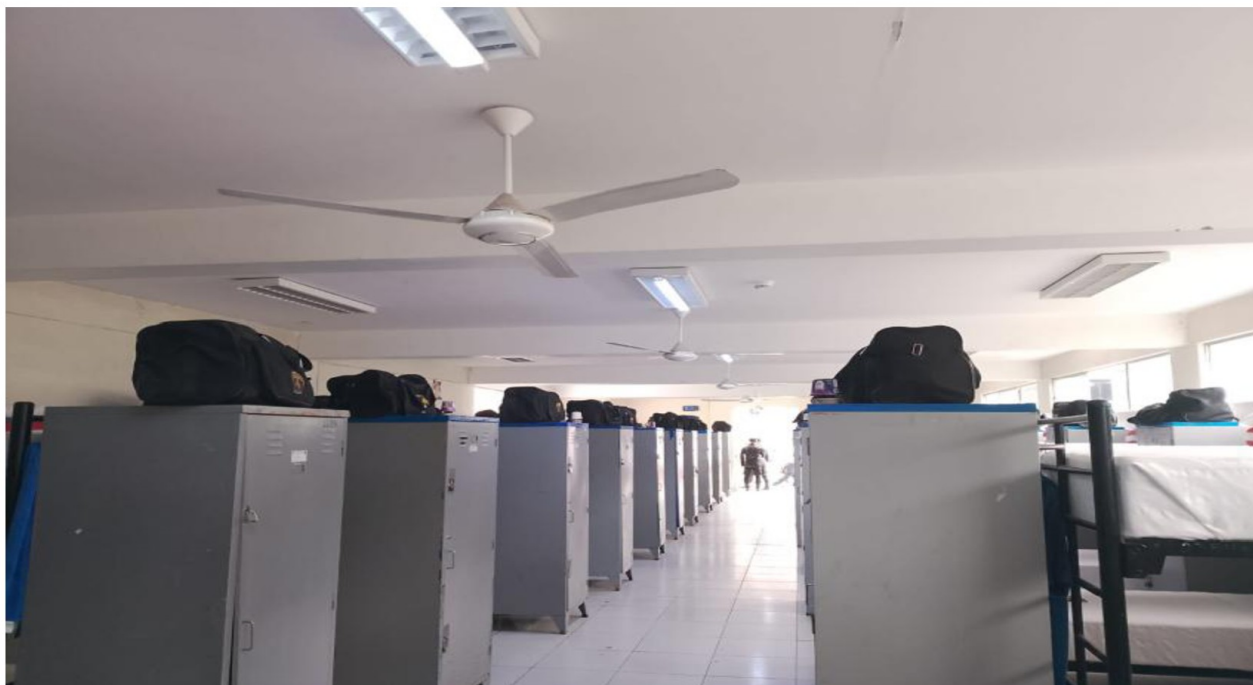
Flourecente de 3 filas (solo enciende del medio) en Dormitorio

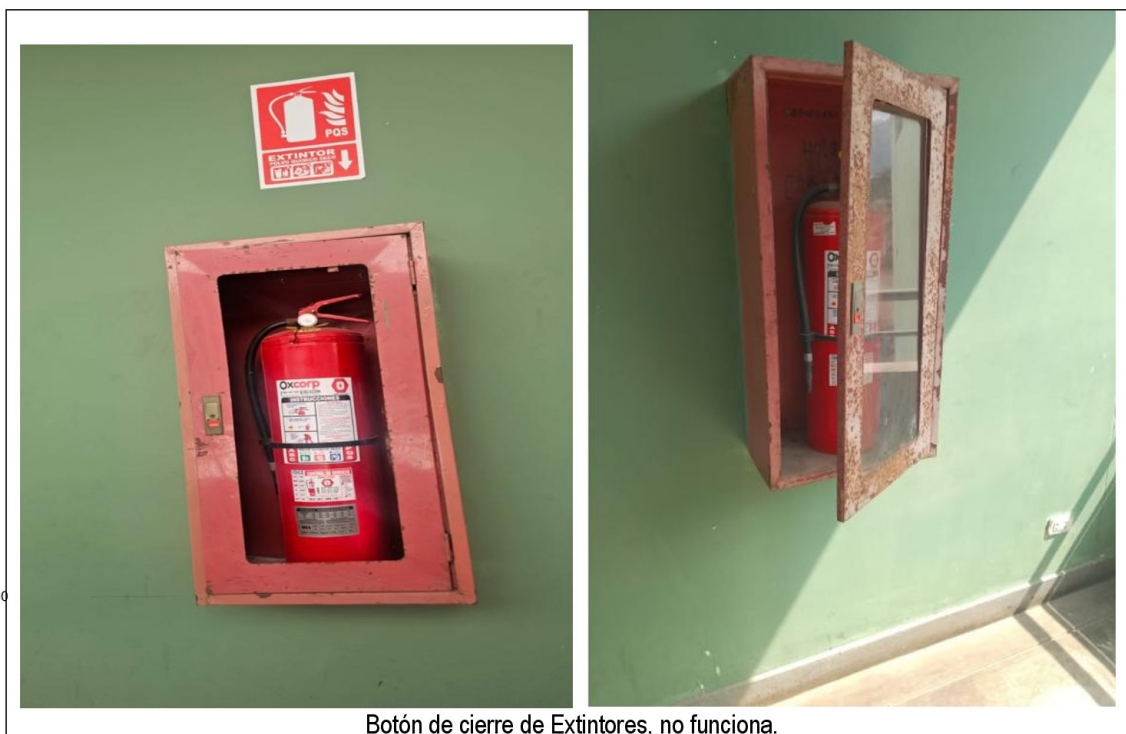
Botón de cierre de Extintores, no funciona.

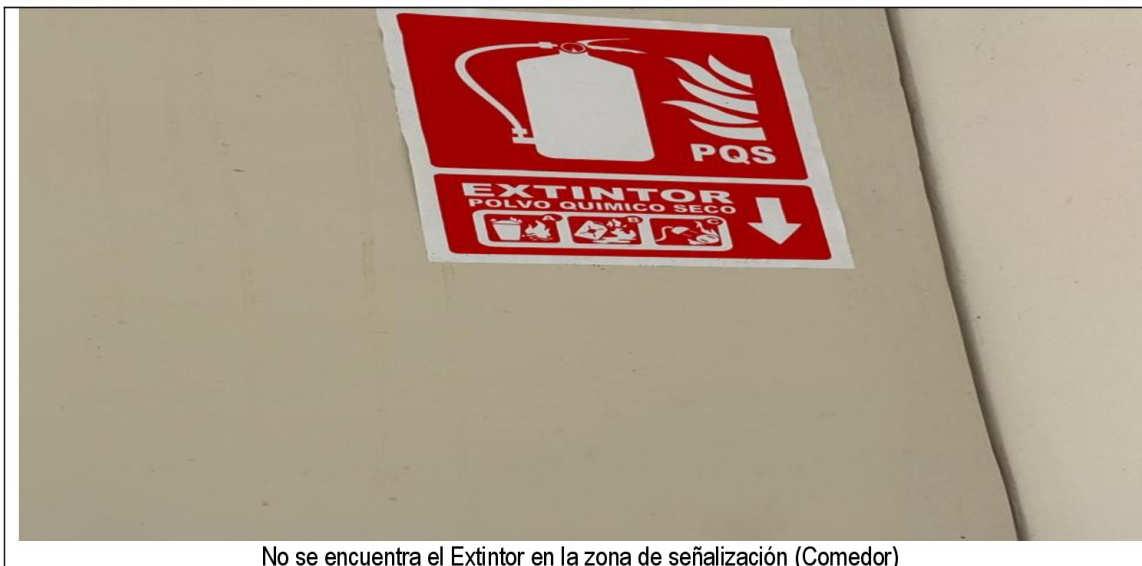
No se encuentra el Extintor en la zona de señalización (Comedor)

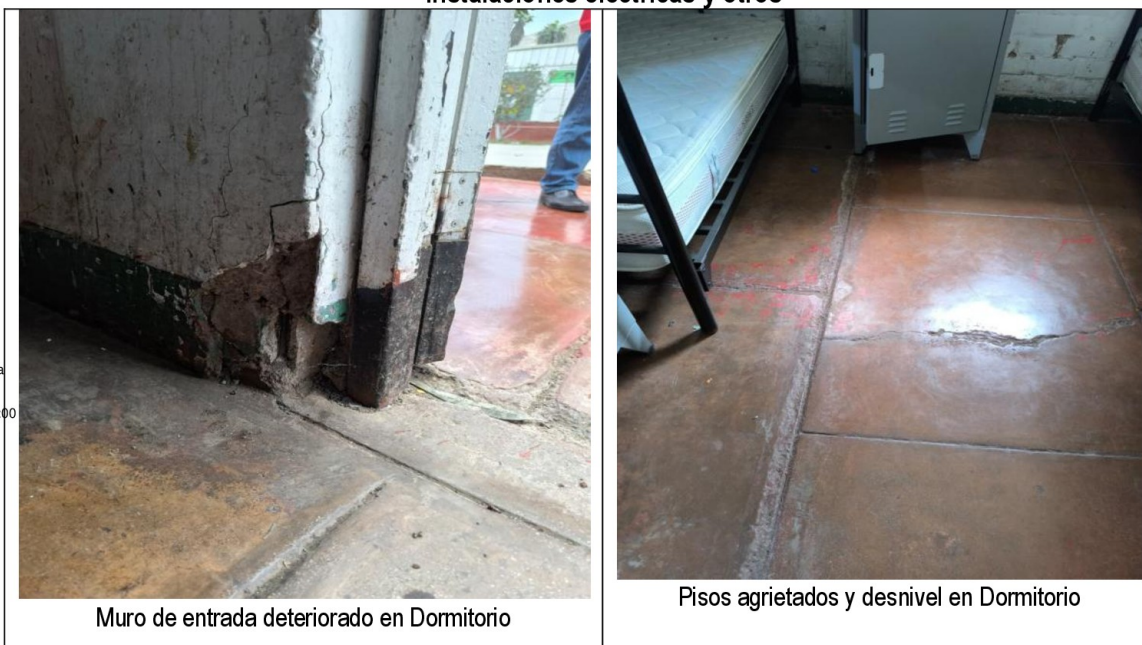
**Muro de entrada deteriorado en Dormitorio**

**Pisos agrietados y desnivel en Dormitorio**
