**INFORME DE VISITA DE CONTROL  
N° 021-2025-OCI/3792-SVC**

**“VERIFICACIÓN A LAS INSTALACIONES DE LA  
ESCUELA SUPERIOR TÉCNICO POLICIAL - HÉROE  
NACIONAL CAPITÁN PNP ALPIO PONCE VÁSQUEZ -  
SEDE PUENTE PIEDRA”**

**PERÍODO DE EVALUACIÓN:  
DEL 2 AL 9 DE OCTUBRE DE 2025**

**SURQUILLO, 9 DE OCTUBRE DE 2025**

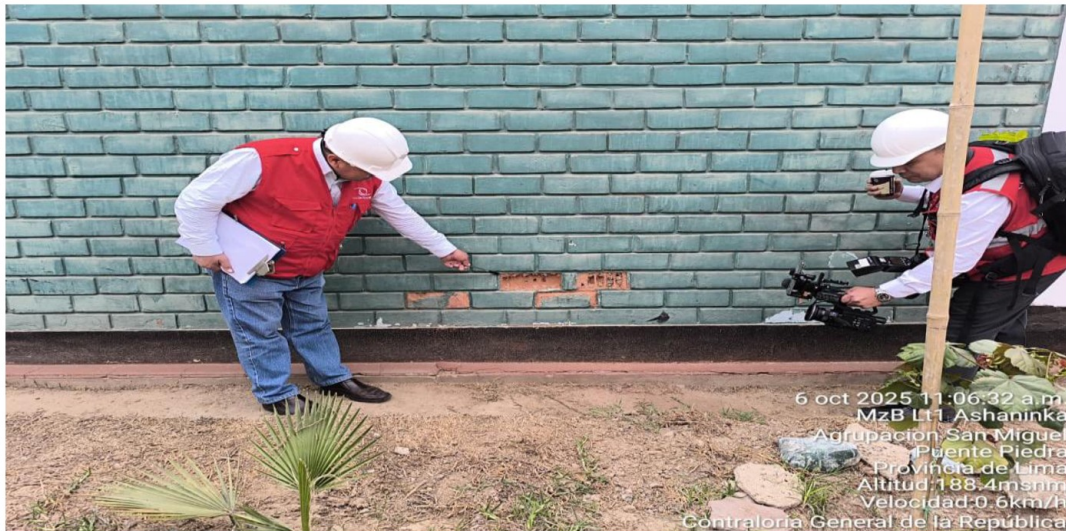
Muro de ladrillo de dormitorio afectado (desmoronándose)

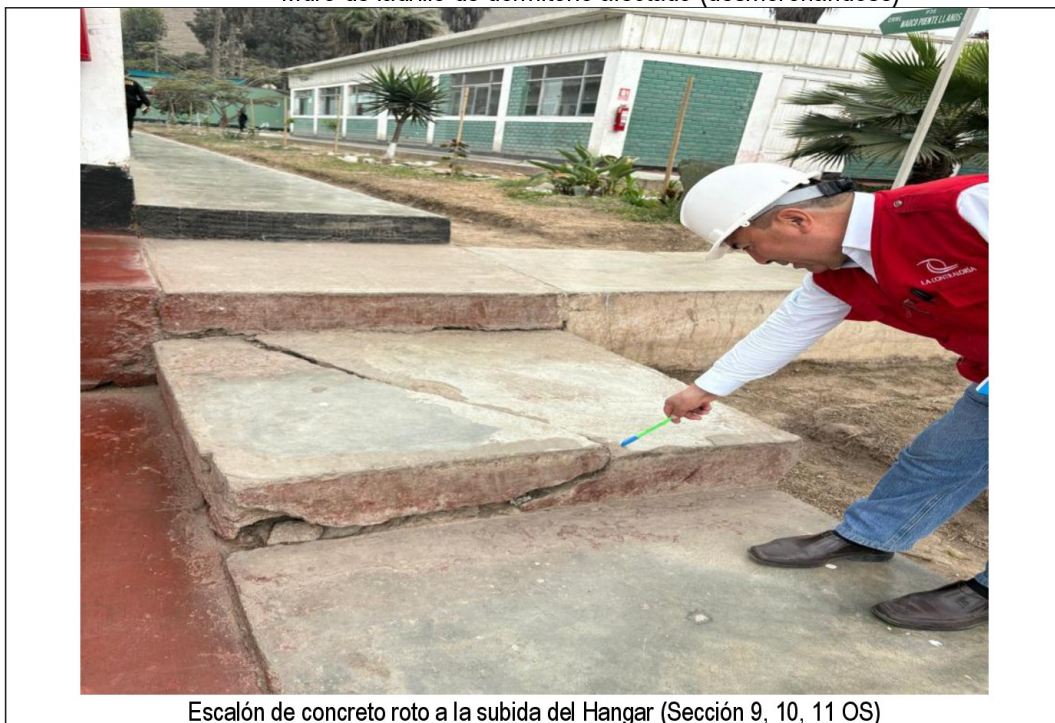
Escalón de concreto roto a la subida del Hangar (Sección 9, 10, 11 OS)

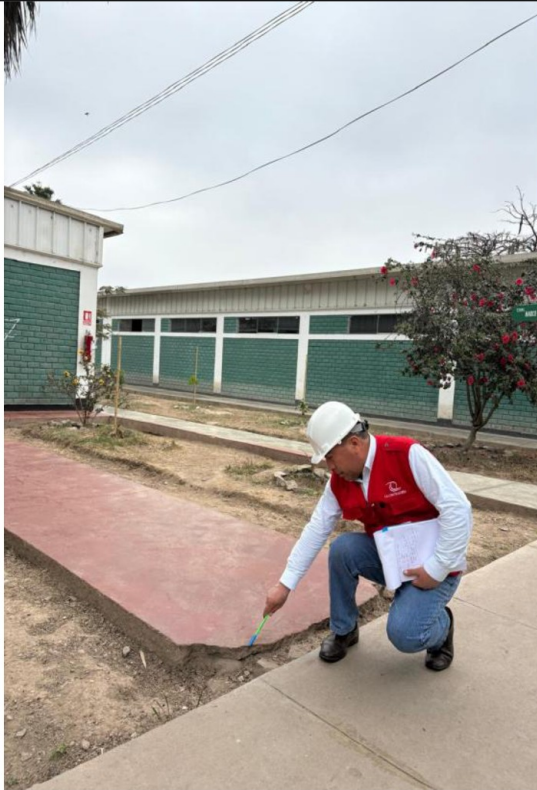
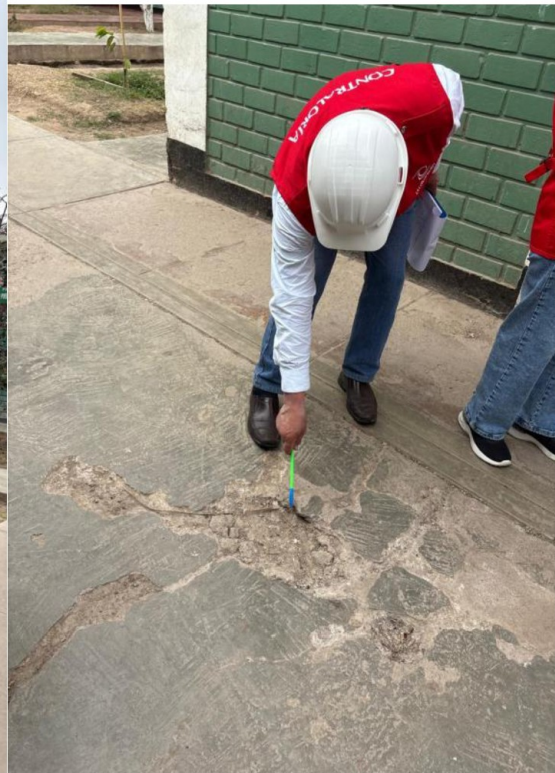
Pisos rotos con grietas, aberturas y con desniveles

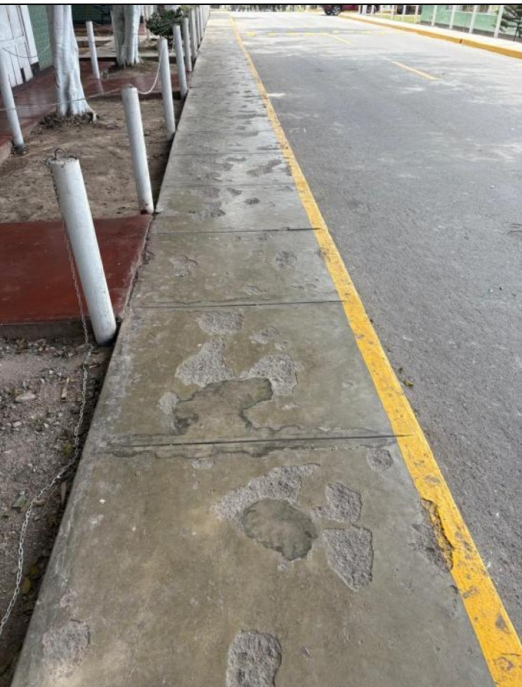
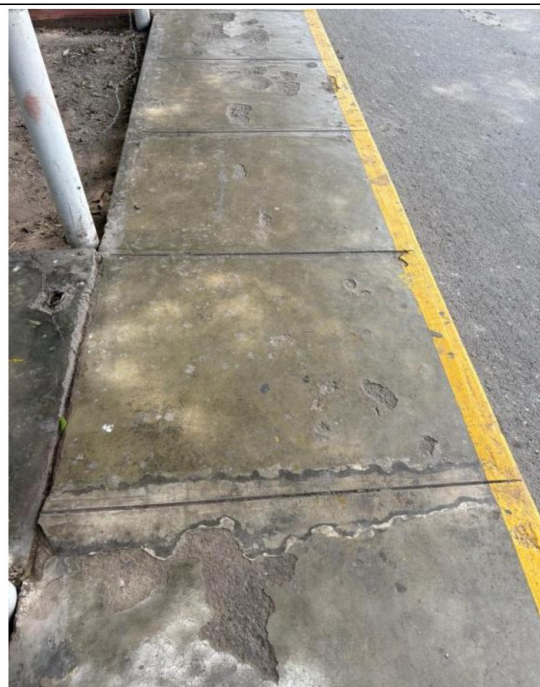
Veredas rotas, con desnivel

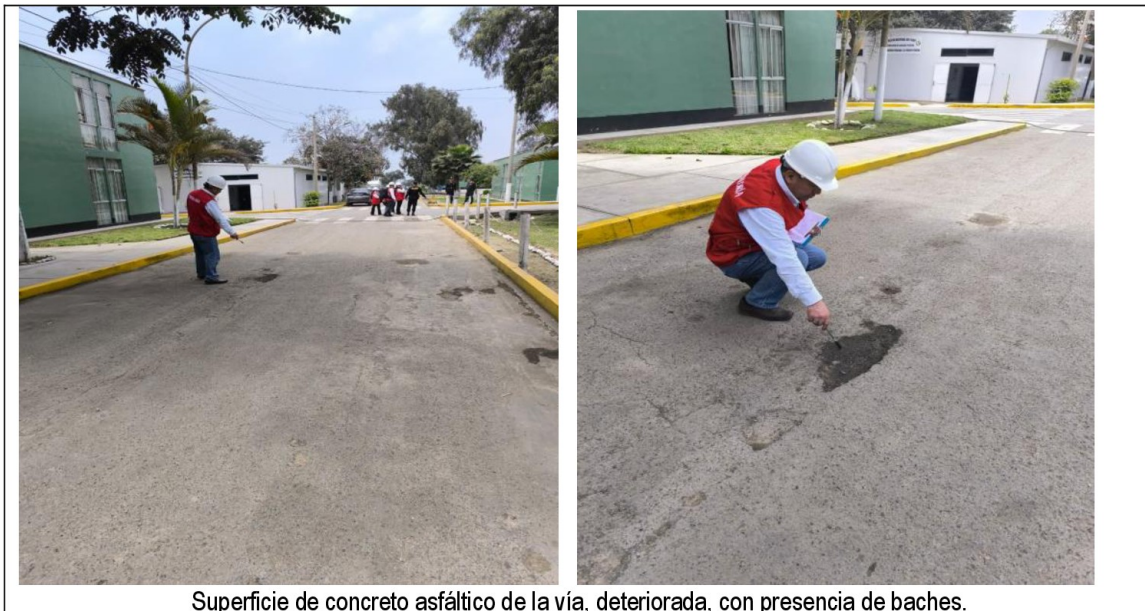
Superficie de concreto asfáltico de la vía, deteriorada, con presencia de baches.
