**INFORME DE HITO DE CONTROL**  
**N° 006-2025-OCI/3948-SCC**

**“EJECUCIÓN DE LA OBRA: CREACIÓN DE LA BERMA  
CENTRAL Y ÁREAS VERDES DE LA AV. AGRARIA TRAMO  
ENTRE LA AV. ANCHOVETA Y AV. CHINECAS DEL  
DISTRITO DE NUEVO CHIMBOTE - PROVINCIA DE SANTA -  
DEPARTAMENTO DE ÁNCASH”**

**HITO DE CONTROL N° 3 - RECEPCIÓN DE LA OBRA**

NUEVO CHIMBOTE, 14 DE ABRIL DE 2025

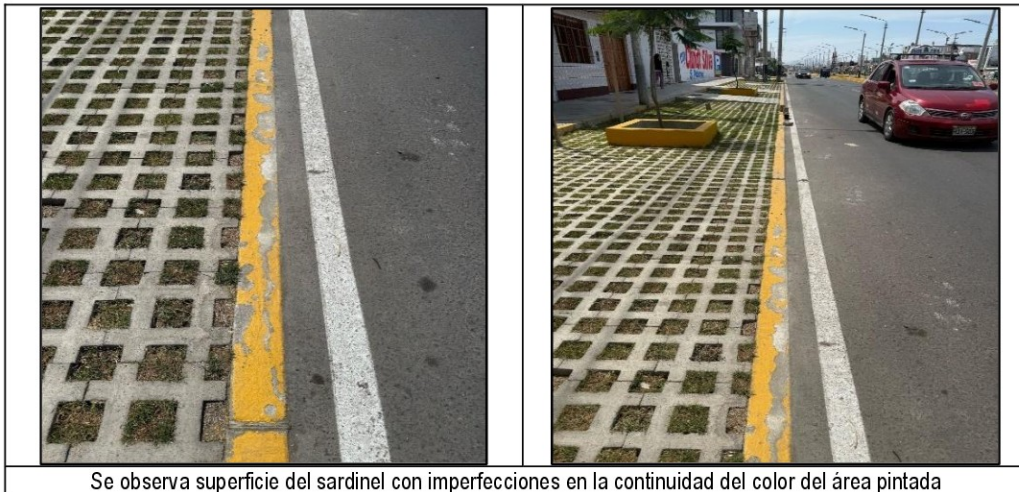
IMAGEN N°s 12 Y 13  
UNIÓN DE ADOCÉSPED CON ADOCÉSPED Y CARPETA ASFÁLTICA

Se observa superficie del sardinel con imperfecciones en la continuidad del color del área pintada  
Fuente: Acta n.° 023-2025-MDNCH-OCI/3948 de 12 de marzo de 2025.

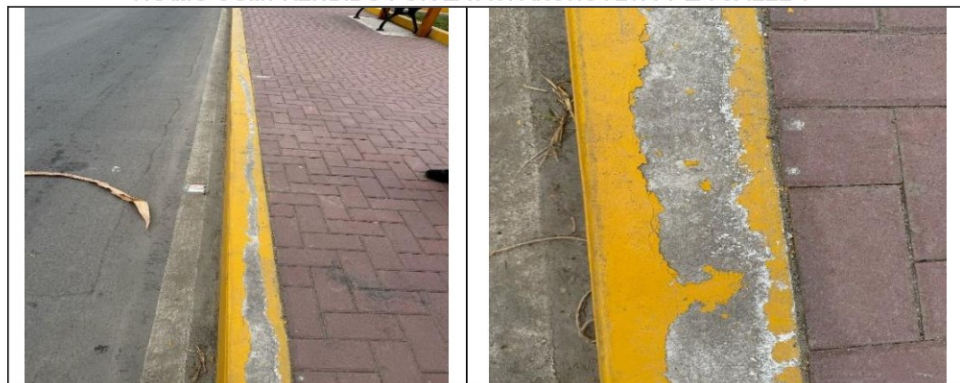
**IMAGEN N°s 16 Y 17**  
**TRAMO COMPRENDIDO POR LA AV. ANCHOVETA Y LA CALLE 1**

Se observa superficie del sardinel peraltado con imperfecciones en la continuidad del color del área pintada

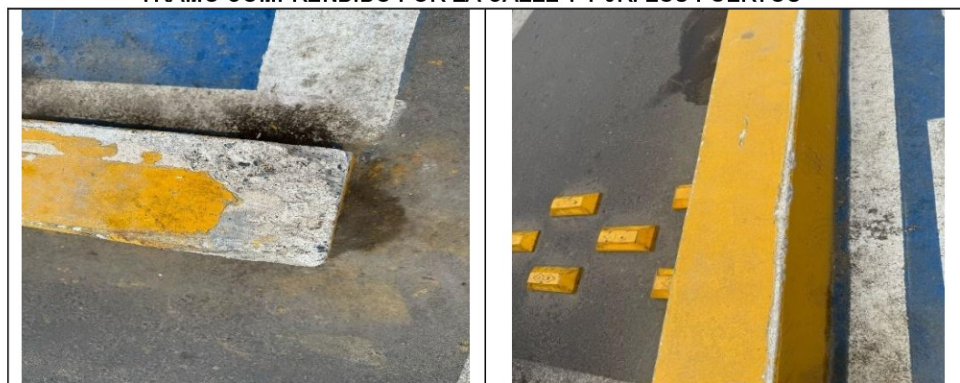
**IMAGEN N°s 18 Y 19**  
**TRAMO COMPRENDIDO POR LA CALLE 1 Y JR. LOS PUERTOS**

Se observa superficie del sardinel peraltado con imperfecciones en la continuidad del color del área pintada

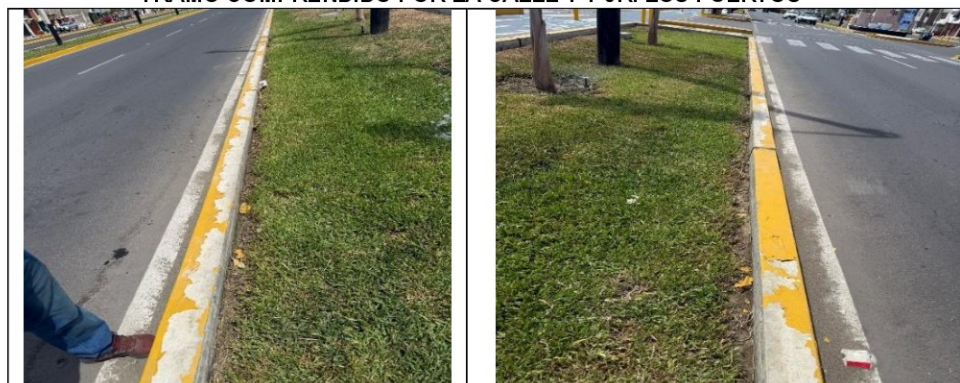
**IMAGEN N°s 20 Y 21**  
**TRAMO COMPRENDIDO POR LA CALLE 1 Y JR. LOS PUERTOS**

Se observa superficie del sardinel peraltado con imperfecciones en la continuidad del color del área pintada

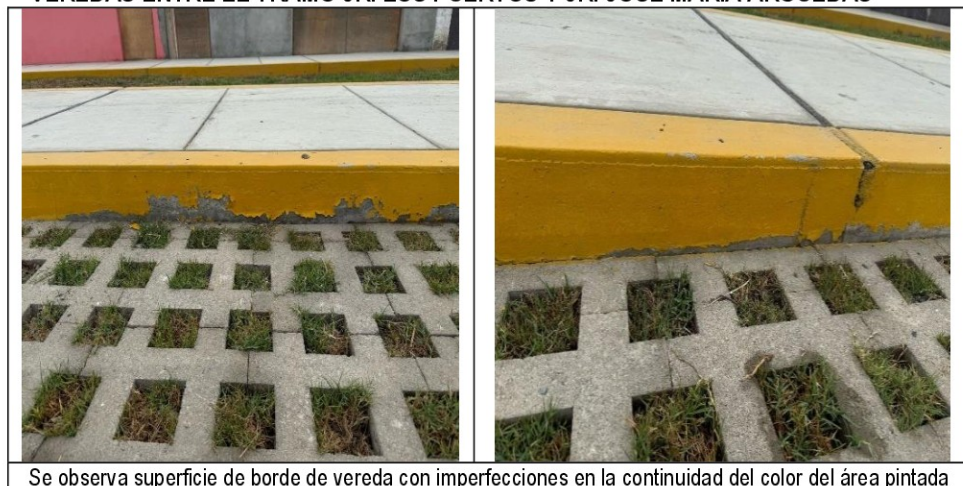
**IMAGEN N°s 22 Y 23**  
**VEREDAS ENTRE EL TRAMO JR. LOS PUERTOS Y JR. JOSÉ MARÍA ARGUEDAS**

Se observa superficie de borde de vereda con imperfecciones en la continuidad del color del área pintada  
Fuente: Acta n.° 023-2025-MDNCH-OCI/3948 de 12 de marzo de 2025.

Por lo expuesto, se ha podido constatar que la obra cuenta con deficiencias en el acabado de la pintura de los sardineles y bordes de veredas, pese a ello, se recepcionó la misma. Es importante precisar que el acta de recepción de obra, es requisito indispensable para darse la liquidación de la Obra.

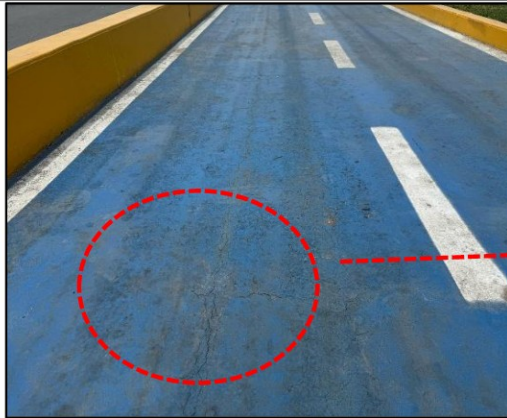
Fisuras observadas en la carpeta asfáltica de la ciclovía

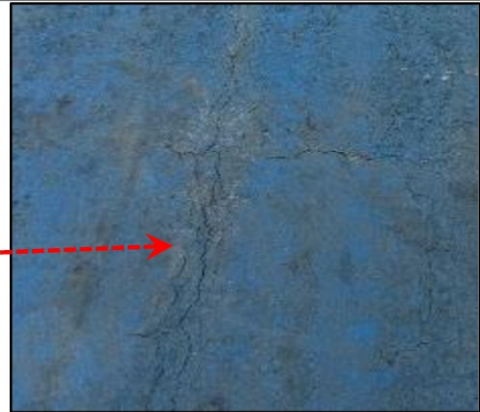
Vista ampliada de la imagen del lado izquierdo. fisuras advertidas durante la inspección

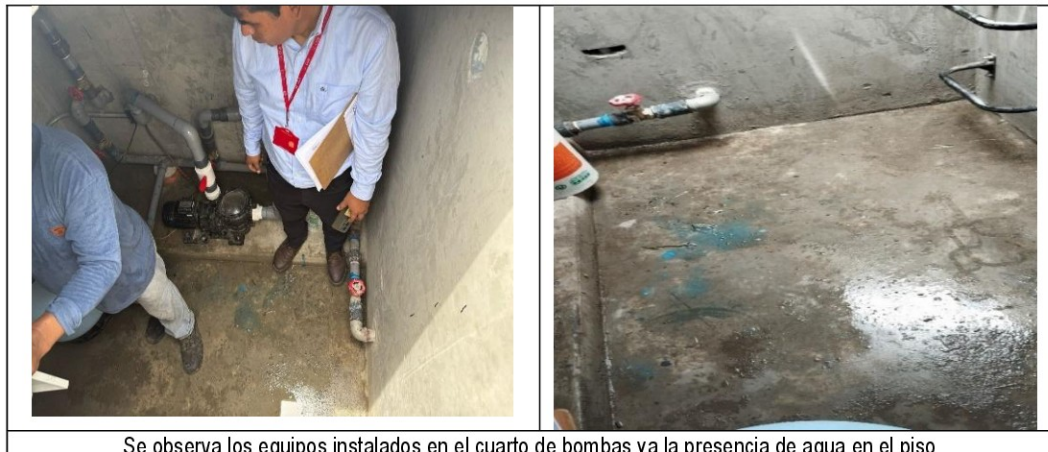
INTERIOR DEL CUARTO DE BOMBAS UBICADO EN LA MZ 61 - 102

Se observa los equipos instalados en el cuarto de bombas y la presencia de agua en el piso  
Fuente: Acta n.° 023-2025-MDNCH-OCI/3948 de 12 de marzo de 2025.

Como es de verse, la presencia de agua en el interior del cuarto de electrobomba podría ocasionar daño e inoperatividad en los equipos y tableros eléctricos instalados; además de constituir un peligro al personal que opera los mismos. Al respecto es de tener en cuenta lo establecido en el literal a) del artículo 9 de la Norma IS. 010 Instalaciones sanitarias para edificaciones del Reglamento Nacional de Edificaciones, el cual señala lo siguiente:

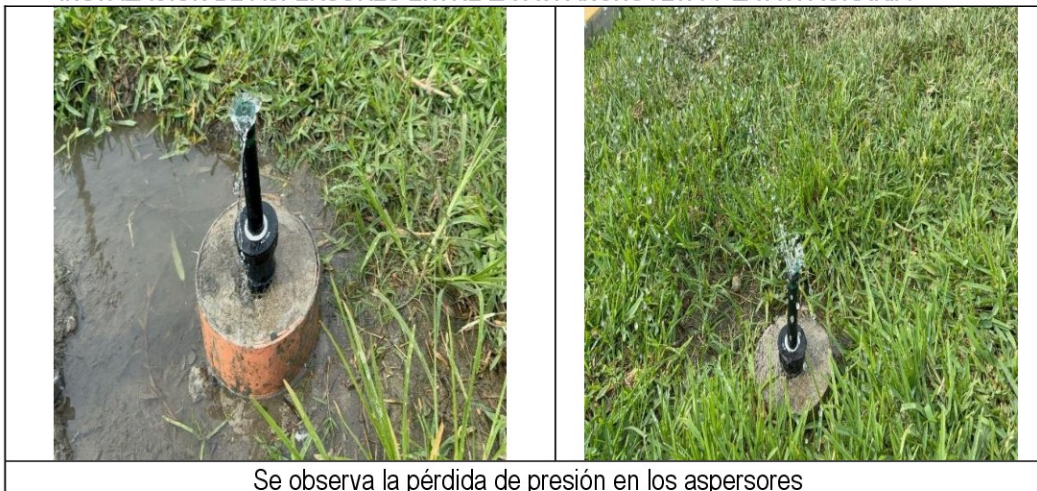
##### INSTALACIÓN DE ASPERSORES ENTRE LA AV. ANCHOVETA Y LA AV. AGRARIA

Se observa la pérdida de presión en los aspersores

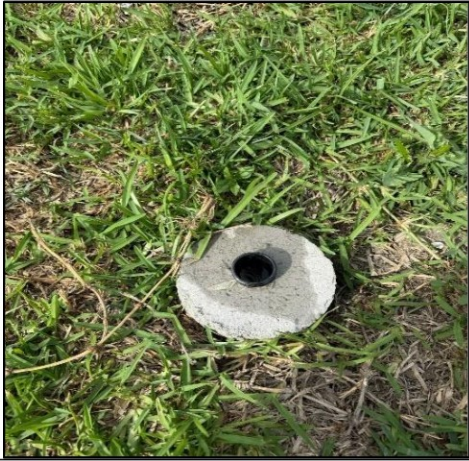
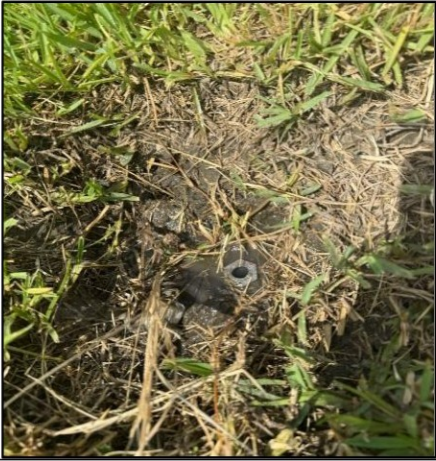
**IMAGEN N° 32 Y 33**  
**DADOS DE CONCRETO SIN BOQUILLA DE ASPESORES DIFUSOR**

| <p>Se observa dado de concreto sin boquilla del aspersor ubicado entre la Av. Anchoqueta y Jr. Los Puertos</p> | <p>Se observa dado de concreto sin boquilla del aspersor ubicado entre la Av. NACIONES UNIDAS Y LA CALLE 2</p> |

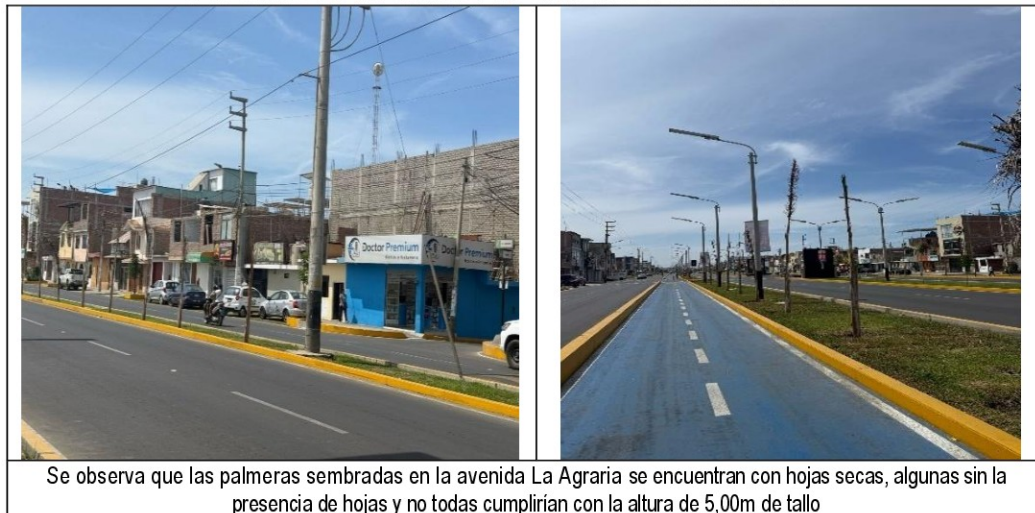
**IMAGEN N°s 35 Y 36**  
**SEMBRADO DE PALMERAS EN LA AVENIDA LA AGRARIA**

Se observa que las palmeras sembradas en la avenida La Agraria se encuentran con hojas secas, algunas sin la presencia de hojas y no todas cumplirían con la altura de 5,00m de tallo

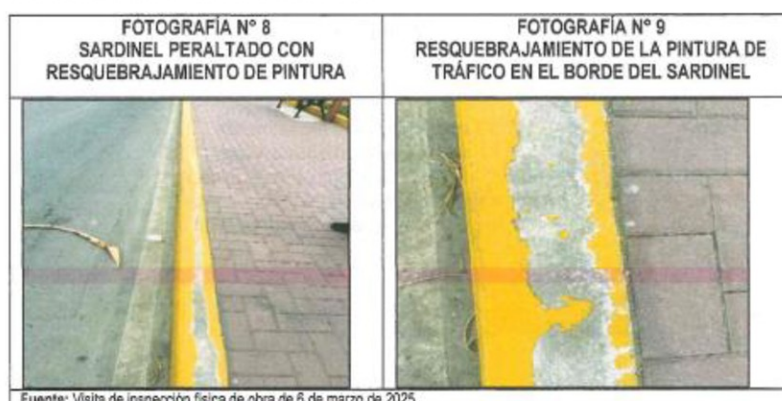
Los sardineles peraltados presentan resquebrajamiento en la pintura de tráfico en diversos tramos, entre la Av. Anchoqueta y la calle 1; específicamente, en el tramo colindante al adoquinado de concreto, conforme se muestra a continuación:

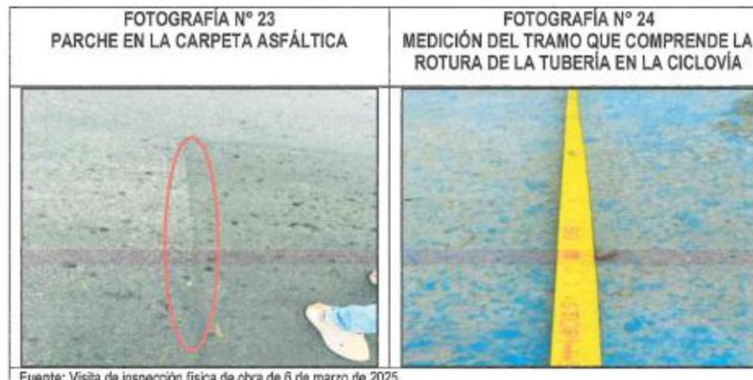
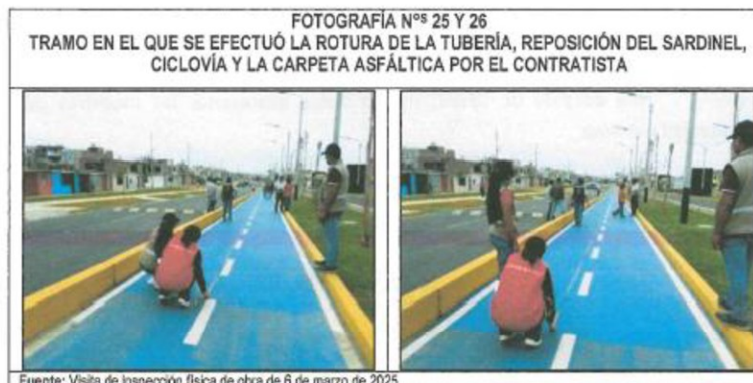
Entre el Jr. Los Puertos y el Jr. José María Arguedas, el 26 de enero de 2025 se produjo la rotura de la tubería de matriz; por lo que, los trabajos realizados sobre dicho material se vieron afectados, de acuerdo a lo manifestado por el personal de la Entidad la tubería fue reparada por SEDACHIMBOTE y los trabajos afectados en la ciclovia fueron ejecutados por el Contratista; aunado a ello, durante la inspección se realizó la medición del largo dicho tramo obteniendo 59,00m y se observó la presencia de parches en la carpeta asfáltica, conforme se muestra a continuación:

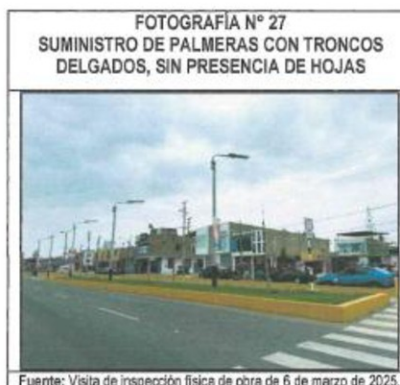
A lo largo de la Av. Agraria entre el tramo de la Av. Anchoveta y la Av. Central se observó el suministro de la palmera real con troncos delgados y no presenta hojas en algunos casos; asimismo, otros presentan hojas secas, conforme se muestra en las siguientes imágenes:

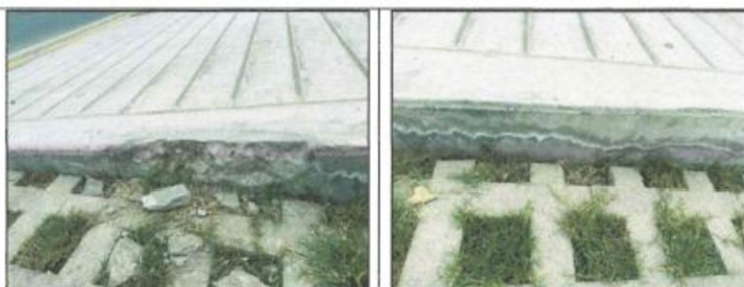
**FOTOGRAFÍA N°s 30 Y 31**  
**RAMPAS CON PRESENCIA DE SALITRE Y ROTURA EN EL CONCRETO DE LOS LATERALES**

En la Av. Agraria entre el Jr. Los Puertos y Jr. José María Arguedas se identificó rampas con presencia de salitre en el concreto de los laterales y rotura del concreto, conforme se muestra a continuación:

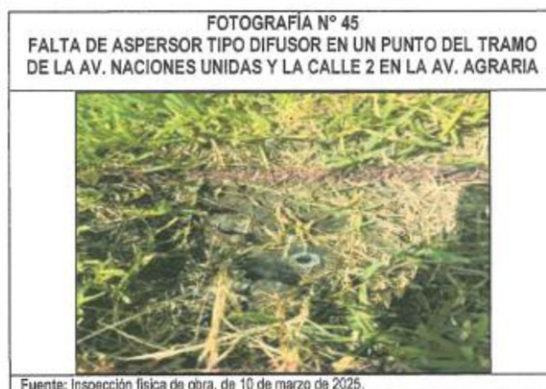
En el tramo de la Av. Naciones Unidas y la calle 2 de la Av. Agraria no se encontró el aspersor tipo difusor en un punto, el personal de la Entidad manifestó que habría sido extraído por algún poblador de la zona; además, la falta de dicho elemento ocasiona la pérdida de presión en el sistema de riego conforme a lo señalado por el residente de la Obra, conforme se muestra a continuación:

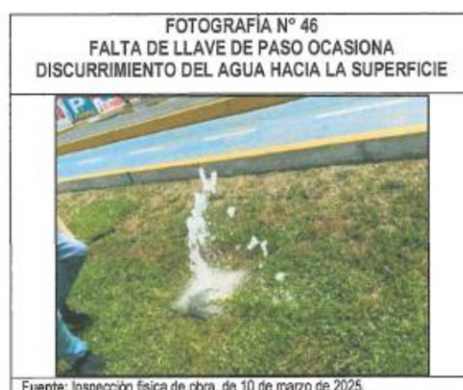
Entre el tramo de la calle 2 y calle 3 se encontró una caja de agua para el sistema de riego en su interior no se observó la llave de paso; por lo que, el agua discurría hacia la superficie, conforme se muestra a continuación:

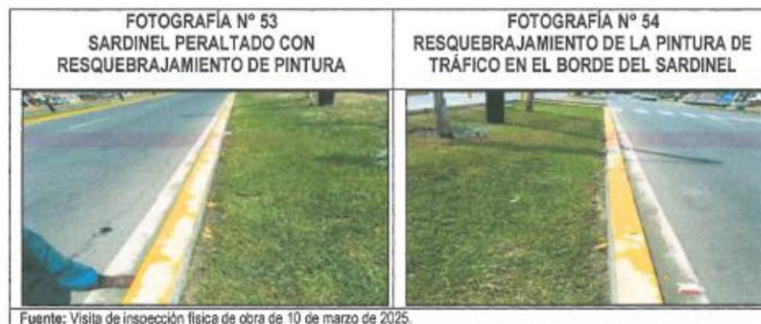
Entre la calle 2 y calle 3 se encontró sardineles peraltados con resquebrajamiento en la pintura de tráfico en el borde, conforme se muestra a continuación:

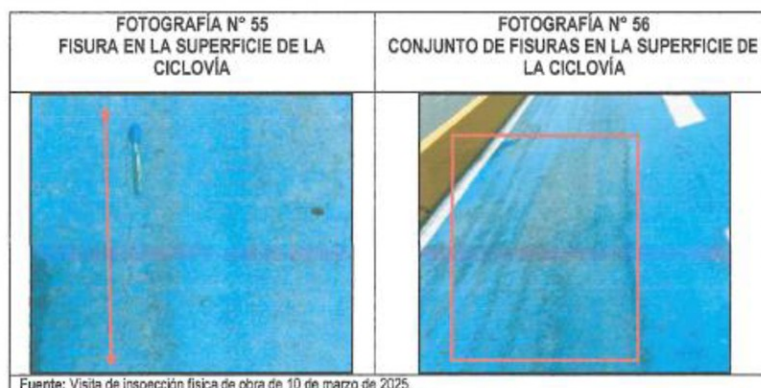
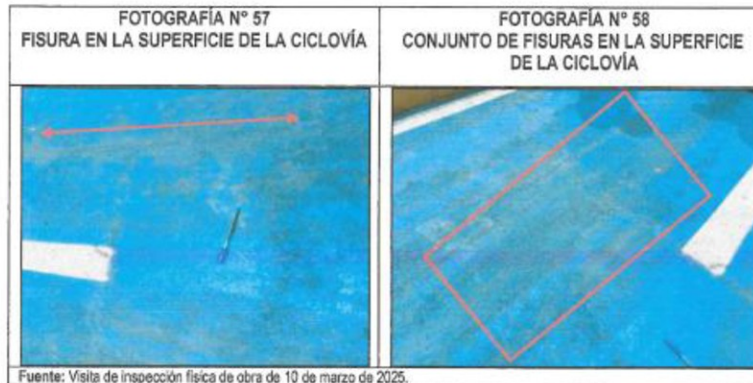
Entre la calle 3 y la calle 4 de la Av. Agraria se encontró en la superficie de la ciclovía la presencia de fisuras a lo largo del tramo; conforme se muestra a continuación:

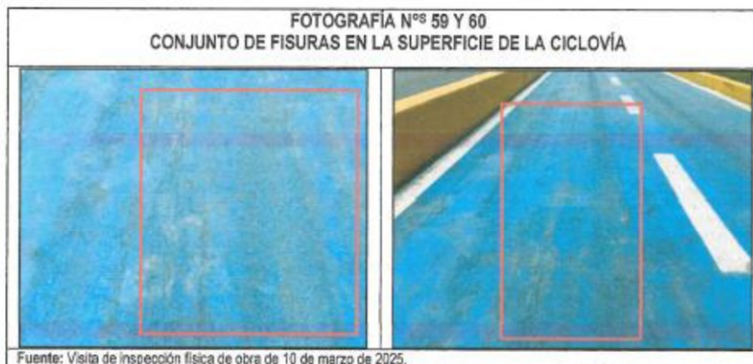
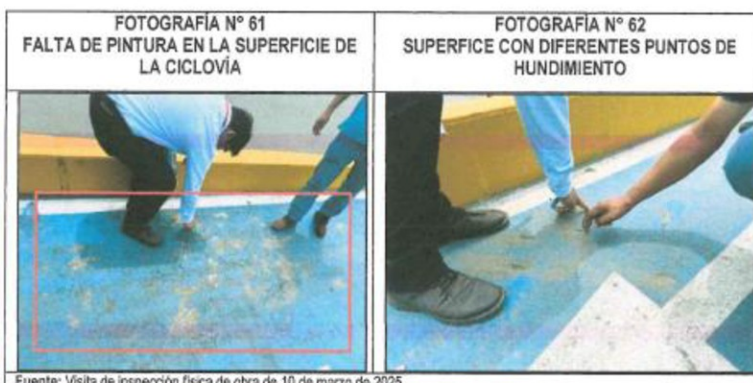
Entre la calle 4 y la calle 5 de la Av. Agraria se encontró en la superficie de la ciclovia la presencia de fisuras a lo largo del tramo; además, la pintura se habría desgastado y hundimientos de 2,00cm y deterioro del sardinel peraltado, conforme se muestra a continuación:
