**INFORME DE HITO DE CONTROL
N° 001-2025-OCI/4164-SCC**

**“EJECUCIÓN DE LA OBRA: MEJORAMIENTO Y
AMPLIACIÓN DEL SERVICIO DE SUMINISTRO ELÉCTRICO
DOMICILIARIO EN TUPAC AMARU, CARRIZALES,
LACRAMARCA BAJA, LAS LOMAS Y LA MORA DEL
DISTRITO DE CHIMBOTE, PROVINCIA DE SANTA,
DEPARTAMENTO ANCASH”**

**HITO DE CONTROL N° 04 – EJECUCIÓN CONTRACTUAL
AL 24 DE ENERO DE 2025**

**PERÍODO DE EVALUACIÓN DEL HITO DE CONTROL:
DEL 22 AL 28 DE ENERO DE 2025**

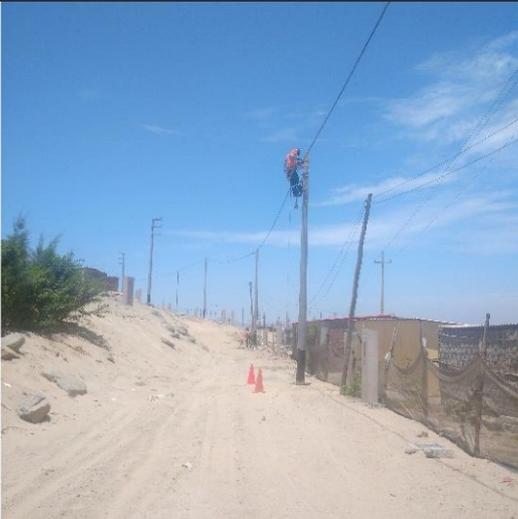
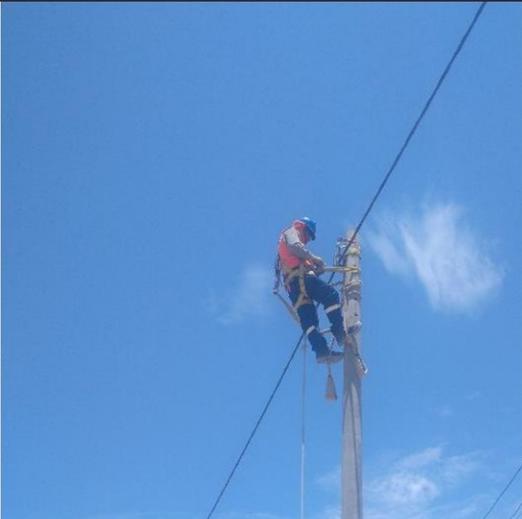
**IMÁGENES N.ºs 1, 2, 3 Y 4
ACTIVIDAD DE TENDIDO DE CONDUCTOR EN EL SECTOR DE TUPAC AMARU**

Al respecto, se pudo evidenciar que en el sector de Tupac Amaru **que el personal técnico del contratista estuvo desmontando las poleas de los postes de alineamiento para la instalación de las grapas de suspensión actividad que corresponde al flechado de conductor, sin embargo, esto se realizó horas antes de haber realizado la actividad de tendido de conductor, omitiendo el procedimiento descrito en las especificaciones técnicas de montaje para redes secundarias con conductor autoportante contenidas en el expediente técnico**, tal como se muestra en las imágenes siguientes:

<p>Nota: Trabajos de tendido de conductor autoportante en el sector de Tupac Amaru.</p>	<p>Nota: Personal técnico retirando la polea después de haber tendido el conductor horas antes, en el sector de Tupac Amaru.</p>

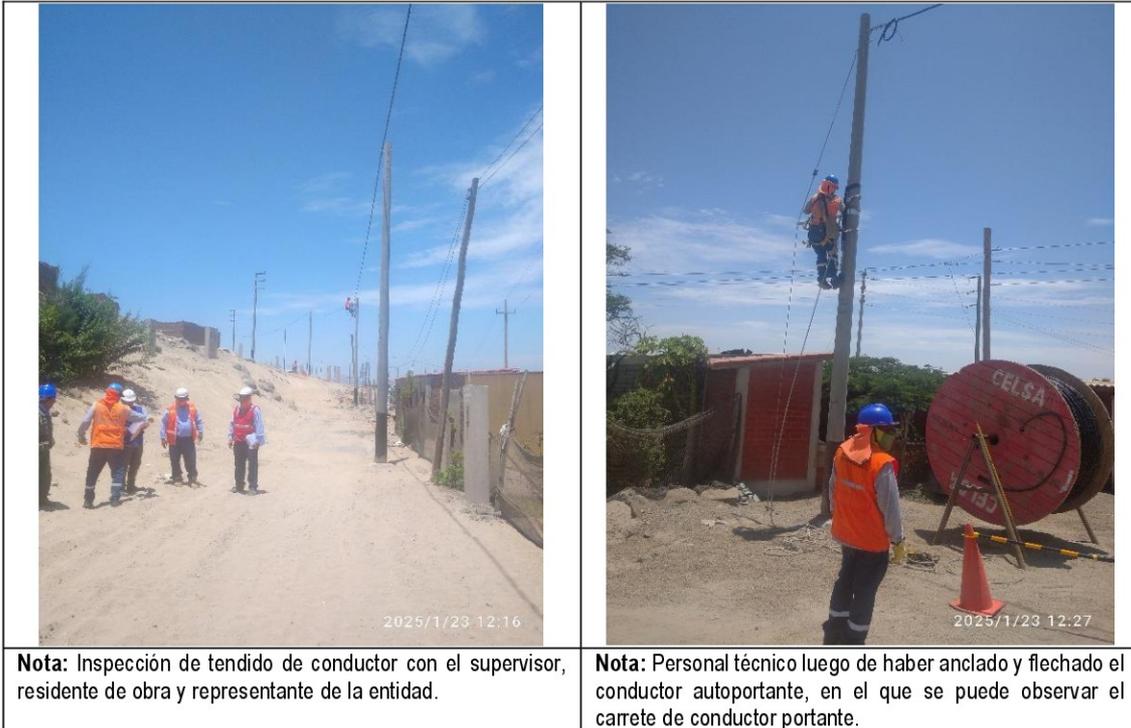
Nota: Inspección de tendido de conductor con el supervisor, residente de obra y representante de la entidad.

Nota: Personal técnico de haber anclado y flechado el conductor autoportante, en el que se puede observar el carrete de conductor portante.

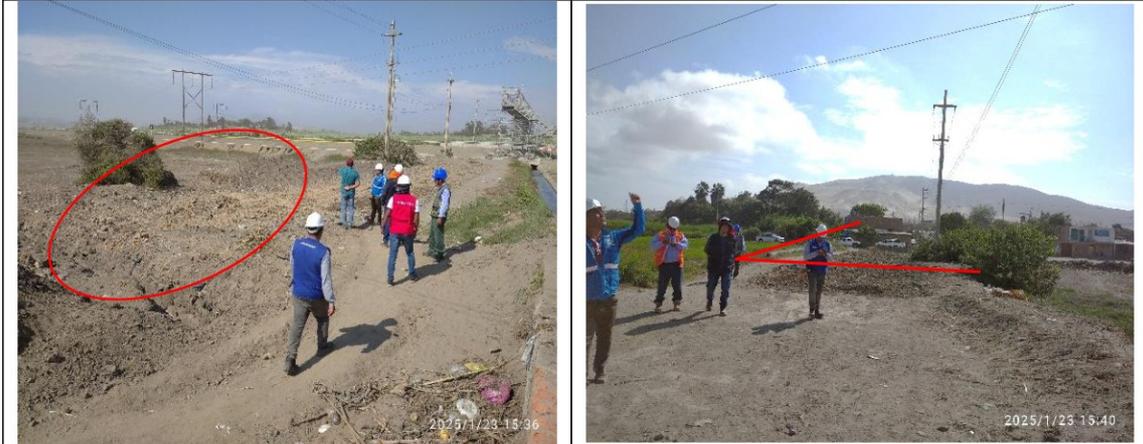
IMÁGENES N.ºs 8, 9, 10 Y 11
INSPECCIÓN DE TERRENO POR DONDE LA LINEA PRIMARIA EXISTENTE APARENTEMENTE SE ENCUENTRA DENTRO DE PROPIEDAD PRIVADA.

Por otro lado, durante la inspección física llevada a cabo los días 23 y 24 de enero de 2025, se observó que las estructuras existentes de la línea primaria, ubicadas antes del óvalo de la nueva vía de evitamiento, parecen estar dentro de un terreno privado. Esto se deduce al verificar que en el área se realizaron movimientos de tierra superficiales, lo que indica que podría tratarse de un espacio con dueño, como se muestra en las siguientes imágenes:

Nota: Inspección del área por donde actualmente pasa la línea primaria existente antes del ovalo de la nueva autopista.

Nota: Vista del supuesto terreno que la línea primaria existente estaría invadiendo propiedad privada.

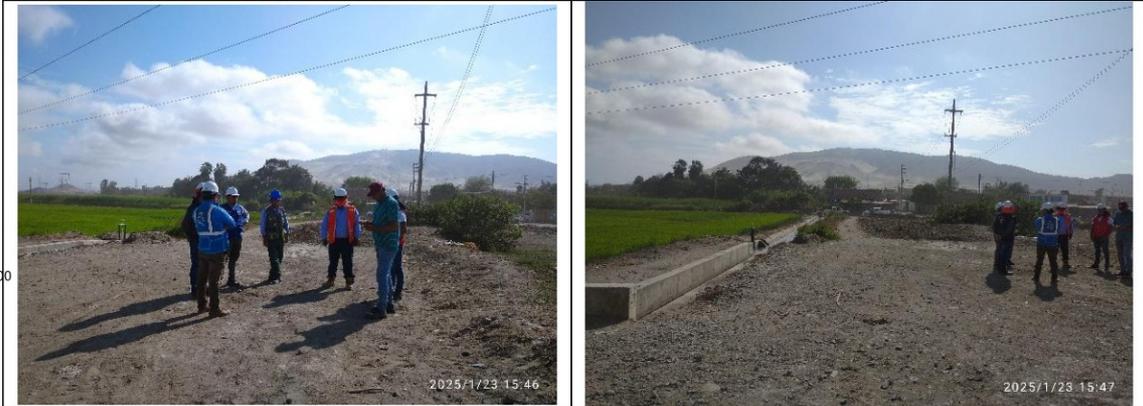
Nota: Representante de la entidad dando su punto de vista respecto al supuesto terreno invadido por las redes existentes.

Nota: Canal de riego al costado del terreno en discusión.

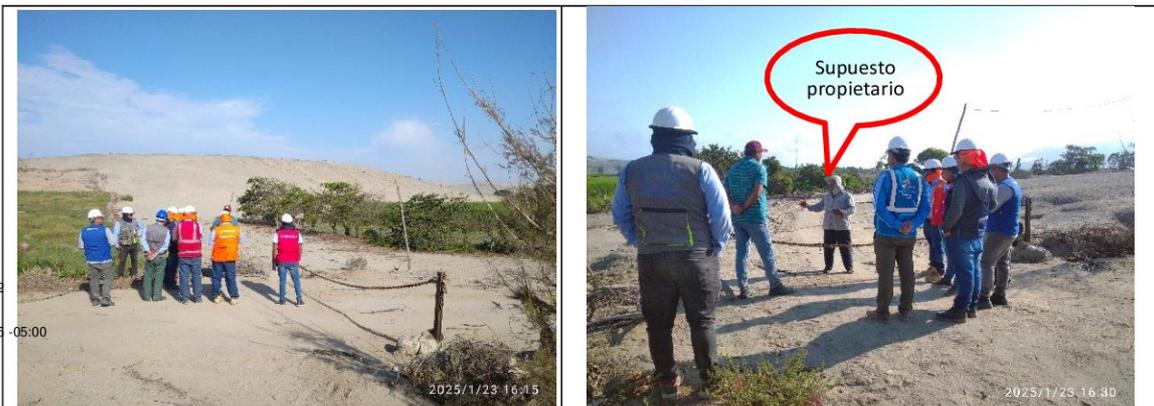
IMÁGENES N.ºs 12 Y 13
INSPECCION DE TERRENOS POR DONDE ESTA PROYECTADO LAS REDES SECUNDARIAS

Nota: Inspección en el cual el supuesto propietario se opone a la instalación de postes de red secundaria.

Nota: Supuesto propietario del terreno por donde está proyectado el trazo de la red secundaria

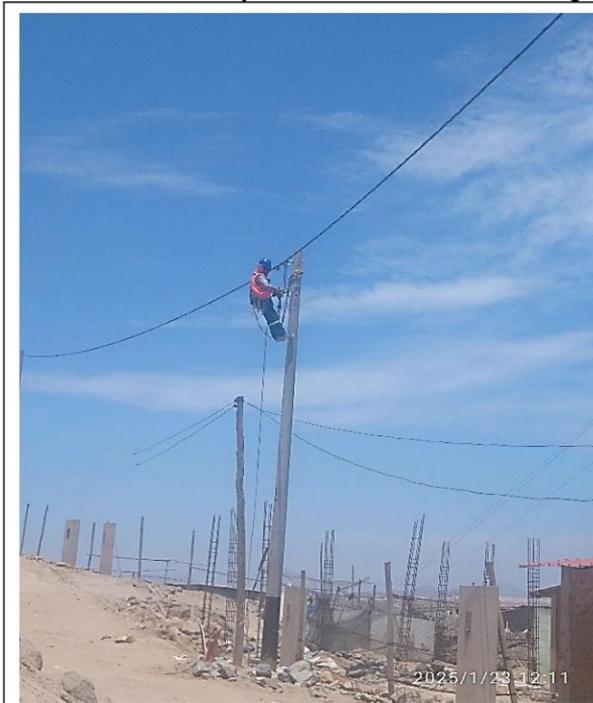
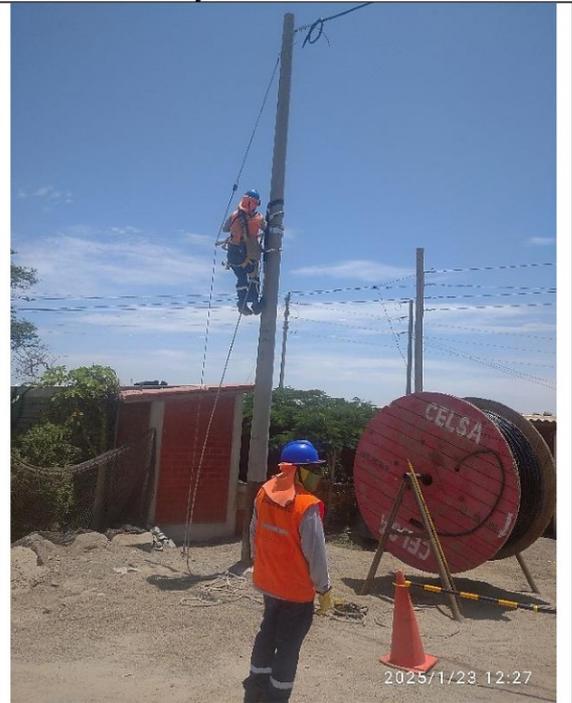
IMÁGENES N.ºs 14 Y 15

Trabajos en altura sin medidas de seguridad, escalamiento y descenso

Nota: Personal técnico sin medidas de seguridad, como el uso de escaleras, andamios u otro medio apropiado que permitan subir, bajar y posicionarse en él y poder desarrollar la actividad de forma segura.

Es así que, de lo expuesto se puede indicar que las acciones operarias por parte del trabajador no garantiza la seguridad de este mismo al ejecutar trabajos en altura, existiendo un peligro potencial de la ocurrencia de accidentes por caídas durante la ejecución de la obra, asimismo, esto podría ocasionar la no aplicación de penalidades.

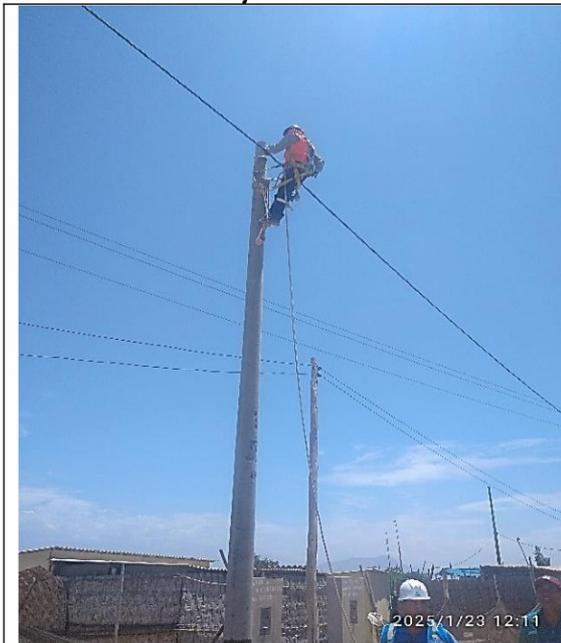
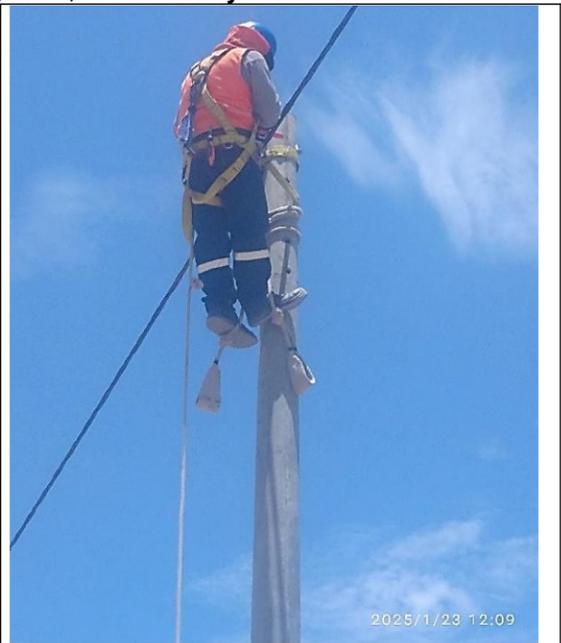
IMÁGENES N.ºs 16 Y 17

Trabajos en altura sin medidas de seguridad, escalamiento y descenso

Nota: Personal técnico sin medidas de seguridad, como el uso de escaleras, andamios u otro medio apropiado que permitan subir, bajar y posicionarse en él y poder desarrollar la actividad de forma segura.

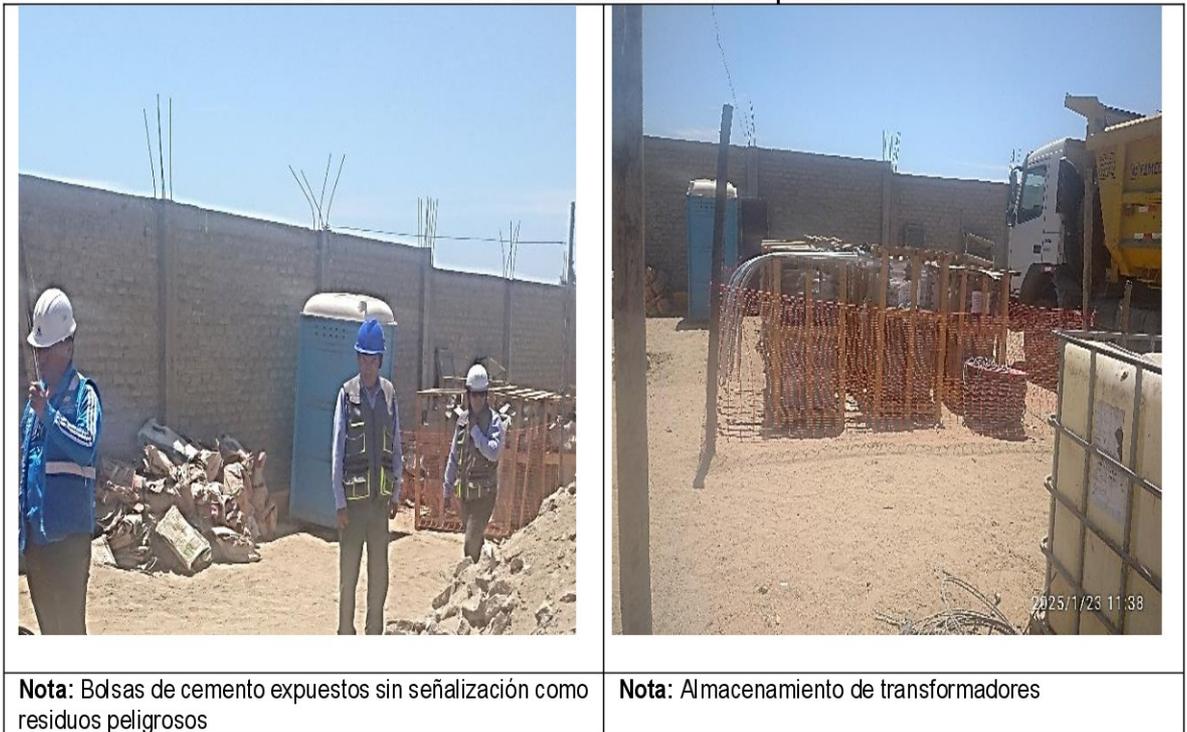
IMÁGENES N.ºs 18 Y 19
Zonas de almacenamiento sin la señalización correspondiente

Según las imágenes mostradas anteriormente, se evidencia deficiencias y ausencia de la colocación de señalización de seguridad que adviertan las prohibiciones de acceso a terceras personas hacia las zonas de trabajo con maquinaria pesada y maquinaria liviana, hecho que inobserva lo estipulado en el numeral 7.7 Señalización, de la normativa G.050 Seguridad durante la construcción, del Reglamento Nacional de Edificaciones, que establece:

Por lo expuesto, la Supervisión, no viene cautelando la integridad de seguridad de los trabajadores y terceras personas, debido a la falta de señalización en la ejecución de la obra, asimismo, no viene garantizando que el contratista dote las medidas de seguridad, para los trabajos en altura cuando corresponda; asimismo, no viene realizando la gestión de residuos, situación que podría generar riesgos y daños del personal de obra.

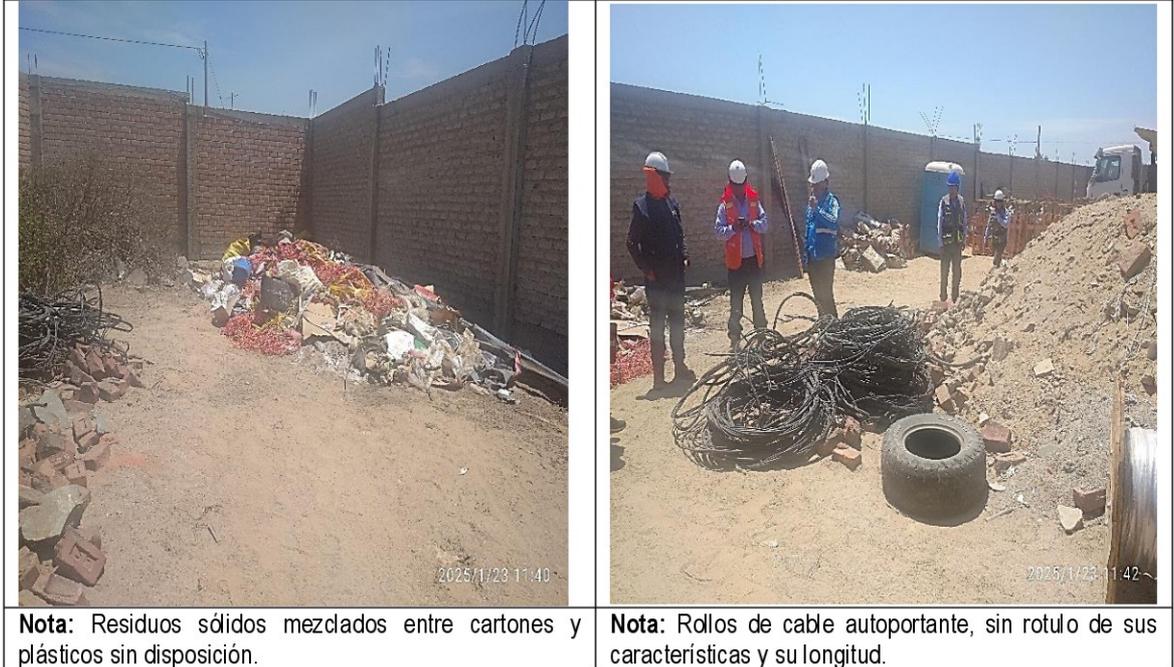
IMÁGENES N.ºs 20 Y 21

Zonas de almacenamiento sin la señalización correspondiente

Nota: Residuos sólidos mezclados entre cartones y plásticos sin disposición.

Nota: Rollos de cable autoportante, sin rótulo de sus características y su longitud.

Según las imágenes mostradas anteriormente, se evidencia deficiencias y ausencia de mezclados de residuos sólidos con plásticos y cartones, así como rollos de cable autoportante, sin rótulo de sus características y su longitud; situación que inobserva lo estipulado en el numeral 15. Gestión de residuos, de la normativa G.050 Seguridad durante la construcción, del Reglamento Nacional de Edificaciones, que establece:

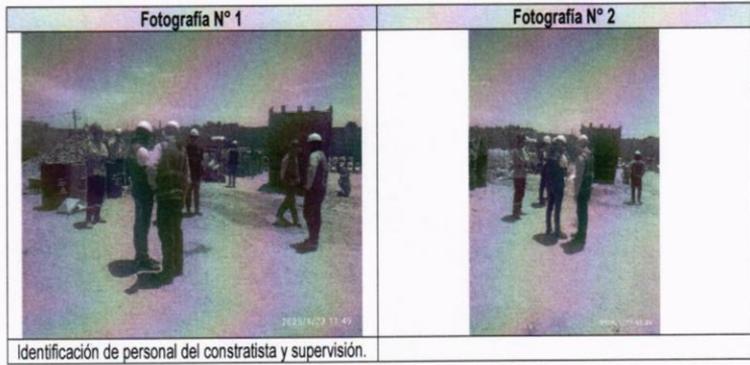
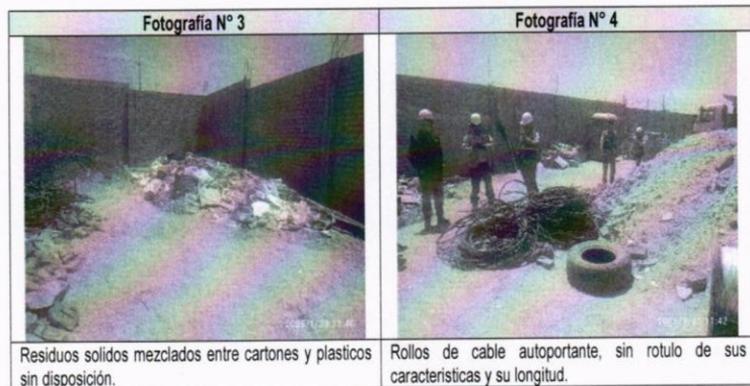
2. Seguidamente se realizó un breve recorrido por el almacén del contratista el cual se encuentra ubicado en el centro poblado de Lacramarca Baja, en la cual se ha evidenciado la falta de señalización de los residuos sólidos que aún no han sido dispuestos mezclados entre plásticos y cartones, así como el almacenamiento de bolsas de cemento (materiales peligrosos) y algunos rollos de cables autoportantes.

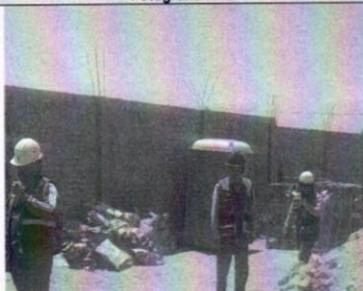
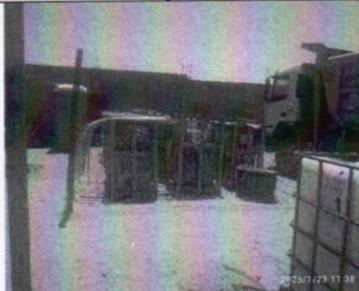
<p>Bolsas de cemento expuestas sin señalización como residuos peligrosos.</p>	<p>Almacenamiento de transformadores .</p>
<p align="center">Fotografía N° 7</p>

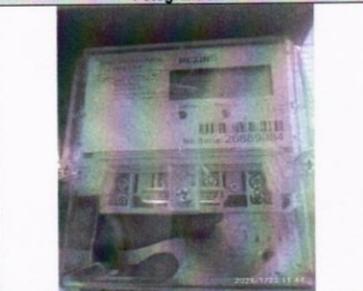
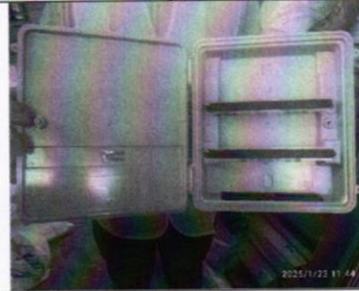
<p>Medidores en almacen que aun no han sido contrastados.</p>	<p>Caja de derivación de policarbonato.</p>
<p align="center">Fotografía N° 9</p>

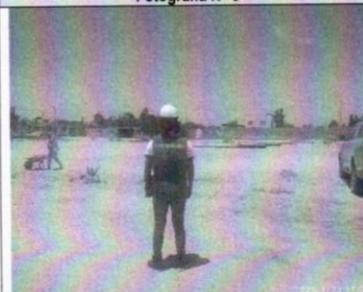
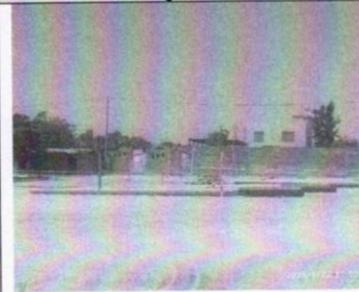
<p>Almacenamiento de postes en area libre de Lacramarca baja.</p>	<p>Postes de concreto almacenado.</p>

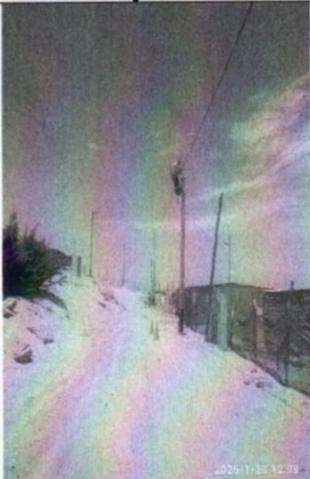
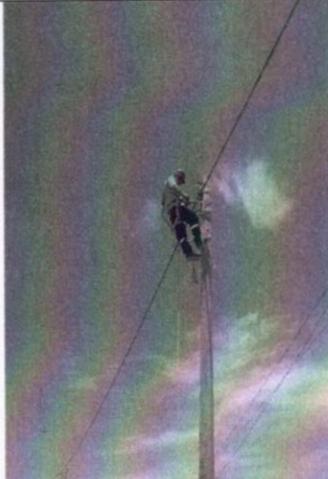
Fotografía N° 11	Fotografía N° 12

Trabajos de tendido de conductor autoportante en el sector de Tupac Amaru.	Personal técnico retirando la polea despues de haber tendido el mismo día, en el sector de Tupac Amaru..

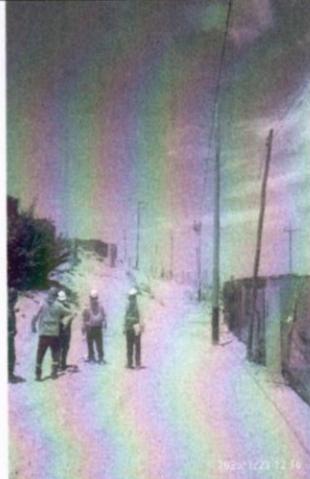
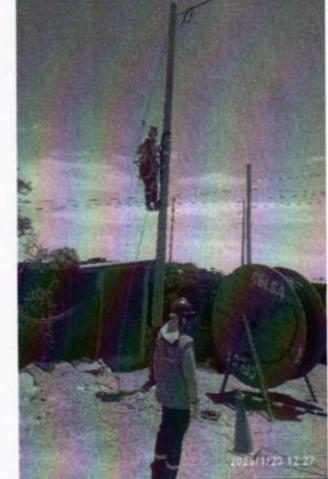
Fotografía N° 13	Fotografía N° 14

Inspección de tendido de conductor con el supervisor, Residente de obra y representante de la entidad.	Descenso de poste de personal técnico..

Durante la inspección se ha puesto de conocimiento al residente y supervisor que la actividad de tendido de conductor autoportante no se está realizando de acuerdo a las especificaciones técnicas de montaje en redes secundarias, en la cual indica que se tiene que dejar reposar el conductor por lo menos 24 horas, así mismo se ha podido observar que el personal técnico no esta haciendo uso de las escaleras para el ascenso y descenso de los postes de concreto, estipulado en Reglamento de Seguridad y Salud en el Trabajo con Electricidad - 2013(RESESATE - 2013)

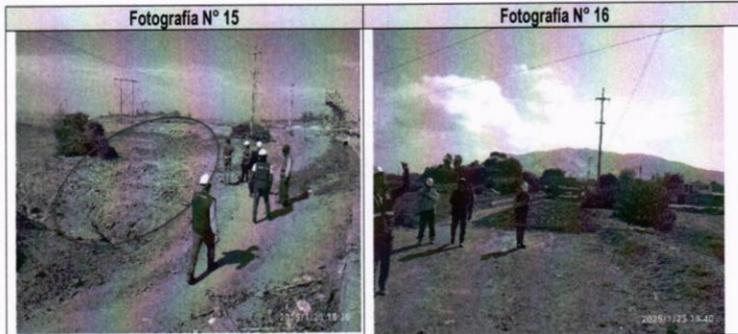
Inspección del area por donde actualmente pasa la línea primaria existente antes del ovalo de la nueva autopista.

Vista del supuesto terreno que la línea primaria existente estaria invadiendo propiedad privada.

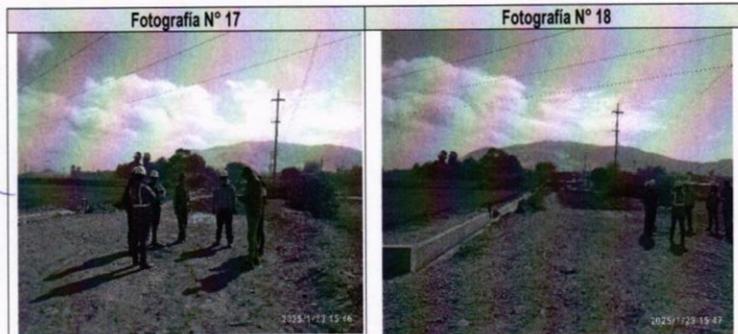
Representante de la entidad dando su punto de vista respecto al supuesto terreno invadido por las redes existentes.

Canal de riego al costado del terreno en discusión..

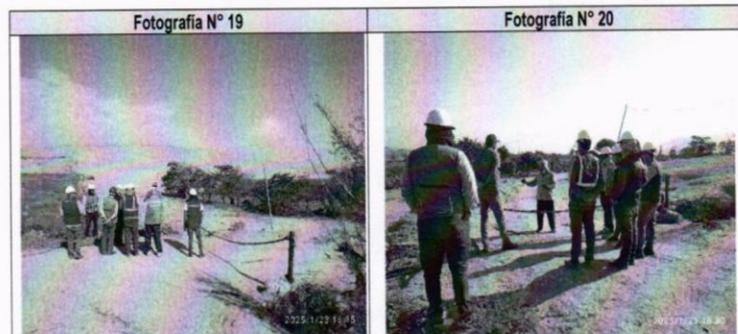
Inspección de areas de terreno en el cual el propietario se opone a la instalación de postes de red secundaria, por ser propiedad privada, en el que se puede visualizar una tranquera.

Supuesto propietario del terreno por donde está proyectado el trazo de la red secundaria .

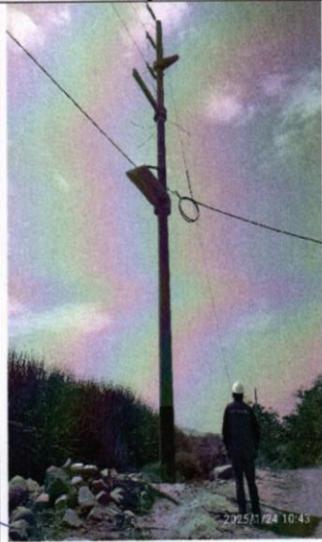
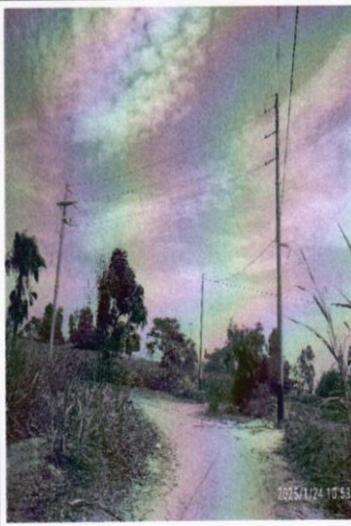
Fotografía N° 21	Fotografía N° 22

Subestación proyectada n.° 5 del sector de carrizales, con retenida en fin de línea.	Vano flojo tensado, lo que esta ocasionando la inclinación de los postes, en el sector de carrizales antes de la subestación n.° 5.

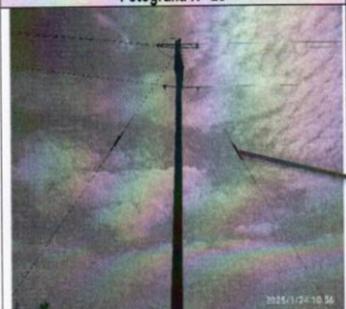
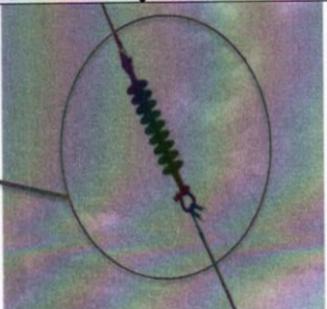
Fotografía N° 23	Fotografía N° 24

Guardacabo instalado en aislador polimerido de retenida suelto	Vista de aislador polimerido con guardacabo suelto.

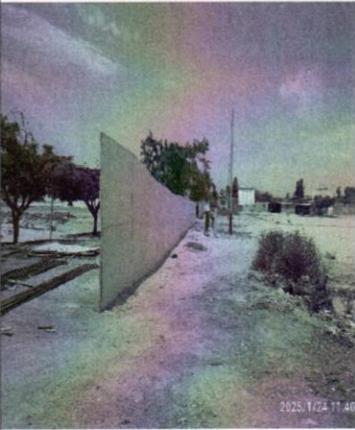
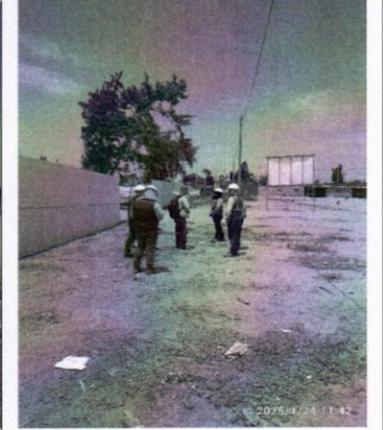
<p>2025/1/24 11:42</p>
<p>Cercos de triplay en instalación para la construcción del colegio de Lacramarca</p>	<p>Inspección de postes instalados los cuales se encuentran visiblemente alejados del cerco perimetrico, lo que posibilitaría la reubicación de postes a la vereda del colegio.</p>
<p>Fotografía N° 27</p>

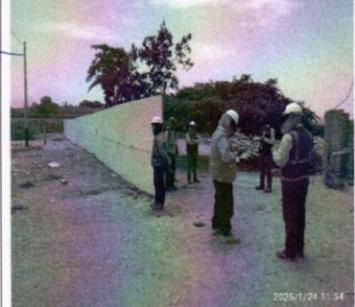
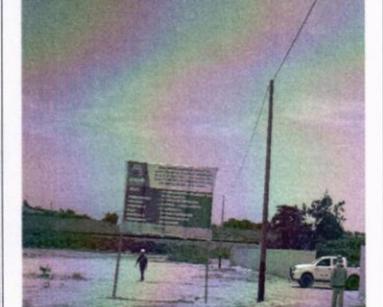
<p>2025/1/24 11:54</p>
<p>Coordinación para la verificación del perímetro del área del colegio con respecto al cerco de triplay instalado.</p>	<p>Vista del panel de obra que se instaló en el frente del colegio de Lacramarca Baja.</p>
