**INFORME DE VISITA DE CONTROL**  
**N° 010-2025-OCI/4412-SVC**

VISITA DE CONTROL  
EMPRESA PRESTADORA DE SERVICIOS DE  
SANEAMIENTO DE CAJAMARCA SA – EPS SEDACAJ SA  
CAJAMARCA / CAJAMARCA / CAJAMARCA

SISTEMAS DE TRATAMIENTO DE AGUA POTABLE DE LA  
EPS SEDACAJ SA EN LA CIUDAD DE CAJAMARCA

PERÍODO DE EVALUACIÓN:  
DEL 25 DE AGOSTO DE 2025 AL 29 DE AGOSTO DE 2025

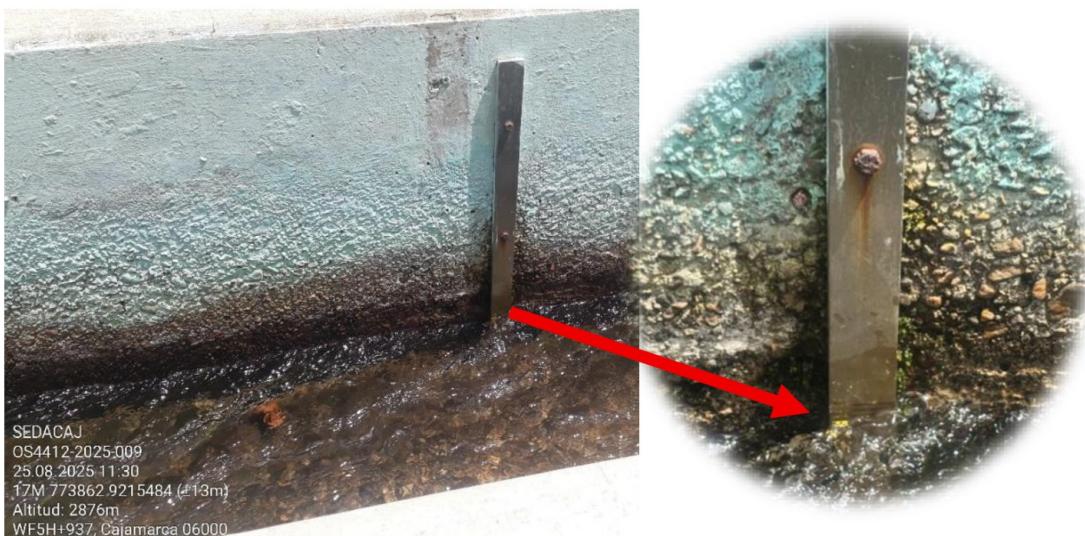
regla que no permite determinar con precisión el volumen captado, lo que ocasiona que otras entidades, como la Junta de Usuarios del Sector Hidráulico Menor del Río Mashcón, establezcan un caudal inadecuado de captación. Esta deficiencia conlleva a que la Entidad incumpla con lo establecido en la licencia de uso de agua otorgada por la Autoridad Nacional del Agua (ANA), que fija un caudal máximo de 200 l/s. Asimismo, la falta de medición precisa impide que los operadores registren correctamente el caudal captado.

**Fotografía n.º 15**  
**Regla de medición de caudal**

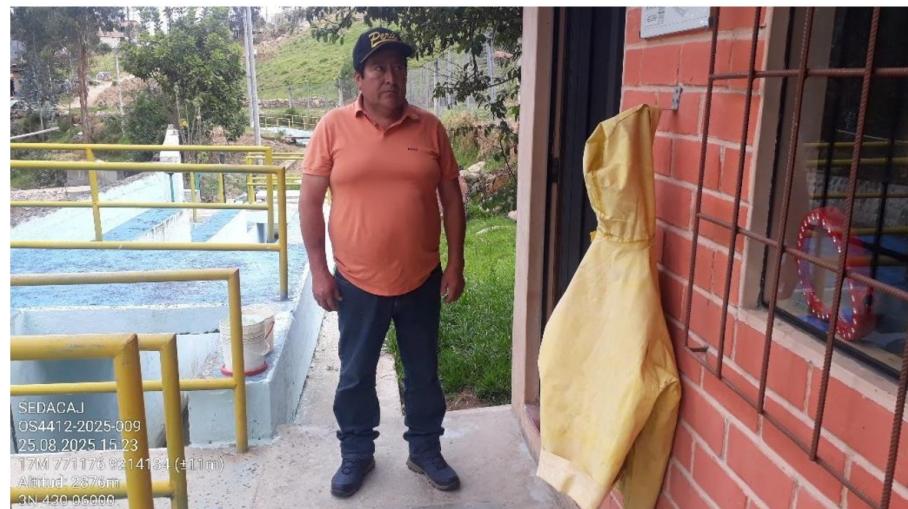
Personal operador sin EPP

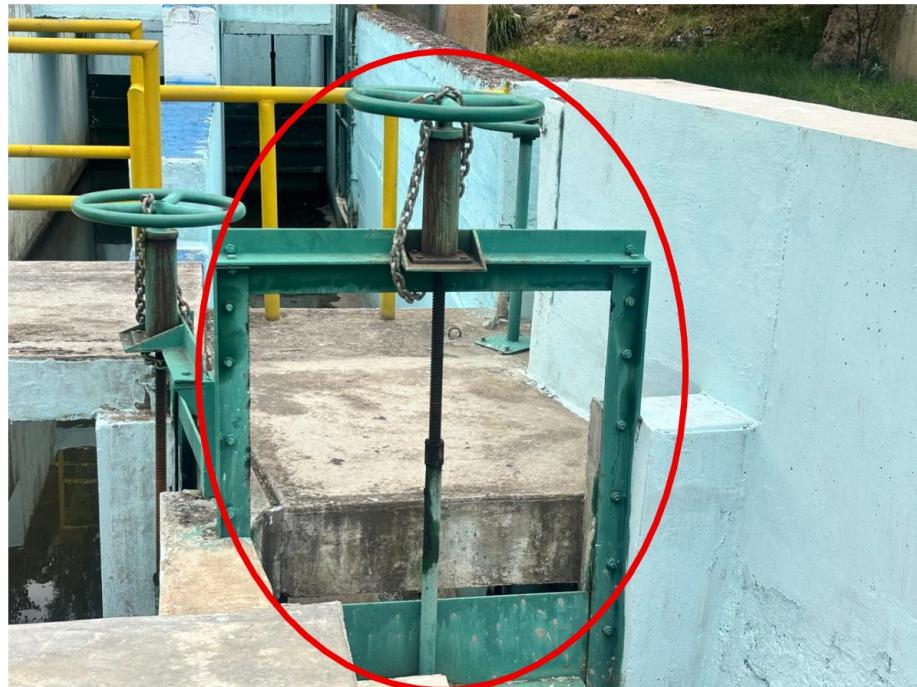
- 2.7. Se evidenció que una de las compuertas de los desarenadores (2) se encuentra inoperativa, lo que ocasiona que esta unidad quede fuera de servicio y solo opere un desarenador. La falla de dicha compuerta radica en que permite el paso constante de agua, generando pérdida de agua y disminuyendo la eficiencia del proceso de sedimentación. Esta deficiencia no solo limita la capacidad de operación de la

**Fotografía n.º 28**  
**Compuerta inoperativa**

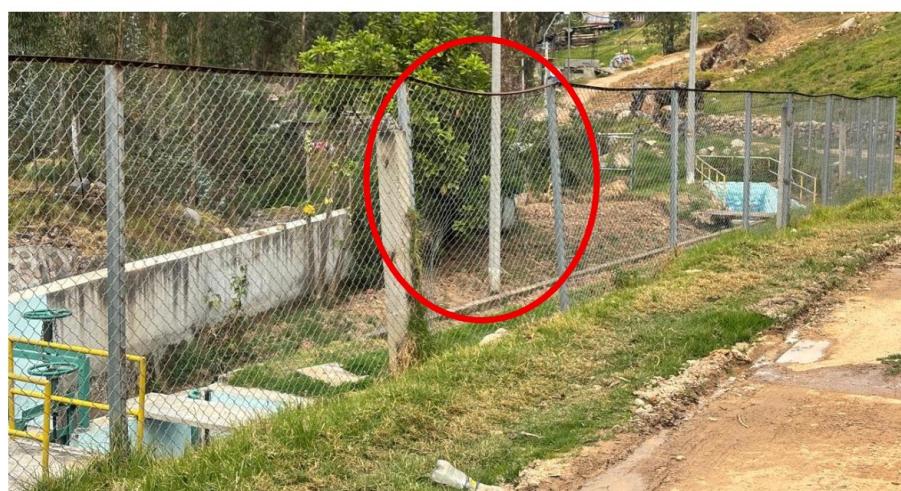
- 2.8. El cerco perimetérico que protege la captación requiere trabajos de mantenimiento y mejoramiento, principalmente en lo referiente al pintado y a la conservación de su estructura. La falta de estas acciones de mantenimiento ocasiona un deterioro progresivo que reduce su capacidad de protección, genera una vulnerabilidad frente al ingreso de personas no autorizadas o animales, lo que podría afectar la seguridad de las instalaciones y la calidad del agua captada.

**Fotografía n.º 29**  
**Cerco perimetérico con deficiencias en su estructura**

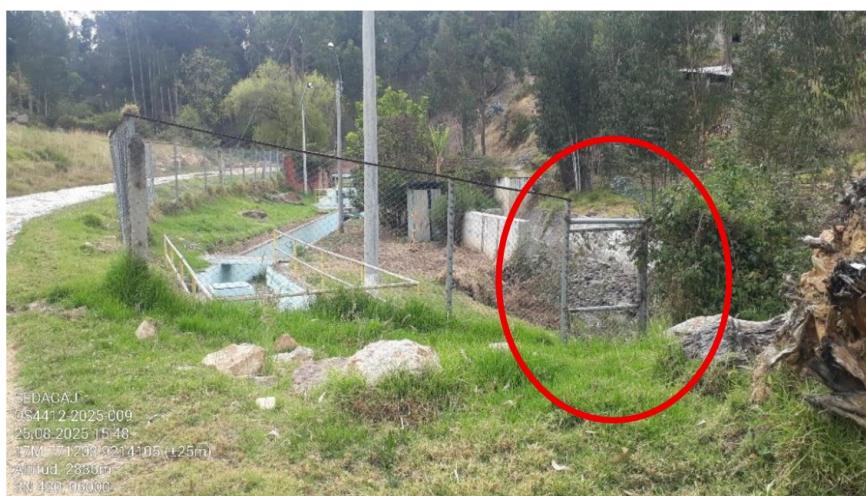
Asimismo, se constató que la puerta principal, por donde debería efectuarse el ingreso, se encuentra deteriorada e inoperativa, permaneciendo bloqueada por piedras y arbustos que impiden su normal funcionamiento. Esta situación limita el acceso adecuado del personal operador, incrementa los riesgos de ingreso no autorizado y afecta las condiciones de seguridad de la infraestructura.

Puerta principal de ingreso en estado inoperativo

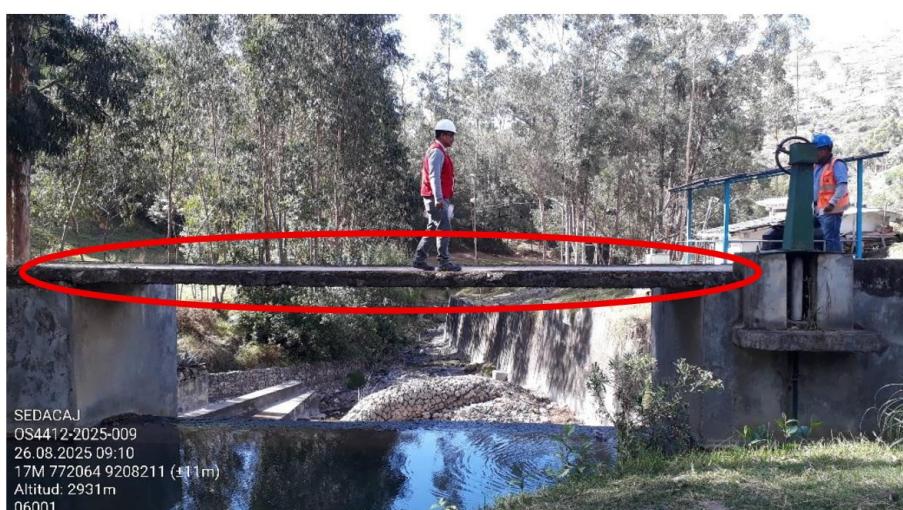
3.1. Dentro de las estructuras de la captación se encuentra el barraje que permite derivar el agua del río hacia el sistema de aducción. Sobre esta estructura se ubica una losa de concreto que, en la actualidad, presenta un grave deterioro estructural, evidenciándose desprendimiento y desmoronamiento del concreto, lo que demuestra que ha cumplido su vida útil y requiere una intervención inmediata.

Asimismo, se constató que dicha losa es utilizada como paso peatonal por pobladores de la zona, quienes transitan de manera frecuente sobre ella, a pesar de no contar con las condiciones mínimas de seguridad, ya que carece de barandas o elementos de protección. Esta situación no solo incrementa el riesgo de accidentes o caídas al cauce del río, sino que además puede ocasionar daños materiales y comprometer la continuidad del servicio de captación ante un eventual colapso de la estructura.

Losa deteriorada construida encima del barraje sin barandas de protección

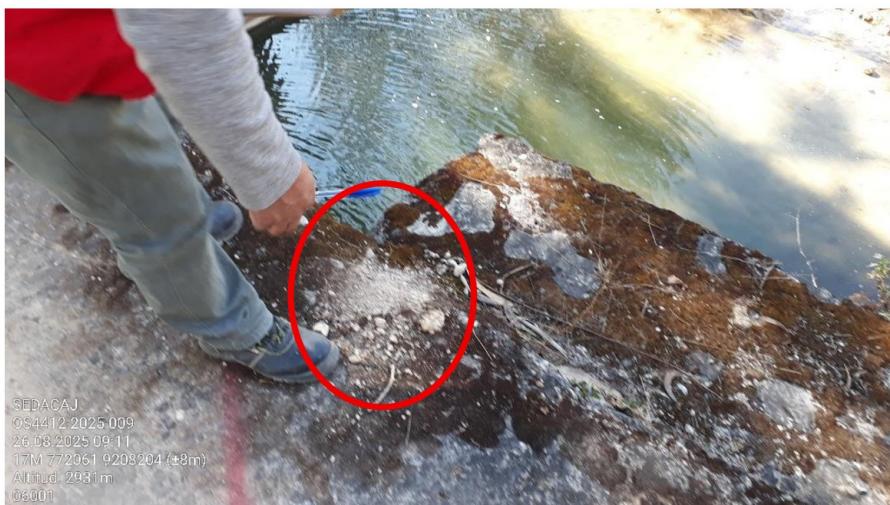
Deterioro y desmoronamiento del concreto de la losa por la antigüedad

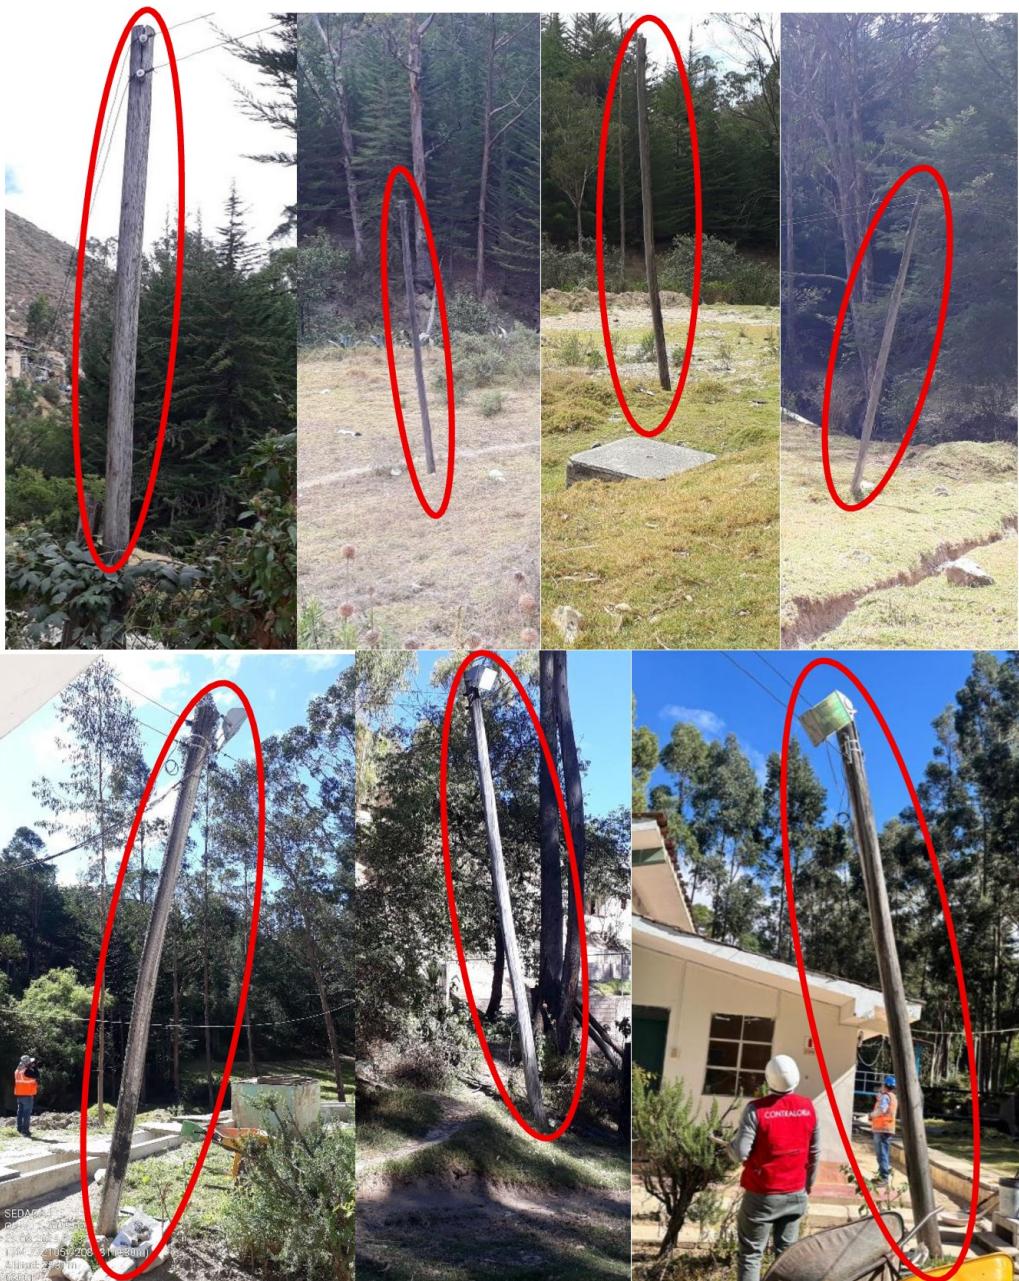
- 3.2. Las instalaciones de captación cuentan con suministro de energía eléctrica proporcionado por la empresa Hidrandina, el cual es trasladado desde un punto distante hasta la caseta de vigilancia a través de una red aérea de aproximadamente 400 metros, soportada por postes de madera. Sin embargo, se constató que varios de estos postes presentan un avanzado estado de deterioro, con riesgo de desplome, lo que representa una amenaza tanto para la seguridad del personal como para la continuidad del servicio eléctrico indispensable en las labores de operación.

Postes de madera instalados para abastecer de energía eléctrica con riesgo de caída o desplome por el mal estado de conservación en su base

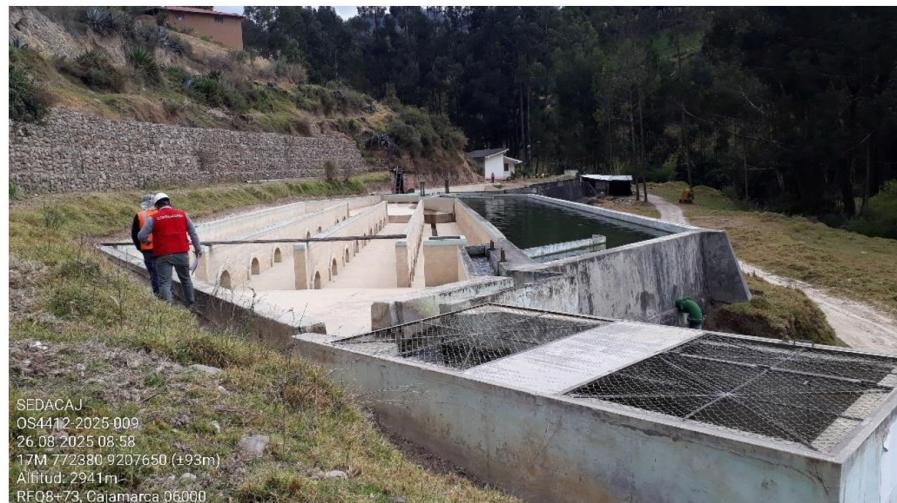
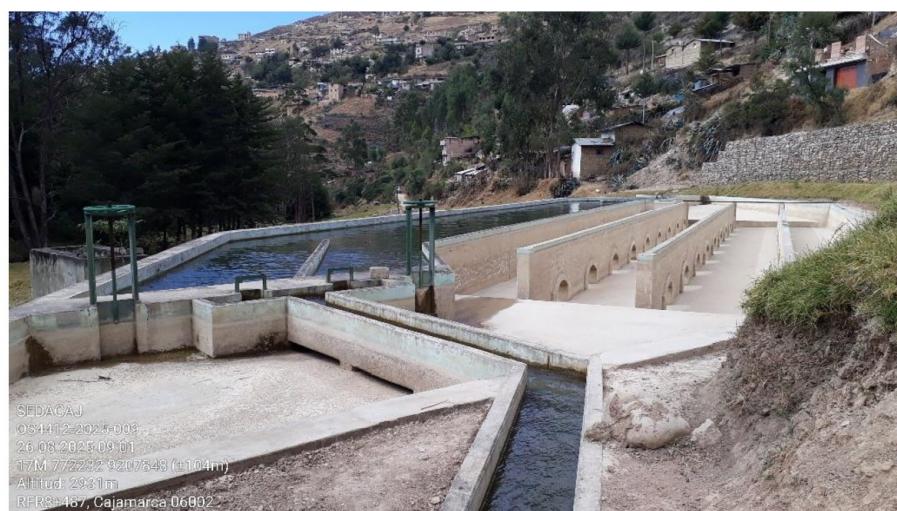
3.3. Se constató que las estructuras de la captación no cuentan con barandas de protección en las zonas de riesgo, tales como canales, bordes de las pozas de sedimentación, pasarelas y áreas de operación. Esta carencia constituye una deficiencia crítica en materia de seguridad ocupacional, ya que incrementa significativamente el riesgo de caídas a desniveles internos de la infraestructura, lo que podría ocasionar accidentes graves al personal operador y a terceros que eventualmente transitan por la zona, en ese sentido, resulta indispensable la instalación de barandas metálicas con una altura mínima provistas de pasamanos intermedio y zócalo en la parte inferior, conforme a la normativa técnica aplicable, con el fin de salvaguardar la integridad de los operadores, prevenir accidentes y garantizar un entorno de trabajo seguro en las estructuras de la captación.

Fotografía n.º 43  
Estructuras sin protección de barandas de seguridad

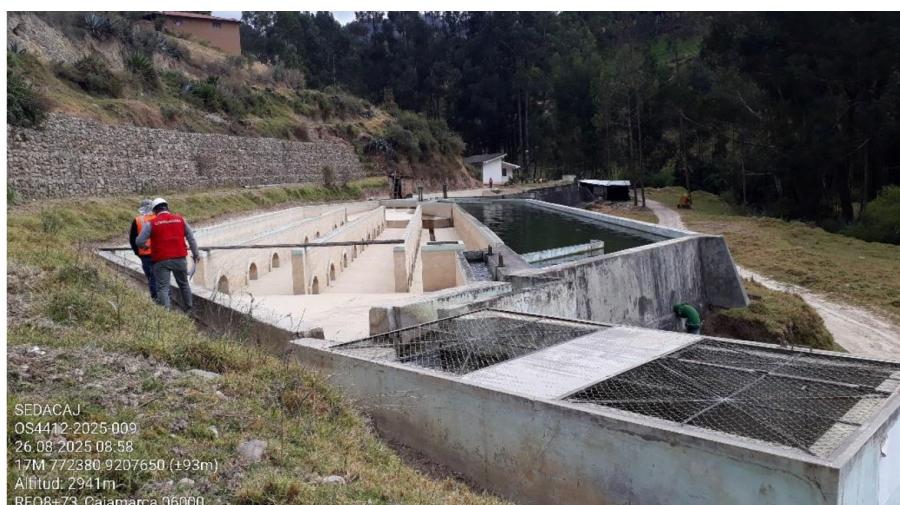
- 3.5. Durante la visita se observó que la propiedad donde se ubican las estructuras de captación no cuenta con un cerco perimetral que proteja y delimite adecuadamente la propiedad de la Entidad, situación que la hace altamente vulnerable al ingreso de personas ajenas y a la presencia de animales. La ausencia de esta infraestructura de seguridad constituye una deficiencia grave, pues expone la captación a accesos no autorizados, que podrían comprometer la integridad física de las instalaciones, propiciar actos de vandalismo o robo de equipos y materiales, así como facilitar la contaminación del agua cruda por el ingreso de animales domésticos o silvestres.

Estructuras e instalaciones sin cerco perimétrico

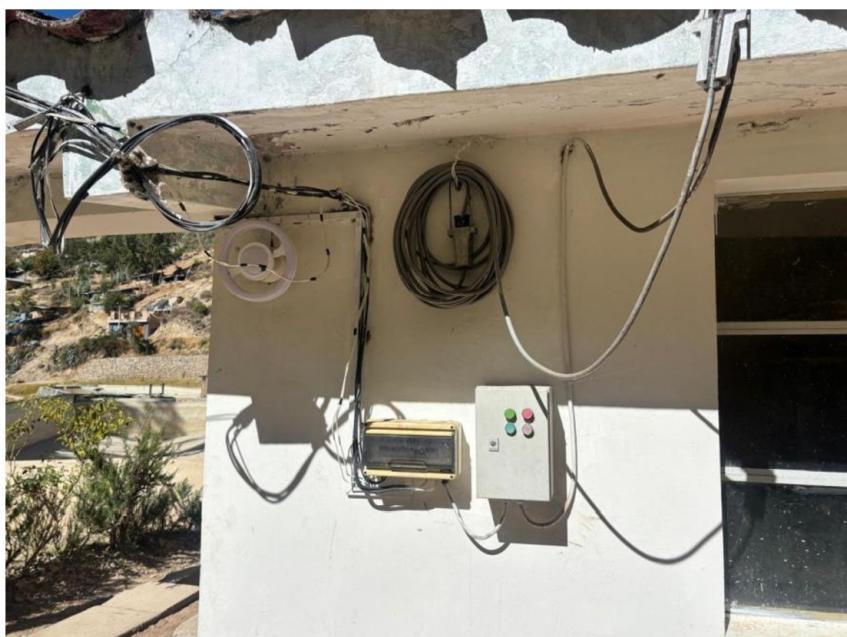
**Fotografia n.º 47**  
**Cables eléctricos sin protección colgados de la pared**

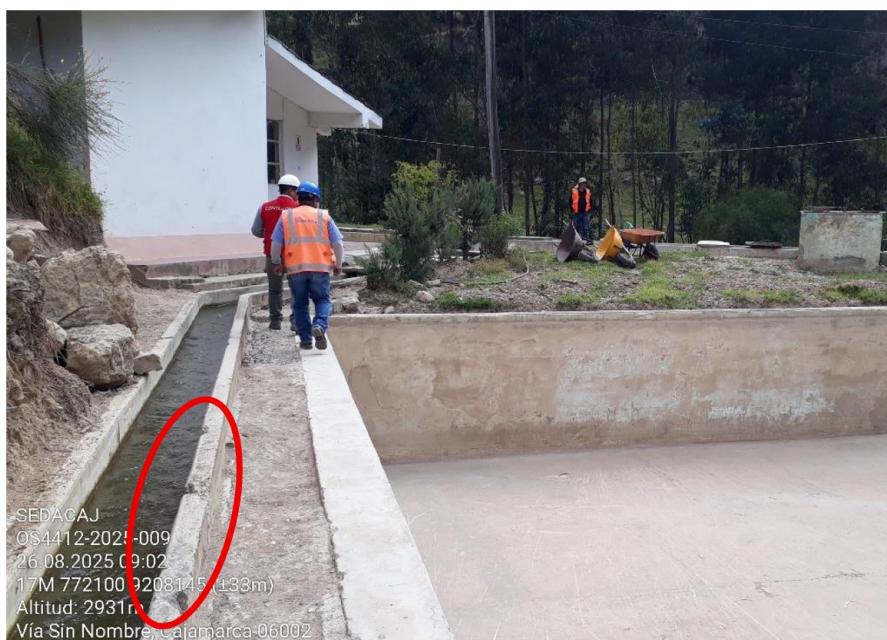
3.12. Se evidenció la rotura del concreto en el canal de conducción de agua hacia los desarenadores, así como la presencia de fisuras en los muros de dichas estructuras, a través de las cuales se observan filtraciones de agua. Estas deficiencias estructurales comprometen la eficiencia hidráulica del sistema, ya que generan pérdidas de caudal. Asimismo, las filtraciones pueden ocasionar el debilitamiento progresivo de la estructura, aumentando el riesgo de colapsos parciales, erosión en las bases y deterioro prematuro de los elementos de concreto.

**Fotografía n.º 51**  
**Rotura del concreto del canal de conducción**

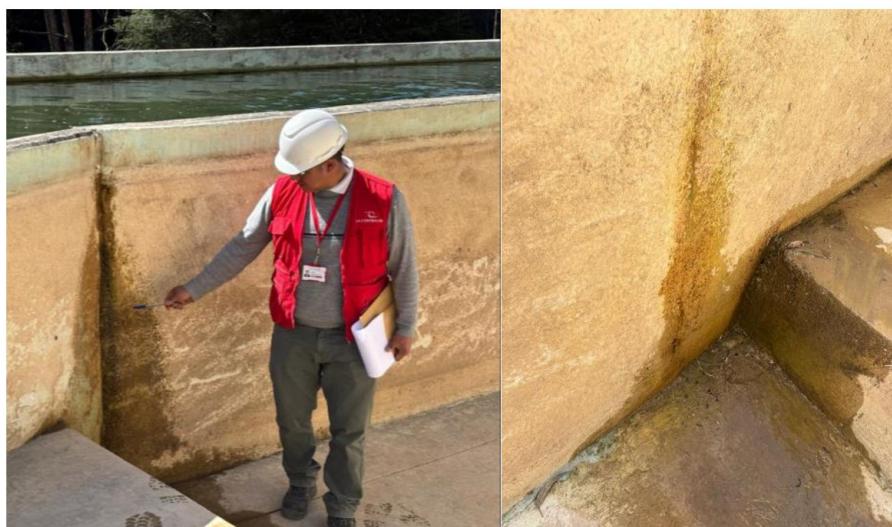
Fotografía n.º 54  
Filtración en los muros interiores del desarenador

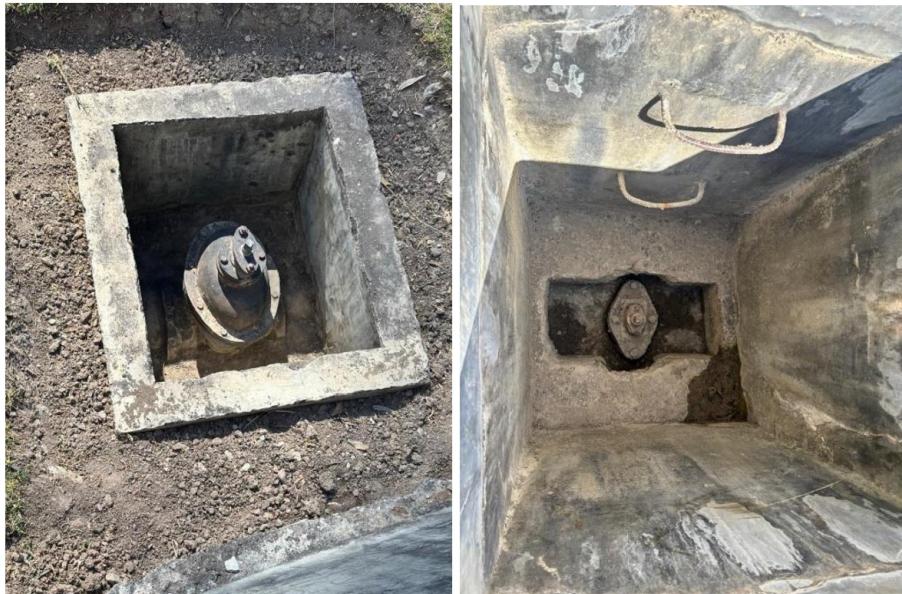
- 3.13. Se evidenció que varias válvulas presentan deterioro en su recubrimiento de pintura y signos evidentes de corrosión en su parte exterior, situación similar a las compuertas, las cuales también muestran desgaste del recubrimiento protector y presencia de óxido. La falta de un adecuado mantenimiento preventivo de estas estructuras metálicas acelera el proceso de corrosión, lo cual puede afectar su funcionamiento operativo, reducir su vida útil y generar fugas o dificultades en la regulación del caudal. Además, el deterioro de las compuertas compromete la confiabilidad del sistema de captación y de los desarenadores, incrementando el riesgo de fallas en la operación durante situaciones críticas.

Válvulas de control sin mantenimiento de pintura y presenta óxido

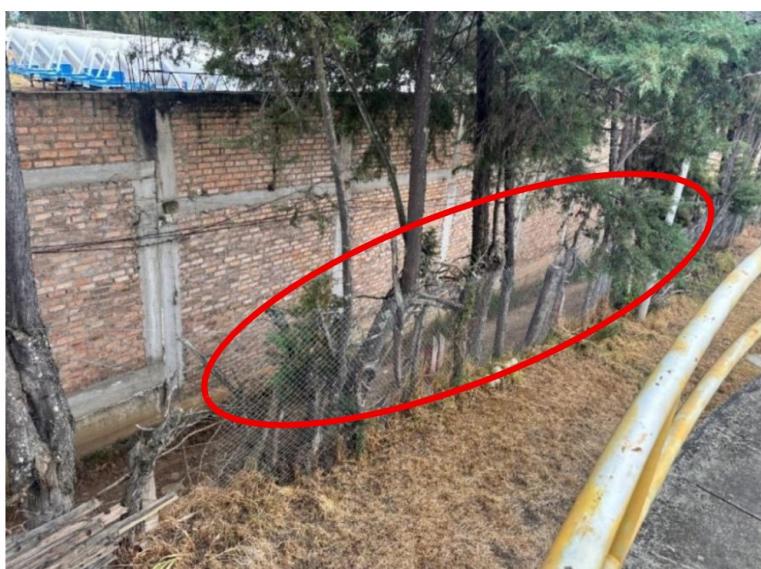
- 4.2. El cerco perimétrico ubicado en la parte posterior y zona baja de la PTAP se encuentra en estado de deterioro, requiriendo trabajos de mantenimiento en un tramo aproximado de 500 metros lineales, a fin de garantizar la seguridad y protección de las instalaciones. La falta de conservación de esta infraestructura de cerramiento incrementa la vulnerabilidad frente al ingreso de personas no autorizadas, actos de vandalismo, robo de equipos o materiales, y el acceso de animales, lo cual podría comprometer tanto la integridad de la planta como la calidad del agua en tratamiento.

**Fotografía n.º 56**  
Cercado perimetral deteriorado

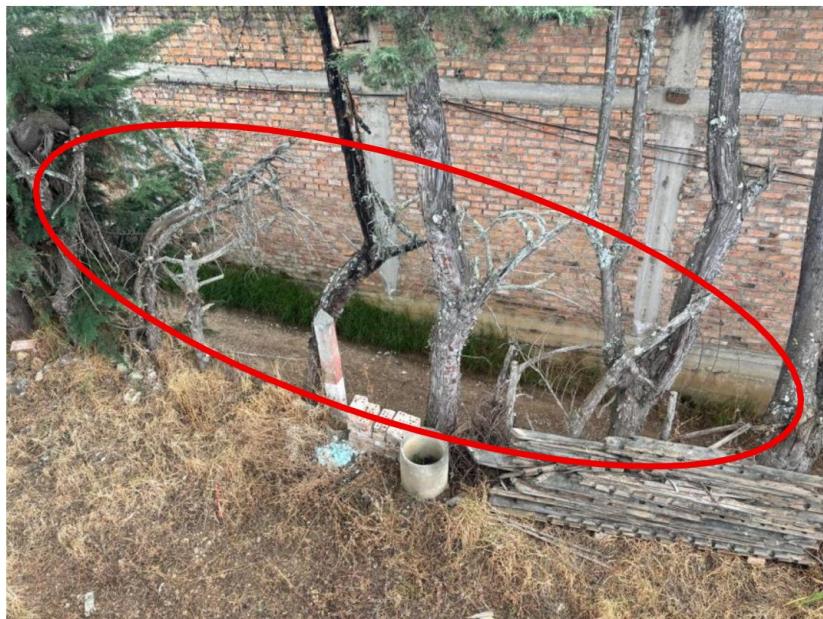
**Fotografía n.º 57**  
**Falta de Cerco perimetérico**

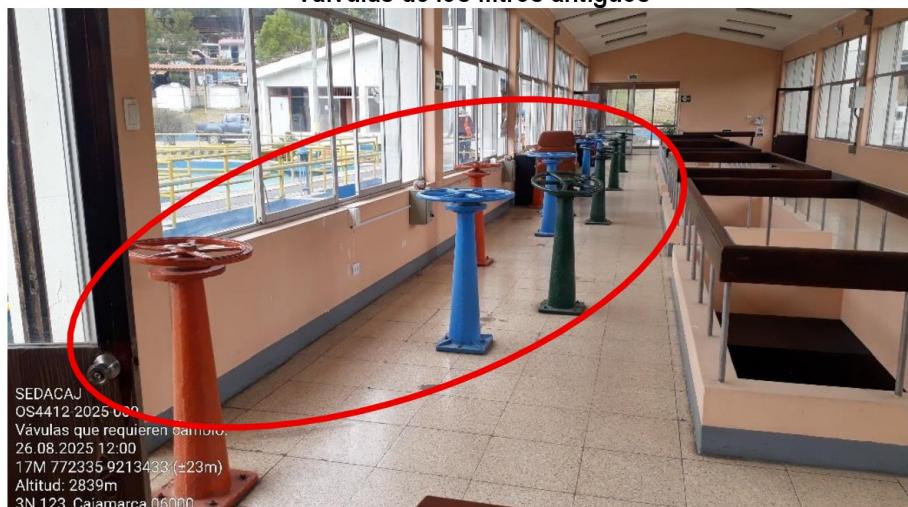
- 4.3. Se evidenció la presencia de fugas de agua en las válvulas de los filtros antiguos de la PTAP, las cuales muestran deterioro en sus empaques y partes metálicas debido al desgaste por el tiempo de uso y la falta de mantenimiento preventivo. Estas fugas ocasionan pérdidas continuas de agua tratada, lo que representa un uso ineficiente del recurso hídrico y un incremento en los costos de operación.

**Fotografía n.º 58**  
**Válvulas de los filtros antiguos**

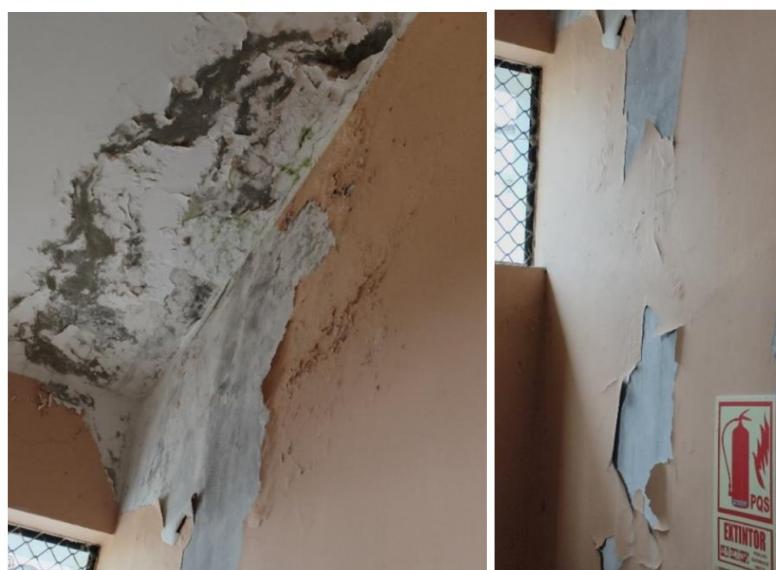
**Pintura deteriorada en los ambientes existentes de techo y paredes**

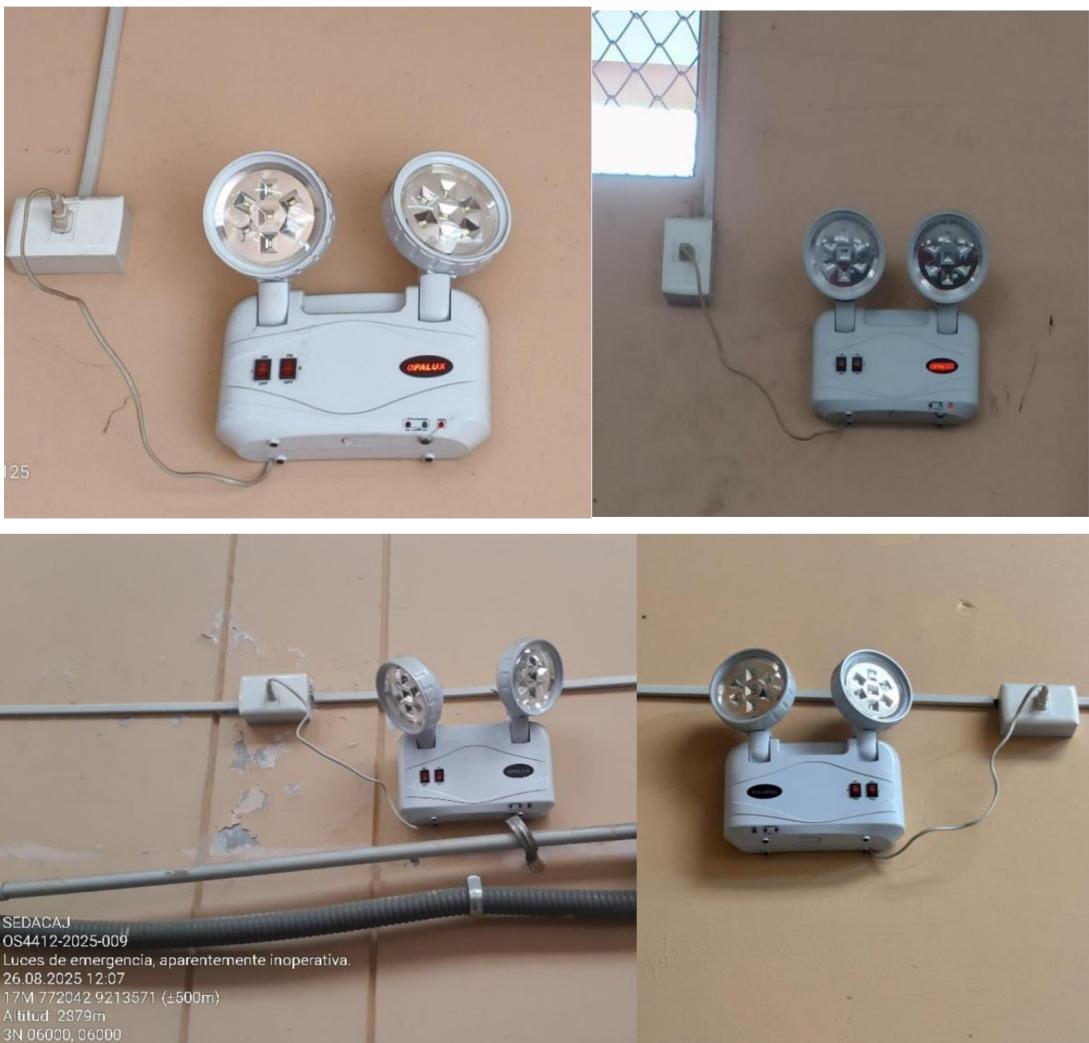
4.5. Se evidenció que algunas luces de emergencia instaladas en las instalaciones de la PTAP no se encuentran en funcionamiento, lo que constituye una deficiencia en las condiciones de seguridad. La ausencia de este sistema impide contar con una iluminación adecuada en caso de corte de energía eléctrica o de alguna contingencia, lo que podría generar situaciones de riesgo para el personal operativo, como tropiezos, caídas, dificultades en la evacuación o imposibilidad de realizar maniobras rápidas de cierre de válvulas y equipos en caso de emergencia.

**Fotografía n.º 60**  
**Luces de emergencia sin funcionamiento**

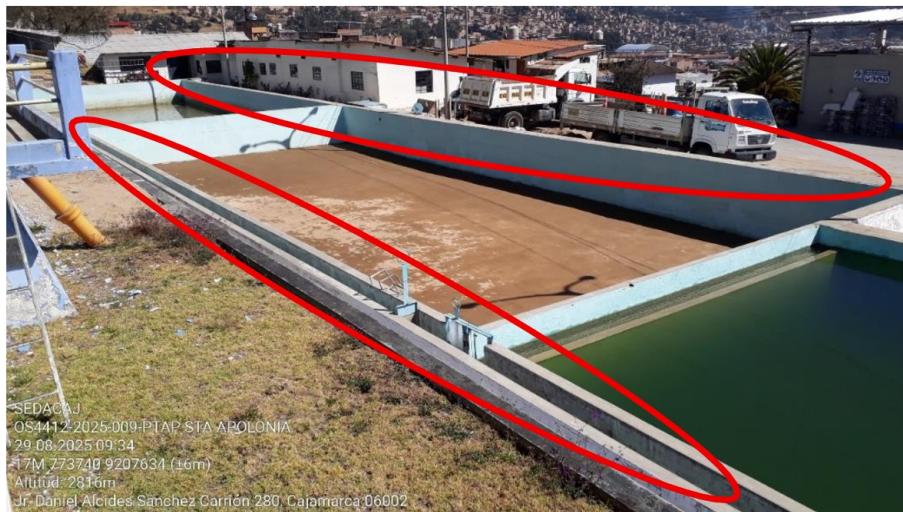
5.2. Se evidenció que el sistema de tratamiento, conformado por las estructuras de floculación, sedimentación y filtración, no cuenta con barandas de protección en sus áreas críticas, generando un riesgo significativo de caídas para el personal operador durante la ejecución de sus labores. Esta carencia constituye una deficiencia crítica en materia de seguridad ocupacional, ya que incrementa significativamente el riesgo de caídas a desniveles internos de la infraestructura, lo que podría ocasionar accidentes graves al personal operador y a terceros que eventualmente transitan por la zona, en ese sentido, resulta indispensable la instalación de barandas metálicas con una altura mínima provistas de pasamanos intermedio y zócalo en la parte inferior, conforme a la normativa técnica aplicable, con el fin de salvaguardar la integridad de los operadores, prevenir accidentes y garantizar un entorno de trabajo seguro en las estructuras de la PTAP.

**Fotografía n.º 65**  
**Filtro sin barandas de protección**

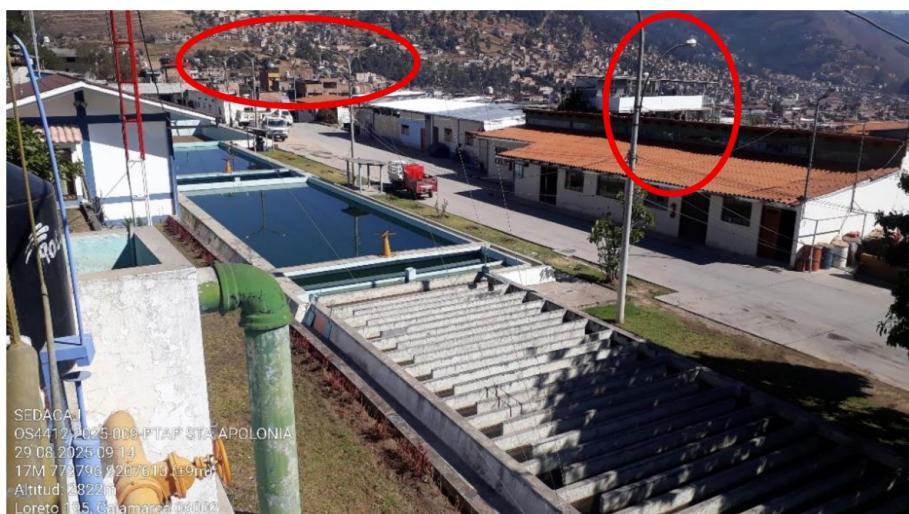
5.3. Se constató que las luminarias instaladas en la Planta de Tratamiento de Agua Potable no se encuentran en completo funcionamiento, ya que de las doce (12) luminarias verificadas, ninguna está operativa. Esta deficiencia genera una insuficiente iluminación en las áreas críticas de trabajo, lo que incrementa el riesgo de accidentes laborales durante la operación nocturna o en condiciones de baja visibilidad. La falta de alumbrado adecuado también compromete la seguridad del personal de vigilancia, dificultando el control perimetral y la prevención de accesos no autorizados.

**Fotografía n.º 66**  
**Luminarias instaladas en la PTAP**

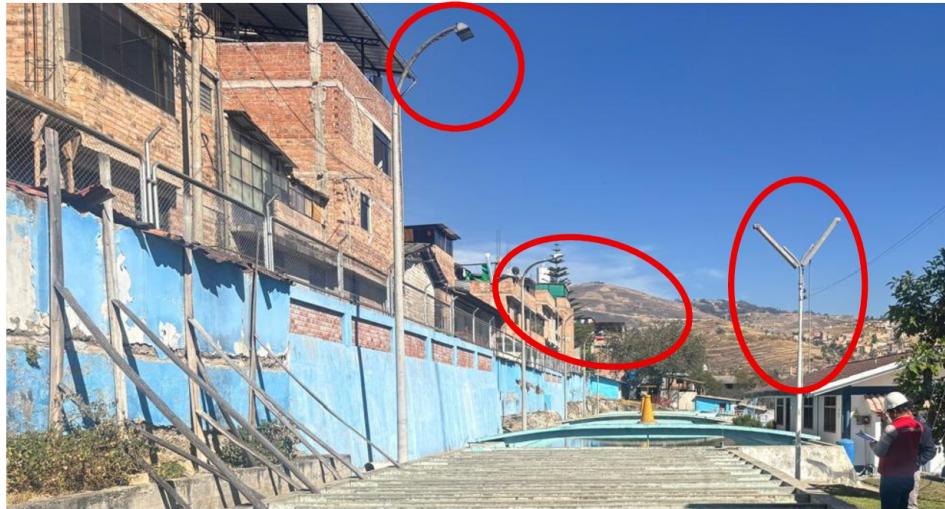
Fotografía n.º 67  
Luminarias en la parte superior de la PTAP

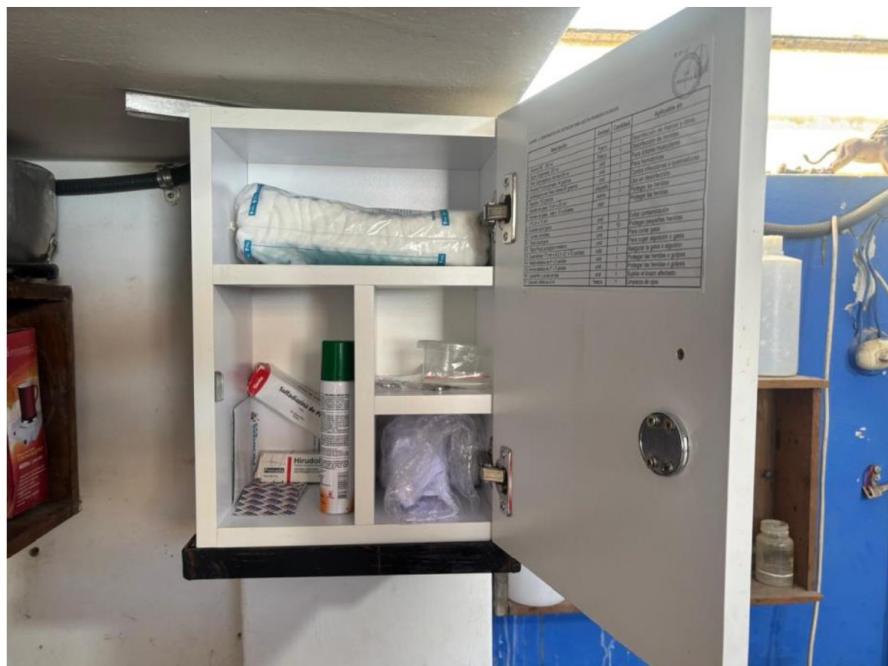
- 5.4. Se evidenció que el botiquín de primeros auxilios no se encuentra debidamente implementado, ya que carece de medicamentos e insumos básicos necesarios para la atención inmediata de emergencias, además de **contener productos vencidos**. Esta situación representa una deficiencia grave en materia de seguridad y salud ocupacional, puesto que, ante la ocurrencia de un accidente, incidente o malestar repentino, el personal no tendría los medios adecuados para una atención oportuna. El hecho de que **existan productos caducos** agrava el riesgo, ya que su uso podría ocasionar efectos adversos en la salud de los trabajadores.

Fotografía n.º 68  
Botiquín de la PTAP

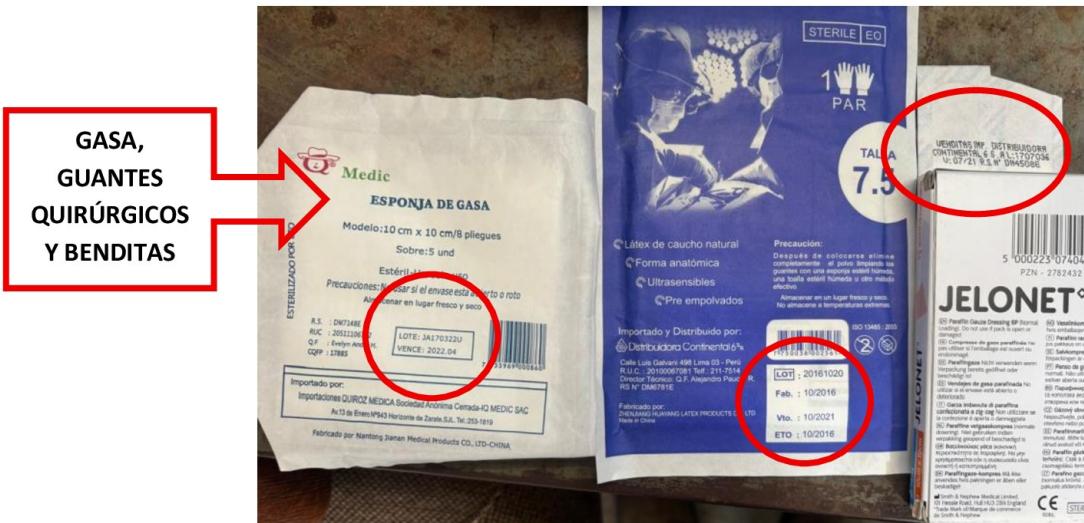
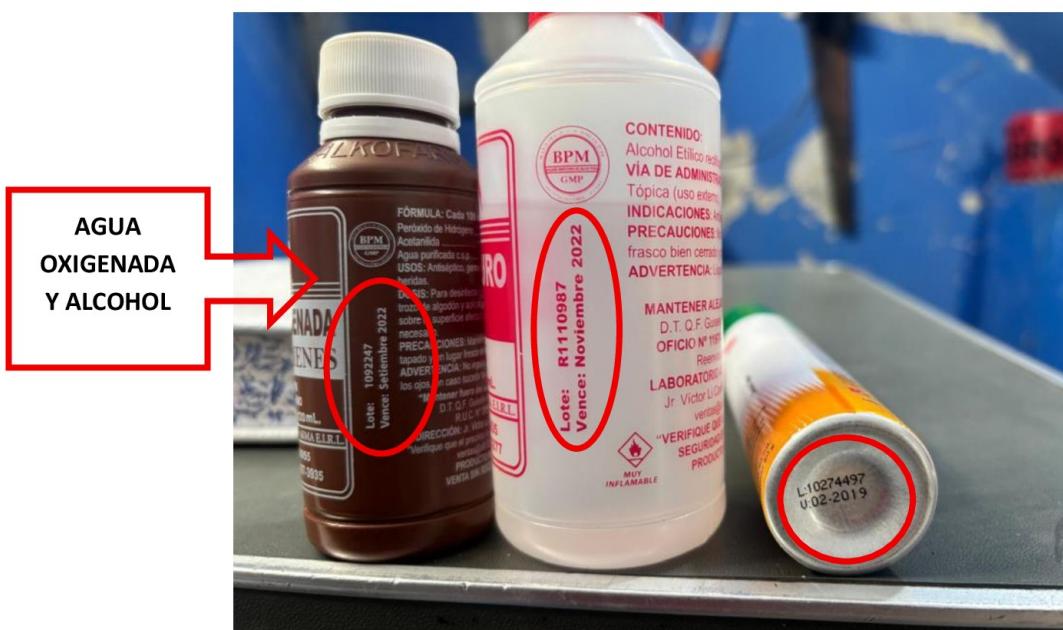
Fotografía n.º 69  
Productos vencidos encontrados en el interior del botiquín

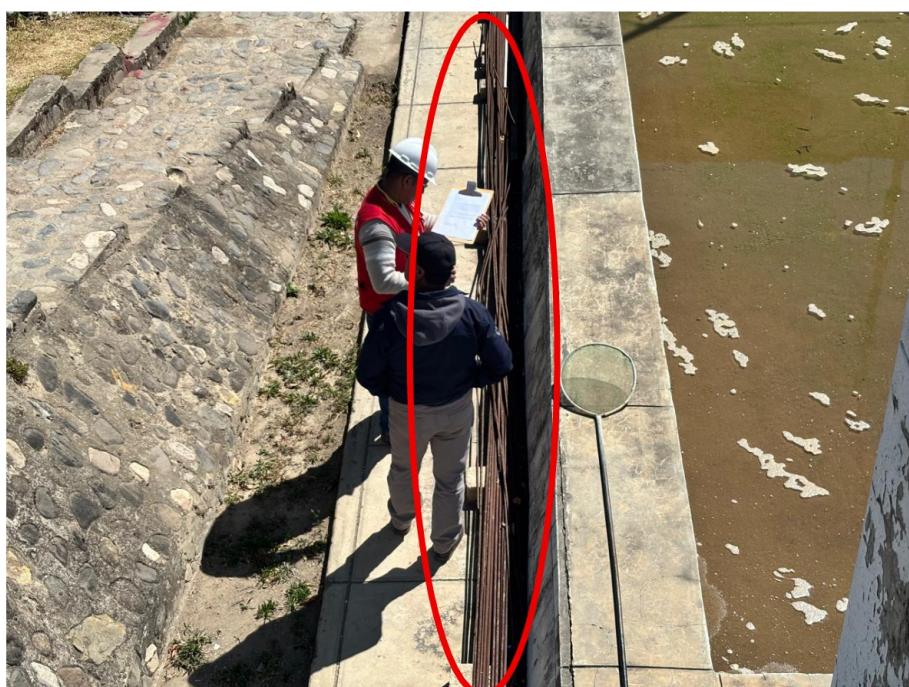
**Fierros de construcción en estado de oxidación en las veredas**

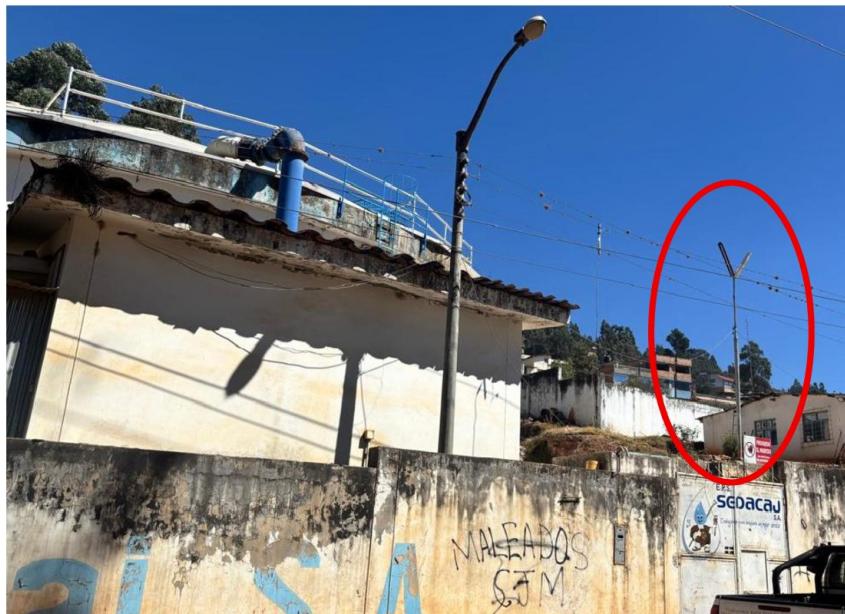
La ausencia de un sistema de alumbrado completo y funcional genera condiciones de inseguridad para el personal operador y de vigilancia, dificultando el desarrollo de las labores durante la noche o en situaciones de baja visibilidad. Esta deficiencia incrementa el riesgo de accidentes laborales (caídas, tropiezos y golpes), al mismo tiempo que limita la capacidad de control y supervisión del perímetro, facilitando el ingreso no autorizado de personas ajenas, así como posibles actos de vandalismo o sustracción de equipos.

Fotografía n.º 74  
Luminaria de propiedad de la Entidad

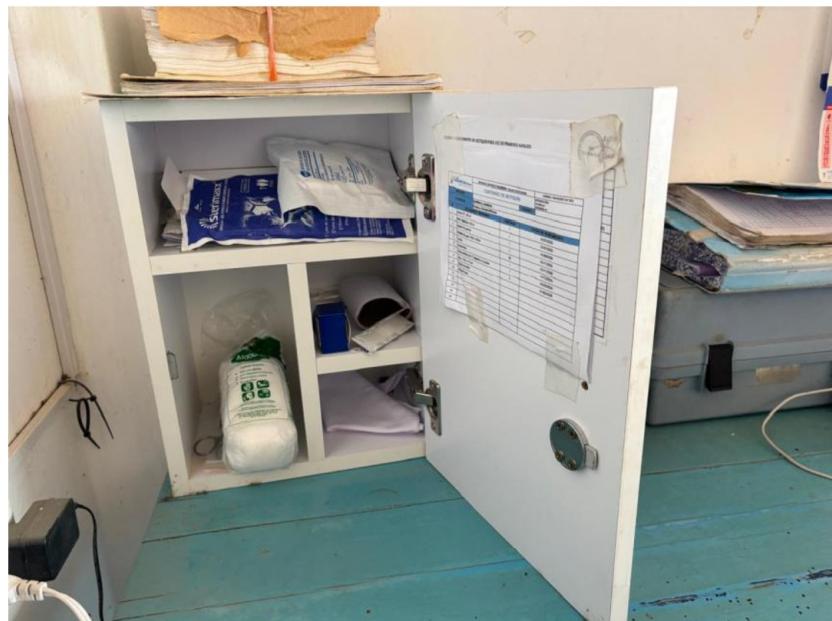
6.3. Se evidenció que el botiquín de primeros auxilios no se encuentra debidamente implementado, ya que carece de medicamentos e insumos básicos necesarios para la atención inmediata de emergencias, además de **contener productos vencidos**. Esta situación representa una deficiencia grave en materia de seguridad y salud ocupacional, puesto que, ante la ocurrencia de un accidente, incidente o malestar repentino, el personal no tendría los medios adecuados para una atención oportuna. El hecho de que **existan productos caducos** agrava el riesgo, ya que su uso podría ocasionar efectos adversos en la salud de los trabajadores.

Fotografía n.º 75  
Botiquín de primeros auxilios

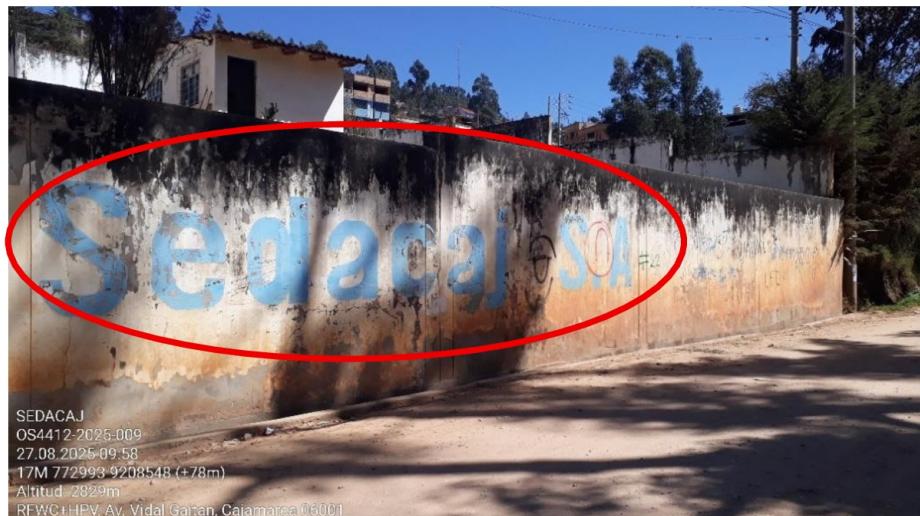
**Fotografía n.º 83**  
**Desgate de las letras de identificación de la entidad**

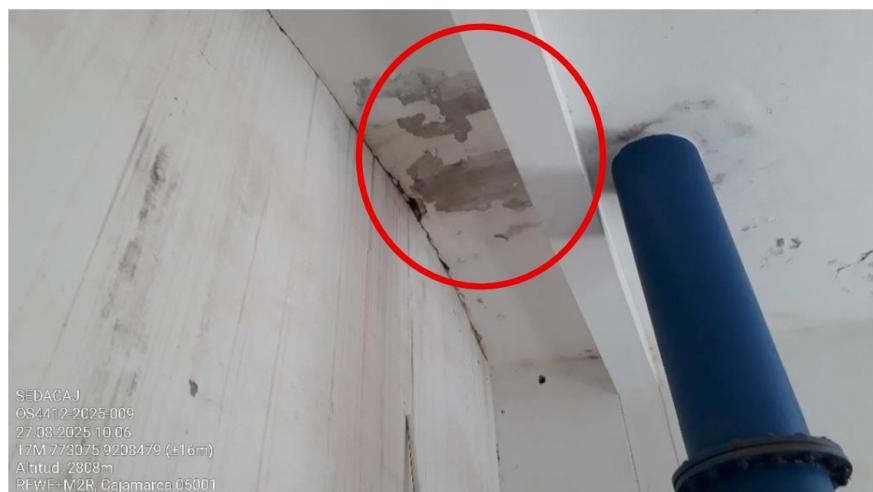
**Fotografía n.º 84**  
**Deterioro de pintura del techo de la caseta de válvulas**

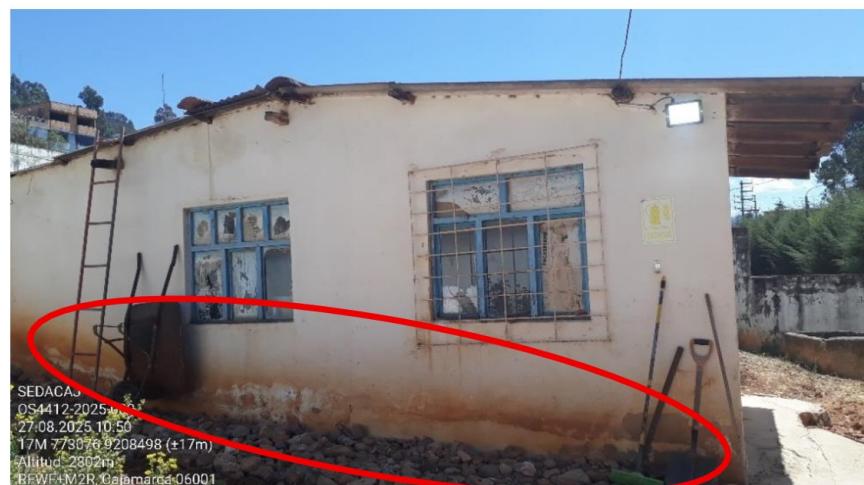
**Fotografía n.º 86**  
**Deterioro de pintura de las paredes de la caseta de guardianía**

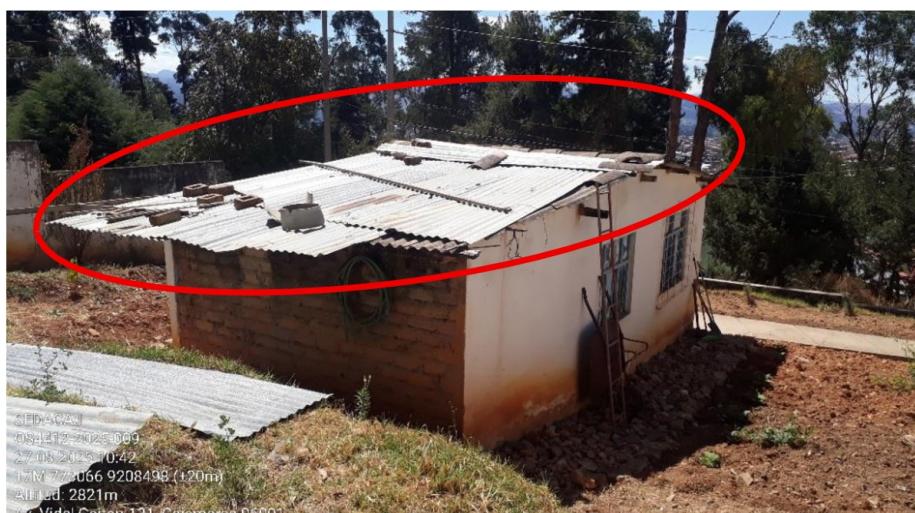
**Fotografía n.º 87**  
**Cobertura de la caseta de guardianía en pésimas condiciones**

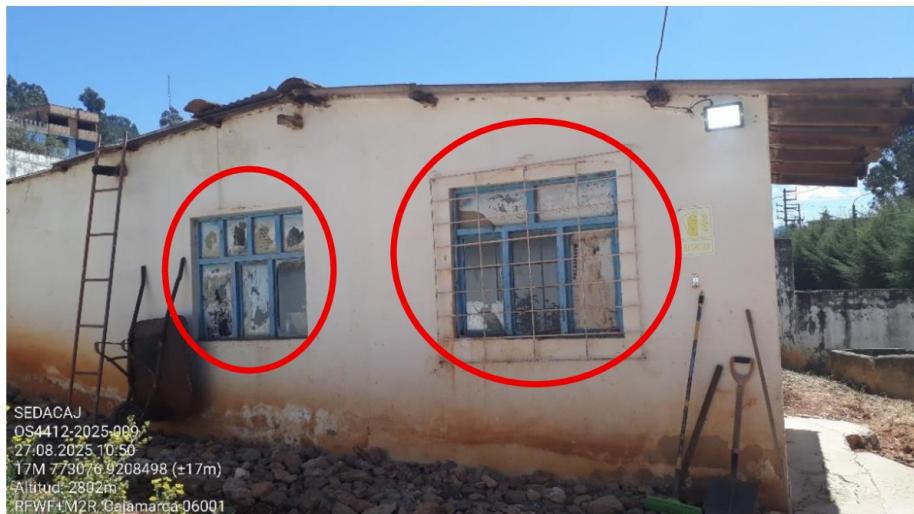
**Fotografía n.º 89**  
**Ventanas en pésimas condiciones**

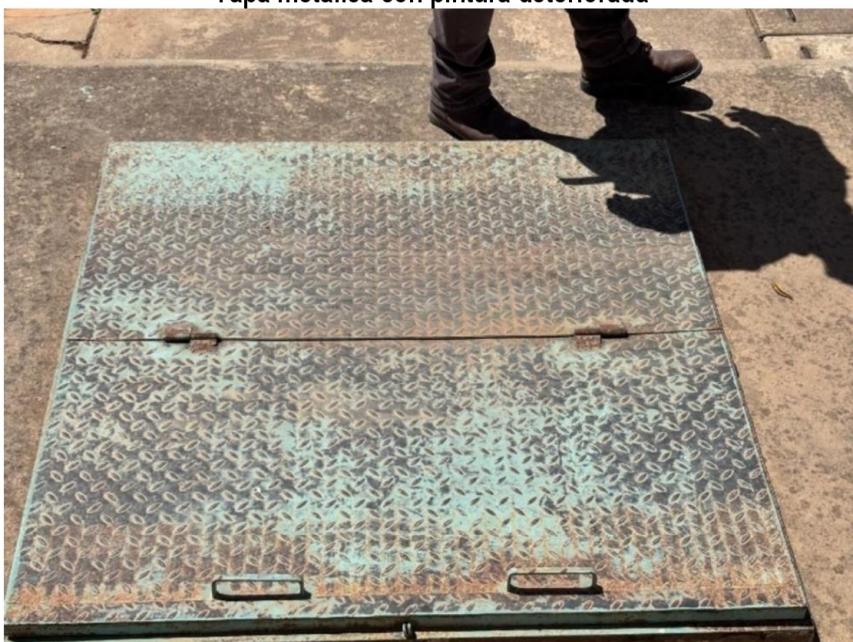
**Fotografía n.º 90**  
**Tapa metálica con pintura deteriorada**
