**INFORME DE VISITA DE CONTROL**  
**N° 010-2025-OCI/4412-SVC**

VISITA DE CONTROL  
EMPRESA PRESTADORA DE SERVICIOS DE  
SANEAMIENTO DE CAJAMARCA SA – EPS SEDACAJ SA  
CAJAMARCA / CAJAMARCA / CAJAMARCA

SISTEMAS DE TRATAMIENTO DE AGUA POTABLE DE LA  
EPS SEDACAJ SA EN LA CIUDAD DE CAJAMARCA

PERÍODO DE EVALUACIÓN:  
DEL 25 DE AGOSTO DE 2025 AL 29 DE AGOSTO DE 2025

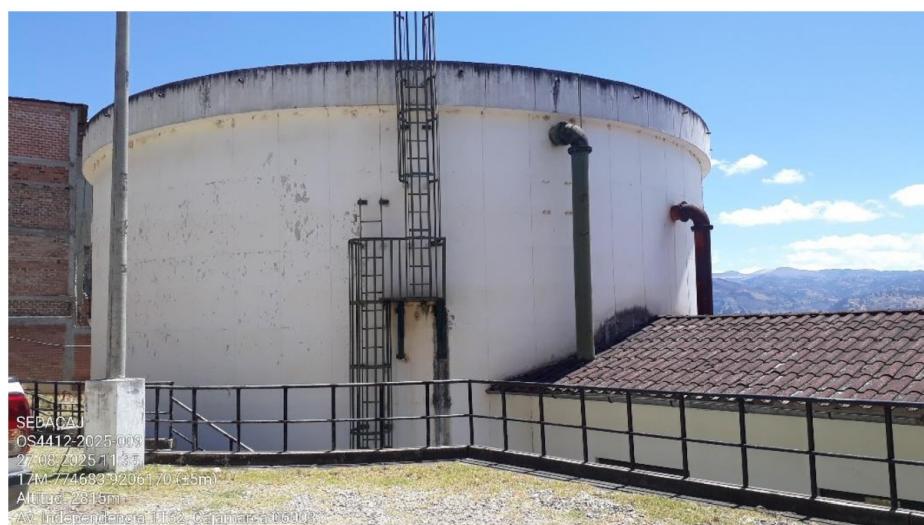
**Fotografía n.º 93**  
**Reservorio R4 inoperativo**

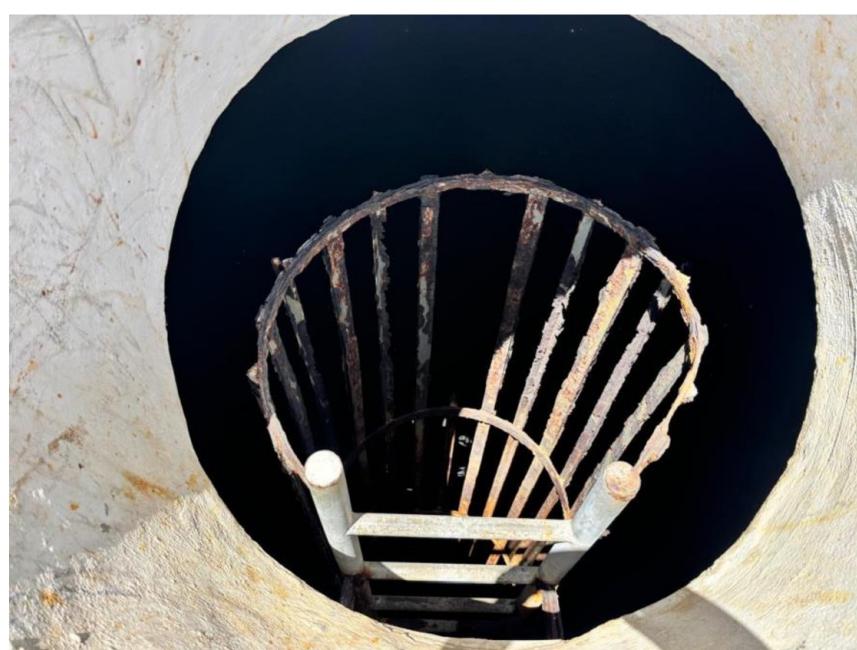
**Fotografía n.º 94**  
**Escalera interior del reservorio con presencia de óxido**

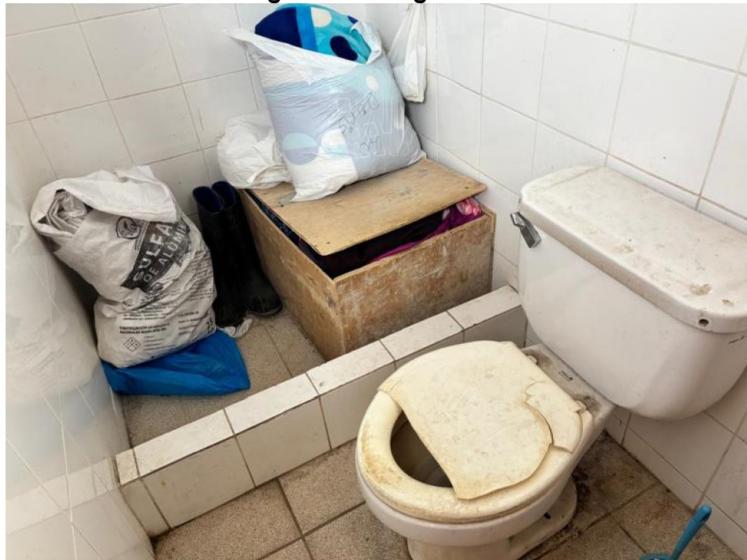
**Fotografía n.º 96**  
**Servicio higiénico sin agua ni lavamanos**

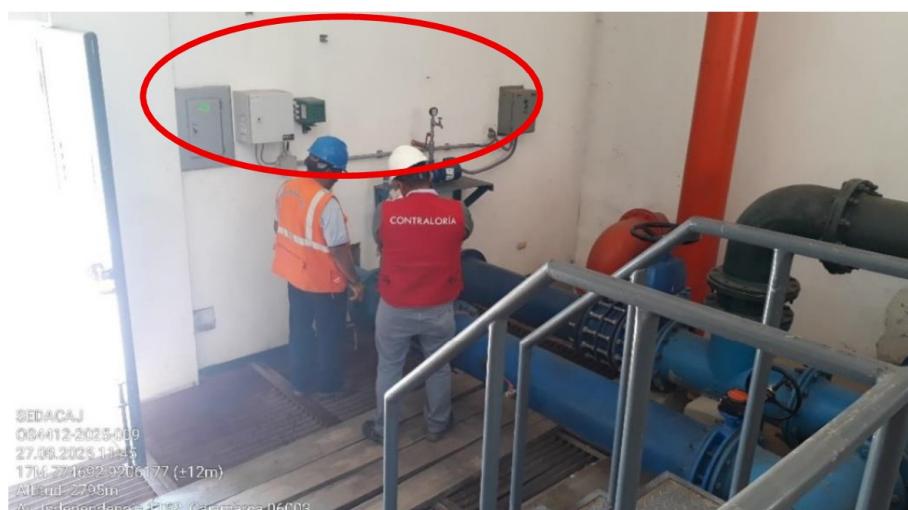
Fotografía n.º 99  
No existe señalización de prevención o peligro

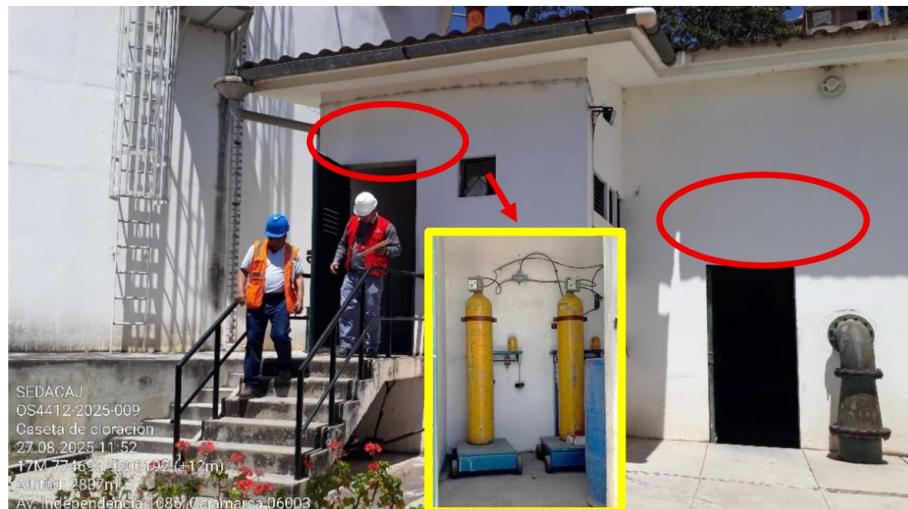
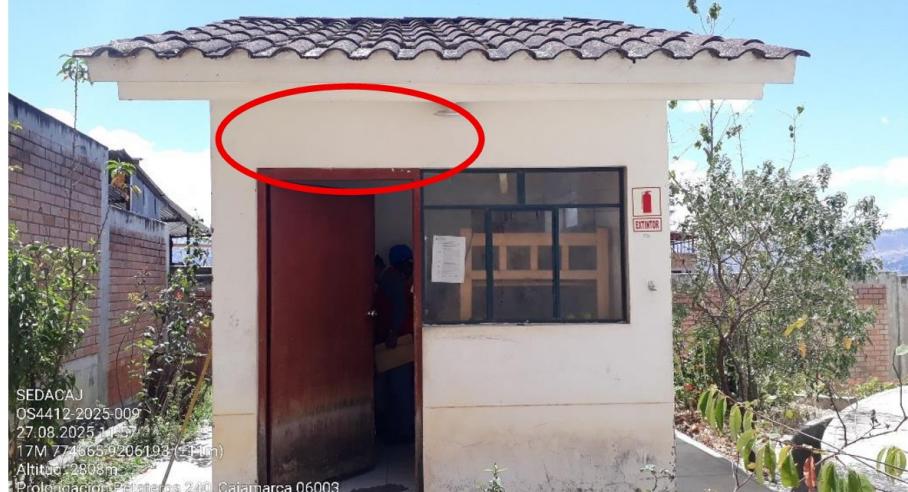
Fotografía n.º 100  
No existe rotulación de los ambientes

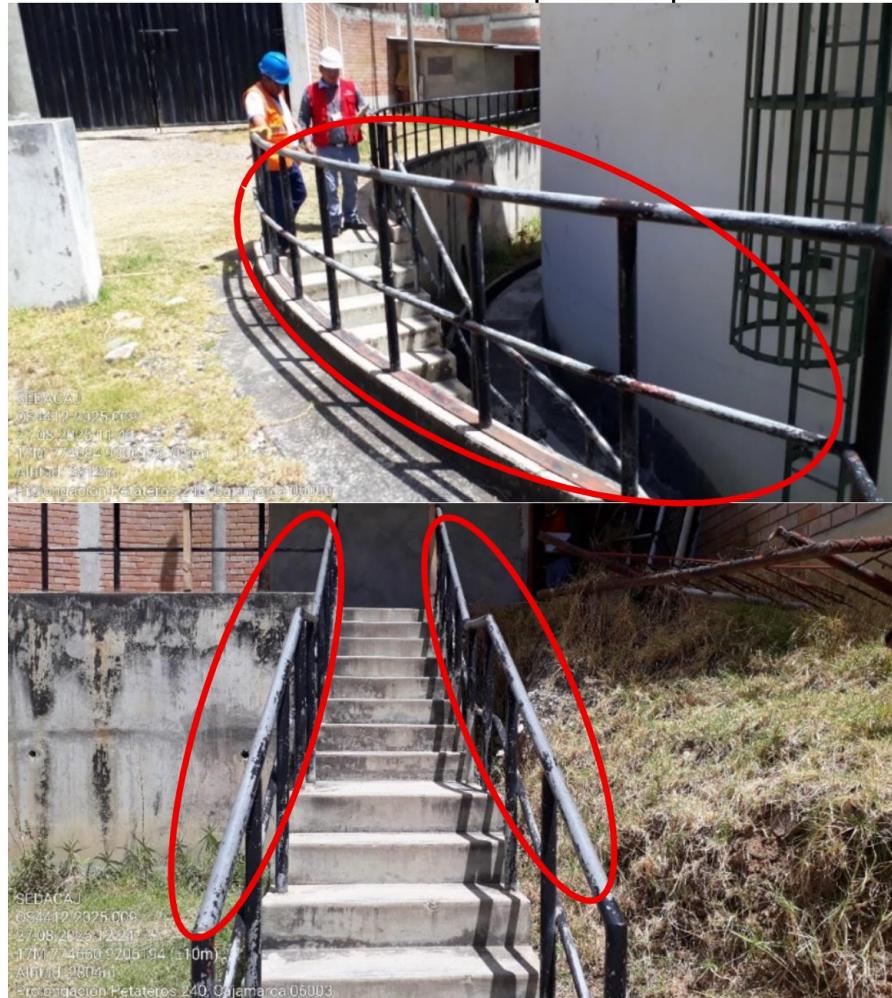
Fotografía n.º 101  
Barandas en estado de deterioro por falta de pintura

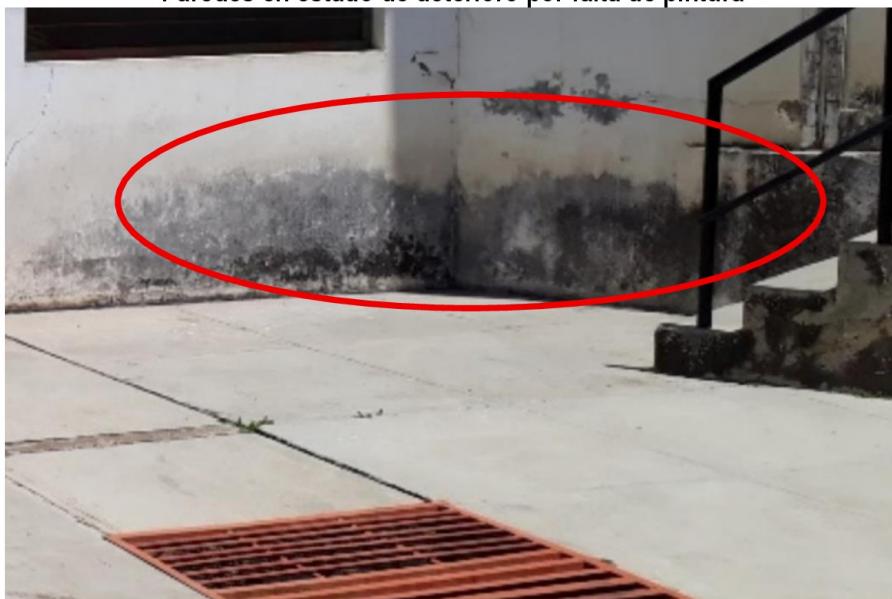
Fotografía n.º 102  
Paredes en estado de deterioro por falta de pintura

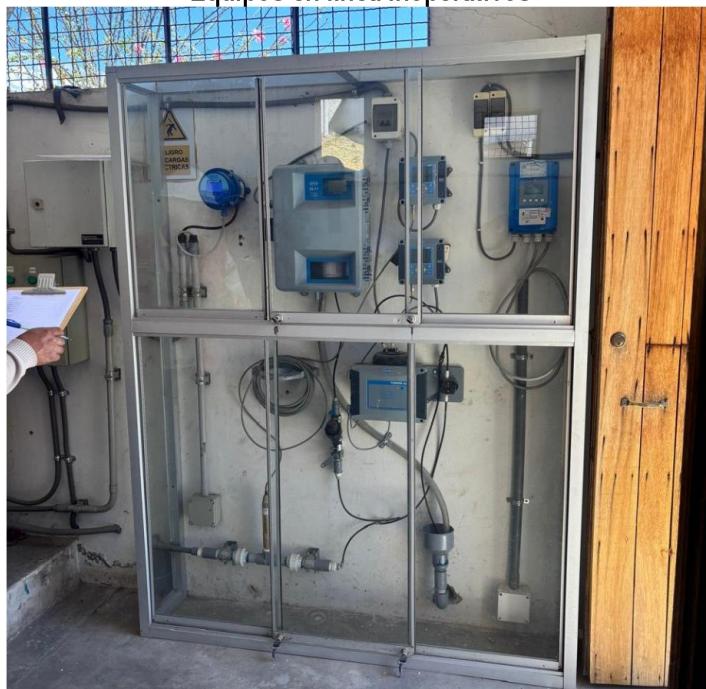
Fotografía n.º 105  
Equipos en línea inoperativos

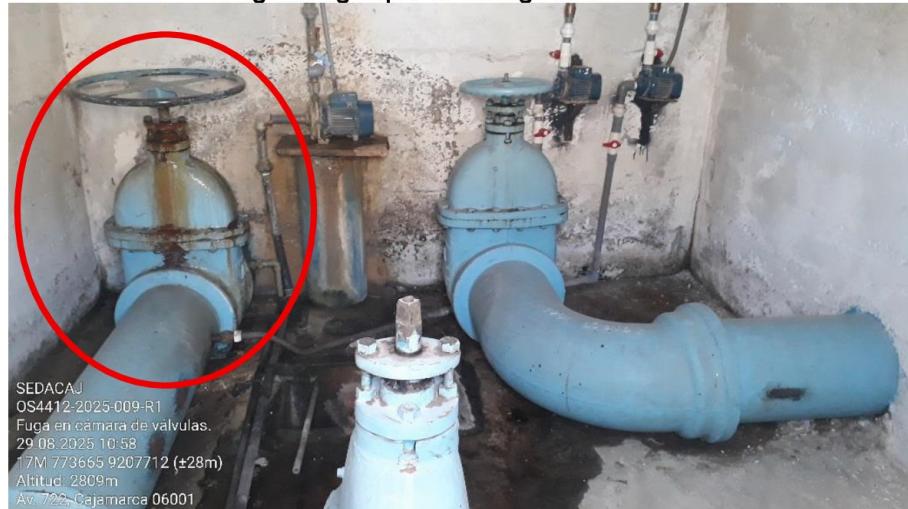
Fuga de agua por el vástago de la válvula

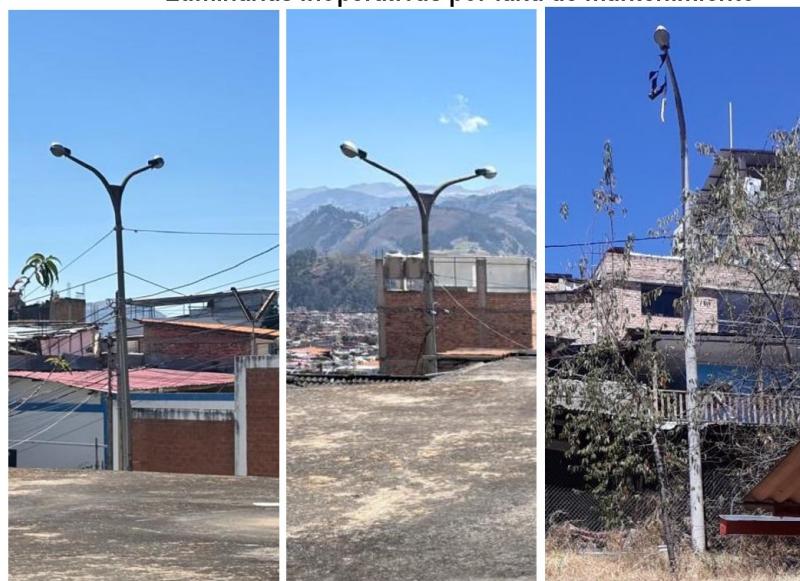
Luminarias inoperativas por falta de mantenimiento

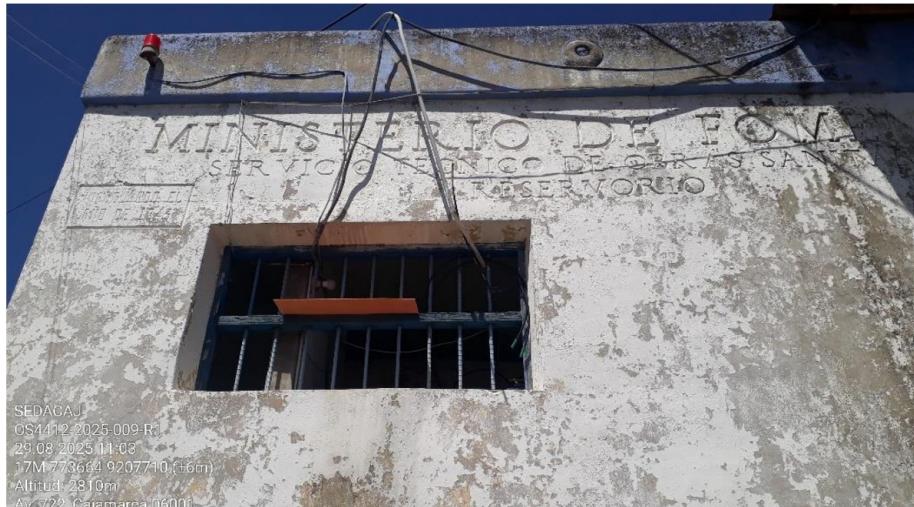
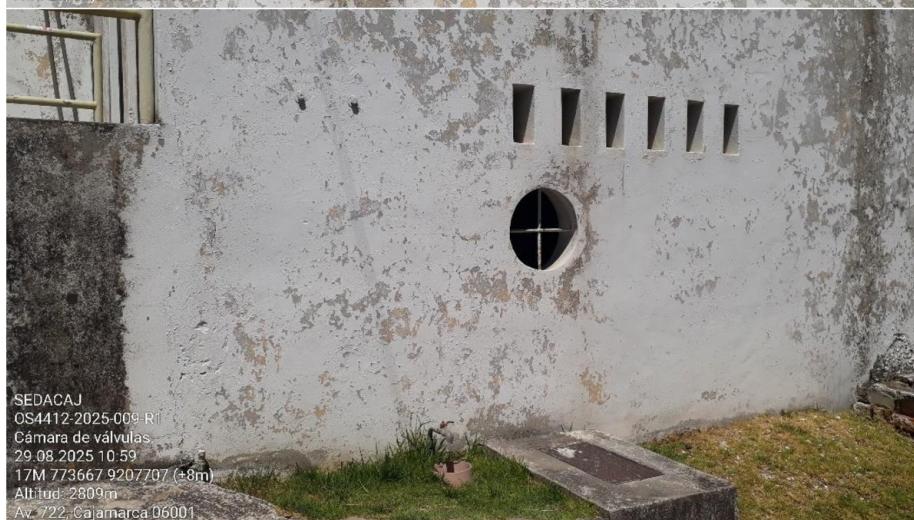
Pintura deteriorada en la fachada del ambiente de cloración y del cámara de válvulas

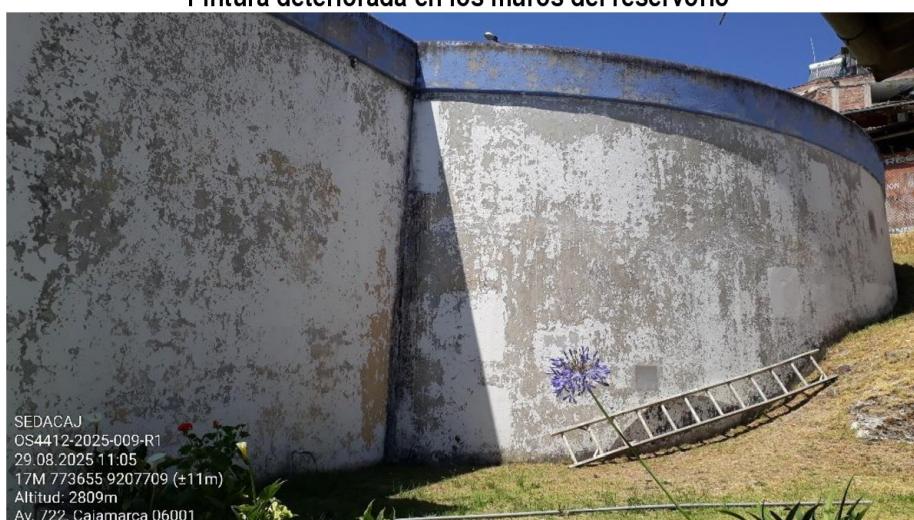
Fotografía n.º 114

Pintura deteriorada en los muros del reservorio

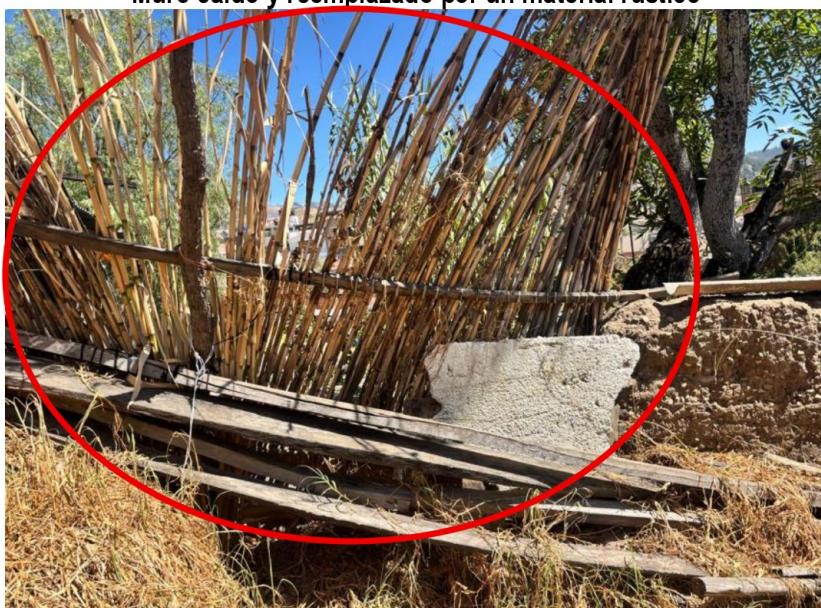
**Muro caído y reemplazado por un material rustico**

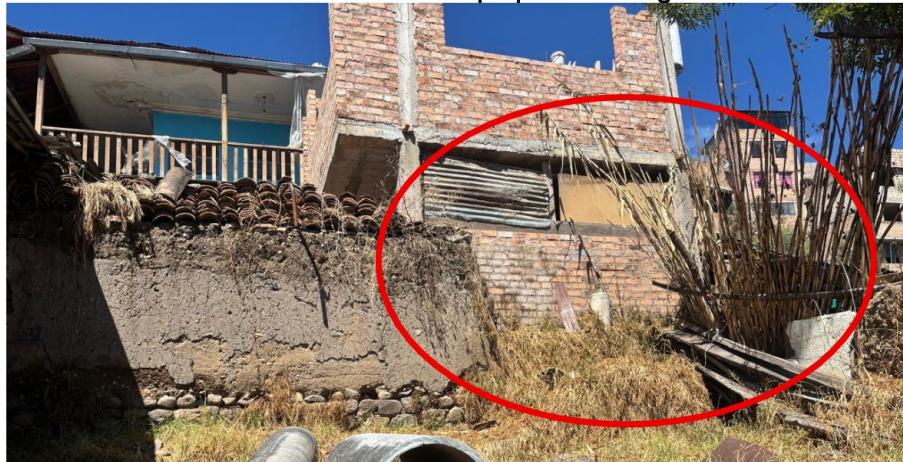
Fotografía n.º 117  
Muro caído aledaño la propiedad contigua

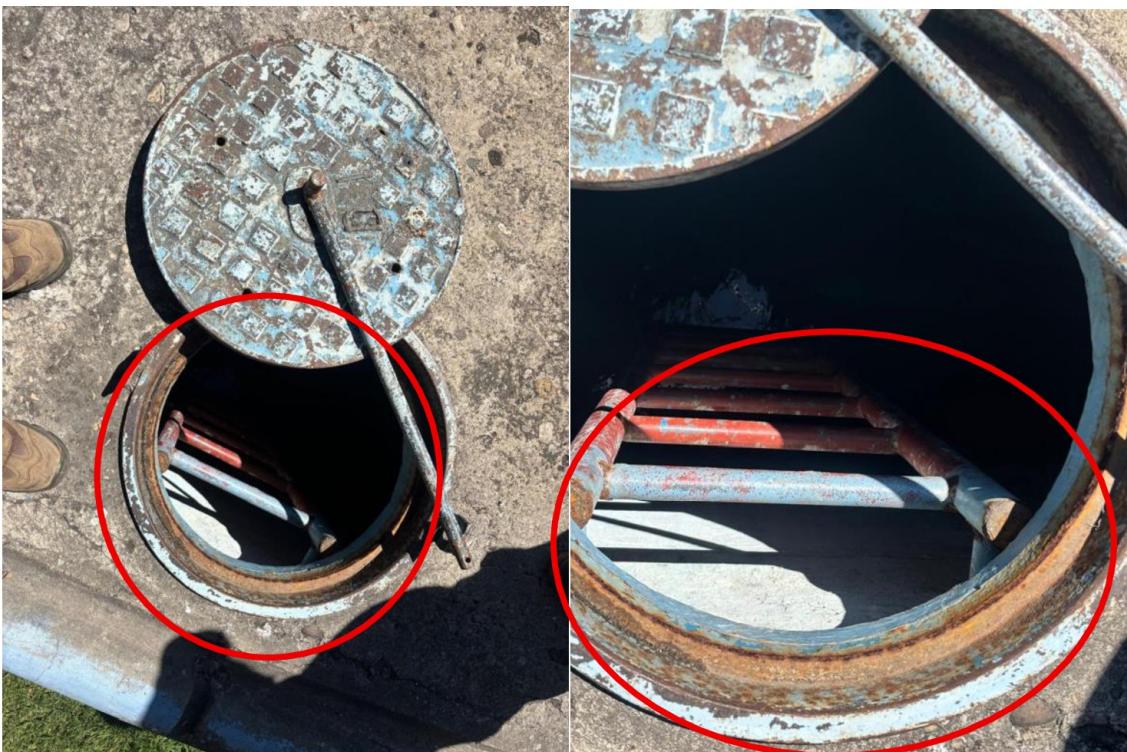
Fotografía n.º 118  
Tapa metálica y escalera interior con signos de oxidación

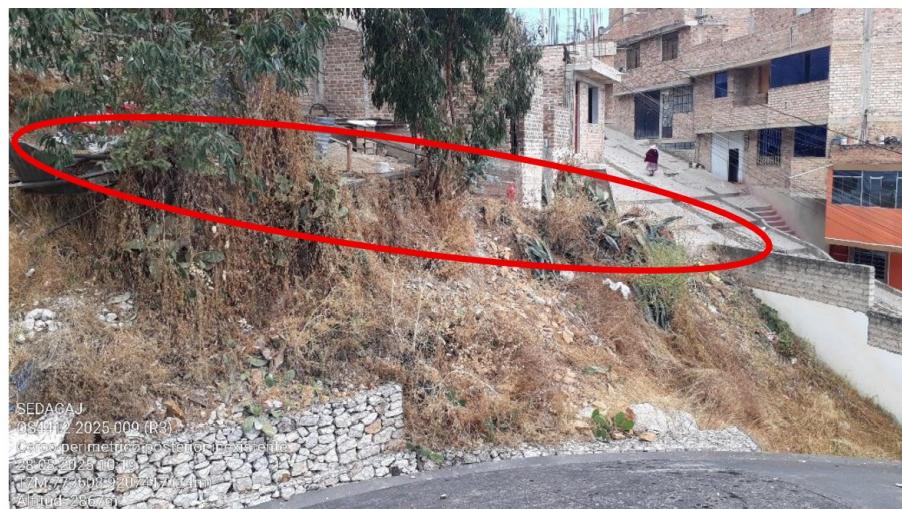
Inexistencia de un cerco perimetral como protección

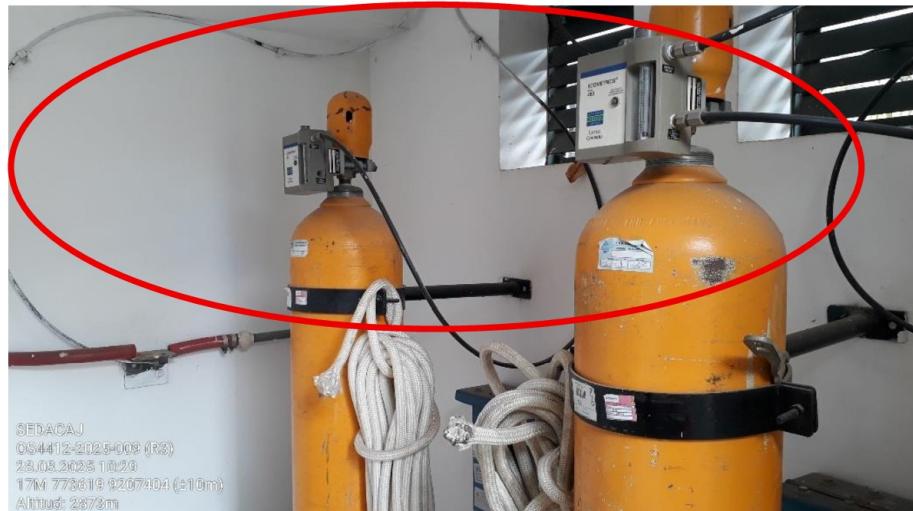
**Fotografía n.º 127**  
**Falta de señalización y el uso de EPP dentro de la caseta de cloración**

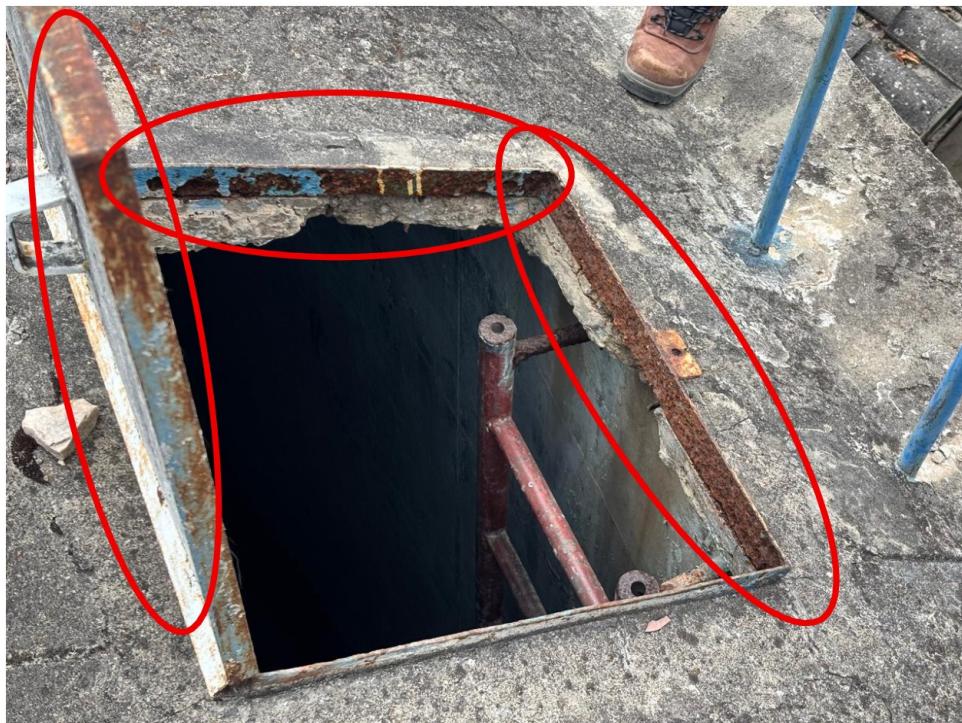
Fotografía n.º 128  
Tapa de ingreso al reservorio con presencia de óxido

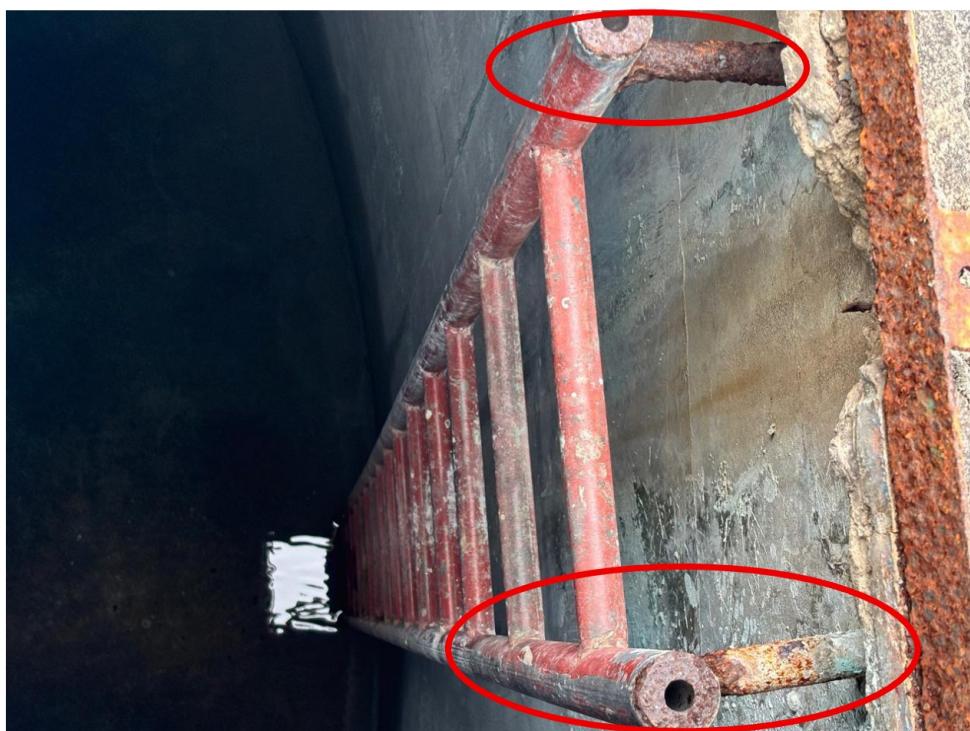
Fotografía n.º 129  
Escalera de ingreso al reservorio con signos de corrosión

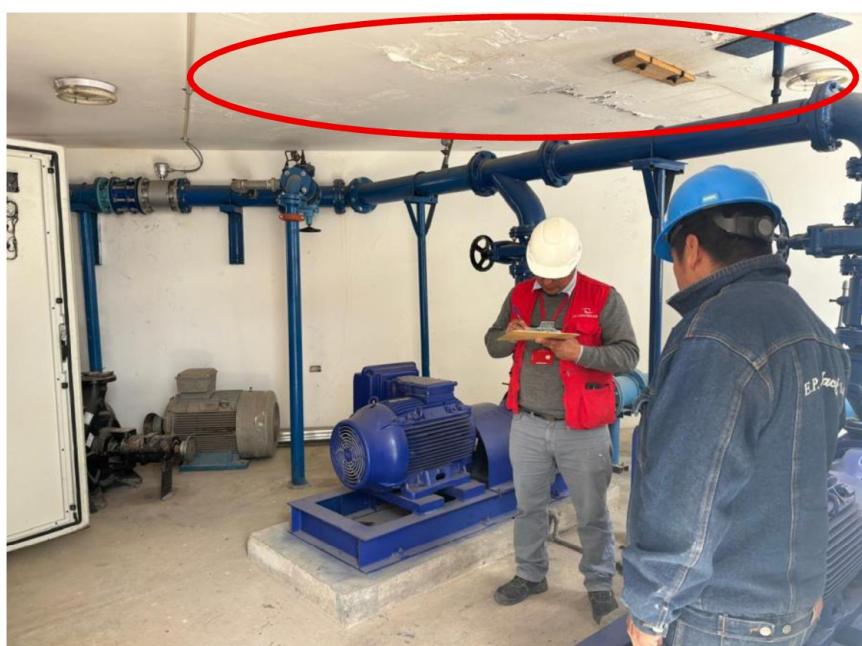
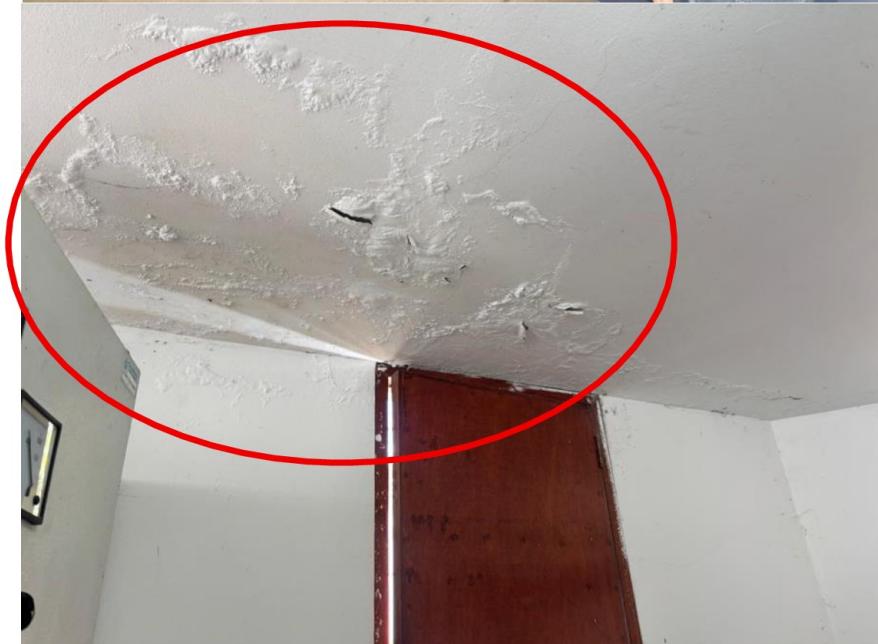
**Fotografía n.º 132**  
**Techo de la caseta de bombas con signos de filtración**

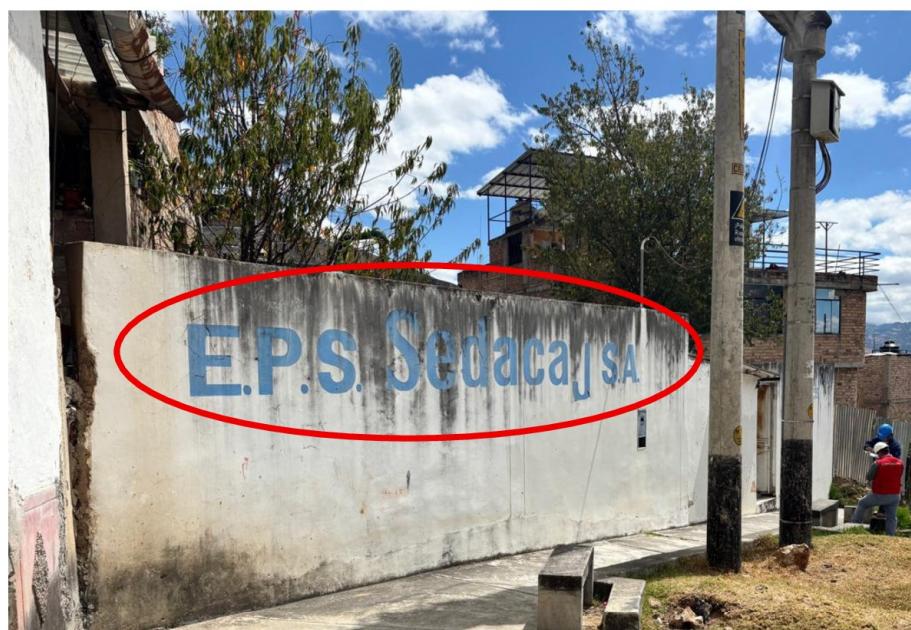
**Fotografía n.º 133**  
**Desgate de las letras de identificación de la entidad**

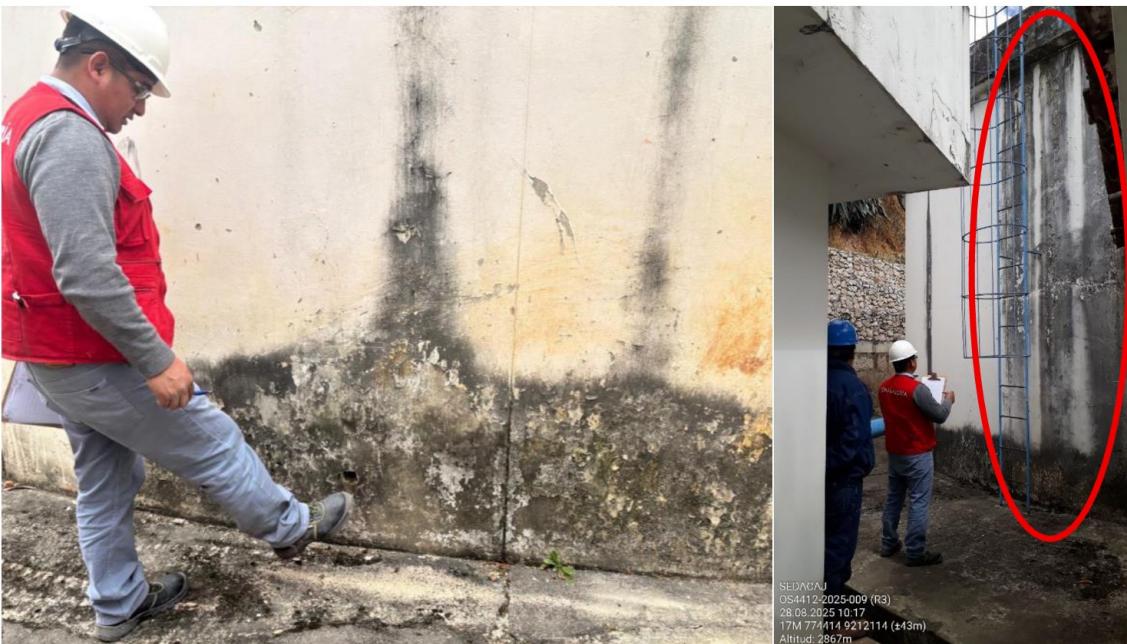
**Fotografía n.º 136**  
**Deterioro de pintura de las paredes del reservorio**

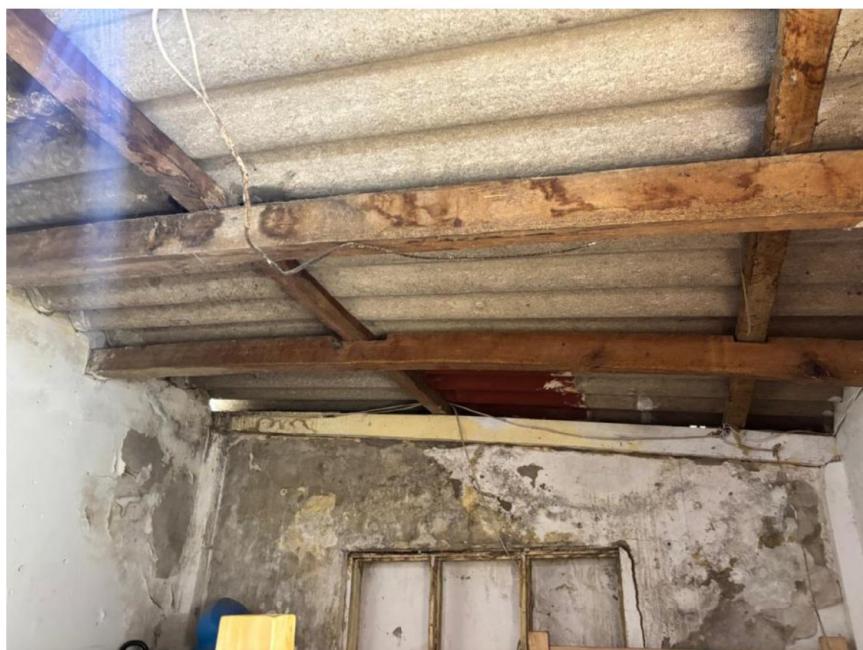
**Fotografía n.º 137**  
**Deterioro de pintura de las paredes en la caseta de guardianía**

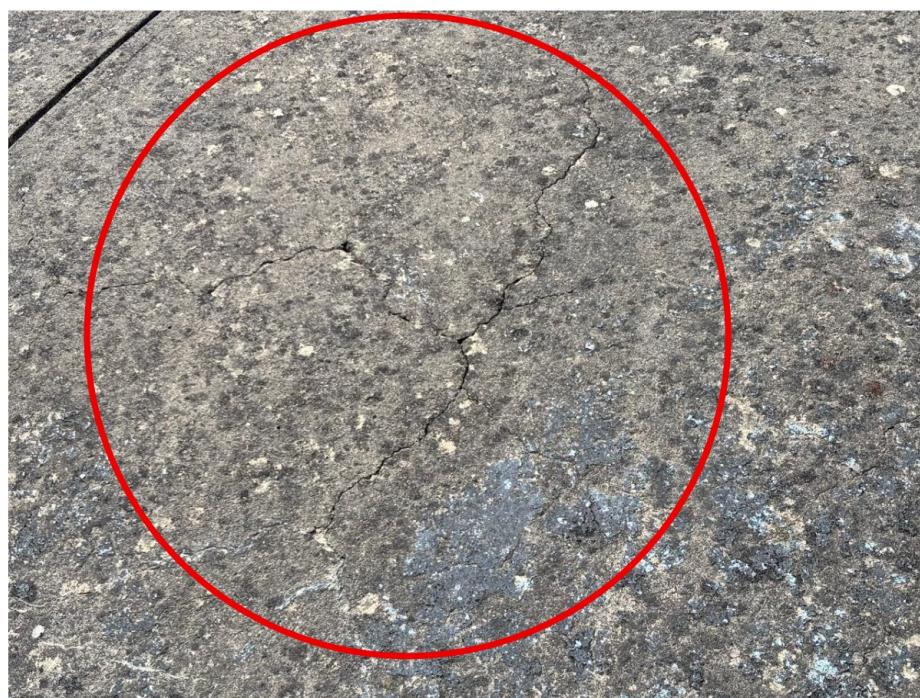
**Fotografía n.º 135**  
**Fisuras graves en la cúpula de concreto del reservorio**

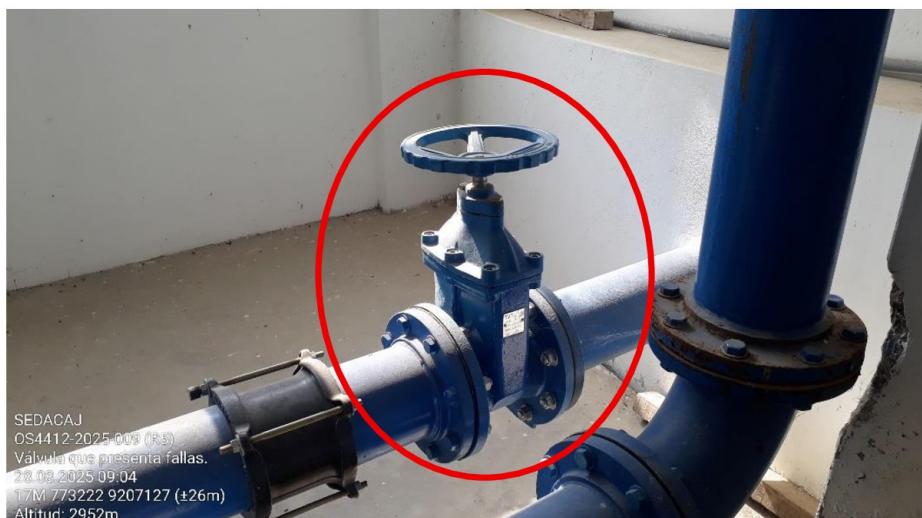
**Fotografía n.º 142**  
**Fuga de agua en válvula de salida**

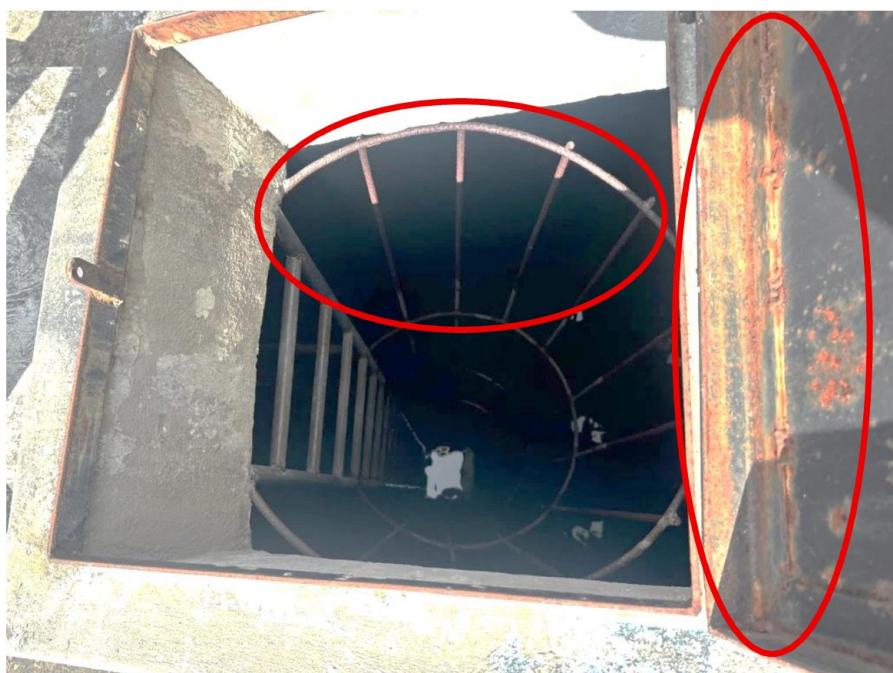
Presencia de óxido en la tapa de acceso y escalera de ingreso al interior

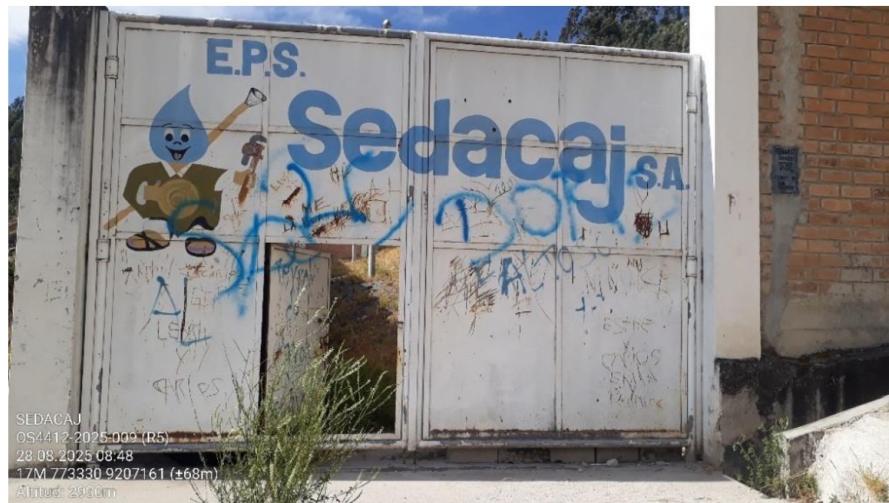
Fotografía n.º 145  
Portón de ingreso con deficiencias en la pintura

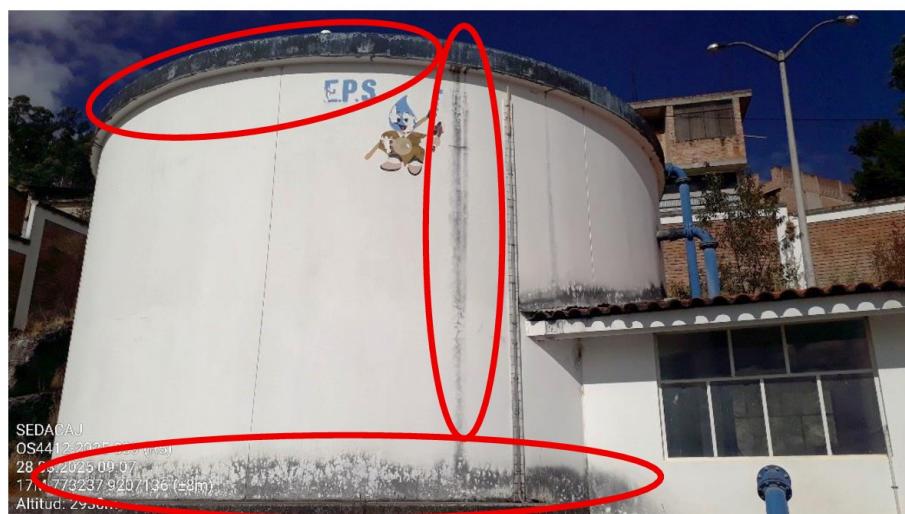
Fotografía n.º 146  
Pintura deteriorada en el reservorio
