**INFORME DE HITO DE CONTROL  
N° 096-2025-OCI/5303-SCC**

**PROYECTO DE INVERSIÓN:  
“MEJORAMIENTO DEL SISTEMA VIAL LOCAL DEL  
ASENTAMIENTO HUMANO JUSTICIA PAZ Y VIDA DEL  
DISTRITO EL TAMBO – HUANCAYO - JUNIN”  
CUI N° 2049175**

**HITO DE CONTROL N° 14 -  
EJECUCIÓN DE OBRA A OCTUBRE DE 2025**

**PERIODO DE EVALUACIÓN DEL HITO DE CONTROL:  
DEL 1 AL 14 DE OCTUBRE DE 2025**

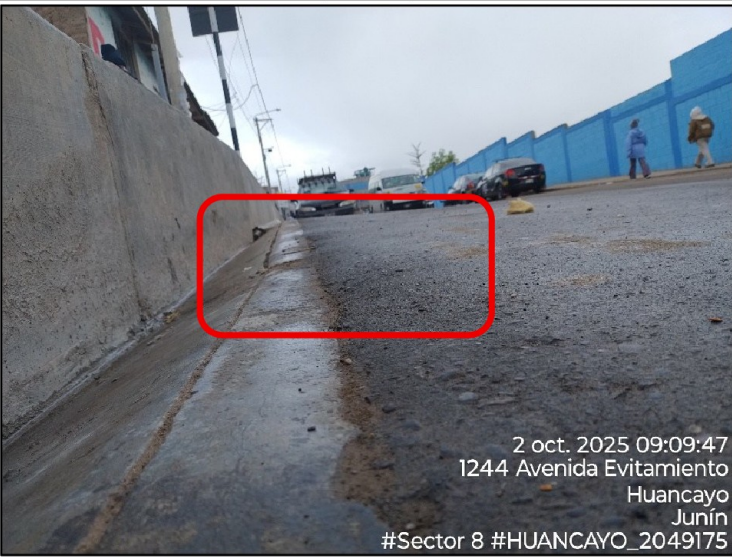
Sin embargo, durante la visita de inspección física, la Comisión de Control evidenció que tanto en el Jirón Los Amautas (sector n.º 8) y en el circuito 26 de julio (sector n.º 10), la calzada presenta una pendiente transversal deficiente, es decir tramos con falta de “bombeo” o con pendiente transversal hacia cunetas inadecuada; lo cual no se ajusta a lo previsto en planos, tal como se aprecia a continuación:

| <p><b>Imagen n.º 5:</b> Pendiente deficiente en la calzada izquierda del pavimento asfáltico en Jirón Los Amautas (sector n.º 8).</p> | |

De lo expuesto, se advierte que la ejecución de la calzada del pavimento asfáltico de 2" en jirón Los Amautas y el circuito 26 de julio no se ajusta a lo establecido en el Plano en planta perfil – detalles del Jr. Los Amautas, correspondiente a la lámina (PP-63) y la lámina (PP-84B), lo que constituye un incumplimiento del diseño aprobado. Esta situación puede ocasionar empozamientos, ingreso de agua a la estructura del pavimento, pérdida de adherencia, fisuración prematura y deterioro acelerado.

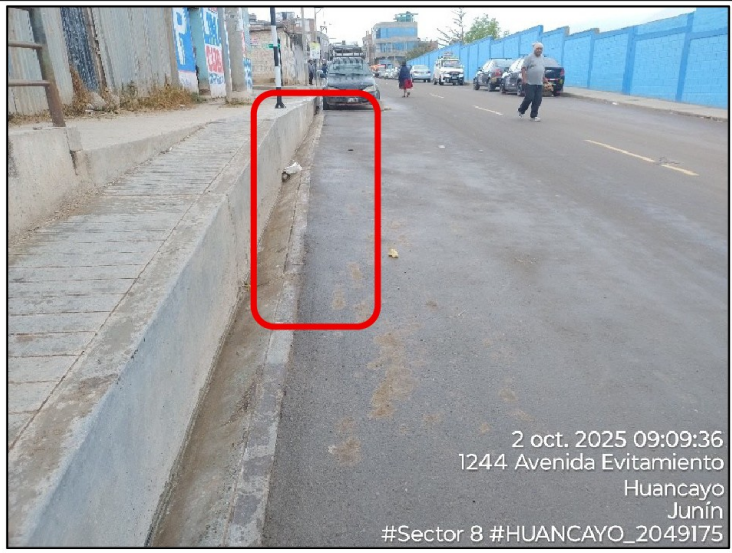
| <p><b>Imagen n.º 6:</b> Pendiente deficiente en la calzada izquierda del pavimento asfáltico en Jirón Los Amautas del (sector n.º 8)</p> | |

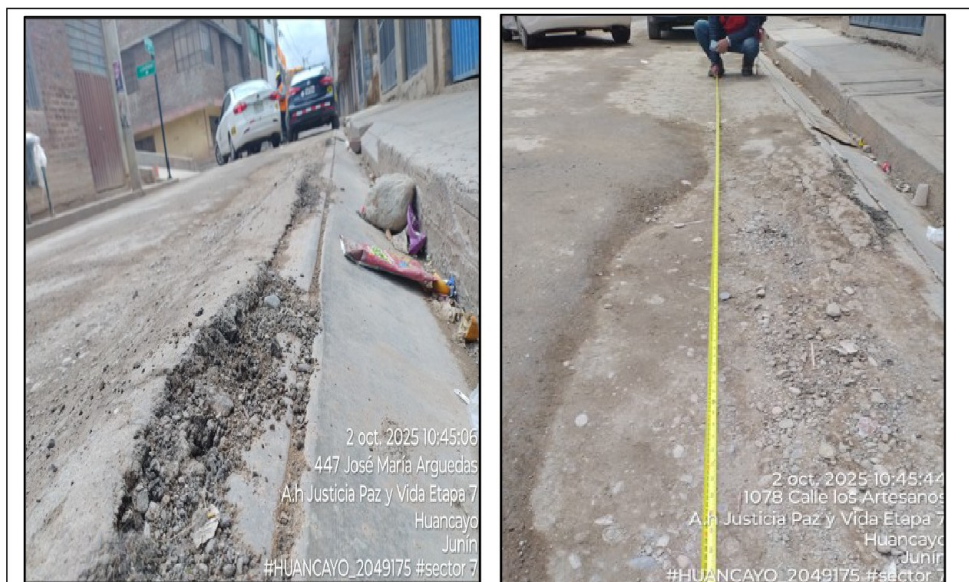
**Imagen n.º 7:** Pendiente deficiente en la calzada derecho de la carpeta asfáltica en circuito 26 de julio (sector n.º 10), asimismo, se presencia hundimiento en dichas zonas, de aproximadamente dimensiones de 9 m x 0.80m adyacente a la cuneta de concreto.

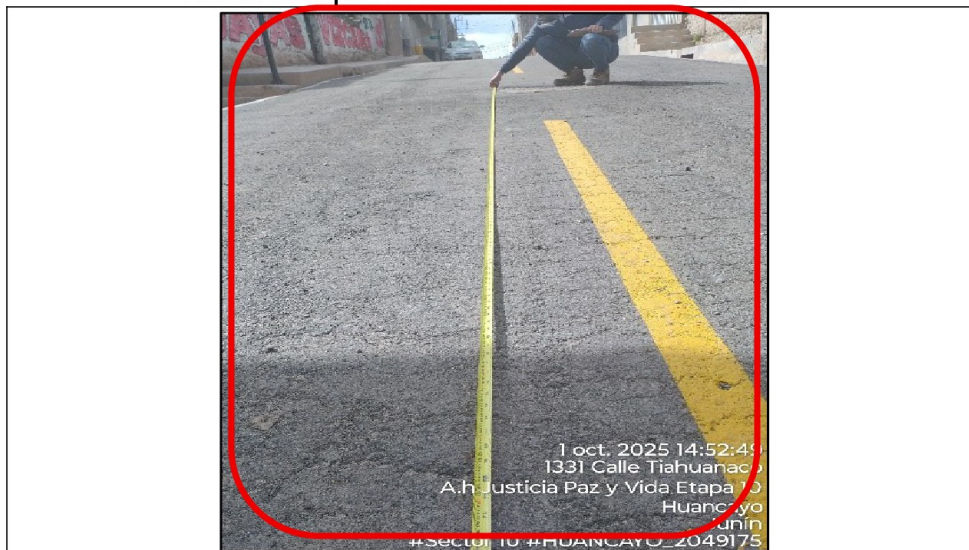
Sin embargo, durante la visita de inspección física, la Comisión de Control advirtió que, en la calle Tiahuanaco, altura del n.º 1331, del sector n.º 10, en todo el ancho del pavimento y en aproximadamente 12 m de longitud, la carpeta asfáltica de 2" presenta fisuras longitudinales/transversales con apertura visible, tal como se aprecia a continuación:

**Imagen n.º 8:** Carpeta asfáltica presenta fisuras longitudinales/transversales con apertura visible de aproximadamente de 12 m por el ancho del pavimento flexible.

De lo expuesto, se advierte que la carpeta asfáltica de 2" presenta fisuras longitudinales/transversales con apertura visible, esto ocurre en un tramo de aproximadamente 12 m y en todo el ancho del pavimento, lo que constituye un incumplimiento del diseño aprobado, así como las especificaciones técnicas del ítem 02.04.002 Carpeta asfáltica en caliente e=2", Esta situación puede ocasionar infiltración de agua, pérdida de soporte, baches y la falla "piel de cocodrilo"; disminuyendo la vida útil del pavimento.

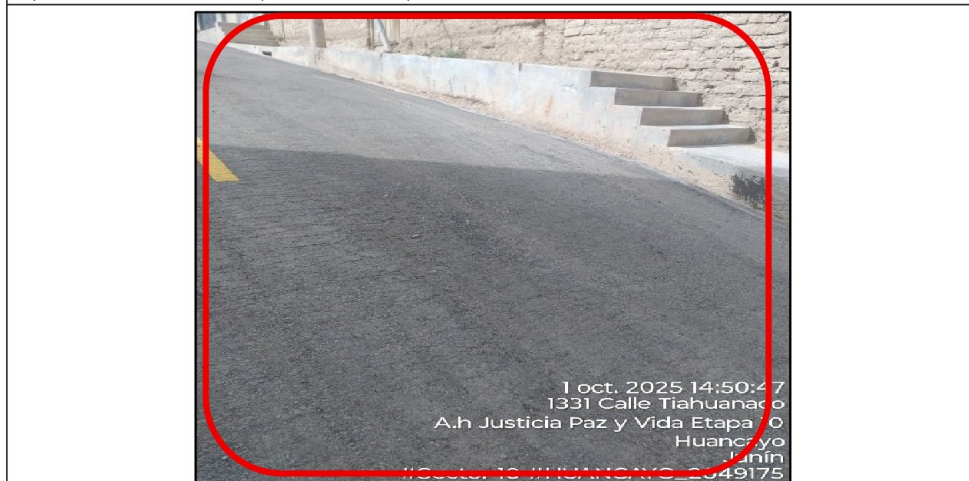
**Imagen n.º 9:** Carpeta asfáltica presenta fisuras longitudinales/transversales con apertura visible de aproximadamente de 12 m por el ancho del pavimento asfáltico.

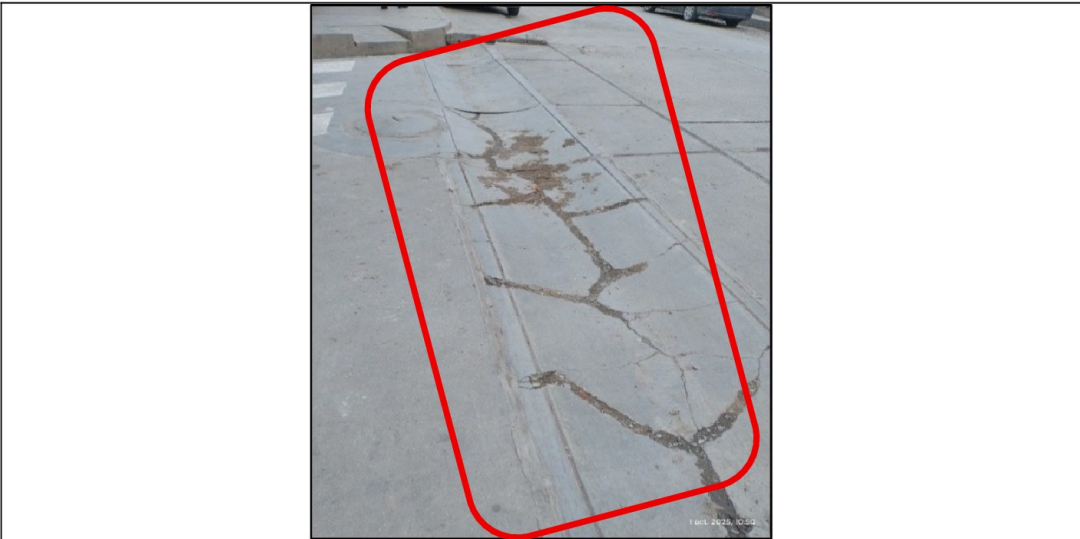
Sin embargo, durante la visita de inspección física, realizada en forma selectiva, la Comisión de Control evidenció que tres (3) badenes de concreto, ubicados en la intersección de Av. Cultural con Jr. Manuel Escorsa, Jr. Elena Moyano con Jr. Los Mercaderes (sector n.º 8) y Jr. Ciro Alegría con Av. Independencia (sector n.º 4); se encuentran en mal estado, presentando grietas y fisuras en toda la estructura; tal como se aprecia a continuación:

**Imagen n.º 11:** Baden de concreto con grietas visibles en toda la estructura ubicado en la intersección de la Av. Cultural con el Jr. Manuel Escorsa.

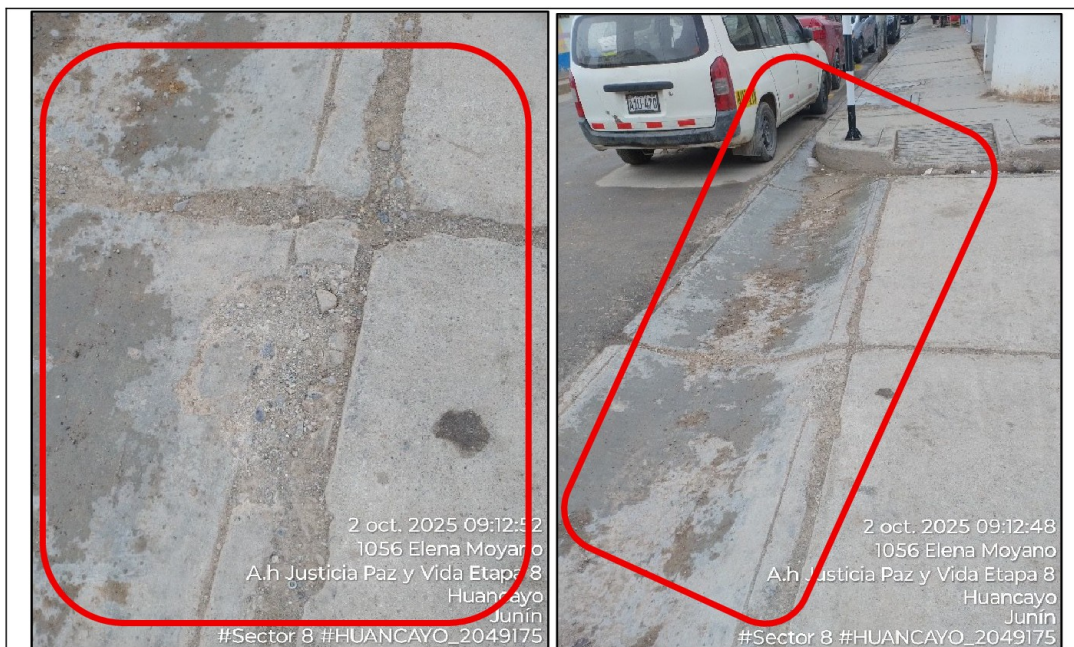
**Imagen n.º 12:** Badén de concreto con grietas visibles en toda la estructura ubicado en la intersección Jirón Elena Moyano con Jr. Los Mercaderes (sector n.º 8).

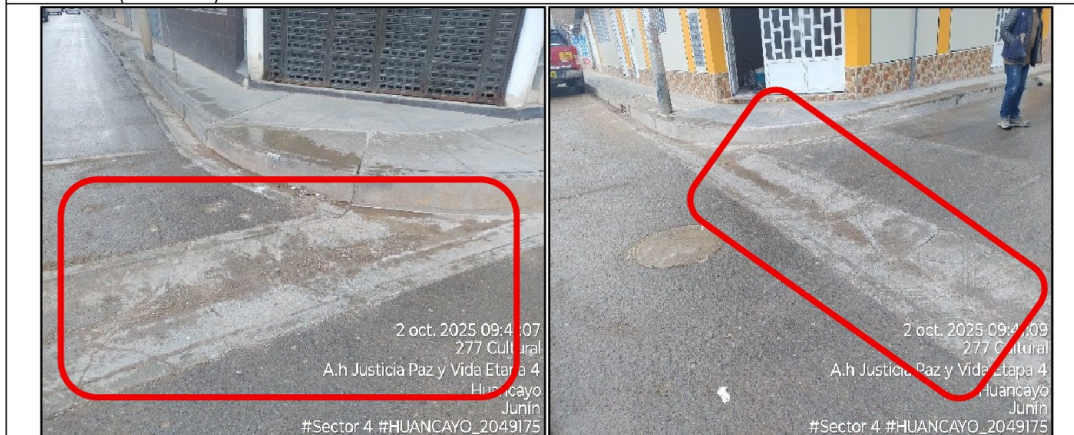
**Imagen n.º 13:** Badén de concreto con grietas visibles en toda la estructura ubicado en la intersección Jirón Ciro Alegría con Av. Independencia (sector n.º 4).

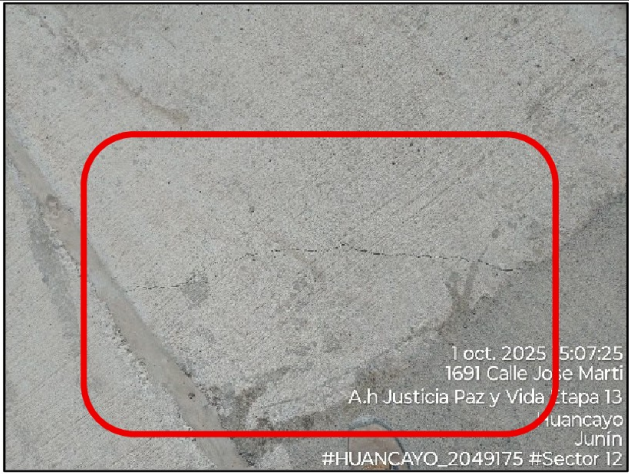
**Imagen n.º 14:** Pavimento rígido con fisura en la calle José Martín altura del n.º 1691.

De lo expuesto, se advierte que el pavimento rígido de concreto  $f'c=210$  kg/cm<sup>2</sup> de algunos sectores, presenta fisuras tipo 'pata de gallo' y pérdida de sellado en juntas, lo que evidencia deficiencias en los controles de calidad, establecidos en el expediente técnico.

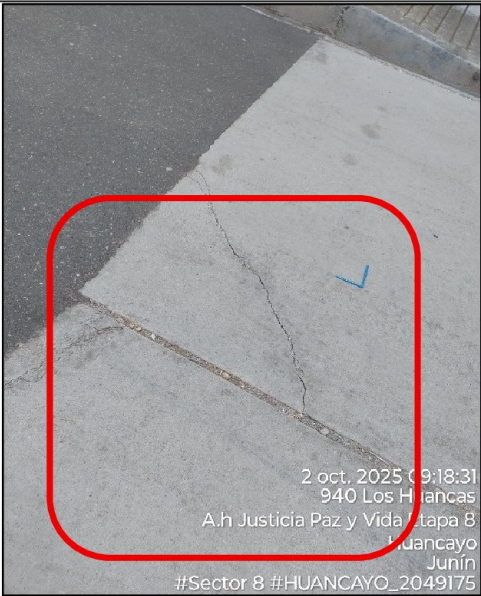
**Imagen n.º 15:** Pavimento rígido con fisuras en la intersección de Jr. los Huancas y Jr. Los Porkas.

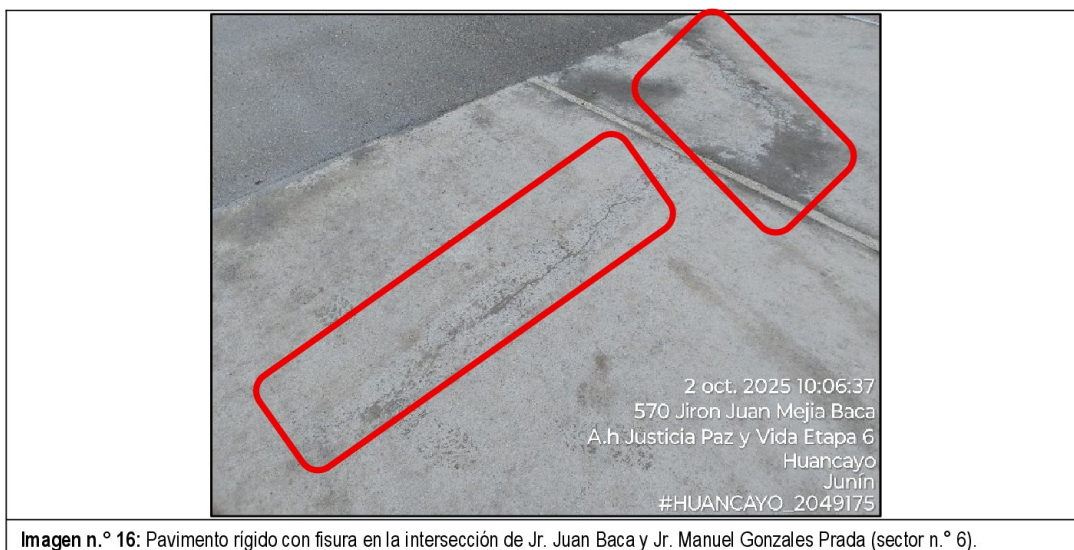
Imagen n.º 16: Pavimento rígido con fisura en la intersección de Jr. Juan Baca y Jr. Manuel Gonzales Prada (sector n.º 6).

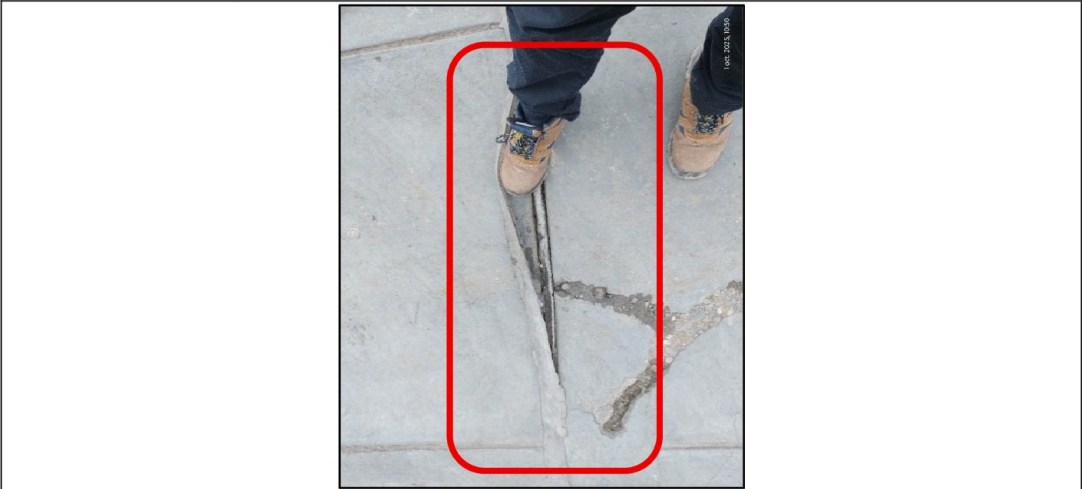
No obstante, durante la inspección realizada, se constató que, en la intersección de la Av. Cultural con el Jr. Manuel Escorsa, en la intersección de Jr. Manuel Gonzales Prada y Jr. Ciro Alegría (sector n.º 6); y, en Jr. Ciro Alegría (sector n.º 4), el sello elastomérico en las juntas de contracción muestra claros signos de deterioro. En lugar de presentar una capa continua y uniforme como se especifica, se encontró el desprendimiento del material, lo que compromete la efectividad del sellado, tal como se muestra en las siguientes imágenes:

**Imagen n.º 17:** Deficiente ejecución del sellado elastomérico en la intersección de la Av. Cultural con el Jr. Manuel Escorsa.

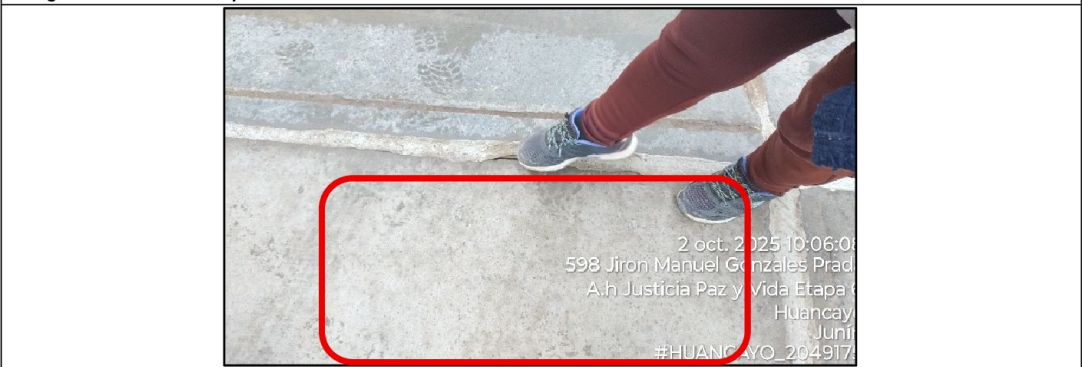
**Imagen n.º 18:** Deficiente ejecución del sellado elastomérico en la intersección Jr. Manuel Gonzales Prada y Jr. Ciro Alegría (sector n.º 6).

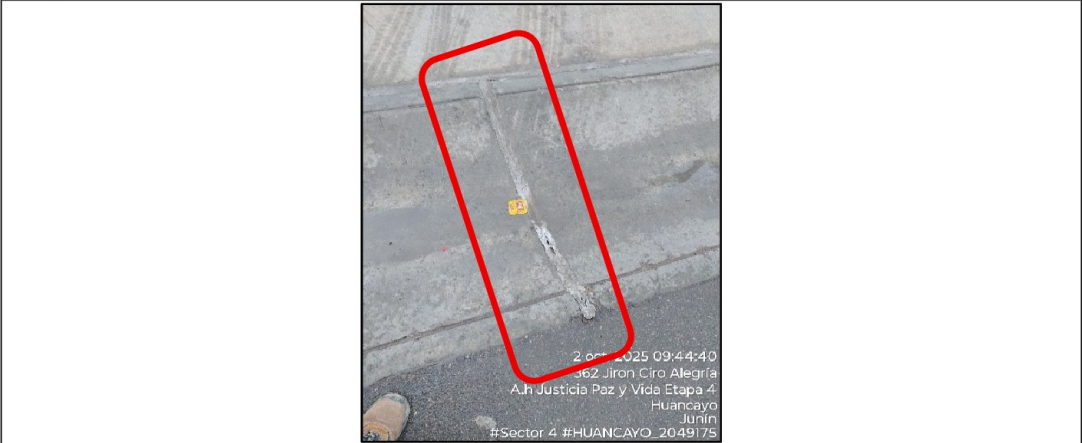
**Imagen n.º 19:** Deficiente ejecución del sellado elastomérico en Jr. Ciro Alegría (sector n.º 4).

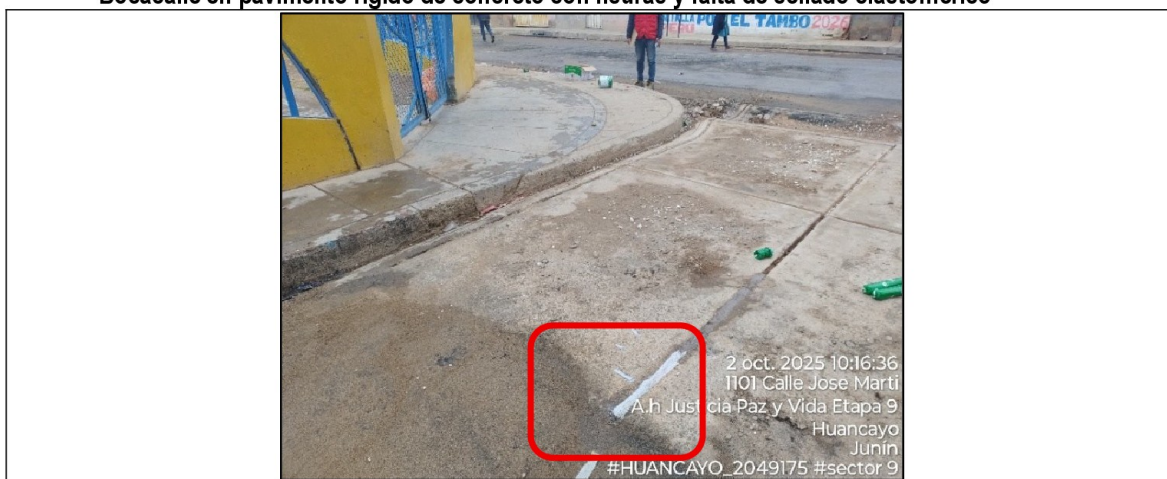
Imagen n.º 20: Colocación de sello elastomérico en un ambiente de poca limpieza, ubicado en la bocacalle de Calle José Martí (sector n.º 9).

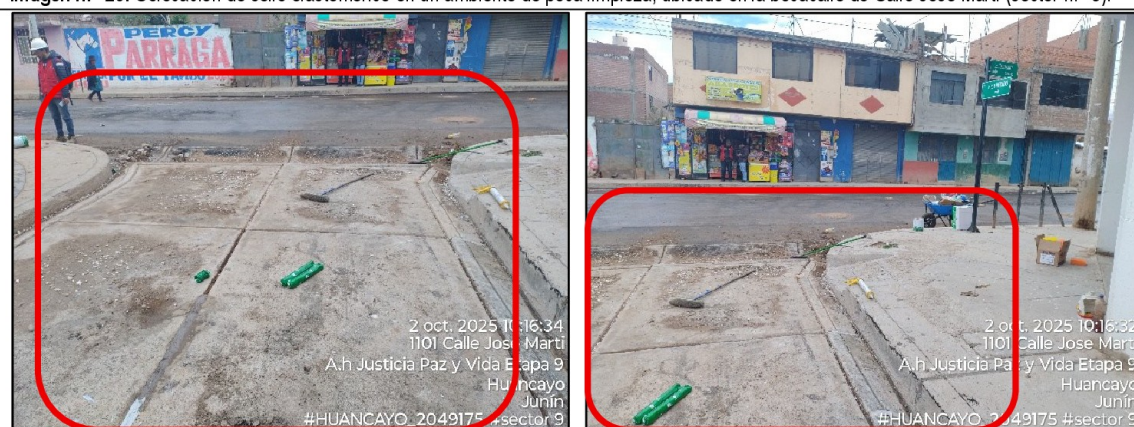
Imagen n.º 21: Colocación de sello elastomérico en un ambiente de poca limpieza, ubicado en la bocacalle de Calle Jose Martí (sector n.º 9).

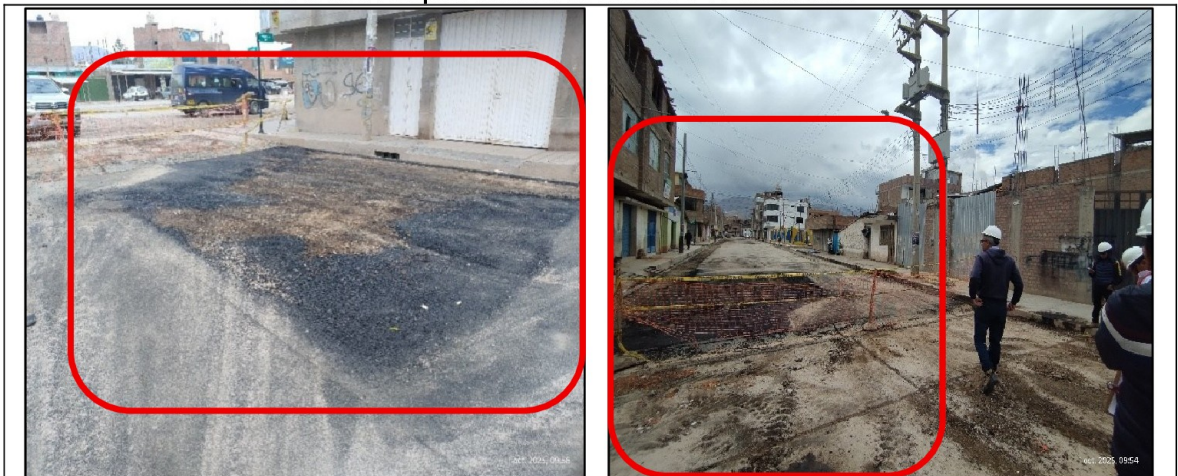
Se evidenció en obra, que la partida 02.04.002 – Carpeta asfáltica en caliente de 2" presenta trabajos pendientes de culminación, lo cual no guarda correspondencia con el 100% de avance acumulado valorizado que se consideró en la Valorización n.º 20 de septiembre de 2025, tal como se muestra a continuación:

Imagen n.º 20: Carpeta asfáltica de 2" pendiente de ejecución en la Jirón Martí cuadra 7.

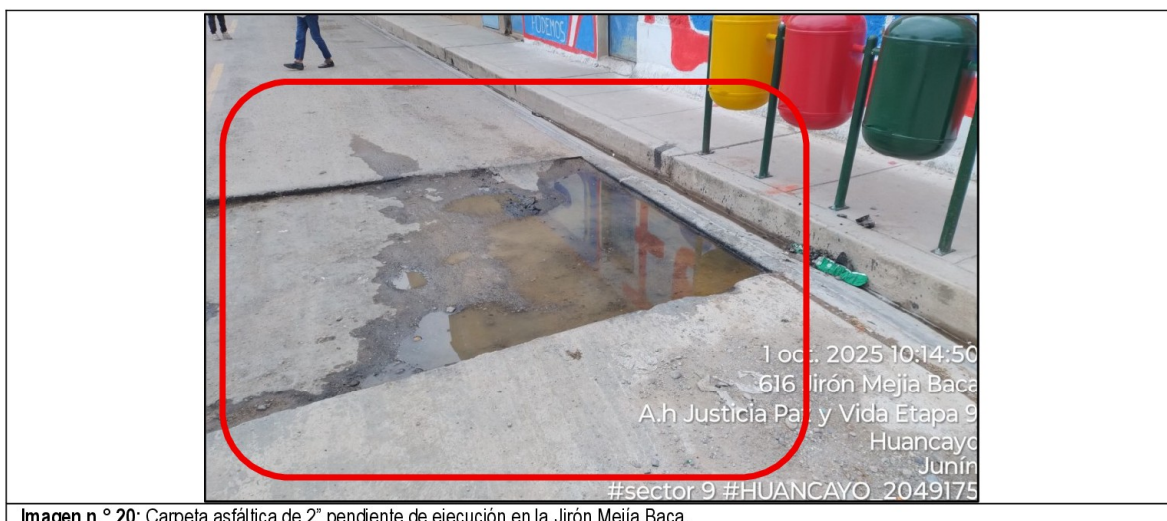
Imagen n.º 20: Carpeta asfáltica de 2" pendiente de ejecución en la Jirón Mejía Baca.

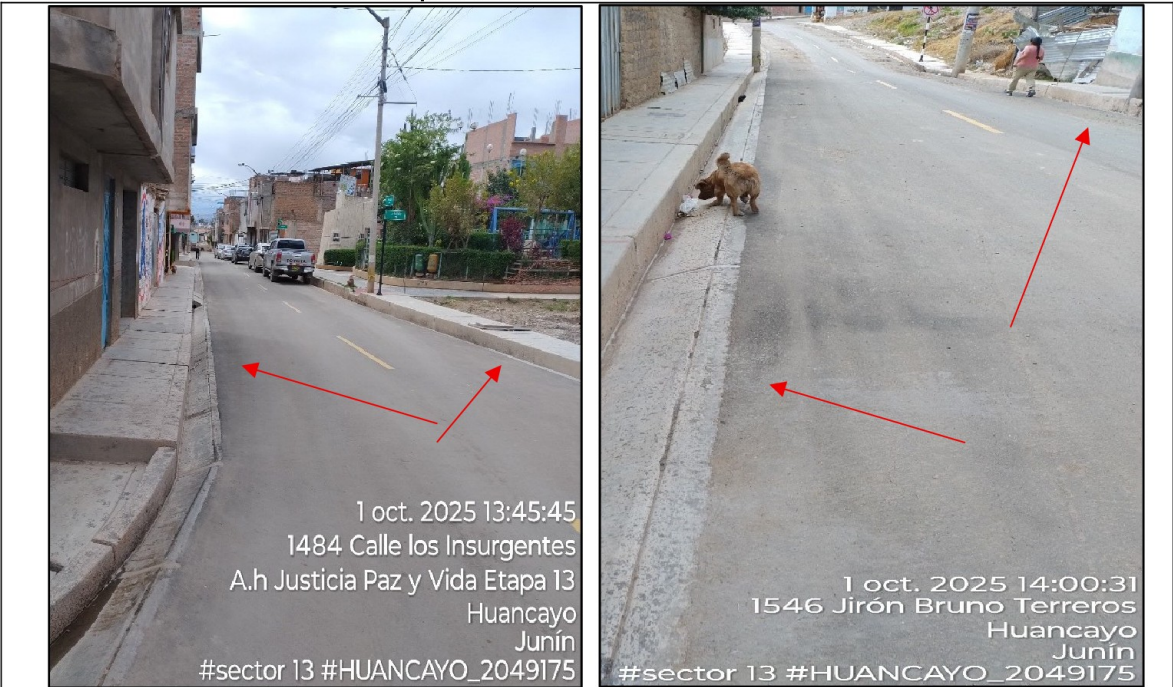
Imagen n.º 20: 02.06.002 Líneas continuas laterales en el pavimento sin ejecución, en la calle los insurgentes y Bruno Terreros (sector n.º 13).

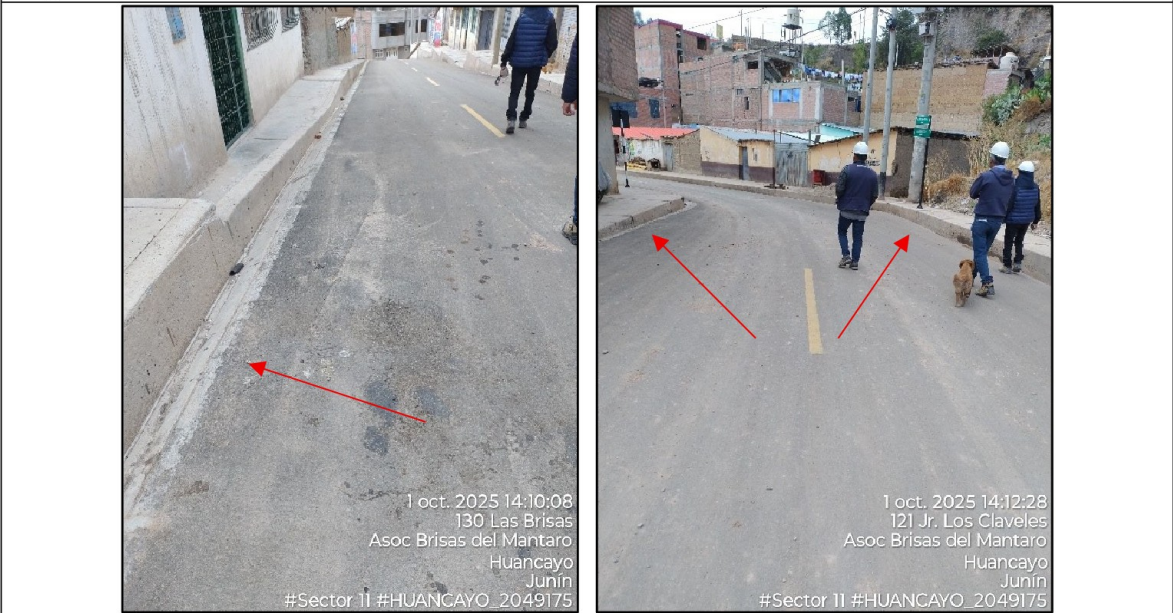
Imagen n.º 20: 02.06.002 Líneas continuas laterales en el pavimento sin ejecución en la calle Las brisas y jr. Los claveles (sector n.º 11).

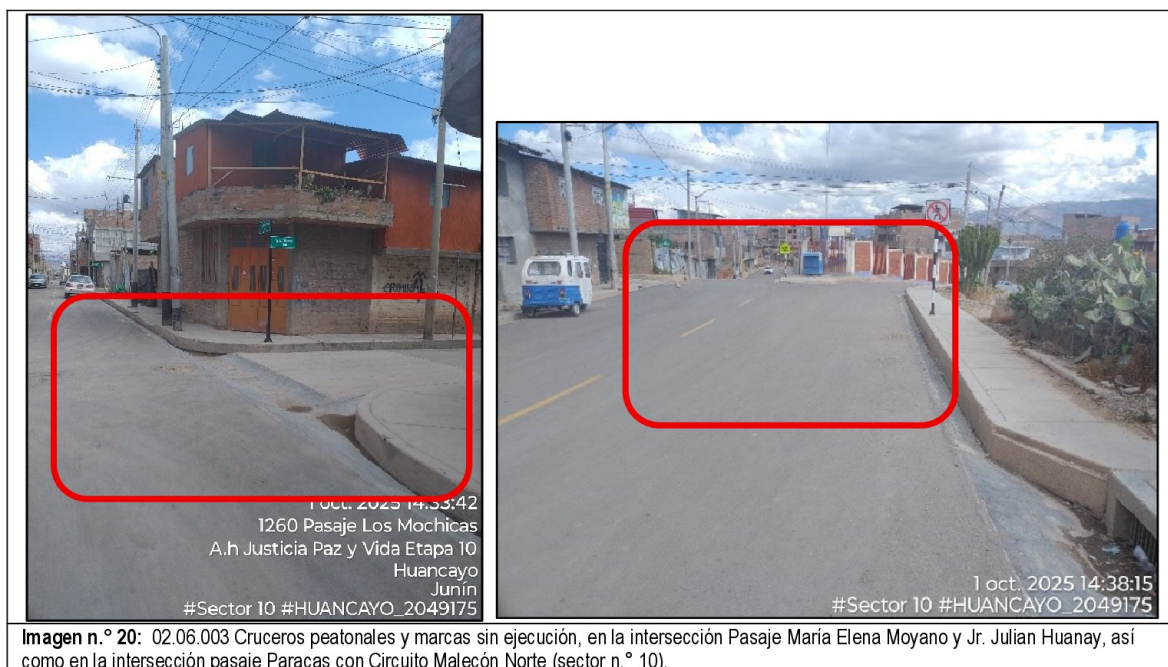
**Imagen n.º 20:** 02.06.003 Cruceros peatonales y marcas sin ejecución, en la intersección Pasaje María Elena Moyano y Jr. Julian Huanay, así como en la intersección pasaje Paracas con Circuito Malecón Norte (sector n.º 10).

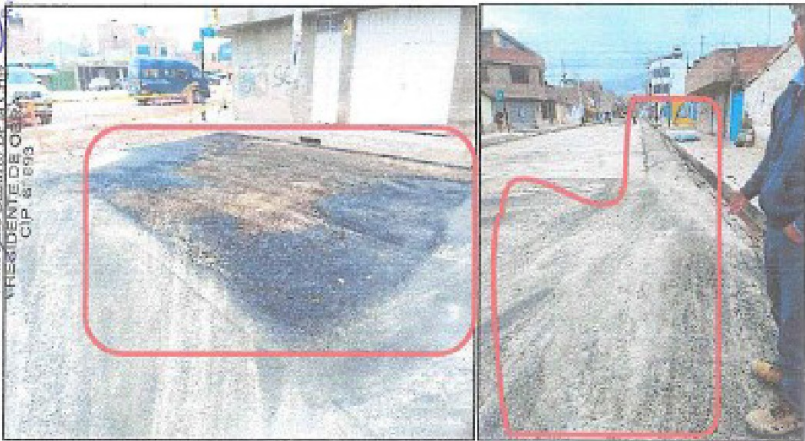
| Panel de imágenes n.° 1 | | Comentario |
|---|--|---|
| | | Se verificó que en Jirón José Martí cuadra 7 el Contratista viene realizando trabajos reposición de carpeta asfáltica de 2", así como se evidenció "parches", manchas, segregación de material. |

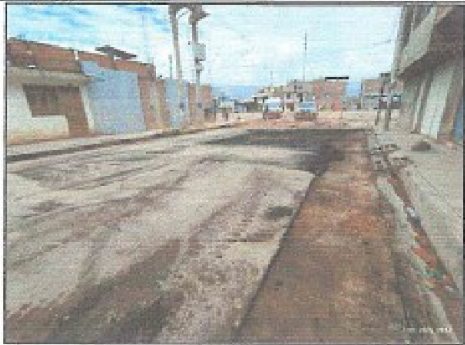
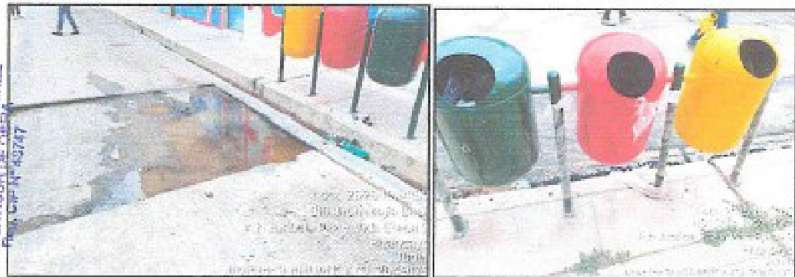
Se verificó en Jirón Mejía Baca del Sector 9, corte en pavimento asfáltico, así como desprendimiento de agregados y empozamiento de agua en la superficie.

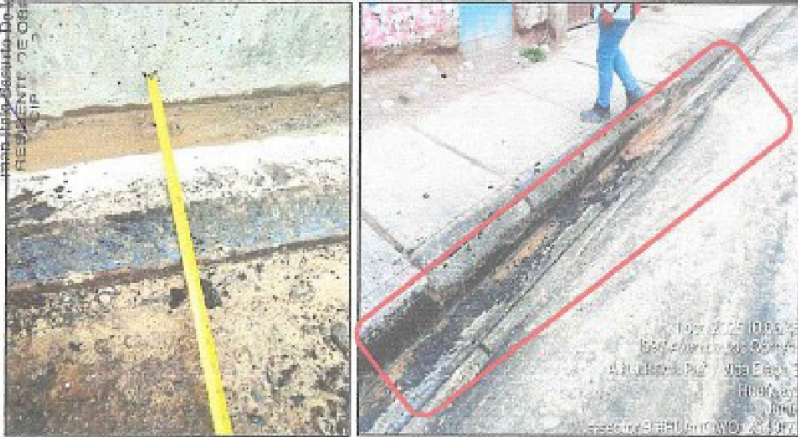
Se evidenció cuneta de concreto de 0.40 m de ancho en el Jr. José Martí – Cuadra 7, apreciándose material excedente proveniente de la carpeta asfáltica en el interior de la cuneta, así como presencia de manchas de imprimación asfáltica sobre el sardinel.

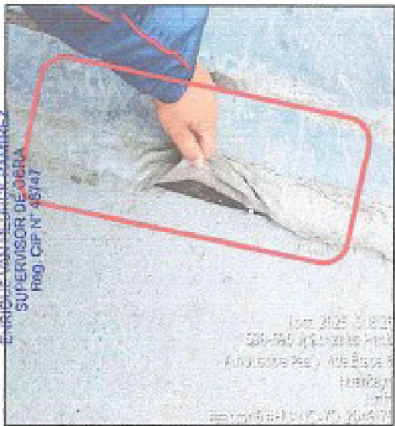
| Panel de imágenes n.º 4 | | Comentario |
|---|--|---|
| | | Se evidenció una deficiente ejecución del sellado en la junta constructiva ubicada entre el badén y la bocacalle, a la altura del Jr. Gonzales Prada n.º 589, sector 6. |

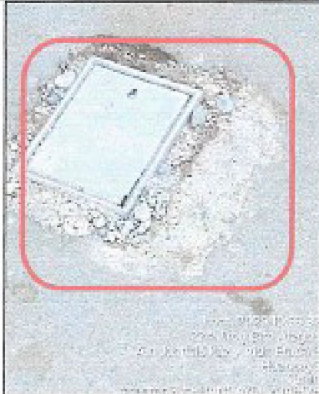
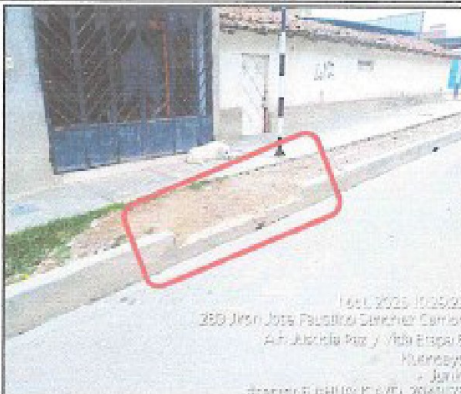
| | | costos del Contratista. |
|---|---|---|
| | | Del Jirón Ciro<br>Alegria n.º 224,<br>sector 3, se<br>evidencio tapa de<br>válvula del SEDAM<br>con bordes de<br>desprendidos,<br>labores realizadas<br>por SEDAM. |
| | | En el Jr. José<br>Faustino n.º 289 se<br>evidenció un tramo<br>de sardinell<br>seccionado y<br>demolido, el<br>Contratista precisa<br>que dicha<br>demolición fue<br>realizado por los<br>vecinos. |

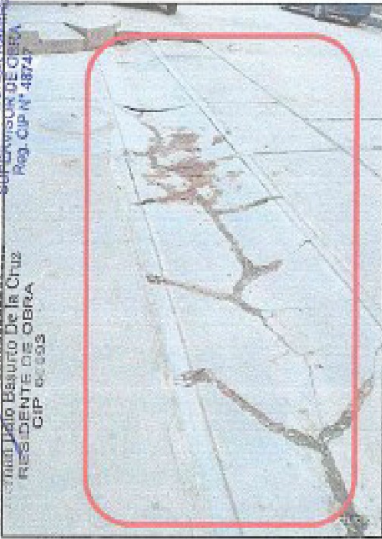
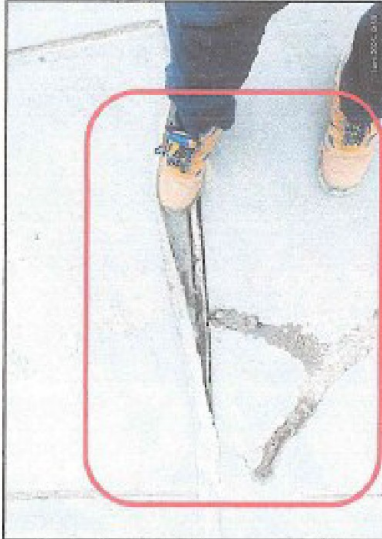
| Panel de imágenes n.º 5 | | Comentario |
|---|---|---|
| | | En la intersección<br>de la Av. Cultural<br>con el Jr. Manuel<br>Escoosa se<br>evidenció un badén<br>de concreto que<br>presenta un notable<br>deterioro. |

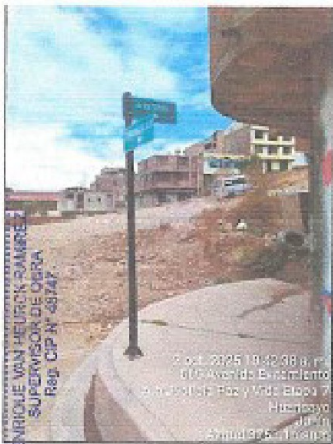
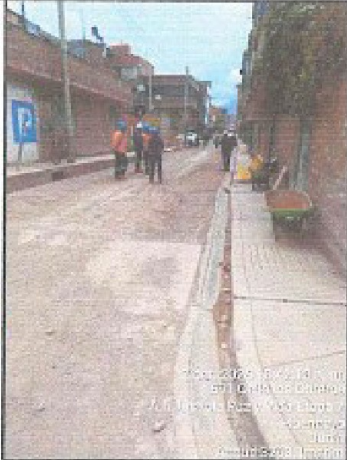
| Panel de imágenes n.º 10 | | Comentario |
|---|---|---|
| | | En la Calle Los Obreros, a la altura del n.º 691, Sector 7, se observó que la superficie de la carpeta asfáltica destinada a la aplicación de la señalización horizontal presentaba acumulación de barro. |
