INFORME DE HITO DE CONTROL
N° 034-2025-OCI/5304-SCC

**“ELABORACIÓN DEL EXPEDIENTE TÉCNICO Y EJECUCIÓN
DE LA OBRA: REHABILITACIÓN DE PUENTES PAQUETE
10-PIURA 3- TUMBES: (OBRA 3: PUENTE SAN JUAN DE LA
VIRGEN Y ACCESOS, PUENTE UÑA DE GATO Y ACCESOS)
– ÍTEM 3”**

**HITO DE CONTROL N° 6 - ESTADO SITUACIONAL DE LA
OBRA A AGOSTO DE 2025**

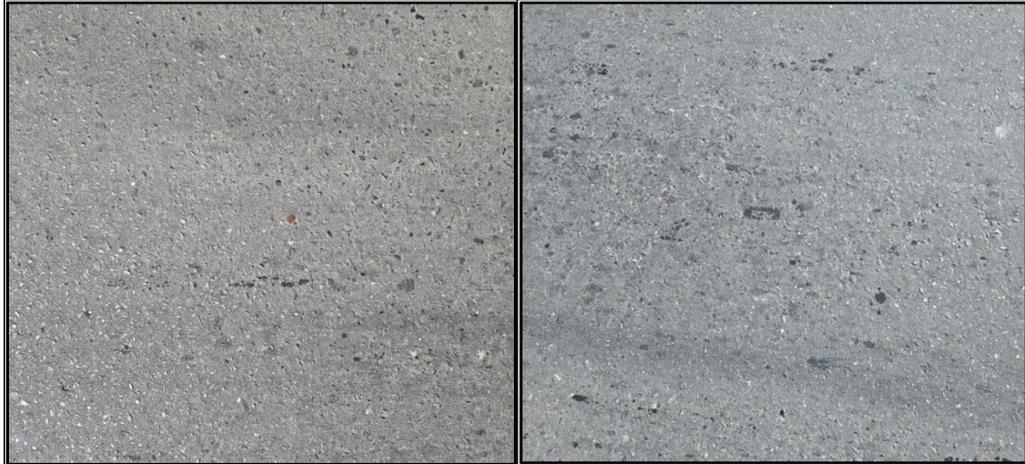
Imágenes n.ºs 3 y 4

Segregación el pavimento asfáltico en los accesos del puente San Juan de la Virgen.

Comentario: Se observa que en áreas parciales de los accesos del puente, el pavimento asfáltico presenta segregación, evidenciando la exposición del agregado grueso en la capa de rodadura.

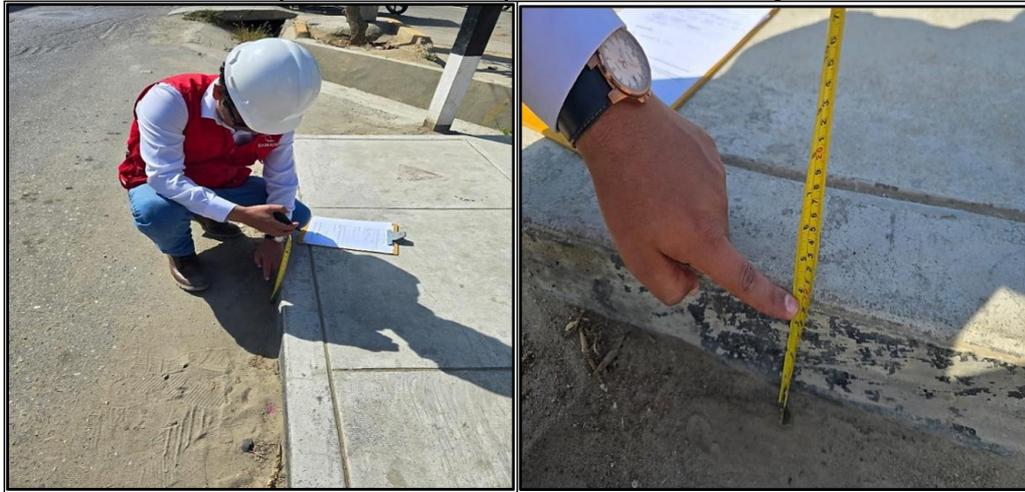
Imágenes n.ºs 5 y 6

Espesor de veredas del puente San Juan de la Virgen.

Comentario: Se observa que las veredas presentan una altura aproximada de 10,0 cm respecto a la carpeta asfáltica.

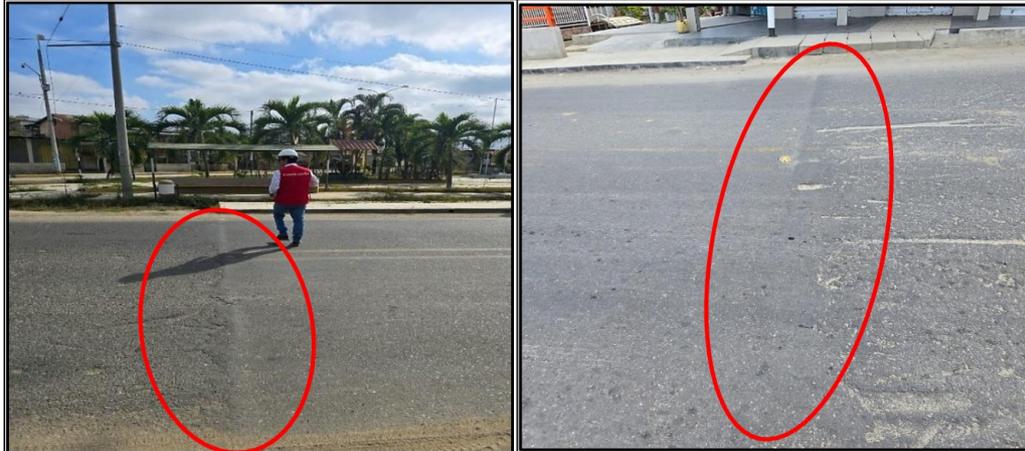
Imágenes n.ºs 7 y 8

Desnivel de la calzada entre los accesos y el puente San Juan de la Virgen.

Comentario: Desnivel en la zona de empalme entre la carpeta asfáltica del puente y los accesos derecho e izquierdo.

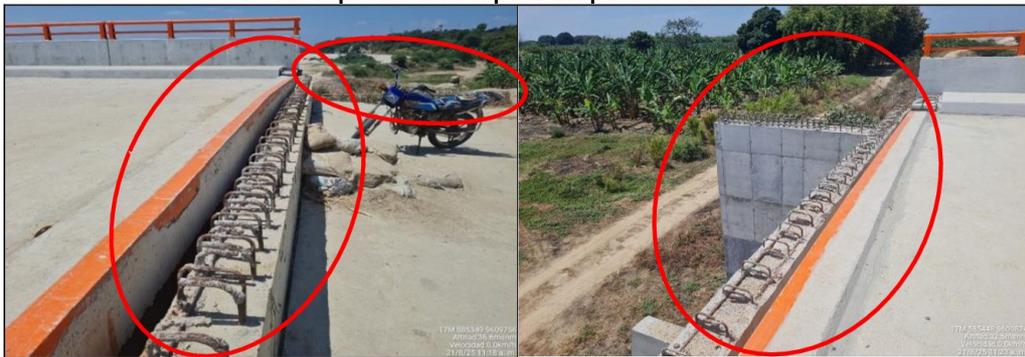
Imágenes n.ºs 9 y 10

Acero expuesto a intemperie del puente Uña de Gato.

Comentario: Se observa que el acero de refuerzo de las aletas y el estribo derecho están a la intemperie y con presencia de óxido.

Comentario: Se observa que el acero de refuerzo de las aletas y el estribo izquierdo están a la intemperie y con presencia de óxido.

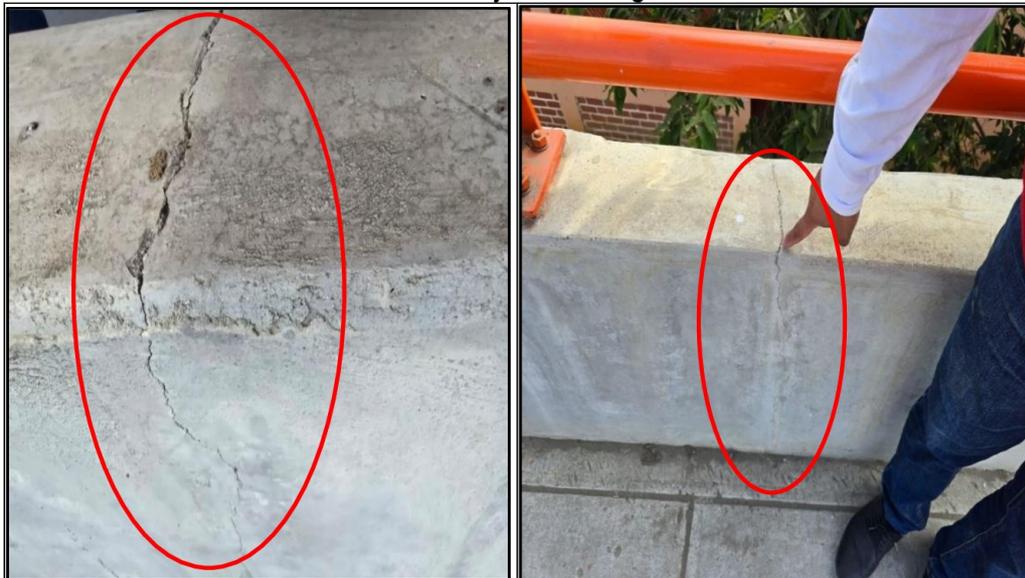
En el numeral 2 del Acta de Visita de Inspección al puente San Juan de la Virgen, se evidenció que los parapetos de concreto presentan fisuras y grietas transversales, con anchos que varían entre 3 y 5 mm, como se muestra en las imágenes siguientes:

Imágenes n.ºs 11 y 12
Presencia de fisuras y grietas en el parapeto de concreto del puente San Juan de la Virgen.

Comentario: Se observan grietas transversales, con espesores de 3 a 5 mm.

Comentario: Se aprecia fisura transversal en la superficie del parapeto de concreto.

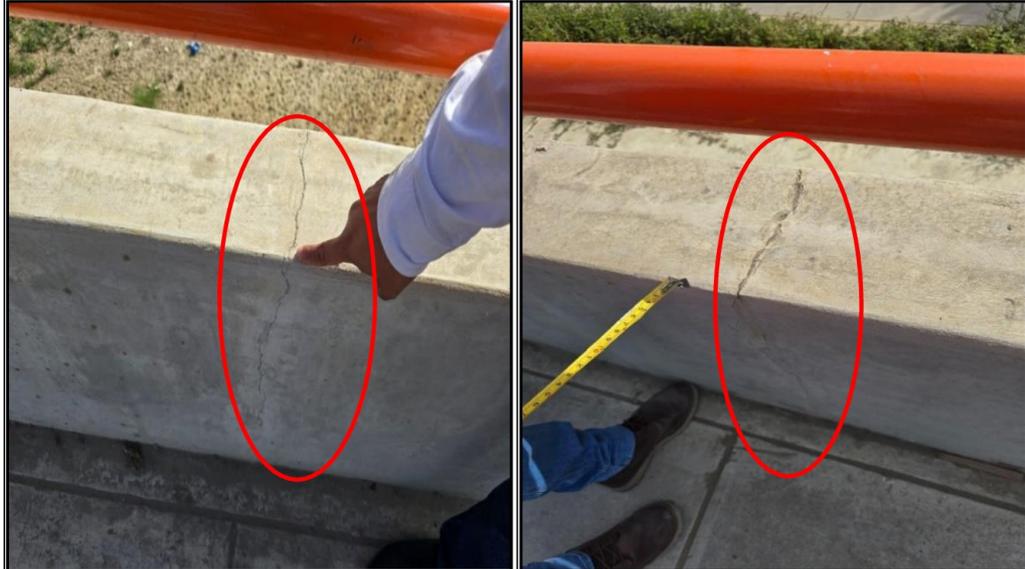
Imágenes n.ºs 13 y 14
Presencia de fisuras y grietas en el parapeto de concreto del
Puente San Juan de la Virgen.

Comentario: Se observa fisura de tipo transversal en la superficie del parapeto de concreto.

Las fisuras que presentan estos parapetos de concreto, que corresponden a la partida 01.01.07.07 “Concreto Clase C ($f_c=280 \text{ kg/cm}^2$)”, de acuerdo al avance acumulado de la valorización n.º 25¹⁵, fue valorizada y pagada al 100% hasta el 5 de diciembre de 2024¹⁶. La situación mostrada constituye un incumplimiento de las Normas G.030 “Derechos y Responsabilidades” y GE.030 “Calidad de la Construcción” del Reglamento Nacional de Edificaciones¹⁷ que establecen que, el Constructor es responsable por las fallas, errores o defectos de la construcción; así como su obligación de garantizar la calidad y vida útil de la obra.

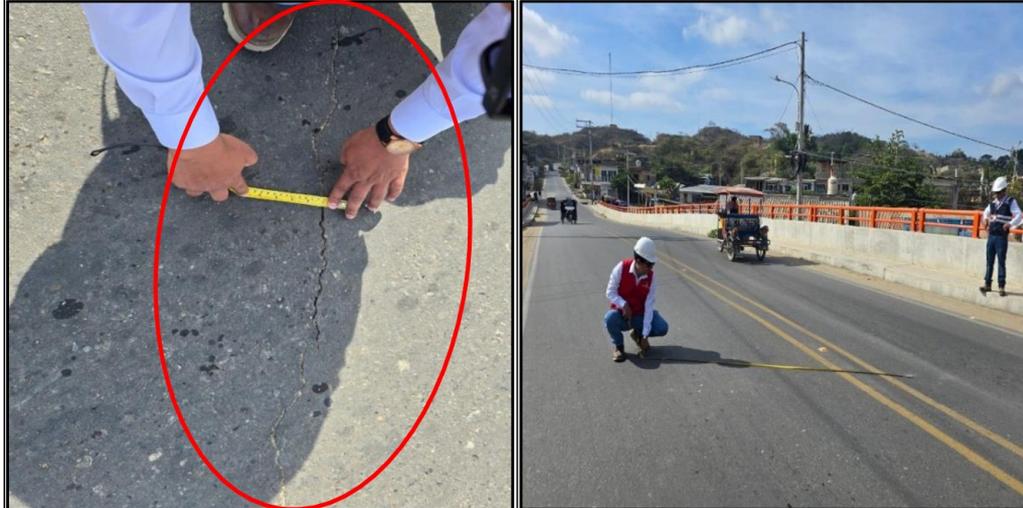
Imágenes n.ºs 15 y 16
Presencia de fisuras en la calzada del puente
San Juan de la Virgen.

Comentario: Se observa fisura transversal en la carpeta asfáltica, con espesores entre 2 y 3 mm.

Comentario: La fisura tiene una longitud aproximada de 3.20 m.

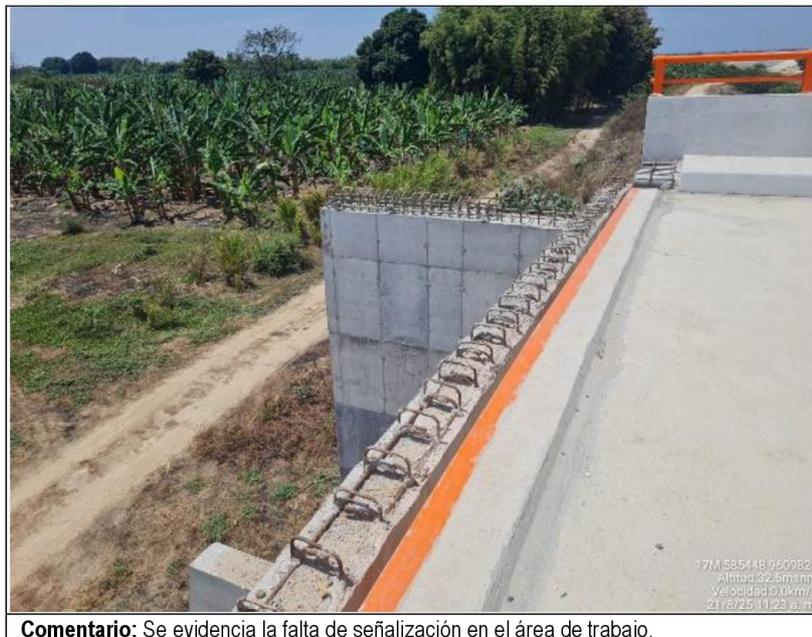
Imagen n.ºs 17

Accesos sin señalización del Puente Uña de Gato.

Comentario: Se evidencia la falta de señalización en el área de trabajo.

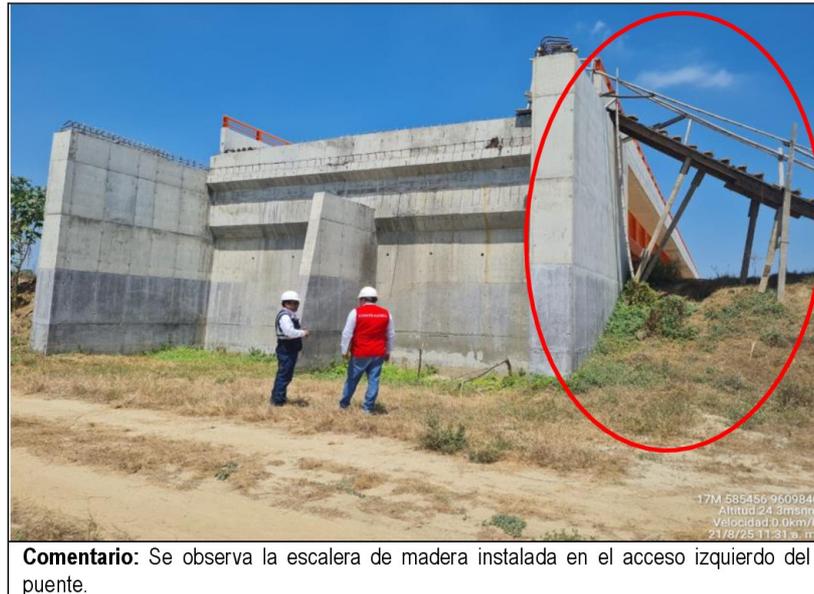
Imagen n.º 18

Escalera de madera instalada en el Puente Uña de Gato.

Comentario: Se observa la escalera de madera instalada en el acceso izquierdo del puente.

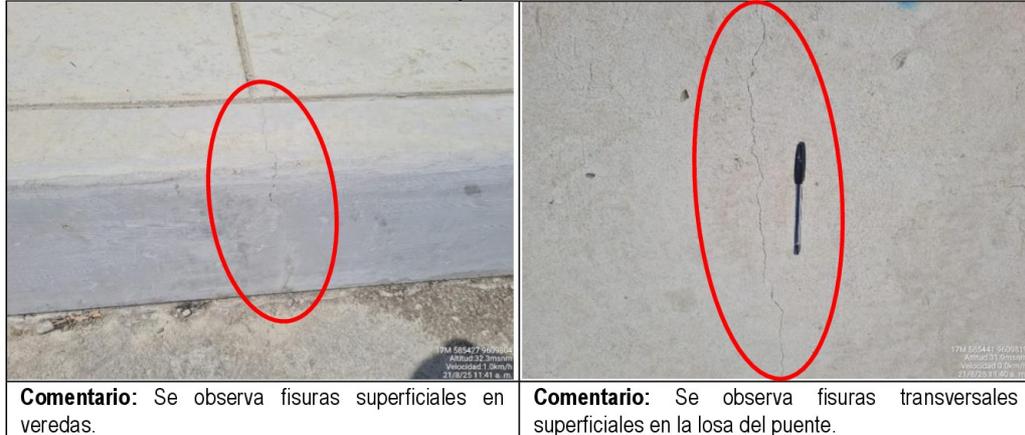
Imágenes n.ºs 19 y 20
Presencia de fisuras en vereda y losa de concreto del
punto Uña de Gato.

Comentario: Se observa fisuras superficiales en veredas.

Comentario: Se observa fisuras transversales superficiales en la losa del puente.

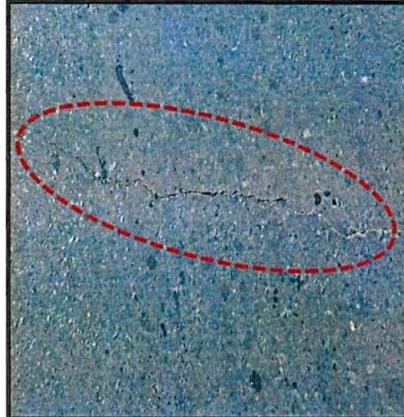
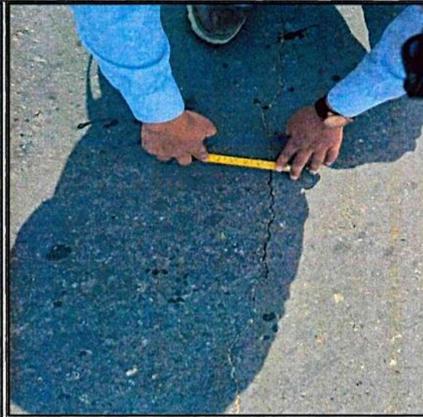
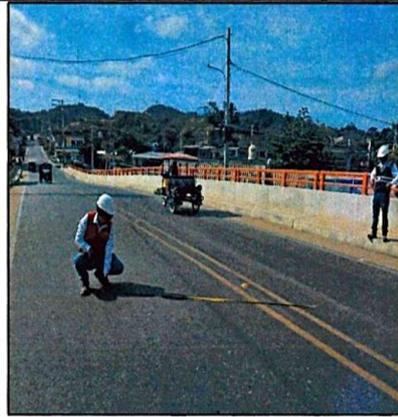
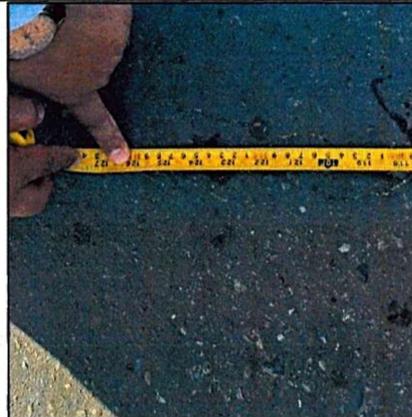
1. Presencia de Fisura transversal de 3.20 m de largo, ubicada en la calzada, aproximadamente en la zona media del puente.

Fotografía n.º 1:
Su trazo se extiende de manera irregular en sentido transversal respecto al eje de la vía.

Fotografía n.º 2:
El ancho de la fisura oscila entre 2 a 3 mm

Fotografía n.º 3: La fisura presenta una longitud de 3.20 metros, medida in situ con cinta métrica

Fotografía n.º 4:
La fisura presenta una longitud de 3.20 metros

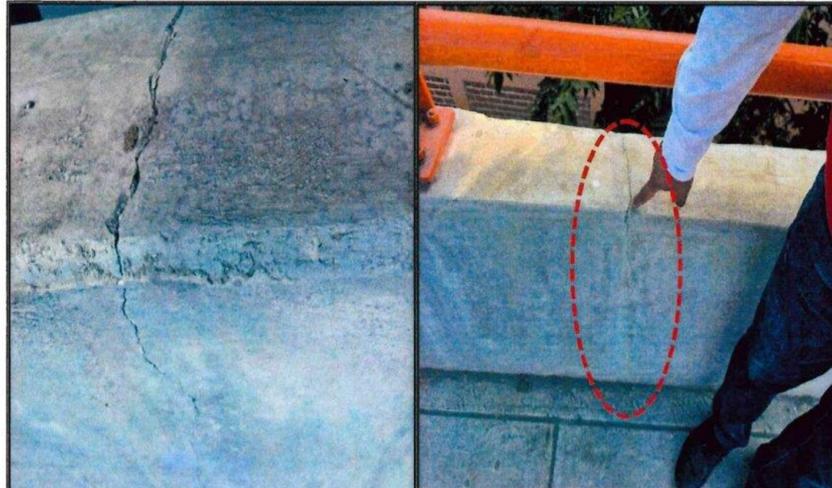
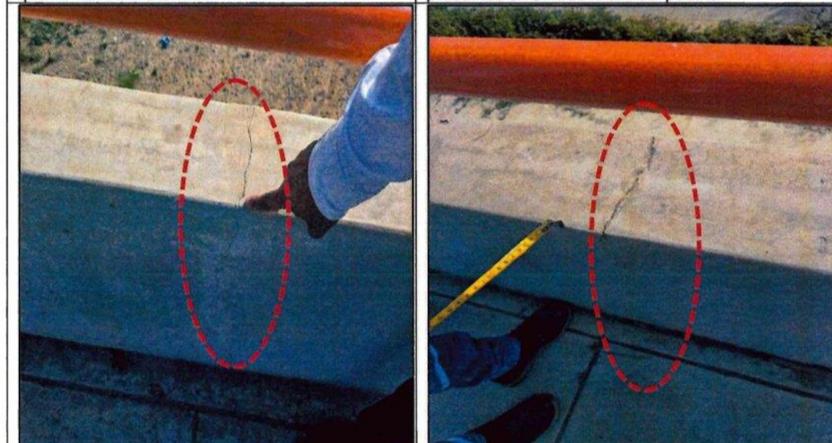
2. Presencia de grietas y fisuras transversales en el parapeto de concreto del puente.

Fotografía n.º 5: Durante la inspección visual, se observaron grietas transversales, con espesores que varían de 3 a 5 mm.

Fotografía n.º 6: Se identificaron múltiples fisuras de tipo transversal en la superficie del parapeto, presentes en ambos lados del puente.

Fotografía n.º 7: Se identificaron múltiples fisuras de tipo transversal en la superficie del parapeto, presentes en ambos lados del puente.

Fotografía n.º 8: Se identificaron múltiples fisuras de tipo transversal en la superficie del parapeto, presentes en ambos lados del puente.

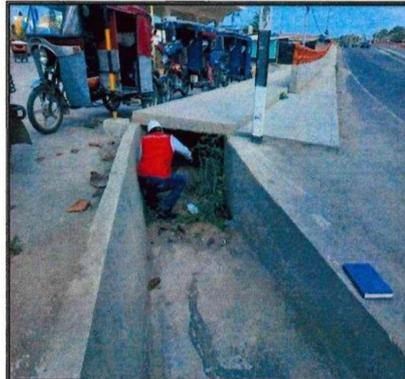
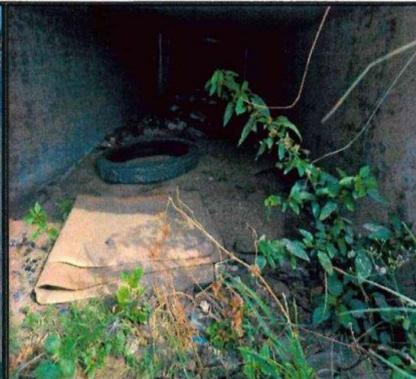
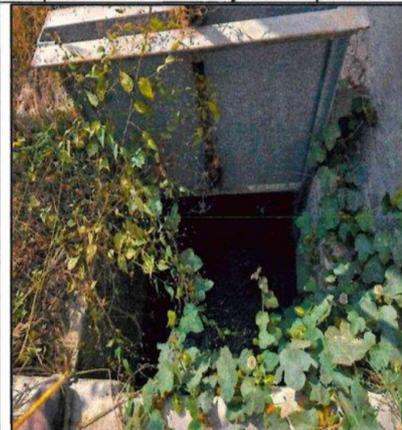
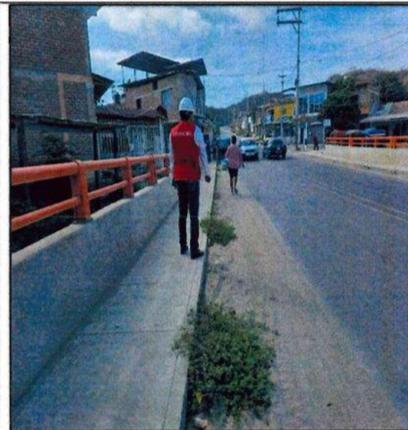
3. Colmatación de canal y falta de mantenimiento de la calzada

Fotografía n.º 9: Durante la inspección visual, se observó que el canal se encontraba colmatado, con presencia de desmote y residuos plásticos.

Fotografía n.º 10: Presencia de desmote y residuos plásticos en el canal.

Fotografía n.º 11: Presencia de maleza y agua estancada en el canal.

Fotografía n.º 12: Falta de mantenimiento en calzada.

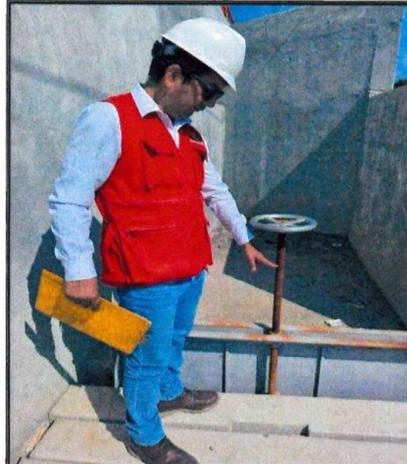
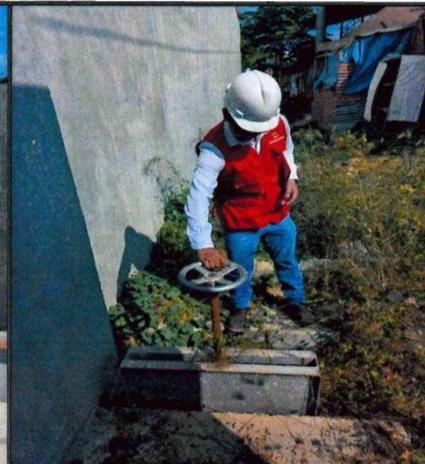
4. Llaves de compuerta corroídas por óxido

Fotografía n.º 13: Durante la inspección visual se constató que las llaves de la compuerta presentan un avanzado estado de corrosión producto de la presencia de óxido.

Fotografía n.º 14: Durante la inspección visual se constató que las llaves de la compuerta presentan un avanzado estado de corrosión producto de la presencia de óxido.

De acuerdo a lo manifestado por jefe de la Unidad Zonal de Tumbes - Provia Descentralizado, en relación a las fotografías n.º 13 y 14, señala que "la corrosión en las llaves de la compuerta, ha sido generado por la acción del intemperismo y falta de mantenimiento".

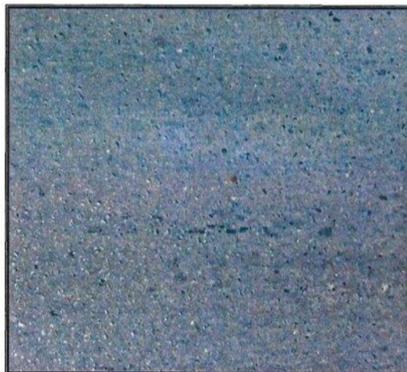
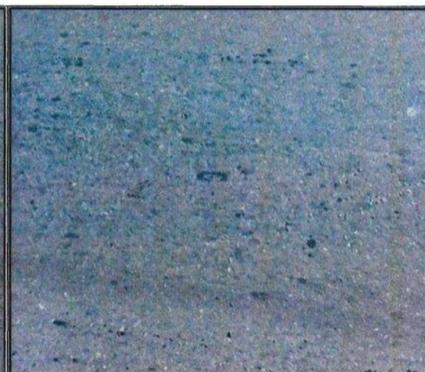
5. Sectores parciales del puente existe segregación del pavimento de concreto asfáltico en caliente, quedando el agregado grueso visiblemente expuesto.

Fotografía n.º 15: Se verificó que en áreas parciales del puente el pavimento asfáltico presenta segregación, lo que ha ocasionado la exposición del agregado grueso en la capa de rodadura.

Fotografía n.º 16: Se verificó que en áreas parciales del puente el pavimento asfáltico presenta segregación, lo que ha ocasionado la exposición del agregado grueso en la capa de rodadura.

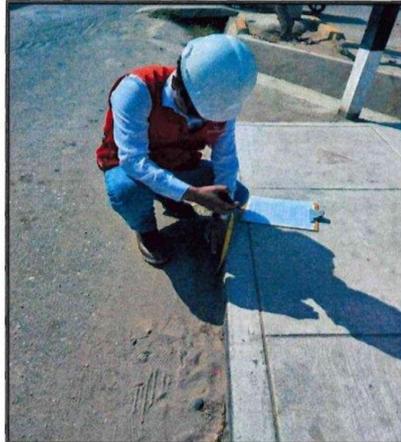
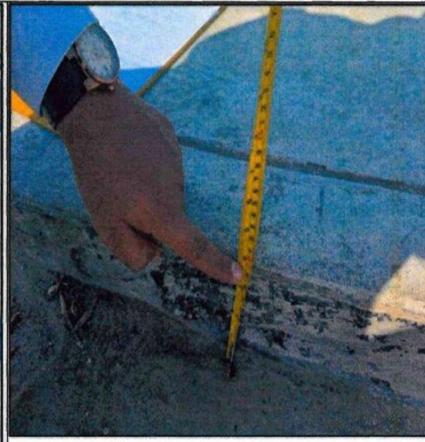
6. En el tramo inicial del puente, al lado derecho e izquierdo, veredas con una altura (medida desde la carpeta asfáltica) de 10,0 aproximadamente.

Fotografía n.º 17: En el tramo inicial del puente, tanto en el lado derecho como en el izquierdo, se constató que las veredas presentan una altura aproximada de 10,0 cm respecto a la carpeta asfáltica.

Fotografía n.º 18: En el tramo inicial del puente, tanto en el lado derecho como en el izquierdo, se constató que las veredas presentan una altura aproximada de 10,0 cm respecto a la carpeta asfáltica.

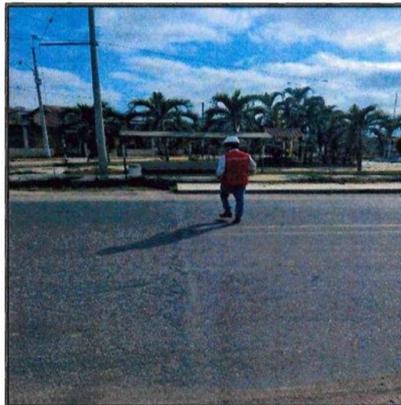
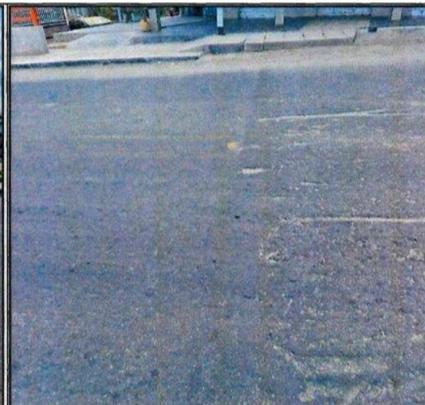
7. En la zona del empalme entre la carpeta asfáltica del puente y el acceso derecho e izquierdo se tienen desniveles.

Fotografía n.º 19: En la zona de empalme entre la carpeta asfáltica del puente y los accesos derecho e izquierdo se evidenciaron desniveles en la superficie de rodadura.

Fotografía n.º 20: En la zona de empalme entre la carpeta asfáltica del puente y los accesos derecho e izquierdo se evidenciaron desniveles en la superficie de rodadura.

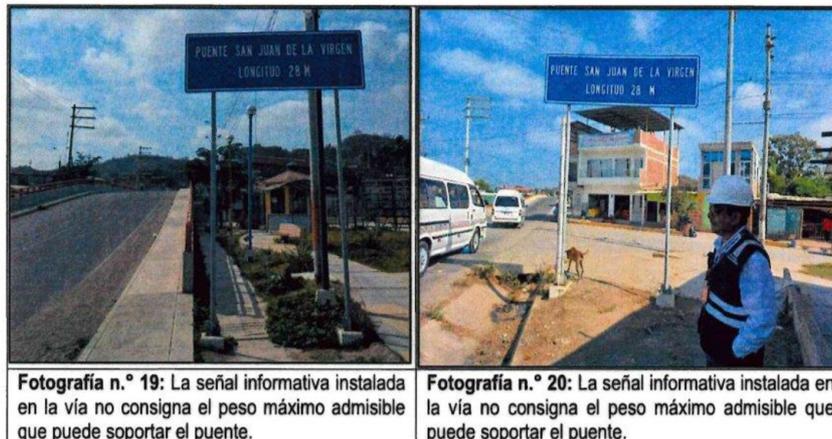
8. Señal informativa sin indicación de la capacidad de carga del puente.

Fotografía n.º 19: La señal informativa instalada en la vía no consigna el peso máximo admisible que puede soportar el puente.

Fotografía n.º 20: La señal informativa instalada en la vía no consigna el peso máximo admisible que puede soportar el puente.

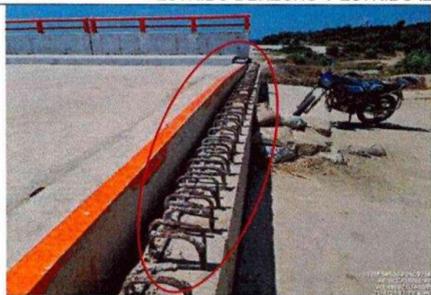
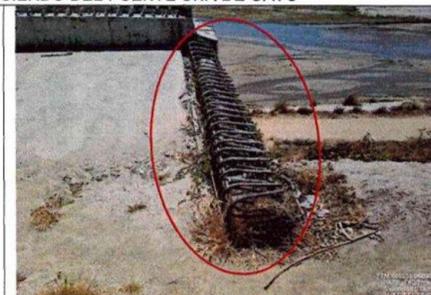
PANEL FOTOGRÁFICO N° 1
ESTRIBO DERECHO Y ESTRIBO IZQUIERDO DEL PUENTE UÑA DE GATO

FOTOGRAFÍAS 1 y 2: Se ha evidenciado el acero de refuerzo de las aletas del estribo derecho están a la intemperie y con presencia de óxido.

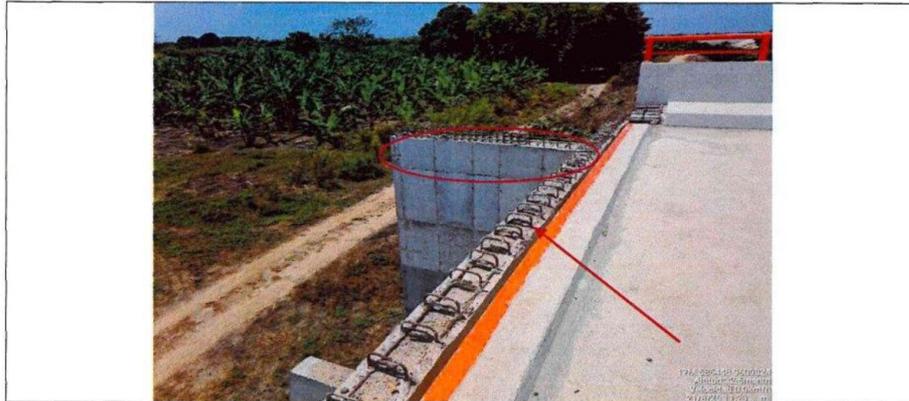
FOTOGRAFÍA 3: Se ha evidenciado el acero de refuerzo de las aletas del estribo izquierdo están a la intemperie y con presencia de óxido.

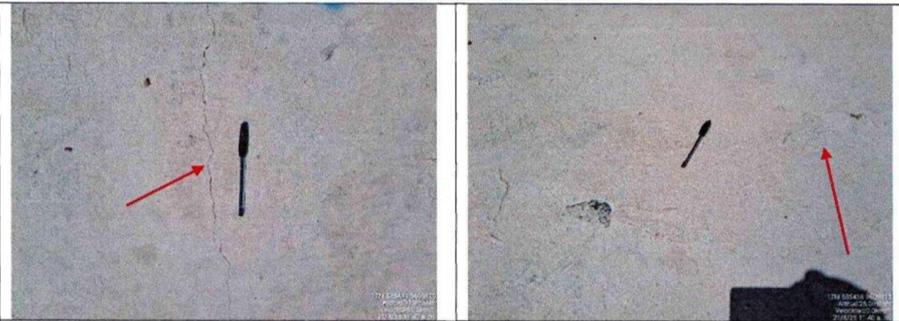
**PANEL FOTOGRÁFICO N° 2
SUPERESTRUCTURA DEL PUENTE**

FOTOGRAFÍAS 4 y 5: Se evidenció fisuras transversales superficiales en la losa del puente.

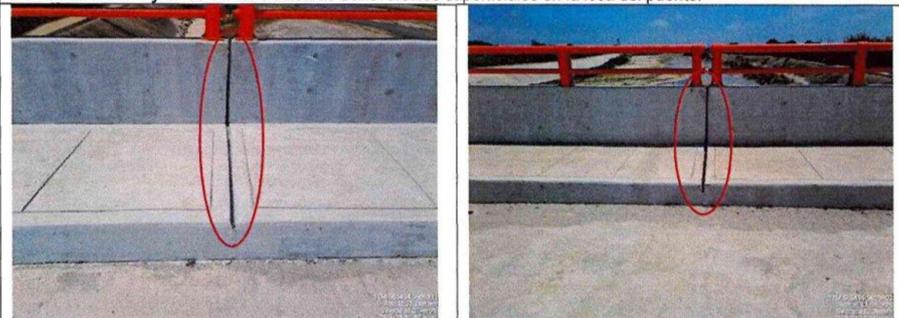
FOTOGRAFÍAS 6 y 7: Se evidenció juntas en veredas y muros debajo de barandas en el puente, sin sellar.

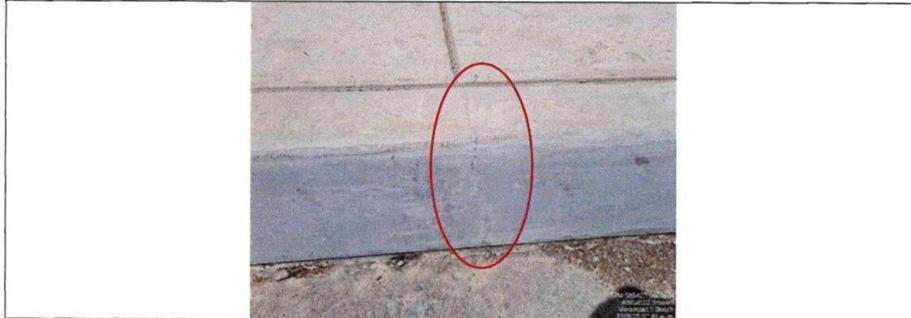
FOTOGRAFÍA 8: Se evidenció fisuras superficiales en veredas.

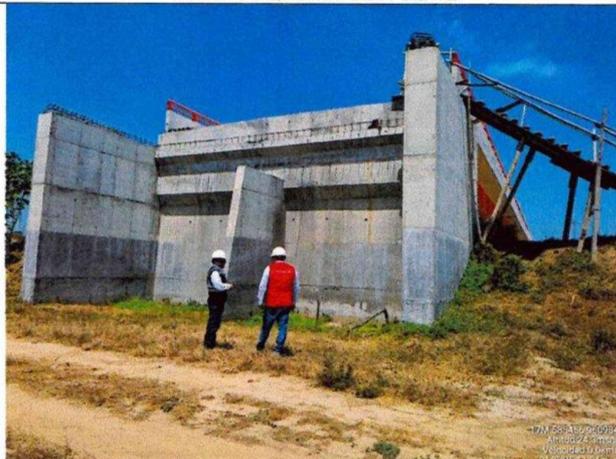
**PANEL FOTOGRÁFICO N° 3
ESTRIBO IZQUIERDO DEL PUENTE**

3. Estribo izquierdo se encuentra a la intemperie.

FOTOGRAFÍA 9: Se evidenció, que no se ha concluido con lo proyectado en el estribo izquierdo el cual se encuentra a la intemperie.

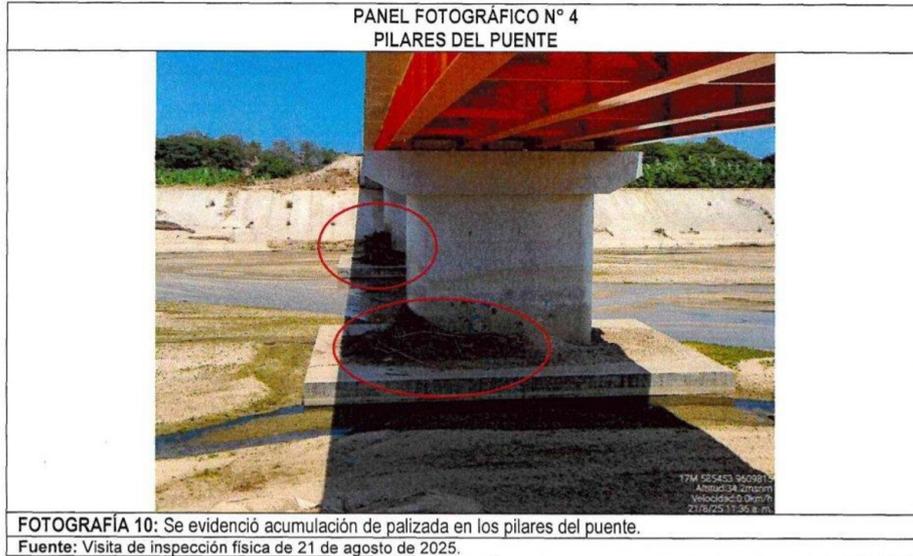
4. Palizada en pilares del puente.
