**INFORME DE HITO DE CONTROL
N° 055 - 2025 - OCI/5331 - SCC**

**PROYECTO DE INVERSIÓN:
“MEJORAMIENTO Y AMPLIACIÓN DEL INSTITUTO DE
EDUCACIÓN SUPERIOR TECNOLÓGICO PÚBLICO
UTCUBAMBA DISTRITO DE BAGUA GRANDE - PROVINCIA
DE UTCUBAMBA - DEPARTAMENTO DE AMAZONAS” -
CUI N° 2552162.**

HITO DE CONTROL N° 2: CULMINACIÓN DE OBRA.

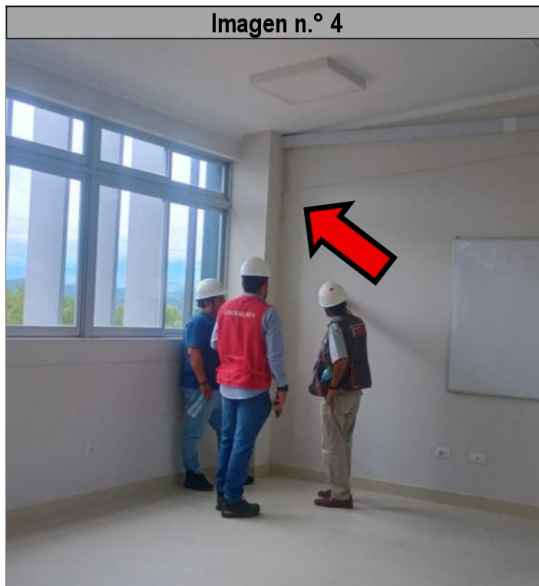
Imagen n.º 4

Durante la visita de inspección, se evidenció que, las falsas columnas situadas en el piso 3, modulo 2 y 3 del bloque “B”, tienen presencia de humedad, debido a las filtraciones que se producen por la evacuación de las aguas pluviales; que son recolectadas en la azotea de dicha infraestructura, lo que limitaría la correcta funcionalidad del sistema de evacuación de agua pluviales, y generaría el riesgo de disminuir el tiempo de vida útil de la falsa columna, generando así gastos no contemplados de operación y mantenimiento; tal como se visualiza en las imágenes siguientes:

Descripción: Presencia de humedad en falsa columna, parte superior.

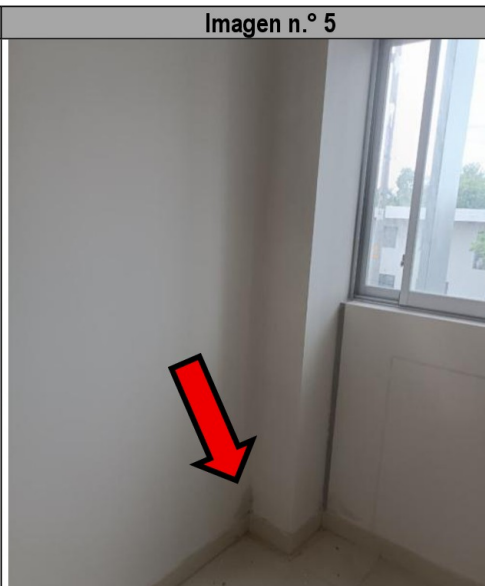
Imagen n.º 5

Descripción: Presencia de humedad en falsa columna, parte inferior.

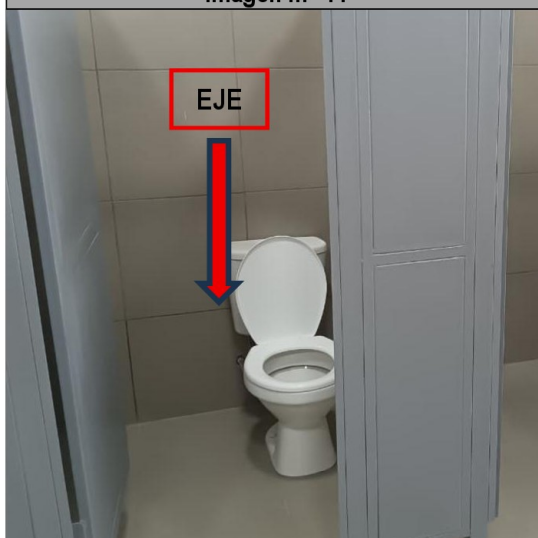
Imagen n.º 11

De la visita realizada por la comisión de control, se evidenció que los aparatos sanitarios en el módulo 3 - segundo piso, no se ejecutaron según lo establecido en el expediente técnico, toda vez que no se encuentran ubicados al centro del módulo, situación que dificulta su uso, tal como se visualiza en las imágenes siguientes:

Descripción: Inodoro instalado fuera de su eje.

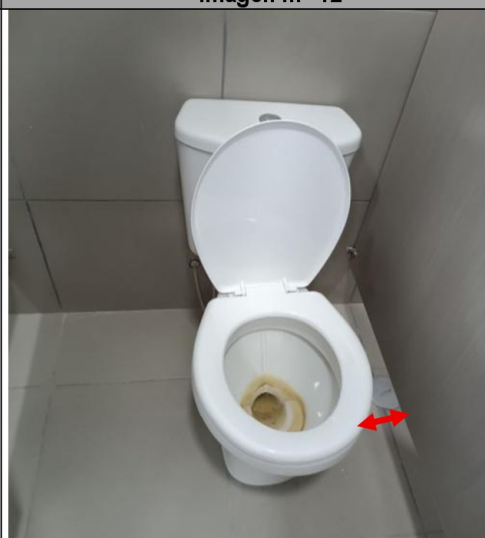
Imagen n.º 12

Descripción: Se evidencia la proximidad del inodoro con el separador.

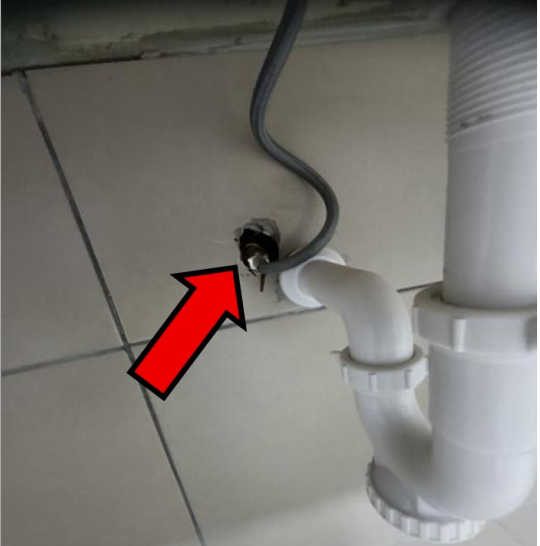
hidráulica, generando desplazamiento del punto de abastecimiento y el colapso de la misma; tal como se visualiza en las imágenes siguientes:

Descripción: Punto de salida de agua fría en lavatorio.	Descripción: Punto de salida de agua fría en inodoro.

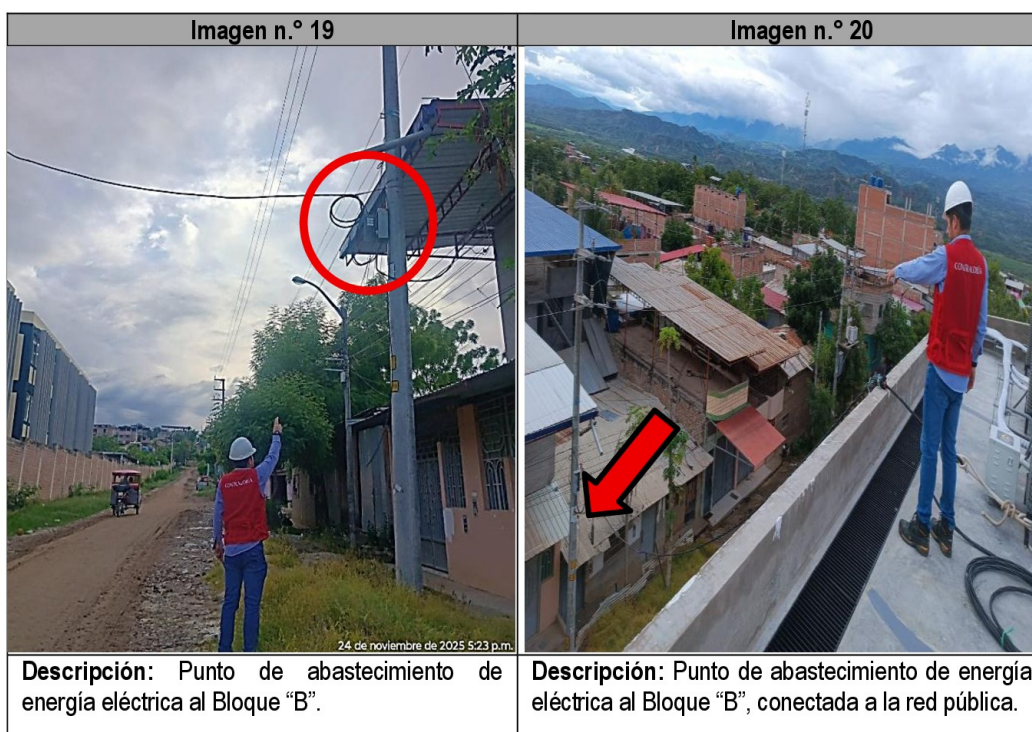
De la visita de inspección a la obra, la comisión de control, logró verificar que el abastecimiento de energía eléctrica al bloque "B" restringe el uso de forma general de los ambientes, puesto que dicha infraestructura es dotada de energía eléctrica de un punto situado en la red pública, sin contar con un sistema de media tensión, dejándose constancia de la inspección, mediante "acta de visita de inspección n.º 001-2025-OCI-GRA-SCC; los cuales se exponen a continuación:
