**INFORME DE HITO DE CONTROL  
N° 013-2025-OCI/5333-SCC**

**“MEJORAMIENTO Y AMPLIACIÓN DEL SERVICIO DE AGUA  
DE RIEGO EN LAS COMUNIDADES DE CHULLCUISA,  
SANTA ROSA, CUPISA, CHAMPACCOCHA, ANCATIRA,  
CHOCCECANCHA Y ARGAMA ALTA, DISTRITOS DE SAN  
JERÓNIMO Y PACUCHA, PROVINCIA DE ANDAHUAYLAS,  
REGIÓN APURÍMAC”**

**HITO DE CONTROL N° 73 – A LA EJECUCIÓN CONTRACTUAL DE  
META 143-2025 SISTEMA DE RIEGO COMUNIDAD ARGAMA ALTA.**

**PERÍODO DE EVALUACIÓN:  
DEL 28 DE FEBRERO AL 6 DE MARZO DE 2025**

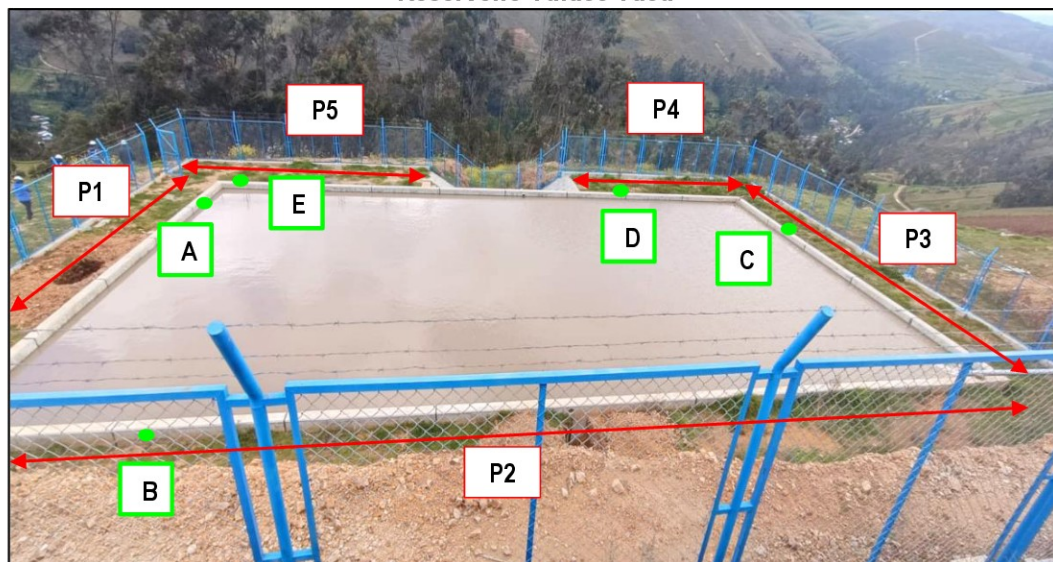
**Imagen n.° 2**  
**Reservorio Yuracc Yacu**

Es de precisar que, se observó asentamientos horizontales del material de relleno perimetral del reservorio antes citado que varía desde los 7 cm hasta los 13 cm. Asimismo se observó la presencia de grietas en el terreno de relleno del reservorio, deficiencias que vienen generando fisuras y grietas en la estructura de concreto del sardinel del cerco perimétrico.

En ese contexto, para la identificación de los desplazamientos laterales (asentamientos horizontales) del relleno y las grietas, la comisión de control distribuyó en cinco (5) secciones que las denominaremos: P1, P2, P3, P4 y P5, en el área de relleno perimetral del reservorio, conforme se muestra a continuación:

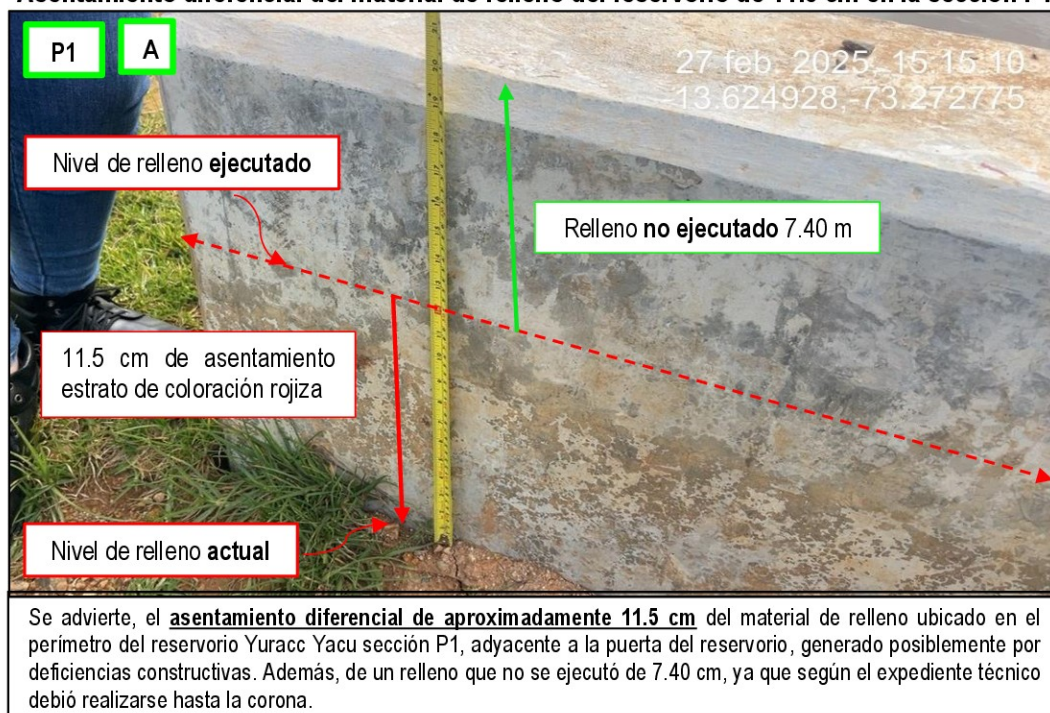
Imagen n.º 3

#### **Asentamiento diferencial del material de relleno del reservorio de 11.5 cm en la sección P1**

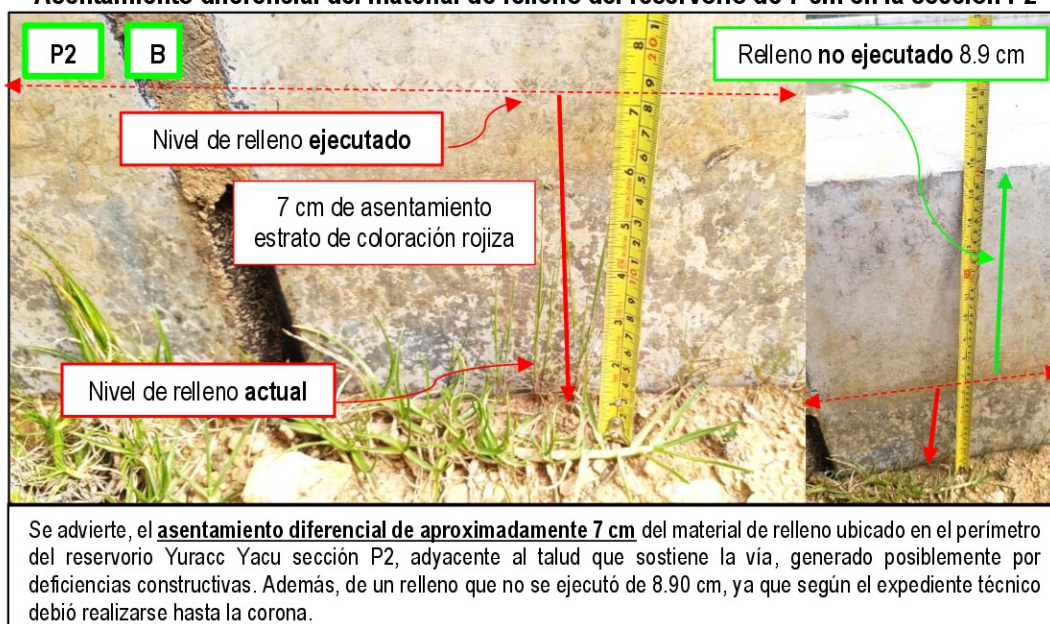
Imagen n.º 4

#### **Asentamiento diferencial del material de relleno del reservorio de 7 cm en la sección P2**

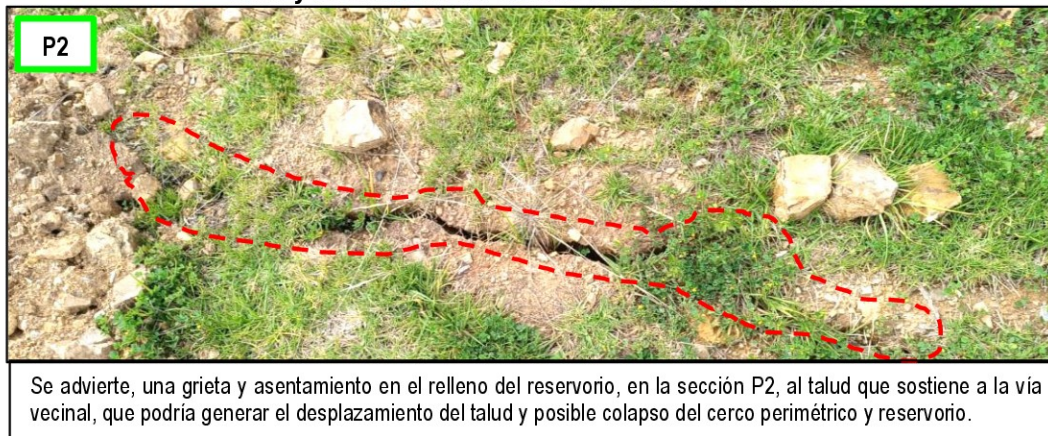
**Imagen n.º 5**  
**Grieta y asentamiento del material de relleno del reservorio**

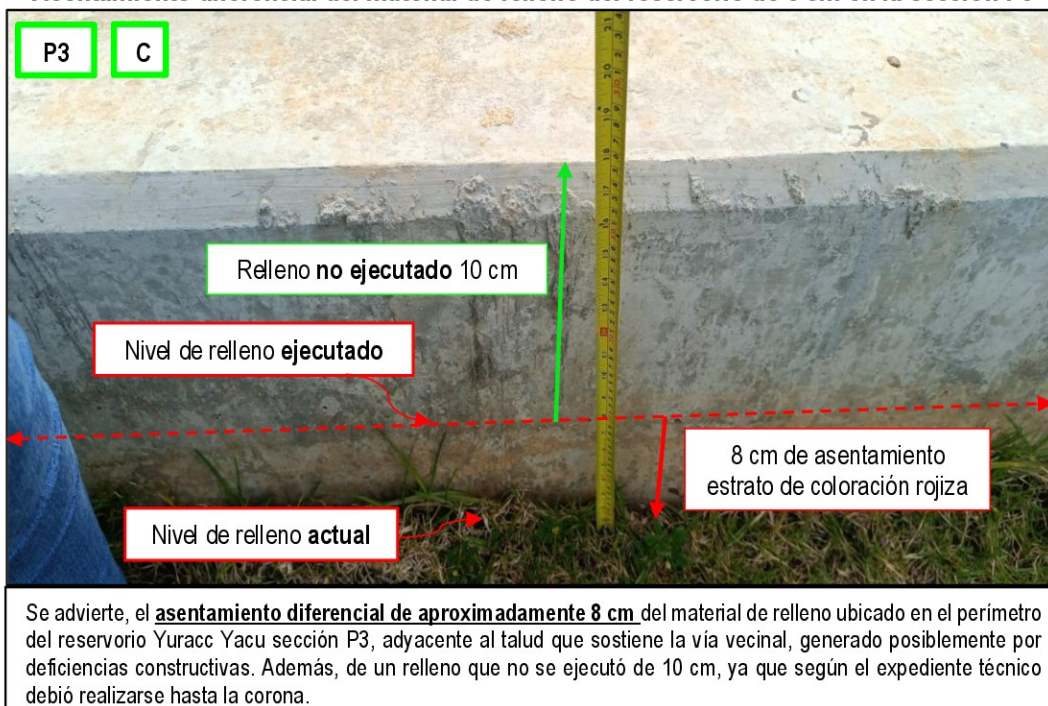
**Imagen n.º 6**  
**Asentamiento diferencial del material de relleno del reservorio de 8 cm en la sección P3**

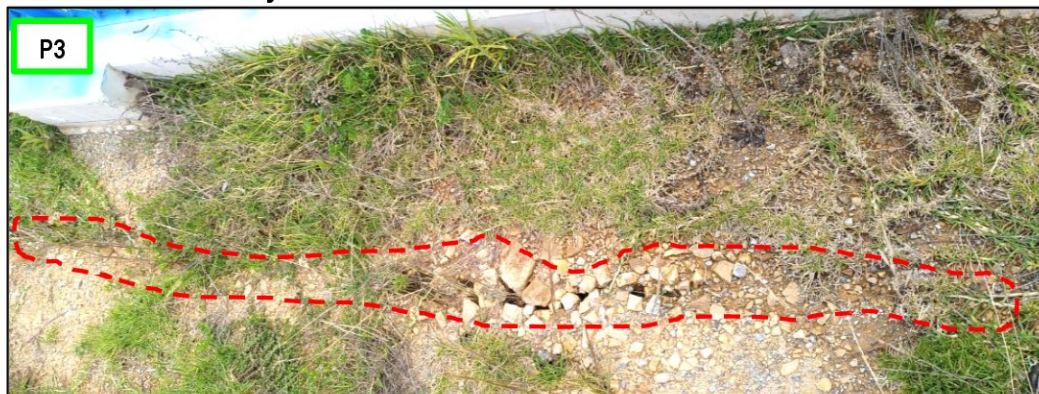
**Imagen n.º 7**  
**Grieta y asentamiento del material de relleno del reservorio**

Se advierte, una grieta y asentamiento del relleno del reservorio, ubicada en la sección P3, adyacente a la estructura del sardinel del cerco perimétrico, que podría generar el colapso del cerco perimétrico y afectar la estructura del reservorio.

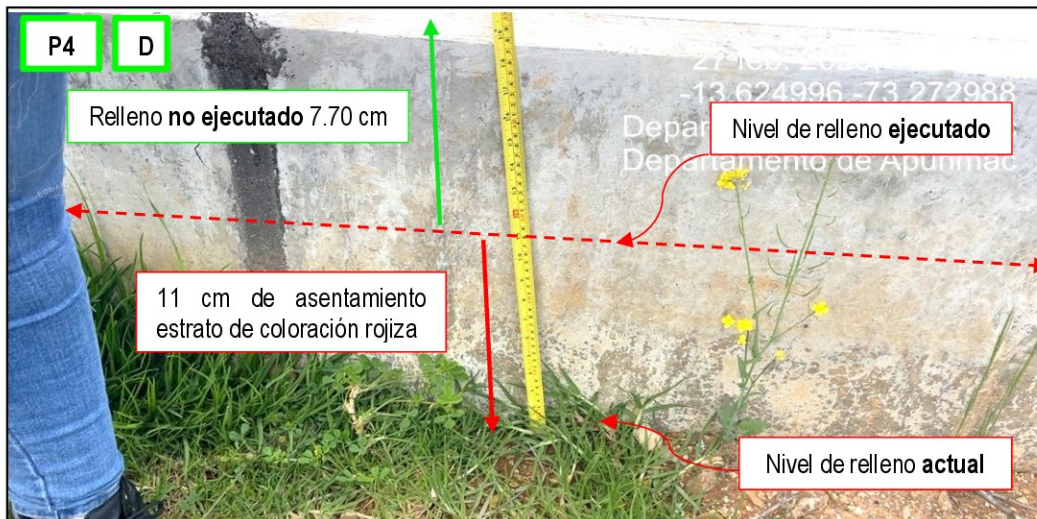
**Imagen n.º 8**  
**Asentamiento diferencial del material de relleno del reservorio de 11 cm en la sección P4**

Se advierte, el **asentamiento diferencial de aproximadamente 11 cm** del material de relleno ubicado en el perímetro del reservorio Yuracc Yacu sección P4, adyacente al emboquillado, generado posiblemente por deficiencias constructivas. Además, de un relleno que no se ejecutó de 7.70 cm, ya que según el expediente técnico debió realizarse hasta la corona.

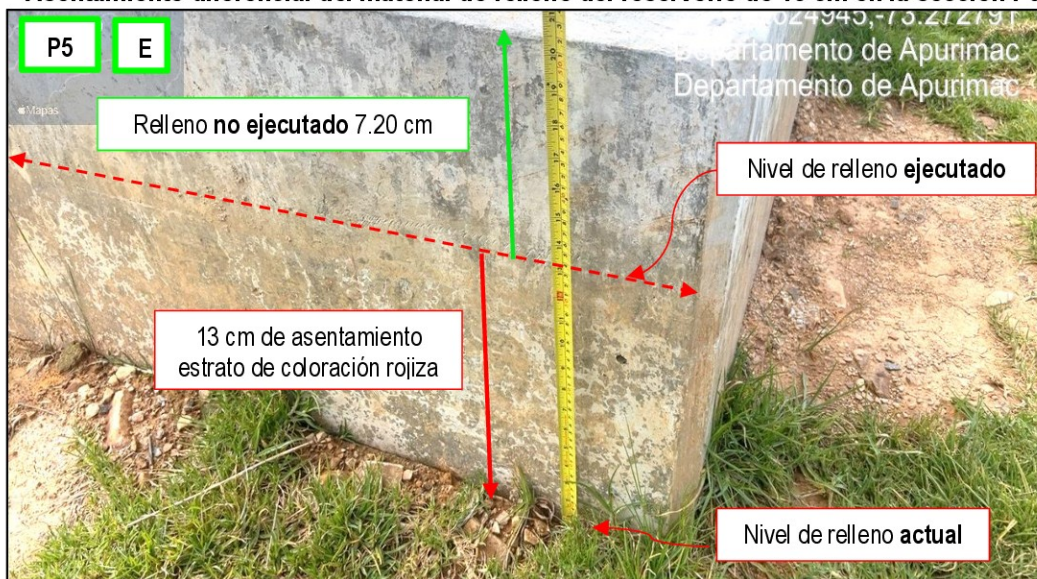
Imagen n.º 9

**Asentamiento diferencial del material de relleno del reservorio de 13 cm en la sección P5**

Se advierte, el **asentamiento diferencial de aproximadamente 13 cm** del material de relleno ubicado en el perímetro del reservorio Yuracc Yacu sección P5, adyacente al emboquillado que lleva a las gradas de la caja de válvulas, generado posiblemente por deficiencias constructivas. Además de un relleno que no se ejecutó de 7.20 cm, ya que según el expediente técnico debió realizarse hasta la corona.

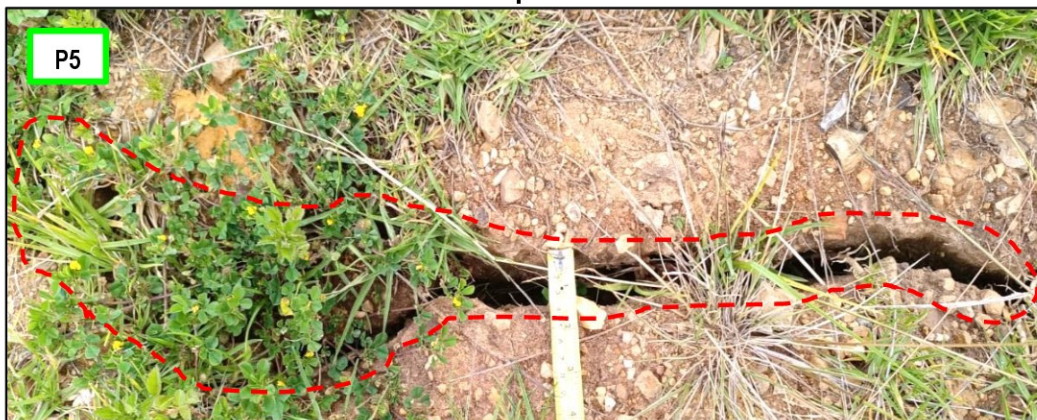
Imagen n.º 10

**Grieta de tamaño aproximadamente 4 cm**

Se advierte, una grieta de tamaño aproximadamente 4 cm, ubicada adyacente a la estructura del emboquillado que conecta a las graderías de la sección P5.

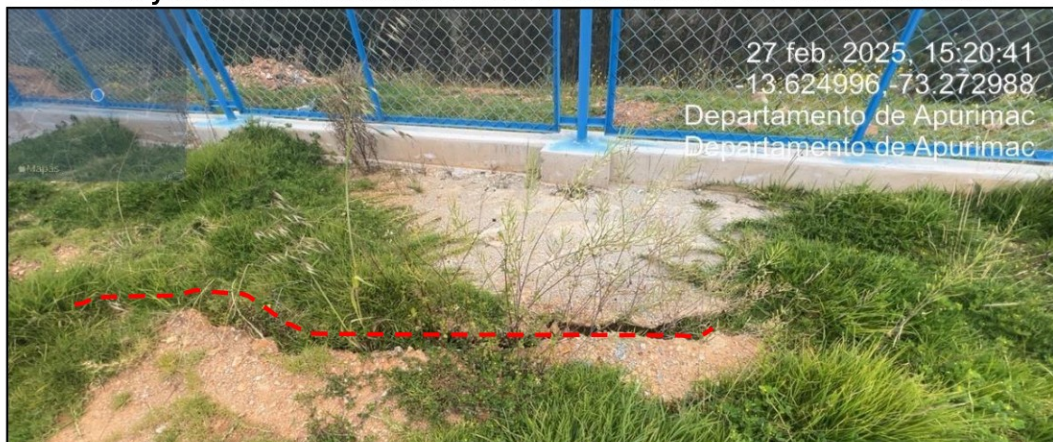
**Imagen n.º 11**  
**Grieta y asentamiento diferencial en el material de relleno ubicada la sección P5**

Se advierte, la grieta y asentamiento diferencial en el material de relleno del cerco perimétrico ubicada la sección P5 adyacente a la estructura del cerco perimétrico.

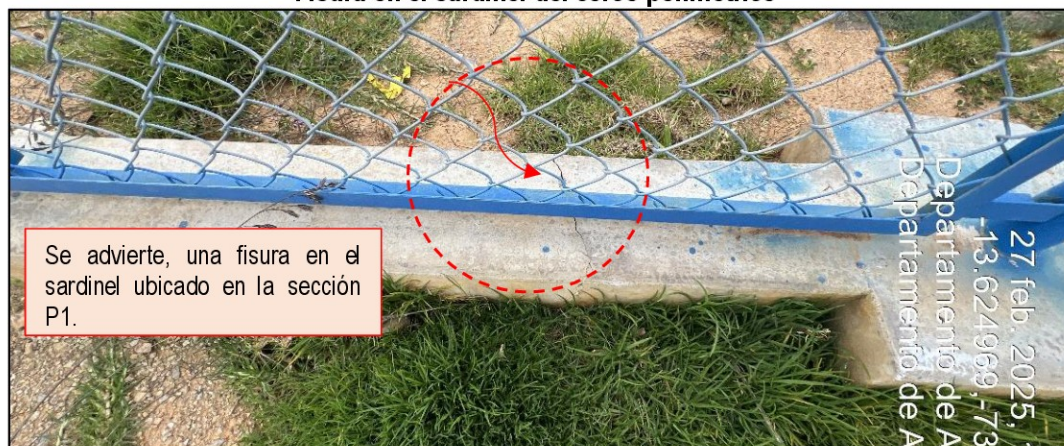
### Imagen n.º 13

#### Fisura en el sardinel del cerco perimétrico

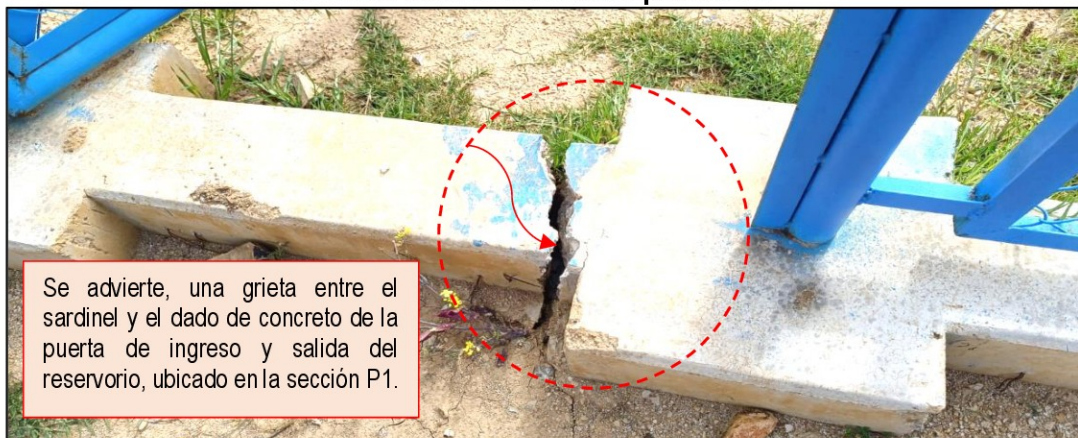
**Imagen n.º 14**  
**Grieta en el sardinel del cerco perimétrico**

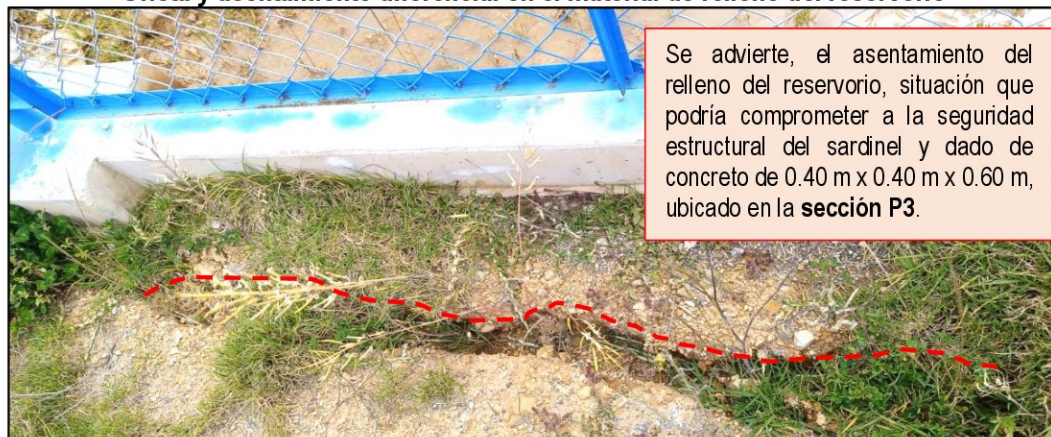
**Imagen n.º 15**  
**Grieta y asentamiento diferencial en el material de relleno del reservorio**

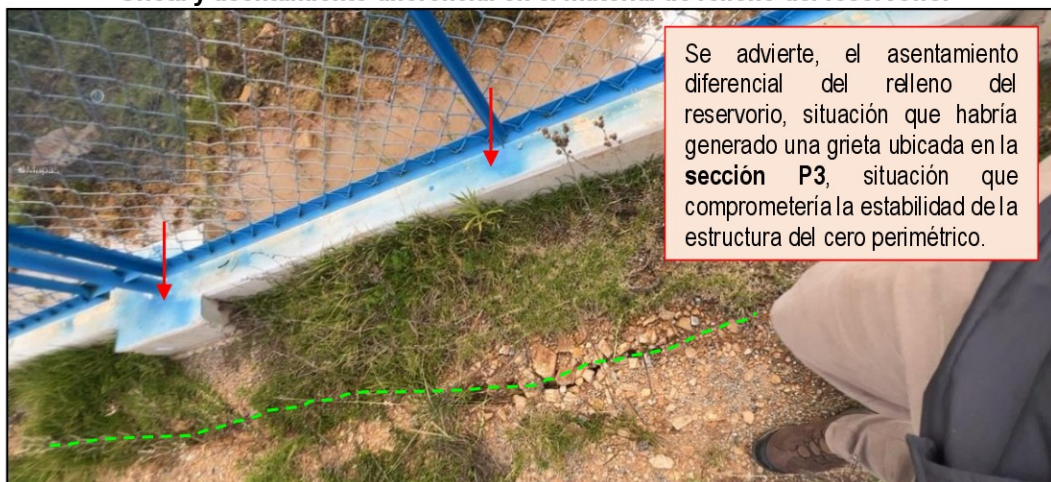
**Imagen n.º 16**  
**Grieta y asentamiento diferencial en el material de relleno del reservorio.**

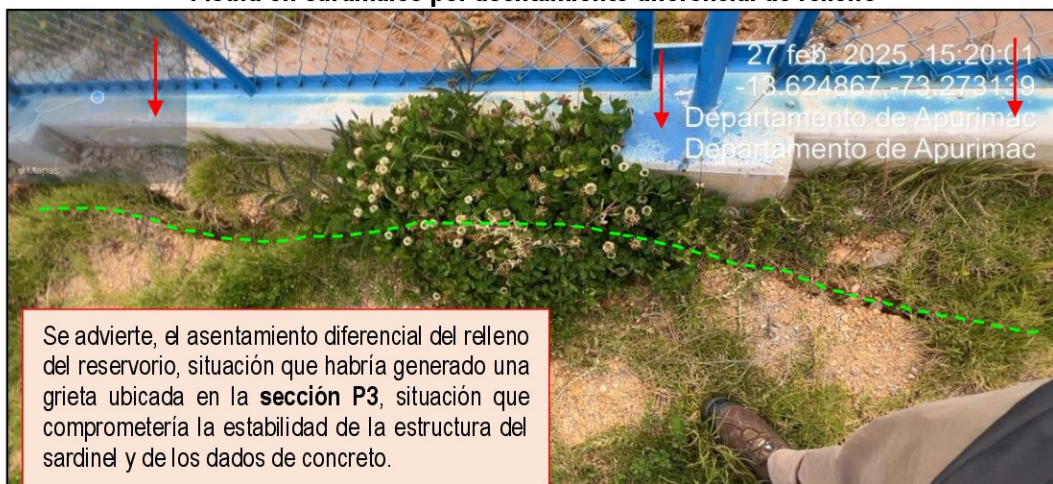
**Imagen n.º 17**  
**Fisura en sardinales por asentamiento diferencial de relleno**

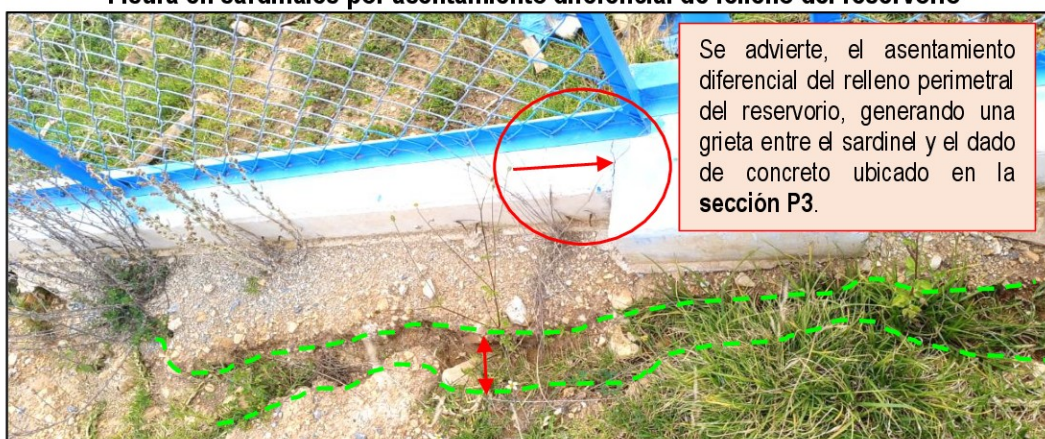
**Imagen n.º 18**  
**Fisura en sardinales por asentamiento diferencial de relleno del reservorio**

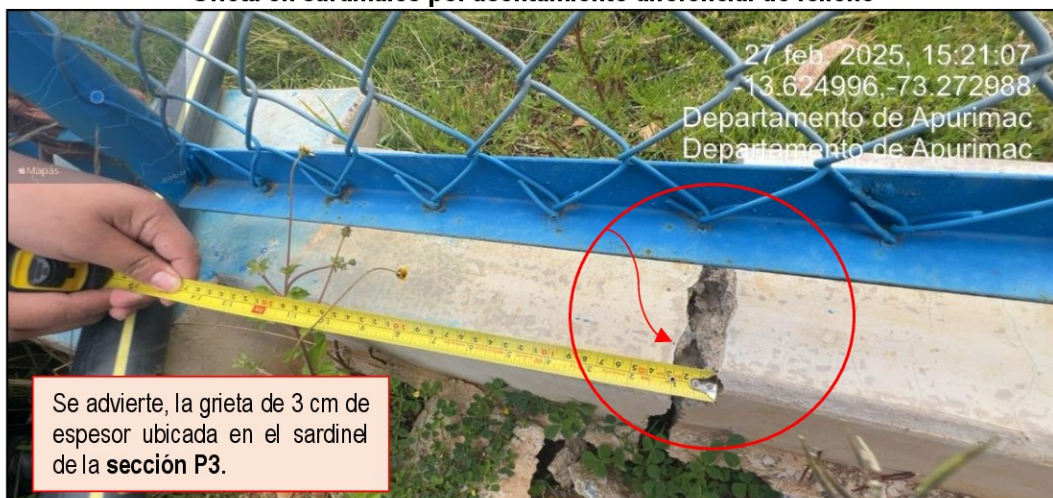
**Imagen n.º 19**  
**Grieta en sardinales por asentamiento diferencial de relleno**

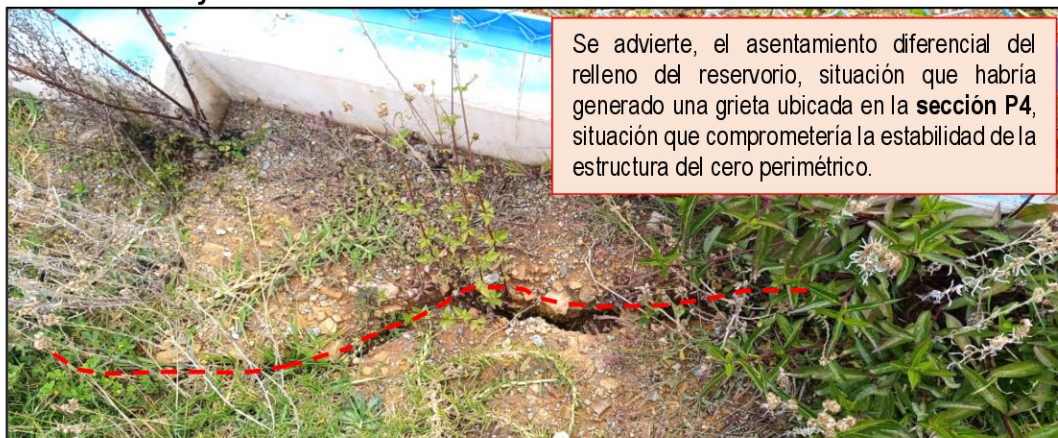
**Imagen n.º 20**

**Grieta y asentamiento diferencial en el material de relleno del reservorio**

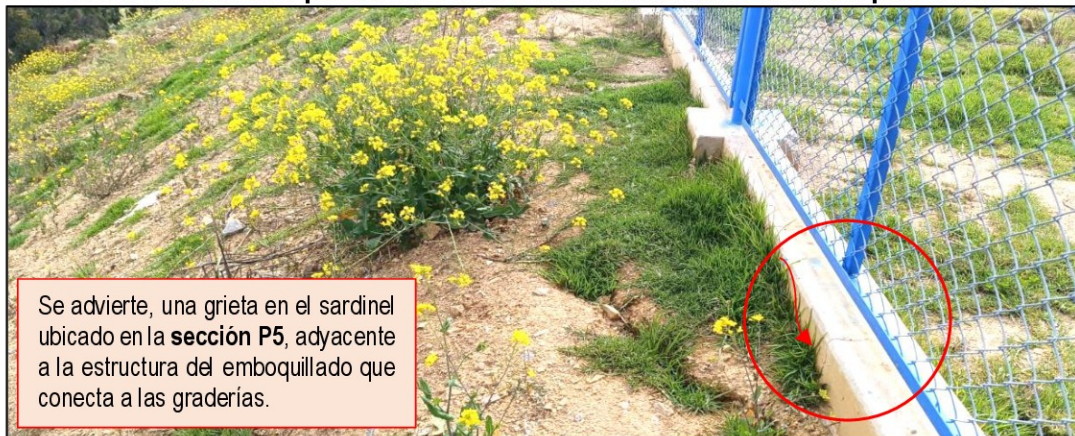
**Imagen n.º 21**

**Fisura en sardinales por asentamiento diferencial de relleno del cerco perimétrico**

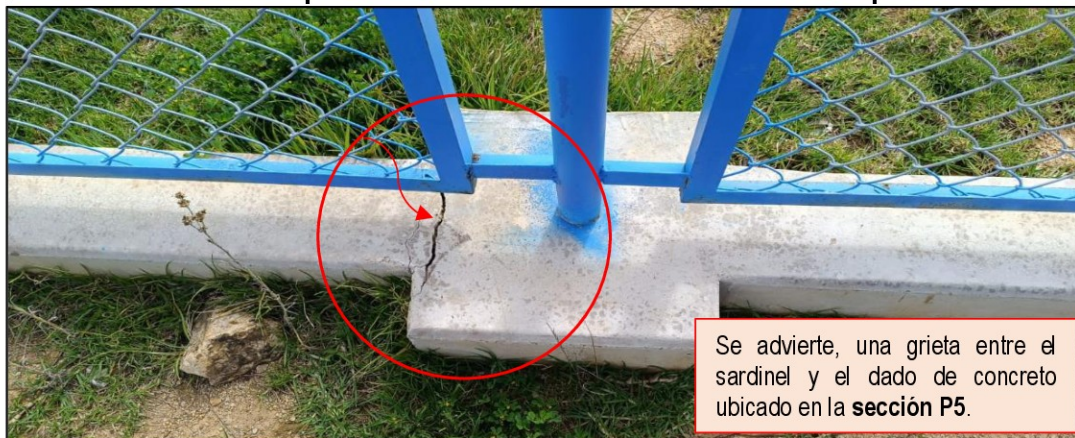
**Imagen n.º 22**

**Fisura en sardinales por asentamiento diferencial de relleno del cerco perimétrico**

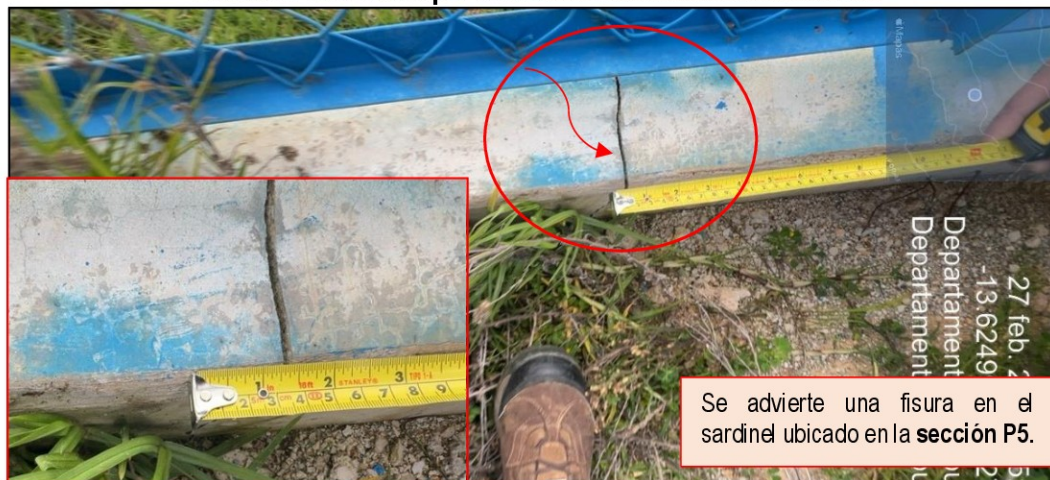
**Imagen n.º 23**  
**Figura en sardinales por asentamiento diferencial de relleno**

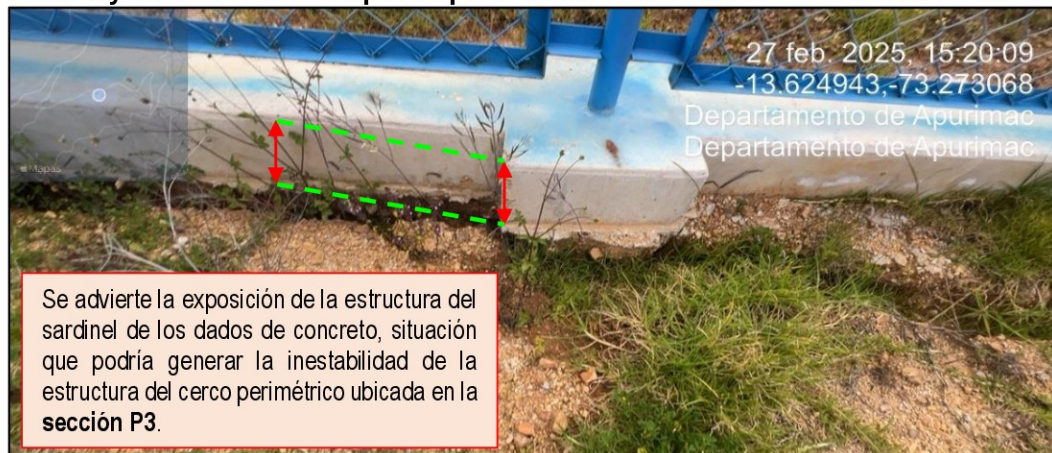
**Imagen n.º 25**

**Sardinel y dado de concreto expuesto por el asentamiento diferencial del material de relleno**

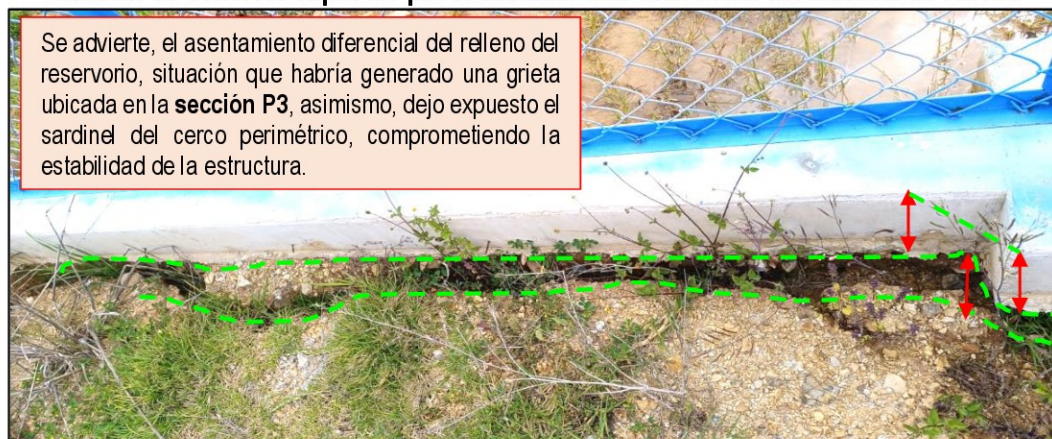
**Imagen n.º 26**

**Sardinel de concreto expuesto por el asentamiento diferencial del material de relleno**

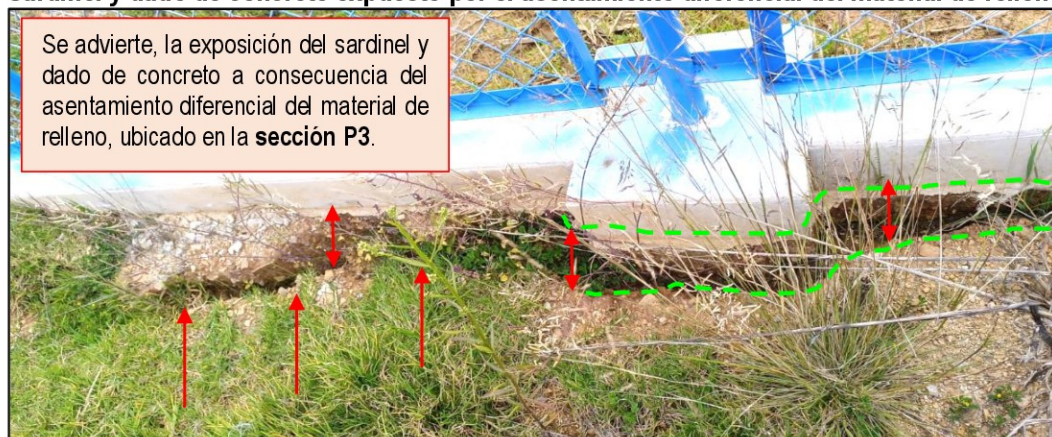
**Imagen n.º 27**

**Sardinel y dado de concreto expuesto por el asentamiento diferencial del material de relleno**

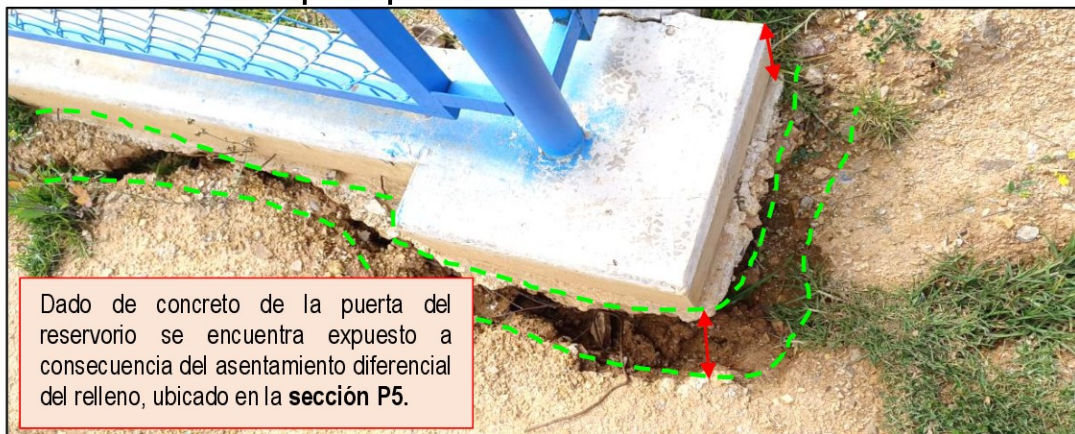
Imagen n.º 28

**Dado de concreto expuesto por el asentamiento diferencial del material de relleno**

Dado de concreto de la puerta del reservorio se encuentra expuesto a consecuencia del asentamiento diferencial del relleno, ubicado en la **sección P5**.

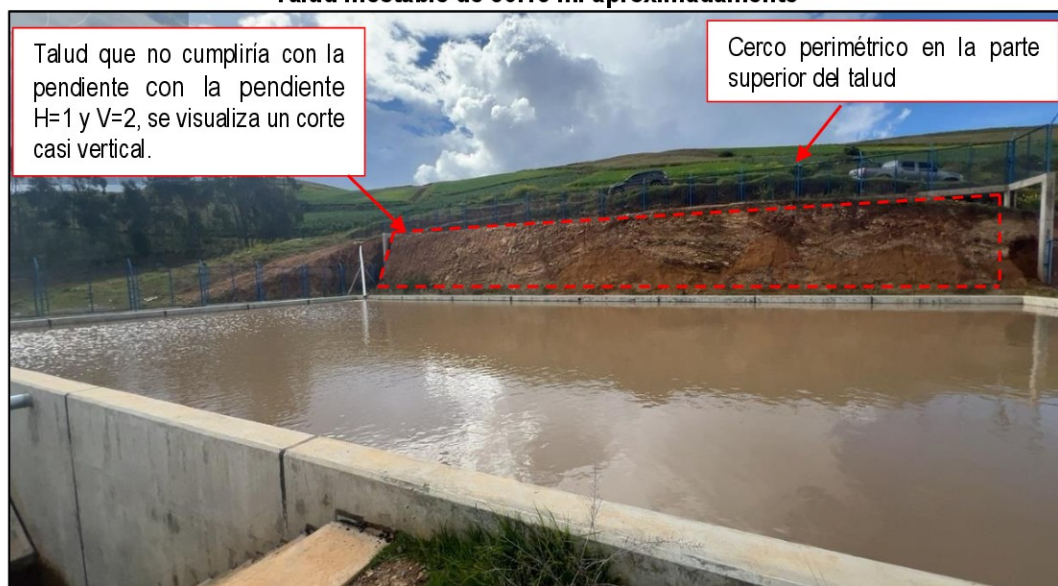
Además, de la situación advertida, el talud presenta deslizamientos generado por la pérdida de resistencia del terreno en una longitud aproximada de 36.13 ml; igualmente, el movimiento de tierra se vendría produciendo también por la inestabilidad del talud, ocasionado por los agentes externos (presencia de lluvias intensas) e internos (saturación del terreno), conforme se visualiza en las imágenes siguientes:

**Imagen n.º 30**  
**Talud inestable de 36.13 ml aproximadamente**

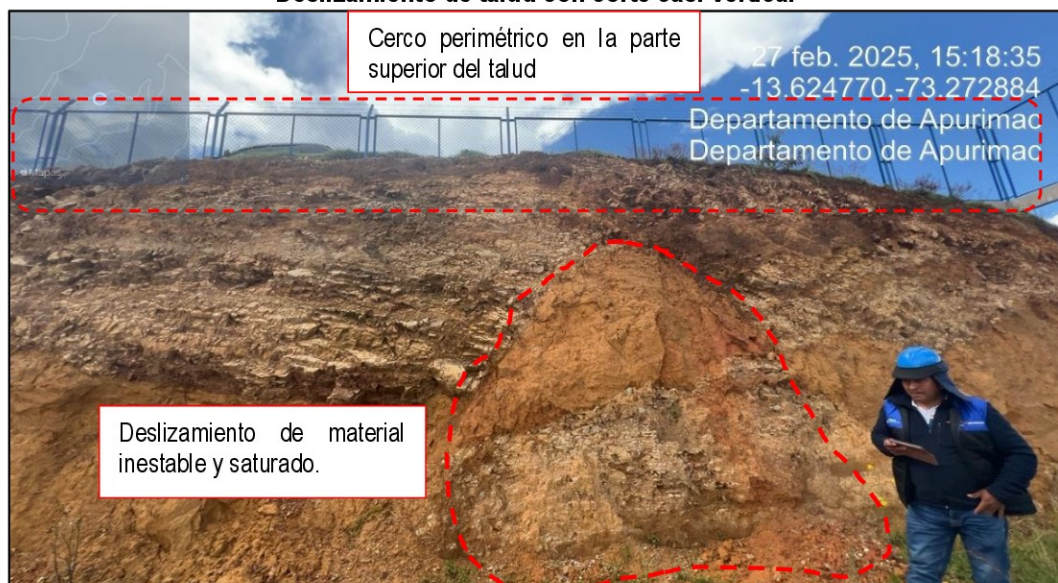
**Imagen n.º 31**  
**Deslizamiento de talud con corte casi vertical**

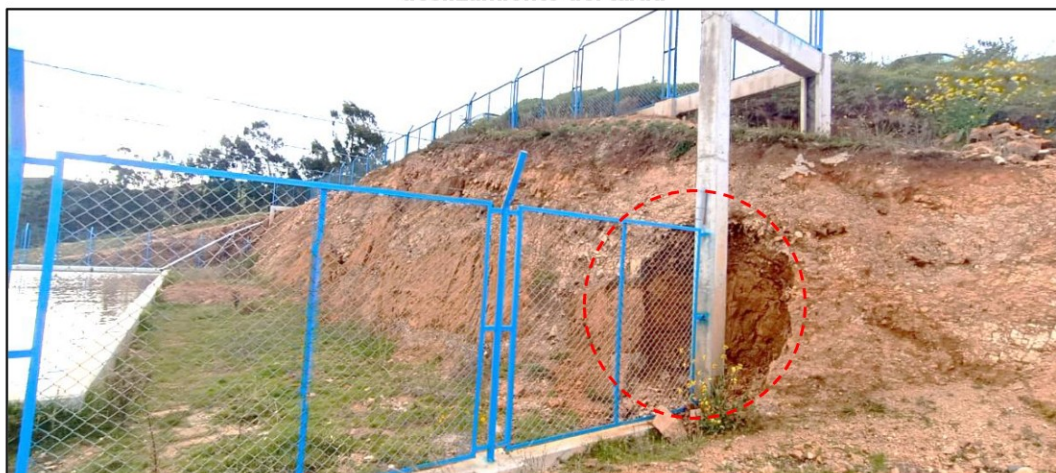
**Imagen n.º 32**

**Columna y viga del lado derecho del cerco perimétrico, que se afectaría por el posible deslizamiento del talud**

Deslizamiento de talud pone en peligro a estructura de la columna y viga del cerco perimétrico en la sección P1 lado derecho.

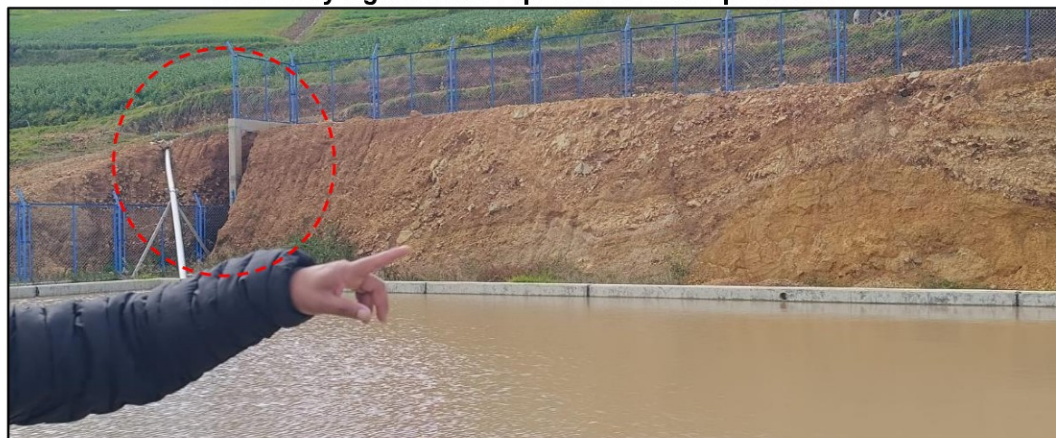
**Imagen n.º 33**

**Columna y viga del lado izquierdo del cerco perimétrico**

Deslizamiento de talud pone en peligro a estructura de la columna y viga del cerco perimétrico en la sección P2 lado izquierdo.

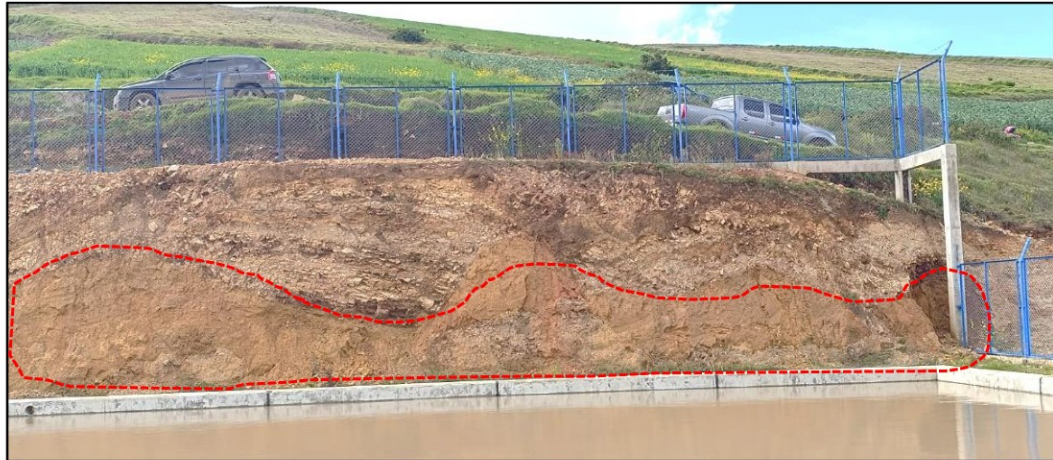
**Imagen n.º 34**  
**Deslizamiento del pie de talud**

Material saturado del talud con corte casi vertical, presenta deslizamientos en el pie del talud, situación que podría generar el de la inestabilidad estructural de la estructura del cerco perimétrico.

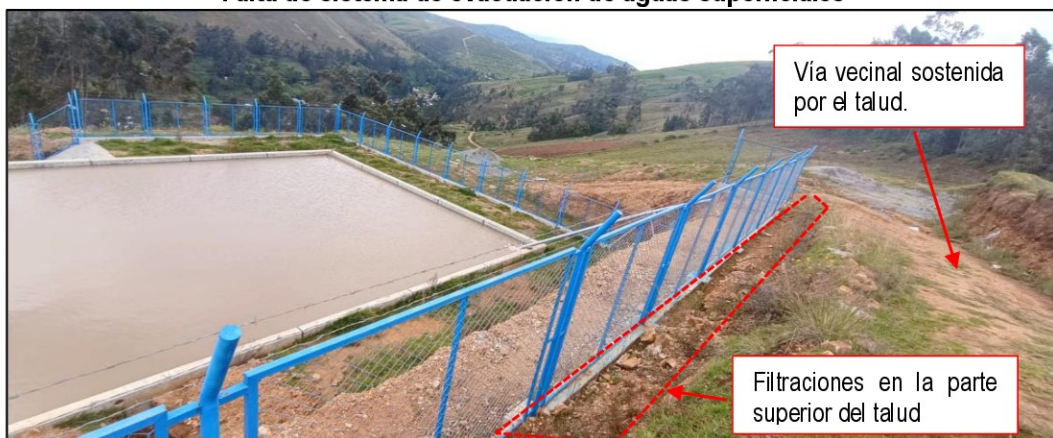
**Imagen n.º 35**  
**Falta de sistema de evacuación de aguas superficiales**

Falta de estructura que drene la evacuación de las aguas superficiales, situación que podrían generar infiltración en el talud y como consecuencia conllevaría a la inestabilidad de la misma por saturación.
