INFORME DE HITO DE CONTROL
N° 60-2025-OCI/5333-SCC

**“MEJORAMIENTO Y AMPLIACIÓN DEL SERVICIO DE AGUA
DE RIEGO EN LAS COMUNIDADES DE CHULLCUISA,
SANTA ROSA, CUPISA, CHAMPACCOCHA, ANCATIRA,
CHOCCECANCHA Y ARGAMA ALTA, DISTRITOS DE SAN
JERÓNIMO Y PACUCHA, PROVINCIA DE ANDAHUAYLAS,
REGIÓN APURÍMAC”**

**HITO DE CONTROL N° 87 – A LA EJECUCIÓN CONTRACTUAL DEL
MES DE OCTUBRE DE 2025, META 142-2025 CHAMPACCOCHA.**

**PERÍODO DE EVALUACIÓN:
DEL 14 AL 20 DE OCTUBRE DE 2025**

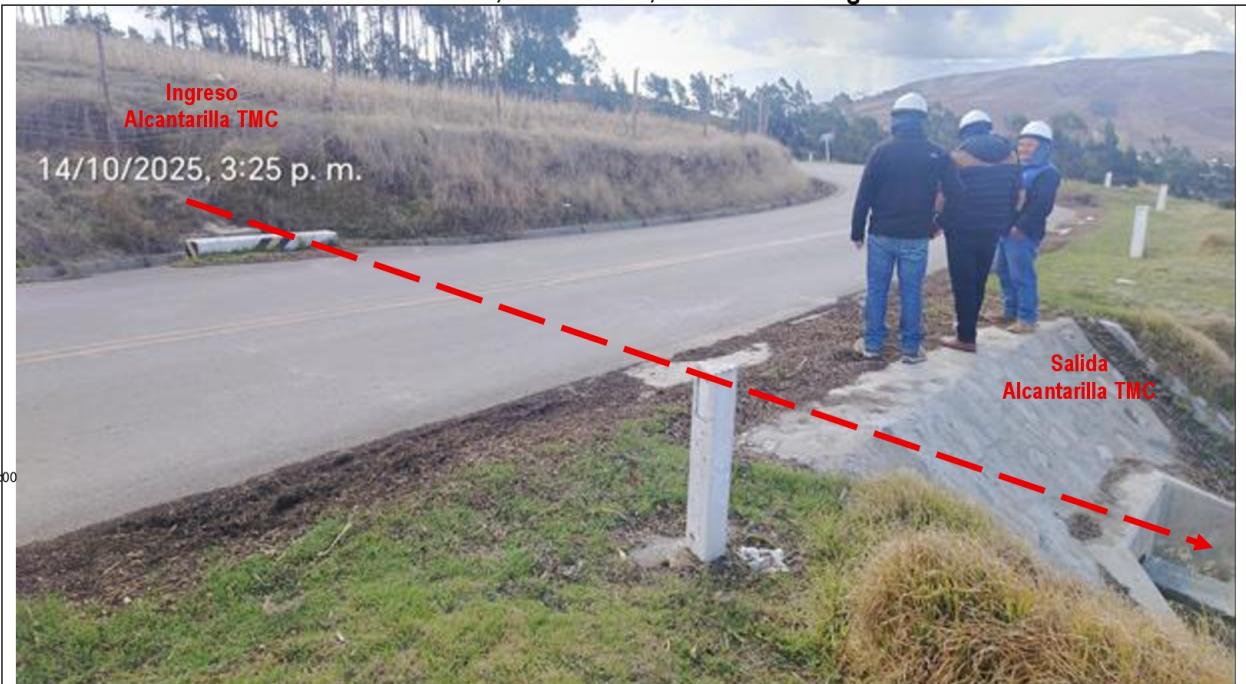
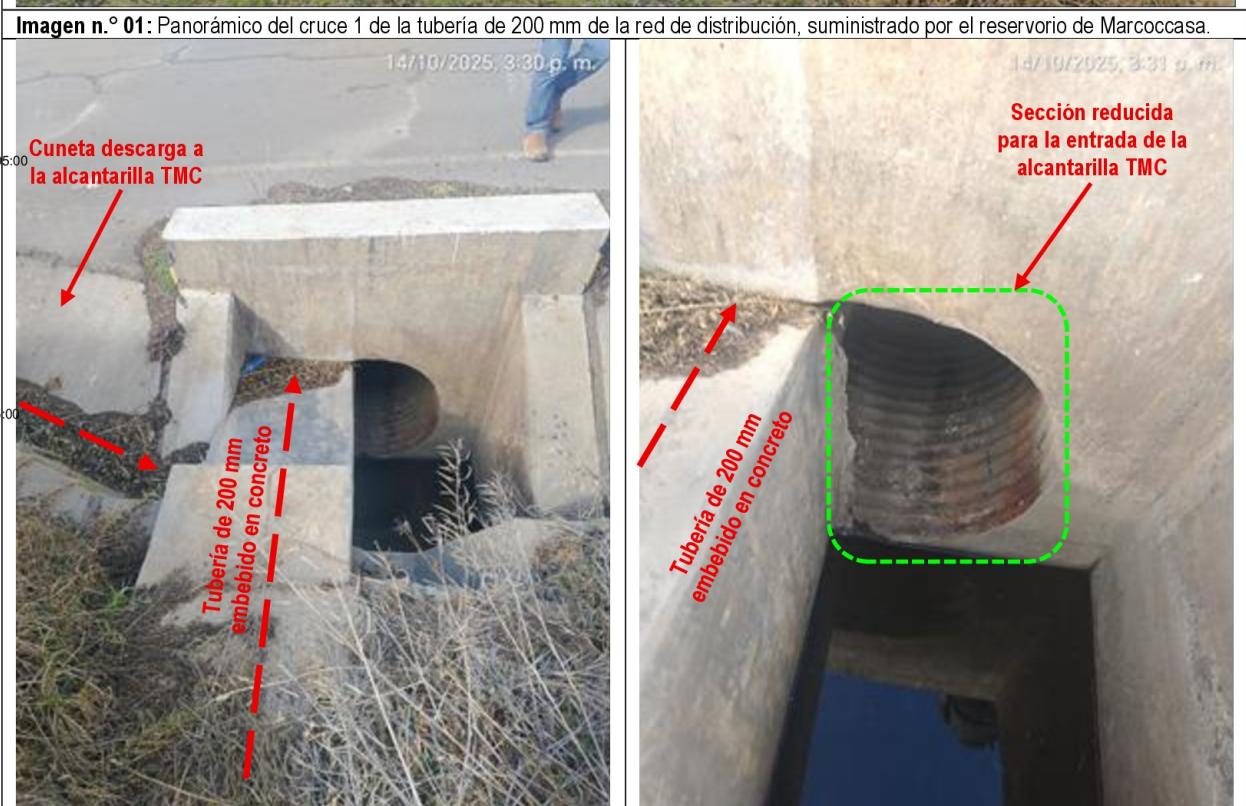
Cruce 1 de la tubería de 200 mm que se instaló al interior de la alcantarilla TMC para el cruzar la vía nacional Ruta Nacional PE-3S, Km 639+800, del sector de riego Marcoccasa

Imágenes n.º 02 y 03: Vista del ingreso de la descarga alcantarilla TMC donde se instaló la tubería de 200 mm con vaciado de concreto hasta el ingreso, reduciendo la sección de la alcantarilla y podría afectar el drenaje las aguas superficiales y del agua de lluvia de la carretera (descarga de las cunetas a la alcantarilla).

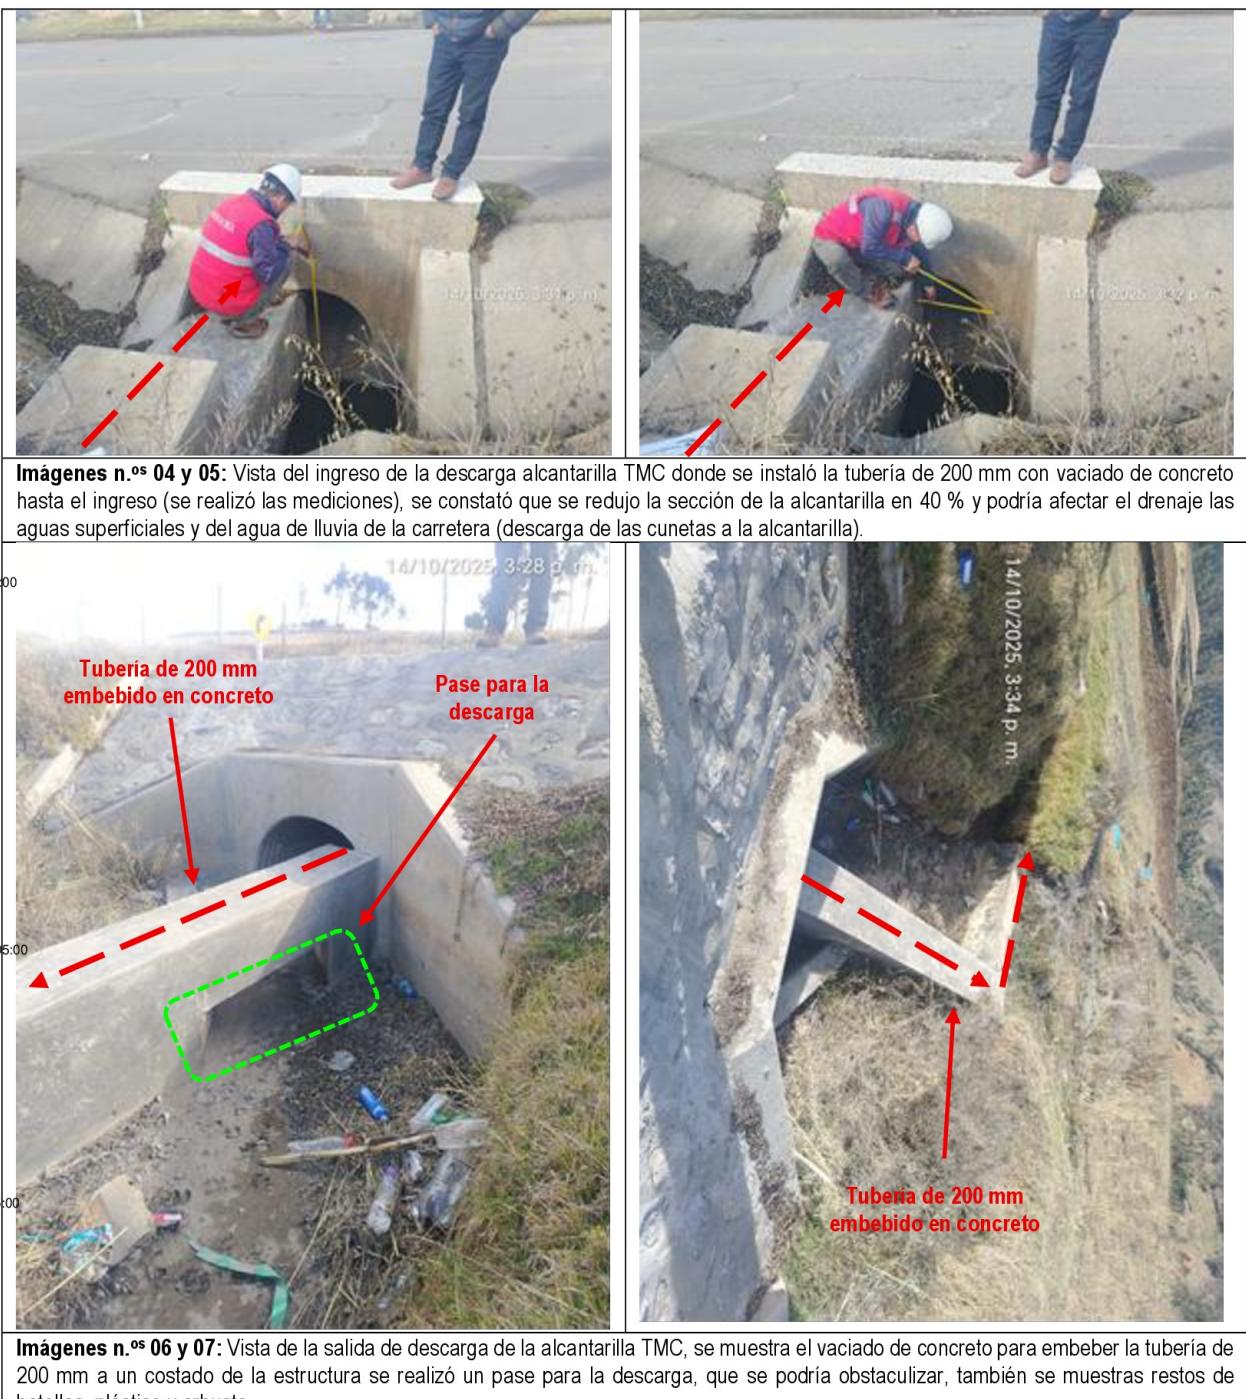
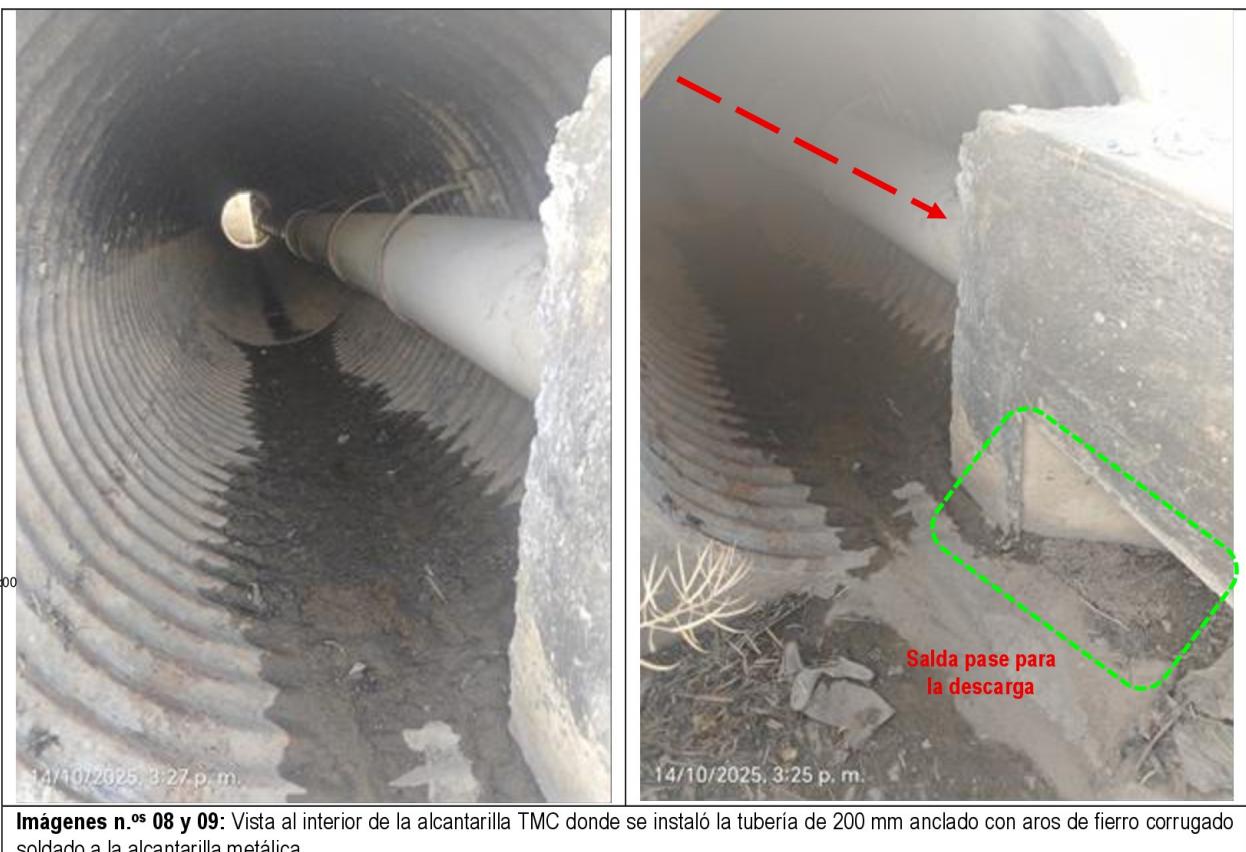
Imágenes n.º 08 y 09: Vista al interior de la alcantarilla TMC donde se instaló la tubería de 200 mm anclado con aros de fierro corrugado soldado a la alcantarilla metálica.

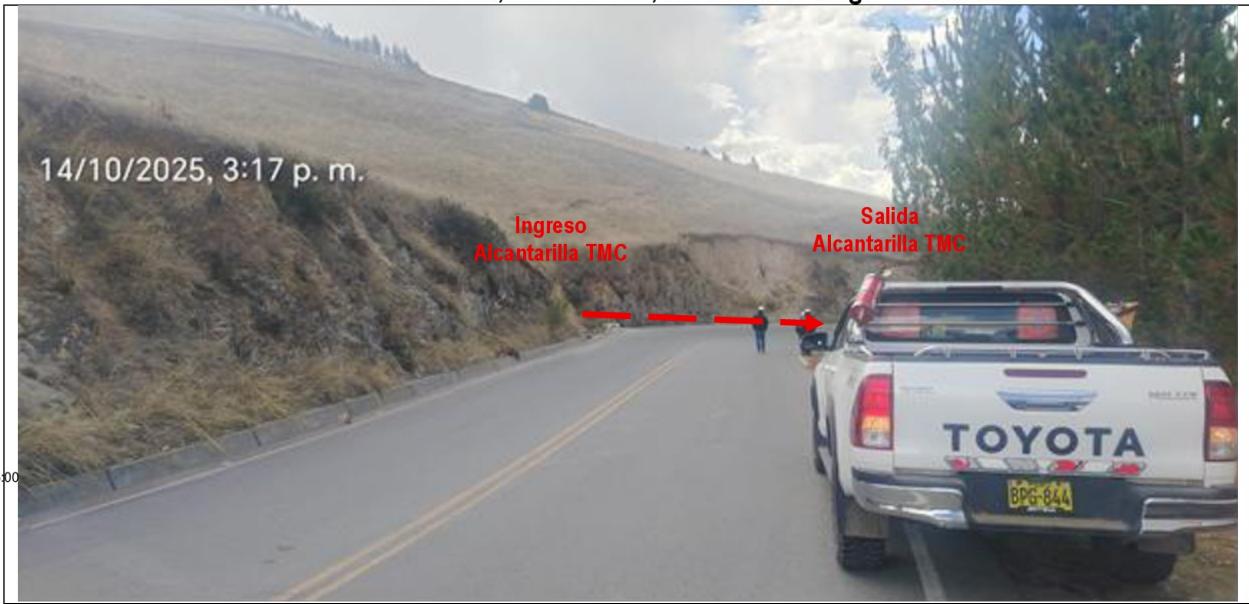
Imagen n.º 10: Panorámico del cruce 2 de la tubería de 50 mm de la red de distribución, suministrado por el reservorio de Marcoccasa.

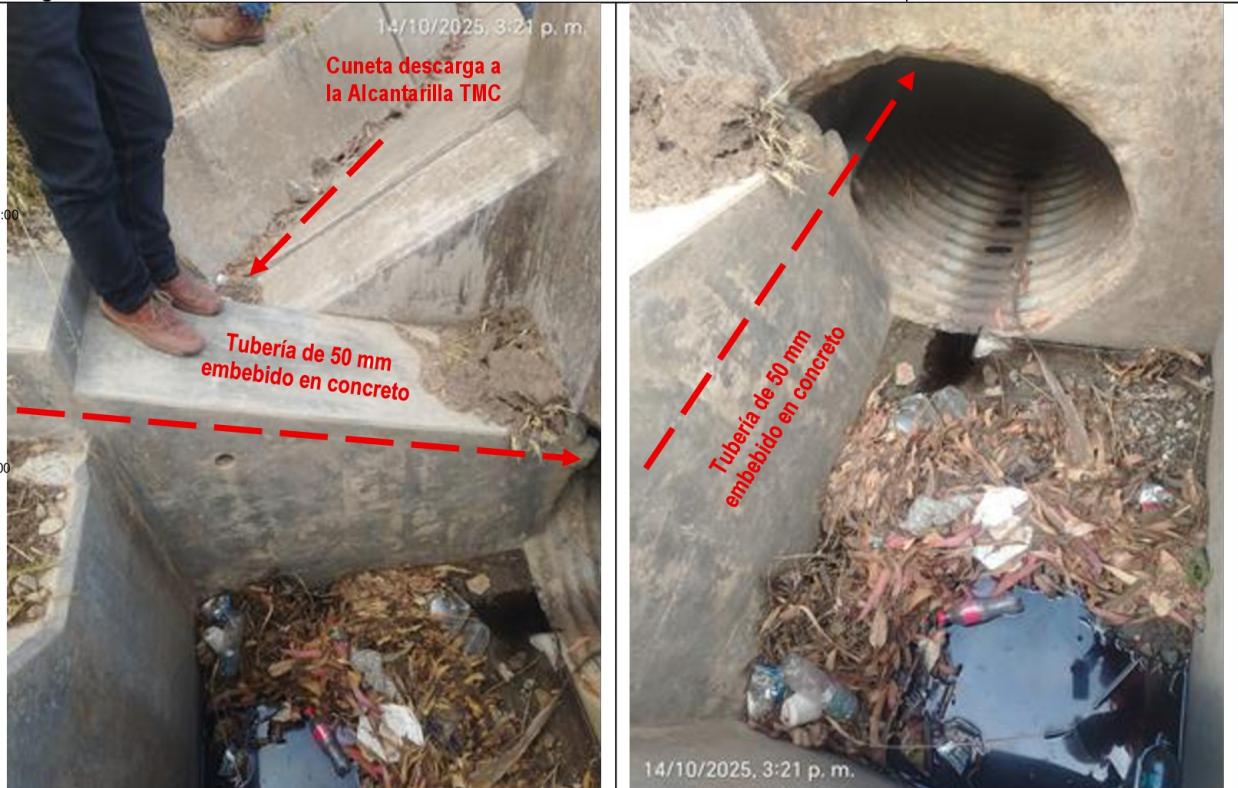
Imagen n.º 11: Vista del ingreso de la descarga alcantarilla TMC donde se instaló la tubería de 50 mm con vaciado de concreto hasta el ingreso, se redujo en 15% la sección de la alcantarilla, además se muestra diversos materiales depositados (plásticos, botellas, arbustos, entre otros) situación que podría afectar el drenaje las aguas superficiales y del agua de lluvia de la carretera (descarga de la cuneta a la alcantarilla).

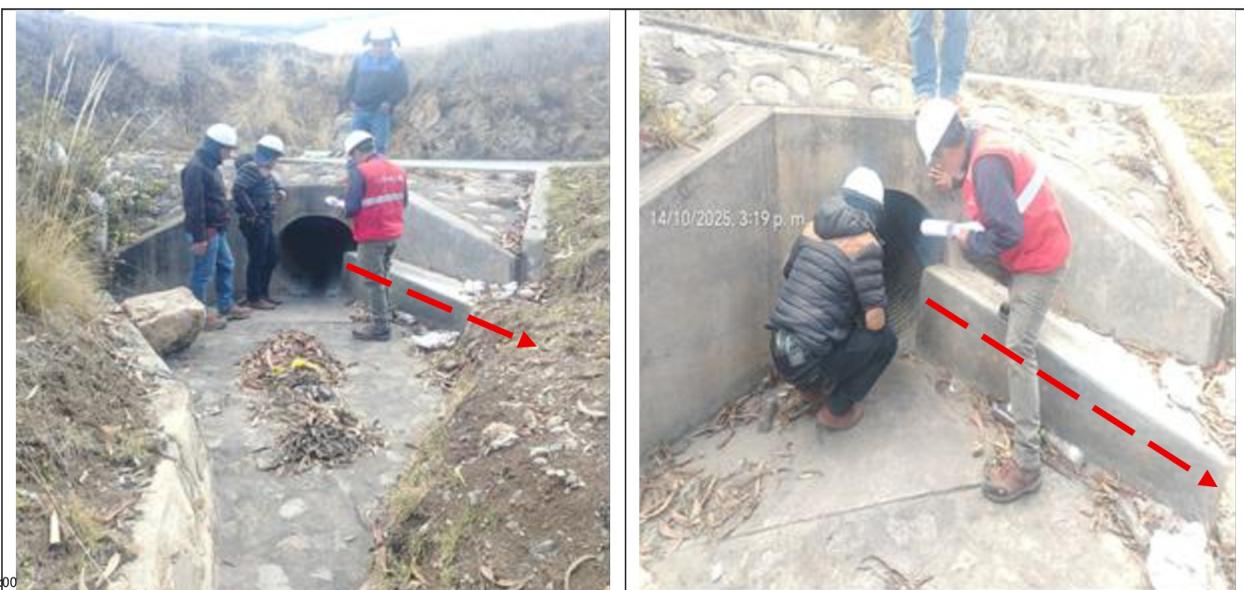
Imágenes n.ºs 12 y 13: Vista de la salida de descarga de la alcantarilla TMC, se muestra el vaciado de concreto para embeber la tubería de 50 mm a un costado de la estructura de descarga.

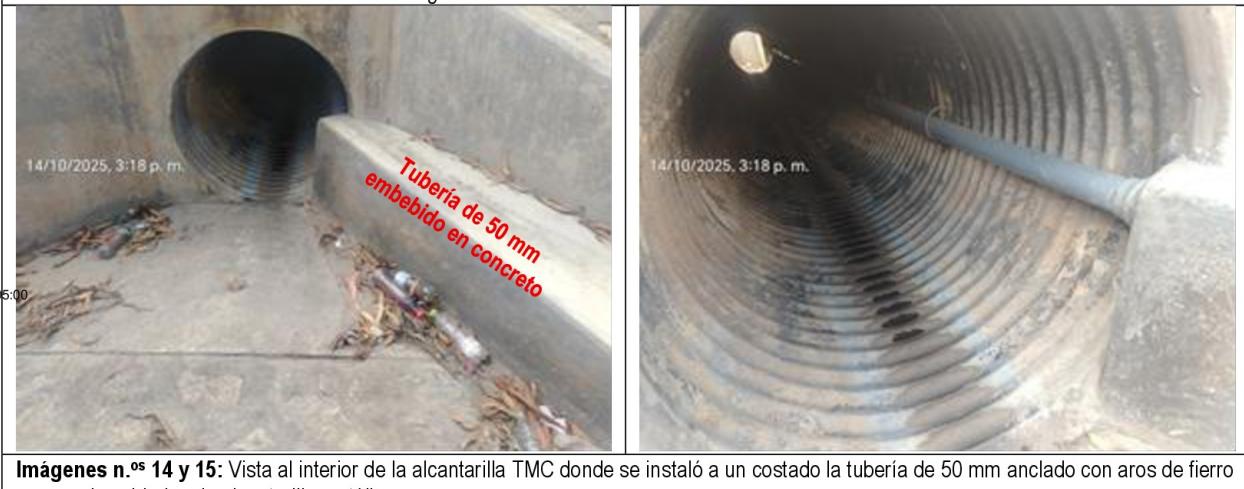
Imágenes n.ºs 14 y 15: Vista al interior de la alcantarilla TMC donde se instaló a un costado la tubería de 50 mm anclado con aros de fierro corrugado soldado a la alcantarilla metálica.

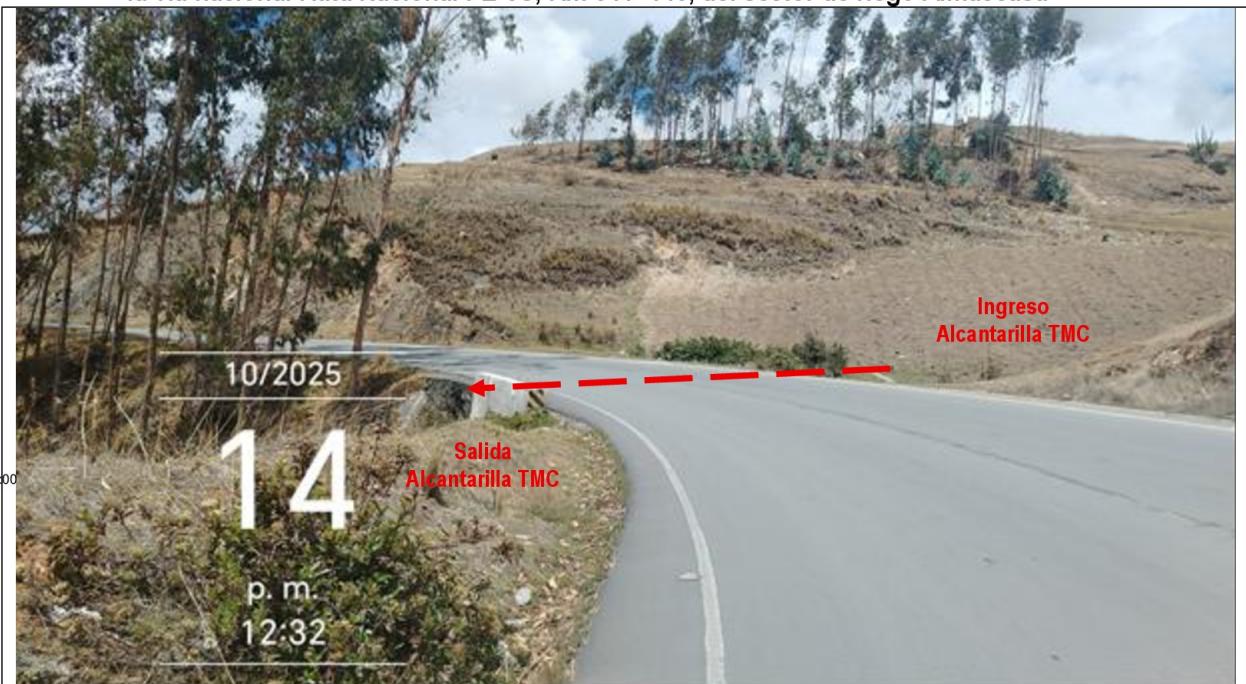
Imagen n.º 16: Panorámico del cruce 3 de la tubería de 160 mm de la red de distribución, suministrado por el reservorio de Almaccasa.

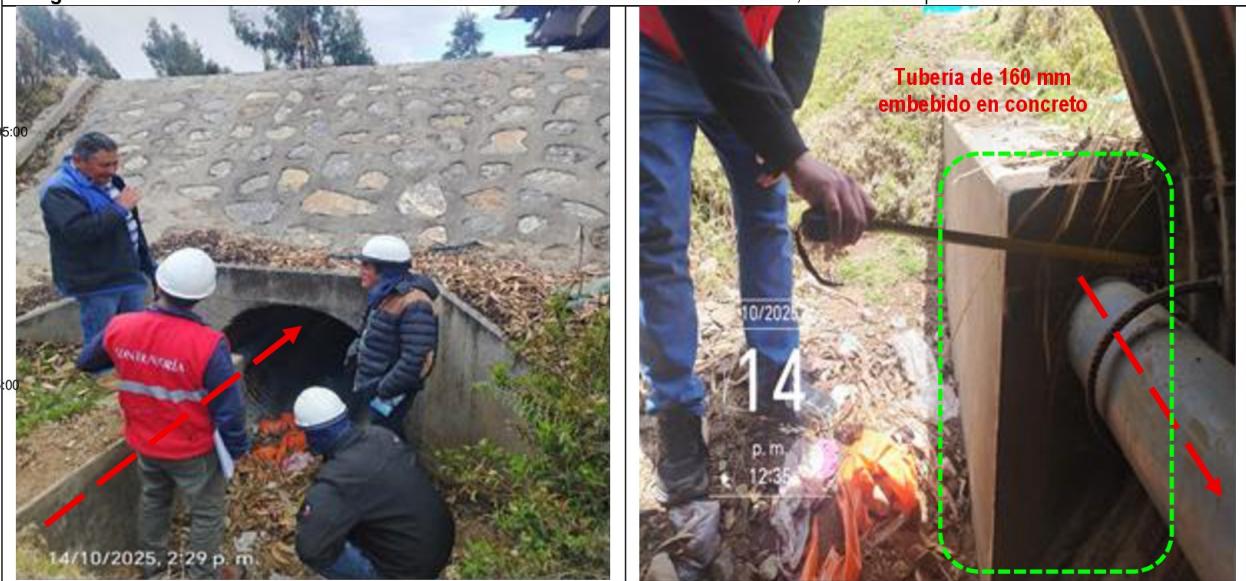
Imagenes n.ºs 17 y 18: Vista del ingreso de la descarga alcantarilla TMC donde se instaló la tubería de 160mm con vaciado de concreto hasta el ingreso, se redujo en 30% la sección de la alcantarilla, además se muestra diversos materiales depositados, situación que podría afectar el drenaje las aguas superficiales y del agua de lluvia de la carretera.

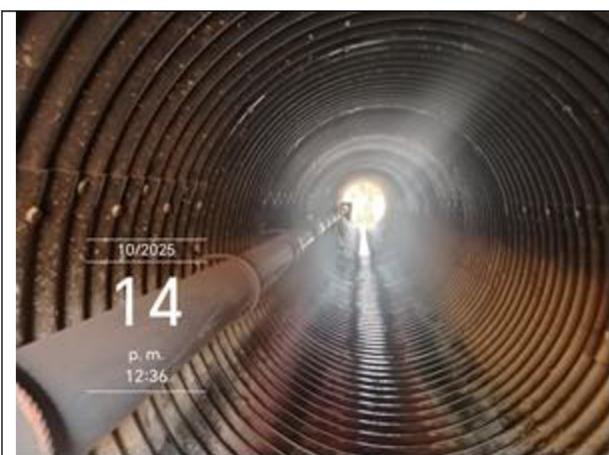
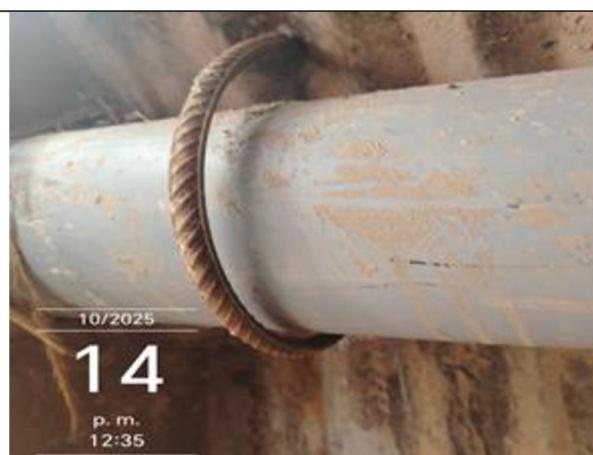
Imágenes n.os 19 y 20: Vista al interior de la alcantarilla TMC donde se instaló a un costado la tubería de 160 mm anclado con aros de fierro corrugado soldado a la alcantarilla metálica.

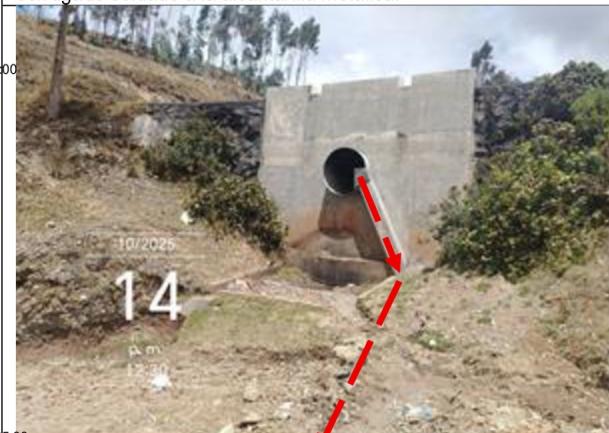
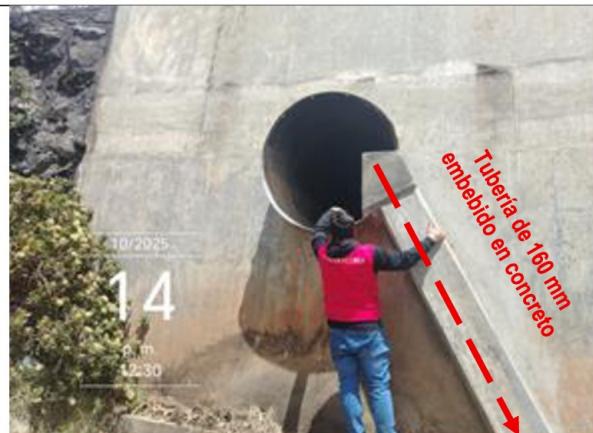
Imágenes n.os 21 y 22: Vista de la salida de descarga de la alcantarilla TMC, se muestra el vaciado de concreto para embeber a la tubería de 160 mm a un costado de la estructura.

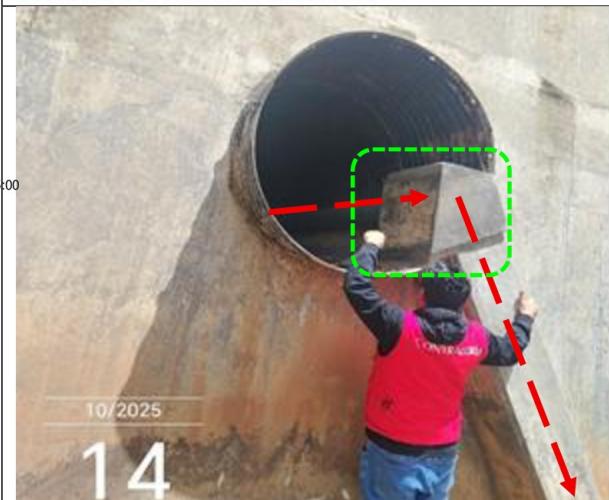
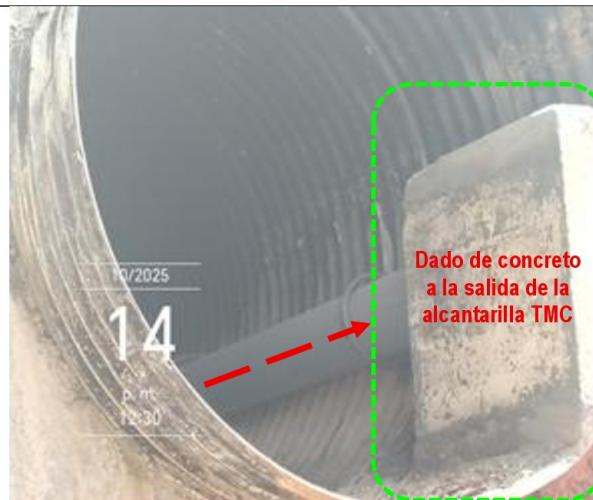
Imágenes n.os 23 y 24: Vista de la salida de descarga de la alcantarilla TMC, a la salida se realizó el vaciado de dado de concreto para tubería de 160 mm, reduciendo la sección de la alcantarilla y podría afectar el drenaje las aguas superficiales y del agua de lluvia de la carretera.

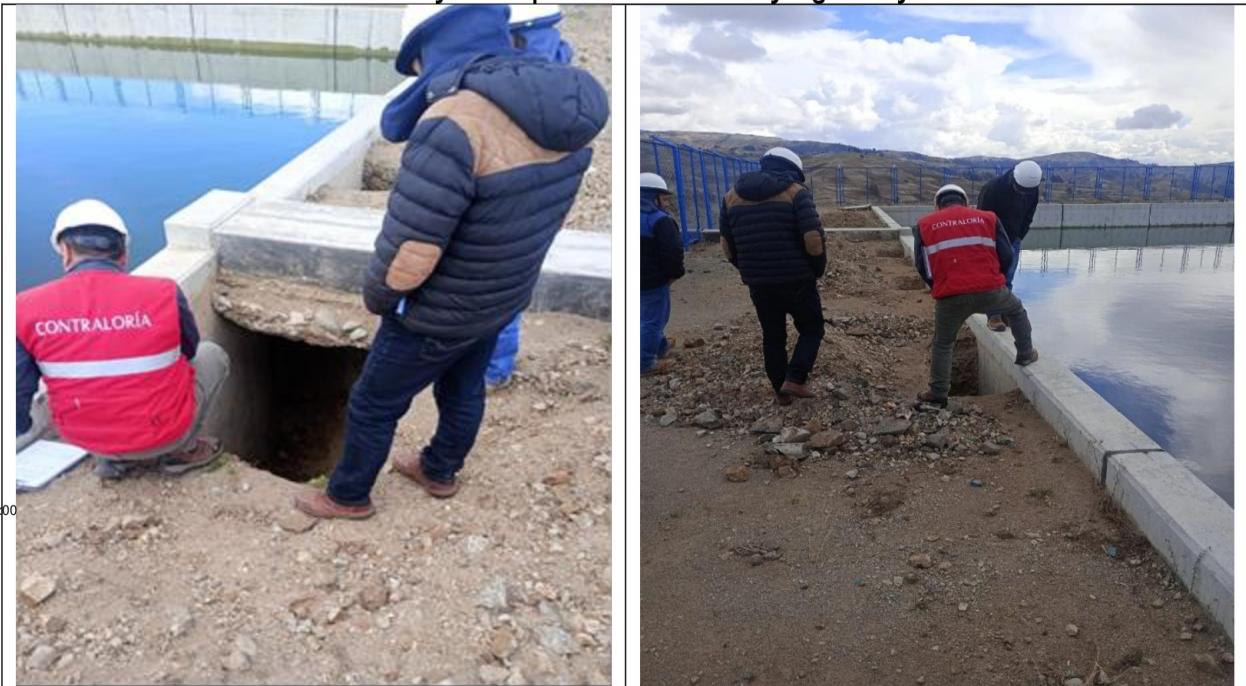
Imágenes n.º 34 y 35: Panorámico del reservorio Alalaylla realizando la inspección con los responsables de la meta 142-20225 Champaccocha, se muestra las excavaciones de las zanjas para sondear las posibles filtraciones o humedad de las fisuras y/o grietas.

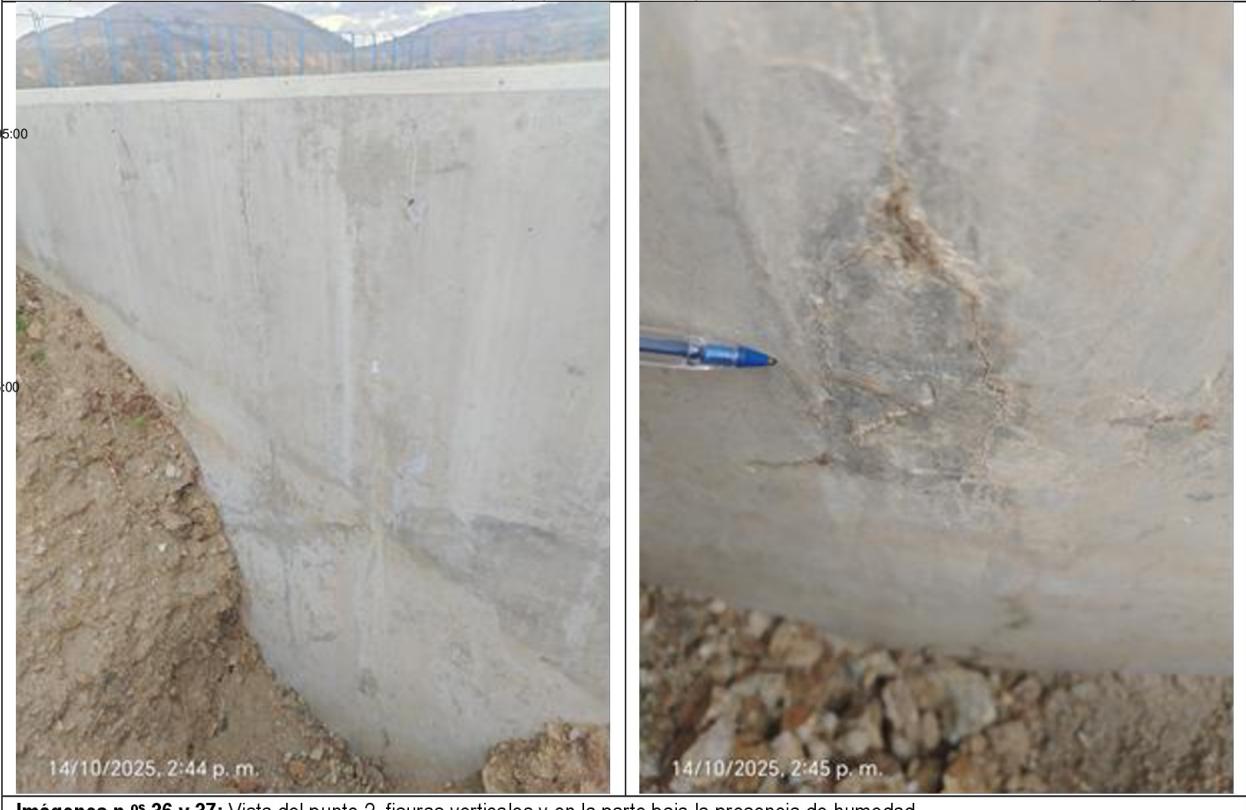
Imágenes n.º 36 y 37: Vista del punto 2, fisuras verticales y en la parte baja la presencia de humedad.

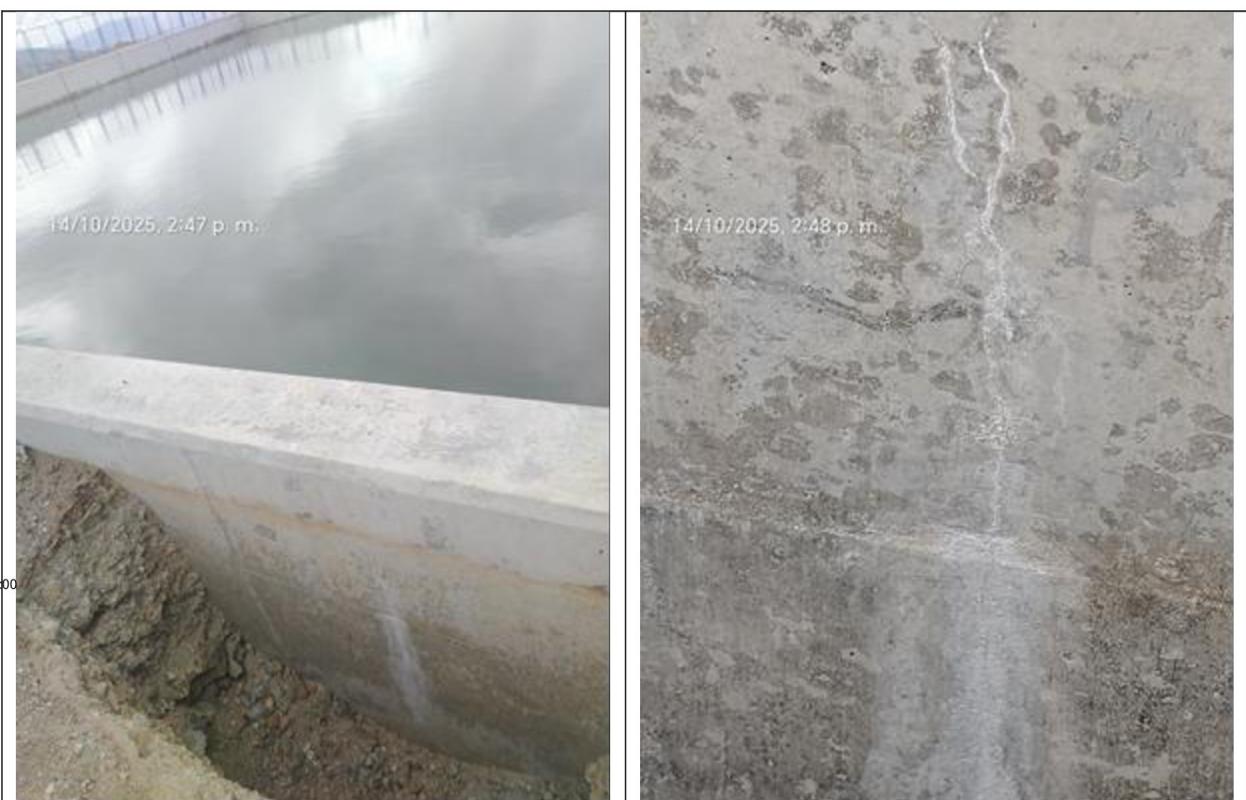
Imágenes n.º 38 y 39: Vista del punto 4, fisuras verticales con presencia de salitre (color blanco) como depósitos cristalinos y polvorientos en las paredes del muro, debido a la presencia de humedad.

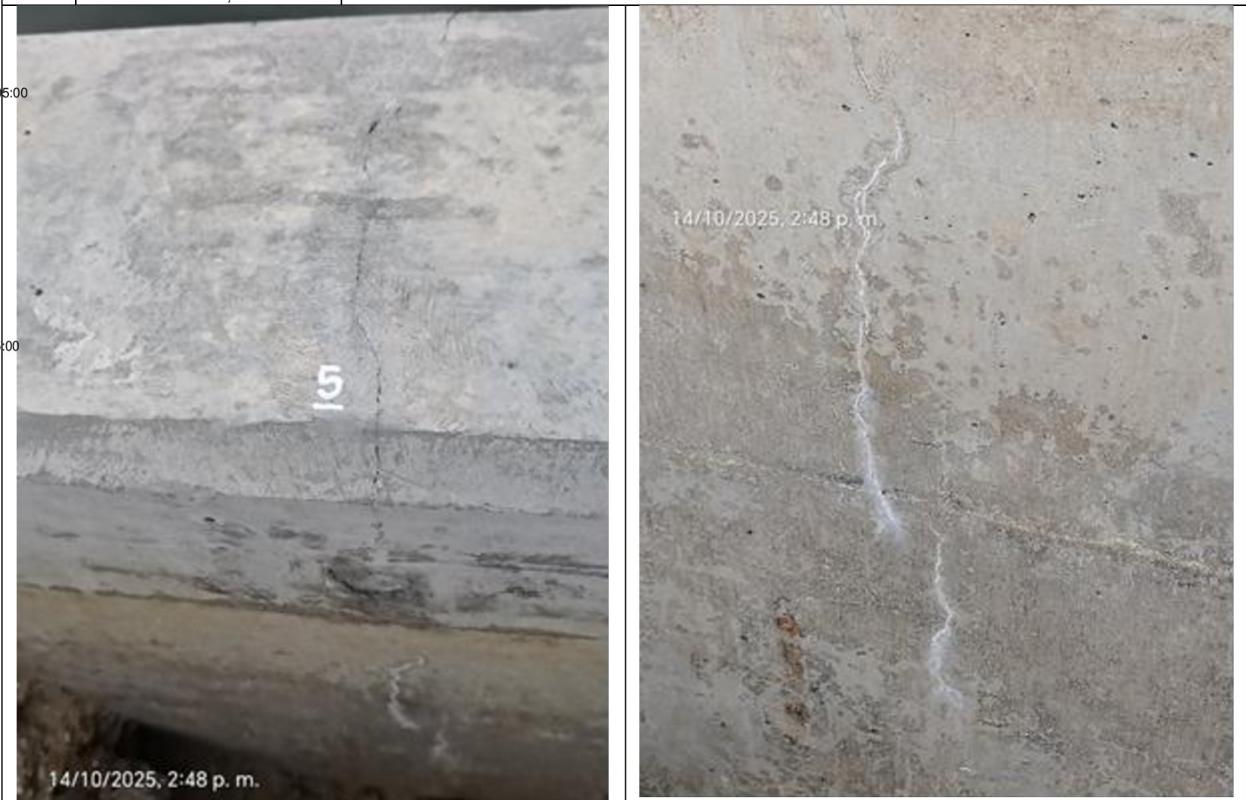
Imágenes n.º 40 y 41: Vista del punto 5, fisuras verticales con presencia de salitre (color blanco) como depósitos cristalinos y polvorientos en las paredes del muro, debido a la presencia de humedad.

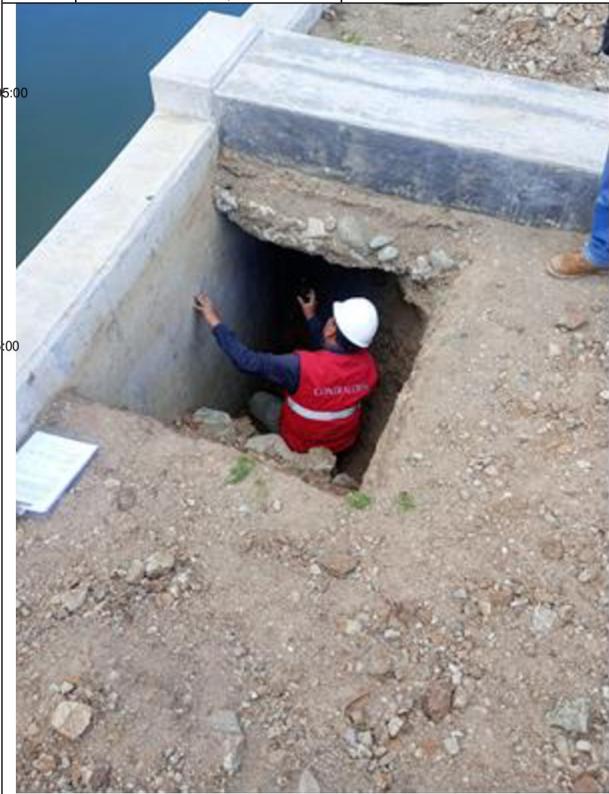
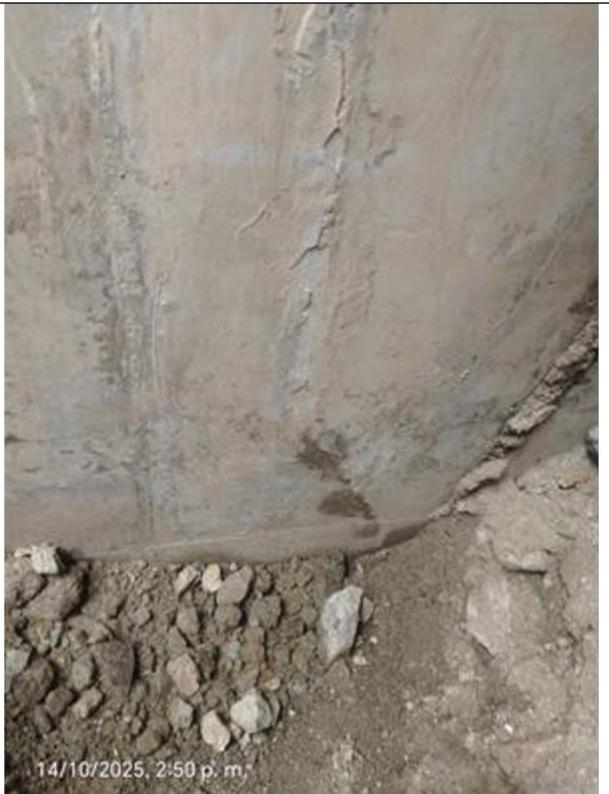
Imagenes n.º 44 y 45: Vista del punto 7, fisuras verticales en las paredes del muro y presencia de humedad en la parte baja.

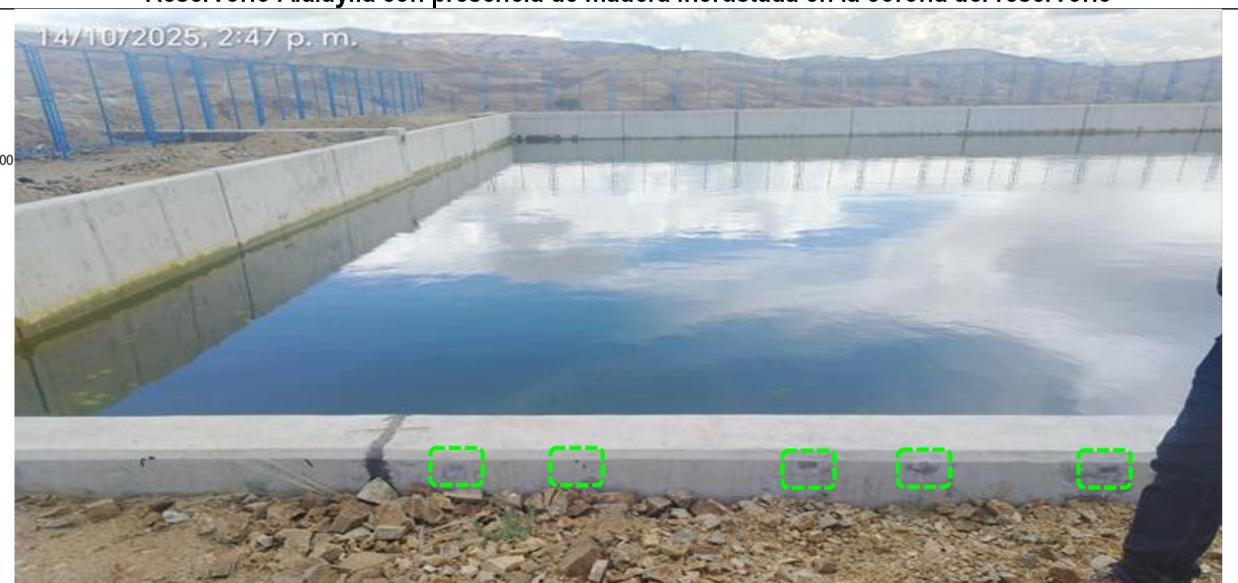
Imágenes n.ºs 50 y 51: Vista del reservorio de Alalaylla, se muestra una parte con presencia de escantillón de madera embebido en la estructura de la corona que se visualiza en la cara exterior del muro.

De las imágenes precedentes, se muestra la inspección realizado al reservorio de Alalaylla, donde se advierte escantillones de madera (encofrado) que se encuentran incrustados en la corona del reservorio (cara exterior del muro), los cuales no tienen tratamiento alguno, además se suma la presencia de orificios en el perímetro del escantillón, siendo un medio de filtración de agua al interior de la estructura y la madera este al ser un material poroso cuando entra en contacto con el agua se hincha, expande y deteriora, ya que sus fibras absorben el agua, por lo que no es recomendable incrustar madera en la estructura. Al respecto, es preciso señalar que, Félix Lasheras Merino, en el libro Patología de la construcción con madera en el Capítulo XI, establece que:

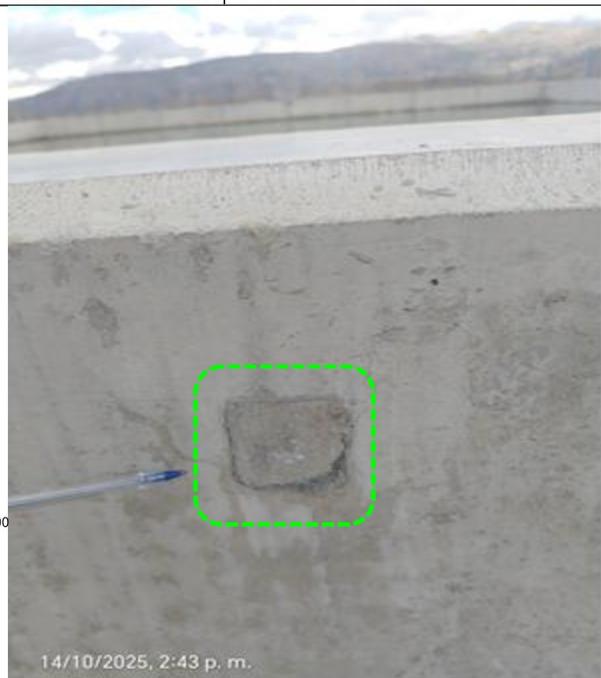
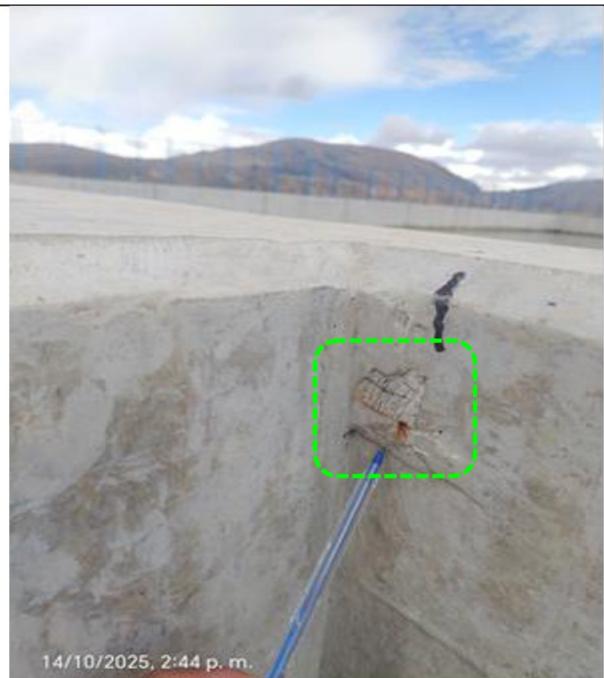
Imágenes n.ºs 52 y 53: Vista de la presencia de escantillón de madera embebido en la estructura de la corona que se visualiza en la cara exterior del muro.

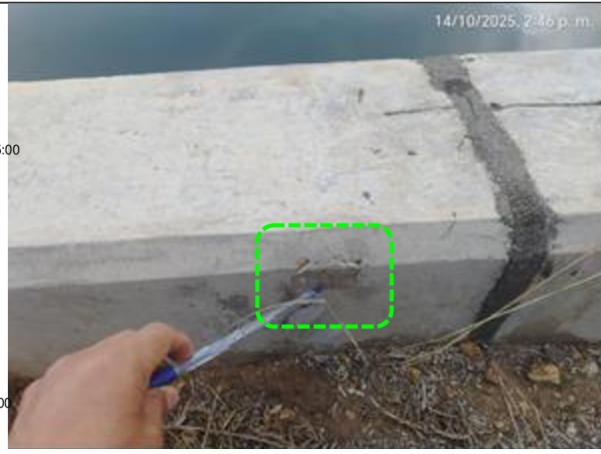
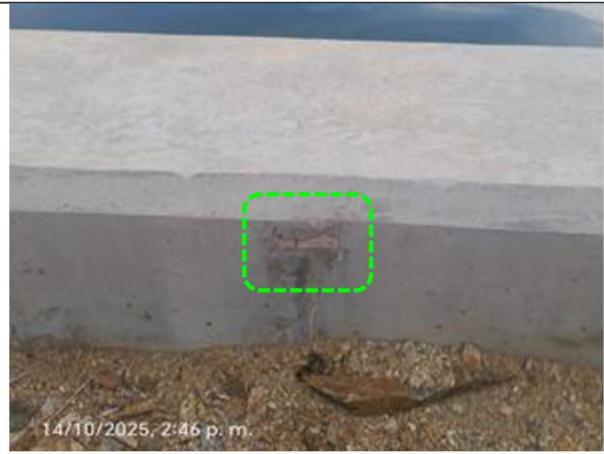
Imágenes n.ºs 54 y 55: Vista de la presencia de escantillón de madera embebido en la estructura de la corona que se visualiza en la cara exterior del muro.

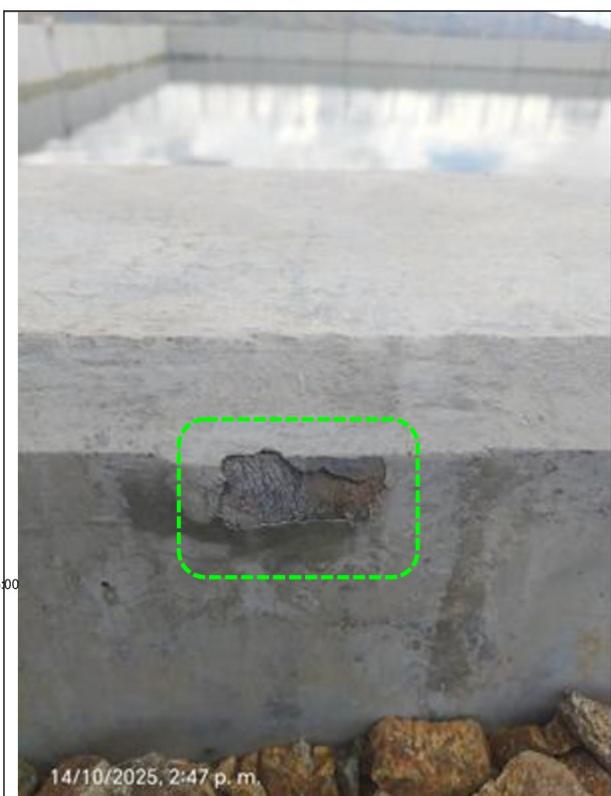
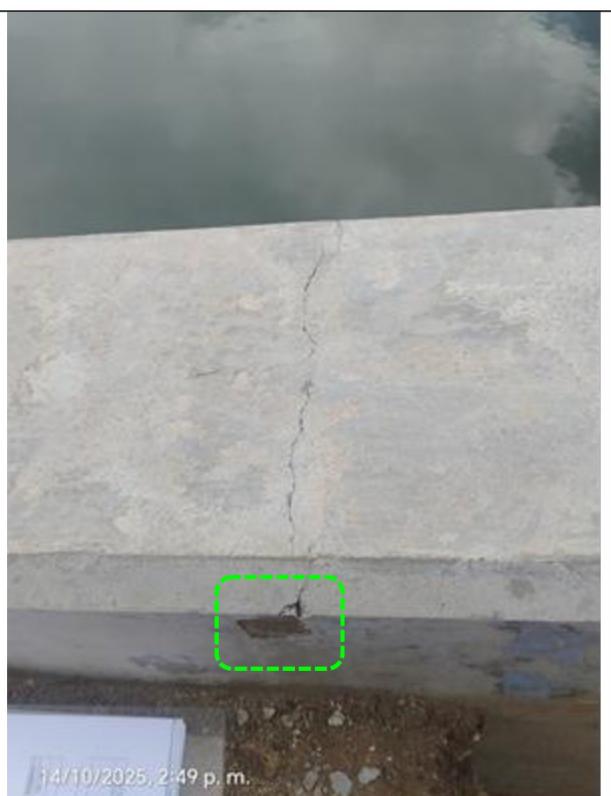
Imagenes n.º 56 y 57: Vista de la presencia de escantillón de madera embebido en la estructura de la corona que se visualiza en la cara exterior del muro.

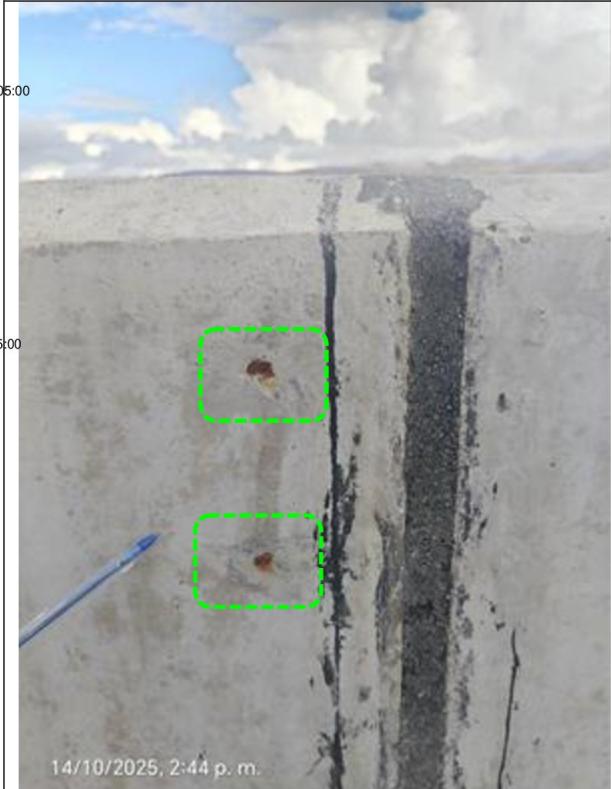
Imagen n.º 58: Vista de la presencia de óxido en el alambre n.º 8, utilizado para el encofrado embebido en la estructura del reservorio.

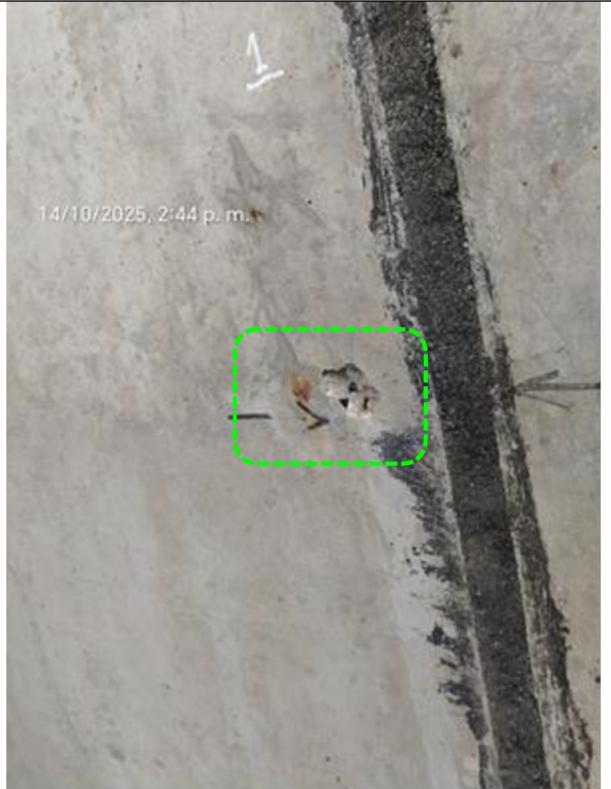
Imagen n.º 59: Vista de cangrejera y presencia de óxido en alambre n.º 8, utilizado para el encofrado embebido en la estructura del reservorio.

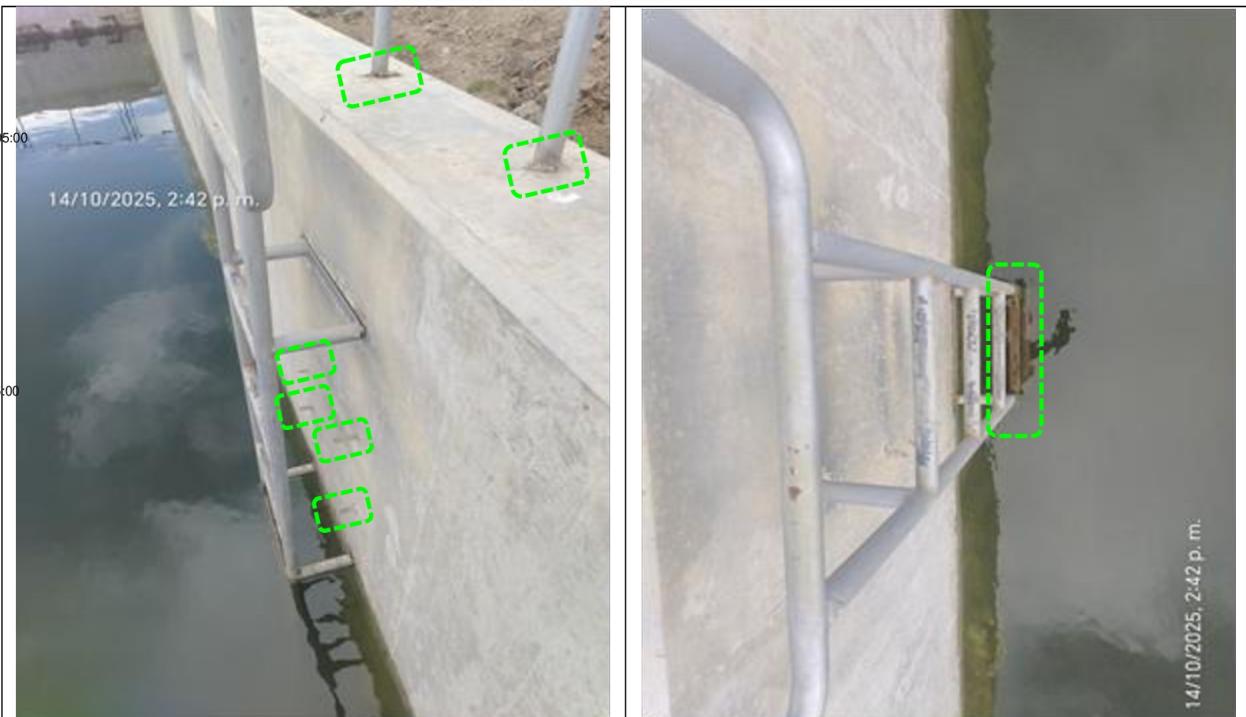
Imágenes n.º 60 y 61: Escalera de gato del reservorio Alalaylla con presencia de óxido, se han utilizado acero corrugado como anclaje para fijar la escalera cara interior del reservorio que se encontraría en contacto con el agua y en la corona expuesto a la intemperie que podría generar la corrosión del acero y afectar la estructura del reservorio.

Asimismo, en el reservorio Alalaylla se instaló la escalera de gato donde se ha utilizado acero corrugado para el anclaje de la escalera en la cara interior del muro (en contacto permanente con el agua) y la corona del reservorio (expuesto a la intemperie) en ambos casos se advierte la presencia de óxido, situación que podría generar la oxidación y posterior corrosión del acero corrugado y con el riesgo de afectar la estructura del reservorio.
