INFORME DE HITO DE CONTROL
N° 60-2025-OCI/5333-SCC

**“MEJORAMIENTO Y AMPLIACIÓN DEL SERVICIO DE AGUA
DE RIEGO EN LAS COMUNIDADES DE CHULLCUISA,
SANTA ROSA, CUPISA, CHAMPACCOCHA, ANCATIRA,
CHOCCECANCHA Y ARGAMA ALTA, DISTRITOS DE SAN
JERÓNIMO Y PACUCHA, PROVINCIA DE ANDAHUAYLAS,
REGIÓN APURÍMAC”**

**HITO DE CONTROL N° 87 – A LA EJECUCIÓN CONTRACTUAL DEL
MES DE OCTUBRE DE 2025, META 142-2025 CHAMPACCOCHA.**

**PERÍODO DE EVALUACIÓN:
DEL 14 AL 20 DE OCTUBRE DE 2025**

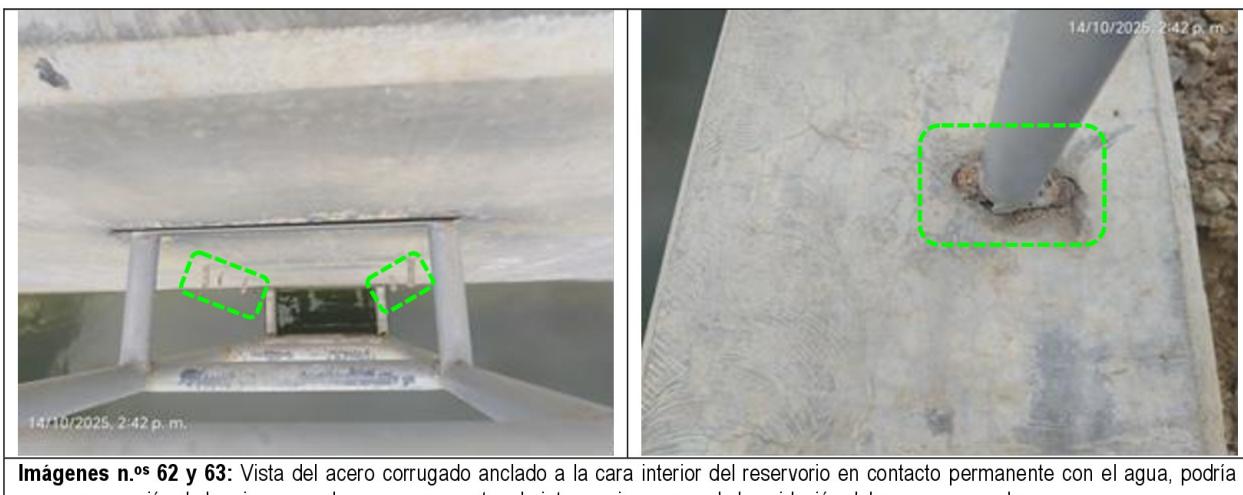
Imágenes n.ºs 62 y 63: Vista del acero corrugado anclado a la cara interior del reservorio en contacto permanente con el agua, podría generar corrosión de la misma y en la corona expuesto a la intemperie generando la oxidación del acero corrugado.

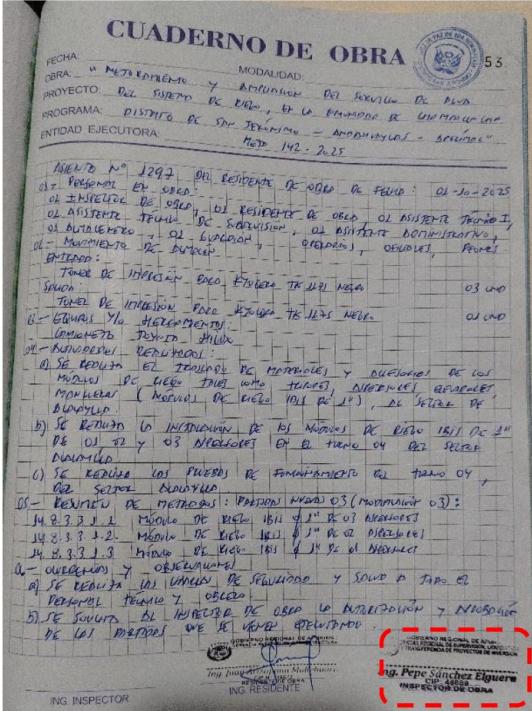
Imagen n.º 64: Cuaderno de obra (Folio 53) asiento n.º 297 de 01 de octubre de 2025, del Residente de obra sin firma al pie de página del inspector.

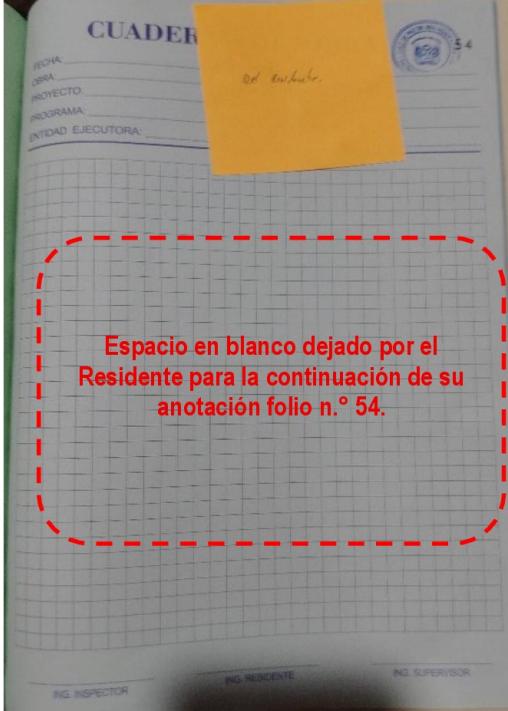
<p>Espacio en blanco dejado por el Residente para la continuación de su anotación folio n.º 54.</p> <p>Firmado digitalmente por QUISPE MITMA Raul Ernesto FAU 20131378972 soft Motivo: Doy Visto Bueno Fecha: 30-10-2025 17:05:44 -05:00</p>
---	--

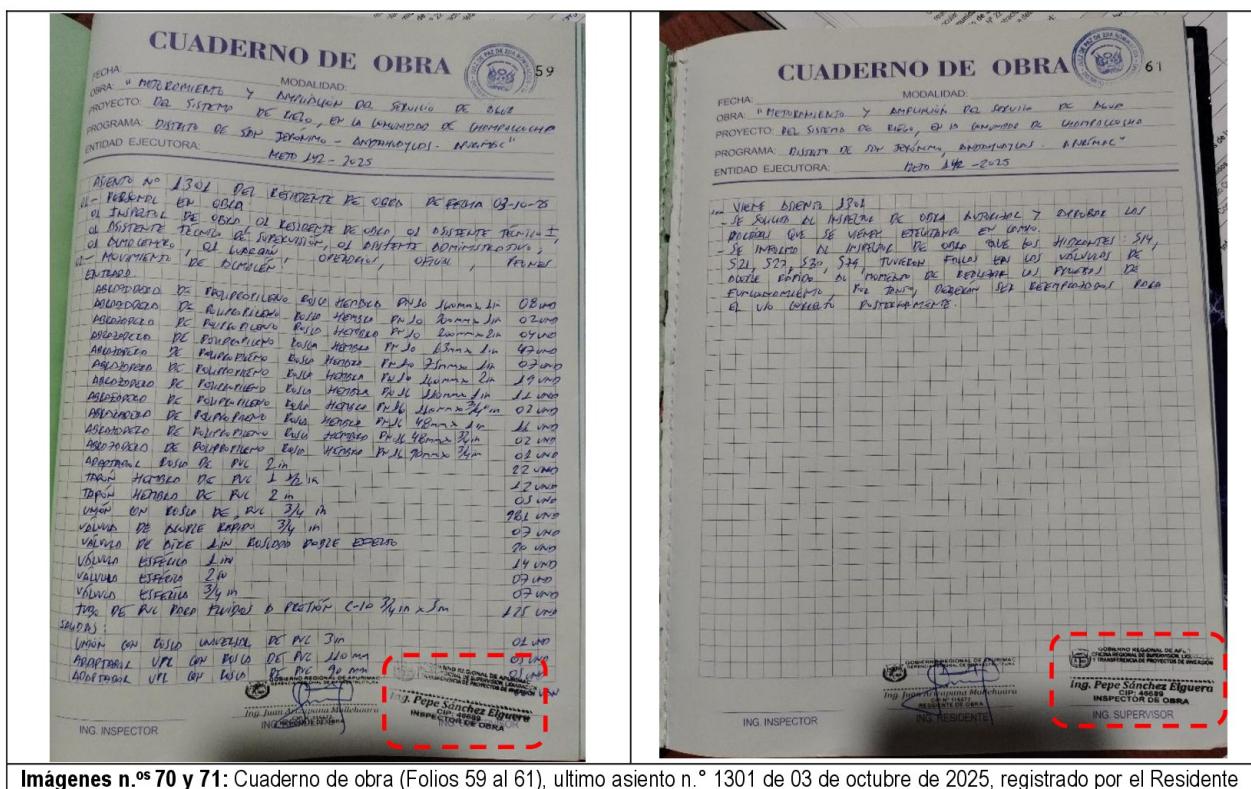
Imágenes n.^os 70 y 71: Cuaderno de obra (Folios 59 al 61), ultimo asiento n.^o 1301 de 03 de octubre de 2025, registrado por el Residente de obra, se advierte 11 fechas sin registro a la fecha de la visita a obra al 14 de octubre de 2025.
