**INFORME DE HITO DE CONTROL**  
**Nº 023 -2025-OCI/5338-SCC**

**EJECUCIÓN DE SALDO DE OBRA: “RECUPERACIÓN,  
MEJORAMIENTO DE LA CARRETERA VECINAL - 31.20  
KM. EN CHIRIBAMBA A INCACHACA DISTRITO DE  
SANTA ANA - PROVINCIA DE CASTROVIRREYNA -  
DEPARTAMENTO DE HUANCAMELICA”**

**HITO DE CONTROL Nº 10 – RECEPCIÓN DE OBRA**

**PERIODO DE EVALUACIÓN DEL HITO DE CONTROL:  
DEL 26 AL 30 DE MAYO DE 2025**

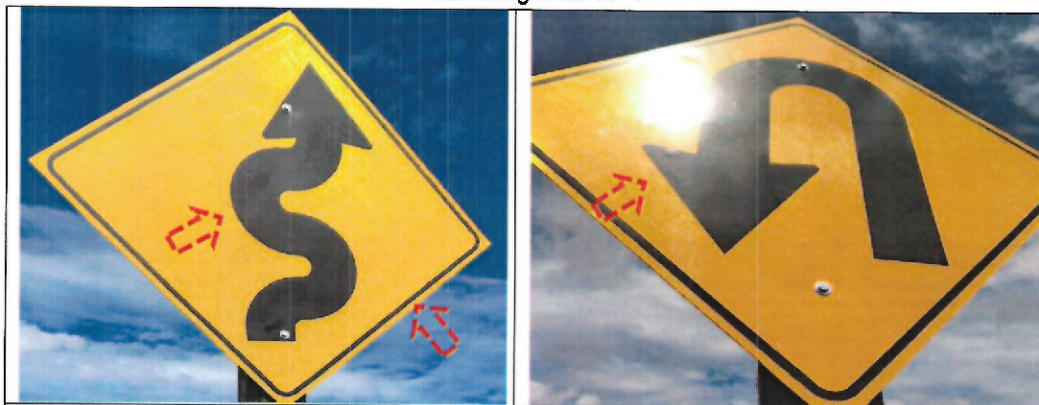
Panel fotográfico n.º 1

En ese sentido, de la inspección física realizada a la Obra los días 26 y 27 de mayo de 2025, se verificó que las señales verticales (preventivas y reglamentarias) instaladas por el Contratista, usó cinta adhesiva para los símbolos y mensajes en los paneles de señales (color negro); evidenciando que la lámina ha sido pegada superficialmente sobre el panel; asimismo, se advierte que las láminas reflectivas de las señales ambientales y viales instalados por el Contratista se encuentran pegados superficialmente sobre el panel y por partes; ya que se observa ranura en empalmes (pliegues); conforme se muestra en el siguiente panel fotográfico:

Imagen fotográfica n.º 1: Se observa señal preventiva en la cual se ha utilizado cinta adhesiva negra para los símbolos.

Imagen fotográfica n.º 2: Se observa señal preventiva en la cual se ha utilizado cinta adhesiva negra para los símbolos.

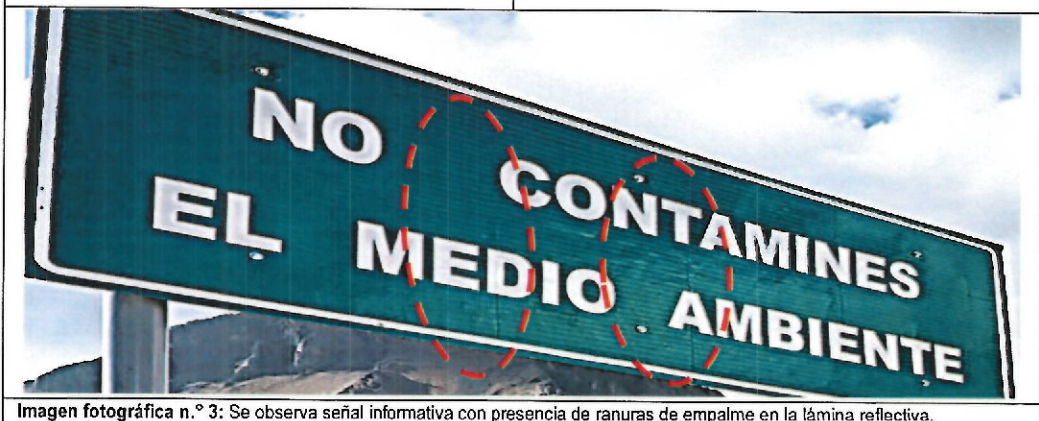
Imagen fotográfica n.º 3: Se observa señal informativa con presencia de ranuras de empalme en la lámina reflectiva.

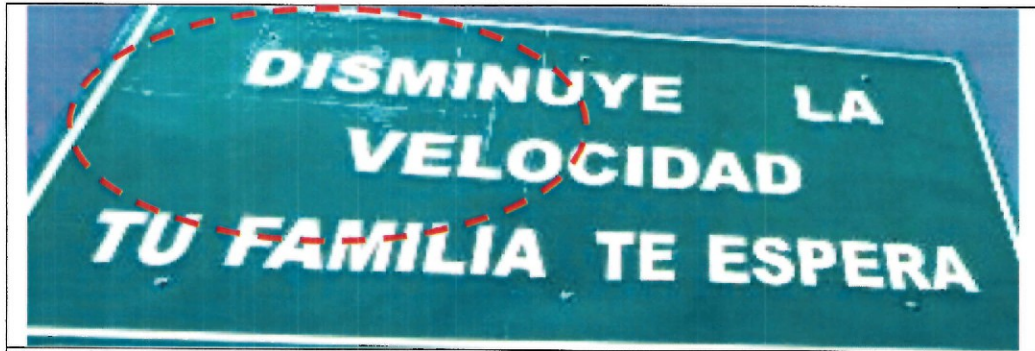
Imagen fotográfica n.º 4: Se observa señal informativa con presencia de ranuras de empalme en la lámina reflectiva, ubicada en la progresiva 15+400.

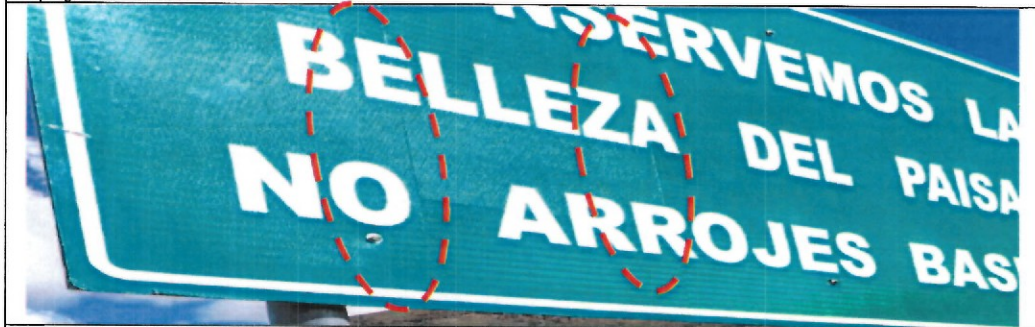
Imagen fotográfica n.º 5: Se observa señal informativa con presencia de ranuras de empalme en la lámina reflectiva.

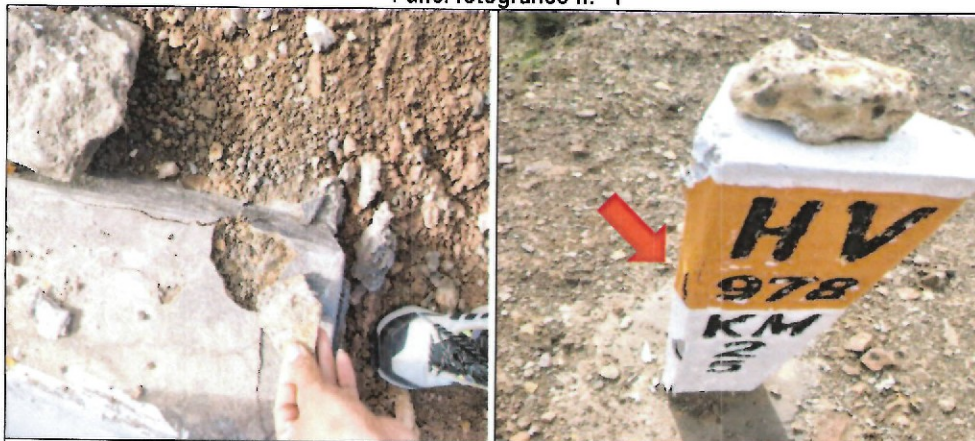
Imagen fotográfica n.º 6: En la progresiva 0+000 se observa desprendimiento de concreto superficial en el dado del hito kilométrico.

Imagen fotográfica n.º 7: En la progresiva 25+000, se observa el hito kilométrico con desprendimientos de concreto, por un lado.

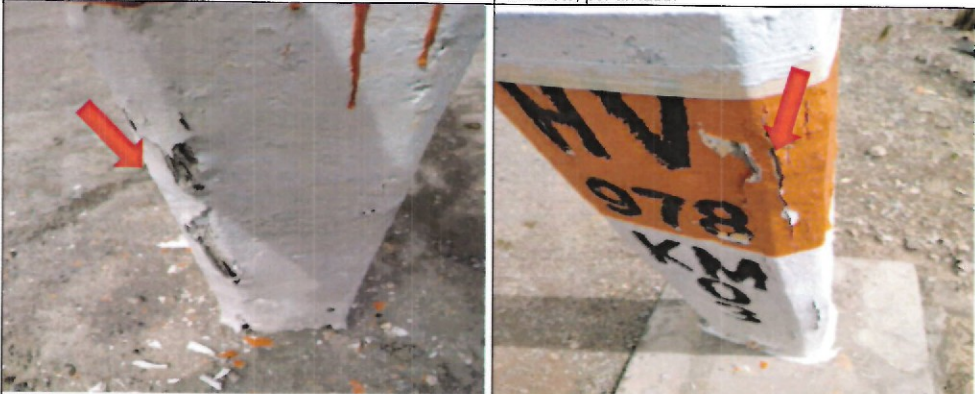
Imagen fotográfica n.º 8: En la progresiva 6+000, se observa el hito kilométrico con desprendimiento de concreto, por un lado.

Imagen fotográfica n.º 9: En la progresiva 3+000, se observa el hito kilométrico con desprendimiento de concreto, por un lado.

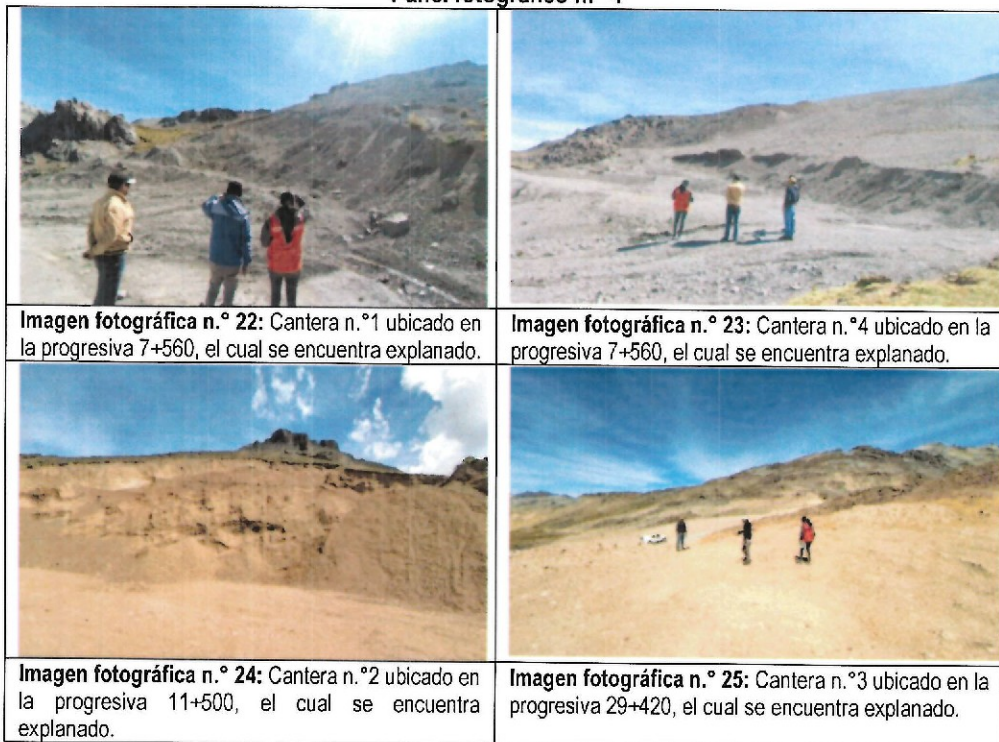
**Panel fotográfico n.º 4**

Como se puede apreciar en el panel fotográfico precedente, se advierte que las canteras utilizadas por el contratista durante la ejecución de la obra, no realizaron la revegetación, conforme a lo señalado a las especificaciones técnicas de la partida "03.02.02 Reposición de áreas asignadas como cantera", donde menciona lo siguiente: "(...) Se refiere a las tareas conducentes a lograr la recuperación morfológica de las condiciones originales dentro de lo posible de las canteras que han sido explotadas por el Contratista para la construcción de carreteras, incluyendo la conservación del material orgánico extraído antes de la explotación y debidamente conservado, la plantación o reimplante de pastos y/o arbustos y recomposición de la capa vegetal o materia orgánica, según sea el caso. (...)".

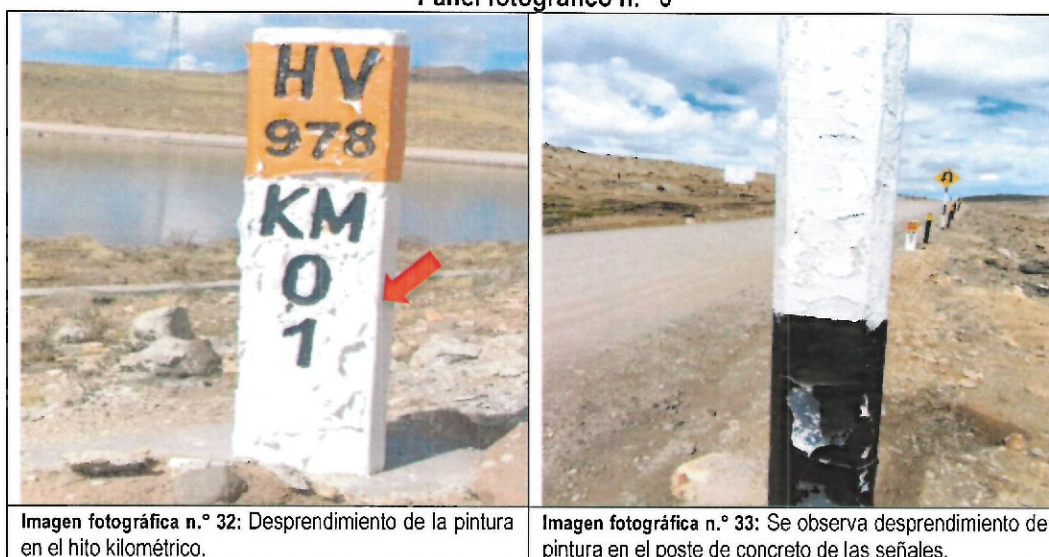
**Panel fotográfico n.º 6**

De la verificación a la pintura en las alcantarillas y en las señales preventivas, reglamentarias, informativas ambientales y en los hitos kilométricos, se verificó el desprendimiento prematuro de la pintura, conforme se visualiza en el siguiente panel fotográfico:

**Imagen fotográfica n.º 32:** Desprendimiento de la pintura en el hito kilométrico.

**Imagen fotográfica n.º 33:** Se observa desprendimiento de pintura en el poste de concreto de las señales.

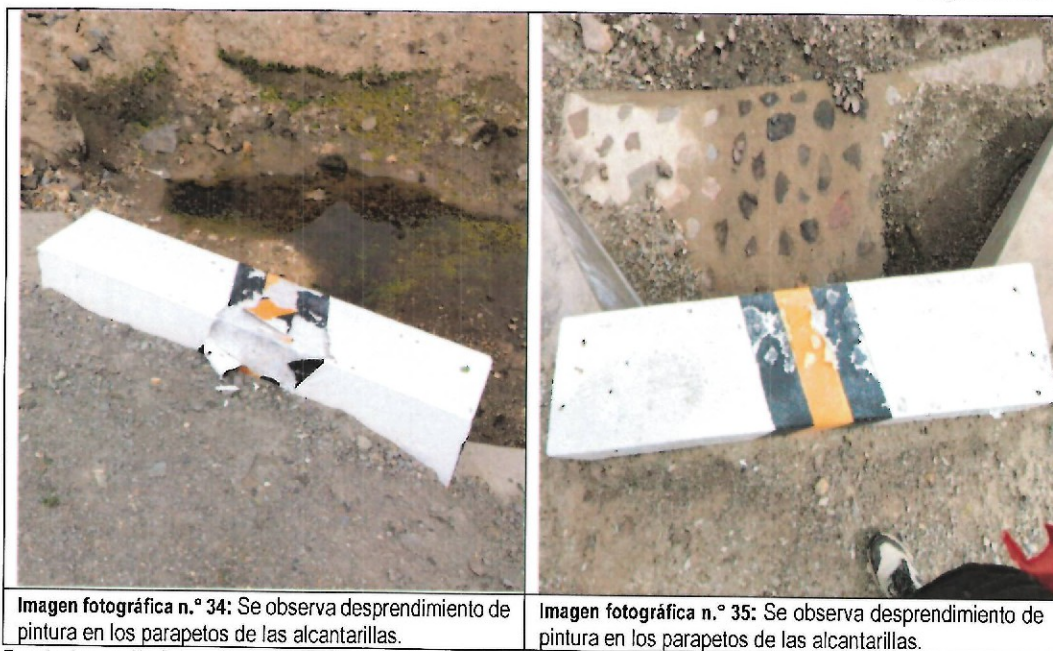
**Imagen fotográfica n.º 34:** Se observa desprendimiento de pintura en los parapetos de las alcantarillas.

**Imagen fotográfica n.º 35:** Se observa desprendimiento de pintura en los parapetos de las alcantarillas.

La situación expuesta, sobre las deficiencias técnicas debido al desprendimiento superficial del concreto ciclópeo y desprendimiento de la pintura en las alcantarillas; asimismo, el desprendimiento prematuro de pintura en las en las señales; afecta la calidad y funcionalidad de la Obra.
