**INFORME DE HITO DE CONTROL
N° 024-2025-OCI/5339-SCC**

**OBRA “CONSTRUCCIÓN DEL SISTEMA DE IRRIGACIÓN RIO
CONCHUMAYO MARGEN DERECHA, PROVINCIA DE HUÁNUCO,
REGION HUÁNUCO”**

HITO DE CONTROL N° 5: EJECUCIÓN CONTRACTUAL DE LA OBRA.

**PERIODO DE EVALUACIÓN DEL HITO DE CONTROL:
DEL 19 AL 25 DE FEBERO DE 2025**

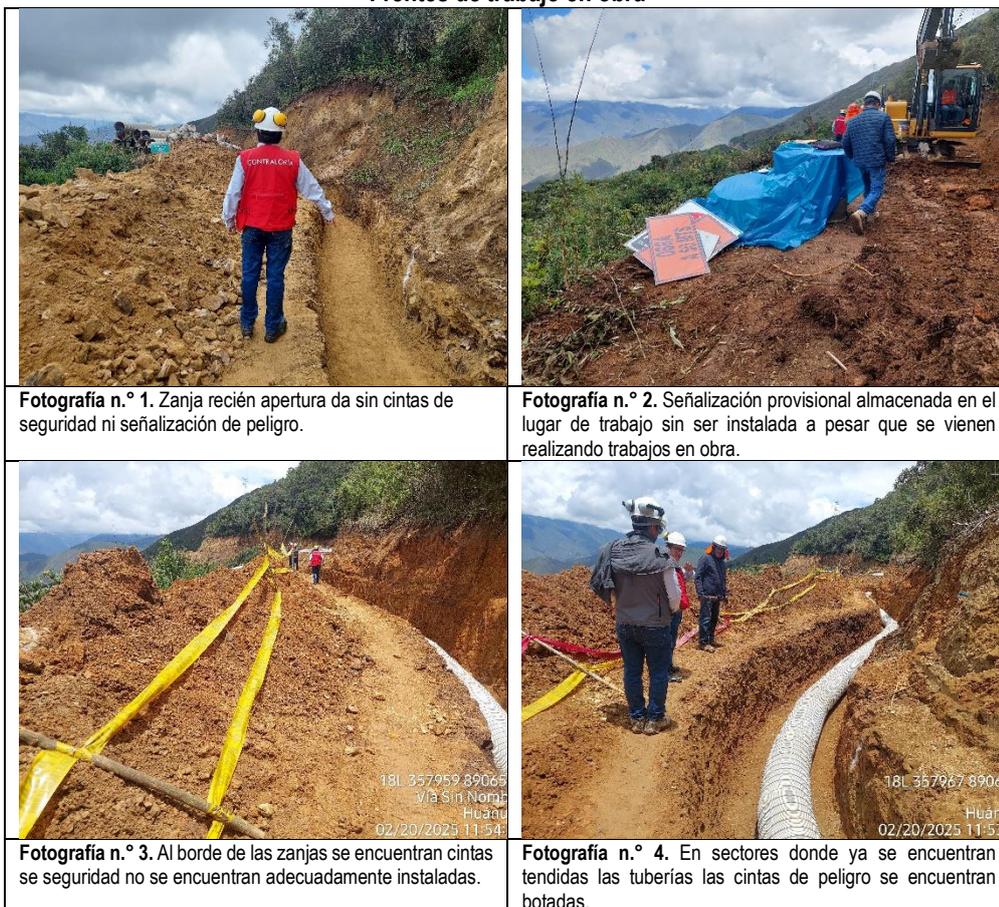
Panel fotográfico n.º 1
Frentes de trabajo en obra

Fotografía n.º 1. Zanja recién apertura da sin cintas de seguridad ni señalización de peligro.

Fotografía n.º 2. Señalización provisional almacenada en el lugar de trabajo sin ser instalada a pesar que se vienen realizando trabajos en obra.

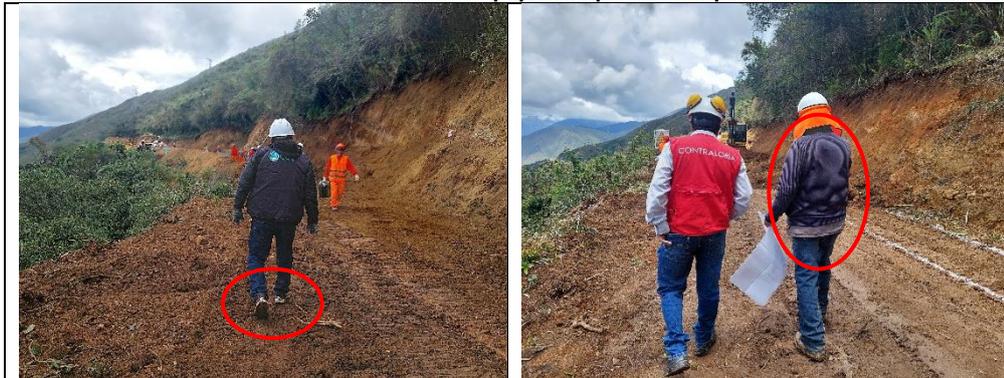
Panel fotográfico n.º 2
Personal de Obra sin los equipos de protección personal

Fotografía n.º 5. Personal técnico de obra con zapatillas en Obra.

Fotografía n.º 6. Se visualiza al personal técnico que viene usando una casaca sin la adecuada ropa de trabajo.

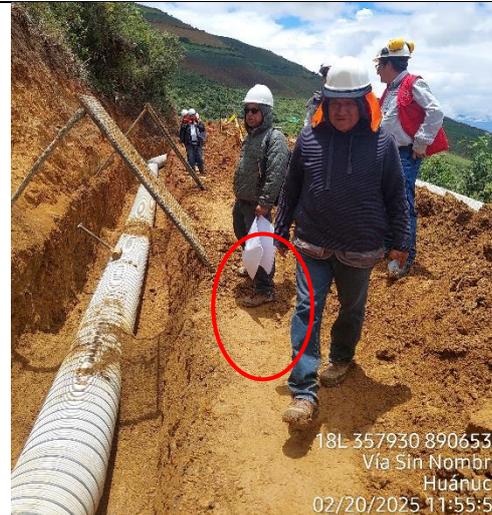
Fotografía n.º 7. Se observa que el personal técnico utiliza una casaca en lugar de la vestimenta de trabajo adecuada.

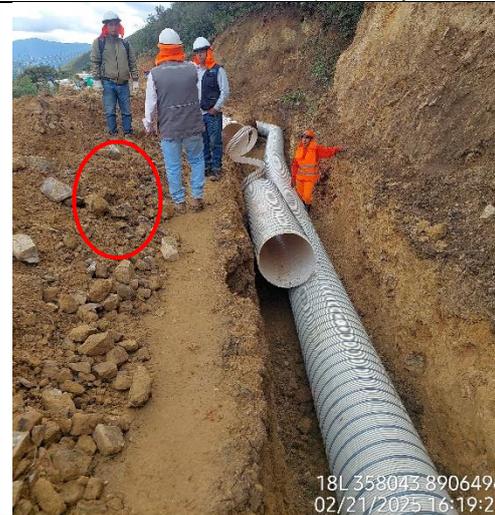
Fotografía n.º 8. Se advierte que el personal técnico lleva puesta una casaca en lugar de la indumentaria de trabajo correspondiente.

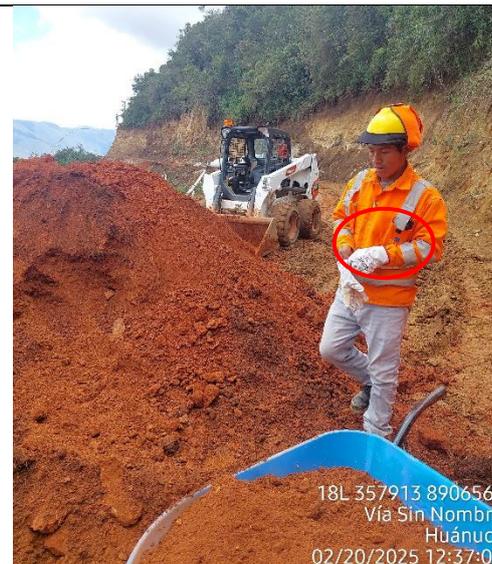
Fotografía n.º 9. Personal obrero realizando el carguío de material granular sin gafas de seguridad.

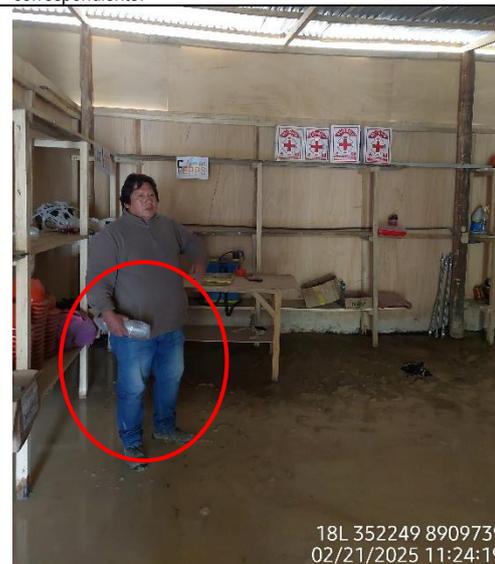
Fotografía n.º 10. Almacenero sin la adecuada ropa de trabajo.

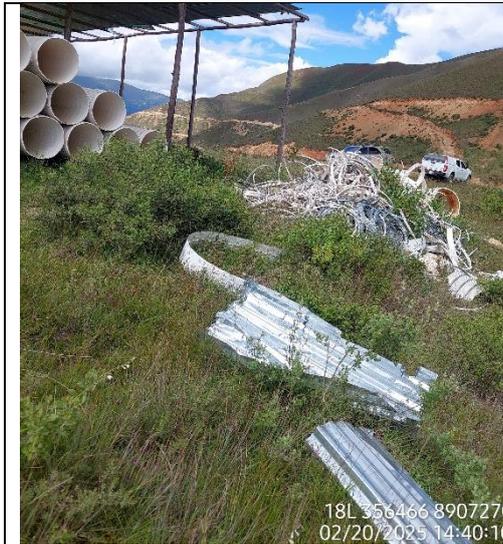
Fotografía n.º 11. Restos de calamina y tuberías acumulados en el área destinada al almacenamiento de materiales de obra.

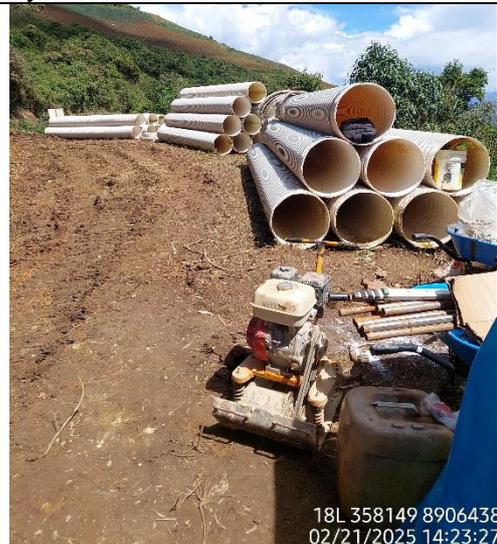
Fotografía n.º 12. Los materiales, equipos y herramientas en obra se encuentran almacenados sin orden en la zona de trabajo.

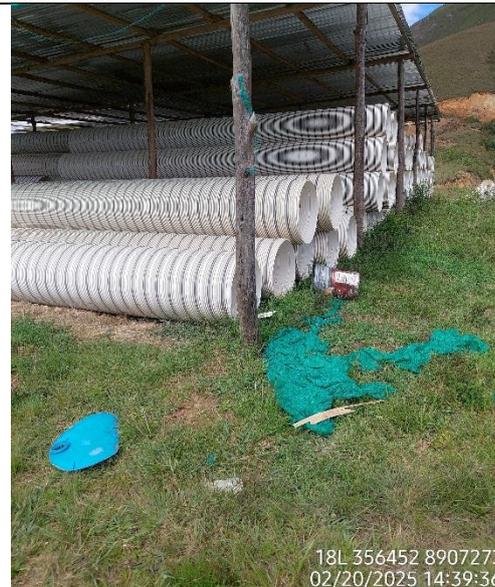
Fotografía n.º 13. Se observan retazos de materiales dispersos entre las tuberías almacenadas.

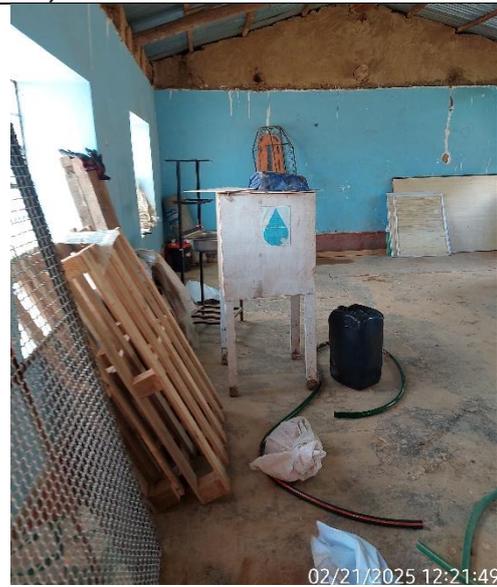
Fotografía n.º 14. Almacén de Nayan, se observan insumos trasladados para el acondicionamiento del campamento.

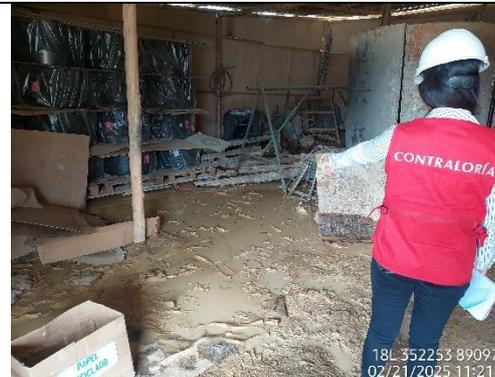
Fotografía n.º 15. Almacén de Huancán, se observa material de obra en desorden, además de la presencia de lodo dentro del almacén.

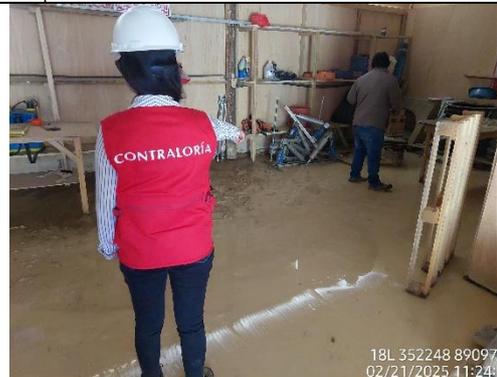
Fotografía n.º 16. Almacén de Nayan, inundación del área donde aún se almacenan materiales y herramientas.

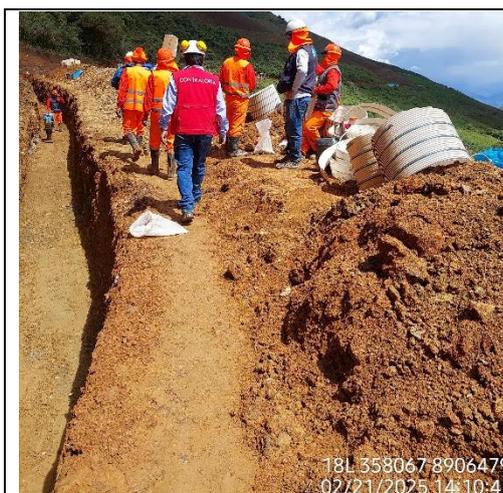
Fotografía n.º 17. Sector de trabajo donde se observa la acumulación de tuberías utilizadas en Obra.

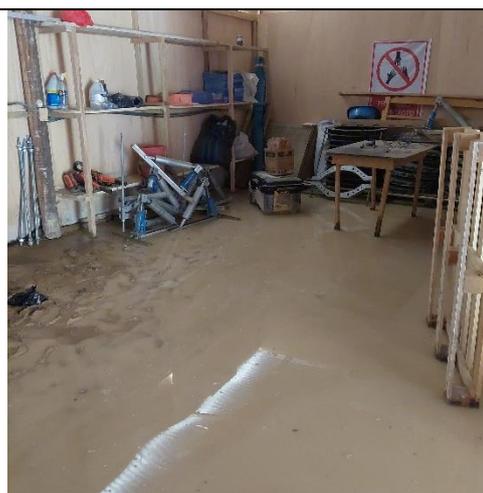
Fotografía n.º 18. Almacén de Nauyan, con ingreso de agua pluvial, en su interior.

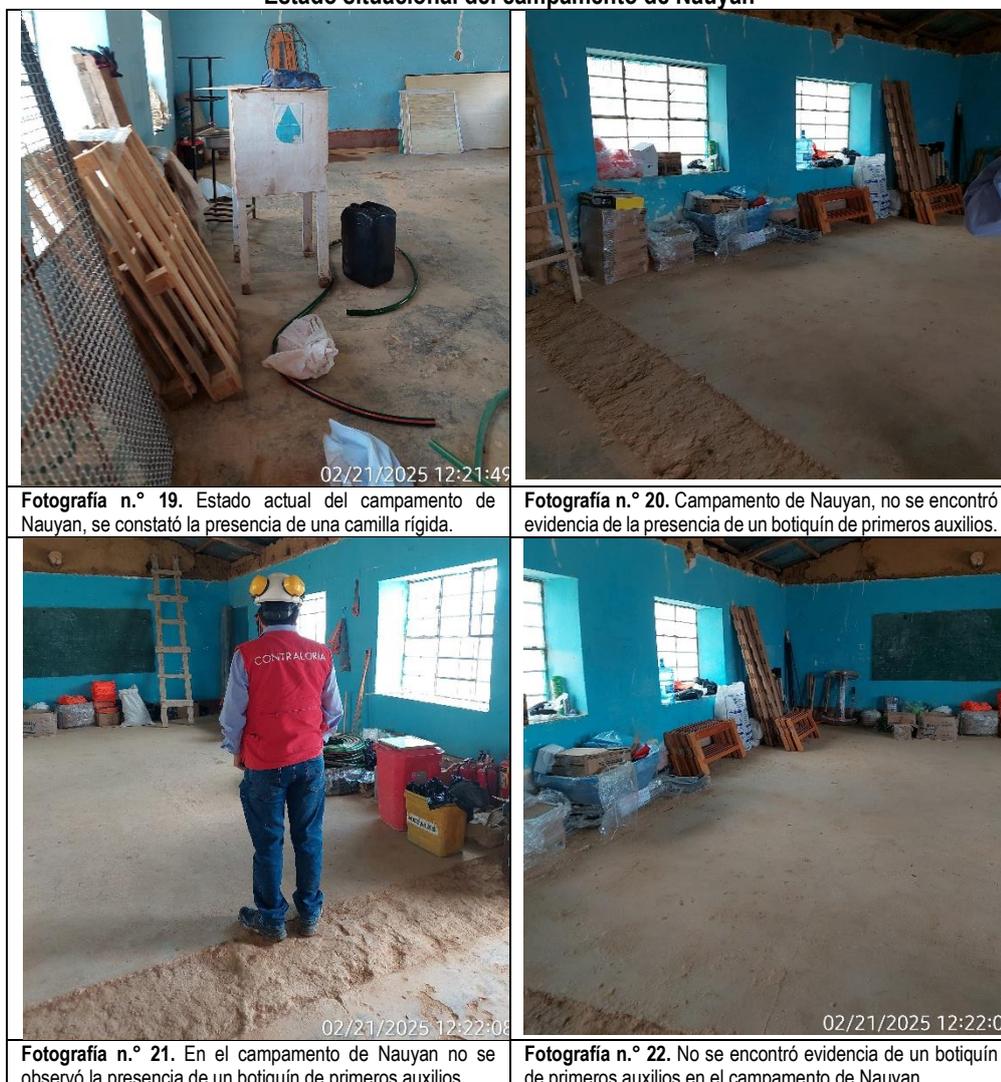
Panel fotográfico n.º 4 Estado situacional del campamento de Nauyan

Fotografía n.º 19. Estado actual del campamento de Nauyan, se constató la presencia de una camilla rígida.

Fotografía n.º 20. Campamento de Nauyan, no se encontró evidencia de la presencia de un botiquín de primeros auxilios.

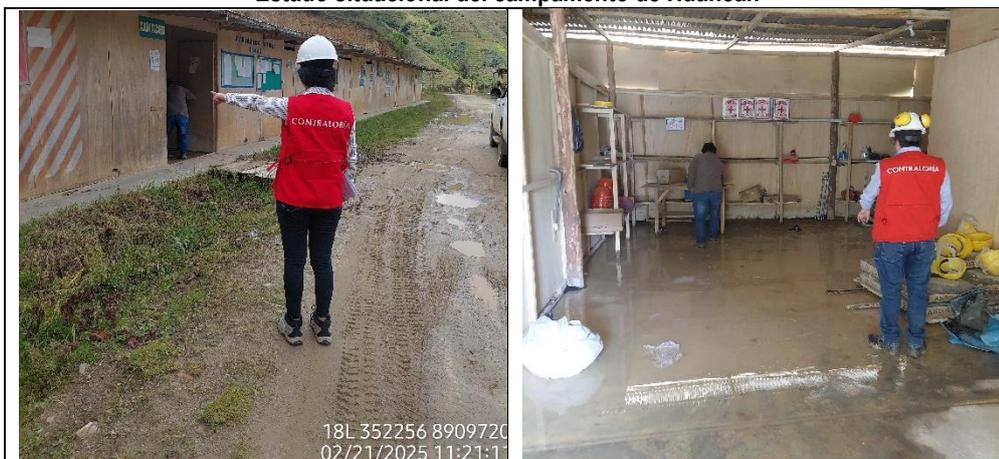
Panel fotográfico n.º 5
Estado situacional del campamento de Huancan

Fotografía n.º 23. Campamento de Huancán, no se halló presencia de trabajadores en sus instalaciones.

Fotografía n.º 24. Se verificó la presencia de botiquines de primeros auxilios; sin embargo, el área donde se encuentran está inundada y resulta inhabilitable.

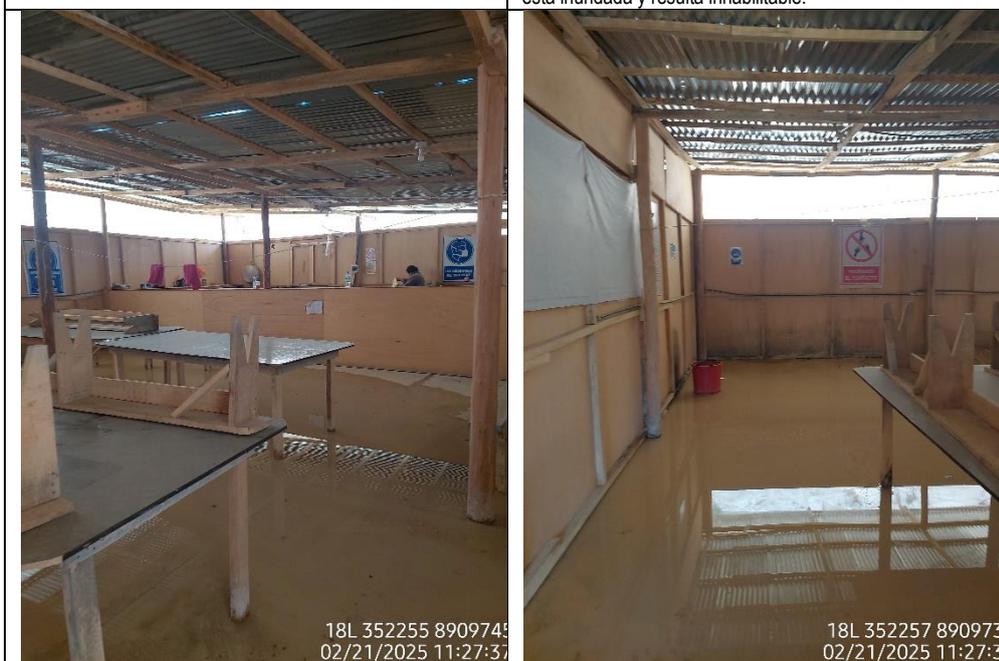
Fotografía n.º 25. Estado actual del campamento de Huancán, se constató que el área del comedor está inundada.

Fotografía n.º 26. Situación del campamento de Huancán, se evidenció que el área del comedor presenta inundación.

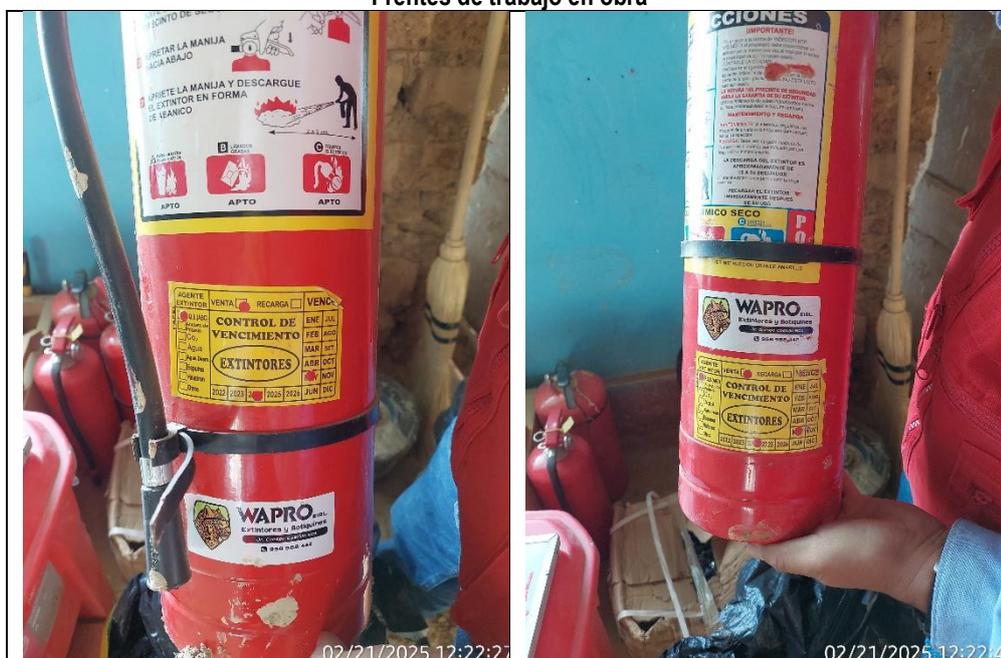
Panel fotográfico n.º 6 Frentes de trabajo en obra

Fotografía n.º 27. En el campamento de Nauyan se constató la presencia de un extintor, el cual, se observa que tiene una fecha de vencimiento desde mayo de 2024.

Fotografía n.º 28. Campamento de Nauyan, se verificó la existencia de otro extintor, el cual, según la evidencia visual, tiene su fecha de vencimiento desde mayo de 2024.

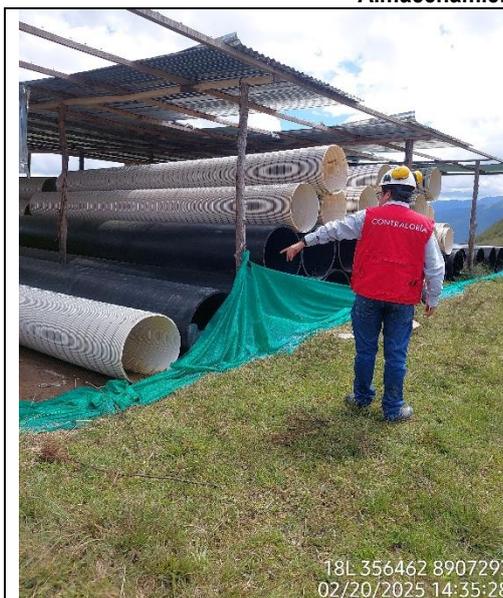
Fotografía n.º 31. Tuberías perfiladas de PVC, sistema RIB LOC, almacenadas directamente sobre la superficie en el almacén provisional del sector Nauyan.

Como se puede visualizar en las fotografías del panel mostrado, en el almacén provisional del sector Nauyan se constató el almacenamiento de tuberías perfiladas de PVC, sistema RIB LOC, y tuberías de HDPE. Algunas de estas se encuentran directamente sobre la superficie, mientras que otras están bajo una cubierta de calamina incompleta. Además, se identificó la presencia de malla Raschel, aparentemente utilizada para su protección, la cual ha sido desplazada incumpliendo su función.

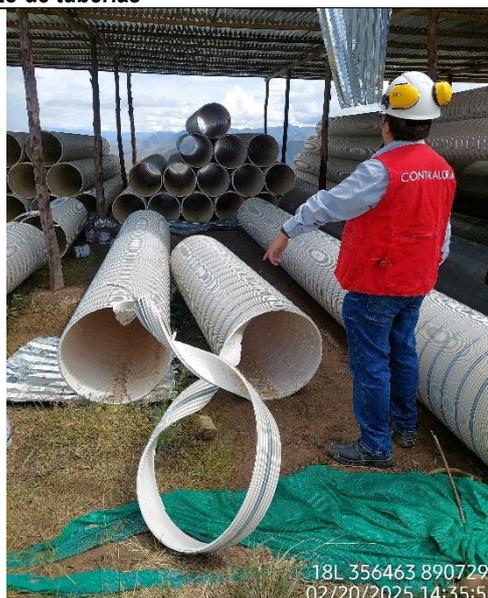
Fotografía n.º 32. Estado actual de algunas tuberías perfiladas de PVC, sistema RIB LOC, almacenadas en el almacén provisional del sector Nauyan.

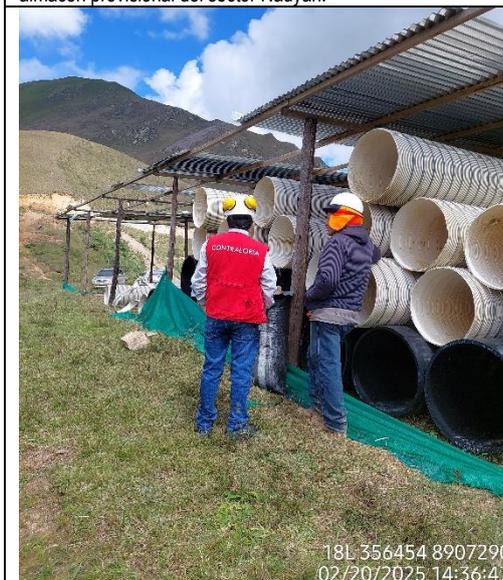
Fotografía n.º 33. Tuberías perfiladas de PVC y tuberías de HDPE almacenadas bajo una cubierta de calamina incompleta, en el almacén provisional del sector Nauyan.

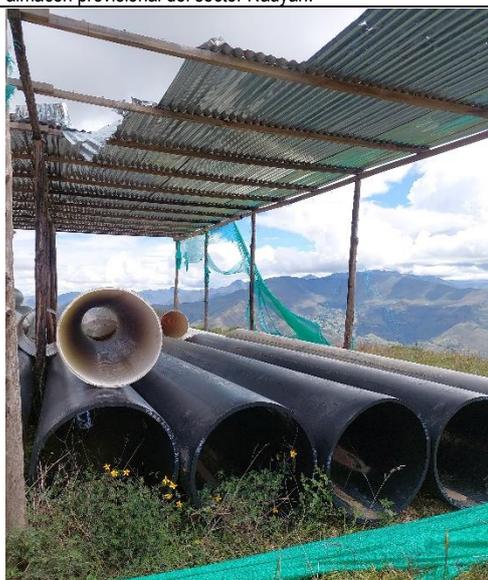
Fotografía n.º 34. Malla Raschel, presumiblemente utilizada para la protección de las tuberías; sin embargo, ha sido desplazada y ya no cumple su función, almacén provisional del sector Nauyan.

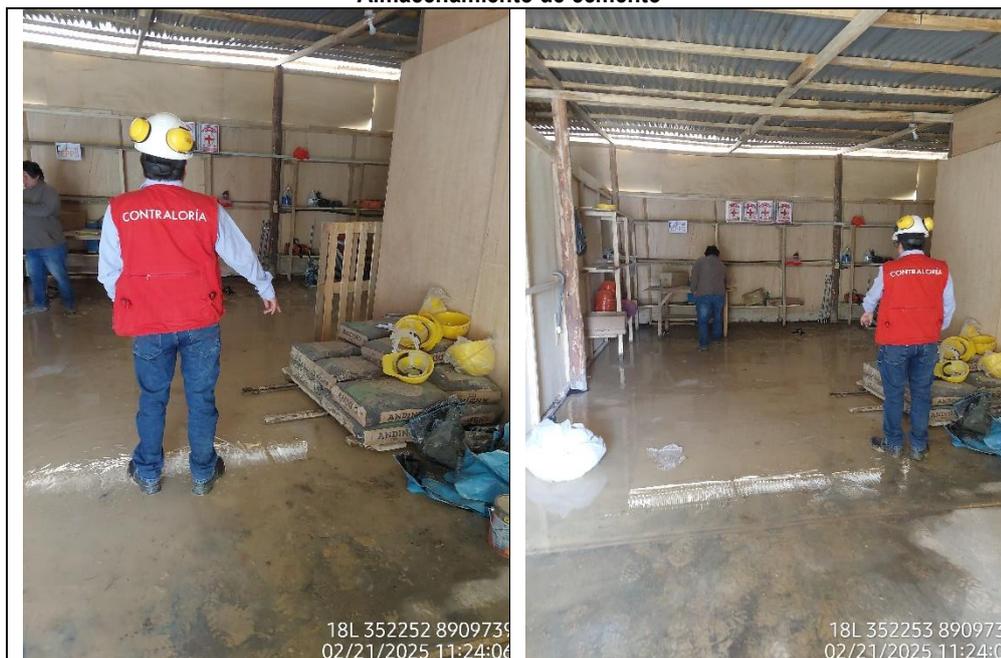
Panel fotográfico n.º 9 **Almacenamiento de cemento**

Fotografía n.º 37. Se observa el almacenamiento de bolsas de cemento sobre tablas de madera; sin embargo, en la superficie del almacén se ha acumulado agua. Esta situación se presenta en el campamento-almacén de Huancán.

Fotografía n.º 38. Toma fotográfica en la que se aprecia con mayor detalle la acumulación de agua en el piso del campamento-almacén de Huancán, lo que expone las bolsas de cemento a la humedad y al contacto con el agua.

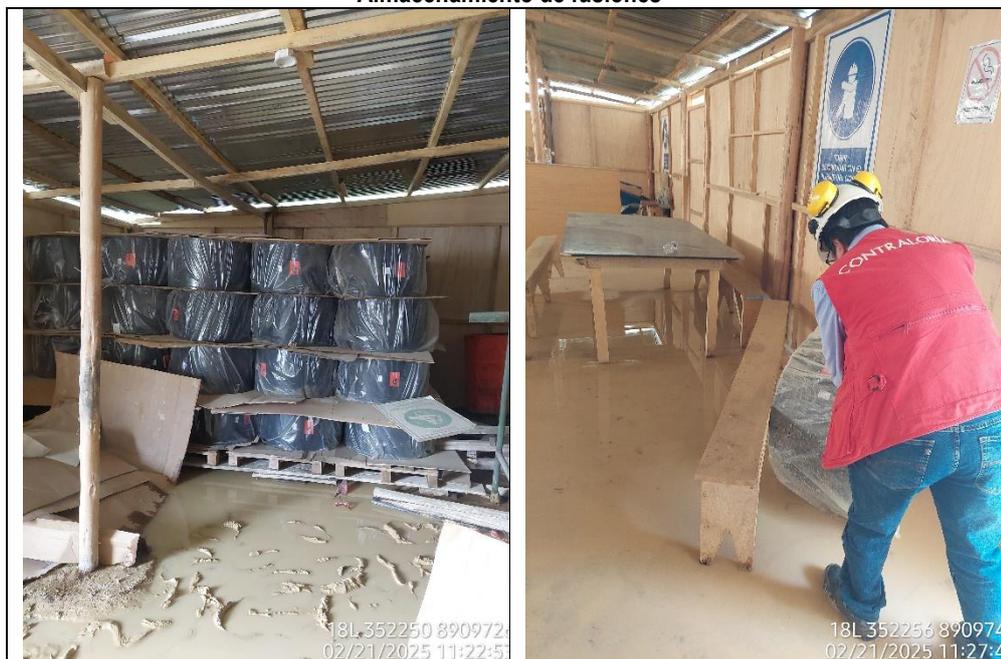
Panel fotográfico n.º 10 **Almacenamiento de fusiones**

Fotografía n.º 39. Se constató que las fusiones están almacenadas sobre tablas de madera, apiladas a una altura aproximada de 2.00 metros, en un entorno desordenado y con presencia de agua acumulada.

Fotografía n.º 40. Se encontró una fusión en el ambiente destinado al comedor, colocada directamente sobre el suelo sin ninguna protección, que también está con acumulación de agua.

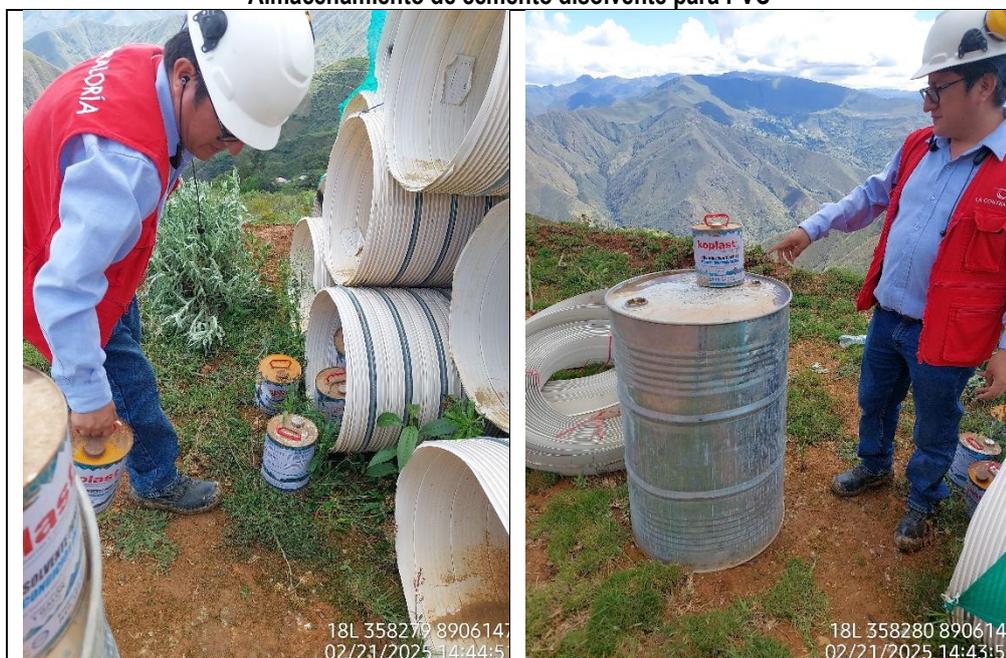
Panel fotográfico n.º 11

Fotografía n.º 41. Se constató la presencia de galones de cemento disolvente para PVC, algunos de los cuales presentan signos de oxidación, lo que sugiere que han estado expuestos a la intemperie. Estos se encuentran ubicados entre las tuberías, como se muestra en la fotografía.

Fotografía n.º 42. Se presenta un galón de cemento disolvente para PVC en la obra, destinado a la instalación de tuberías perfiladas de PVC.

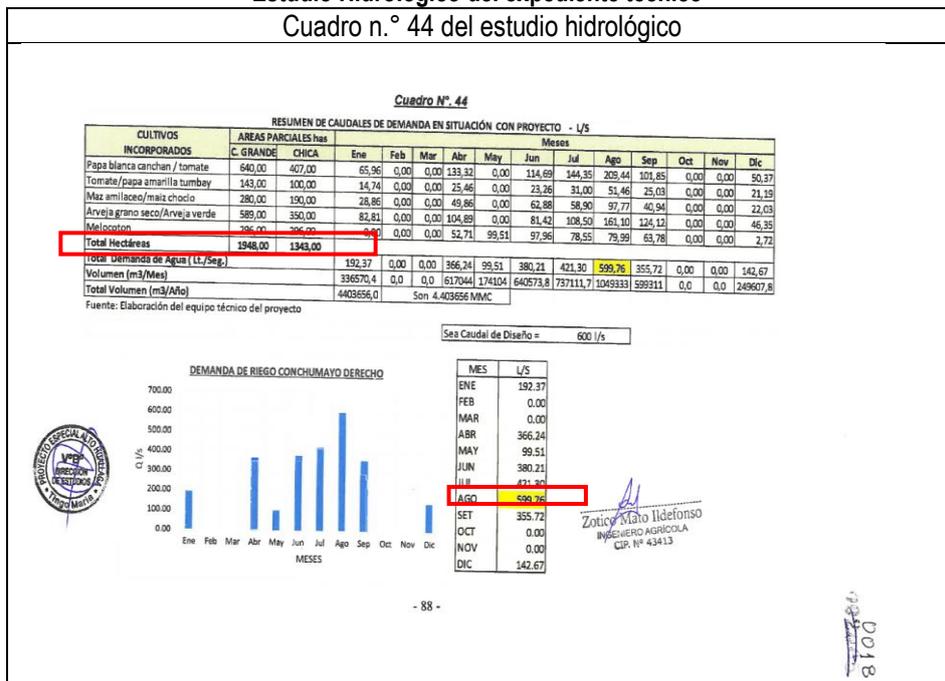
Imagen n.º 5
Estudio Hidrológico del expediente técnico
Cuadro n.º 44 del estudio hidrológico

Como se puede visualizar en la imagen que antecede, que el caudal de demanda hídrica para el proyecto es de 599.76 litros por segundo, y para un área de riego de 1343 hectáreas en campaña en el mes de agosto que es el mes con déficit de recurso hídrico. Mas aún las conclusiones del estudio hidrológico se muestra en la siguiente imagen:

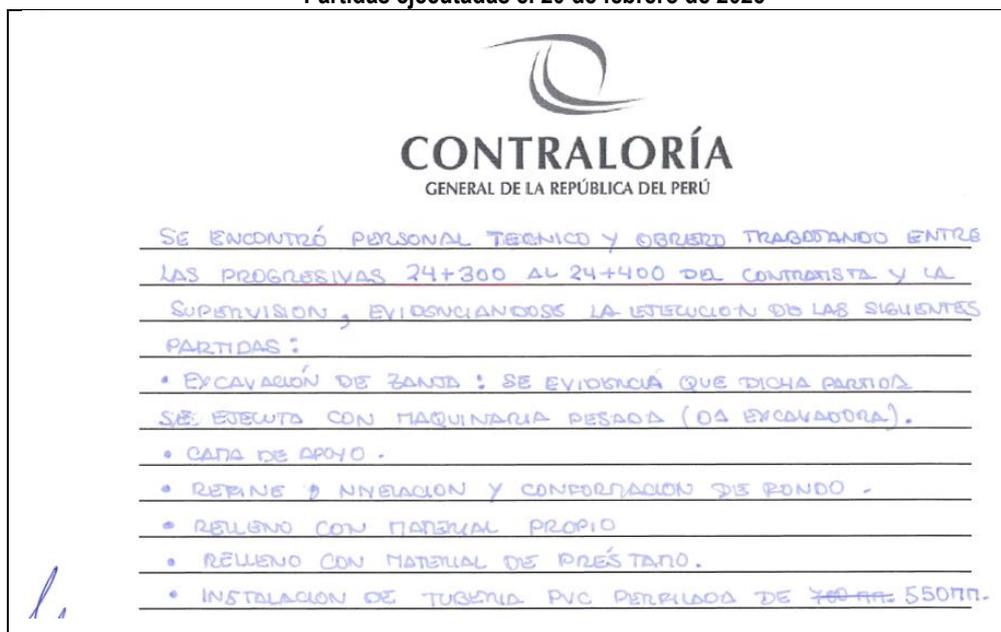
Imagen n.º 12
Partidas ejecutadas el 20 de febrero de 2025

La partida "Instalación de tubería PVC perfilada Ø 550 mm (INTERNO)" forma parte del "canal – tubería de conducción" de la Obra, por lo que resulta fundamental la participación del especialista en hidrología e hidráulica para llevar a cabo los controles de calidad correspondientes. En este sentido, no tiene lógica que su participación esté programada recién para el primer trimestre del 2026, tal como se detalla en el cronograma del Supervisor.
