INFORME DE VISITA DE CONTROL N° 006-2025-OCI/5344-SVC

OBRA "MEJORAMIENTO DEL SERVICIO DE AGUA POTABLE, ALCANTARILLADO Y CREACIÓN DE PLANTA DE TRATAMIENTO DE AGUAS RESIDUALES DEL CENTRO POBLADO DE RAUMA, DISTRITO DE SUMBILCA, PROVINCIA DE HUARAL, DEPARTAMENO DE LIMA"; CUI N°2468686

PERÍODO DE EVALUACIÓN: DEL 22 DE SETIEMBRE DE 2025 AL 26 DE SETIEMBRE DE 2025

HUACHO, 01 DE OCTUBRE DE 2025

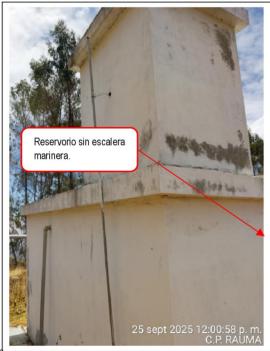
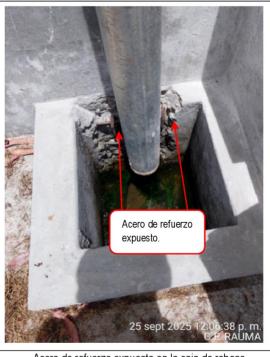
Imagen n.° 7 Reservorio de 20 m3.

Reservorio no cuenta con escalera marinera.

Acero de refuerzo expuesto en la caja de rebose

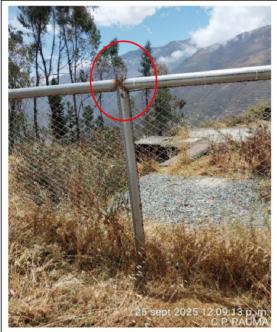
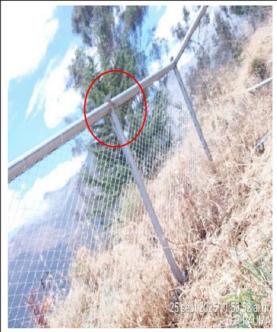
Imagen n.° 8 Cerco perimétrico del reservorio

Cerco perimétrico del reservorio sin pintura anticorrosiva

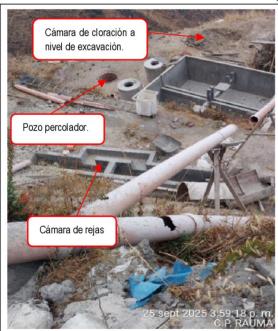
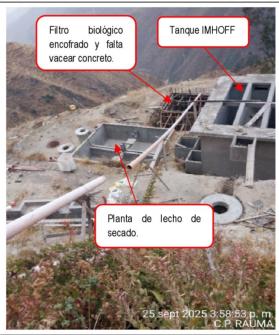
Imagen n° 9 PTAR

Componentes de la PTAR inconclusos.

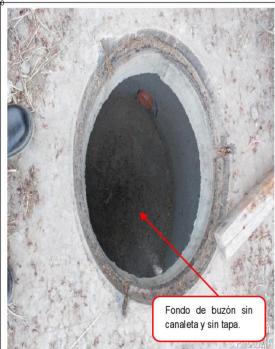
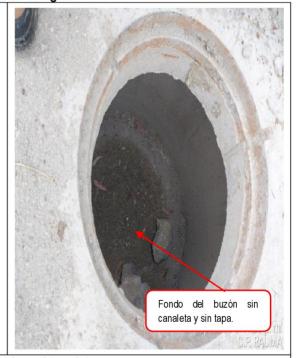
> Imagen n.° 11 Buzones de desagüe

Fondo de los buzones sin canaleta y sin tapa. Fuente: Acta de inspección física de la visita realizada a la obra por la Comisión del 25 al 26 de setiembre de 2025. Elaborado por: Comisión de Control.

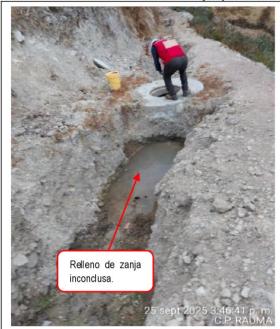
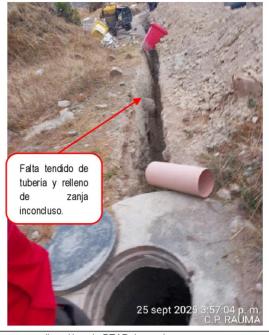
Imagen n.º 12 Zanjas por tendido de tubería de desagüe

Relleno de zanjas y tendido de tuberías de desagüe en dirección a la PTAR, inconclusos

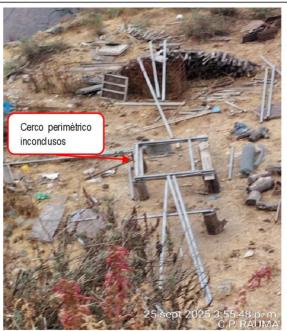
Imagen n.° 13 Cerco perimétrico PTAR

Cerco perimétrico de la PTAR en plena fabricación, inconcluso

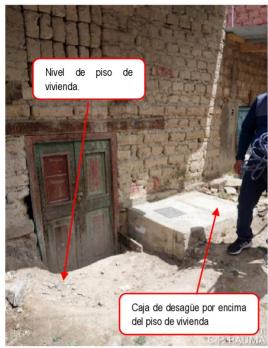
Imagen n.° 14 Cajas de agua potable y desagüe

Caja de desagüe ubicado por encima del del nivel de piso de la vivienda

Cajas de agua y desagüe sin tapas y con rajaduras.

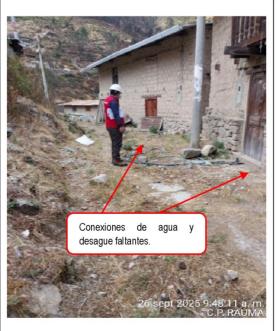
Conexiones domiciliarias faltantes en calle Ancash.

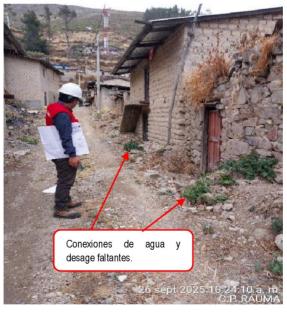
Conexiones domiciliarias faltantes en calle Los Rosales.

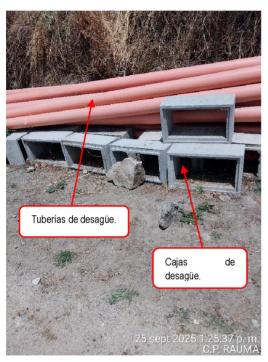
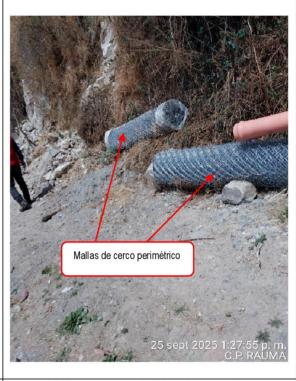
Imagen n.º 16

Materiales de obra a la intemperie, en calles del centro poblado.

Tuberías de desagüe y caja de desagüe a la intemperie.

Mallas de cerco perimétrico a la intemperie.
