**INFORME DE HITO DE CONTROL  
N° 003-2025-OCI/5348-SCC**

**EJECUCIÓN DE LA OBRA: “MEJORAMIENTO Y  
AMPLIACIÓN DE LA PRESTACIÓN DEL SERVICIO  
EDUCATIVO DE LA I.E. NRO 31 NUESTRA SEÑORA DEL  
CARMEN, CON DISEÑO ARQUITECTÓNICO BIOCLIMÁTICO  
EN LA URBANIZACIÓN SAN JUAN, DISTRITO DE  
YANACANCHA – PASCO- PASCO” CON CUI N° 2301516**

**HITO DE CONTROL N° 10: VALORIZACIONES  
CORRESPONDIENTE AL MES DE ENERO DE 2025 Y  
EJECUCIÓN DE OBRA EN FEBRERO DE 2025**

**PERÍODO DE EVALUACIÓN:  
DEL 25 DE FEBRERO AL 3 DE MARZO DE 2025**

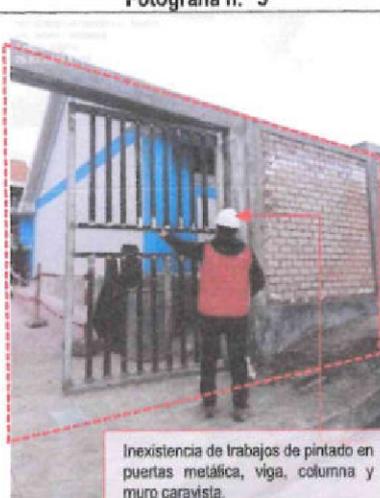
<p>Inexistencia de trabajos de pintado en puertas metálica.</p>
<p><b>Fotografía n.º 5</b></p>

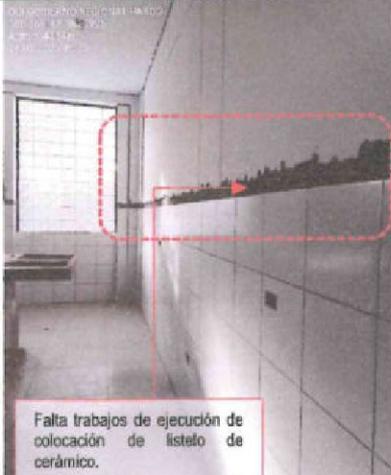
<p><b>Fotografía n.º 32</b></p> <p>Falta trabajos de ejecución de colocación de listelo de cerámico.</p>

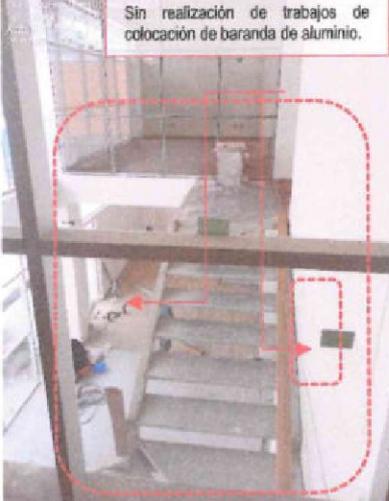
<p>Sin realización de trabajos de colocación de baranda de aluminio.</p>

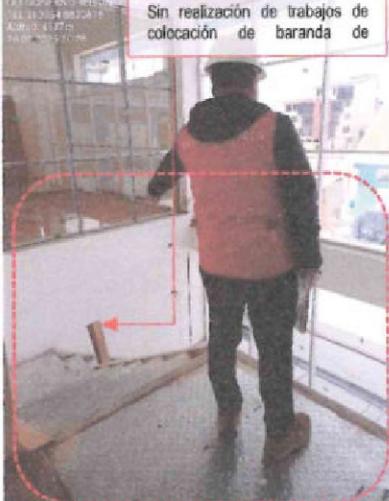
<p>Sin realización de trabajos de colocación de baranda de</p>
<p><b>Descripción:</b> En las fotografías se evidencia la no ejecución de los trabajos de las partidas 01.01.06.02.08.05.01 Baranda de aluminio y 01.01.06.02.08.05.02 Colocación baranda de aluminio del “Bloque Administración”.</p>	
Fotografía n.º 35	Fotografía n.º 36

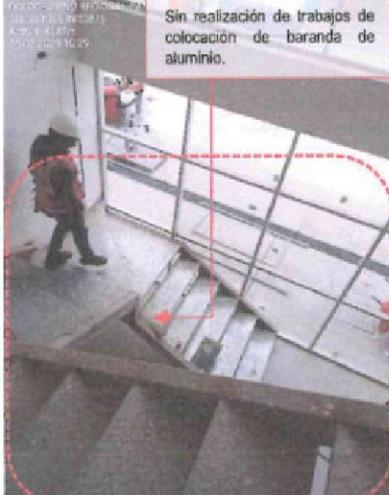
<p>Sin realización de trabajos de colocación de baranda de aluminio.</p>

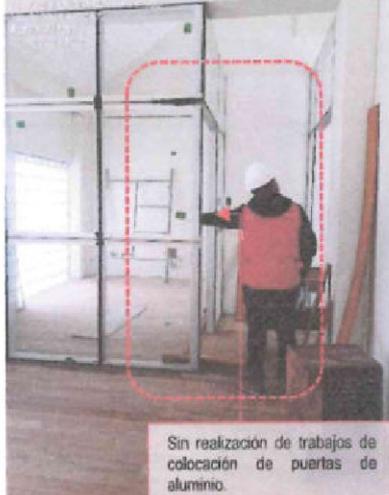
<p>Sin realización de trabajos de colocación de puertas de aluminio.</p>
<p><b>Descripción:</b> En las fotografías se evidencia la no ejecución de los trabajos de Colocación baranda de aluminio del “Bloque Administración” del Nivel Primaria.</p>	<p><b>Descripción:</b> En las fotografías se aprecia la no ejecución de los trabajos de Colocación de puertas “Bloque Administración” del Nivel Primaria.</p>

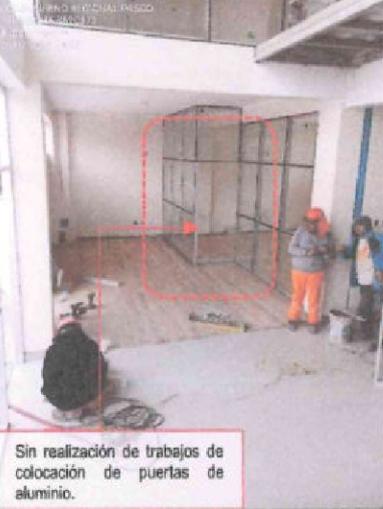
<p data-bbox="501 797 730 869">Sin realización de trabajos de colocación de puertas de aluminio.</p>

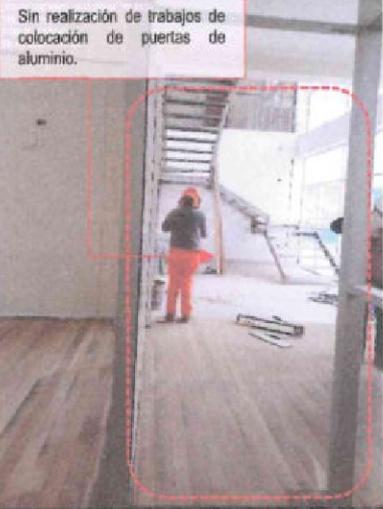
<p data-bbox="963 367 1193 434">Sin realización de trabajos de colocación de puertas de aluminio.</p>
<p><b>Descripción:</b> En las fotografías se aprecia la no ejecución de los trabajos de las partidas <b>01.01.06.02.08.01.01 Puerta de aluminio</b> y <b>01.01.06.02.08.01.02 Colocación de puertas "Bloque Administración" del Nivel Primaria.</b></p>

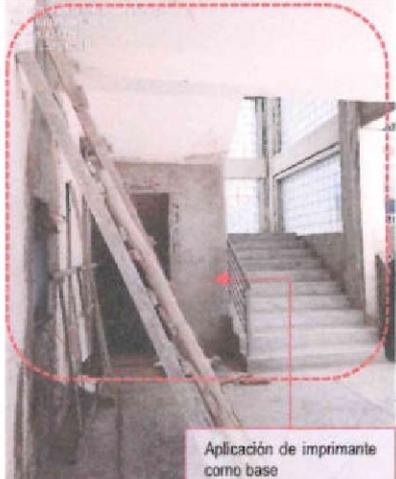
<p data-bbox="687 1211 868 1256">Aplicación de imprimante como base</p>

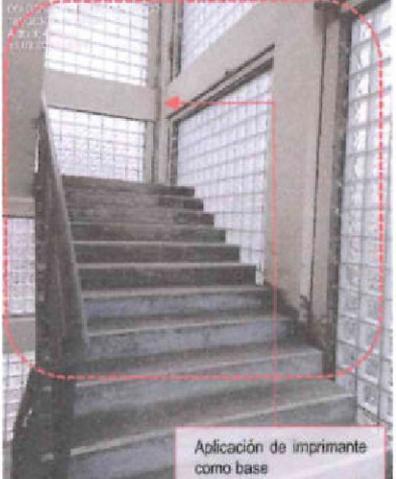
<p data-bbox="1137 1211 1318 1256">Aplicación de imprimante como base</p>
<p data-bbox="469 1265 1369 1317"><b>Descripción:</b> En las fotografías se evidencia la no ejecución de los trabajos de pintura en el muro de las escaleras del "Bloque A" del Nivel Primaria, solo se observa la aplicación de imprimante como base.</p>	
Fotografía n.º 41	Fotografía n.º 42

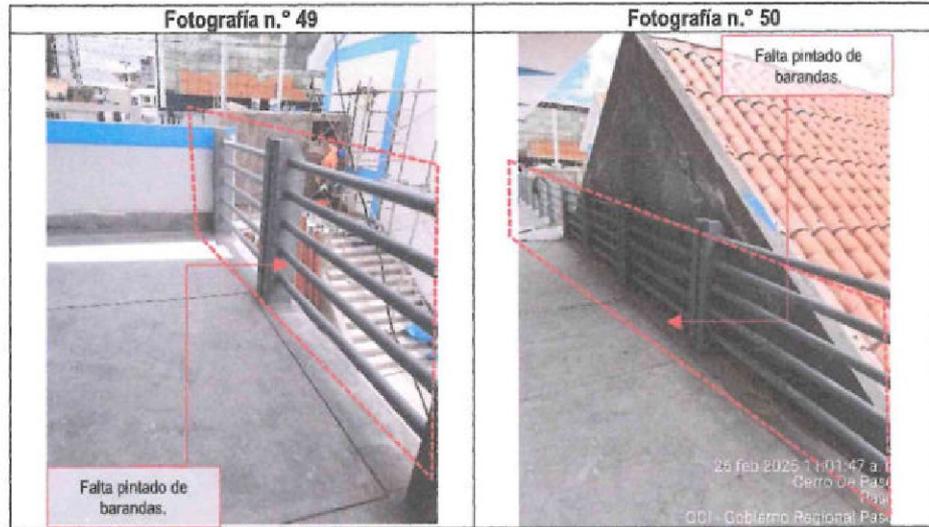
**Descripción:** En la fotografía se evidencia la no ejecución de los trabajos de pintura en las barandas del "Bloque B" del Nivel Primaria.

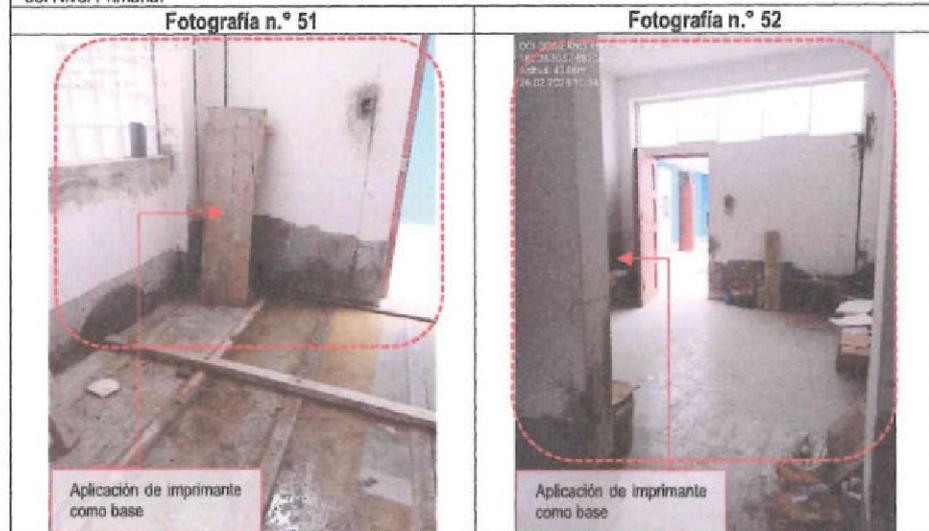
**Descripción:** En las fotografías se muestra la no ejecución de los trabajos de pintura en los ambientes de Tópico, Psicología y SS.HH. ubicado en el primer piso del "Bloque Administración" del Nivel Primaria, solo se observa la aplicación de imprimante como base.

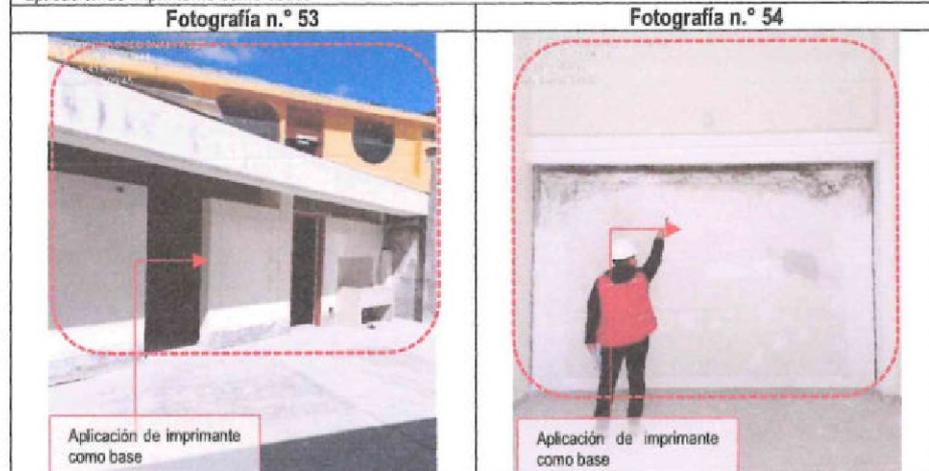
**Descripción:** En las fotografías se muestra la no ejecución de los trabajos de pintura en los muros exteriores e interiores del "Bloque Vestidores" del Nivel Primaria, solo se observa la aplicación de imprimante como base.

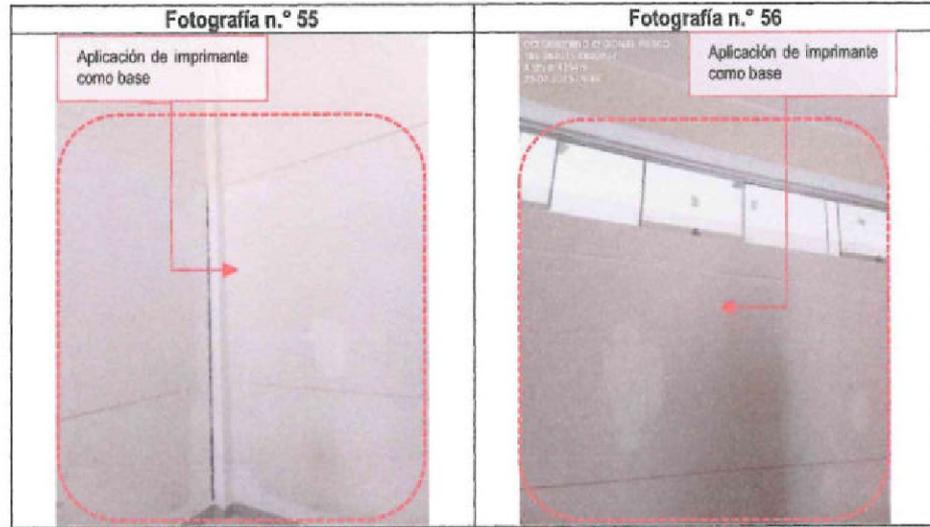
**Descripción:** En las fotografías se muestra la no ejecución de los trabajos de pintura en los muros interiores del "Bloque Vestidores" del Nivel Primaria, solo se observa la aplicación de imprimante como base.

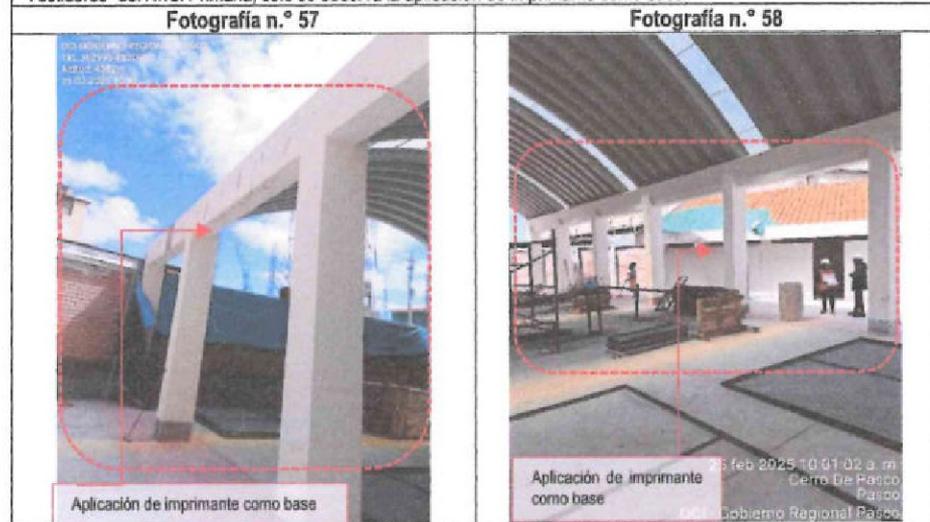
**Descripción:** En las fotografías se aprecia la no ejecución de los trabajos de pintura en las columnas y vigas del "Bloque Losa Deportiva" del Nivel Primaria, solo se observa la aplicación de imprimante como base.

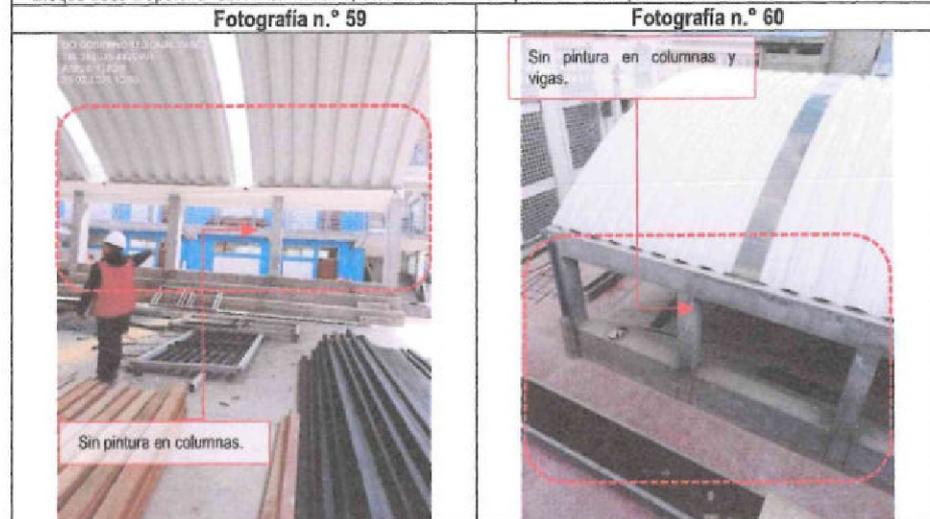
**Descripción:** En las fotografías se aprecia la no ejecución de los trabajos de pintura en las columnas y vigas del "Bloque Losa Deportiva" del Nivel Primaria.

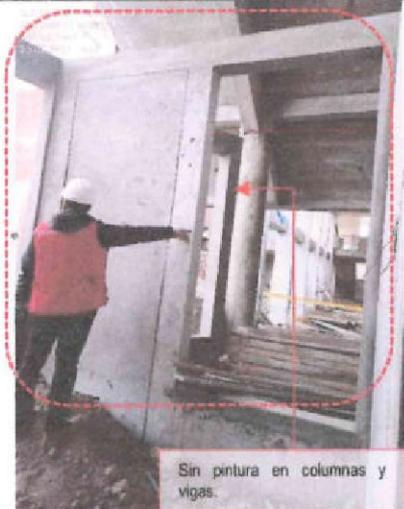
<p style="text-align: center;">Sin pintura en columnas y vigas.</p>	<p style="text-align: center;"><b>Fotografía n.º 62</b></p>

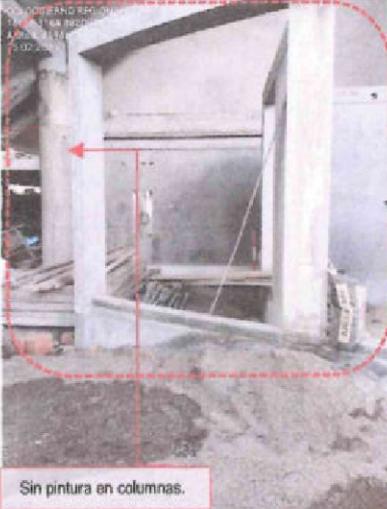
<p style="text-align: center;">Sin pintura en columnas.</p>
<p><b>Descripción:</b> En las fotografías se aprecia la no ejecución de los trabajos de pintura en las columnas y vigas del "Bloque Sum" del Nivel Secundario.</p>	
<p style="text-align: center;"><b>Fotografía n.º 63</b></p>

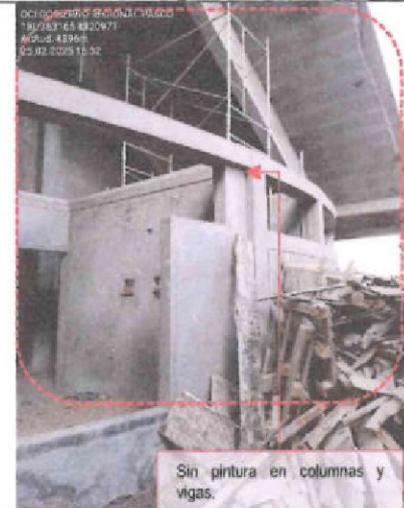
<p style="text-align: center;">Sin pintura en columnas y vigas.</p>	<p style="text-align: center;"><b>Fotografía n.º 64</b></p>

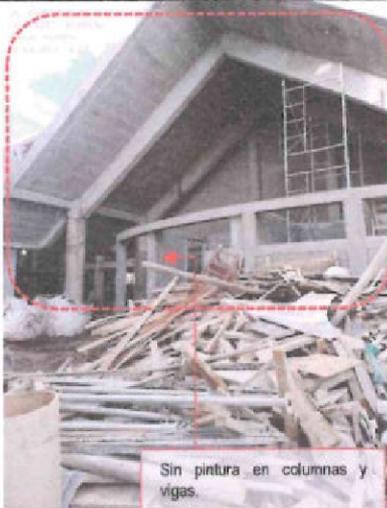
<p style="text-align: center;">Sin pintura en columnas y vigas.</p>
<p><b>Descripción:</b> En las fotografías se aprecia la no ejecución de los trabajos de pintura en las columnas y vigas del "Bloque Sum" del Nivel Secundario.</p>

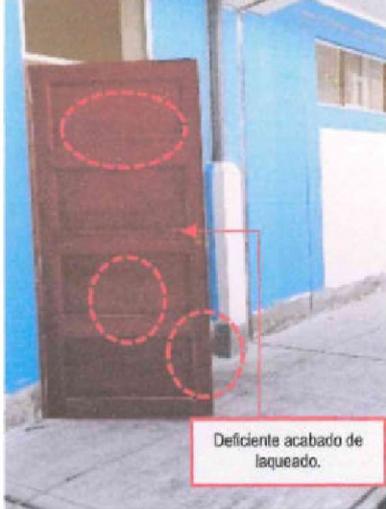
<p>Deficiente acabado de laqueado.</p>

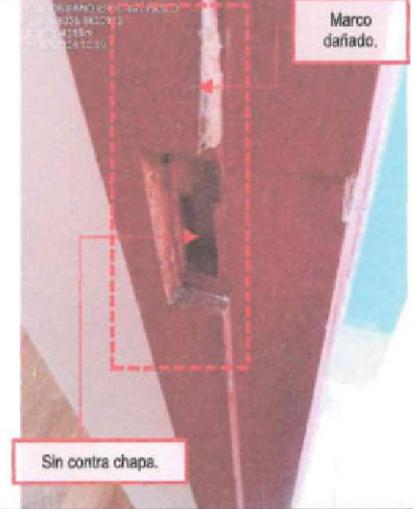
<p>Marco dañado.</p> <p>Sin contra chapa.</p>
<p><b>Descripción:</b> En la fotografía se aprecia el deficiente trabajo de laqueado de la puerta ubicado en el primer piso del Bloque A del nivel Primaria.</p>	<p><b>Descripción:</b> En la fotografía se aprecia que el marco de la puerta no cuenta con la contra chapa, asimismo se observa que el marco se encuentra dañado, puerta ubicada en el primer piso del Bloque A del nivel Primaria.</p>
Fotografía n.º 91	Fotografía n.º 92

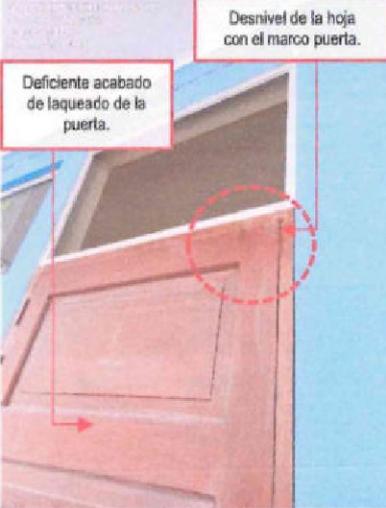
<p>Desnivel de la hoja con el marco puerta.</p> <p>Deficiente acabado de laqueado de la puerta.</p>

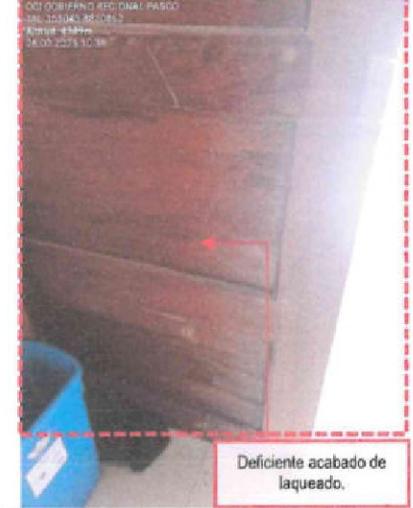
<p>Deficiente acabado de laqueado.</p>
<p><b>Descripción:</b> En la fotografía se muestra el desnivel de la hoja con el marco de la puerta, asimismo el deficiente trabajo de laqueado de la puerta ubicado en el segundo piso del Bloque A del nivel Primaria.</p>	<p><b>Descripción:</b> En la fotografía se aprecia el deficiente trabajo de laqueado de la puerta ubicado en el Bloque SUM del nivel Primaria.</p>

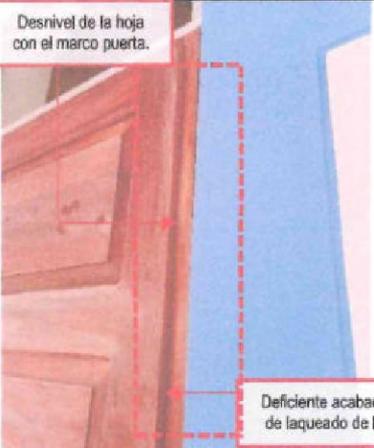
<p>Desnivel de la hoja con el marco puerta.</p> <p>Deficiente acabado de laqueado de la</p>	<p><b>Fotografía n.º 94</b></p>

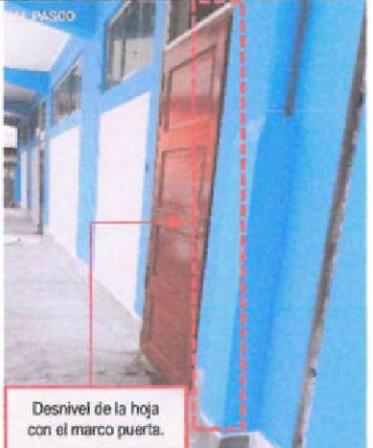
<p>Desnivel de la hoja con el marco puerta.</p>
<p><b>Descripción:</b> En la fotografía se muestra el desnivel de la hoja con el marco de la puerta, asimismo el deficiente trabajo de laqueado de la puerta ubicado en el tercer piso del Bloque B del nivel Primaria.</p>	<p><b>Descripción:</b> En la fotografía se muestra el desnivel de la hoja con el marco de la puerta ubicado en el segundo piso del Bloque B del nivel Primaria.</p>
<p><b>Fotografía n.º 95</b></p>

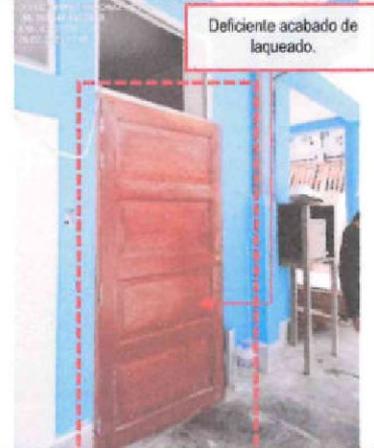
<p>Deficiente acabado de laqueado.</p>	<p><b>Fotografía n.º 96</b></p>

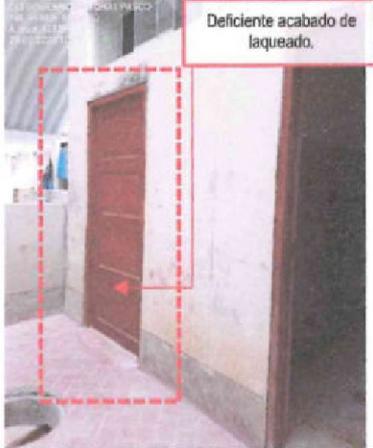
<p>Deficiente acabado de laqueado.</p>
<p><b>Descripción:</b> En la fotografía se aprecia el deficiente trabajo de laqueado de puertas ubicadas en el primer piso del Bloque B del nivel Primaria</p>	<p><b>Descripción:</b> En la fotografía se muestra el deficiente trabajo de laqueado de la puerta ubicado en el Bloque SS.HH. del nivel Primaria.</p>

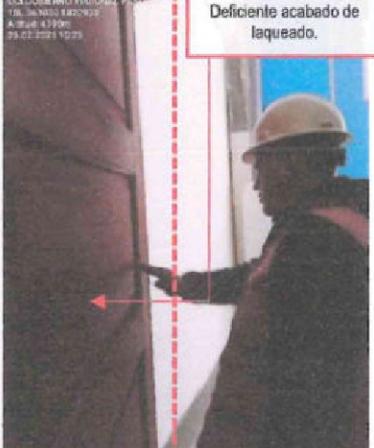
<p>Deficiente acabado de laqueado.</p>	<p><b>Fotografía n.º 98</b></p>

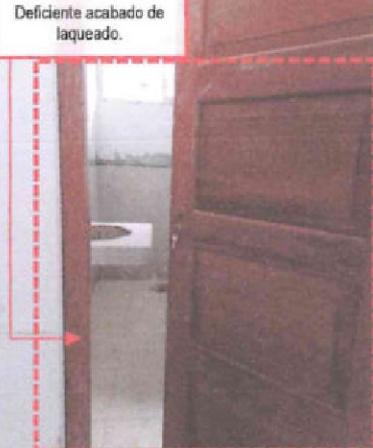
<p>Deficiente acabado de laqueado.</p>
<p><b>Descripción:</b> En la fotografía se muestra el deficiente trabajo de laqueado de la puerta ubicado en el Bloque SS.HH. del nivel Primaria.</p>	<p><b>Descripción:</b> En la fotografía se muestra el deficiente trabajo de laqueado de la puerta ubicado en el segundo piso del Bloque Vestidores 9 del nivel Secundario.</p>

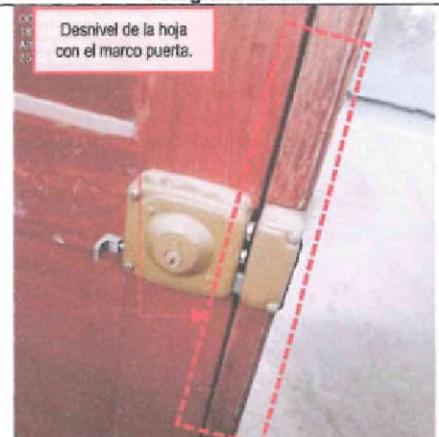
<p>Desnivel de la hoja con el marco puerta.</p>	<p><b>Fotografía n.º 100</b></p>

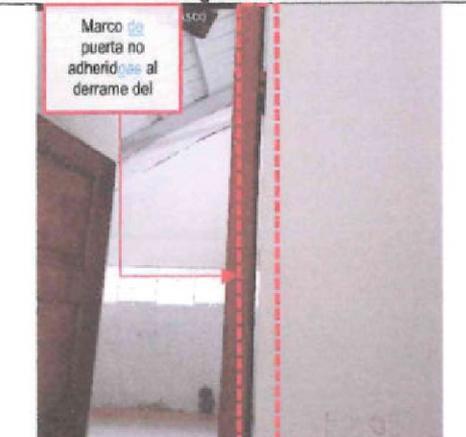
<p>Marco puerta no adheridos al derrame del</p>
<p><b>Descripción:</b> Se muestra el desnivel de la hoja con el marco de la puerta ubicado en el segundo piso del Bloque Vestidores 9 del nivel Secundario.</p>	<p><b>Descripción:</b> El marco de la puerta instalada no se encuentra adherida al derrame del vano, puerta ubicada en el segundo piso del Bloque Vestidores 9 del nivel Secundario.</p>
<p><b>Fotografía n.º 101</b></p>

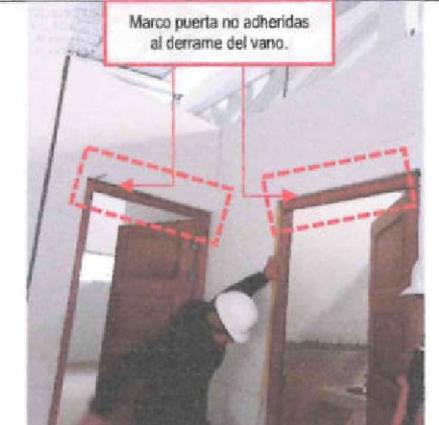
<p>Marco puerta no adheridas al derrame del vano.</p>	<p><b>Fotografía n.º 102</b></p>

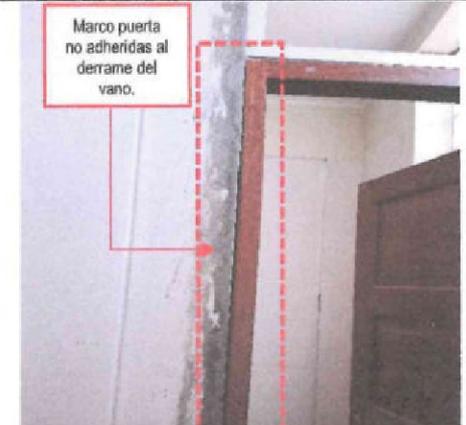
<p>Marco puerta no adheridas al derrame del vano.</p>
<p><b>Descripción:</b> El marco de la puerta instalada no se encuentra adherida al derrame<sup>29</sup> del vano<sup>30</sup>, puerta ubicada en el segundo piso del Bloque Vestidores 9 del nivel Secundario.</p>	<p><b>Descripción:</b> El marco de la puerta instalada no se encuentra adherida al derrame del vano, puerta ubicada en el segundo piso del Bloque Talleres del nivel Secundario.</p>

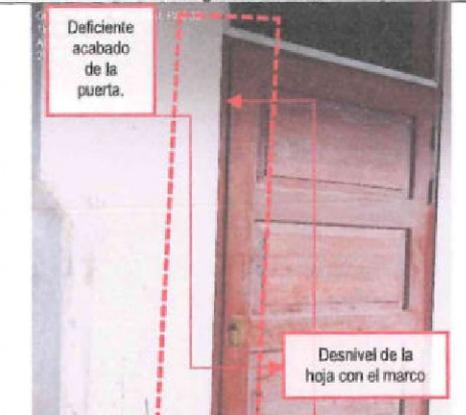
<p>Deficiente acabado de la puerta.</p> <p>Desnivel de la hoja con el marco</p>
<p><b>Descripción:</b> Se muestra el desnivel de la hoja con el marco de la puerta ubicado en el segundo piso del Bloque Talleres del nivel Secundario.</p>	<p><b>Descripción:</b> Se muestra el desnivel de la hoja con el marco de la puerta, asimismo el deficiente trabajo de laqueado de la puerta ubicado en el primer piso del Bloque Aulas 2 del nivel Secundario.</p>

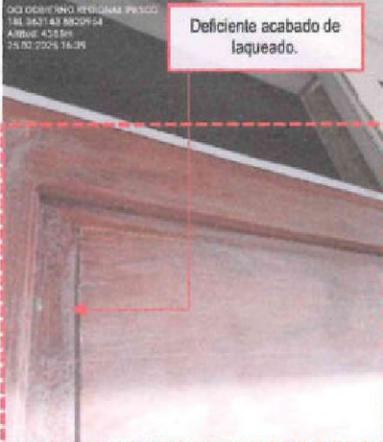
<p>Deficiente acabado de laqueado.</p>	<p><b>Fotografía n.º 106</b></p>

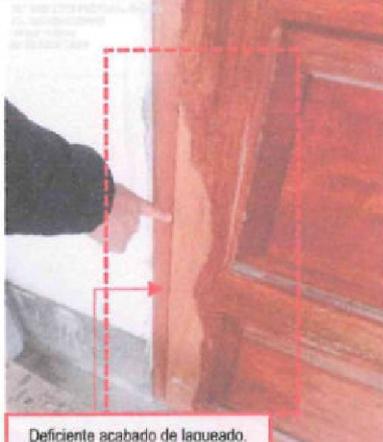
<p>Deficiente acabado de laqueado.</p>
<p><b>Descripción:</b> En la fotografía se muestra el deficiente trabajo de laqueado de la puerta ubicado en el primer piso del Bloque Aulas 2 del nivel Secundario.</p>	<p><b>Descripción:</b> En la fotografía se muestra el deficiente trabajo de laqueado de la puerta ubicado en el primer piso del Bloque Aulas 2 del nivel Secundario.</p>
<p><b>Fotografía n.º 107</b></p>

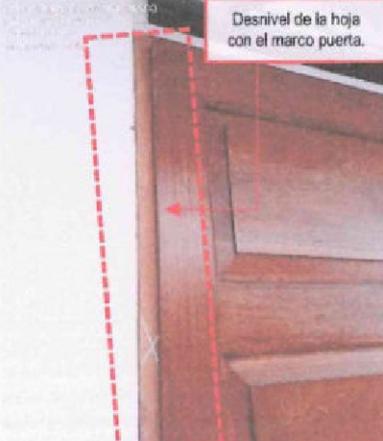
<p>Desnivel de la hoja con el marco puerta.</p>	<p><b>Fotografía n.º 108</b></p>

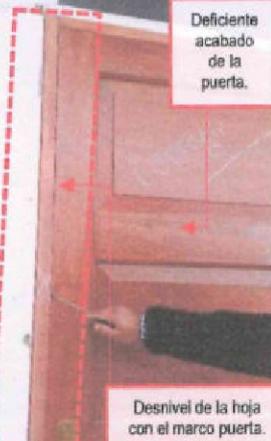
<p>Deficiente acabado de la puerta.</p> <p>Desnivel de la hoja con el marco puerta.</p>
<p><b>Descripción:</b> En la fotografía se muestra el desnivel de la hoja con el marco de la puerta ubicado en el tercer piso del Bloque Aulas 2 del nivel Secundario.</p>	<p><b>Descripción:</b> En la fotografía se muestra el desnivel de la hoja con el marco de la puerta, asimismo el deficiente trabajo de acabado de la puerta ubicado en el tercer piso del Bloque Aulas 2 del nivel Secundario.</p>

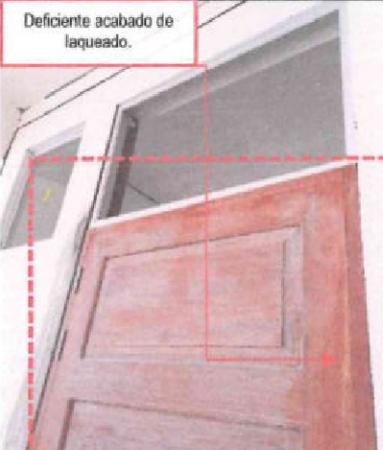
<p>Deficiente acabado de laqueado.</p>	<p><b>Fotografía n.º 110</b></p>

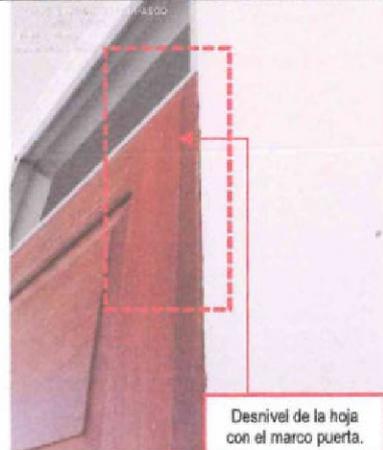
<p>Desnivel de la hoja con el marco puerta.</p>
<p><b>Descripción:</b> En la fotografía se muestra el deficiente trabajo de barnizado de la puerta ubicado en el tercer piso del Bloque Aulas 1 del nivel Secundario.</p>	<p><b>Descripción:</b> En la fotografía se muestra el desnivel de la hoja con el marco de la puerta ubicado en el segundo piso del Bloque Aulas 1 del nivel Secundario.</p>

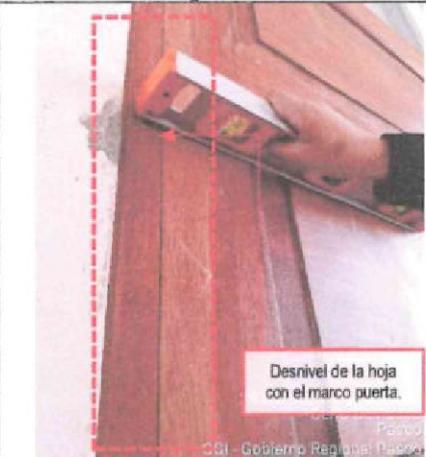
<p>Desnivel de la hoja con el marco puerta.</p>	<p><b>Fotografía n.º 112</b></p>

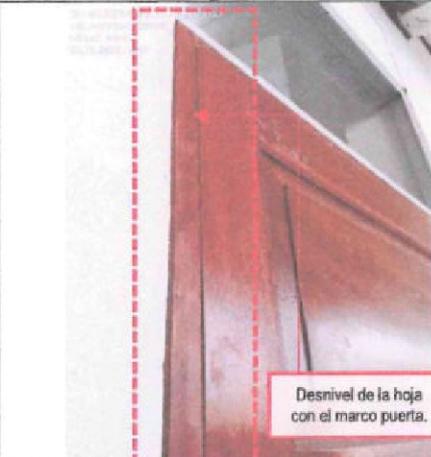
<p>Desnivel de la hoja con el marco puerta.</p>
<p><b>Descripción:</b> En la fotografía se muestra el desnivel de la hoja con el marco de la puerta ubicado en el segundo piso del Bloque Aulas 1 del nivel Secundario.</p>	<p><b>Descripción:</b> En la fotografía se muestra el desnivel de la hoja con el marco de la puerta ubicado en el primer piso del Bloque Aulas Laboratorio del nivel Secundario.</p>
<p><b>Fotografía n.º 113</b></p>

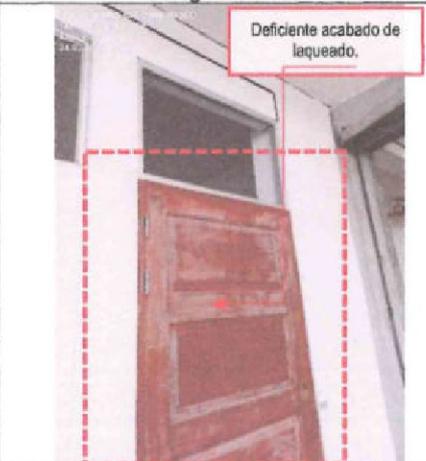
<p>Deficiente acabado de laqueado.</p>	<p><b>Fotografía n.º 114</b></p>

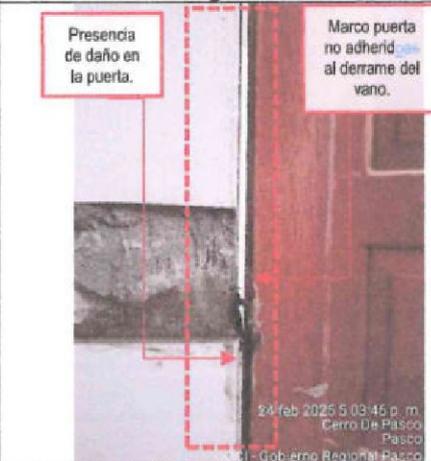
<p>Presencia de daño en la puerta.</p> <p>Marco puerta no adherido al derrame del vano.</p>
<p><b>Descripción:</b> En la fotografía se muestra el deficiente trabajo de laqueado de la puerta ubicada en el segundo piso del Bloque Laboratorio del nivel Secundario.</p>	<p><b>Descripción:</b> En la fotografía se muestra que el marco de la puerta instalada no se encuentra adherida al derrame<sup>31</sup> del vano<sup>32</sup>, asimismo, se encuentra dañada la puerta ubicada en el primer piso del Bloque Laboratorio del nivel Secundario.</p>

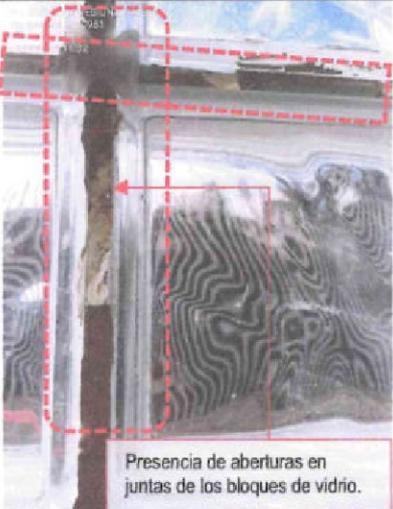
<p>Presencia de aberturas en juntas de los bloques de vidrio.</p>	<p><b>Fotografía n.º 118</b></p>

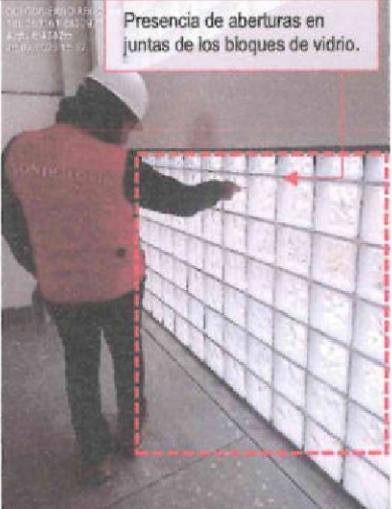
<p>Presencia de aberturas en juntas de los bloques de vidrio.</p>
<p><b>Descripción:</b> En las fotografías se evidencia la presencia de vacíos en las juntas de los Bloques de vidrio ubicada en el primer piso del Bloque Aulas 1 del nivel Secundario.</p>	<p><b>Descripción:</b> En las fotografías se evidencia la presencia de vacíos en las juntas de los Bloques de vidrio ubicada en las escaleras del Bloque Aulas 2 del nivel Secundario.</p>
<p><b>Fotografía n.º 119</b></p>

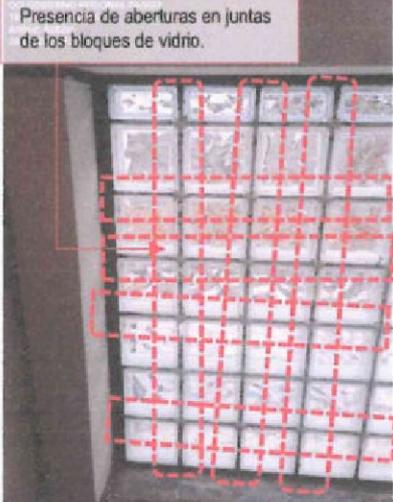
<p>Presencia de aberturas en juntas de los bloques de vidrio.</p>	<p><b>Fotografía n.º 120</b></p>

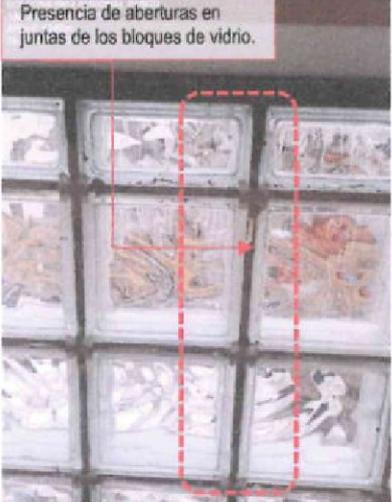
<p>Presencia de aberturas en juntas de los bloques de vidrio.</p>
<p><b>Descripción:</b> En las fotografías se evidencia la presencia de vacíos en las juntas de los Bloques de vidrio ubicada en las escaleras del Bloque Aulas 2 del nivel Secundario.</p>

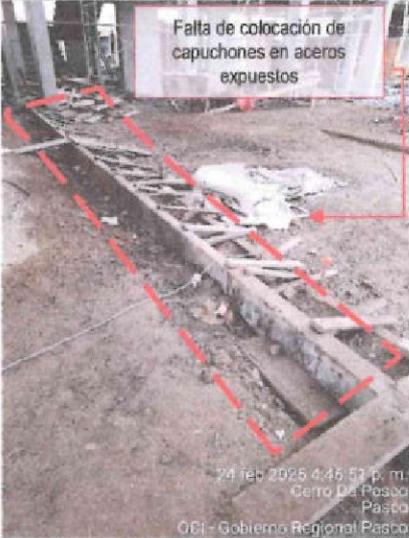
<p>Falta de colocación de capuchones en aceros expuestos</p> <p>24 feb 2025 4:46 51 p. m. Cerro De Pasco Pasco OCI - Gobierno Regional Pasco</p>

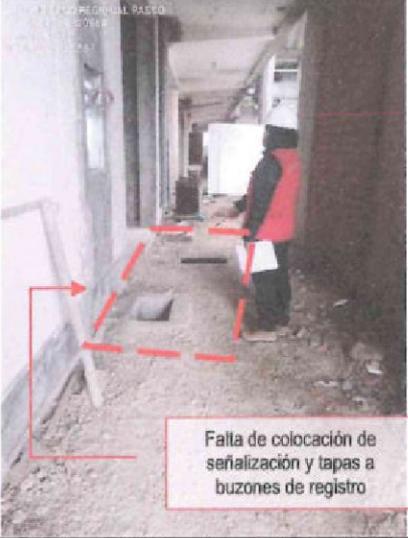
<p>Falta de colocación de señalización y tapas a buzones de registro</p>
<p><b>Descripción:</b> En la fotografía se evidencia la falta de utilización de capuchones en el acero expuesto vereda del Bloque 1</p>	<p><b>Descripción:</b> En la fotografía se evidencia la Falta de colocación de señalización y tapas a buzones de registro en la circulación de exterior de los Bloques 1 y 2.</p>

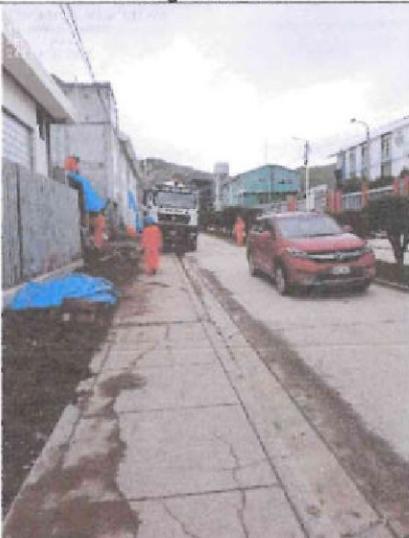
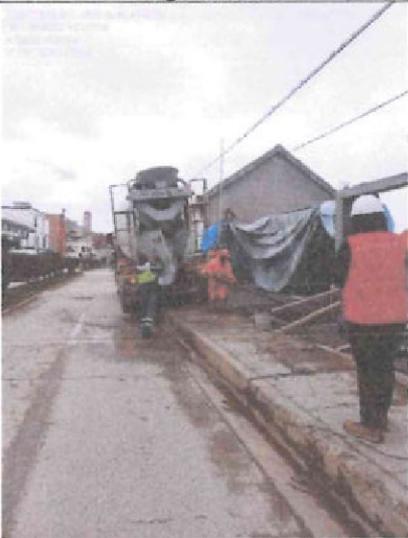
<p><b>Descripción:</b> En las fotografías se evidencia la falta de utilización de señalización para en los trabajos de colocación de concreto: el riesgo de caída del trabajador que desarrolla sus labores, esto en el tercer nivel del Bloque 4 – Nivel Secundaria.</p>

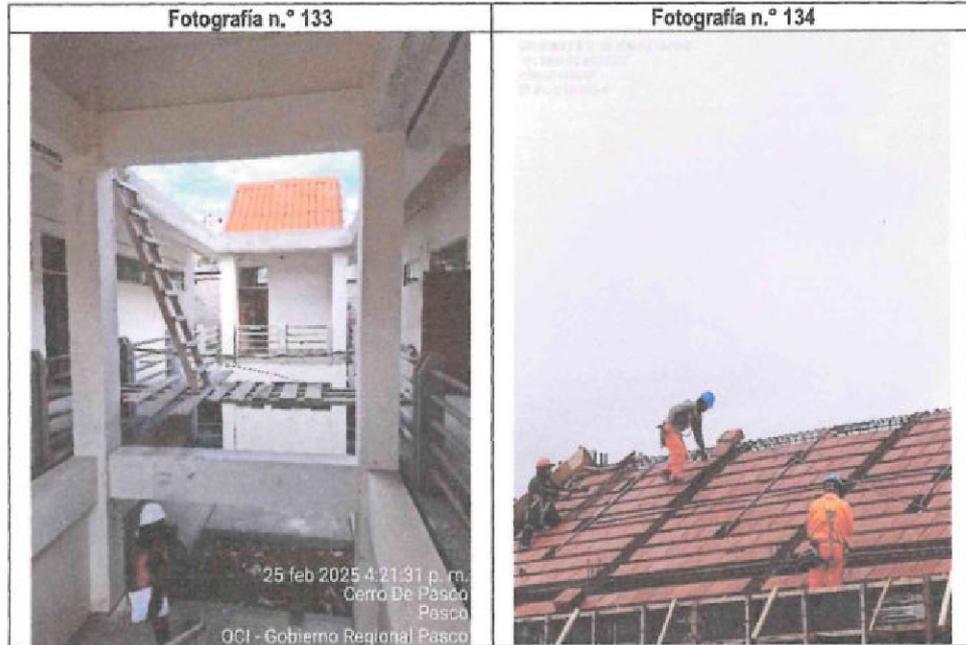
**Descripción:** En las fotografías se evidencia que se realizan trabajos en altura sin la debida protección lo que ocasionaría un accidente grave ya que esos materiales no brindan seguridad para la realización de trabajos en altura asimismo al personal obrero realizando trabajos de colocación de ladrillos y habilitación de acero en losa aligerada con la falta del respectivo amés y línea de vida en el Bloque 5 - nivel secundaria.

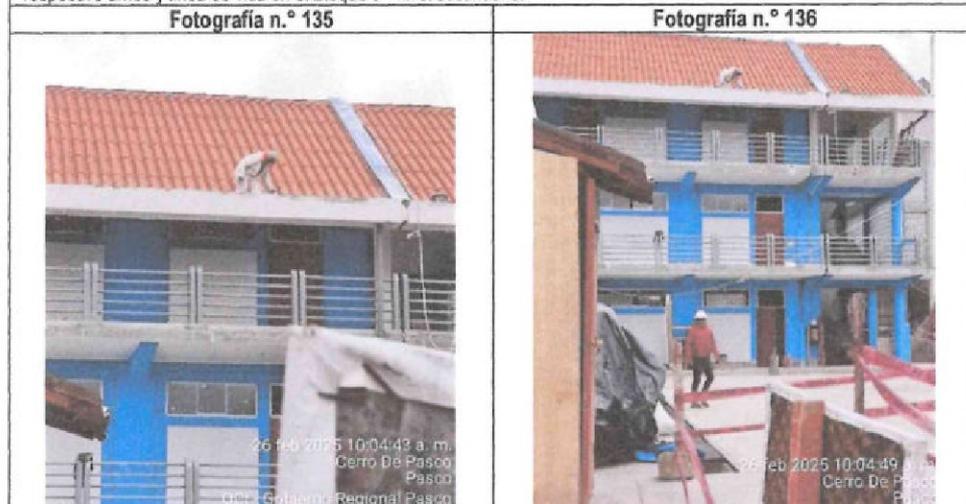
**Descripción:** En las fotografías se evidencia al personal obrero realizando trabajos de pintura con la falta de señalización y el respectivo amés y línea de vida en el Bloque B - nivel primaria.

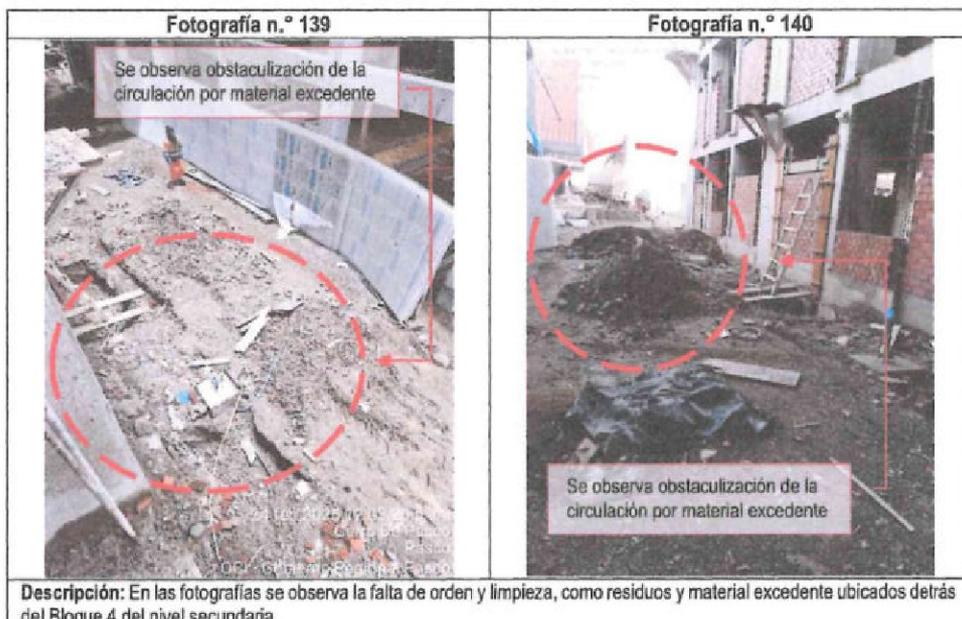
**Descripción:** En las fotografías se observa la falta de orden y limpieza, como residuos y material excedente ubicados detrás del Bloque 4 del nivel secundaria.
