**INFORME DE VISITA DE CONTROL
N° 006-2025-OCI/5348-SVC**

**EJECUCIÓN DEL COMPONENTE 01, LÍNEA DE
CONDUCCIÓN DE LA OBRA: “MEJORAMIENTO Y
AMPLIACIÓN DE LOS SERVICIOS DE SANEAMIENTO Y
FORTALECIMIENTO INSTITUCIONAL INTEGRAL DE LA
EMAPA PASCO, PROVINCIA DE PASCO - PASCO” CON
CUI N° 2084815**

**PERÍODO DE EVALUACIÓN:
DEL 15 DE ABRIL DE 2025 AL 25 DE ABRIL DE 2025**

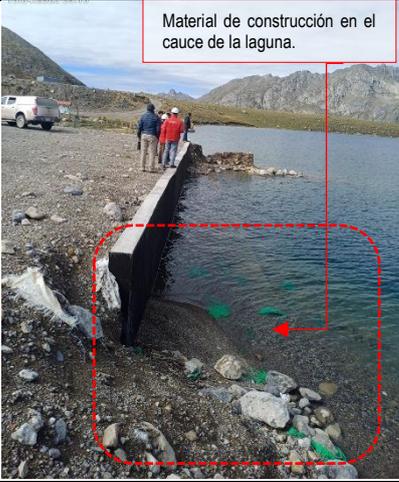
<p>Material de construcción en el cauce de la laguna.</p>

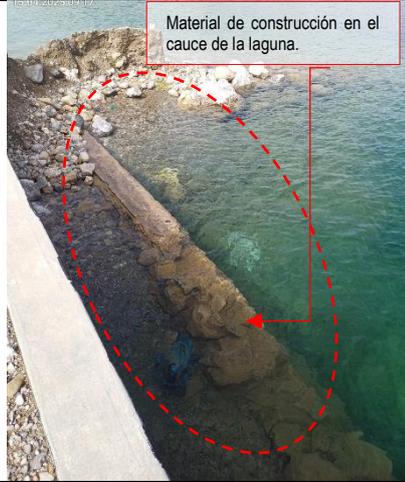
<p>Material de construcción en el cauce de la laguna.</p>
<p>Descripción: En la fotografía se aprecia la presencia de desechos de construcción en la Captación.</p>	<p>Descripción: En la fotografía se muestra la presencia de desechos de construcción en la laguna Acucocha, aledaño al muro de Captación.</p>

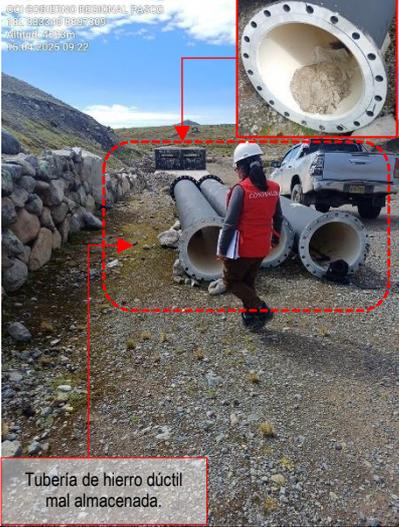
<p>Tubería de hierro dúctil mal almacenada.</p>

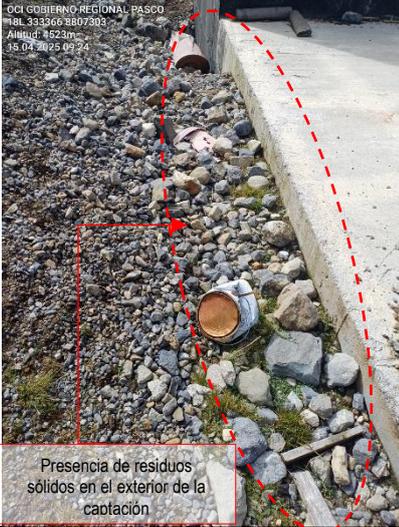
<p>Presencia de residuos sólidos en el exterior de la captación.</p>
<p>Descripción: En la fotografía se muestra tubería de hierro dúctil colocada sobre el terreno natural a la intemperie y con residuos en su interior.</p>	<p>Descripción: En la fotografía se aprecia la falta de limpieza al exterior de la Captación.</p>

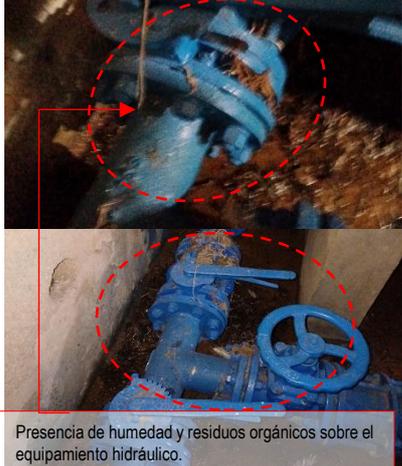
<p>Presencia de humedad y residuos orgánicos sobre el equipamiento hidráulico.</p>	<p align="center">Fotografía n.º 8</p>

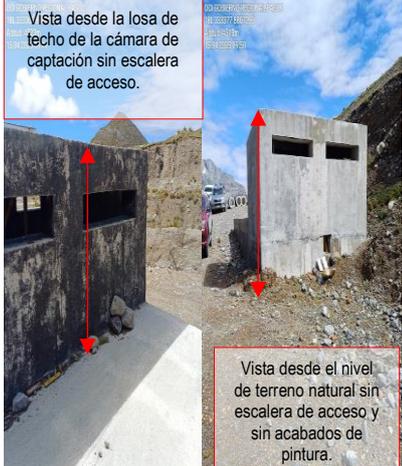
<p>Vista desde la losa de techo de la cámara de captación sin escalera de acceso.</p> <p>Vista desde el nivel de terreno natural sin escalera de acceso y sin acabados de pintura.</p>
<p>Descripción: En la fotografía se aprecia la falta de limpieza al interior de la Cámara de Captación.</p>	<p>Descripción: En la fotografía se muestra que la cámara de Captación no cuenta con escalera de acceso desde el nivel de terreno natural al techo del ducto de ingreso y falta realizar trabajos de pintura.</p>

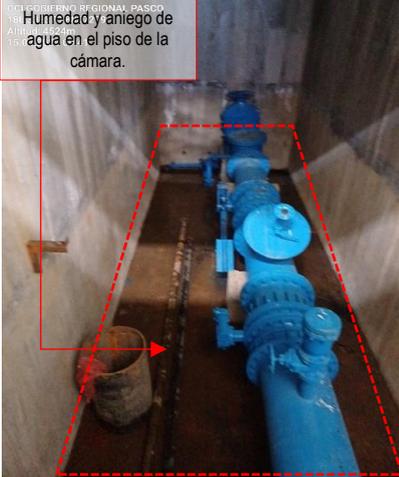
<p>Descripción: En la fotografía se muestra la presencia de filtración de agua, humedad y falta de impermeabilización y pintura.</p>	<p>Descripción: En la fotografía se aprecia la presencia de filtración de agua y falta de impermeabilización de la Cámara de Captación y falta trabajos de pintura</p>
<p align="center">Fotografía n.º 13</p> <p>OCI GOBIERNO REGIONAL PASCO 18L 333370 8807299 Altitud: 4524m 15.04.2025 09:35</p> <p>Presencia de aniego de agua en el piso debajo de los accesorios y oxidación en las bridas.</p>

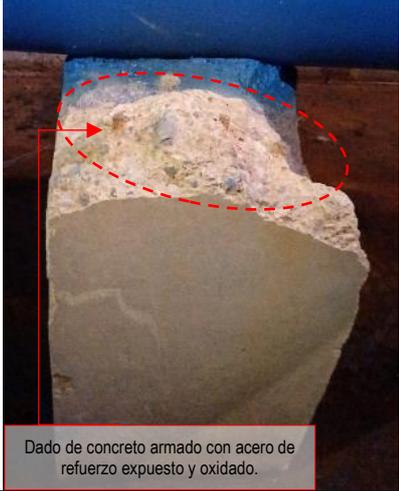
<p>Descripción: En la fotografía se aprecia la presencia de tubos con bridas instaladas mal almacenados, presencia de oxido</p>	<p>Descripción: En la fotografía se observa el dado de concreto se encuentra dañado observándose que el acero de refuerzo se encuentra oxidado</p>
<p align="center">Fotografía n.º 15</p> <p>OCI GOBIERNO REGIONAL PASCO 18L 333370 8807299 Altitud: 4524m 15.04.2025 09:41</p> <p>No se visualiza la pantalla del caudalímetro.</p>

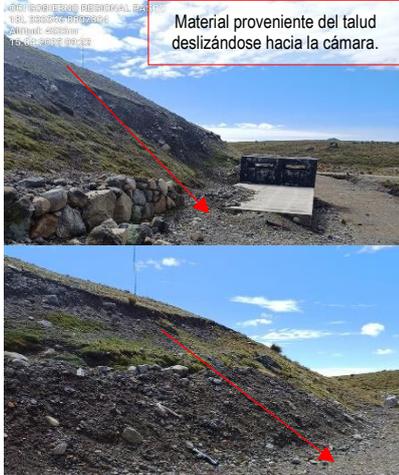
<p>Descripción: En la fotografía se muestra la falta instalar el sistema de la tubería de purga y la pantalla del caudalímetro</p>	<p>Descripción: En la fotografía se aprecia la falta realizar trabajos de perfilado de talud y remediación ambiental</p>

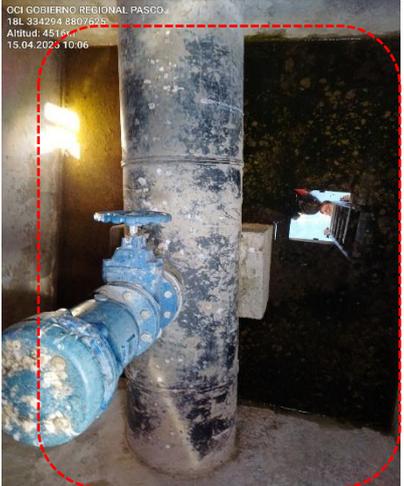
<p style="text-align: center;">Descripción: Presencia de filtración, falta limpieza y trabajos de impermeabilización de la Cámara de aire n.º 01.</p>	<p style="text-align: center;">Fotografía n.º 24</p>

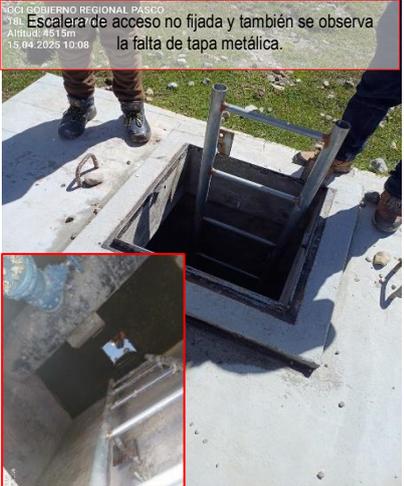
<p style="text-align: center;">Descripción: En la Cámara de aire n.º 01, falta la instalación de la escalera y no cuenta con tapa metálica.</p>
<p style="text-align: center;">Fotografía n.º 25</p>

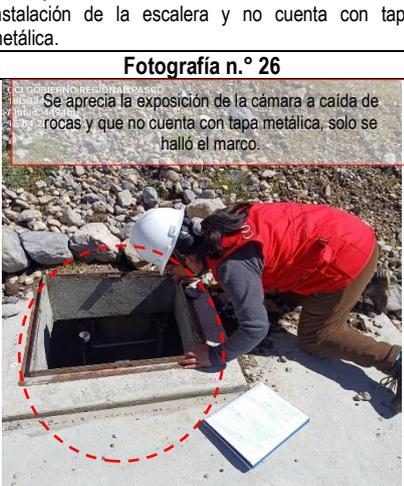
<p style="text-align: center;">Descripción: Vista de la Cámara de aire n.º 02, expuesta a caída de rocas y la misma que se encuentra sin tapa.</p>

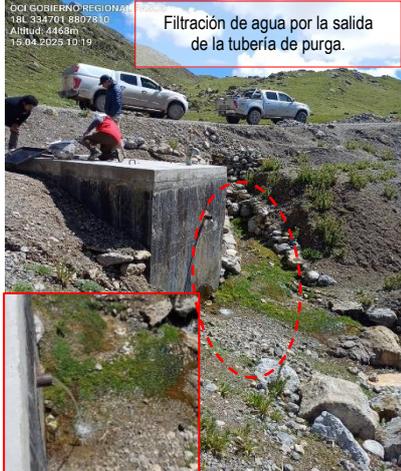
<p align="center">Filtración de agua por la salida de la tubería de purga.</p>
<p>Descripción: Vista de la Cámara de purga n.º 03, con las bisagras rotas y con oxidación de la tapa metálica.</p>	<p>Descripción: Vista de la Cámara de purga n.º 03, cuya tapa se encontraba abierta y la válvula, manipulada, por lo que estaba filtrando el agua por la salida de purga.</p>
<p align="center">Fotografía n.º 29</p>

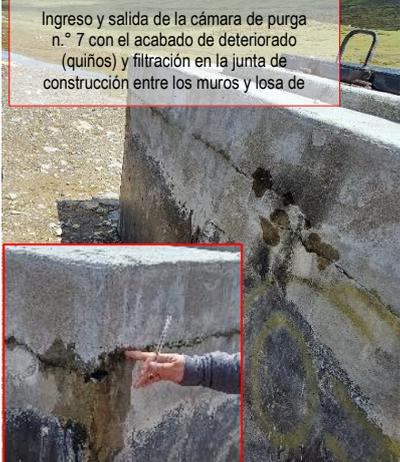
<p align="center">Ingreso y salida de la cámara de purga n.º 7 con el acabado de deteriorado (quiños) y filtración en la junta de construcción entre los muros y losa de</p>	<p align="center">Fotografía n.º 32</p>

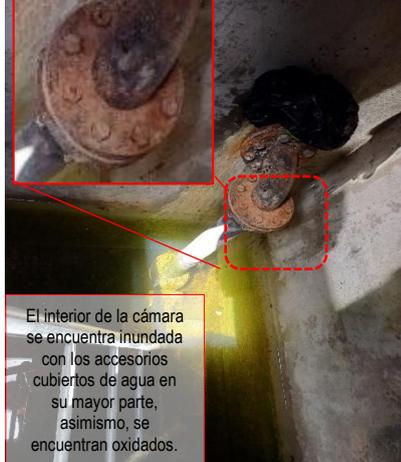
<p align="center">El interior de la cámara se encuentra inundada con los accesorios cubiertos de agua en su mayor parte, asimismo, se encuentran oxidados.</p>
<p>Descripción: Quiños y fisuras en el acabado de la Cámara de purga n.º 07 y filtración de agua.</p>	<p>Descripción: La Cámara de purga n.º 08 se encuentra inundada, hecho que afecta al equipamiento hidráulico, por lo que se visualiza accesorios embebidos en el agua y oxidados.</p>

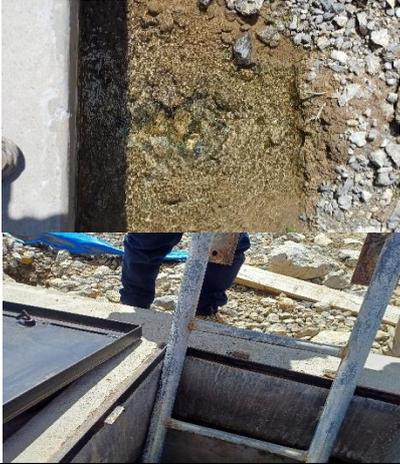
<p style="text-align: center;">Fotografía n.º 34</p> <p>Se visualiza la falta de limpieza y eliminación de residuos del área de la cámara de purga, asimismo se visualiza deficiencias en el sello de junta de construcción.</p>

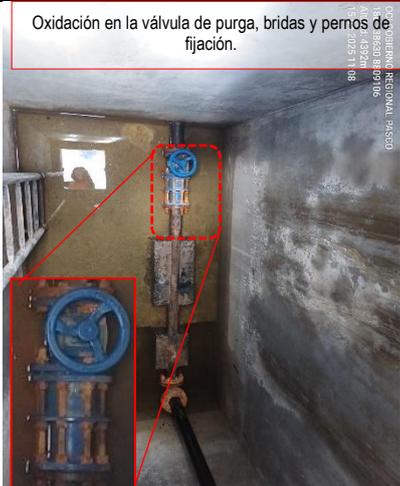
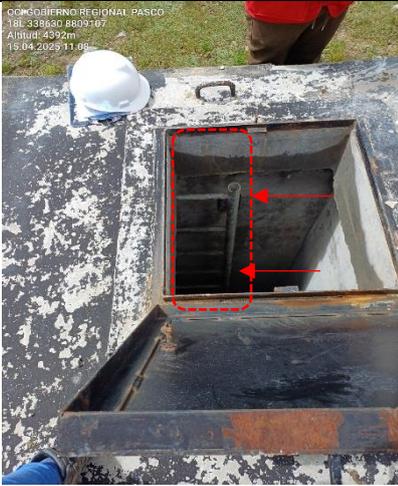
<p>Descripción: Presencia de oxidación en los accesorios y pernos de fijación en la cámara de purga n.º 12.</p>	<p>Descripción: Escalera metálica de la cámara de purga n.º 12, se encuentra mal ubicada, impidiendo el acceso.</p>

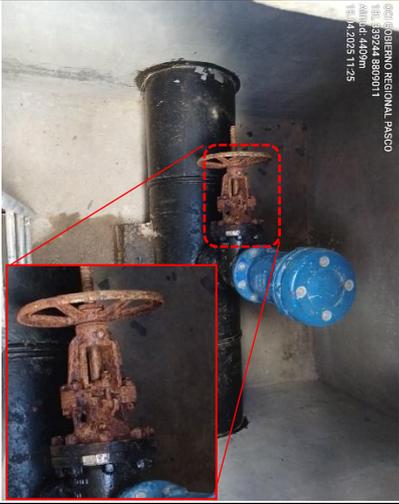
<p>Descripción: Presencia de oxidación en accesorios de la cámara de aire n.º 15 (pernos y timón de válvula).</p>	<p style="text-align: center;">Fotografía n.º 40</p>

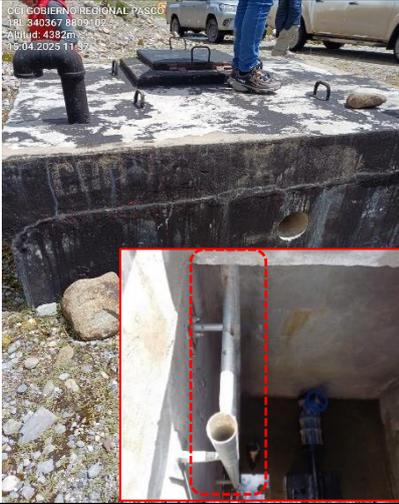
<p>Descripción: La Cámara de purga n.º 17 cuenta con equipamiento hidráulico; sin embargo, no está empalmada a la línea de conducción y la escalera, mal ubicada.</p>
<p style="text-align: center;">Fotografía n.º 41</p> <p>La cámara de purga n.º 17 se encuentra a un lado de la tubería de conducción, no empalmada.</p>

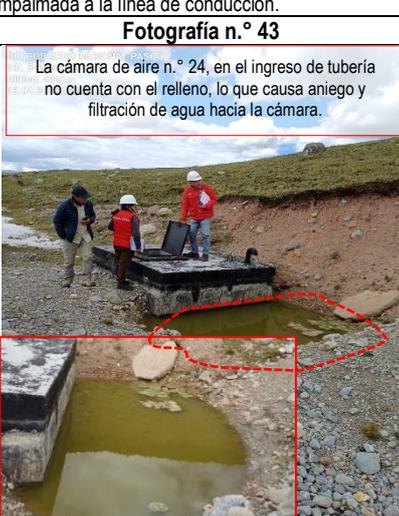
<p>Descripción: Al ingreso de tubería a la cámara de aire n.º 24, falta realizar el relleno.</p>	<p style="text-align: center;">Fotografía n.º 44</p>

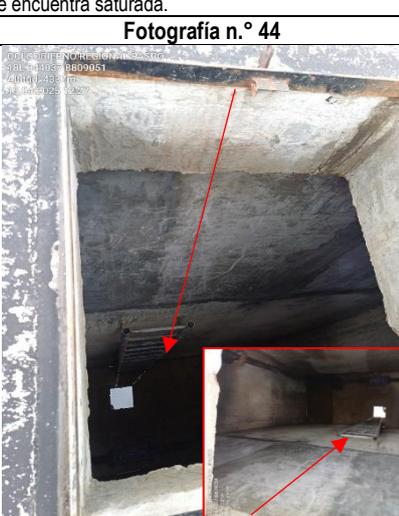
<p>Descripción: La escalera instalada no ha sido elaborada acorde a la altura de la cámara de purga n.º 25.</p>

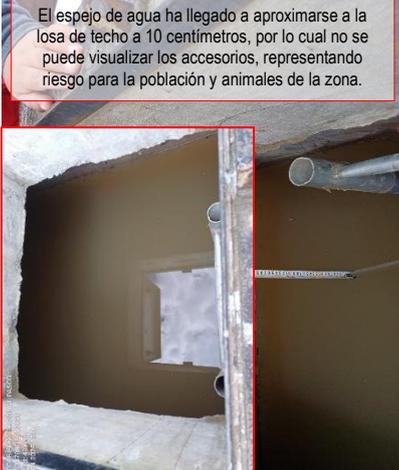
<p>El espejo de agua ha llegado a aproximarse a la losa de techo a 10 centímetros, por lo cual no se puede visualizar los accesorios, representando riesgo para la población y animales de la zona.</p>	<p align="center">Fotografía n.º 48</p>

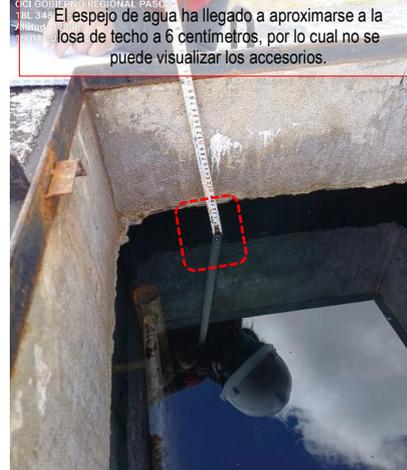
<p>El espejo de agua ha llegado a aproximarse a la losa de techo a 6 centímetros, por lo cual no se puede visualizar los accesorios.</p>

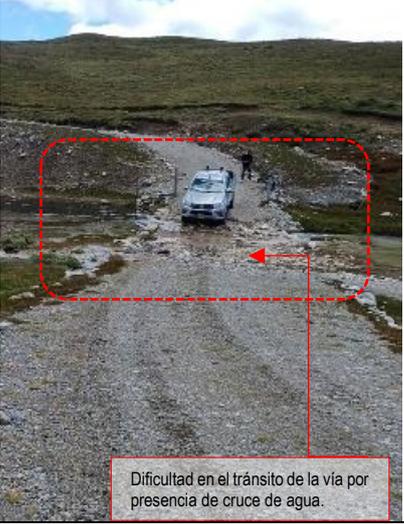
<p data-bbox="587 1727 831 1776">Dificultad en el tránsito de la vía por presencia de cruce de agua.</p>

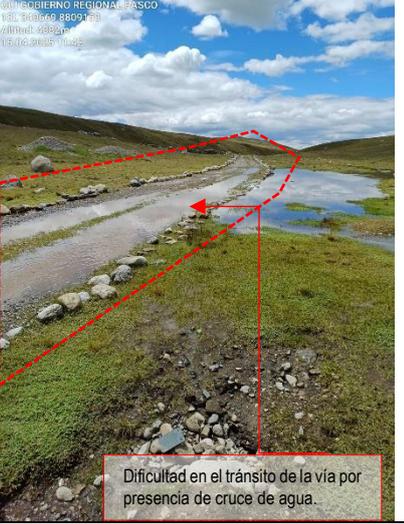
<p data-bbox="1077 1727 1321 1776">Dificultad en el tránsito de la vía por presencia de cruce de agua.</p>
<p>Descripción: En la fotografía se muestra la vía de acceso a la Captación, a nivel de trocha, próximo a la cámara n.º 12.</p>	<p>Descripción: En la fotografía se aprecia la vía de acceso a la Captación, a nivel de trocha, próximo a la cámara n.º 19.</p>

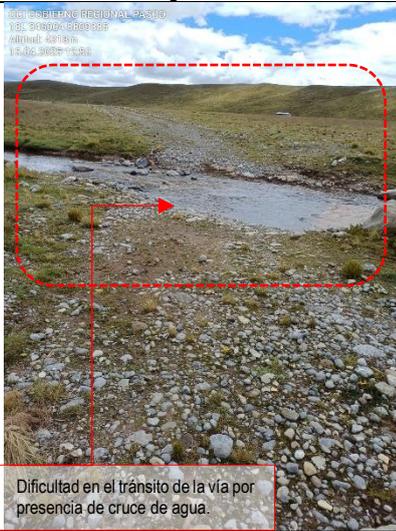
<p>OCI GOBIERNO REGIONAL PASCO TEL: 3182778899895 Altitud: 4918m 15.04.2025 12:51</p> <p>Dificultad en el tránsito de la vía por presencia de cruce de agua.</p>
<p>Descripción: En la fotografía se observa la vía de acceso a la Captación, a nivel de trocha, próximo a la cámara n.º 29.</p>	<p>Descripción: En la fotografía se muestra la vía de acceso a la Captación, a nivel de trocha, próximo a la cámara n.º 30.</p>
Fotografía n.º 73	Fotografía n.º 74

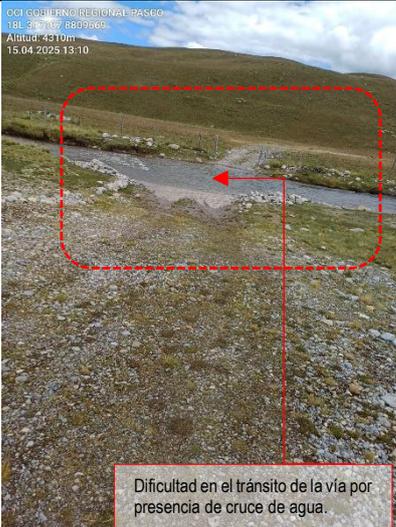
<p>OCI GOBIERNO REGIONAL PASCO TEL: 3182778899666 Altitud: 4310m 15.04.2025 13:10</p> <p>Dificultad en el tránsito de la vía por presencia de cruce de agua.</p>

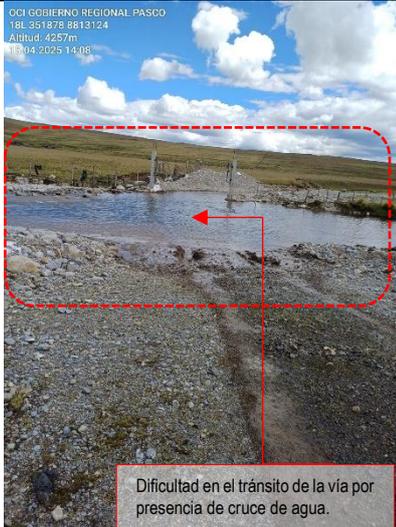
<p>OCI GOBIERNO REGIONAL PASCO TEL: 3518788813124 Altitud: 4257m 15.04.2025 14:08</p> <p>Dificultad en el tránsito de la vía por presencia de cruce de agua.</p>

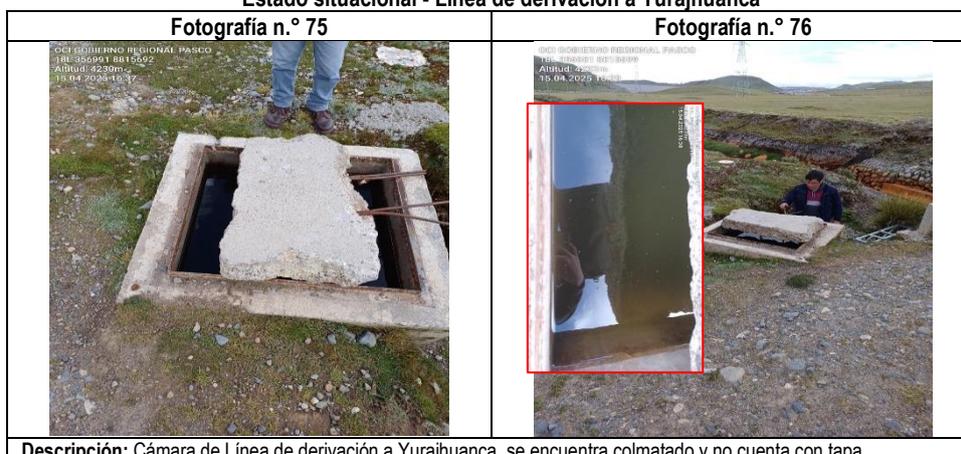
Descripción: Cámara de Línea de derivación a Yurajhuanca, se encuentra colmatado y no cuenta con tapa

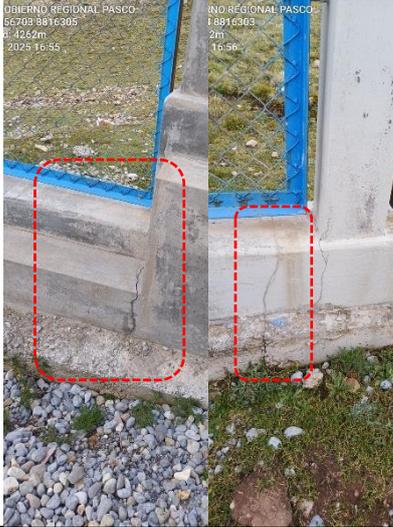
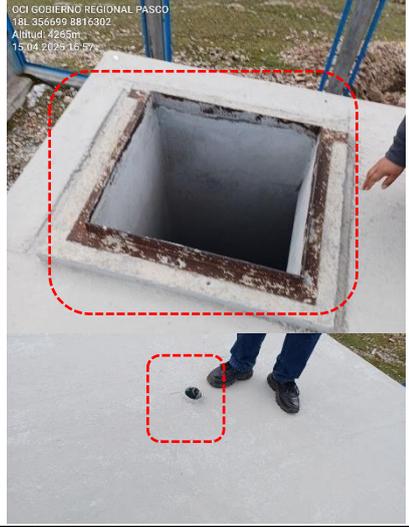
<p>Descripción: Se aprecia fisuras en los sobrecimientos y cimientos del cerco perimétrico.</p>	<p>Descripción: Se observa el techo del Reservorio Yurajhuanca (vista arriba: No cuenta con tapa metálica y vista abajo: No está instalado los accesorios de ventilación).</p>

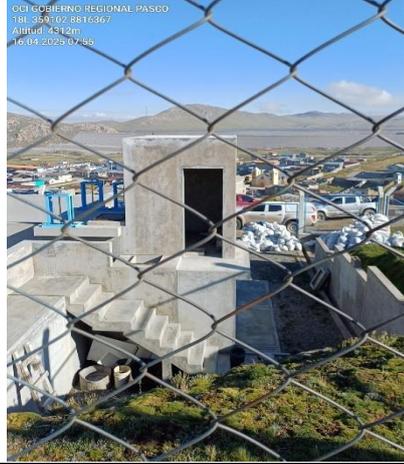
<p>Descripción: Se encontró la PTAP Quiulacocha, Cerrado, con material filtrante y agregado al interior y exterior almacenado a la intemperie.</p>	<p>Descripción: Se puede visualizar que en general faltan los trabajos de acabados y pintura.</p>
Fotografía n.º 87	Fotografía n.º 88

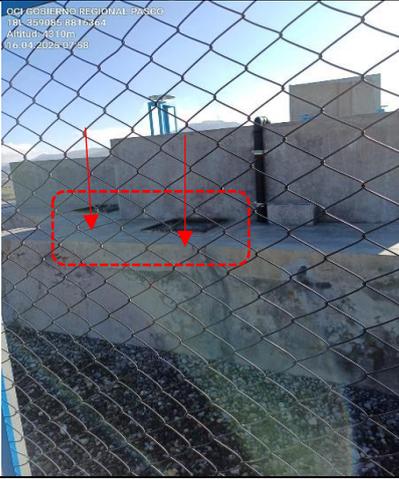
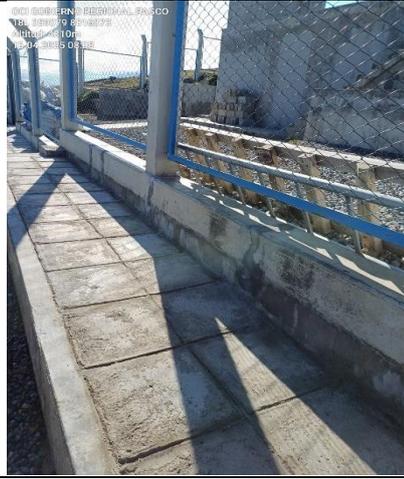
<p>Descripción: Se puede observar la falta de instalación de tapas metálicas</p>	<p>Descripción: Se aprecia los resacas de fisuras en la PTAP Quiulacocha.</p>

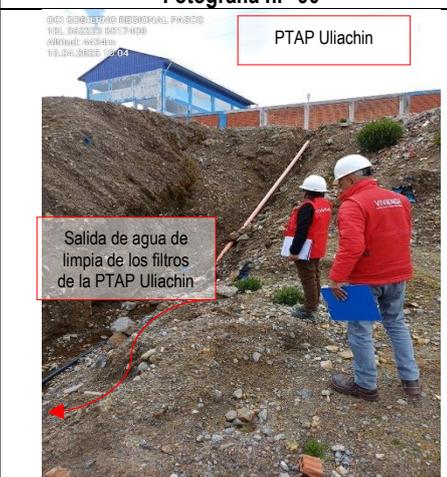
<p>PTAP Uliachin</p> <p>Salida de agua de limpia de los filtros de la PTAP Uliachin</p>
<p>Descripción: Área destinada a la construcción de la Poza del sistema de limpieza de la PTAP, que presenta filtración y riesgo de deslizamiento.</p>	<p>Descripción: Punto de salida de agua de limpia de los filtros de la PTAP, que discurren talud abajo debilitando el suelo natural.</p>
Fotografía n.º 91	Fotografía n.º 92

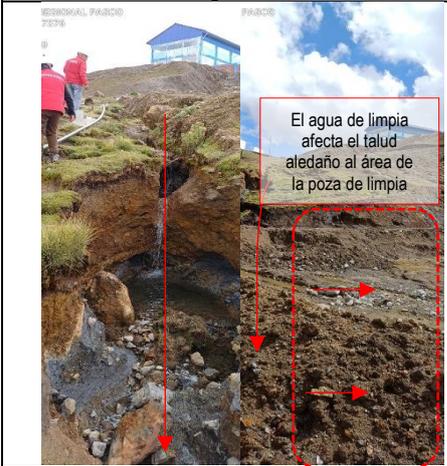
<p>El agua de limpia afecta el talud aledaño al área de la poza de limpia</p>

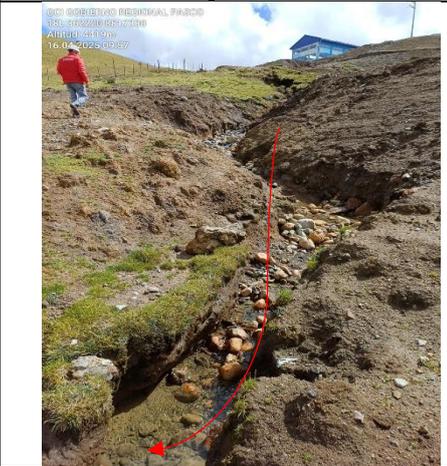
<p>Descripción: El agua de limpia de los filtros de la PTAP, Forman un canal natural que viene ensanchándose, talud abajo debilitando el suelo natural.</p>	<p>Descripción: El agua de limpia de los filtros de la PTAP, Forman un canal natural que llega hasta la vía de acceso a la PTAP.</p>

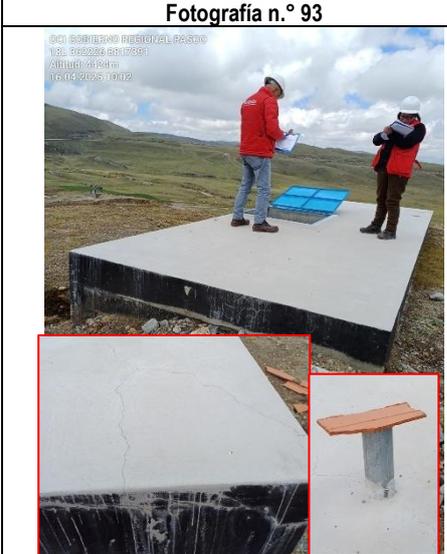
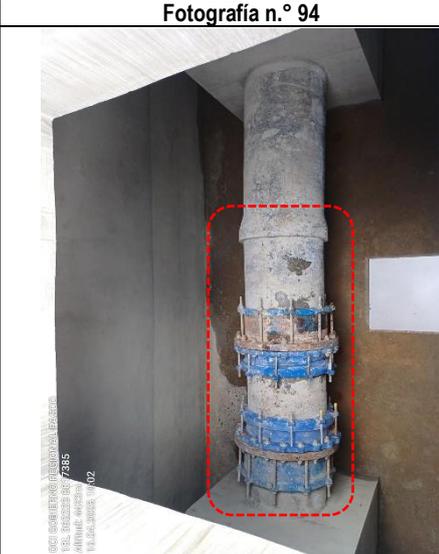
<p>Descripción: La cámara del caudalímetro presenta fisuras en el techo y muros, asimismo, falta instalar los accesorios de ventilación y no cuenta con mecanismo de seguridad.</p>	<p>Descripción: Se aprecia la falta de instalación del equipamiento hidráulico - caudalímetro.</p>

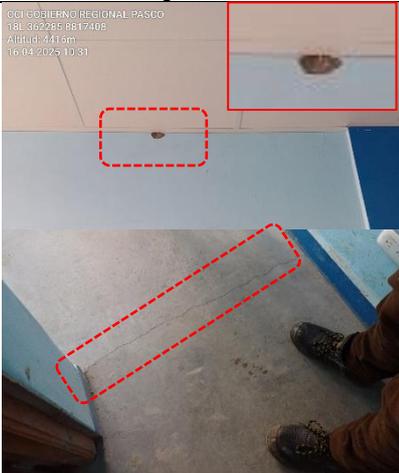
<p>GOBIERNO REGIONAL PASCO 181 362285 881 7400 Altud: 4415m 16.04.2025 10:31</p>
<p>Descripción: Vista del servicio higiénico de la caseta de vigilancia, lado derecho se observa la puerta de madera con dificultad para el cierre y la falta de la tapa de la caja de válvula.</p>	<p>Descripción: Vista de la oficina de administración con presencia de fisura en el piso (inferior) y picaduras sin resanar en los puntos de fijación de las baldosas (exterior).</p>

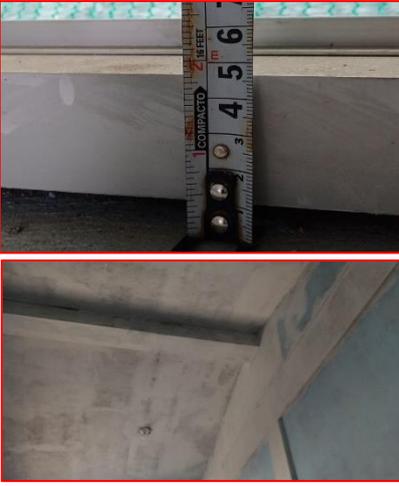
<p>Descripción: Sala de Tableros, vista exterior e interior, se visualiza trabajos la falta de pintura interior.</p>	<p>Descripción: Sala de Tableros, vista interior, en la parte superior se visualiza la falta de sello entre ventana y muro; y, en la parte inferior, falta de pintura en techo.</p>
<p align="center">Fotografía n.º 107</p>

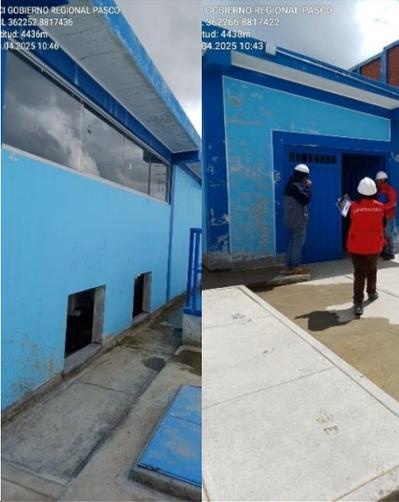
<p>Descripción: Sala grupo electrógeno, en el lado derecho se visualiza al equipo colocado sobre taco de madera.</p>	<p>Descripción: Vista exterior de la Caseta de cloración.</p>
<p align="center">Fotografía n.º 109</p>

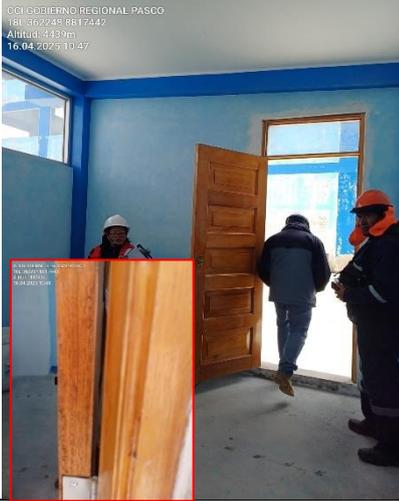
<p>Descripción: Vista de los ductos de la Caseta de cloración, en los que falta la instalación de rejillas.</p>	<p>Descripción: Vista del interior del almacén en el que se visualiza la falta de acabados en piso y puerta.</p>

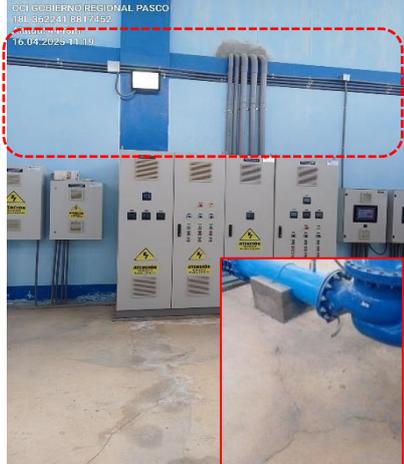
<p>Descripción: Vista exterior del cuarto de bombas con pintura deteriorada.</p>	<p>Descripción: Vista del piso interior con presencia de fisuras generalizada, así como la tubería de instalaciones eléctricas sin ductos de protección.</p>
<p align="center">Fotografía n.º 113</p>

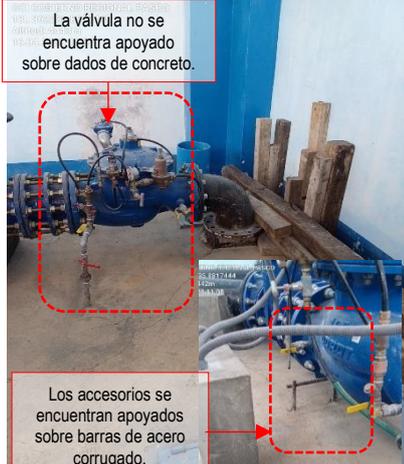
<p>Descripción: Presencia de filtraciones bajo las bombas.</p>	<p>Descripción: Presencia de materiales y restos de madera, así también se visualiza la ausencia de dados bajo los accesorios.</p>
<p align="center">Fotografía n.º 115</p>

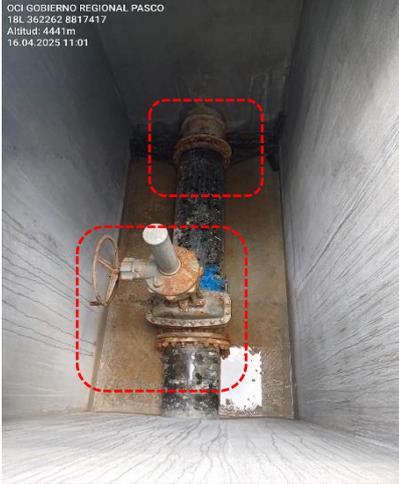
<p>Descripción: Pernos de fijación con presencia de óxido en la carpintería metálica de los filtros.</p>	<p>Descripción: Falta de instalación de escalera de acceso y presencia de óxido en los accesorios incluido el timón de válvula de la Cámara de ingreso a los Filtros.</p>
<p align="center">Fotografía n.º 121</p>

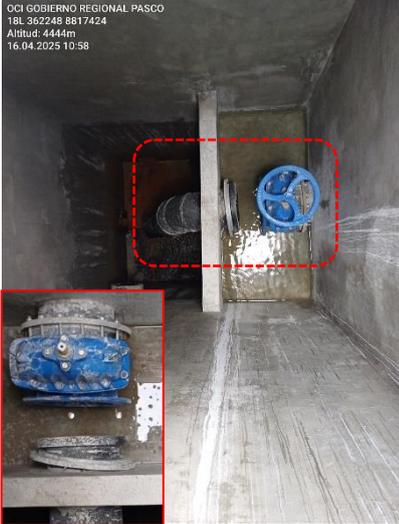
<p>Descripción: Falta de instalación de escalera de acceso y ventilación en la Cámara de limpia de la cisterna y los filtros.</p>	<p>Descripción: se visualiza que la válvula no está fijada a la tubería en la Cámara de limpia de la cisterna y los filtros.</p>

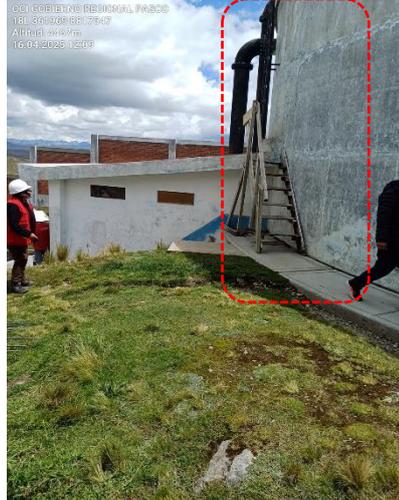
<p>Descripción: Se observa el ingreso al cerco perimétrico del Reservorio Uliachin y que el mismo no cuenta con columna para la fijación del portón.</p>	<p>Descripción: Se aprecia la falta de mantenimiento y escalera de acceso en el Reservorio Uliachin.</p>
<p align="center">Fotografía n.º 129</p>

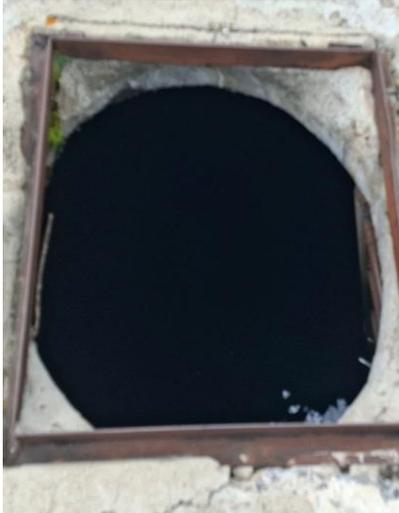
<p>Descripción: Se aprecia que el personal vigilante pernocta en la caseta de válvulas al costado del tablero de automatización del Reservorio Uliachin.</p>	<p>Descripción: El Reservorio Uliachin no cuenta tapa metálica.</p>

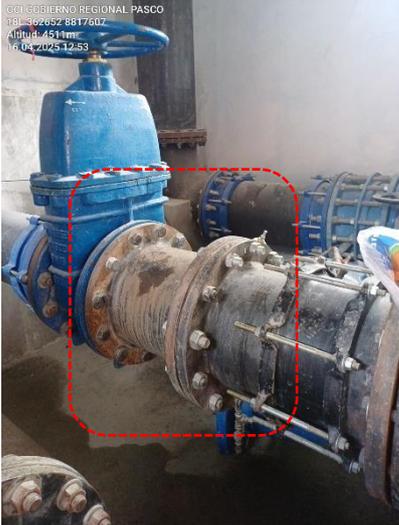
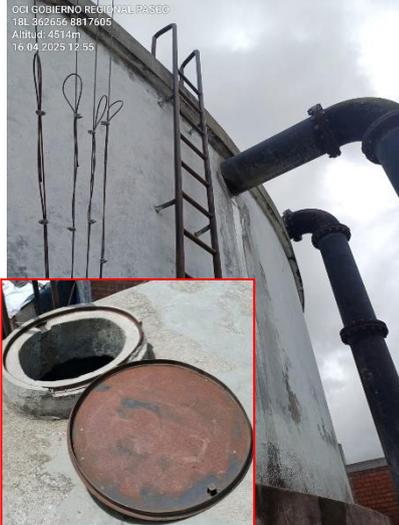
<p>Descripción: Presencia de oxidación en el equipamiento hidráulico de la caseta de válvulas.</p>	<p>Descripción: Vista exterior del Reservorio Lucerito y se visualiza la presencia de óxido en los elementos metálicos.</p>
<p>Fuente: Visita de inspección física de obra de 16 de abril de 2025, acta de inspección física de obra n.º 002-2025-CG/OC5348-CUI:2084815 de 16 de abril de 2025 e informe técnico n.º 001-2025-CG/OC-5348/YBHA-EIC de 23 de abril de 2025.</p>	
<p>Elaborado: Comisión a cargo de la Visita de Control.</p>
