**INFORME DE HITO DE CONTROL  
N° 021-2025-OCI/5349-SCC**

**“MEJORAMIENTO DEL SERVICIO DE PRÁCTICA DEPORTIVA  
Y RECREATIVA EN LOS DISTRITOS DE PIURA, CASTILLA Y  
VEINTISÉIS DE OCTUBRE DE LA PROVINCIA DE PIURA -  
DEPARTAMENTO DE PIURA”**

**HITO DE CONTROL N° 6 - AVANCE DE EJECUCIÓN DE OBRA  
AL 5 DE MARZO DE 2025**

**PIURA, 14 DE MARZO DE 2025**

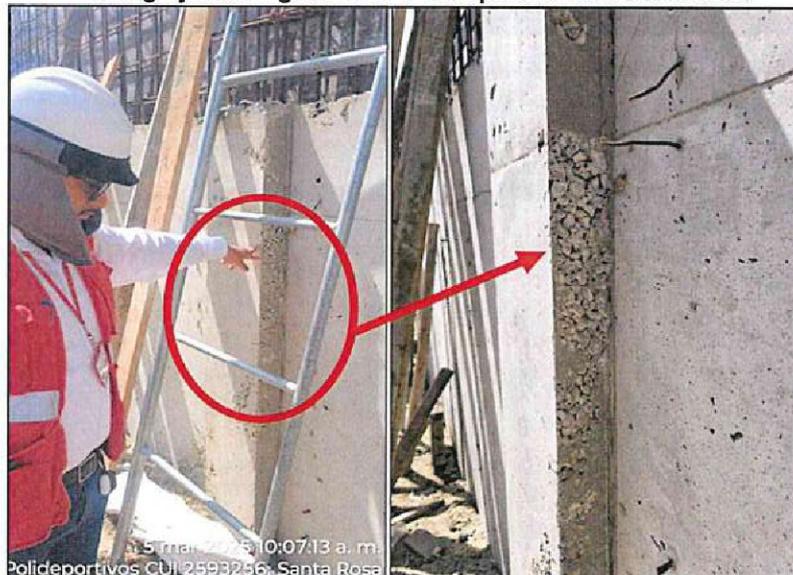
Fotografía n.º 1

Cangrejeras en graderías - Polideportivo A.H. Santa Rosa

Como se puede apreciar en las fotografías n.ºs 1 y 2, las cangrejas expuestas posterior al desencofrado de muros de concreto armado, corresponde a deficiencias atribuidas al proceso constructivo al momento del vaciado de concreto.

La deficiencia identificada puede generar el riesgo de corrosión del acero de refuerzo, lo cual traería como consecuencia la pérdida de las propiedades estructurales de los muros construidos al debilitar la resistencia de los mismos.

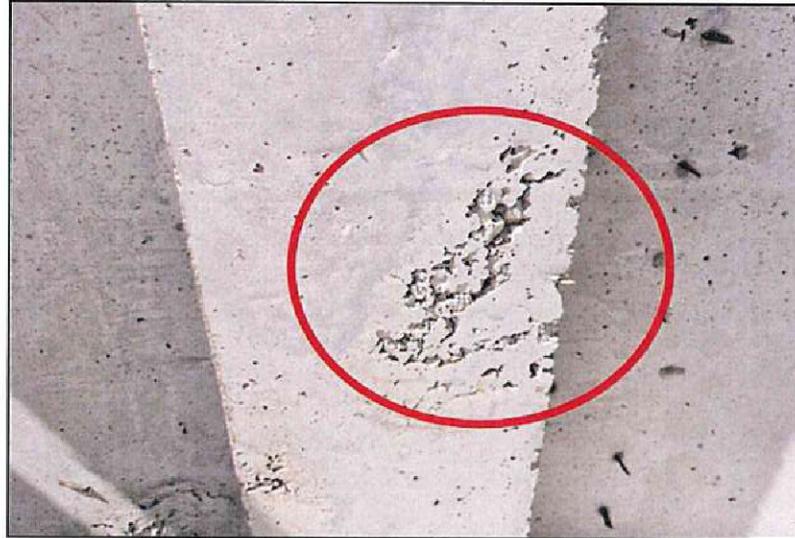
**Fotografía n.º 2**  
**Cangrejas en graderías - Polideportivo A.H. Santa Rosa**

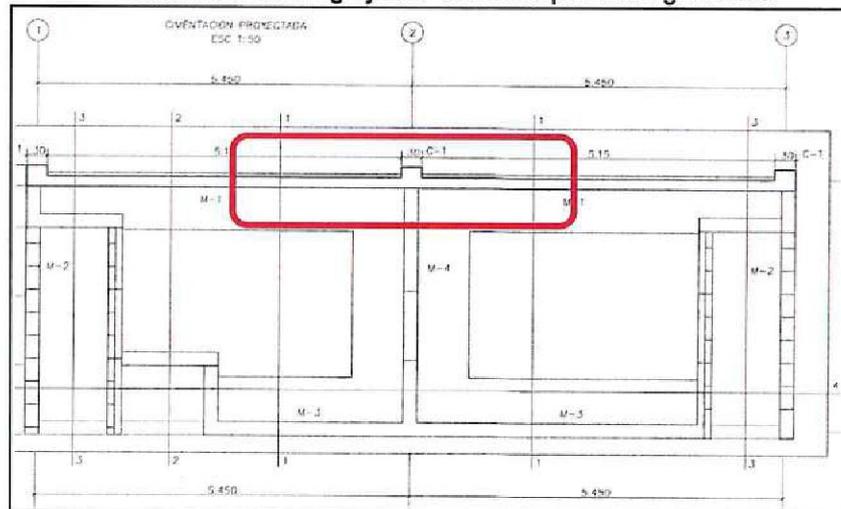
**Imagen n.º 1**  
**Ubicación de cangrejas - Plano en planta de graderías**

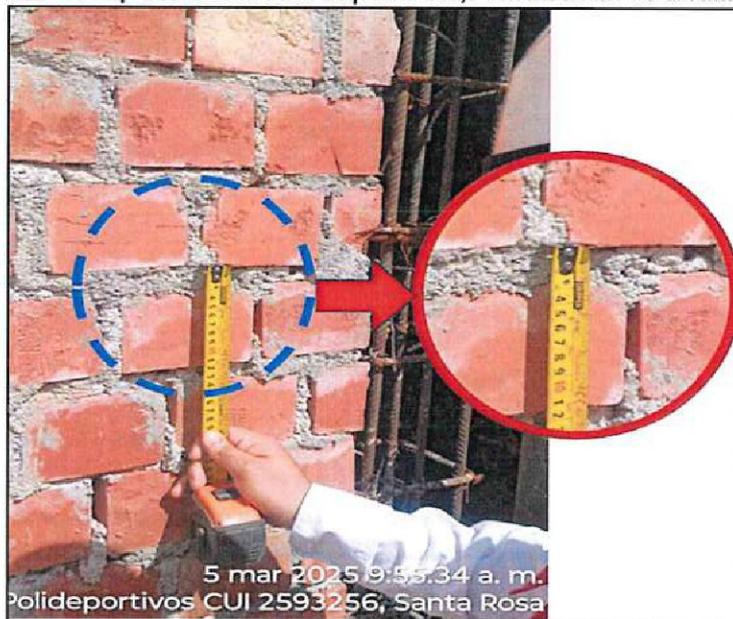
Fotografía n.º 3

Se verificó que el mortero utilizado para la albañilería construida, correspondiente a la mencionada partida, supera en distintos paños el 1,5 cm de espesor (requerido en las especificaciones técnicas del expediente técnico), tal como se muestra en la siguiente fotografía:

Detalle de espesor de mortero superior a 1,5 cm en muro de albañilería

El espesor de las juntas de mortero debe ser de 1.5 cm.

En tal sentido, es preciso aclarar que, al encontrarse con juntas que superan los 1,5 cm de espesor genera el riesgo que el muro se debilite y conlleve un colapso en la estructura.

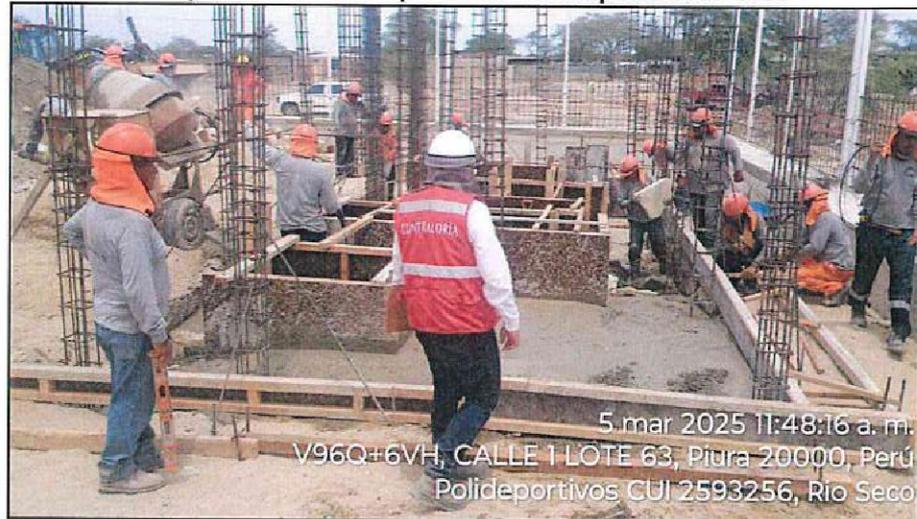
**Fotografía n.º 5**  
**Vaciado de concreto para cimentación de baños**  
**sin presencia de la Supervisión - Polideportivo Río Seco**

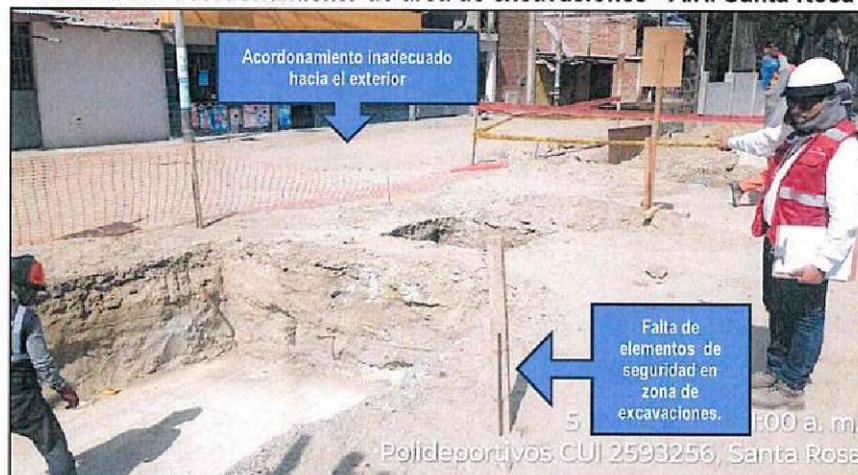
**Fotografía n.º 6**

**Inadecuado acordonamiento de área de excavaciones - A.H. Santa Rosa**

Lo indicado anteriormente, representa un riesgo para la integridad física del personal que labora en Obra al momento de desplazarse por la zona de trabajo y también para los pobladores al transitar por las inmediaciones del terreno donde se ejecuta la Obra.

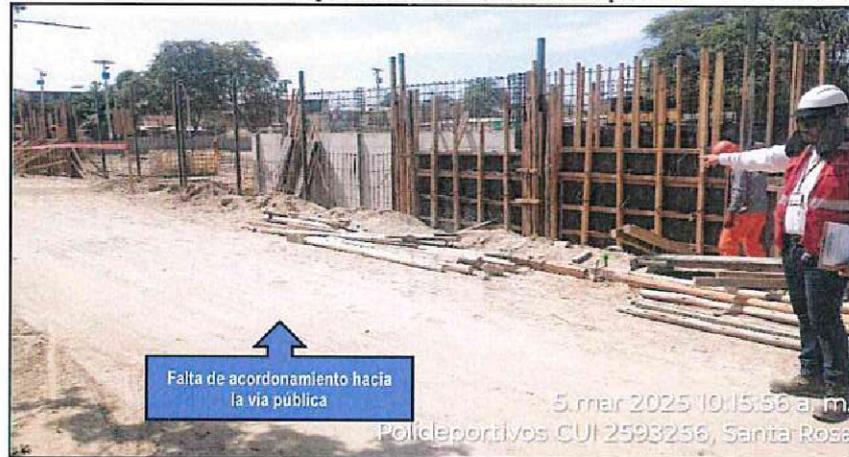
Asimismo, en la zona posterior del polideportivo se pudo observar la falta de acordonamiento y/o uso de elementos divisorios para aislar los trabajos de la Obra con la vía pública, tal como se muestra en la siguiente fotografía:

**Fotografía n.º 7**  
**Inadecuado acordonamiento y asilamiento hacia la vía pública - A.H. Santa Rosa**

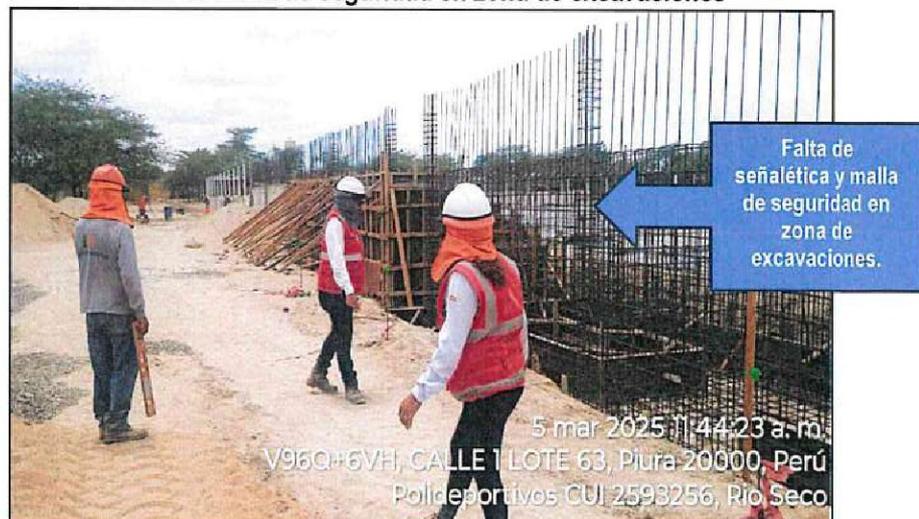
Se observa que el Contratista no ha implementado totalmente el cercado con malla de seguridad en los frentes de trabajo que cuentan aun con excavaciones, pese a que la especificación técnica de la partida "01.02.02 EQUIPO DE PROTECCIÓN COLECTIVA EPC" del sub presupuesto "023 CASERÍO RÍO SECO" señala: "(...) Entre ellos se debe considerar, sin llegar a ser una limitación: (...) acordonamientos para limitación de áreas de riesgo, (...) sistemas de mallas antiácida (...)", tal como se muestra a continuación:

**Fotografía n.º 8**  
**Falta de malla de seguridad en zona de excavaciones**

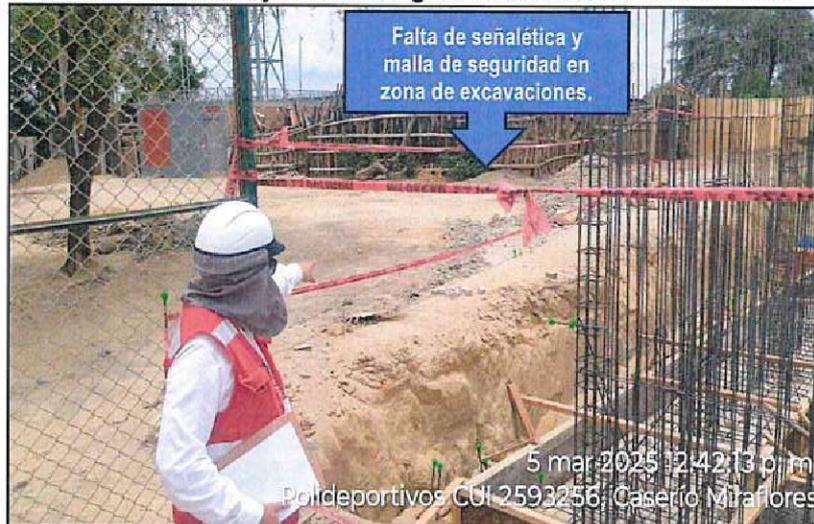
Fotografía n.º 9

#### Falta de señalética y malla de seguridad en zona de excavaciones

Como se puede observar, la carencia de malla delimitadora para excavaciones, representa un riesgo para la integridad física para los pobladores al transitar por las inmediaciones del terreno donde se ejecuta la Obra.

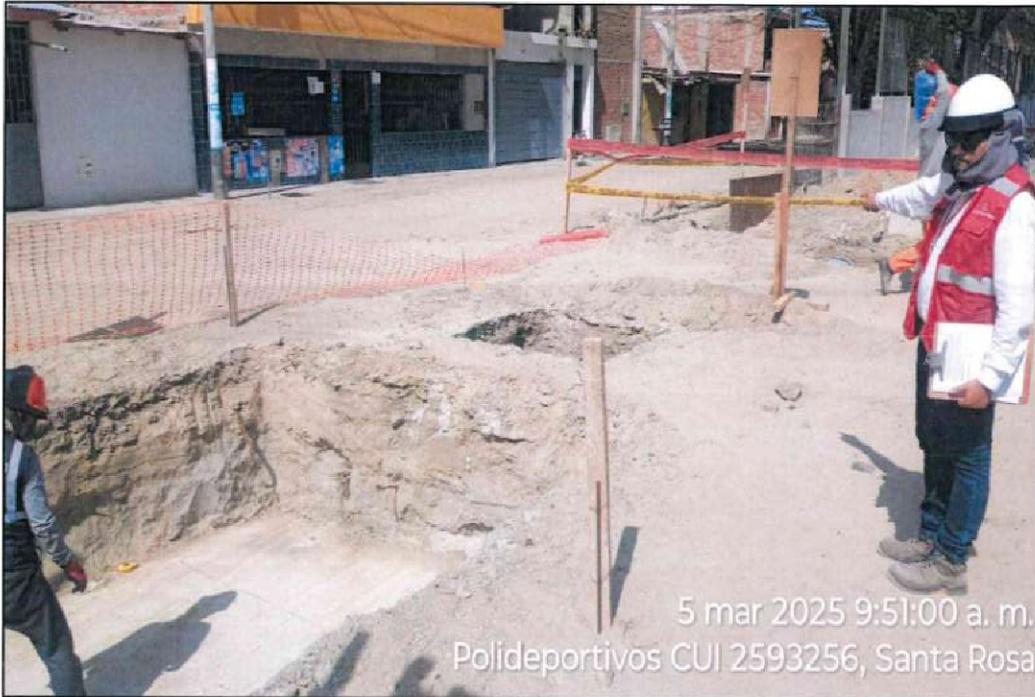
**Fotografía n.º 3: Verificación de avance en cimentación en pórtico de ingreso principal (solado), se observa deficiencia en la delimitación de seguridad para el área de excavaciones.**

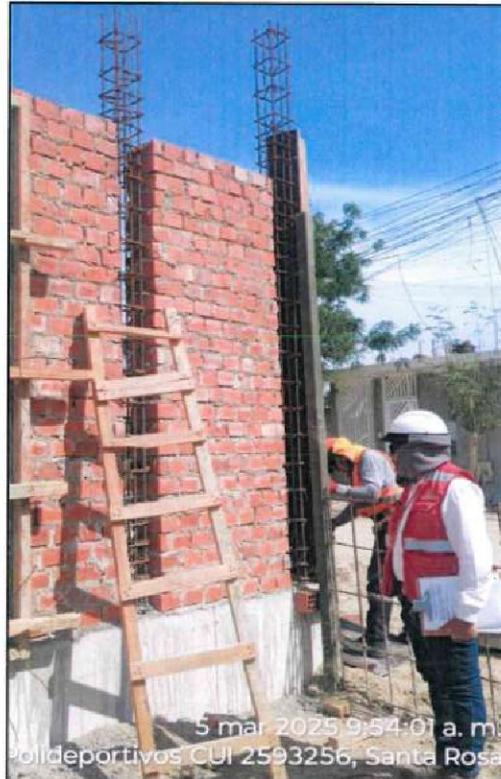
**Fotografía n.º 5: Verificación de acero de refuerzo en pórtico de ingreso secundario (se identificó oxido en el acero).**

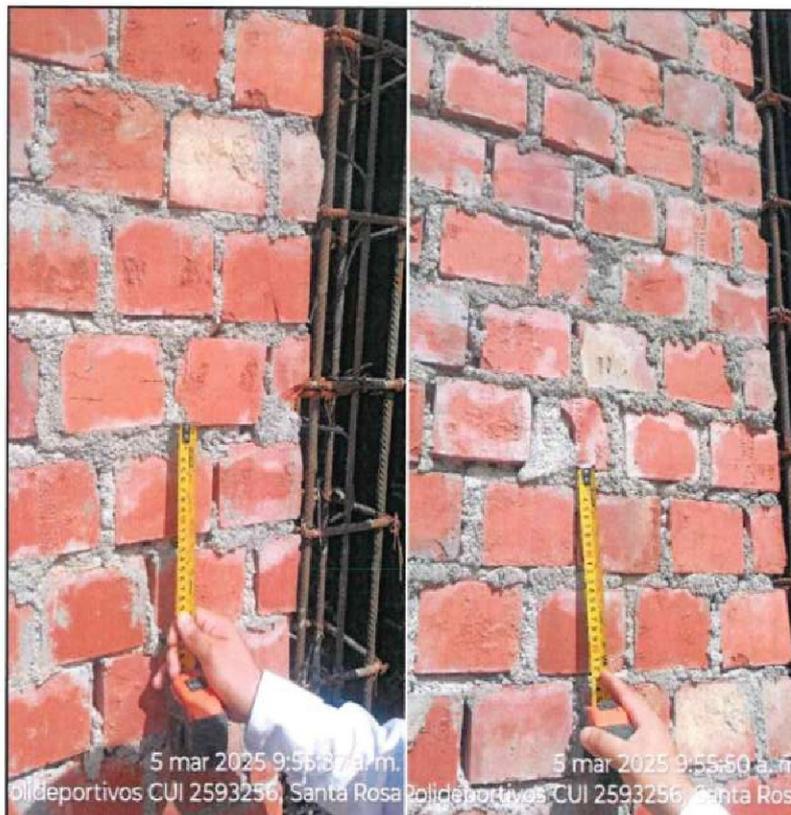
**Fotografía n.º 6: Verificación de espesor de junta de mortero en albañilería de pórtico de ingreso secundario.**

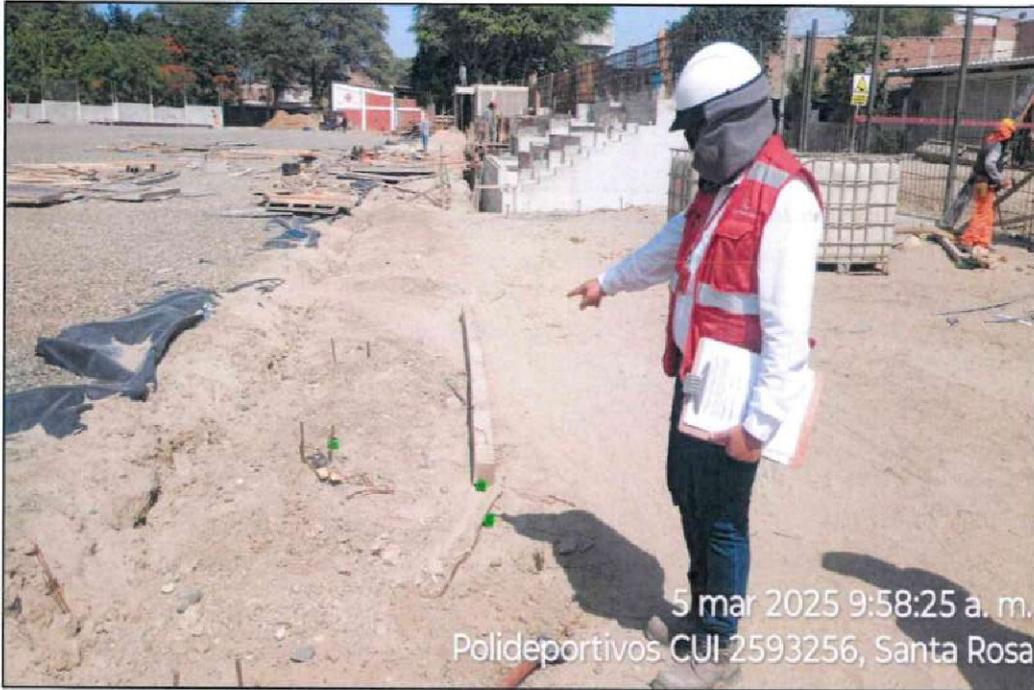
Fotografía n.º 7: Estacas de acero corrugado sin la protección adecuada en la zona de trabajo.

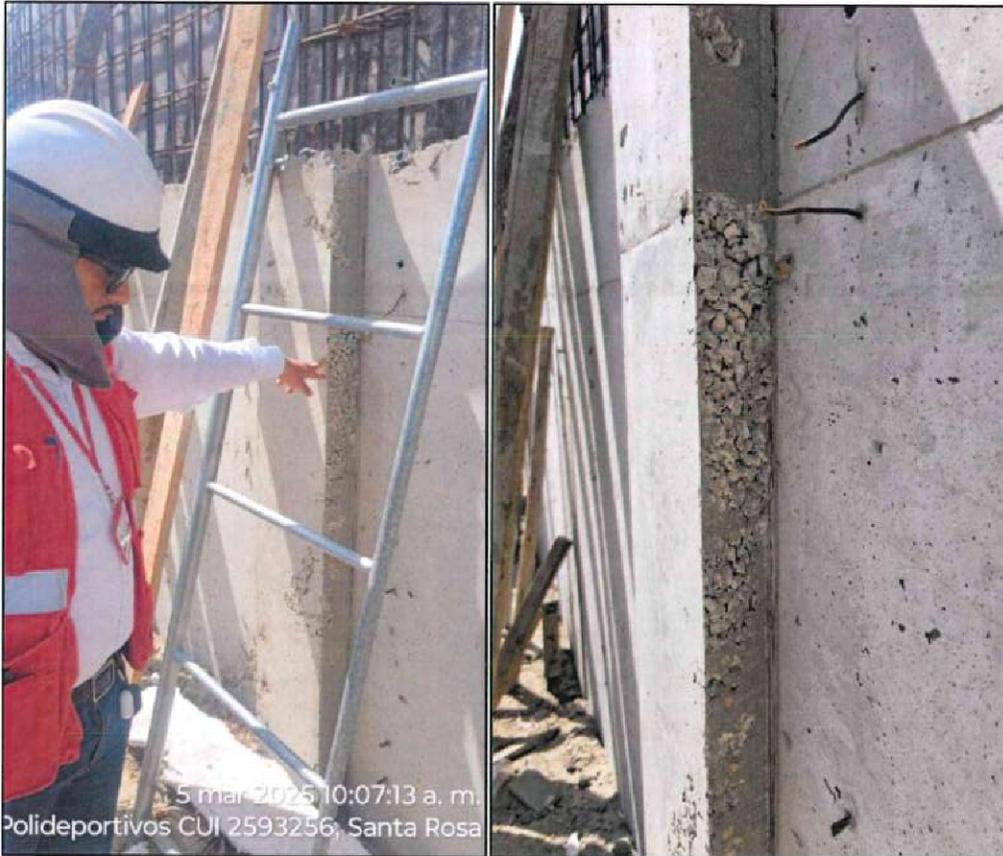
**Fotografía n.º 9: Cangrejas identificadas en la zona posterior de la estructura de graderías.**

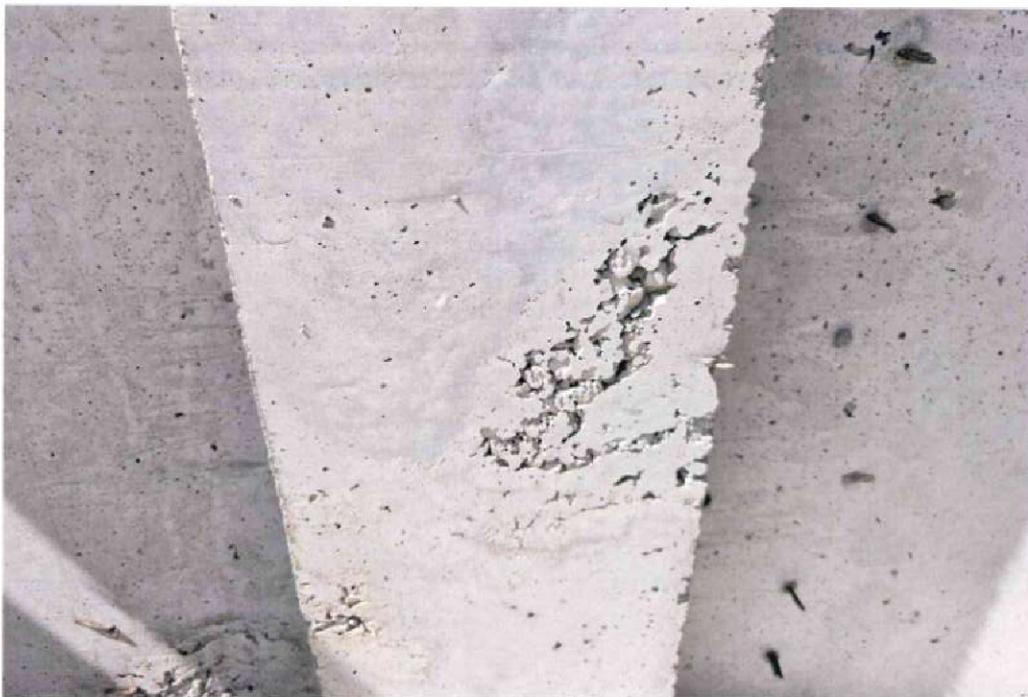
**Fotografía n.º 10: Cangrejas identificadas en la zona posterior de la estructura de graderías.**

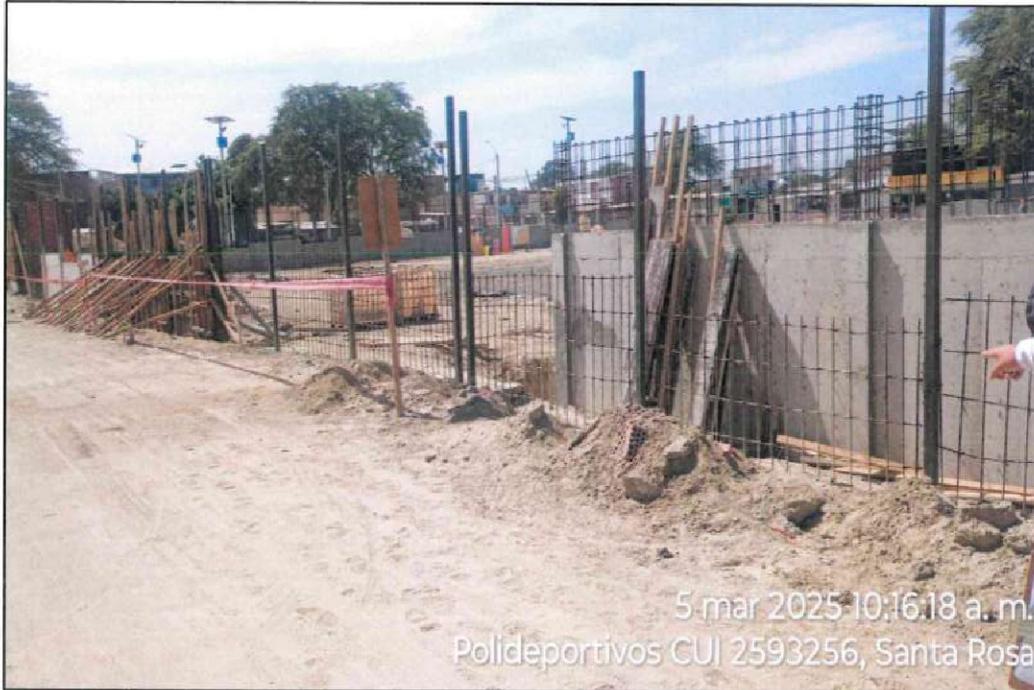
**Fotografía n.º 13 : Verificación de falta de señalización de seguridad en trabajos realizados en la zona exterior de la Obra.**

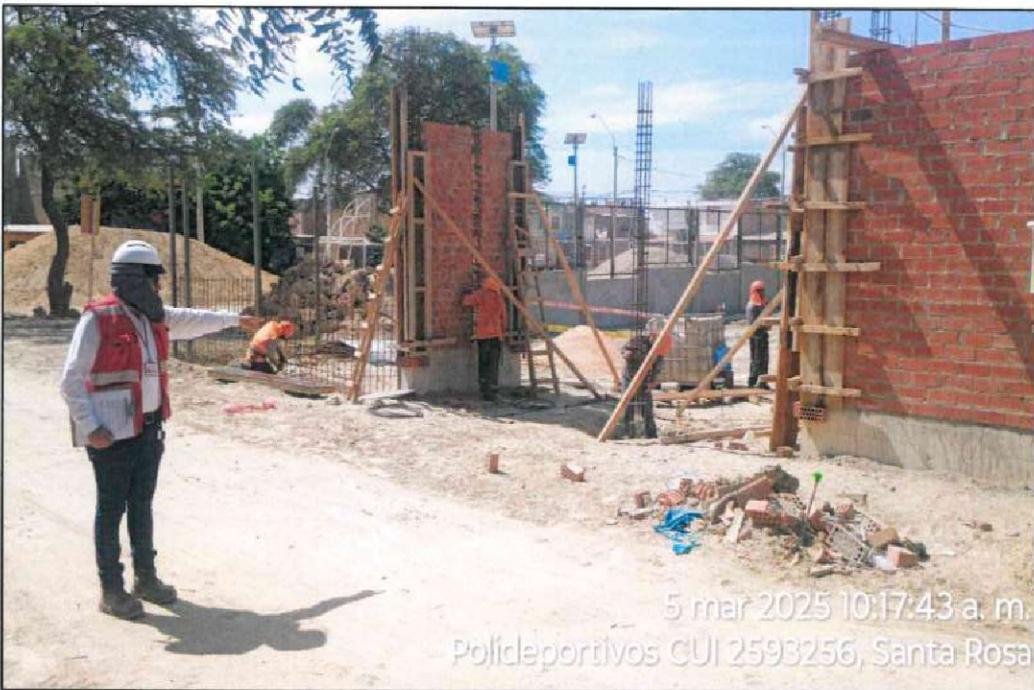
**Fotografía n.º 14 : Verificación de falta de señalización de seguridad en trabajos realizados en la zona exterior de la Obra.**

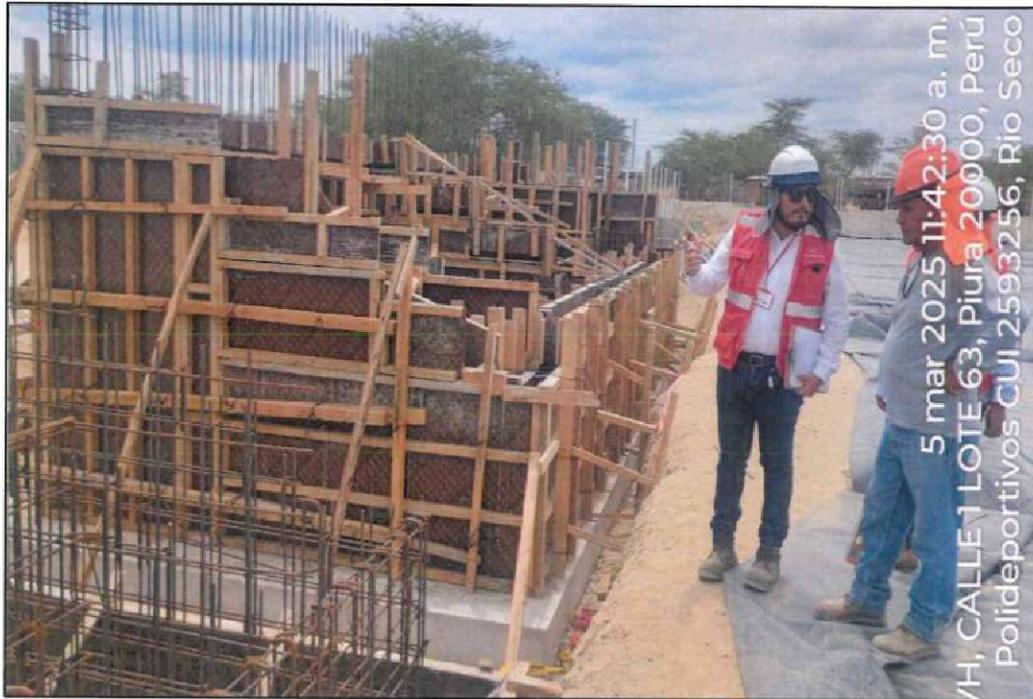
Fotografía n.º 5: Verificación de encofrado de graderías (se identificó oxido en el acero).

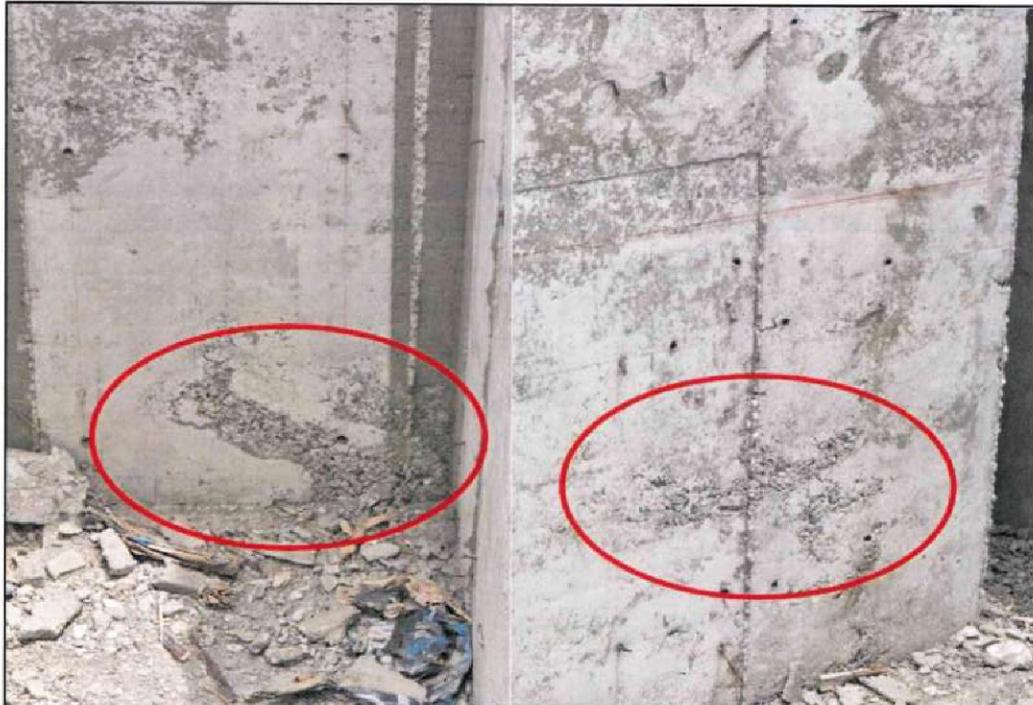
Fotografía n.º 6: Cangrejeras identificadas en la zona posterior de la estructura de graderías.

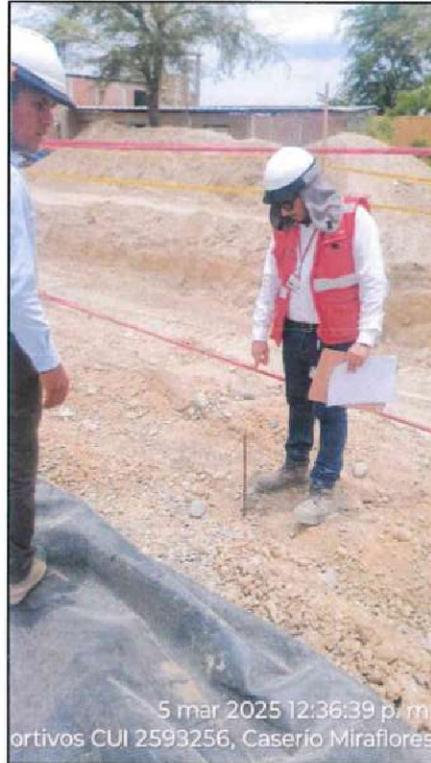
**Fotografía n.º 5: Acero corrugado utilizado como estacas, sin los elementos de protección adecuados.**

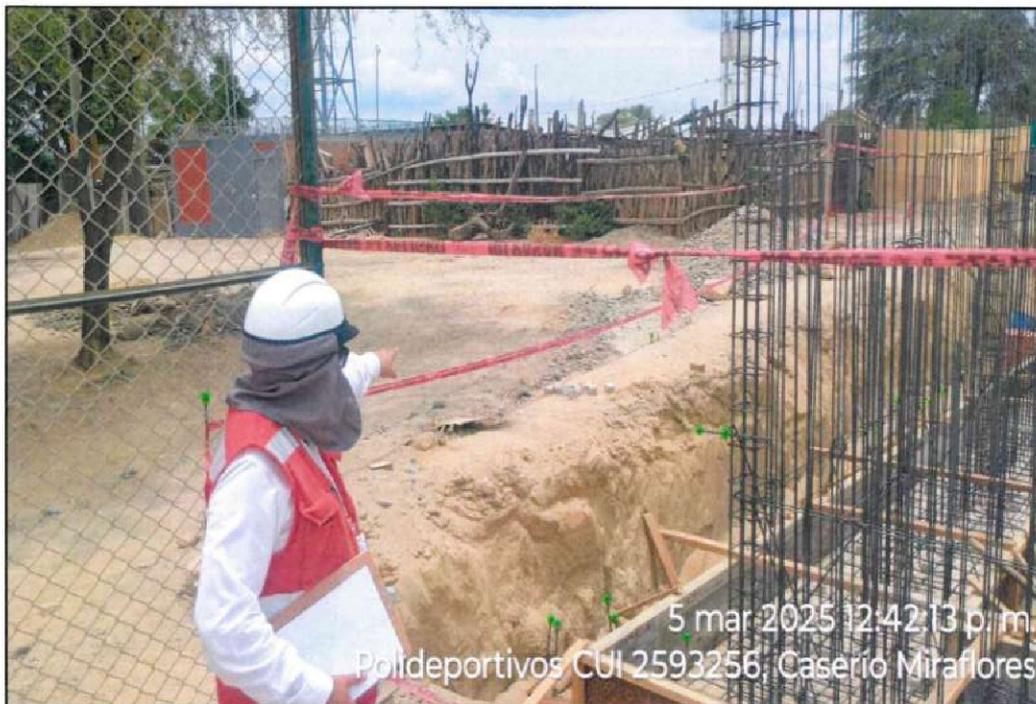
**Fotografía n.º 6: Falta de elementos de seguridad de delimitación en la zona externa de la Obra.**
