# N° 065-2025-OCI/5349-SVC

# VISITA DE CONTROL GERENCIA SUB REGIONAL LUCIANO CASTILLO COLONNA SULLANA-SULLANA-PIURA

"EJECUCIÓN DE LA OBRA: MEJORAMIENTO DEL SERVICIO DE MOVILIDAD URBANA EN LAS VÍAS LOCALES DE LAS CALLES DE LA URBANIZACIÓN POPULAR LOS OLIVOS SECTOR ESTE, DISTRITO DE SULLANA - PROVINCIA DE SULLANA - DEPARTAMENTO DE PIURA CON CUI N° 2552472"

#### INFORME DE VISITA DE CONTROL N° 065-2025-OCI/5349-SVC

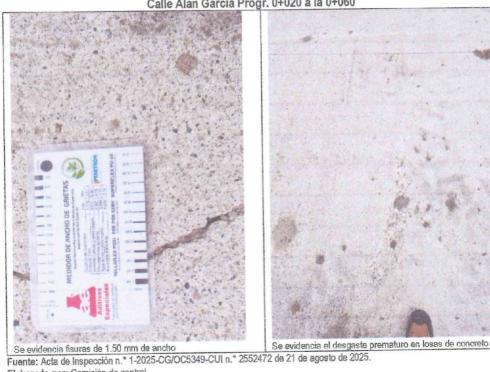
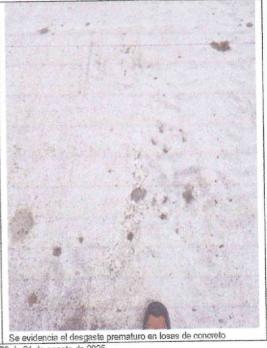
Fotografías n.ºs 8 y 9 Calle Alan García Progr. 0+020 a la 0+060

- Calle Alan García entre las progresivas 0+020 a la 0+060 se observan fisuras y desgate prematuro en las losas de concreto.
- En la intersección de la Calle Torata con Calle El Ángel se observa desgate prematuro en las losas de concreto.

De acuerdo a lo evidenciado durante la visita de inspección, podemos clasificar a las fisuras como medianas con un nivel de gravedad 2, correspondientes a fisuras abiertas y ramificadas con un ancho de hasta 1.5 mm (0.060 plg). Asimismo, en el Manual de Carreteras especifica algunas de las causas que podrían generar las fisuras, relacionadas con la etapa de ejecución de obra; especificando lo siguiente:

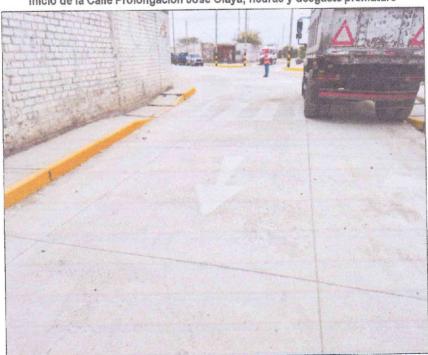
- Al inicio de la Calle Prolongación José Olaya intersección con Calle S/N se observan fisuras y desgate prematuro en las losas de concreto.
- En la intersección del Pasaje Santa Marta con Calle Víctor Raúl se observan fisuras y desgate prematuro en las losas de concreto.

Fotografías n.º 11 Inicio de la Calle Prolongación José Olaya, fisuras y desgaste prematuro

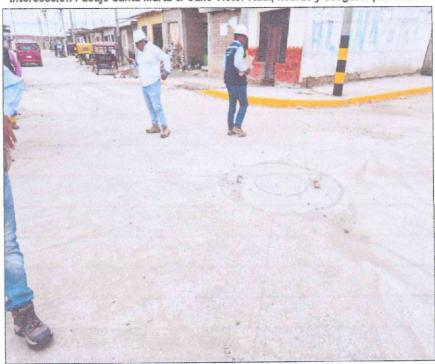
Fotografías n.º 12 Intersección Pasaje Santa Marta c/ Calle Víctor Raúl, fisuras y desgaste prematuro

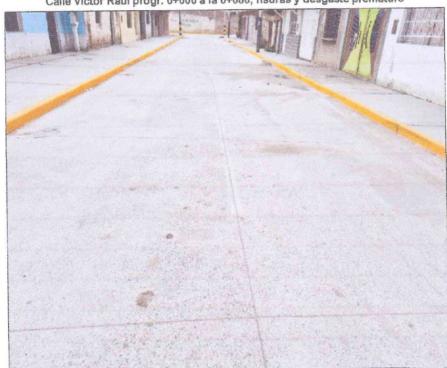
- Calle Victor Raúl entre las progresivas 0+000 a la 0+080 se observan fisuras y desgate prematuro en las losas de concreto.

Fotografías n.º 13 Calle Víctor Raúl progr. 0+000 a la 0+080, fisuras y desgaste prematuro

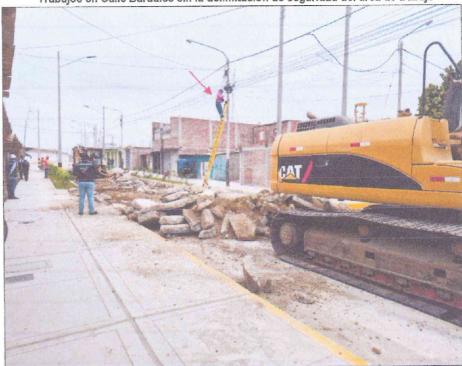
Imagen n.º 14

Trabajos en Calle Bardales sin la delimitación de seguridad del área de trabajo

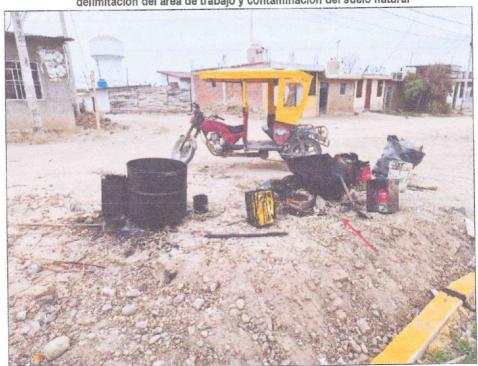
Imagen n.º 15 Preparación de Mezcla asfáltica en Calle José Olaya, se evidencia falta de supervisión, delimitación del área de trabajo y contaminación del suelo natural

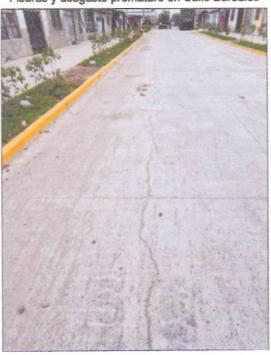
Fotografia n.º 1
Fisuras y desgaste prematuro en Calle Bardales

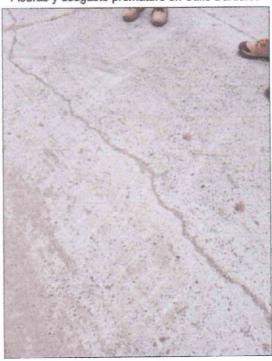
Fotografía n.º 2
Fisuras y desgaste prematuro en Calle Bardales

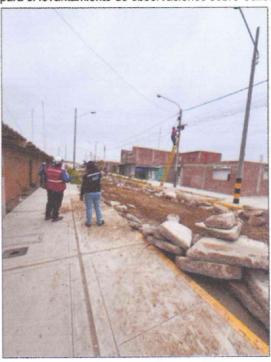
Fotografía n.º 3
Trabajos para el levantamiento de observaciones sobre Calle Bardales

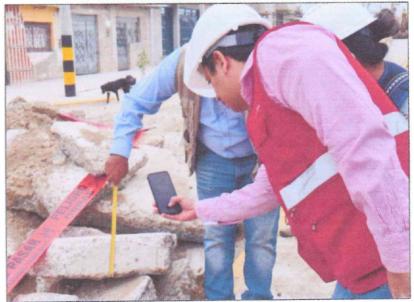
Fotografia n.º 4

Demolición de losas de concreto sobre Calle Bardales

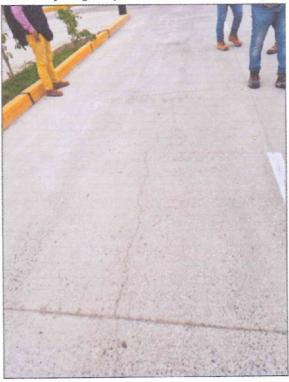
Fotografía n.º 5
Fisuras y desgaste prematuro en Calle José Olaya

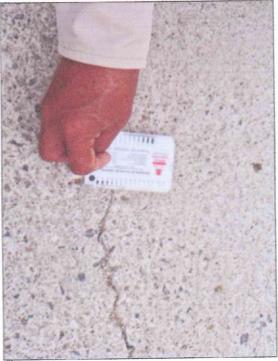
Fotografía n.º 6 Se verifican fisuras entre 0.5mm a más de 1.5mm en Calle José Olaya

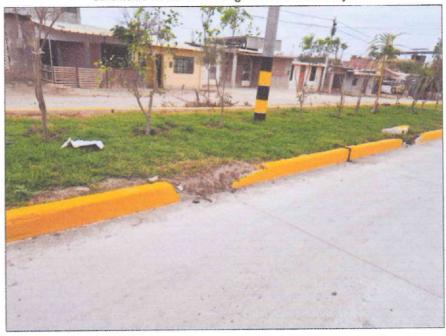
Fotografia n.º 7 Sardineles Rotos en Prolong. De Calle José Olaya

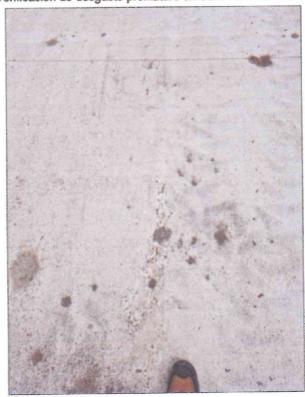
Fotografía n.º 8
Verificación de desgaste prematuro en Calle Alan García

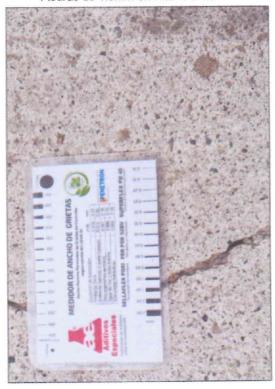
Fotografía n.º 9
Fisuras de 1.5mm en Alan García

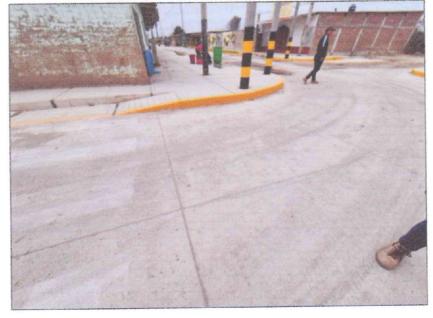
Fotografía n.º 10
Se evidencian fisuras y desgaste prematuro en intersección de Calle Torata c/ Calle El Ángel

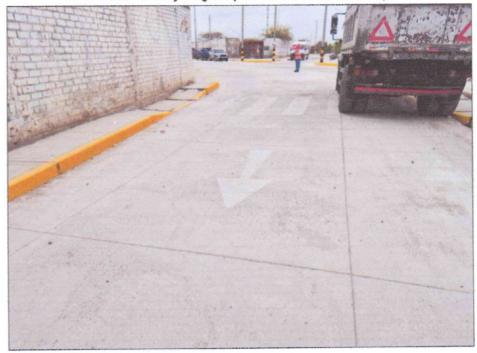
Fotografía n.º 11
Se evidencia fisuras y desgaste prematuro en Calle José Olaya

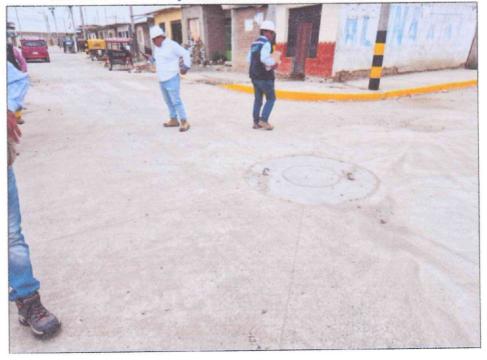
Fotografía n.º 12
Calle Víctor Raúl c/ Pasaje Santa Marta, se evidencia desgaste prematuro

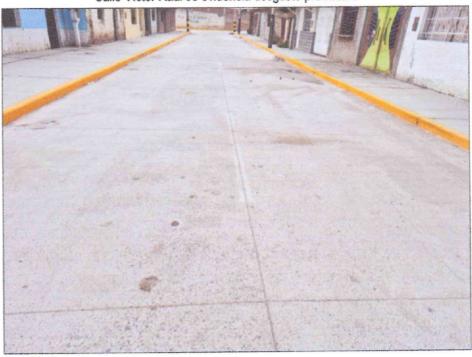
Fotografía n.º 13
Calle Victor Raúl se evidencia desgaste prematuro

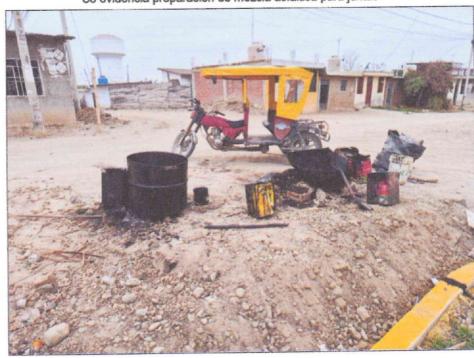
Fotografía n.º 14
Se evidencia preparación de mezcla asfáltica para juntas
