N° 077-2025-OCI/5349-SCC

"MEJORAMIENTO DEL SERVICIO EDUCATIVO DEL INSTITUTO DE EDUCACIÓN SUPERIOR TECNOLÓGICO PÚBLICO HERMANOS CÁRCAMO, DISTRITO DE PAITA, PROVINCIA DE PAITA - REGIÓN PIURA", CON CÓDIGO ÚNICO DE INVERSIÓN CUI N° 2352660

HITO DE CONTROL N° 7 - EJECUCIÓN DE OBRA - AVANCE DE LA OBRA AL 26 DE SETIEMBRE DE 2025

PIURA, 9 DE OCTUBRE DE 2025

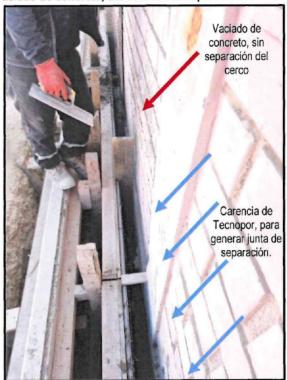
Durante el recorrido a la Obra, se constató la construcción de tramos de canaleta, así como el proceso de vaciado de concreto, el cual se ejecutó de manera continua, sin considerar la separación necesaria entre la canaleta y el cerco perimétrico existente, quedando registrado mediante Acta de visita de verificación n.º 03-2025-CG/OC 5349 de 22 de setiembre de 2025, indicando "Se visualizó el vaciado de concreto en canaleta, la junta de separación al cerco perimétrico. Así también se encuentran 16 paños construidos (...)". Tal como se visualiza en las fotografías siguientes:

Fotografía n.º 1 Vaciado de concreto, sin considerar separación del cerco

Sin embargo, en la Obra, se constató que la canaleta de drenaje se construyó de manera continua y unida al cerco perimétrico, sin dejar la junta de expansión² exigida por la norma técnica. Esta situación limita la capacidad de cada elemento de moverse de forma independiente, lo que incrementa la posibilidad de la aparición de fisuras y daños en la estructura, ya sea por cambios de temperatura, cargas propias o movimientos sísmicos.

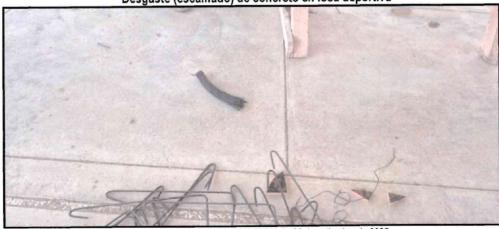
Durante la visita de inspección realizada el 22 de setiembre de 2025, en el área correspondiente al "Patio techado", se constató la presencia de fisuras longitudinales y transversales, así como desgaste (escamado) prematuro de concreto en la losa deportiva. Esta situación quedó registrada en el "Acta de visita de verificación n.º 03-2025-CG/OC5349" de la misma fecha, en la que se consigna: "(...) En losa deportiva se evidencia fisuras de 0.60 mm y desgaste prematuro de concreto (...)", tal como de visualiza en las fotografías siguientes:

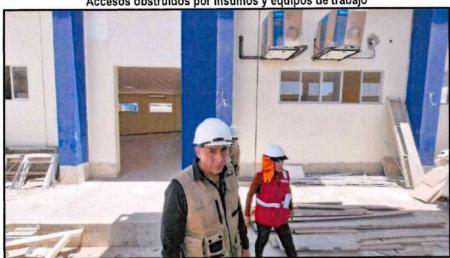
En el recorrido efectuado por la comisión de control, se evidenció que el personal obrero viene ejecutando actividades en distintas áreas de la Obra, donde los accesos se encuentran obstruidos por insumos y equipos de trabajo, tales como: barriles de agua, encofrado, cables eléctricos, fierro habilitado y maquinaria pesada; lo cual fue documentado mediante Acta de visita de verificación n.º 01-2025-CG/OC5349/2352660 de 25 de abril de 2025, señalándose lo siguiente: "(...) Se visualizan obstrucciones de materiales y equipos para el ingreso a los ambientes (...)"; respecto a lo mencionado, se presentan las siguientes fotografías.

Fotografía n.º 5
Accesos obstruidos por insumos y equipos de trabajo

De lo antes expuesto, se evidencia que el Contratista se encuentra contraviniendo a lo establecido en el numeral 8.6), del ítem 8) "Condiciones Generales de Seguridad" de la Norma Técnica G.050 – Seguridad durante la Construcción, contenida en el Reglamento Nacional de Edificaciones (RNE), el cual advierte lo siguiente:

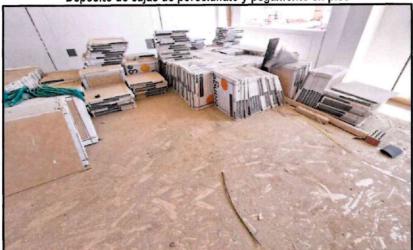
Asimismo, durante el recorrido efectuado se constató que determinados ambientes, en los cuales ya se ha instalado el piso de porcelanato, vienen siendo utilizados de manera provisional como áreas de almacenamiento. Se verificó que en dichos ambientes se han depositado diversos materiales y objetos sin contar con las medidas de protección necesarias para salvaguardar la superficie del porcelanato recientemente colocada. Esta situación podría generar deterioro o daños en el acabado del porcelanato, afectando la calidad y durabilidad del mismo. Lo descrito se aprecia en las fotografías que se muestran a continuación:

Fotografía n.º 6 Depósito de cajas de porcelanato y pegamento en piso

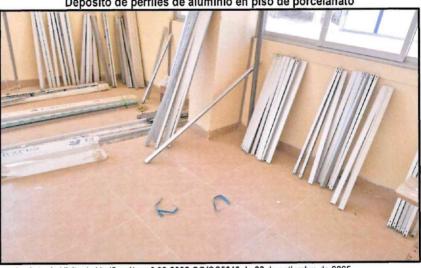
Fotografía n.º 7 Depósito de perfiles de aluminio en piso de porcelanato

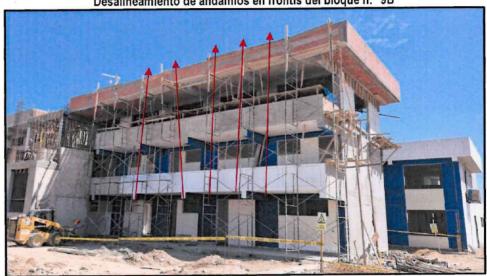
Por otro lado, durante el recorrido efectuado por la comisión de control en el bloque n.º 9B, se constató la ejecución de trabajos del frontis, verificándose el desalineamiento de los andamios del primer al cuarto nivel, tal como se visualiza en la fotografía siguiente:

Fotografía n.º 9
Desalineamiento de andamios en frontis del bloque n.º 9B

Cabe señalar que, el Contratista se encuentra contraviniendo lo establecido en el numeral 8.4.1), del ítem 8) "Condiciones Generales de Seguridad" de la Norma Técnica G.050 - Seguridad durante la Construcción, contenida en el Reglamento Nacional de Edificaciones (RNE), el cual advierte lo siguiente:

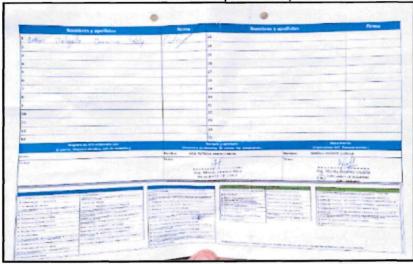
De la revisión a la documentación proporcionada por el Contratista, se verificó que los formatos de ATS no cuentan con la validación de la supervisión, lo cual fue registrado en el Acta de Visita de Verificación n.º 03-2025-CG/OC5349 de 22 de setiembre de 2025, "(...) Durante el recorrido se verificó que la supervisión no se encuentra validando los ATS (...)". Tal como se evidencia en la fotografía siguiente:

Fotografía n.º 10 Formato de ATS sin suscripción del Supervisor

Lo descrito constituye un incumplimiento de lo establecido en el Manual para la Elaboración de un ATS, el cual dispone expresamente que todo ATS debe ser revisado y validado por la supervisión antes de su aplicación en la ejecución de actividades en la Obra. Es preciso señalar que dicha validación constituye un mecanismo de control fundamental, debido a que garantiza que los riesgos identificados hayan sido evaluados de manera adecuada, que las medidas preventivas propuestas resulten pertinentes y que el personal involucrado cuente con la instrucción necesaria para su correcta implementación.

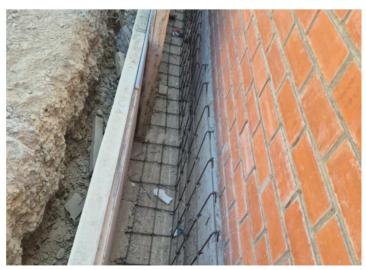
<u>Fotografía n.º5</u>.- Habilitación de fierro en cuneta pluvial, sin considerar el retiro (mediante junta de separación) del cerco perimétrico.

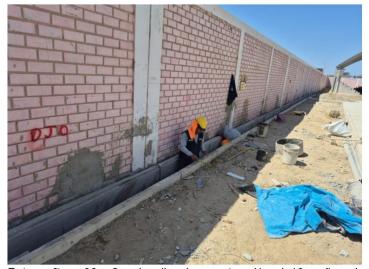
<u>Fotografía n.º6</u>.- Se visualiza la construcción de16 paños de cuneta pluvial, sin considerar junta de separación.

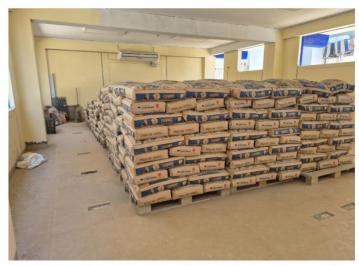
Fotografía n.º8.- Vista del apilado de bolsas de cemento en pabellón valorizado, sin protección en el piso.

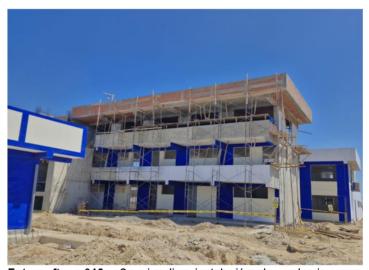
Fotografía n.º10.- Se visualiza instalación de andamios para trabajos en tercer piso, cuyo estado se encuentran desalineados.

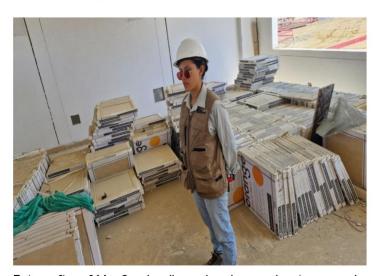
Fotografía n.º11.- Se visualiza cajas de porcelanato, apoyadas Fotografía n.º12.- Se visualiza encofrado de cunetas. sobre superficie de piso en bloque 9C.

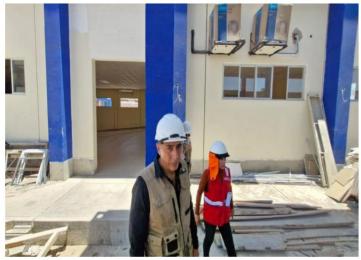
<u>Fotografía n.º11</u>.- Se visualiza interrupción de acceso, por falta de orden y limpieza en obra.

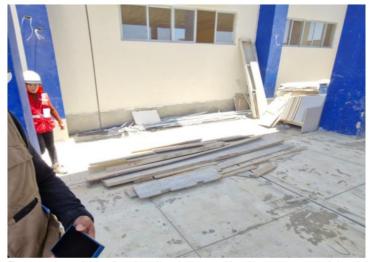
Fotografia n.°12.- Se visualiza interrupción de acceso, por falta de orden y limpieza en obra.
