ÓRGANO DE CONTROL INSTITUCIONAL
INFORME DE VISITA DE CONTROL
N° 110-2025-OCI/5352-SVC

VISITA DE CONTROL
GOBIERNO REGIONAL DE TACNA
DISTRITO DE PALCA, PROVINCIA DE TACNA,
REGIÓN TACNA

CONDICIONES DE OPERATIVIDAD Y MANTENIMIENTO DE
ESTABLECIMIENTO DE LA MICRORED ALTOANDINO –
PUESTO DE SALUD ANCOMARCA

PERÍODO DE EVALUACIÓN:
DEL 20 AL 24 DE DICIEMBRE DEL 2025

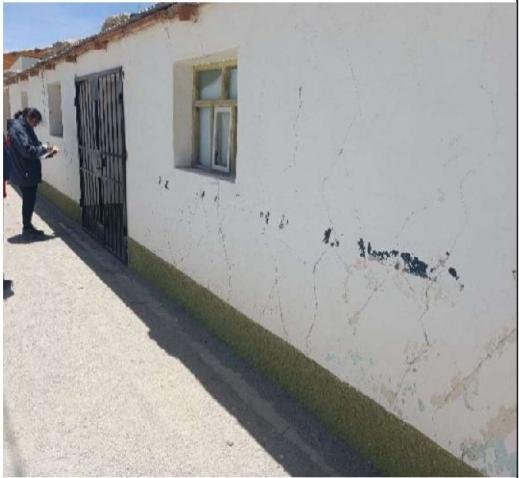
- De la inspección, se advierte que los muros de ingreso al ambiente complementario del Puesto de Salud Ancomarca presentan fisuras, conforme se evidencia en el siguiente panel fotográfico:

Fotografía n.º 1: Fisuras en muro del ambiente complementario.	Fotografía n.º 2: Fisuras en la parte inferior y superior del muro del ambiente complementario.

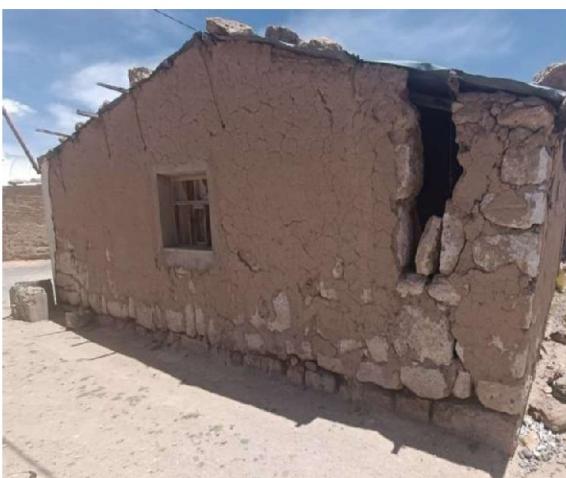
Asimismo, el muro lateral presenta fisuras y desprendimiento de las unidades de albañilería en la parte superior y desprendimiento del mortero¹ en la parte inferior del muro; de igual forma el muro posterior presenta fisuras y desprendimiento de mortero, como se evidencia en el siguiente panel fotográfico:

Fotografía n.º 3: Muro lateral presenta fisuras, desprendimiento del mortero y las unidades del muro lateral.	Fotografía n.º 4: Vista del desprendimiento mortero y fisuras del muro posterior del ambiente complementario.

No obstante, de las imágenes descritas se evidencia que el muro lateral no presenta continuidad. Asimismo, la disminución de adherencia de las unidades de albañilería del muro inferior debido al desprendimiento del mortero.

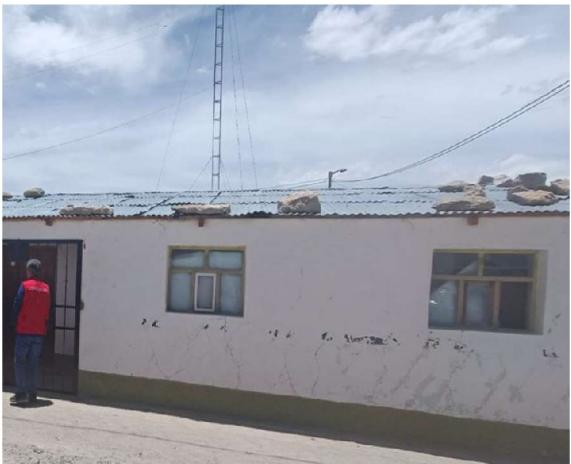
- Las calaminas de la cobertura liviana del ambiente complementario del Puesto de Salud Ancomarca se encuentran aseguradas a la estructura mediante piedras, conforme se evidencia en el siguiente panel fotográfico:

Fotografía n.º 5: Vista frontal de las piedras sobre la calamina del ambiente complementario.

No obstante, durante la visita de inspección se advirtió que las calaminas que conforman la cobertura liviana se encuentran aseguradas de manera provisional mediante piedras, dependiendo de estas para su estabilidad frente a la acción del viento. Sumado a lo señalado, durante la inspección se advirtió que la infraestructura complementaria al Puesto de Salud Ancomarca no cuenta con los servicios de agua ni electricidad.

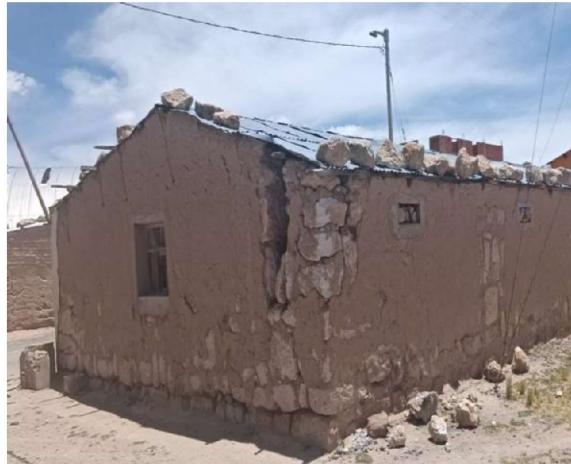
Fotografía n.º 6: Vista posterior de las piedras sobre la calamina del ambiente complementario.
--	---

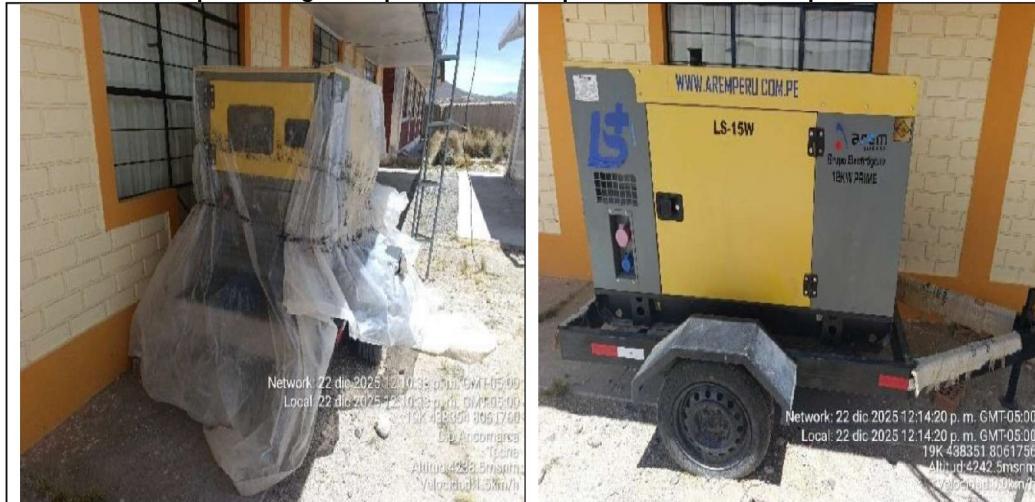
Panel fotográfico n.º 4
Grupo electrógeno expuesto a la intemperie solo cubierto con plástico

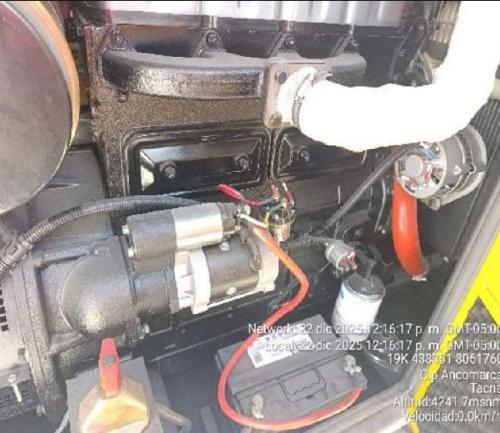
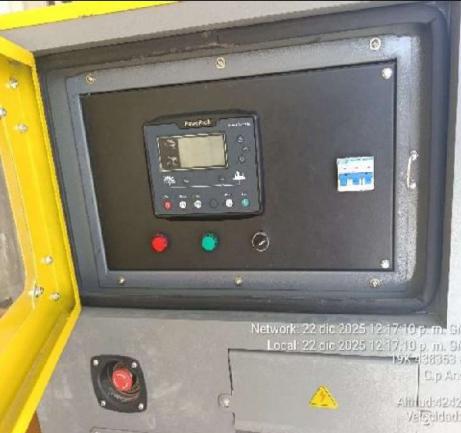
Durante la inspección se verificó que el grupo electrógeno no logra energizar ni encender el tablero de control, debido a que la batería se encuentra descargada, condición que impide el arranque del equipo, esta situación evidencia que el grupo electrógeno no ha venido siendo utilizado ni puesto en operación de manera regular por un largo periodo, ello también debido a una falta de mantenimiento periódico.

Batería del grupo electrógeno no enciende el tablero del equipo

Batería del grupo electrógeno	Tablero del grupo electrógeno

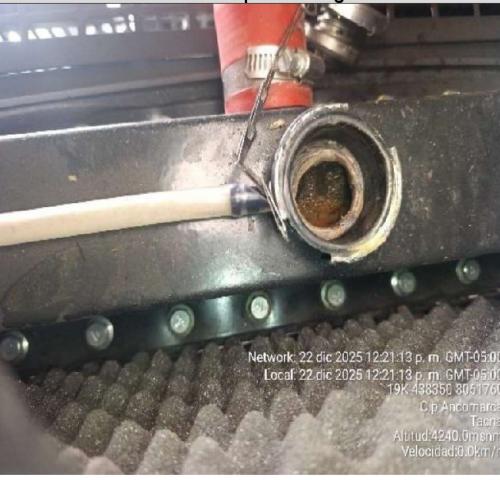
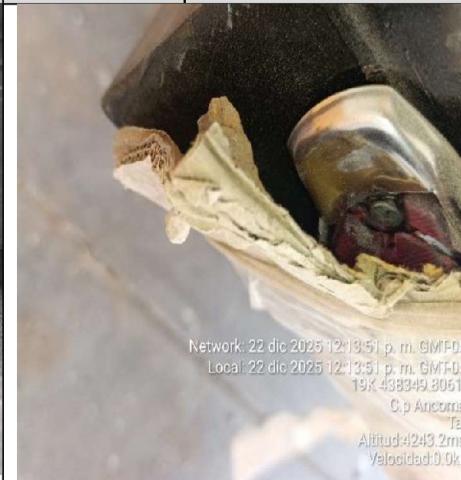
Radiador sin refrigerante y mica posterior rota

Radiador no se aprecia refrigerante	Mica posterior derecha rota

Estas condiciones evidencian una falta de mantenimiento, lo cual fue corroborado por el médico jefe del Puesto de Salud de Ancomarca, quien manifestó² que el grupo electrógeno no cuenta con mantenimiento y que tampoco se cuenta con dotación de combustible. De lo expuesto, se determina que el grupo electrógeno se encuentra paralizado con un prolongado período de inactividad y no viene cumpliendo su finalidad de abastecer energía eléctrica, debido a la falta de dotación de combustible y a la falta de mantenimiento, lo cual ha impedido realizar actividades básicas como la recarga de refrigerante y la reposición o reparación de la batería.

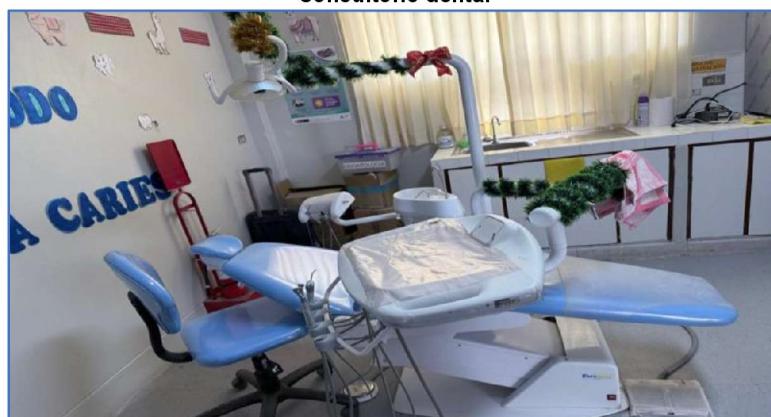
**Panel fotográfico n.º 10
Consultorio dental**

De la visita realizada el 22 de diciembre de 2025⁶, en el servicio de odontología, la médico jefe del establecimiento de salud manifestó que el consultorio carece de **equipo de ultrasonido** para las limpiezas dentales de los pacientes (instrumento de alta frecuencia para eliminar el sarro y la placa bacteriana de los dientes), asimismo refiere que necesitan una nueva **jeringa carpule** por corrosión de la anterior (set instrumental diseñado específicamente para cartuchos de anestesia local en odontología).

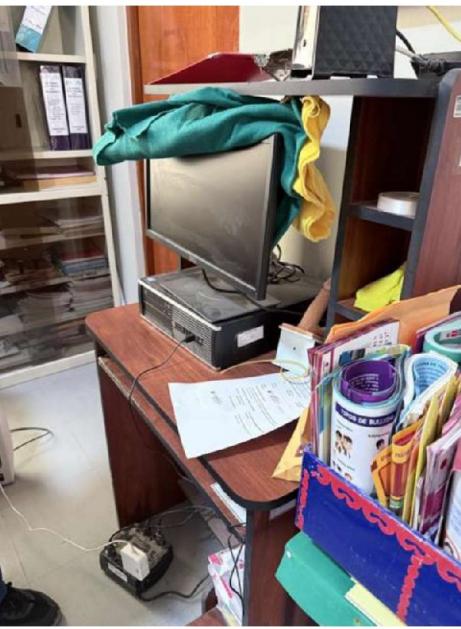
De la visita realizada el 22 de diciembre de 2025, en el servicio de medicina, en presencia de la médica jefe del establecimiento de salud, se advirtió un equipo de cómputo inoperativo, a lo cual la responsable manifiesta que dicho bien se malogró a causa de caída de un rayo debido a una tormenta eléctrica, por lo que el consultorio no cuenta con equipo de cómputo; así también, refiere que la balanza pediátrica con que cuenta el servicio, viene presentando fallas y se requiere su mantenimiento, conforme se señaló en el Acta de Visita de Inspección n.º 01-2025-CG/OCI GORE de 22 de diciembre de 2025, situación que se puede apreciar en las imágenes siguientes:

Equipo de cómputo malogrado
--	--

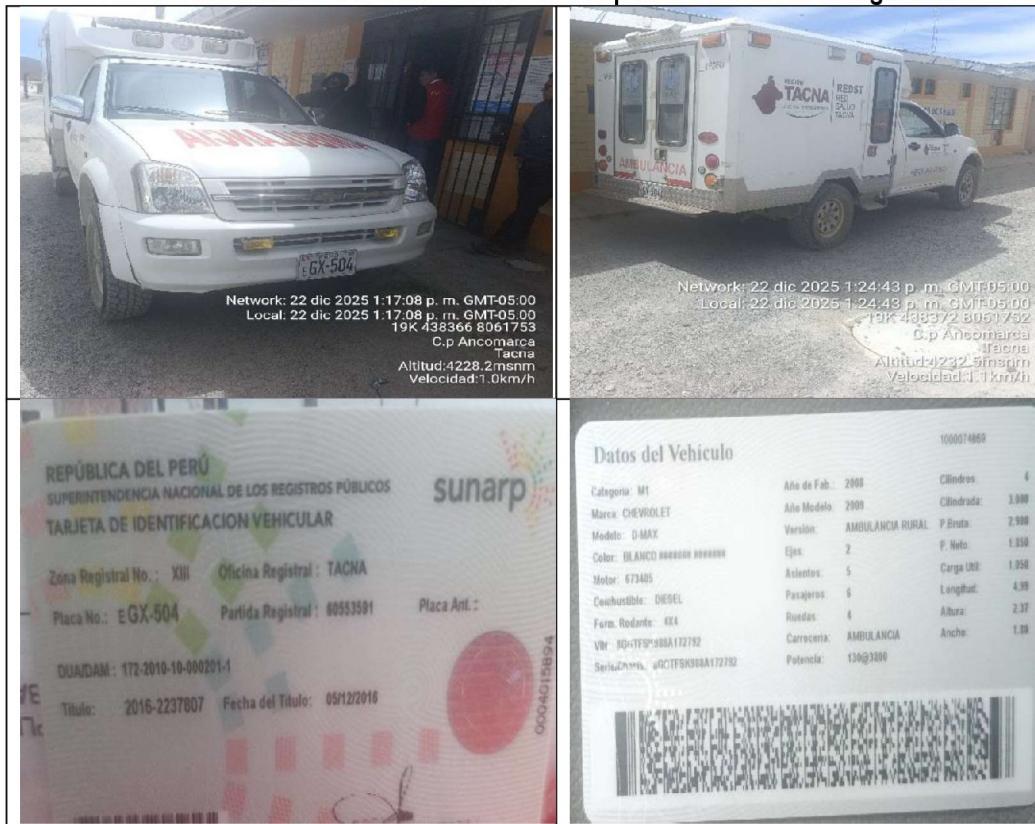
Vehículo con carrocería ambulancia del año 2008 para la atención de emergencias

Lo señalado se corrobora con lo manifestado por el médico jefe del establecimiento de salud, quien mediante el Acta de Visita de Inspección n.º 01-2025-CG/OCI GORE, del 22 de diciembre de 2025, manifestó que el establecimiento de salud cuenta con una (1) sola ambulancia que data del año 2008 y que durante el año 2025 prácticamente no estuvo funcionando, debido a que presenta fallas recurrentes y no cuenta con mantenimiento, principalmente por falta de presupuesto

De lo expuesto, se advierte que la única unidad móvil destinada a la atención de situaciones de emergencia de la población del Centro Poblado Menor Ancomarca y Tripartito, presenta deficiencias en su funcionamiento y carece de mantenimiento preventivo y correctivo, situación que viene poniendo en riesgo su operatividad y disponibilidad, y que podría afectar la capacidad de respuesta ante emergencias de salud, en perjuicio de la población usuaria.
