**INFORME DE VISITA DE CONTROL  
N° 026-2025-OCI/5354-SVC**

**“EJECUCIÓN DEL PLAN ESTRATÉGICO DE EQUIPAMIENTO  
HOSPITALARIO PARA USO ANTICIPADO, OPTIMIZACIÓN  
DE RECURSOS Y SERVICIOS DEL HOSPITAL REGIONAL  
DE PUCALLPA”**

1. ALMACÉN DEL COER – PUCALLPA, DESTINADO AL RESGUARDO DE 7994 UNIDADES DE EQUIPAMIENTO MÉDICO ADQUIRIDO EN EL MARCO DE LA EJECUCIÓN DE LA OBRA, PRESENTA DEFICIENCIAS ESTRUCTURALES EN RACKS DE CARGA E INADECUADO ACCESO A LOS BIENES CUSTODIADOS, SITUACIÓN QUE COMPROMETERÍA LA SEGURIDAD DEL PERSONAL OPERATIVO Y DE TERCEROS QUE INGRESAN AL ALMACÉN, ADEMÁS DE PONER EN RIESGO LA INTEGRIDAD Y CONSERVACIÓN DE LOS BIENES ALMACENADOS.

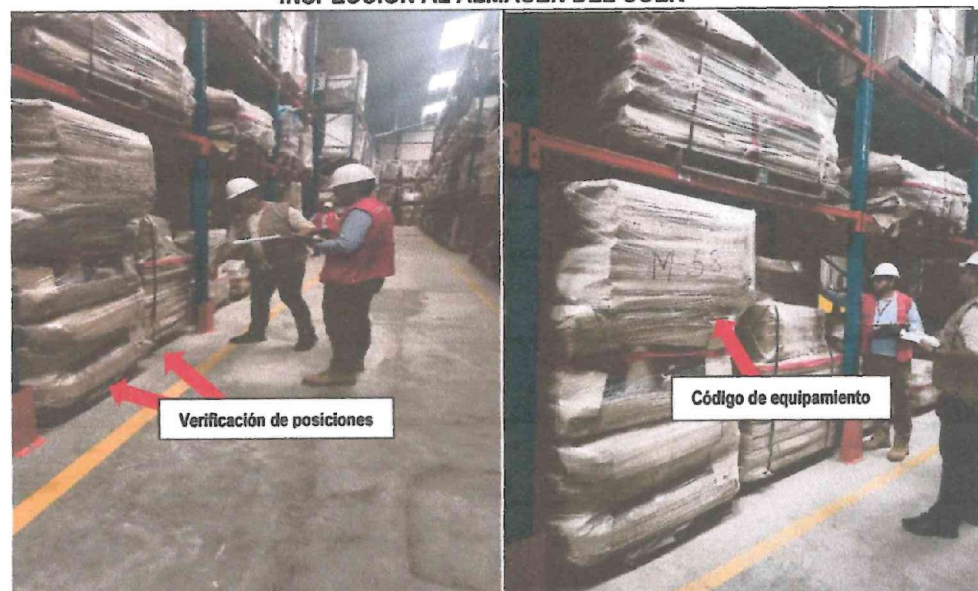
Fotografías n.°s 1 y 2: Inspección de equipamiento médico ubicados en los racks de almacenamiento.

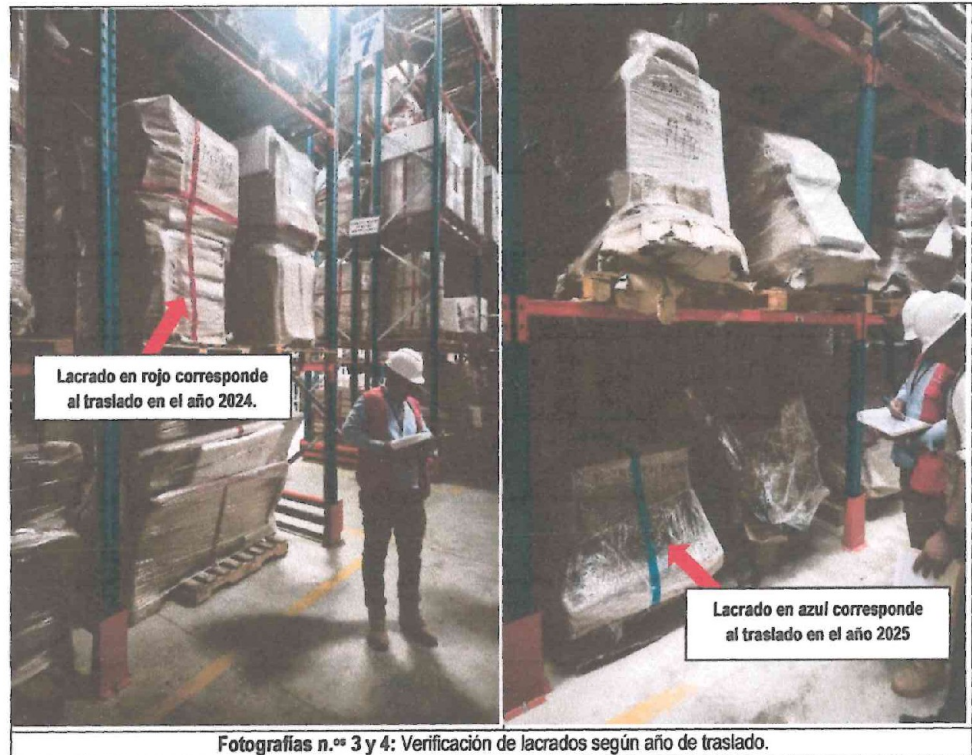
Fotografías n.º 3 y 4: Verificación de lacrados según año de traslado.

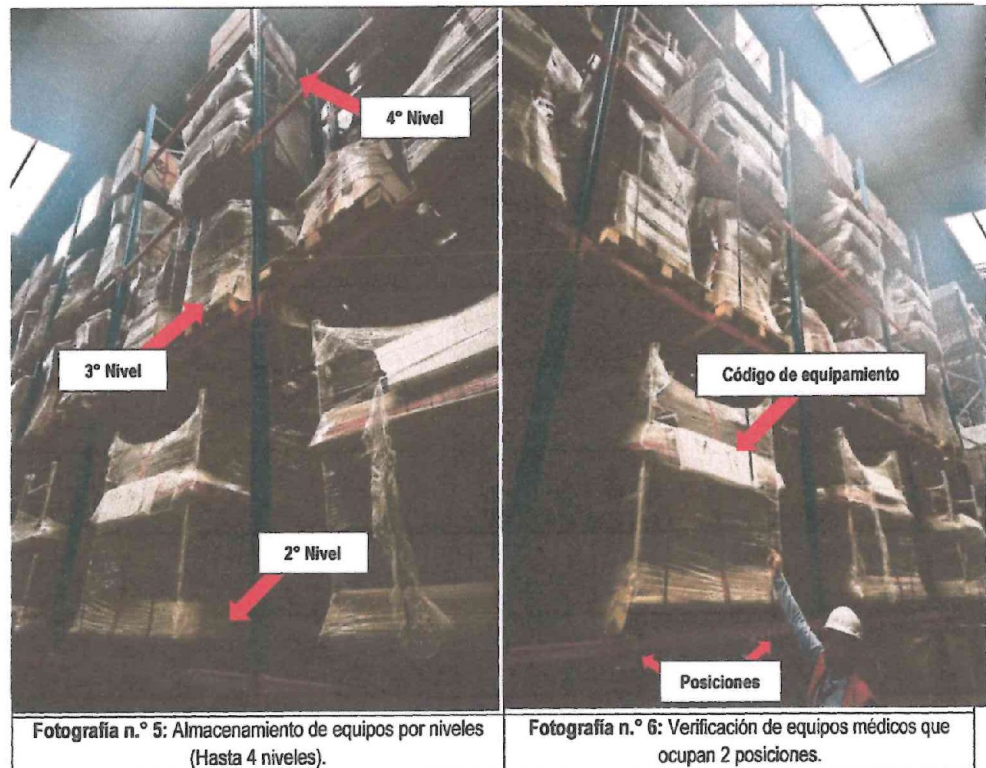
Fotografía n.º 5: Almacenamiento de equipos por niveles (Hasta 4 niveles).

Fotografía n.º 6: Verificación de equipos médicos que ocupan 2 posiciones.

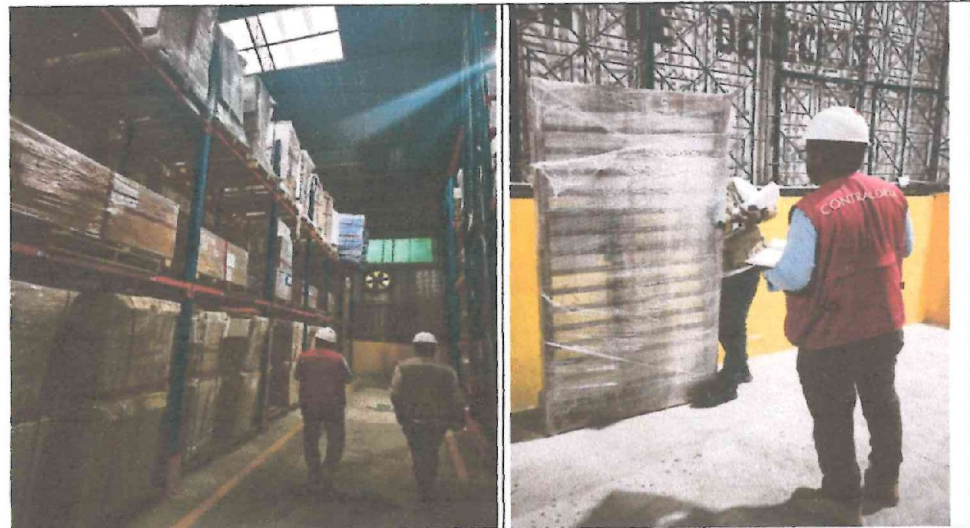
Fotografías n.º 7 y 8: Inspección de equipamiento médico ubicados en los racks de almacenamiento.

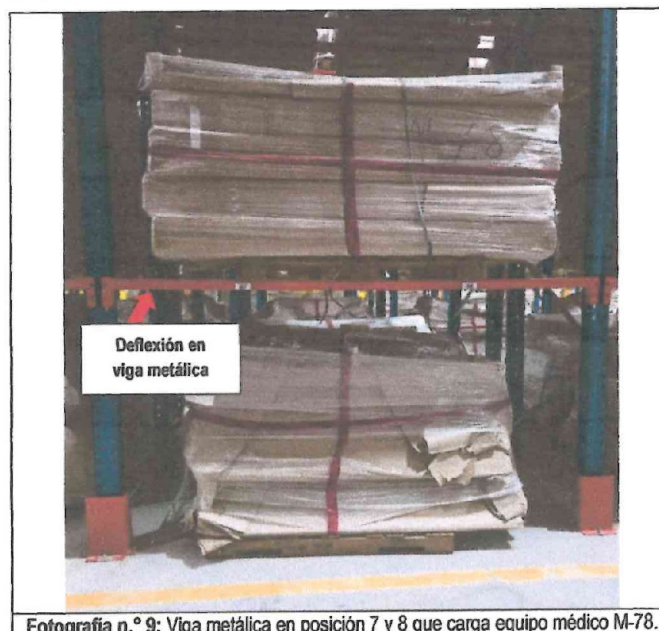
Al respecto, durante la inspección realizada al rack n.º 02, nivel 2, posiciones 7 y 8, se constató que la viga metálica que soporta el equipo médico M-78 presenta deflexión<sup>5</sup> atribuible al peso de dicho equipo, tal como se muestra a continuación:

Fotografía n.º 9: Viga metálica en posición 7 y 8 que carga equipo médico M-78.

De lo expuesto, la deflexión visible en la viga metálica que soporta el equipo médico indicaría que se estaría excediendo la capacidad máxima de carga, a pesar de que, según la información proporcionada en el almacén, dicha capacidad está establecida en 250 kg por parihuela (por posición) comprometiendo la estabilidad del mismo; lo descrito estaría contraviniendo lo dispuesto en la Norma Técnica E.090 – Estructuras Metálicas del Reglamento Nacional de Edificaciones, que señala:

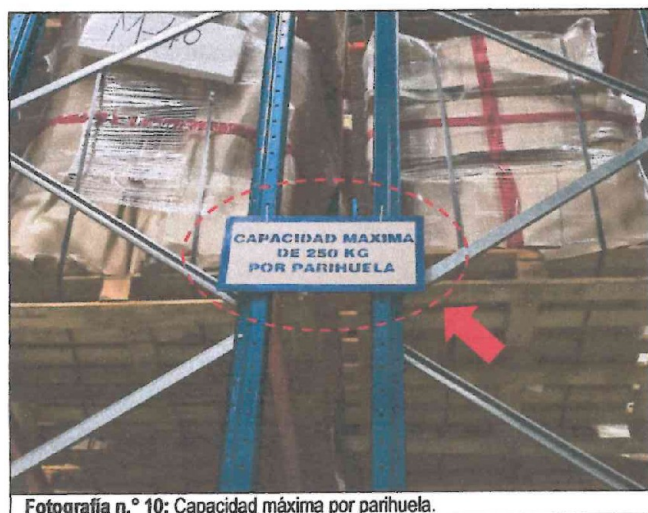
Fotografía n.º 10: Capacidad máxima por parihuela.

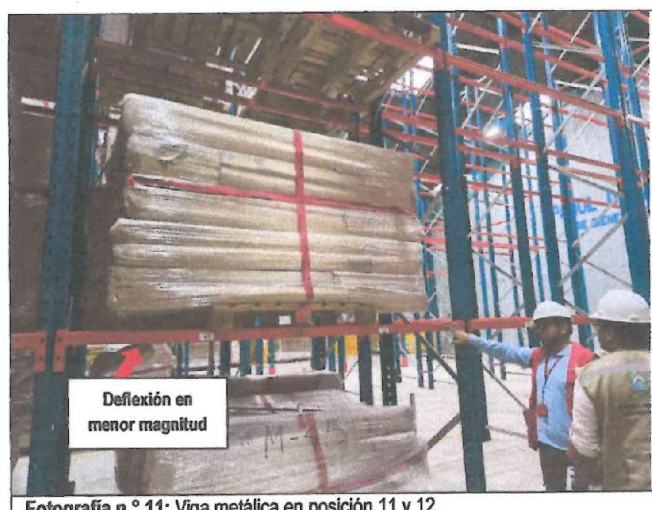
Del mismo modo, se observaron deflexiones de menor magnitud en otras posiciones, atribuibles al peso propio de los equipos médicos almacenados, así como desajustes en los apoyos de las vigas, posiblemente ocasionados por la deflexión o por deficiencias durante el proceso constructivo, tal como se muestra a continuación:

Fotografía n.º 11: Viga metálica en posición 11 y 12.

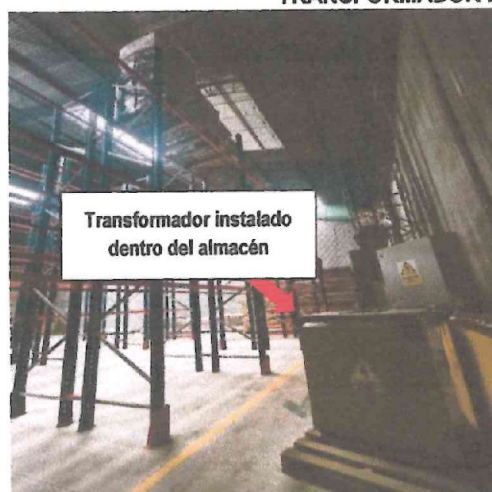
Al respecto, durante la inspección realizada se identificó la presencia de un transformador eléctrico ubicado dentro del almacén del COER – Pucallpa, el cual reduce significativamente el ancho útil del pasadizo de circulación a 1.17 mts, esta restricción impide el traslado de equipos que se encuentran almacenados en el cuarto nivel del rack n.º 1; asimismo, limita la utilización de las posiciones ubicadas posteriores a este, debido a la dificultad que presentaría el montacarga para maniobrar en ese sector, tal como se muestra a continuación:

Fotografía n.º 13: Transformador reduce ancho útil.

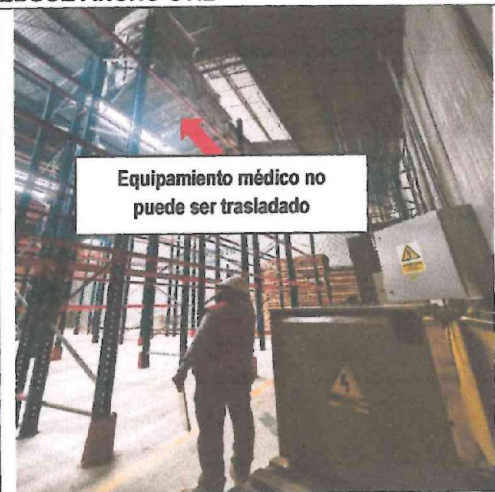
Fotografía n.º 14: Equipos médicos almacenados en el 4º nivel.

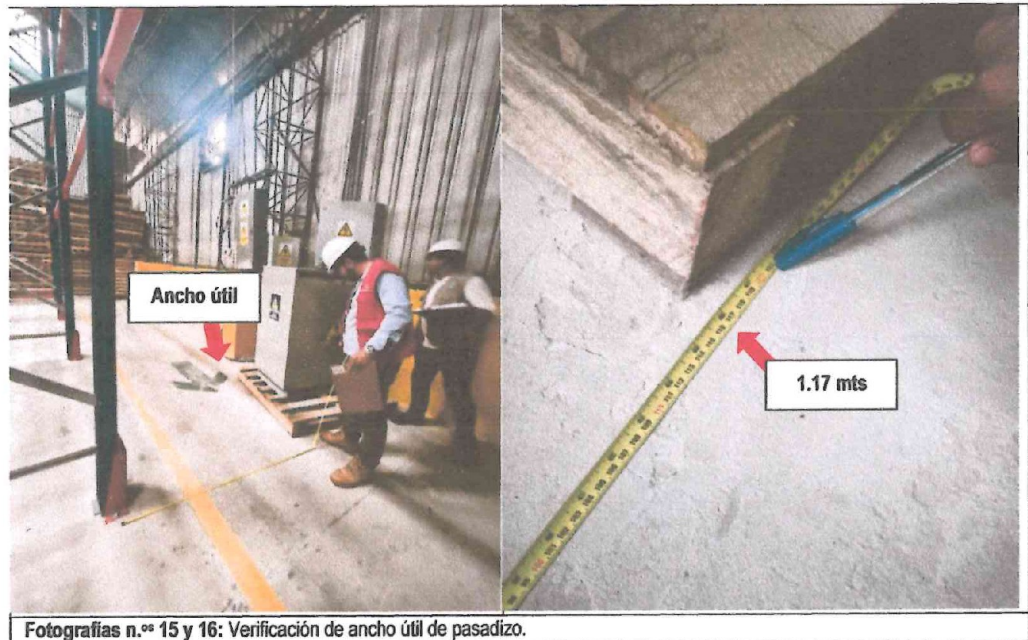
Fotografías n.º 15 y 16: Verificación de ancho útil de pasadizo.

De lo expuesto, se constató que la interrupción generada por la ubicación del transformador afectaría directamente la eficiencia operativa del almacén, al restringir el tránsito de equipos (montacarga) y personal en una zona crítica de maniobra; por lo tanto, esta condición estaría contraviniendo lo establecido en la Norma Técnica A.130, Seguridad en Edificaciones, la cual exige mantener rutas de circulación libres de obstáculos y con un ancho mínimo de 1.20 metros<sup>6</sup>, a fin de garantizar el desplazamiento seguro dentro de las instalaciones.

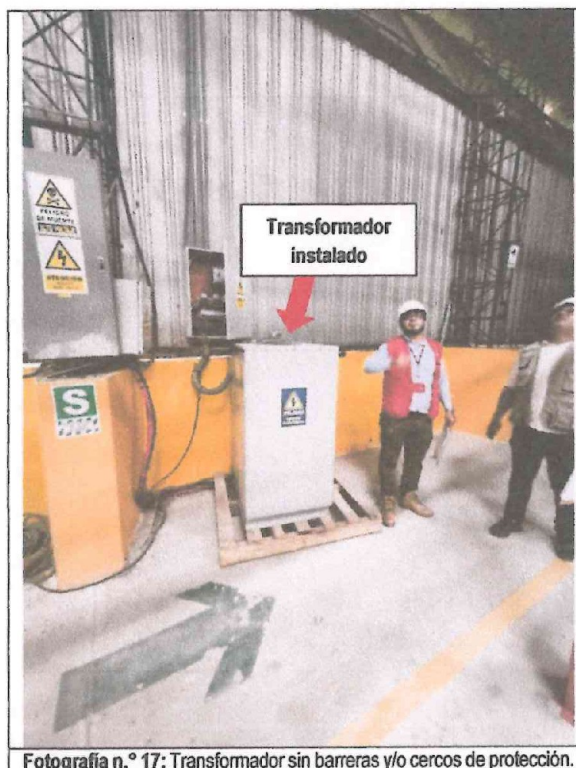
Asimismo, se evidenció la presencia de un transformador eléctrico dentro del área operativa del almacén, sin barreras ni cercos de protección, lo que constituye una condición de riesgo eléctrico que compromete la seguridad del personal operativo, y de terceros que visiten dicho almacén; así como, la integridad de los bienes almacenados, por lo que se estaría contraviniendo el numeral 150-300 "Generales – Barreras o Cercos de Protección" del Código Nacional de Electricidad, que exige que los equipos eléctricos, en especial los transformadores, cuenten con barreras físicas que impidan el acceso no autorizado y reduzcan el riesgo de contacto accidental, tal como se observa en la siguiente fotografía:

Fotografía n.º 17: Transformador sin barreras y/o cercos de protección.

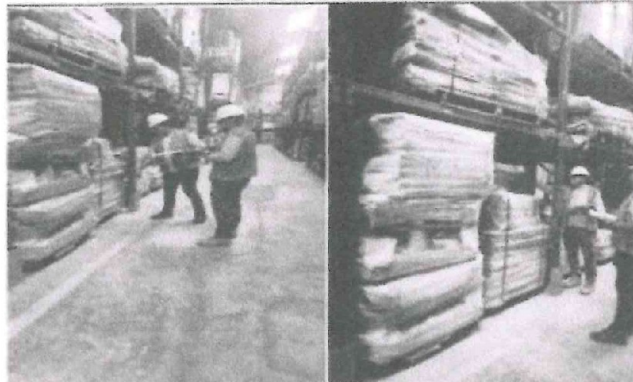
Fotografías n.º 1 y 2. Inspección de equipamiento médico ubicados en los racks de almacenamiento.

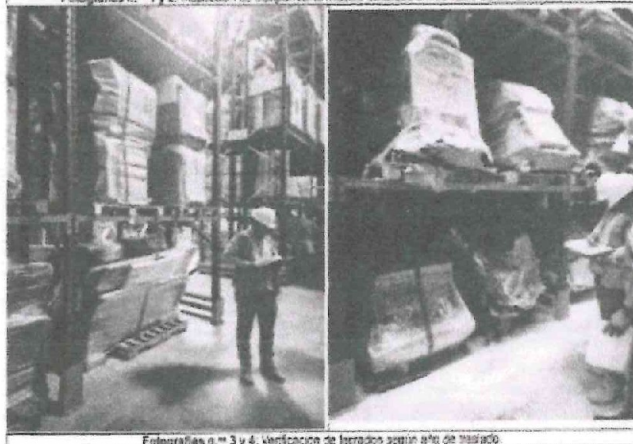
Fotografías n.º 3 y 4. Verificación de lotes según año de fabricación.

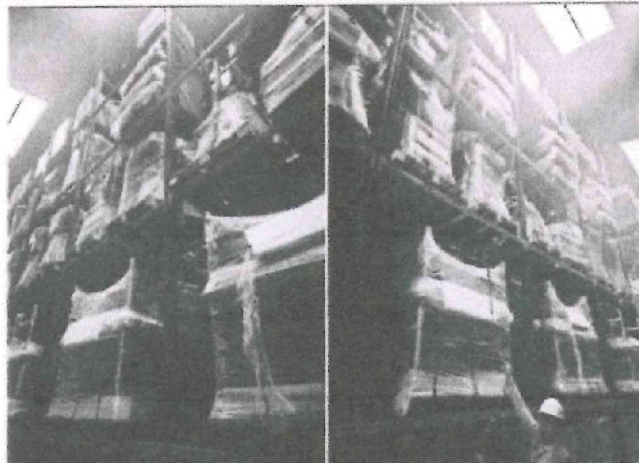
Fotografía n.° 5: Almacenamiento de equipos por niveles (Hasta 4 niveles).

Fotografía n.° 6: Verificación de equipos médicos que ocupan 2 posiciones.

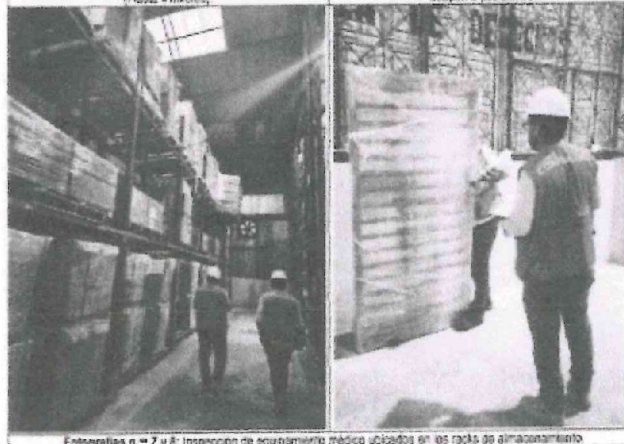
Fotografías n.° 7 y 8: Inspección de equipamiento médico ubicado en los racks de almacenamiento.

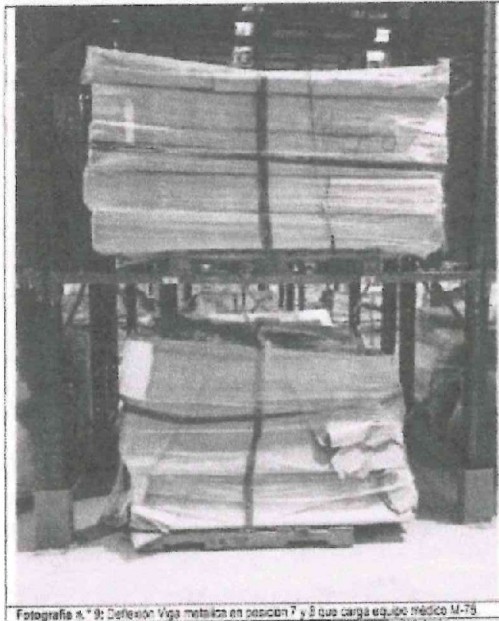
Fotografía n.º 9: Deflexión Viga metálica en posición 7 y 8 que carga equipo médico M-75

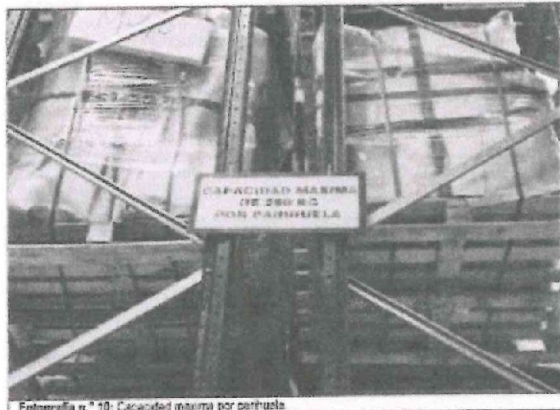
Fotografía n.º 10: Capacidad máxima por columna

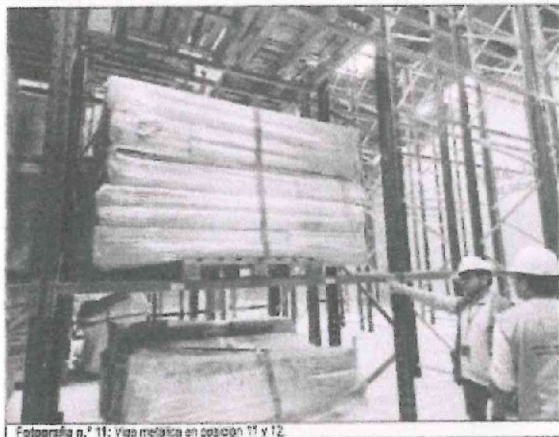
8. Se observó deflexión de viga metálica en posición 11 y 12 – rack n.º 2. (Ver fotografía n.º 11).
9. Se observó deficiente fijación en apoyo de viga metálica en rack n.º 2. (Ver fotografía n.º 12).

Fotografía n.º 11: Viga metálica en posición 11 y 12.

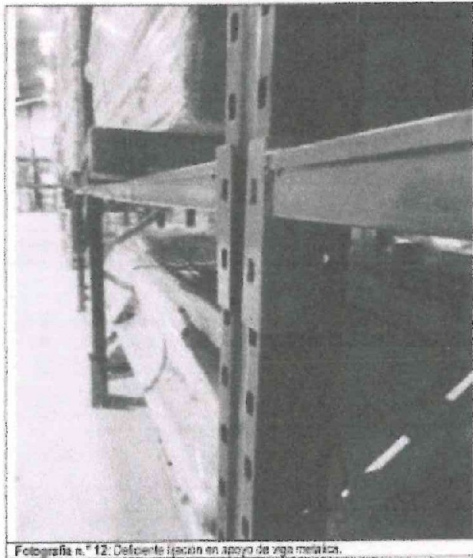
Fotografía n.º 12: Deficiente fijación en apoyo de viga metálica.

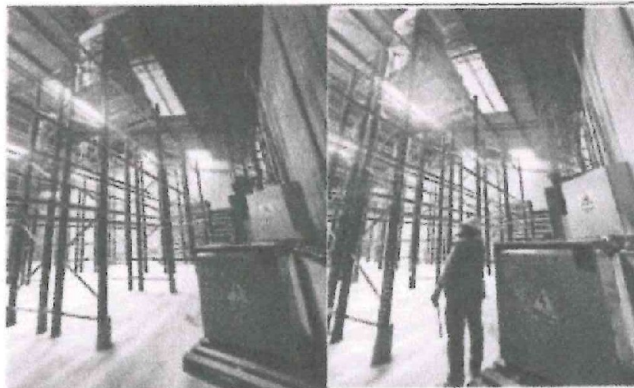
Fotografía n.º 13: Transformador reduce ancho útil

Fotografía n.º 14: Equipos médicos almacenados en el 4º nivel

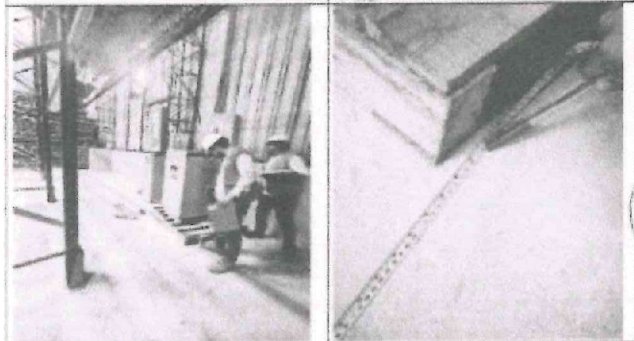
Fotografías n.º 15 y 16: Verificación de ancho útil de pasadizo

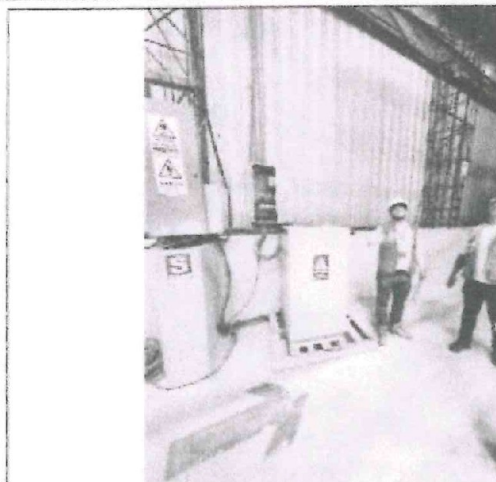
Fotografía n.º 17: Transformador sin barreras y/o cercas de protección.
