**INFORME DE VISITA DE CONTROL
N° 005-2025-OCI/5456-SVC**

**VISITA DE CONTROL
UNIDAD DE GESTIÓN EDUCATIVA LOCAL N° 09 HUAURA –
UGEL 09 HUAURA**

**“VERIFICACIÓN DE LA INFRAESTRUCTURA, MOBILIARIO Y
SERVICIOS BÁSICOS EN INSTITUCIONES EDUCATIVAS
DEL DISTRITO DE HUALMAY 2025”**

**PERÍODO DE EVALUACIÓN:
DEL 07 DE AGOSTO DE 2025 AL 13 DE AGOSTO DE 2025**

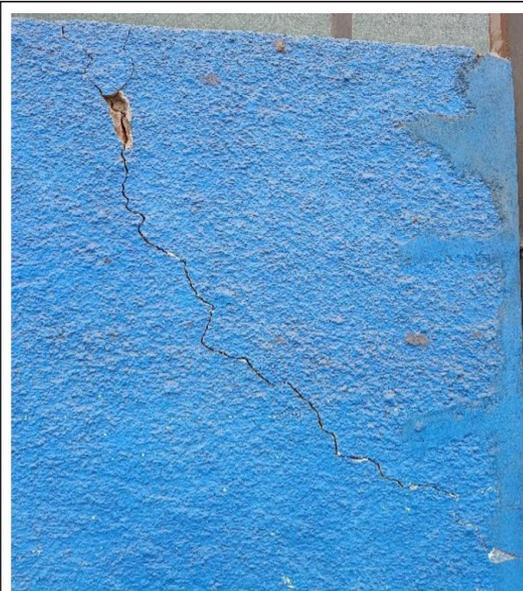
Imagen n.º 03

Deterioro de pared lateral, parte externa del cerco perimétrico

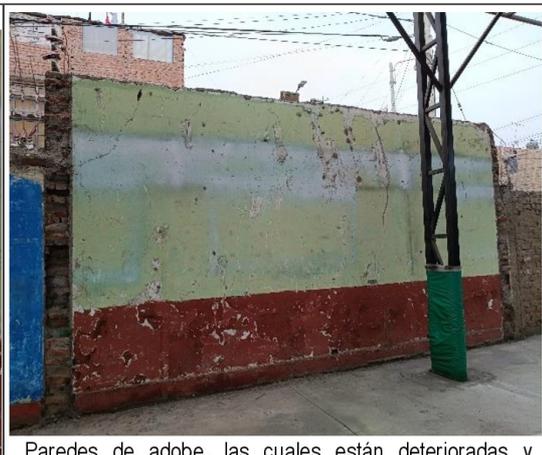
Paredes de adobe, las cuales están deterioradas y presentan rajaduras.

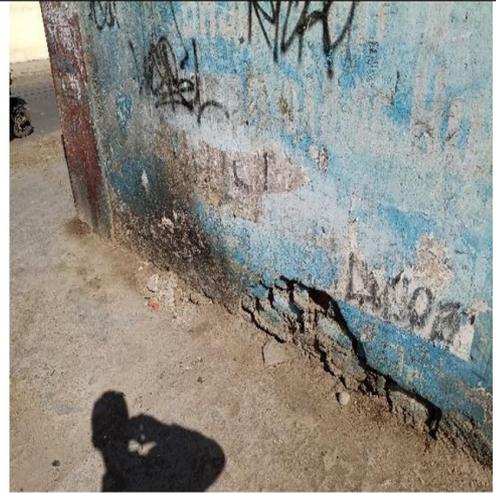
Imagen n.º 06

Deterioro de pared lateral, parte externa del cerco perimétrico.

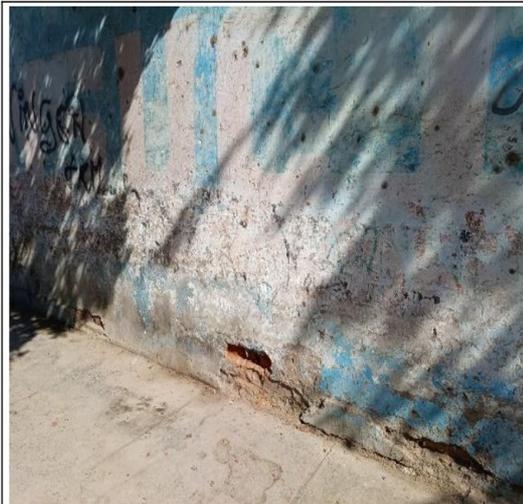
Imagen n.º 07

Deterioro de tramos en la parte externa del cerco perimétrico.

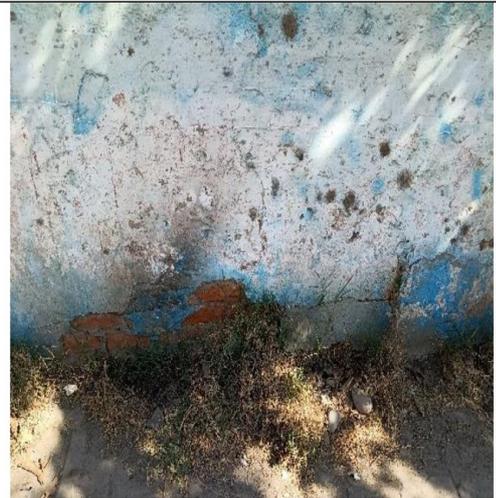
Imagen n.º 08

Deterioro de tramos en la parte externa del cerco perimétrico.

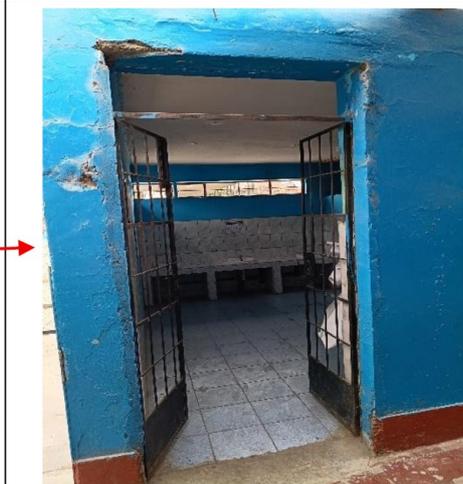
Ingreso al ambiente deteriorado

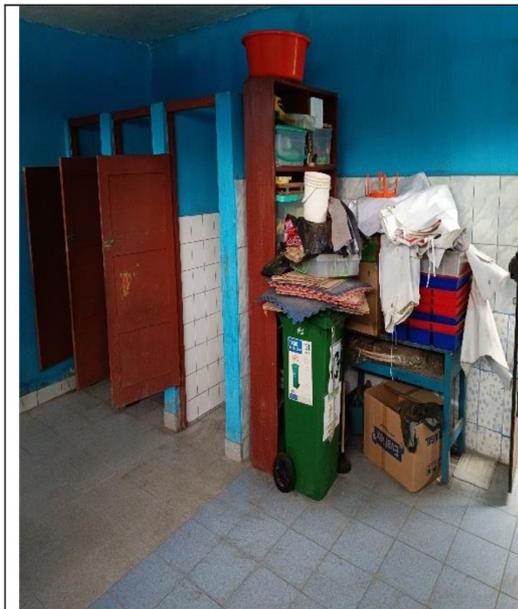
Imagen n.º 12

Materiales educativos almacenados en el SS.HH. de niños.

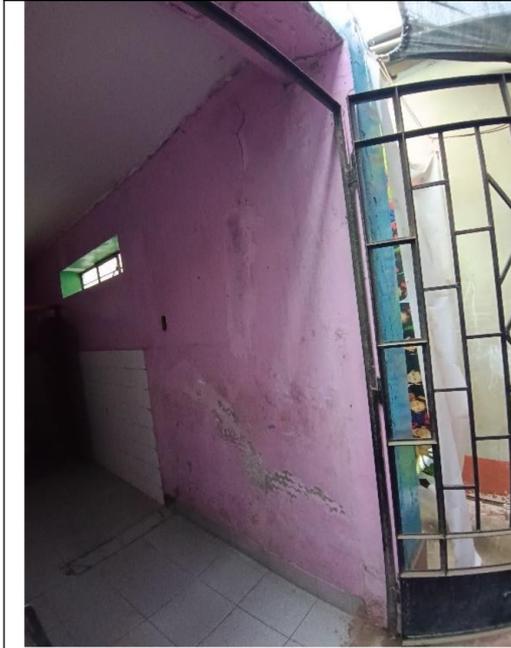
Imagen n.º 13

Con relación a los servicios higiénicos (SS.HH.) del nivel inicial, la coordinadora de inicial precisó que la edificación original correspondía a SS.HH. de nivel primario. Posteriormente, estos fueron adaptados, es decir, se dividió la habitación para generar dos espacios, uno para niños y otro para niñas. Asimismo, los docentes gestionaron la adquisición de inodoros usados provenientes de otra institución educativa para reemplazar los inodoros no operativos de los SS.HH. No obstante, en la verificación en dicha área, se observó el deterioro y la carencia de los accesorios de los baños, así como el deterioro de las mayólicas de cubren las paredes.

Deterioro de la pared del SS.HH. de niñas.

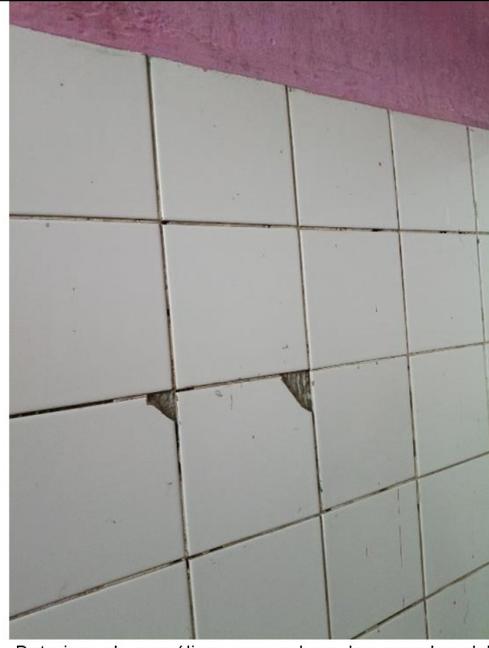
Imagen n.º 14

Deterioro de mayólicas que cubren las paredes del SS.HH. de niñas.

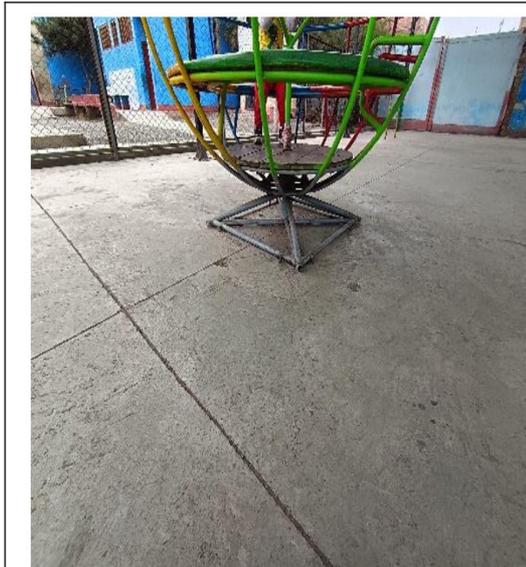
Imagen n.º 21

Superficie del suelo que presenta deterioro.

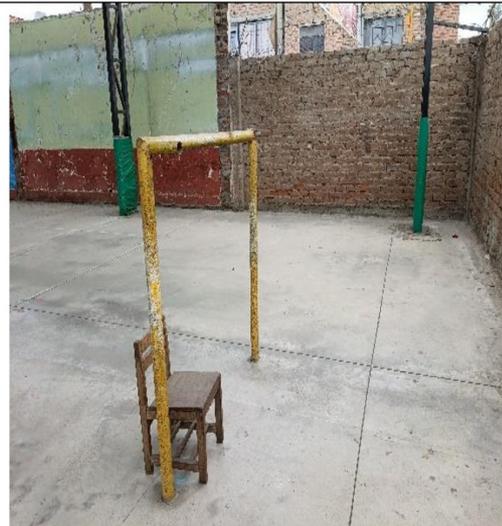
Imagen n.º 22

Con respecto a los juegos infantiles, estos fueron adquiridos mediante gestiones realizadas por los docentes y padres de familia, según indicó el director a cargo; no obstante, se verificó que estos presentan deterioro, posiblemente debido al uso y el paso del tiempo.

Juegos infantiles con deterioro, presentan tubos con oxido.

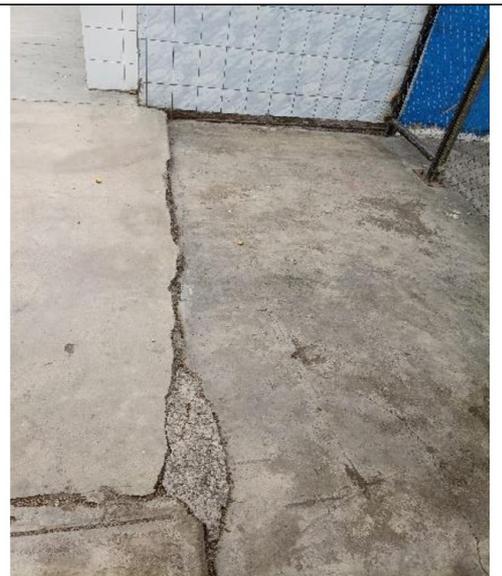
Imagen n.º 24

Suelos deteriorados.

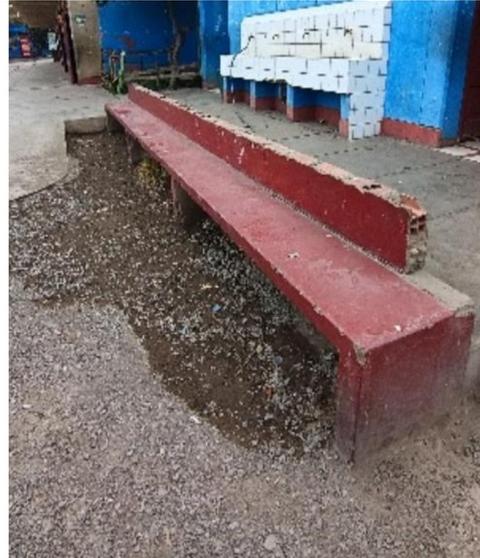
Banca de cemento deteriorada.

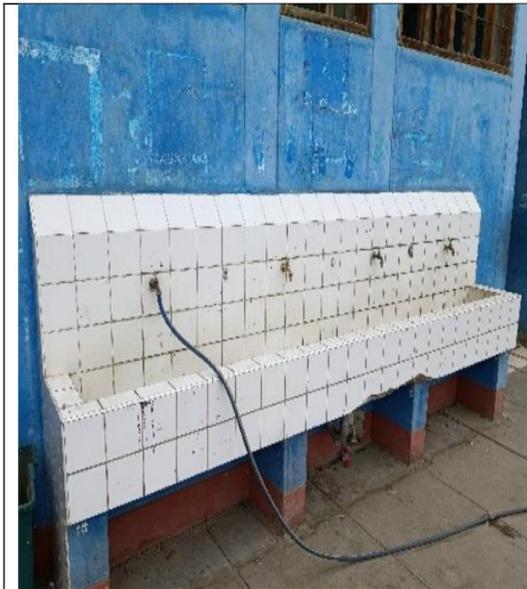
Imagen n.º 27

Lavadero carente de caños.

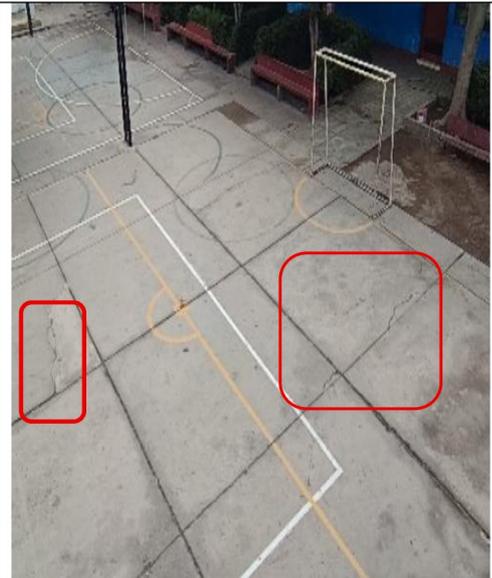
Imagen n.º 30

Deterioro de la losa deportiva sin protección solar.

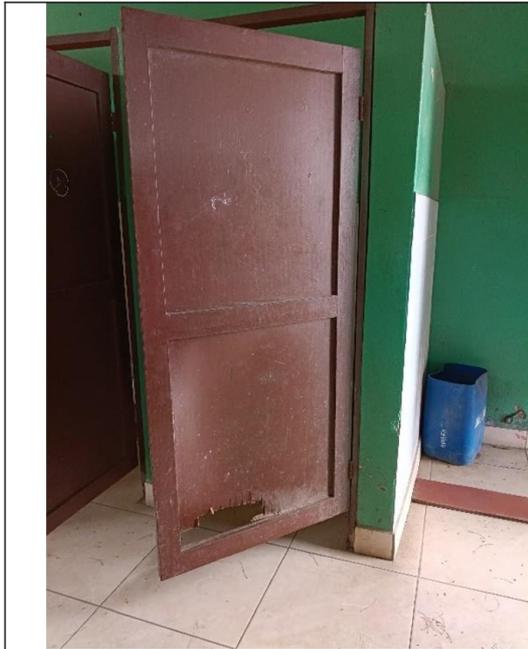
Imagen n.º 33

Puerta deteriorada en el SS.HH. de varones.

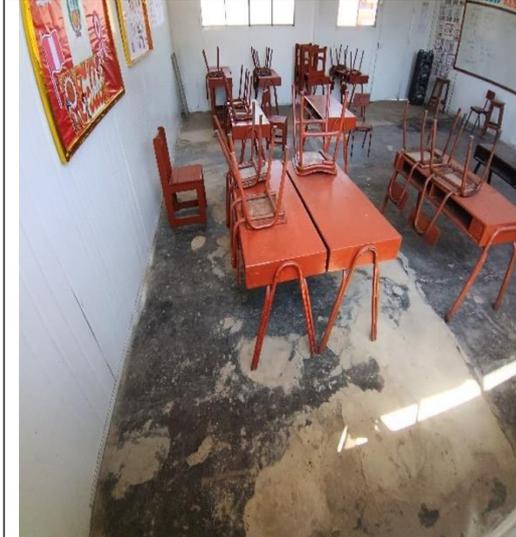
Imagen n.º 41

Suelo de las aulas prefabricadas que presentan deterioro.

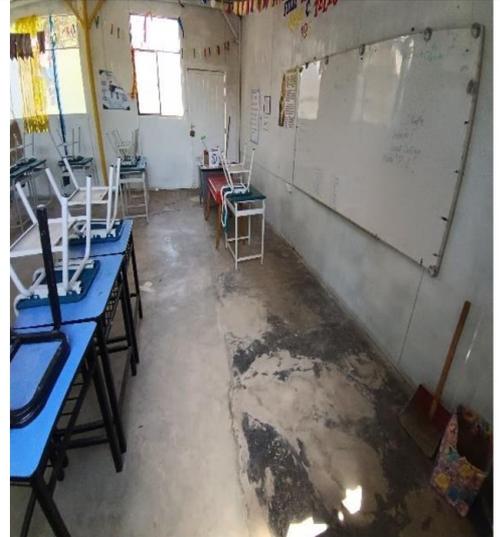
Imagen n.º 42

Suelo de las aulas prefabricadas que presentan deterioro.

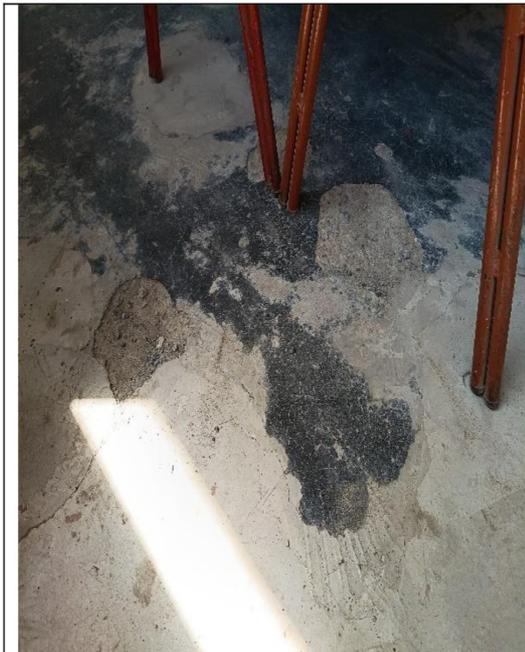
Imagen n.º 43

Suelo de las aulas prefabricadas con grietas en la superficie.

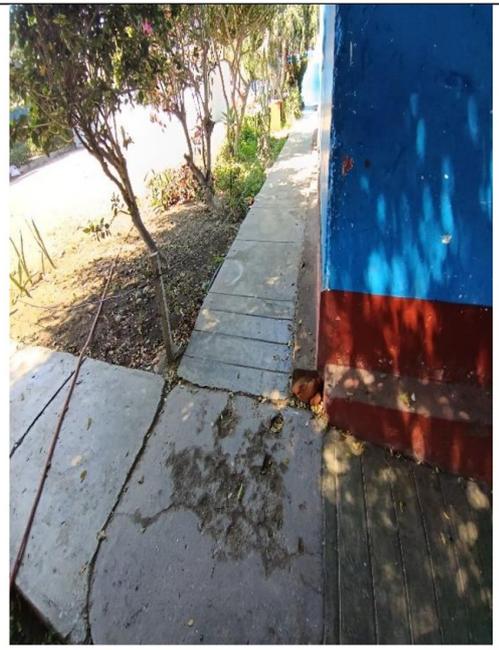
Imagen n.º 44

Al respecto, el director confirmó que ninguna de las aulas señaladas del pabellón norte tiene prohibición de uso por parte de Defensa Civil, para continuar con su uso. No obstante, durante la verificación se observó la existencia de techos de Eternit en dicho pabellón, así como la presencia de grietas y la delaminación de la superficie de los pisos de dos aulas.

Delaminación de la superficie del suelo de los pasadizos.

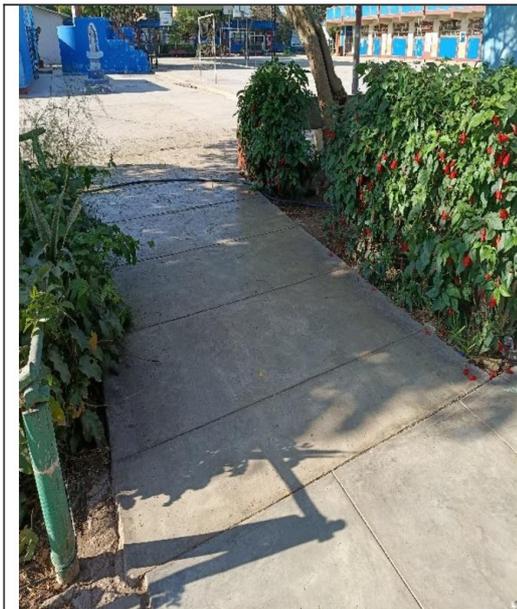
Rampa sin baranda o parapeto, acceso a patio.

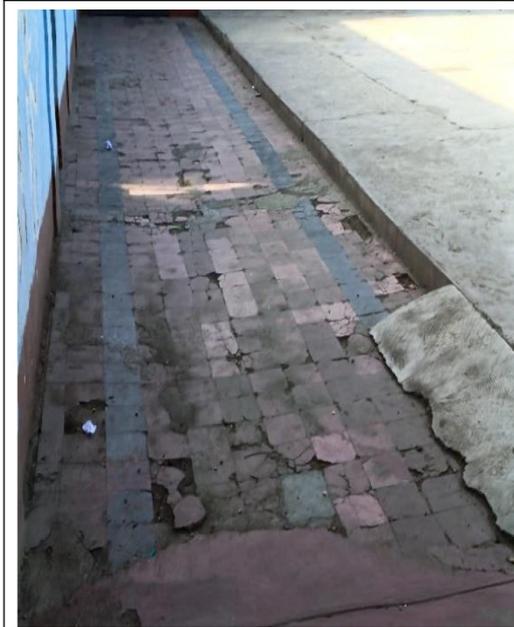
Imagen n.º 53

Suelos deteriorados de la Institución Educativa.

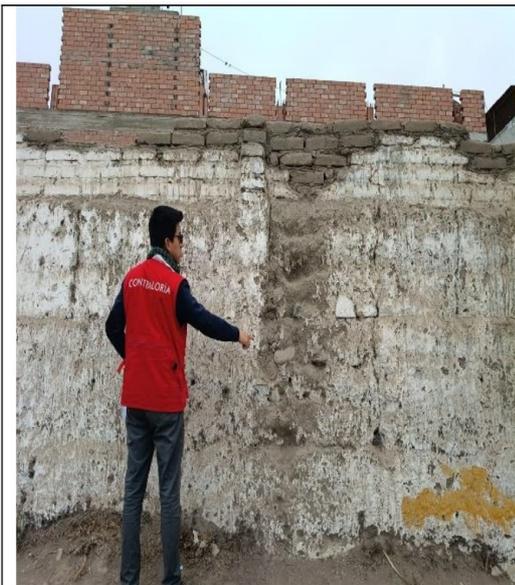
Imagen n.º 59

Cerco perimétrico de la Institución con deterioro.

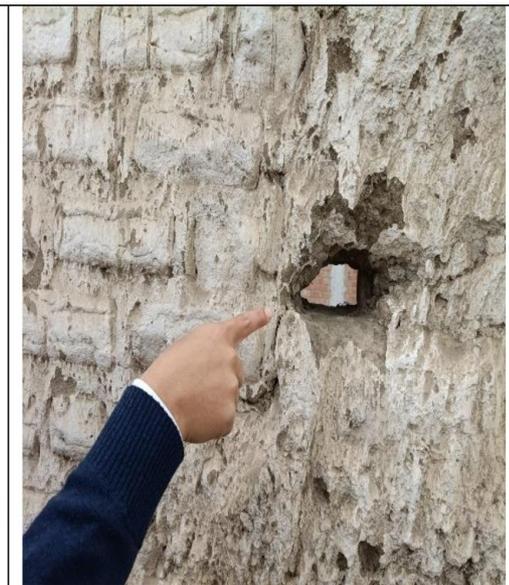
Imagen n.º 60

Tramos del cerco perimétrico de la Institución cuentan con huecos.

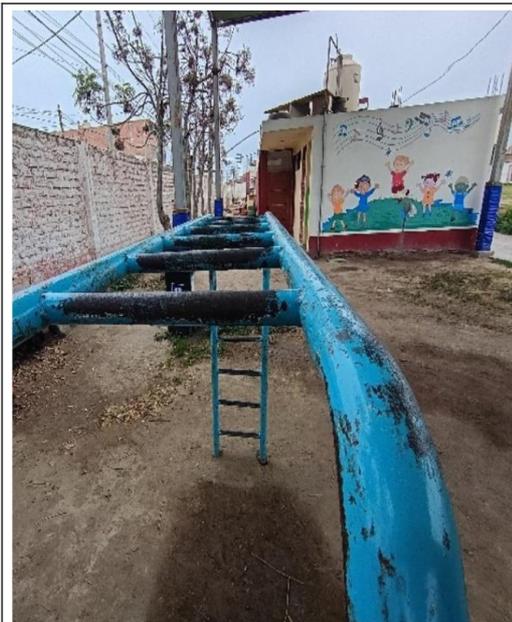
Imagen n.º 63

Al respecto, en la verificación se observó que las aulas de 1 y 3 años presentan columnas con rajaduras y paredes con deterioro. Asimismo, los juegos infantiles presentan desprendimiento de pintura y deterioro; dicha zona no cuenta con algún cerco o perímetro que la delimite.

Los juegos infantiles presentan desgaste: Tubos de los pasamanos con oxido.

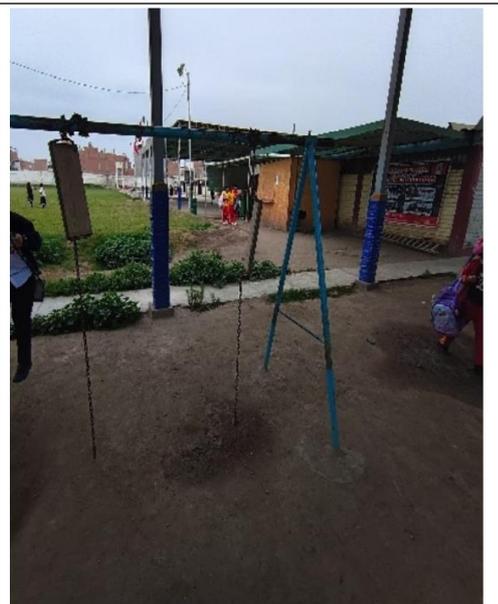
Imagen n.º 64

Los juegos infantiles presentan deterioro: Sillas de columpios no operativos.

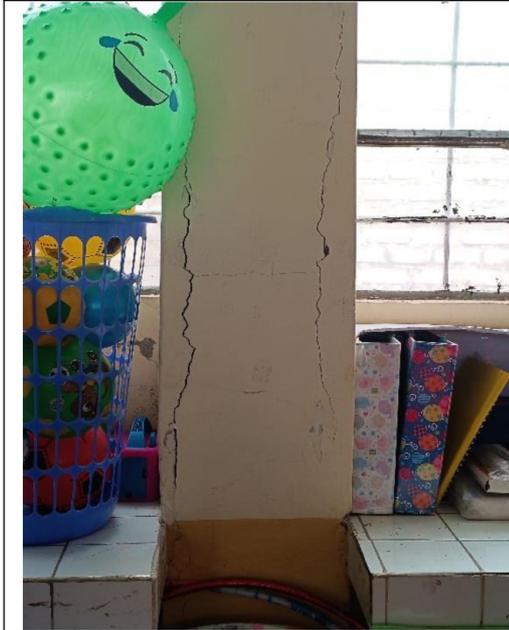
Imagen n.º 65

Columna de aula de 1 año con grietas.

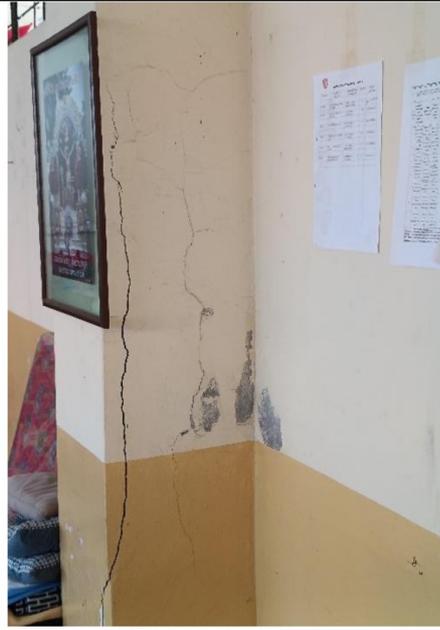
Imagen n.º 66

Columna de aula de 1 año con grietas.

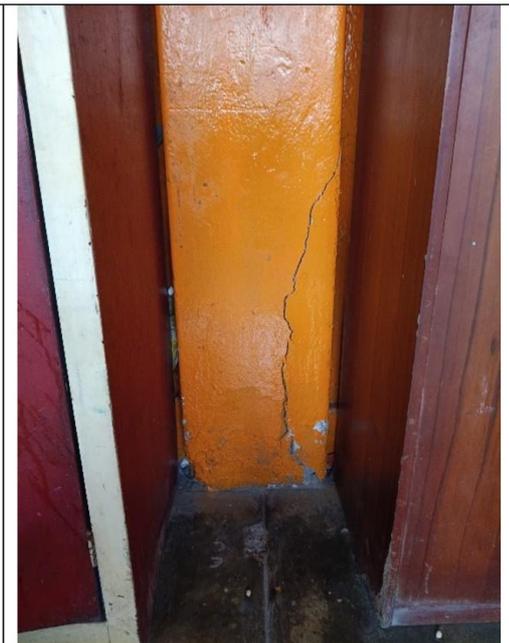
Interior de aula de 5 años: grieta en columna.

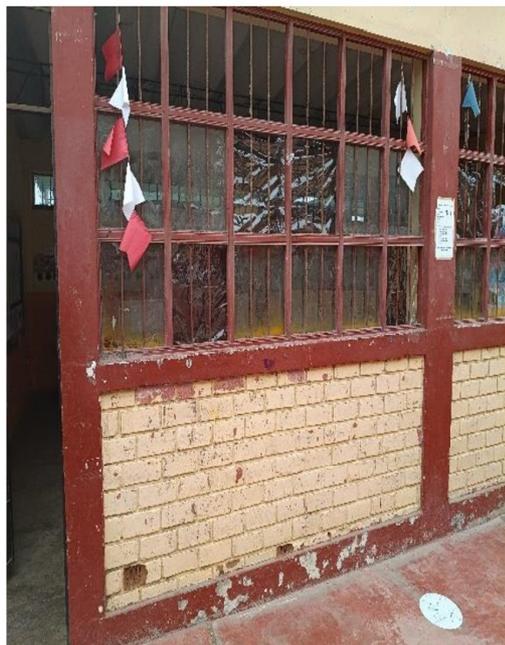
Imagen n.º 77

Ventanales de aula de 5 años tapadas con plástico.

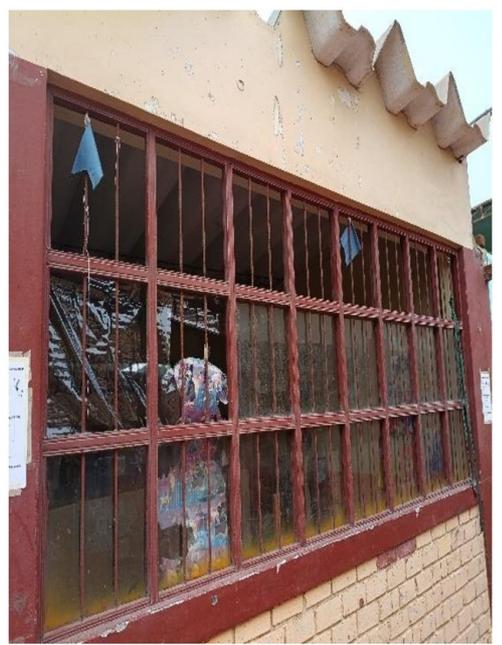
Imagen n.º 78

Ventanales de aula de 5 años tapadas con plástico.

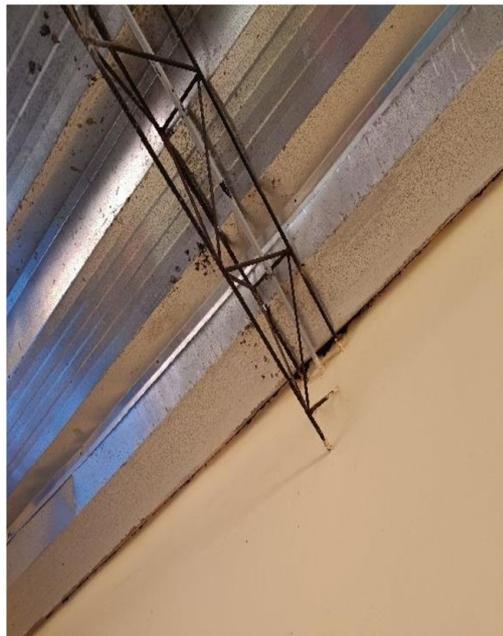
Imagen n.º 81

Durante la verificación se observó que algunos de los techos de calamina de las aulas, presentan agujeros, mientras que, los de Eternit presentan grietas, filtraciones y zonas carentes de selladores que cubran las juntas entre las planchas. En algunas paredes de dichas aulas se advirtió humedad reciente y un desprendimiento de la pintura en la zona próxima.

Oxidación de los techos de calamina

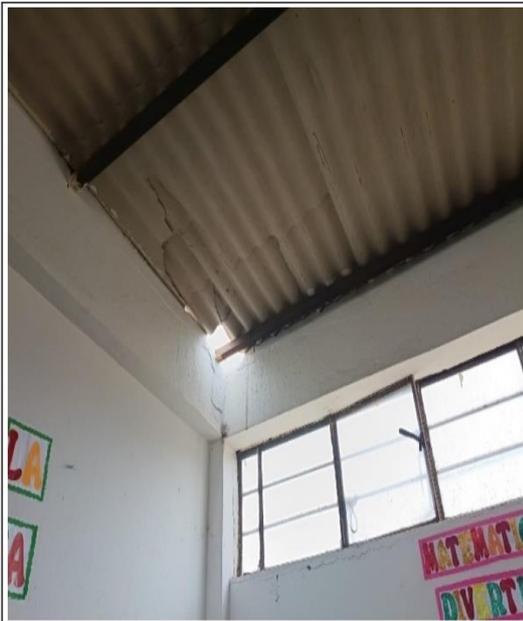
Techo de aula con planchas de Eternit con hueco.

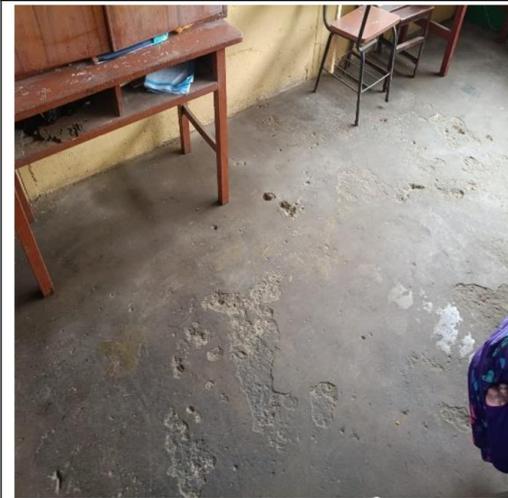
Imagen n.º 93

Deterioro de la superficie del piso.

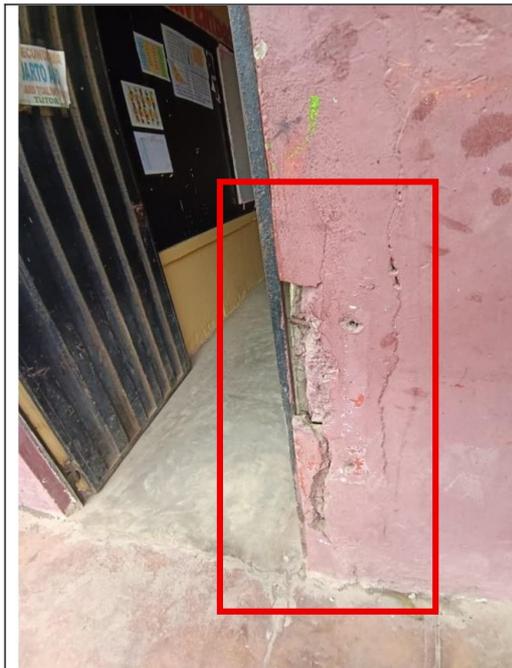
Imagen n.º 95

Ingreso de aula de nivel primaria presenta desprendimiento del acabado.

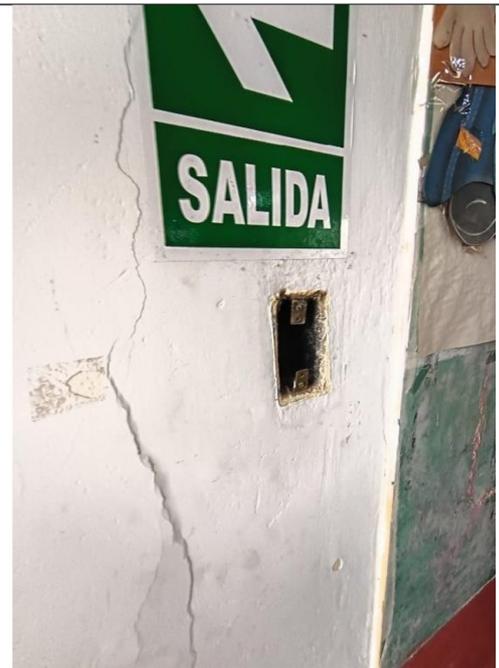
Imagen n.º 96

Pared de aula presenta desprendimiento del acabado.

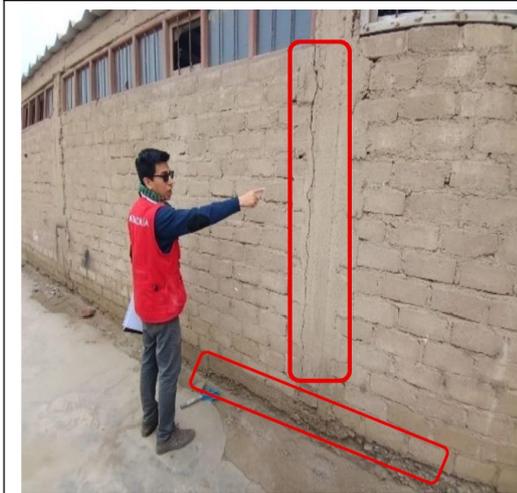
Imagen n.º 97

Exterior de las paredes de las aulas, presenta rajadura y deterioro.

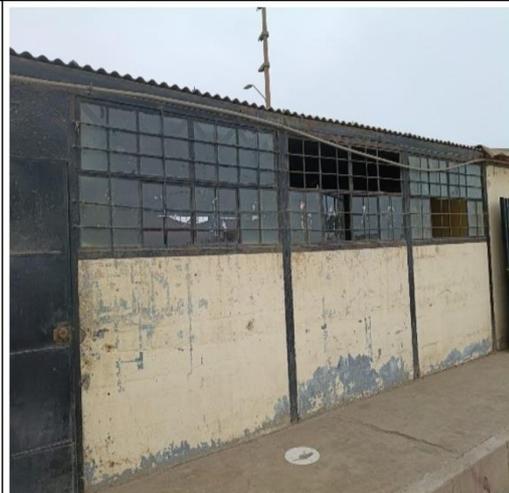
Imagen n.º 98

Paredes de aulas presentan deterioro, algunas de ellas cuentan con ventanas que carecen de lunas.

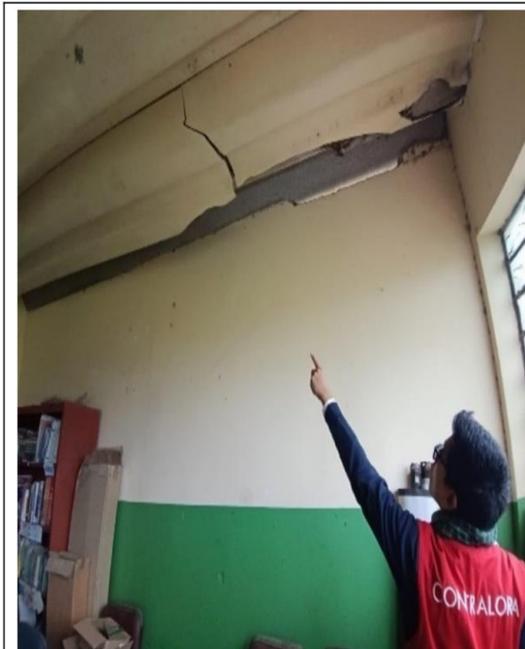
Imagen n.º 99

Techo del ambiente de biblioteca: Plancha de Eternit con rajadura.

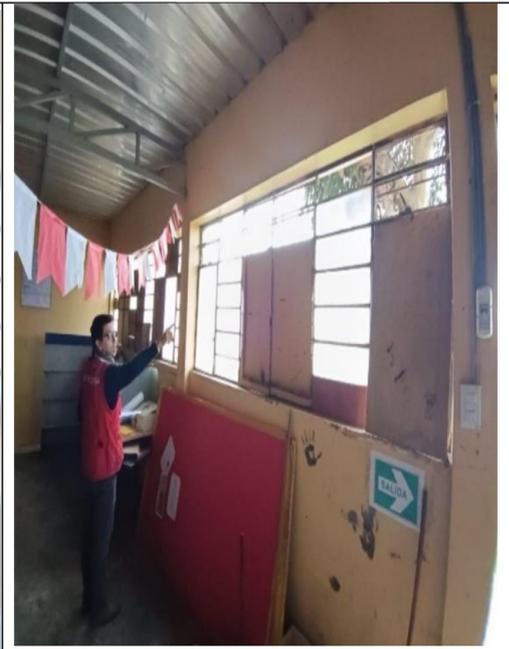
Imagen n.º 100

Paredes del ambiente de biblioteca presentan ventanas que carecen de lunas.

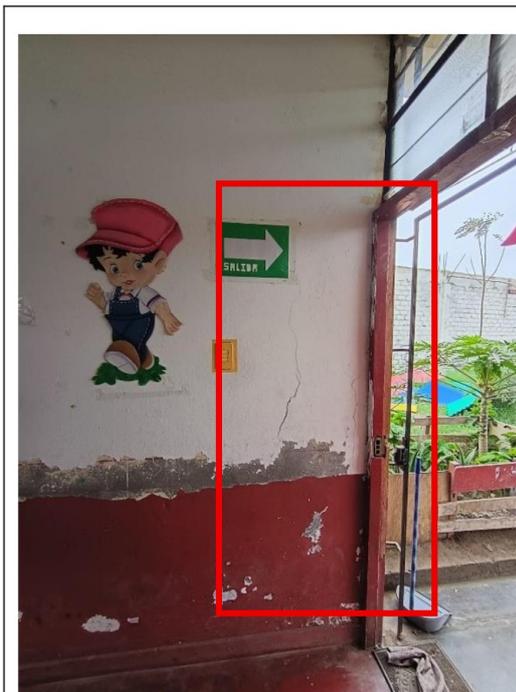
Paredes del laboratorio de Ciencia y Tecnología presenta rajadura y desprendimiento de pintura.

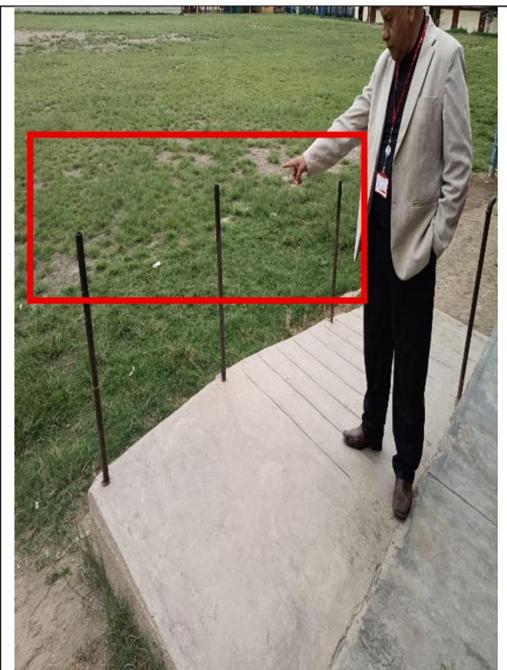
Imagen n.º 104

Rampa de acceso al pabellón de secundaria, carece de baranda o parapeto.

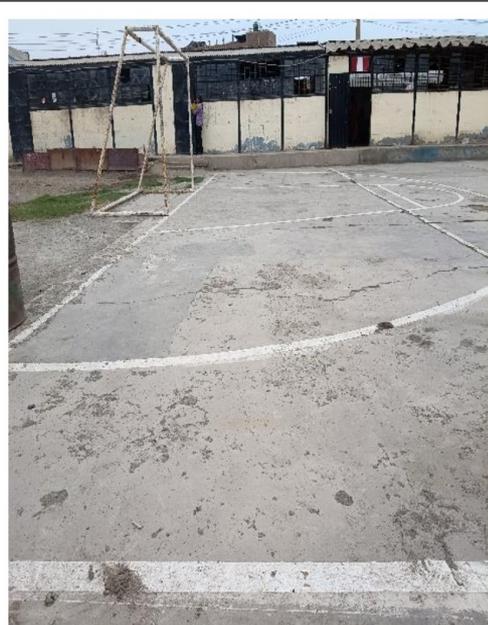
Losas deportivas con deterioro

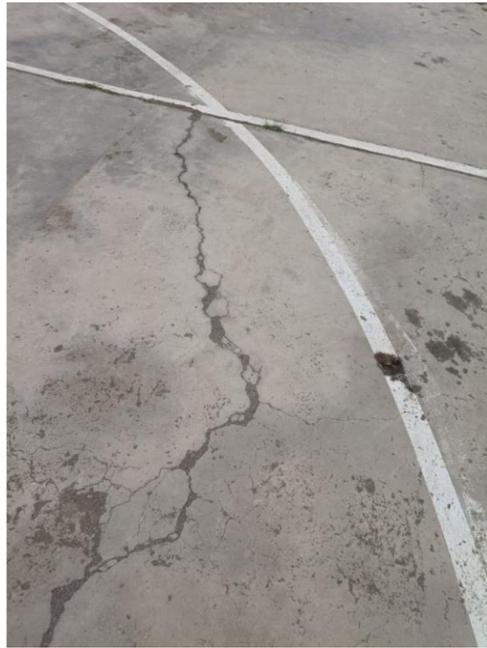
Imagen n.º 109

Losas deportivas con deterioro: paños con rajaduras

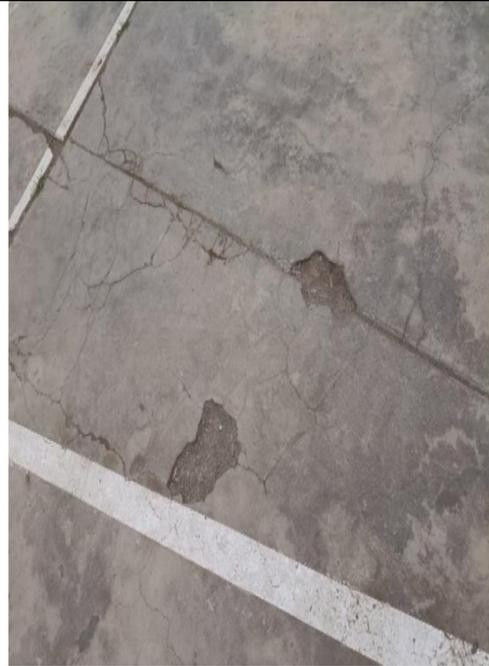
Imagen n.º 110

Losas deportivas con deterioro: delaminación de la superficie.

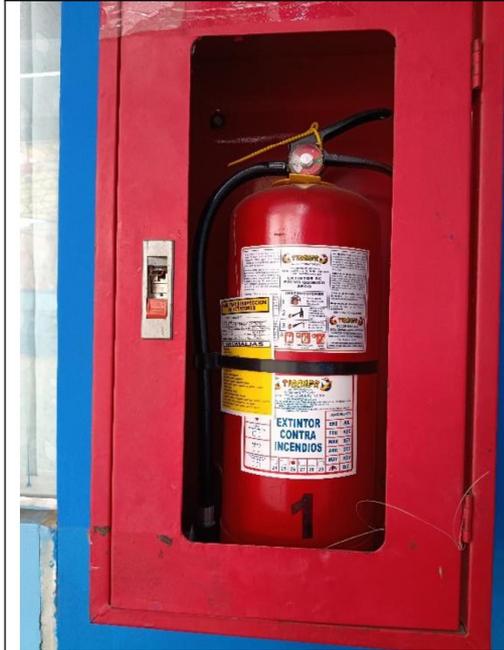
Imagen n.º 117

Extintor n.º 1 vencido.

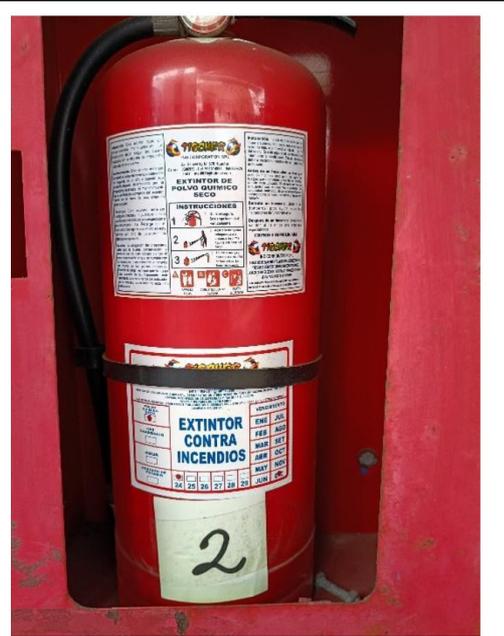
Imagen n.º 118

Extintor n.º 2 vencido

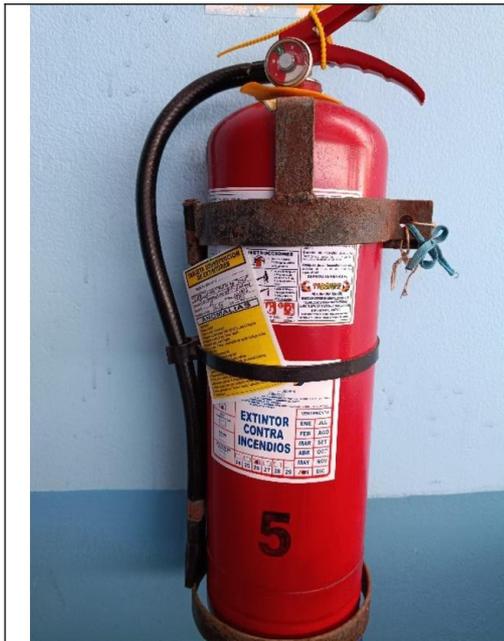
Imagen n.º 119

Extintor n.º 5 vencido

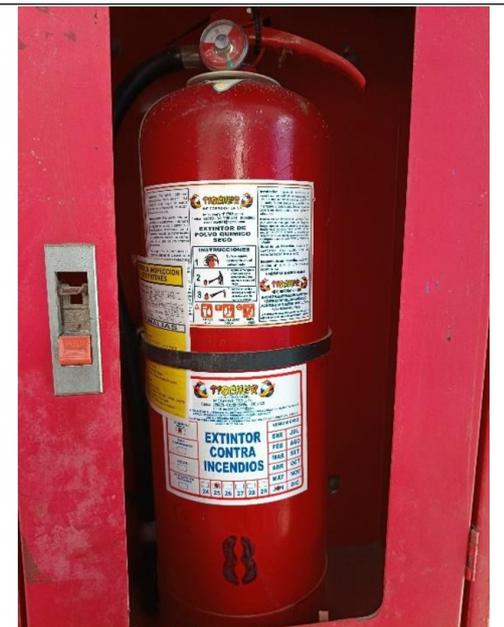
Imagen n.º 120

Extintor n.º 8 vencido.

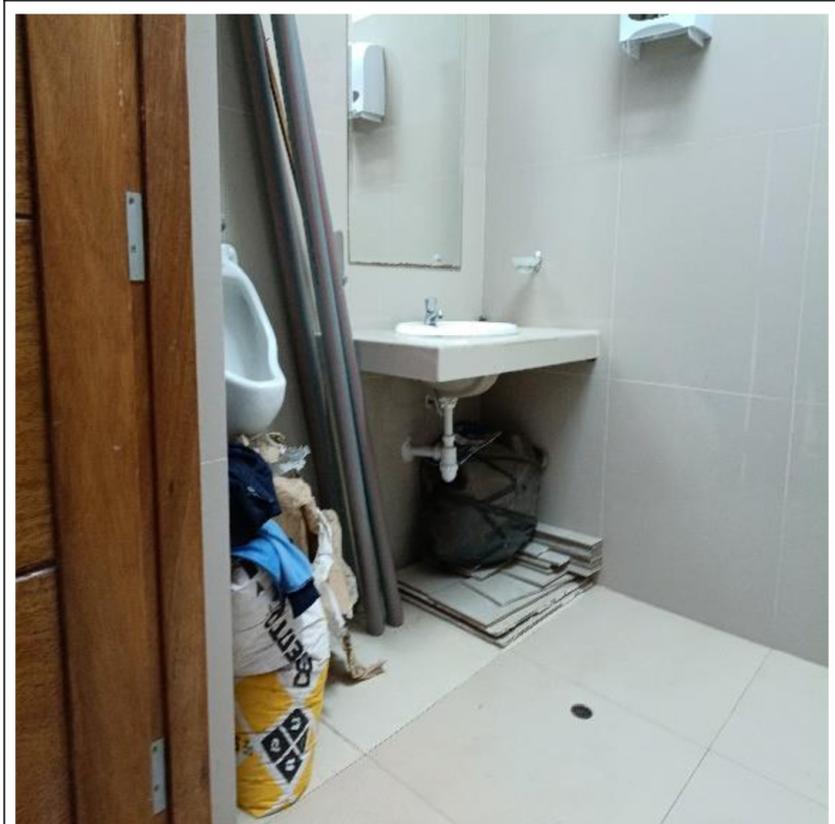
Imagen n.º 121

El SS.HH. para personas con discapacidad contiene materiales de construcción, debajo del lavadero y del urinario.
