**INFORME DE HITO DE CONTROL
N° 028-2025-OCI/5978-SCC**

**PROYECTO DE INVERSIÓN: “CONSTRUCCIÓN Y
EQUIPAMIENTO DE UNA NUEVA PLANTA DE TRATAMIENTO
DE AGUA POTABLE DE CALANA, DISTRITO DE CALANA,
PROVINCIA DE TACNA, REGIÓN TACNA” - CUI N° 2167692**

HITO DE CONTROL N° 18: CULMINACIÓN DE OBRA

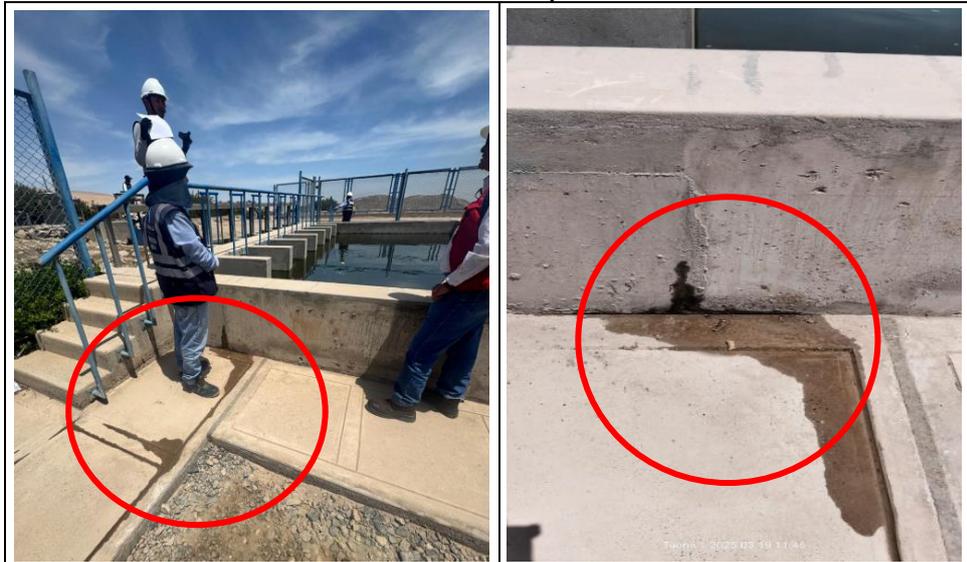
Panel fotográfico n.º 1
Filtraciones en captación

En concordancia con el expediente técnico del proyecto, la intervención en este componente, consistió en reemplazar doce (12) compuertas metálicas, para el control de caudales, así como construir un tramo de veredas e instalar el cerco perimétrico al lado de la puerta de ingreso. El supervisor señaló que la cámara de captación es existente, la cual fue ejecutada en el contrato de ejecución inicial. Sin embargo, se advierte una filtración de agua en uno de los muros laterales, ubicado cerca a la escalera de acceso, tal como se muestra en las siguientes vistas fotográficas:

Imagen n.º 1: Filtración en captación.

Imagen n.º 2: Filtración en captación.

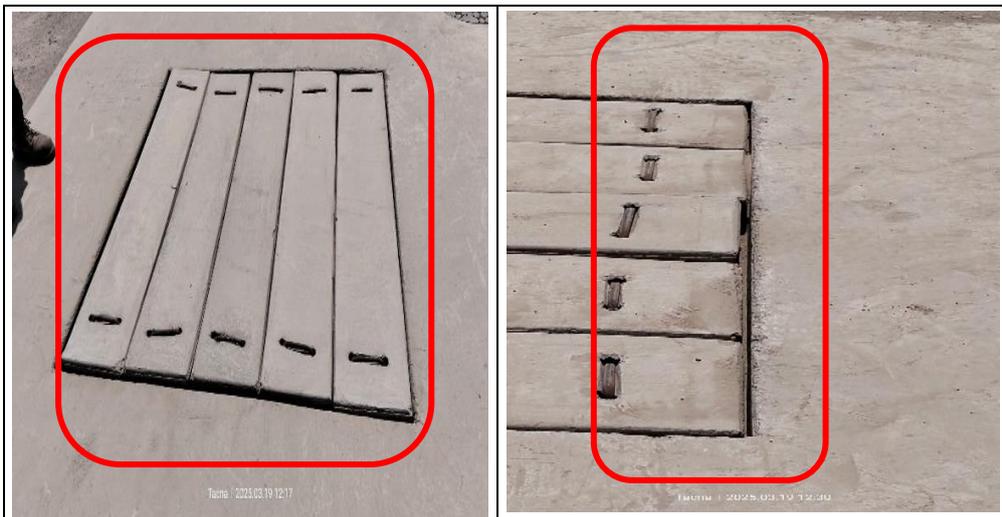
Panel fotográfico n.º 2
Deficiencias en losa maciza.

En las cámaras de inspección de válvulas de aire (VA) y válvulas de purga (VP) de la línea de conducción, se evidenciaron deficiencias en losas de techo y tapas removibles de concreto armado, tal como se muestra en las imágenes siguientes:

Imagen n.º 3: Tapas removibles de concreto en VA n.º 01 presentan desnivel con la losa del techo, no tienen las mismas dimensiones, y algunas presentan flexión o pandeo en su parte central.

Imagen n.º 4: Tapas removibles de concreto en VA n.º 02 presentan dimensiones irregulares, están desniveladas y no calzan dentro del marco del techo de la losa.

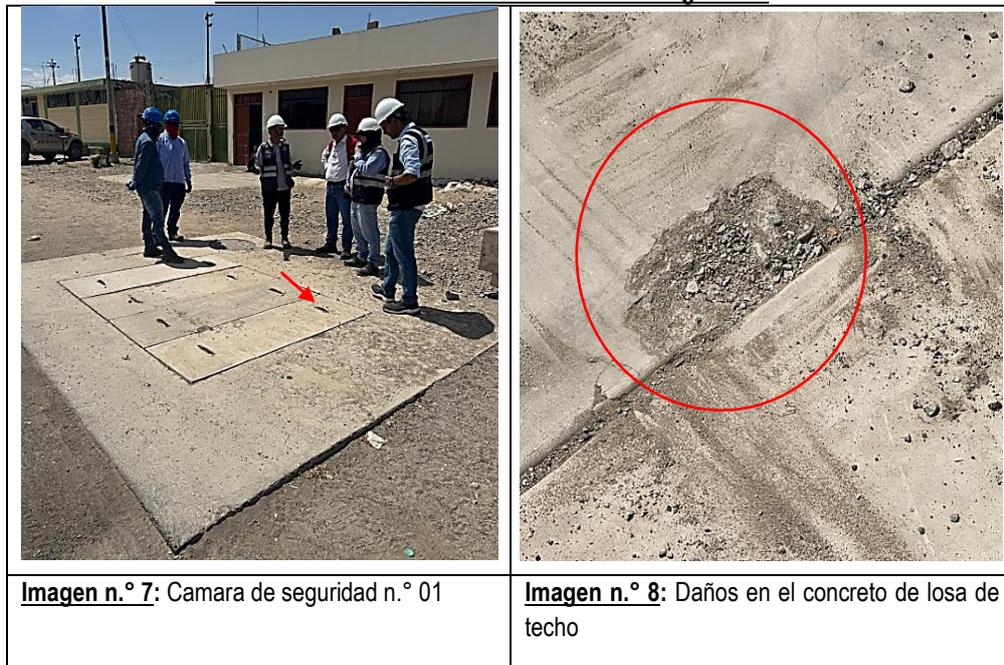
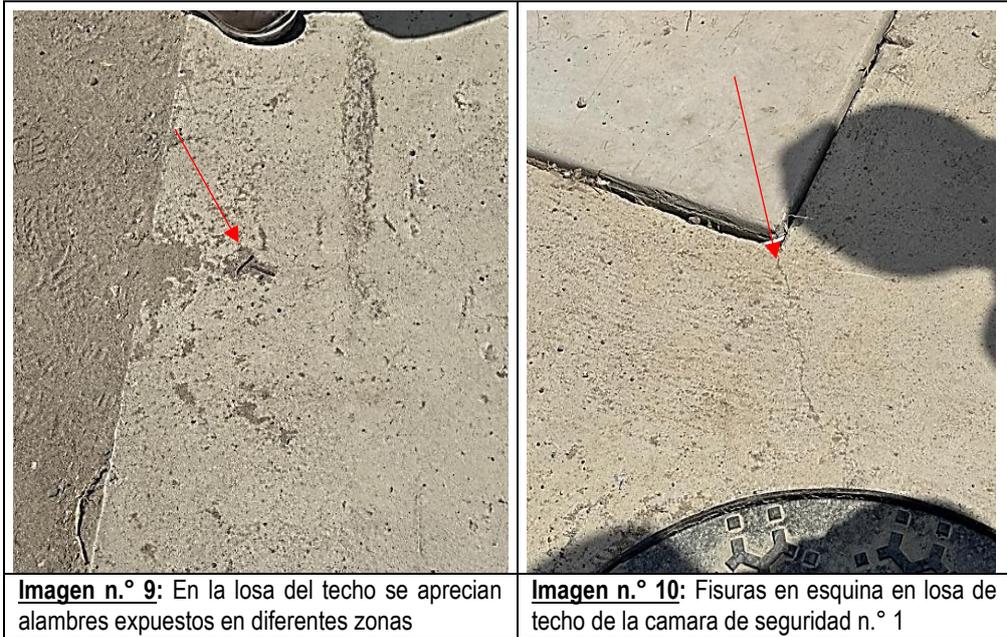
Panel fotográfico n.º 3
Deficiencias en losa maciza de cámara de seguridad.

Al respecto, en las cámaras de seguridad n.º 1 de la línea de conducción, se evidenciaron deficiencias en losa del techo, rotura de losa de techo, fisuras en losa, y alambres expuestos, tal como se muestra en las imágenes siguientes.

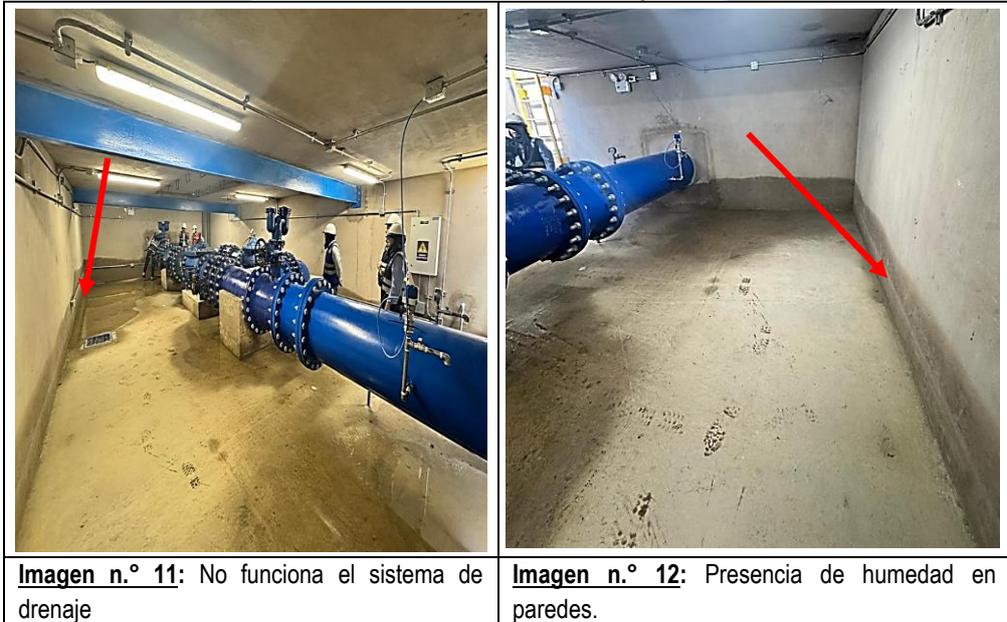
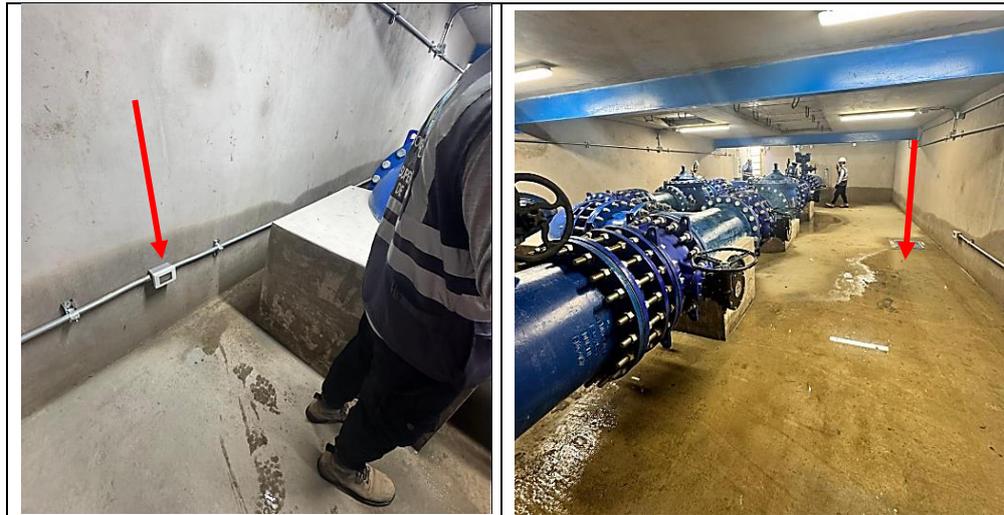
Panel fotográfico n.º 4
Deficiencias en cámara reductora de presión.

En el interior de la cámara reductora de presión, se evidenció presencia de agua empozada, debido a que el piso no cuenta con la pendiente adecuada para su drenaje al sumidero, además se muestra exceso de humedad en las paredes de la cámara, que presentan una altura aproximada de 0,50 m, tal como se muestra en las imágenes siguientes:

Imagen n.º 13: Presencia de humedad en paredes.

Imagen n.º 14: Sistema de drenaje deficiente.

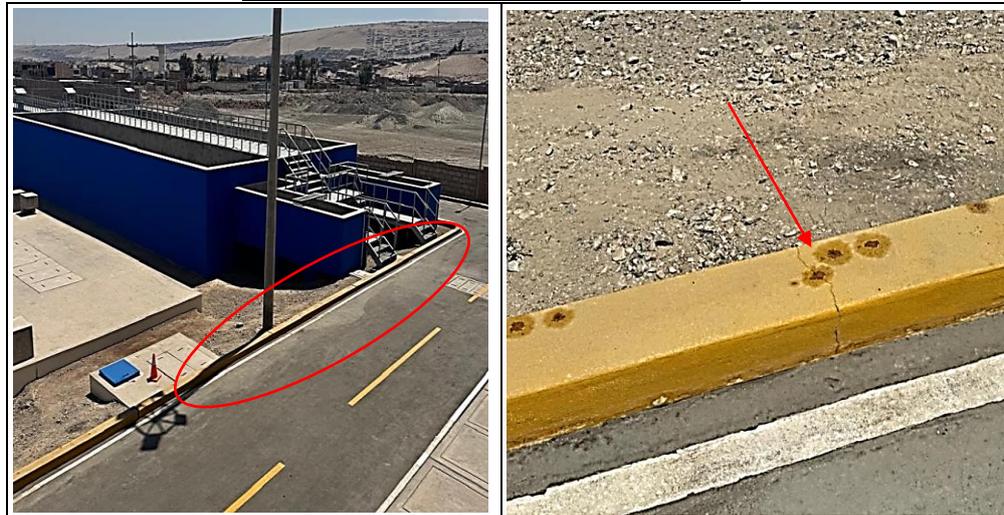
Panel fotográfico n.º 5
Deficiencias en sardineles en vía de circulación

Se advierten fisuras en sardineles en la vía de tránsito, paralela al ingreso del área de floculación⁴ tal como se muestra en las imágenes siguientes:

Imagen n.º 15: Sardineles con fisuras

Imagen n.º 16: Fisuras en sardineles.

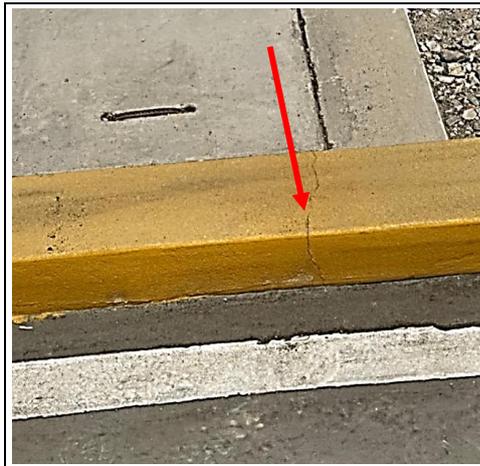
Imagen n.º 17: Fisuras en sardineles.

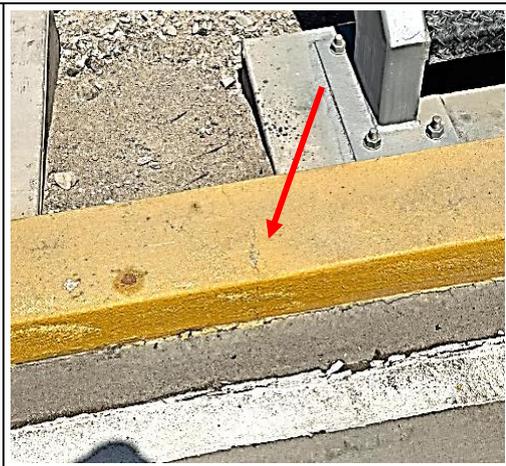
Imagen n.º 18: Fisuras en sardineles.

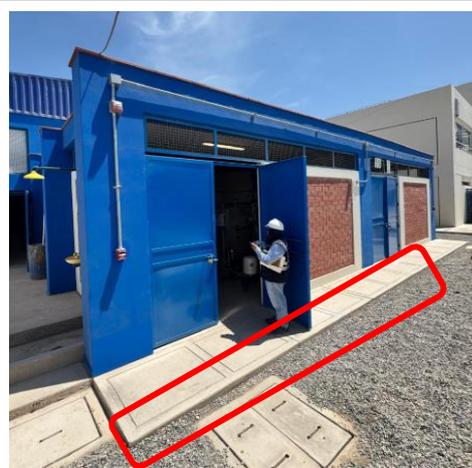
Se advierten fisuras en vereda exterior de la sala de instrumentación, tal como se muestra a continuación:

Imagen n.º 19: Vereda perimetral con fisuras

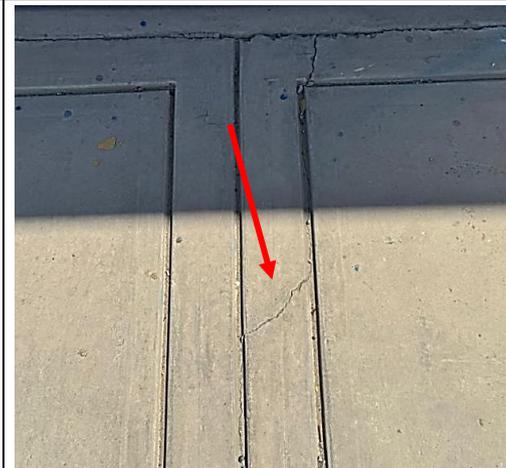
Imagen n.º 20: Fisuras en veredas

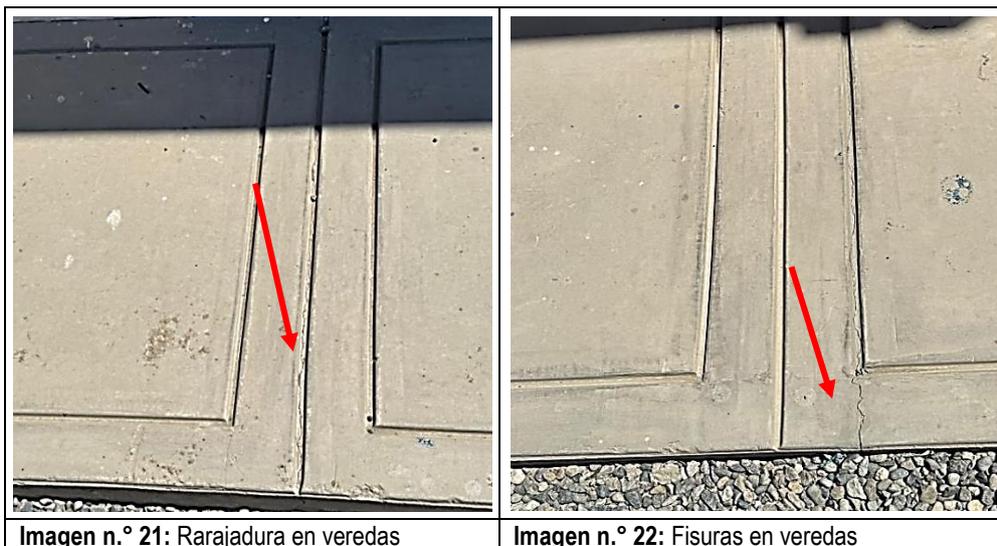
Panel fotográfico n.º 6

Deficiencias en veredas perimetrales de sala de instrumentación y caseta de control 1.

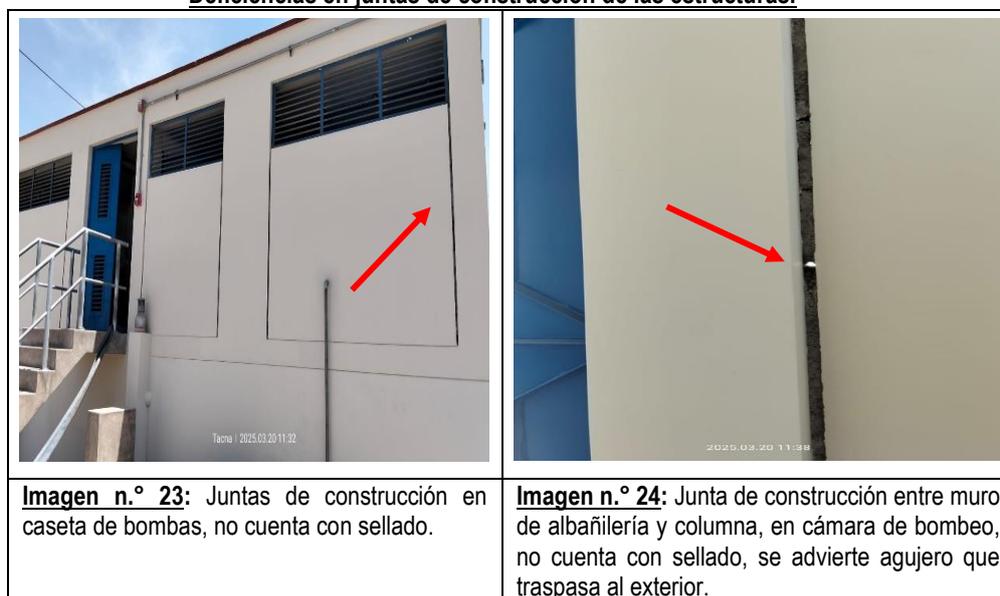
Panel fotográfico n.º 7
Deficiencias en juntas de construcción de las estructuras.

Se verifica que, en uniones de muros y elementos estructurales de las casetas de bombeo, cámaras de control de equipos, entre otros, no se cuenta con sellado de juntas, tal como se verifica en las siguientes vistas:

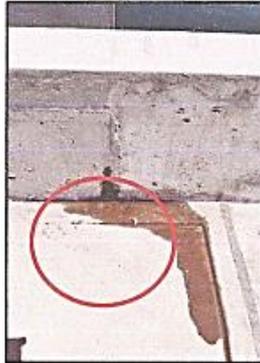
Imagen n.º 1

existente, en ella se advierte filtración por uno de los muros laterales, ubicado cercano a la escalera de acceso, tal como se muestra en la siguiente vista fotográfica:

Descripción: Filtración por uno de los muros laterales

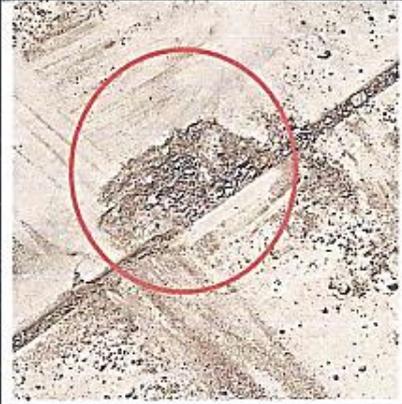
Imagen n.° 7: Rotura de losa de techo

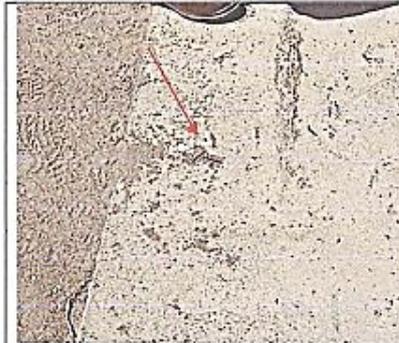
Imagen n.° 8: Alambres expuestos

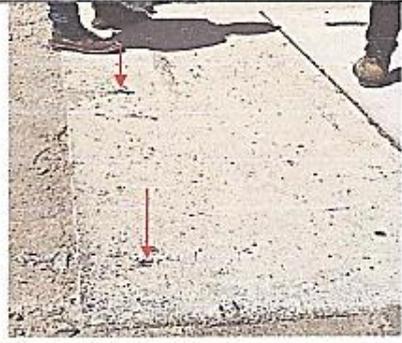
Imagen n.° 9: Alambres expuestos

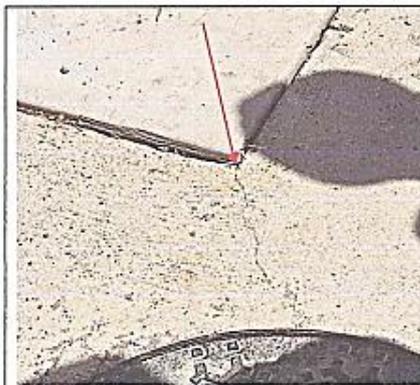
Imagen n.° 10: Fisuras en esquina de losa de techo.

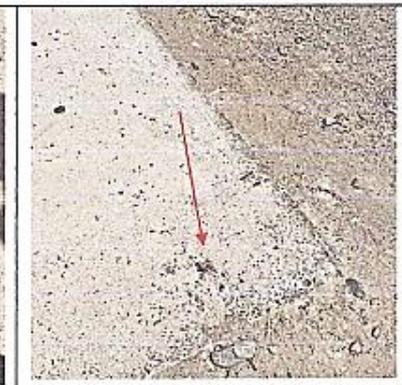
Imagen n.° 11: Alambres expuestos

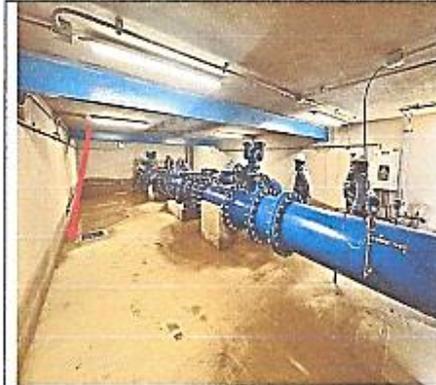
Imagen n.º 12: No funciona el sistema de drenaje

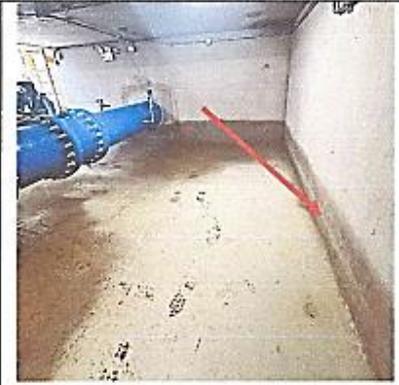
Imagen n.º 13: humedad en paredes.

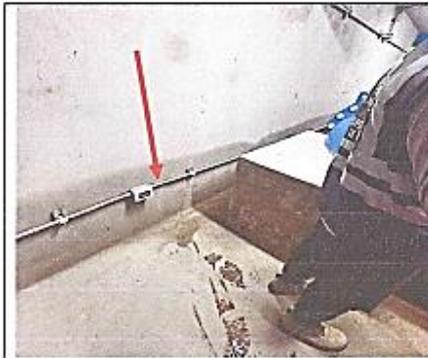
Imagen n.º 14: humedad en paredes.

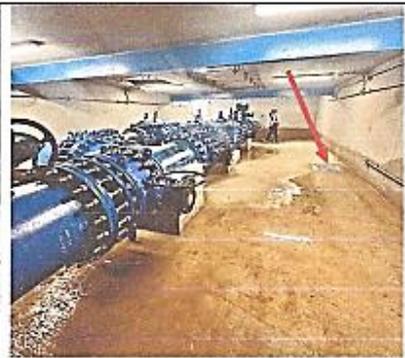
Imagen n.º 15: No funciona el sistema de drenaje

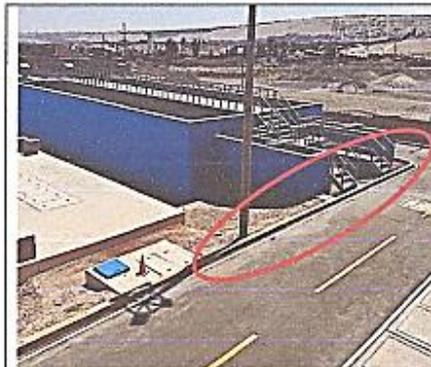
Se advierten fisuras en sardineles, así como desprendimiento del sellado de juntas en algunos tramos (costado de caseta de generador eléctrico).

Imagen n.º 16: Sardineles con fisuras

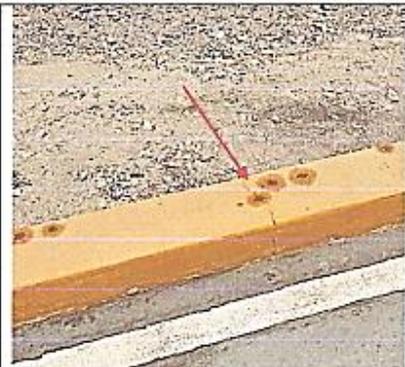
Imagen n.º 17: Fisuras en sardineles.

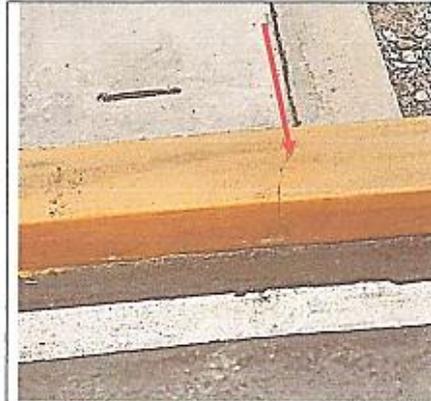
Imagen n.º 18: Fisuras en sardineles.

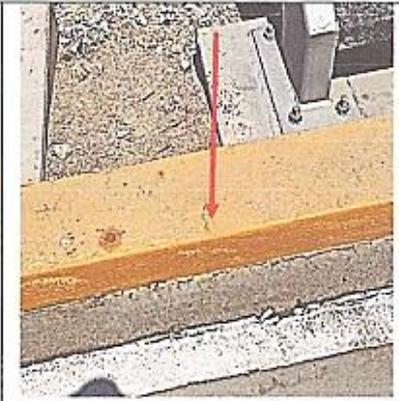
Imagen n.º 19: Fisuras en sardineles.

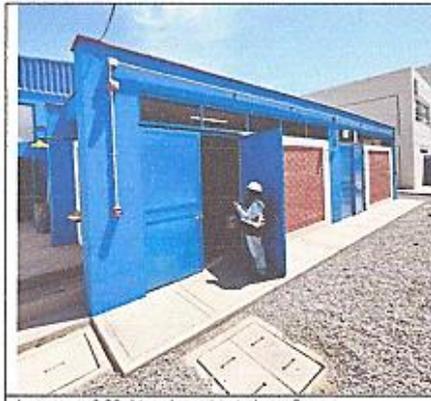
Imagen n.º 20: Vereda perimetral con fisuras

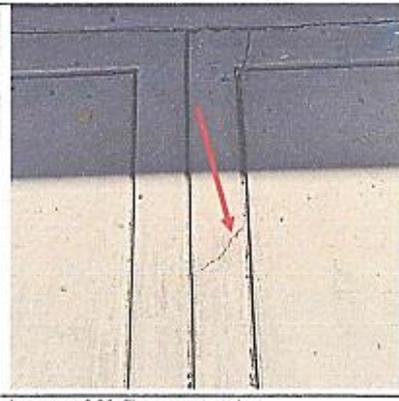
Imagen n.º 21: Fisuras en veredas

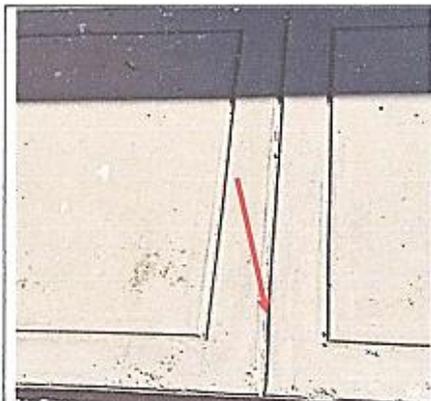
Imagen n.º 22: Fisuras en veredas

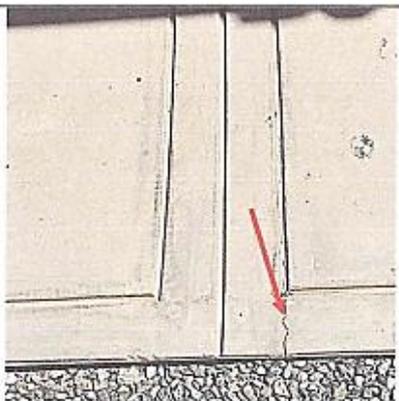
Imagen n.º 23: Fisuras en veredas

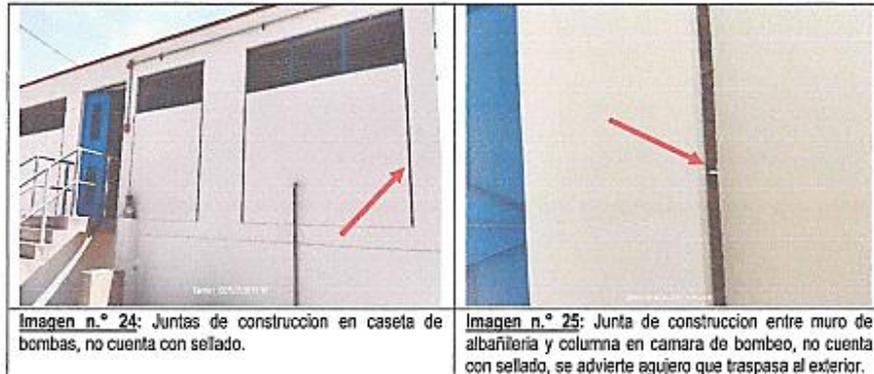
Se verifica que, en unión de muros y elementos estructurales de las casetas de bombeo, cámaras de control de equipos, entre otros, no cuenta con sellado de juntas, tal como se verifica en las siguientes vistas:

Imagen n.º 24: Juntas de construcción en caseta de bombas, no cuenta con sellado.

Imagen n.º 25: Junta de construcción entre muro de albañilería y columna en cámara de bombeo, no cuenta con sellado, se advierte agujero que traspasa al exterior.
