INFORME DE VISITA DE CONTROL
N.º 006-2025-OCI/6402-SVC

**VISITA DE CONTROL A LA AUTORIDAD DE TRANSPORTE
URBANO PARA LIMA Y CALLAO
DISTRITO DE MIRAFLORES, PROVINCIA DE LIMA, REGIÓN
LIMA**

**“OPERACIÓN Y MANTENIMIENTO DEL CORREDOR
SEGREGADO DE ALTA CAPACIDAD (COSAC) DE LA ATU”**

LIMA, 16 DE SETIEMBRE DE 2025

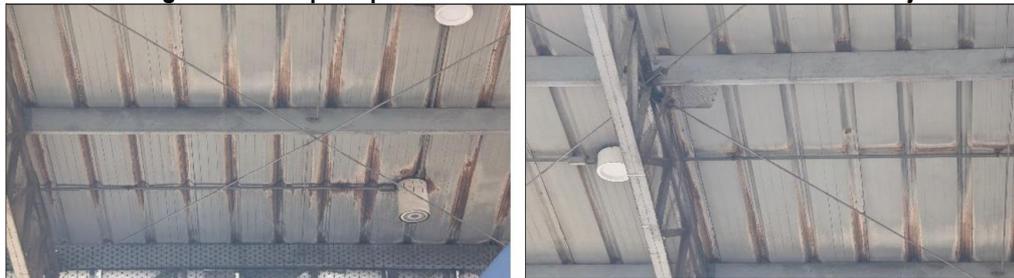
ESPECIALIDAD	COMPONENTE	DEFICIENCIA OBSERVADA	NIVEL DE RIESGO
Estructura	Cobertura metálica	Signos de oxidación e indicios de corrosión debido a la exposición de humedad. (Fotografía n.° 1) del cuadro n.° 2.	Medio
	Escaleras metálicas	Desgaste superficial de pintura y signos de oxidación parcial. (Fotografía n.° 2) del cuadro n.° 2.	Bajo
	Pasarela metálica peatonal	Desgaste superficial de pintura y signos de oxidación. (Fotografía n.° 3) del cuadro n.° 2.	Bajo
	Escalera de concreto	Se identificaron fisuras y grietas en las gradas de las escaleras cercana a los SS.HH. (Fotografía n.° 4) del cuadro n.° 2.	Medio
	Cercos metálicos	Signos de oxidación y en zonas puntuales tiene desprendimientos de material en la base por indicios de corrosión. (Fotografía n.° 5) del cuadro n.° 2.	Bajo
Arquitectura	Techos de policarbonato	Deterioro por exposición a la humedad y acumulación de sedimentos, en una zona próxima a un embarque tiene grietas y perforaciones. (Fotografía n.° 6) del cuadro n.° 2.	Medio/ Alto

Fotografía n.º 1: Oxidación y indicios de corrosión en coberturas metálicas 1.

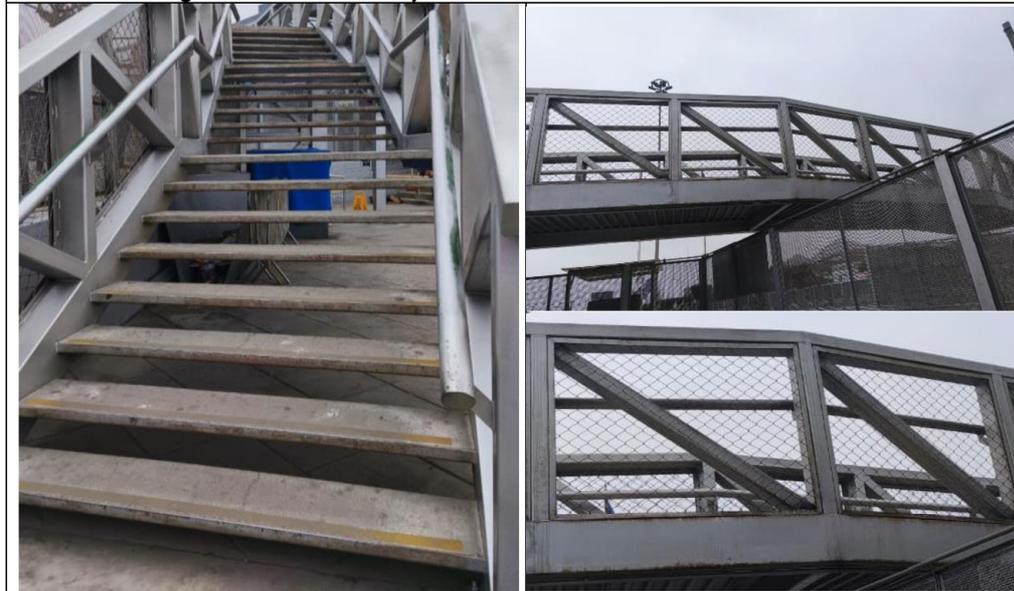
Fotografía n.º 2: Desgaste superficial de pintura y signos de oxidación en escalera metálica.

Fotografía n.º 3: Desgaste superficial de pintura y signos de oxidación en pasarela peatonal metálica.

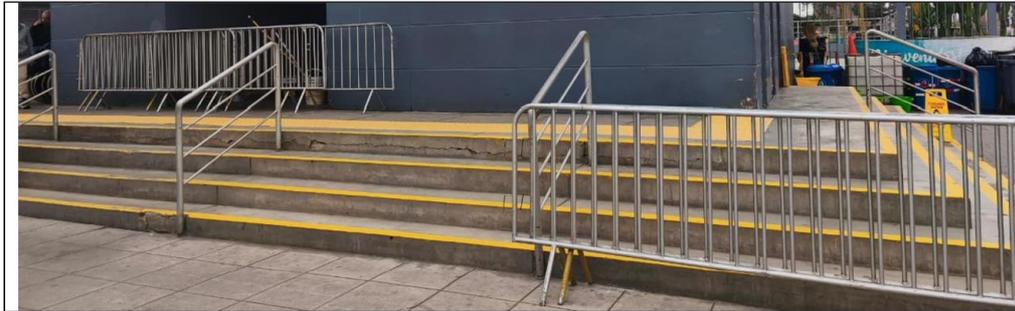
Fotografía n.º 4: Fisuras y grietas en la grada de la escalera cercana a los SS.HH.

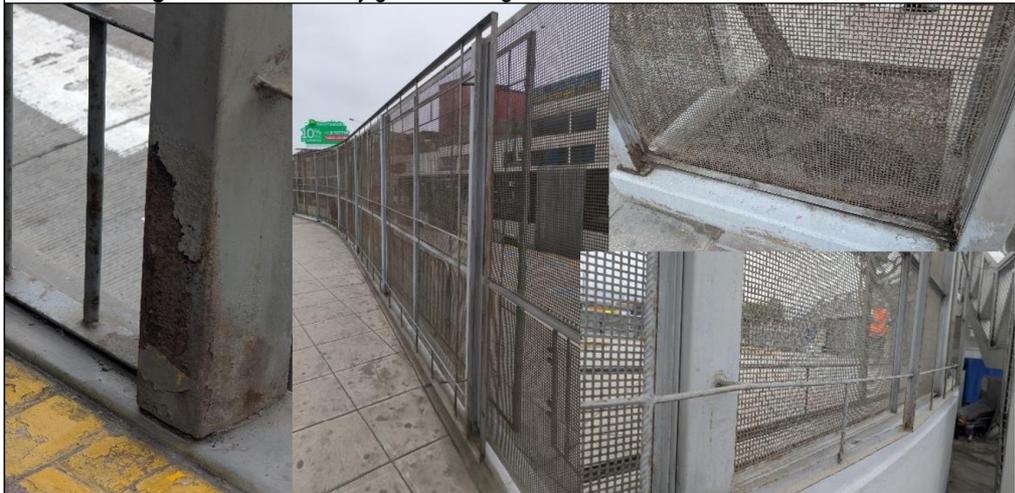
Fotografía n.º 5: signos de oxidación en cercos metálicos.

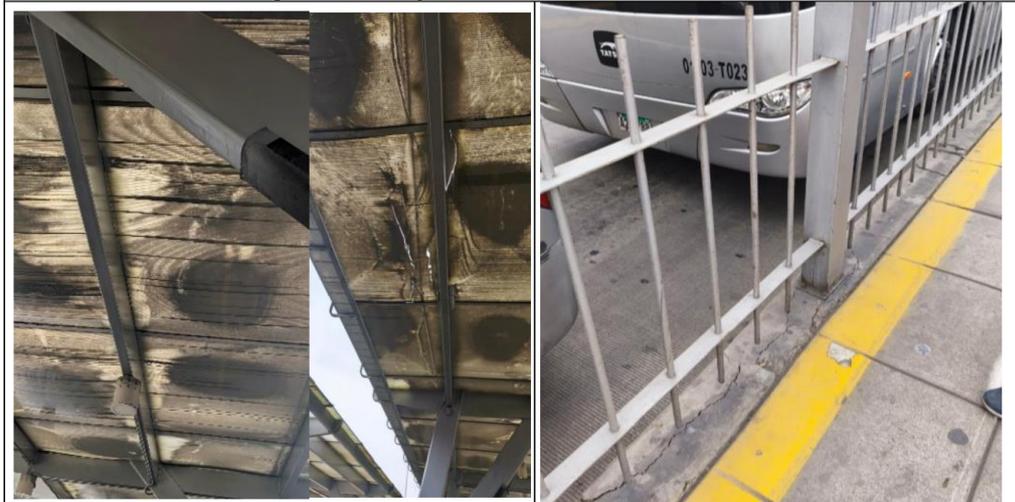
Fotografía n.º 6: Deterioro de techos de policarbonato.

Fotografía n.º 7: Baranda próxima al embarque hacia el norte, con signos de oxidación e inestabilidad por fisuras en el concreto de apoyo.

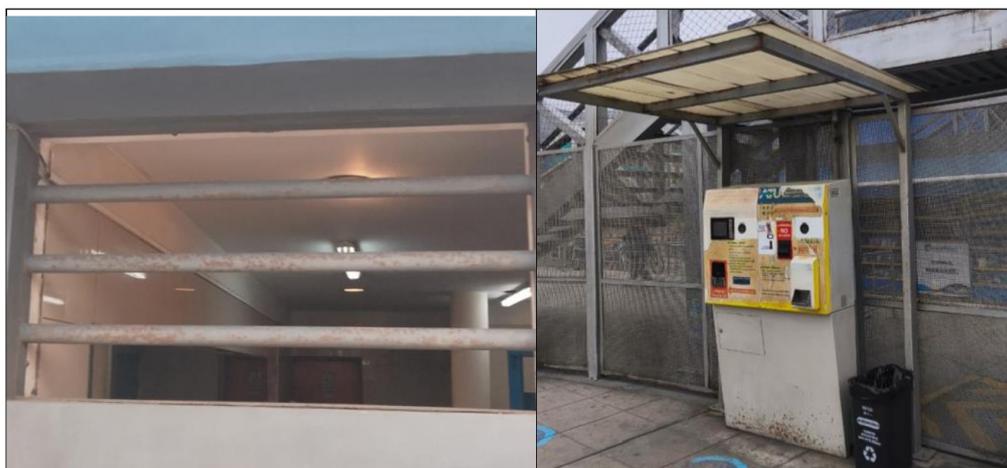
Fotografía n.º 8: Las varillas de la ventana de ventilación de los SS.HH. presentan signos de oxidación.

Fotografía n.º 9: Máquinas automáticas de recarga con presencia de óxido.

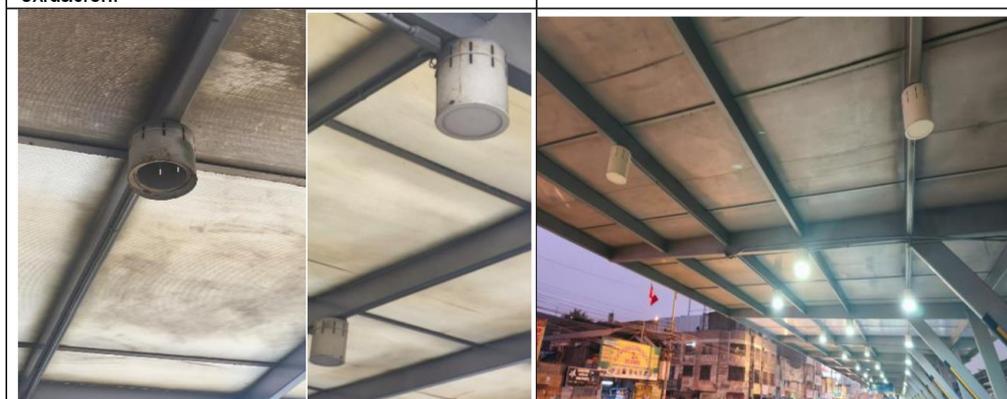
ESPECIALIDAD	COMPONENTE	DEFICIENCIA OBSERVADA	NIVEL DE RIESGO
		alimentadores). (Fotografía n.º 9) del cuadro n.º 2.	
Instalaciones Eléctricas	Luminarias de techo	La protección metálica de luminarias de techo presenta signos de oxidación. (Fotografía n.º 10) del cuadro n.º 2.	Bajo
		Ausencia de luminarias de techo embarque hacia el sur. (Fotografía n.º 11) del cuadro n.º 2.	Bajo

Fotografía n.º 10: La protección metálica de luminarias de techo presenta signos de oxidación.

Fotografía n.º 11: Ausencia de luminarias de techo embarque hacia el sur.

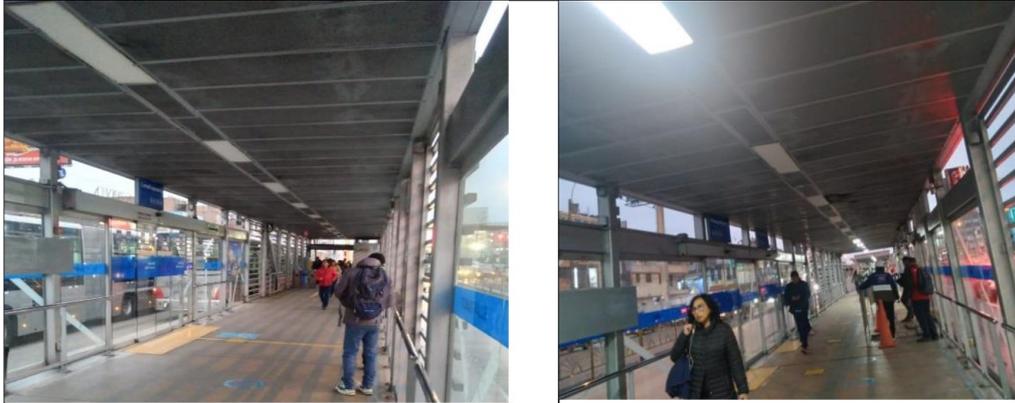
ESPECIALIDAD	COMPONENTE	DEFICIENCIA OBSERVADA	NIVEL DE RIESGO
Arquitectura	Cielo raso metálico	Presencia de oxidación. (Fotografía n.º 1) del cuadro n.º 4.	Medio
		Filtraciones en días de lluvia (Fotografía n.º 1) del cuadro n.º 4.	Bajo/ medio
Instalaciones Eléctricas	Luminarias de estado de puerta de embarque	Se encuentran inoperativas. (Fotografía n.º 1) del cuadro n.º 4.	Medio

Fotografía n.º 1: Oxidación en cielo raso metálico.

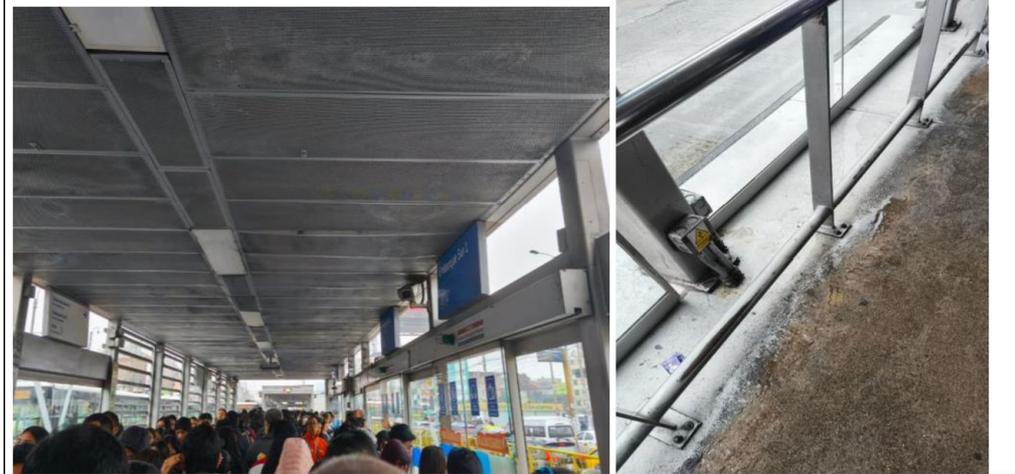
Fotografía n.º 2: filtraciones en días de lluvia.

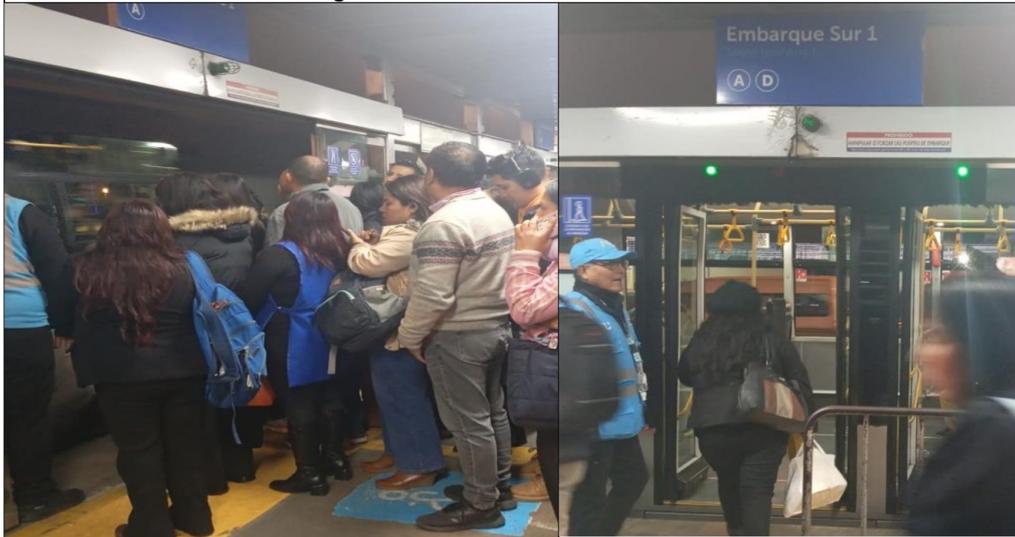
Fotografía n.º 3: Luminarias de estado de puerta de embarque inoperativa.

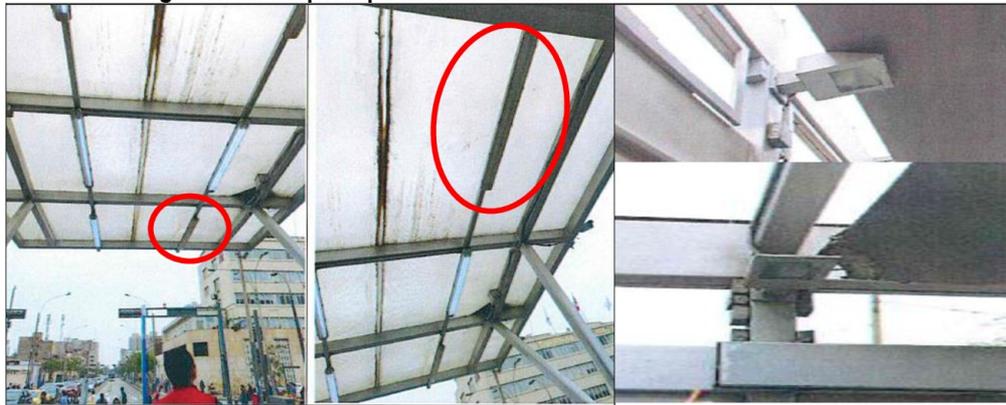
ESPECIALIDAD	COMPONENTE	DEFICIENCIA OBSERVADA	NIVEL DE RIESGO
Instalaciones Eléctricas	Luminarias de techo	3 bombillas y 3 fluorescentes inoperativos. (Fotografía n.° 1) del cuadro n.° 6.	Bajo
	Luminarias de estado de puertas	Se encuentran inoperativas. (Fotografía n.° 2) del cuadro n.° 6.	Medio

Fotografía n.° 1: Luminarias inoperativas.

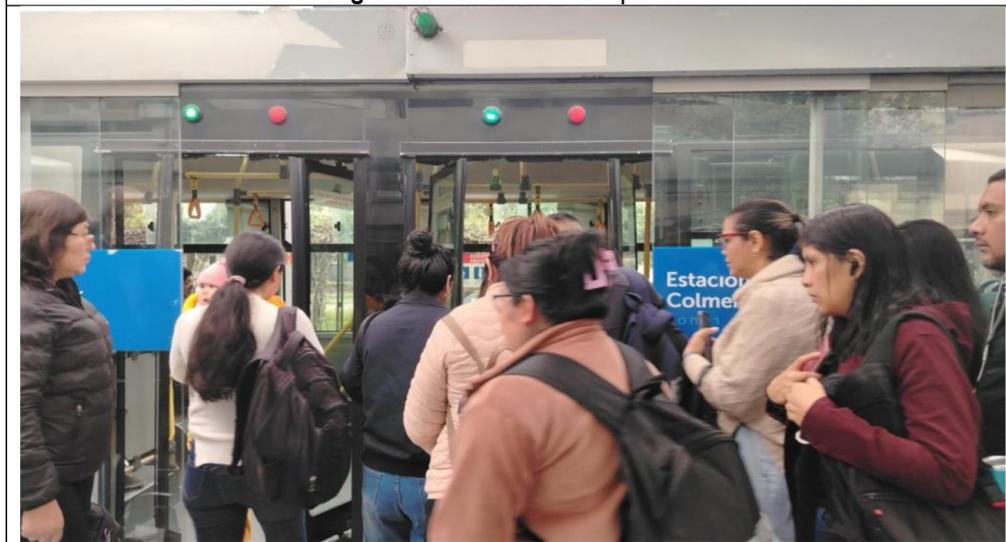
Fotografía n.° 2: Luminarias de estado de puerta de embarque inoperativa.

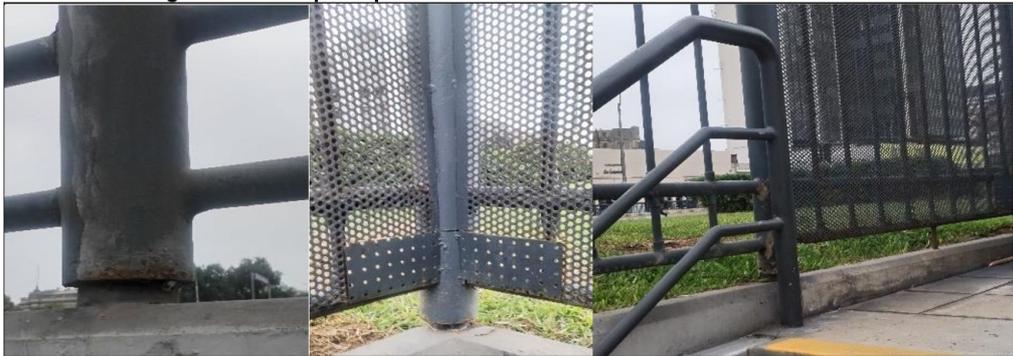
ESPECIALIDAD	COMPONENTE	DEFICIENCIA OBSERVADA	NIVEL DE RIESGO
Estructura	Estructuras metálicas	Signos de oxidación e indicios de (Fotografía n.° 1) del cuadro n.° 8.	Medio
Arquitectura	Puertas de vidrio templado en andenes de embarque	El cierre y apertura automático de puertas en zonas de embarque se encuentran inoperativas, con excepción de la puerta de doble hoja del embarque sur 10. (Fotografía n.° 2) del cuadro n.° 8.	Medio/ Alto
	Tabiquería	Deteriorado (Fotografía n.° 3) del cuadro n.° 8.	Bajo
	Acabado en muro	Deteriorado	Bajo
	Piso	Deteriorado (Fotografía n.° 3) del cuadro n.° 8.	Bajo
Instalaciones Eléctricas	Máquinas automáticas de recarga	1 máquina de recarga inoperativa. (Fotografía n.° 4) del cuadro n.° 8.	Bajo
	Luminarias de techo	Fuera de servicio. (Fotografía n.° 5) del cuadro n.° 8	Bajo
Instalaciones Sanitarias	Interruptores	Expuesto, sin tapa de protección	Bajo
	Grifería	Deteriorada. (Fotografía n.° 6) del cuadro n.° 8.	Bajo

Fotografía n.º 1: Signos de oxidación e indicios de corrosión.

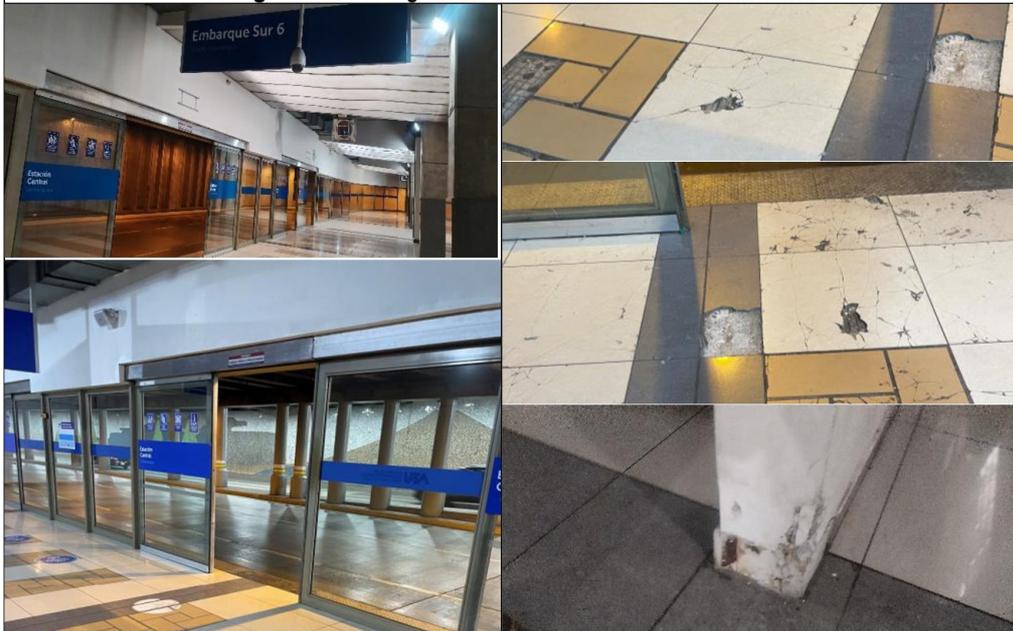
Fotografía n.º 2: Puertas de vidrio templado inoperativas.

Fotografía n.º 3: Tabiquería y pisos con deterioro.

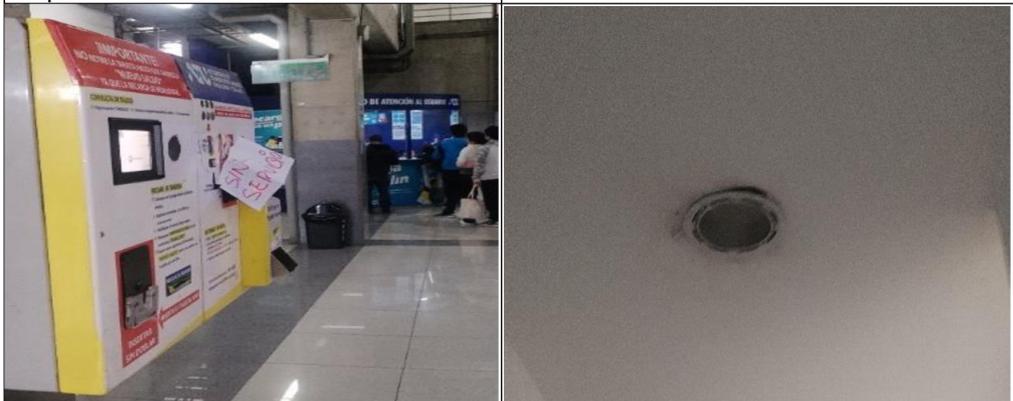
Fotografía n.º 4: Máquina de recarga inoperativa.

Fotografía n.º 5: Luminarias de techo, fuera de servicio.

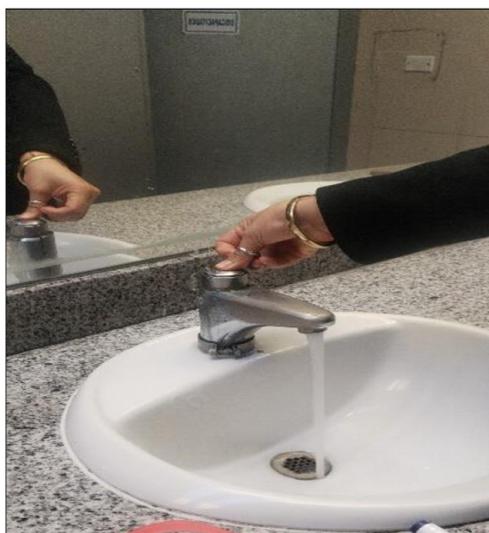
Fotografía n.º 6: Llave de lavamanos con fuga.

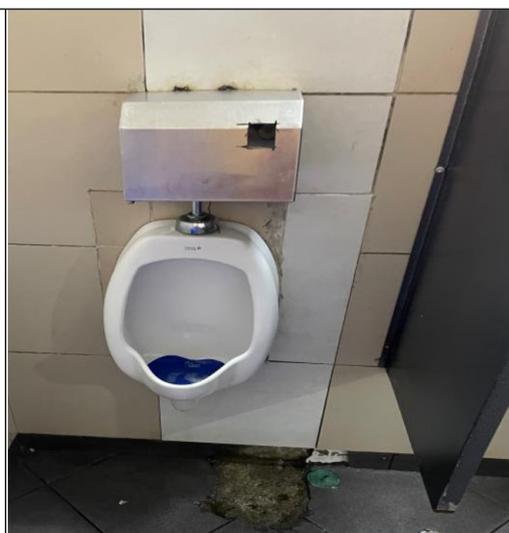
Urinario	Deteriorado, sin palanca de fluxómetro. (Fotografía n.° 7) del cuadro n.° 8	Bajo
	Lavamanos	La llave de lavamanos presenta fuga. (Fotografía n.° 8) del cuadro n.° 8.	Bajo
Instalaciones Electromecánicas	Secador de manos	Ausencia de secador de mano. (Fotografía n.° 9) del cuadro n.° 8.	Bajo
	Ascensor	Deterioro panel de control ascensor	Bajo
Sistema contra Incendios	Ventiladores axiales	Inoperativos (Fotografía n.° 10) del cuadro n.° 8.	Medio
	Pulsador de alarma contra incendios	Ausencia de protección de alarma contra incendios.	Bajo

Fotografía n.º 7: Urinario deteriorado.

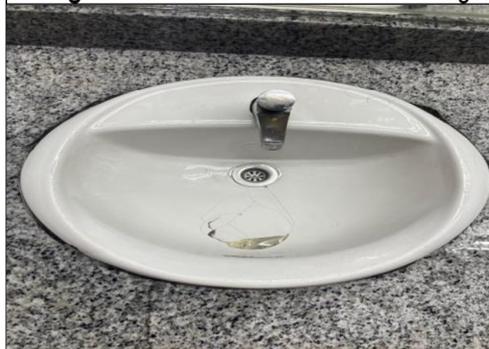
Fotografía n.º 8: Lavamanos deteriorado.

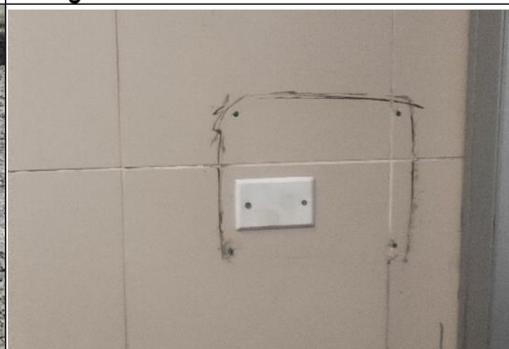
Fotografía n.º 9: Secadora de manos inexistente.

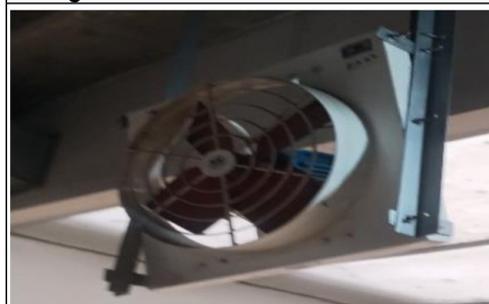
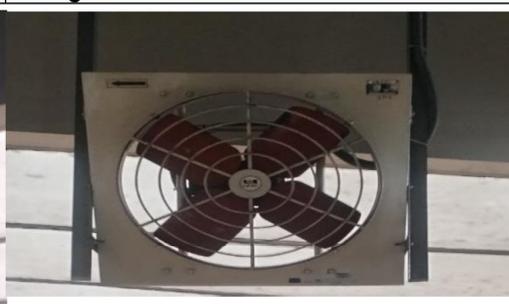
Fotografía n.º 10: Ventiladores axiales inoperativos.

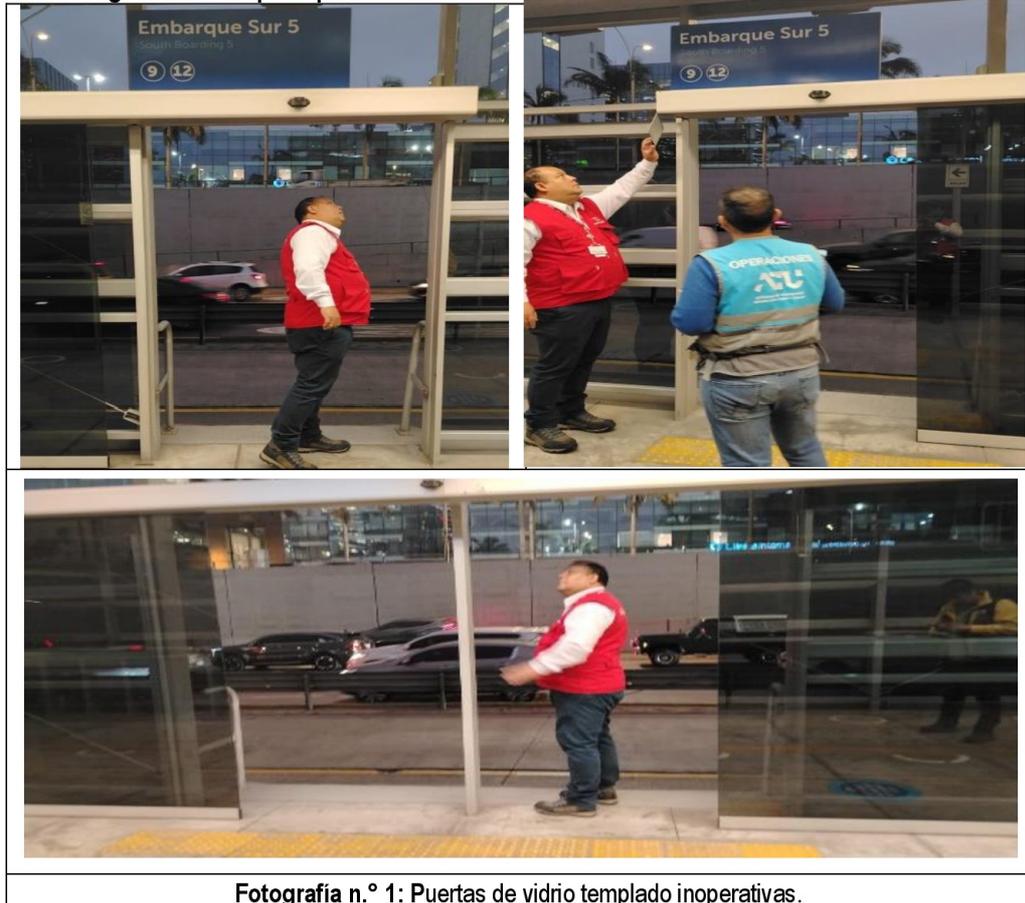
ESPECIALIDAD	COMPONENTE	DEFICIENCIA OBSERVADA	NIVEL DE RIESGO
Arquitectura	Puertas de vidrio templado en andenes de embarque	3 puertas inoperativas (Fotografía n.º 1) del cuadro n.º 10.	Medio/ Alto
		Sin puerta de vidrio templado (Fotografía n.º 2) del cuadro n.º 10.	
Instalaciones Eléctricas	Luminarias de techo	Inoperativas (Fotografía n.º 3) del cuadro n.º 10. - Embarque norte 4 - Embarque sur 2 - En estructura metálica al salir de la estación.	Bajo
	Luminarias empotradas en piso	Inoperativas (Fotografía n.º 4) del cuadro n.º 10. - Entre embarque 4 y 5 - Entre el embarque 4 y escalera - a las afueras de la estación. - al ingreso de la estación, con oquedades.	Bajo

Fotografía n.º 1: Puertas de vidrio templado inoperativas.

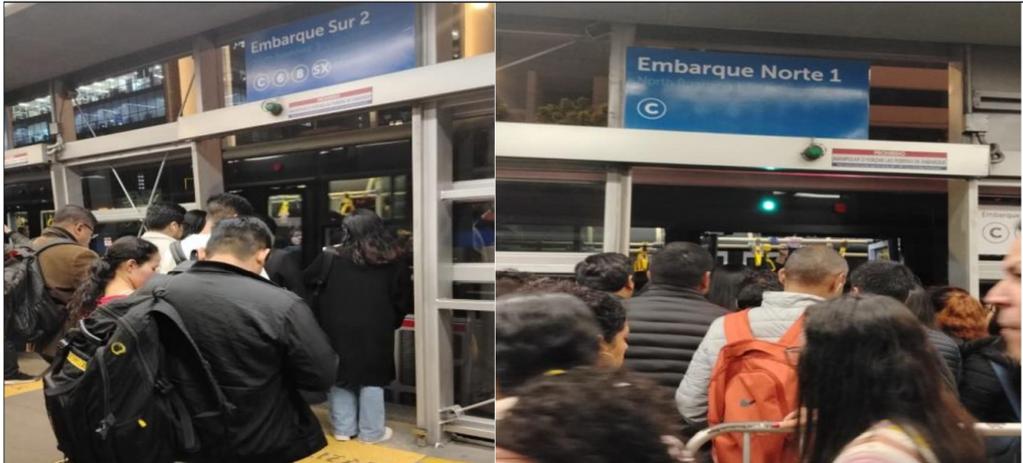
Fotografía n.º 2: Ausencia de puertas de vidrio templado.

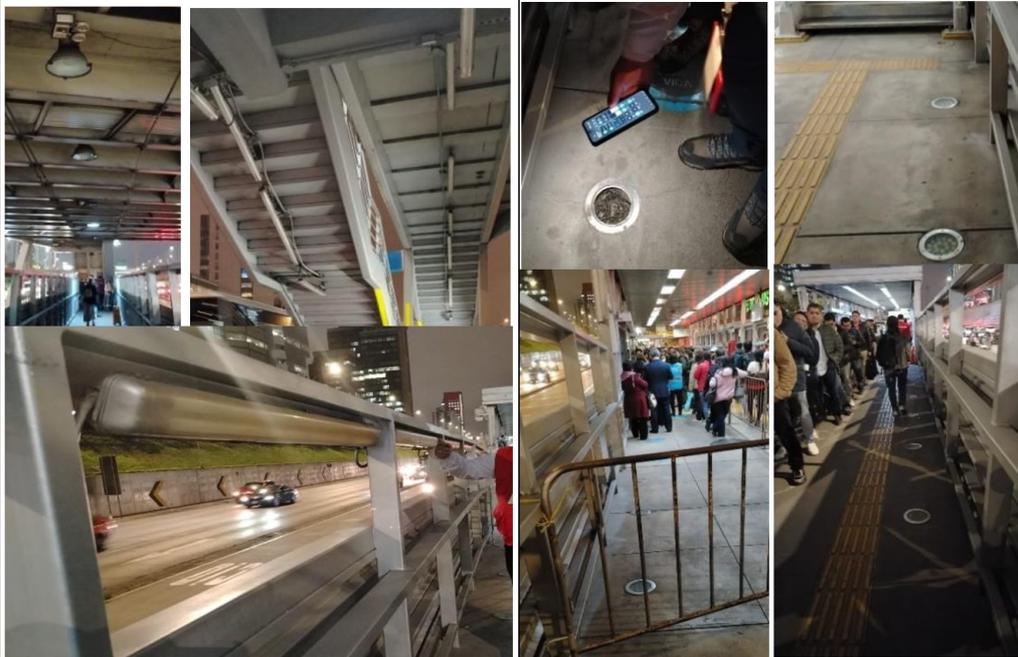
Fotografía n.º 3: Luminarias de techo y laterales inoperativas.

Fotografía n.º 4: Luminarias empotradas en piso inoperativas.

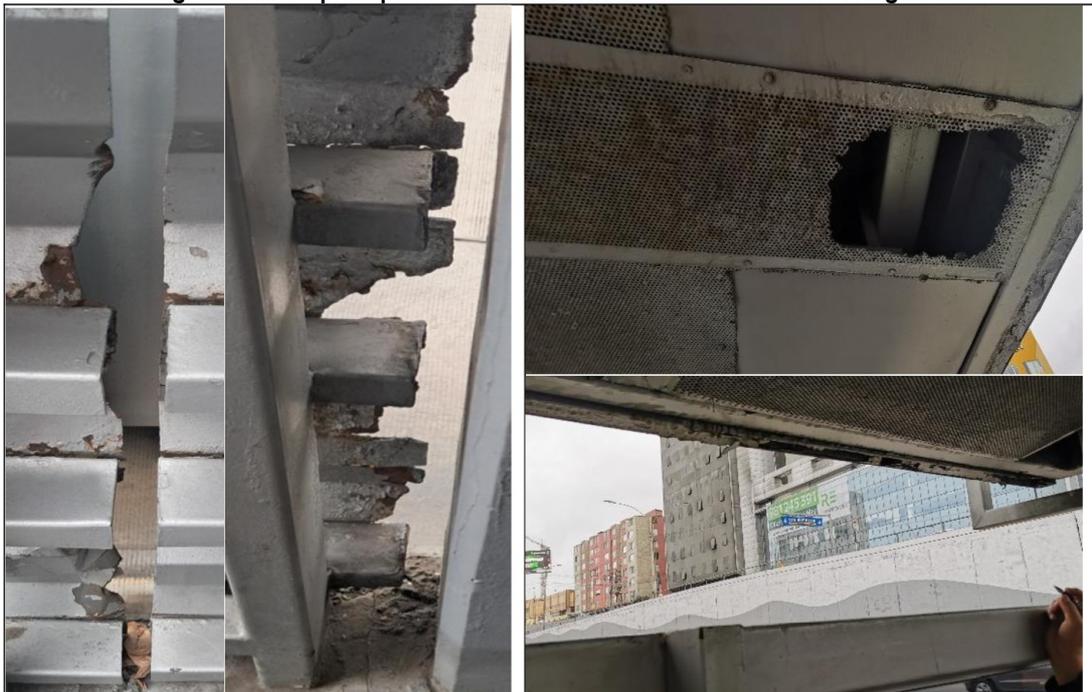
ESPECIALIDAD	COMPONENTE	DEFICIENCIA OBSERVADA	NIVEL DE RIESGO
Estructura	Barreras de seguridad vial (guardavías)	Presencia de corrosión severa sectorizada en pasadizos hacia los embarques sur. (Fotografía n.° 1) del cuadro n.° 12.	Medio/ Alto
Arquitectura	Cielo raso metálico	En embarque sur 2 se encuentra deteriorado con presencia de corrosión severa. (Fotografía n.° 2) del cuadro n.° 12.	Medio
	Láminas metálicas	En mal estado, ubicada en pasadizo de acceso a embarque sur 1 y 2. (Fotografía n.° 3) del cuadro n.° 12.	Bajo
Instalaciones Eléctricas	Luces de estado de puerta	En embarque sur 1 y 2, embarque norte 1 y 2 se encuentran inoperativas (Fotografía n.° 4) del cuadro n.° 12.	Medio
	Luminarias laterales en guardavías metálicas	En acceso a embarque sur 1 y 2, embarque norte 1 y 2 se encuentran inoperativas.	Bajo
	Luminarias empotradas en piso	En acceso a embarque sur 1 y 2, embarque norte 1 y 2 se encuentran inoperativas y algunos no tienen tapa dejando un hueco. (Fotografía n.° 5) del cuadro n.° 12.	Medio

Fotografía n.° 1: Barreras de seguridad vial con presencia de oxidación y de corrosión severa.

Fotografía n.° 2: Cielo raso metálico deteriorado con presencia de corrosión severa.

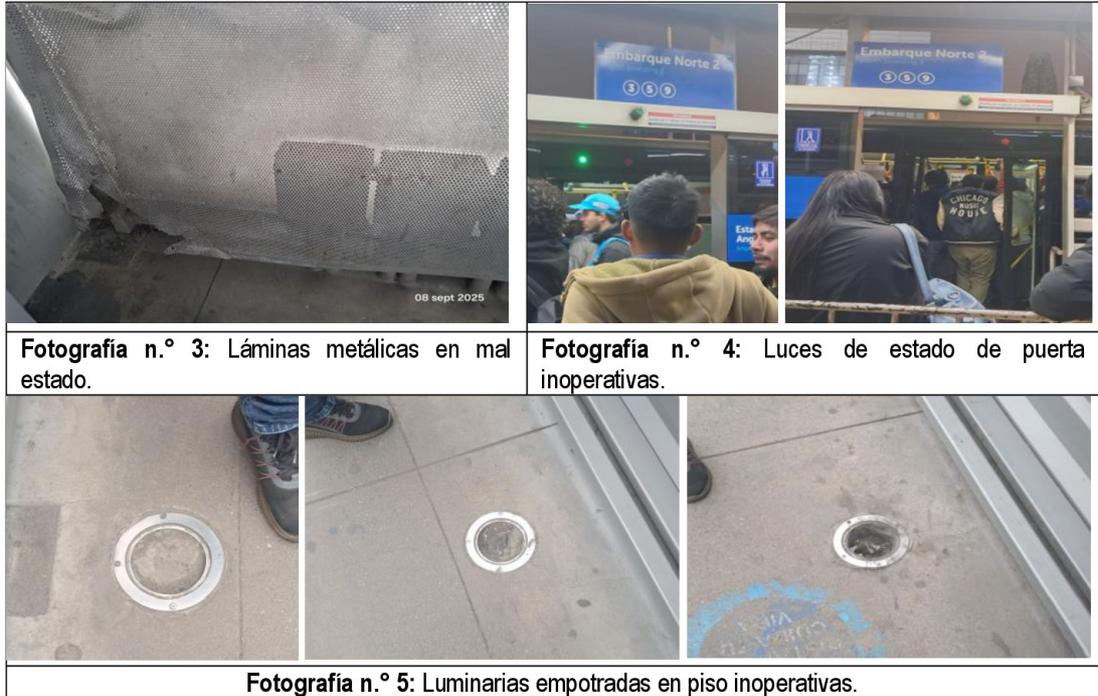
Fotografía n.º 3: Láminas metálicas en mal estado.

Fotografía n.º 4: Luces de estado de puerta inoperativas.

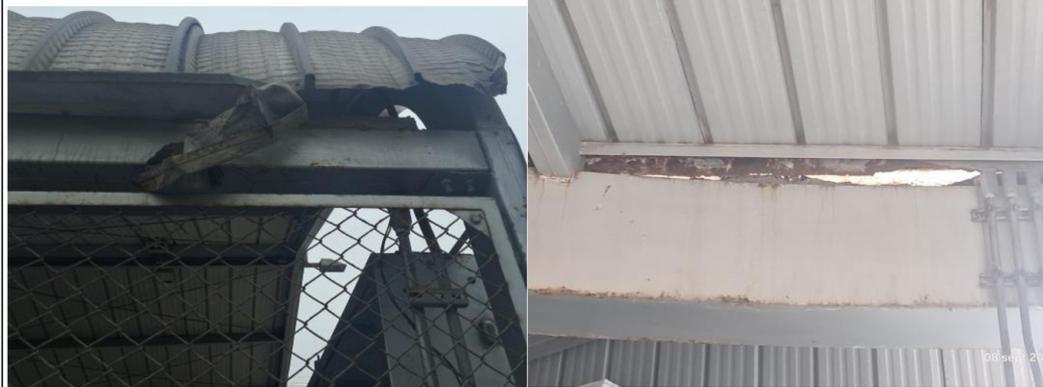
Fotografía n.º 2: Cobertura metálica con presencia de óxido, corrosión y canaleta suelta en mal estado.

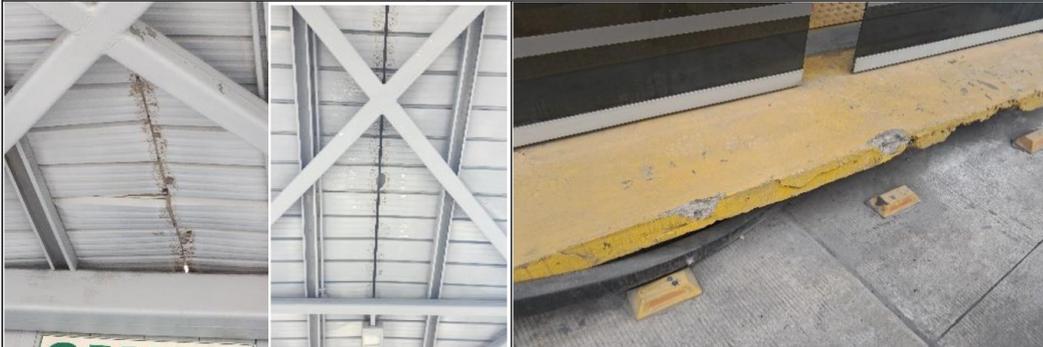
Fotografía n.º 3: Cobertura en puente metálico con corrosión en la parte inferior.

Fotografía n.º 4: Jebes de neopreno en zonas de embarque deterioradas y desprendidas.

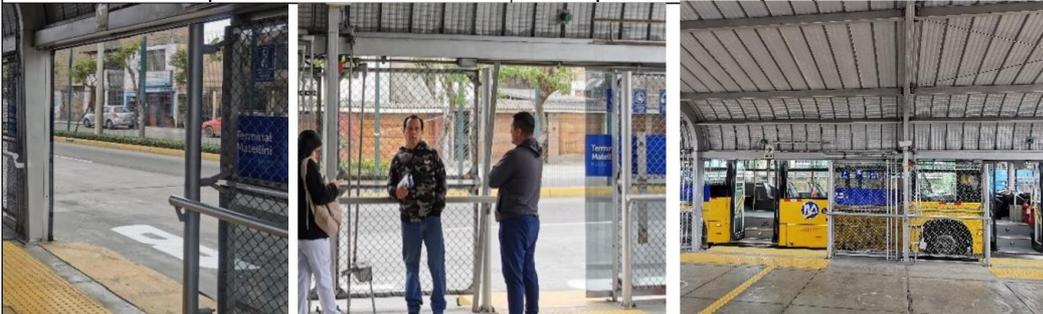
ESPECIALIDAD	COMPONENTE	DEFICIENCIA OBSERVADA	NIVEL DE RIESGO
Arquitectura	Puertas de vidrio templado en andenes de embarque. (Fotografía n.º 5) del cuadro n.º 14	<u>Zona de embarque de buses alimentadores:</u> - Embarque 8 no cuenta con puertas. - Embarques 9, 10 y 18 no cuentan con puertas y están sellados con planchas de policarbonato translúcidas. - En los embarques 1, 3, 5,7,11,15, 16 y 17 se encuentran inoperativas. - Puertas de vidrio con marco de aluminio en acceso principal no cuentan con seguro de fijación para cierre y los vidrios presentan fisuras. <u>Zona de embarques de buses regulares y expresos:</u> - 2 puertas del embarque 1 inoperativas	Medio
	Vidrio templado en ventanas	Se encuentran en mal estado, presentan fisuras.	Bajo
	Puertas enrollables (Fotografía n.º 6) del cuadro n.º 14	Puerta de ingreso a zona de buses alimentadores y troncales no funcionan. Puertas presentan óxido y por partes corrosión severa.	Bajo/ Medio

Fotografía n.º 5: Puertas de vidrio templado inoperativas.

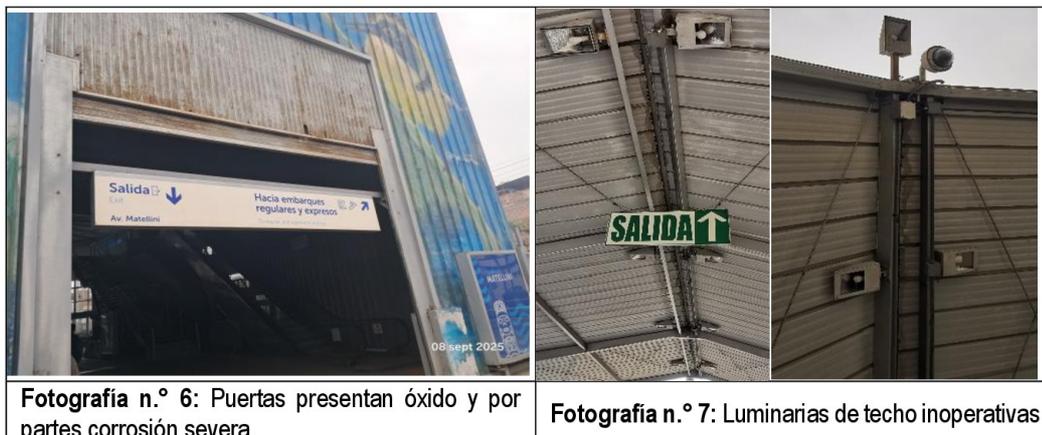
Fotografía n.º 6: Puertas presentan óxido y por partes corrosión severa.

Fotografía n.º 7: Luminarias de techo inoperativas

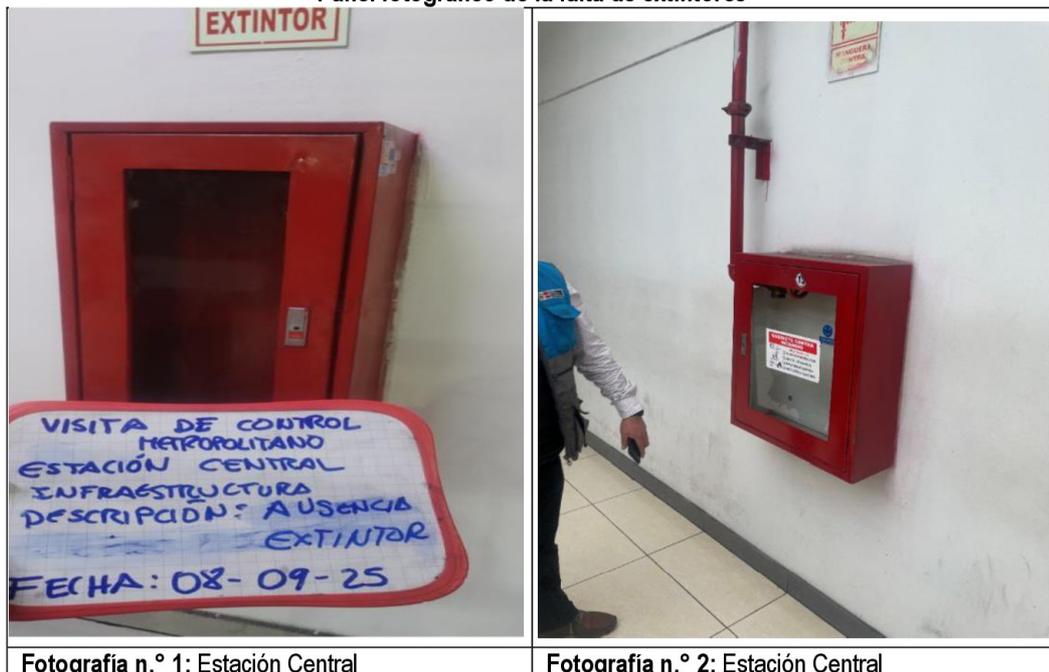
Fotografía n.º 1: Estación Central

Cuadro n.º 17
Panel fotográfico de la falta de extintores

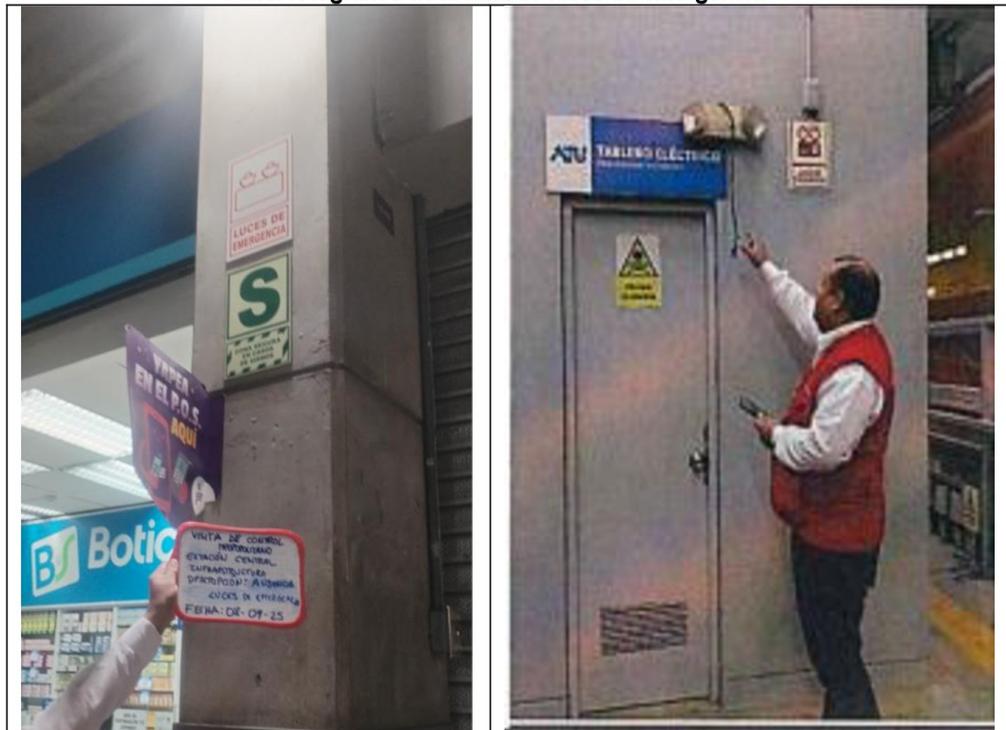
Fotografía n.º 1: Estación Central

Cuadro n.º 19
Panel fotográfico de la falta de luces de emergencia

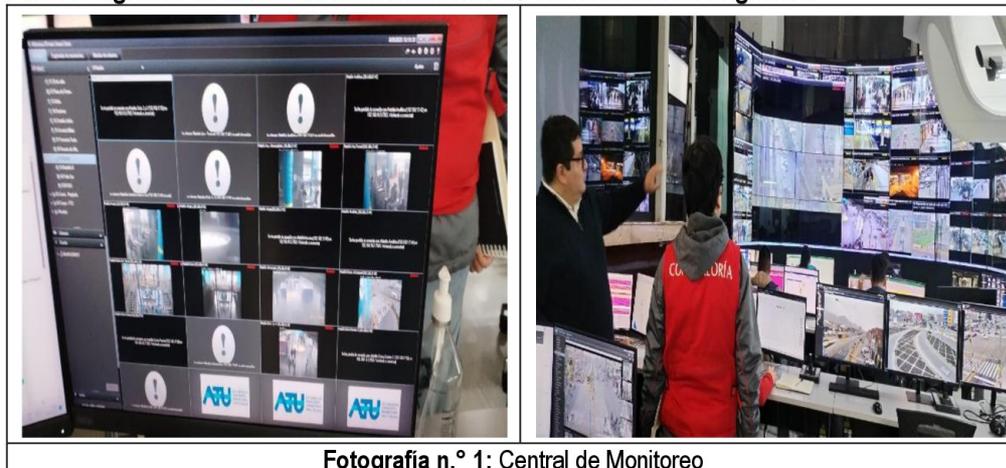
Fotografía n.º 1: Central de Monitoreo

Panel fotográfico de la falta de funcionamiento de cámaras de videovigilancia

Respecto a las cámaras de videovigilancia, de la revisión a la información proporcionada por la entidad⁷ se advierte que los terminales, estaciones y patios del COSAC I, cuentan en total con 440 cámaras, de las cuales 61 se encuentran inoperativas, 111 se encuentran con fallas en el servidor⁸, y 268 se encuentran operativas; es decir que el 39% de las cámaras se encuentran sin funcionamiento.

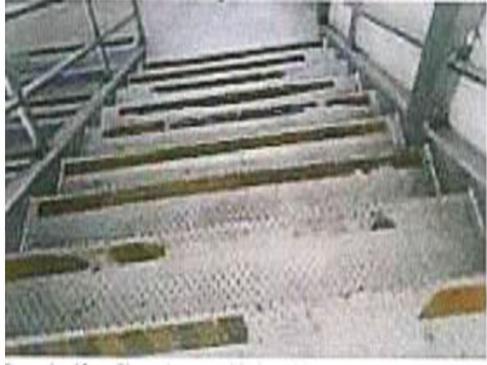
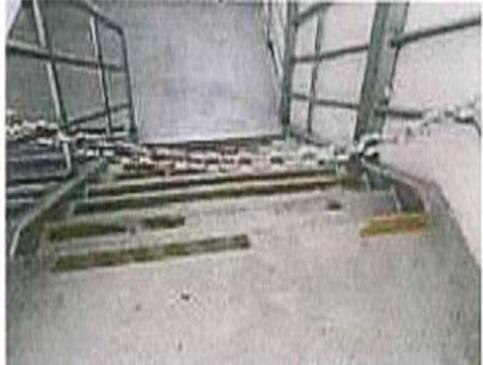
Estación/Terminal	n.º de Acta	Comentarios consignados en el Acta
Estación Central	n.º 03 – 2025 – ATU – OCI/SVC	<ul style="list-style-type: none"> • Cinta de seguridad antideslizante desgastada y deterioradas. (Fotografía n.ºs 3, 4, 5 y 6). • Obstaculización de zona de evacuación. (Fotografía n.ºs 9, 10 y 35).

Fotografía n.º 1: Cinta desgastada – Estación Central	Fotografía n.º 2: Obstaculización de zona de evacuación – Estación Central

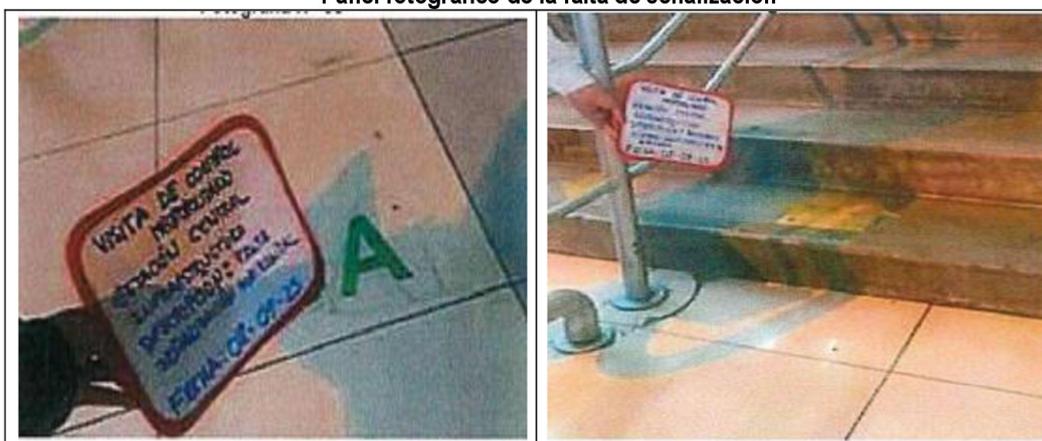
En las Estaciones Central, Angamos y Terminales Naranjal y Matellini se evidenció, ausencia y desgaste de señalización horizontal, así como ausencia, deterioro y desactualización de señalización vertical. Lo señalado ha sido consignado en las Actas de Visita correspondientes, tal como se muestra a continuación:

Fotografía n.º 1: Falta de señalización – Estación Central

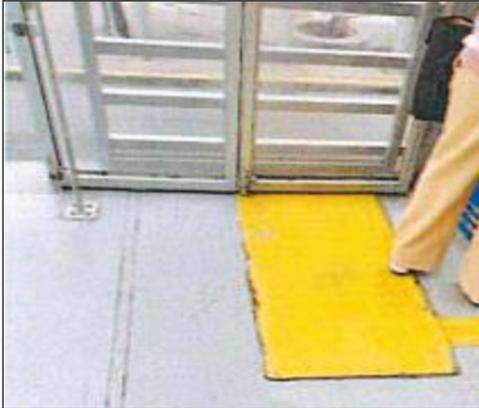
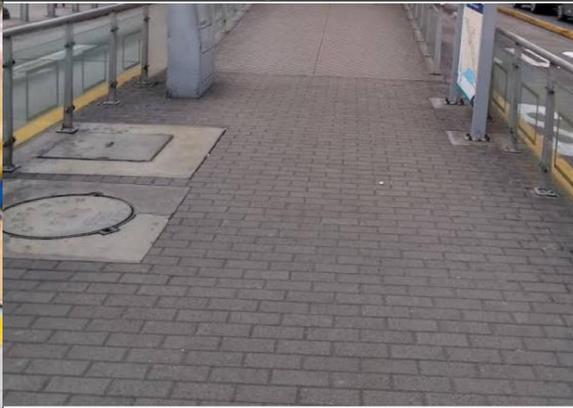
Señalización podotáctil desgastada.	Falta de señalización podotáctil al ingreso.

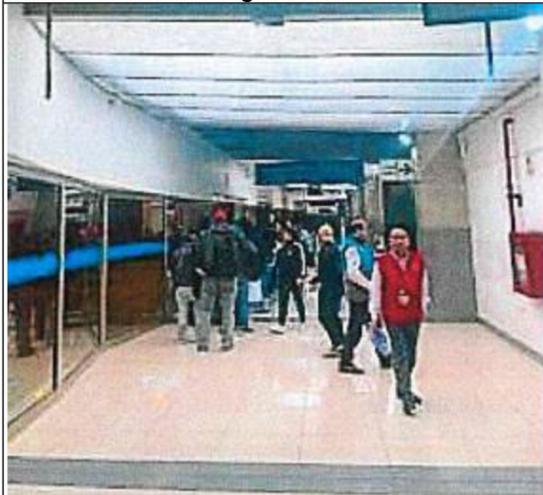
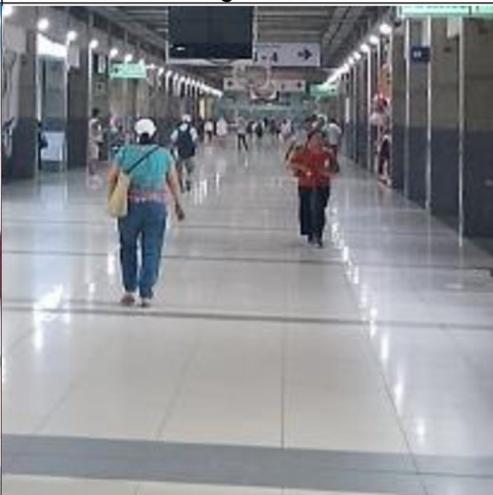
Falta de señalización podotáctil en todos los ambientes.

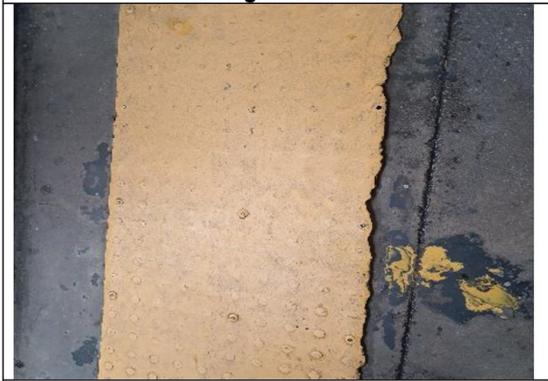
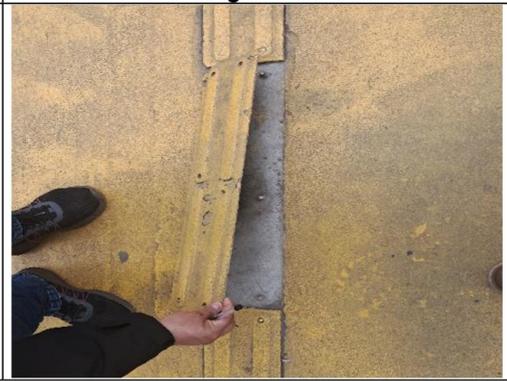
Señalización podotáctil desgastada o suelta.

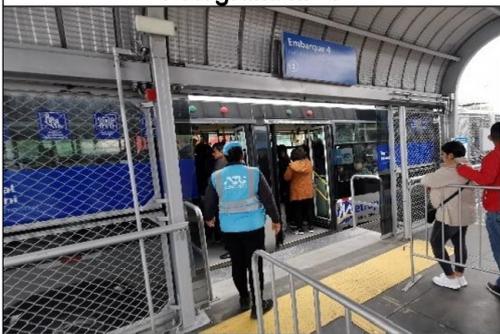
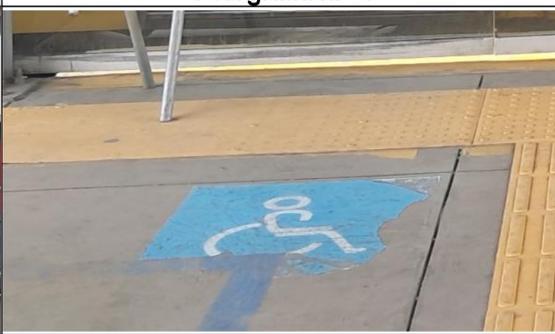
Falta de señalización táctil en puertas de embarque.	Señalización horizontal deteriorada.

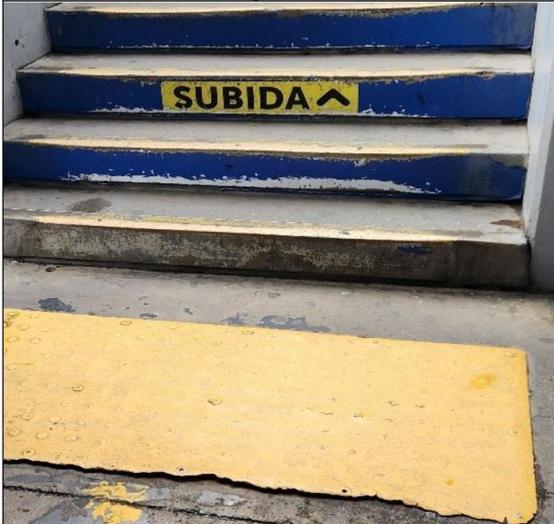
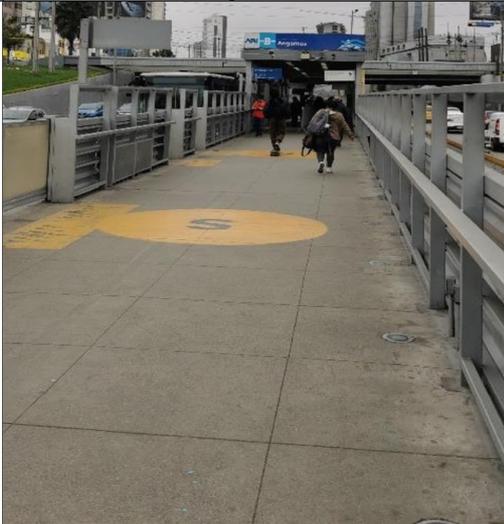
Señalización podotáctil desgastada.	Sin continuidad de la señalización podotáctil.

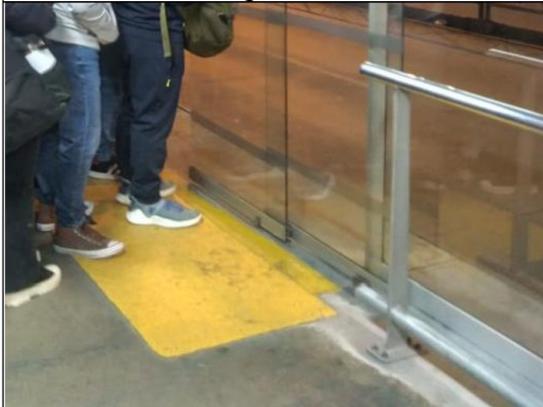
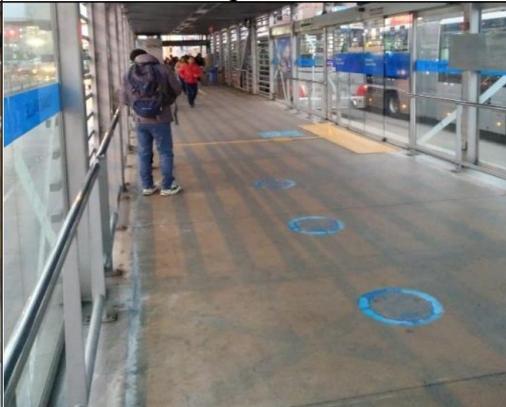
Señalización podotáctil desgastada.	Falta de señalización táctil en puertas de embarque.

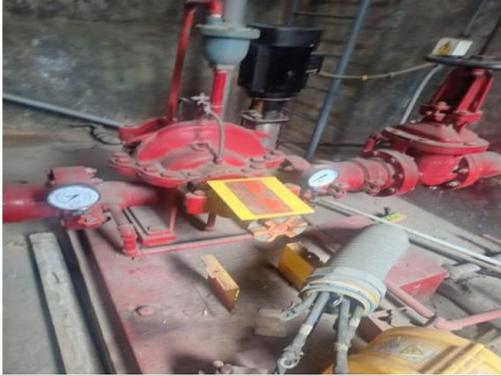
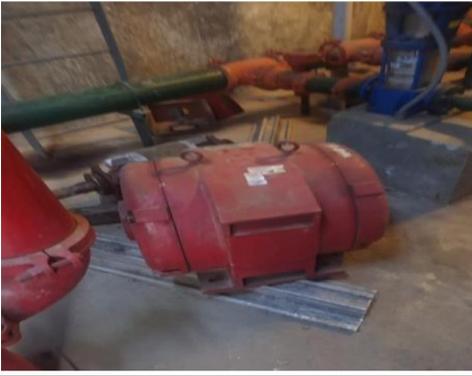
4. El sistema de red de agua contra incendio ubicado en el patio de estacionamiento norte del COSAC I, no se encuentra en funcionamiento, además que los extintores se encuentran con fecha de recarga vencida, lo cual incumplen la norma A.130 del Reglamento Nacional de Edificaciones, situación que pone en riesgo la integridad física de las personas que laboran en el patio de estacionamiento norte del COSAC.	
VI. DOCUMENTACIÓN VINCULADA A LA ACTIVIDAD	43
VII. INFORMACIÓN DEL REPORTE DE AVANCE ANTE SITUACIONES ADVERSAS	43
VIII. CONCLUSIÓN	44
IX. RECOMENDACIONES	44
APÉNDICES

<p>Bomba de Agua del sistema de red de agua contra Incendio desarmada e inoperativa.</p>	<p>Bomba de Agua del sistema de red de agua contra Incendio desarmada e inoperativa.</p>
