INFORME DE VISITA DE CONTROL
N.º 006-2025-OCI/6402-SVC

**VISITA DE CONTROL A LA AUTORIDAD DE TRANSPORTE
URBANO PARA LIMA Y CALLAO
DISTRITO DE MIRAFLORES, PROVINCIA DE LIMA, REGIÓN
LIMA**

**“OPERACIÓN Y MANTENIMIENTO DEL CORREDOR
SEGREGADO DE ALTA CAPACIDAD (COSAC) DE LA ATU”**

LIMA, 16 DE SETIEMBRE DE 2025

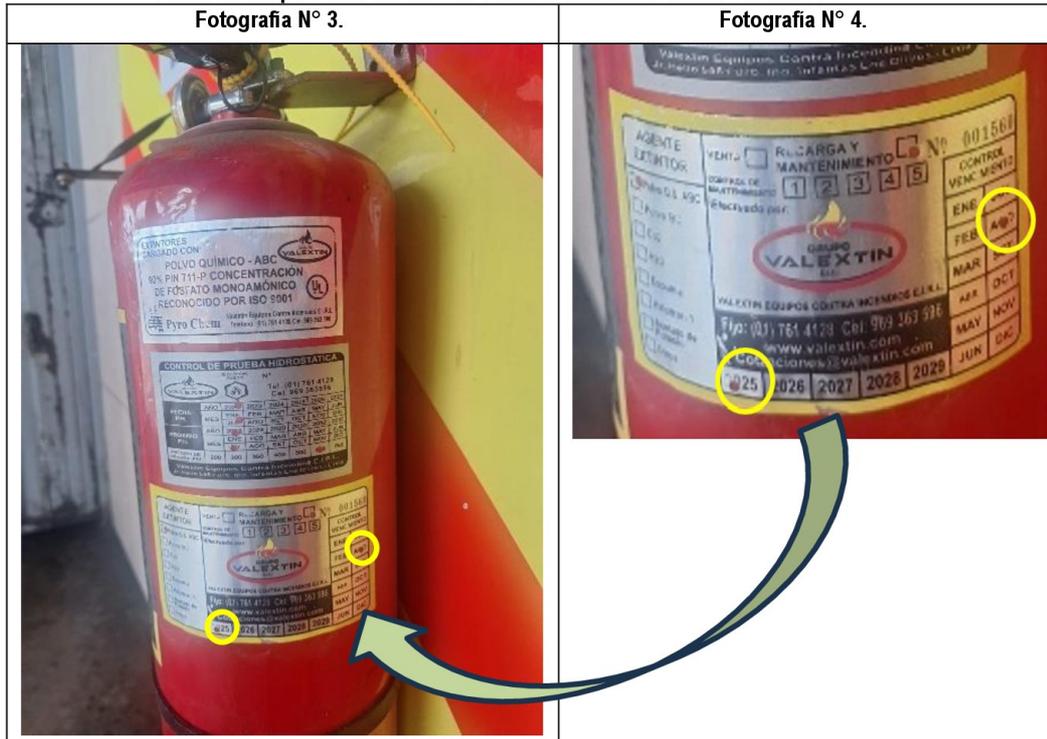
En la inspección realizada al taller de mantenimiento del Concesionario Transvial, la Comisión evidencio que los extintores ubicados en el área de reparación, área de almacén y zanja N° 03, contaban con fechas de recargas vencidas, tal como se muestra en la imagen siguiente:

Extintor con fecha de vencimiento agosto 2025 ubicado en el área de reparación del Concesionario Transvial.

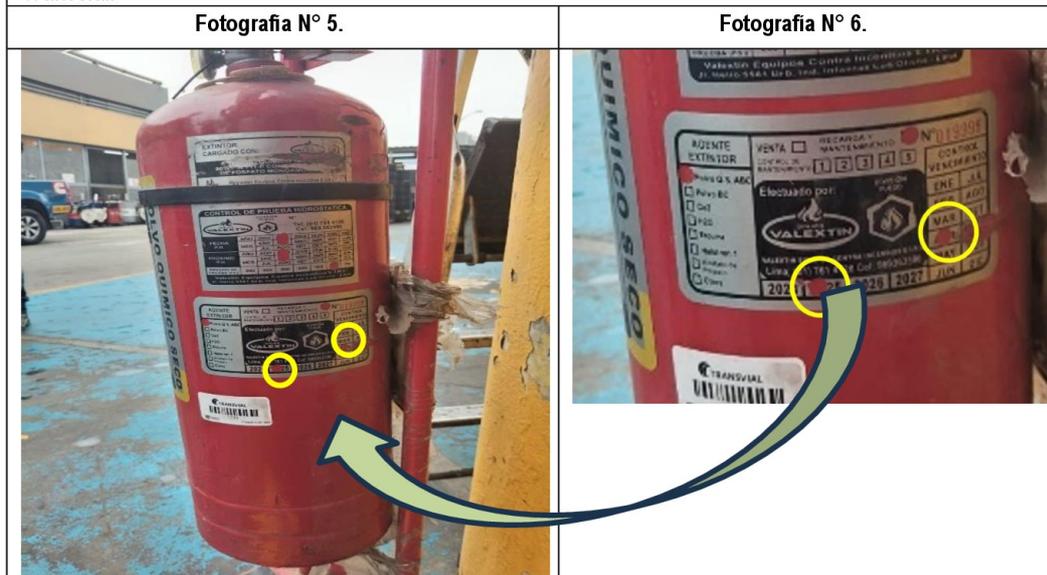
Extintor con fecha de vencimiento abril 2025 ubicado en la zanja N° 3 del Concesionario Transvial.
