INFORME DE HITO DE CONTROL
N° 2972-2025-CG/GRLP-SCC

**EJECUCIÓN DE LA OBRA: “MEJORAMIENTO DEL
SERVICIO DE TRANSITABILIDAD VEHICULAR Y PEATONAL
DEL CENTRO POBLADO DE HUMAYA, DISTRITO DE
HUAURA - PROVINCIA DE HUAURA - DEPARTAMENTO DE
LIMA – META I”, CON CÓDIGO ÚNICO DE INVERSIONES
N° 2499208**

**HITO DE CONTROL N° 2
CULMINACIÓN Y RECEPCIÓN DE OBRA**

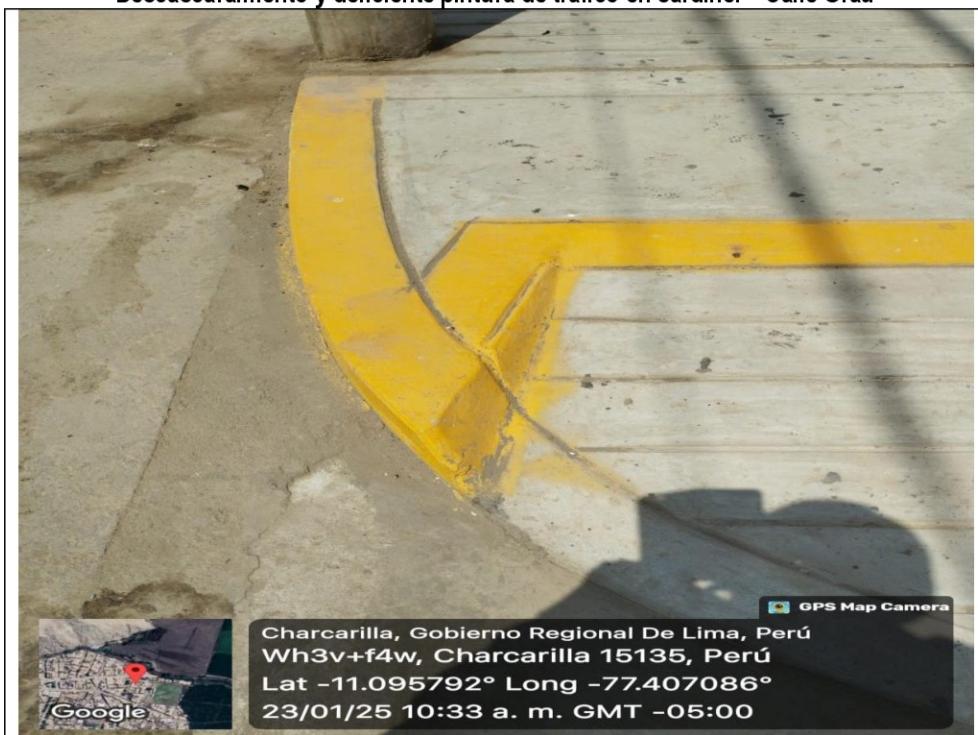
Imagen n.º 03
Descascaramiento y deficiente pintura de tráfico en sardinel – Calle Grau

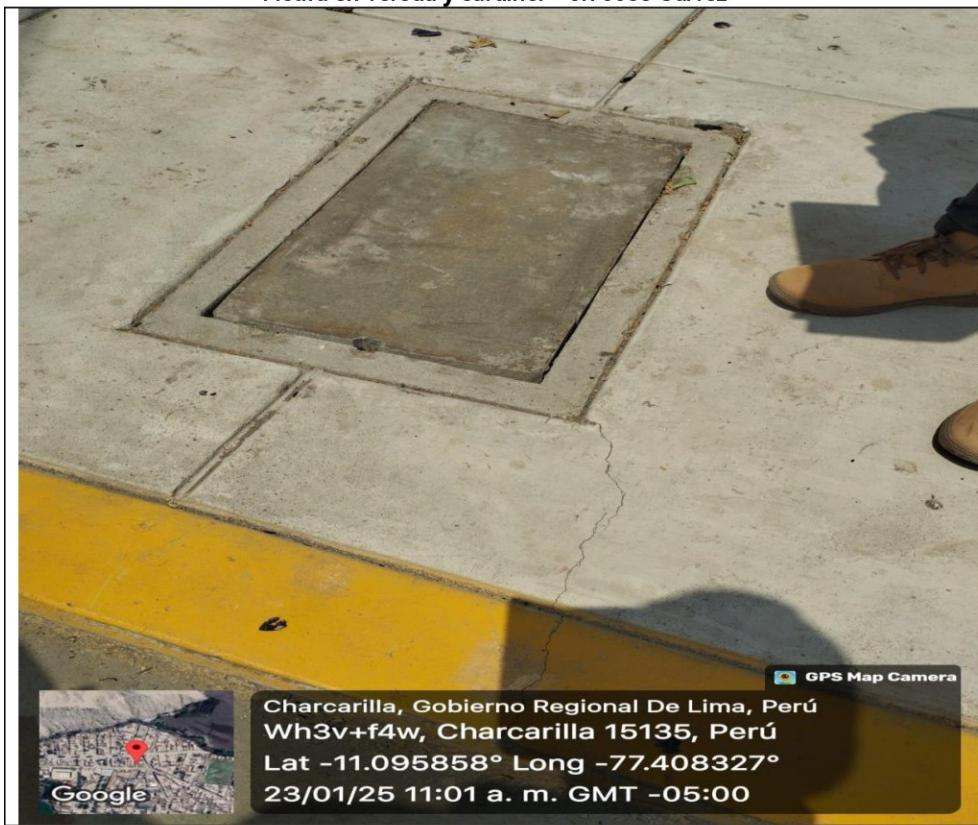
Imagen n.º 04
Fisura en vereda y sardinel – Jr. José Gálvez

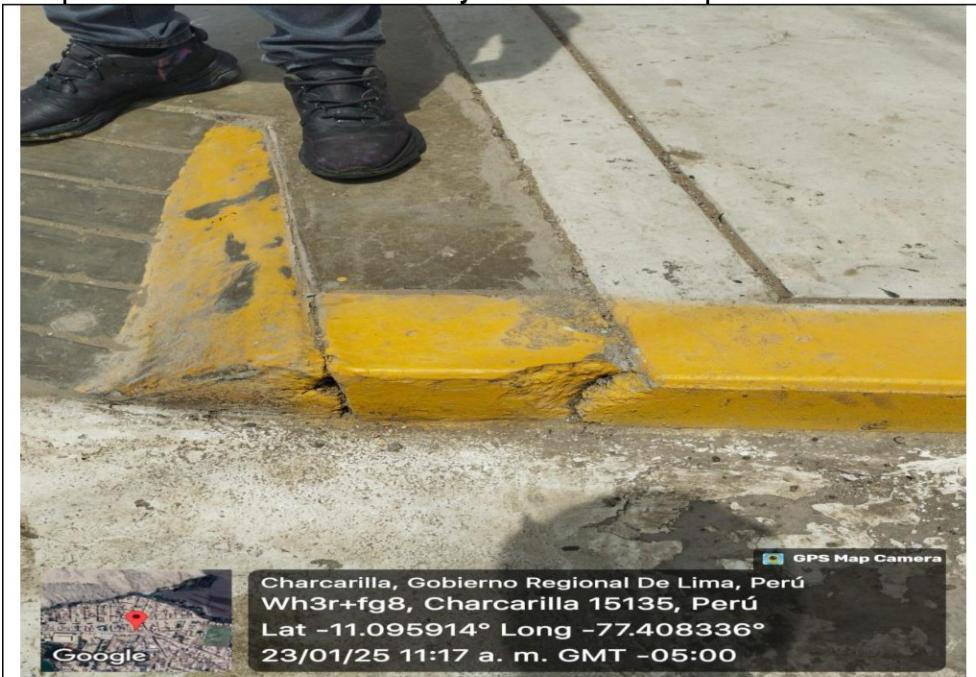
Imagen n.º 05
Desprendimiento de concreto en sardinel y descascaramiento de pintura – Jr. José Gálvez

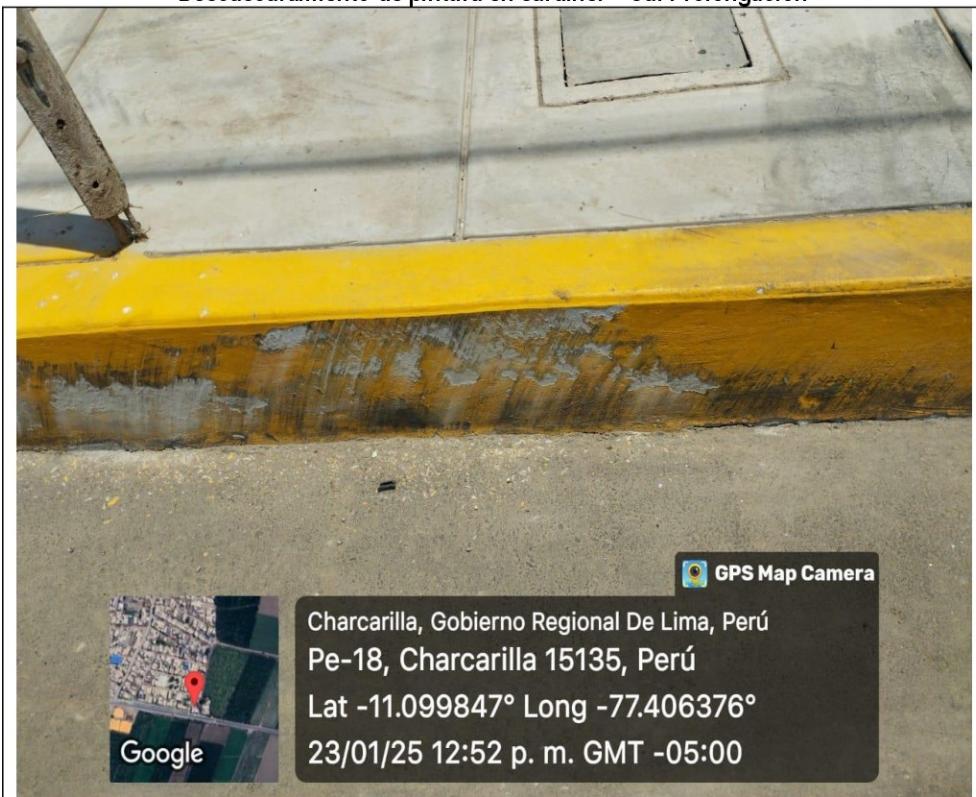
Imagen n.º 06
Descascaramiento de pintura en sardinel – Ca. Prolongación

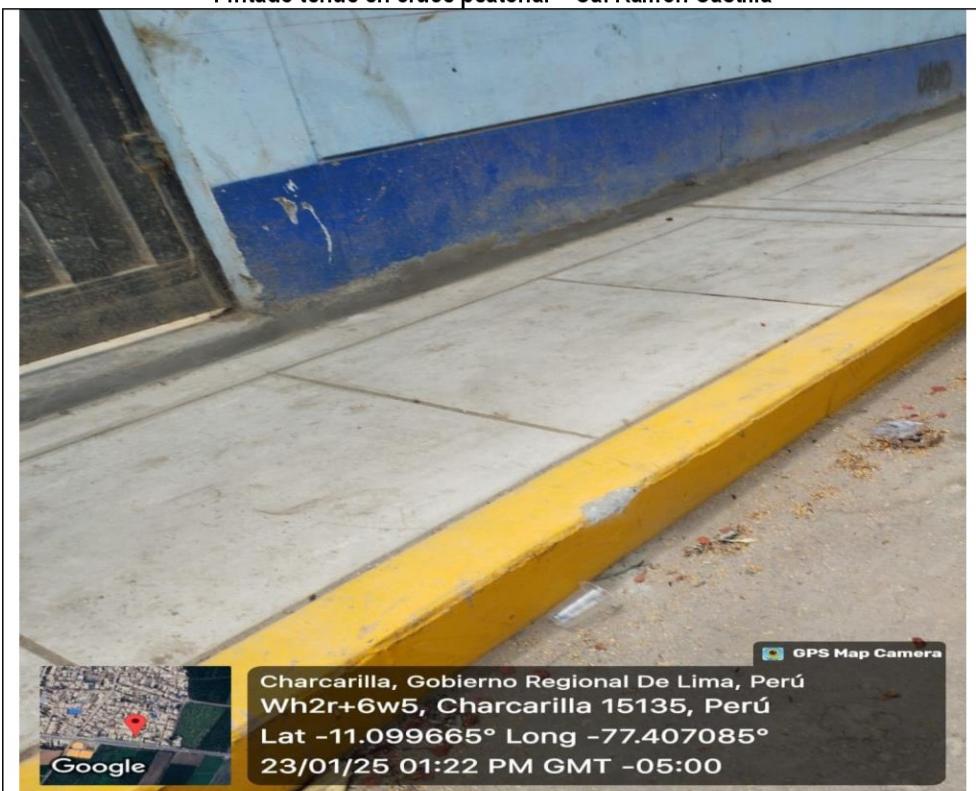
Pintado tenue en cruce peatonal – Ca. Ramon Castilla

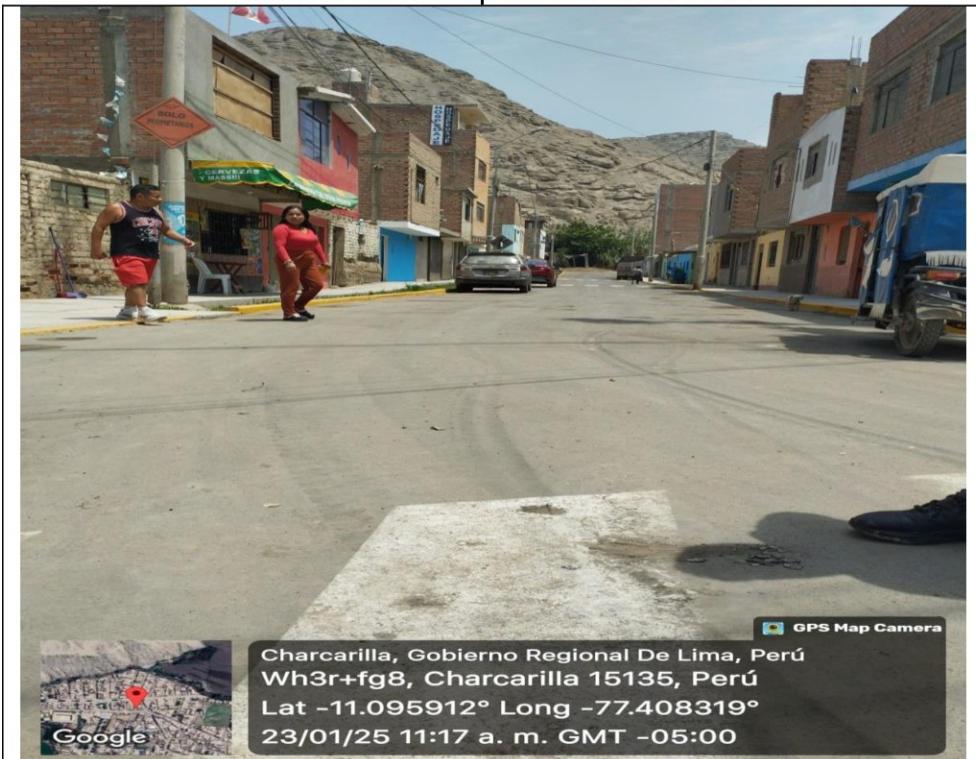
Imagen n.º 08

Pintado tenue en cruce peatonal – Jr. José Gálvez

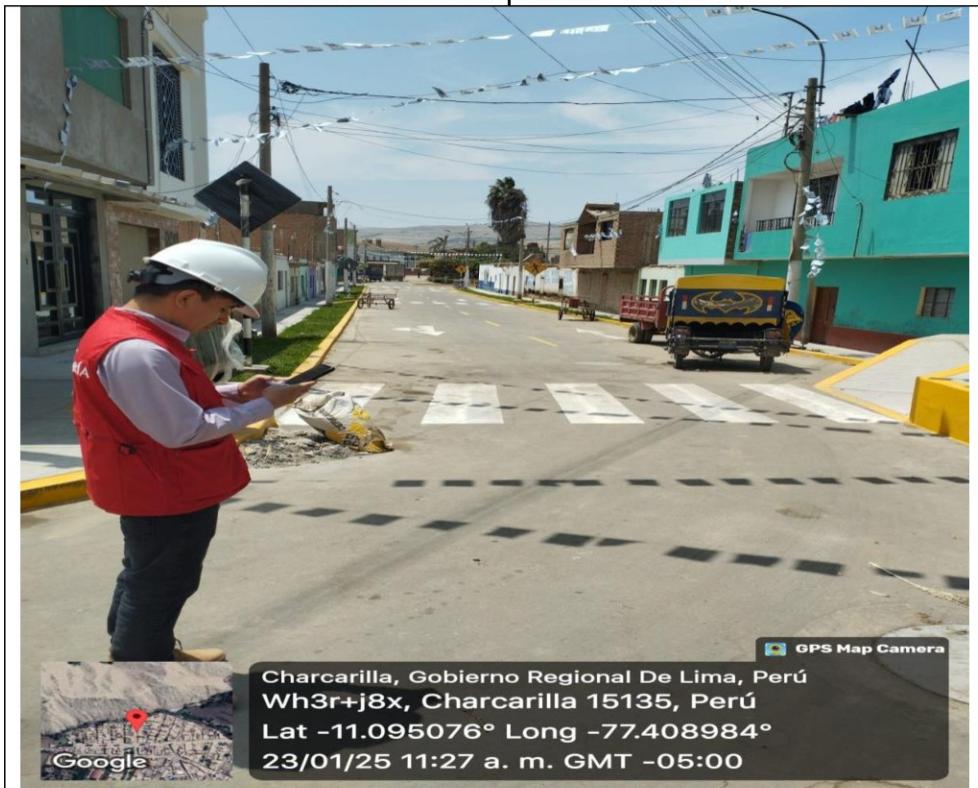
Pintado tenue en cruce peatonal – Calle Lima

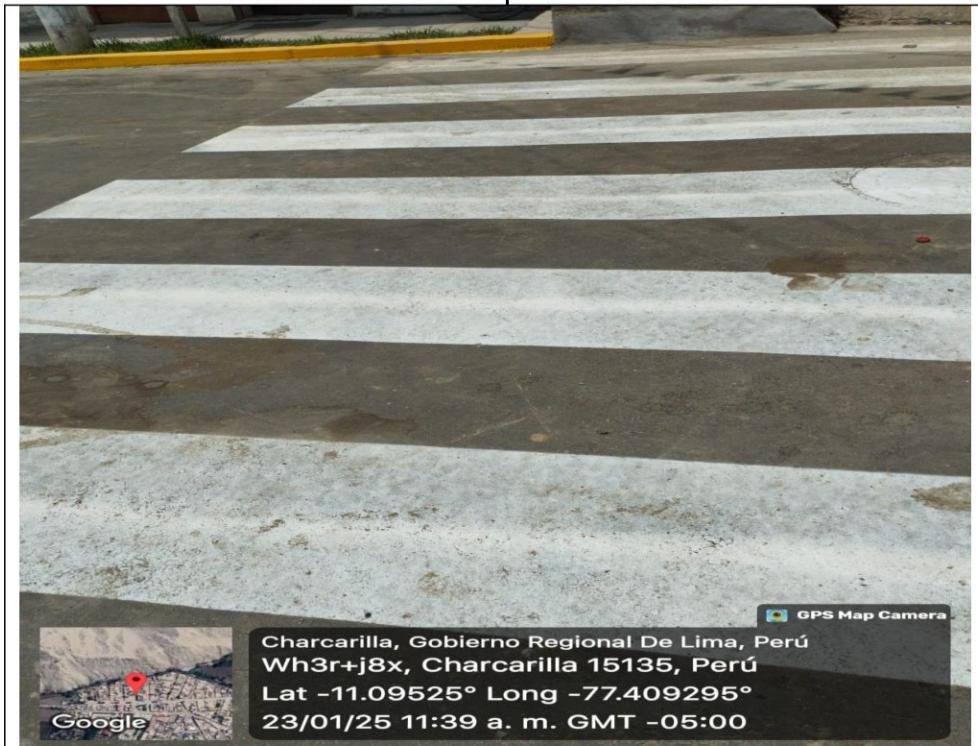
Imagen n.º 10

Pintado tenue en cruce peatonal – Calle Piura

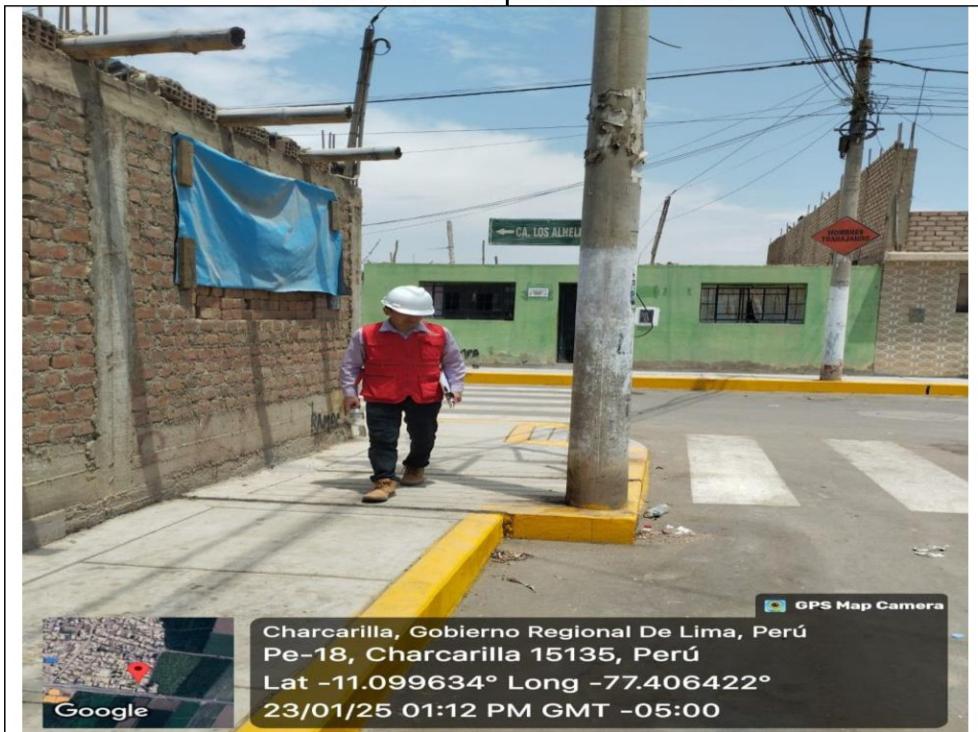
Pintado tenue en cruce peatonal – Calle Piura

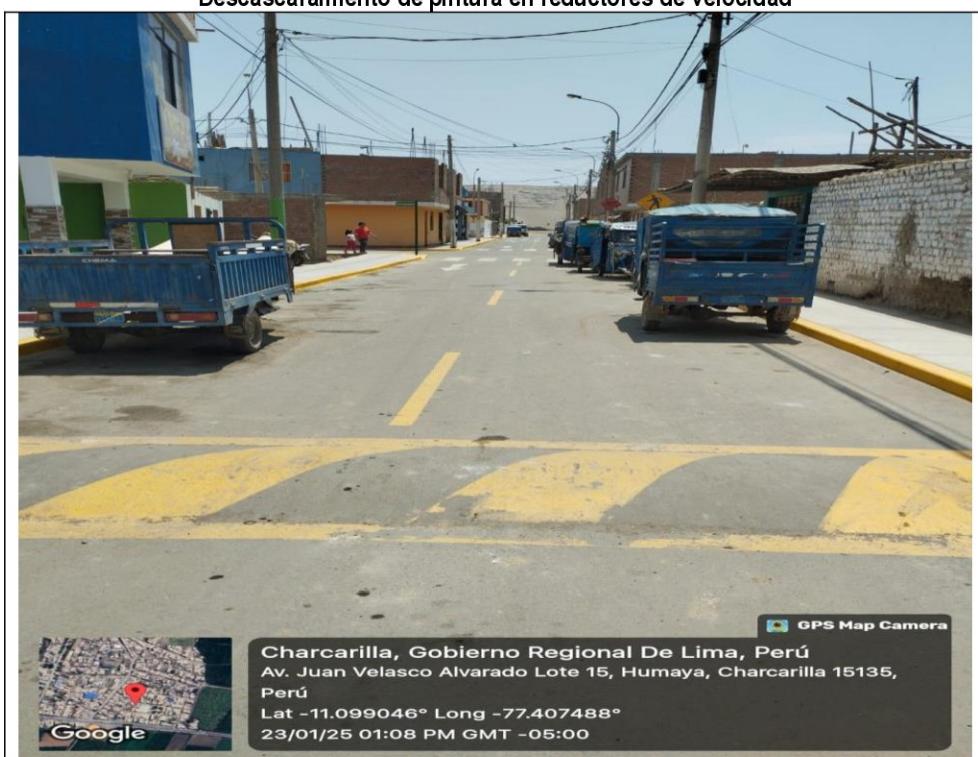
Por otro lado, también los reductores de velocidad tienen deficiencias en la impregnación de la pintura de tráfico (descascaramiento de pintura), como se observa en la imagen siguiente:

Descascaramiento de pintura en reductores de velocidad

Al respecto, las "Especificaciones técnicas de pinturas para obras viales" del Ministerio de Transportes y Comunicaciones, menciona que, la pintura para demarcación en pavimentos asfálticos o de concreto hidráulico debe tener buena resistencia a los cambios bruscos de temperatura, humedad, grasas y aceites derivados del petróleo y la abrasión severa y constante, además, que la pintura debe conservar durante mucho tiempo sus propiedades de adherencia, resistencia al desgaste y visibilidad tanto en el día como en la noche, donde para pintura de base solvente indica que: *"La película de pintura no debe presentar: ablandamiento, ampollamiento, arrugamiento, perdida de adhesión, cambio de color u otra evidencia de deterioro"*.

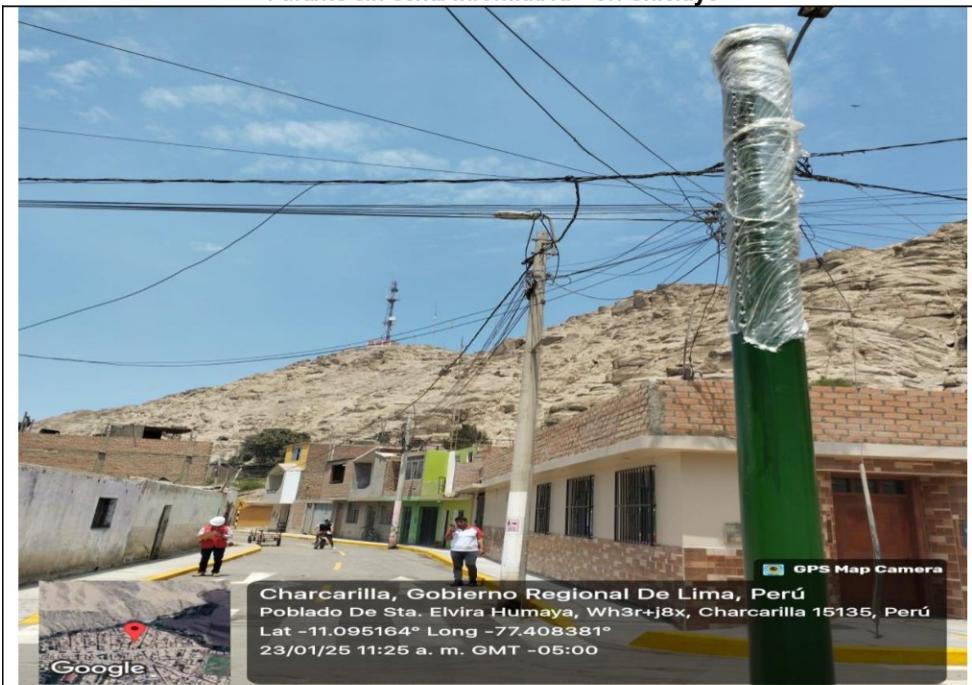
Imagen n.º 15
 Parante sin señal informativa – Jr. Chiclayo

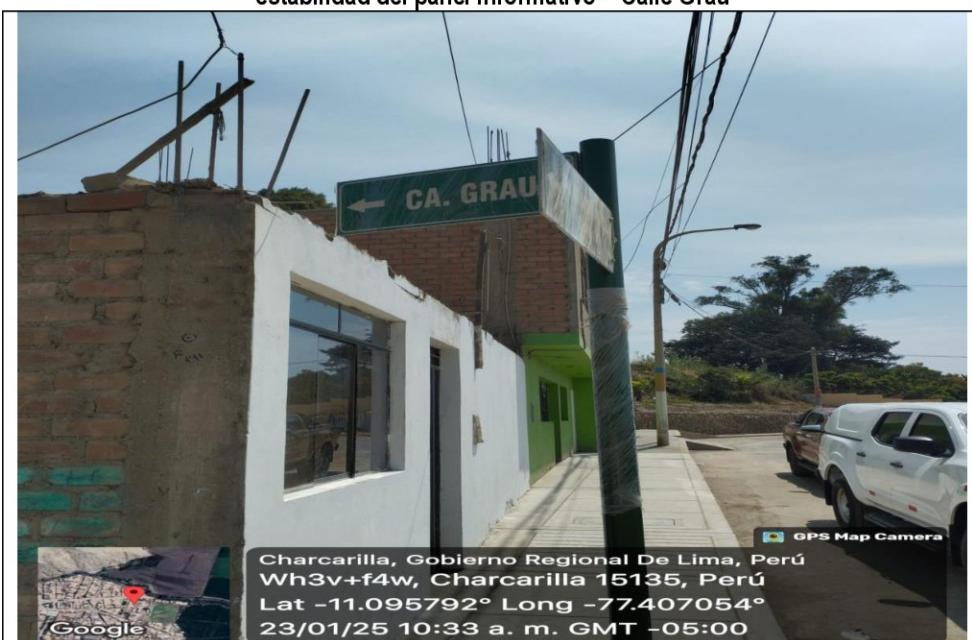
Imagen n.º 16
 Señalización vertical se encuentra sin el suficiente aseguramiento para mantener la estabilidad del panel informativo – Calle Grau

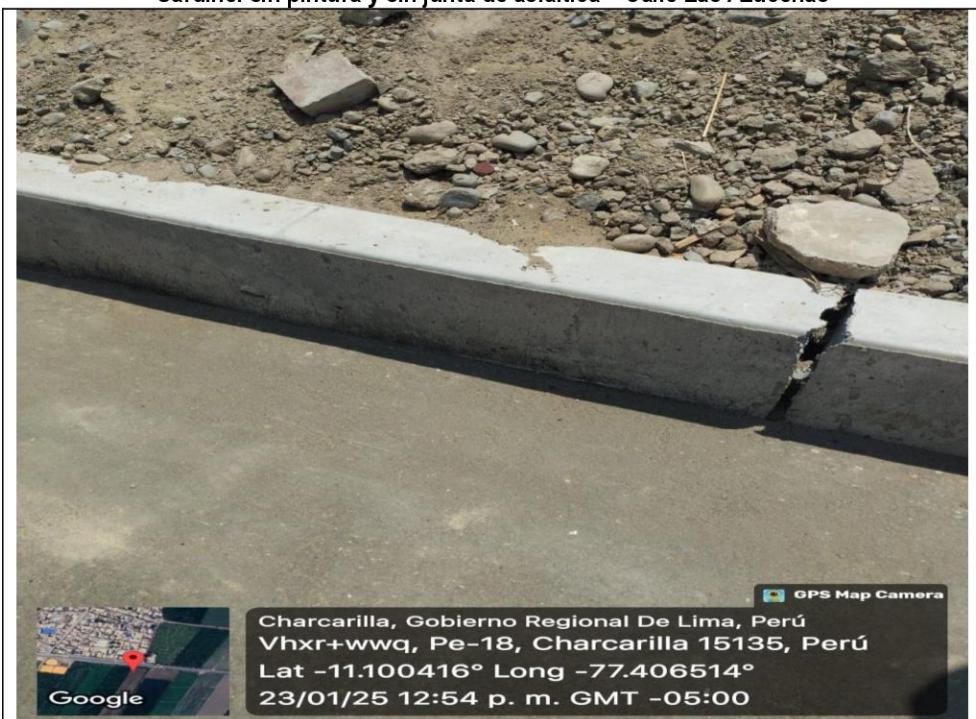
Imagen n.º 17
 Sardinel sin pintura y sin junta de asfáltica – Calle Las Azucenas

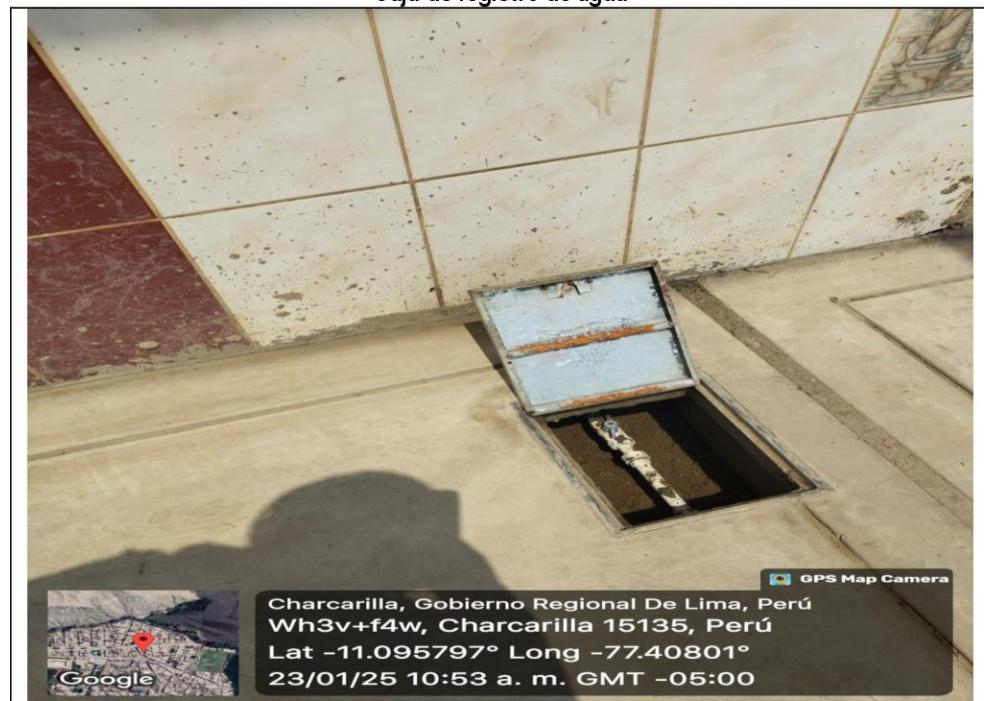
Imagen n.º 19
Caja de registro de agua

Como se pudo apreciar anteriormente, las tapas de registro de agua presentan óxido y ello, podría afectar su durabilidad en el tiempo.

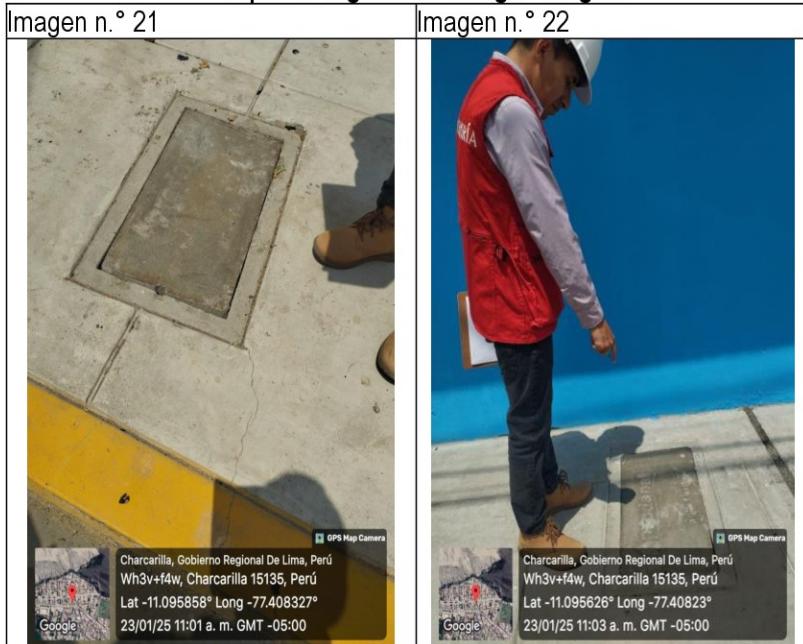
**Imágenes n.º 21 y 22
Tapas de registro de desagüe antiguas**

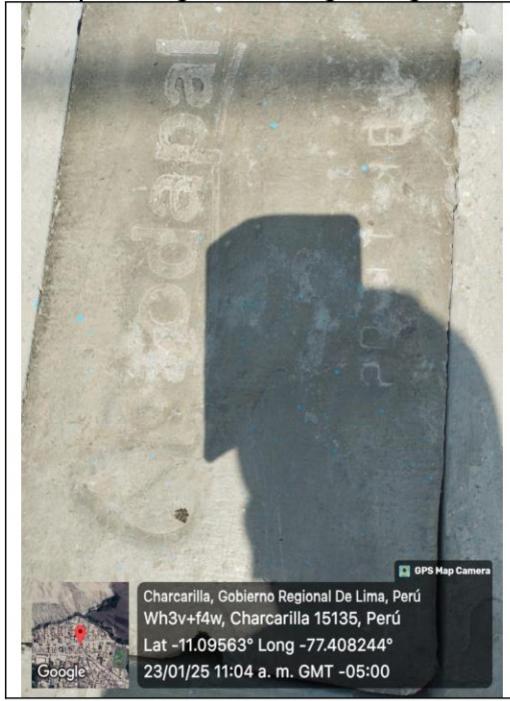
Imagen n.º 23
Tapas de registro de desagüe antiguas

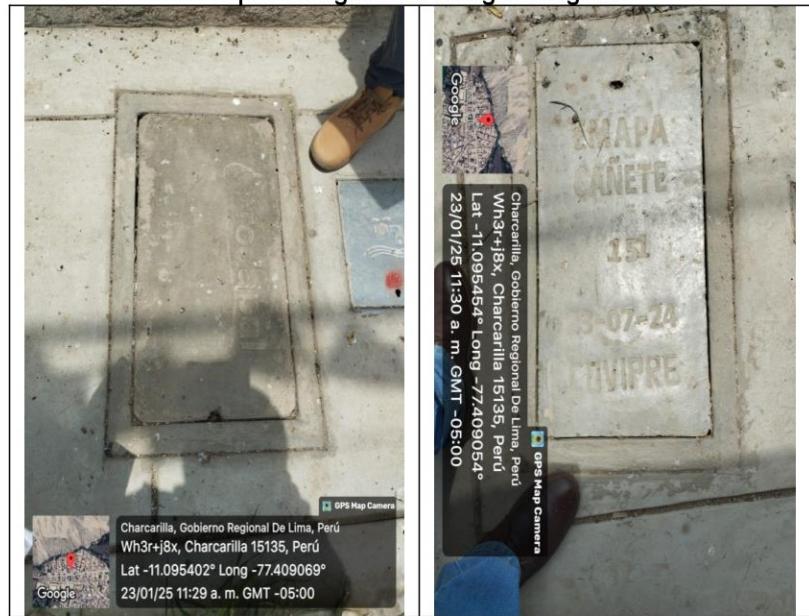
Imágenes n.º 24 y 25
Tapas de registro de desagüe antiguas

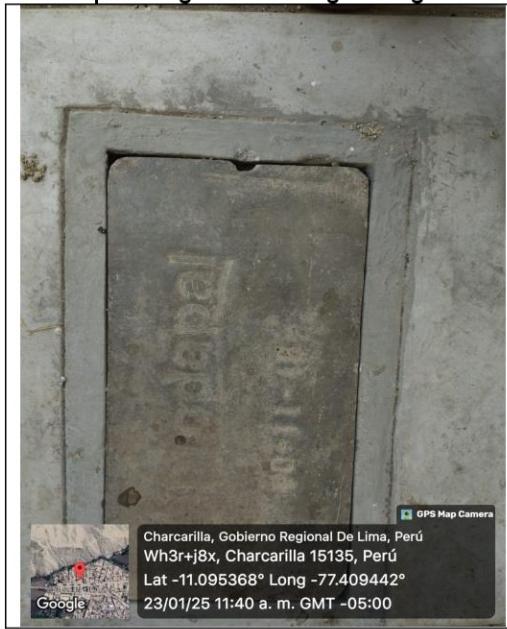
Imagen n.º 26
Tapa de registro de desagüe antigua

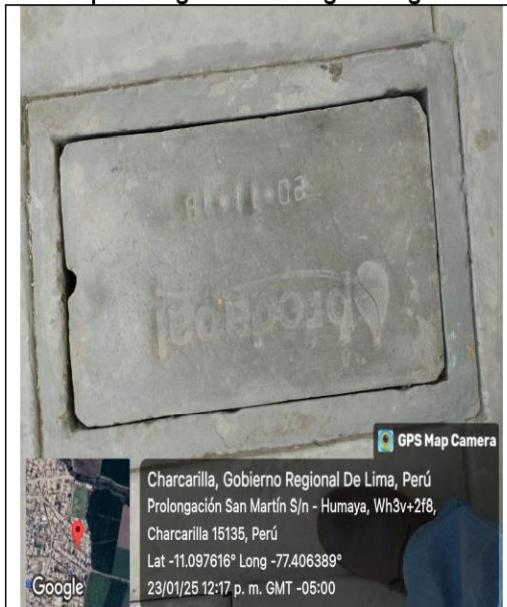
Imagen n.º 27
Tapa de registro de desagüe antigua

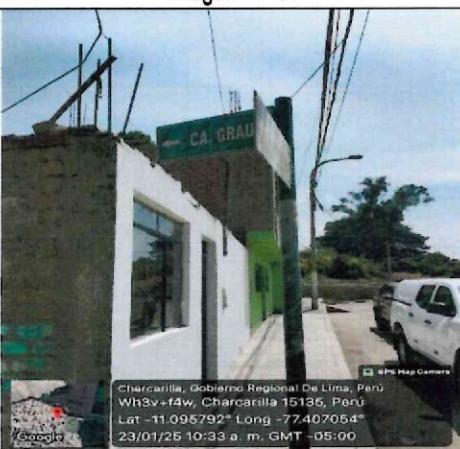
<p>Imagen n.º 01</p> <p>Se verificó que el diámetro del parante de la señalización vertical es de 3"</p> <p>Asimismo, dichas señalización no encuentran sujetadas de manera fija al parante.</p>

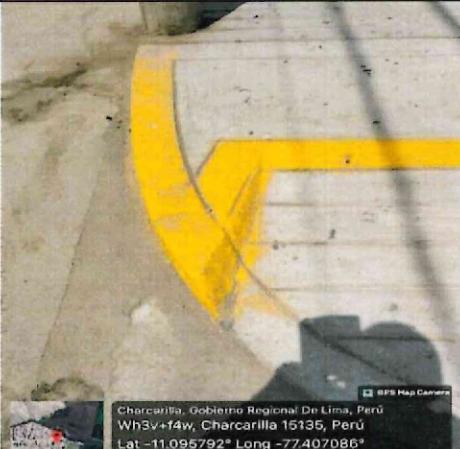
<p>Imagen n.º 02</p> <p>Se verificó descascaramiento de pintura en sardinel.</p> <p>Asimismo, se verificó que el ancho de las veredas en promedio es de 1.74 m.</p>

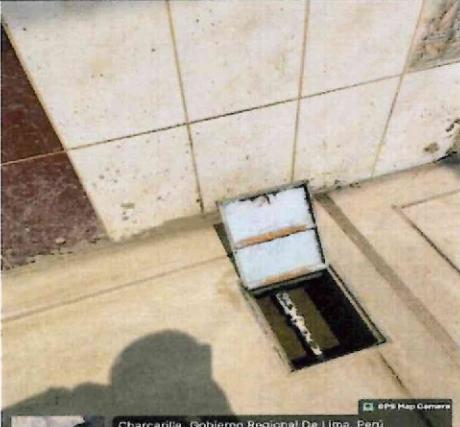
Imagen n.º 03

<div style="display: flex; justify-content: space-between; font-size: small;"> GPS Map Camera Charcarilla, Gobierno Regional De Lima, Perú Wh3v+14w, Charcarilla 15135, Perú Lat -11.095797° Long -77.40801° 23/01/25 10:53 a. m. GMT -05:00 </div>	<p>Se verifico que las tapas de registro metálicas en su interior vienen presentando óxido.</p>

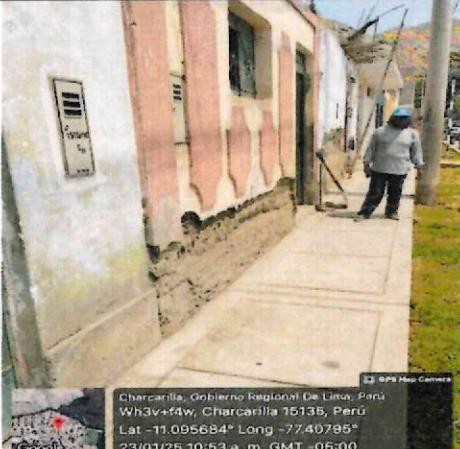
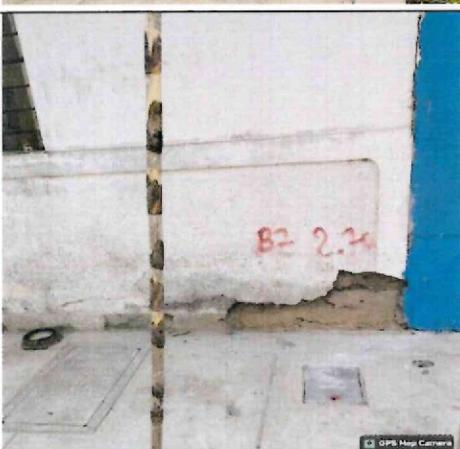
Imagen n.º 04 y 05

<div style="display: flex; justify-content: space-between; font-size: small;"> GPS Map Camera Charcarilla, Gobierno Regional De Lima, Perú Wh3v+14w, Charcarilla 15135, Perú Lat -11.095684° Long -77.40795° 23/01/25 10:53 a. m. GMT -05:00 </div>	<p>Se verifico daño a terceros (propiedad privada), durante la demolición de veredas y proceso constructivo afecto el muro principal y/o fachada de la vivienda según se muestra en la imagen.</p>

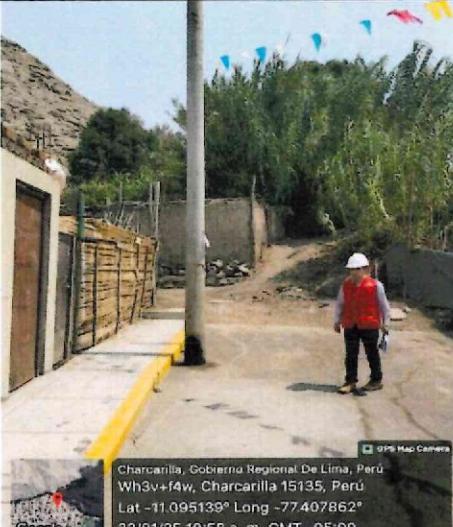
Imagen n.º 06

<div style="display: flex; justify-content: space-between; font-size: small;"> Charcarilla, Gobierno Regional De Lima, Perú Wh3v+f4w, Charcarilla 15135, Perú Lat -11.095139° Long -77.407862° 23/01/25 10:58 a. m. GMT -05:00 GPS Map Camera </div>		<p>Se verifico la existencia de poste de alumbrado público dentro del ancho de la calzada.</p>

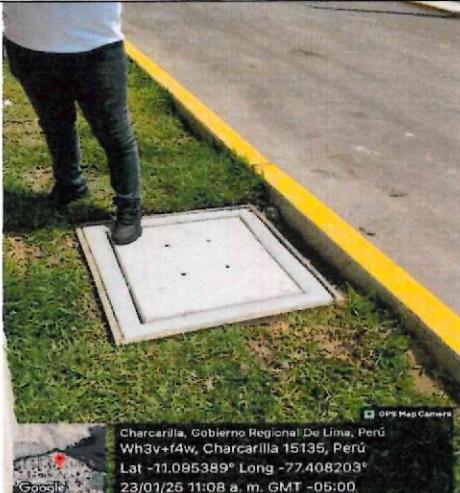
Imagen n.º 10

<p>La tapa de la caja de inspección y/o registro del canal y/o alcantarilla no tiene asas para su manipulación.</p> <p>Asimismo, se verificó que no han sido desencofrados.</p>

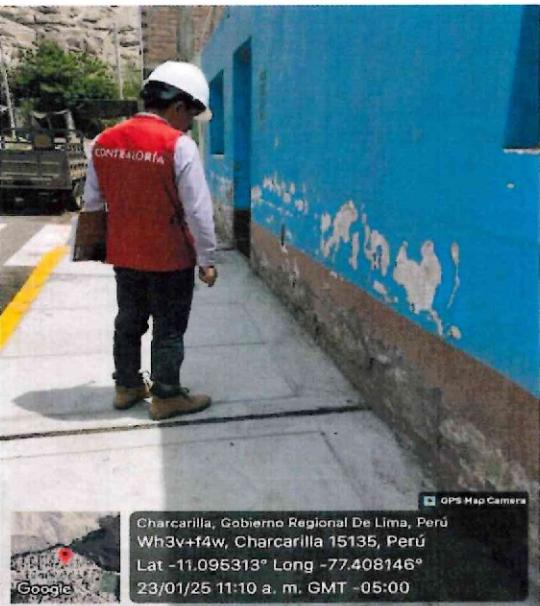
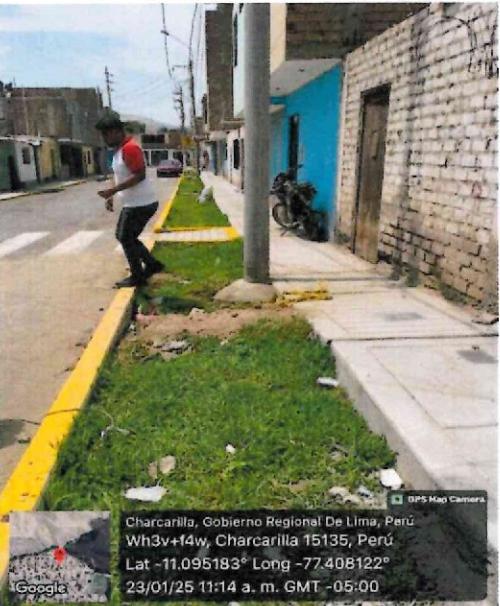
Imagen n.º 11	Imagen n.º 12

Se verificó daño a terceros (propiedad privada), durante la demolición de veredas y proceso constructivo afectó el muro principal y/o fachada de la vivienda según se muestra en la imagen.

Sardinel con acabado de pintura tenue y acabado de vereda deficiente debido a la reubicación del poste de alumbrado público.

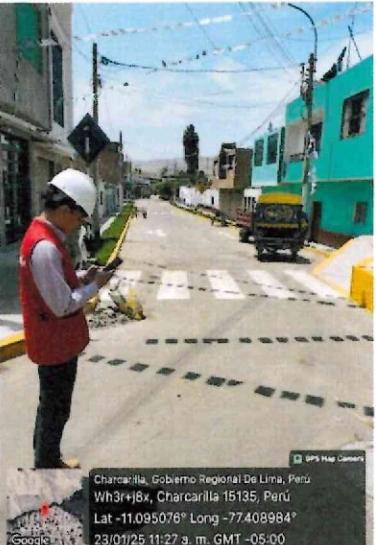
<p>Señales de tránsito horizontales con pintura tenue y deficiente.</p>

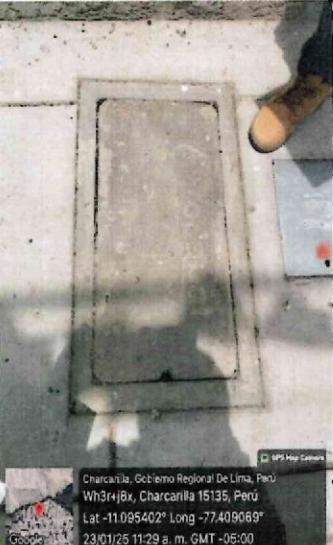
<p>Se verifico que tres (03) tapas de registro de desagüe son antiguas y consigna como fecha de fabricación el año 2018. Asimismo, otras tapas antiguas tienen grabado de EMAPA CAÑETE.</p>

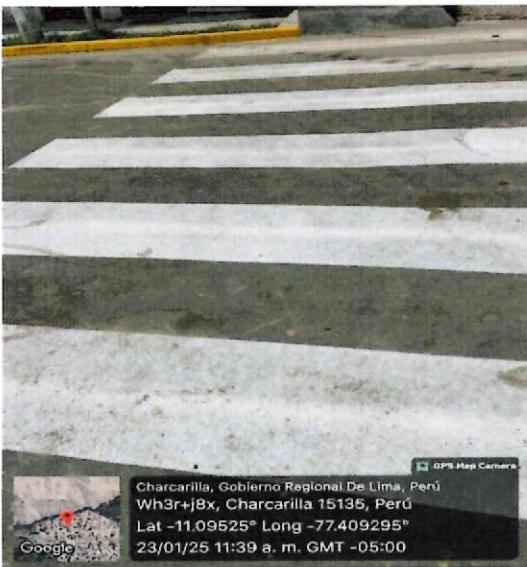
<p>Pintura tenue y pintaada de manera deficiente en señales de tránsito horizontales.</p>

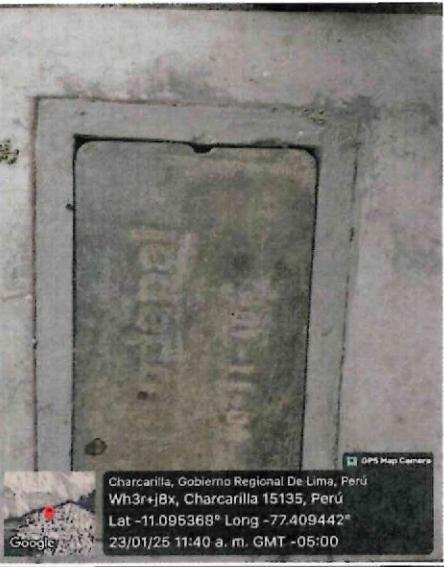
<p>Siete (07) tapas de registro de desagüe antiguas correspondientes al año 2018.</p>

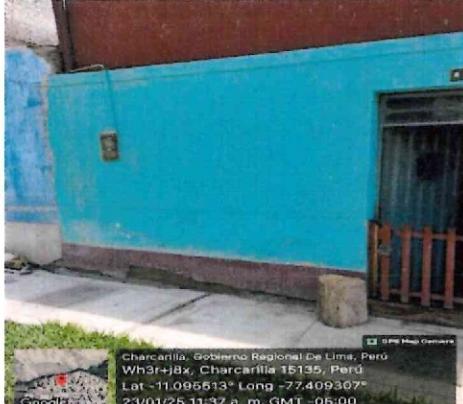
<p>Imagen n.º 22: Daño en muro principal y/o fachada de la vivienda. La imagen muestra una fachada de un edificio con un muro azul y una puerta de madera. Una pequeña etiqueta en la parte inferior derecha indica:</p> <p>Chancay, Gobierno Regional De Lima, Perú Wh3r+j8x, Chancay 15135, Perú Lat -11.095613° Long -77.409307° 23/01/25 11:37 a. m. GMT -05:00</p>

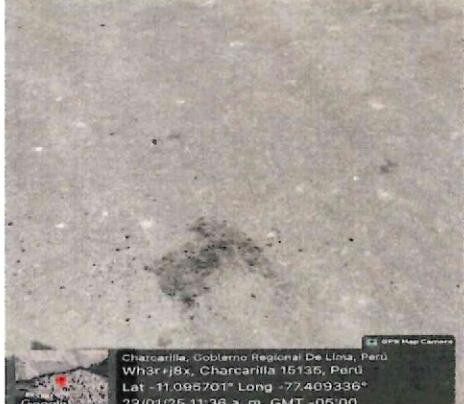
<p>Imagen n.º 23: Exudación y surgencia de finos en carpeta asfáltica. La imagen muestra una superficie de pavimento con una mancha oscura y espesa.</p> <p>Imagen n.º 23: Exudación y surgencia de finos en carpeta asfáltica. La imagen muestra una superficie de pavimento con una mancha oscura y espesa.</p> <p>Chancay, Gobierno Regional De Lima, Perú Wh3r+j8x, Chancay 15135, Perú Lat -11.095701° Long -77.409336° 23/01/25 11:38 a. m. GMT -05:00</p>
<p>Daño en muro principal y/o fachada de la vivienda según se muestra en la imagen.</p>	<p>Exudación y surgencia de finos en carpeta asfáltica.</p>

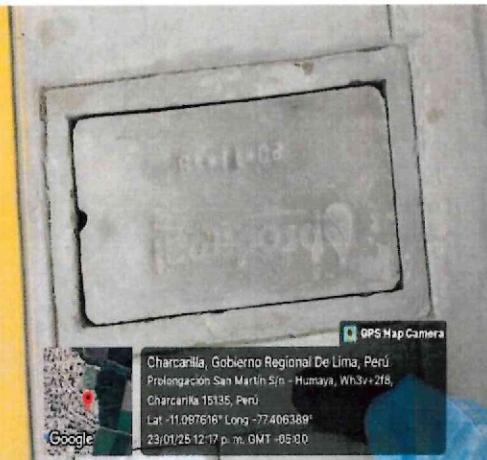
<p>Imagen n.º 24: Dos (02) unidades de tapas de registro de desagüe antiguas correspondientes a 20 de noviembre de 2018. La imagen muestra dos tapas de registro de desagüe en una pared.</p> <p>Imagen n.º 24: Dos (02) unidades de tapas de registro de desagüe antiguas correspondientes a 20 de noviembre de 2018. La imagen muestra dos tapas de registro de desagüe en una pared.</p> <p>Chancay, Gobierno Regional De Lima, Perú Prolongación San Martín S/n – Humaya, Wh3v+2f8, Chancay 15135, Perú Lat -11.097618° Long -77.406389° 23/01/25 12:17 p. m. GMT -05:00</p>

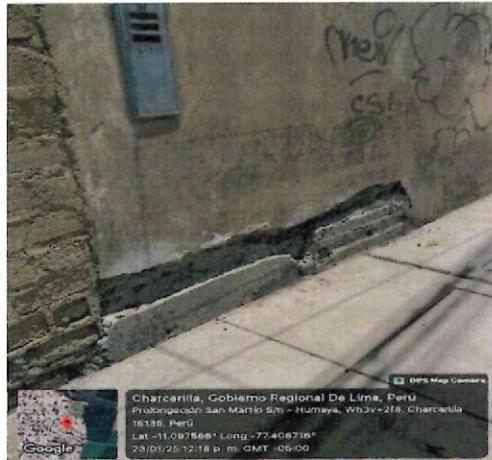
<p>Imagen n.º 25: Daño en muro principal y/o fachada (vivienda privada) según se muestra en la imagen. La imagen muestra una fachada de un edificio con daño en el muro.</p> <p>Imagen n.º 25: Daño en muro principal y/o fachada (vivienda privada) según se muestra en la imagen. La imagen muestra una fachada de un edificio con daño en el muro.</p> <p>Chancay, Gobierno Regional De Lima, Perú Prolongación San Martín S/n – Humaya, Wh3v+2f8, Chancay 15135, Perú Lat -11.097156° Long -77.406716° 23/01/25 12:18 p. m. GMT -05:00</p>

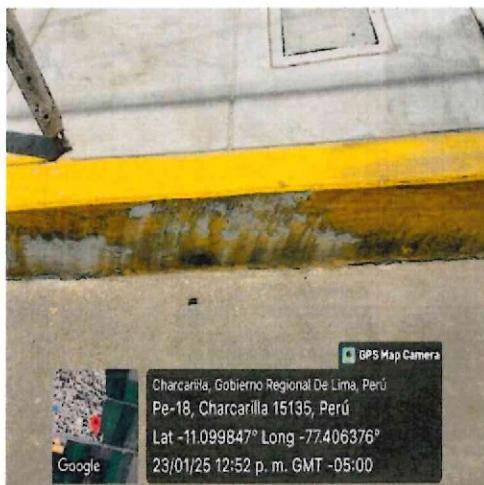
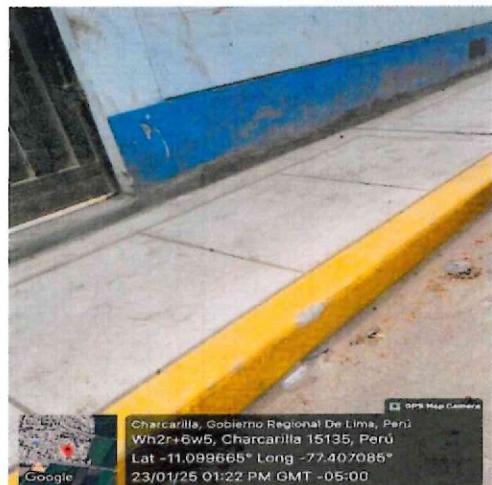
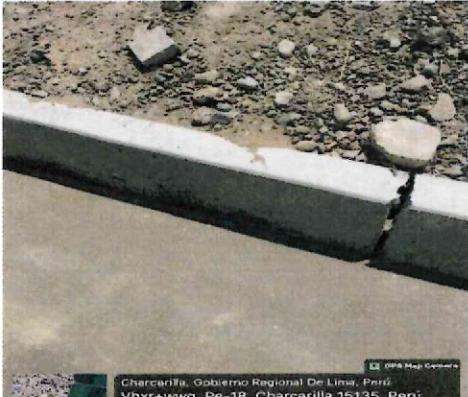
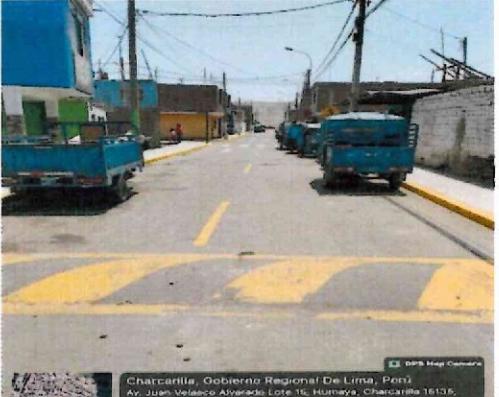
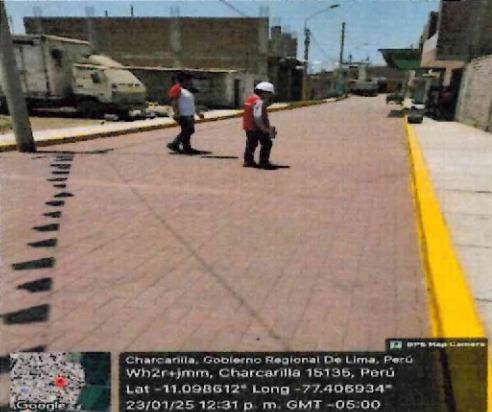
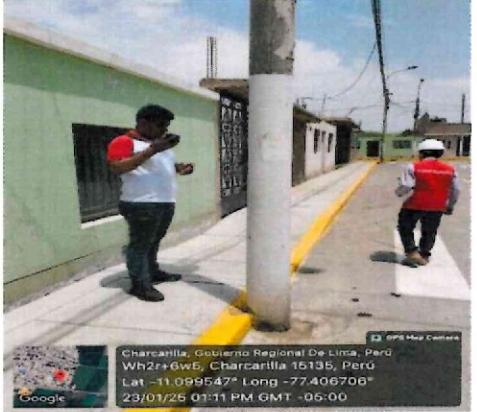
Así también, se pudo verificar a lo largo de las calles; Ca.Prolongación San Martín, Ca.Los Jardines, Pasaje 3 Marias, Ca. Ramón Castilla, Alhelies y Ca.Los Girasoles, descaramiento de pintura en sardinel y pintura deficiente en señales de tránsito horizontal, como se muestra en las siguientes imágenes:

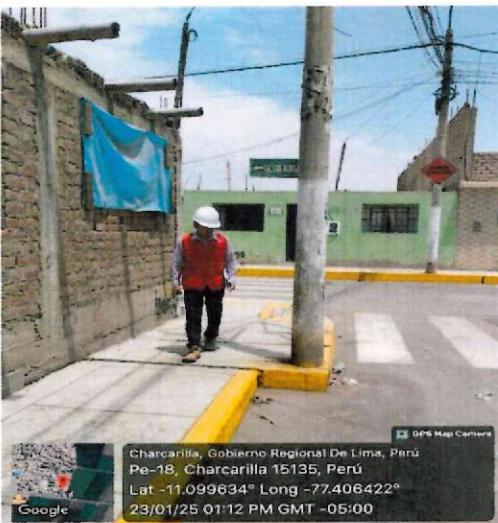
Imagen n.º 33

En la calle los Girasoles, el ancho de la vereda no empalma de forma directa e integral con el martillo en vereda.
